五福谷溪 防砂壩加強工程

報告人：黃勝頂 工程員
梁惟喬 技師

設計、監造：
佳綸工程科技有限公司

主辦機關：
行政院農業委員會
水土保持局臺東分局

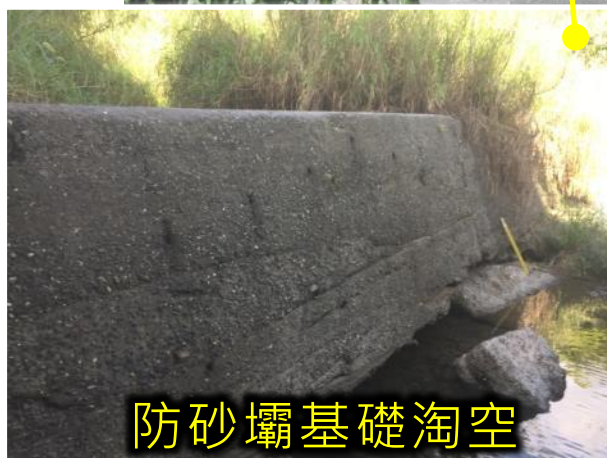
既有防砂壩老舊破損，壩體庫容已淤滿，且壩體基礎有部分損壞、淘空；並存有落差導致生態廊道中斷。

防砂壩表面磨損嚴重
