行政院農業委員會  
優良農建評審小組

行政院農業委員會110年度優良農建工程獎  
設施類實地評審簡報  
滿月圓森林小舖及園區公廁等修繕工程

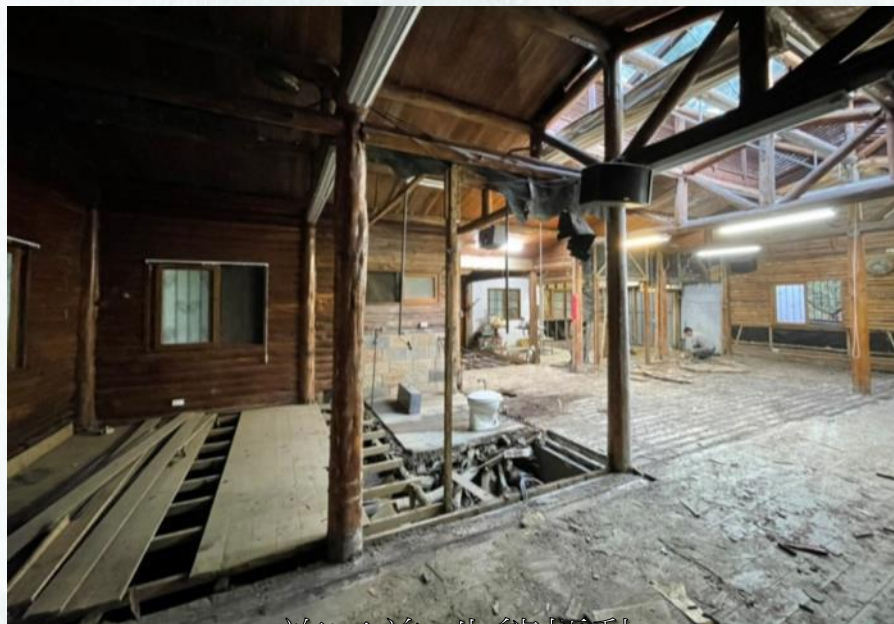
施工前 生態擾動
