# 112年度優良農建工程實地評審會議

# 加鹿溪防砂壩改善工程

臺 東 分 署 報 告

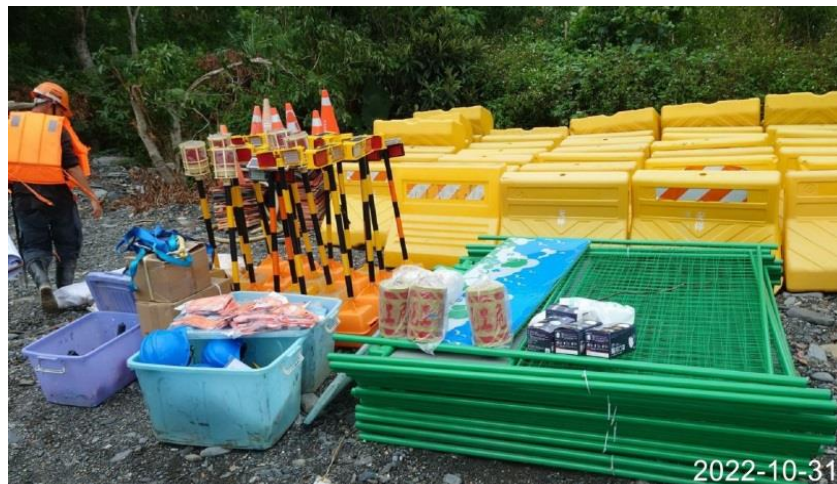
勞工安全設施進場檢查

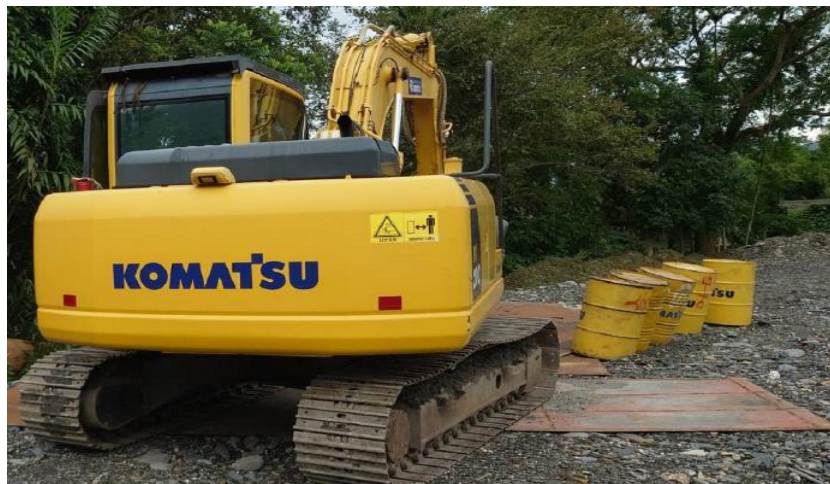
挖土機警示燈查驗

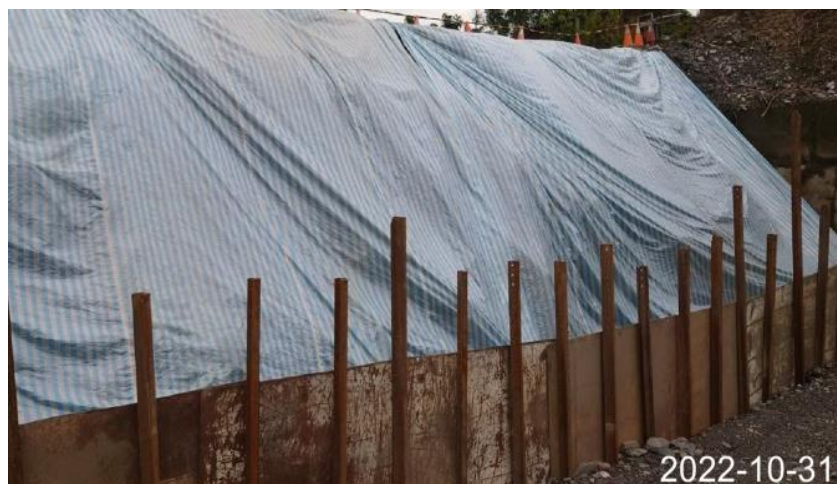
裸露坡面覆蓋帆布

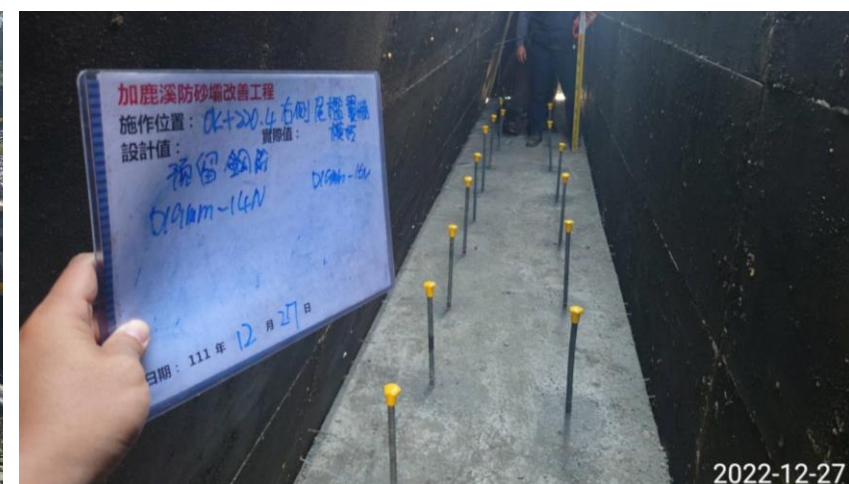
預留鋼筋套頭檢查
