# 場長宿舍及122巷日式雙併宿舍 修復工程

單位：林業及自然保育署宜蘭分署

# 工程概要

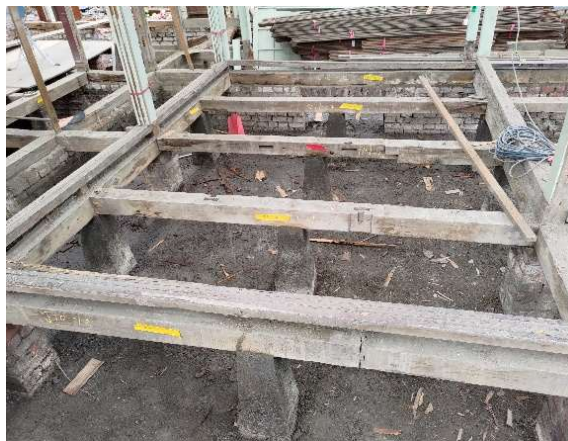
(2) 木構件損壞構件調查  
及標示色帶

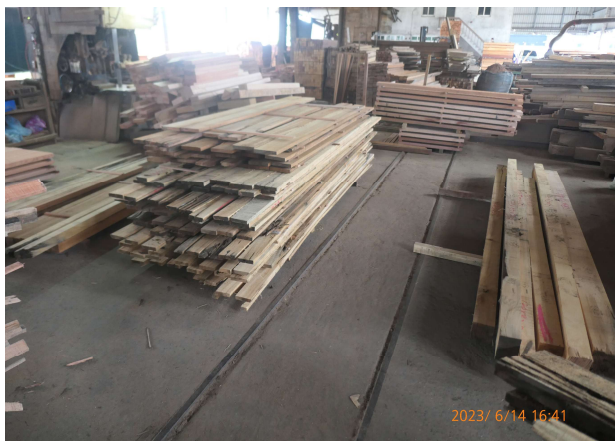
(1) 漂流木製材作業檜木大  
剖作業

- 臺檜漂流木及風倒木缺陷多
- 取材困難 製材僅約19%

水傷、環裂、夾碎石

| 評分指標 | 評審項目 | 評審基準 | 索引 | 重點說明 |
|---|---|---|---|---|
| | 施工進度<br>落後因應<br>對策之有<br>效性 | 1. 進度落後是否提採適當改善措施<br>2. 改善措施實際運作是否有效 | 簡報P64 | 1.困難問題:工程第一批次製材作業於貯木場挑選漂流原木，計95根125立方公尺，因漂流木有水傷、環裂、內含碎石等情形，其貯存放時間亦久，蟲蟻蛀蝕嚴重，紅檜大剖內部高機率有孔洞，製材取得約計23.7立方公尺，製成建材比率約19%。<br>解決對策:場長宿舍為歷史建築故仍由甲方供料(台檜)修復，另雙併宿舍則改採外購國產材柳杉及相思木修復建物。<br>2.經辦理變更設計後，調整施工材料，無進度落後情形。 |

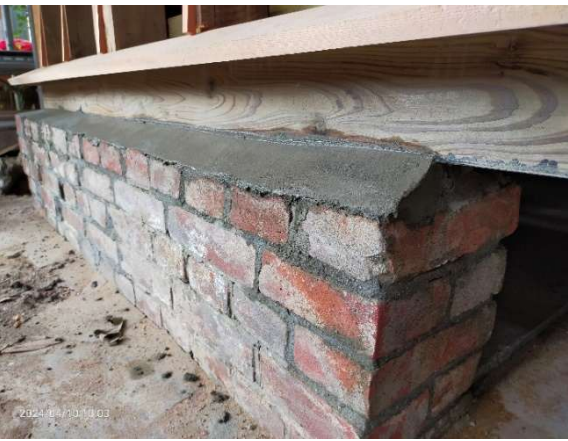
(2) 基礎工程-仿作布基礎  
上方導水施作完成

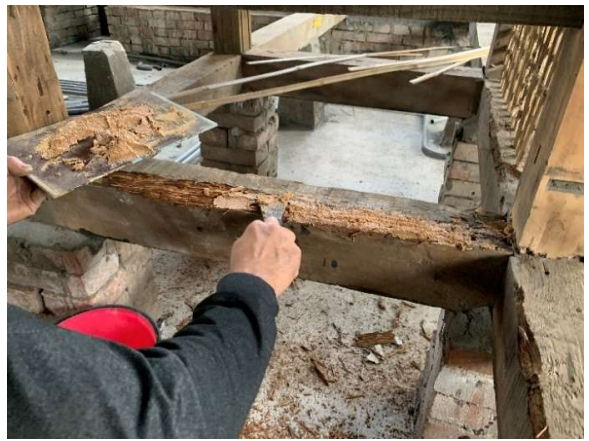
(3) 床組工程-土臺修補木屑  
+ 木料專用修補型EPOXY，  
修鑿為易於修補之狀態

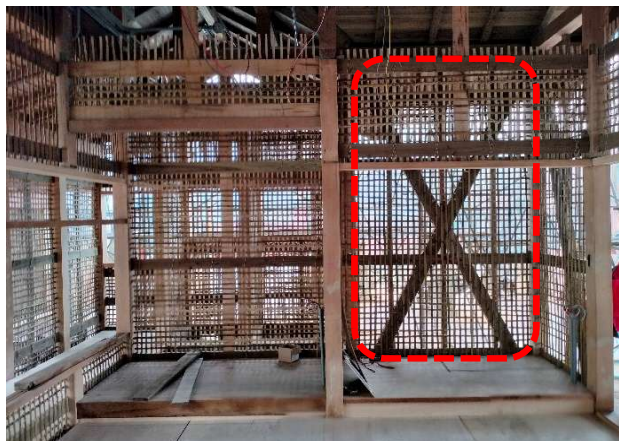
(4)軸組-新作木作牆體筋圍補強

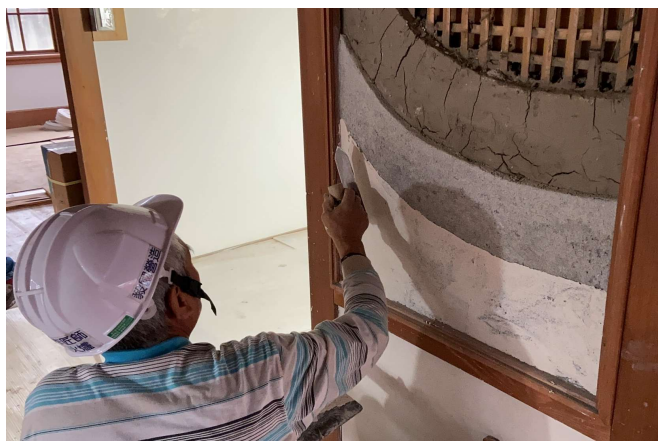
(5)內牆體-小舞壁牆面層施作

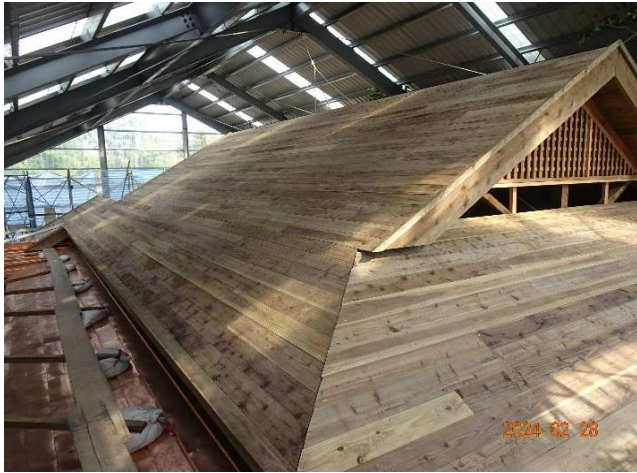
(10) 屋面-野地板施作完成

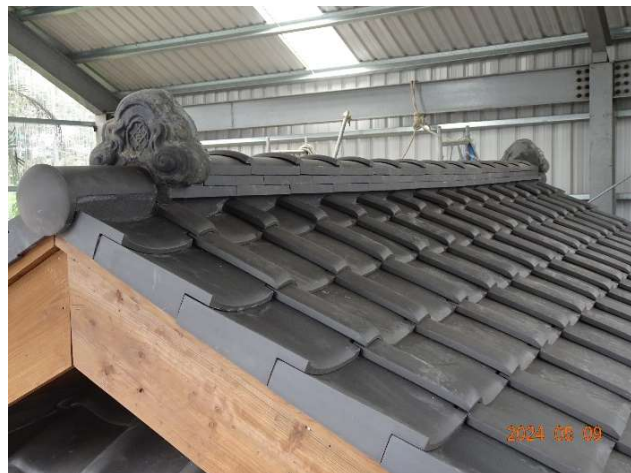
(11) 屋頂-既有黑燠瓦、舊瓦鋪設完成

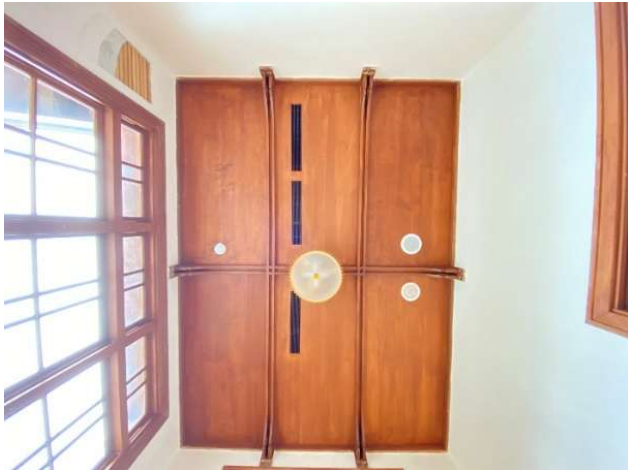
(13) 天井板-洋式天井之竿緣形式特別，依原貌修復。

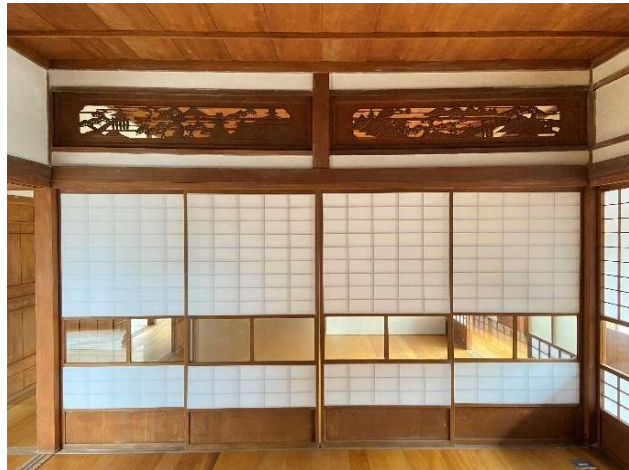
(14) 門窗工程-D9台灣檜木左右推拉門，上方透雕木板欄間，表面上護木漆，貼純白無花紋壁紙，下方裝設清玻璃。

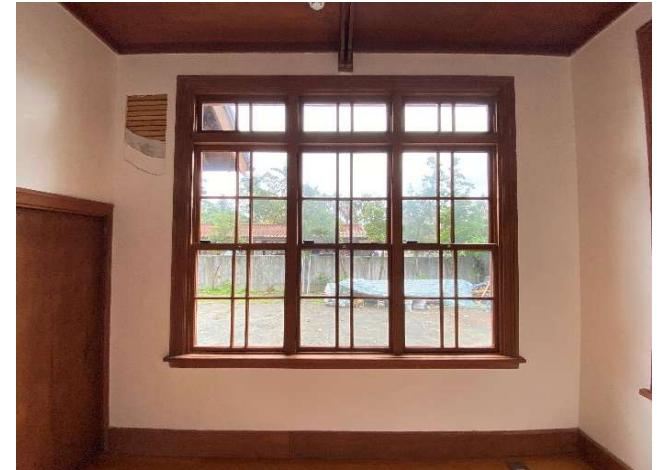
(15) 門窗工程-DW1台灣檜木上下推拉窗，上方固定窗，裝設十字花玻璃，五金狀態良好，表面上護木漆，裝設清玻璃。

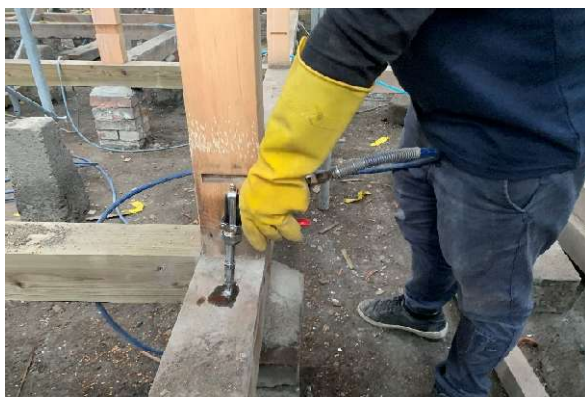
(2)端點可逆式壓力灌注工法-藥劑灌注

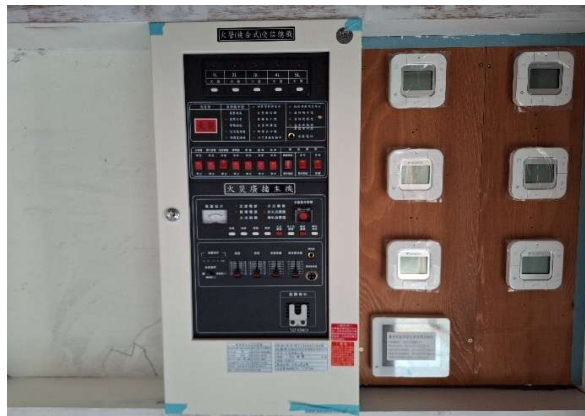
(1)電氣設備-押入配置配電盤、消防受信總機、空調分控與除濕機開關

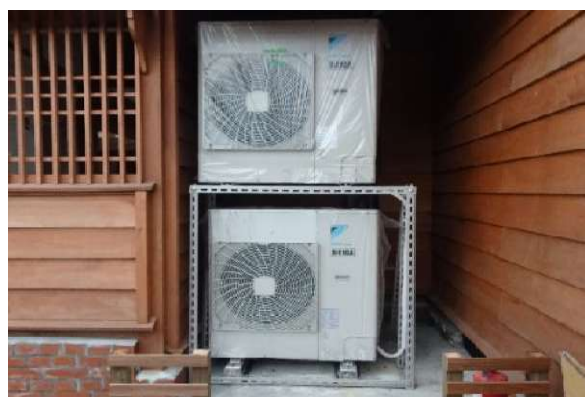
(2)空調、除濕設備系統-室外機

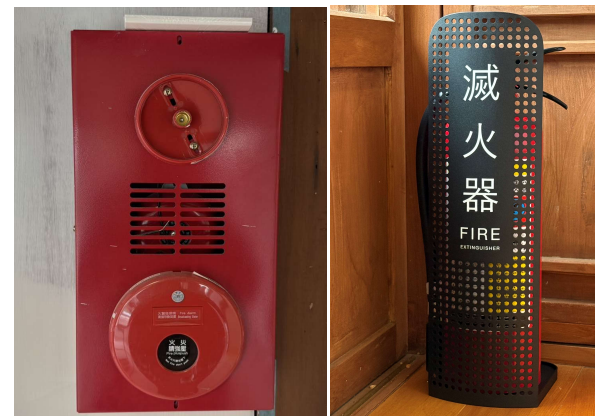
(1)火警備設備-火警綜合盤、滅火器

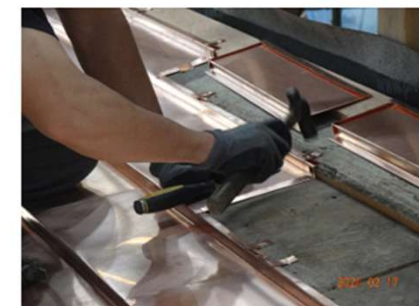
鋼吊子固定，拍打整平（20240217）

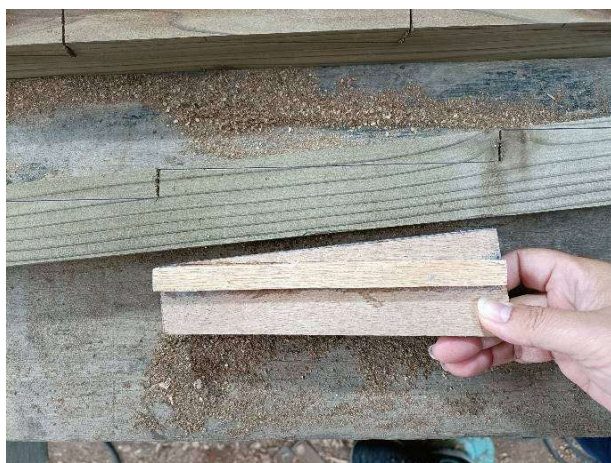
押緣施作時，木作師傅使用  
樣板工具，該樣板作為間距  
固定功能

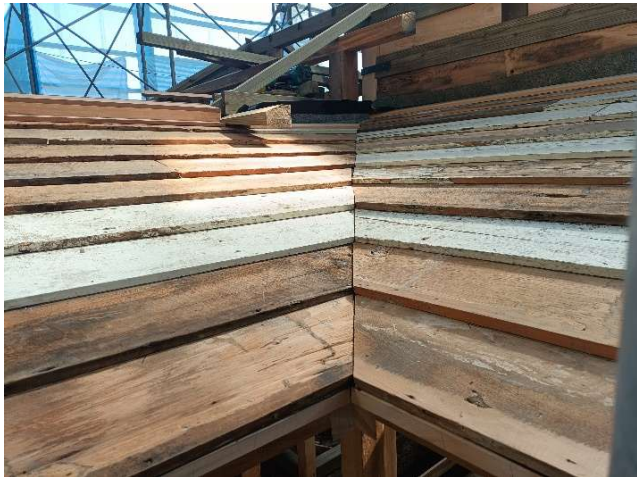
使用舊雨淋板修復鍛鋪雨庇底板  
(20240103)

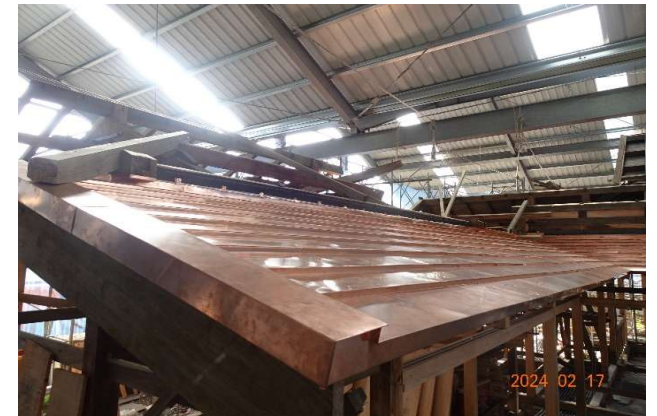
簷口前緣起手銅泛水收邊，多重  
方向的銅片搭接、簷口瓦起手的  
收邊細節(20240217)

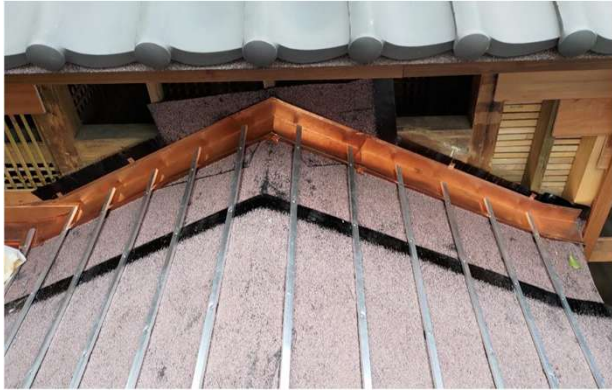
銅作御水板收邊樣式，確認瓦作與牆體間斷水處理的細節 (20240426)

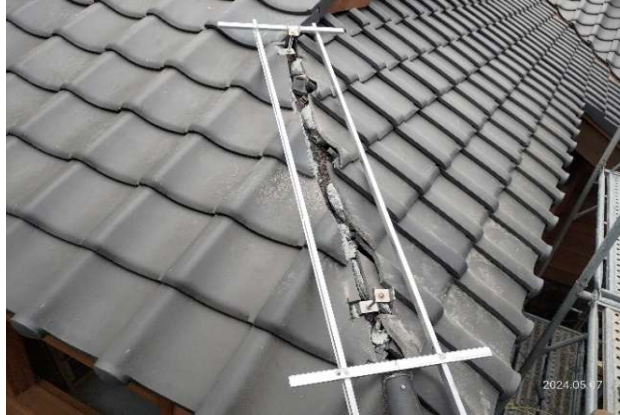
於陽角處(斜脊)製作模具，倒入1:1水泥砂漿 (20240507)

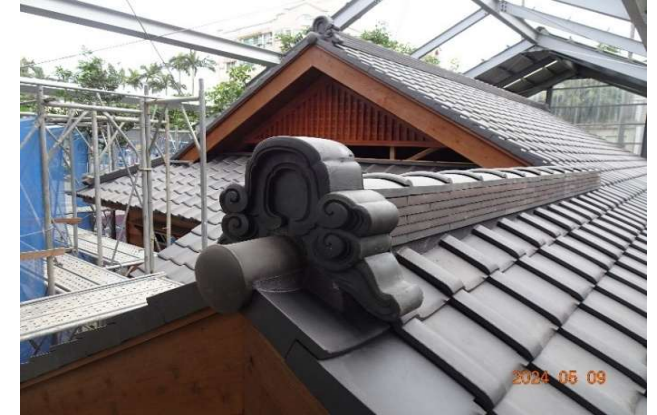
中脊及大鬼頭，主屋面後坡完成外觀照片(20240609)

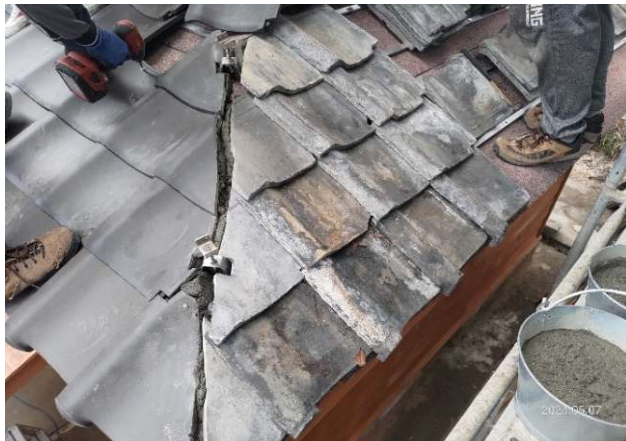
新舊瓦介面，第一行右角瓦，以不鏽鋼螺絲釘及1:1水泥砂漿加強鎖固 (20240507)

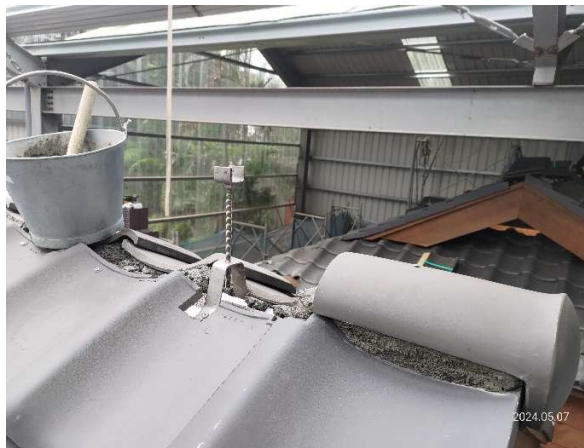
扶脊架(棟金具)所固在掛瓦條上，於主瓦上填上1:1水泥砂漿，再蓋上丸巴 (20240507)

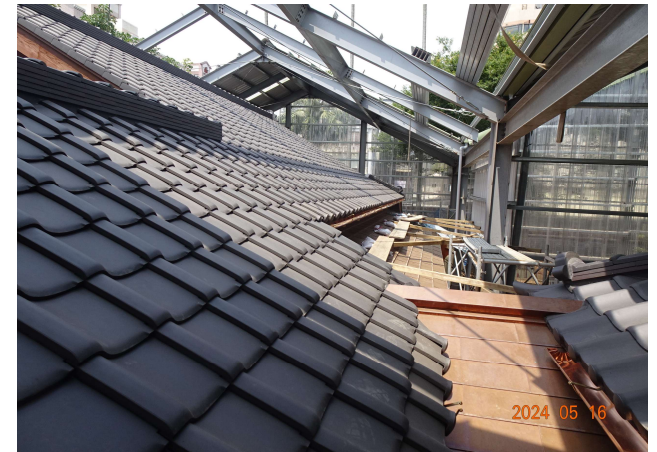
後坡與增建的過渡空間，銅瓦與黑燠瓦高低落差及不同介面處理，最費心討論與施工的位置 (20240516)
