# 海草修復應用於低利用度漁港之活化 —以虎井防坡堤兼碼頭為例

澎湖漁業生物研究中心

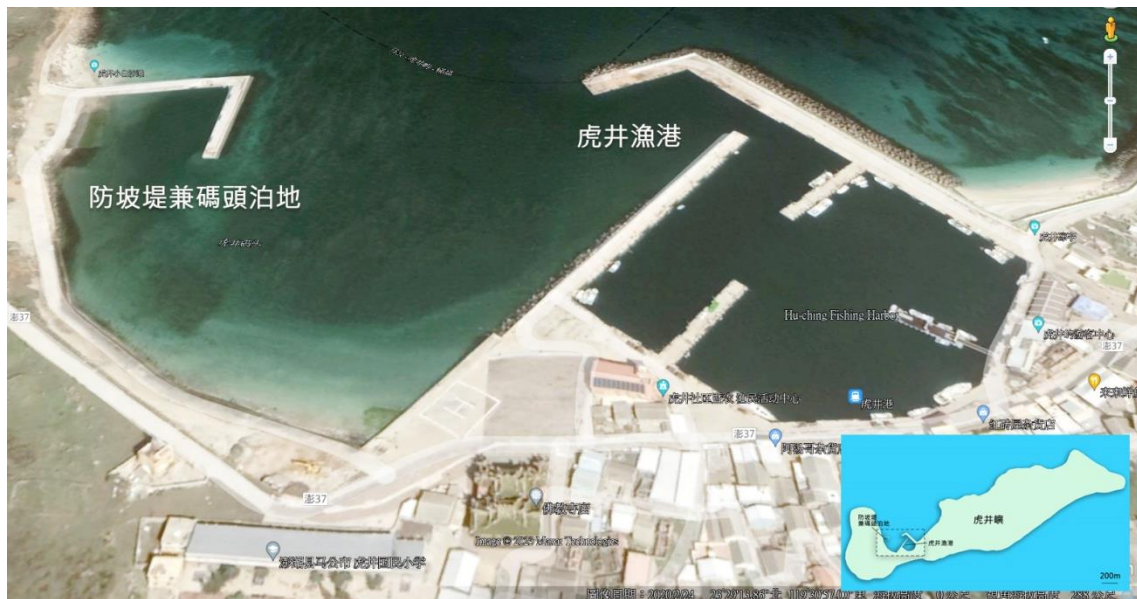
圖 1 虎井防波堤兼碼頭位置圖

本中心於 2022 年執行澎湖縣政府農漁局所委託「澎湖縣沿近海潮間帶（潮下帶）劣化棲地之復育調查及試驗」之計畫時，針對屬於低利用度漁港的虎井西側的「防坡堤兼碼頭」之泊地（圖 1），進行棲地現況調查與海草修復評估可行性，將可供作活化低利用度漁港案例參考之用。

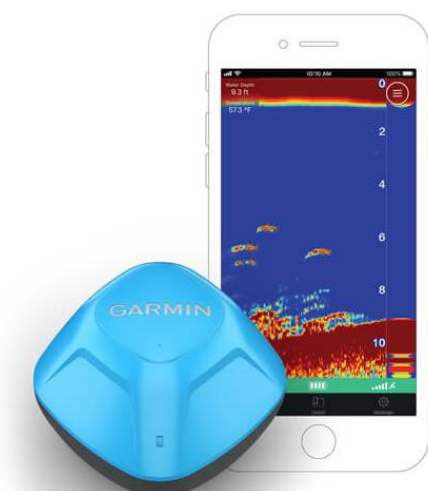
圖 2 GARMIN 便攜式無線魚探

透過漁業訪談與文獻搜尋了解過往棲地環境類型，並以水肺潛水調查底質現況，再以 GARMIN 便攜式無線魚探進行等深線調查 (圖 2)，作為修復海草床選址參考依據。

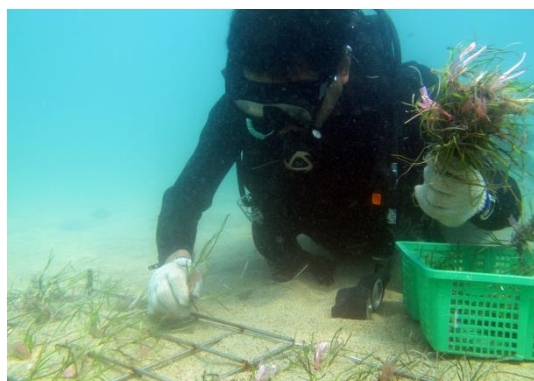
圖 3 海草床修復移植

海草床修復係採根狀莖移植法 (圖 3)，所移植海草來源為本中心於 2014 年於澎湖內海通梁海草復育區所種植覆蓋率在 50% 以上的海草床，海草種類計有 3 種，分別為單脈二藥草 (*Halodule uninervis*)、卵葉鹽草 (*Halophila ovalis*) 及甘草 (*Zostera japonica*) 進行混植，其混植比例分別為 60%、30% 及 10%，移植密度為 100 株/m<sup>2</sup>。

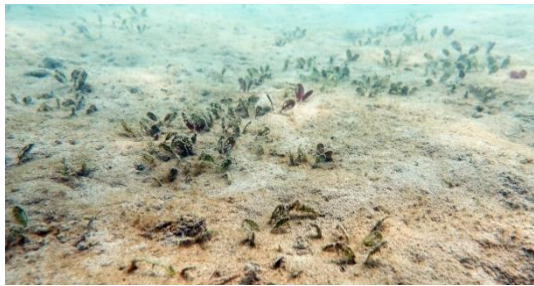
圖 4 調查海域現僅有稀疏卵葉鹽草分布

2022 年 5 月以水肺潛水進行現況調查，本海域底質以沙泥質為主，並有稀疏的卵葉鹽草分布其間 (圖 4)，同時也在調查海域發現疑似臺灣新紀錄種的海草—小喜鹽草 (*Halophila minor*)，有機會為臺灣海草種類累積至 13 種 (圖 5)，也是本種海草在地理分布

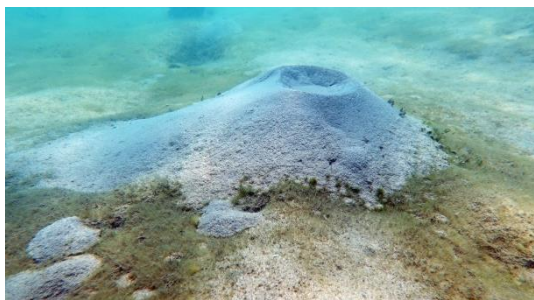
圖 6 棲息在沙質底的玉鈎蟲類如沙丘狀之排遺

的最北限。在調查的棲地基質上，發現有許多棲息沙底的半索動物門的玉鈎蟲的排遺(圖 6)，底質表面僅偶見鰕虎魚。

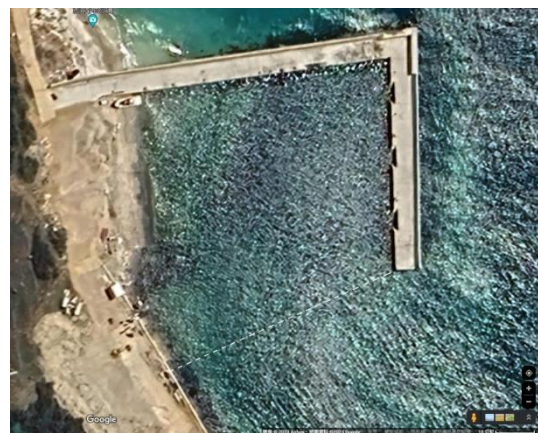
圖 7 虎井「防坡堤兼碼頭」泊地調查範圍

調查海域範圍面積近 4,900 m<sup>2</sup> (圖 7)，使用便攜式無線魚探儀掃描調查海域 (圖 8)，調查結果如圖 9 所示，深度介於 0.6—4.3 m 之間，等深線坡度呈東西走向，最深水域位於碼頭中間，向西為潮間帶，水深變化大，等深線密；向東為碼頭，水深變化小。

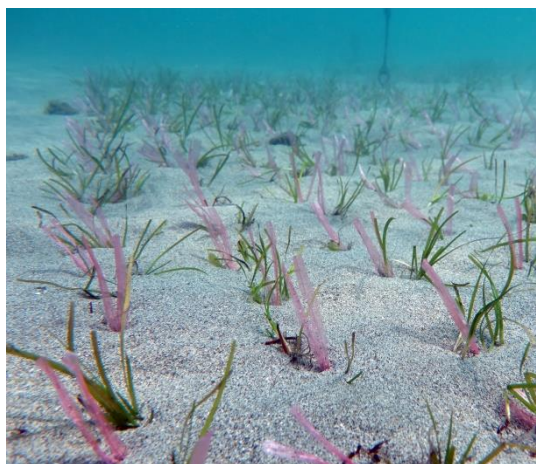
圖 10 海草移植情形

本計畫自 2022 年 5 月下旬至 7 月中旬期間，於虎井的「海草棲地修復」選址之海域，水深 1.5—2.5 m 的沙質地，分別進行 6 次海草移植，共完成了 102 m<sup>2</sup> (圖 10 及表 1)。

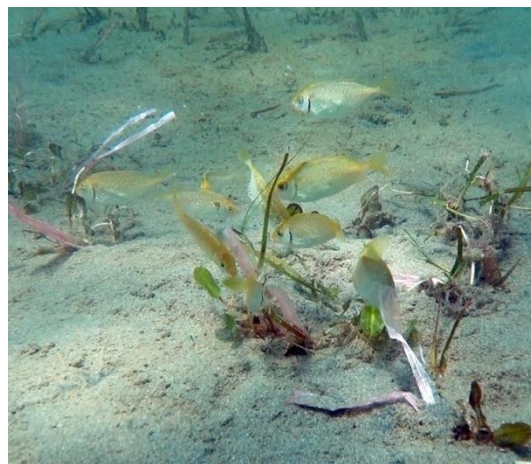
圖 11 褐臭都魚啃食初移植的海草

海草移植後，影響脫落的現象，以褐臭都魚 (*Siganus fuscescens*) 啃食的生物性擾動影響最劇 (圖 11)，脫落率平均為 13%。此現象可於海草移植後，使用剪刀將地上部葉片剪除，降低被生物擾動的頻率。10 月間觀察移植海草地上部，褐臭都魚啃食現象仍在，使地上部的葉片覆蓋度偏低，僅約 5—10%，這是海草初移植最常見的現象。此現象將有利海草地下莖向外擴散發展，讓移植的海草更加穩固於海床上，並持續維持至隔年春季，在水溫提升後，海草新生葉片將會從所蟄伏的地下莖迅速成長，海草面積瞬間擴增，並具海草床雛形。

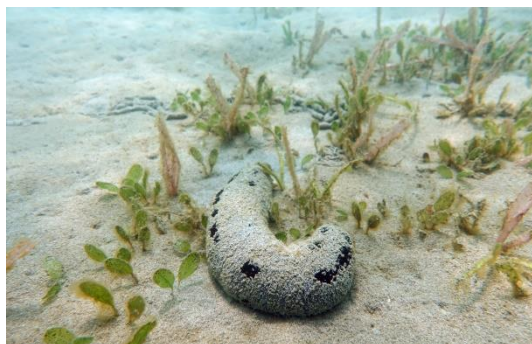
圖 12 卵葉鹽草為海草床形成的先驅物種

所移植的 3 種海草，移植後其發展各有差異，移植初期，發展最快的是卵葉鹽草，可在最短的時間內快速擴展 (圖 12)，其對海床的穩定助益相當高，有利於其他海草擴生；而單脈二藥草及甘草的發展雖較卵葉鹽草緩慢，但在卵葉鹽草漫開之後，對其它海草提供更適當發展的環境。

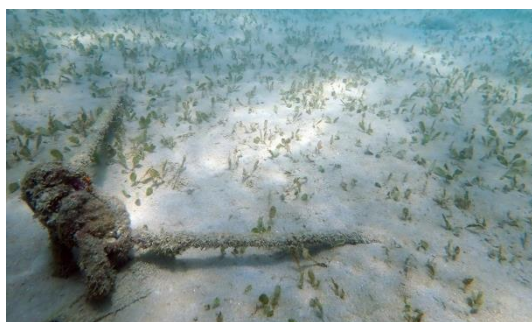
圖 14 移植海草已擴展出所設置的線框外

海草移植經 1 年 (2023 年 9 月) 後，所移植 102 m<sup>2</sup> 的海草已擴展近 900 m<sup>2</sup>，初具海草床雛型 (圖 13、14 及 15)。為保護與強化虎井已復育海草床效能，於今 (112) 年 11 月 3 日辦理 1 場「虎井海草復育教育推廣活動」，參與人數計 61 名，彰顯政府對海草復育重視，並藉由與社區民眾面對面的說明海草床生態系與漁業資源的重要性，以達到海草復育與資源增裕之教育推廣目的。
