附錄A RTK解算報告及記錄

岩心試體:TDR02(0m-20m)		岩心試體:TDR02(21m-40m)	
工程名稱: 廬山地滑監測工程地質鑽探工作		工程名稱: 廬山地滑監測工程地質鑽探工作	
孔號: B9602	鑽孔深度: 100 M	孔號: B9602	鑽孔深度: 100 M
深度: 0m-4m	日期: 96年8月30日	深度: 20m-24m	日期: 96年8月30日
箱號:		箱號:	
深度: 4m-8m	日期: 96年8月30日	深度: 24m-28m	日期: 96年8月30日
箱號:		箱號:	
深度: 8m-12m	日期: 96年8月30日	深度: 28m-32m	日期: 96年8月30日
箱號:		箱號:	
深度: 12m-16m	日期: 96年8月30日	深度: 32m-36m	日期: 96年8月30日
箱號:		箱號:	
深度: 16m-20m	日期: 96年8月30日	深度: 36m-40m	日期: 96年8月30日
箱號:		箱號:

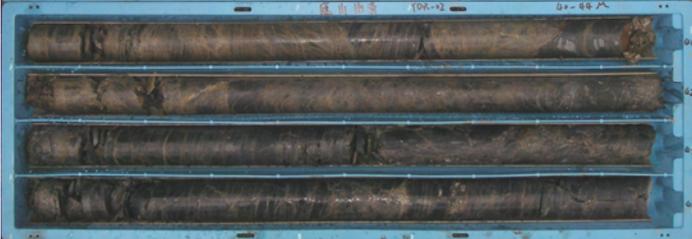
深度: 44m-48m	日期: 96年8月30日	深度: 64m-68m	日期: 96年8月30日
箱號:

岩心試體:TDR02(41m-60m)		岩心試體:TDR02(61m-80m)	
工程名稱: 廬山地滑監測工程地質鑽探工作		工程名稱: 廬山地滑監測工程地質鑽探工作	
孔號: B9602	鑽孔深度: 100 M	孔號: B9602	鑽孔深度: 100 M
深度: 40m-44m	日期: 96年8月30日	深度: 60m-64m	日期: 96年8月30日
箱號:

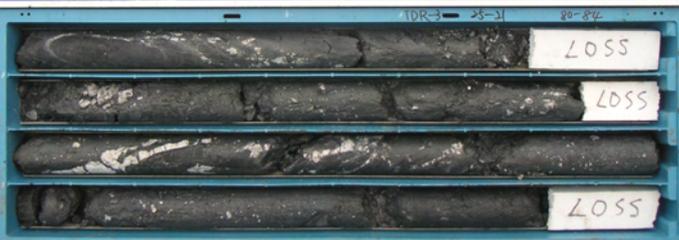
深 度： 80m-84m

岩心試體:TDR03(81m-100m)

孔 號： B9603

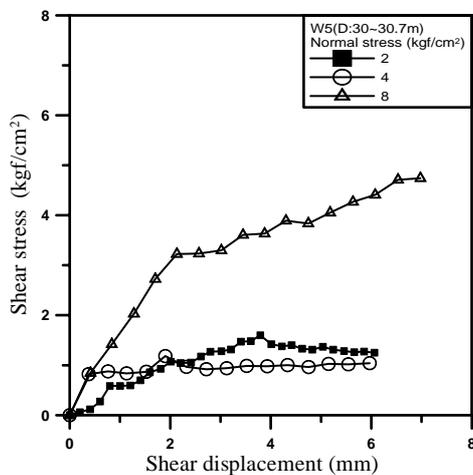
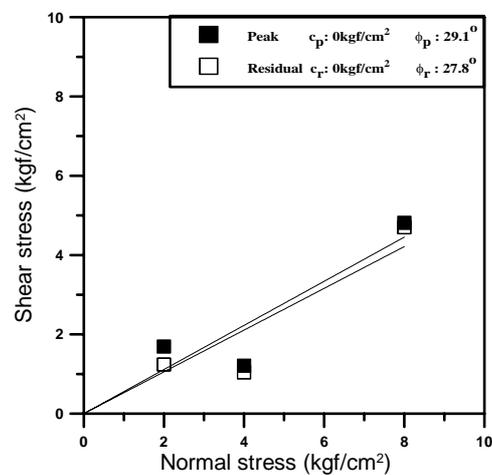
孔號	試體編號	深度 (m)	斷面面積 (cm ²)	σ_n	τ_p	τ_r	c_p	ϕ_p (°)	c_r	ϕ_r (°)
W5	1	30.00~30.70	25.9	2	1.7	1.2	0	29.1	0	27.8
	2	30.00~30.70	31.1	4	1.2	1.0				
	3	30.00~30.70	28.8	8	4.8	4.7

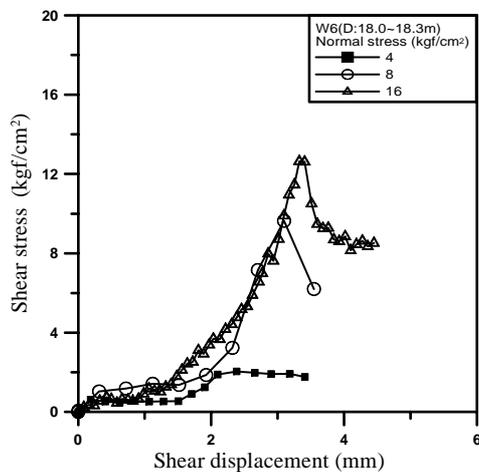
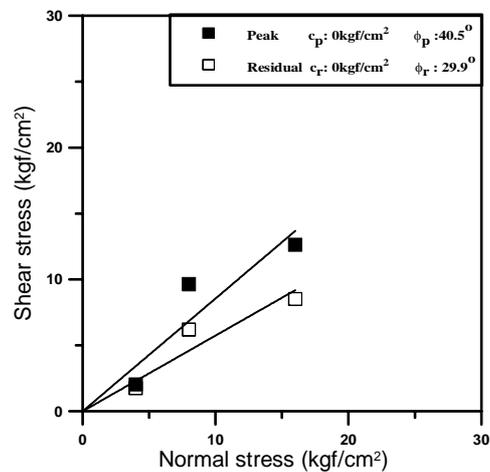
孔號	試體編號	深度 (m)	斷面面積 (cm ²)	σ_n	τ_p	τ_r	c_p	ϕ_p (°)	c_r	ϕ_r (°)
W6	1	18.00~18.30	28.4	4	2.0	1.8	0	40.5	0	29.9
	2	18.00~18.30	27.9	8	9.6	6.2				
	3	18.00~18.30	30.2	16	12.6	8.5

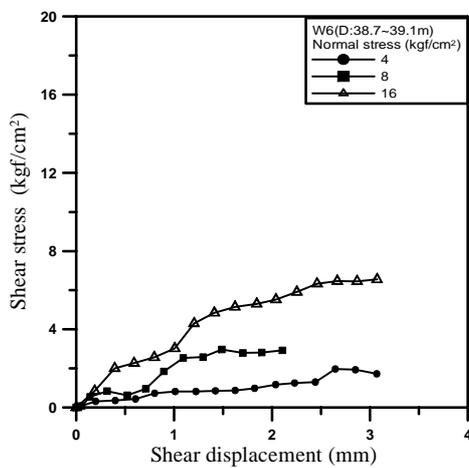
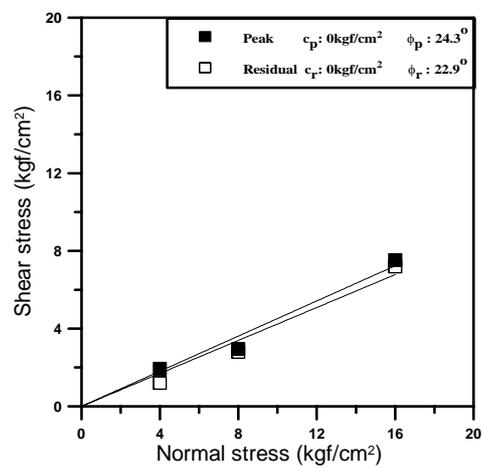
孔號	試體編號	深度 (m)	斷面面積 (cm ²)	σ_n	τ_p	τ_r	c_p	ϕ_p (°)	c_r	ϕ_r (°)
W6	1	38.70~39.10	32.4	4	1.9	1.2	0	24.3	0	22.9
	2	38.70~39.10	32.0	8	3.0	2.8				
	3	38.70~39.10	34.65	16	7.5	7.2

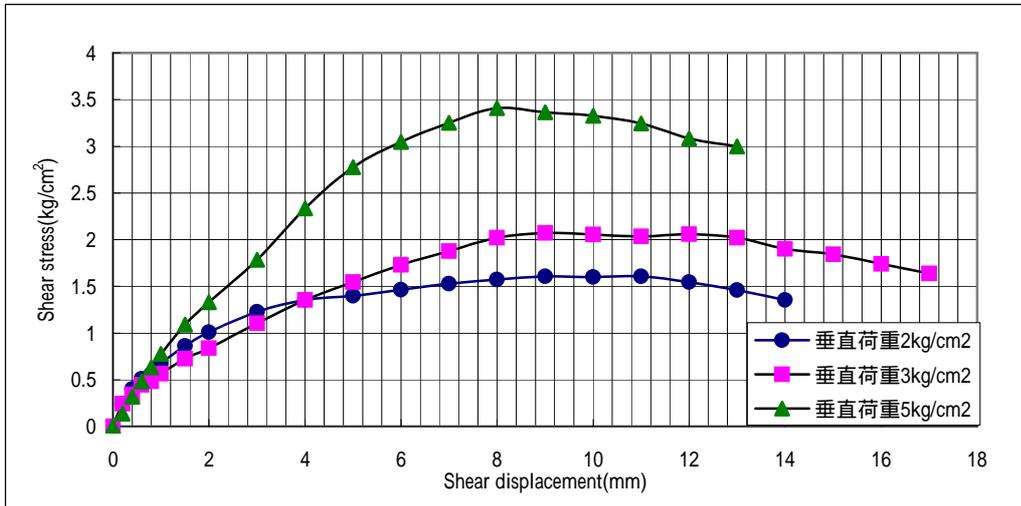
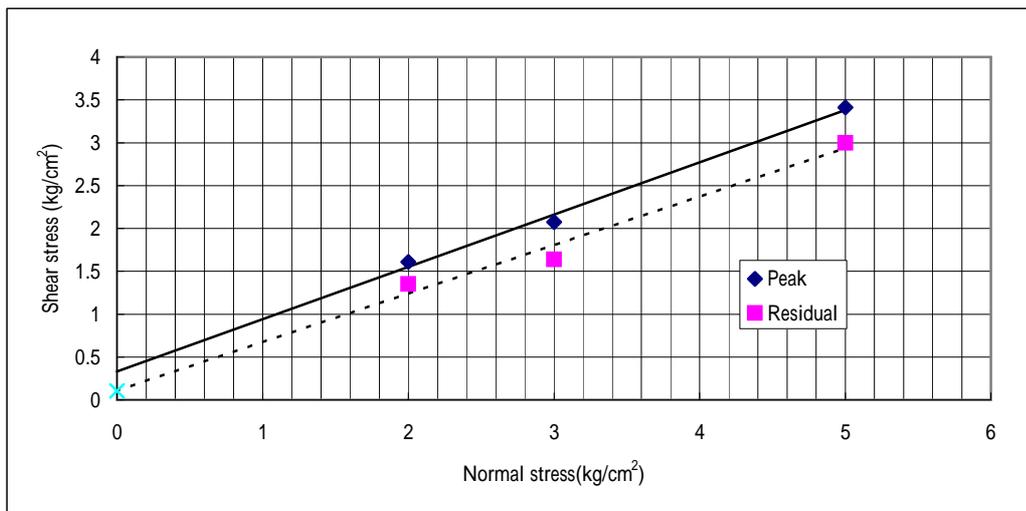
工程名稱: 「廬山地滑監測及後續治理規劃」委託技術服務地質鑽探工作
 委託者: 黎明工程技術顧問有限公司 試驗日期: 2007.09.10
 孔號: B9606 取樣深度: 35.70M-36.00M

比重 (G_s)	γ_d (g/cm^3)	W (%)	c_p (kg/cm^2)	ϕ_p ($^\circ$)	c_r (kg/cm^2)	ϕ_r ($^\circ$)
2.73	2.22	6.02	0.33	31.4	0.10	29.6

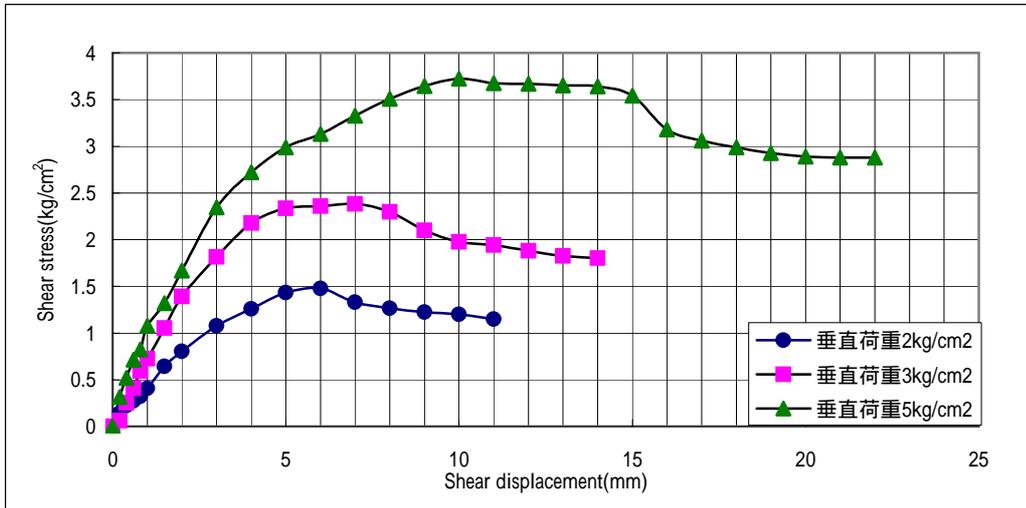
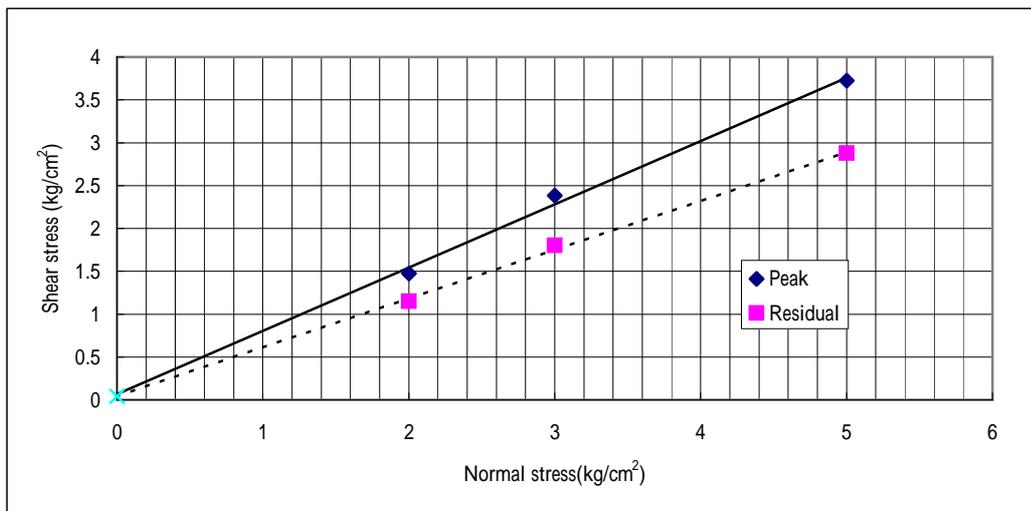
孔號：B9606 取樣深度：6.60-6.85

比重 (G_s)	γ_d (g/cm^3)	W (%)	c_p (kg/cm^2)	ϕ_p ($^\circ$)	c_r (kg/cm^2)	ϕ_r ($^\circ$)
2.72	1.89	15.64	0.07	36.4	0.04	29.7

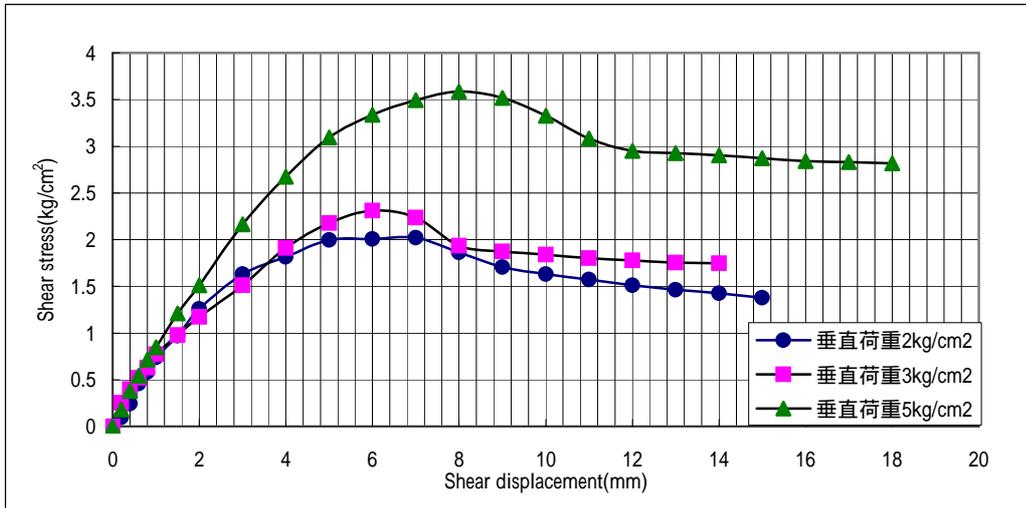
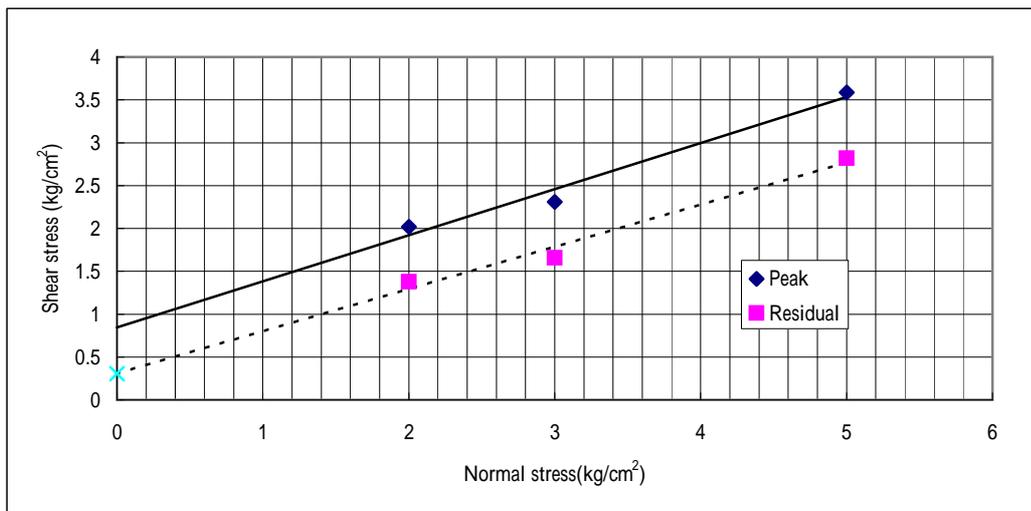
取樣深度：6.60-6.85

比重 (G_s)	γ_d (g/cm^3)	W (%)	c_p (kg/cm^2)	ϕ_p ($^\circ$)	c_r (kg/cm^2)	ϕ_r ($^\circ$)
2.72	2.06	11.74	0.84	28.3	0.30	26.3

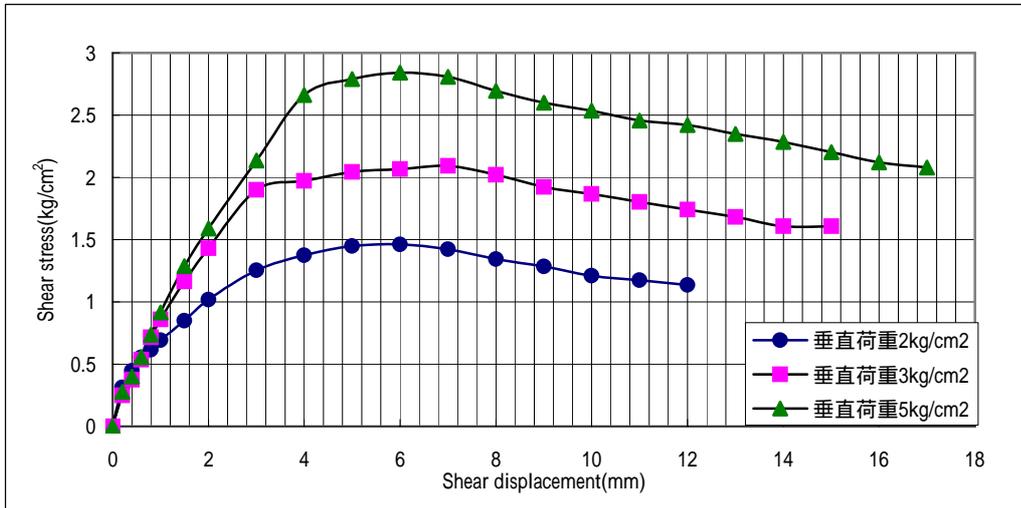
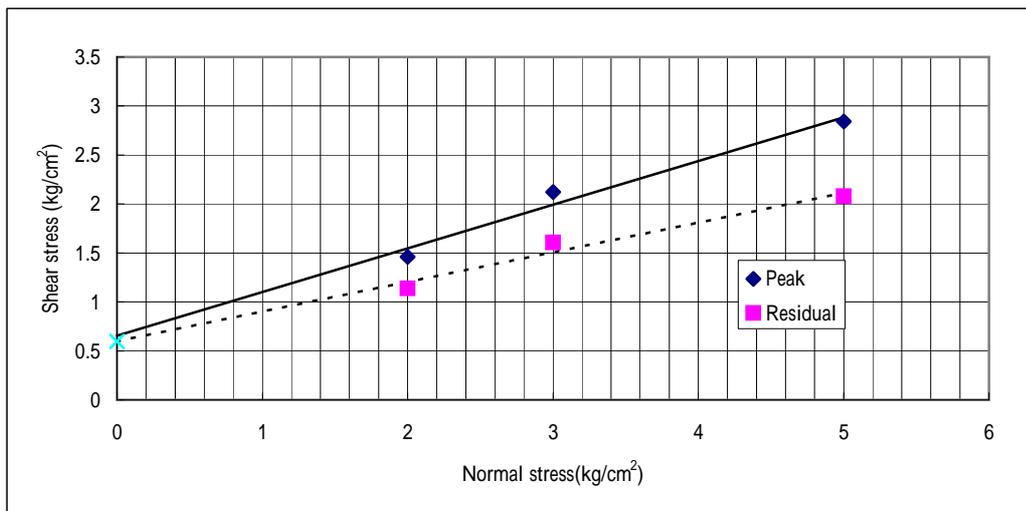
孔號：B9606 取樣深度：6.60-6.85

比重 (G_s)	γ_d (g/cm^3)	W (%)	c_p (kg/cm^2)	ϕ_p ($^\circ$)	c_r (kg/cm^2)	ϕ_r ($^\circ$)
2.74	2.13	10.40	0.66	24.0	0.60	16.9

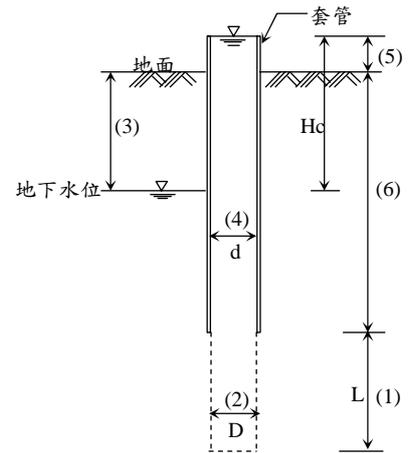
試驗孔號：	W-5
試驗日期：	96.08.22
試驗深度：	30.00-32.00 m
(1) 試驗長度(L)	200 cm
(2) 試驗孔徑(D)	10 cm
(3) 地下水位	1970 cm
(4) 套管內徑(d)	10.4 cm
(5) 地表以上套管長度	70 cm
(6) 地表以下套管長度	3000 cm

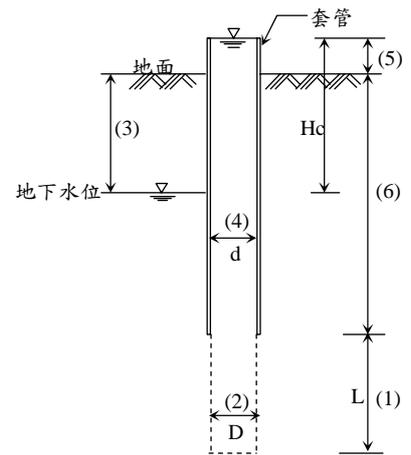
試驗孔號：	W-6
試驗日期：	96.08.24
試驗深度：	9.00-10.00 m
(1) 試驗長度(L)	100 cm
(2) 試驗孔徑(D)	10 cm
(3) 地下水位	1500 cm
(4) 套管內徑(d)	10.4 cm
(5) 地表以上套管長度	40 cm
(6) 地表以下套管長度	900 cm

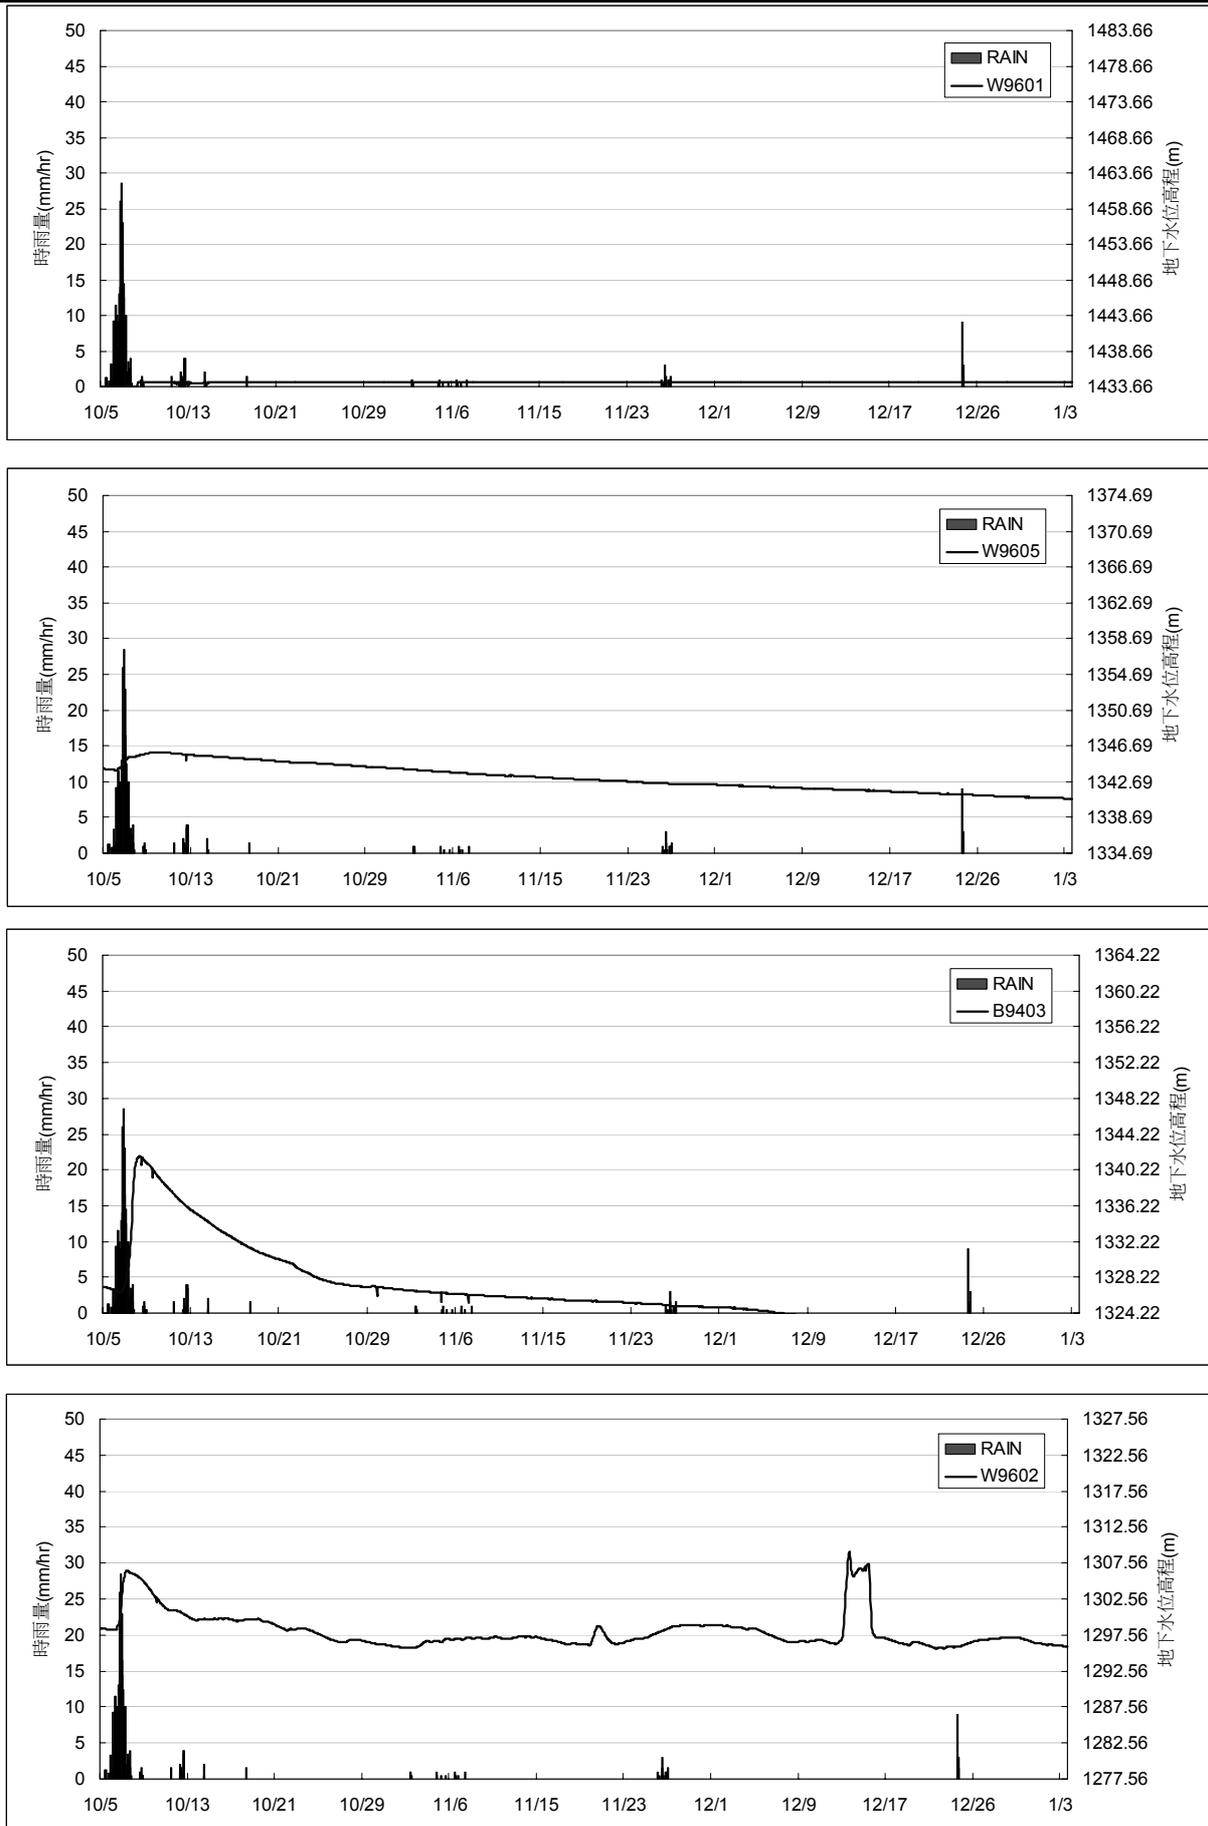
圖 F-1 各孔位地下水變化情形(1/2)

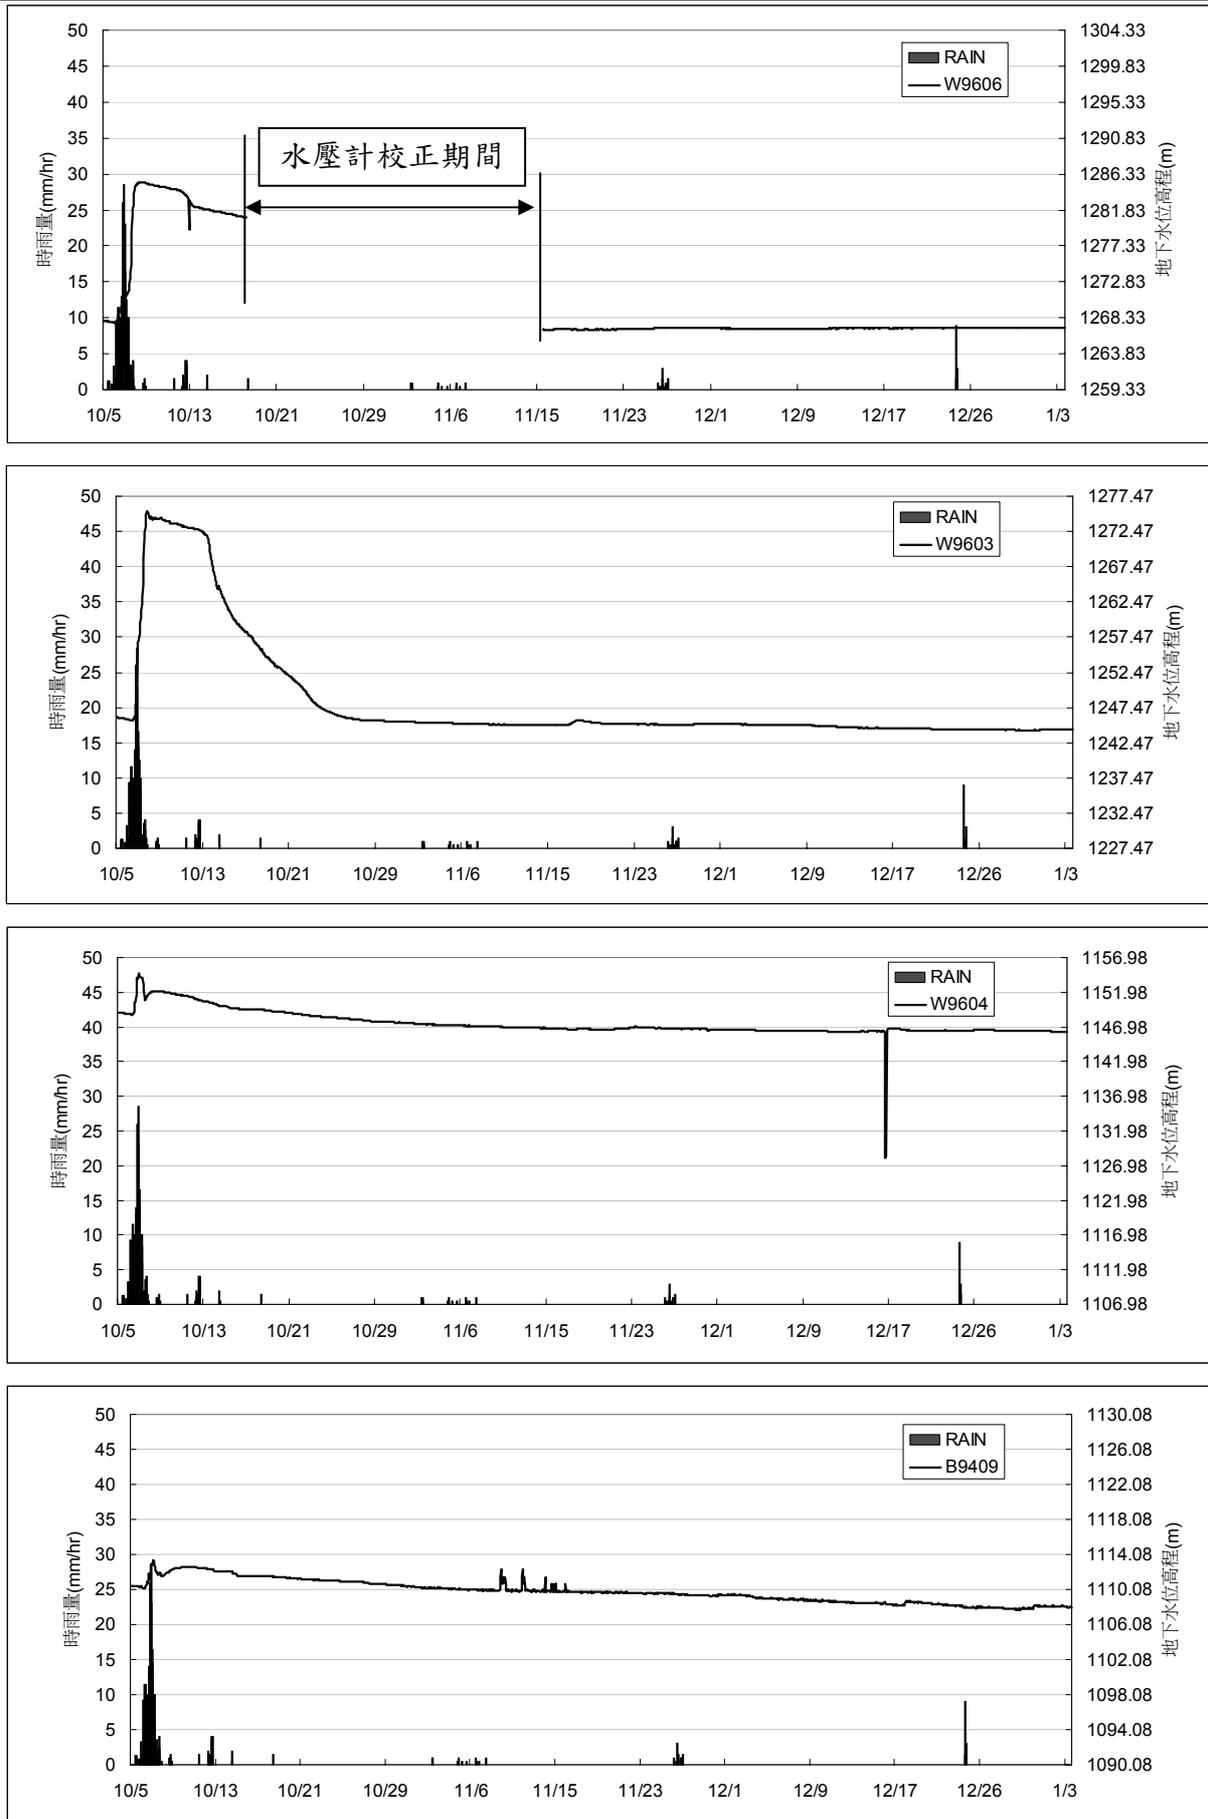
圖 F-2 各孔位地下水變化情形(2/2)

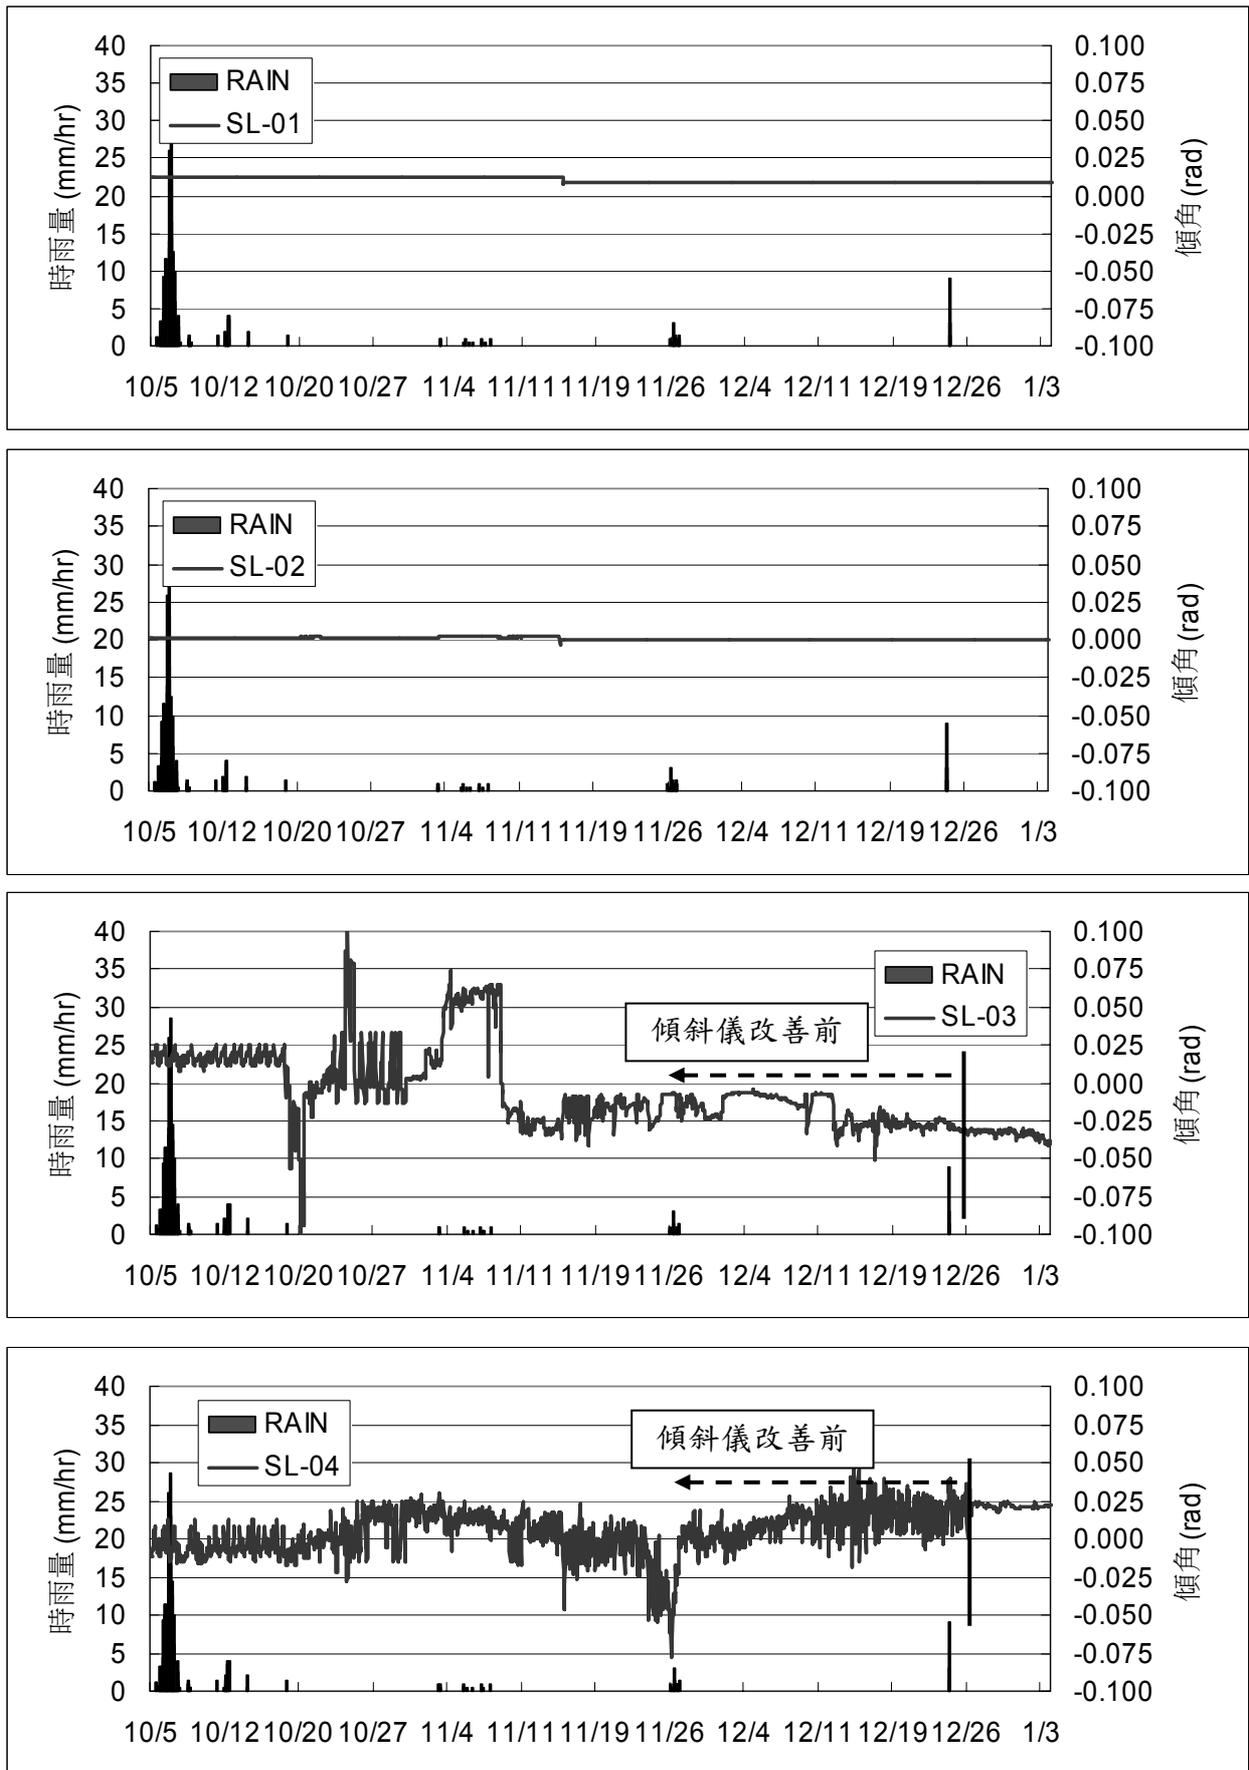
圖 F-3 各地表傾斜儀變化情形

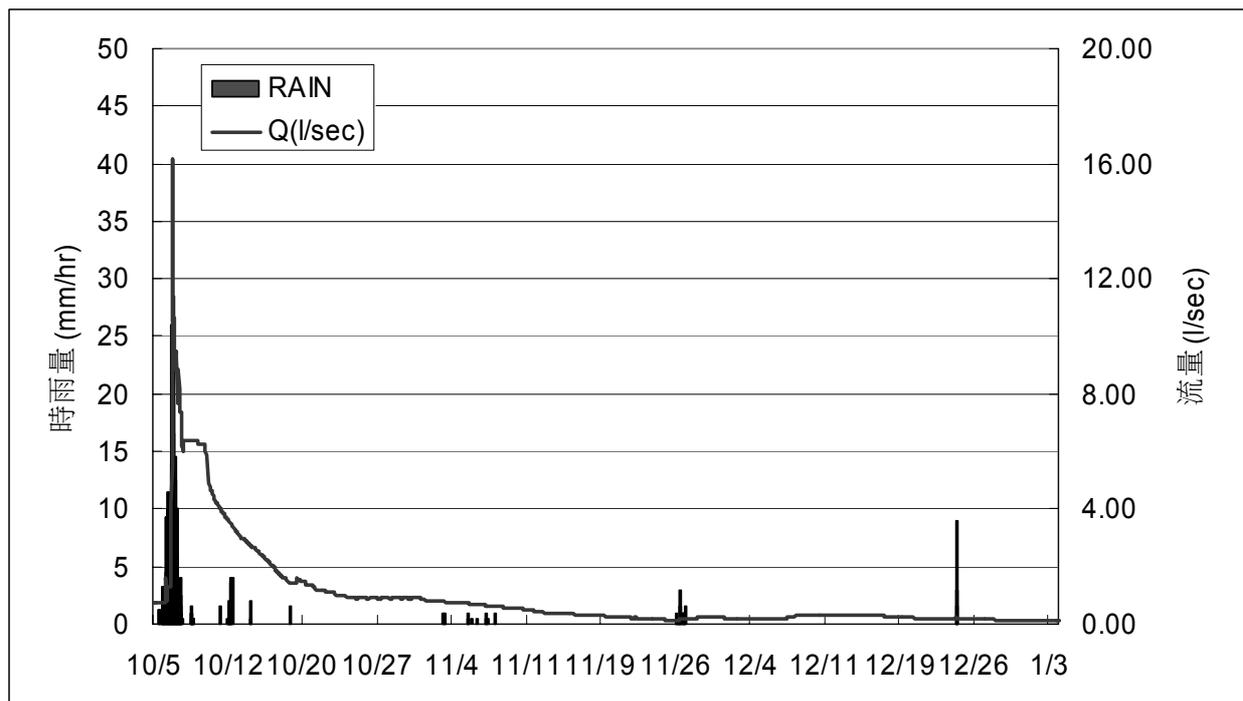
圖 F-4 橫向集水管流量監測量水堰變化情形

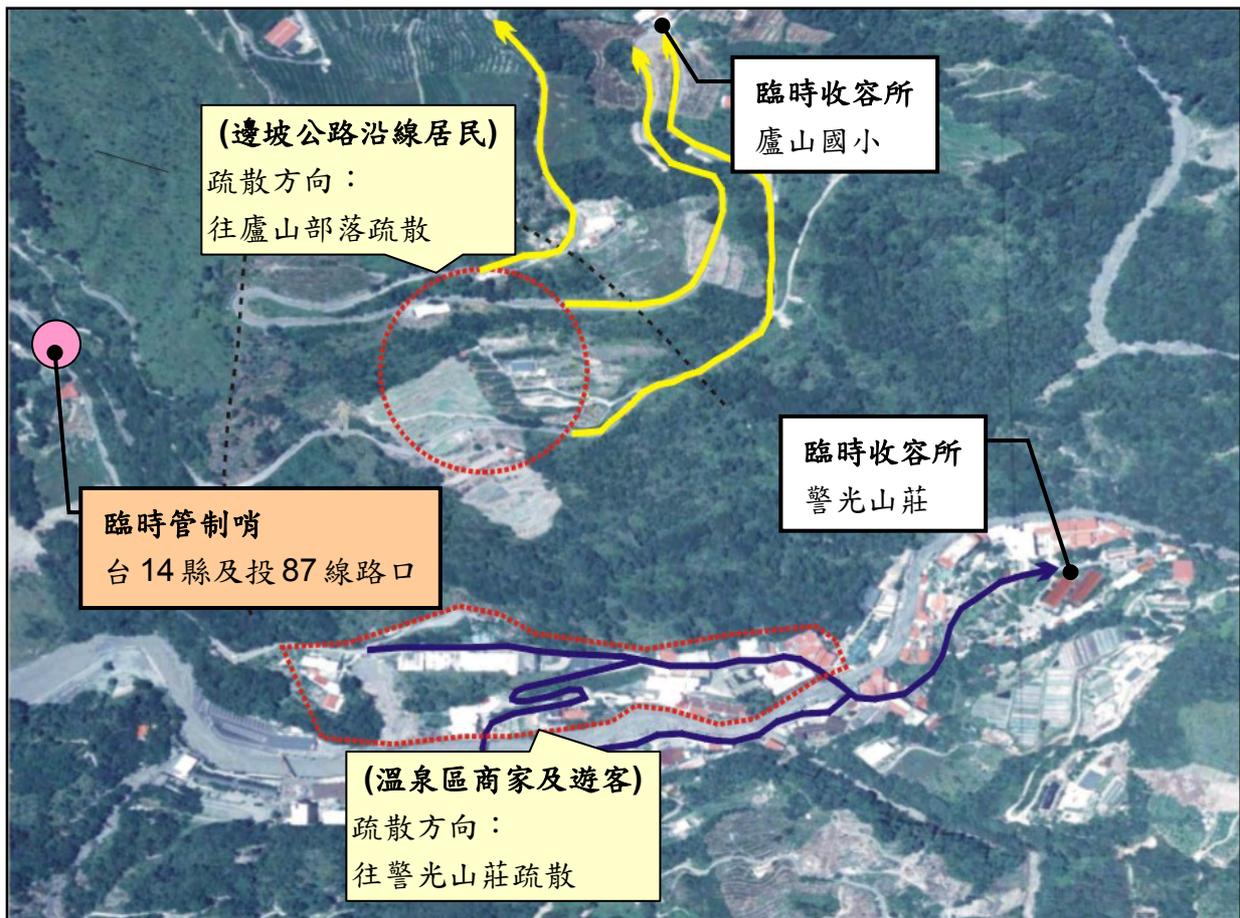
圖一 廬山地滑疏散管制路線圖

1. 依氣象預報及監測資料警訊，研判可能發生危害時，應對居民進行避難勸告或指示撤離，必要時動用直昇機等交通工具配合運送。（仁愛鄉公所、廬山派出所）
2. 有災害發生之虞時，地方政府應視需要開設避難收容場所，並告知民眾。（南投縣政府）
3. 在可能發生災害地區，地方政府對老人、外國人、嬰幼兒、孕婦、產婦及身心障礙等特定族群，應提早實施避難勸告。（南投縣政府）
4. 於廬山溫泉區設置管制哨，勸導遊客請勿於危險時間進入潛在災害地區。（南投縣政府、南投警察局仁愛分局）
