第七章 治理對策

7.1 整體性治理策略

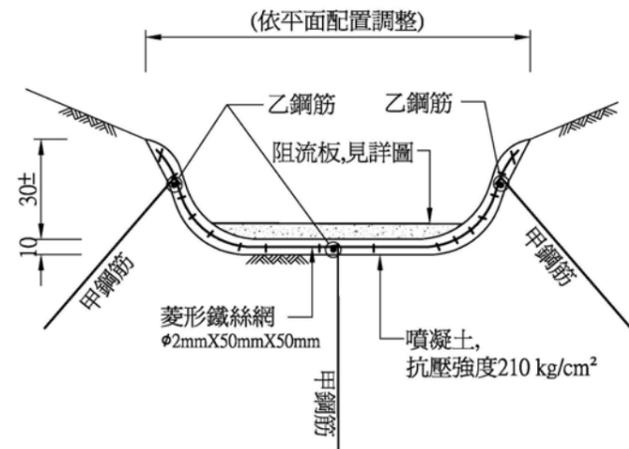
鋪網噴凝土溝標準斷面圖

- 說明：1.排水寬度應依現地調整，寬度至少100cm以上。
2.阻流板每間隔4m設一處。
3.鋪網噴凝土溝每10m長需設置簡易靜水池(100x100x50cm)。

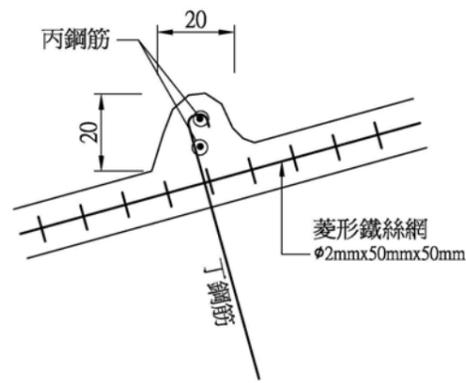
鋪網噴凝土溝阻流板詳圖

甲鋼筋, ϕ 16mm@100,L=75cm
乙鋼筋, ϕ 10mm-3支
丙鋼筋, ϕ 10mm-2支
丁鋼筋, ϕ 16mm-3支,L=75cm

- 菱形鐵絲網材料規格：
1.材質:應符合CNS1468-G3029 SWM-F之相關規定。
2.網目尺寸之公差： ± 10.0 mm
3.線徑之公差： ± 0.04 mm
4.高度： ± 6.0 mm

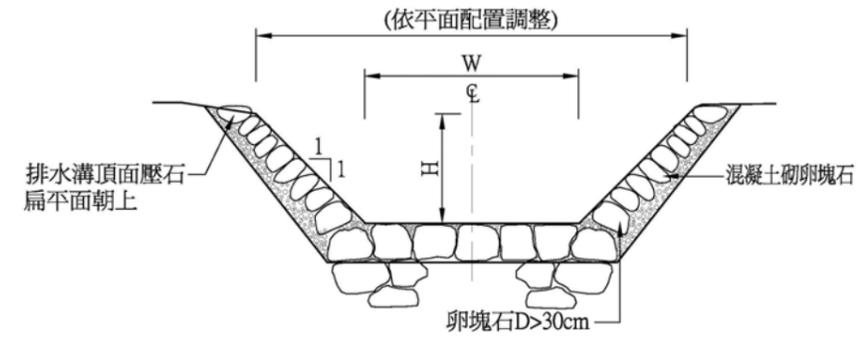
砌石排水溝詳圖

- 說明：1.材料應取自本野溪之堅硬潔淨卵塊石，
表面泥砂應清洗去除，漿砌前應先澆水降溫及保濕。
2.排水溝斷面尺寸依平面配置調整。

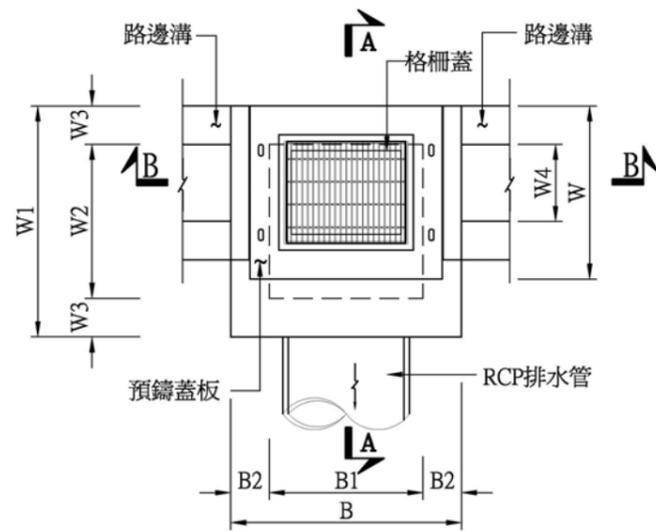
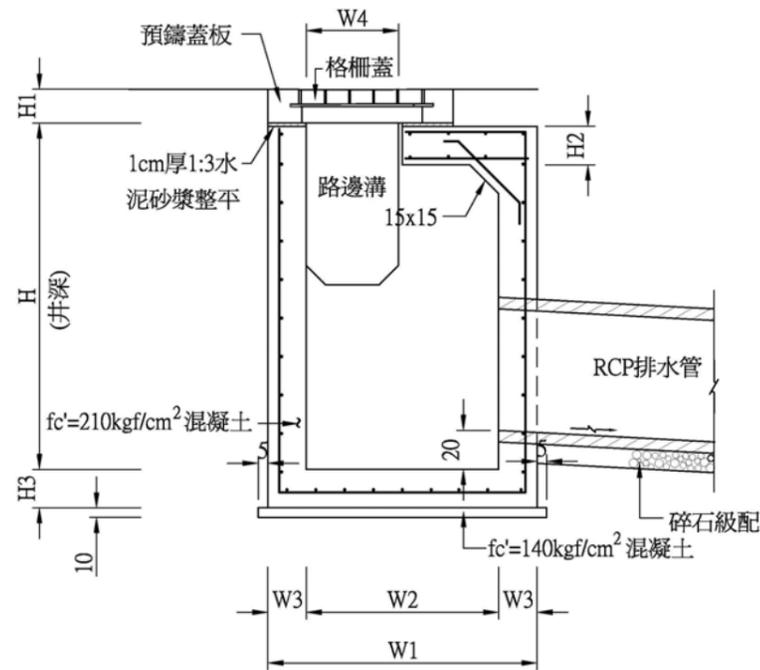
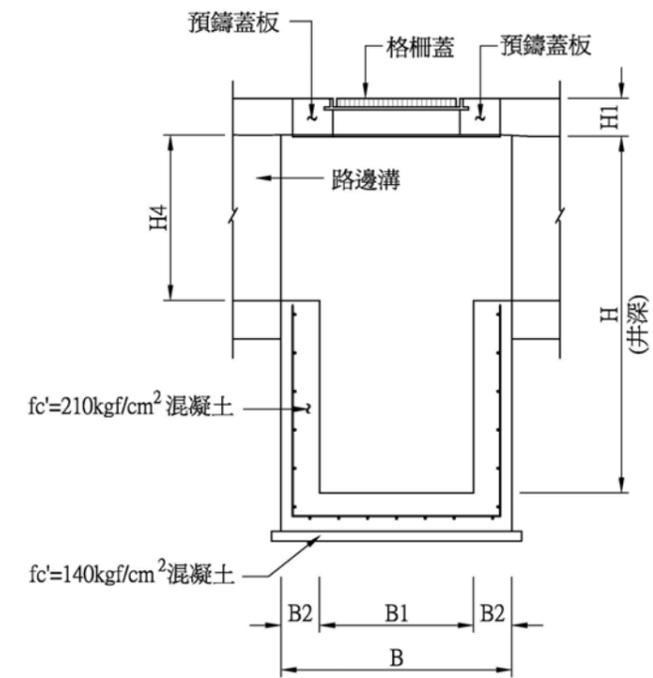
圖 7-17 排水設施標準圖

集水井平面圖

A-A 剖面圖

B-B 剖面圖

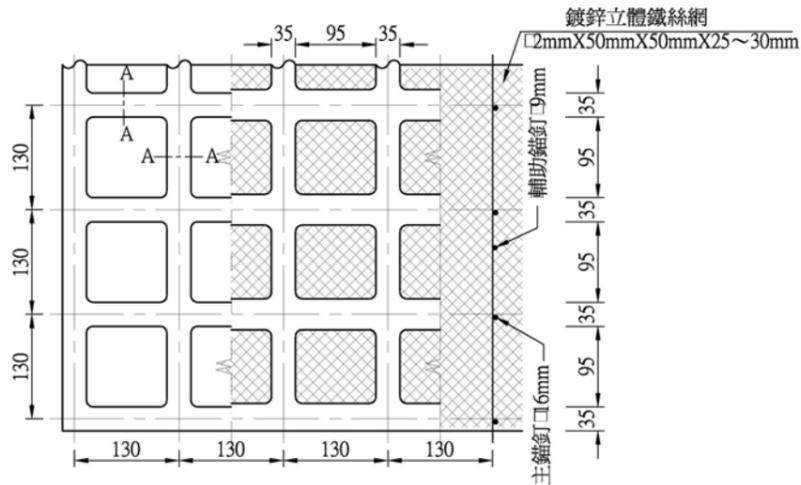
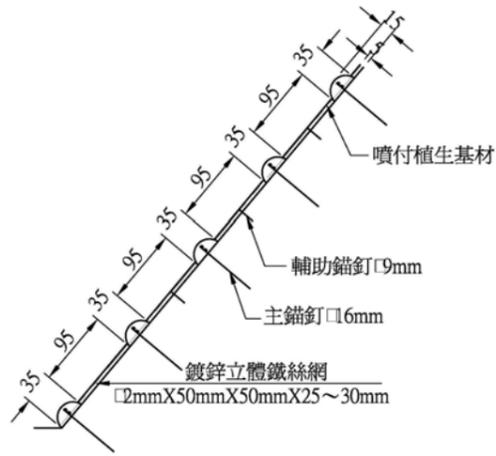
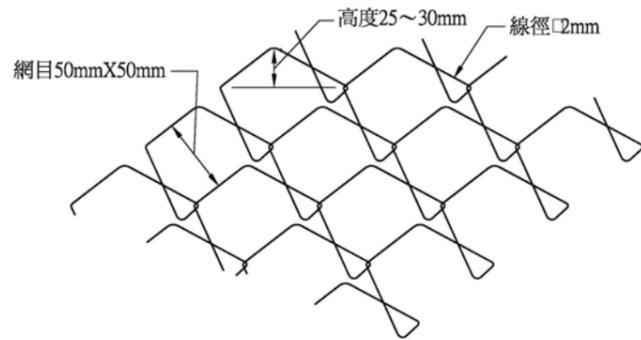
自由型框護坡施工坡面展開圖
NTS

自由型框護坡標準橫斷面圖
NTS

鍍鋅立體鐵絲網展開圖
NTS

- (一)整坡: 將施工範圍內不安定之碎岩及表土除去, 且依實際需要整坡, 經工地工程師檢查合格後始可繼續施工。
- (二)鋪設立體網: 將指定合於規定所需之立體網鋪設於坡面上, 打入輔助錨釘暫時固定之, 網與網之間重疊10公分以上, 以符預定效果。
- (三)鐵筋設置及錨釘: 依圖面所示設置鐵筋, 於交叉點處打入主錨釘固定, 並以鐵絲(φ 0.9mm鉛線)將鐵筋固定於錨釘, 另外錨釘之用量及長度得視坡面地質軟硬適當調整, 以能將網層牢固於坡面上為原則。
- (四)噴水泥砂漿型框: 在預定噴水泥砂漿框之外的部份框內貼上塑膠布, 沿設置之鐵筋部份噴上水泥砂漿, 噴漿前, 其配合分量必須先取得工地工程師之認可, 水泥, 砂, 水等之攪拌至少要十分鐘以上, 在噴漿時, 噴出口要與坡面幾乎垂直狀, 且距離在0.8~1m之間, 如因地形之影響而不能成垂直狀態, 且噴口與坡面之距離不能確保時, 應依照工地工程師之指示進行, 另外部份凹凸面過大之裸露坡面, 型框排列可變更形狀(不得大於原設計尺寸)唯需經工地工程師同意。
- (五)除去框內塑膠布: 噴完水泥漿框之後, 將框內之塑膠布除去。
- (六)噴付植生基材: 將規定之植生材料配加水充份攪拌後, 應使用專業噴射之機具以符合實際需要之效果將植生基材噴付於框內, 另外植生基材噴付厚度, 由於受坡面凹凸面之影響, 基於鋪網貼地性之困難度大, 可不必要將網層全部覆蓋, 其厚度係指取樣測試之平均值。

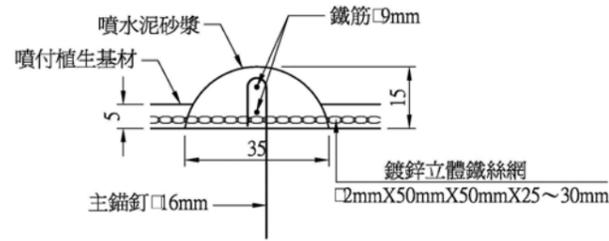
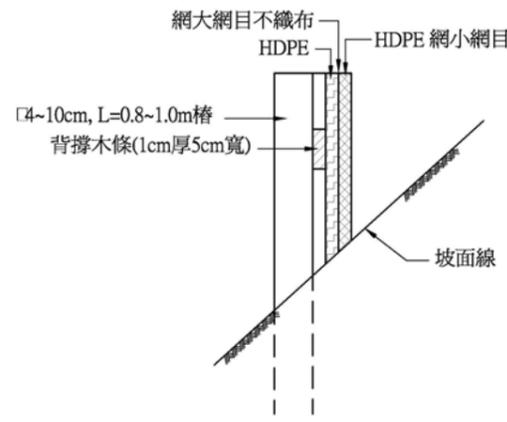
噴凝土自由樑 (A-A斷面圖)
NTS

剖面圖B-B
NTS

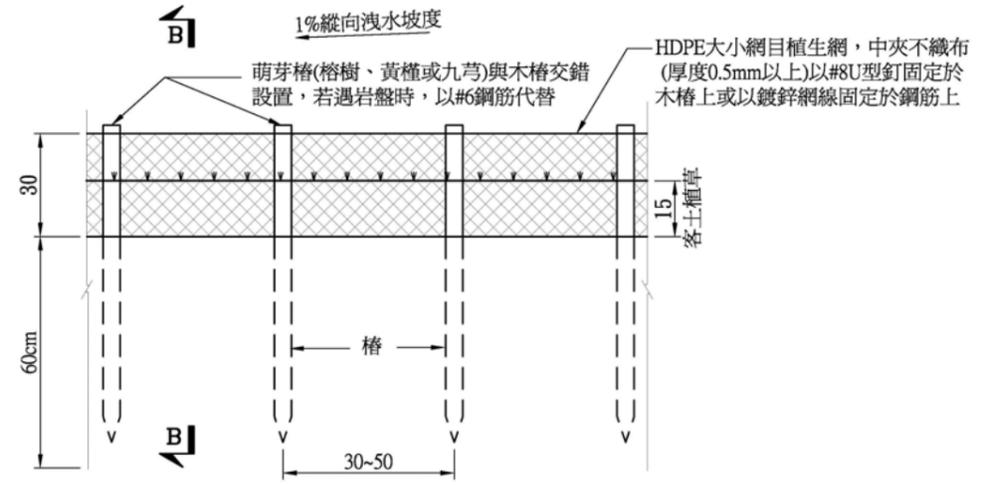
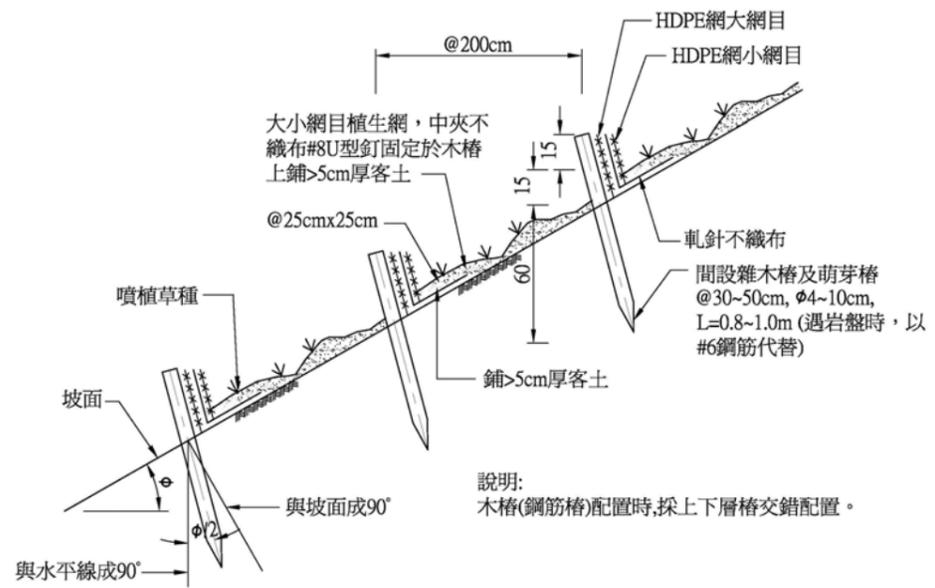
打樁編柵工法正面圖
NTS

打樁編柵工法斷面圖
NTS

- ◎ 鋪網植生：於坡面上先鋪上一層鐵絲網或 PE 網，增加坡面穩定性後，再噴客土、粘著劑、種子之方法。適用於 45°以下之邊坡坡度、崩塌坡面仍有部份草生覆蓋、壤土含量較高之崩塌坡面、礫石含量高之礫質土坡面、裸露之泥質軟岩層、高度風化且節理發達之硬岩等。
- ◎ 打樁編柵：使用萌芽、雜木樁或其他材料製造之樁，依適當距離打入土中，並以竹片、PE 網、鐵絲網等材料編織成柵之方法。其目的為固定不安定之土石，改善坡度，防止沖刷，造成有利植物生長之環境。適用於一般土壤挖填方坡面、崩積土或淺層崩塌坡面。
- ◎ 坡腳保護工：坡腳之保護工可採石籠處理，石籠係以石籠網組立而成，組立後之石籠可於網內填放礫石、塊石或天然級配，快速形成巨積之擋土結構體。石籠組立時，係以整組材料於現場展開後，將間隔網與端網組立，並確實與石籠邊框及網面結紮。現場排列放置前，應依設計高程將底層整平夯實，將石籠依準線順序排列，並將相鄰石籠之主邊框線結紮固定。將石籠網內部填放礫石、塊石或級配料，填放時須略

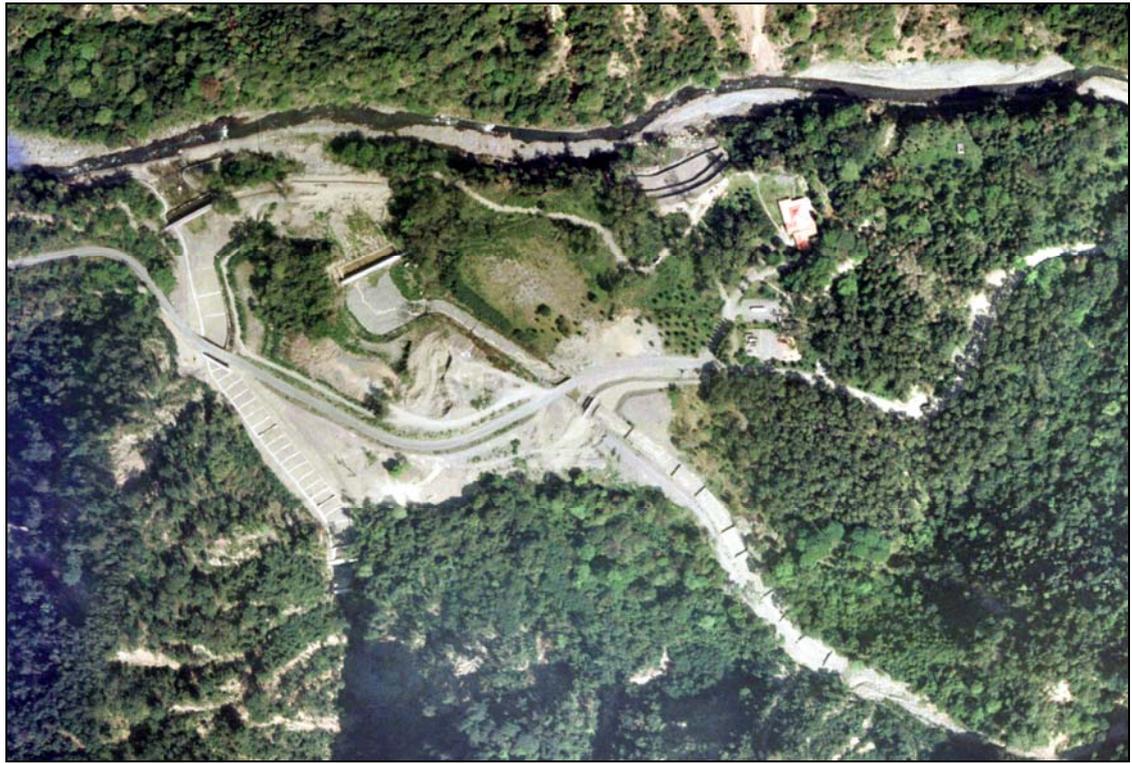
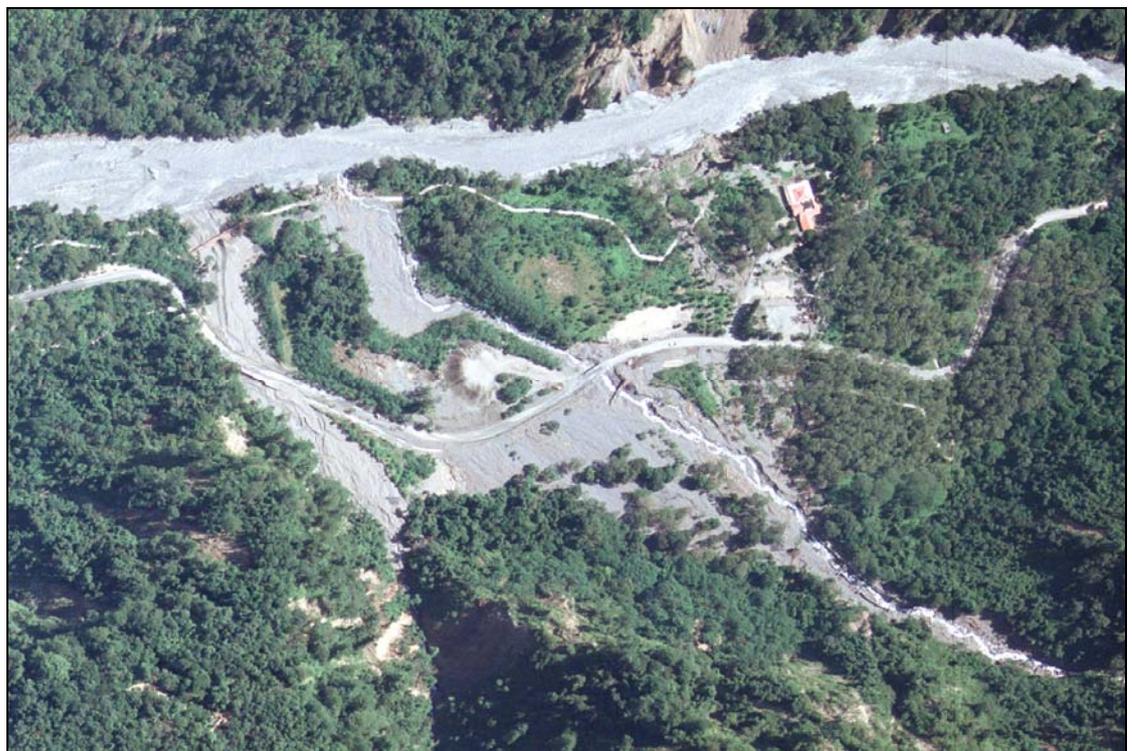
圖 7-20 南投 063、064 土石流潛勢溪流近期航照比對圖

92 年航拍顯示河道已完成整治

72 水災後航拍影像 (93.7.14) 顯示既有治理設施均遭土砂掩埋

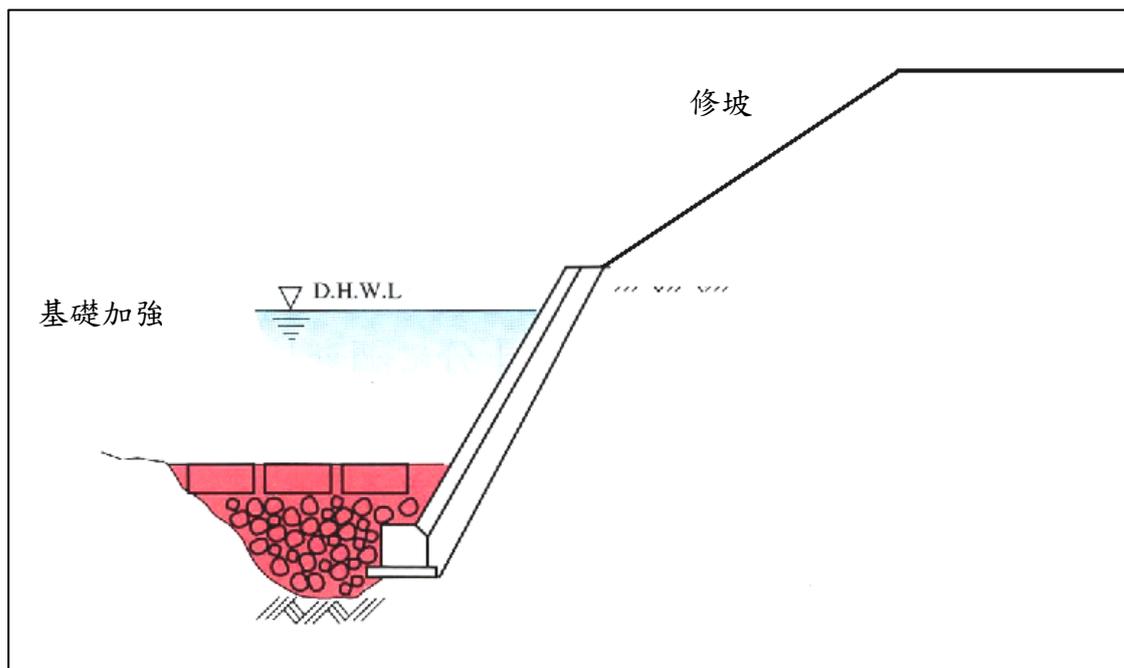
圖 7-21 北港溪清流橋坡面崩塌治理對策

(A) A 區：護岸保護坡腳，河水面以上的邊坡切土整坡。

(B) B 區：道路下邊坡施以護岸，以防河流之側向侵蝕；道路上邊坡兩處崩塌以格樑加錨釘復建；另外，凹谷部份施設地表排水工程。由於此路段位於大規模古崩塌地形之坡腳附近，日後有再度崩塌之虞，根本解決之道為改線至對岸地形條件較佳的台地上。

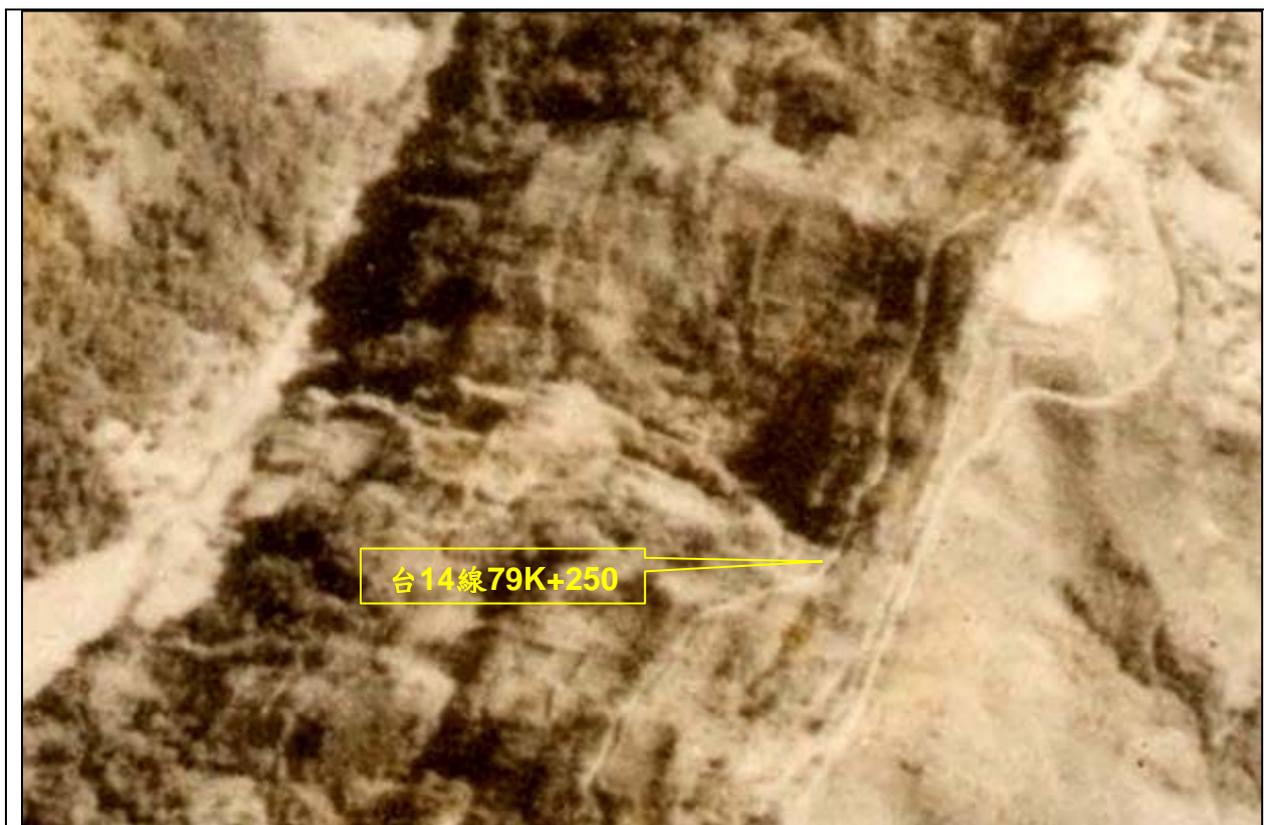
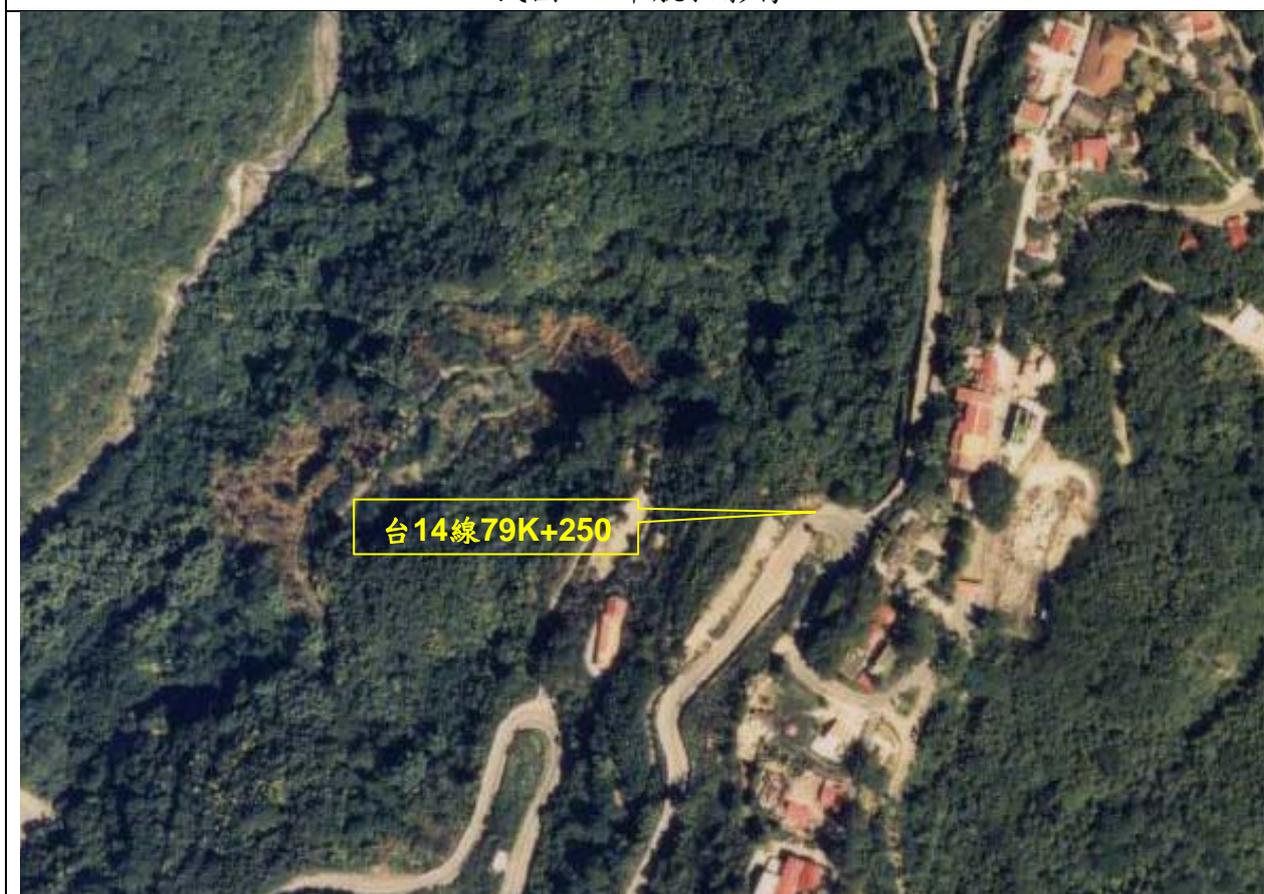
圖 7-25 霧社地滑歷史航照 (1/2)

民國 40 年航拍影像

民國 88 年 11 月航拍影像

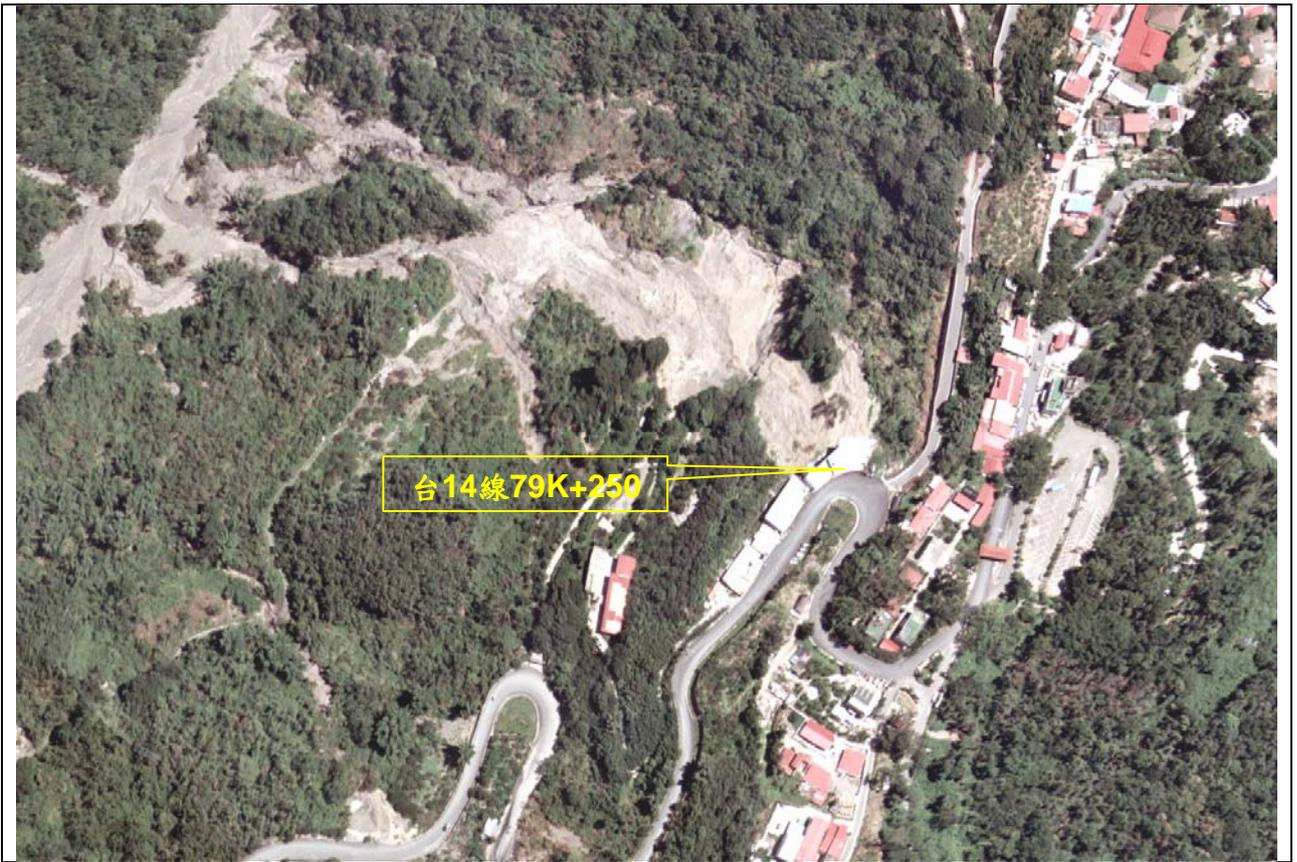
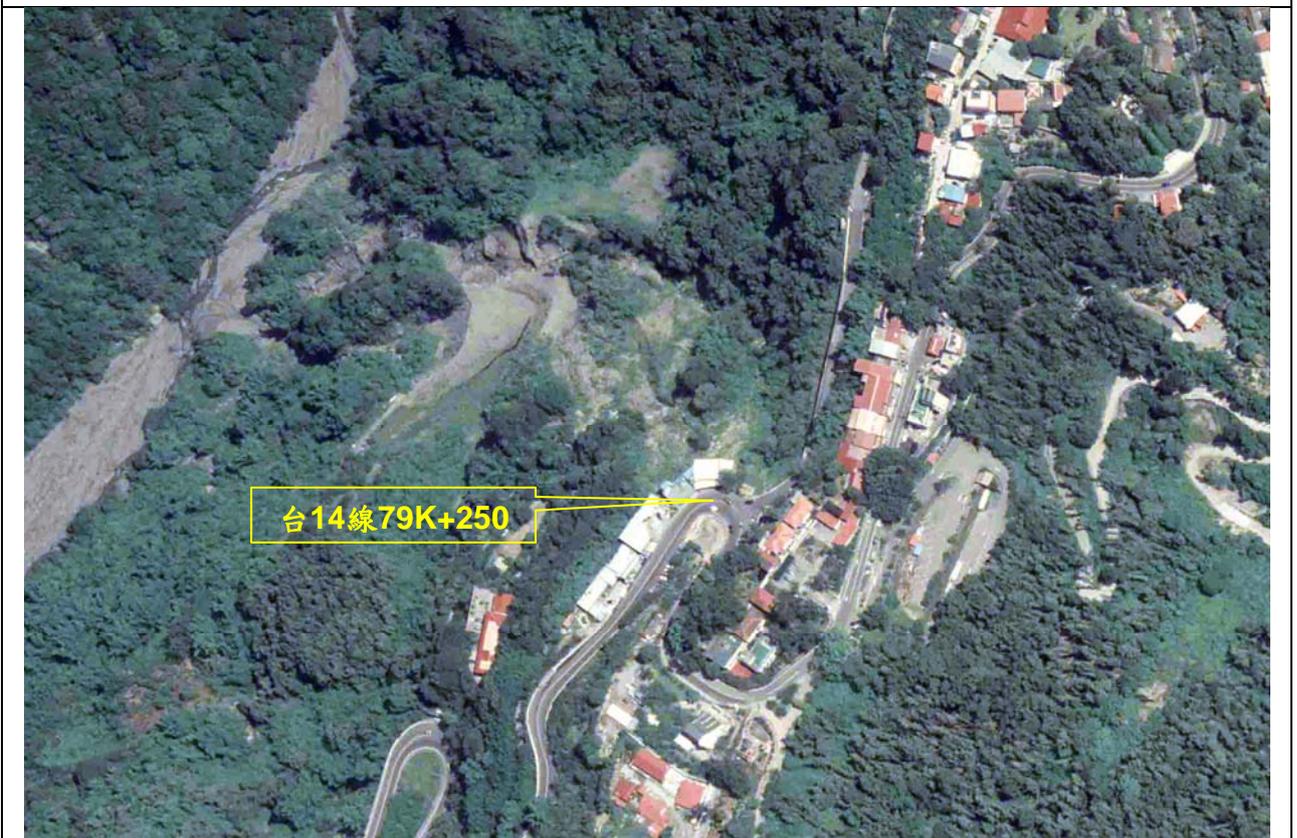
圖 7-26 霧社地滑歷史航照 (2/2)

民國 93 年 7 月 航拍影像

民國 94 年 7 月 航拍影像

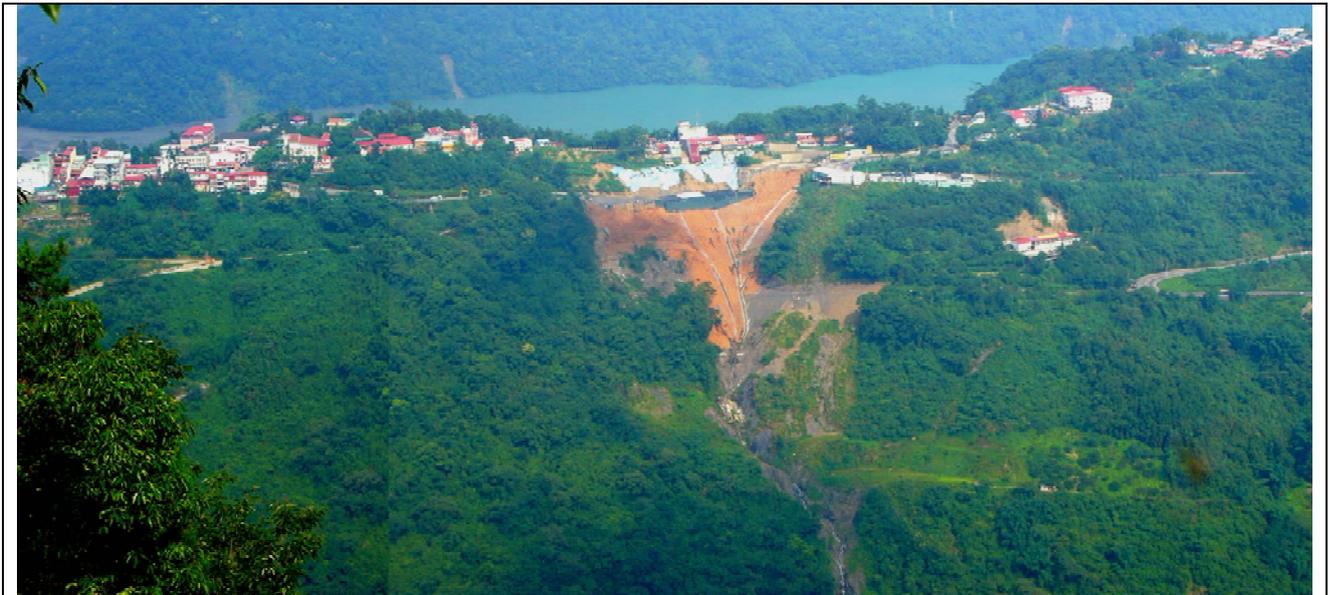
照片 09 台 14 線 79K+250 崩塌災害現況全景 (96.08.14)

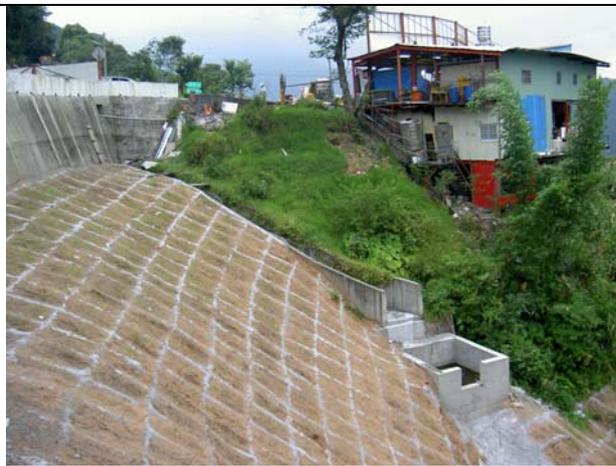
照片 10 道路及房舍雨水經由排水溝匯入坑溝內。

- (D) 目前道路兩側既有擋土牆增設地錨補強，下方採用型框植生工法保護坡面。道路採用加勁擋土牆工法復建，但與兩端道路有 3~5m 落差，房舍下方坡面仍裸露（照片 11），道路下方推測該段基岩可能很深，因此建議在現有加勁擋土牆上方採 EPS 工法加岩錨復建。道路下側坡面，可以格樑加錨釘來防止侵蝕。
- (E) 凹谷向源侵蝕亦為本區崩塌潛因（照片 04、05），建議於現有坑溝設置橫向構造物（如連續潛壩），藉以調整坡降，穩定溝床。
- (F) 現有崩塌坡面仍有湧水滲出，顯見本區地下水位高（照片 12），另道路及聚落內有排水溝匯入本處坑溝排放，因此聚落之排水系統調查及規劃雨水安全排放亦為本區重要課題（照片 10）。

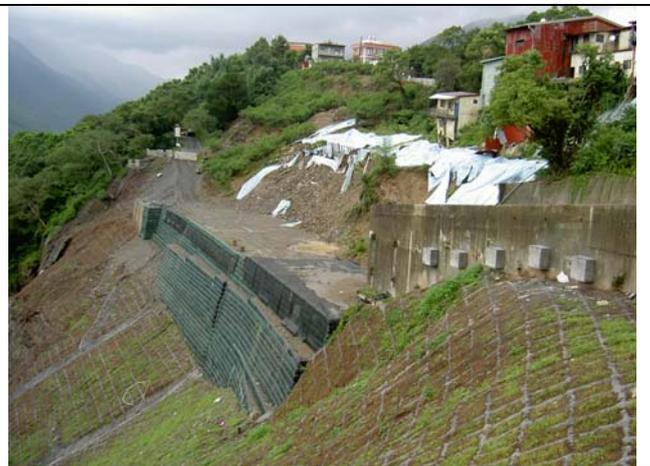
照片 11 道路兩側既有擋土牆增設地錨補強，下方採用型框植生工法保護坡面。道路採用加勁擋土牆工法復建，道路上方房舍旁打設鋼軌樁及鋪蓋帆布。

- (A) 山崩區上方，居民仍持續居住，目前採防水帆布覆蓋地面，防止雨水沖刷。住家基礎裸露之處，暫時以鋼軌樁支撐（照片 11），建議應隨時監測崩塌徵兆，必要時徹離。
- (B) 詳細調查：為確認地滑之機制，滑動面之深度、地下水狀況等，在採取治理措施前，應先做地質探測等相關觀測及分析。
- (C) 依據前述地滑調查結果，進行抑制工程，初步依據現況判斷，

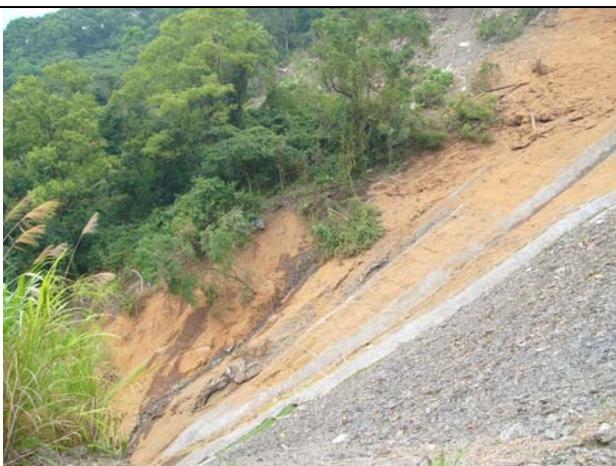
照片 12 崩塌坡面下方仍有大量湧水

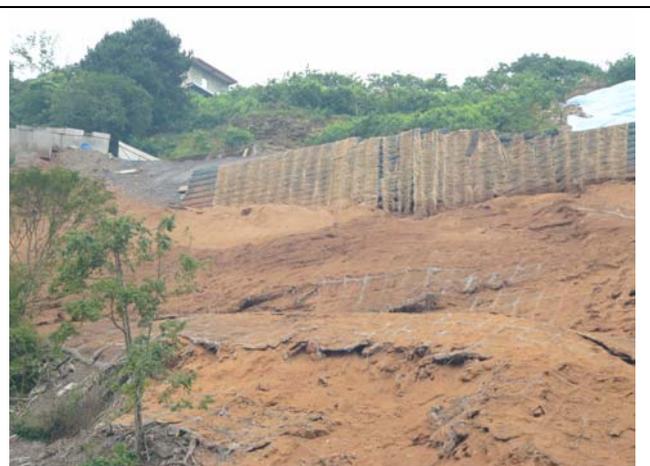
照片 13 施工中型框植生工法受 96 年 6 月連續豪雨影響，已有部份區塊損壞

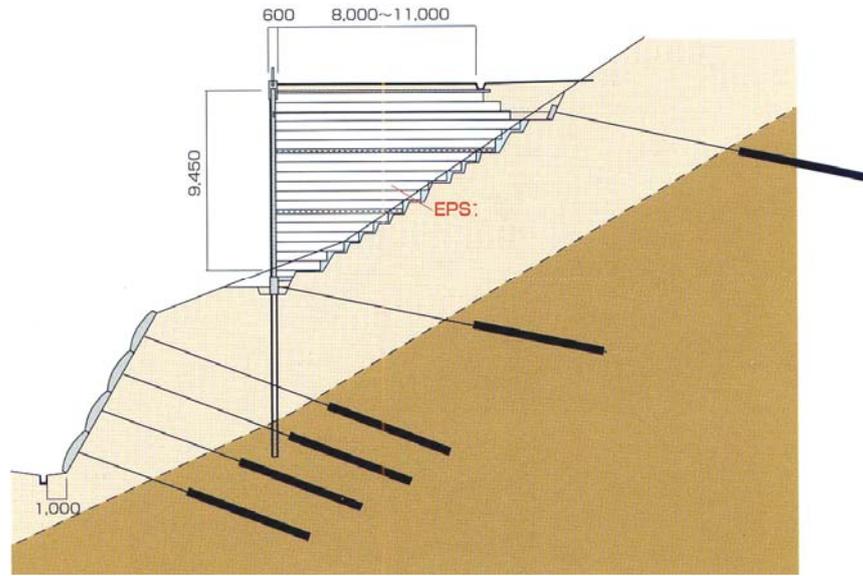
圖 7-27 霧社地滑治理工法示意圖

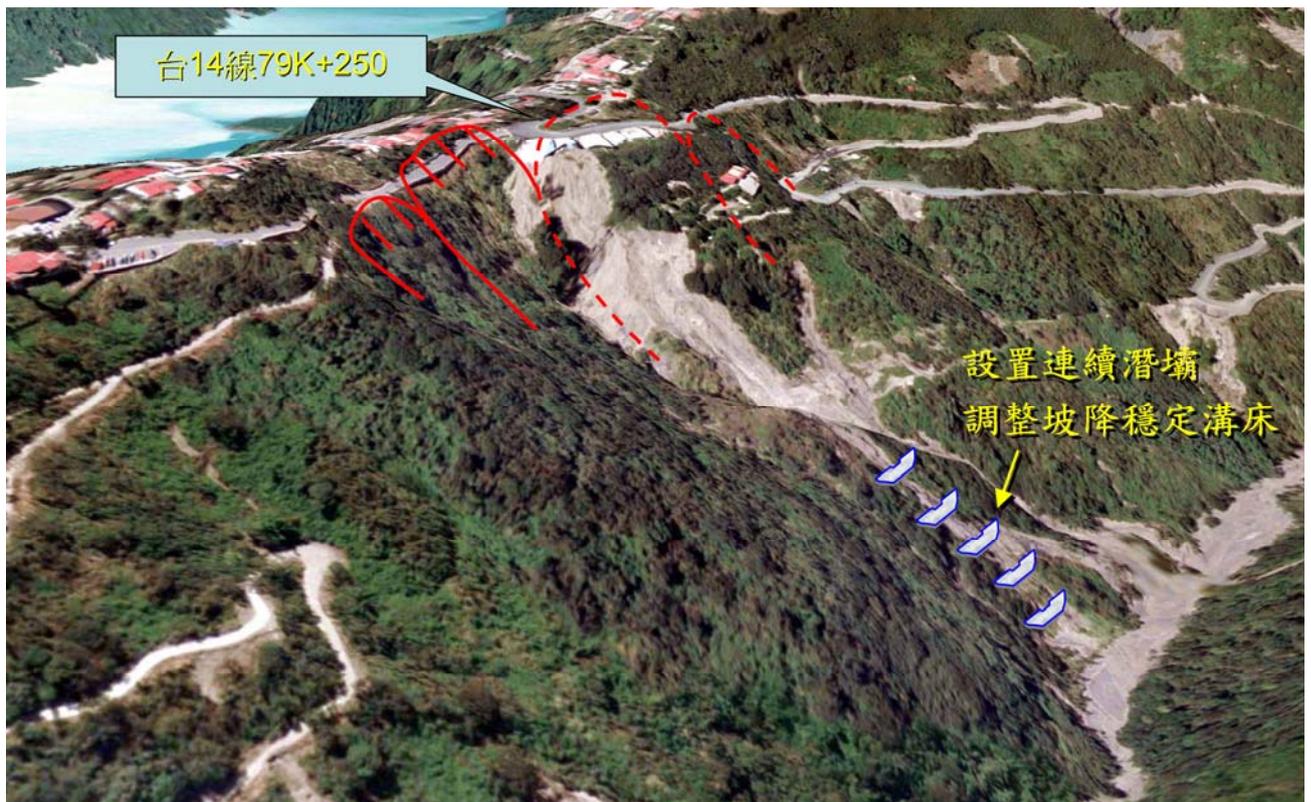
圖 7-28 霧社地滑治理工法示意圖

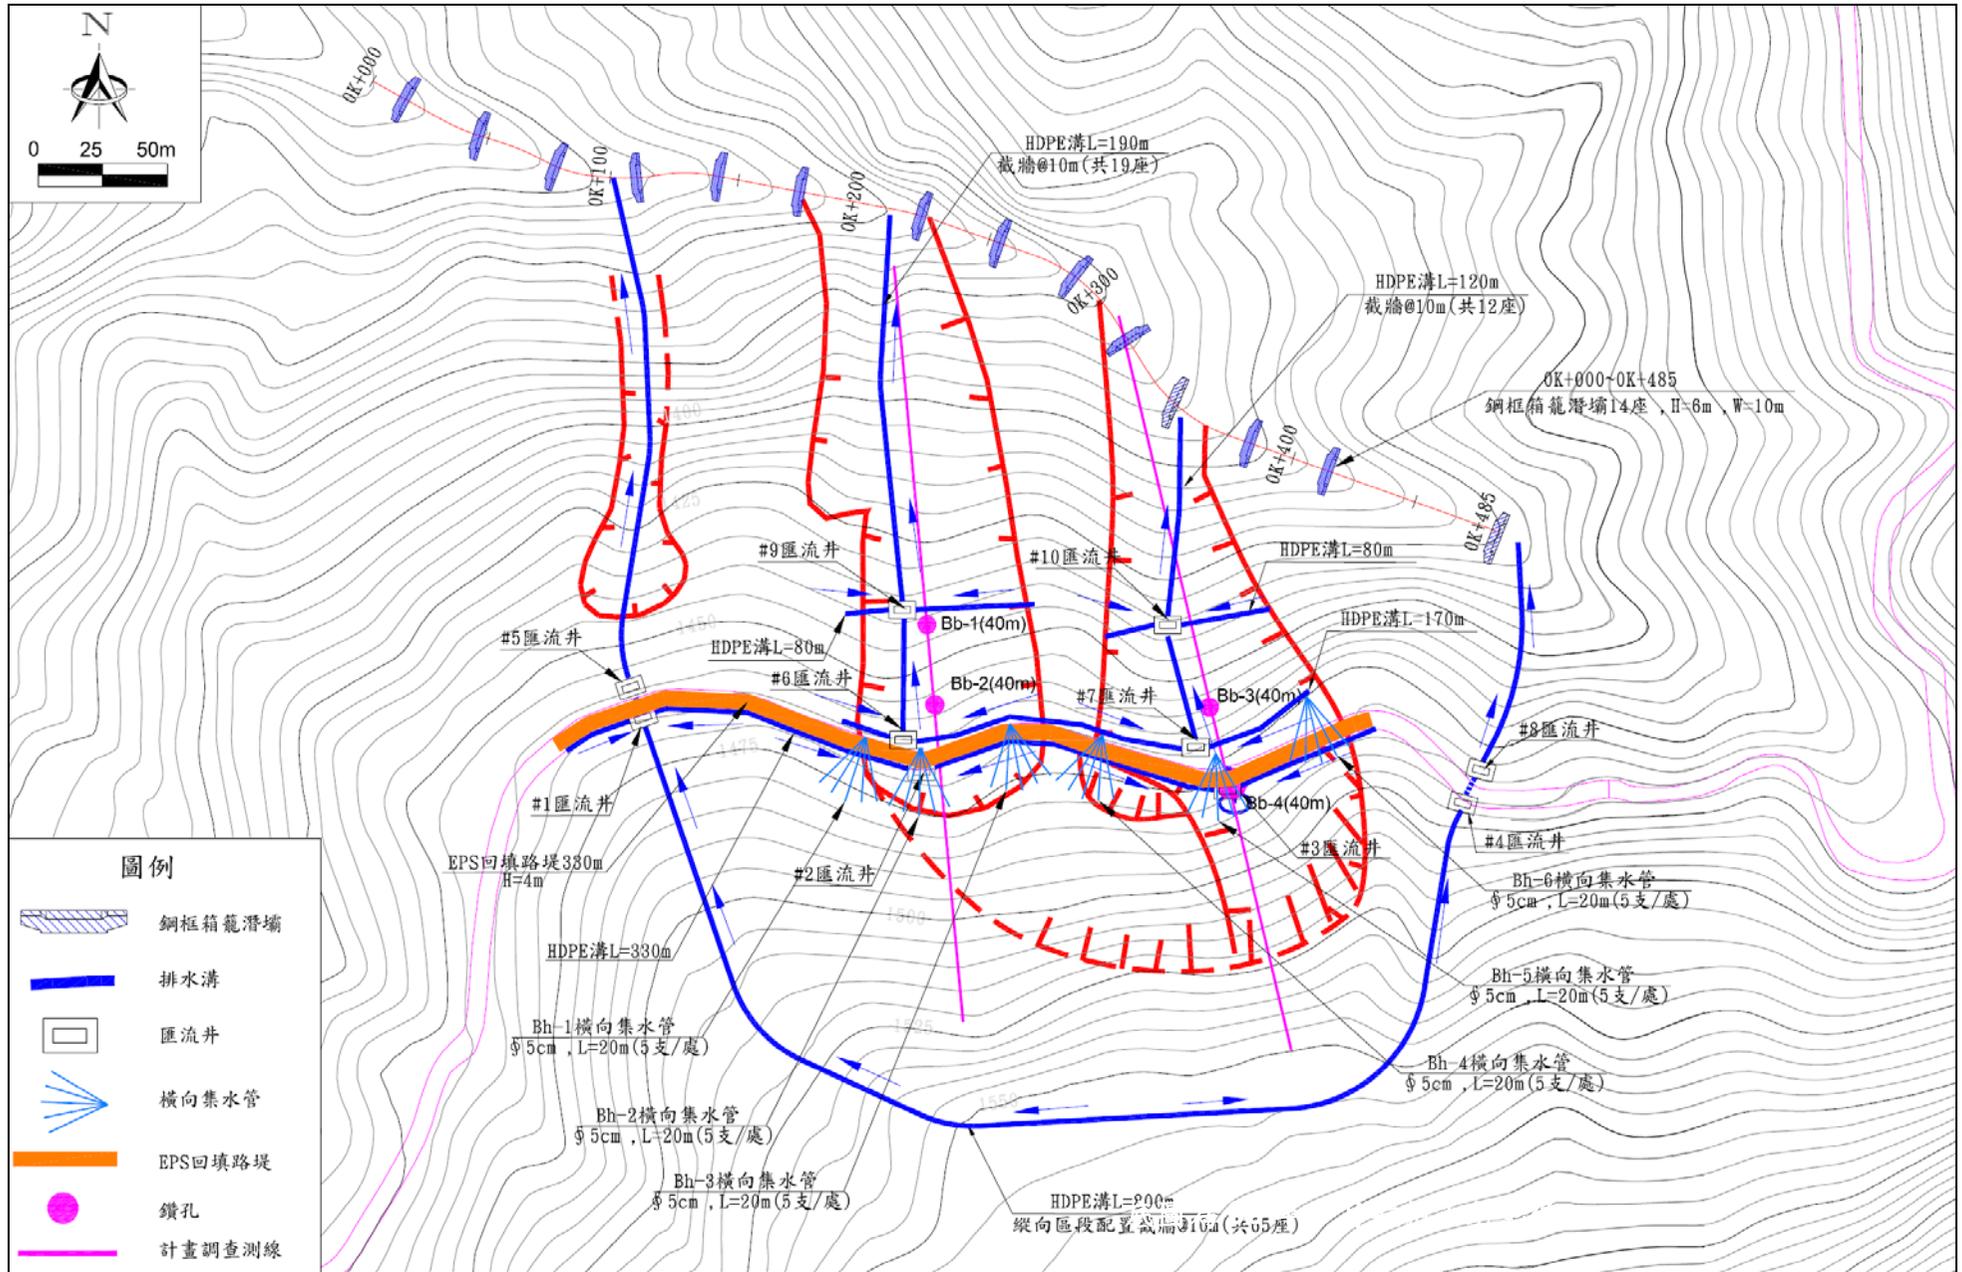
圖 7-29 4K+350 治理對策平面配置示意圖

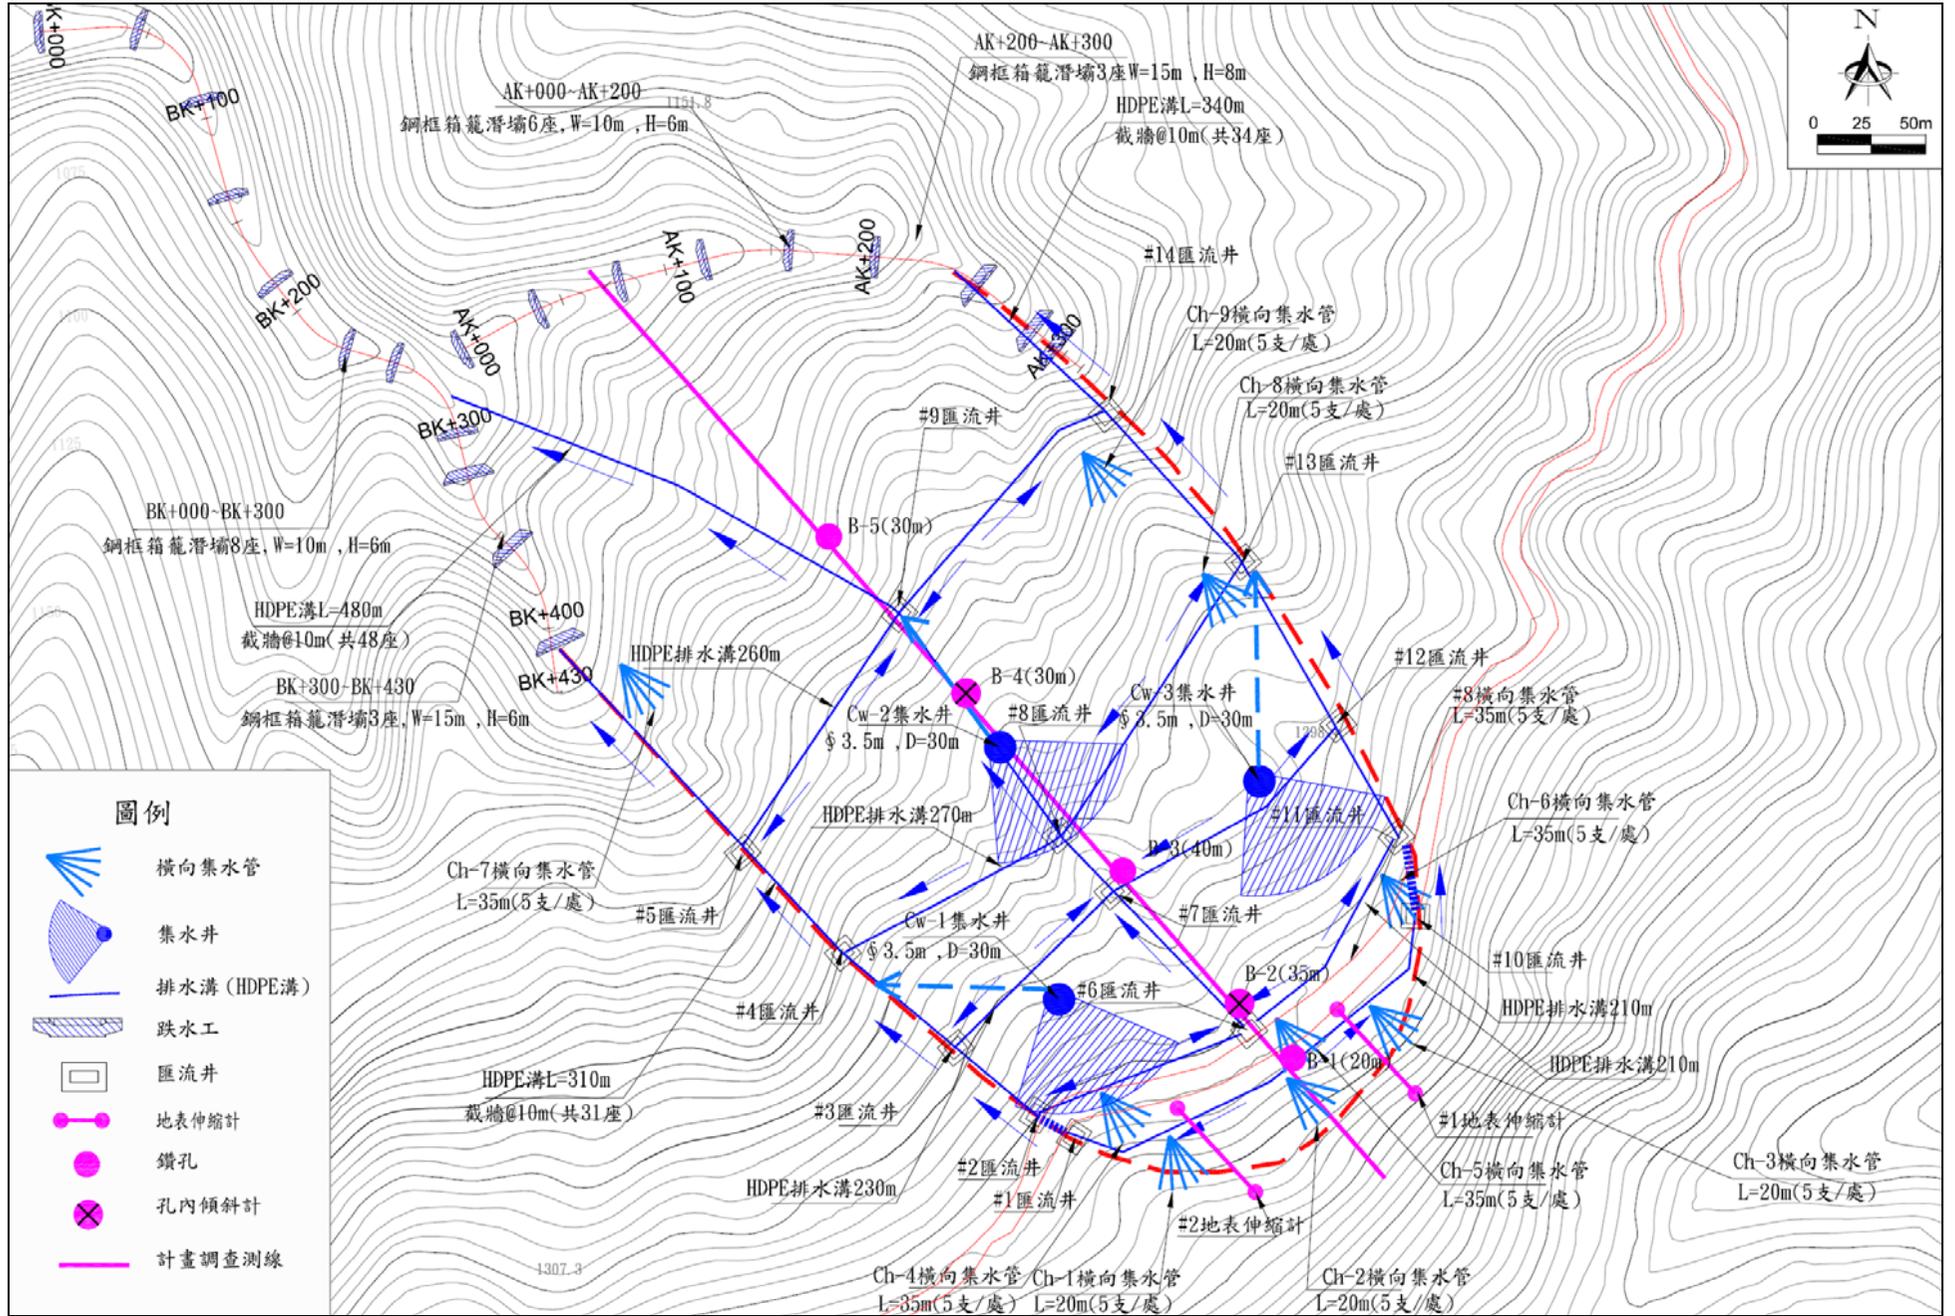
圖 7-30 18K+800 治理對策平面配置示意圖

- (a) 地表排水工程：道路上邊坡側及下邊坡坡面設置橫向截水溝，以攔截坡面地表逕流；縱向溝沿現有凹谷設置，並排放至下方野溪。
- (b) 地下排水工程：施設橫向排水管，以排除淺層地下水及下滲的地表水。
- (c) 野溪治理：地滑區段下方野溪治理 400 m，設置連續跌水工及鋼框石籠潛壩，藉以調整溪床坡度，穩定兩岸邊坡。
- (d) 地質鑽探 3 孔觀測地下水位及滑動面。
- (e) 架設可撓式自動觀測伸縮計。
- (f) 根據上述 4 及 5 兩項 1 年(四季)的觀測結果，追加橫向集水管或施設集水井。

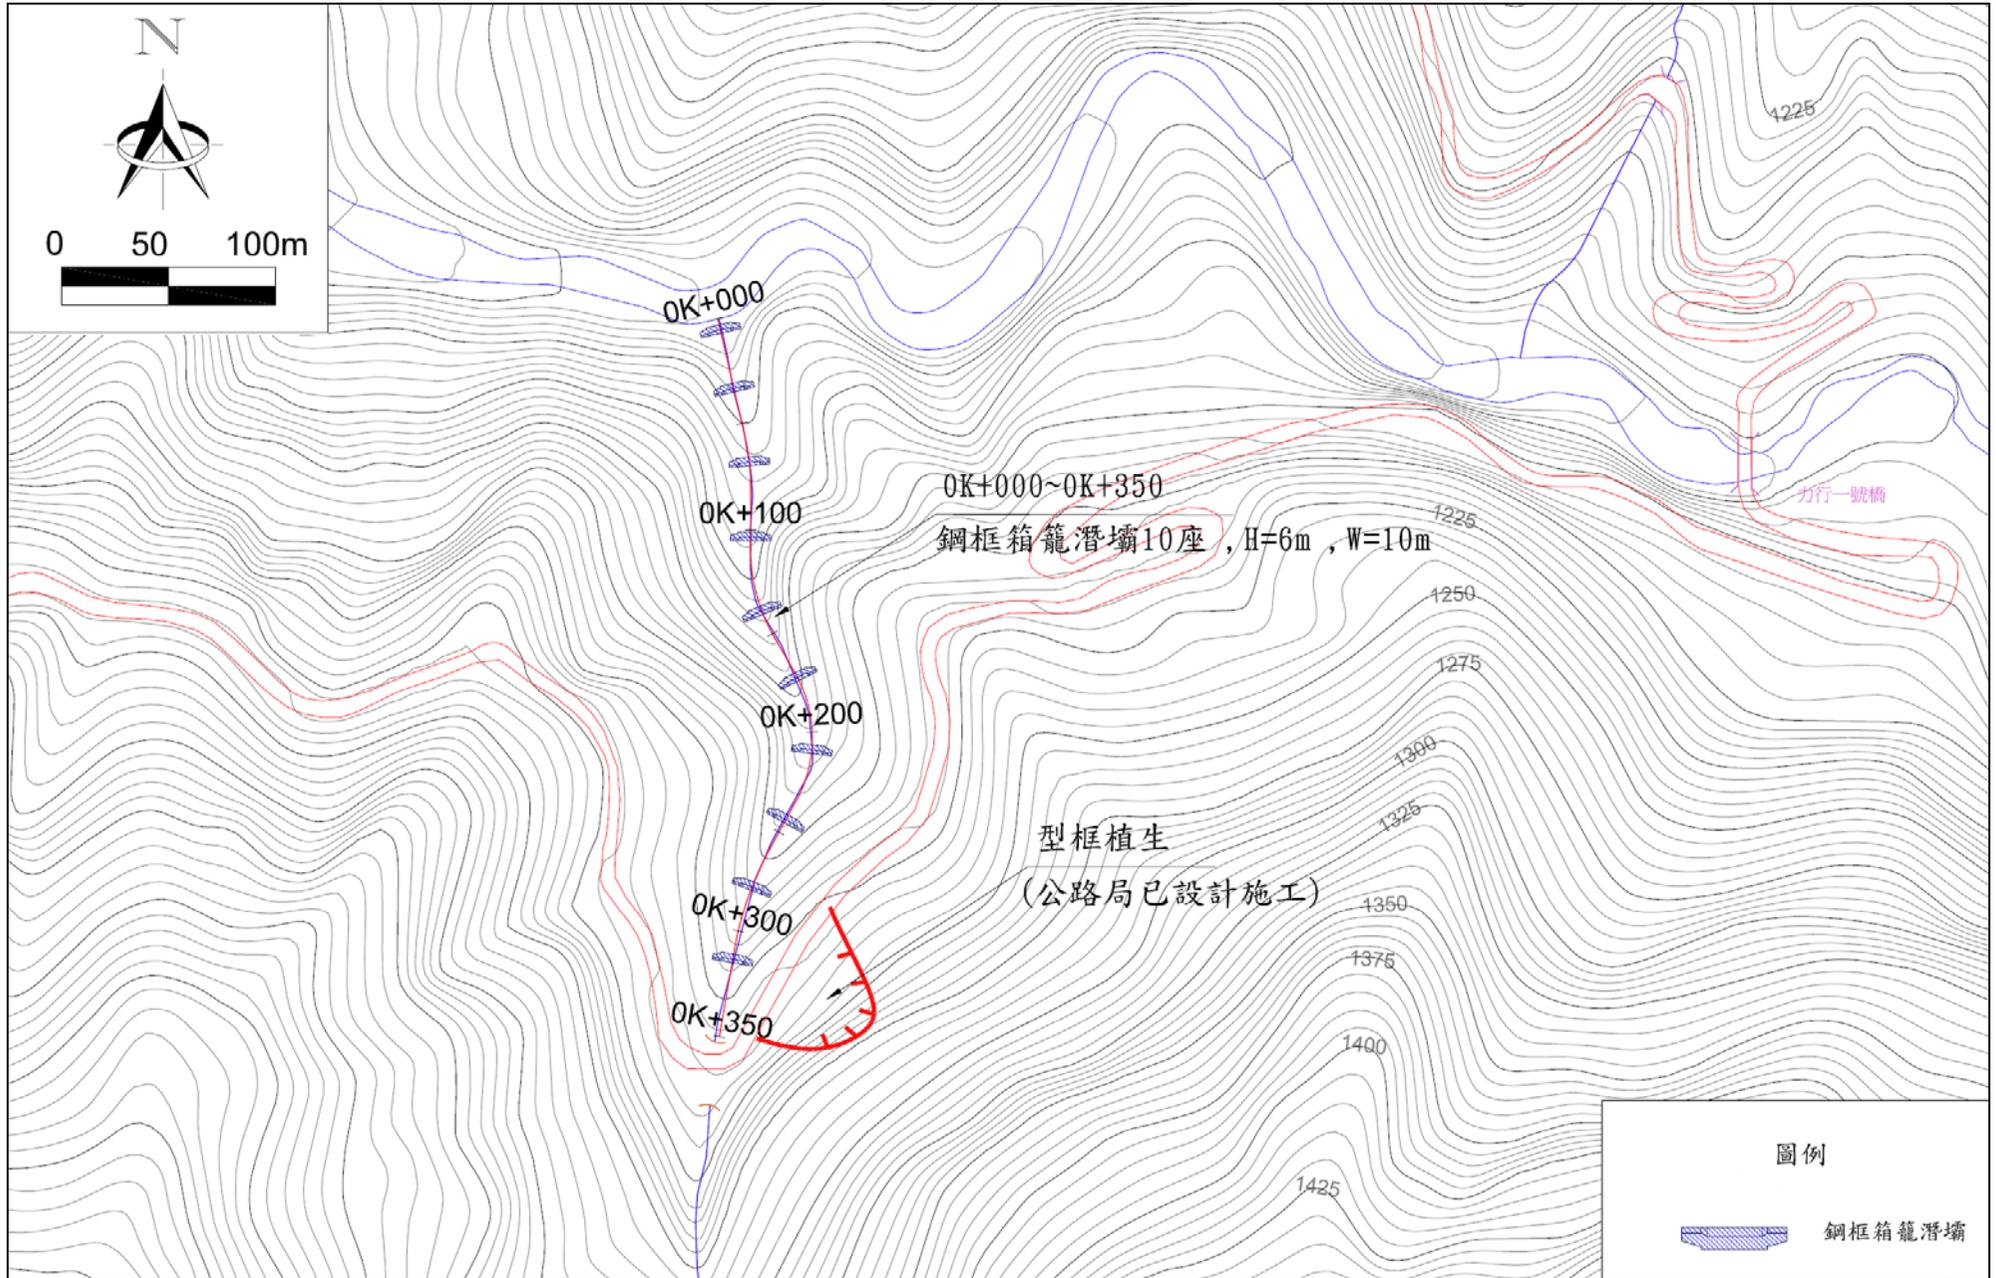
圖 7-31 22K+300 治理對策平面配置示意圖

坑溝治理 350 m，設置系列跌水工，藉以調整坡降，穩定溝床。
