第七章 治理對策

7.1 整體性治理策略

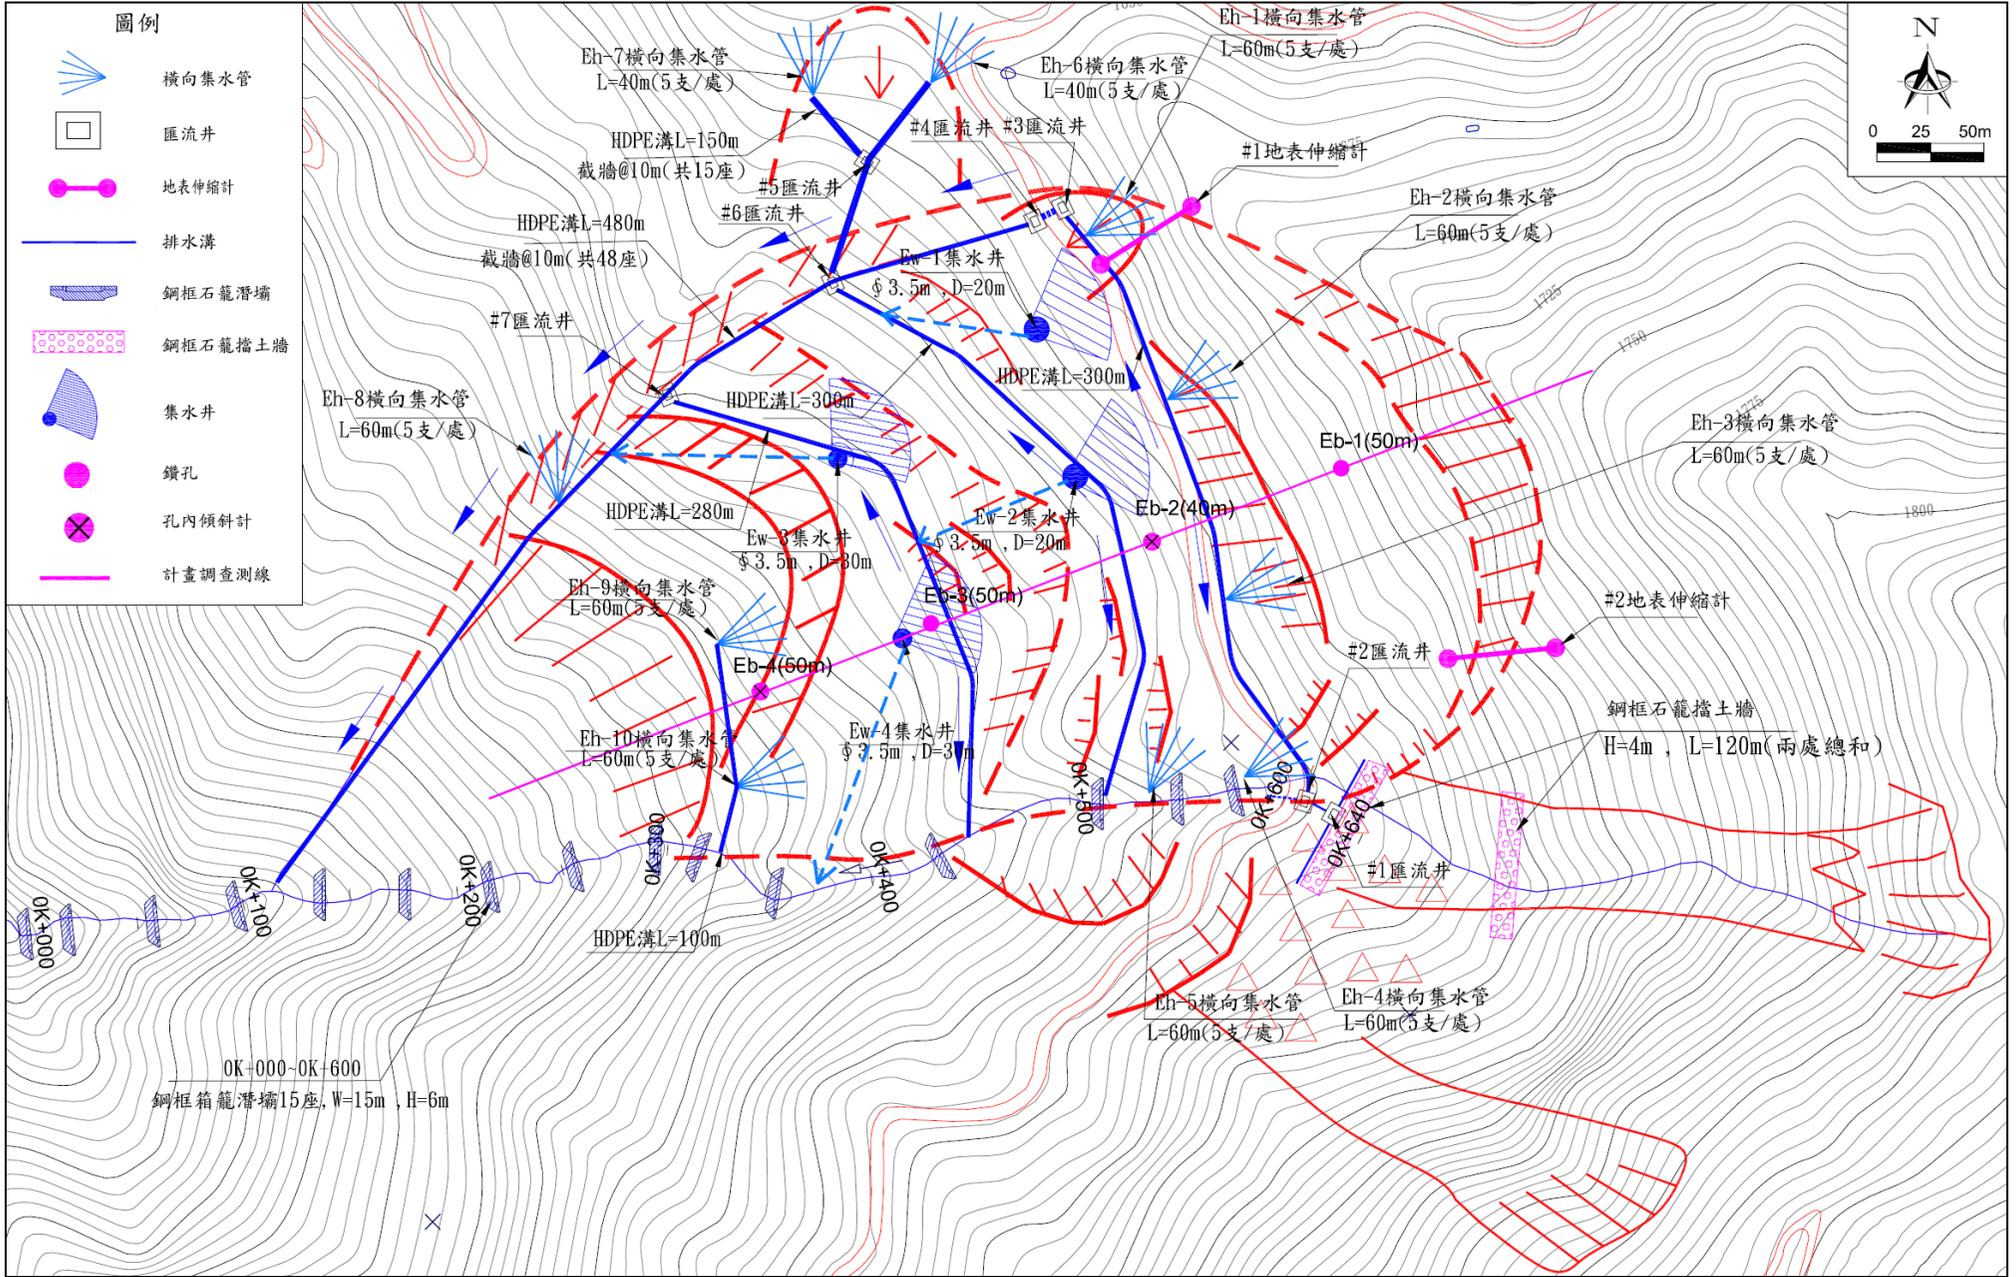
圖 7-32 30K+350 治理對策平面配置示意圖

- (a) 地表排水工程：道路上邊坡及下邊坡坡面設置橫向截水溝，以攔截坡面地表逕流；縱向溝沿地滑區北側裂隙設置，排放至下方坑溝處。
- (b) 地下排水工程：規劃於道路上邊坡及南側蝕溝坡面佈設橫向集水管，以降低頭部地下水位。
- (c) 坑溝治理：地滑南側坑溝整治 600 m，設置連續性跌水工，藉以調整溪床坡度，避免持續刷深。
- (d) 地質鑽探 4 孔，以觀測滑動面及地下水位。
- (e) 架設可撓式自動觀測伸縮計。
- (f) 根據上述 4、5 兩項觀測結果，增設橫向集水管，或設置集水井。

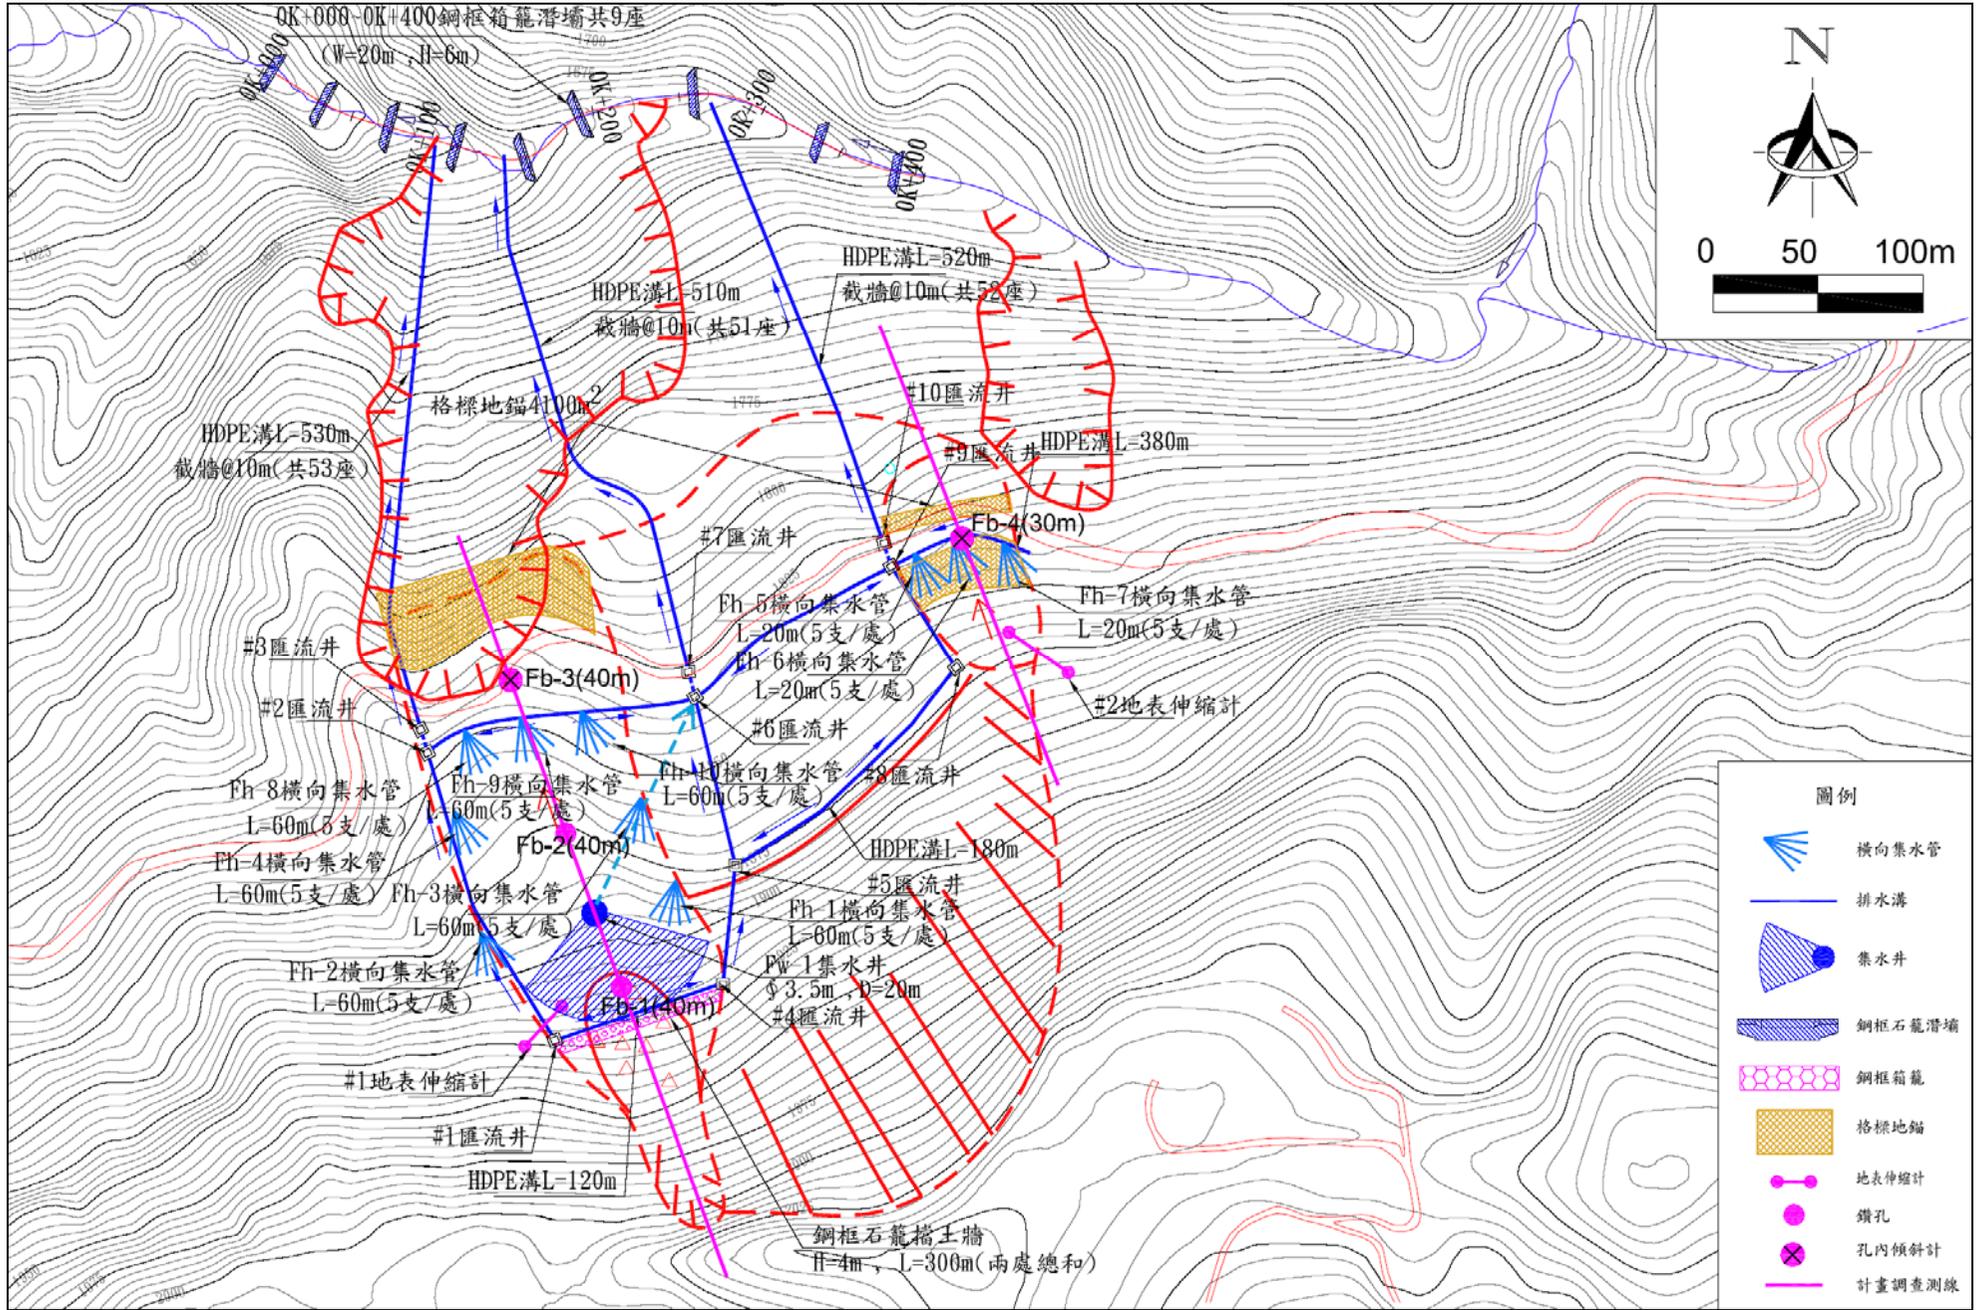
圖 7-33 37K+380 治理對策平面配置示意圖

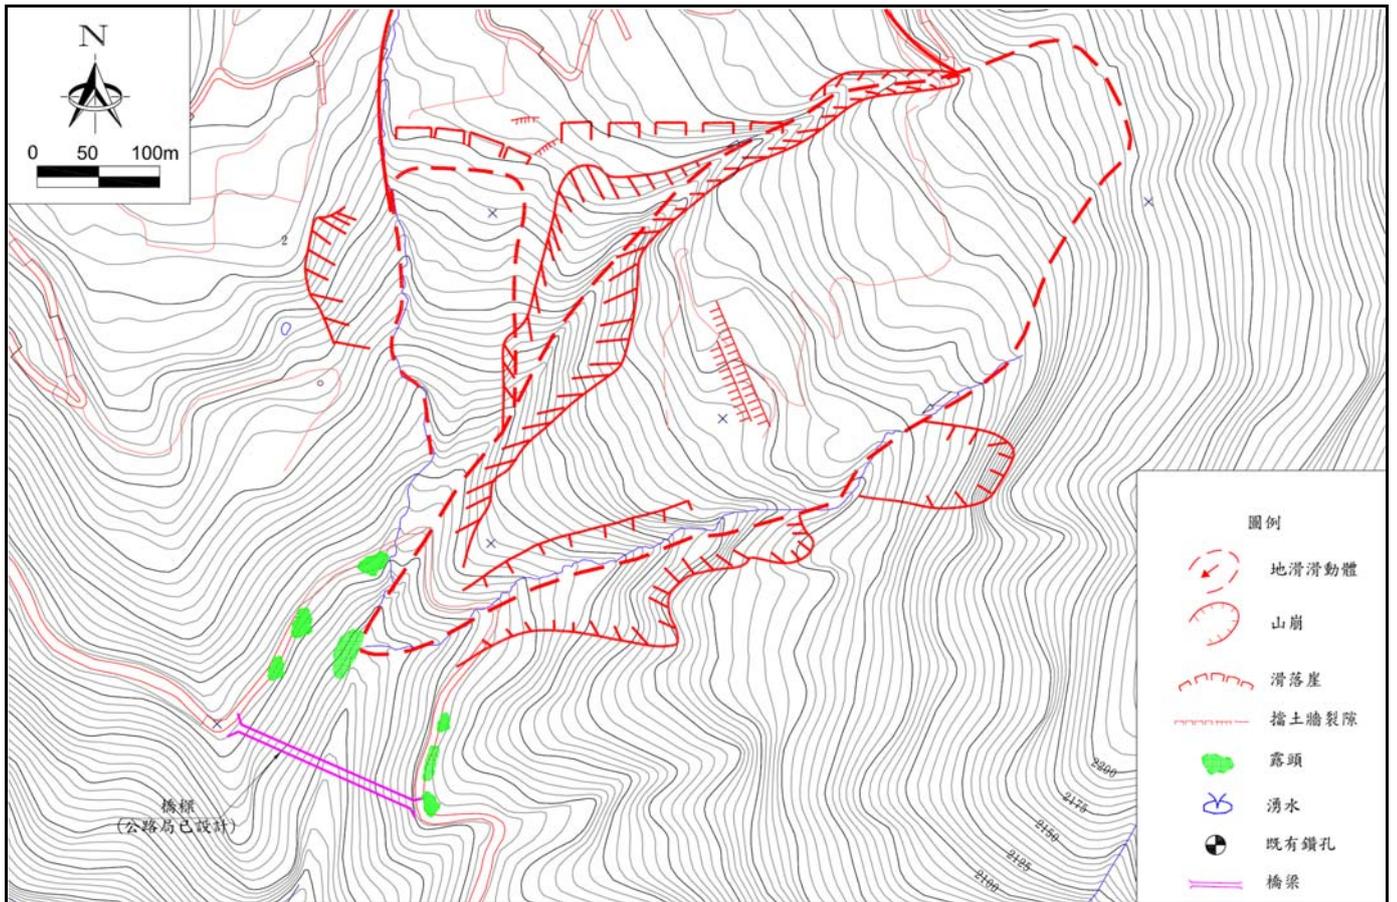
圖 7-34 38K+850 治理對策平面配置示意圖

本區地滑規模相當龐大，治理工程浩大，工期亦長，建議道路改線，於地滑區外下游架設橋樑跨越。

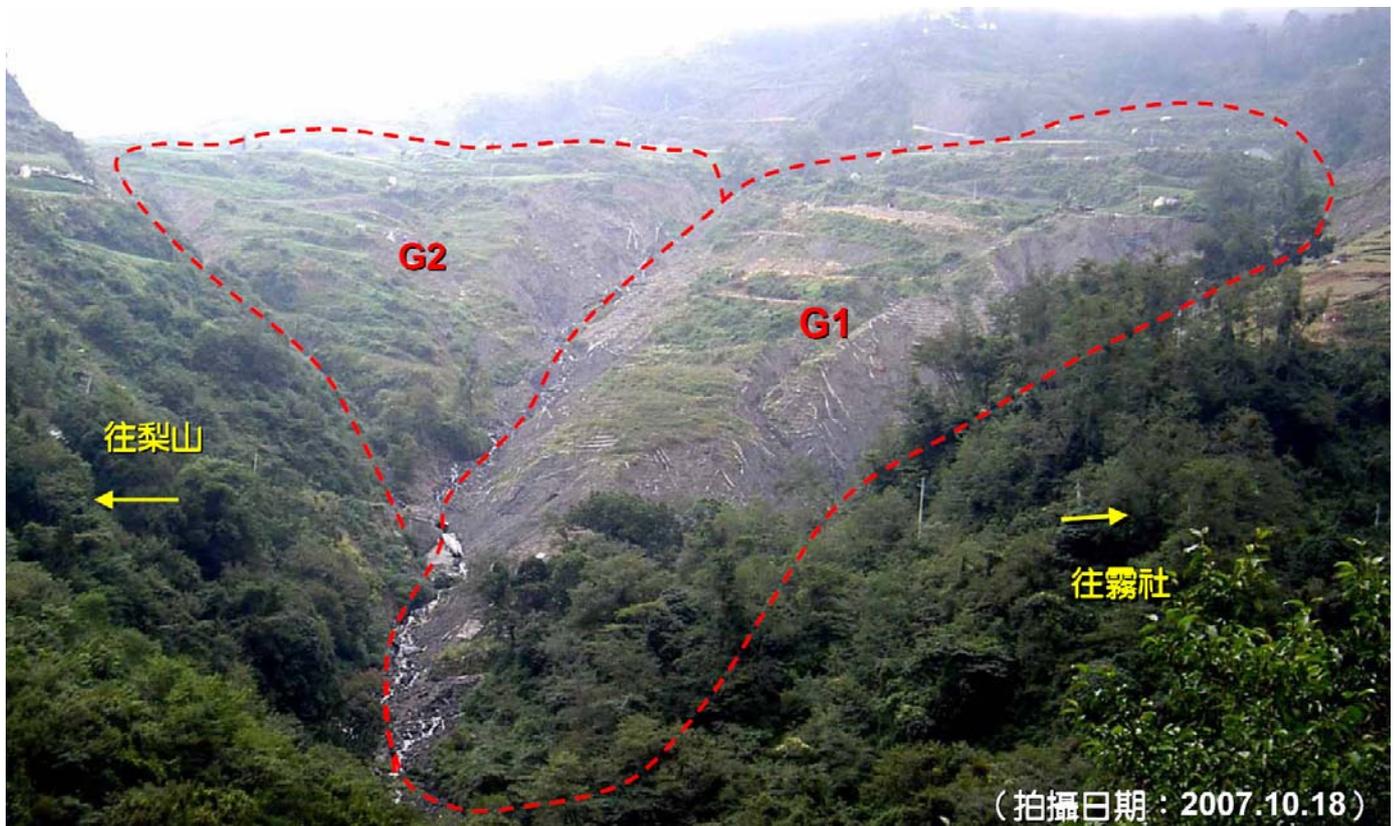
圖 7-35 38K+850 懸臂推進工法示意圖

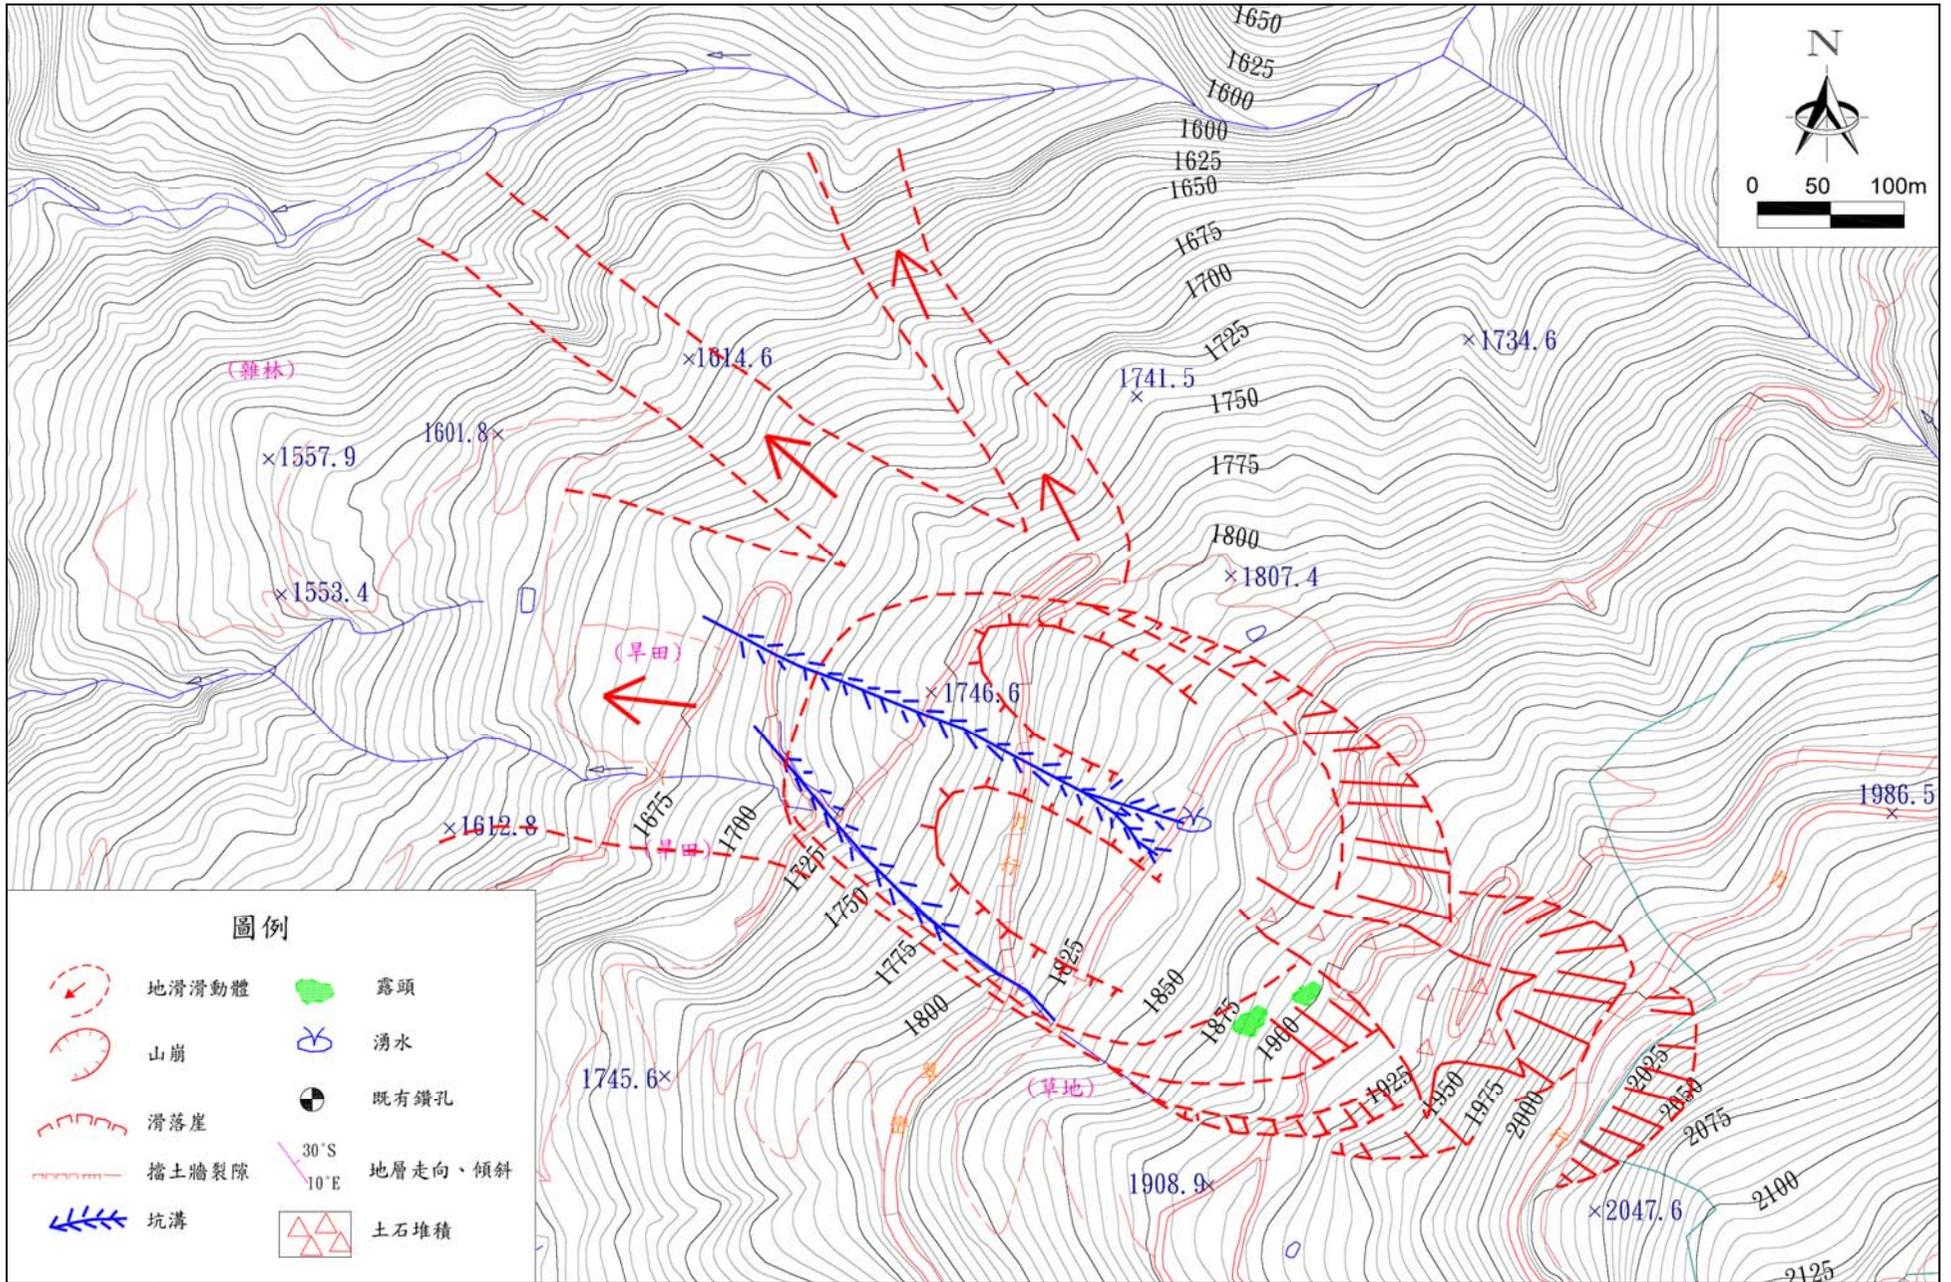
圖 7-36 42K+000 航照判釋及現場勘查成果圖

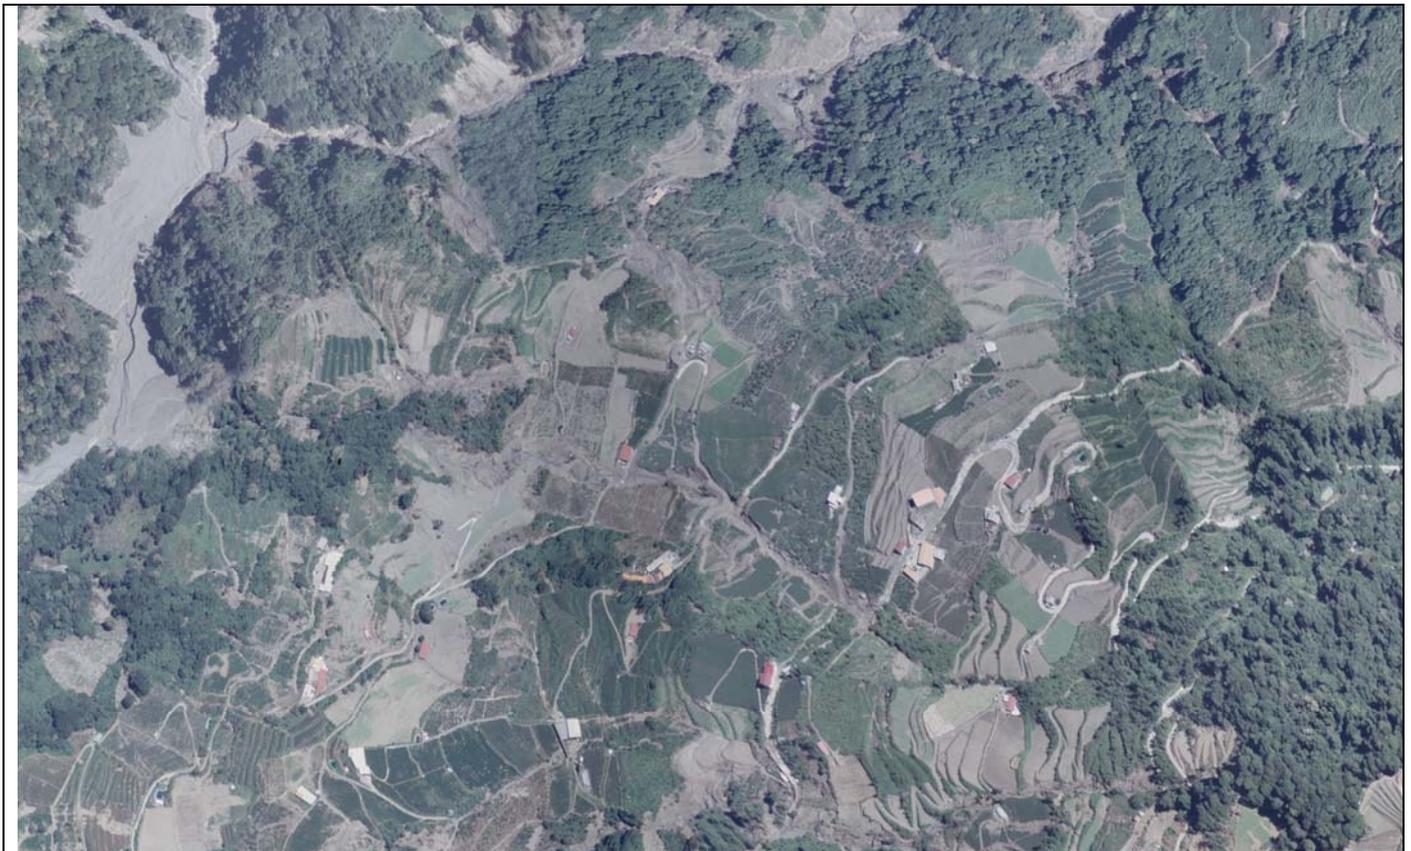
93年72水災後，由航照觀察未發現明顯崩塌災害，紅圈內植生以草類為主，判斷為老崩塌地（拍攝日期：2004.7.13）

圖 7-37 42K+000 近期航拍比對

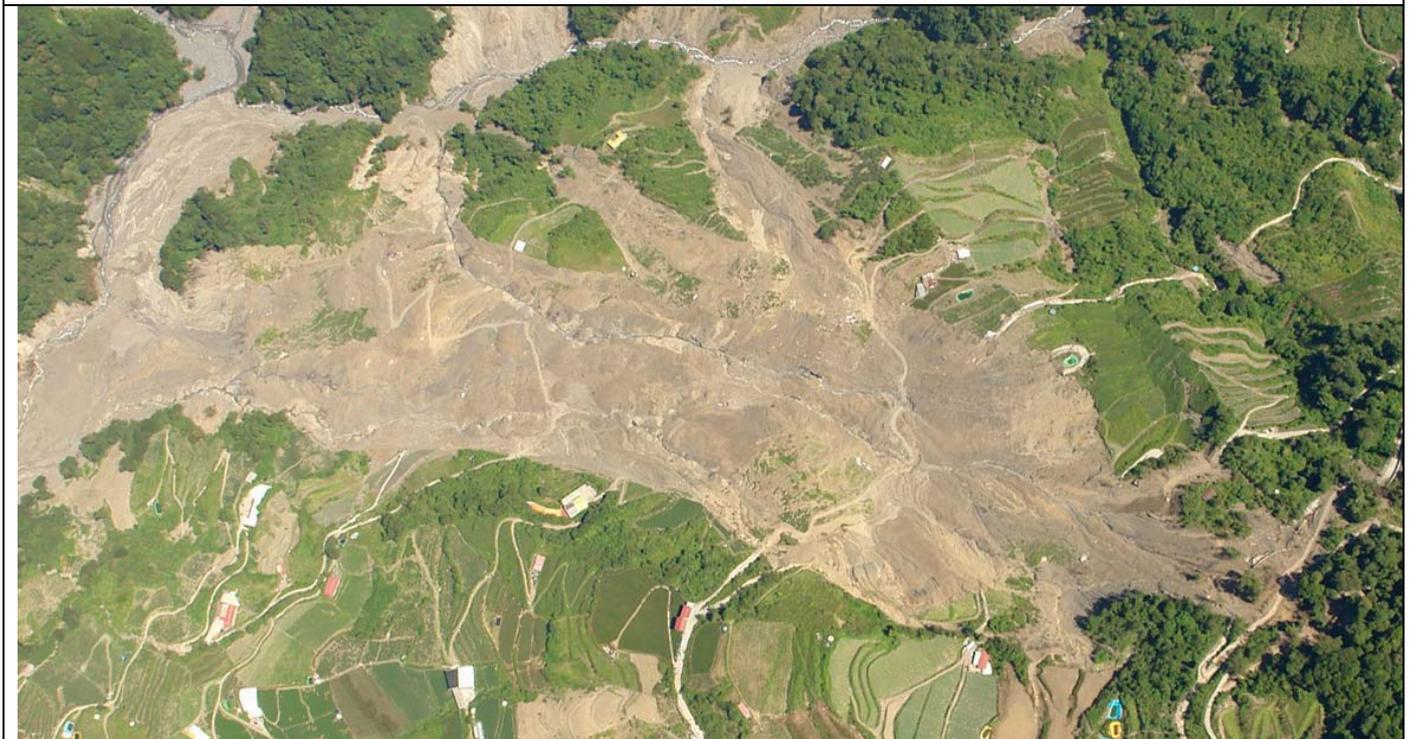
95年0609水災造成崩塌地北側溪岸兩側崩塌嚴重，推測因溪床掏刷下切，致使溪岸崩塌（拍攝日期：2006.7.31）

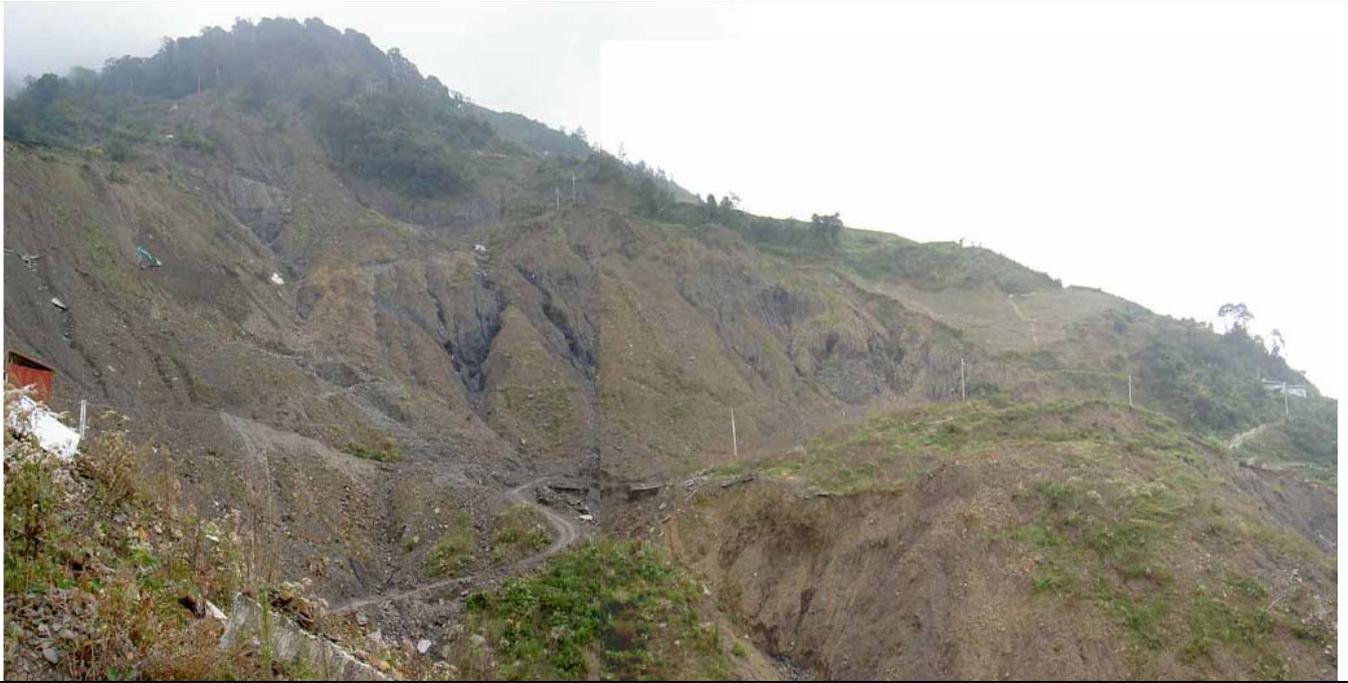
中段邊坡地滑區頭部發現岩盤露頭及湧水

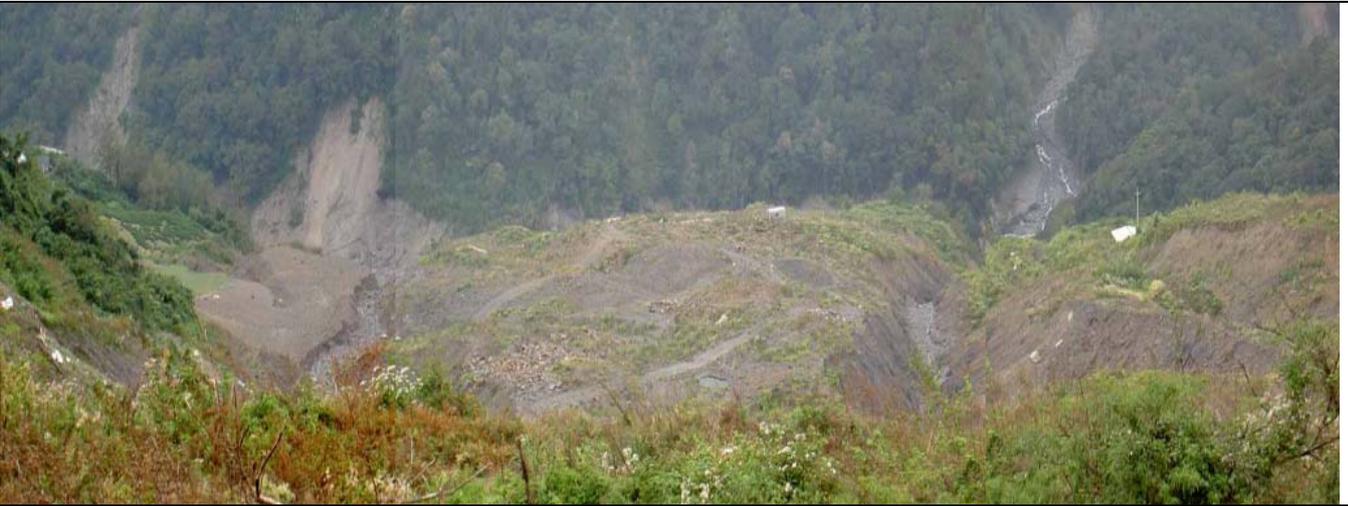
下段邊坡植生遭土石沖壞，並生成蝕溝

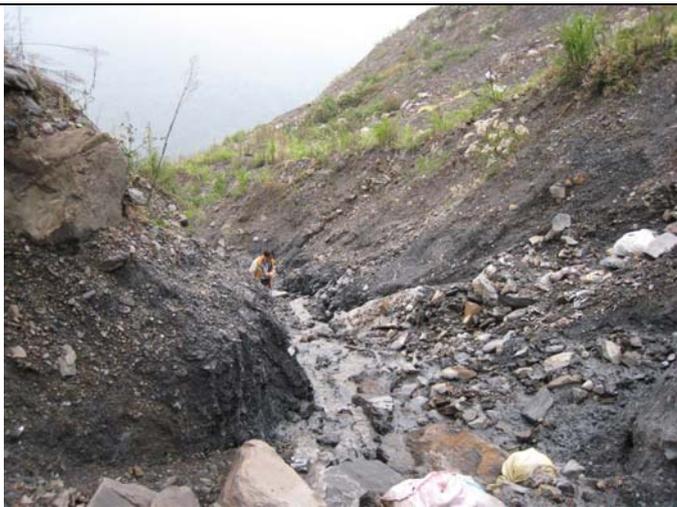
小丘之間有一小坑溝，往上游方向可與
滑落崖附近的湧水相接

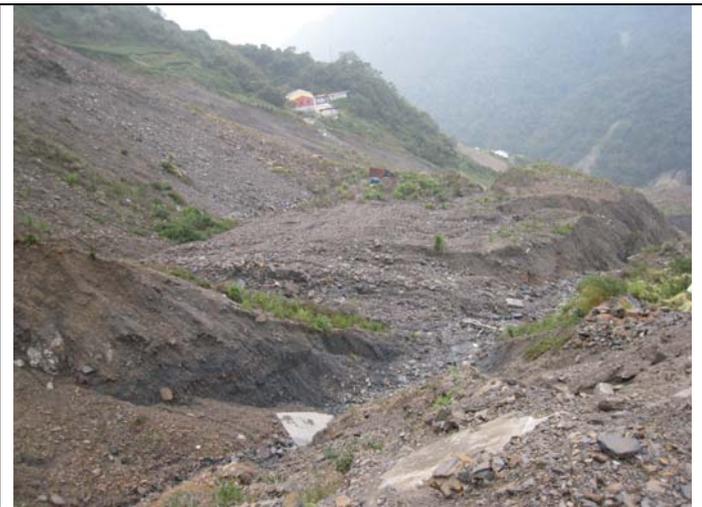
地滑活動所形成之分離小丘

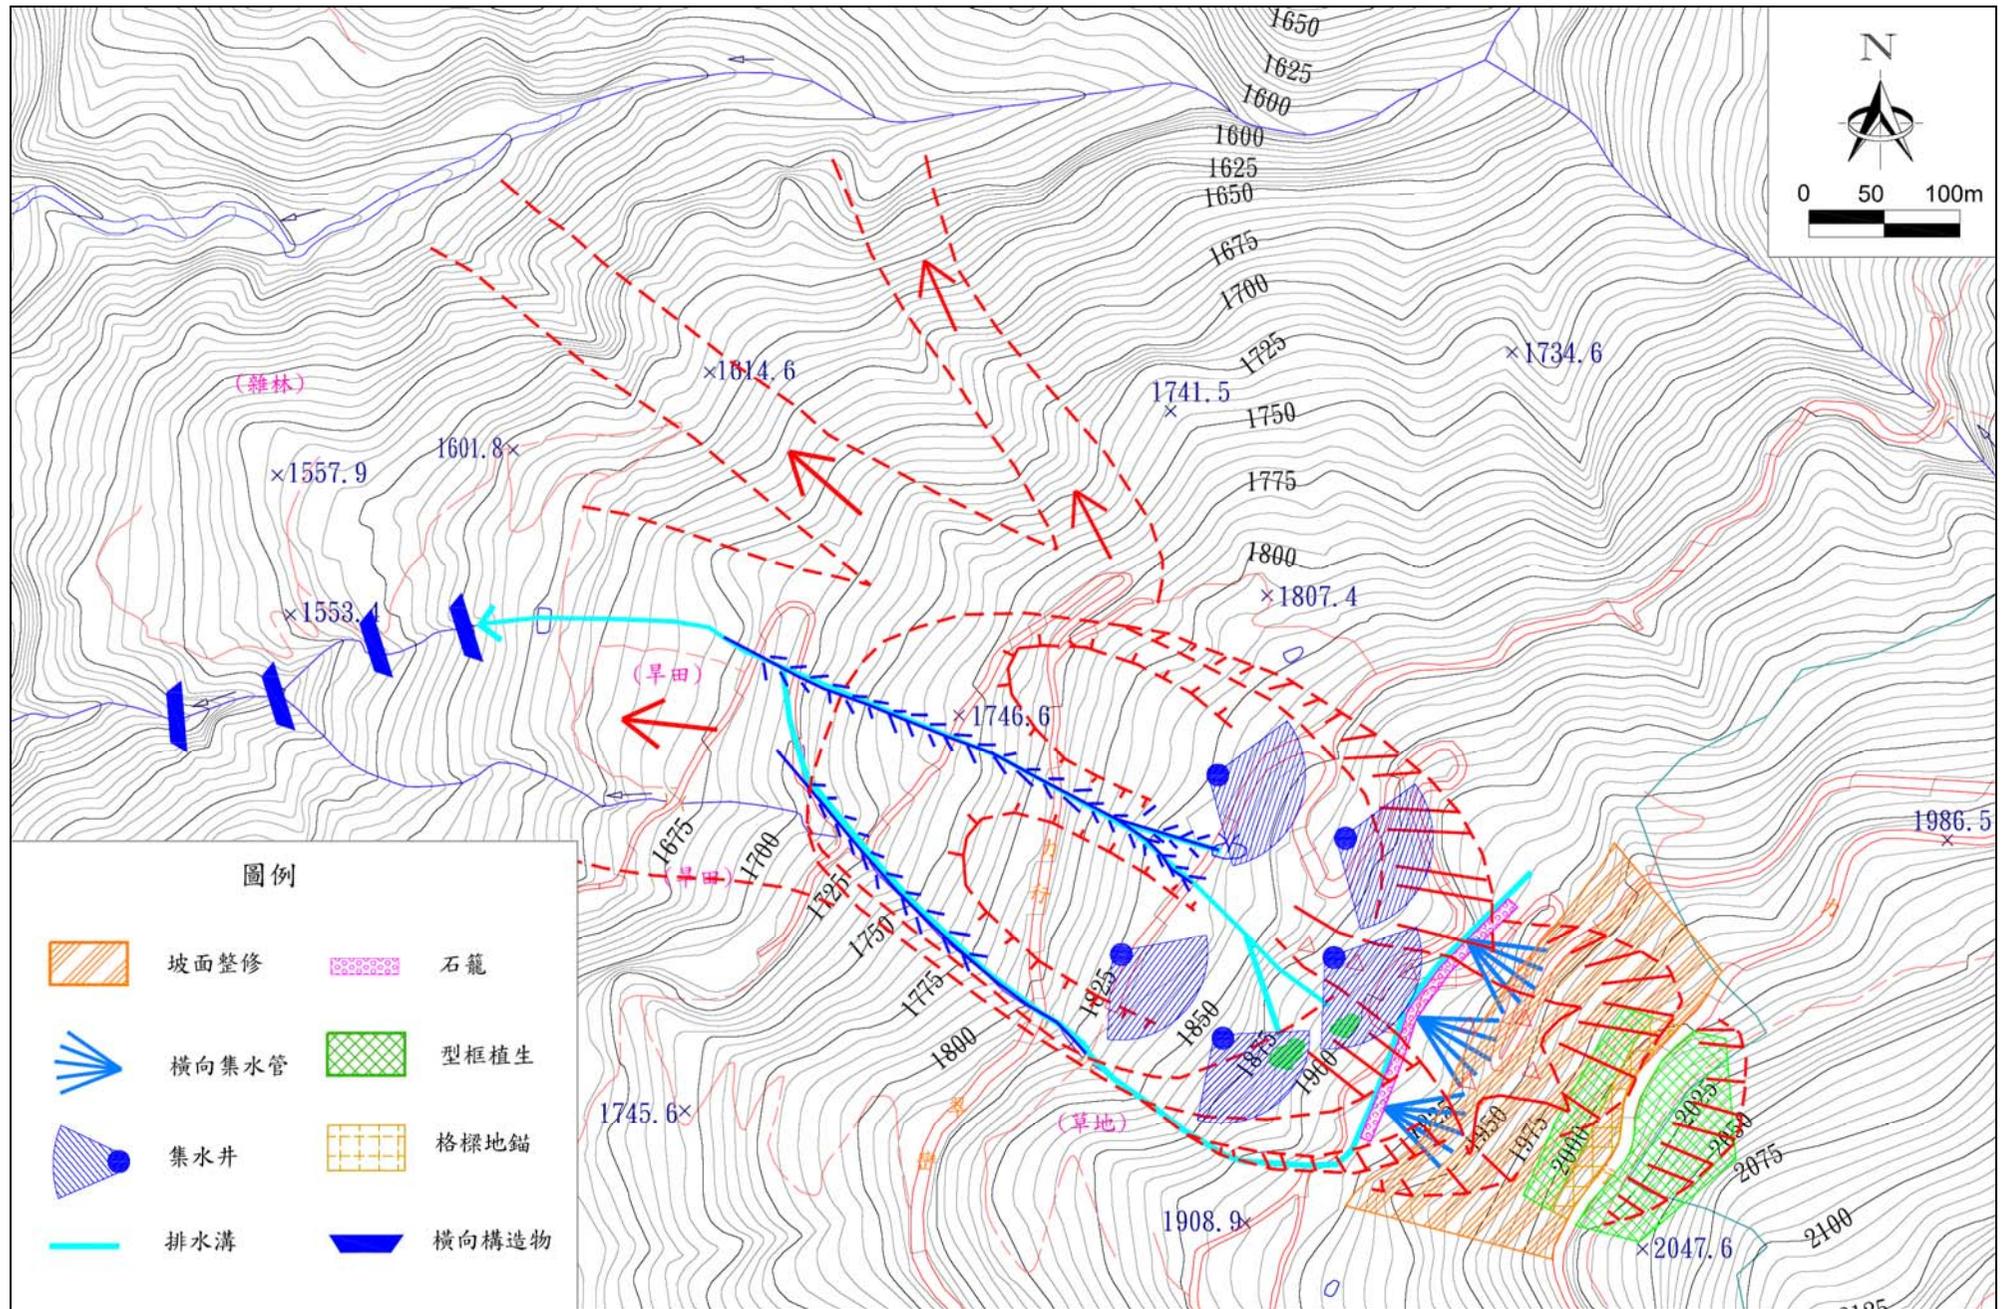
圖 7-39 42K+000 治理對策平面配置示意圖

- (A) 道路治理：型框植生（上邊坡）、格樑地錨（下邊坡）。
- (B) 地滑對策：整坡植生、山腹工、排水溝、潛壩
- (C) 根據地質調查結果檢討橫向集水管及集水井佈設。
- (A) 地質鑽探，配置二條調查測線（A-A'、B-B'）共計 6 孔
- (B) 孔內傾斜觀測（至少兩孔）
- (C) 地下水位觀測、地下水檢層（4 孔）

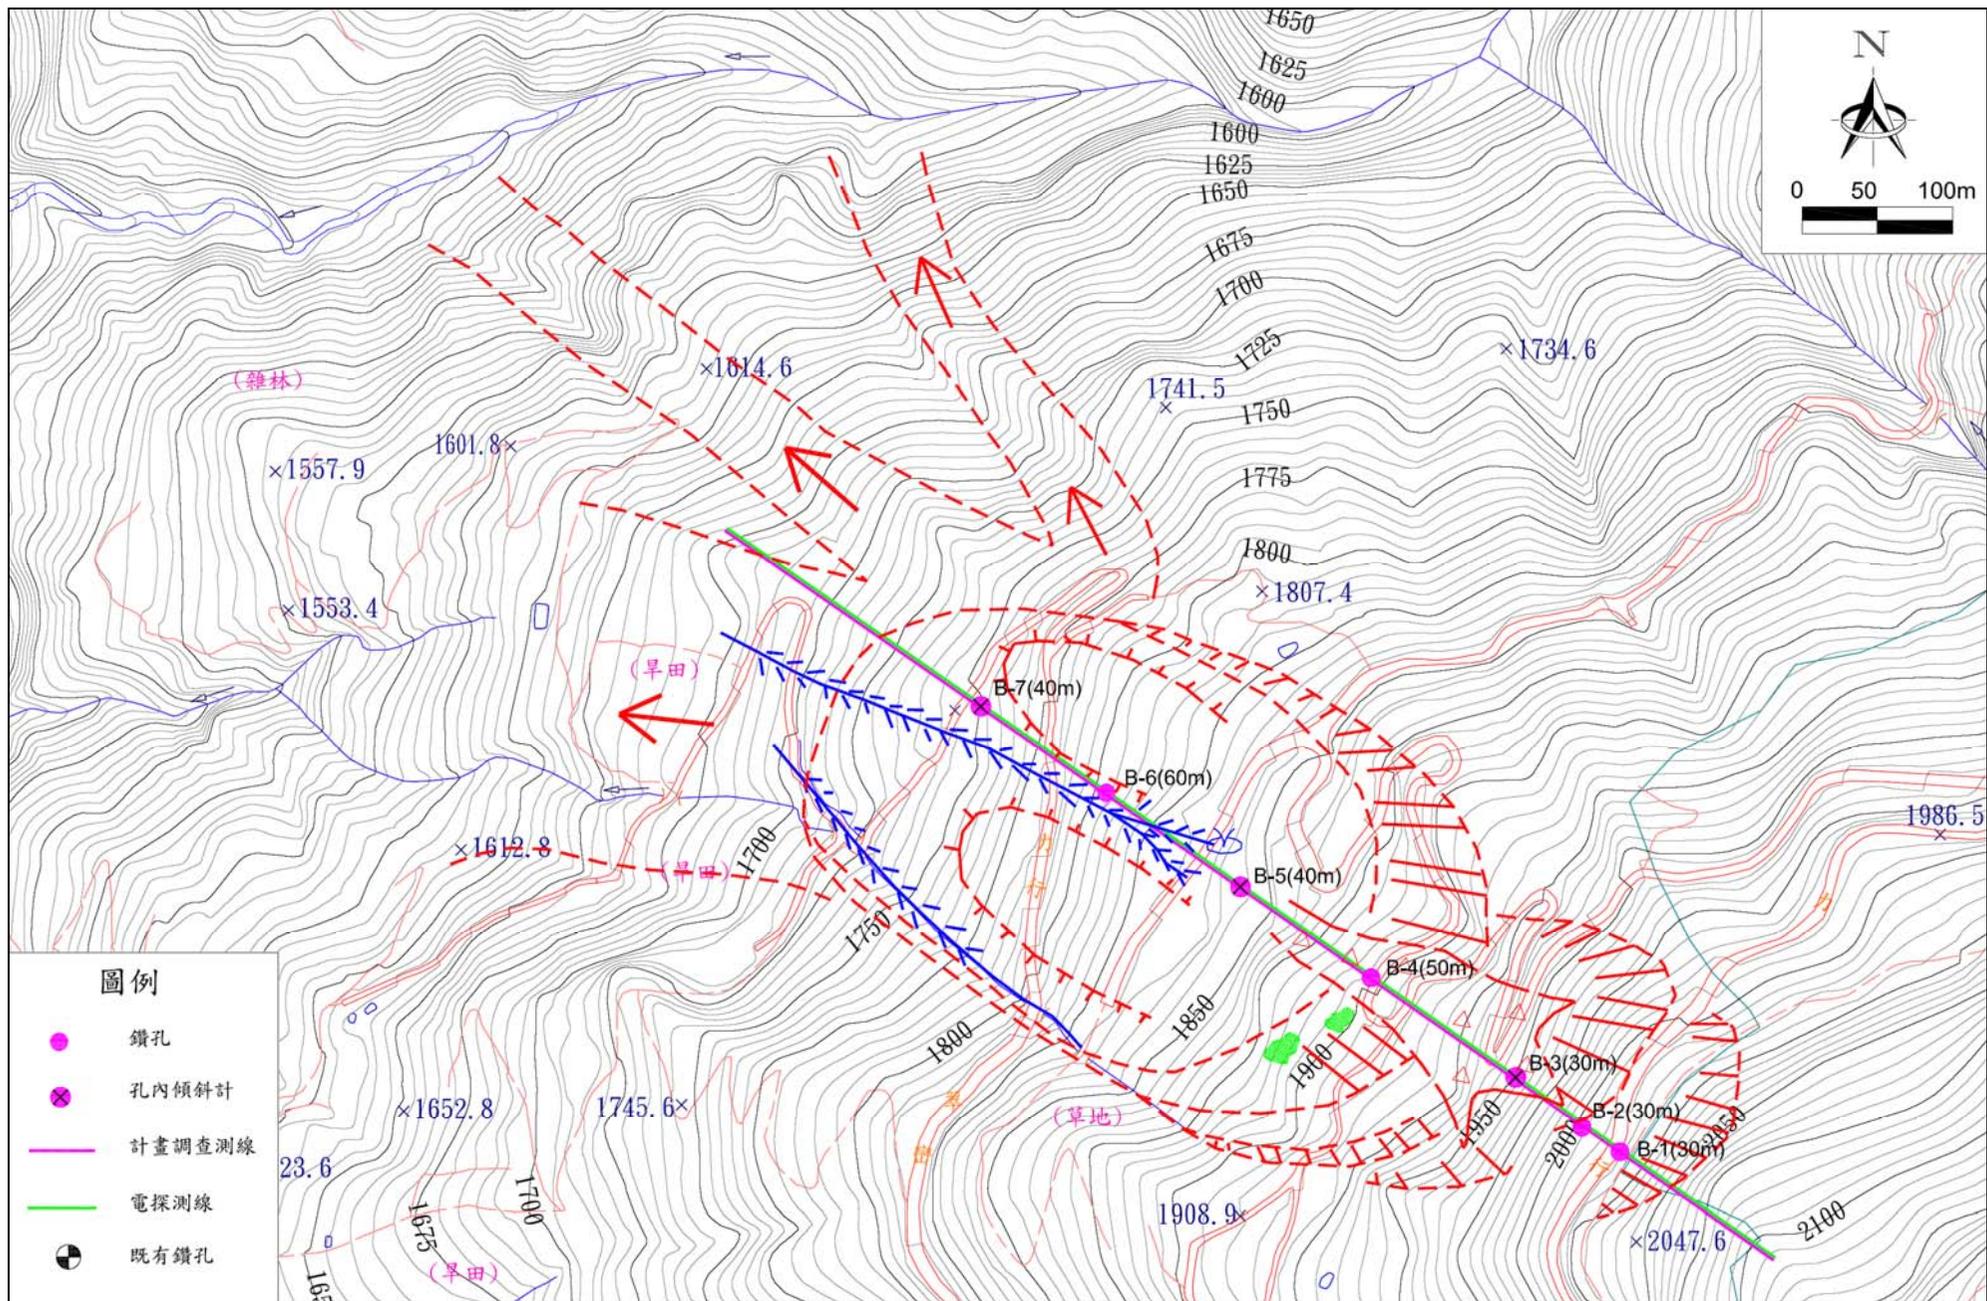
圖 7-41 42K+000 後續調查平面配置示意圖

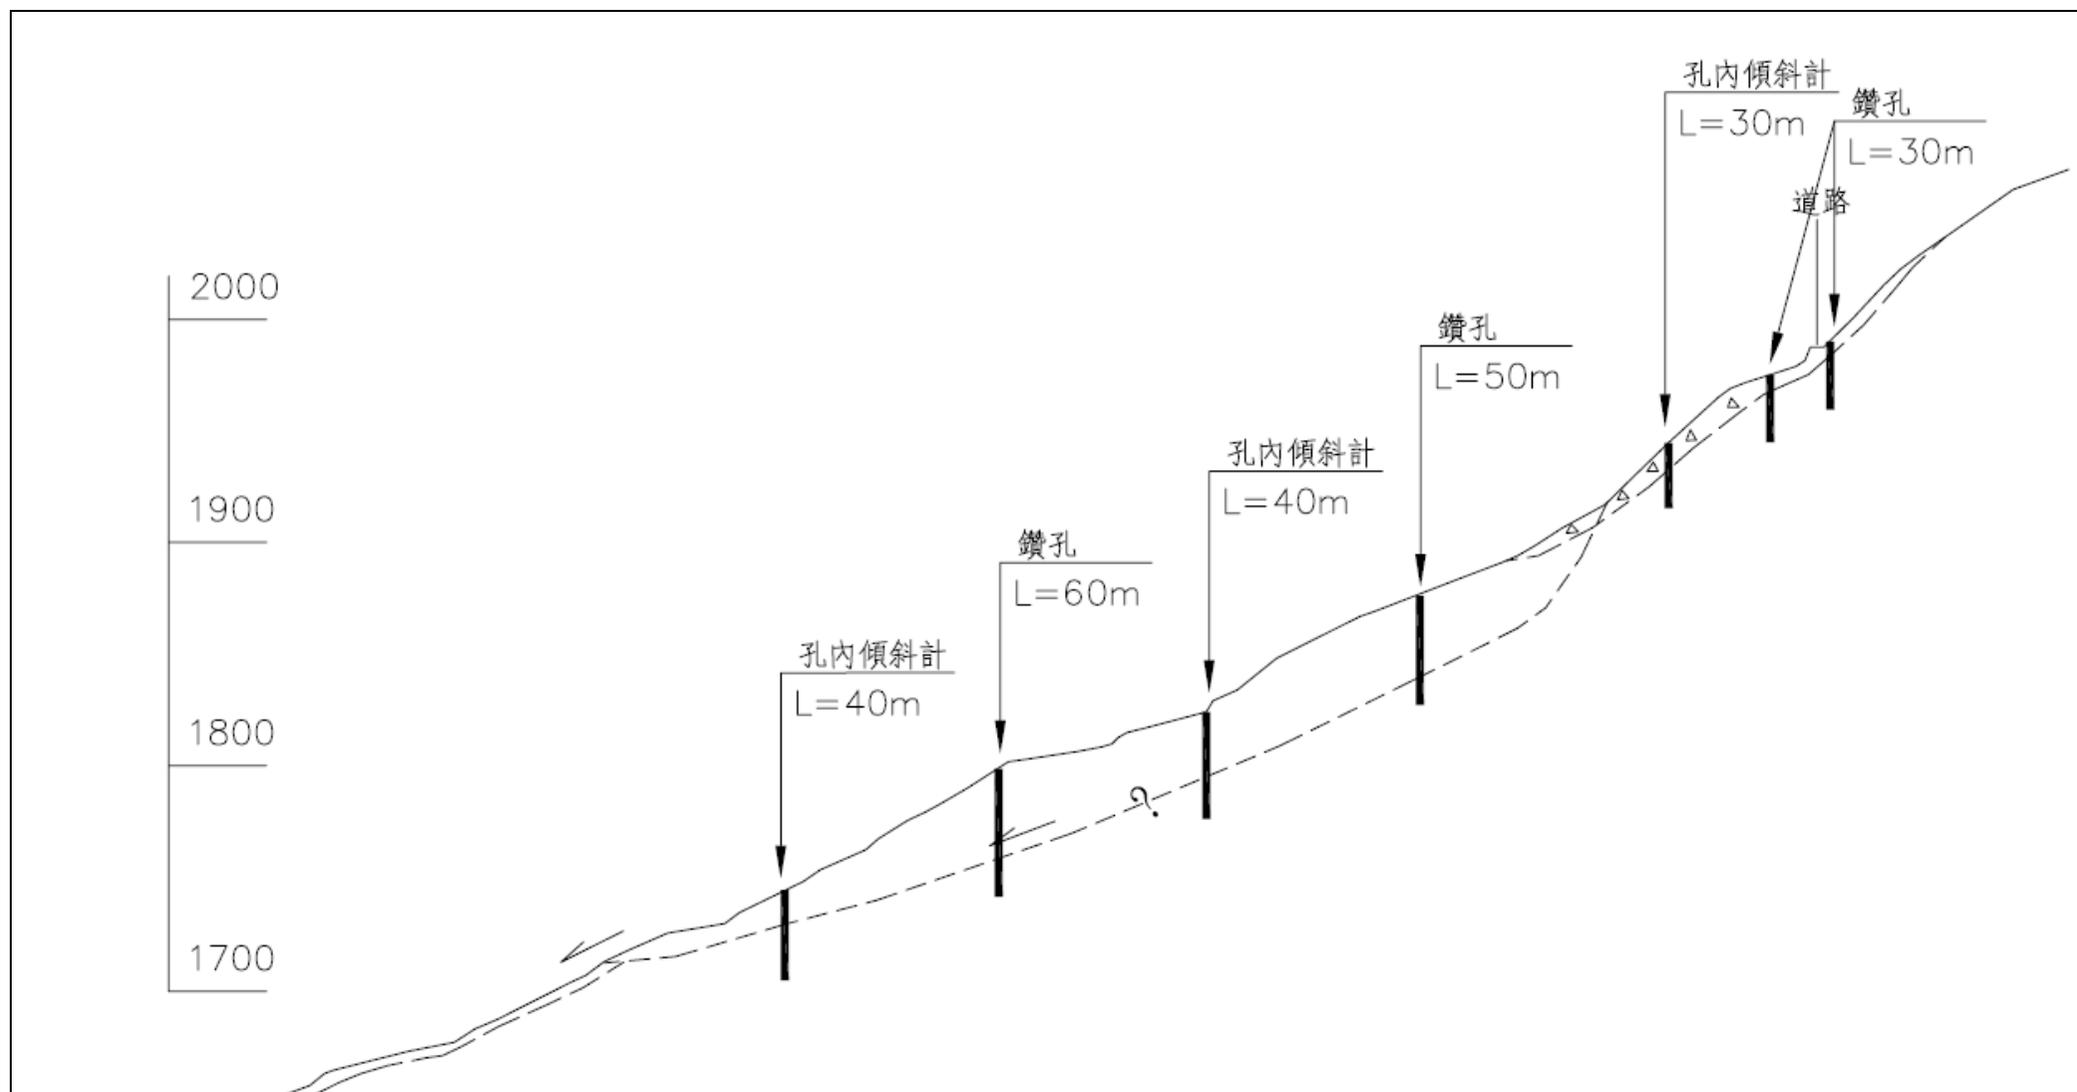
圖 7-42 42K+000 後續調查縱斷面配置示意圖
