第七章 治理對策

7.1 整體性治理策略

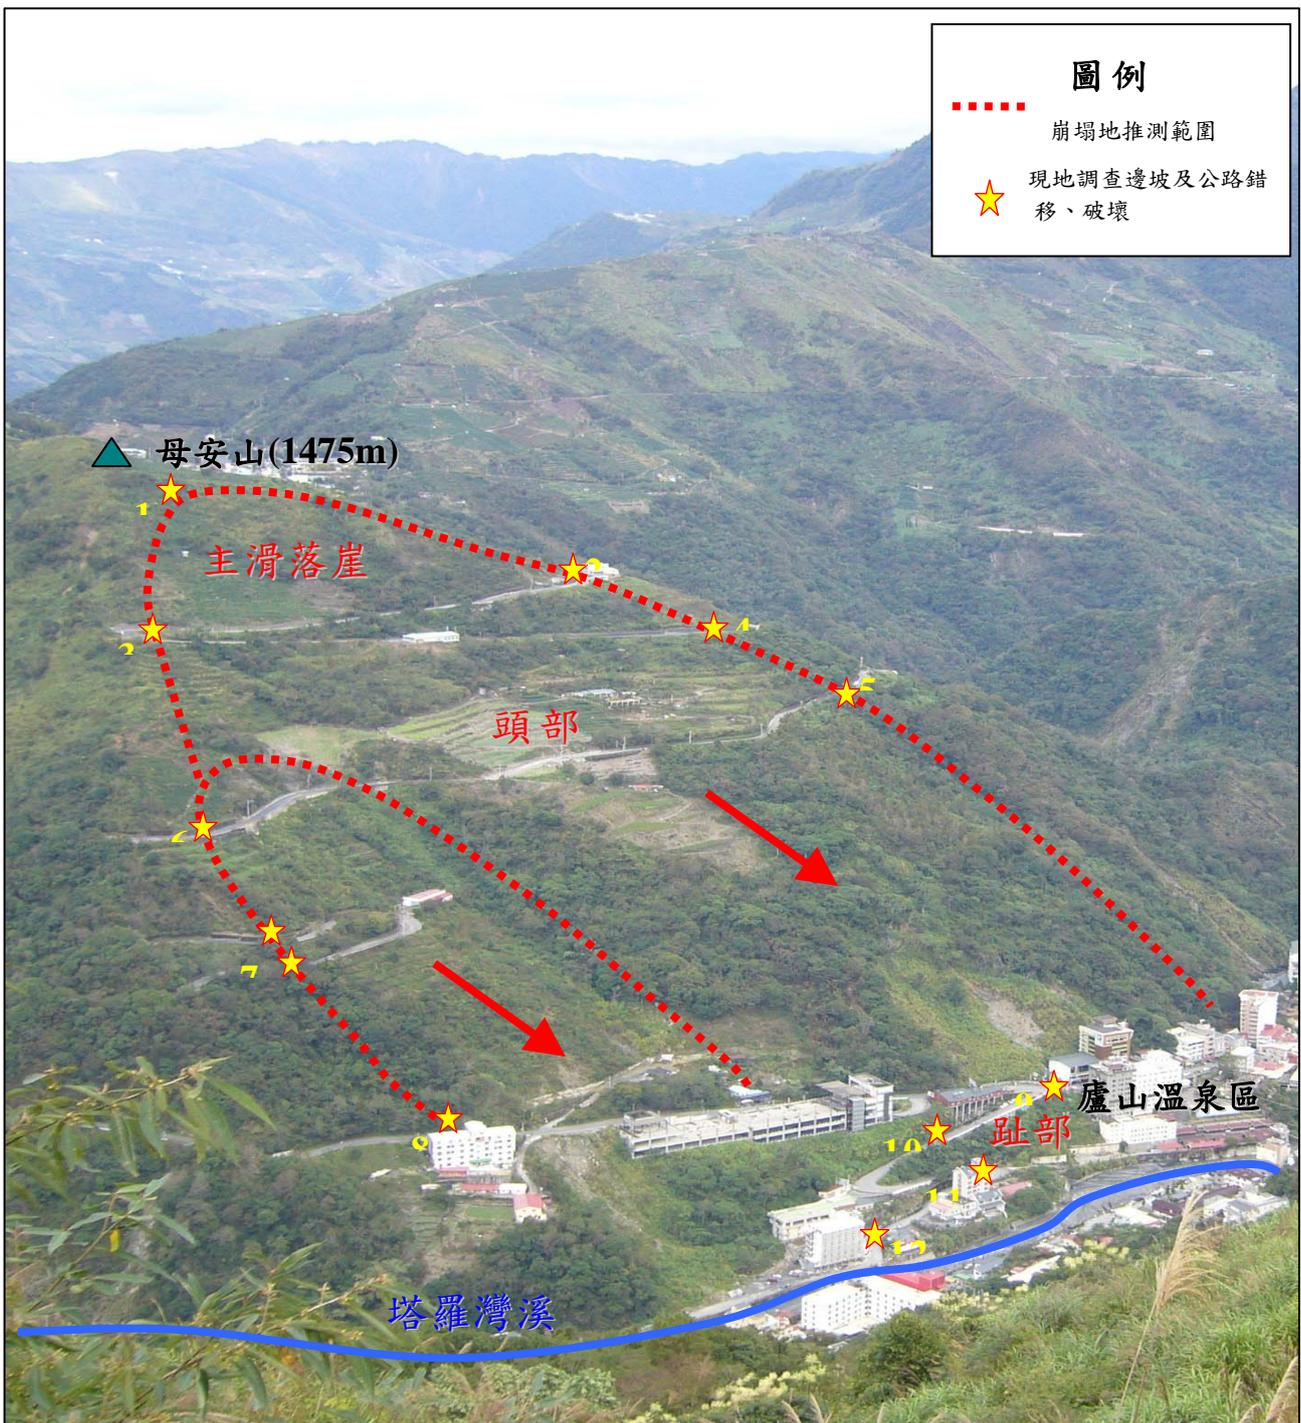
圖 7-43 廬山地滑滑動區全景

廬山崩塌位置如圖 7-43 所示，崩塌範圍幾乎涵蓋母安山南面斜坡體，自山頂（標高 1,475 m）至塔羅灣溪河岸廬山溫泉旅館區（標高 1,080 m），滑動岩體高度 400 m，滑動面積約 34 ha。崩塌區內發現之地表滑動破壞現象，總計有 12 處（圖 7-43），主要出現在崩塌區東西二側滑動邊緣之路基滑陷、與下方溫泉旅館區崩塌趾部擠壓隆起等，推測此處屬一處大規模崩塌地。根據訪問當地居民表示，廬山崩塌區自滑動以來，已有數十年以上之歷史，尤其自 921 地震後，每遇豪雨即有公路下陷情形發生，造成道路產生極大之落差。

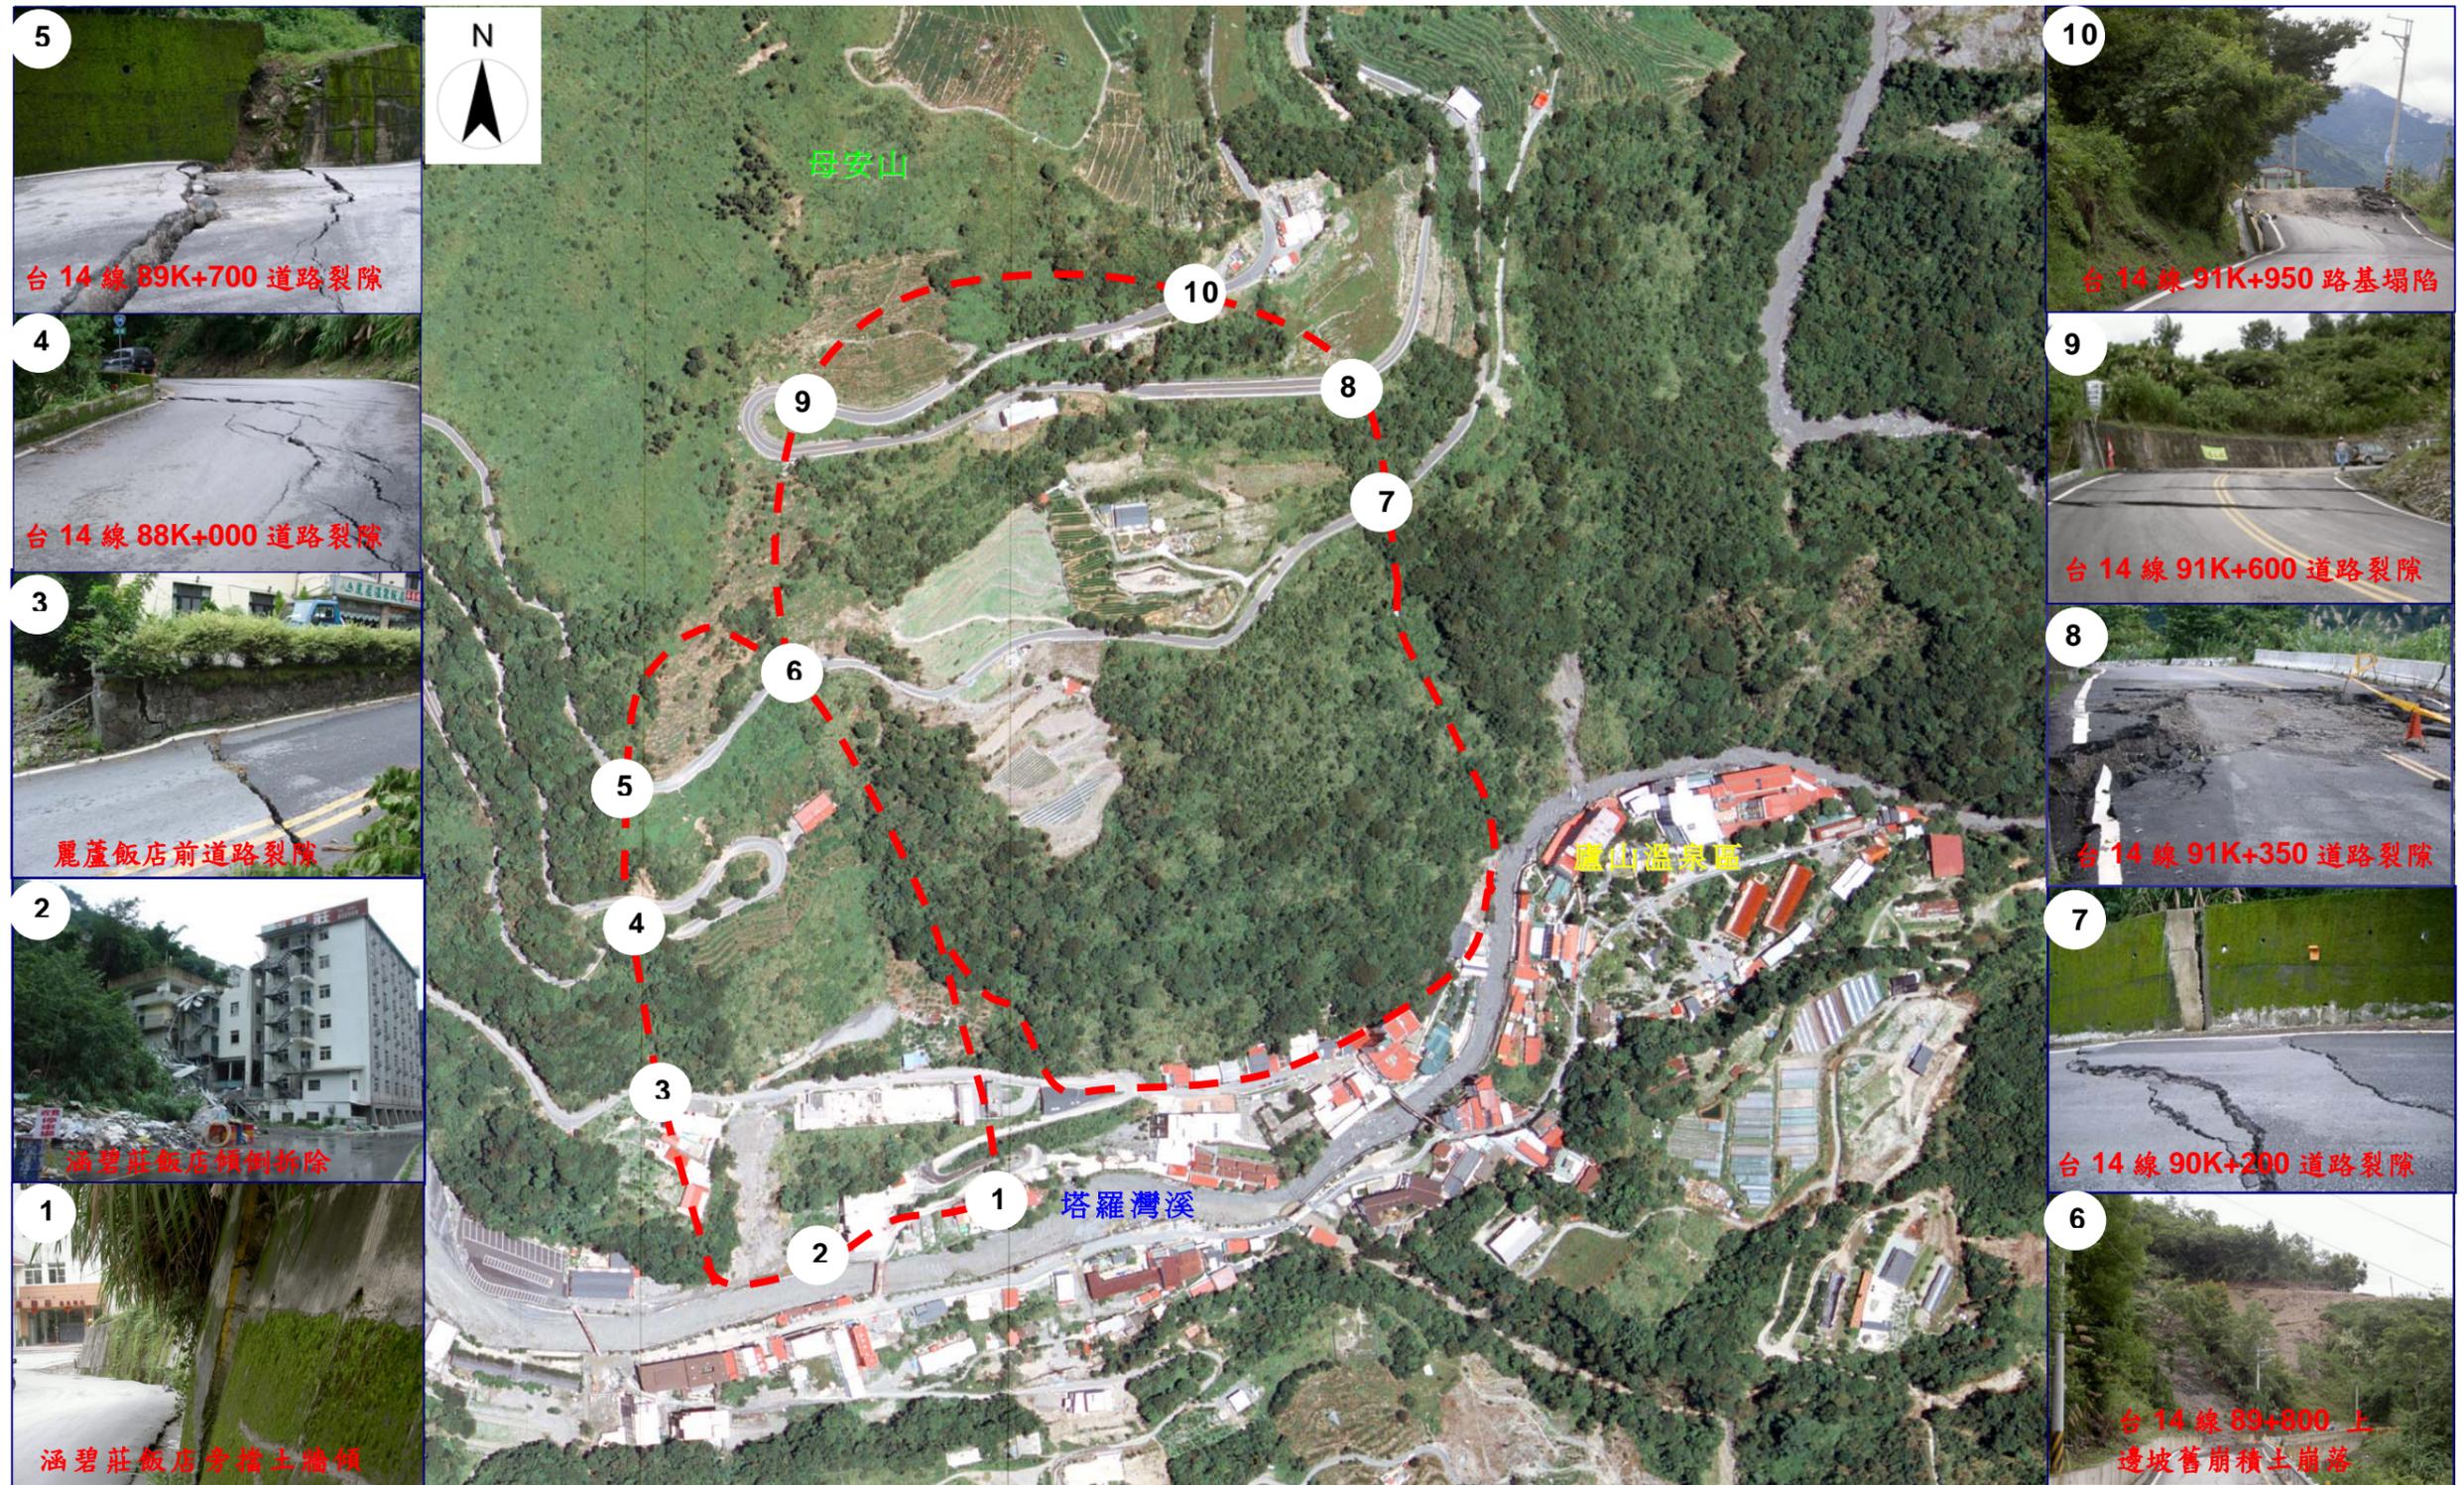
圖 7-44 廬山地滑航照判釋成果現地調查相片拍攝位置圖

0609 豪雨造成約整體約 0.1m 的塌陷量；但以總塌陷量方面來看，東側邊界之總累積塌陷量最大可達 6.3 m，西側邊界較小，但仍達 2~4 m 不等，顯示東側滑動情形較西側大。在崩塌趾部之投 87 線及通往溫泉橋的道路上，此次六九豪雨也有多處路面柏油被擠壓隆起(約 1~10cm)、擋土牆錯移、及多處建築物龜裂等現象(包括涵碧莊旅館一棟建物傾斜破壞)（圖 7-44）。

航照判釋分析目的主要為判釋崩塌地之地貌特徵、確認滑動岩體單元等，以進一步瞭解崩塌滑動之機制與滑動規模。本判釋分析所使用之航空照片為民國 87 年及 93 年所攝，航照編號分別為 87p12-056、057、93R035-038、039。廬山崩塌地航照判釋結果，廬山崩塌地為一處大規模活動的老崩塌地，總面積約 34 ha，其中又可分為數個不同大小規模之滑動岩體，顯示過去已有多次岩體滑動特徵；包括陡峭的主滑落崖、和緩的滑動體頭部、趾部向外凸出的滑動體、滑動體兩側侵蝕溝等。塔羅灣溪在此形成一向南彎曲之河道，極可能反映是受到滑動體向南崩滑推移的影響。

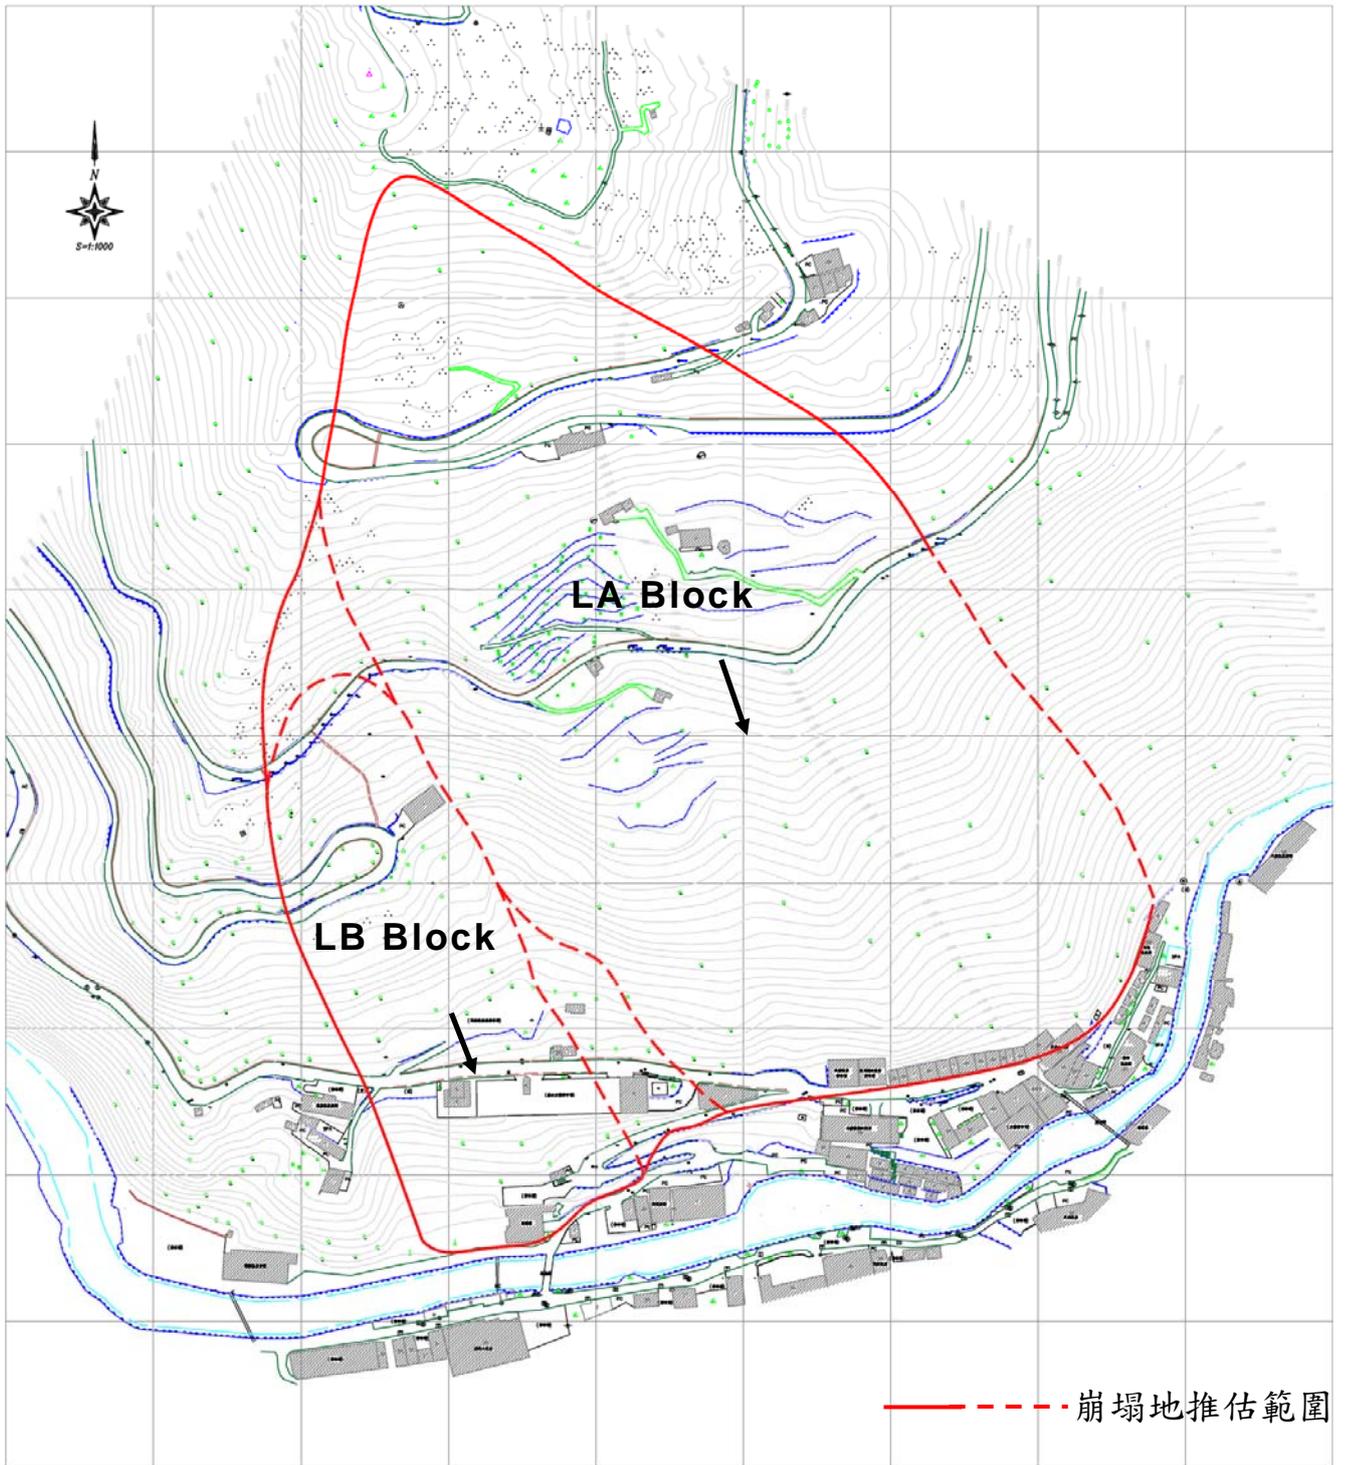
圖 7-46 初步調查成果平面圖

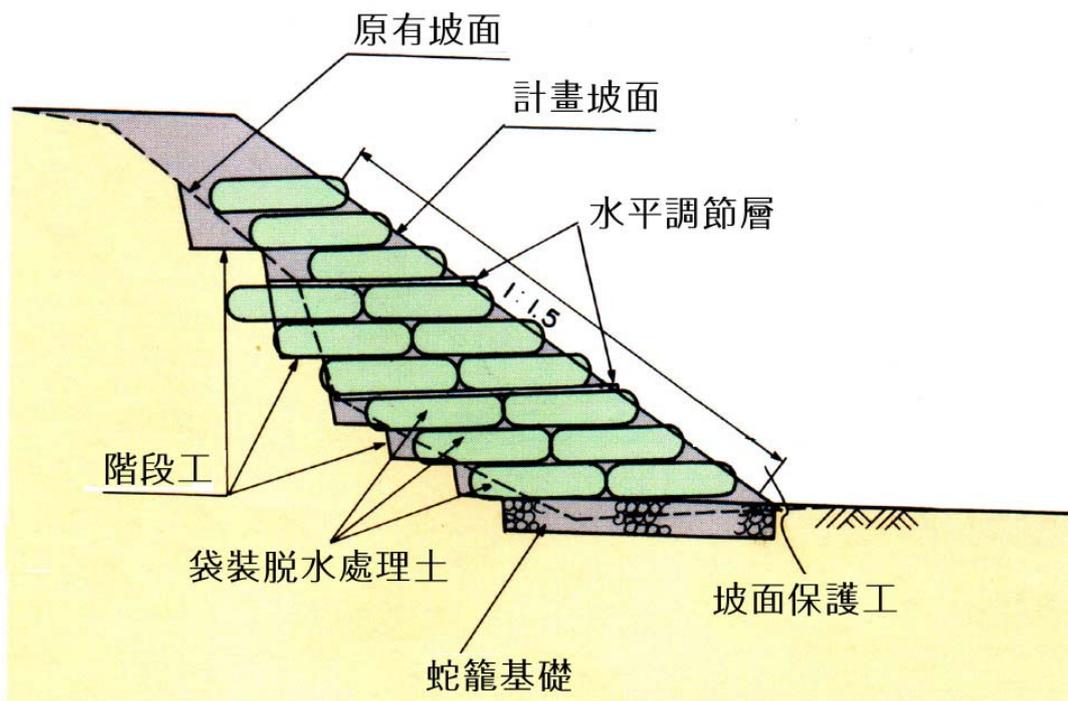
圖 7-49 袋裝脫水工法示意圖

- (a) 袋裝工法不需使用大型機具即可施工，並可在施工點附近進行抽泥裝袋工作。故對於工程施工腹地不大之坡趾地區，有其便利性。另因於整治區內施工，可減少施工時車輛運輸造成周遭交通衝擊。
- (b) 袋裝脫水工法採不織布加勁材料，適合於陡坡型態之邊坡整治。
- (c) 因袋裝脫水工法之袋子可任意調整，對於整治之崩塌地可隨其崩塌面積與地形予以調整袋子大小，不受限地狀況影響。
- (d) 袋裝工法中土袋排出之物質以水份居多，故施工現地祇需簡易沉澱或污水處理，即可將土袋排出之回水流放入河溪水庫，不會影響水質。
- (e) 因霧社水庫兼具觀光休閒之功能，而袋中工法於施工後可植生綠化，故此整治工法將不會對水庫週邊或上游河溪週遭產生景觀衝擊。
- (f) 袋裝工法對於沙質土至黏土皆可適用，故應可應用此工法進行集水區整治。

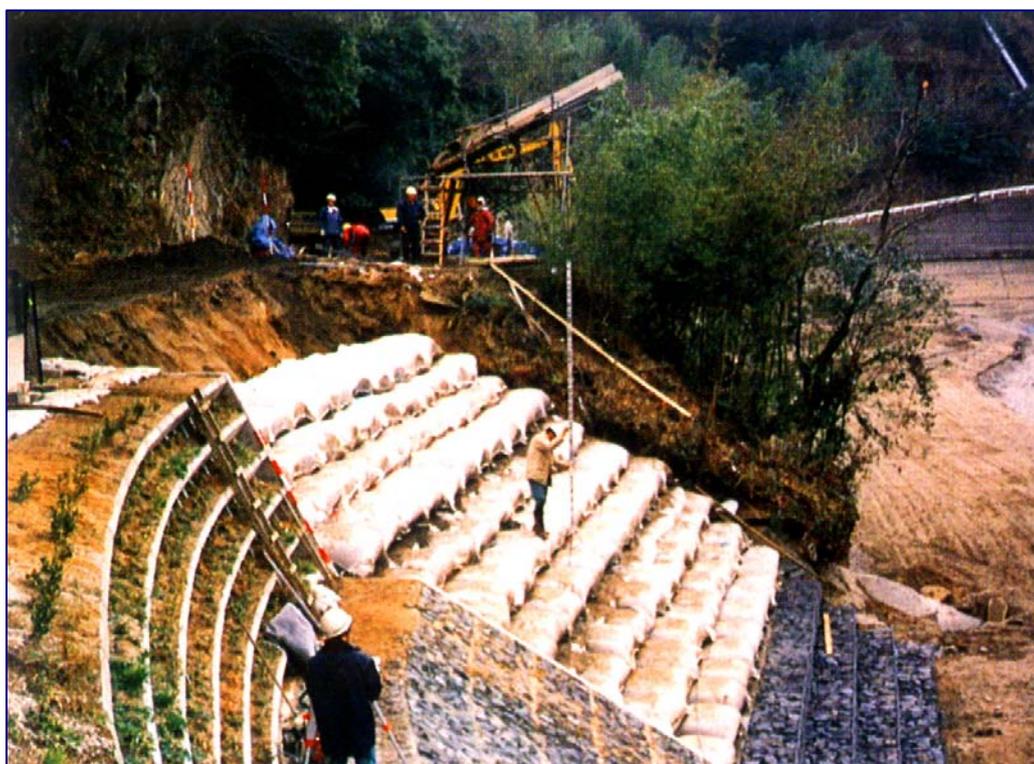
圖 7-50 袋裝脫水工法實例

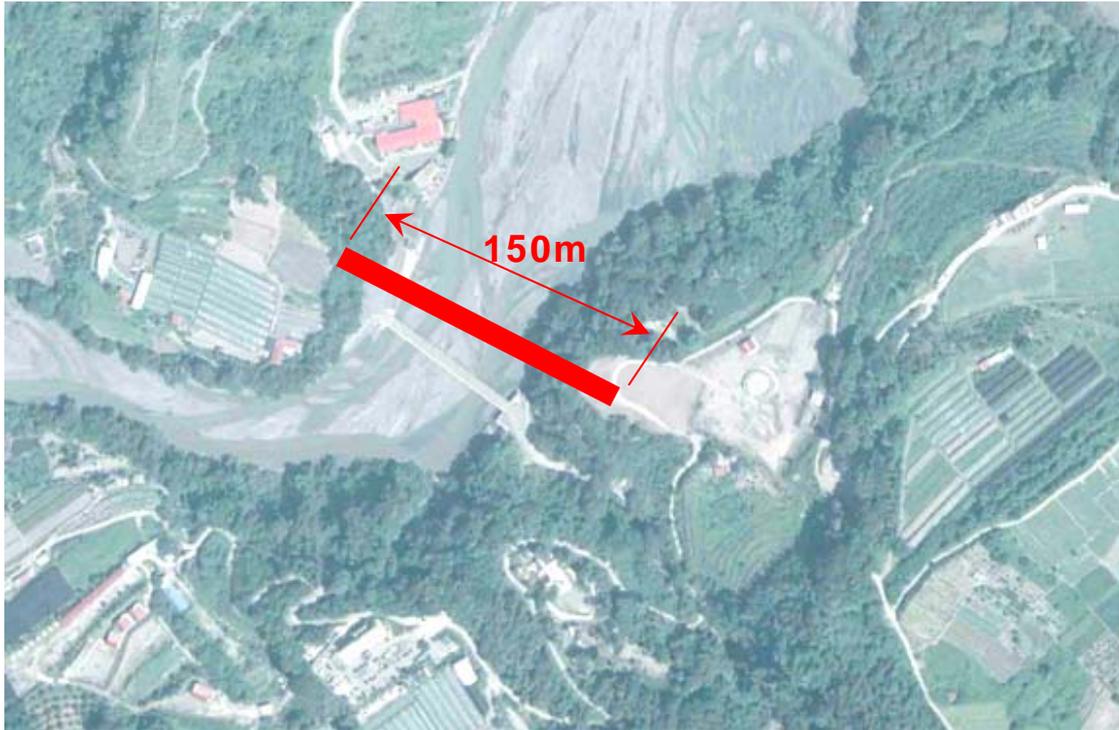
圖 7-51 建議德魯灣橋改建位置平面配置示意圖

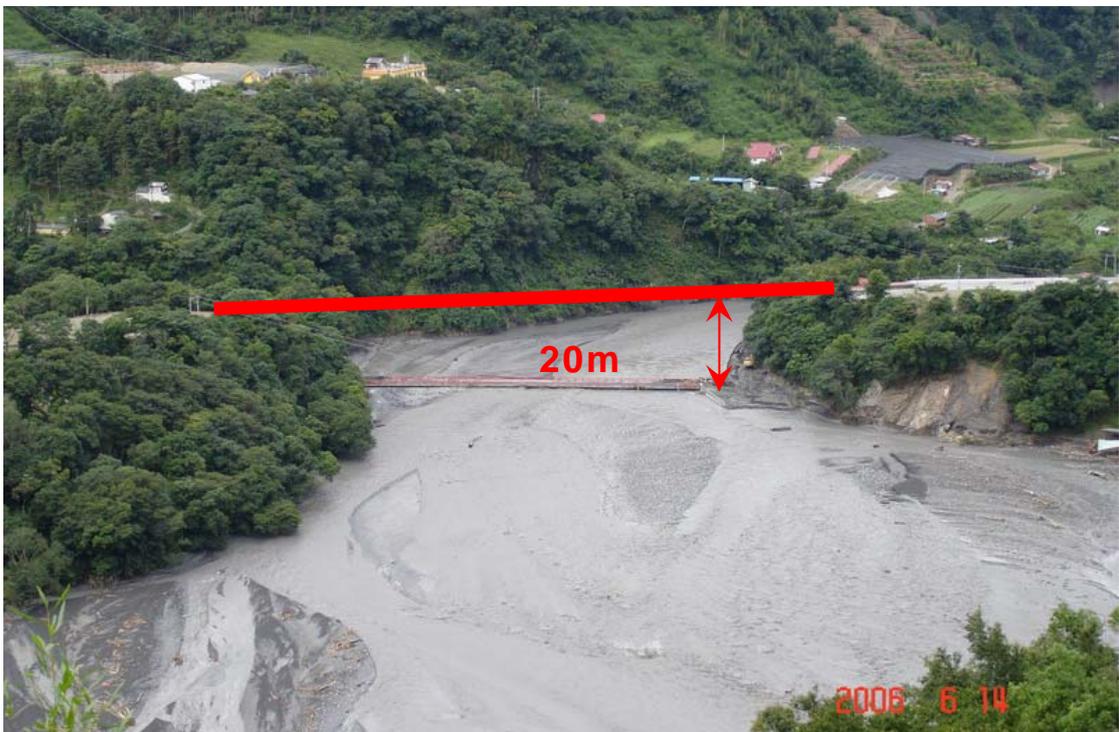
圖 7-52 建議德魯灣橋改建位置縱斷面配置示意圖

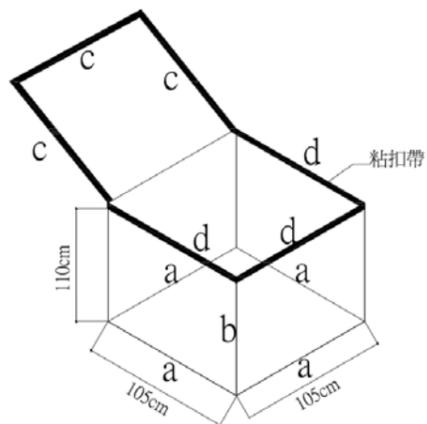
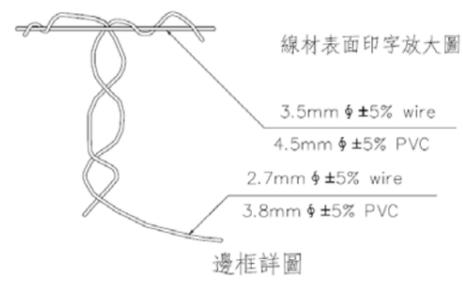
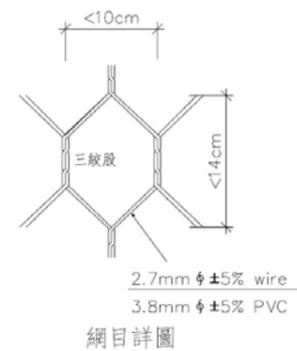
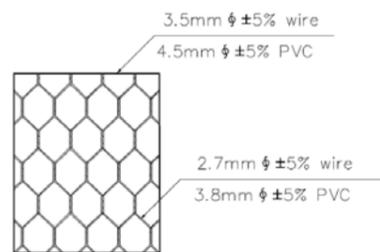
土石籠織布袋

高鍍鋅鐵線(被覆材PVC)石籠說明:
(以3m*1m*1m為例)

- 一、石籠網係使用高鍍鋅鐵線以機械編製而成。石籠籠體需以3米全張網折製成型，其兩端端網及中間隔網則以同材質之高鍍鋅鐵線作成之螺旋線纏繞及固定於3米全張網體上。頂網與箱網須使用與網目同線徑鐵線網紮連結，每公尺網紮不得少於四處並以聯結牢固為原則。
- 二、石籠網係機械編織扭繞三圈而成，網目呈規則之六角形狀，網目尺寸為 10 cm × 14 cm，誤差率為±5。
- 三、機編高鍍鋅石籠網與組合鐵線其材料規格為同樣高鍍鋅材質，且須符合以下之規定：
 - A. 高鍍鋅鐵線：
 1. 鍍鋅量：2.2mm ϕ \geq 240gr/m²
2.7mm ϕ \geq 260gr/m²
3.5mm ϕ \geq 275gr/m²
 2. 抗拉強度：鐵線拉力強度大於45kgf/m²
 - B. 高度鋅PVC包覆層：
 1. 拉伸強度>175kgf/cm² ASTM D412
 2. 比重<1.25 ASTM D792
 3. 延伸率>100% ASTM D412

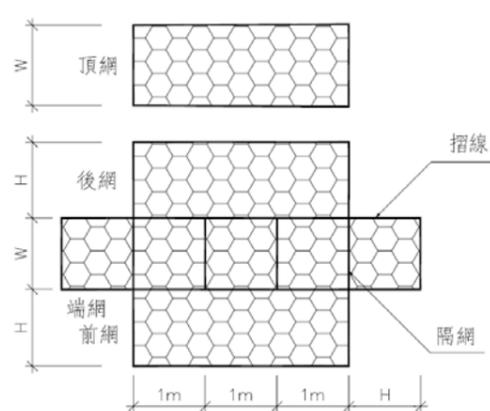
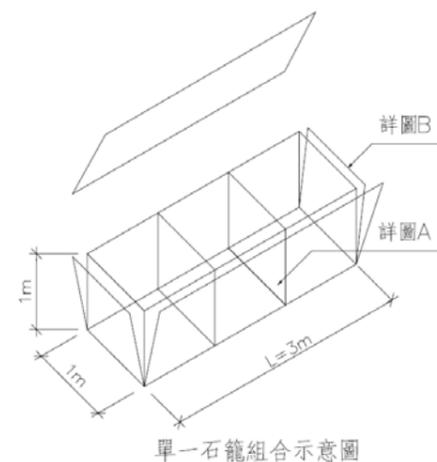
圖 7-53 土石籠袋設計圖

項目	單位	結果	試驗方法
材質		聚酯纖維(PET)外覆PVC	燃燒法
拉力強度	kN/m	\geq 50(雙向)	CNS 13300
撕裂強度	N	\geq 200(雙向)	CNS 13299
伸長率	%	\leq 25	CNS 13300
底部縫合強度	kN/m	\geq 20	ASTM D4884
邊框縫合強度	kN/m	\geq 40	ASTM D4884
抗穿刺阻抗值	N	\geq 600	CNS 14263
織布袋尺寸	m	1.05W*1.05L*1.1H±5%	現場量測
單位面積重	g/m ²	\geq 470	ASTM D5261
表觀開孔徑(AOS)mm		0.1 < AOS < 0.5	ASTM D4751

註：
a.底部縫合處
b.底部縫合處
c.d.3cm以上寬度黏扣帶

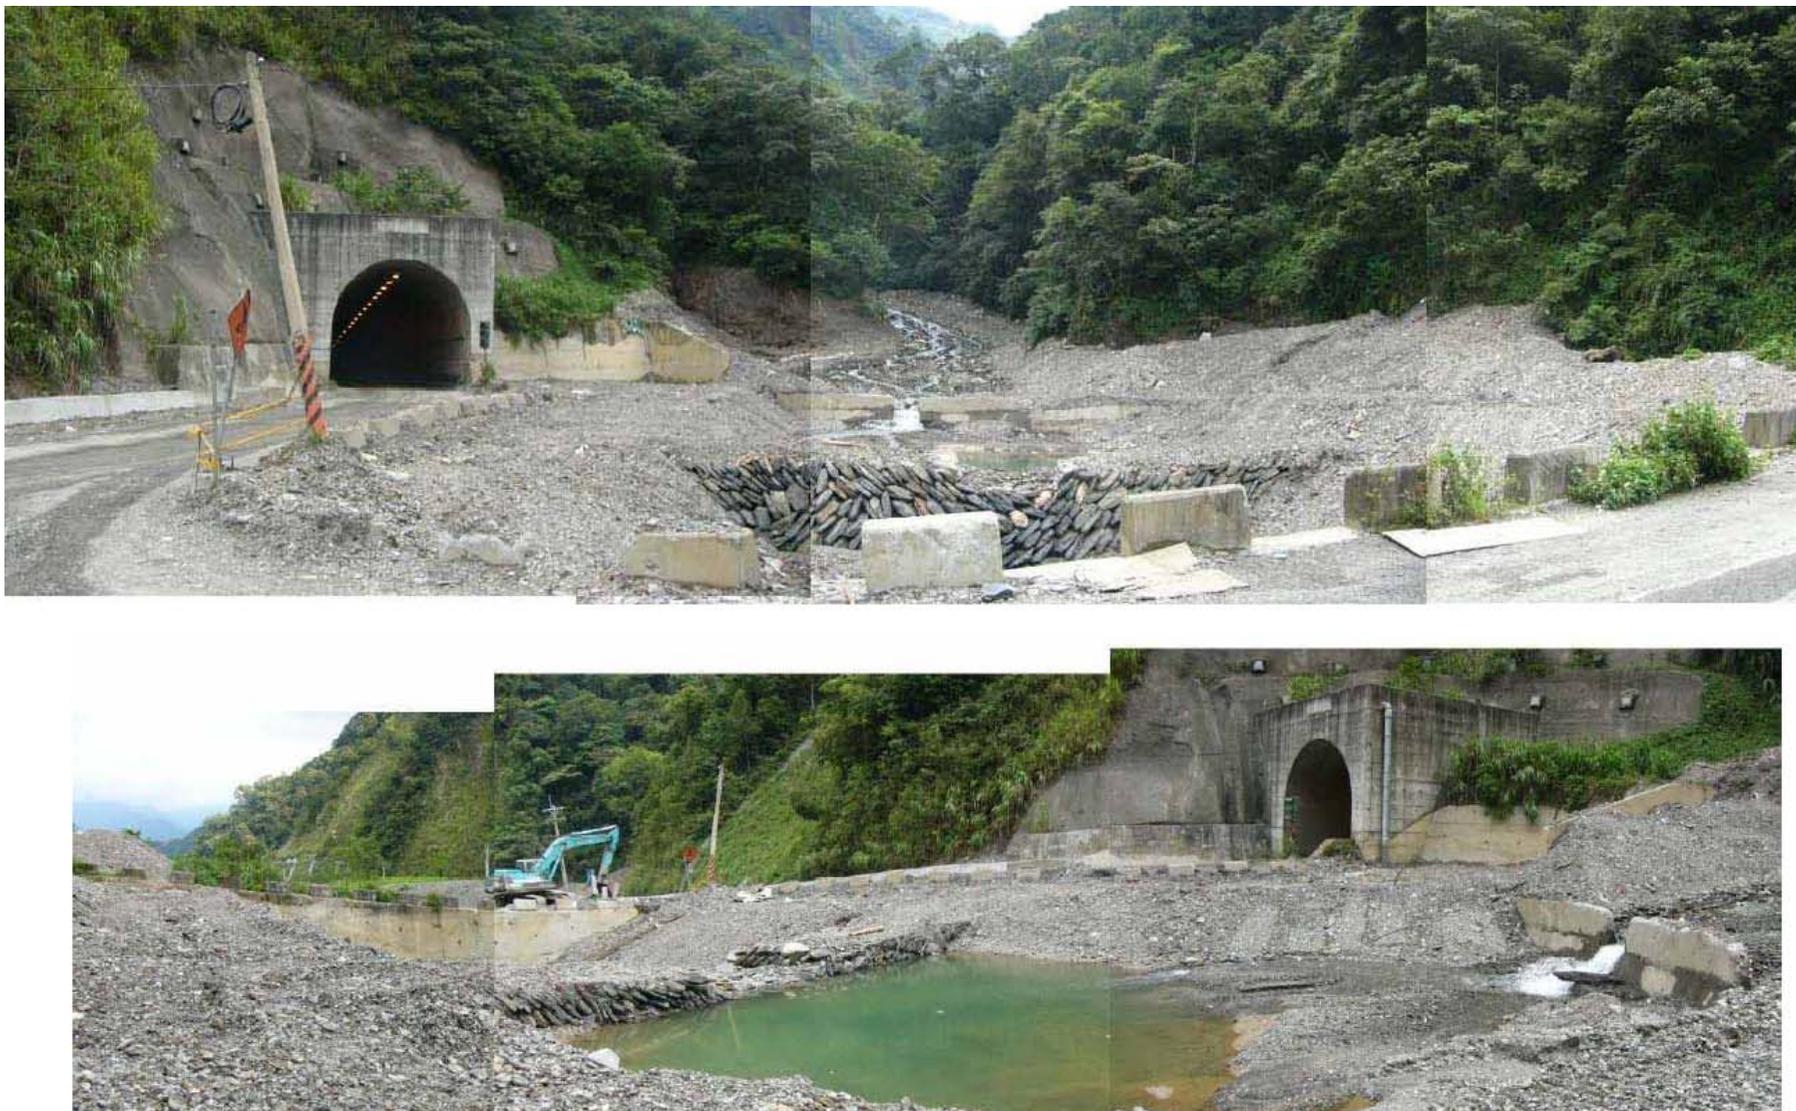
圖 7-54 卓社野溪治山防洪工程調查相片（拍攝日期：95 年 8 月）

本工程位於南投縣仁愛鄉投 71 線卓社隧道旁，道路隧道出口接近溪流，且河床與路面高低差約 1~3 m，且略下游跨越溪流的假設道路工程縮小溪流斷面，故洪水或土石流均易氾濫致道路上。此外，假設道路下游方向為寬 3 m，長數 10 m 的 U 型排水溝，其兩側材料推測是開挖隧道道渣堆積物。

- (A) 為考量現地環境景觀，因此於野溪兩側設置乾砌大塊石護岸，同時為兼具考量生態植生，規劃於岸頂設置客土袋以提供良好的綠化植生效果。
- (B) 因河道縱坡較為陡高，規劃以連續的橫向跌水工調整縱坡，藉以減緩水流速度，保護兩岸坡腳、安定河道，降低溪流縱橫向侵蝕。

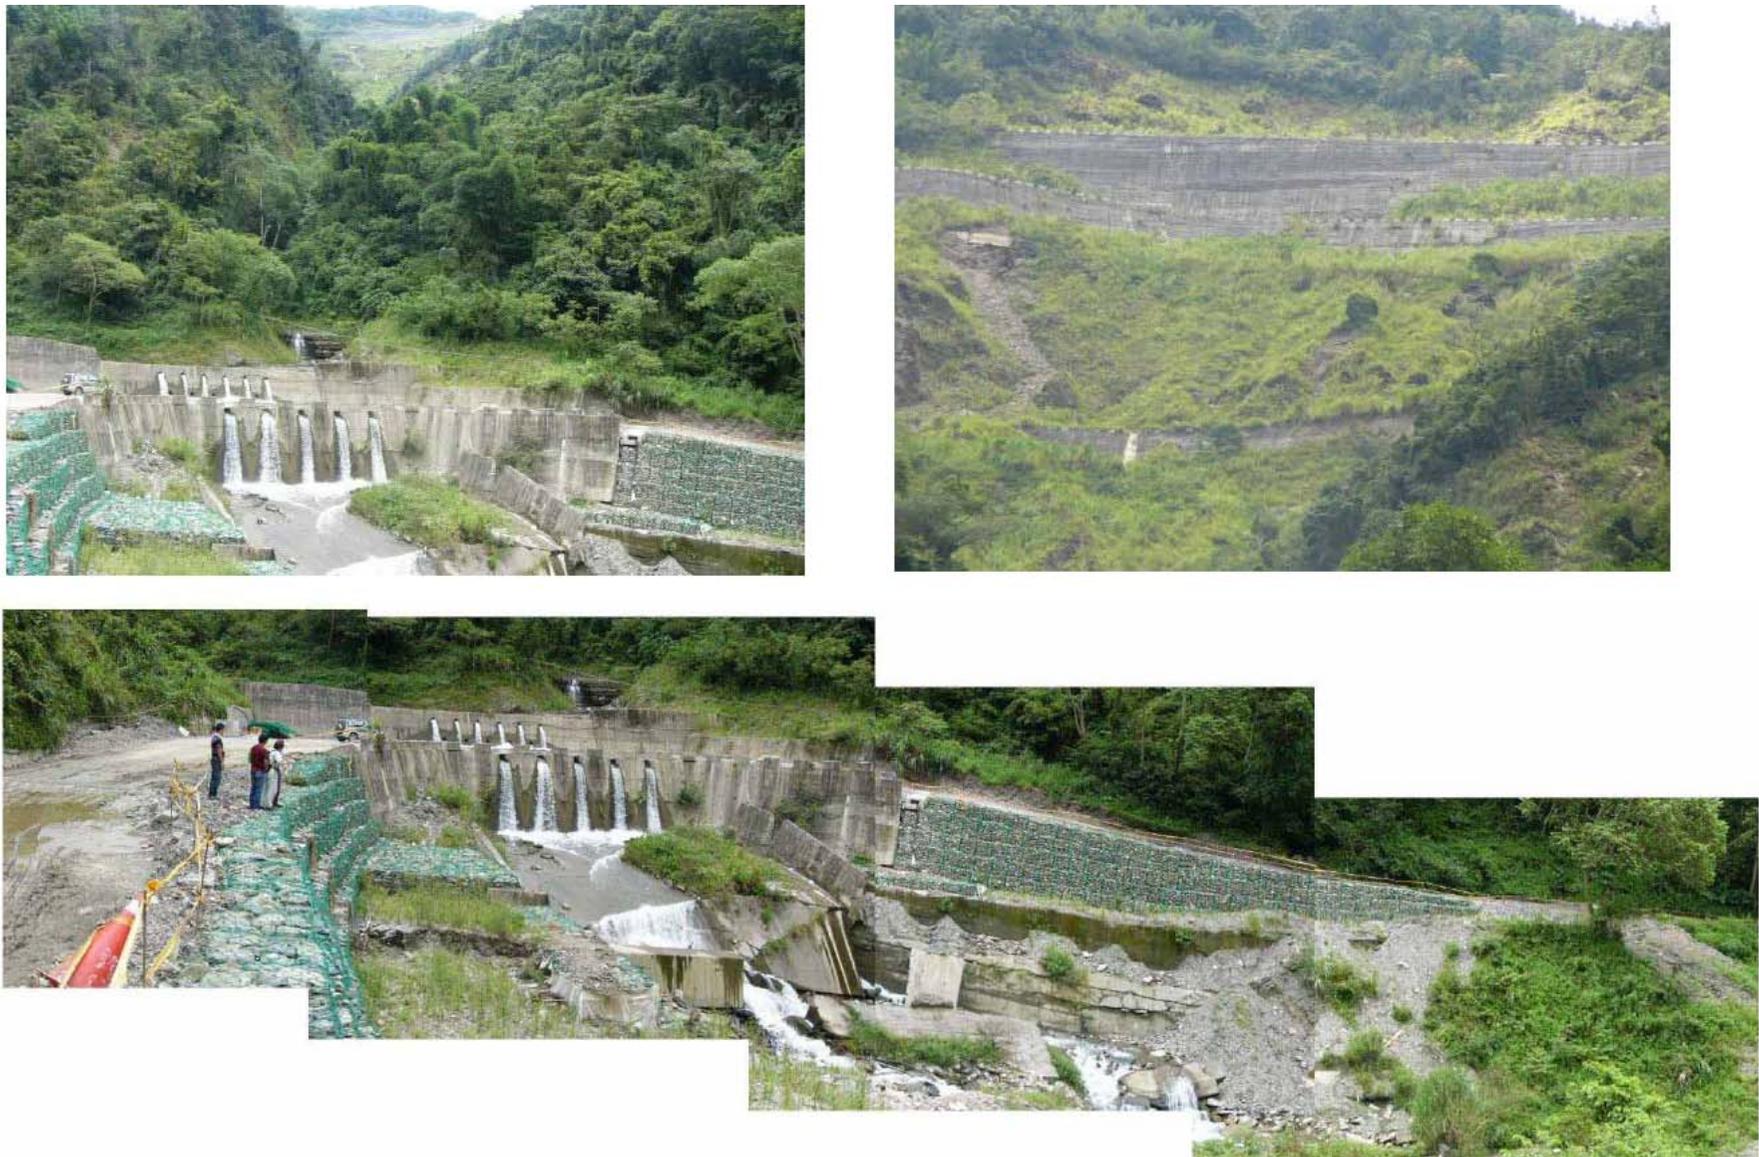
圖 7-55 法治野溪治山防洪工程調查相片（1）（拍攝日期：95 年 8 月）

本工程位於投 71 線過卓社隧道通往法治村之路段，道路下方的副壩截水牆傾倒，水墊亦隨之變形，此係河水淘空壩基所致，道路與其下側副壩之高低差約 10m。

- (A) 考量保全道路安全，因此於原有構造物損毀處新設混凝土跌水工，並於兩側設置混凝土護岸及箱籠護坡。
- (B) 因原有河道掏刷及改道情況嚴重，為回復原有渠道、減緩縱向坡度，規劃設置連續透過性潛壩及乾砌大塊石護岸等結構物，以安定溪床。

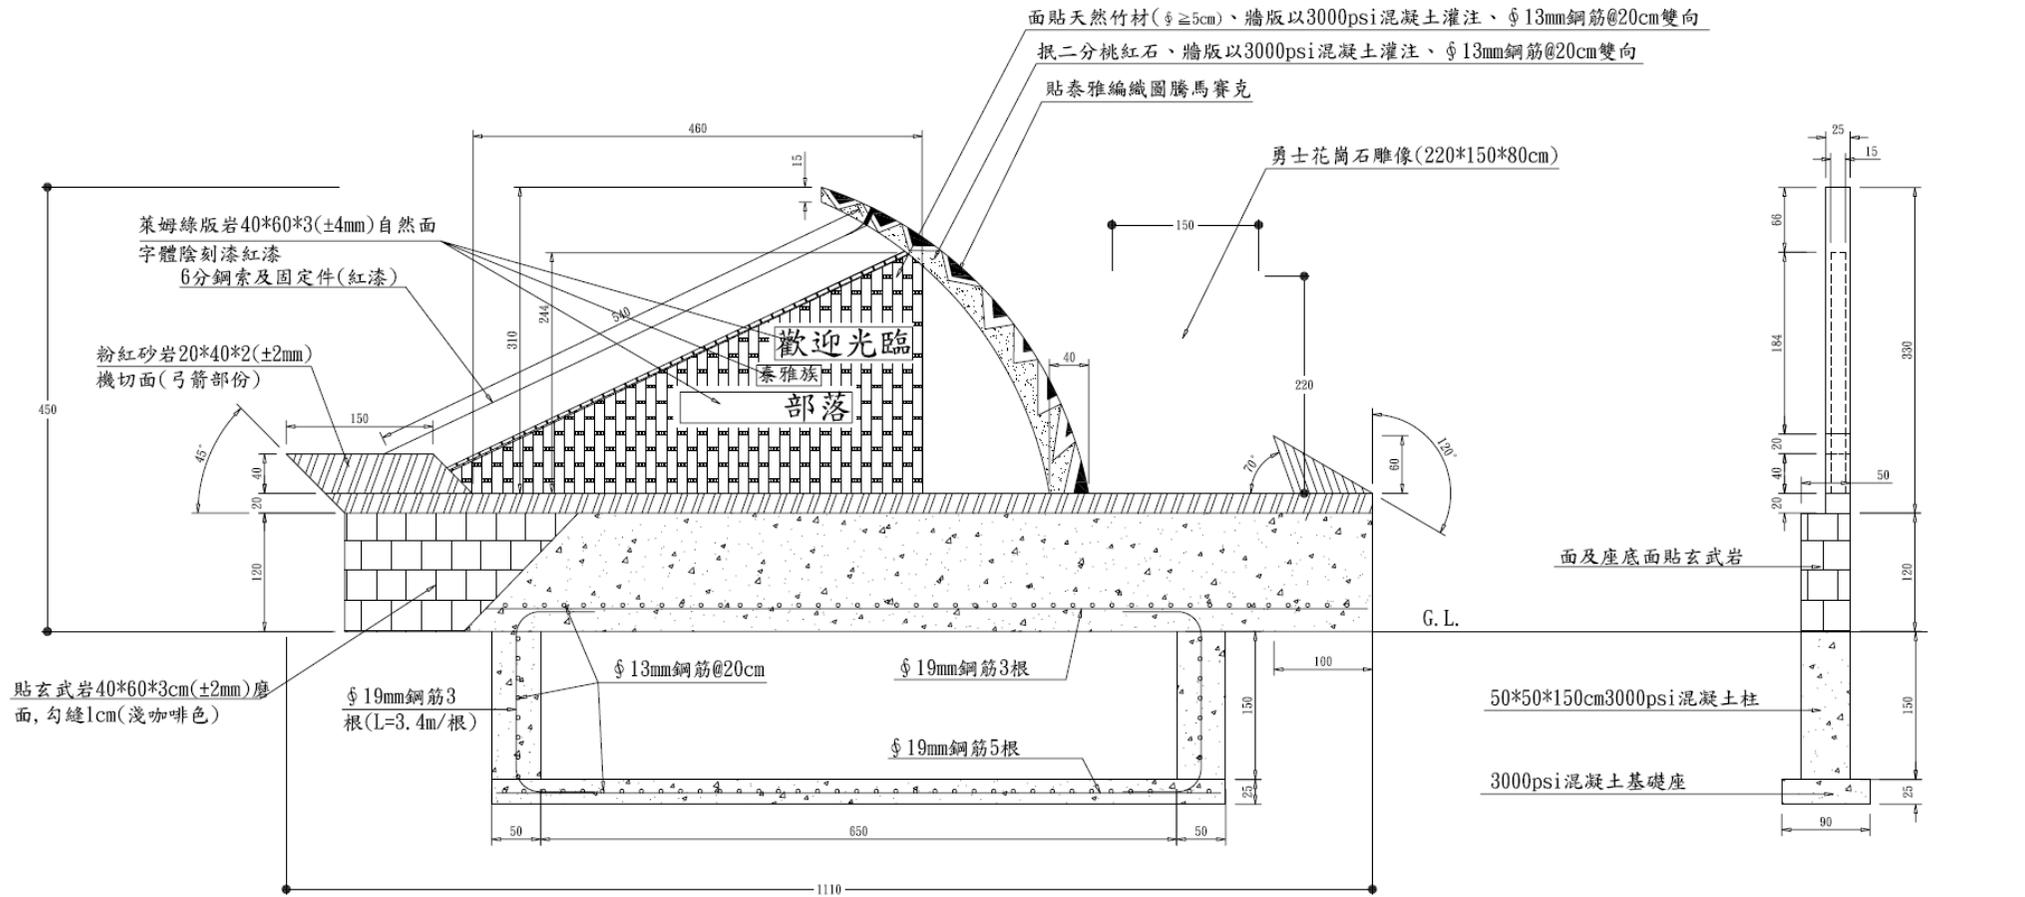
圖 7-66 入口意向設計參考圖說

註:承商施作前須檢送勇士(1:5)石刻模型,經設計師及業主認可後方可施作。
天然石材部分承商施作前須檢送樣品,經設計師及業主認可後方可施作。

入口意象正面圖s=1/50

入口意象側視圖s=1/50

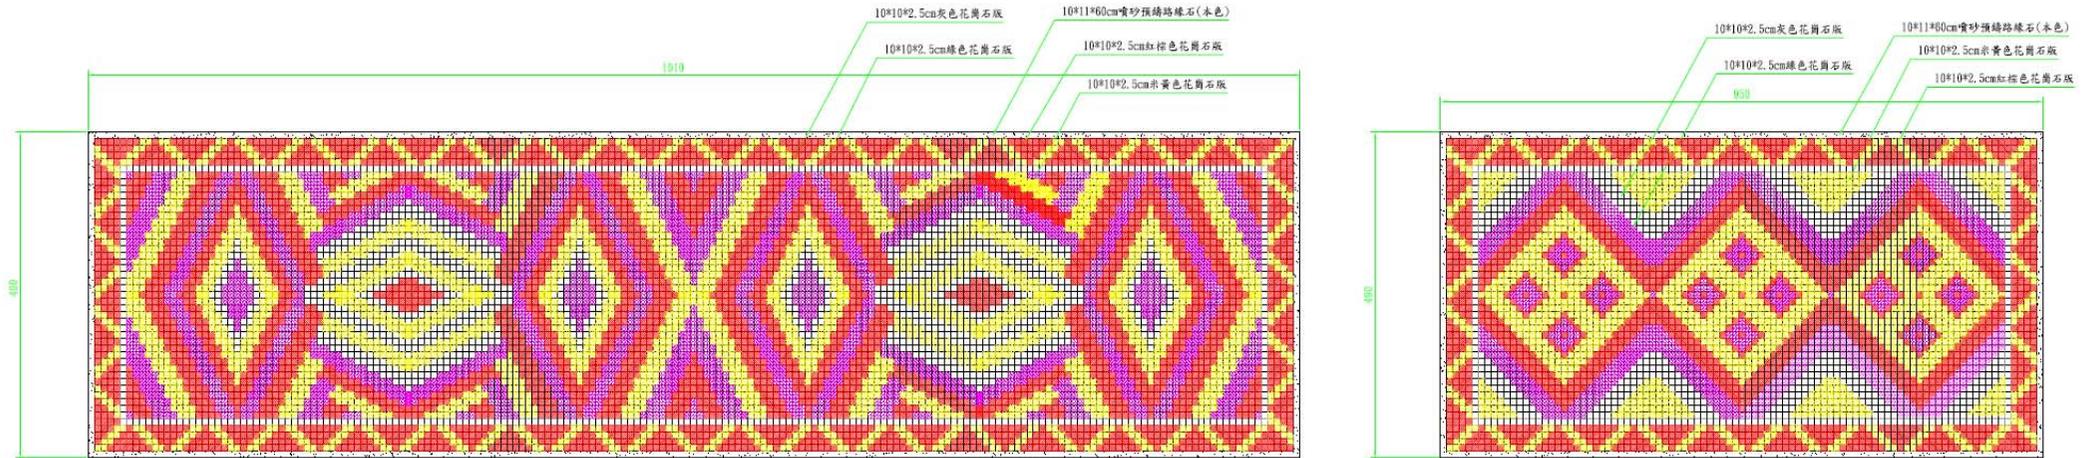
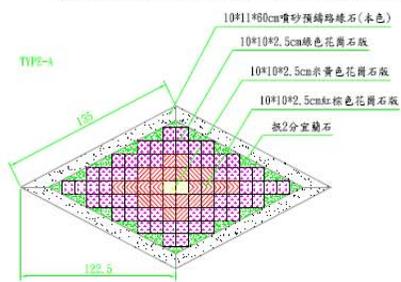
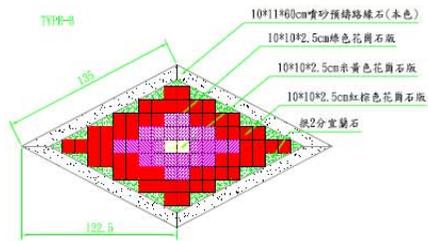
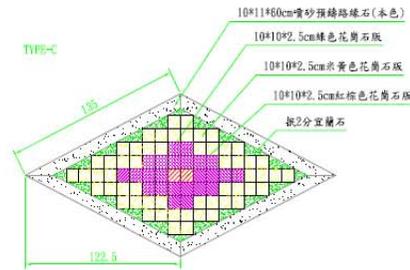
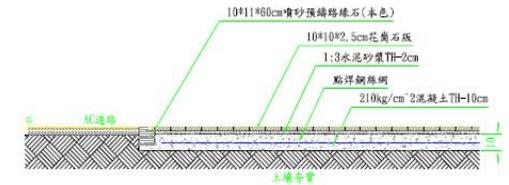
圖 7-67 步道鋪面設計參考圖說

須檢進色彩計畫及樣品經業主或設計監造單位認可後方可施作，施作完成需以石材防護劑加以保護。

部落入口崗哨前拼花地坪詳圖 S:1/50

部落步道導引系統拼花地坪詳圖 s:1/25

永安橋頭導覽解說牌前拼花地坪詳圖 S:1/50

拼花地坪施工詳圖 S:1/20

註：施作範圍0+180至1+020道路中心處計84處
(每處間距10M按TYPE A、B、C三種圖案輪流施作)

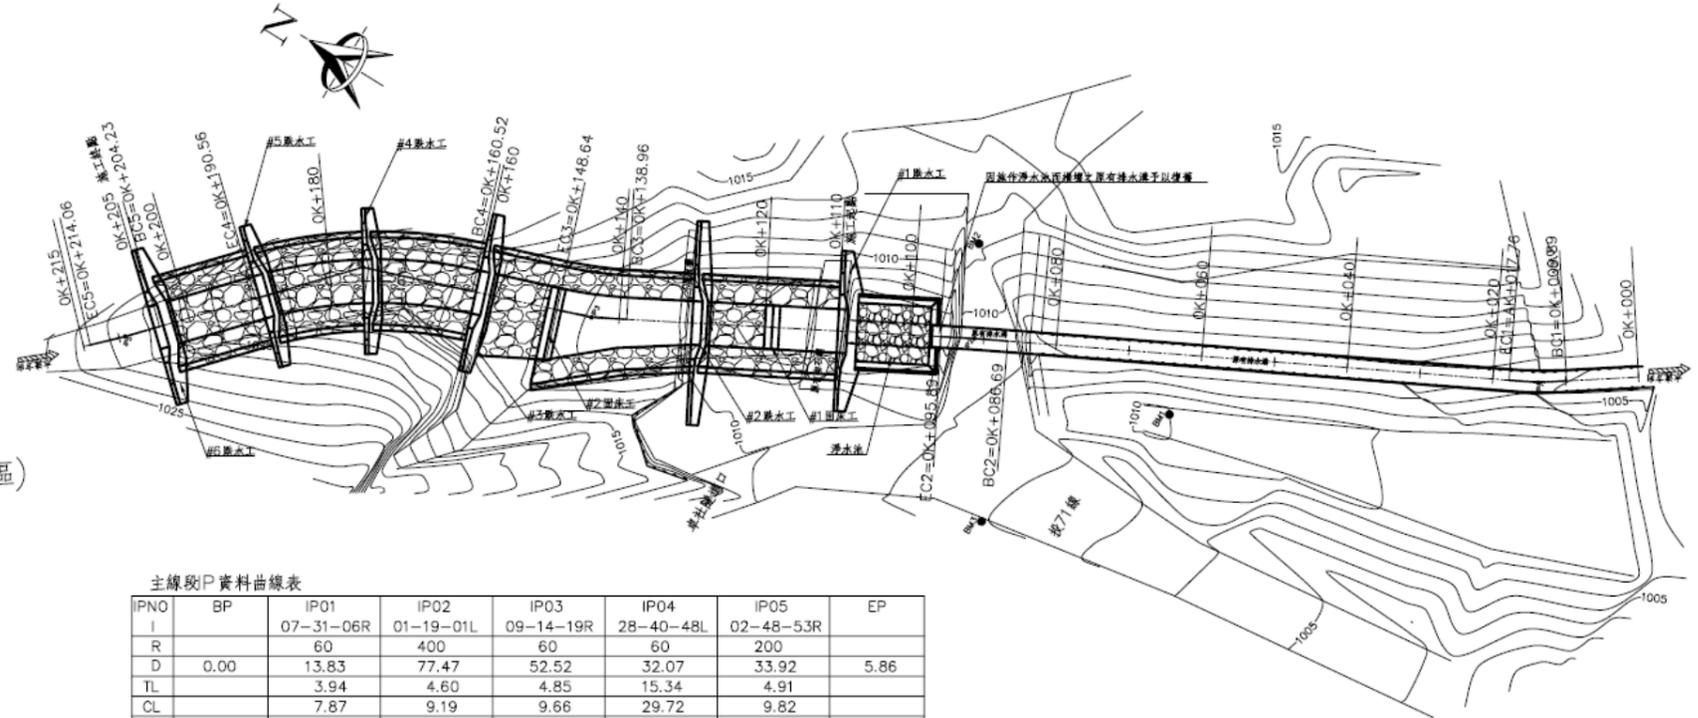
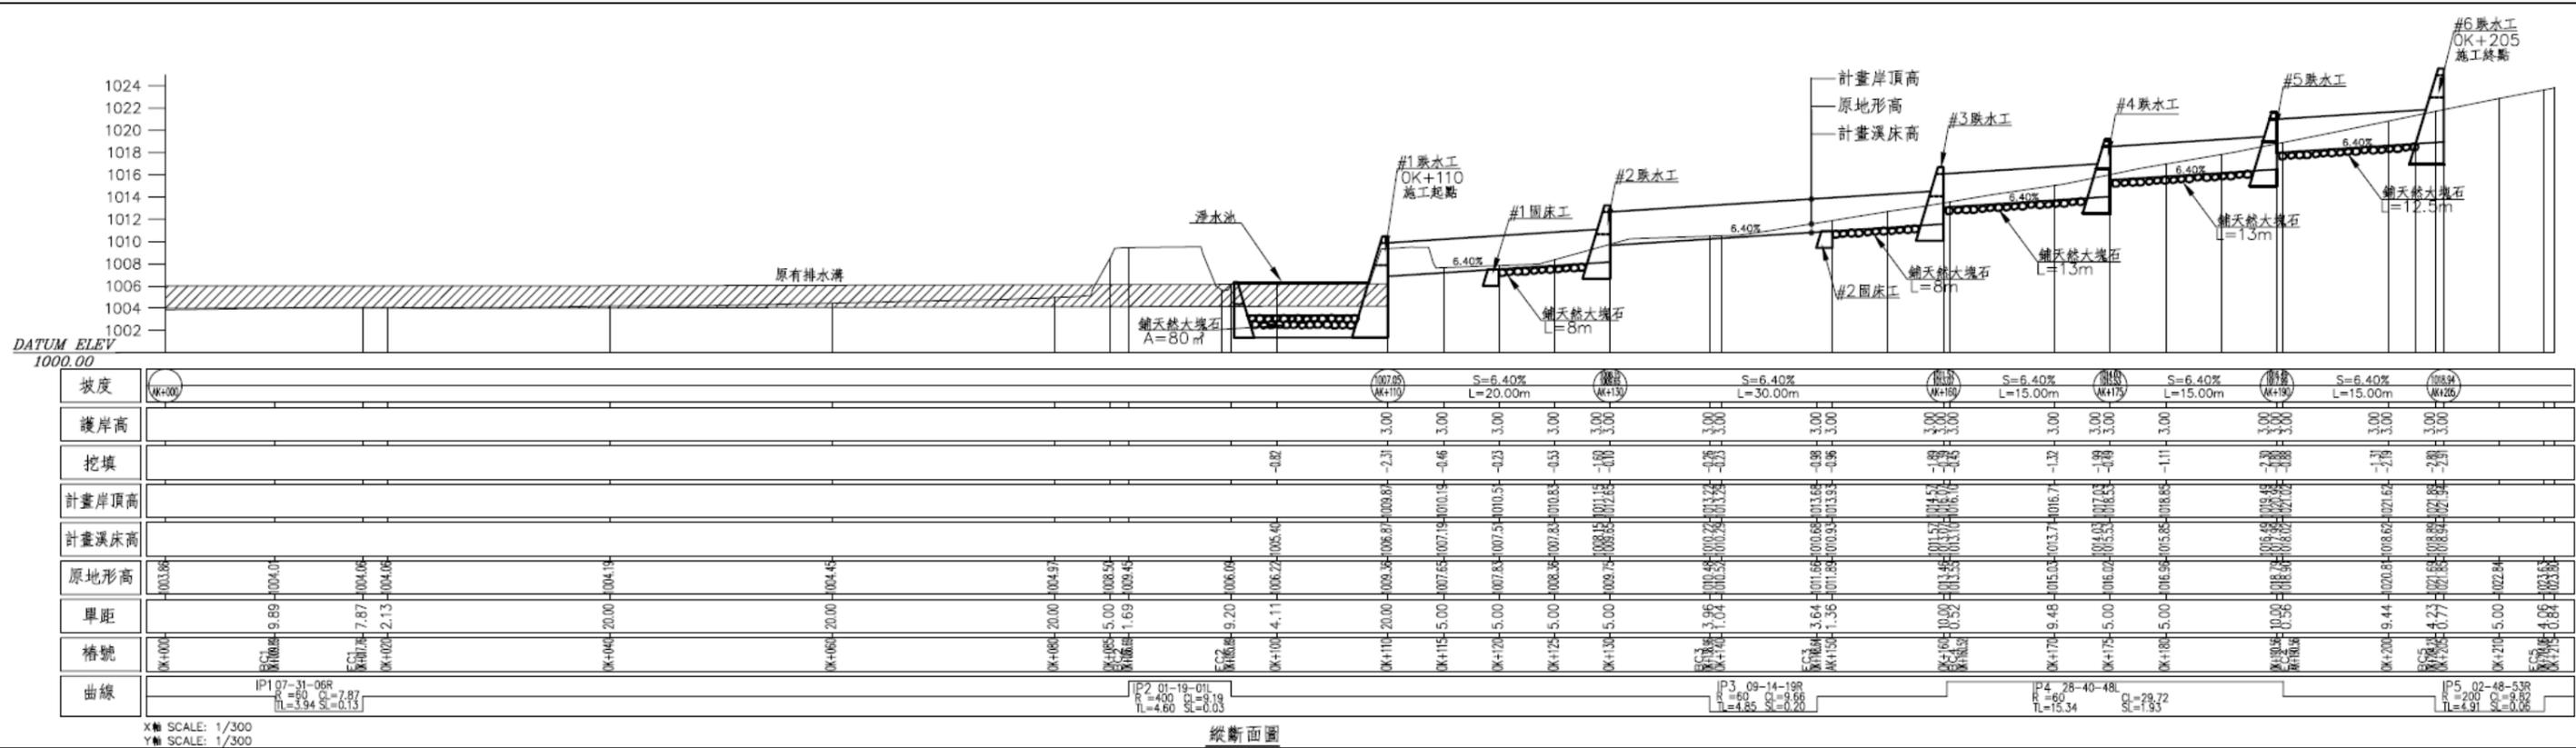
圖 8-1 卓社野溪治山防洪工程平縱面圖

GPS座標252144,2645382 EL=1010m

(本工程之剩餘土石方不得外運，應就地回填或堆置於下游兩側原堆置區)

主線點P資料曲線表

IPNO	BP	IP01	IP02	IP03	IP04	IP05	EP
I		07-31-06R	01-19-01L	09-14-19R	28-40-48L	02-48-53R	
R		60	400	60	60	200	
D	0.00	13.83	77.47	52.52	32.07	33.92	5.86
TL		3.94	4.60	4.85	15.34	4.91	
CL		7.87	9.19	9.66	29.72	9.82	
SL		0.13	0.03	0.20	1.93	0.06	
BC1		OK+009.89	OK+086.69	OK+138.96	OK+160.52	OK+204.23	
MC1		OK+013.83	OK+091.29	OK+143.80	OK+175.54	OK+209.15	
EC1		OK+017.76	OK+095.89	OK+148.64	OK+190.56	OK+214.06
