第七章 治理對策

7.1 整體性治理策略

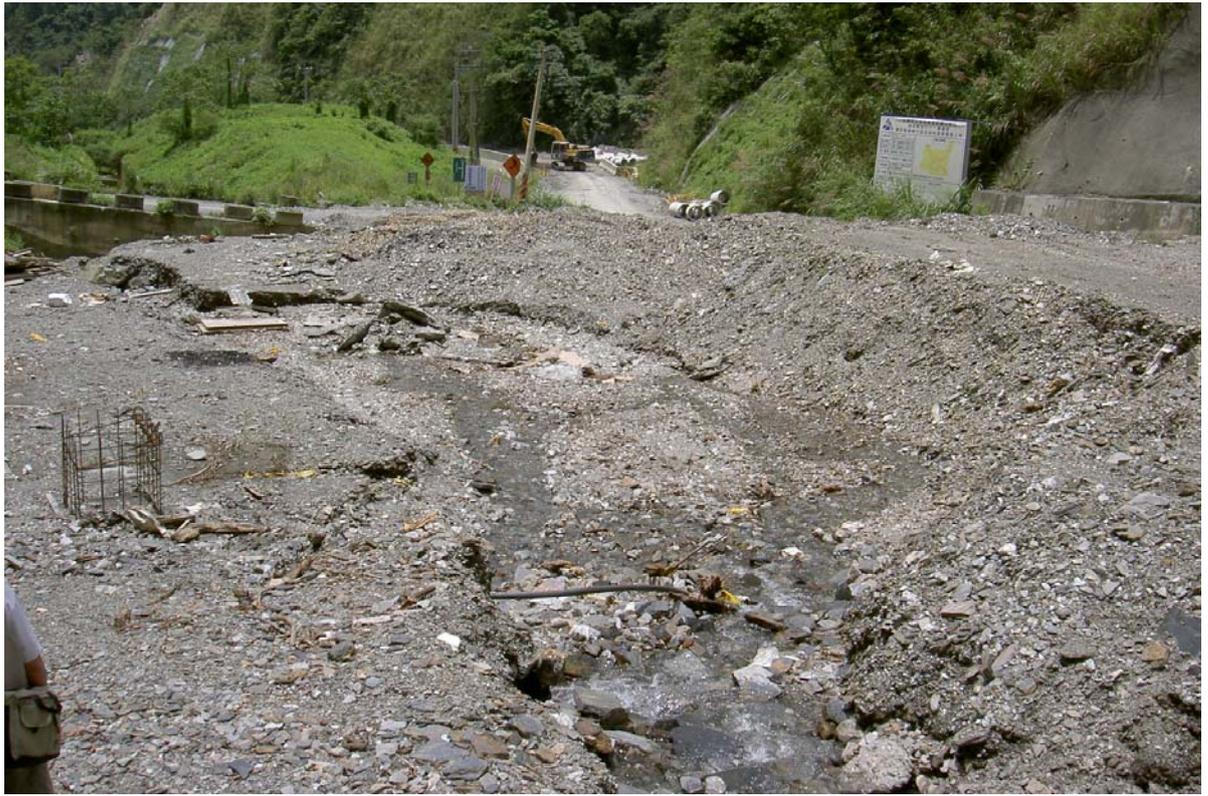
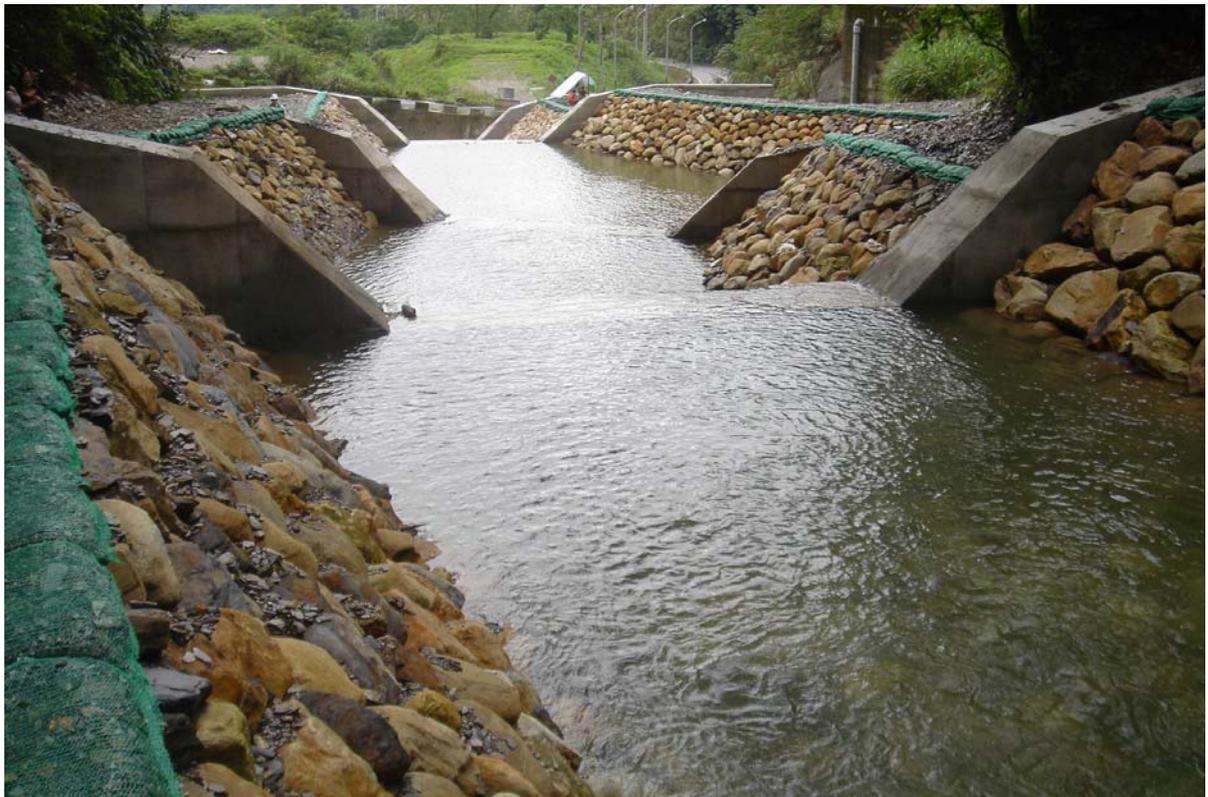
圖 8-4 卓社野溪治山防洪工程施工前後照片

施
工
前

施
工
後

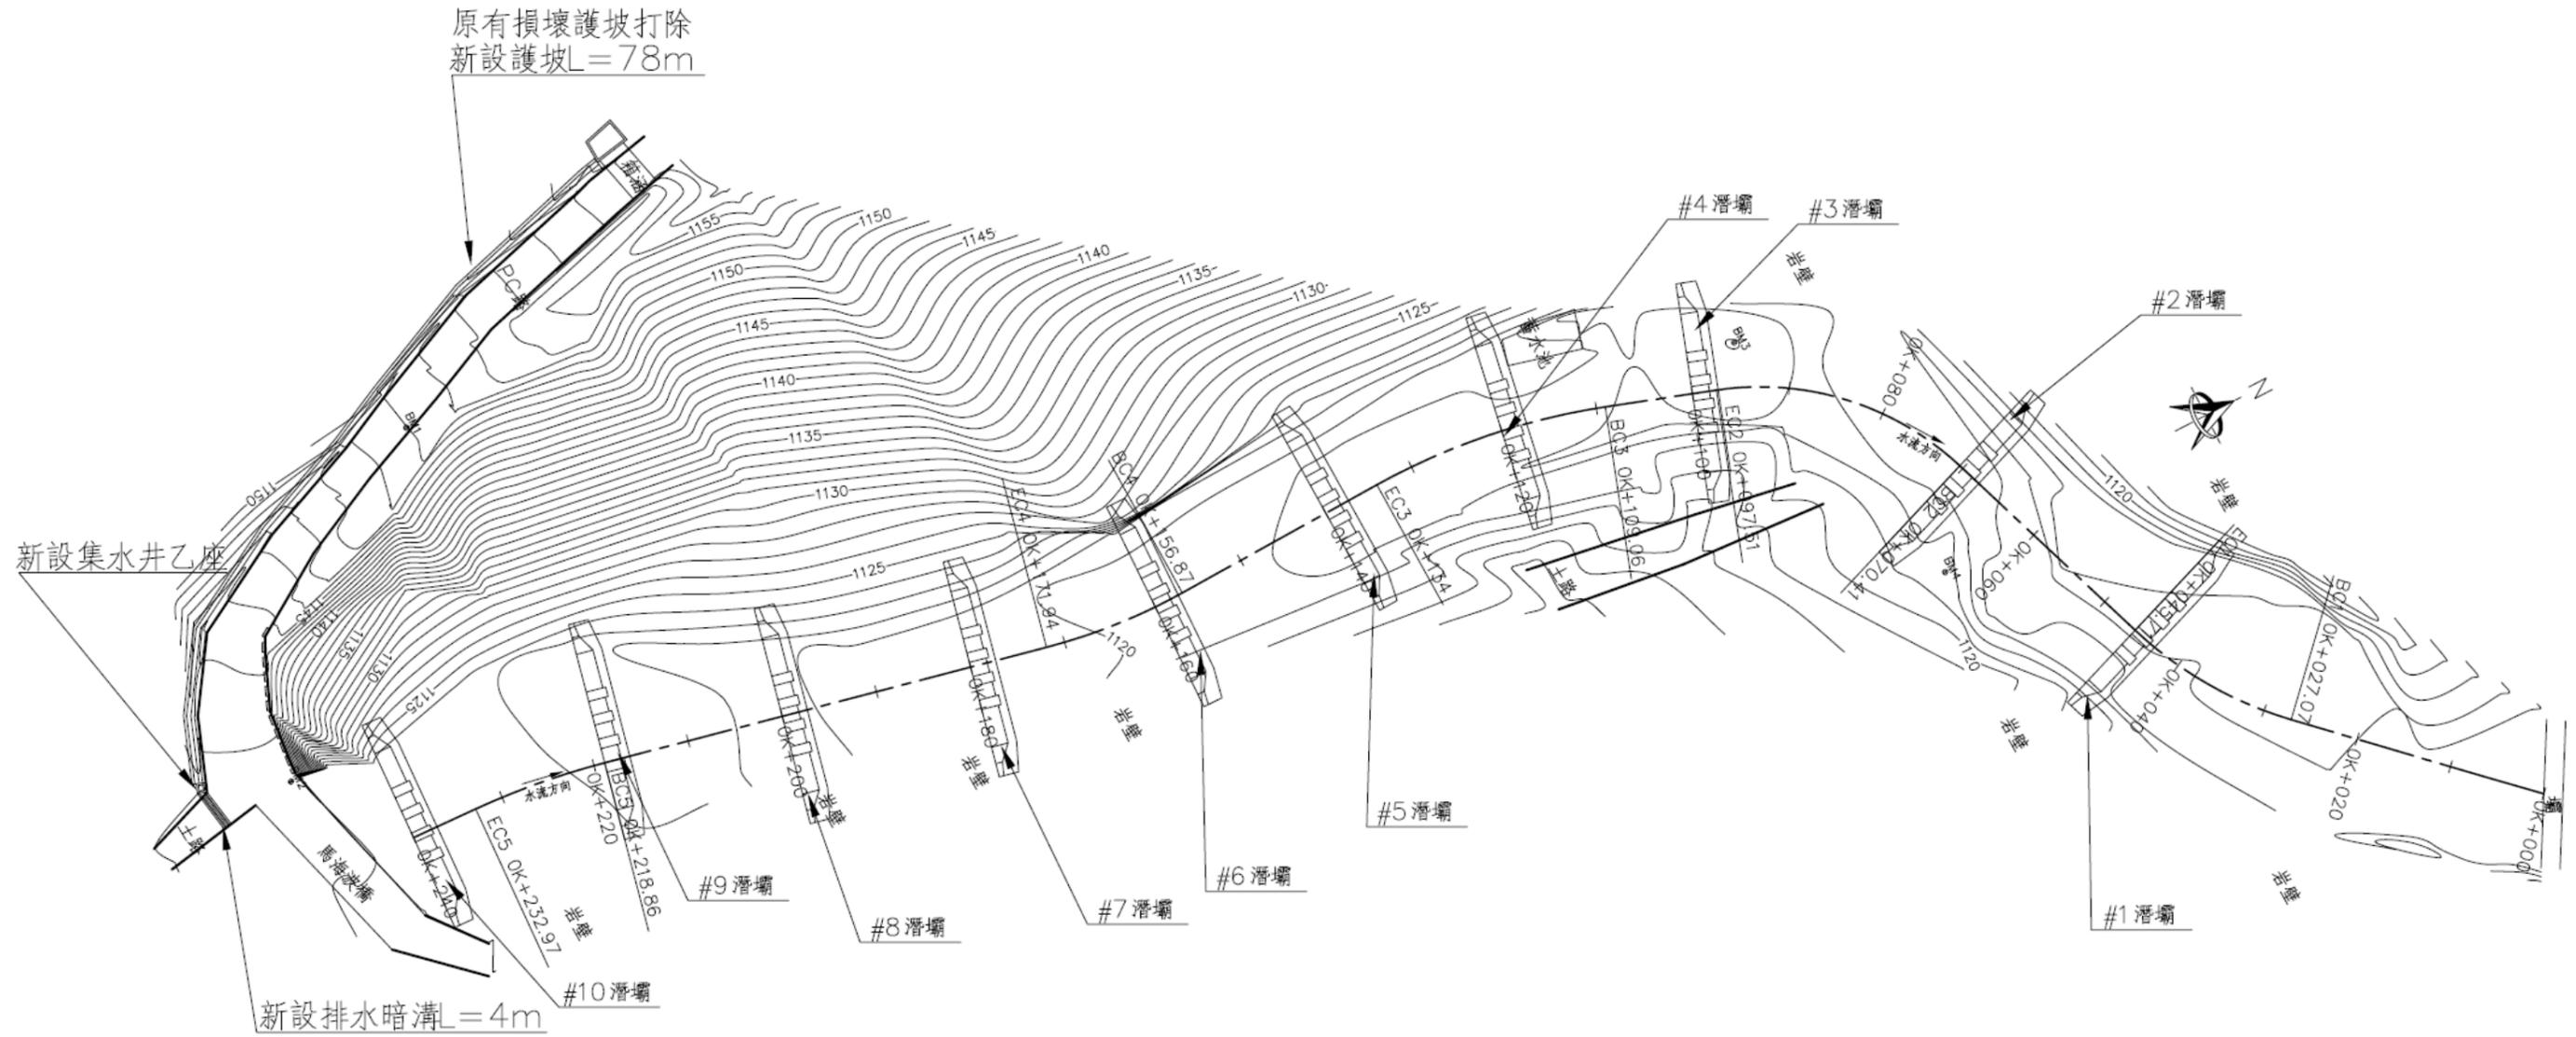
圖 8-11 馬海波橋上下游崩塌地治山防洪工程平面配置圖

1. 新設潛壩10座
2. 新設護坡L=78m
3. 新設排水暗溝L=4m
4. 新設集水井乙座

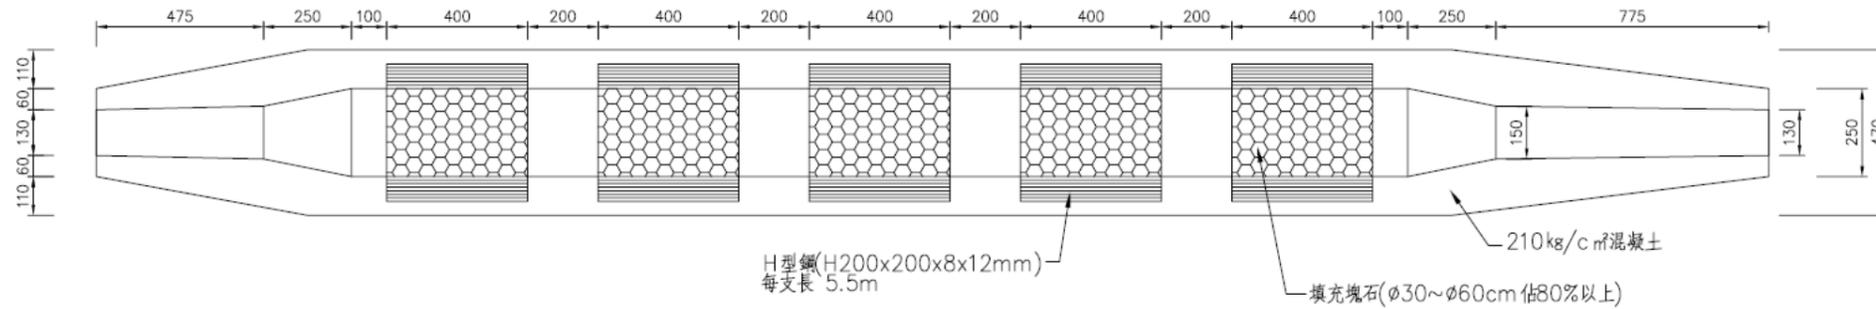
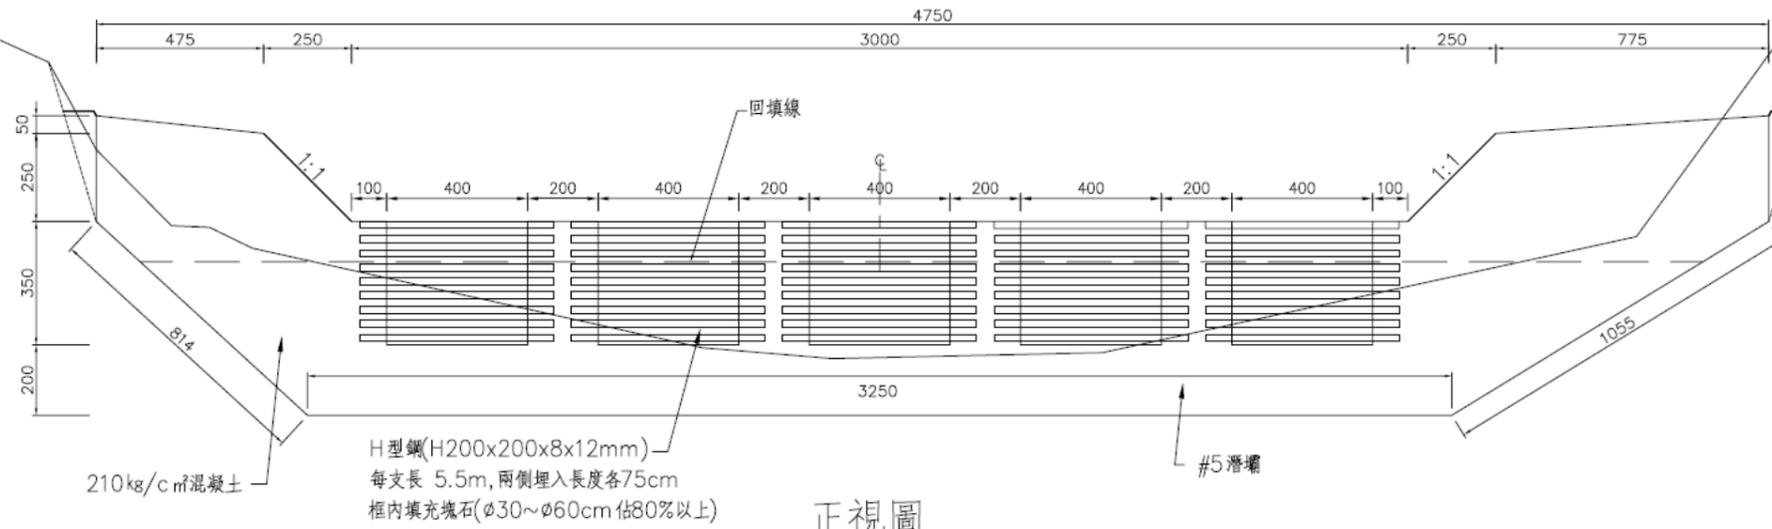
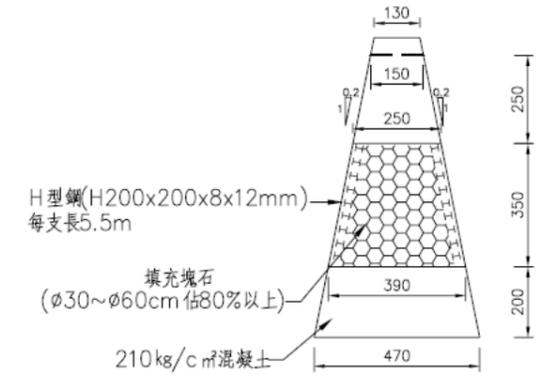
圖 8-20 新生村野溪等 2 件治山防洪工程構造物標準圖

平面圖

正視圖

斷面圖

(所有卵石需質地堅硬, 未經風化, 表面潔淨 並經監造人員確認後, 方可施做。)

$210\text{kg}/\text{c m}^3\text{混凝土}: 8 \times (1.5 + 4.7) \times 47.5 / 2 - (2.5 + 3.9) / 2 \times 3.5 \times 4 \times 5 - (35 \times 1.5 + 2.5 \times 30) / 2 \times 2.5 - (2.5 + 4.7 + 4.7) / 3 \times 5.5 / 2 \times (6 + 9) + (1.3 + 1.5 + 1.5) / 3 \times (6 + 9) / 2 \times 0.5 = 636.38\text{m}^3$
 $\text{壩體模板}: 1.02 \times (47.5 \times 8 + 0.5 \times (6 + 9) / 2 - (35 + 30) / 2 \times 2.5 - 3.5 \times 4 \times 5 - 5.5 \times (6 + 9) / 2) \times 2 + (1.5 + 2.5) / 2 \times 2.5 \times 1.41 \times 2 + (2.5 + 3.9) / 2 \times 3.5 \times 10 + (1.3 + 2.5) / 2 \times 2.7 \times 2 = 526.51\text{m}^2$
 $\text{填充}\phi 30\sim 60\text{cm}\text{塊石}: (2.5 + 3.9) / 2 \times 3.5 \times 4 \times 5 = 224\text{m}^3$

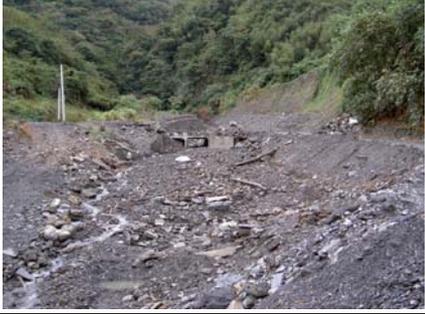
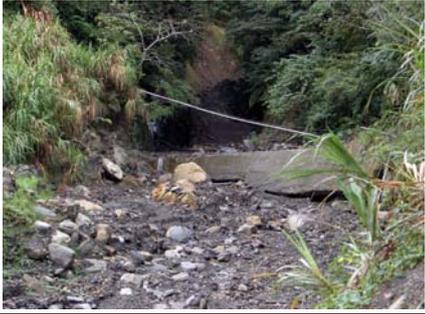
北港溪支流野溪，本工址遭大水土石沖擊，護岸、箱涵與道路已損壞。上游乙座防砂壩基礎掏空待修復。 建議施設橫向構造物與新設兩側護岸，不僅能調整縱坡、固定兩岸坡腳、安定河道，藉以減緩水流速度、降低溪流縱橫向侵蝕。
1	北港溪支流 (265931,2669435) 02

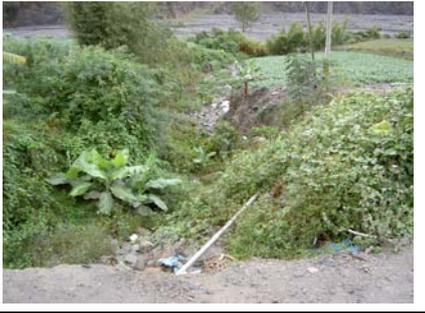
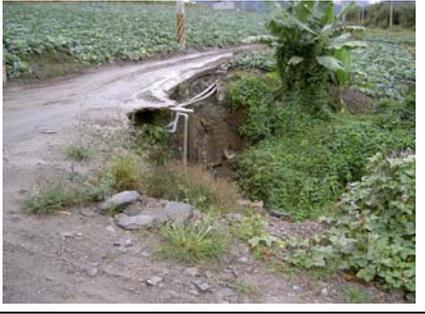
北港溪支流野溪，遭大水土石沖擊，雙側邊坡持續崩落、農地流失；路基掏空。 建議新設護岸，能防止邊坡坡趾繼續遭受水流掏空、崩塌，道路路基掏空，進而保障農地與道路安全。
2	北港溪支流 (266119,2669668) 02

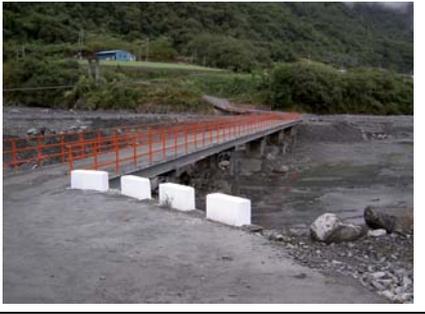
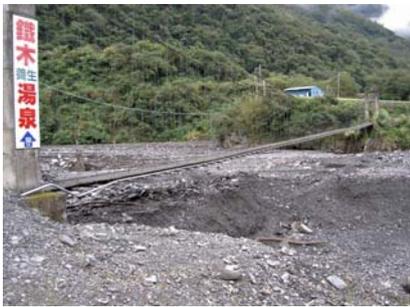
紅香溫泉橋遭大雨洪水沖毀，搭建臨時便橋通行。

建議溪流左側新設護岸，可防止邊坡掏刷，土地流失。
4	北港溪支流 (266613,2670313)

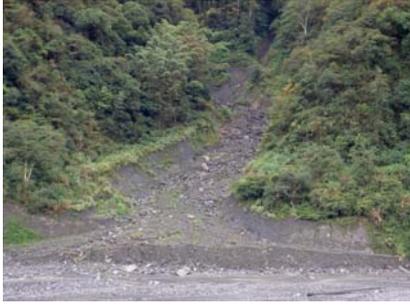
北港溪支流野溪，本工址遭大水土石沖擊，自然邊坡崩落。 建議河道擬施設橫向固床工，以防止河道持續刷深。
5	北港溪 (266689,2670958) 01

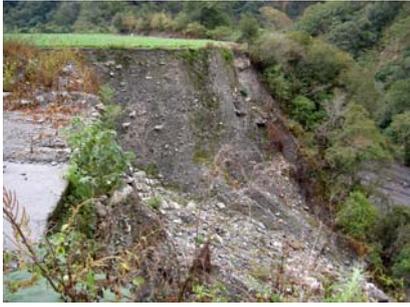
北港溪支流野溪，遭大水土石沖擊，路基掏空，邊坡持續崩落、農地流失。
5	北港溪 (266689,2670958) 02

建議新設護岸，以防止邊坡持續崩落，進而保障農地與道路安全。
6	帖比倫溪 (266418,2671567) 01

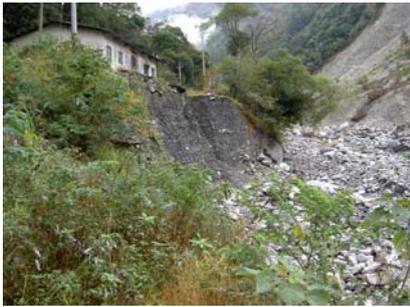
北港溪支流野溪，遭大水土石沖擊，邊坡持續崩落，危及民舍。

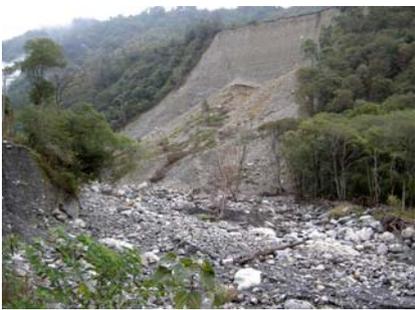
建議新設護岸，能防止邊坡坡趾繼續遭受水流掏空，進而保障民舍安全。
7	投 83 線 4.9K- 萬德橋下游 (262488,2654079)

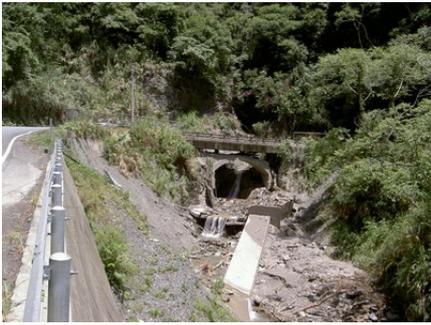
道路下邊坡擋土牆倒塌，上邊坡蝕溝及坡面風化層大小塊體持續崩落。 建議新設駁坎，可防止路基持續崩落，進而保障道路安全。
8	投 83 線 7.2K 262532,2653704)

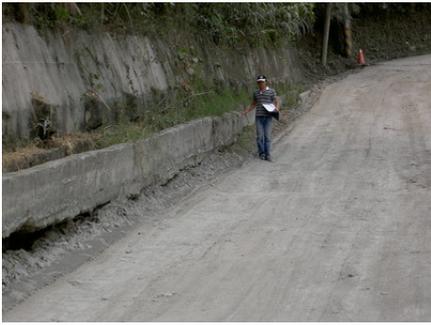
道路路基滑動，總長度約 70m、沉陷量最大處超過 1m，目前下邊坡已打設臨時鋼軌排樁攔阻。 建議新設駁坎，可防止路基持續滑落。
9	奧萬大聯外道路 (265050,2650602)

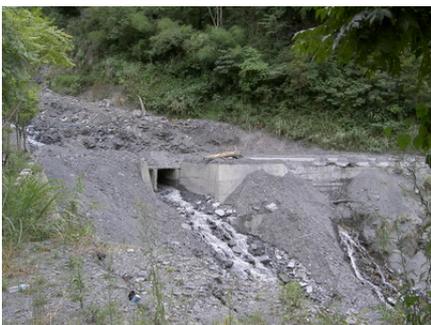
道路上邊坡蝕溝底寬約 2.5m，坡度 30~40 度，蝕溝長約 200m，崩落至下邊坡箱涵出口之土石已清理，唯水流坡度較陡(40~50 度)，恐造成掏刷。 建議新設護岸與橫向構造物，不僅能調整縱坡、固定兩岸坡腳、安定河道，藉以減緩水流速度、降低溪流縱橫向侵蝕。
