## 第貳章 集水區及野溪清疏需要性評估

### 2.1 目標主集水區篩選

## 2.2 目標主集水區基本資料蒐集及彙整

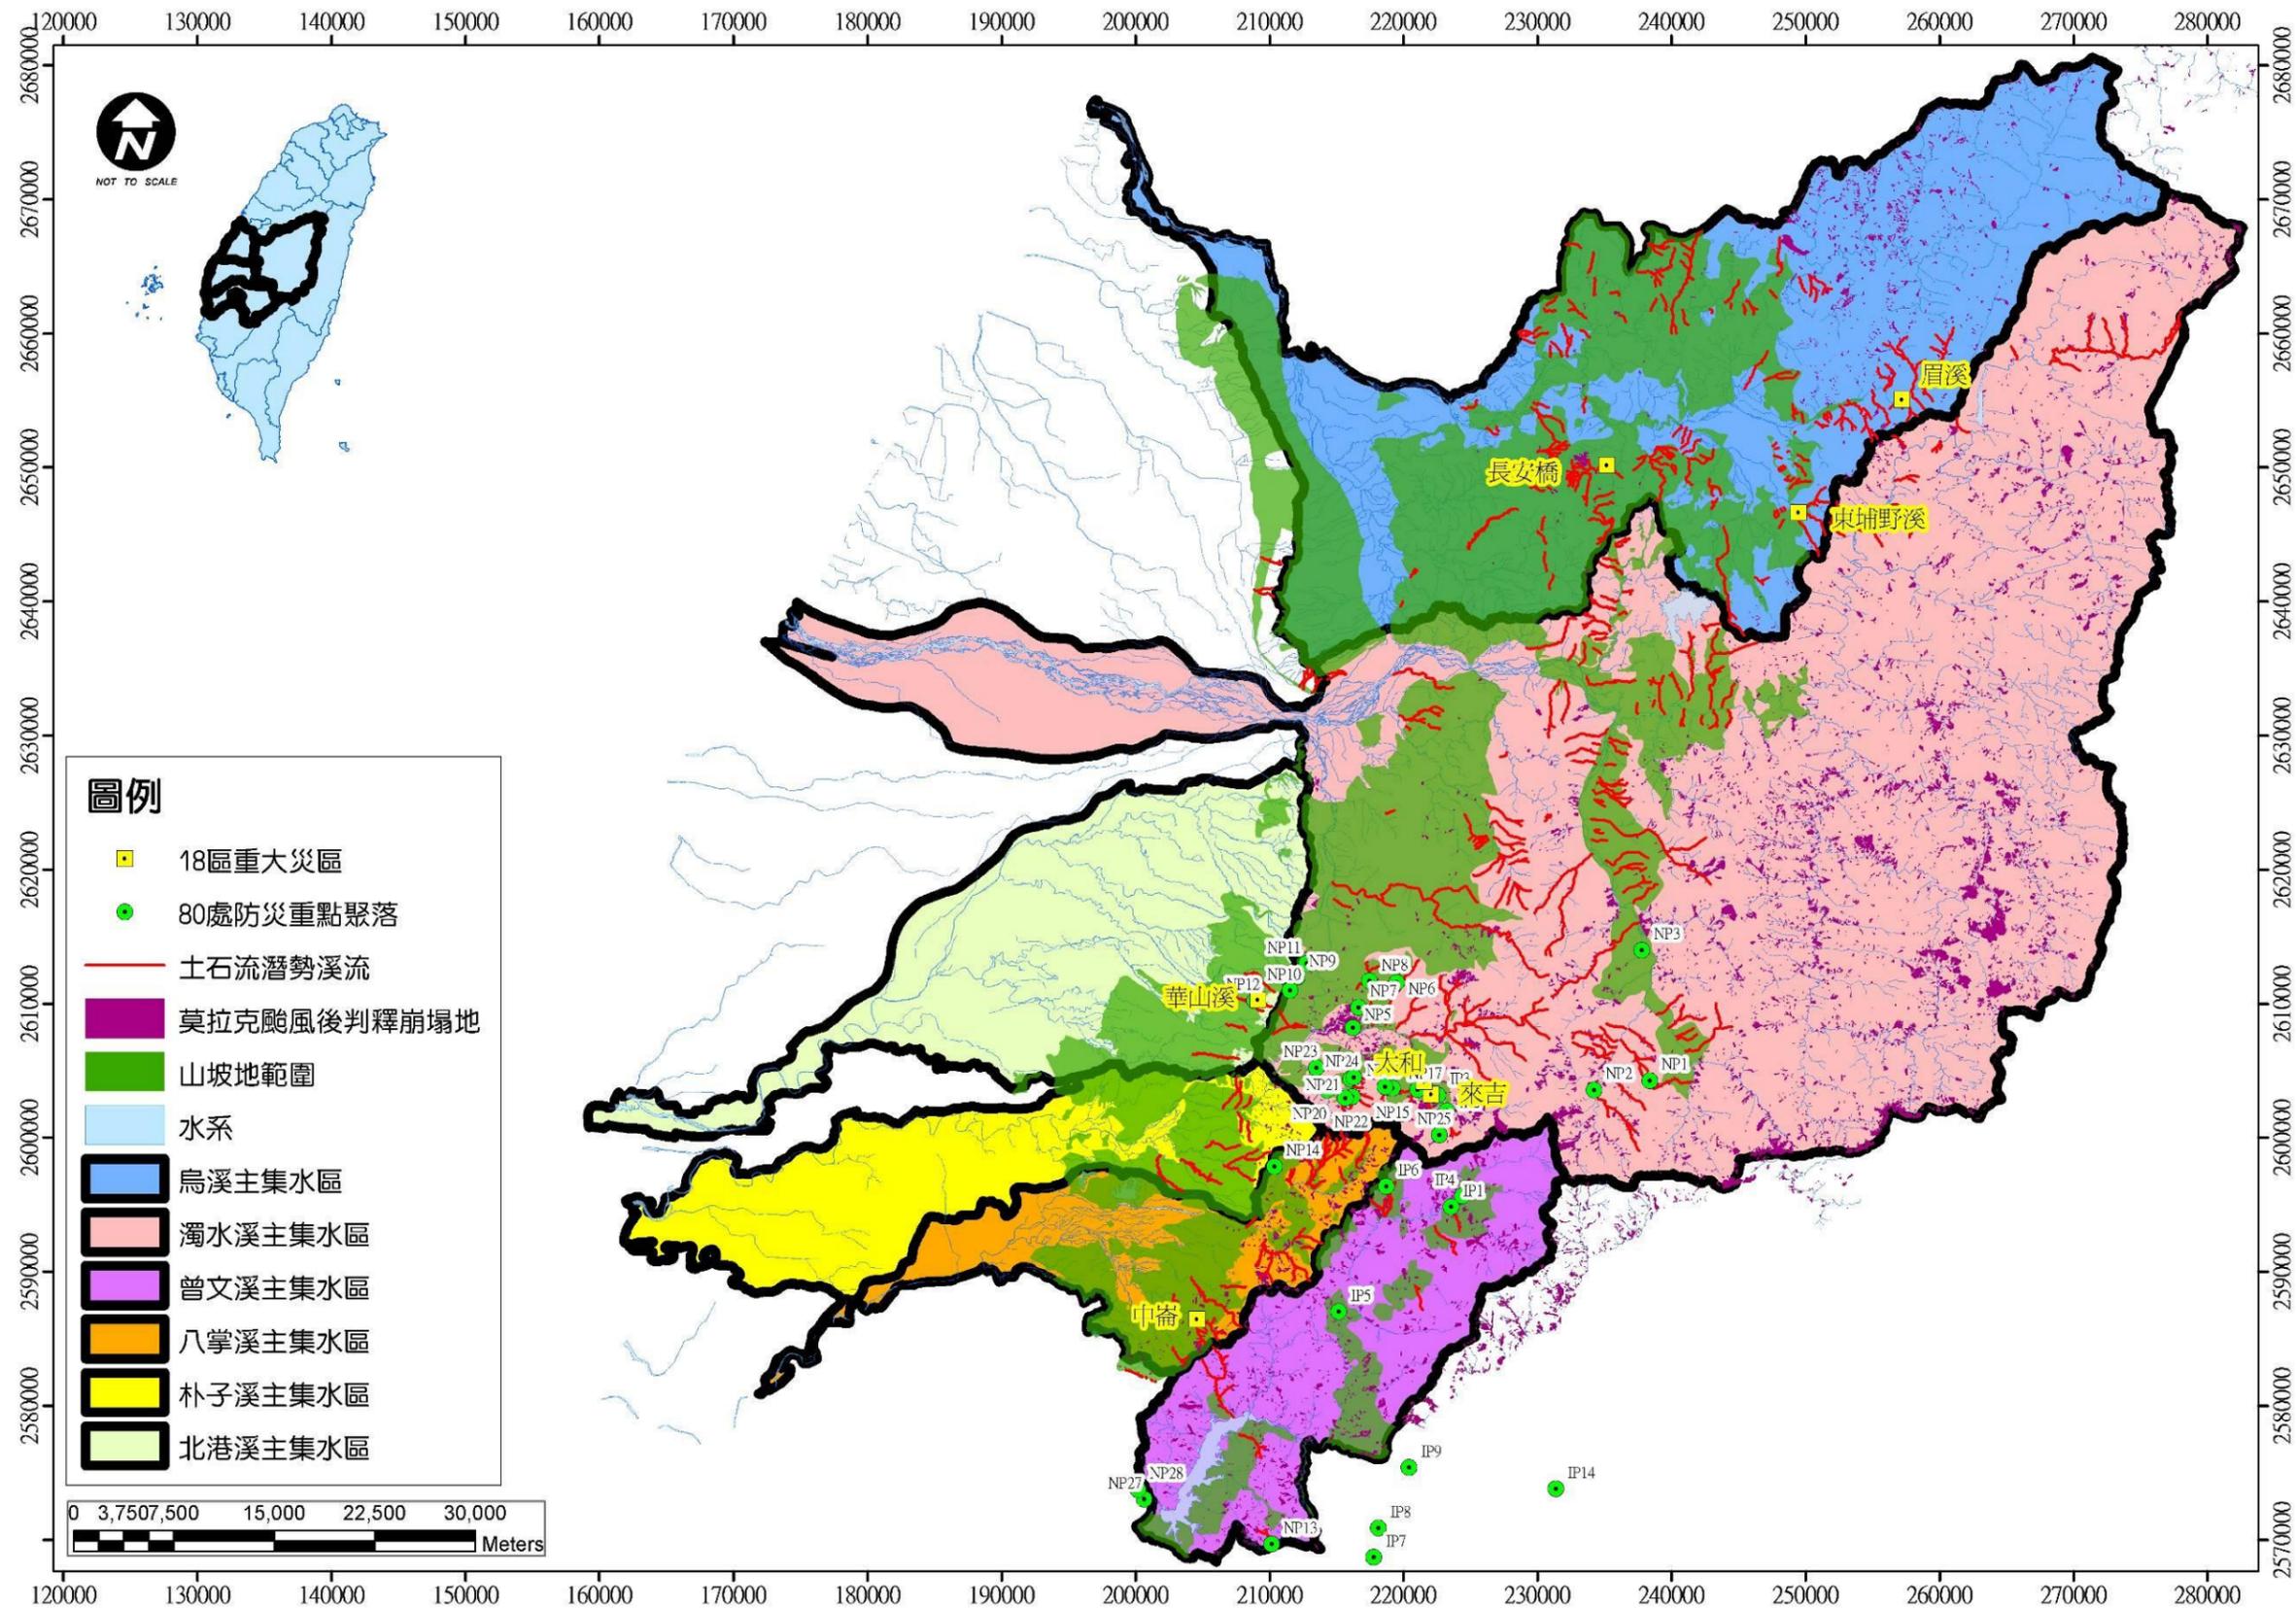
圖 2-1 各主集水區之山坡地範圍、土石流潛勢溪流、崩塌地、重大災區及防災重點聚落分布圖

由於計畫範圍幅員遼闊，為篩選出較具淤積潛勢溪流之主集水區，本計畫應用水土保持局提供山坡地界址圖層、1,552 條土石流潛勢溪流圖層及中央地質調查所崩塌地判釋成果圖資等進行套疊及統計分析，結果顯示莫拉克風災後本計畫範圍內土石流潛勢溪流共計 292 條，總崩塌地面積約 11,192 公頃。此外，另一重要篩選指標為保全對象，依據莫拉克風災後水土保持局所公布的災害危險聚落現況及安全評估情形，全台分別有 18 區重大災區及 80 處防災重點聚落，其中本計畫範圍內有 7 區重大災區及 29 處防災重點聚落，各災害區域及聚落基本資料如表 2-1 及表 2-2 所示，分布情形如圖 2-1 所示。

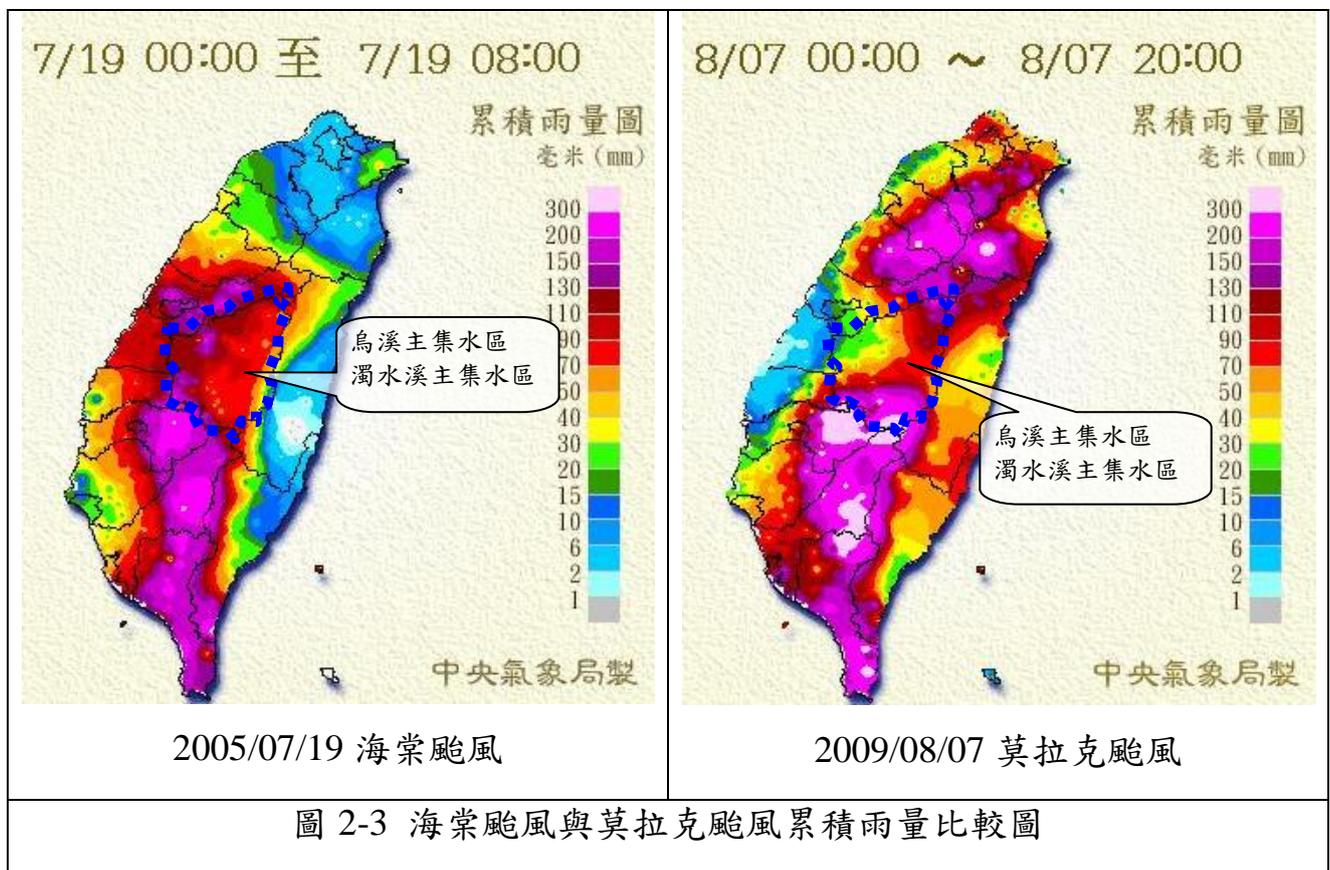
烏溪主集水區內莫拉克風災後崩塌面積約 984 公頃；土石流潛勢溪流新增 6 條，共計 112 條，詳如表 2-4 所示，其崩塌地統計結果發現 98 年莫拉克風災後崩塌面積較 94 年海棠颱風後之崩塌面積為少，經比較兩場颱風累積雨量分布圖結果顯示，海棠颱風降雨區域涵蓋整個中南部區域，而莫拉克颱風主要降雨區域為北部及南部山區，加上海棠颱風所造成崩塌裸露區域，部分已植生復育，因此莫拉克風災後崩塌面積相對較少，兩場颱風雨量累積分布圖及崩塌地分布比較圖，詳如圖 2-3 及圖 2-4 所示。

濁水溪主集水區內莫拉克風災後崩塌面積約 8,243 公頃；土石流潛勢溪流新增 16 條，共計 128 條，詳如表 2-9 所示。其崩塌地統計結果發現 98 年莫拉克風災後崩塌面積較 94 年海棠颱風後之崩塌面積為少，透過兩場颱風累積雨量分布圖及崩塌地分布比較圖即可得知(如圖 2-3 及圖 2-4 所示)，其原因與烏溪主集水區情形相同。

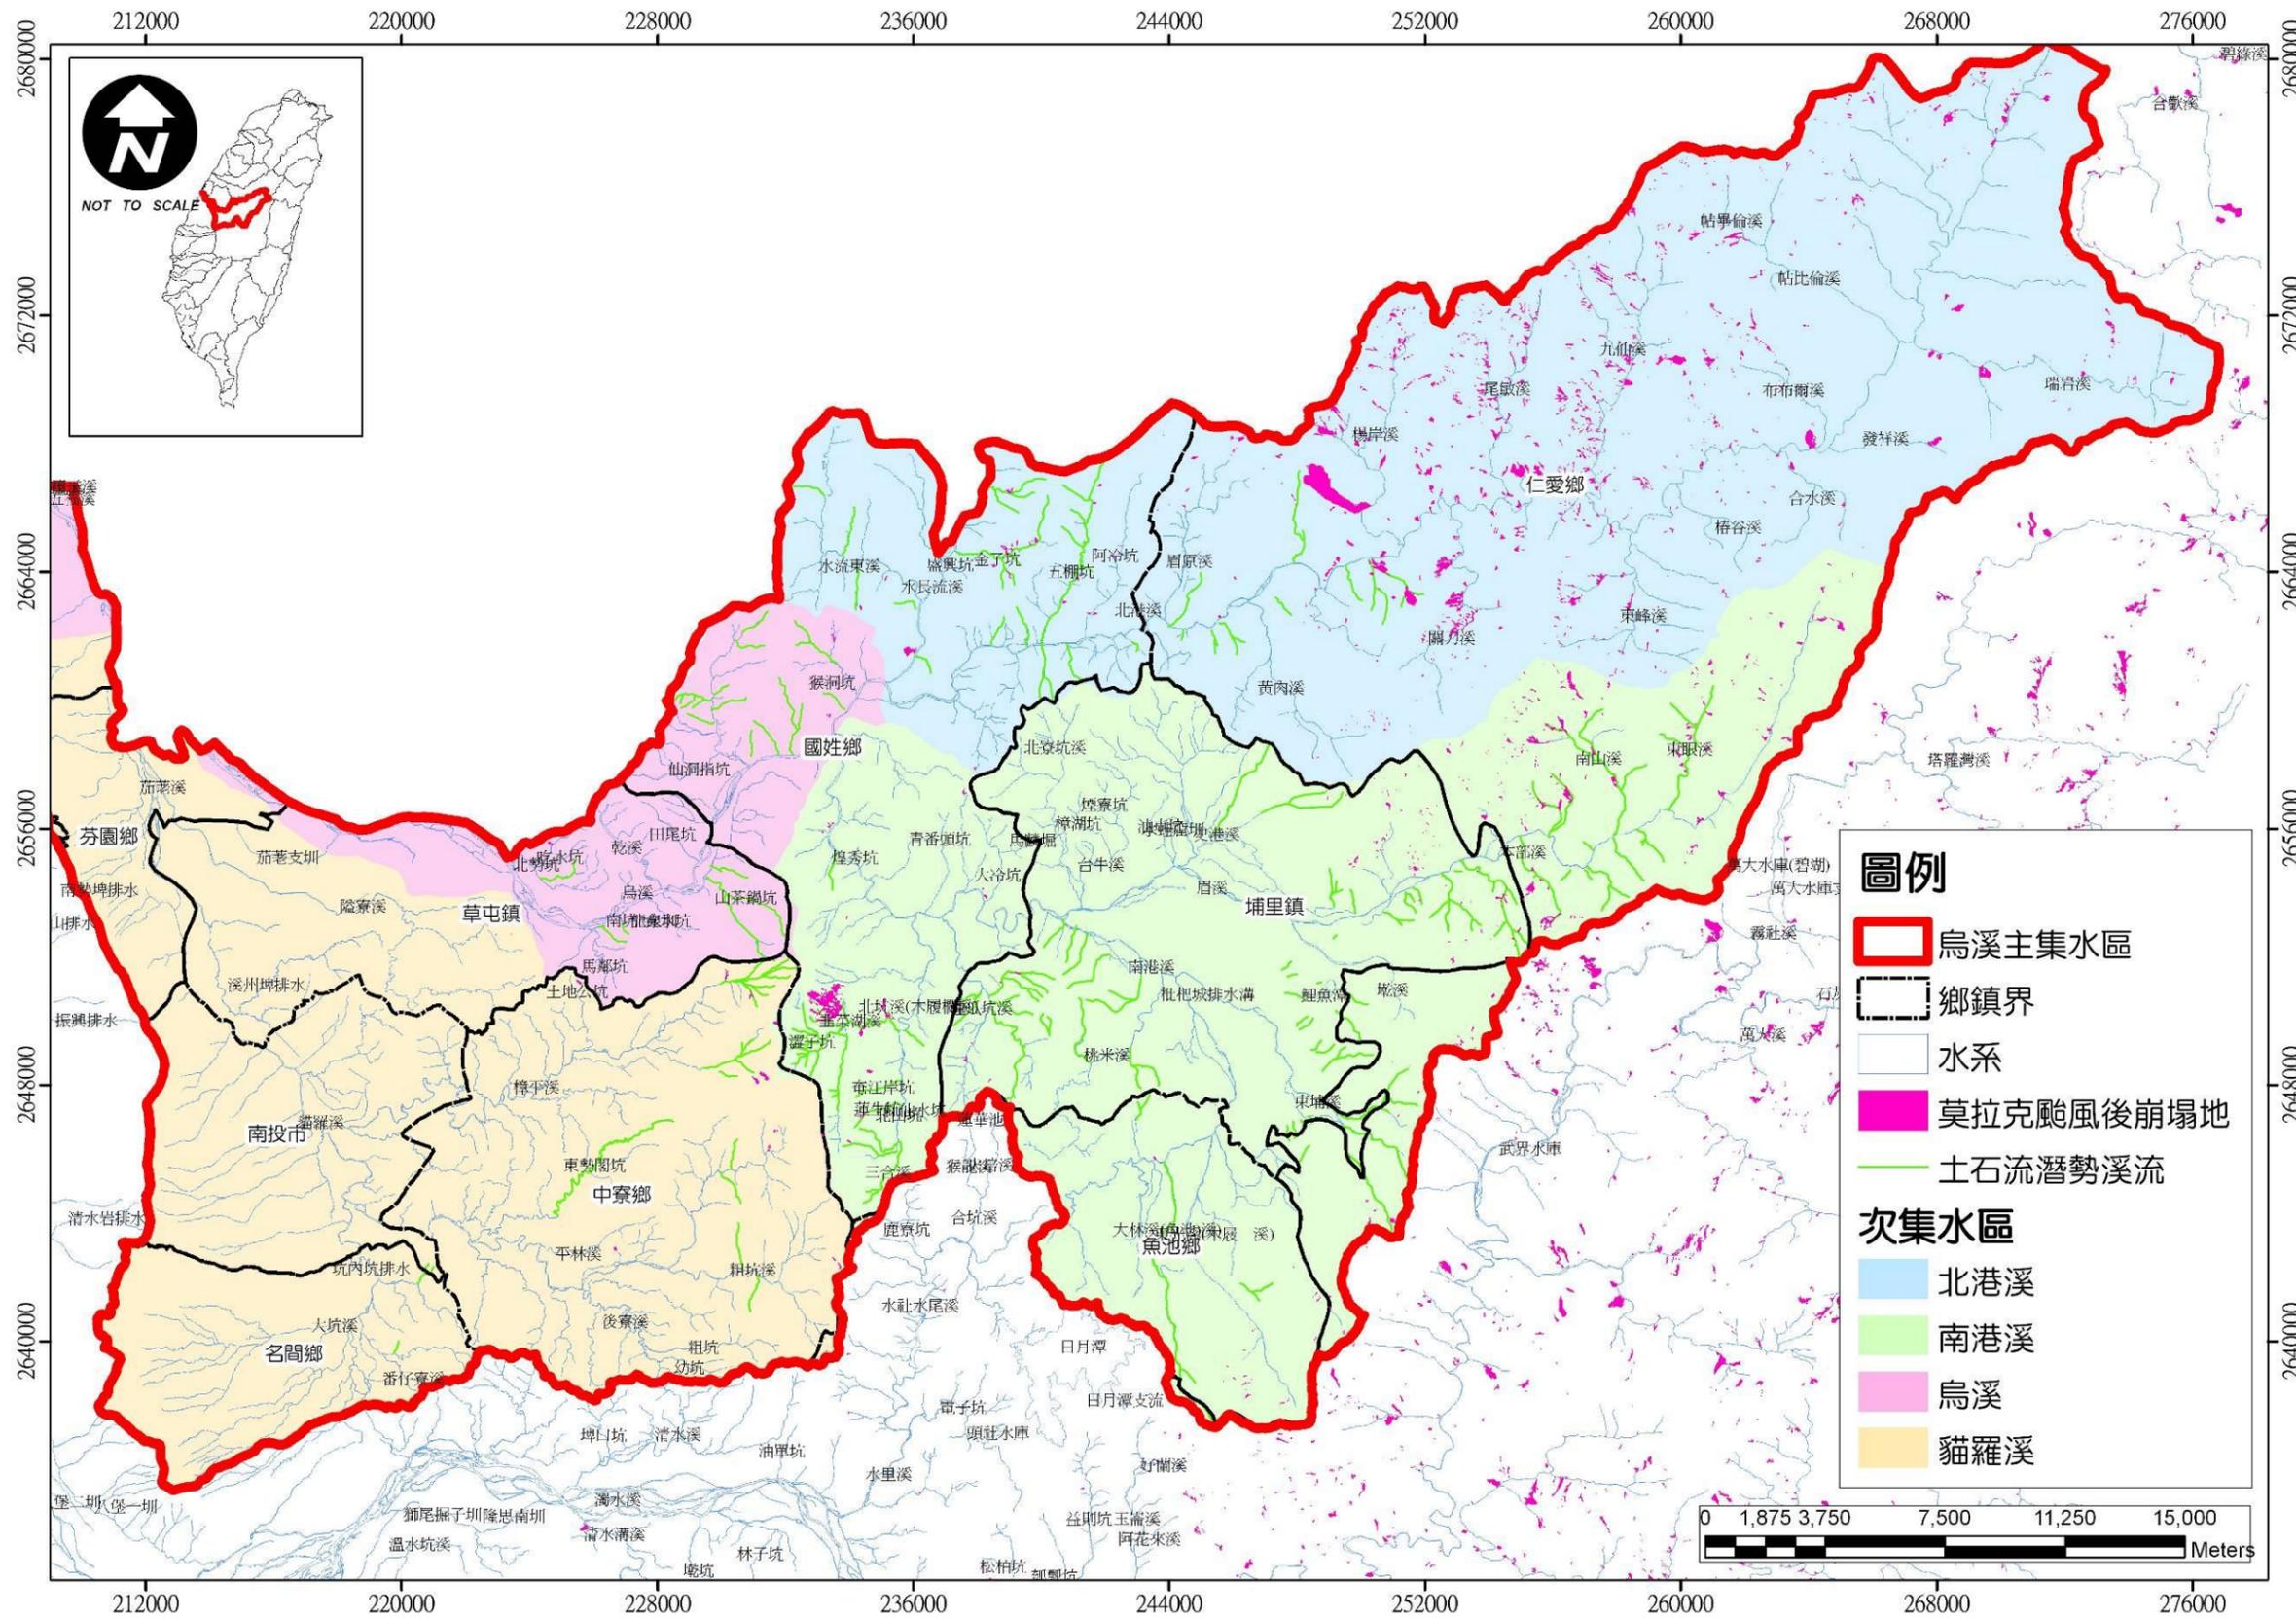
圖 2-5 烏溪主集水區地理位置、土石流潛勢溪流及崩塌地分布圖

烏溪主集水區內崩塌地及土石流潛勢溪流主要分布於上游集水區，而造成下游地區土砂災害之主因，往往係上游豐富的土砂料源，故本主集水區較高土砂災害潛勢區域主要位於北港溪及南港溪次集水區，如圖 2-5 所示。

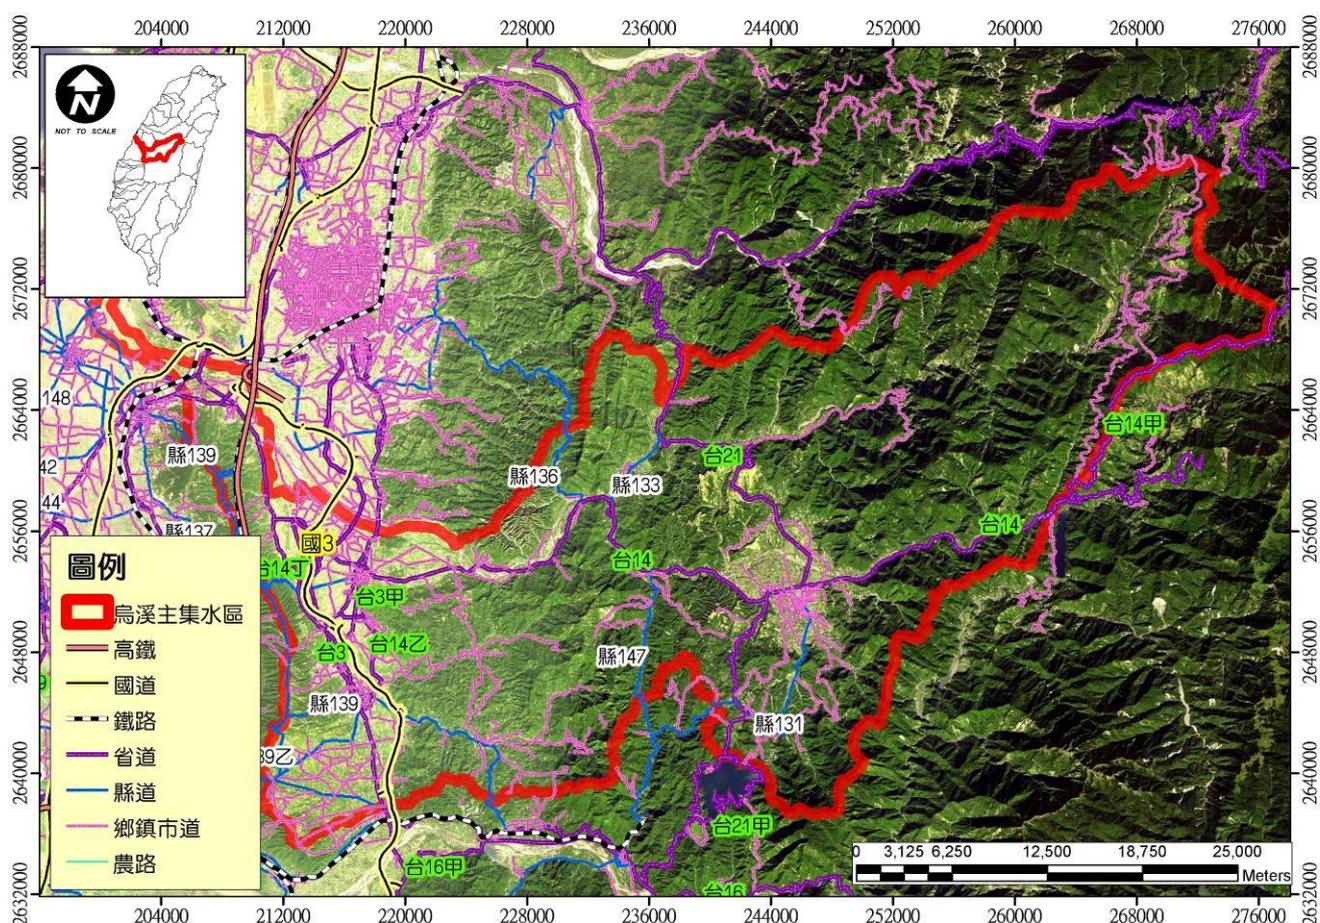
圖 2-6 烏溪主集水區交通分布圖

烏溪主集水區內道路分布多集中於西半部，其中主要連外道路為國道 3 號、臺 3 線及臺 21 線貫穿本集水區，另外連接東西向主要幹道為橫貫整個集水區的臺 14 線，其它道路包括省道臺 21 甲、臺 14 甲；縣道縣 131、縣 133、縣 136、縣 139 及縣 147；農路共計 447 條，本集水區主要道路分布，如圖 2-6 所示。

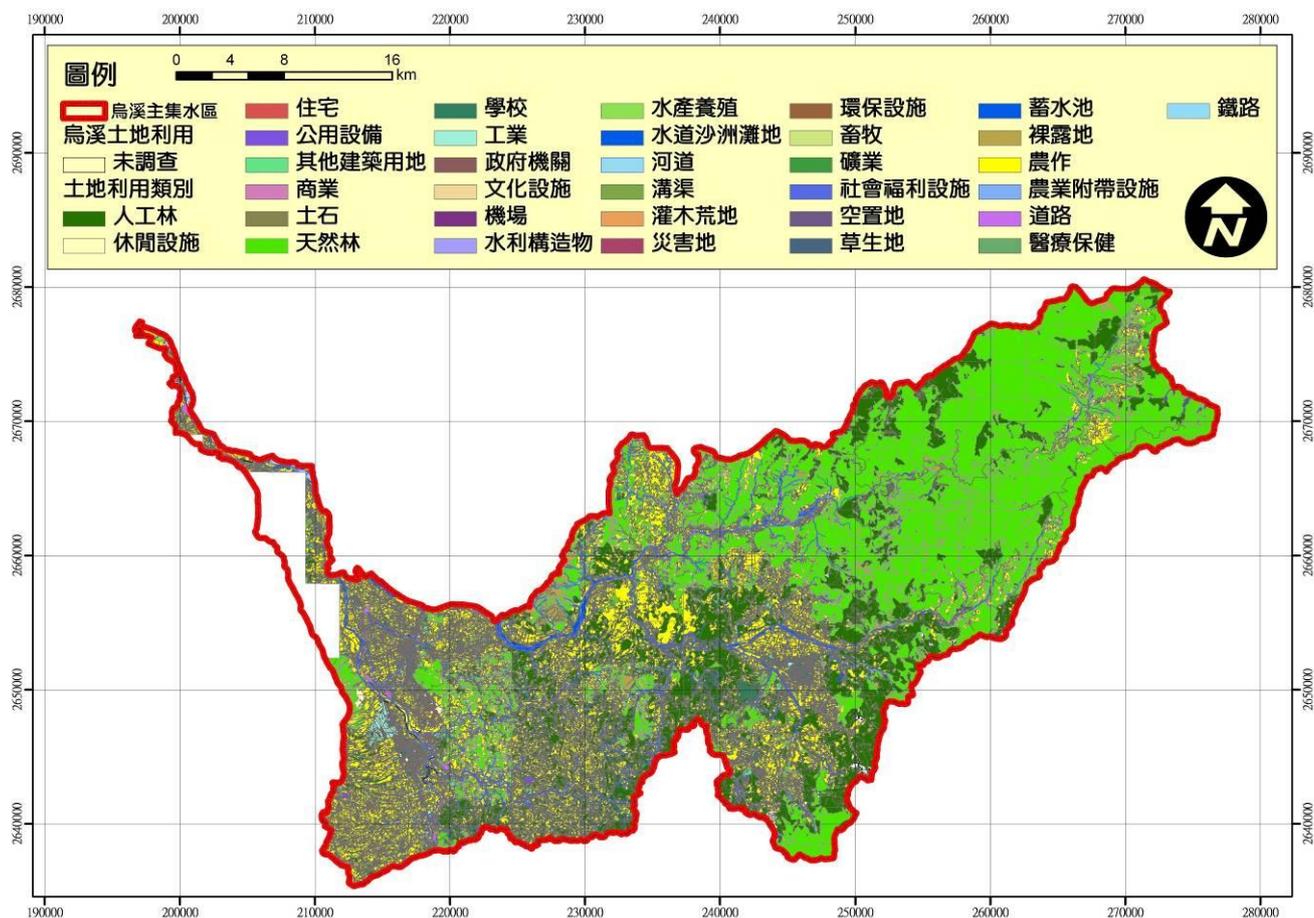
圖 2-7 烏溪主集水區土地利用圖

根據內政部國土測繪中心所提供之土地利用現況圖層，烏溪主集水區土地利用主要以天然林佔 36.6% 為主，

其次為農作佔 28%，各項土地利用分類情形，詳如表 2-5 及圖 2-7 所示。

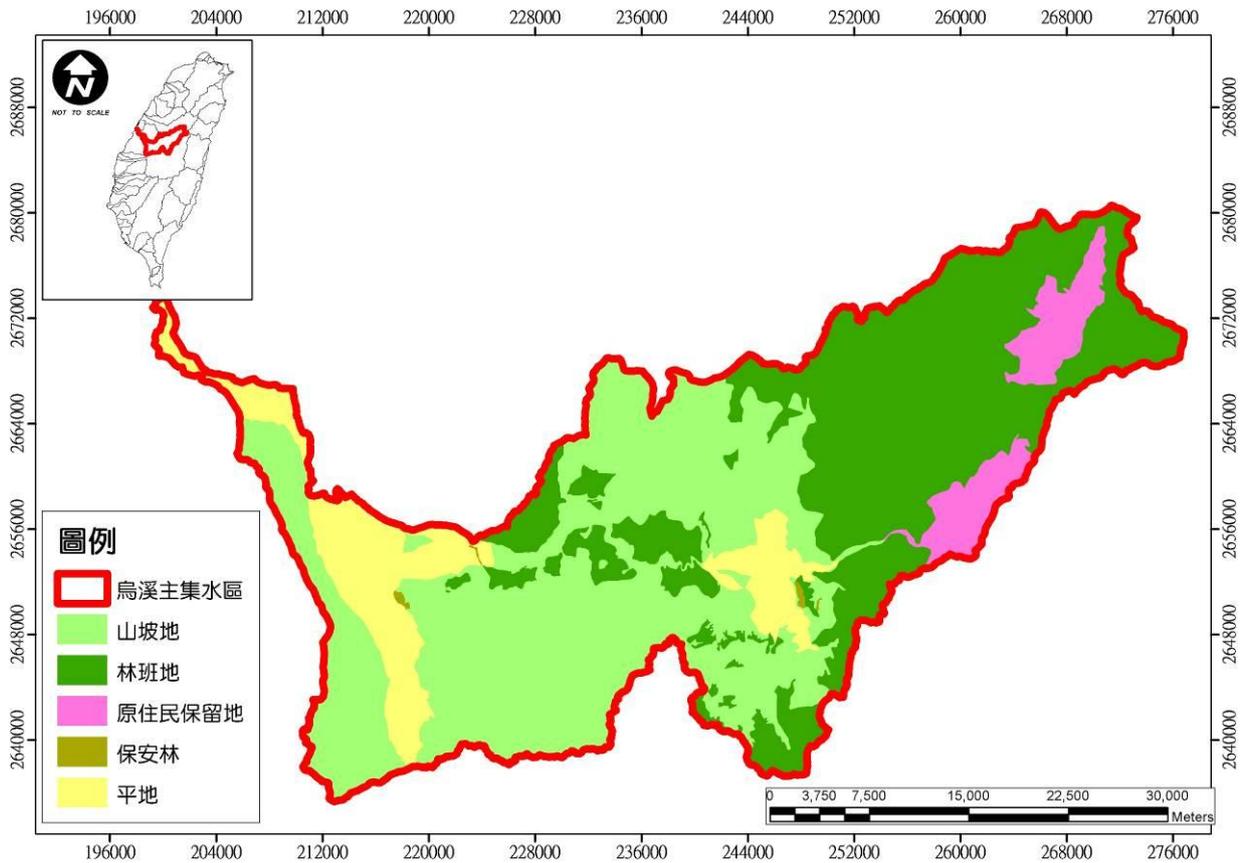
圖 2-8 烏溪主集水區土地權屬

烏溪主集水區內大部分為山坡地，佔總面積 44.70%，其次為林班地佔總面積 37.55%，另有原住民保留地佔總面積 5.47%，詳如表 2-6 及圖 2-8 所示。

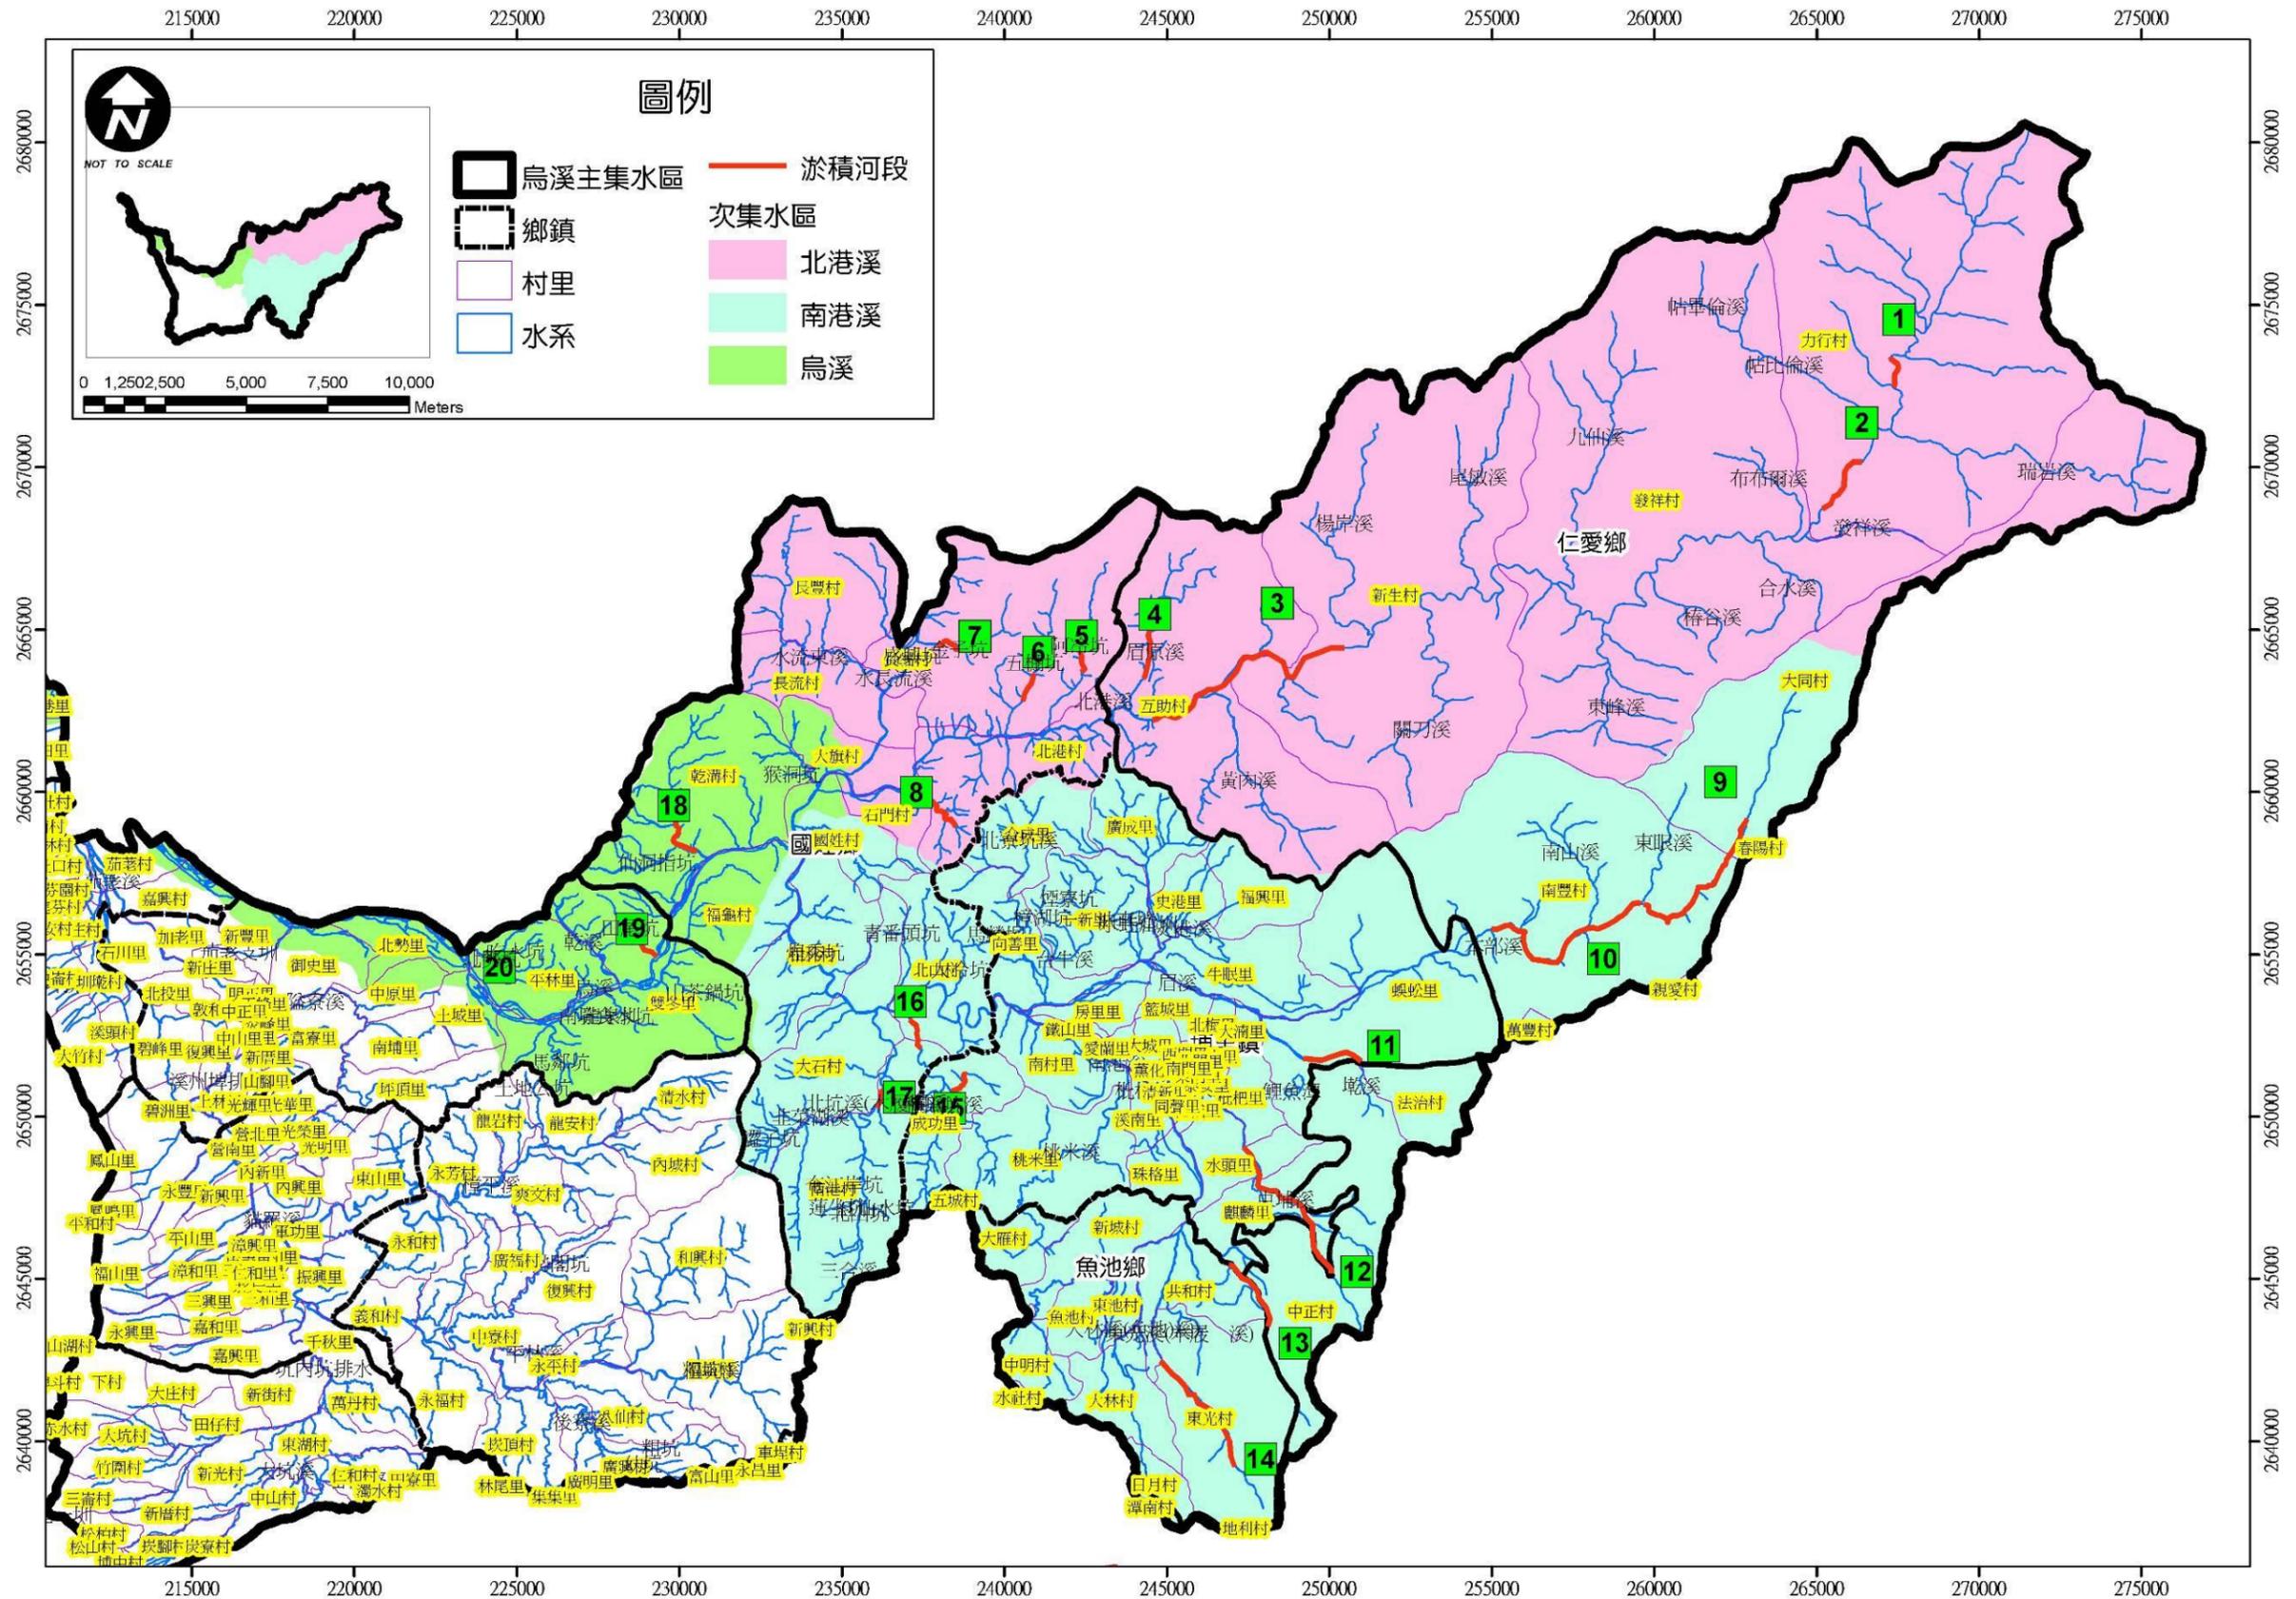
圖 2-9 烏溪主集水區土石淤積分布圖

針對土砂災害潛勢區域較嚴重之次集水區，進行災前、災後衛星影像套疊及資料蒐集，烏溪主集水區內土砂淤積較嚴重河段以南港溪 9 區最多，其次為北港溪 8 區，烏溪則有 3 區，共計 20 區，各主集水區土砂淤積河段分布情形，詳如表 2-8 及圖 2-9 所示。

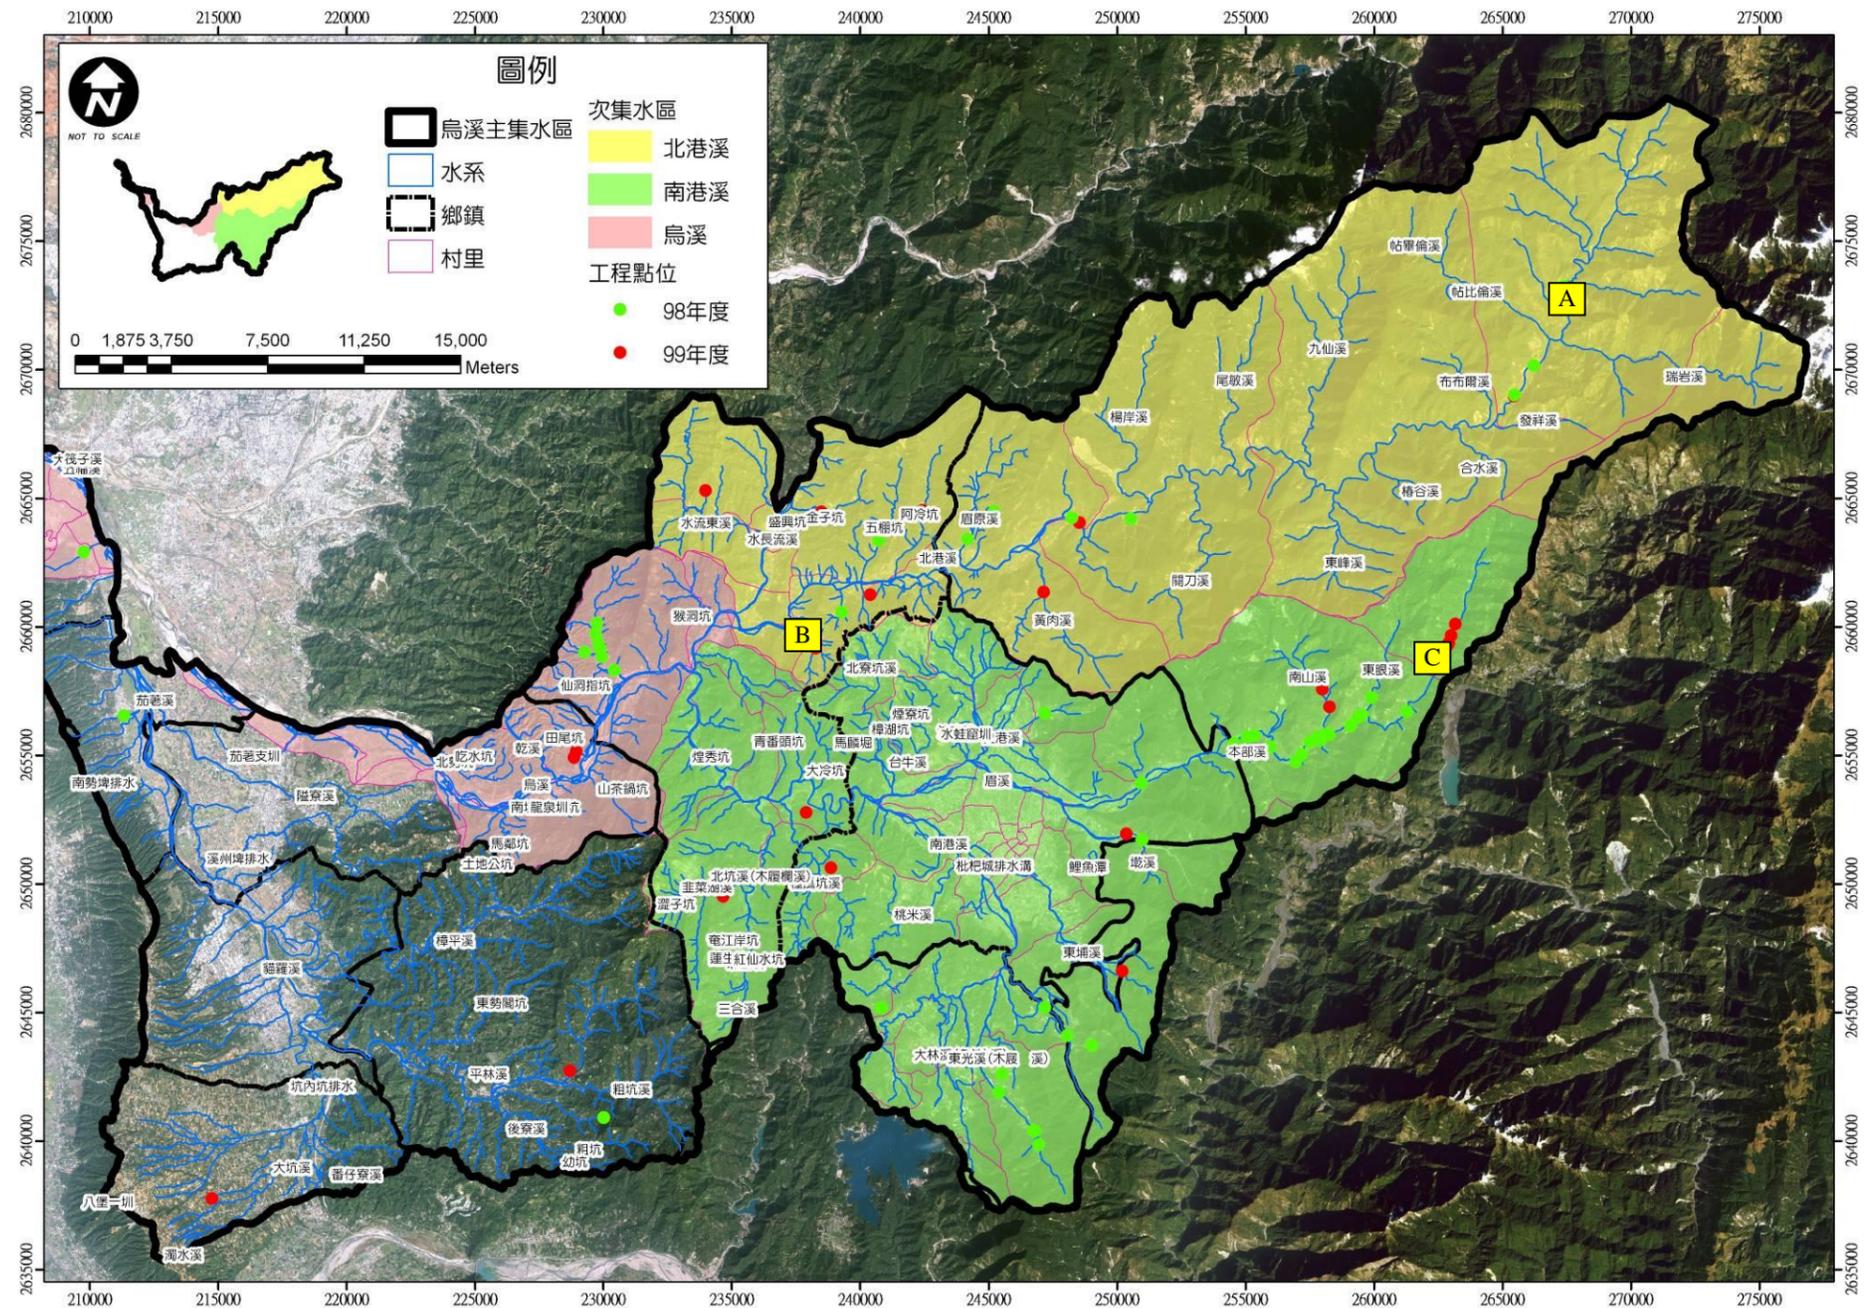
圖 2-10 烏溪主集水區清疏工程點位分布圖

烏溪主集水區內水土保持南投分局 98 年度及 99 年度所辦理之野溪清疏工程，共計 79 件，截至 99 年 12 月 8 日止，已完工共計 73 件，預計完成 515.96 萬方土石量，目前已完成 95%(已清疏 489.62 萬方土石量)，清疏工程總表詳如附件二所示。

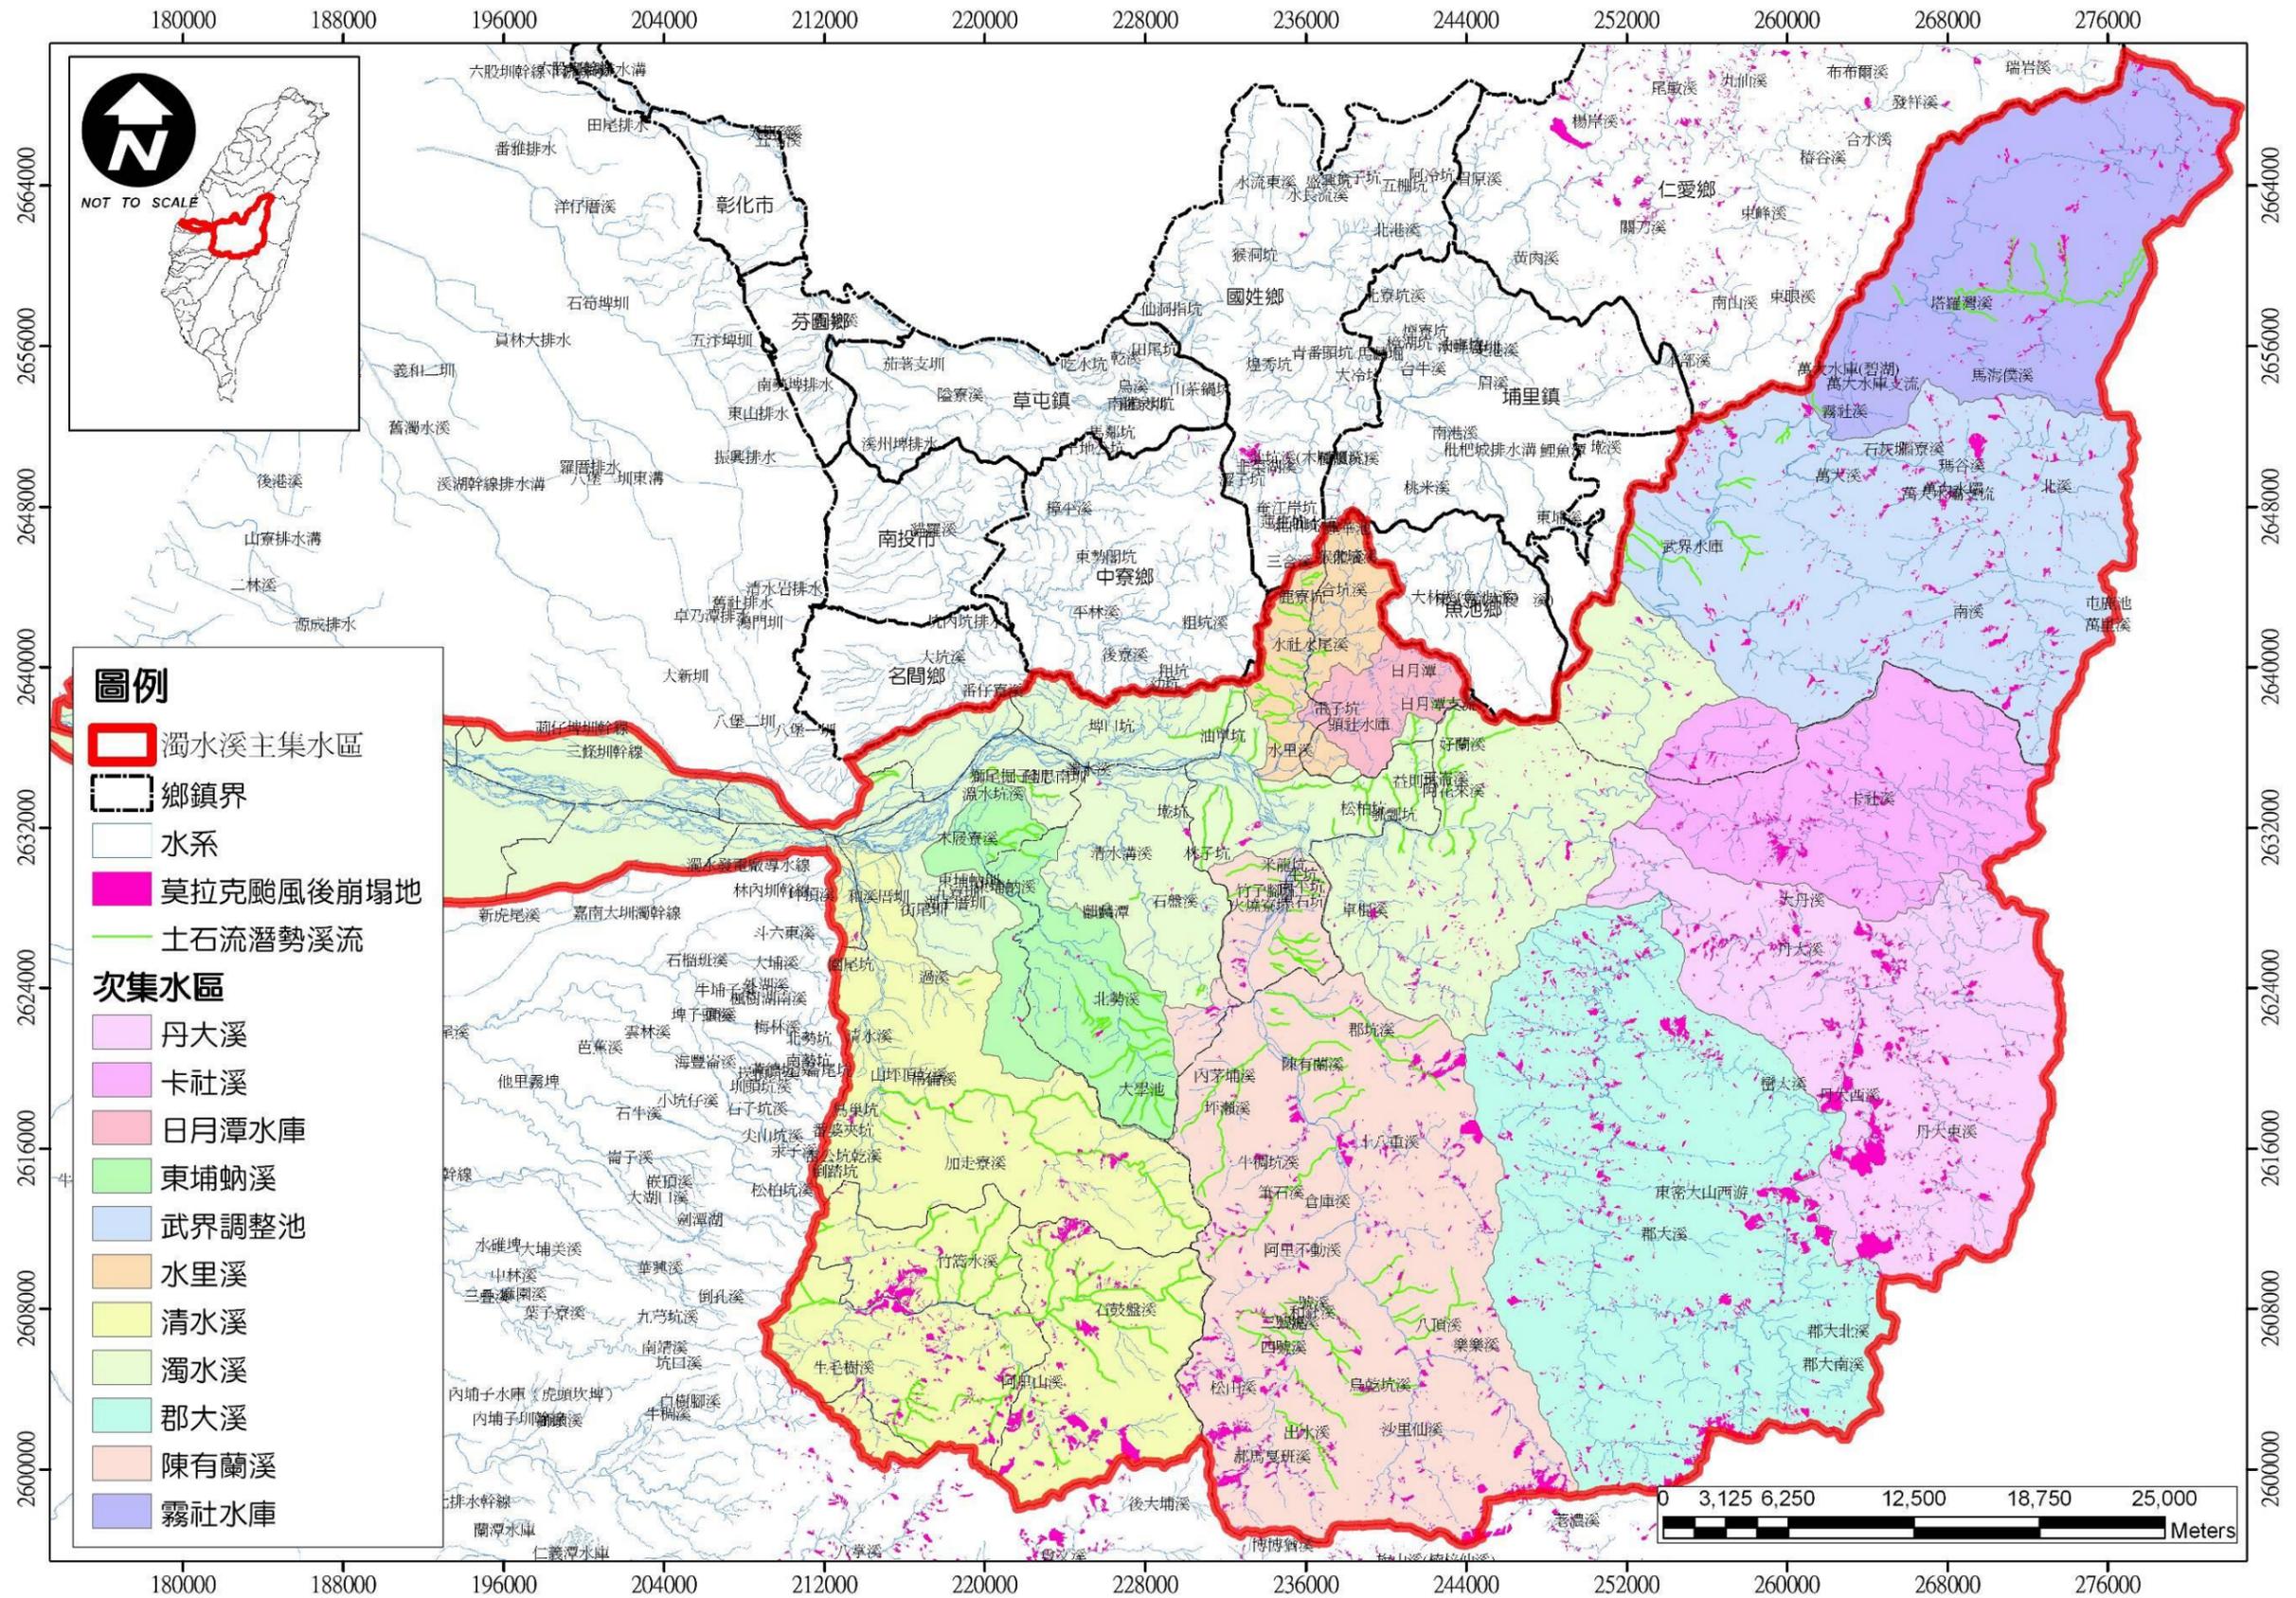
圖 2-11 濁水溪主集水區地理位置、土石流潛勢溪流及崩塌地分布圖

濁水溪主集水區內崩塌地及土石流潛勢溪流主要分布於上游集水區，而造成下游地區土砂災害之主因，往往係上游豐富的土砂料源，故本主集水區較高土砂災害潛勢區域主要位於清水溪、陳有蘭溪及濁水溪次集水區，詳如圖 2-11 所示。
