## 第貳章 集水區及野溪清疏需要性評估

### 2.1 目標主集水區篩選

## 2.2 目標主集水區基本資料蒐集及彙整

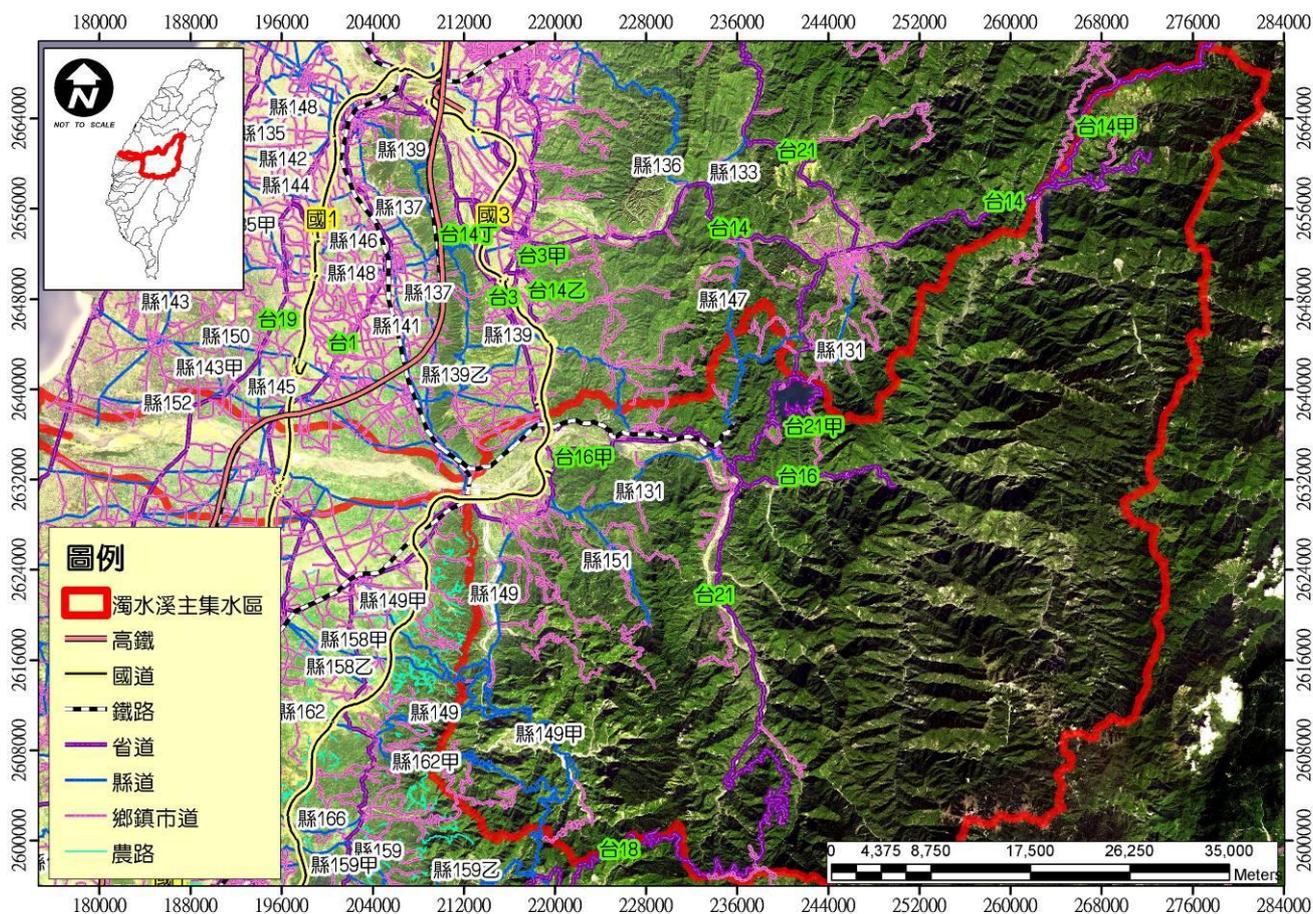
圖 2-12 濁水溪主集水區交通分布圖

濁水溪主集水區內道路分布多集中於西半部，東半部道路可及性較低，其中貫穿本集水區主要連外道路為臺 21 線，另外有臺 16 甲銜接臺 3 線及臺 21 線，其它道路包括省道臺 16 線；縣道縣 131、縣 151、縣 149 及 149 甲；農路共計 468 條，本集水區主要道路分布情形，詳如圖 2-12 所示。

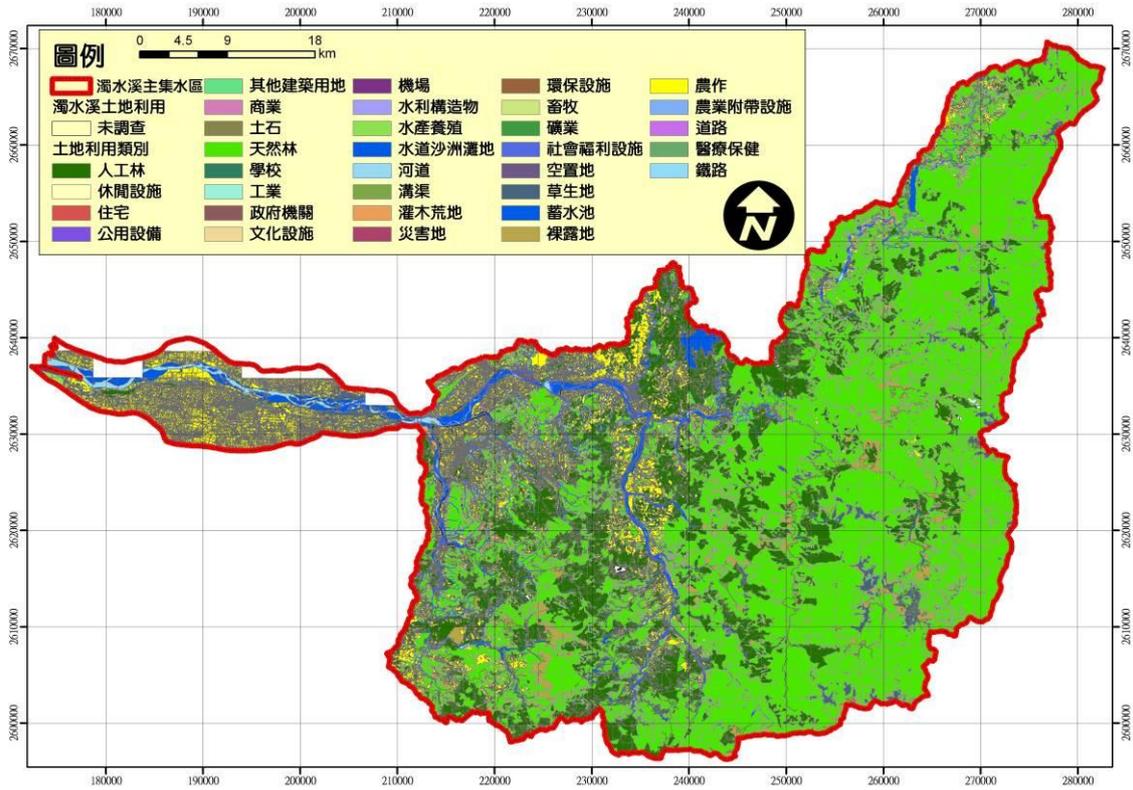
圖 2-13 濁水溪主集水區土地利用圖

根據內政部國土測繪中心所提供之土地利用現況圖層，濁水溪主集水區土地利用主要以天然林佔 52.7% 為主，其次為人工林佔 19.1%，各項土地利用分類情形，詳如圖 2-11 及圖 2-13 所示。

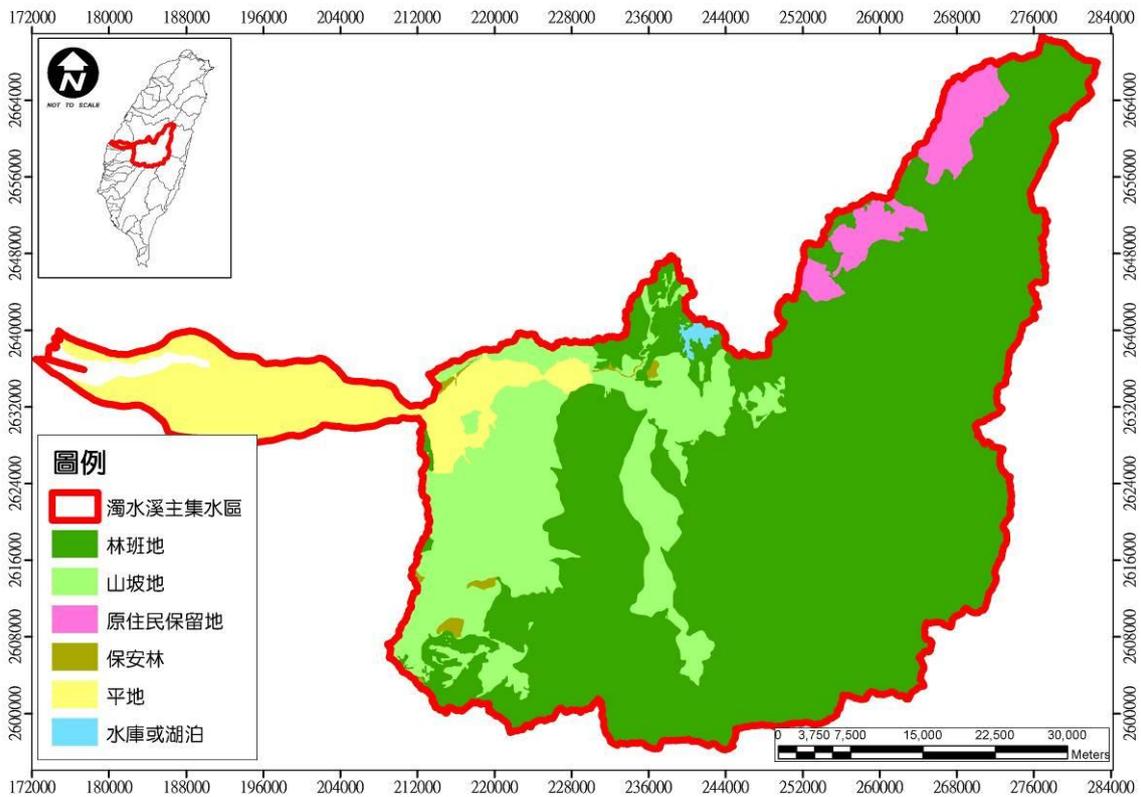
圖 2-14 濁水溪主集水區土地權屬

濁水溪主集水區內大部分為林班地，佔總面積 68.19%，其次為山坡地佔總面積 17.02%，另有原住民保留地佔總面積 3.45%，詳如表 2-11 及圖 2-14 所示。

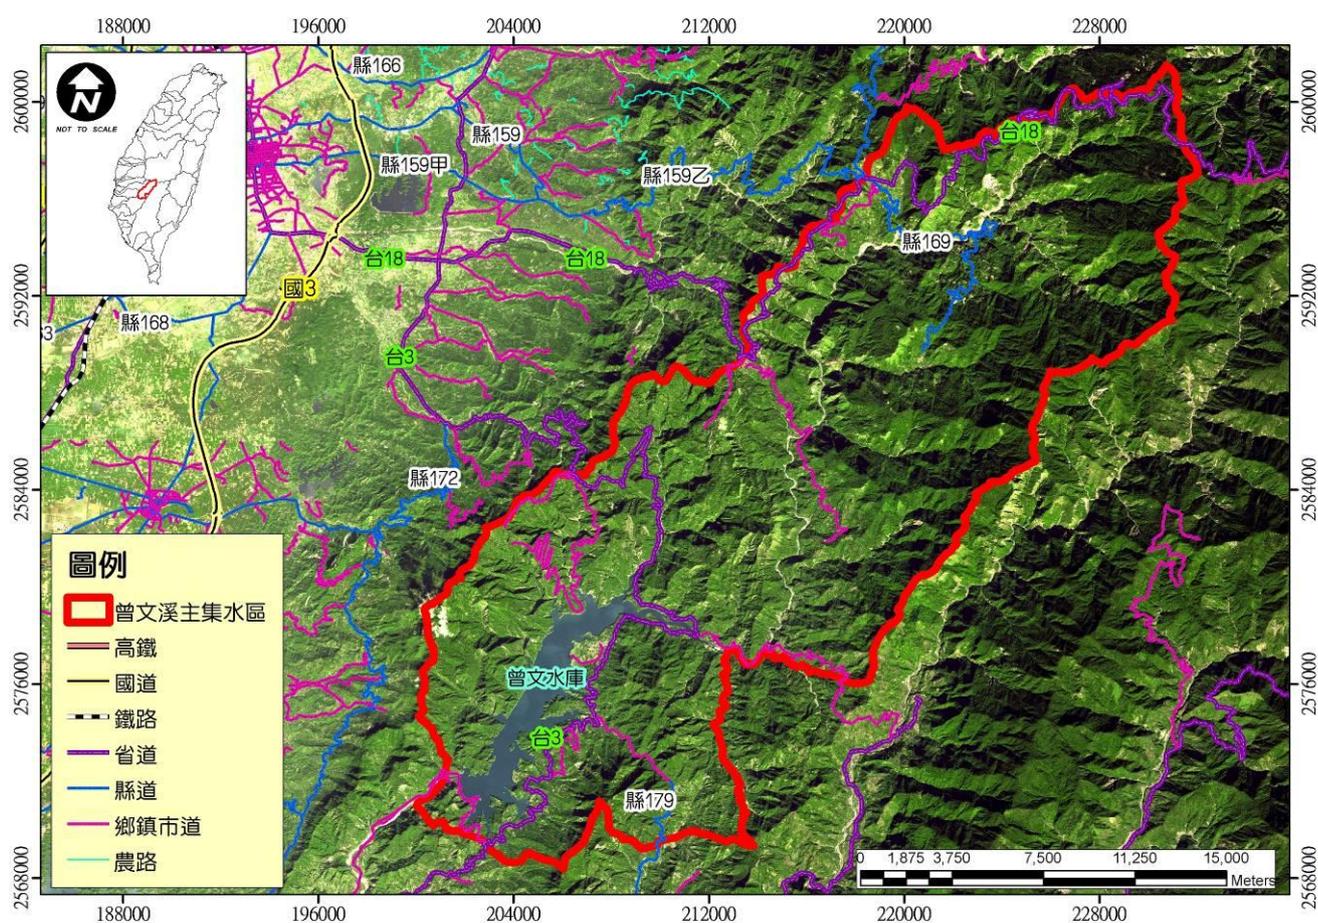
圖 2-18 曾文溪主集水區交通分布圖

曾文溪主集水區屬曾文水庫集水區及林地租約限制開發，難以發展觀光，故道路可及性較低，其中臺 3 線為曾文水庫集水區重要的連外道路，另有橫越本集水區邊緣之臺 18 線，其它道路包括縣道 169；農路共計 149 條，本集水區主要道路分布情形，詳如圖 2-18 所示。

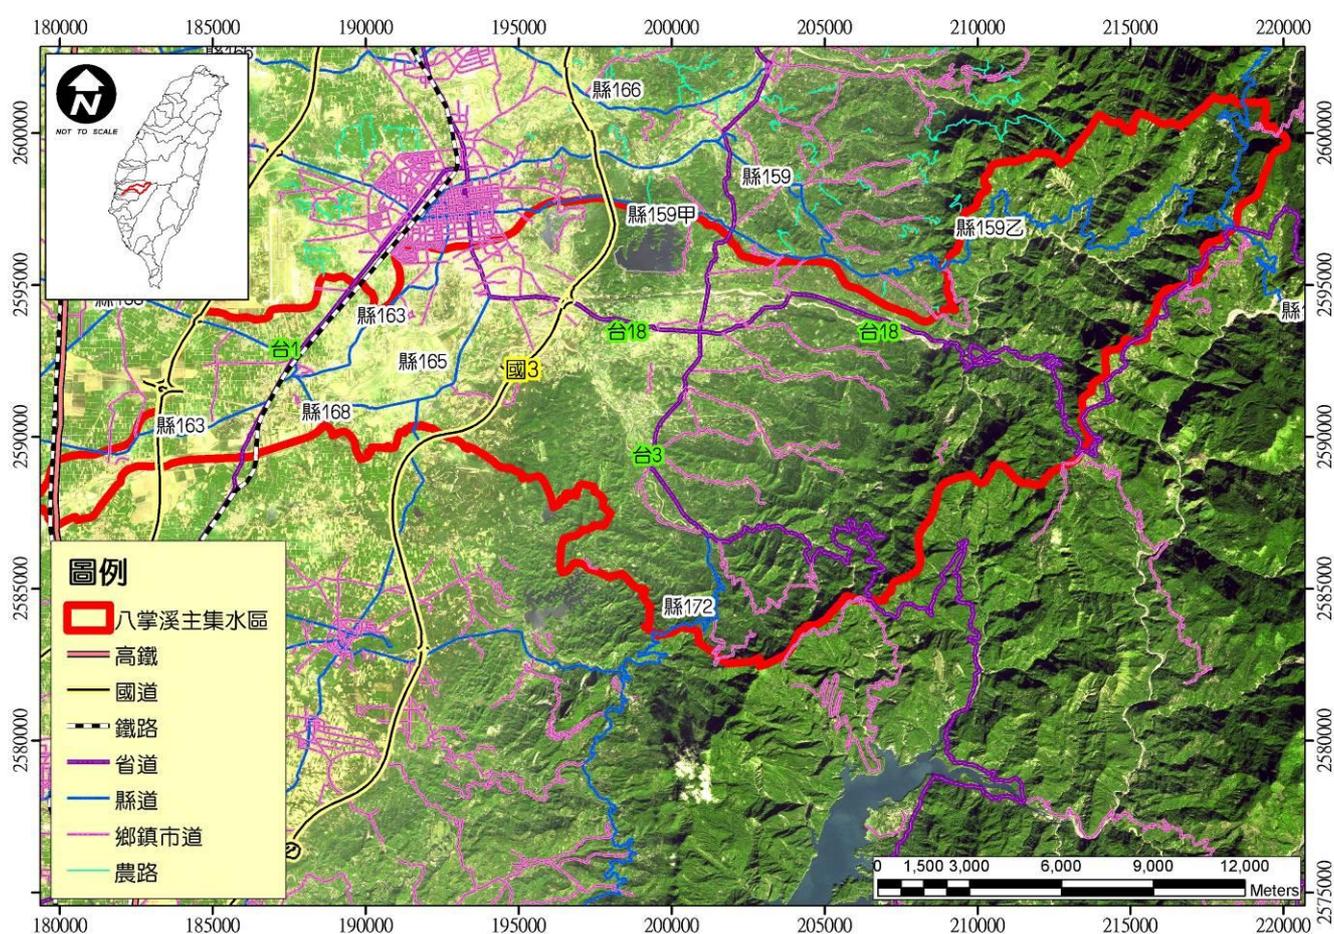
圖 2-24 八掌溪主集水區交通分布圖

八掌溪主集水區涵蓋部分嘉義市區，故區內交通便利，除高速鐵路及縱貫鐵路之外，其它公路部分主要連外道路有國道 1 號、國道 3 號、臺 1 線及臺 3 線貫穿本集水區，另有臺 18 橫越本集水區銜接臺 1 線及臺 3 線，其它道路包括縣道縣 159 乙、縣 163、縣 165 及縣 168；農路共計 207 條，本集水區主要道路分布情形，詳如圖 2-24 所示。

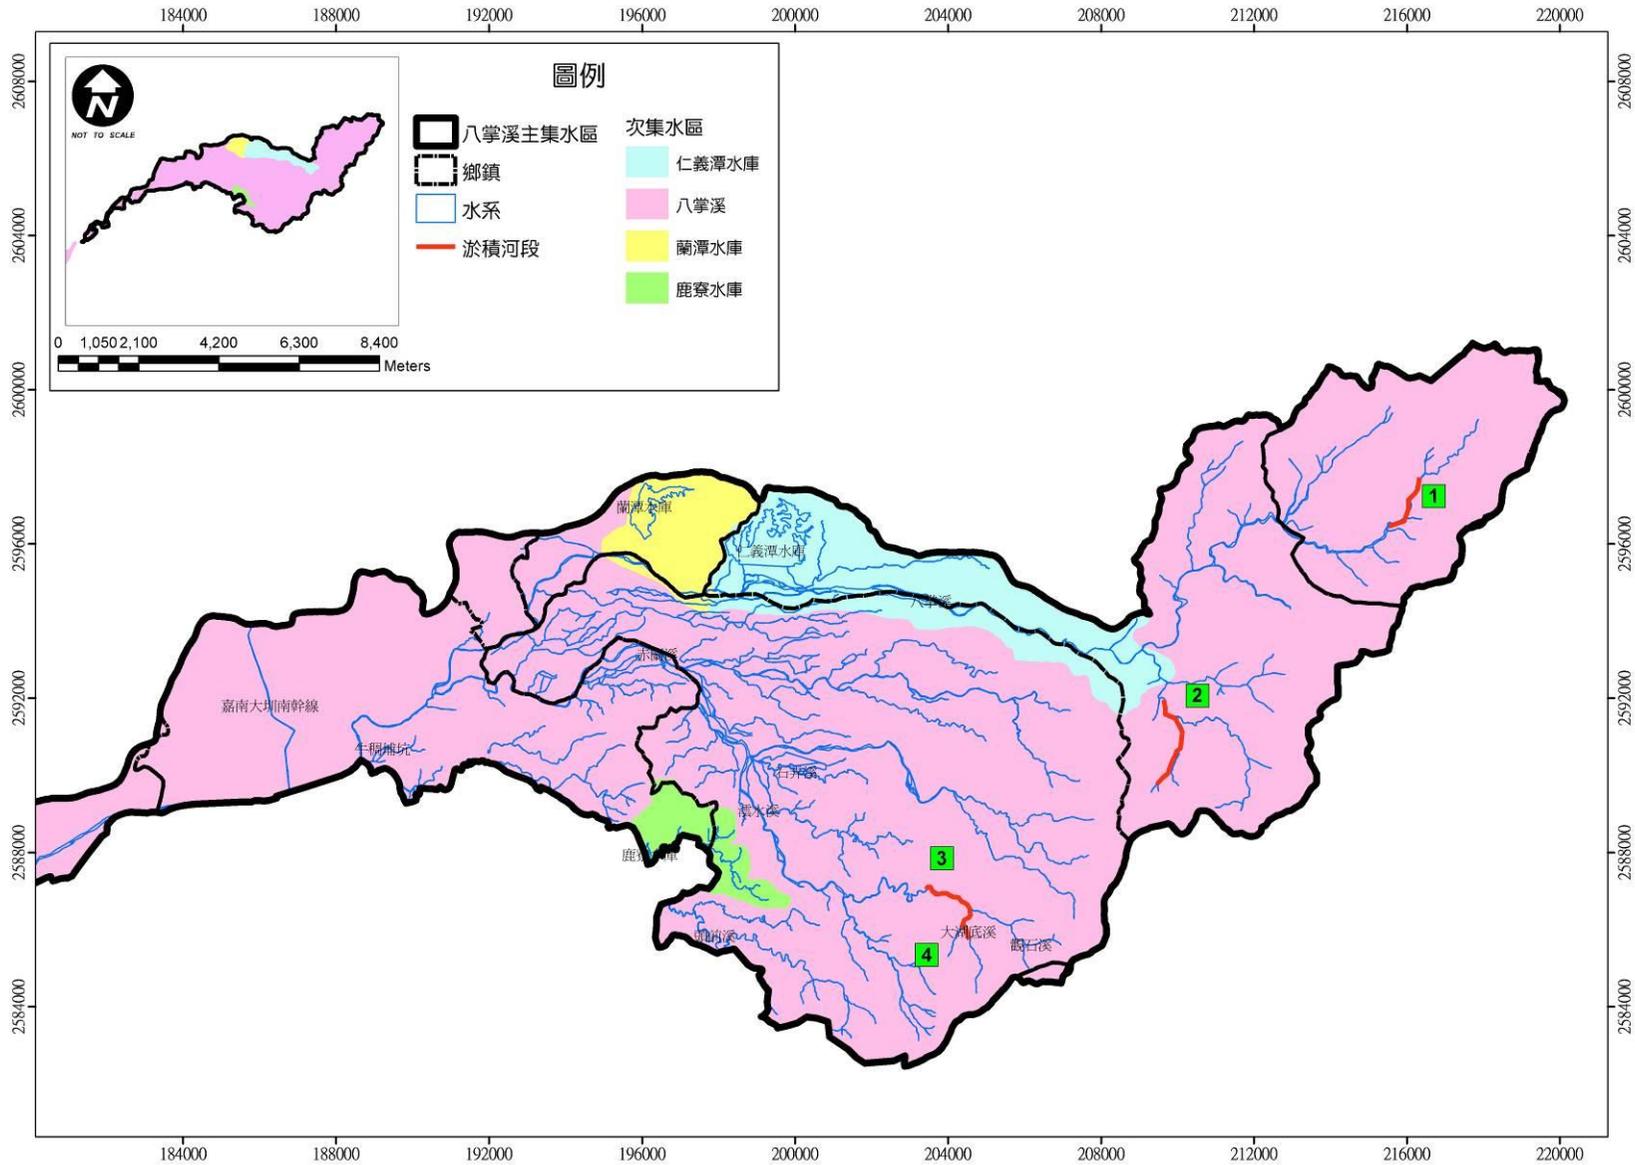
圖 2-27 八掌溪主集水區土石淤積分布圖

針對土砂災害潛勢區域較高之區域，進行災前、災後衛星影像套疊及資料蒐集，八掌溪主集水區內土砂淤積嚴重河段共計 4 區，其中砂淤積河段分布情形，詳如表 2-23 及圖 2-27 所示。

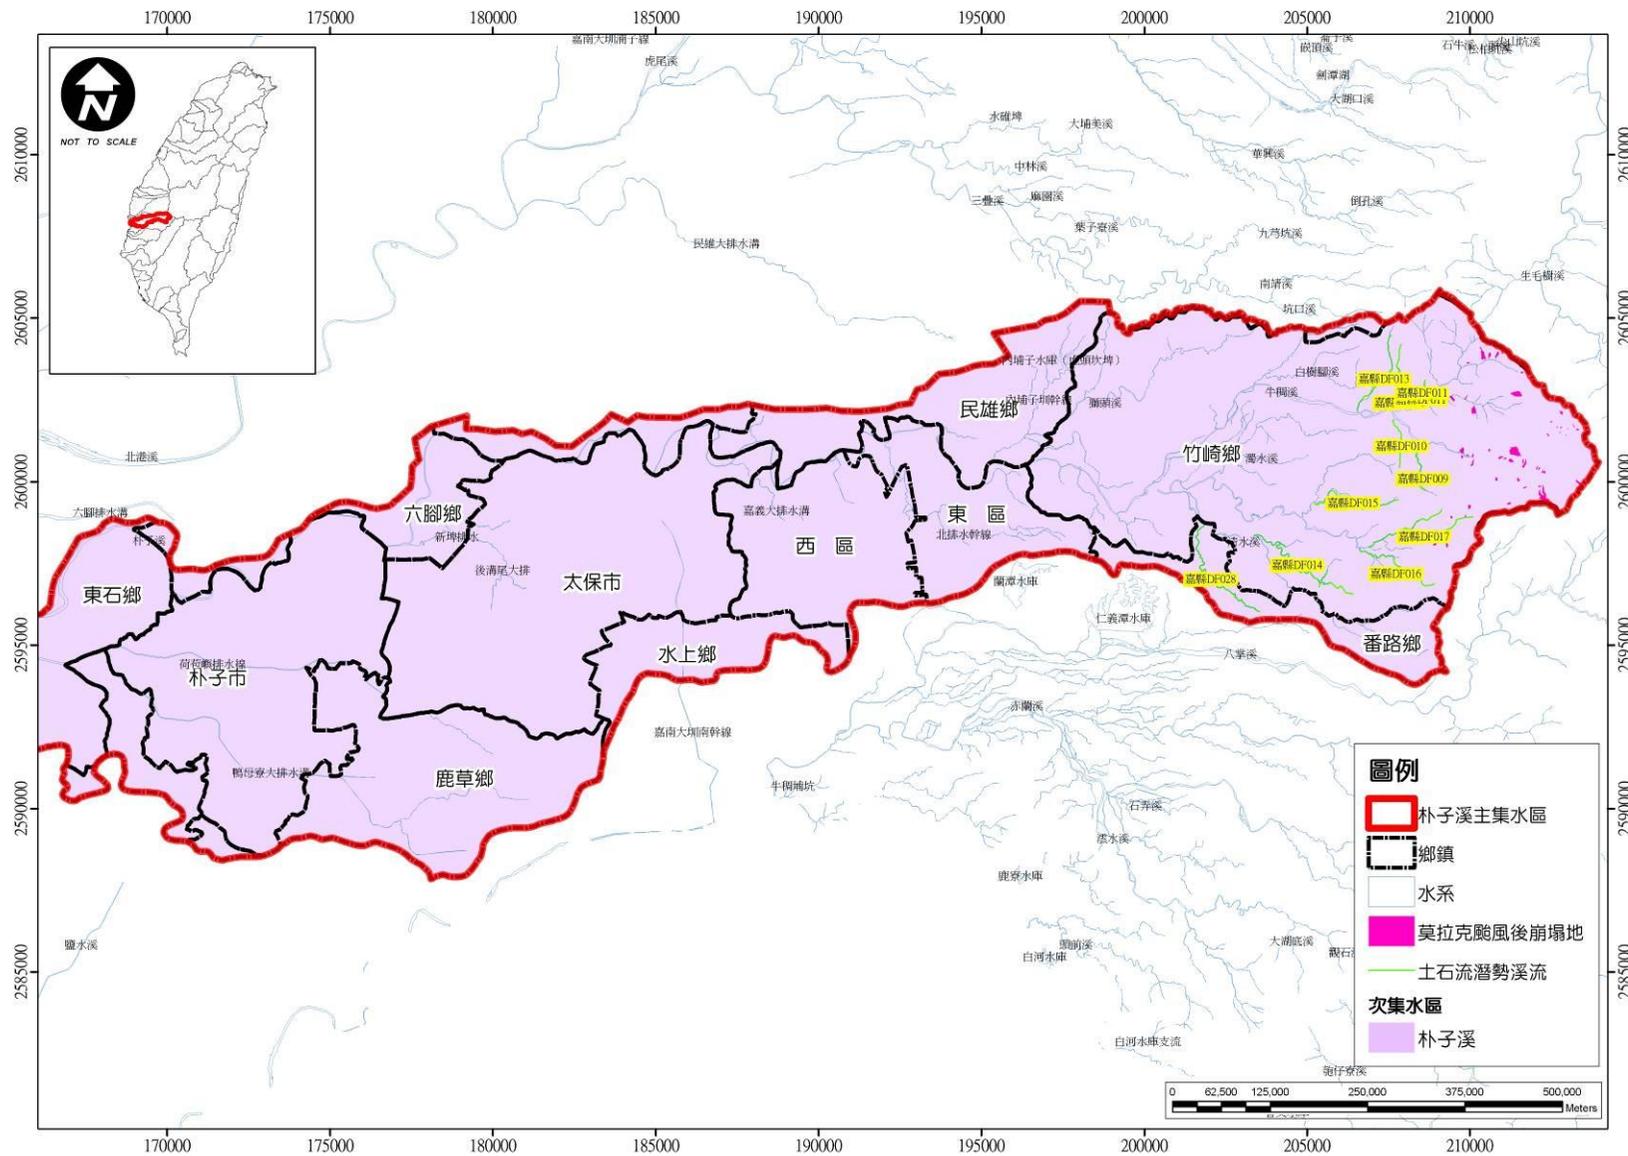
圖 2-28 朴子溪主集水區地理位置、土石流潛勢溪流及崩塌地分布圖

朴子溪主集水區內莫拉克風災後崩塌地面積新增約 20 公頃，土石流潛勢溪流共計 10 條，由圖資套疊結果顯示，崩塌地及土石流潛勢溪流主要分布於朴子溪上游之牛稠溪、濁水溪及清水溪三大支流，故朴子溪次集水區中上游為高土災害潛勢區域，詳如表 2-24 及圖 2-28 所示。

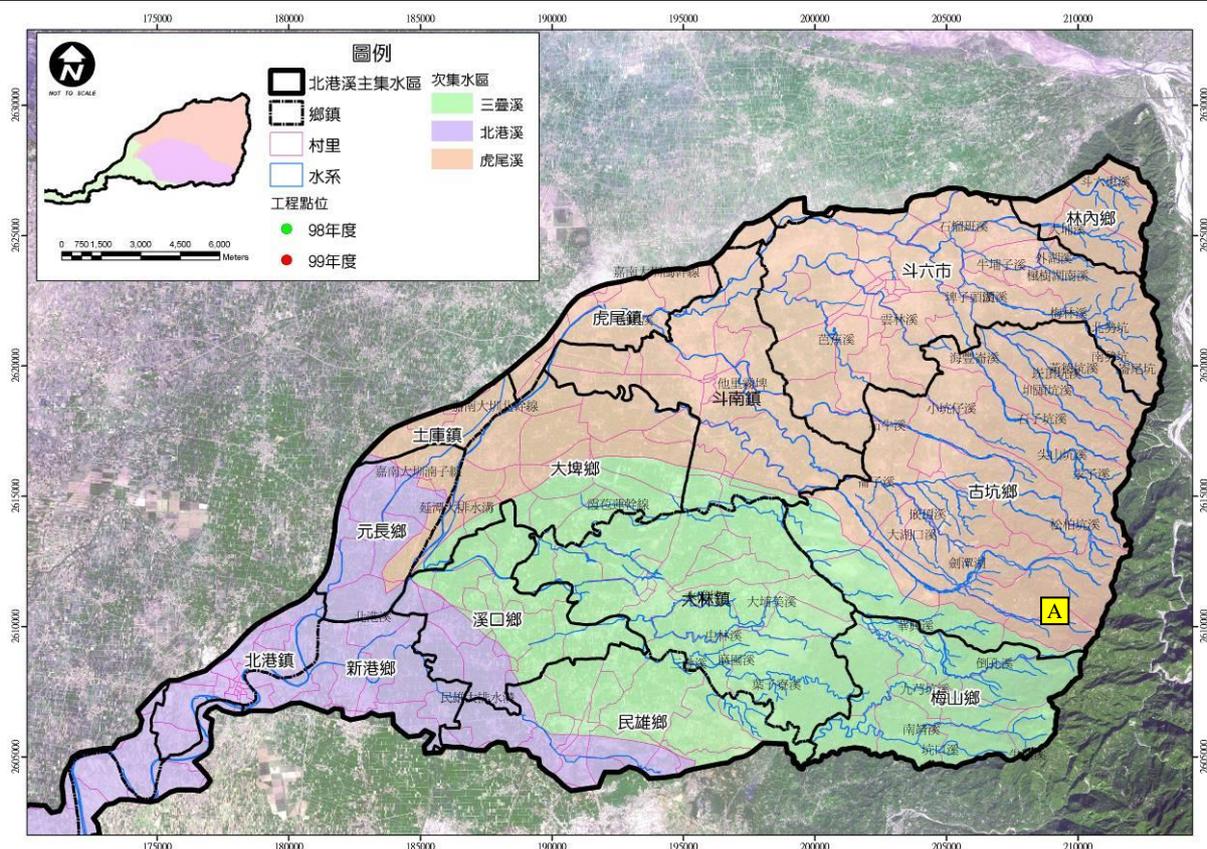
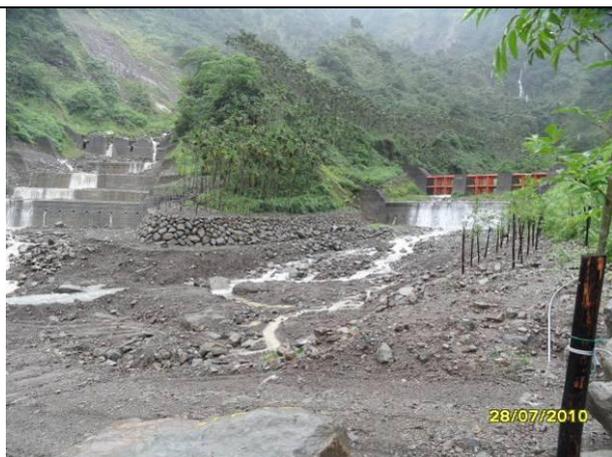
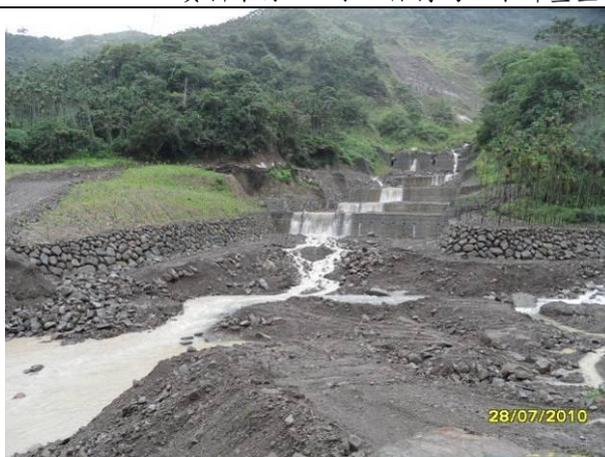
圖 2-37 北港溪主集水區清疏工程點位分布圖

A：華山溪清疏整治工程

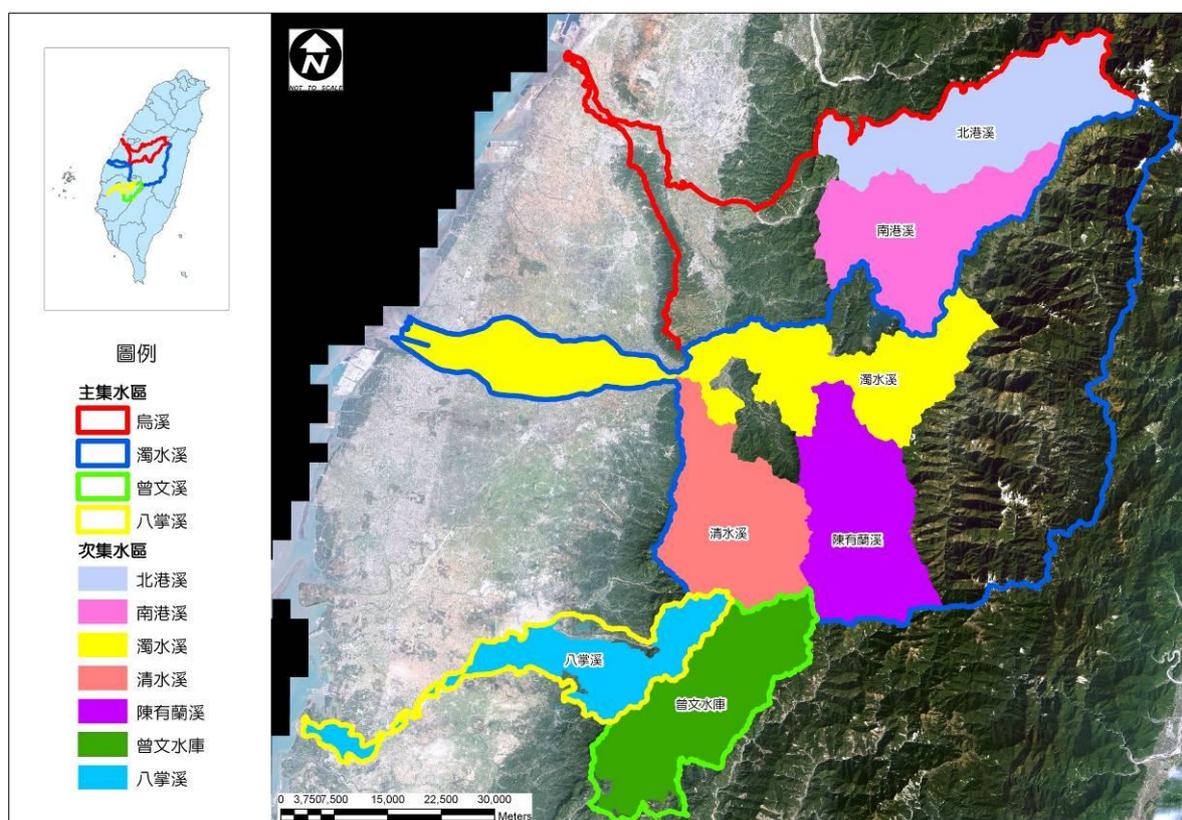
圖 2-38 現況調查次集水區分布圖

集水區調查內容包括坡地沖蝕、崩塌裸露地、野溪沖淤特性及土石流潛勢溪流等項目，以作為後續分析野溪土石淤積來源、範圍、數量、砂石類型、品質及河道變化之參採。

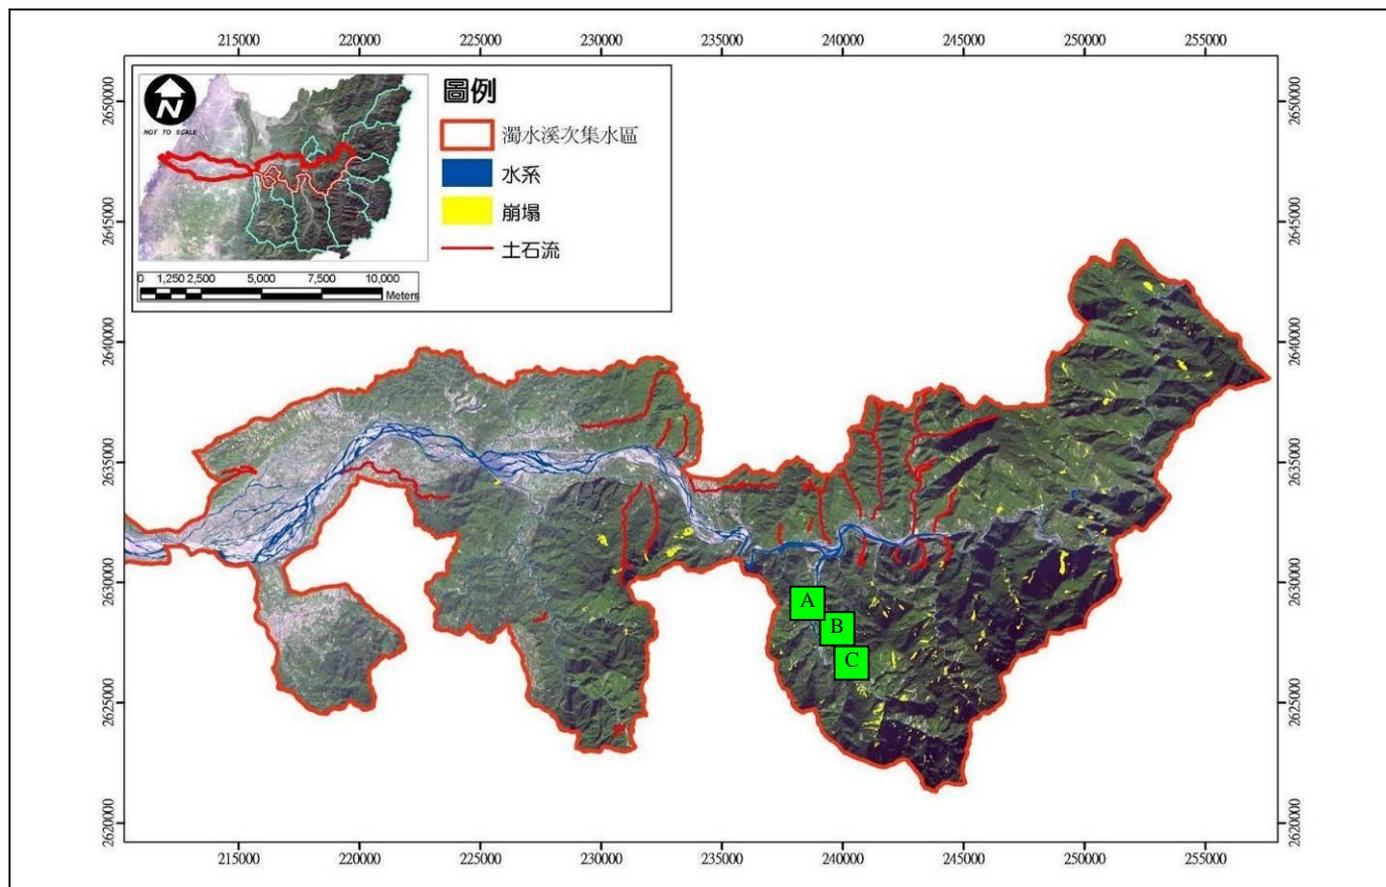
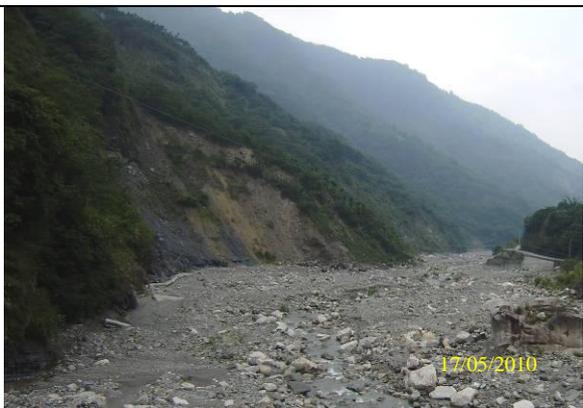
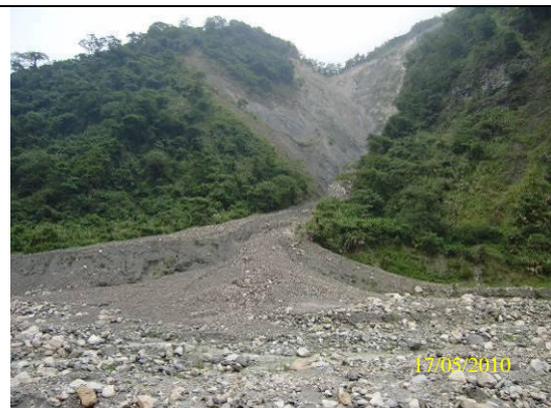
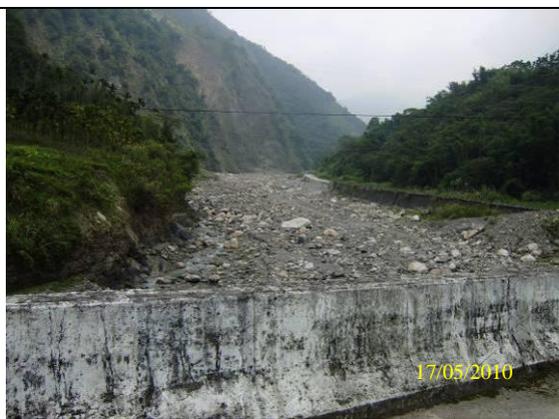
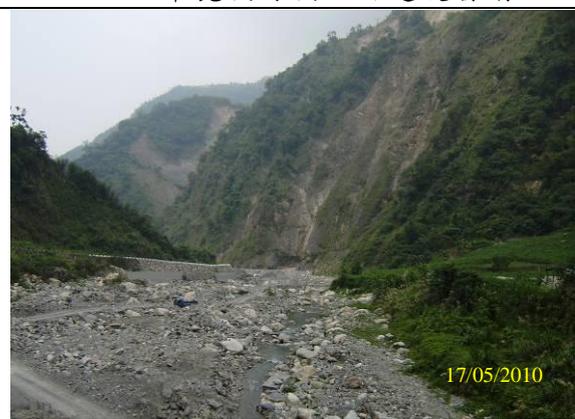
圖 2-41 濁水溪崩塌地現況調查分布圖

點 A：卓崑溪橋下游左岸崩塌

點 B：卓崑溪野溪上游邊坡崩塌

點 C：卓崑溪橋上游右岸邊坡崩塌

點 C：凍過橋往下游拍攝

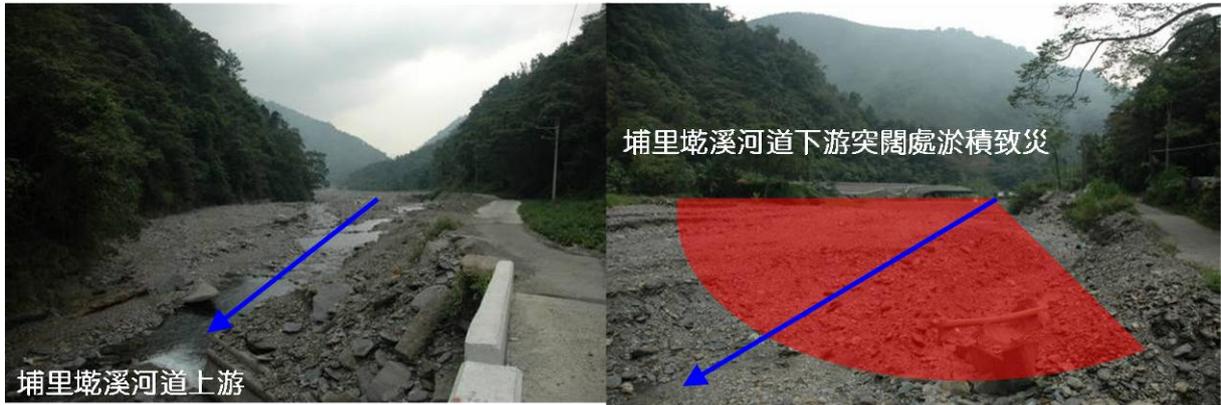
圖 2-65 埔里壠溪河道下游突闊處淤積致災

當河溪上游洪流挾帶大量土石下移，遇有坡度變緩或(及)河幅展寬之地形條件時，由於水流速度急速降低及分散，使得流速減緩，水流中的土石因而沿程沉降落淤，倘若河溪上游不斷地供給土砂，則可能造成土石淤積河道，使通水斷面窄縮，導致後續土砂向河岸低窪處堆積，形成野溪河幅突擴，如圖 2-65 所示。

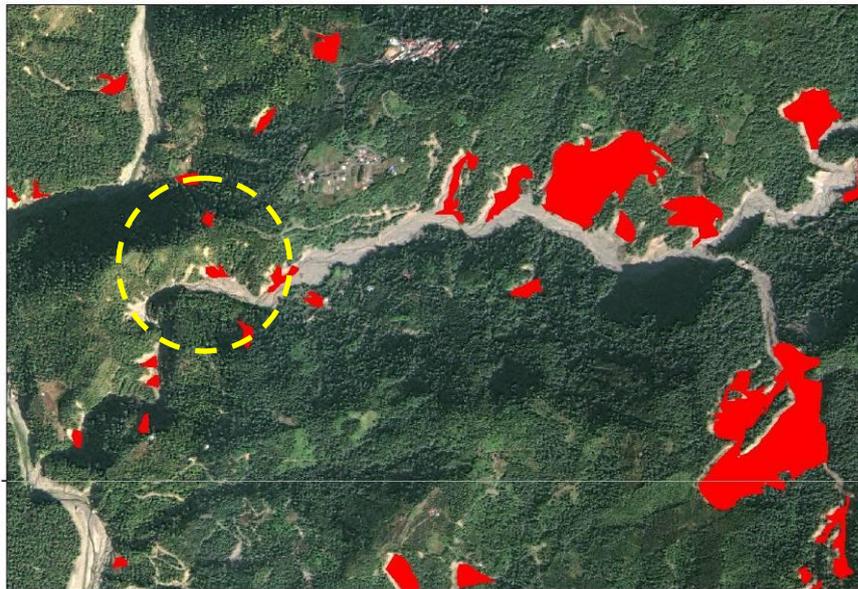
圖 2-66 達固布奴野溪河彎段上游淤積圖

當洪流挾帶大量土砂向下游輸運而遇有河彎段時，因河道平面型態的阻滯效應及水流輸砂的直進特性的綜合影響下，水流所挾帶的泥砂易於在河彎段上游處產生淤積，如圖 2-66 所示。

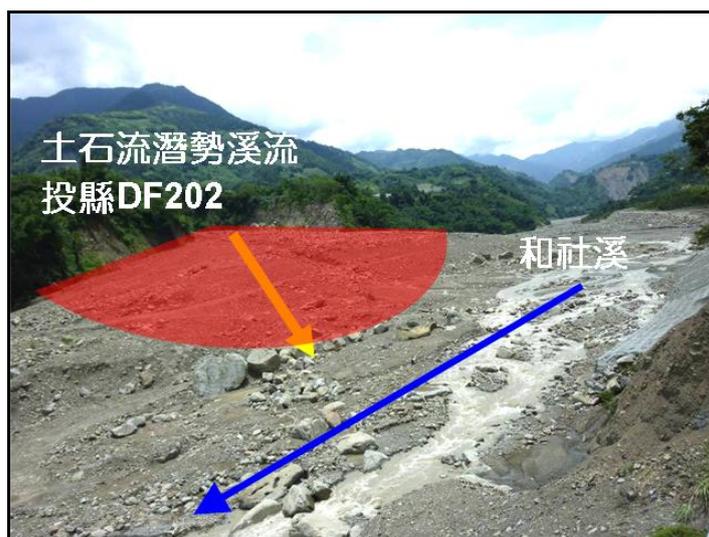
圖 2-67 支流土石流溪流匯入主流河段

支流野溪大量土石匯入主流之後，可能形成扇狀地或高出主流河床的淤積土體，影響主流水流流路而造成上游壅水，水深增加，流速減緩，水流挾砂能力降低，使得土石沿著匯流處向主流上游淤積，形成溯源淤積，如圖 2-67 所示。

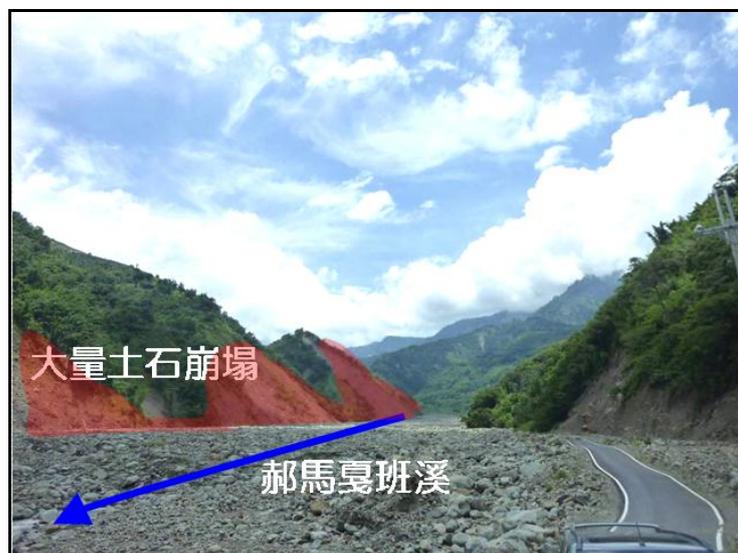
圖 2-68 河岸崩塌造成河道嚴重土砂問題

鄰近河岸土體崩塌(或謂近岸崩塌)可概分為兩種類型：(1)因水流流路擺盪、橫斷面速度不均勻分布及側岸地質條件等因素，伴隨洪流過程可能發生側岸淘刷而導致邊坡土體崩落；(2)因坡面地質、坡度及降雨入滲等影響，使得山腹邊坡土體直接崩落於河溪。由於鄰近河岸土體崩塌均屬河溪直接崩落量，或停積在崩落

處形成堰塞湖或抬高河床，或隨著洪流向下游輸移，提高下游河溪土石淤積致災之機率，如圖 2-68 所示。

(神木村郝馬夏班溪近岸坡崩塌)

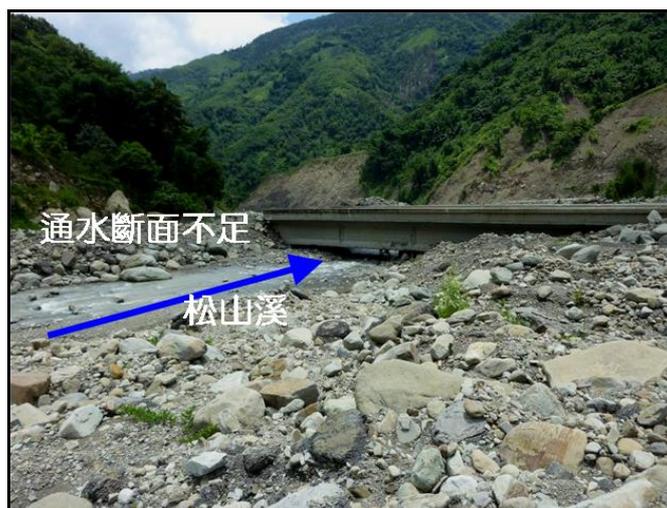
圖 2-69 野溪跨河構造物上游段淤積致災現況

當河溪跨河構造物(如橋梁、箱涵)之通水斷面窄縮或受漂流物阻塞時，因其上游水位抬升，水流流速降低，造成泥砂落淤沉積，嚴重時亦會導致土石向上游逐漸淤積而致災，如圖 2-69 所示。

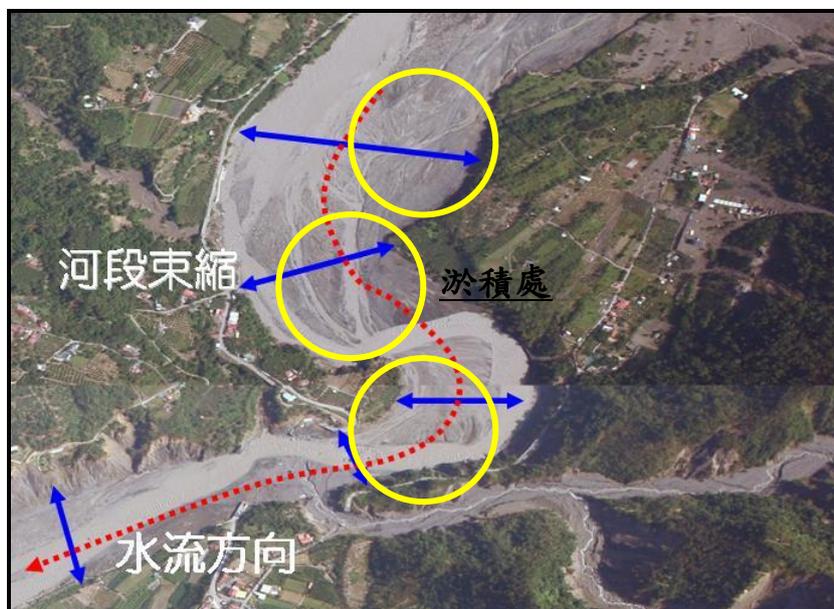
圖 2-70 天然因素土石淤積

因自然因素造成野溪土石流淤積者，例如溪床坡度遷緩、河幅展寬、河道彎曲、..等均屬之，如圖 2-70 所示。

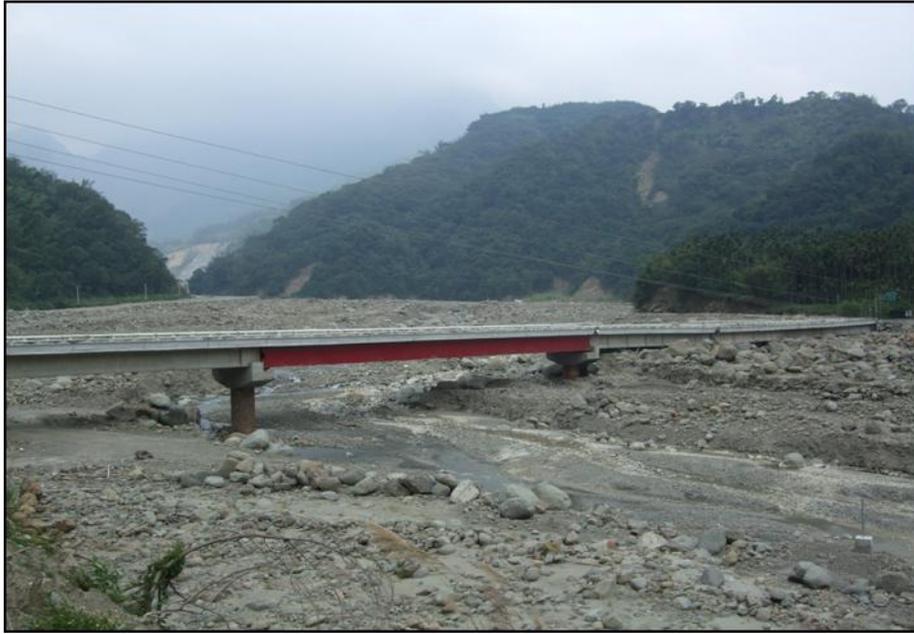
圖 2-71 人為因素土石淤積(橋梁)

因人為因素造成野溪土石流淤積者，例如橋梁、橫向構造物(如防砂壩、潛壩、滯洪壩、透過性壩、固床工、丁壩等)等皆屬之，如圖 2-71 所示。

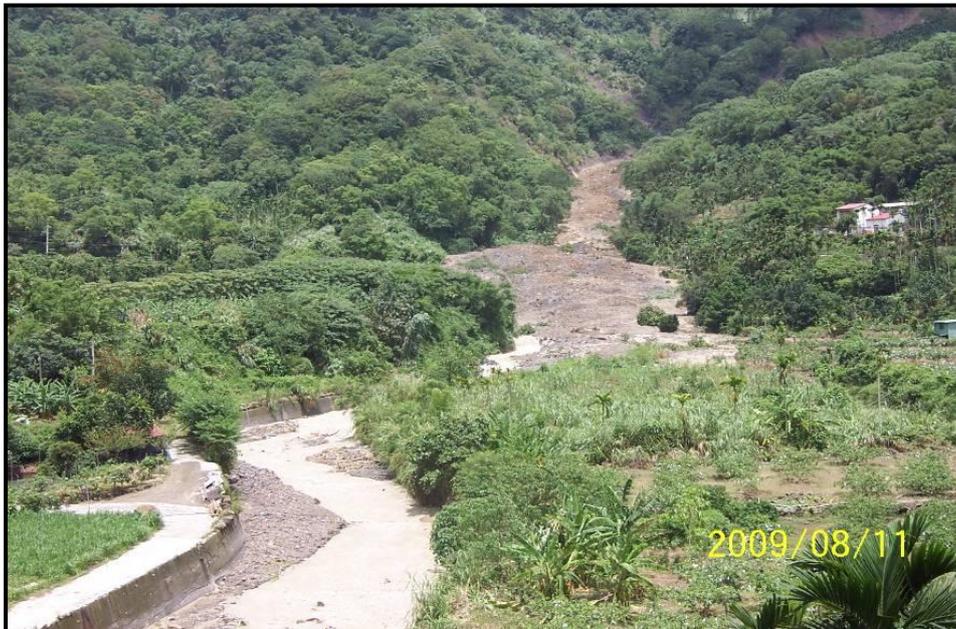
圖 2-72 土石流型態圖(南投縣國姓鄉九份二山)

淤積土石多以土石流輸運而來的土石為主，在土石流溪流匯入主流的河段，是比較容易出現的，如圖 2-72 所示。

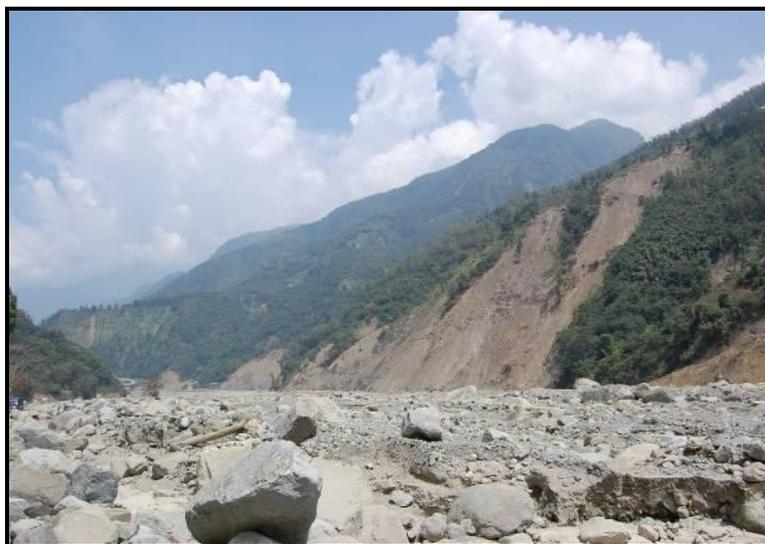
圖 2-73 崩塌型態圖

淤積土石多來自於河岸土體崩塌產物為主，這包括因水流淘刷河岸造成的崩塌，以及地質因素所產生的山腹崩塌。如圖 2-73 所示。

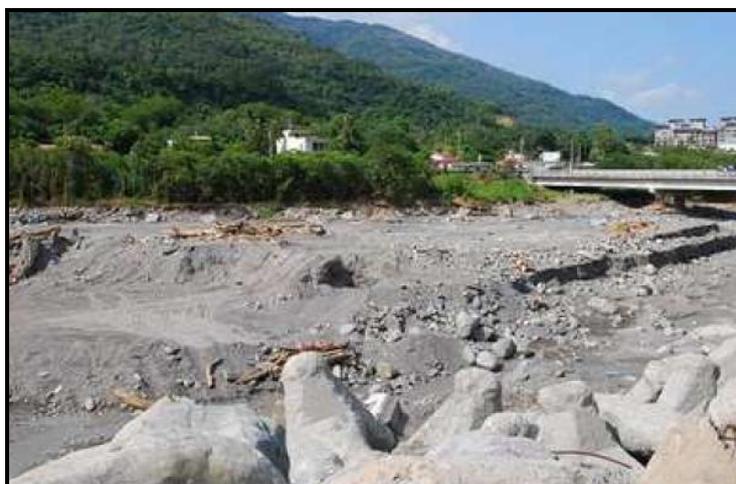
圖 2-74 溪床沖刷型態圖

淤積土石多來自於上游水流沖刷溪床堆積土石為主，在具有深厚堆積層且坡陡之下游河段，是比較容易出現的，如圖 2-74 所示。

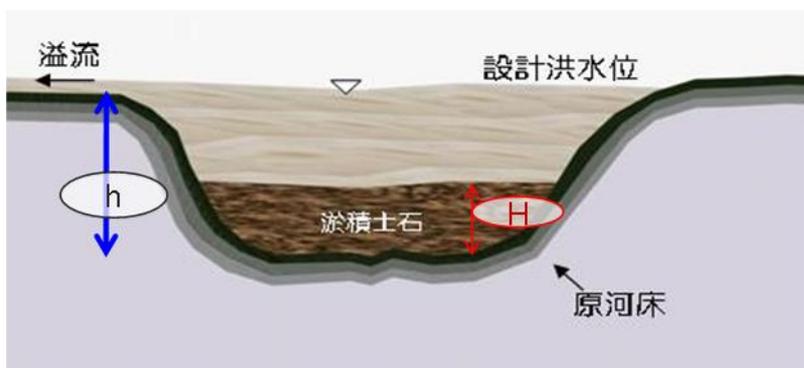
圖 2-75 全河寬土石淤積示意圖

平均淤積高度小於出水高度時，理論上設計洪水仍能安全過流；反之，當土石平均淤積高度大於出水高度時，設計洪水即可能溢出河岸而致災。為此，本計畫首度提出以出水高度作為全河寬土石淤積危害度之判斷指標，除了具有理論上的依據外，亦具備判斷簡單之特點。如表 2-35 為各種危害度與出水高度之關係，表中各參數意義如圖 2-75 所示。惟考量部分河岸高度係配合地面高度而設計(參考水土保持手冊護岸設計)，故取河岸高度之 0.2 倍及 0.5 倍，作為劃分危害度等級之限界。

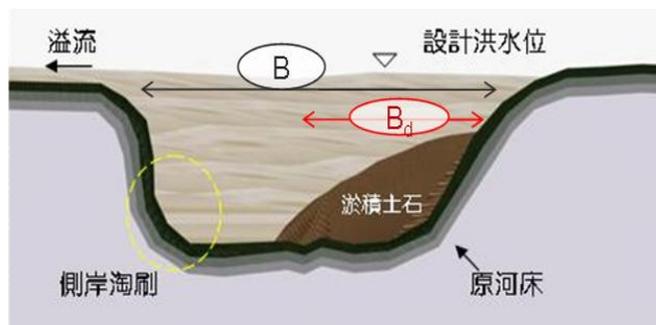
圖 2-76 部分河寬土石淤積示意圖

土石淤積)時(參見圖 2-76)，除了土石淤積高度外，其相對於野溪淤積寬度，則為影響通洪斷面及形成集中水流之主要關鍵因素。因此，當土石平均淤積厚度高於  $H \geq 1.0m$  或  $H \geq 0.2h$  時，則依據表 2-36 評估其危害等級。

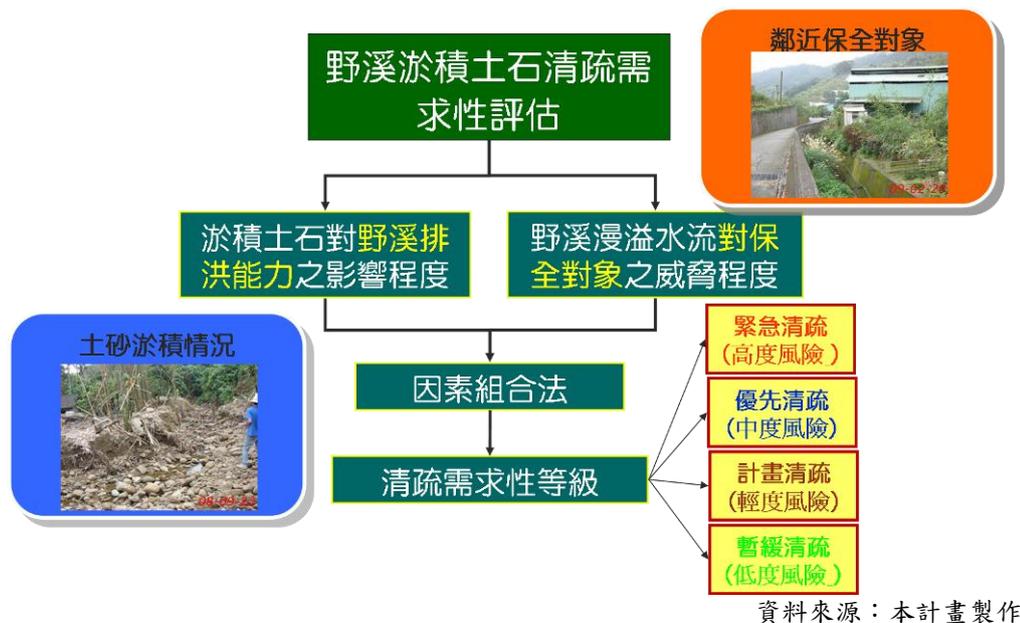
圖 2-77 野溪淤積風險評估流程圖

野溪淤積土石致災風險之高低，係決定於『淤積土石對野溪通洪斷面之影響程度(危害度)』及『漫溢水流對沿岸保全對象之威脅程度(易致災性)』兩項因素上，因此，評估野溪淤積土石致災風險等級之具體方式及流程，如圖 2-77 所示。

1. 依據土石淤積型態(全斷面淤積及部分斷面淤積)，初步研判是否影響通洪流量。
2. 依保全對象分布狀況，初步研判是否具有淤積土石致災之可能性。
3. 依表 2-35、表 2-36、表 2-37 劃分風險等級。
4. 風險度評分為危害度及易致災性評分之和。
5. 依風險度評分結果，劃分為緊急清疏、優先清疏、計畫清疏及暫緩清疏等級別(參考表 2-38 及表 2-39)。

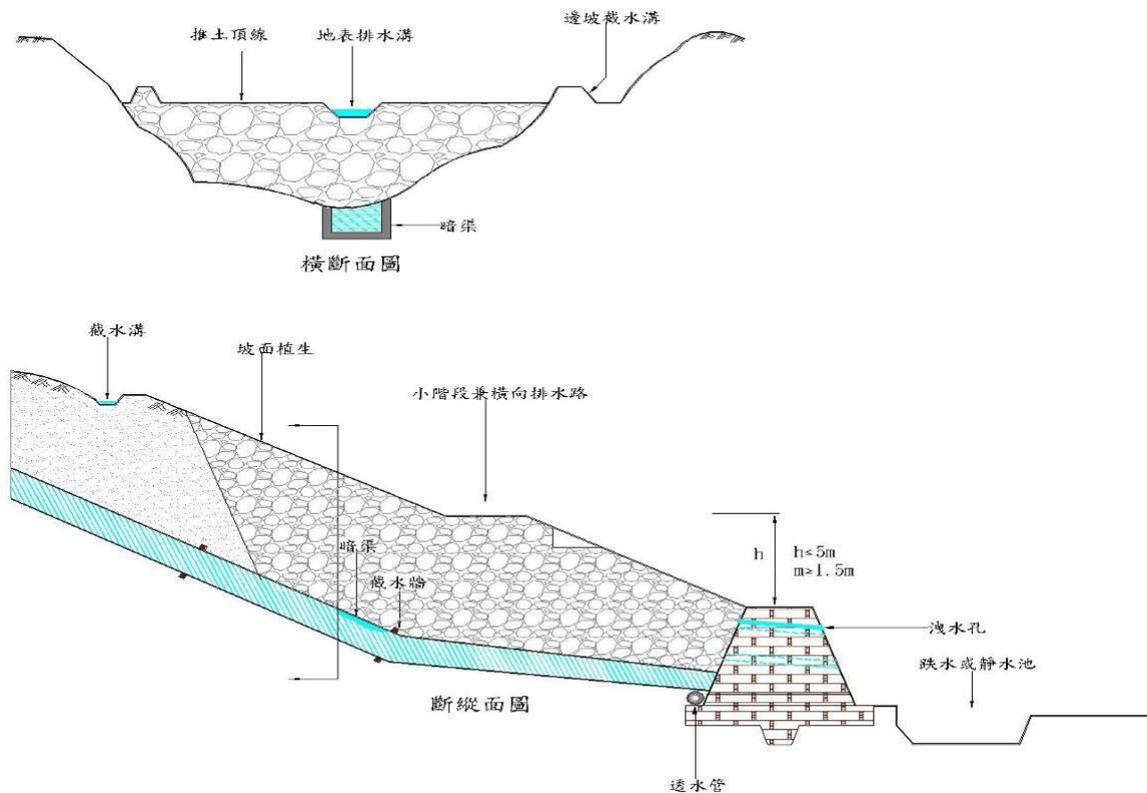
圖 2-78 山谷型土石佈設場區示意圖

利用地形低窪之山谷，在其較平坦之下游處設置擋土設施，取得較大的容積堆置土石，再配合排水、護坡及植生等設施，以維護土石方之安定，稱之。該類型土石佈設場址位於坡面水流集中之低窪山谷，故在施設時必須衡量其上游集水面積，原則上以不超過 20 公頃為宜；此外，必須加強地表及下排水設施，箱涵排水應設計進水口，以免堵塞，如圖 2-78 所示。

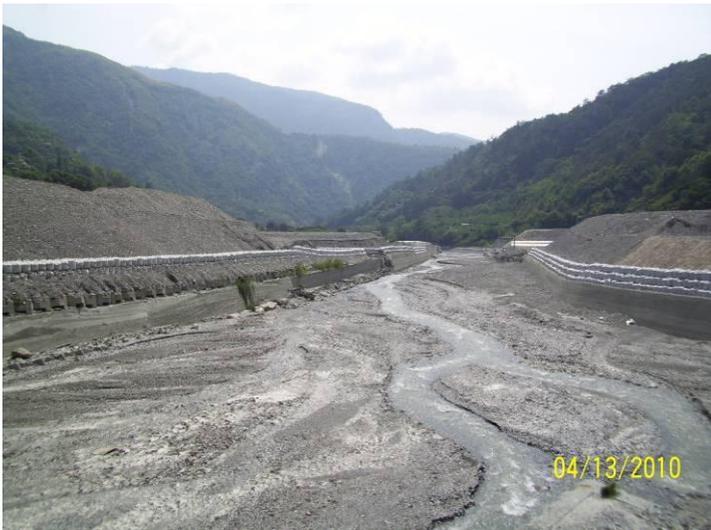
圖 2-79 眉溪南豐橋河岸土石佈設場施工前

利用溪流沿岸灘地或附近局部寬闊地區，於臨水面處設置順堤、護岸等設施，以取得較大容積堆置土石，稱之。該類型土石佈設場因鄰近河岸，經清疏土石不必再經轉運即能立即堆置，相當適合緊急清疏之土石堆置，係最為普遍的土石堆置方式，如圖 2-79 及圖 2-80 為眉溪南豐橋土石佈設場，圖 2-81 為東埔野溪土石佈設場。

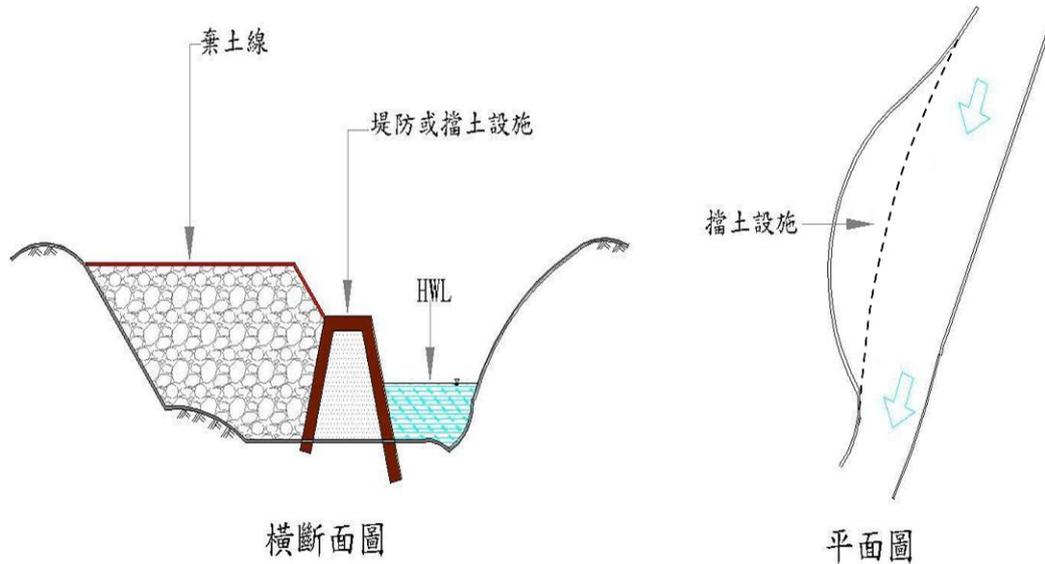
圖 2-82 河岸型土石佈設場示意圖

雖然具有施工快速、便於就地利用及防護兩岸安全等功能，惟必須注意的是，其設置場區不可影響溪流正常之排洪及防洪之機能，且不可危及防洪工程安全，其佈設方式如圖 2-82 所示。
