## 第貳章 集水區及野溪清疏需要性評估

### 2.1 目標主集水區篩選

## 2.2 目標主集水區基本資料蒐集及彙整

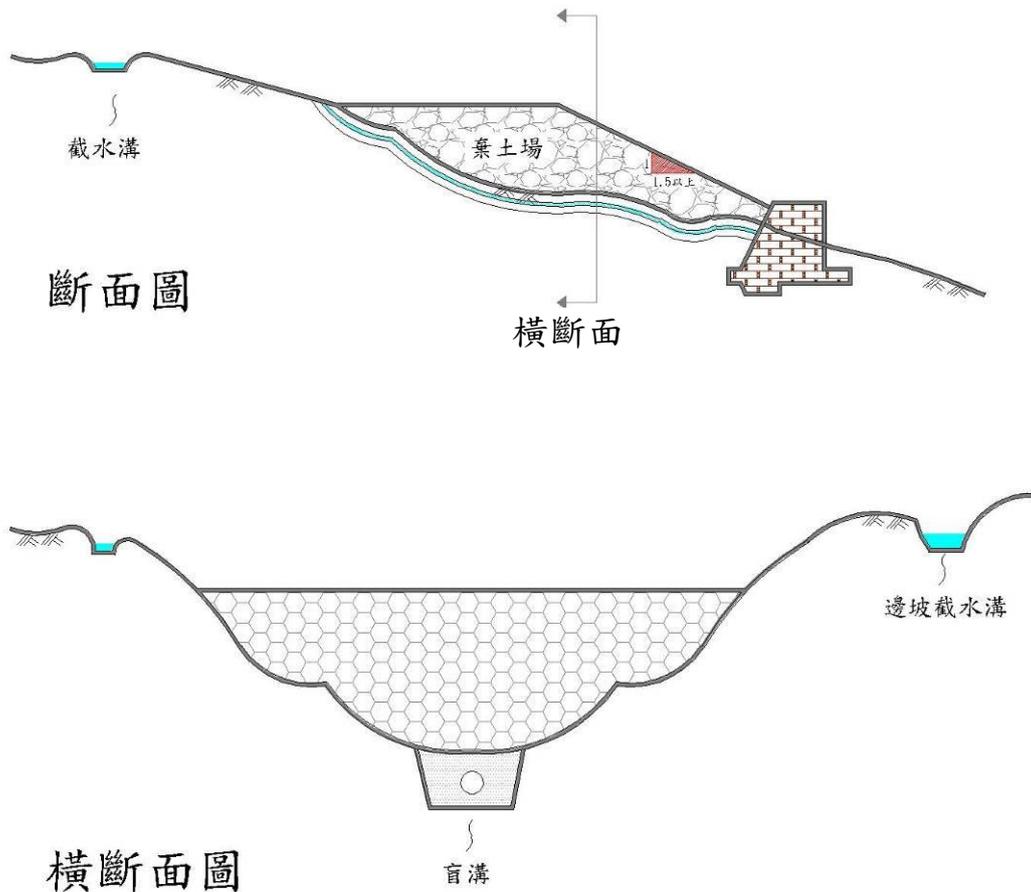
圖 2-83 山腹型土石佈設場示意圖

本類型土石佈設場係利用山腹平坦地設置排水及邊坡穩定等設施，以供堆置土石。由於位於山腹邊坡上，下邊坡影響範圍內如有崩塌之虞，或房舍、重要公共設施者，不得設置之，如圖 2-83 所示。

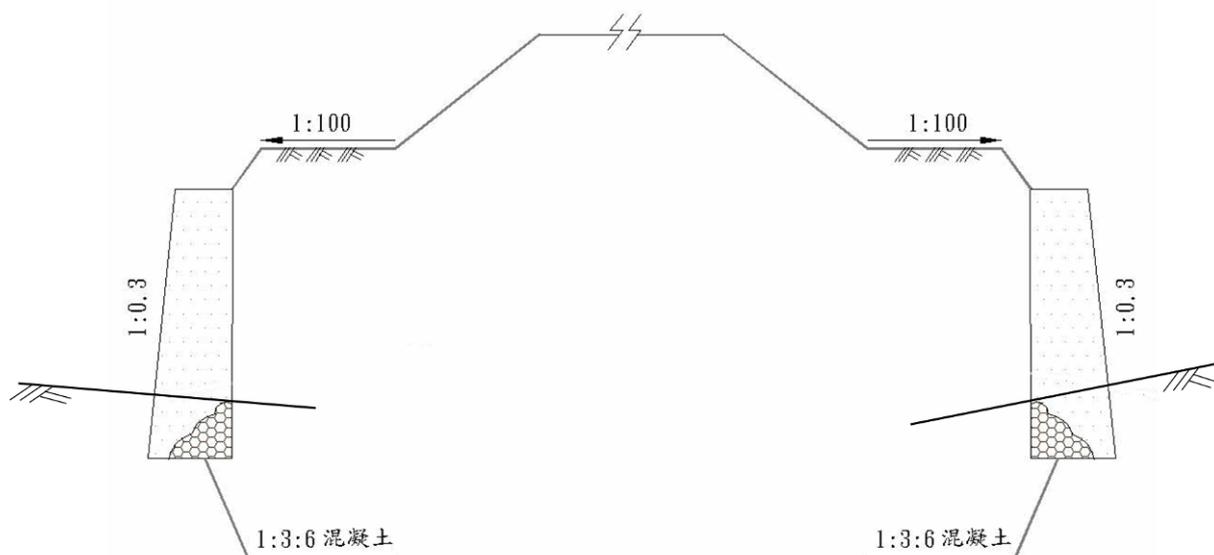
圖 2-84 平坦地型土石佈設場示意圖

本類型土石佈設場係利用平坦地堆置土石方，除了應有妥善之保護措施外，亦不得妨礙交通及排水，如圖 2-84 所示。

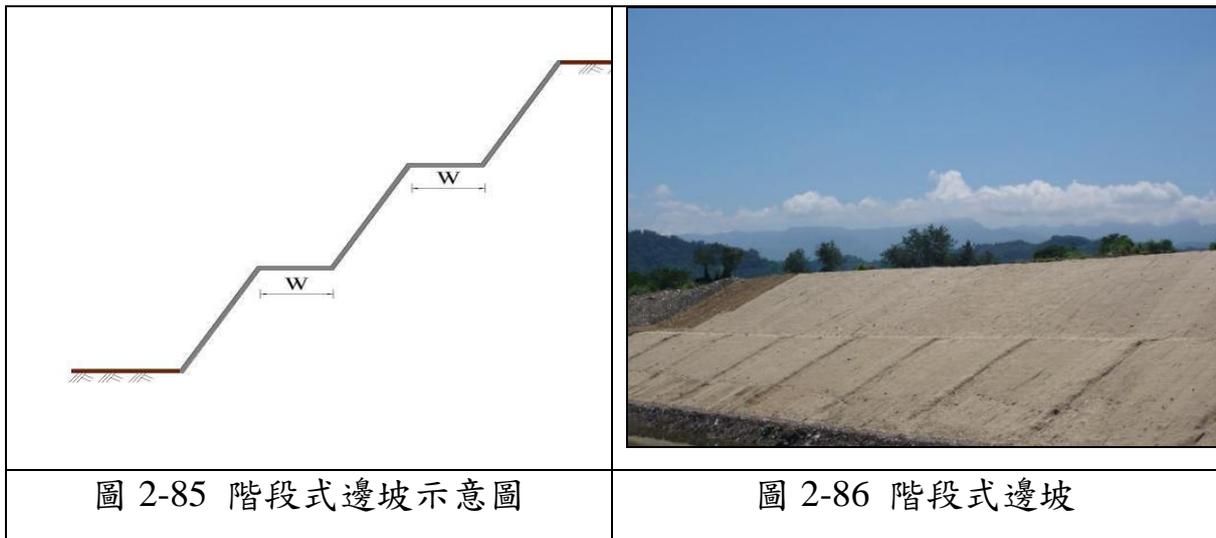
圖 2-85 階段式邊坡示意圖

(一)整坡方式：坡面高度超過 5m 者，應設計為階段式邊坡，其階段高度以不大於 5m 為原則，每垂距 5m 高度，設置平台寬度不得小於 1.5m，如圖 2-85 及圖 2-86 所示。如為填方邊坡應根據填方材料性質，並參酌原地之地質、地形及氣象等因素而決定，如表 2-42 所示。

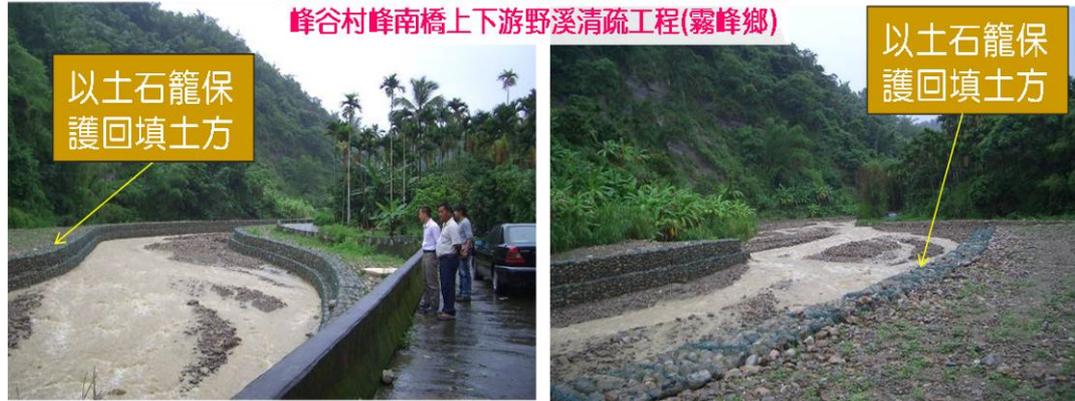
圖 2-87 土方堆置保護措施案例-土石籠

(二)擋土設施可以採用箱籠、土石籠、太空包等工法，維護下邊坡土石之安定。圖 2-87 為土方堆置保護措施案例-土石籠。

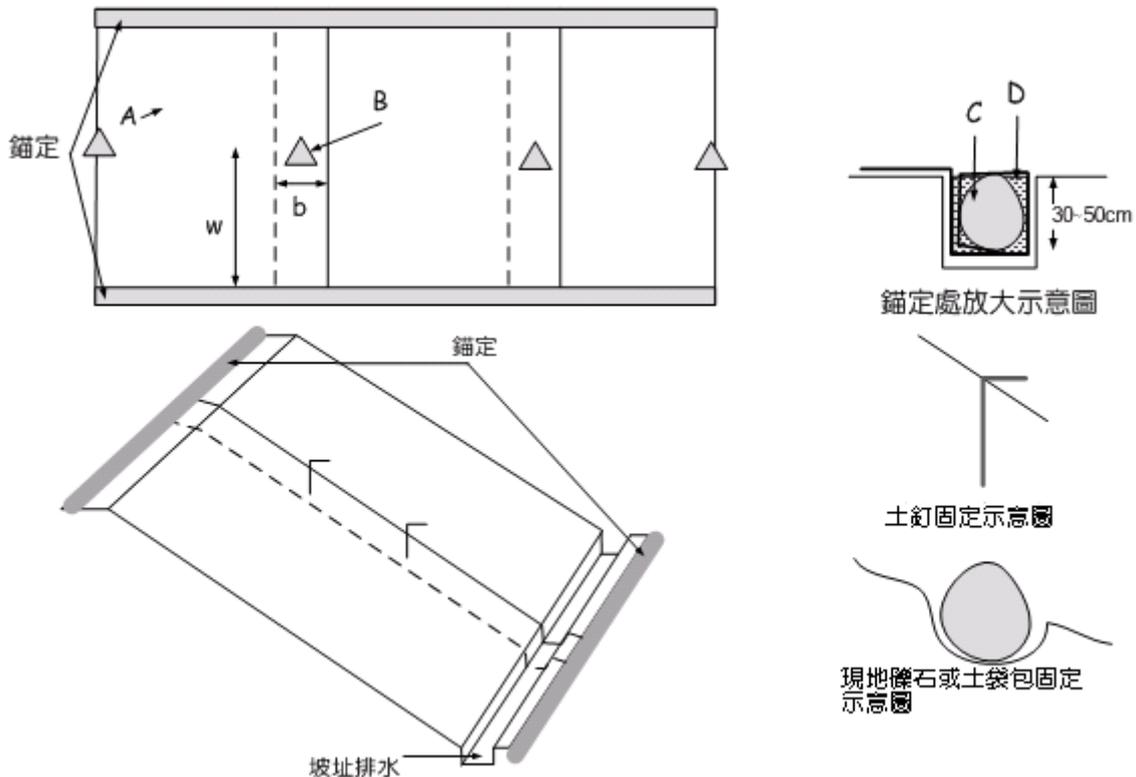
圖 2-88 臨時覆蓋示意圖

(三)坡面可以採用不透水塑膠帆布進行敷蓋，一方面可以阻斷水流入滲，提高填方土石抗剪強度，另一方面可以避免地表逕流形成，防止地表土壤沖蝕，再者可以防止風飛砂之產生。此外，因敷蓋不透水塑膠帆布，亦能節省排水及植生之經費支出。其覆蓋設計應考量

1. 為防止坡面沖蝕，敷蓋材料可利用稻草蓆、PE 塑膠布（帆布）或其他防沖蝕材料等；
2. 應於敷蓋物上方或坡腳處以砂包、現地礫石等材料固定或利用釘子，防止受風雨影響飛揚失去敷蓋功能。坡面臨時覆蓋可參考圖 2-88 所示。

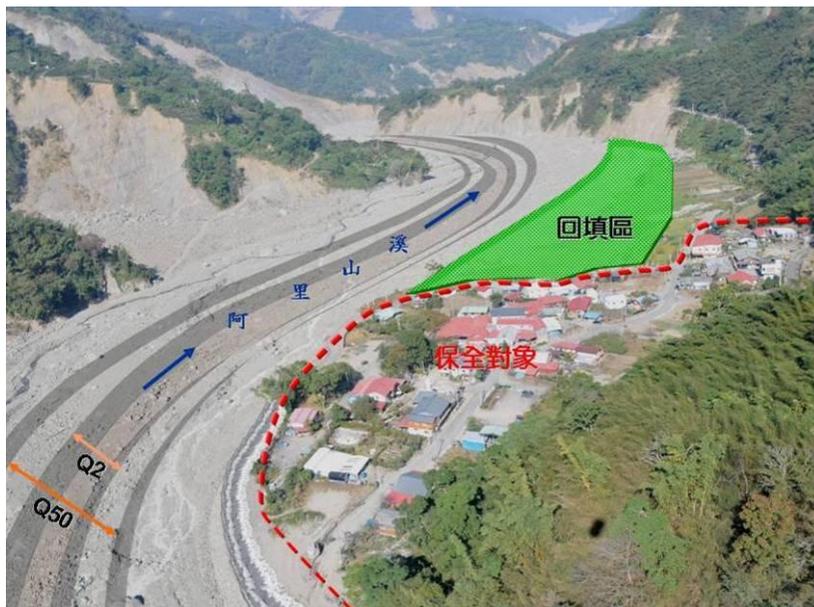
圖 2- 89 回填溪流易淘刷地段（阿里山溪）

較大塊石堆置於具有保全對象、河彎段、危險邊坡、道路下邊坡等河岸處，可提高河岸抵抗洪流淘刷之功能。如圖 2- 89 所示。
