# 口湖鄉 下崙養殖區北二路 排水溝改善工程

111 年優良農業建設工程獎- 實地評選簡報

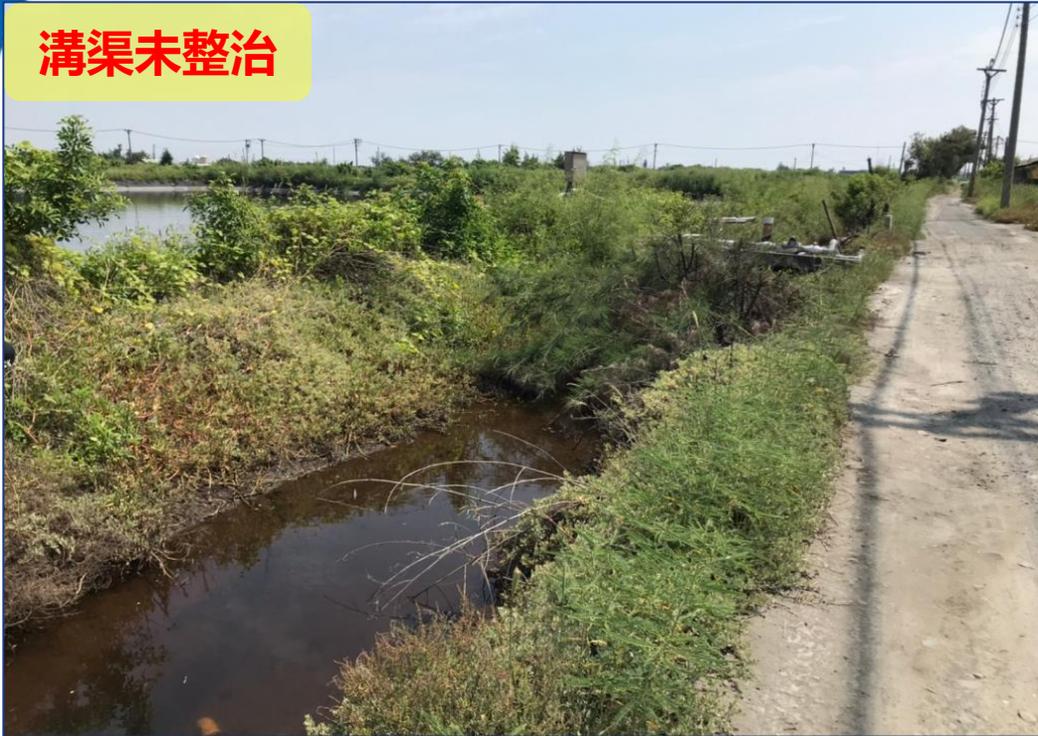
溝渠未整治

- 排水溝渠未整治雜草叢生，影響排水及通行空間
- 路面破損低窪，下雨積水危及用路人行車安全

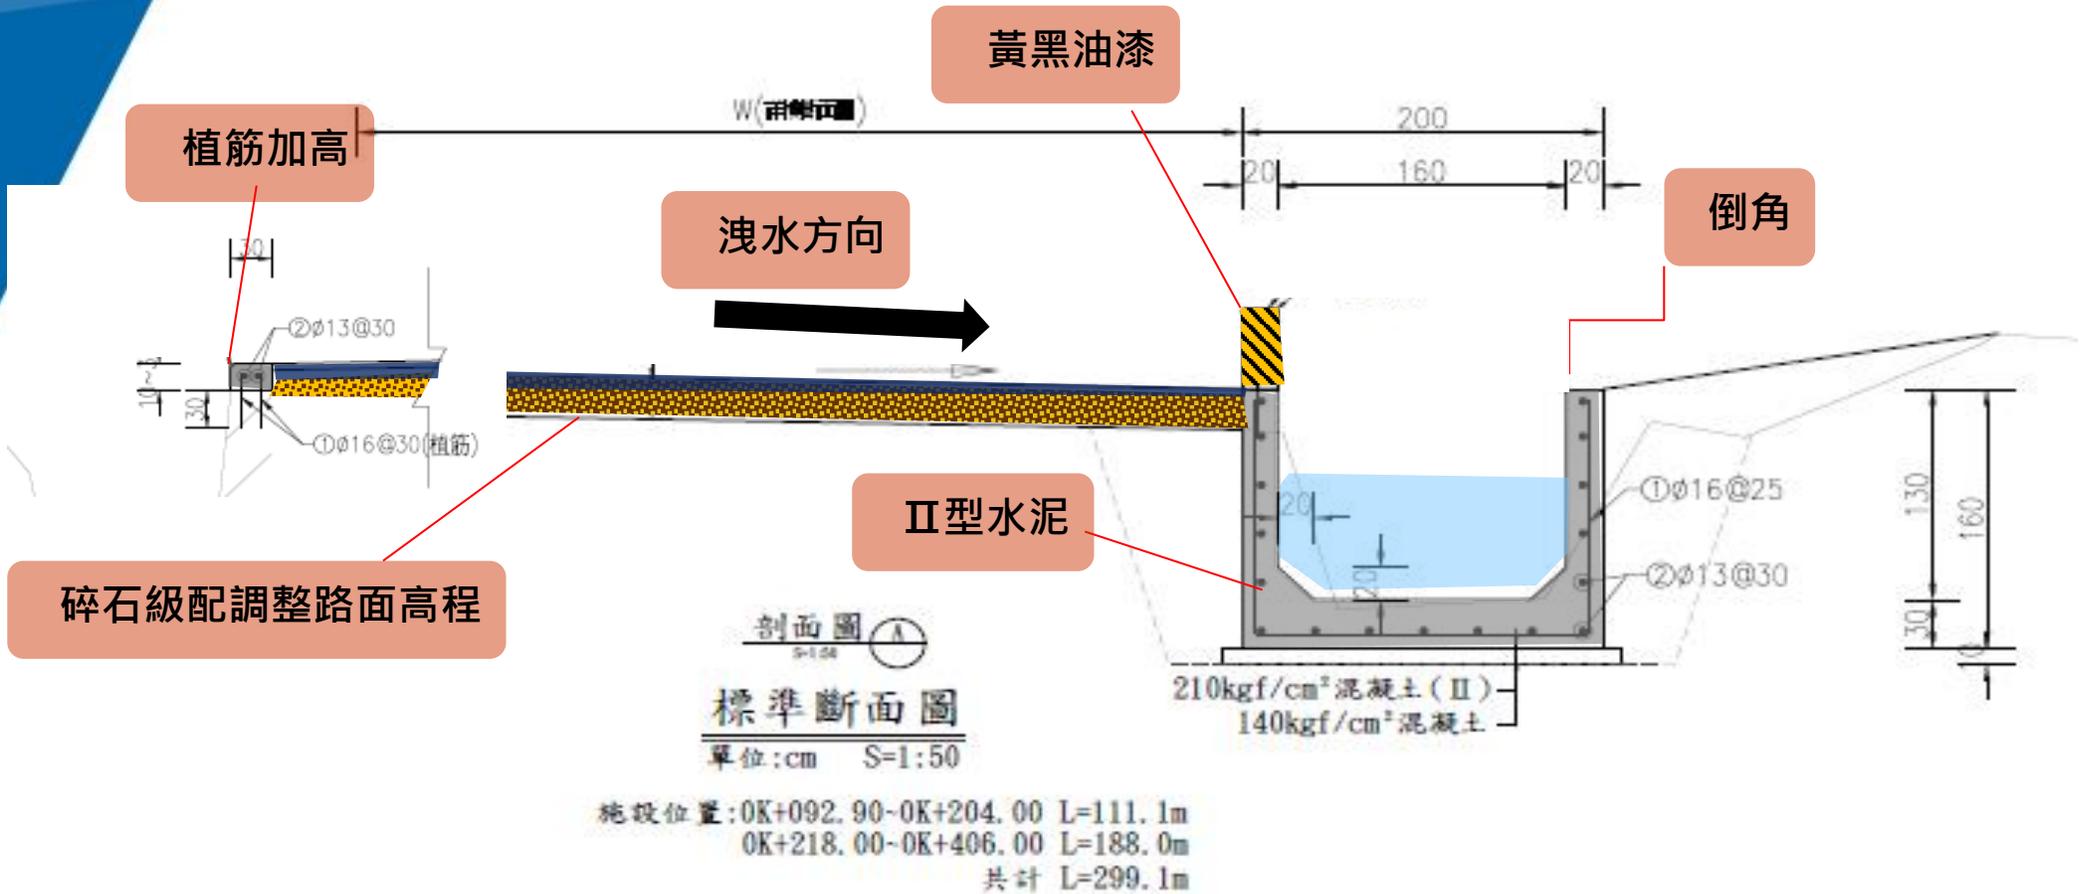
# 設計說明

0K+000~0K+406.0 瀝青混凝土實長L=406.0m

0K+0.92.9~0K+406.0排水溝實長L=313.1m

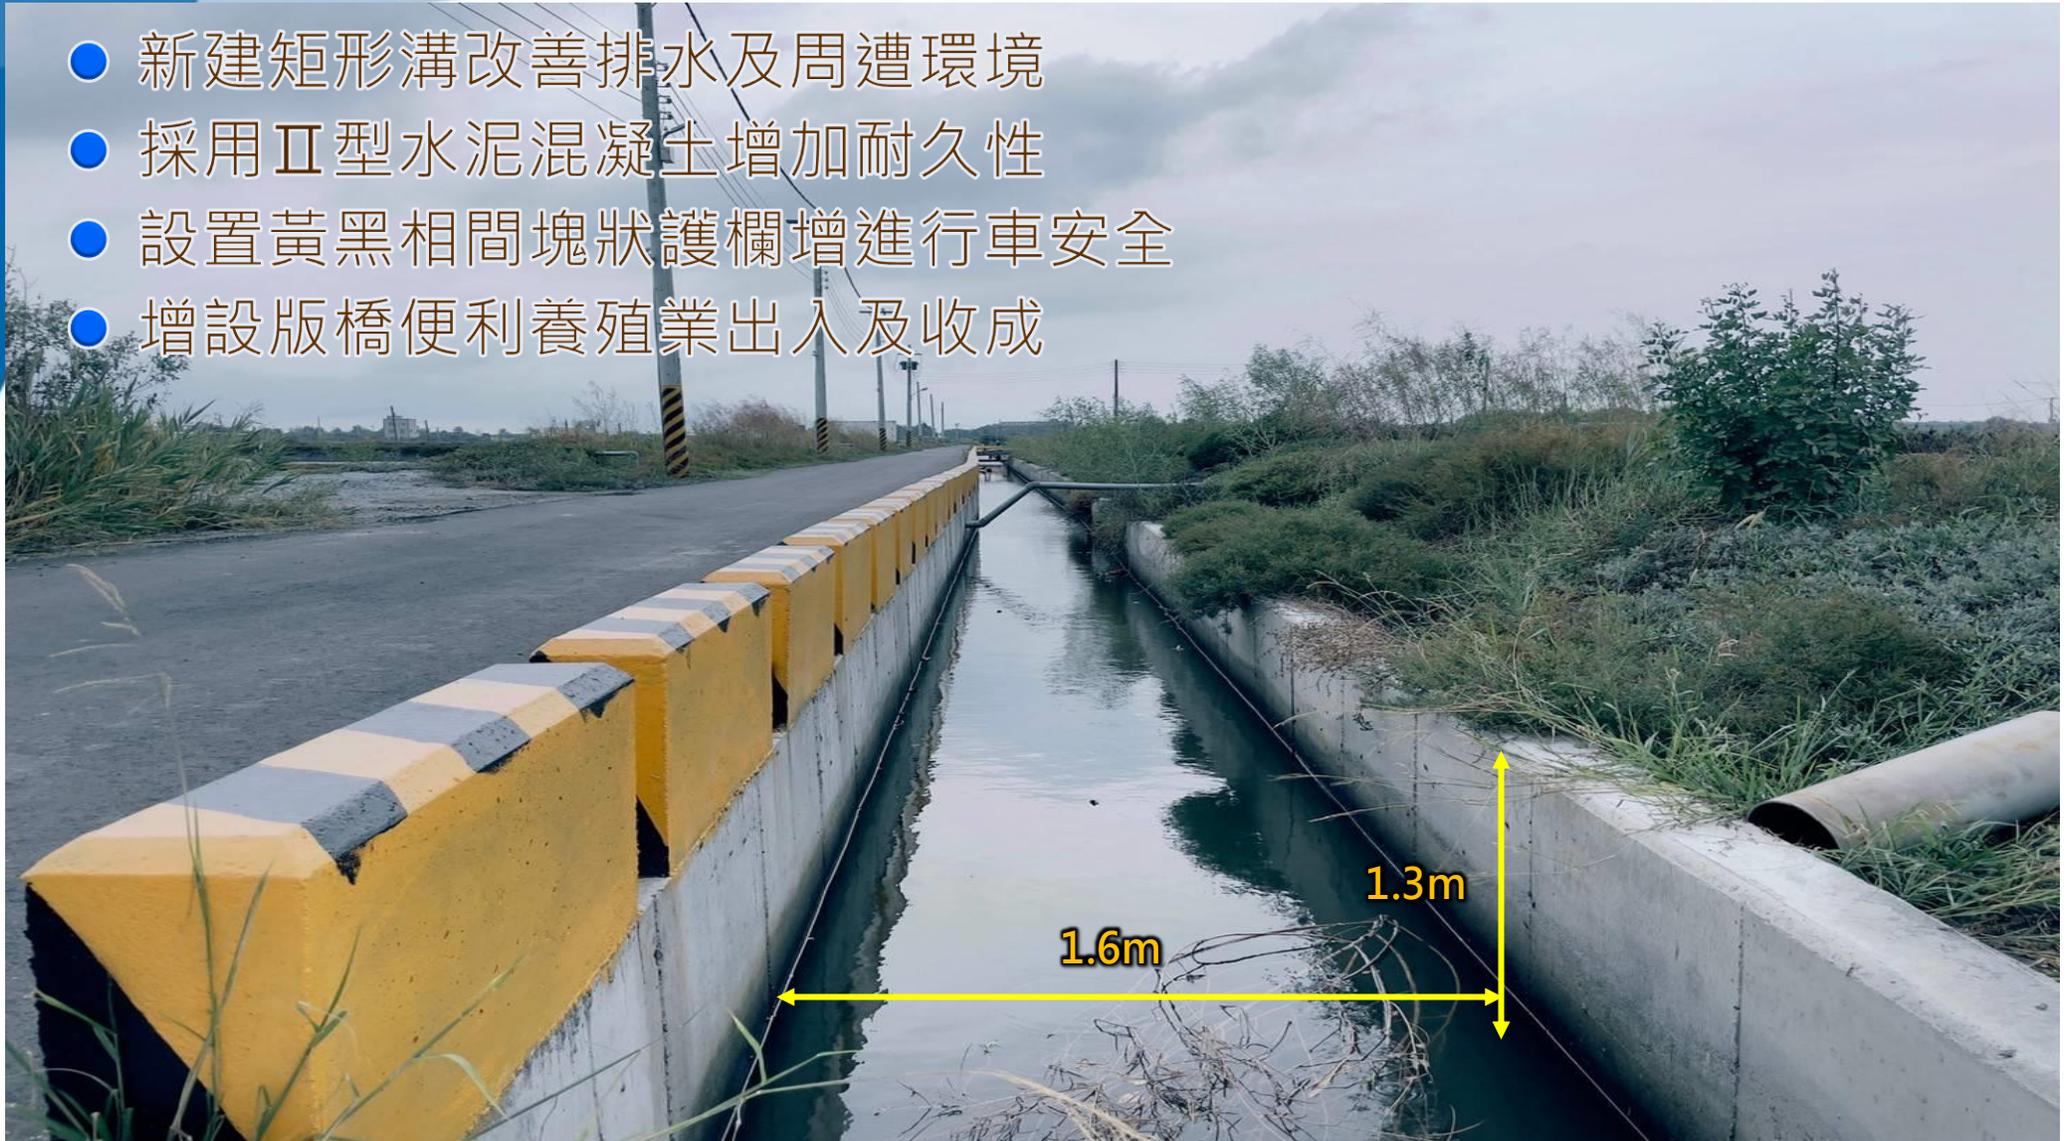
# 排水溝

- 新建矩形溝改善排水及周遭環境
- 採用Ⅱ型水泥混凝土增加耐久性
- 設置黃黑相間塊狀護欄增進行車安全
- 增設版橋便利養殖業出入及收成

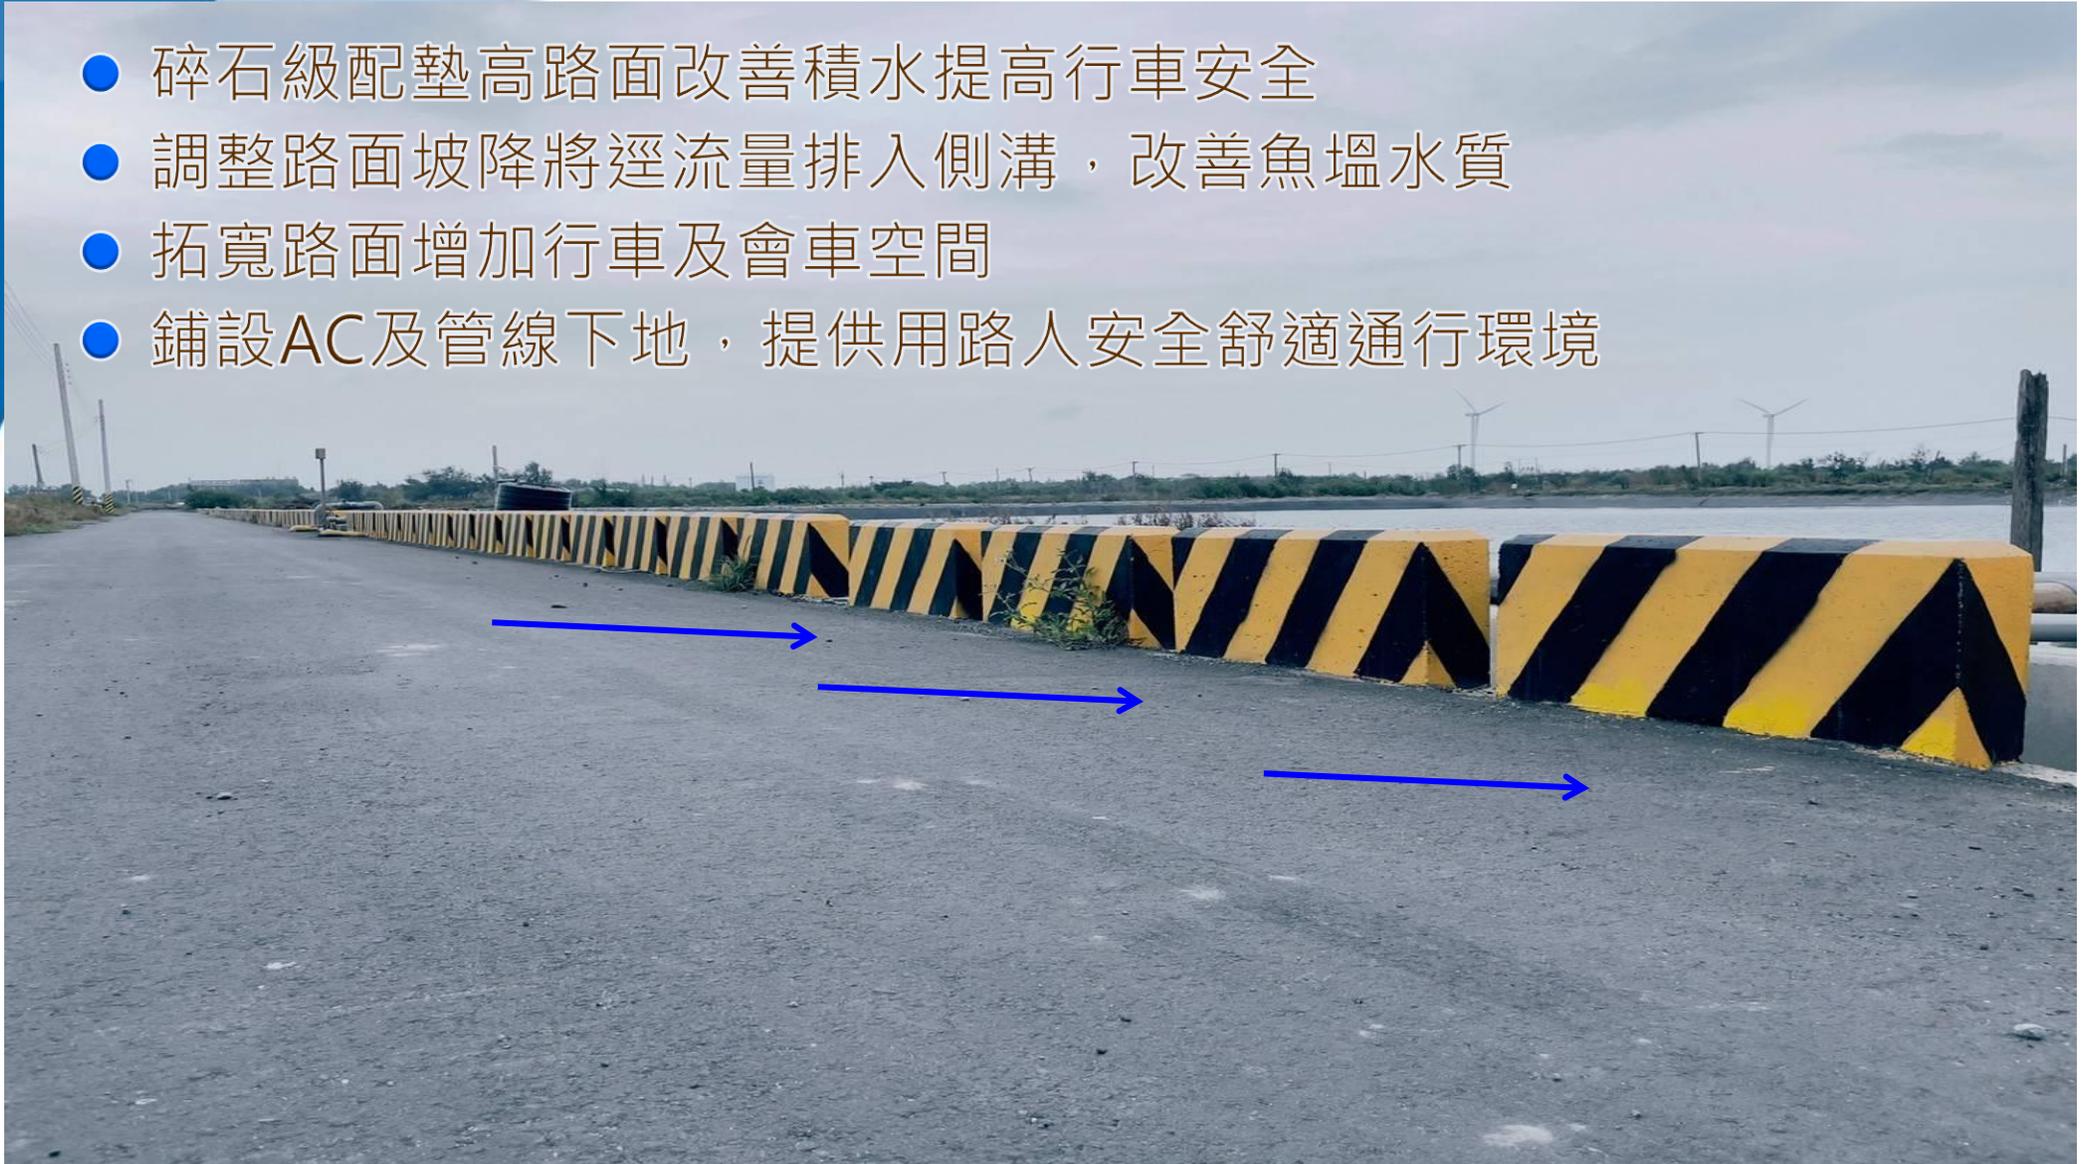
# AC路面

- 碎石級配墊高路面改善積水提高行車安全
- 調整路面坡降將逕流量排入側溝，改善魚塭水質
- 拓寬路面增加行車及會車空間
- 鋪設AC及管線下地，提供用路人安全舒適通行環境

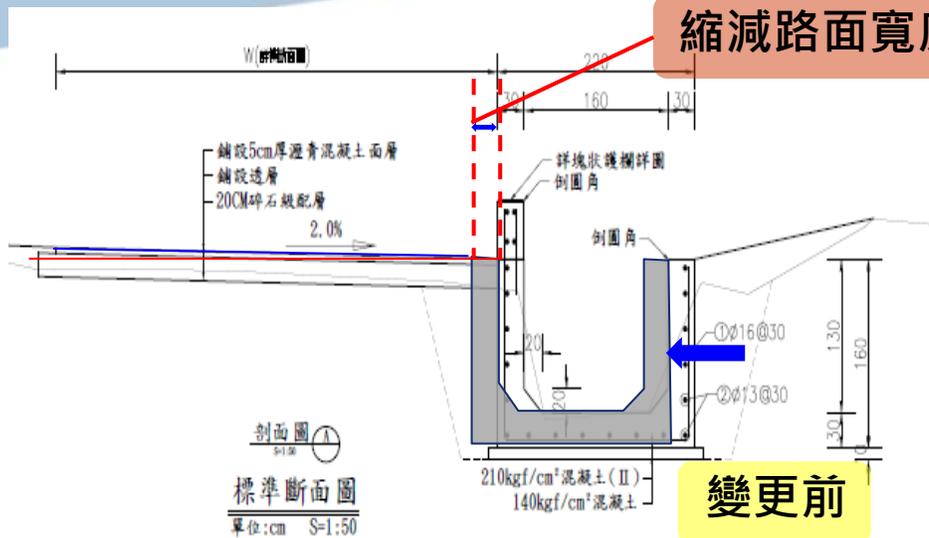
### 變更前

- 排水溝 工程數量(m):
1. 140kgf/cm<sup>2</sup> 混凝土: 0.24m<sup>3</sup>
  2. 210kgf/cm<sup>2</sup> 混凝土 (II): 1.48m<sup>3</sup>
  3. 清水模板, 乙種: 5.97m<sup>2</sup>
  4. 清水模板, 丙種: 0.20m<sup>2</sup>

排水溝 鋼筋數量表

編號	直徑 (mm)	單位重 (kg/m)	長度 (m)	支數	總重 (kg)	鋼筋型式
1	16	1.560	4.95	3.33	25.71	
2	13	0.994	1.04	18.00	18.61	
φ16= 25.71KG φ13= 18.61KG 總重= 44.32KG

單位:cm S=1:50  
 施設位置:0K+092.90-0K+204.00 L=111.1m  
 0K+218.00-0K+406.00 L=188.0m  
 共計 L=299.1m

漁民對排水溝界面有疑慮，依照鑑界結果，避免占用私人用地，須將排水溝設施位置往右岸路側移動，造成右岸路面縮減。

重新檢視設計，將原先排水溝牆厚30cm改為20cm，在保持原設計排水溝的通水斷面的情況下，增加鋼筋數量以保證排水溝結構強度、縮減牆厚，維持原設計路面寬度。

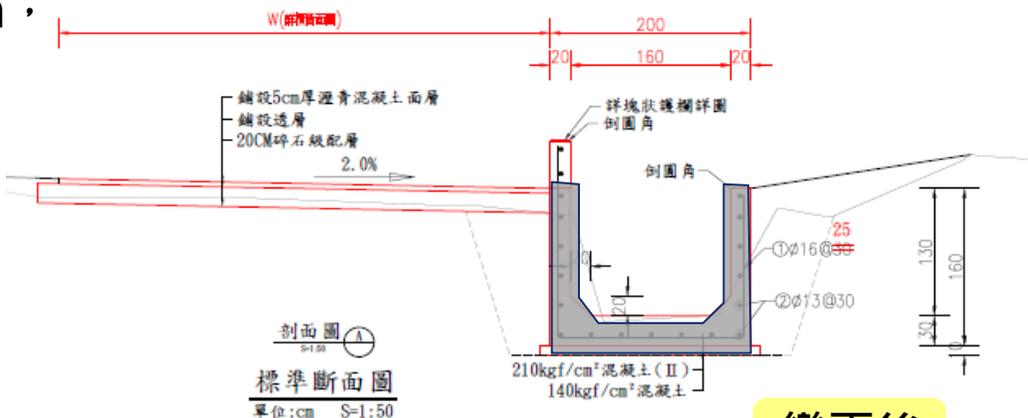
### 變更後

- 排水溝 工程數量(m):
1. 140kgf/cm<sup>2</sup> 混凝土: ~~0.24~~ 0.22
  2. 210kgf/cm<sup>2</sup> 混凝土 (II): ~~1.48~~ 1.16
  3. 清水模板, 乙種: 5.97m<sup>2</sup>
  4. 清水模板, 丙種: 0.20m<sup>2</sup>

編號	直徑 (mm)	單位重 (kg/m)	長度 (m)	支數	總重 (kg)	鋼筋型式
1	16	1.560	4.75	4.00	29.64	
2	13	0.994	1.04	17.00	17.57	
φ16= 29.64KG φ13= 17.57KG 總重= 47.21KG

單位:cm S=1:50  
 施設位置:0K+092.90-0K+204.00 L=111.1m  
 0K+218.00-0K+406.00 L=188.0m  
 共計 L=299.1m

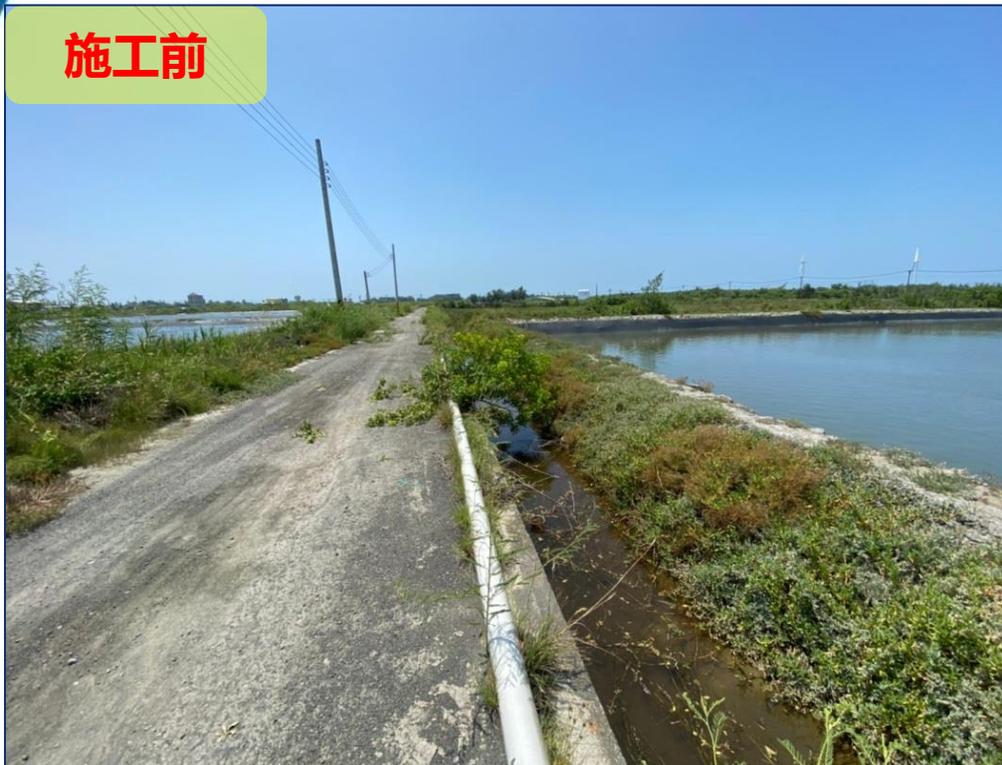
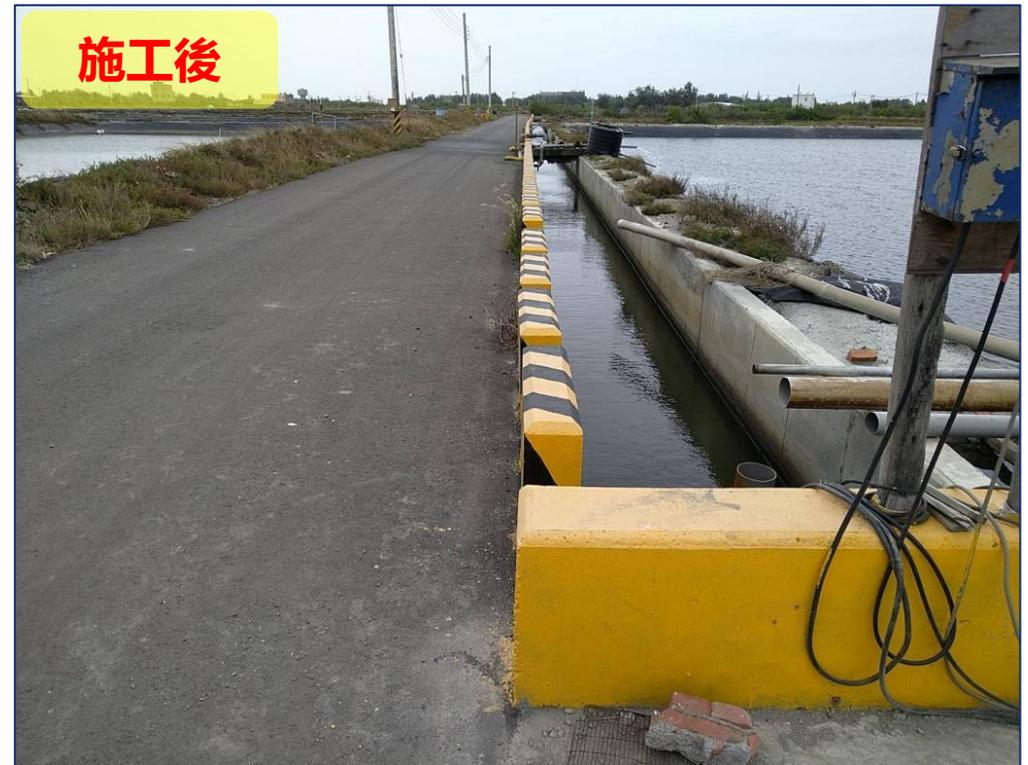
# 提升魚塭養殖區水資源的運用

- 「海水統籌供應系統」供水面積將超過一千公頃，直接從海中引水，利用管線將海水直接導引至魚塭，漁民可直接使用最乾淨的海水，避免髒水與新水間交互污染，降低養殖風險。
- 明管容易老化維修不易，且危及用路人安全，工程配合管線下地。

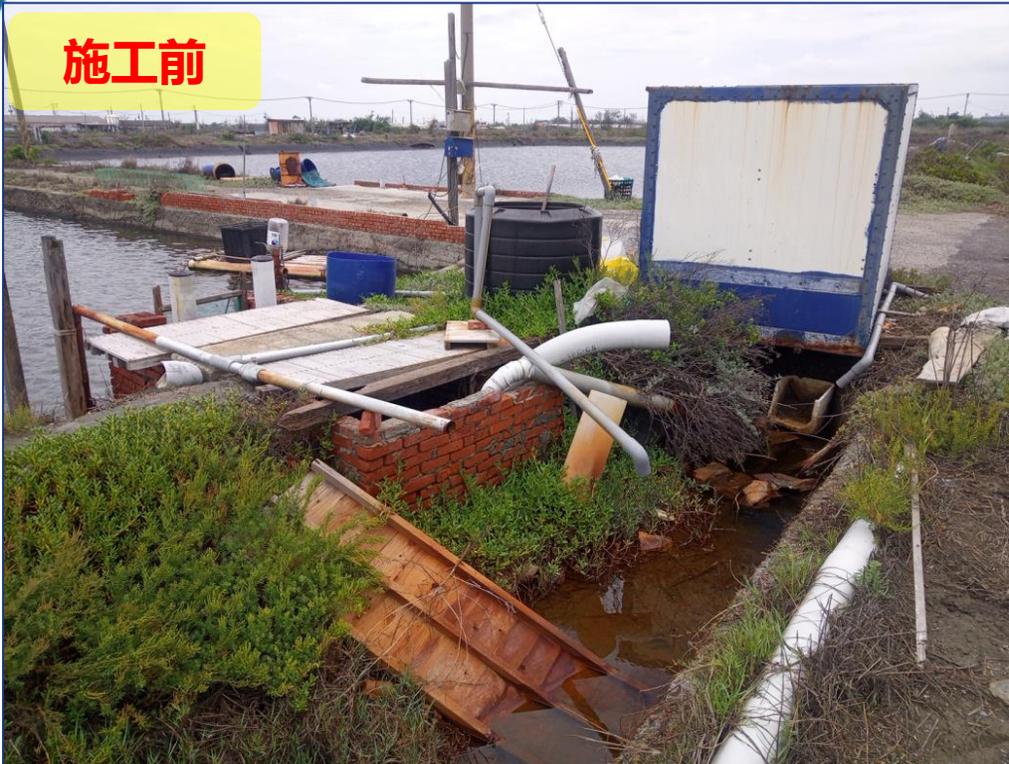
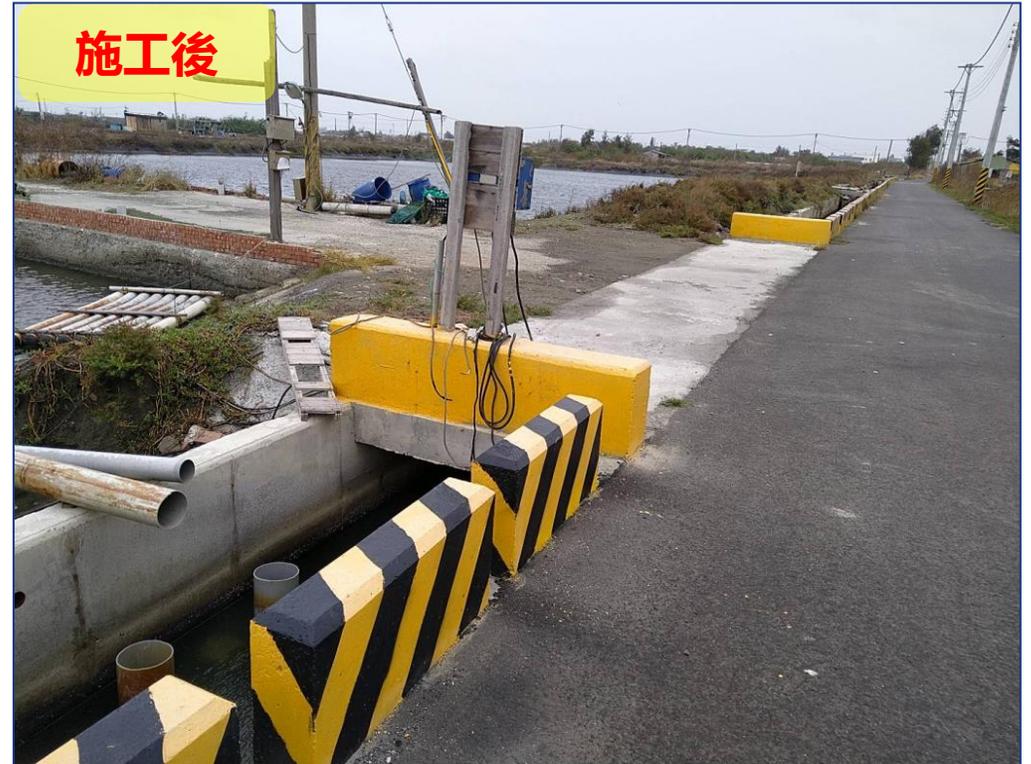
# 便利養殖業收成，改善出入

- 水溝加蓋連結魚塭和道路，方便魚塭收成時的機具進出，增加收成效率。

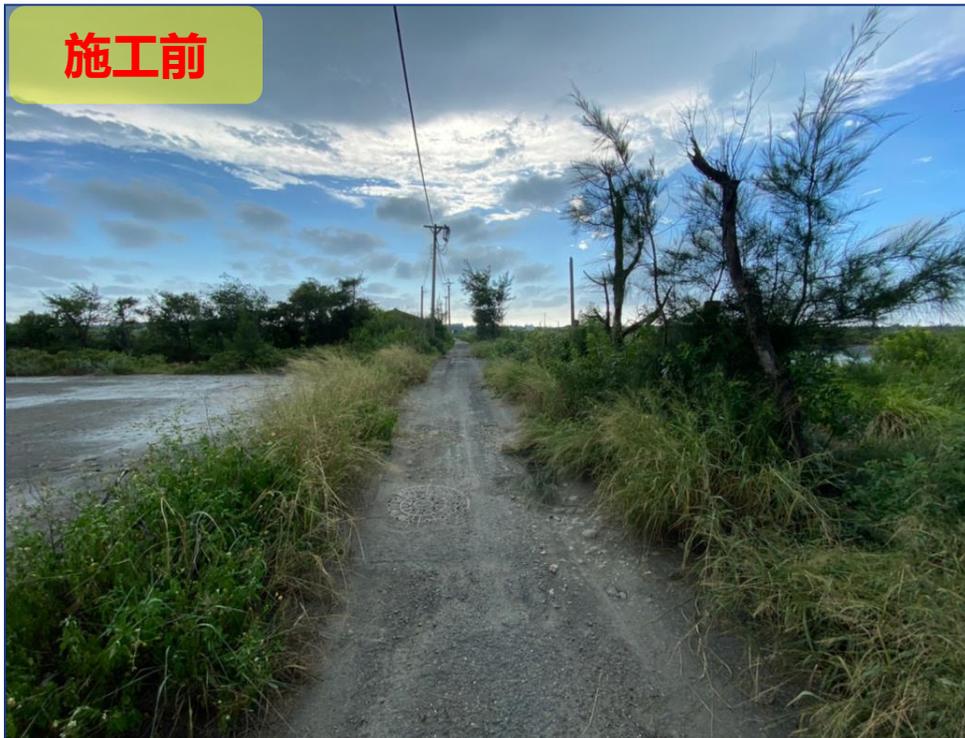
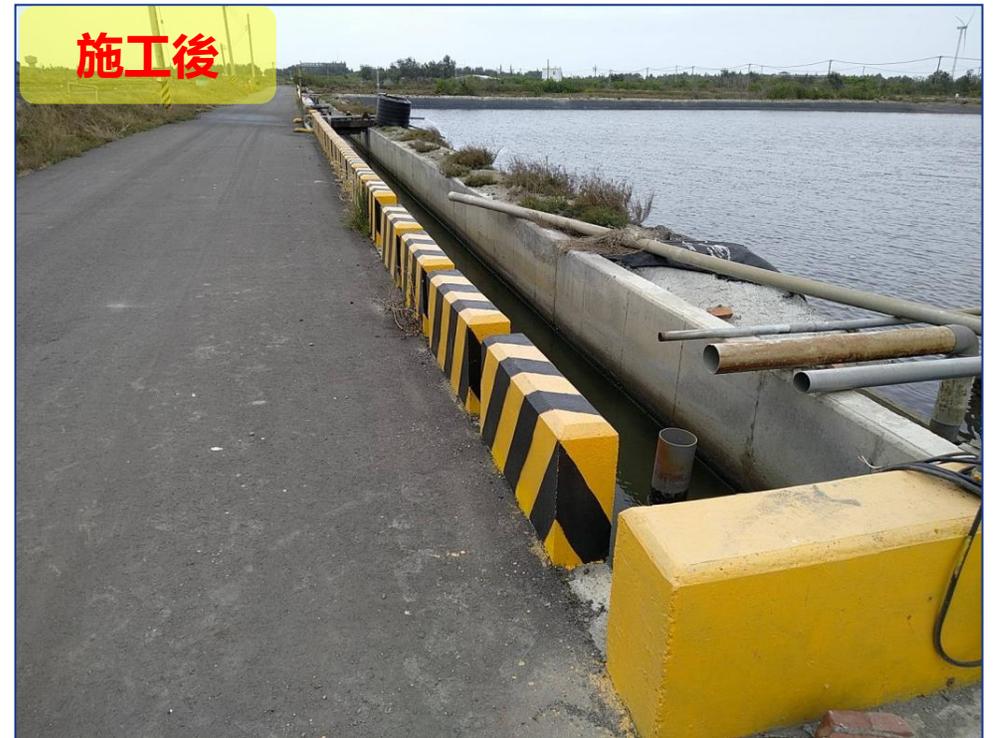
# 改善破損鋪面及路面積水

- 沿海地區地層下陷嚴重，路面老舊破損，高低不平，使用碎石級配改善路基，表面鋪設5cm的瀝青混凝土鋪面，考慮洩水問題，設計2%的洩水坡降，順利將流經路面的雨水引入排水溝，不易使路面積水。

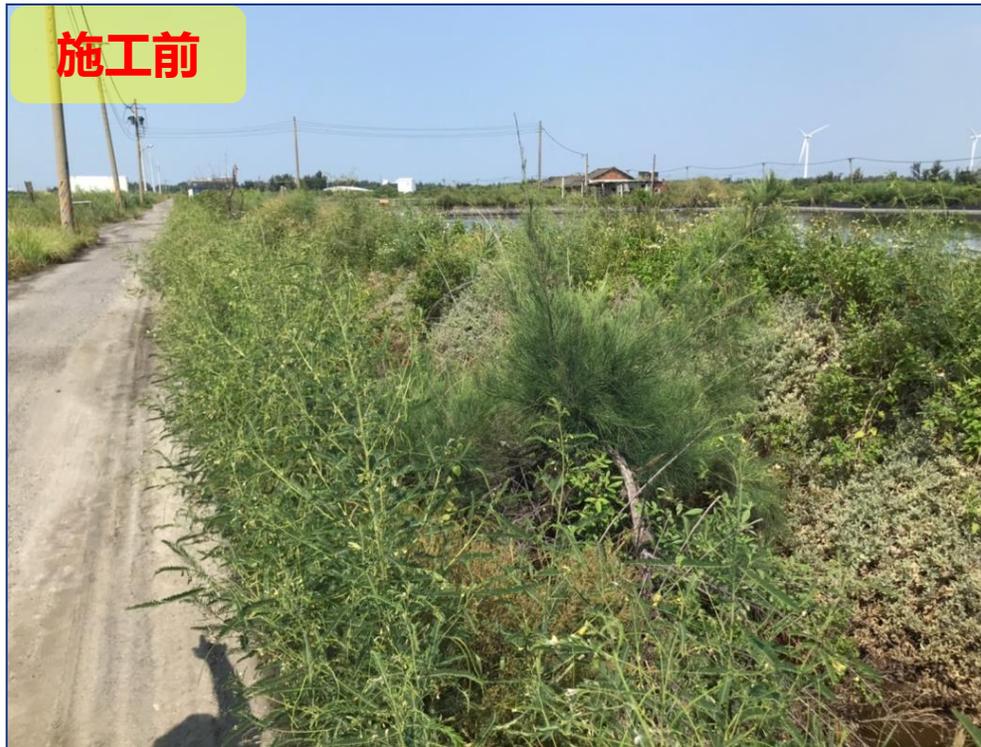
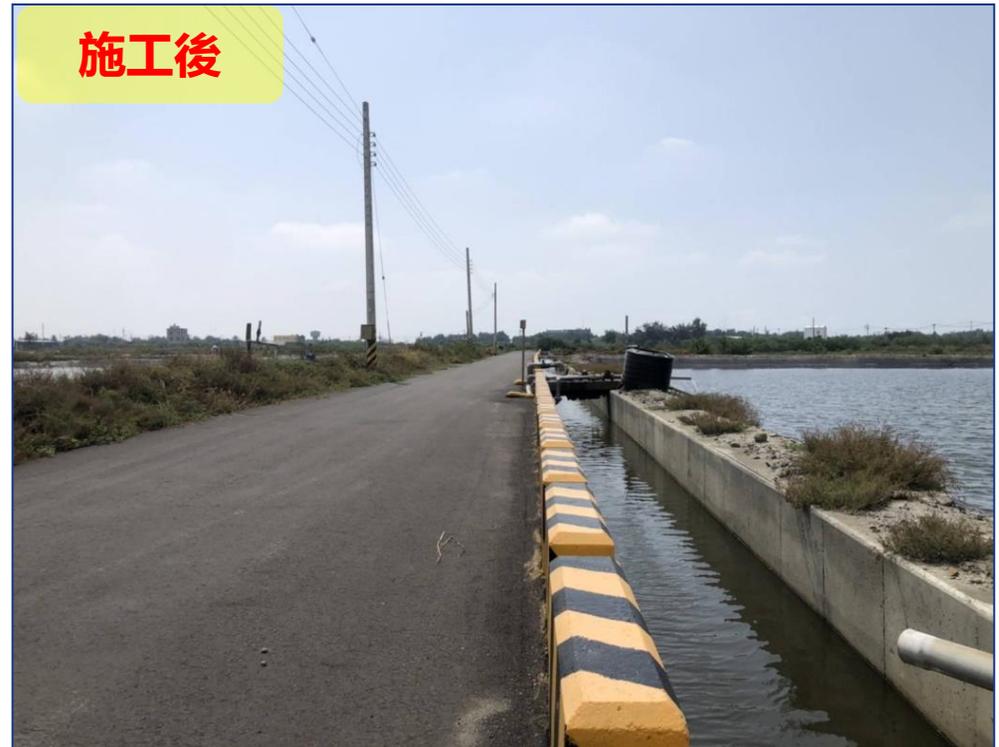
# 增加行車空間及用路人安全

- 水溝未整治前雜草叢生延申路面縮減通行空間，會車時常因不知水溝確切位置陷入溝中，或有動物突然竄出發生交通事故。
- 整治水溝兼具改善環境，增加行車空間及用路人安全。

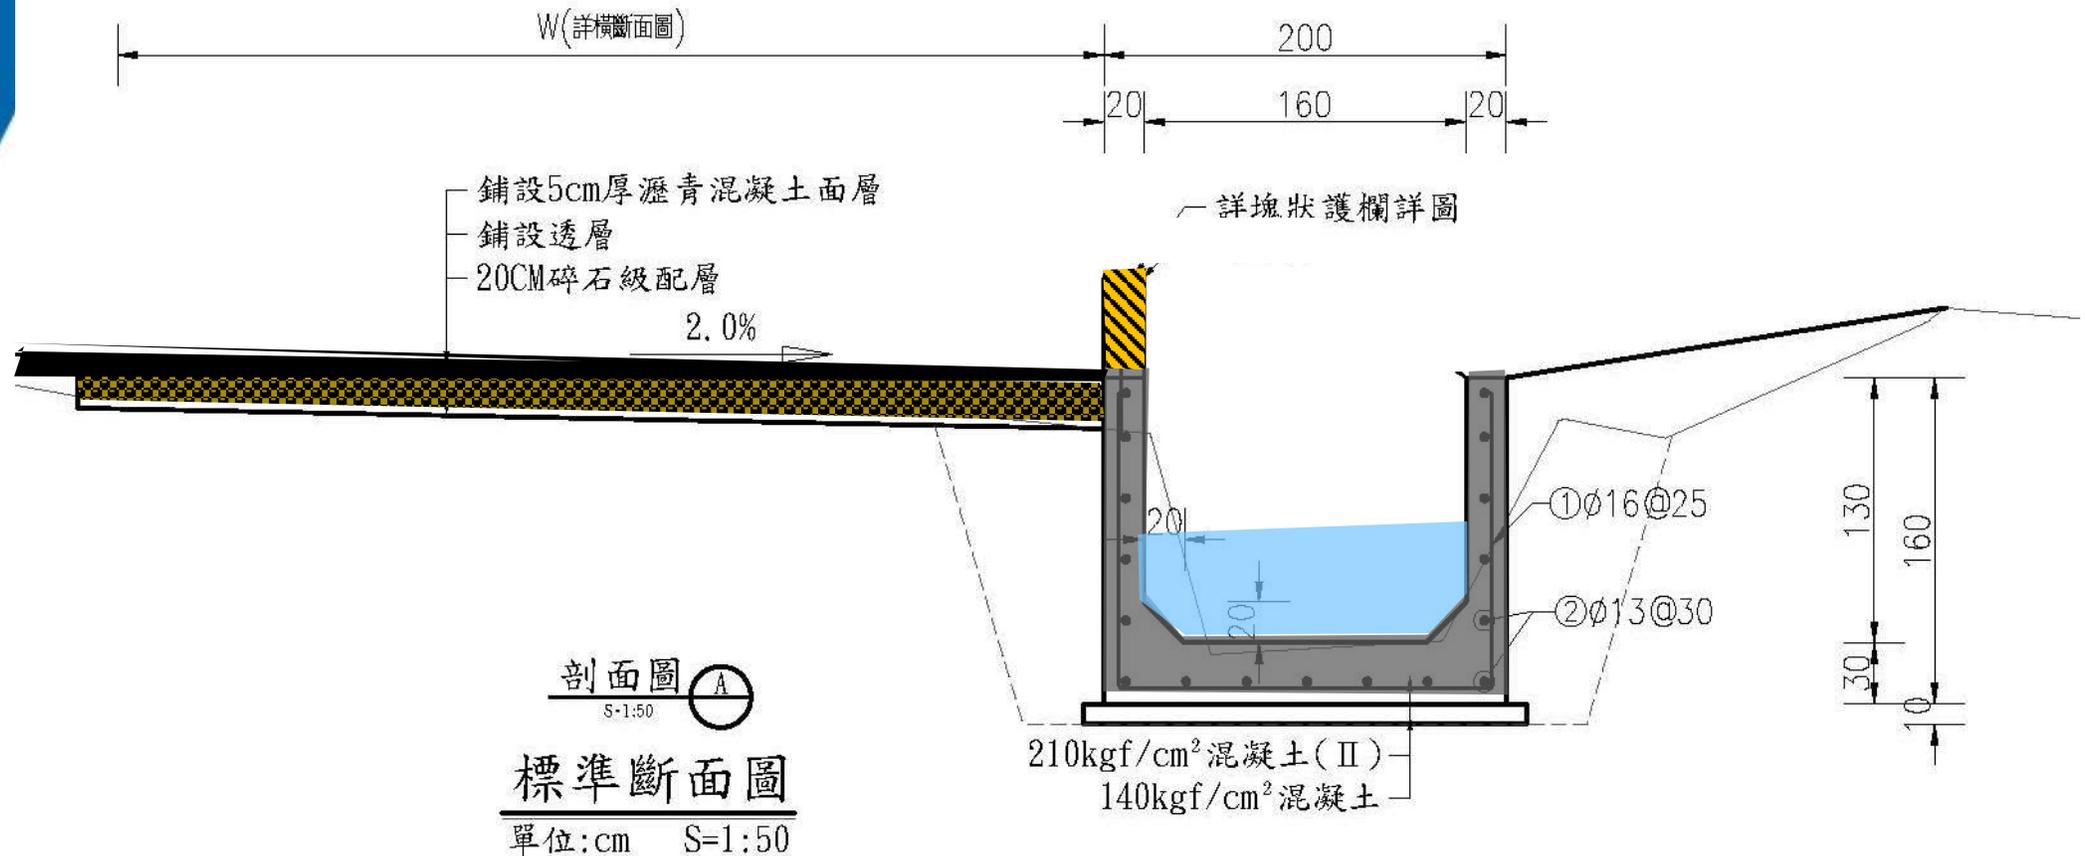
# 避免魚塭水質受地表逕流汙染

- 於設計將地上逕流量導入排水溝，避免漫流至魚塭，保障魚塭水質。

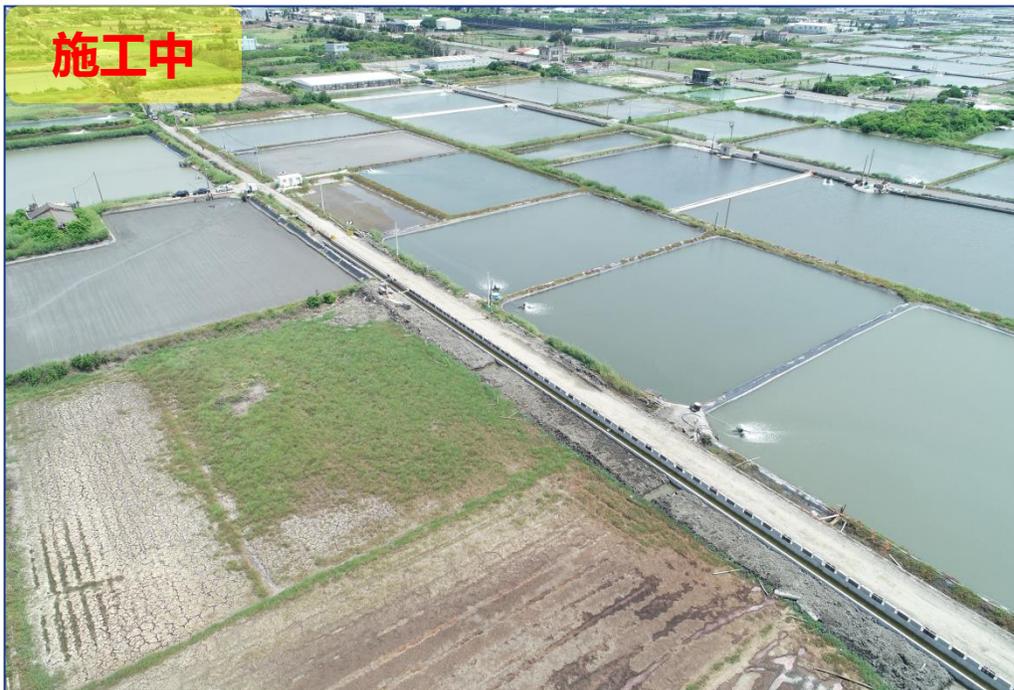
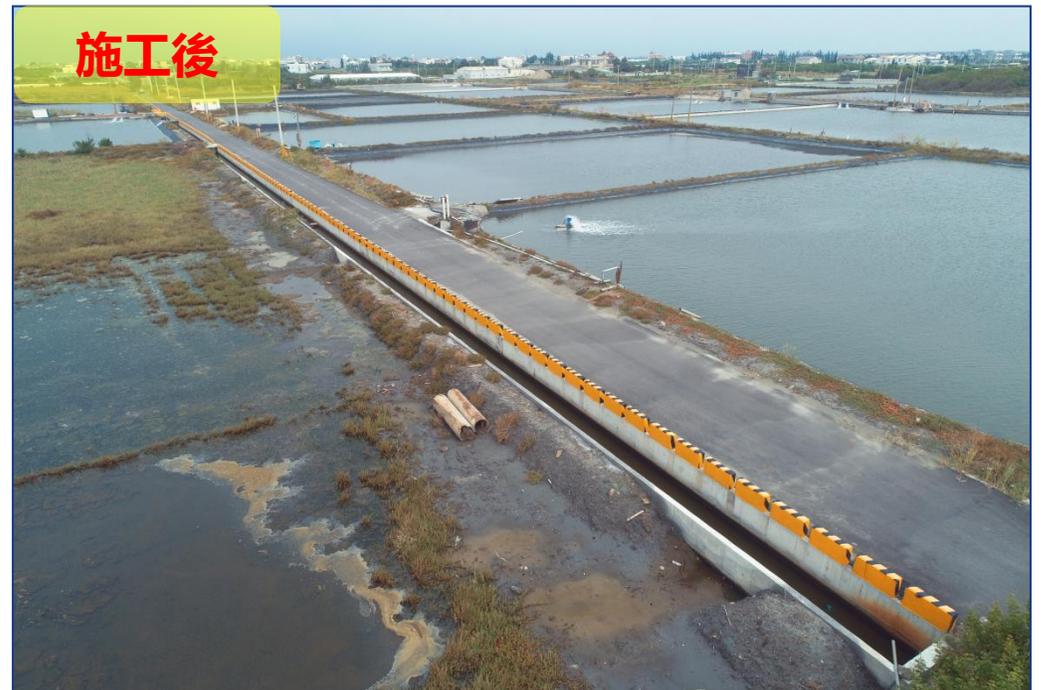
## ■ 實施UAV空拍作業

- 拍得影像做為後續治理區域與環境變化之比對，並擷取空拍範圍環境資訊，以有效呈現整體環境現況。

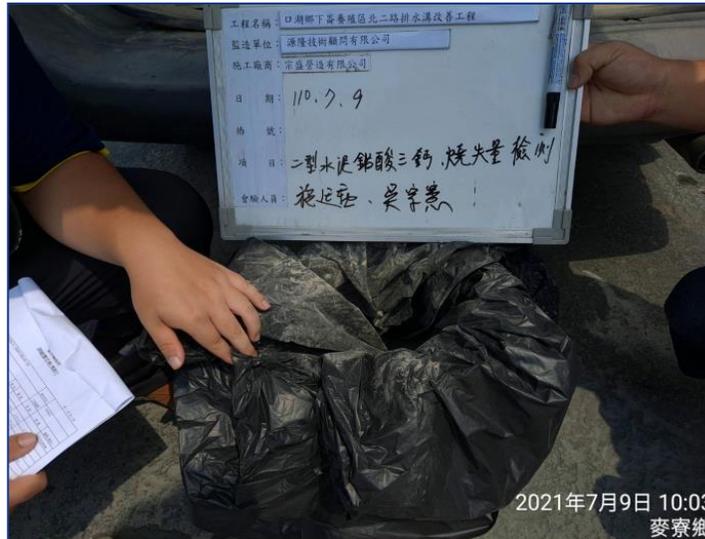
## 構造物耐用性

- 工程位置在沿海地帶，構造物經常因海風侵蝕導致使用年限降低，對構造物的壽命及安全性造成危害，本案工程採用**二型水泥**混凝土，具中度抗硫酸鹽侵蝕特性，保障結構物的耐用性。

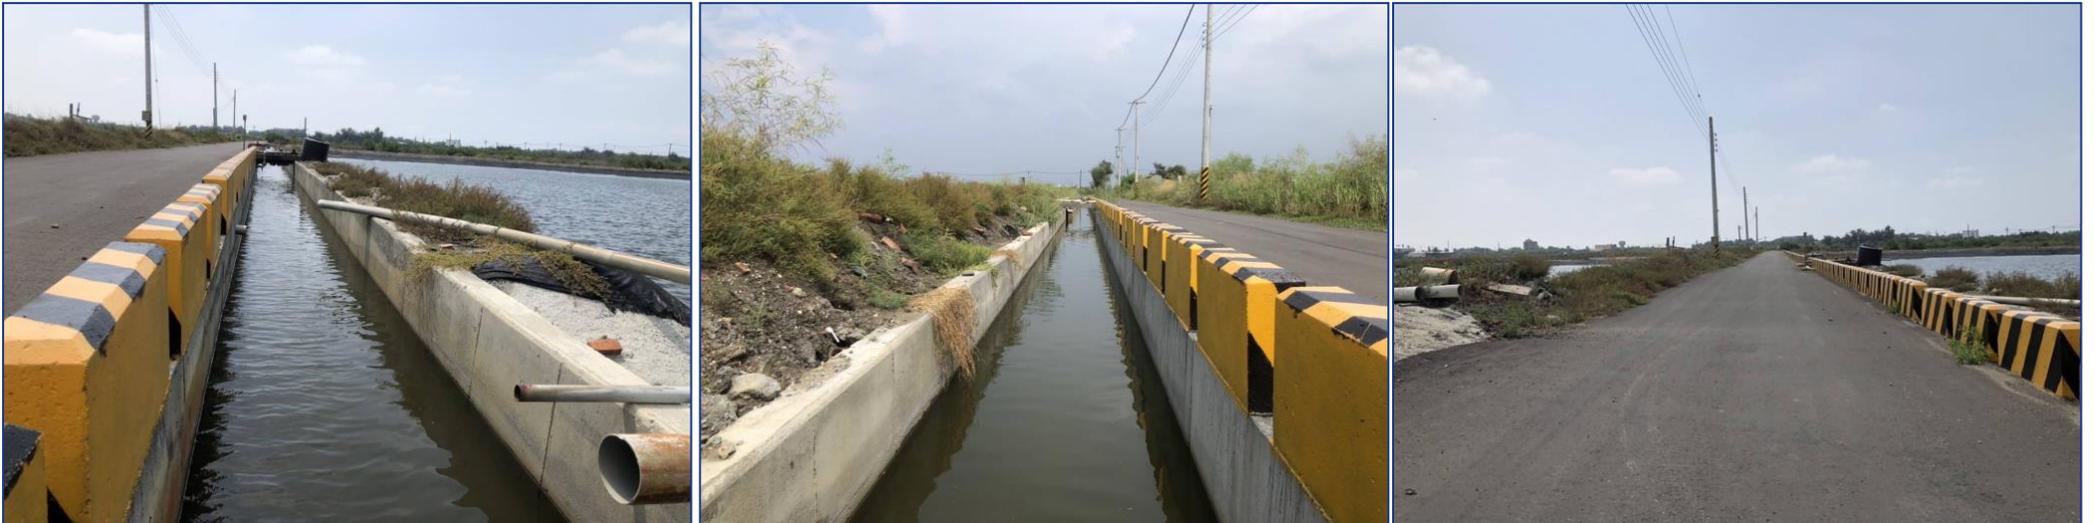
## 因應周遭環境而進行設計-黃黑護欄

- 基地位於魚塭養殖區間的連接道路，漁民或塭主夜間巡視時因夜晚光線不足，導致無法區分道路邊緣而發生事故，故而本案於道路邊緣設置塊狀護欄且塗上黃黑油漆，進而提高用路人的行車安全。

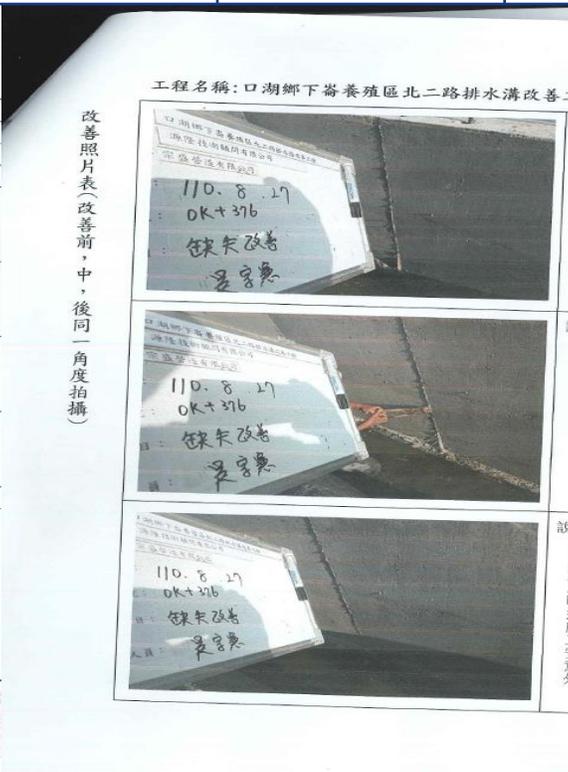
工程名稱：口湖鄉下崙養殖區北二路排水溝改善工程
承攬廠商：宗盛營造有限公司
檢查日期：110年08月27日
限定完成改善日期：110年09月03日
缺失事項：(監造單位填寫) 鐵線未立即剪除
缺失情形：(監造單位填寫) 8月27日巡視工區，混凝土完成而鐵線未剪。
缺失發生原因：(承攬廠商填寫) 拆模後鐵線未立即剪除。
採取改善措施：(承攬廠商填寫) 要求施工人員於拆模後需確實將鐵線剪除乾淨。
缺失改善成果確認(本欄由監造單位填寫) 改善複檢日期：110.08.27 改善結果確認： <input checked="" type="checkbox"/> 改善完成 <input type="checkbox"/> 未完成改善(再填寫本表) <input type="checkbox"/> 其他：

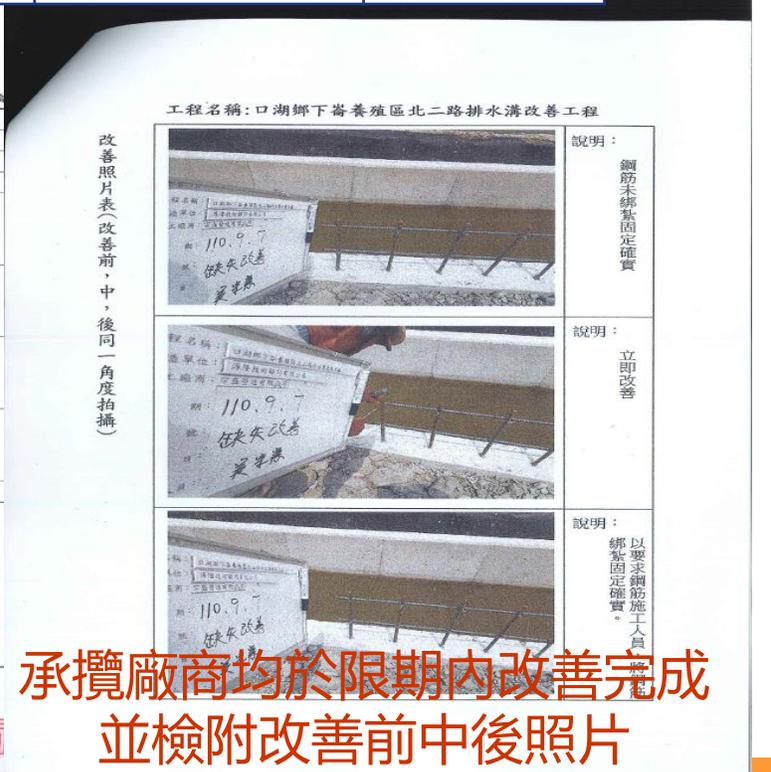
工程名稱：口湖鄉下崙養殖區北二路排水溝改善工程
承攬廠商：宗盛營造有限公司
檢查日期：110年09月07日
限定完成改善日期：110年09月07日
缺失事項：(監造單位填寫) 塊狀護欄鋼筋鐵線未逐步綁緊
缺失情形：(監造單位填寫) 9月7日塊狀護欄鋼筋鐵線檢查時，發現塊狀護欄鋼筋鐵線未逐步綁緊
缺失發生原因：(承攬廠商填寫) 鋼筋未綁緊固定確實。
採取改善措施：(承攬廠商填寫) 要求鋼筋施工人員將鋼筋綁緊固定確實。
缺失改善成果確認(本欄由監造單位填寫) 改善複檢日期：110.09.07 改善結果確認： <input checked="" type="checkbox"/> 改善完成 <input type="checkbox"/> 未完成改善(再填寫本表) <input type="checkbox"/> 其他：
