# 工作團隊

# **宣** 工程緣起

## ◆ 工址區位說明

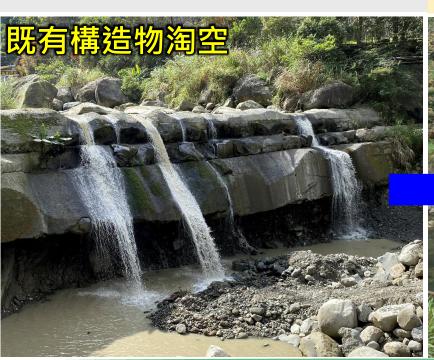
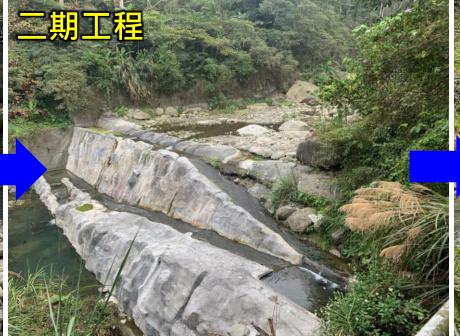
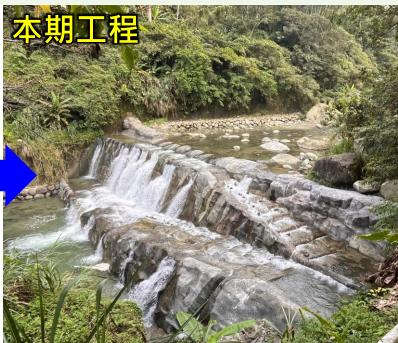
### ◆ 整治目標

- ◆ 既有構造物年久失修磨損
- ◆ 上游整治完整,但造成粒料 補充不足,導致基礎淘空
  - ◆ 延長既有構造物壽命 · 同時 趕善生態棲地環境

◆ 吸取前期生態工法經驗、參考生態專家建議並依照生態 監測數據,改善前期生態設施,提升使用率及功能性

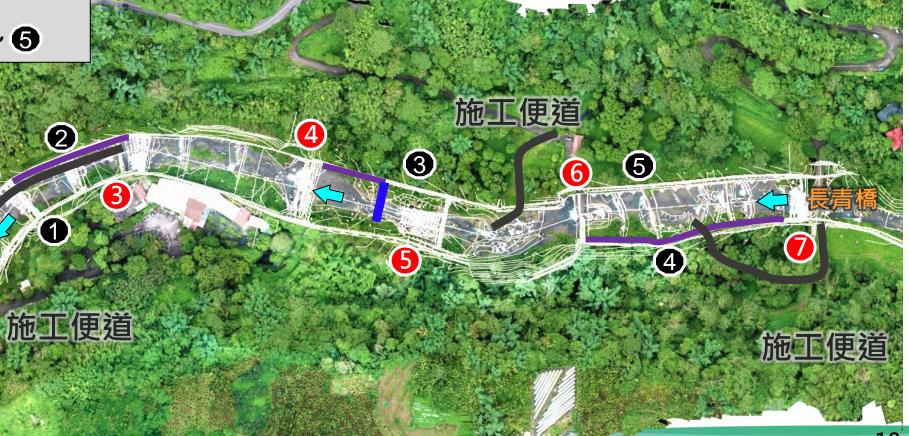
### ◆工程概要

- 1. 固床工改善補強7處 🕕 ~ 🕖
- 2. 護岸補強L=237.3m・
- 3. 固床工1座 ——
- 4. 横向動物通道5處 ◆ ~ ⑤

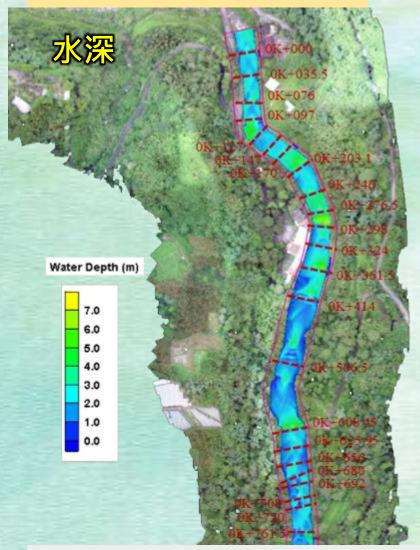
# >> 二維水理模擬分析(施工前

河道彎道凹岸處水流超高約6m

1.環境維護	噪音、光線、溫度、空氣維護管理之周延性	P.56	1. 配合現場需求設置不同大小臨時沉砂池·減輕環境衝擊。 2. 便道樹木以稻草蓆包覆避免損傷。
環境保育 15%	2.生態保育	<ol> <li>工程規劃階段考慮降低對生態系統之衝擊</li> <li>施工階段考慮對生態系統之干擾。</li> <li>維護階段衡量維護時機、強度、方法、材料 範圍對動植物之影響及對生態之干擾。</li> </ol>	P.25~29 P.56	<ol> <li>透過施工前生態調查納入規劃設計考量。</li> <li>施工過程嚴格控制施工範圍,避免影響水域環境。</li> <li>確實執行設計、施工中之生態檢核。</li> <li>遷移魚群,減輕生態破壞。</li> </ol>
創新科技	1.創新挑戰性	工程於施工及材料運用新工法及新材料等創新 挑戰情形	P.33~P.34	<ul><li>1. 全面檢視既有構造物損壞狀況,以構造物改善之延壽工程</li><li>2. 全河段生態豐富以自然保育為本之防災工程</li><li>3. 以低擾動工法,完成既有固床工改善,同時保留原有生態棲地,並且營造縱橫向生物通道,且大幅減少構造物量體,減少開挖,節能減碳</li><li>4. 運用GRC工法</li></ul>
10%	2.科技運用	<ol> <li>工程於施工及材料運用新工法及新材料等科技運用情形。</li> <li>BIM(Building Information Modeling)技術協助營建生命週期之各項管理與工程作業之新技術、新方法與新概念之運用情形。</li> </ol>		1. 施工前CCHE二維水理模擬・模擬通洪斷面流況・加強設計以利整體規劃。

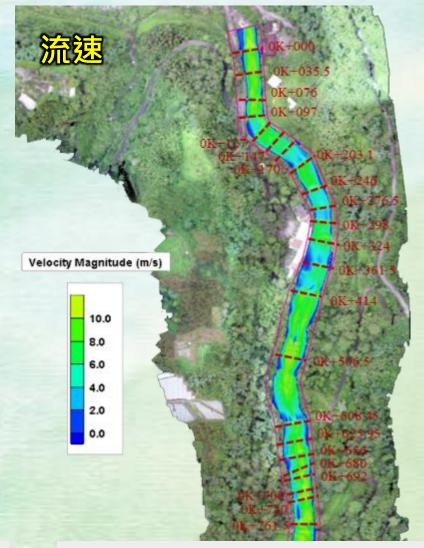
坡度較陡處流速最高達9m/s左 右

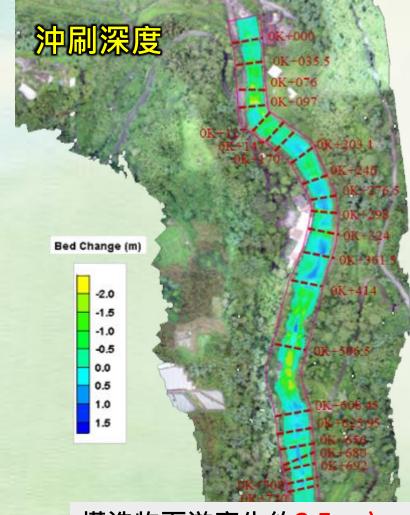
構造物下游產生約2.5m之 <mark>沖刷坑</mark>,恐影響構造物基礎 安全

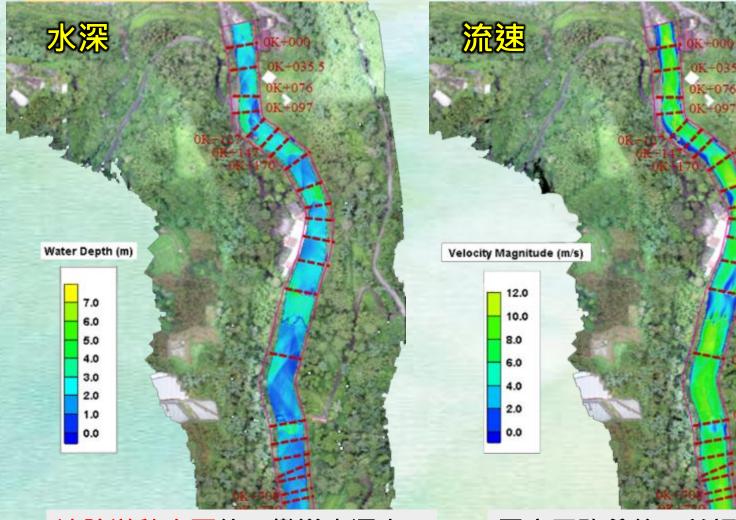
# ▶▶ 二維水理模擬分析(整治後)

清除淤積土石後,彎道水深由 前6m下降至5m以下

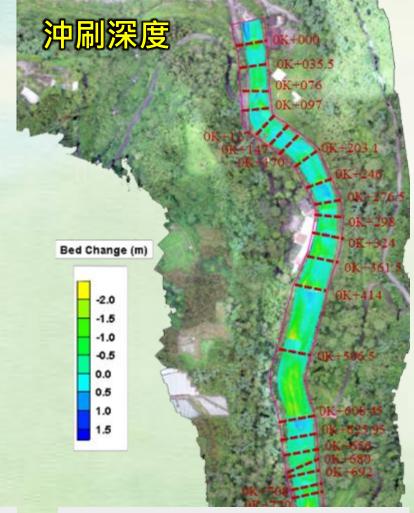
保護固床工形成階段深潭・ 削弱水流動能,使固床下游 沖刷深度降至1.3m以下

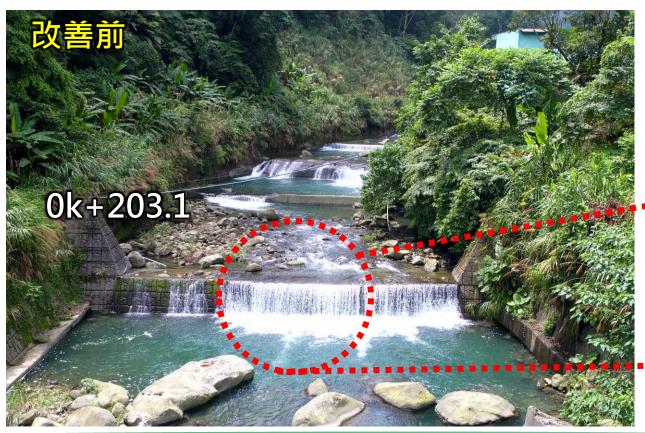
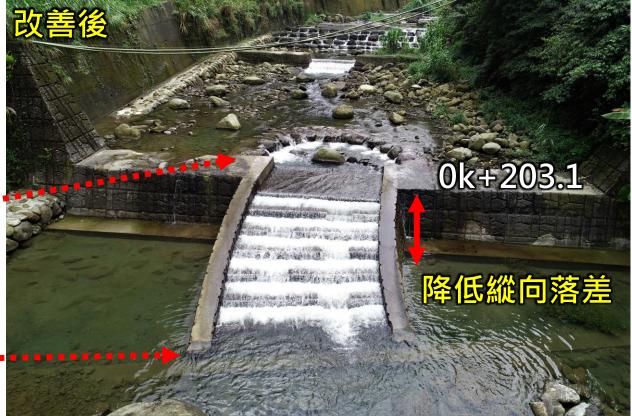
階梯斜坡縱向通道

### 補強基礎,改善阻隔,暢通廊道

◆原固床工改善為階梯型縱向通道,降低縱向落差, 營造多變水深,增加魚類生存空間及洄游機會。

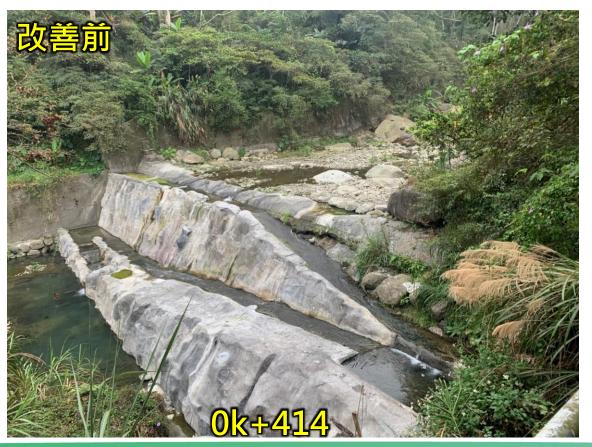
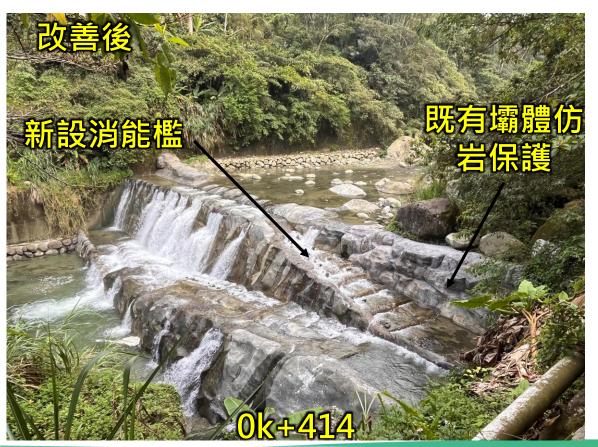
# ◆細部設計 ▶▶ 強化功能,融入地景

- ◆依生態專家學者建議,形塑出接近自然之石面、水道、休息池、消能檻,增加水瀑提 升水中含氧量並提供魚類上溯暫時休息空間。
- ◆運用GRC仿岩工法其強度高、可塑性高、易施工等特性,補強結構強度,提高構造 物抗磨能力,完工後迅速融入地景。

特性	傳統護岸 (混凝土、乾、漿砌塊石)	GRC 纖維混凝土(仿岩)
風險	全面開挖,風險高	開挖量小,風險較低
強度	依配比設計	強度增加70%(本工程試
	$(210 \text{kgf/cm}^2)$	馬魚)
耐久性	耐用年限為50年	耐用年限為50年以上
抗磨蝕度	2mm/90min	1.5mm/90min 增加19~25%
維護性	損壞後需打除重作	可局部進行補強
生態性	破壞坡面棲地	可營造各式棲息空間
景觀性	完成面較生硬	完成面可配合周邊景觀 調整
施工性	易受汛期影響	可分區趕工
經濟性	重建成本高	保留既有構造
烂/肖注	維護成本高	維護成本較低

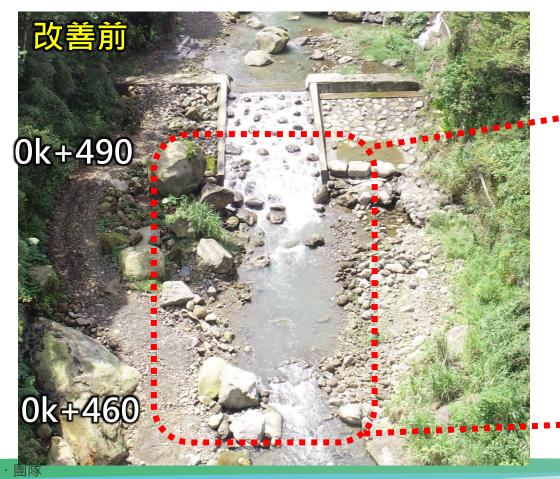
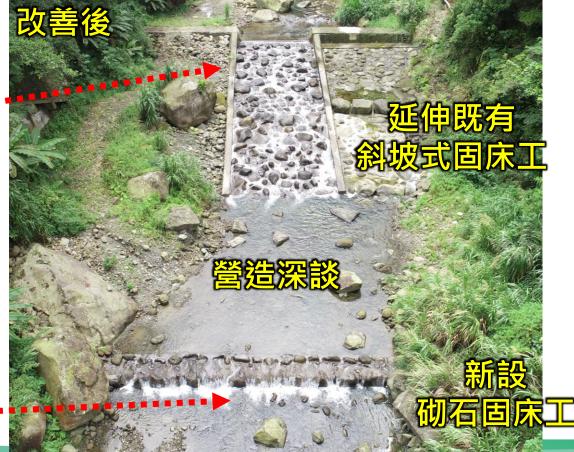
# ◆細部設計 ▶▶ 營造深潭,改善棲地 12.5%

使用現地石材延伸既有砌排塊石斜坡, 增加<mark>糙度</mark>消能,營造深潭及多變流況

◆ 新設砌石固床工,調整坡度減緩沖刷,保護兩岸,同時營造自然流況

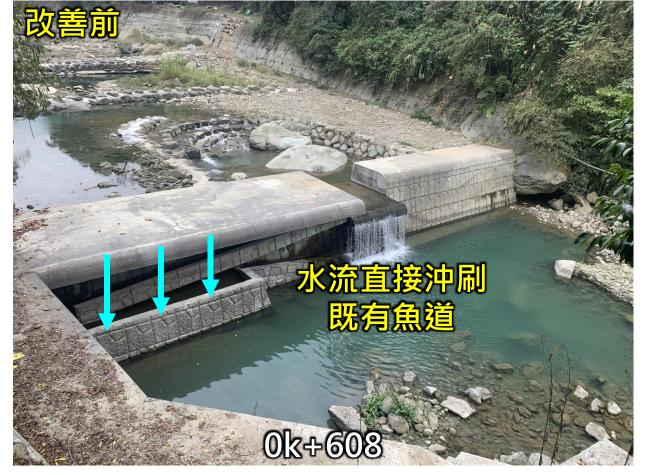
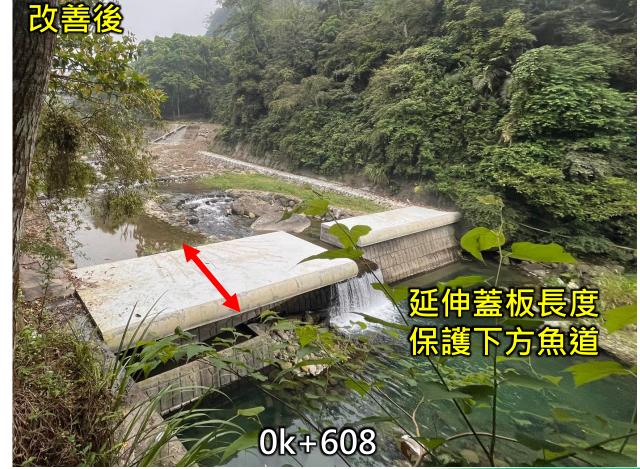
# ◆細部設計 ▶▶ 檢核及改善既有工程構造物

◆避免水流直接沖刷既有魚道,影響魚類洄游,設置固床工改善措施,同時定期清疏魚 道。

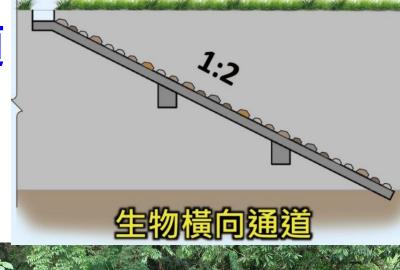
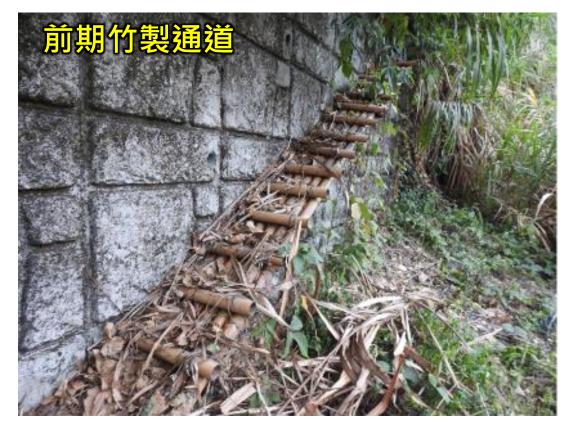
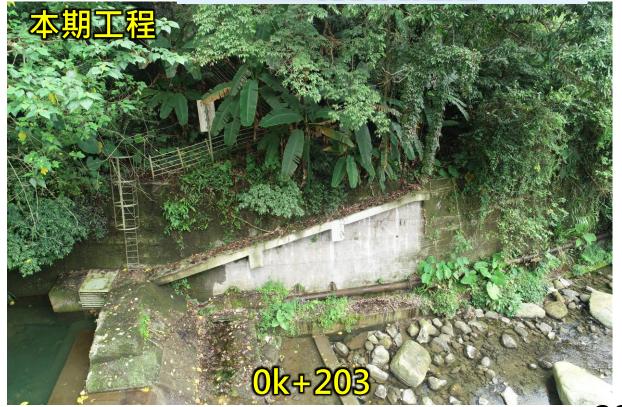
# ◆細部設計 ▶▶増設橫向通道

◆參考前期<u>竹製通道</u>,依生態專家學者建議並評估現 場後,改善並設置混凝土橫向生物通道(表面鋪排 塊石),供陸域動物使用。

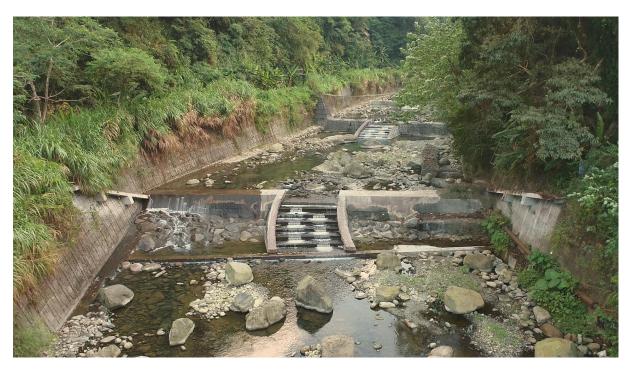
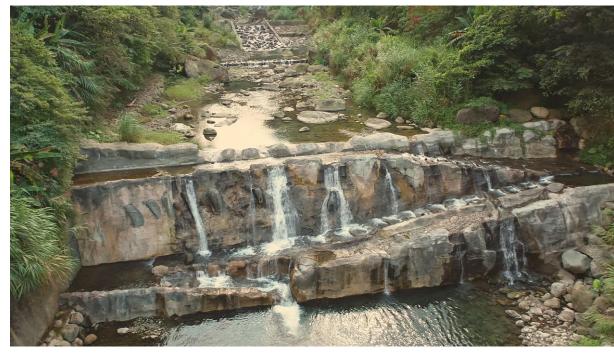
## ◆創新性 ▶▶ 全面檢視,自然保育

- 1. 全面檢視既有構造物損壞狀況,以構造物改善之延壽工程
- 2. 全河段生態豐富以自然保育為本之防災工程
- 3. 以低擾動工法,完成既有固床工改善,同時保留原有生態棲地,並且營造縱橫向生物通道,且大幅減少構造物量體,減少開挖,節能減碳

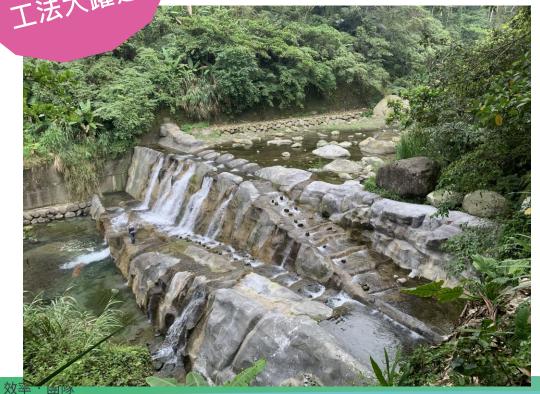
為甚麼要用 GRC工法?

■ 調整外觀,噴漿塑形

精確色調,融入環境

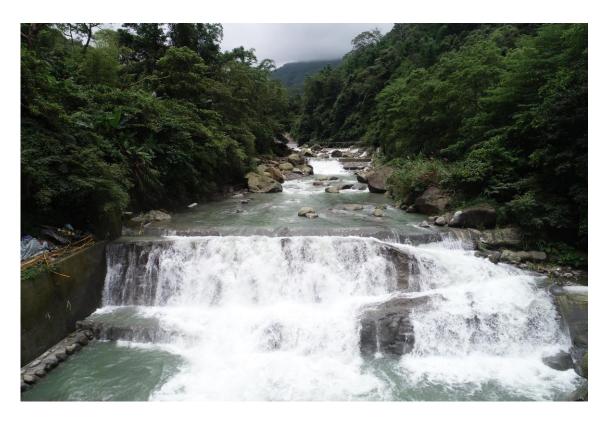
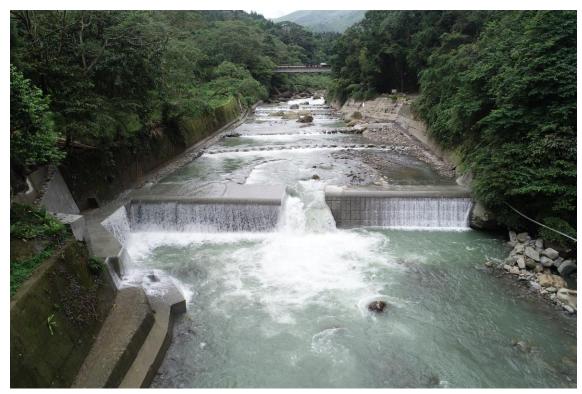
# ◆挑戰性 ▶▶ 未雨綢繆,防範未然

- 1. 河道水量充沛,施工難度高
- 2. 汛期期間辦理防汛演練,說明注意事項
- 3. 遇豪大雨預報,立即通知承包廠商落實防汛自主檢查,並撤離機具

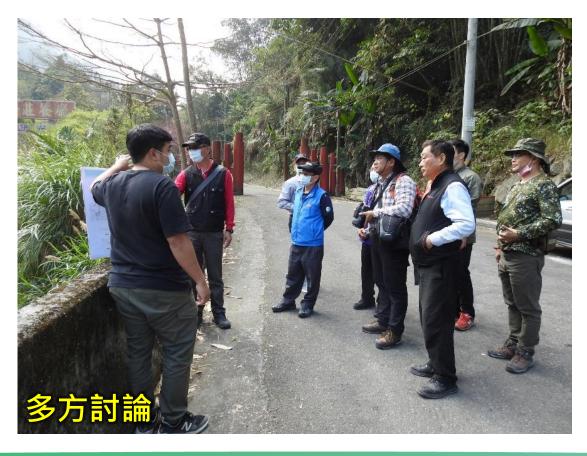
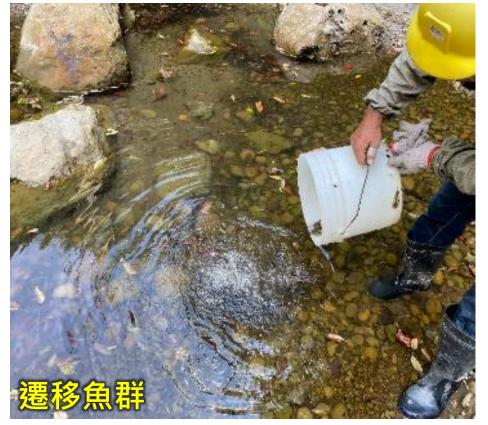
# ◆挑 戦 性 多方協調,生態考量

- ■本工程保全對象多為地方居民,且考量及保全既有取水管線,協調單位橫跨地方及中央單位 (和雅社區發展協會、和雅村護漁隊、南投縣政府、臺灣自來水公司、雲林農田水利署),各方意見分歧,經多次會議協調,使工程順利進行。
- ■邀集生態團體及當地護魚協會討論後,遷移魚群並降低水位,開設排水通道。

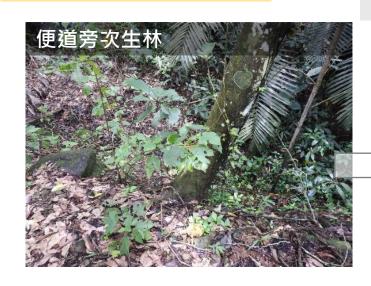
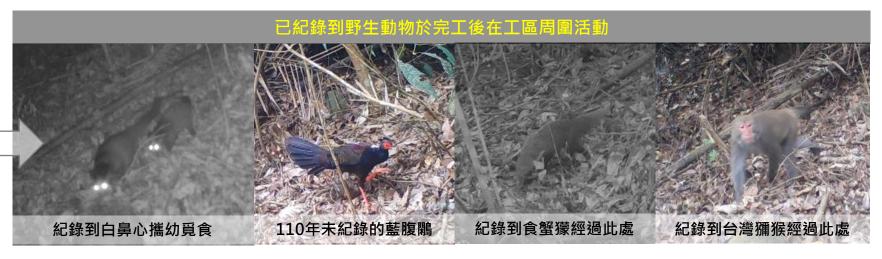
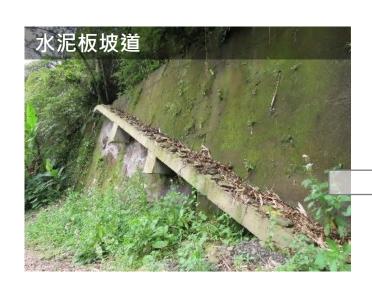
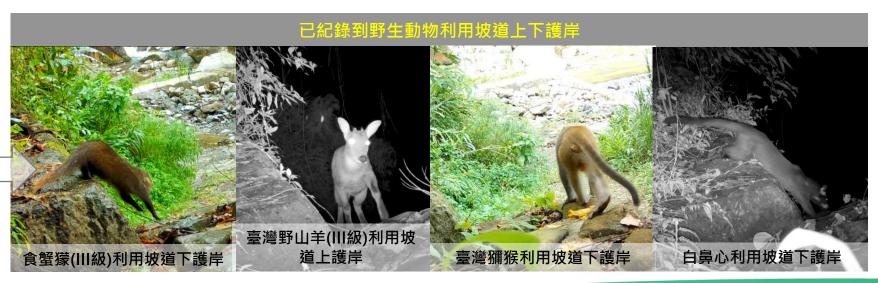
# ▶▶ 持續追蹤,棲地復育

友善措施成效監測:橫向廊道(動物坡道)

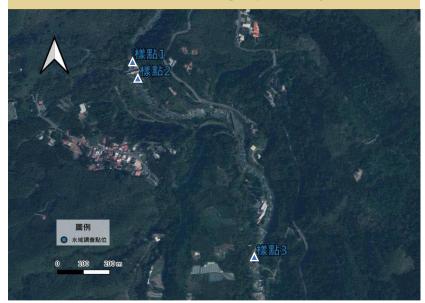
友善措施成效監測:縱向廊道

施工前及完工後水域調查點位

共計捕捉到4科6種魚類及3科3種蝦蟹類

上下游魚種並無明顯差異,而施工前後魚類個體數 及多樣性指數皆無太大差異,推測施工過程並無對 此溪段造成嚴重影響

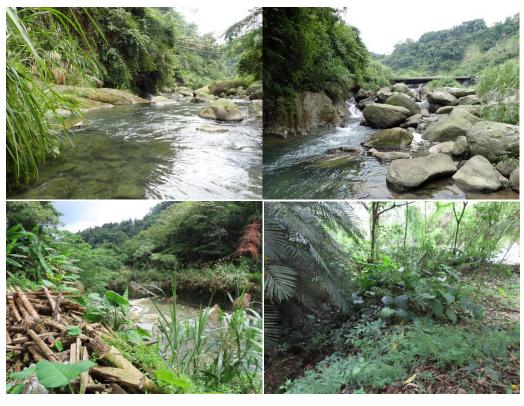
溪流兩岸為天然闊葉林,溪流水量豐沛,多處可見巨石 與塊石群之多孔隙環境及深潭淺瀨之多樣化環境,水、 陸域棲地環境皆相當良好

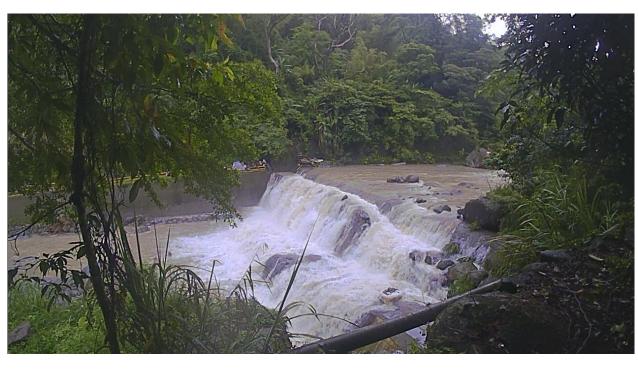
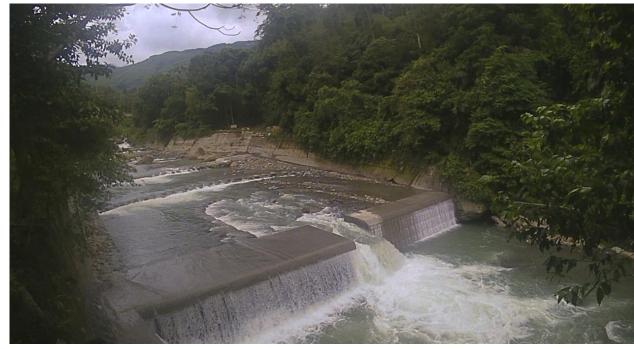
- ■完工後歷經汛期暴雨洪水考驗,安全無虞
- 有效保護構造物基礎,防止縱橫向淘刷,延長構造物壽命

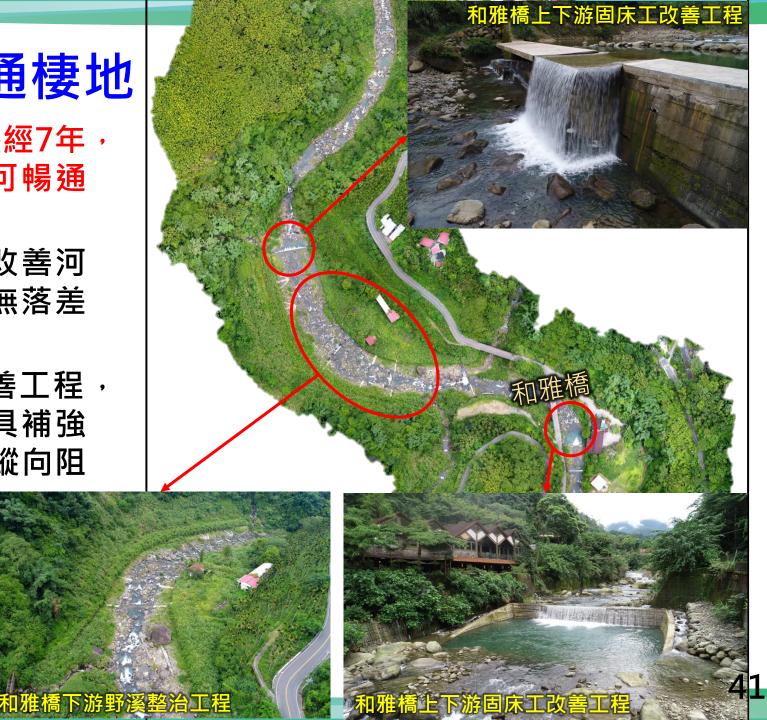
# ◆治理成效 ▶▶ 暢通棲地

- ◆和雅橋上下棲地由104年開始歷經7年· 5件工程,本期工程完工後,可暢通 上下游棲地,總計約800公尺。
- ◆104年和雅橋下游整治工程,改善河 段總計400公尺,全段以縱向無落差 方式設計。
- ◆107年和雅橋上下游固床工改善工程, 改善3處既有構造物,設計兼具補強 及暢通縱向廊到之工法,去除縱向阻 礙。

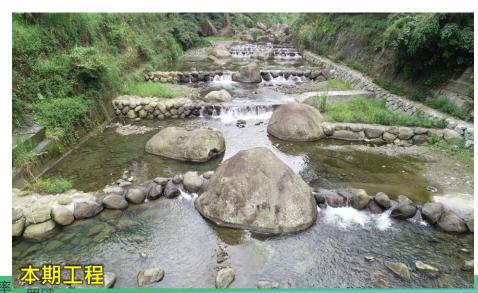
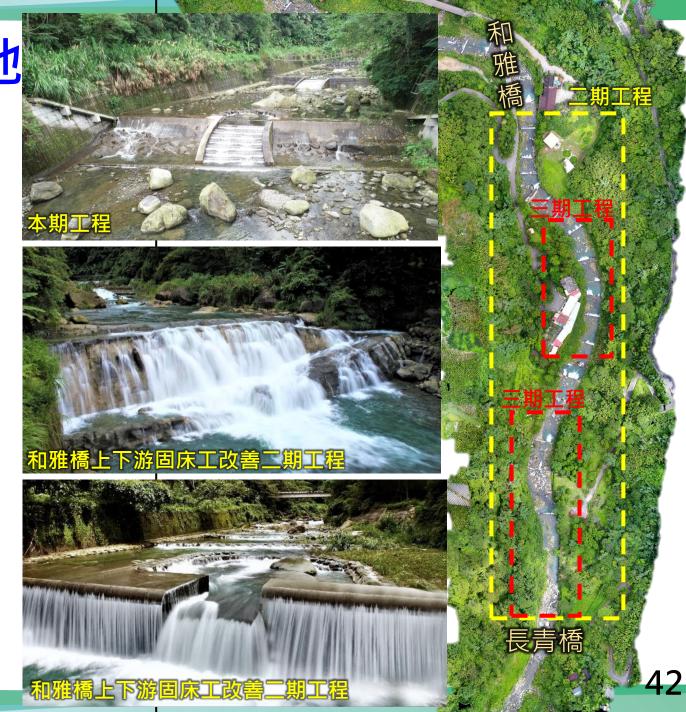
# ◆治理成效 ▶▶暢通棲地

- ◆108年和雅橋上下游固床工改善二期 工程,改善15處既有構造物,設計兼 具補強及暢通縱向廊到之工法,延長 構造物壽命並去除縱向阻礙。
- ◆本期工程,除改善2處既有構造物, 並依二期工程施工中遭遇問題及生態 專家意見滾動式調整,增設橫向生態 通道5處及加強縱向通道功能6處。

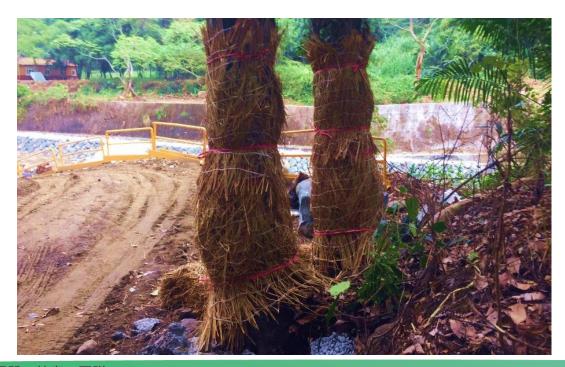
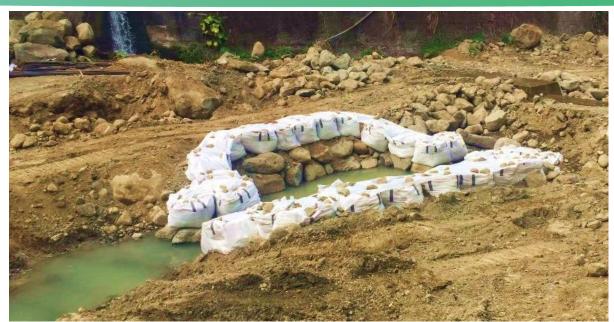
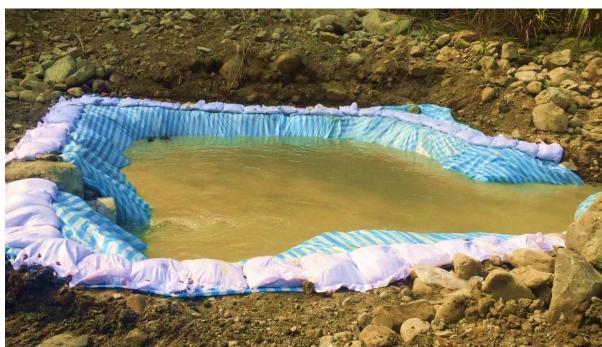
# ◆環境維護

- 縮小開挖範圍,分段施工,避免影響水質 及魚類
- 配合現場需求設置不同大小臨時沉砂池, 減輕環境衝擊。
- 便道樹木以稻草蓆包覆避免損傷。

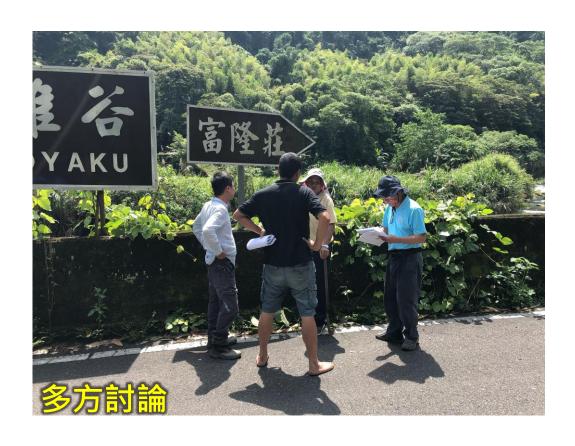
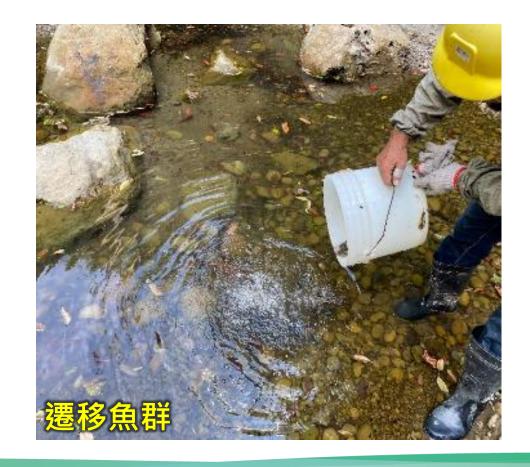
# ◆生態保育

■邀集生態團體及當地護魚協會討論後,遷移魚群並降低水位,開設排水通道
