行政院農業委員會 111年度優良農建工程實地評審

『梅花地滑區趾部處理工程』

行政院農業委員會水土保持局臺北分局

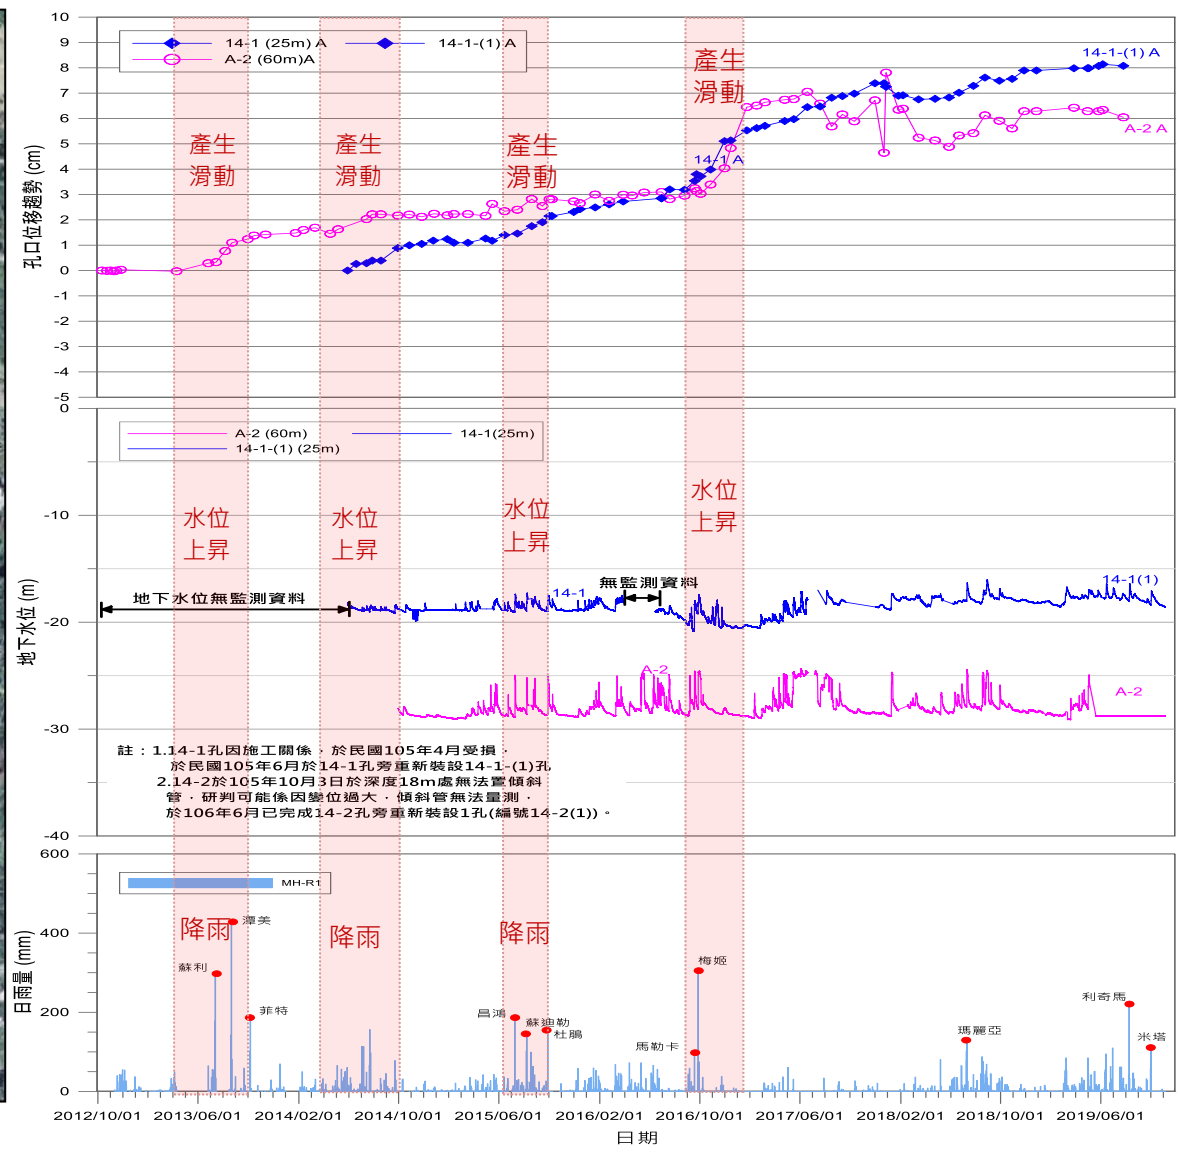
滑動機制

▶ 降雨量促成地下水水位明顯昇降，更造成地層滑動，故需導排地下水。

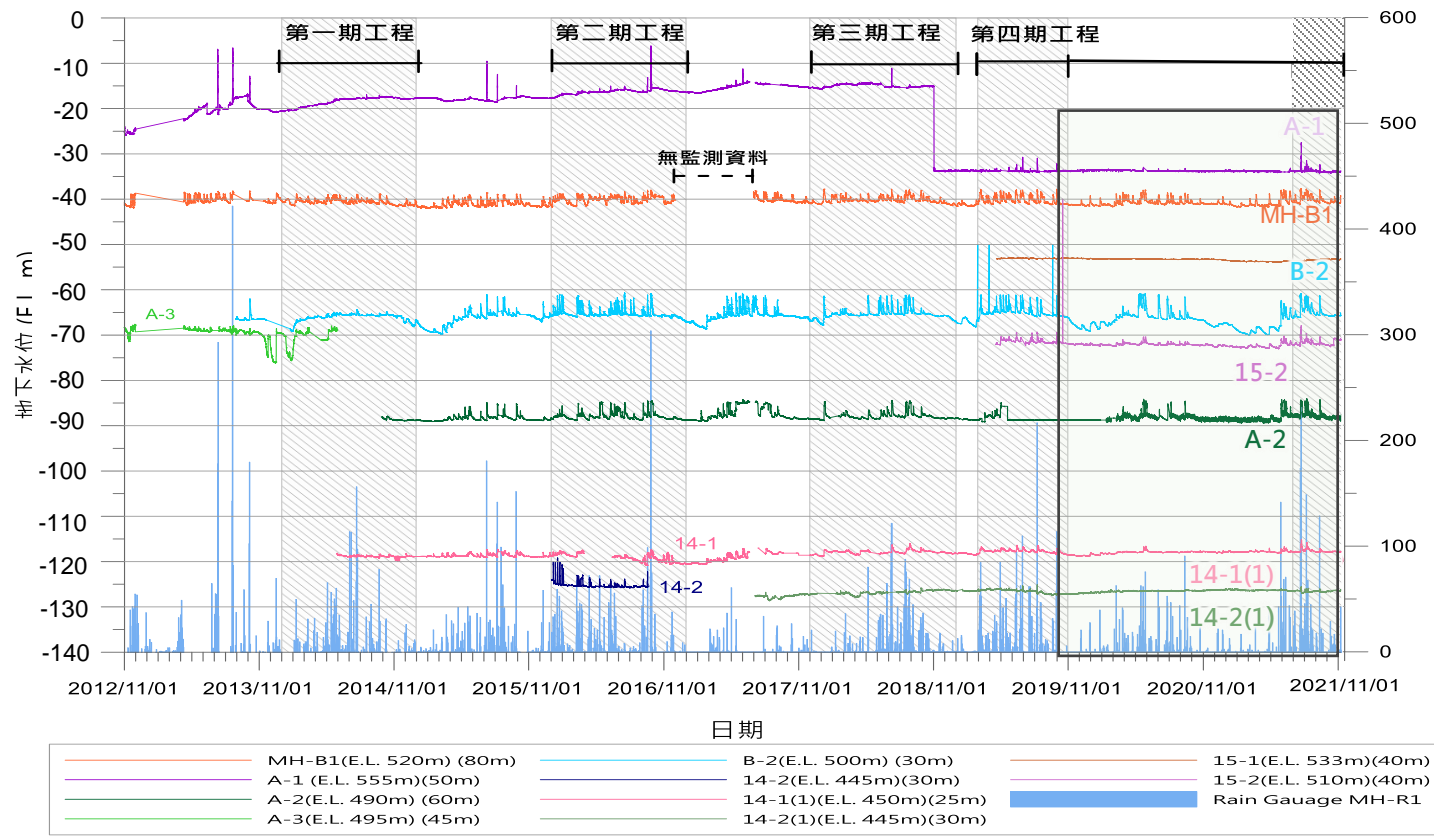
調查監測成果 ▶▶ 地下水位

- ✓ 地下水位觀測：共8孔觀測井
- 局部區域地下水位昇降明顯，昇降量5~10m (B-2、15-2及A2)

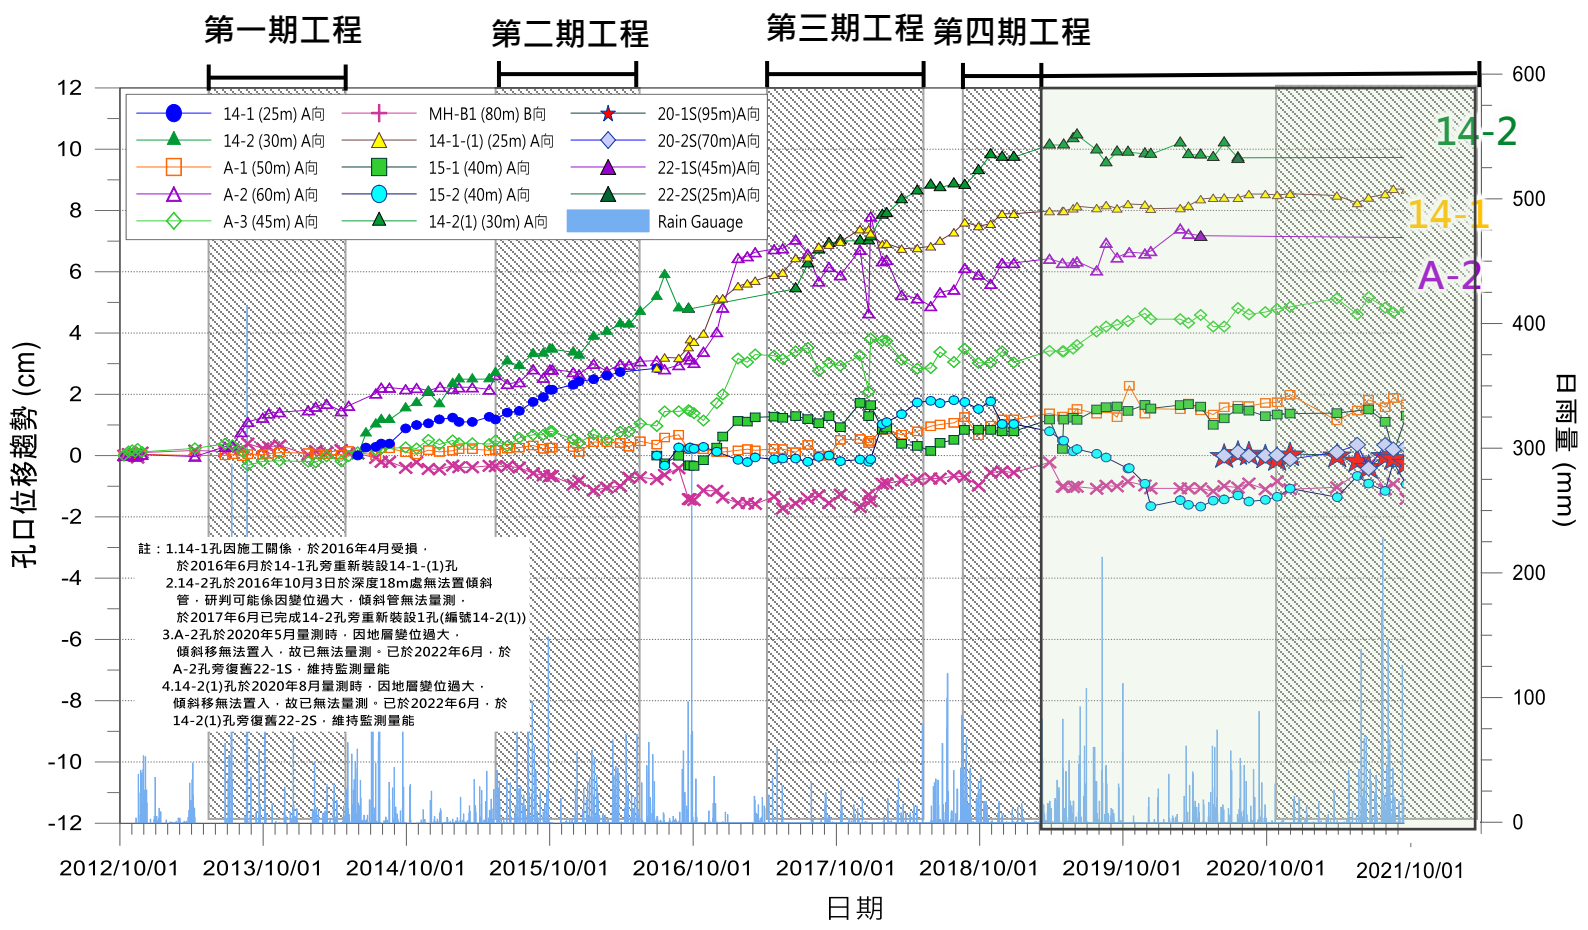
調查監測成果 ▶▶ 孔口位移變化

■ 歷經多期整治孔口位移趨緩

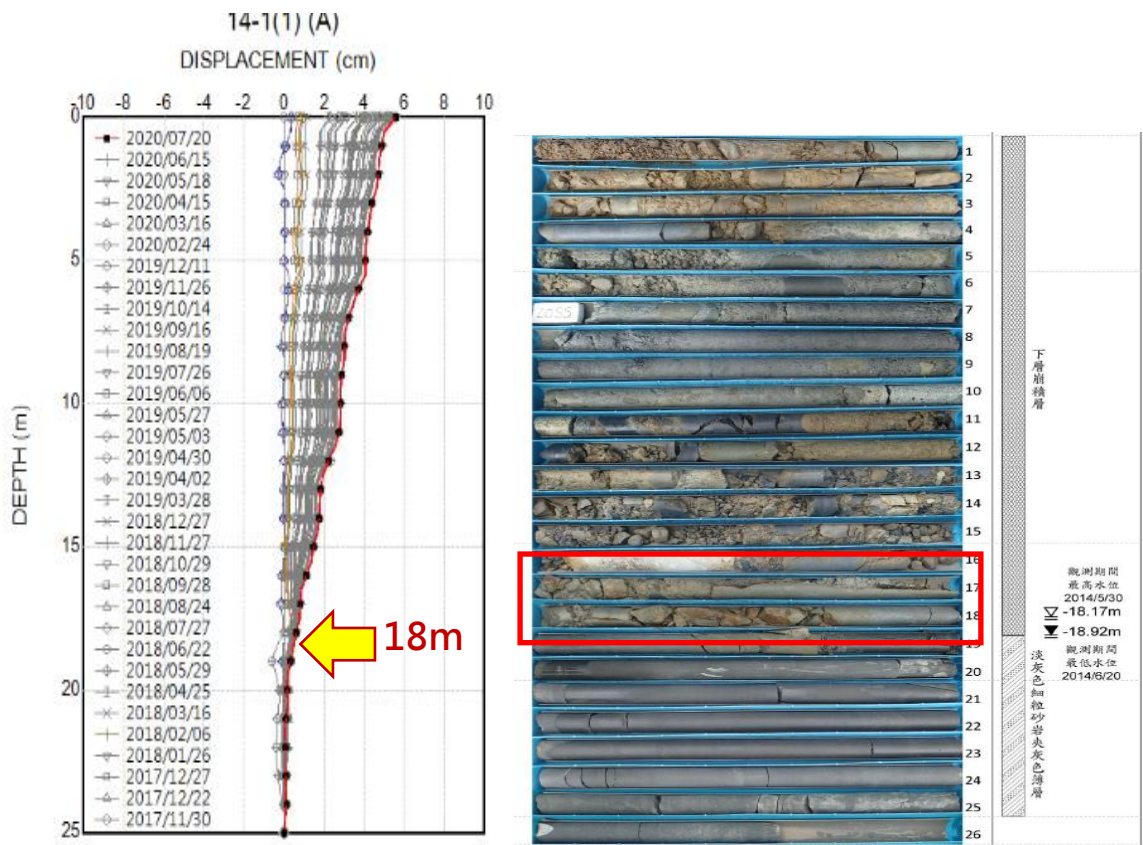
▶▶ 傾斜管與鑽探成果比對

□ 14-1孔：滑動面深度約18m(崩積層與岩層交界)
 依鑽探成果得出預估滑動面，作為後續繫樑頂高程之訂定，以此得出基樁所需之設計長度

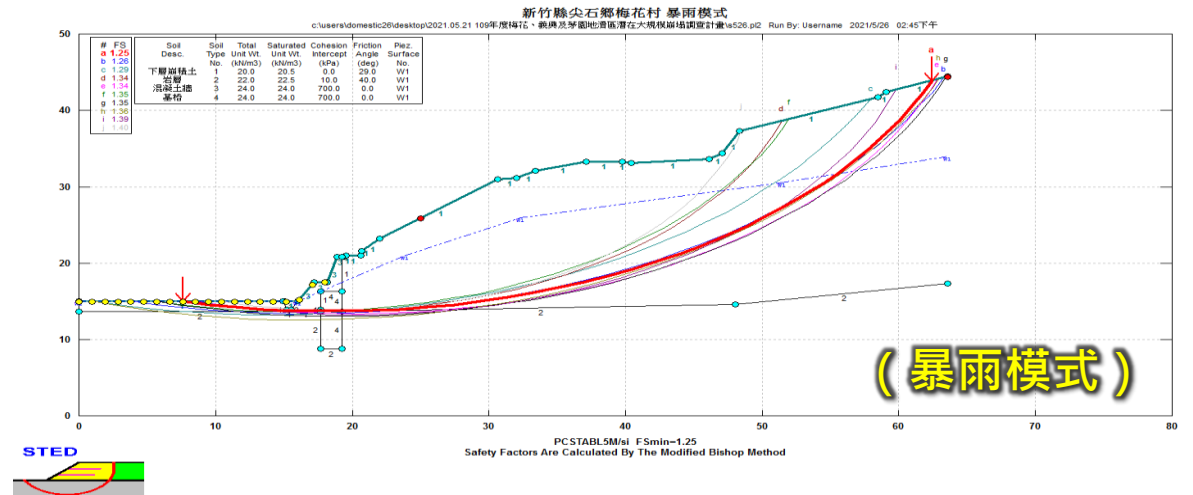
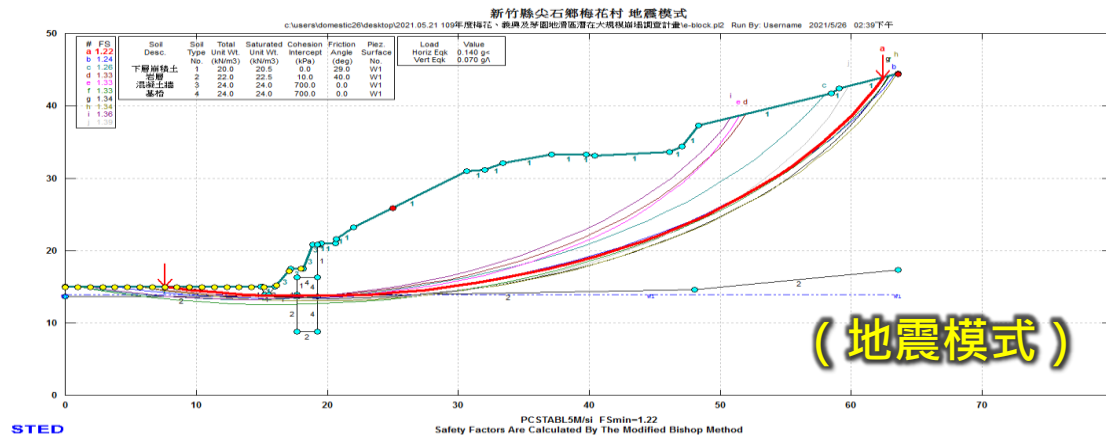
排樁穩定分析(滑動)

➤ 保護S1滑動塊體坡腳穩定(約40m範圍)，間接保護S2、S3滑動塊體

分析模式	分析安全係數F.S.	F.S.要求值	說明
常態模式	1.59	1.50	1.59 ≥ 1.5 · 安全
地震模式	1.22	1.20	1.22 ≥ 1.2 · 安全
暴雨模式	1.25	1.20	1.25 ≥ 1.1 · 安全

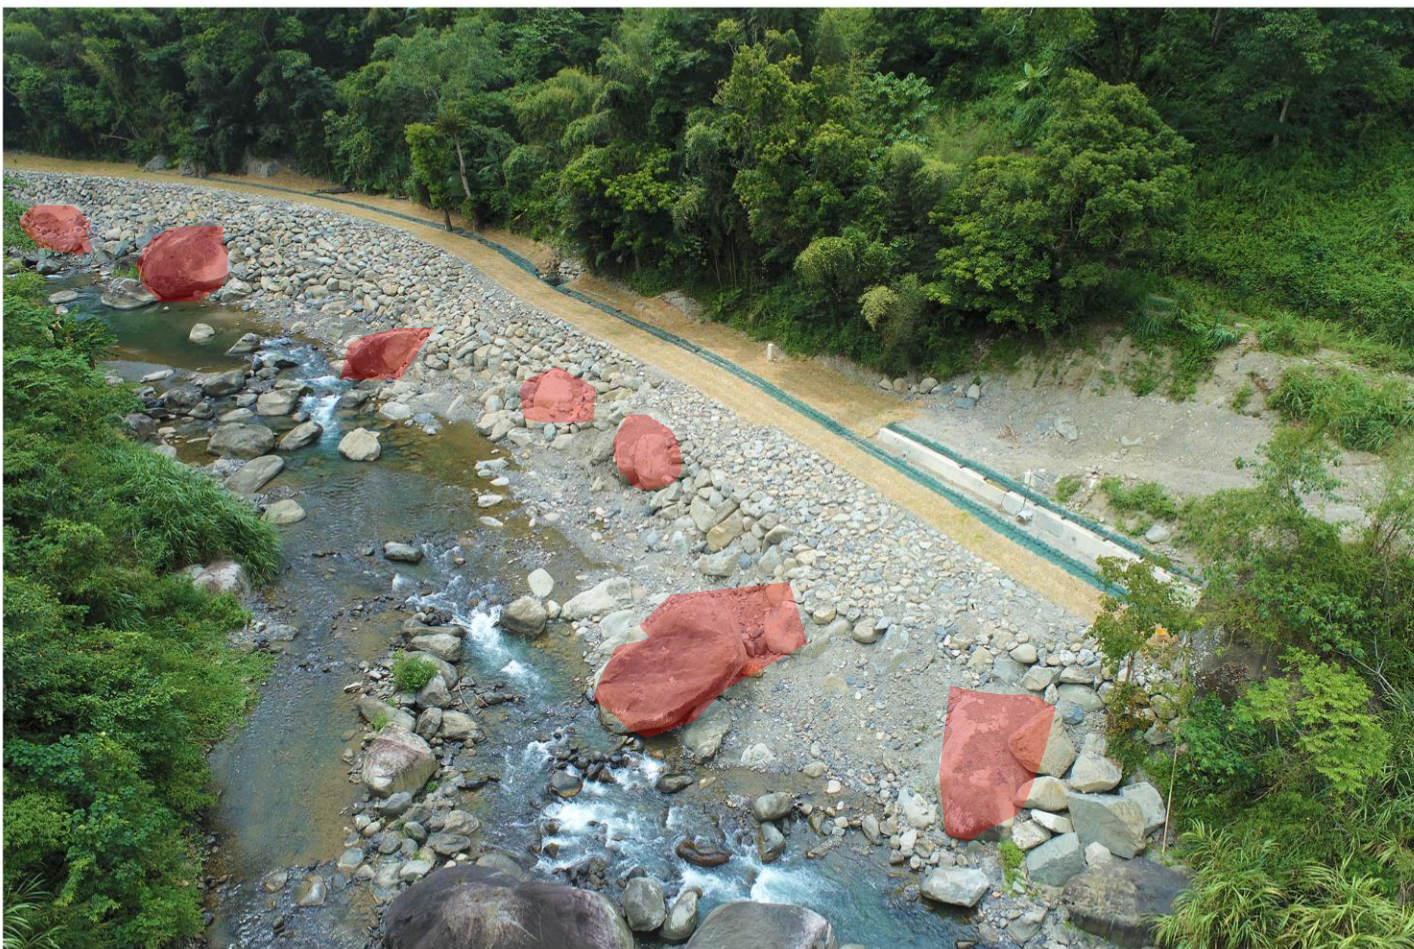
▶ 保留巨石 拋放現地塊石

- 保留巨石及拋放塊石做為排樁的第一層保護，並可增加糙度降低流速，減少沖刷
- 拋石採緩坡設計，營造水路域通道
- 採用現地拋石，減少混凝土用量，節能減碳

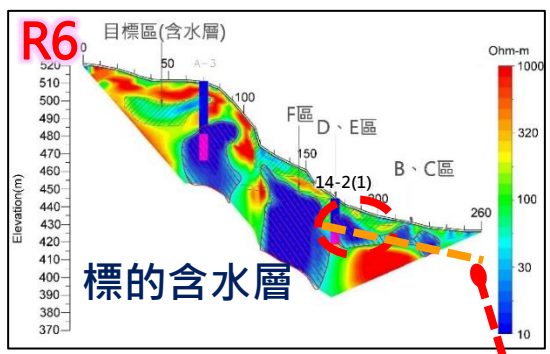
◆ 細部設計 ▶▶ 佈設橫向集水管

- 依地電阻探測資料研判可能含水層位置
- ▼ 依施工高程及目標區配置橫向集水管方位、仰角(5度±1)及長度(20~45m)

• 含水層電阻值偏低(藍色)

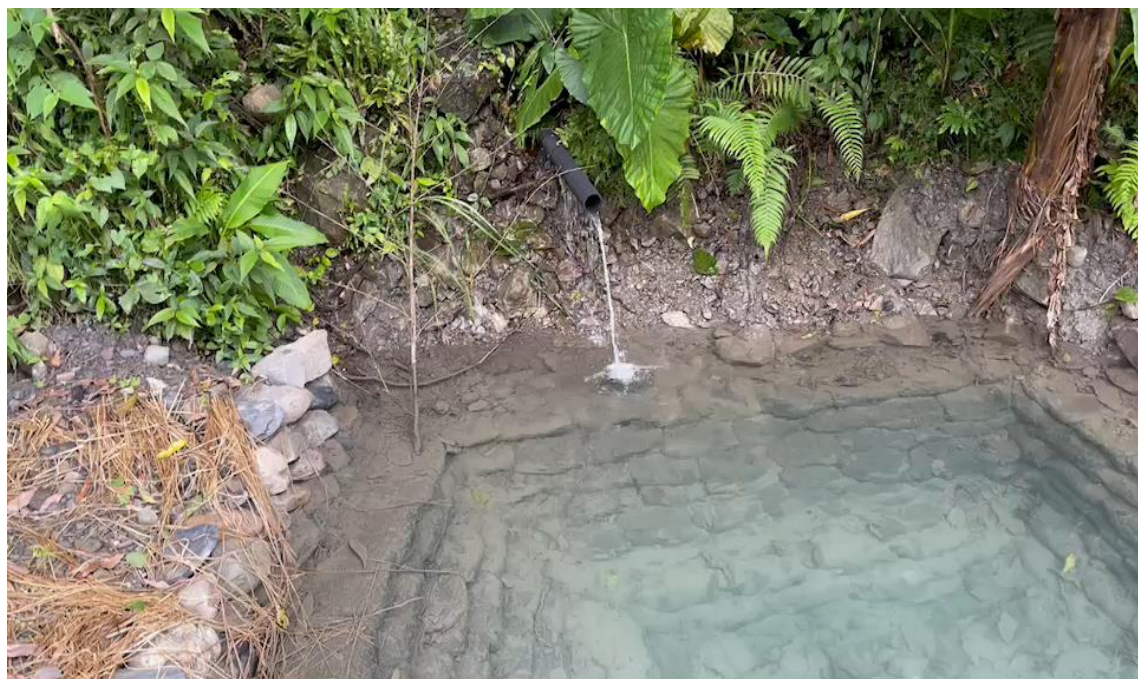
土包袋靜水池

- 配合現有坑溝設置土包袋靜水池，下方佈設PVC管導排
- 施設土包袋溝阻截地表逕流及導排橫向集水管之地下水
- 減少混凝土用量達節能減碳之效

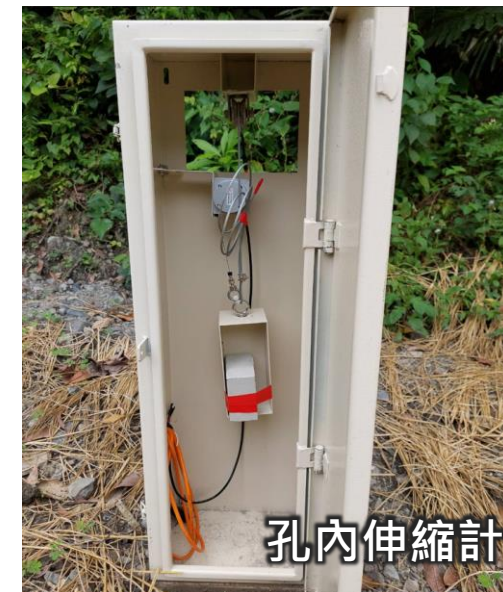
1處 孔內伸縮計

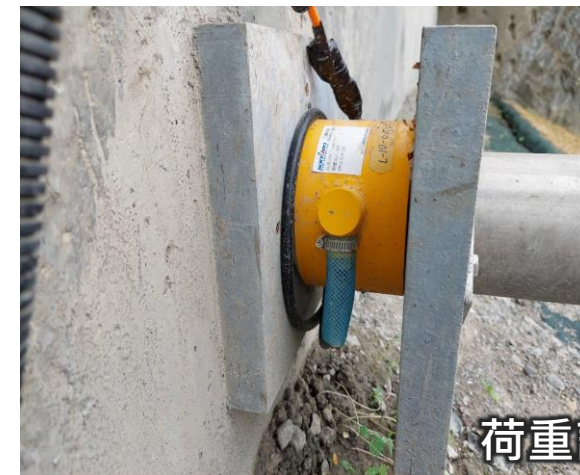
1處 荷重計

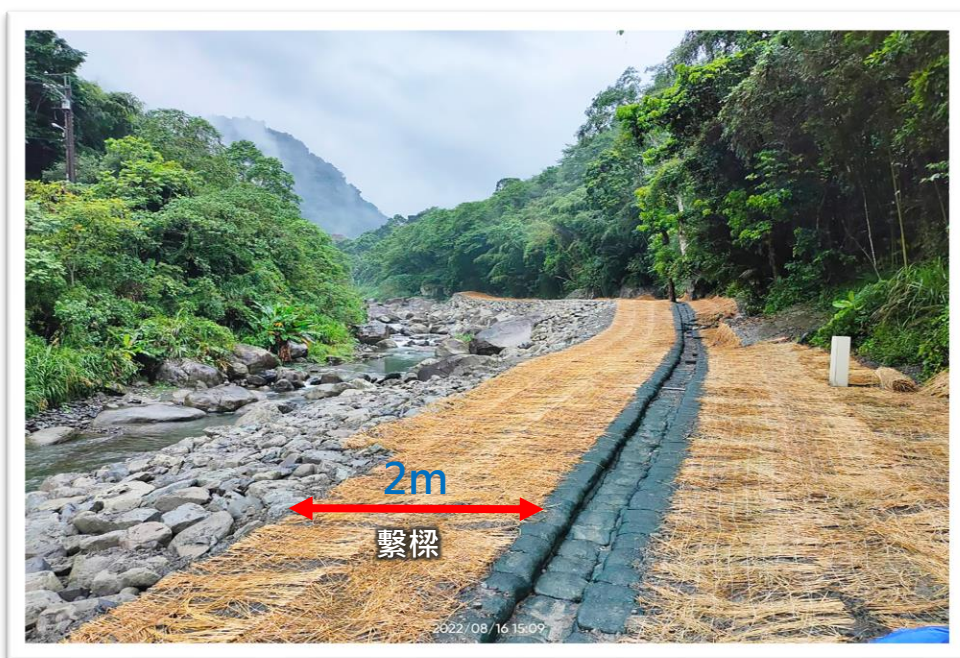
繫樑

- ▶ 繫樑頂寬2m，預作爾後趾部工程便道及監測維修通路，避免影響生態環境
- ▶ 土包袋靜水池截蓄之水可作為居民灌溉水源

2m

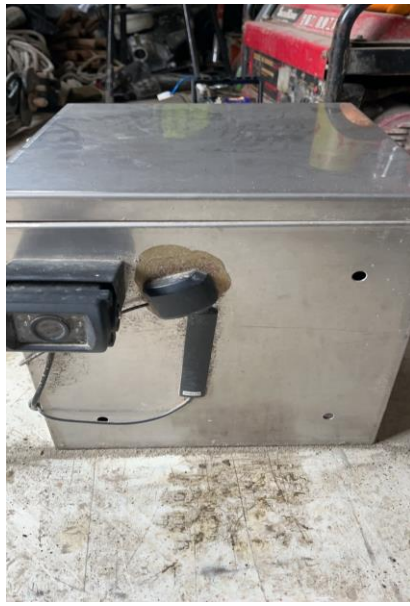
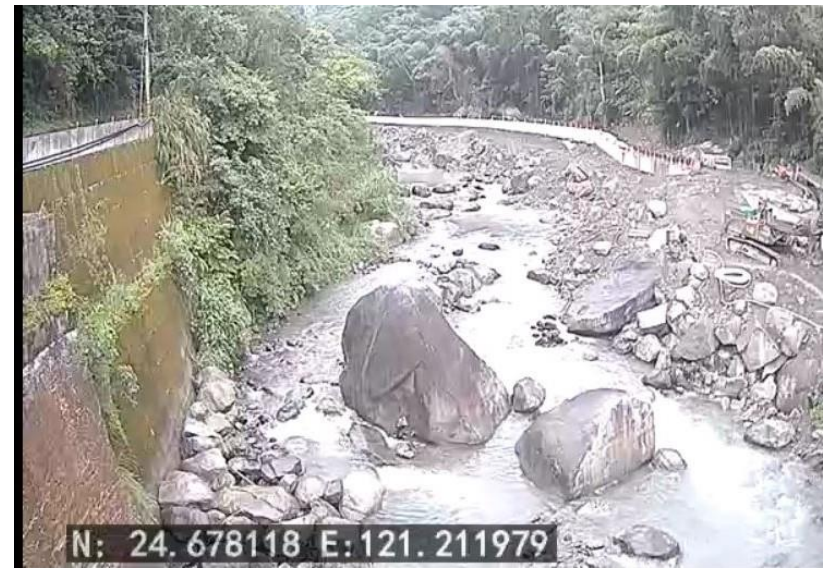
CCD即時影像監控

- 施工期間裝設 CCD 進行即時監視，便於機關掌握工區現況。
- 因應颱風豪雨期間尖石鄉封路，遠距掌握工區溪水狀況。

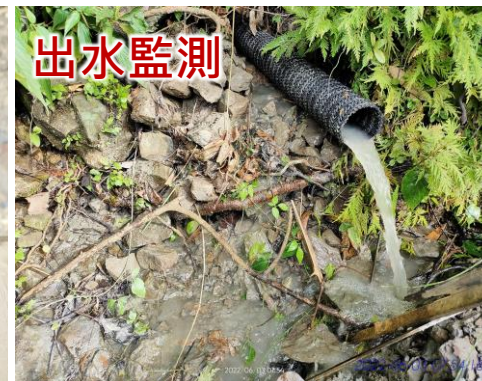
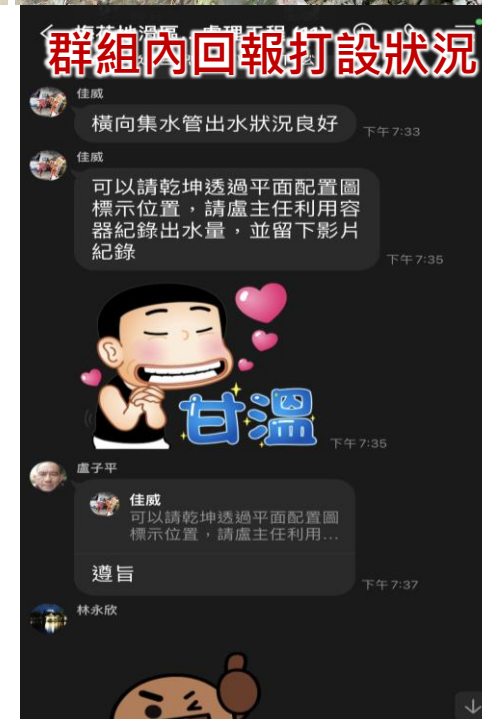
▶▶ 滾動式檢核集水管打設

- ▶ 透過圖面分析打設仰角(5度±1)，放樣檢核後據以施工。
- ▶ 各管銜接處以螺栓加強固定，防止脫落造成地下水集中入滲
- ▶ 每日回報打設過程地層反應、出水情形及監測數據，滾動式調整隔日橫向集水管打設位置。

出水量紀錄			
日期	編號	長度	出水量(L/分)
111.06.02	30	20	15
111.06.03	29	20	1.3
111.06.03	28	20	0.1
111.06.03	27	20	0.2
111.06.03	26	20	0.2
111.06.04	25	20	0.1
111.06.04	24	35	5.45
111.06.04	23	30	0.2
111.06.06	22	40	0.3
111.06.06	21	40	0.1
111.06.10	20	20	0.5
111.06.10	19	20	0.3
111.06.11	18	20	0.1
111.06.11	17	20	0.1
111.06.11	16	30	0.1
111.06.12	15	30	0.2
111.06.16	14	30	0.2
111.06.17	13	40	0.1
111.06.17	12	40	0.1
111.06.18	11	40	0.1
111.06.18	10	40	0.1
111.06.18	9	40	0.3
111.06.19	8	40	0.1
111.06.19	7	40	0.2
111.06.19	6	40	0.3
111.06.20	5	40	0.1
111.06.20	4	40	0.1
111.06.22	3	45	0.1
111.06.22	2	45	0.1
111.06.22	1	45	0.1

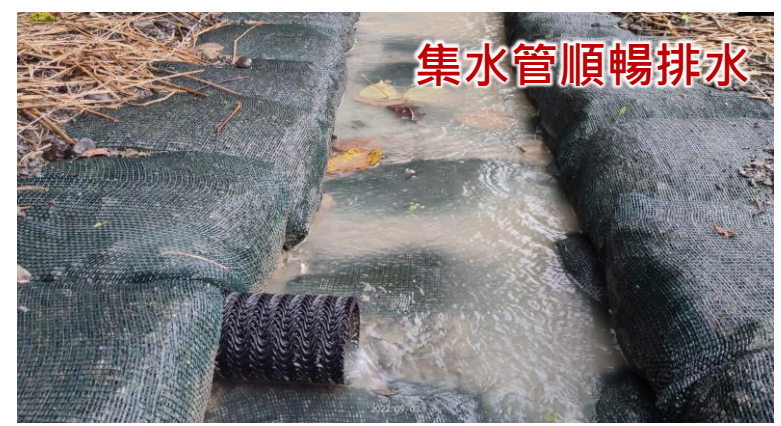
降雨與地下水變化

➤ 降雨後地下水位皆迅速排除回到常時水位

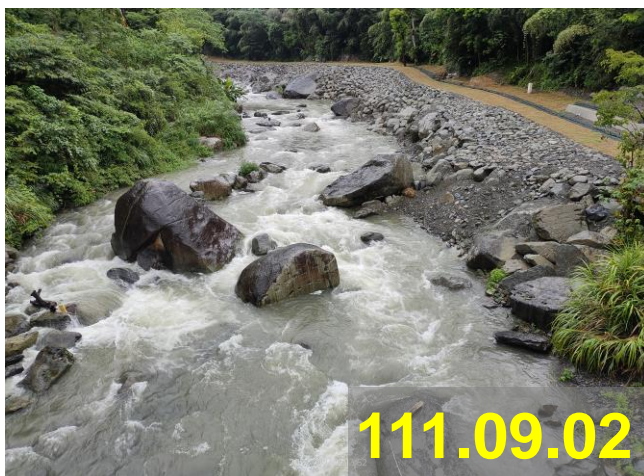
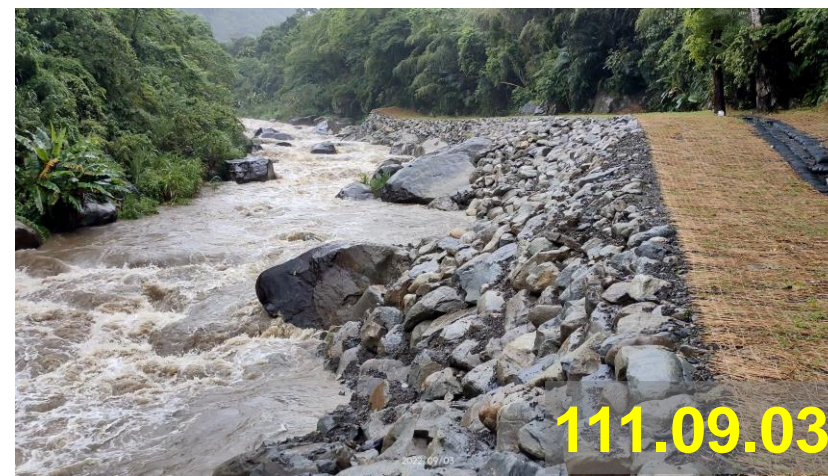
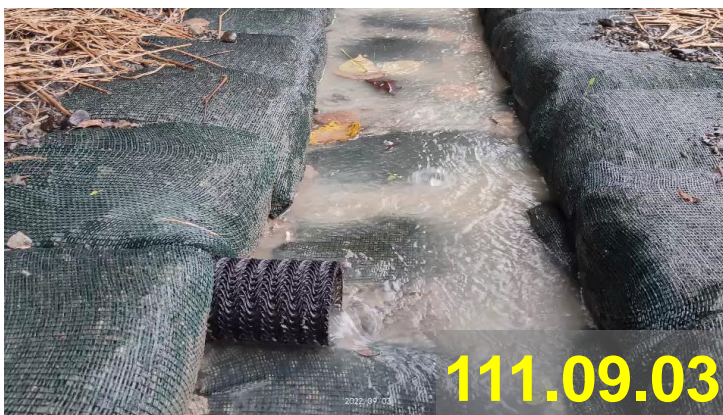
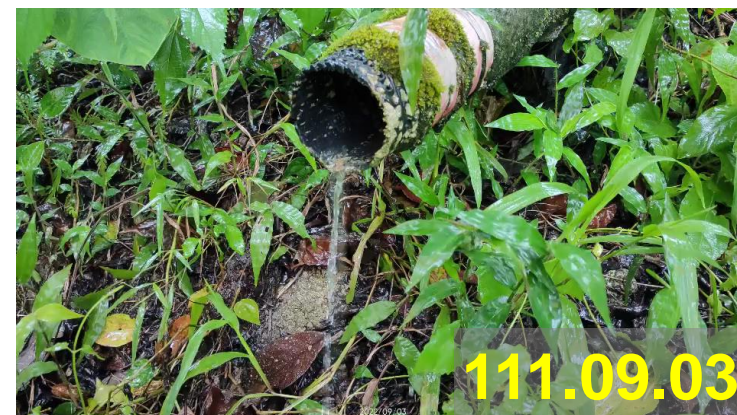
▶▶ 降雨事件考驗、符合預期

✓ 工程完成後歷經多次大雨，工程無受損，發揮整治功效。

■ 111/9/02~111/10/16，其中日降雨量>80mm 共計5日。

豪大雨時間	日雨量
111.09.02	130.0mm
111.09.03	185.0mm
111.09.04	86.0mm
111.09.12	163.0mm
111.10.16	115mm

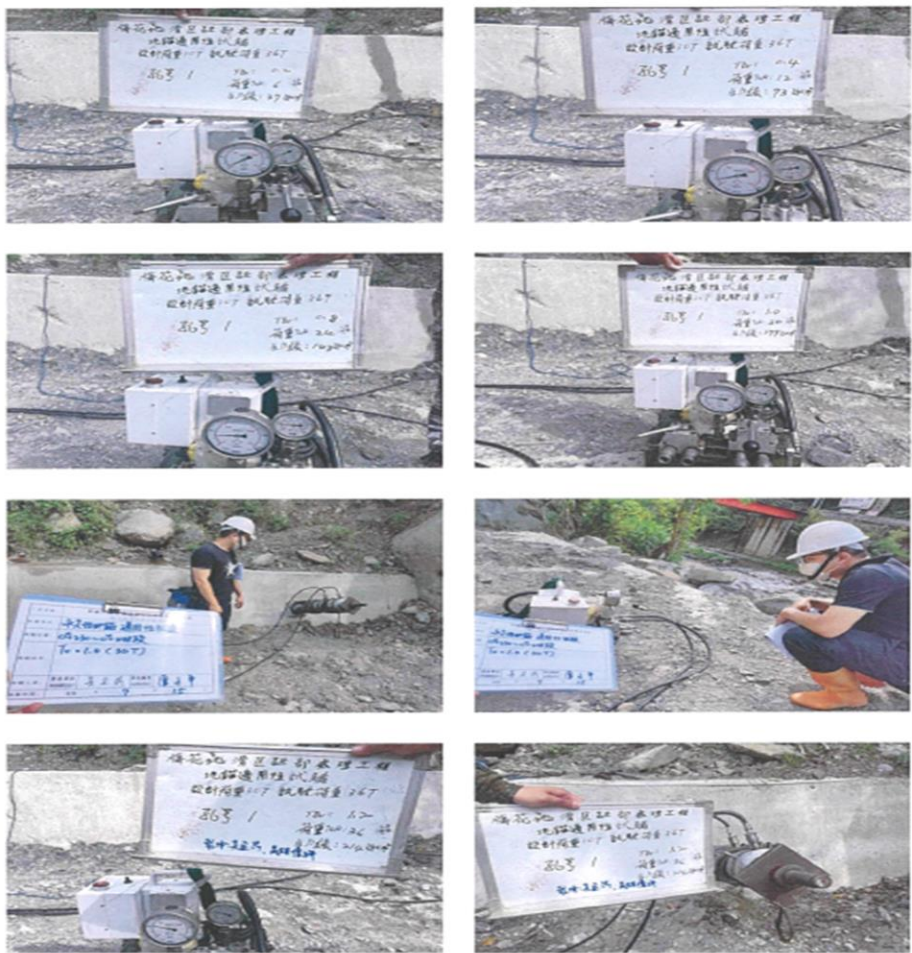
適用性試驗：地錨編號 1

▼地錨經「適用性試驗」、「例行驗收試驗」、「追加驗收試驗」皆符合設計規範

例行 驗收 試驗	孔號	設計 拉力 (T)	鎖定拉 力 (T)	最大試 驗拉力 (T)	潛變伸 長量 ks(m m)	規範要 求 (mm)	結果
	1	30	30	37	0.23	≤ 2	合格
	2	30	30	37	0.23	≤ 2	合格
	3	30	30	37	0.34	≤ 2	合格

追加 驗收 試驗	設計 荷重 (T)	錨定 荷重 (T)	最大試 驗荷重 (T)	潛變伸 長量 Kd(m m)	規範 要求 (m m)	結果
	30	30	37	0.46	≤ 2	合格

試驗結果皆合格

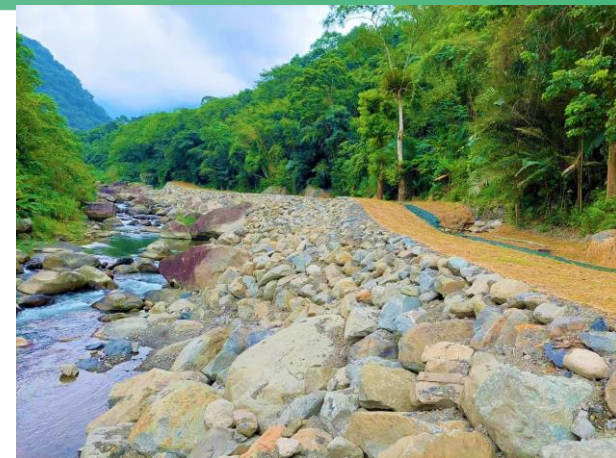
- 採用排樁+繫樑減少大範圍開挖
 - 採用現地拋塊石護坡施作
 - 保留溪床巨石作為溪床保護減少混凝土固床工施作
- 較傳統工法減少14%混凝土用量
- 減碳量約131ton

減碳量

=131,000kge CO₂

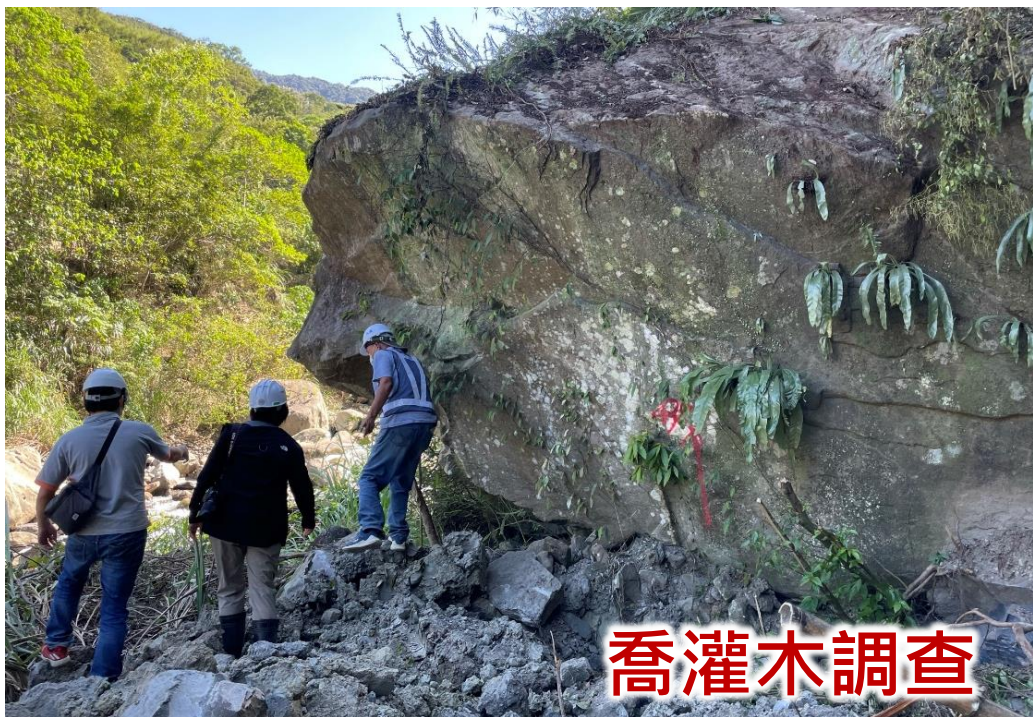
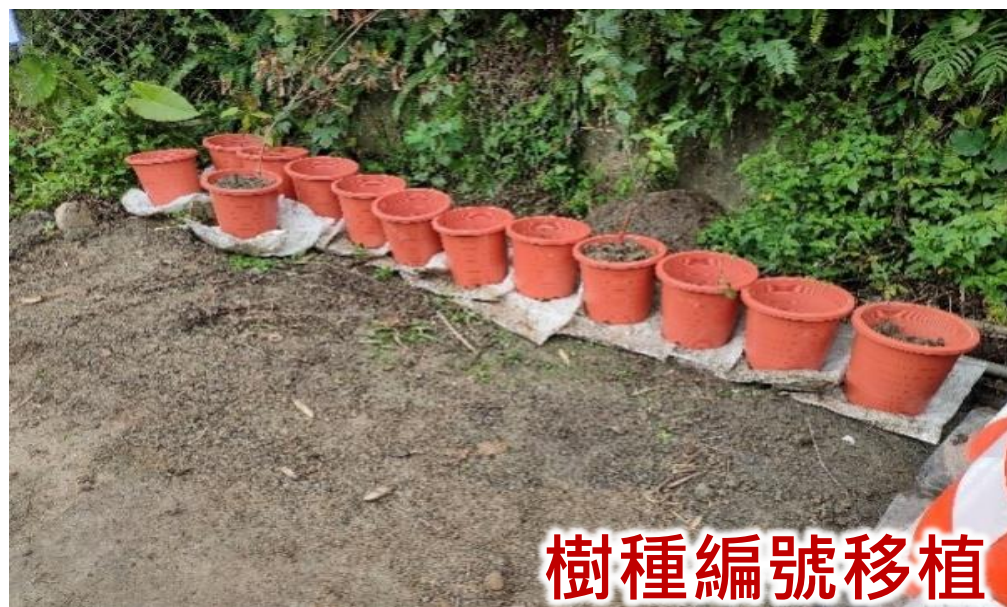
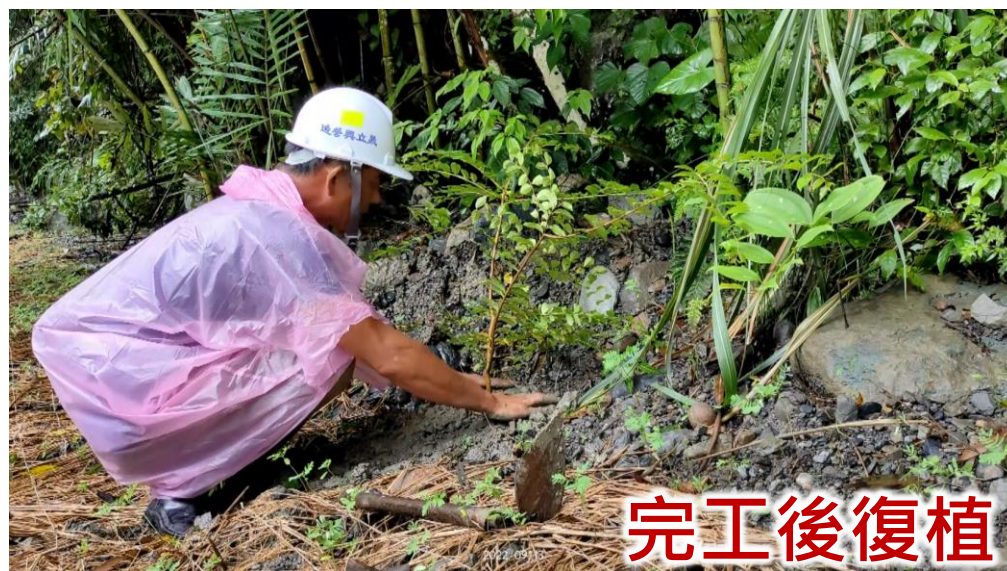
既有樹苗移植

- ▶ 施工前會同生態協力單位進行**喬灌木調查**。
- ▶ 重要**樹種編號移植**，以利後續離場復舊。
- ▶ 完工後**復植**，加速區域植生復育。
