行政院農業委員會
水土保持局南投分局

巴沙娜橋上下游野溪整治二期工程

111年度優良農建工程實地評審簡報-治山防災類

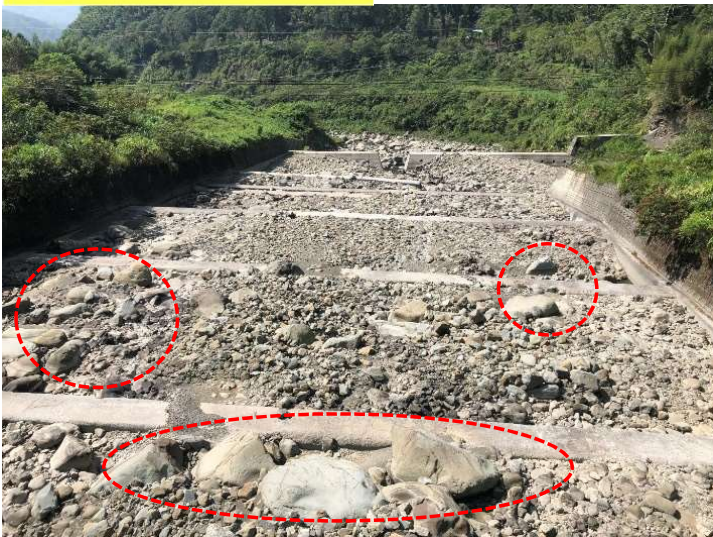
2017年斷面

近年無明顯降雨，
下游無表面水流動

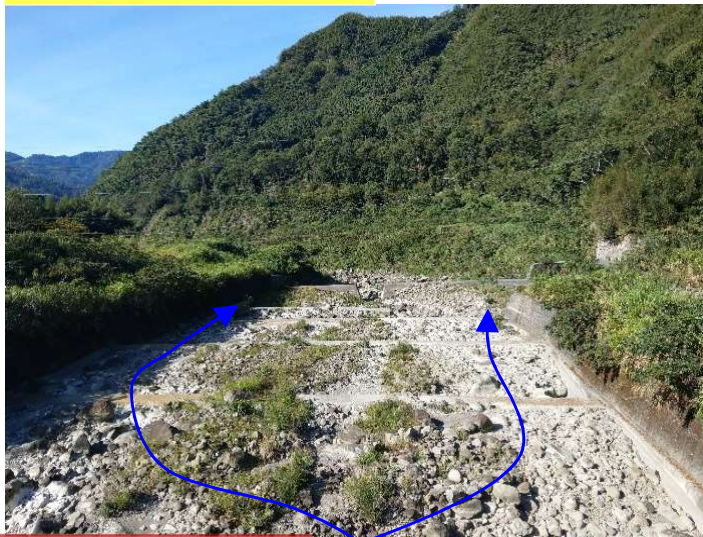
2018年斷面

近年無明顯降雨，
下游無表面水流動

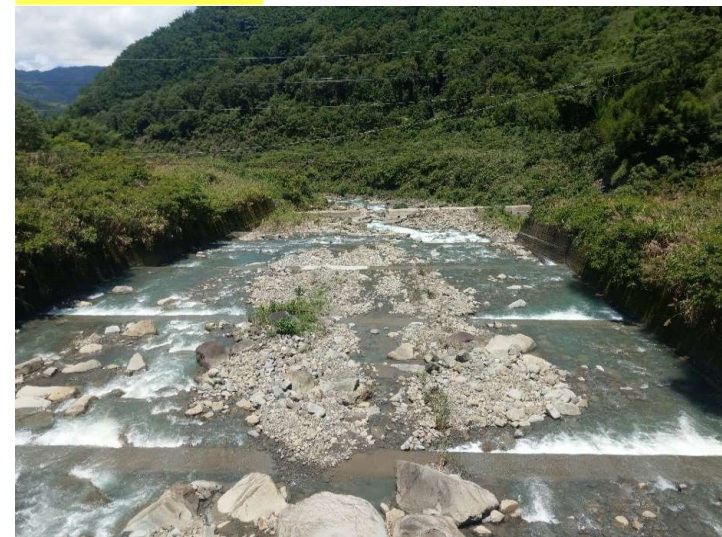
2019年斷面(0617)

0611豪雨後
水量豐沛

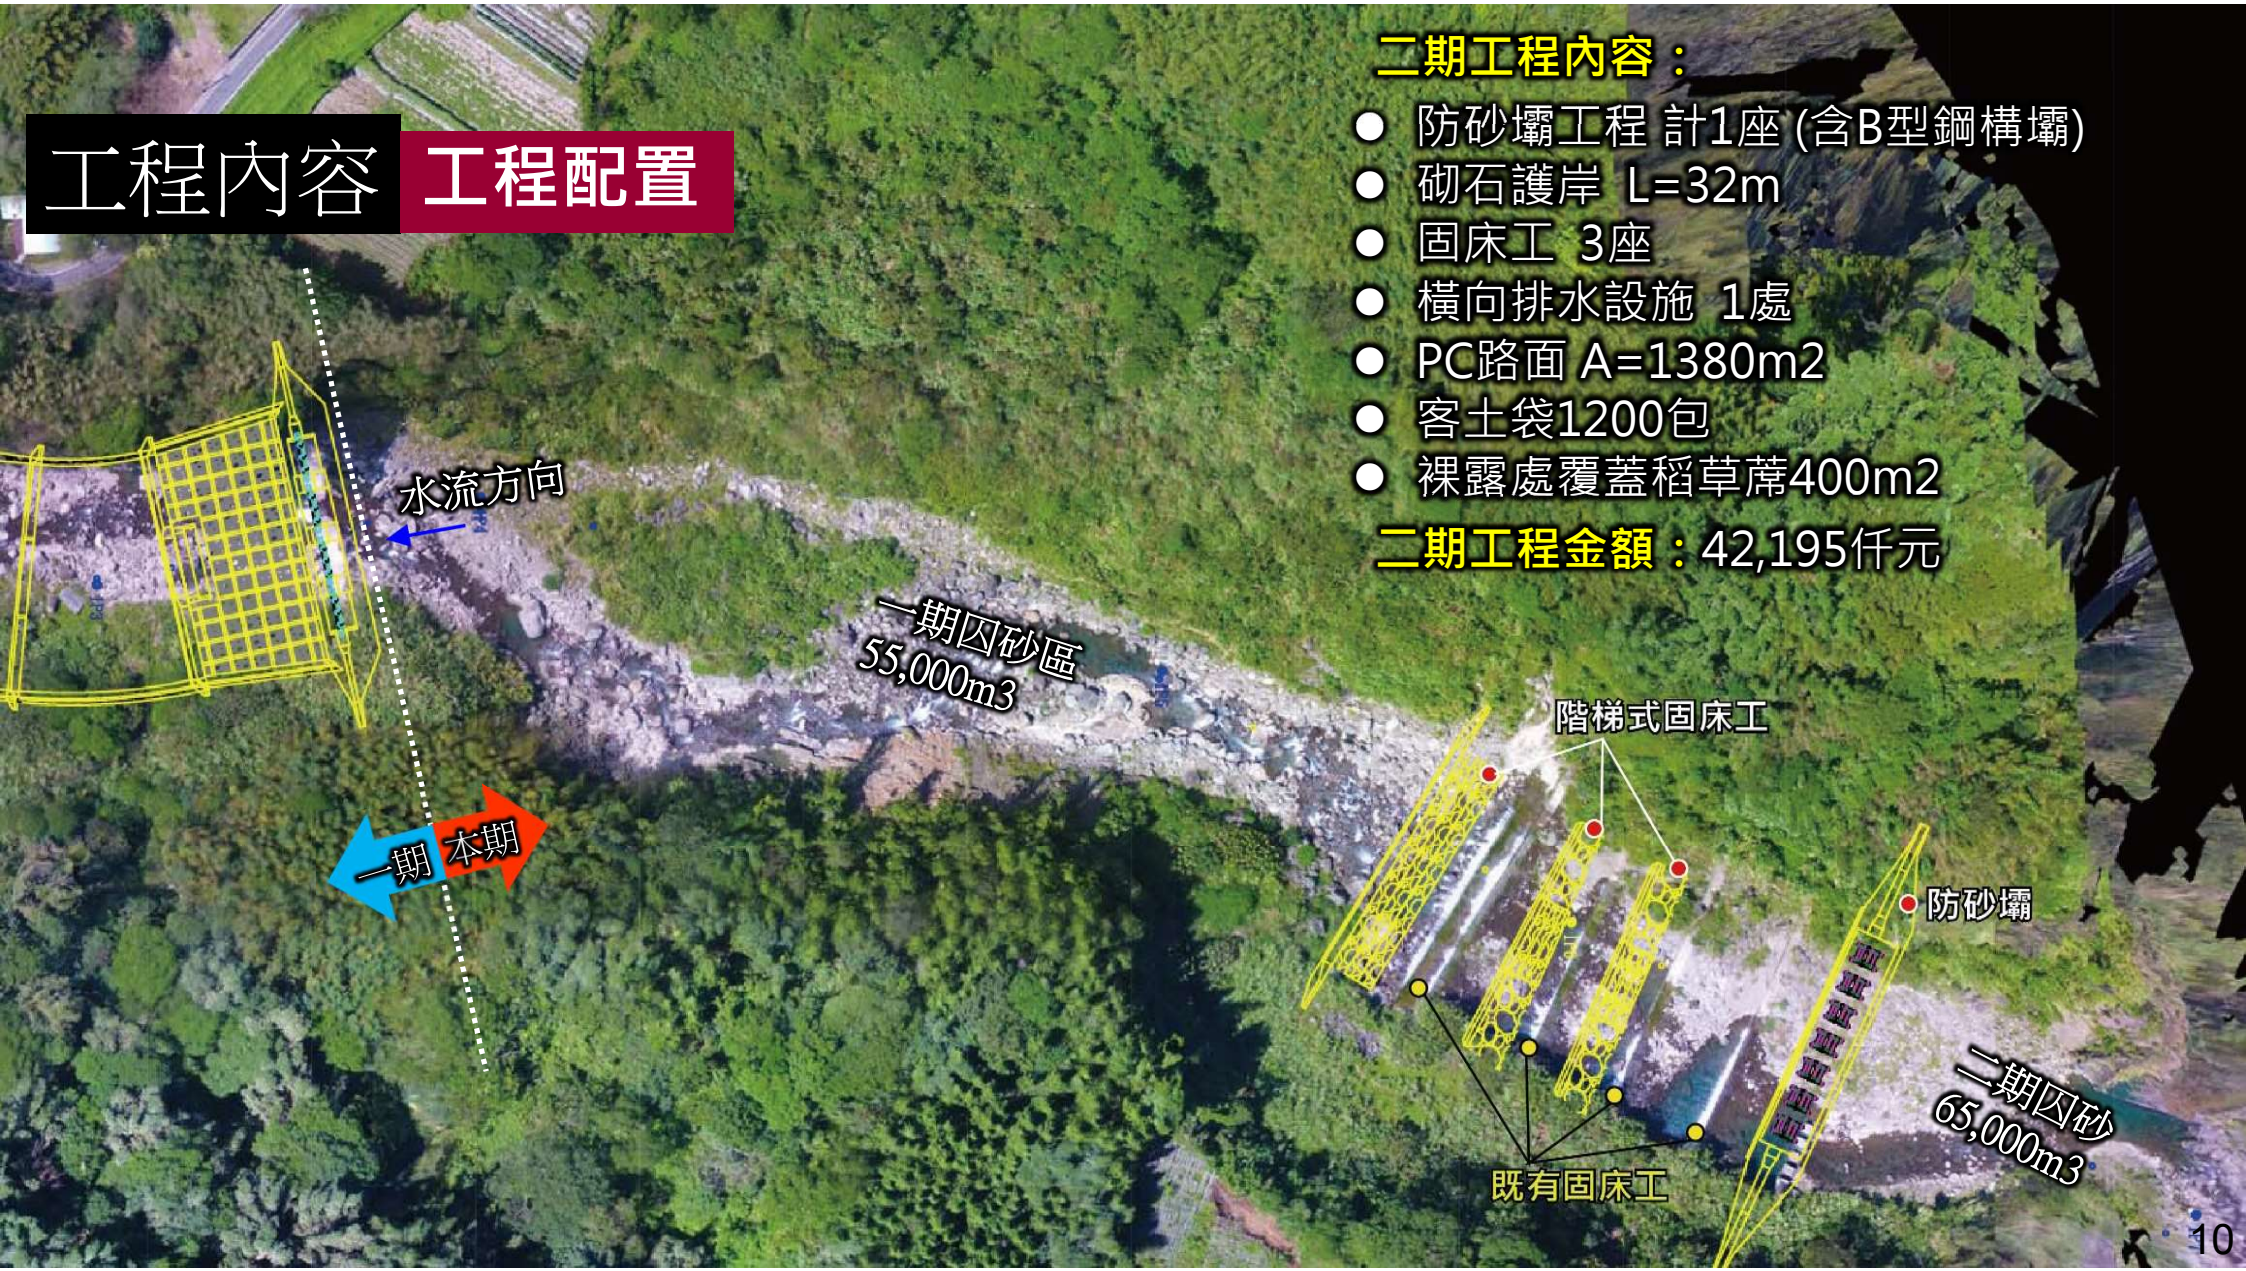
工程配置

二期工程內容：

- 防砂壩工程 計1座 (含B型鋼構壩)
- 砌石護岸 L=32m
- 固床工 3座
- 橫向排水設施 1處
- PC路面 A=1380m²
- 客土袋1200包
- 裸露處覆蓋稻草蓆400m²

水流方向

一期囚砂區
55,000m³

階梯式固床工

防砂壩

二期囚砂
65,000m³

既有固床工

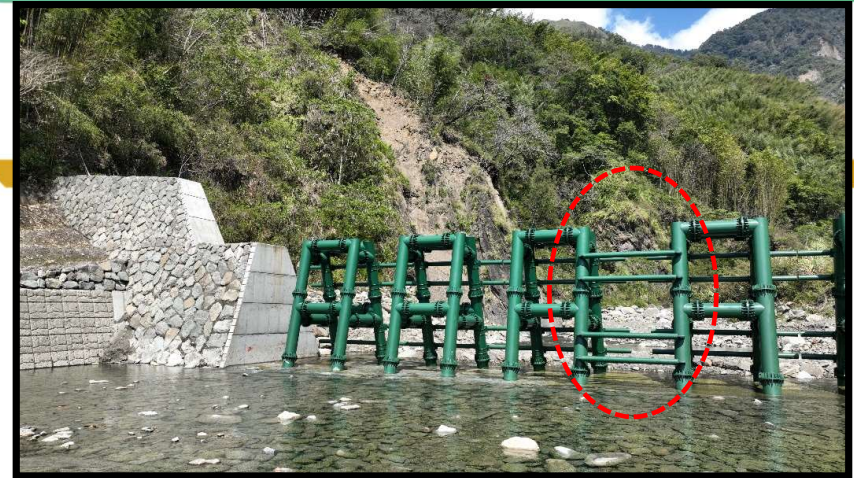
工程設計 鋼構壩

- 由**六組**互不相連之鋼管壩所構成，**獨立特性**有利於後續調整及維護管理作業。

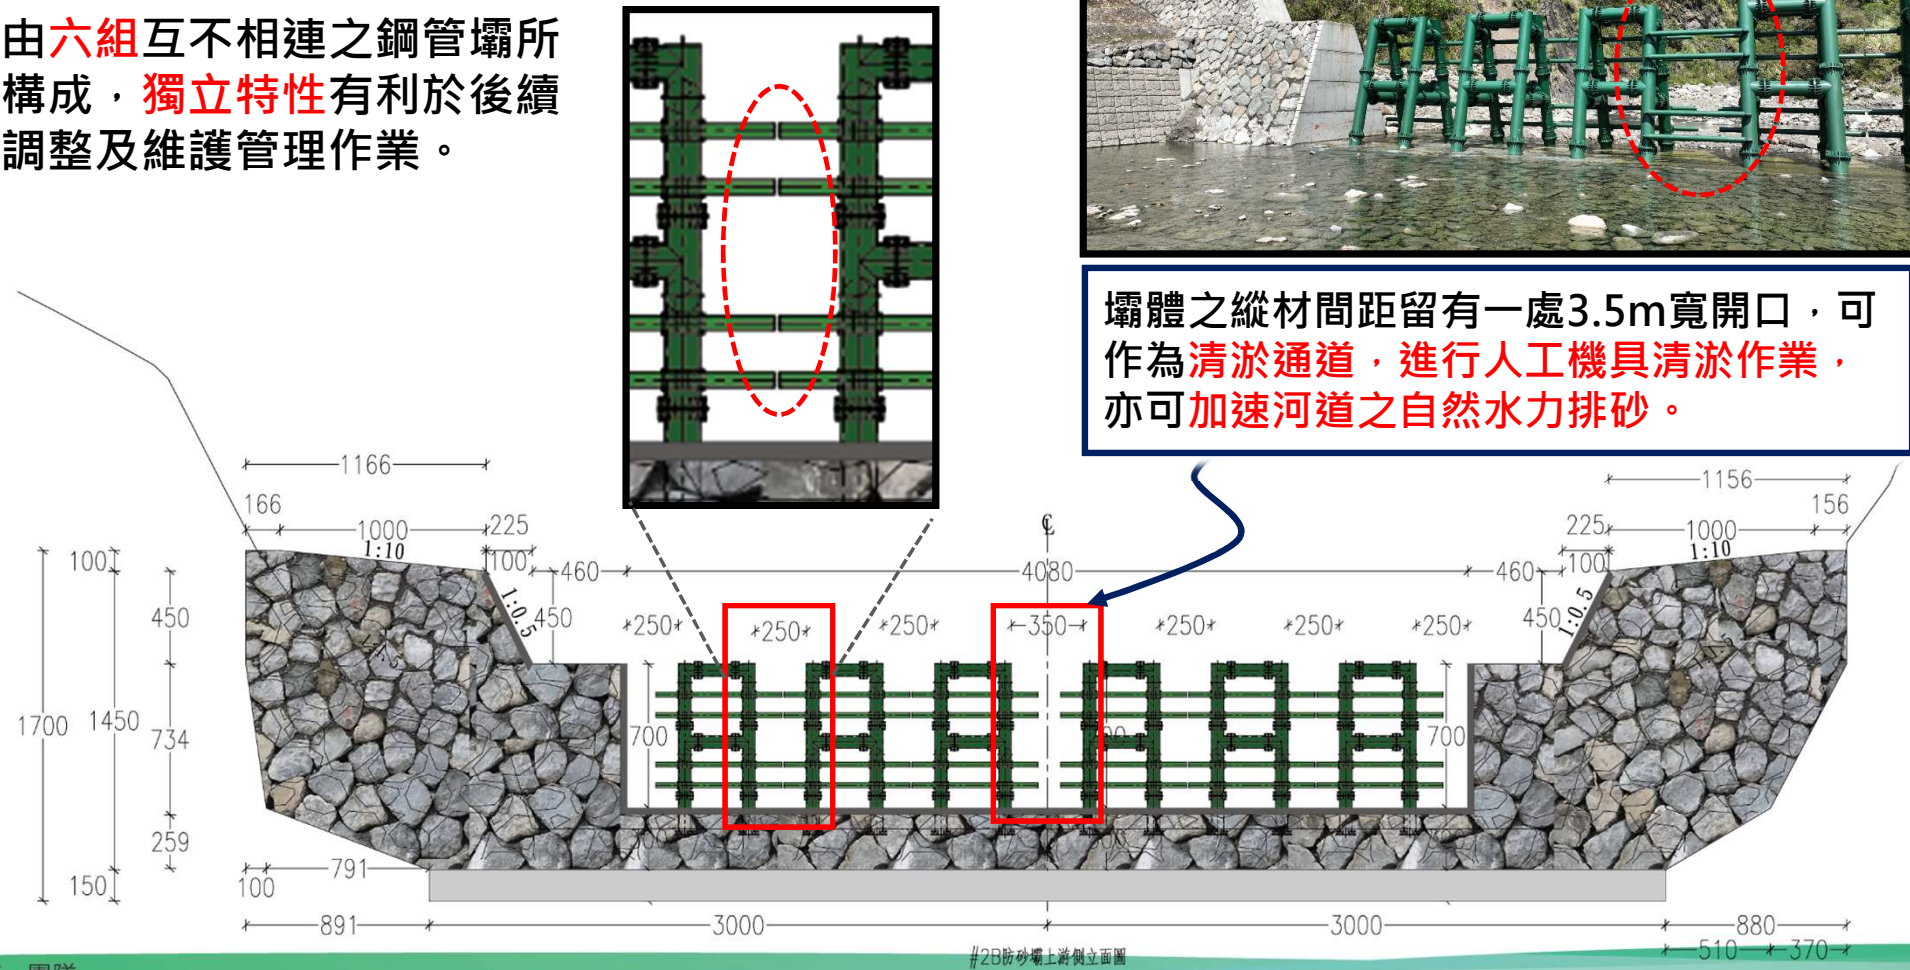
#2B防砂壩上游側立面圖

壩體之縱材間距留有一處3.5m寬開口，可作為清淤通道，進行人工機具清淤作業，亦可加速河道之自然水力排砂。

治理課題(攔砂、節能減碳、生態)	治理對策
1. 莫拉克風災之後，上游集水區崩塌產生大量土砂下移，造成曾文水庫蓄水量嚴重降低	設計 可調式鋼構壩 ，有效攔阻土砂量達 12萬立方 。
2. 無清淤便道，影響後續土砂清運作業	壩體之縱材間距留有一處3.5m寬開口，可作為 清淤通道 ，進行人工機具清淤作業，亦可 加速河道之自然水力排砂 。
3. 河幅寬，流心紊亂。	設計 複式斷面 ，安全導正流心。
4. 環境清幽、視野寬闊且綠意盎然，加上近年來生態意識抬頭，工程需考量生態、減碳工法設計。	除了 限縮施工範圍 ， 保留既有喬木及加強植生綠化 之外，採用 現地材料及設施減量工法 降低環境擾動，融入環境地景，並設置 緩坡砌石護岸 提供生態補償。
營造攔砂、節能減碳、生態的鋼構壩。

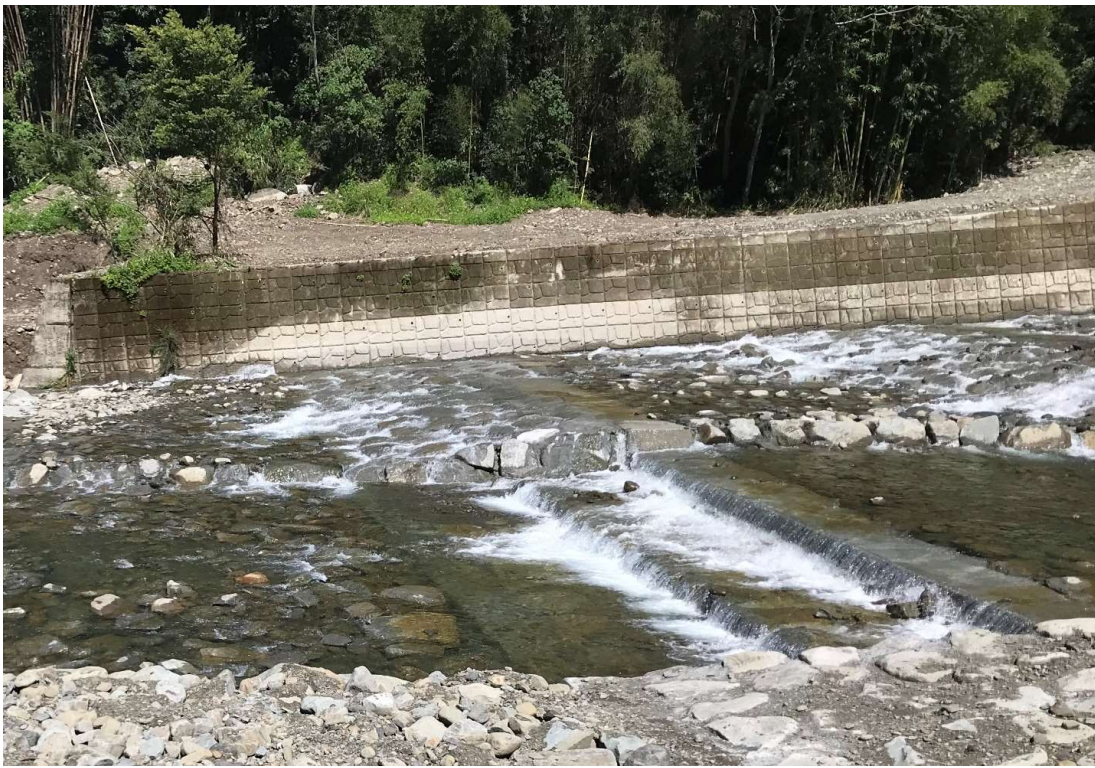
工程設計 複合式固床工(二側斜坡、中央開口階梯)

固床工之高低落差採**斜坡及階梯複合設計**，有效降低高差，**維持生物縱向通路**，並利用階梯部分**增加水瀑效果**，提高水中**溶氧量**改善水質。

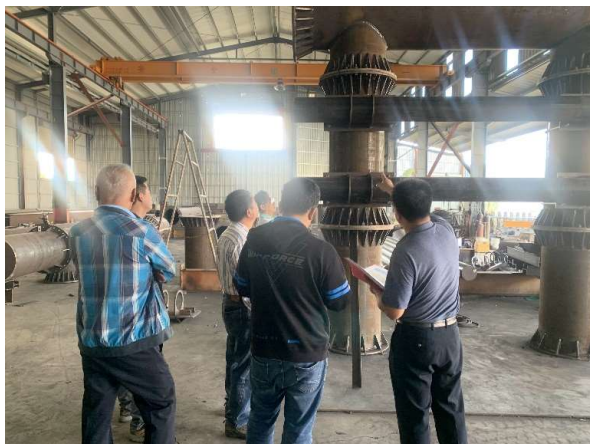
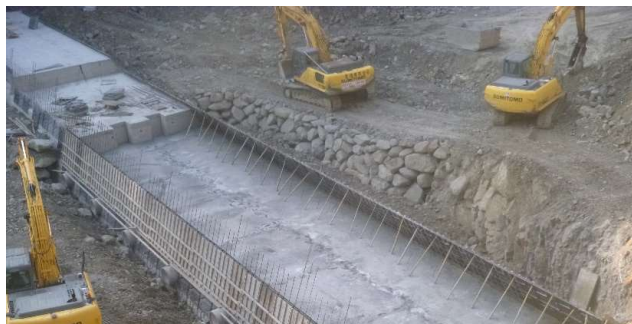
構件
預鑄化

構件於工廠製作同時，防砂壩混凝土大底同步施作。

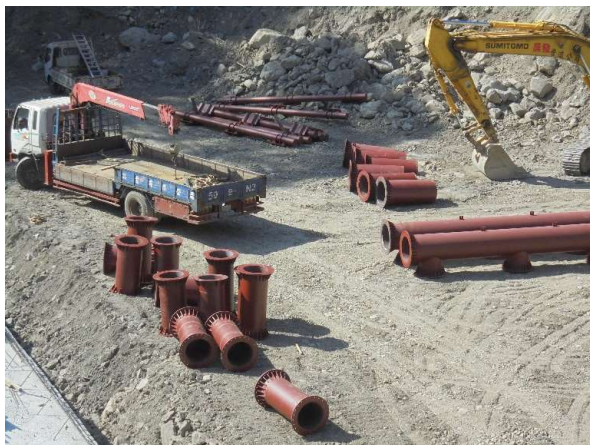
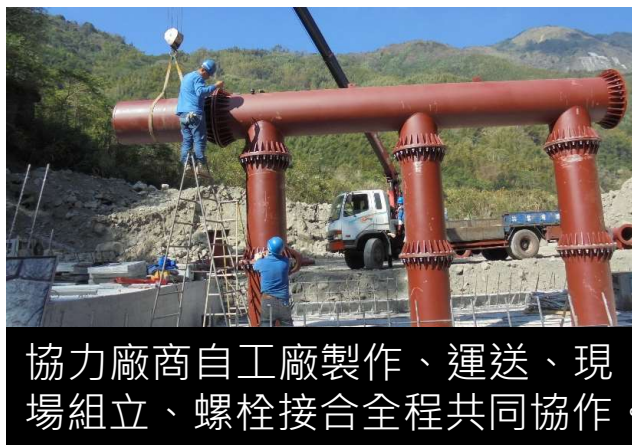
分工
專業化

協力廠商自工廠製作、運送、現場組立、螺栓接合全程共同協作。

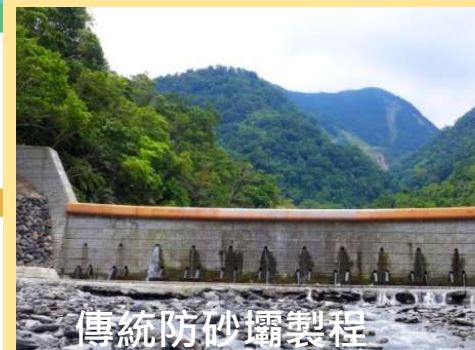
傳統防砂壩製程

- ◆ 鋼筋組立460工
 - ◆ 模板組立419工
 - ◆ 混凝土澆置640工
- 共1519工**

施工約 6 個月

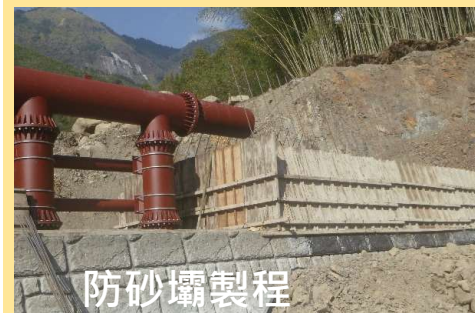
防砂壩製程

- ◆ 鋼筋組立412工
 - ◆ 模板組立341工
 - ◆ 混凝土澆置350工
 - ◆ 吊掛鋼構12工
- 共1115工**

施工約 4 個月

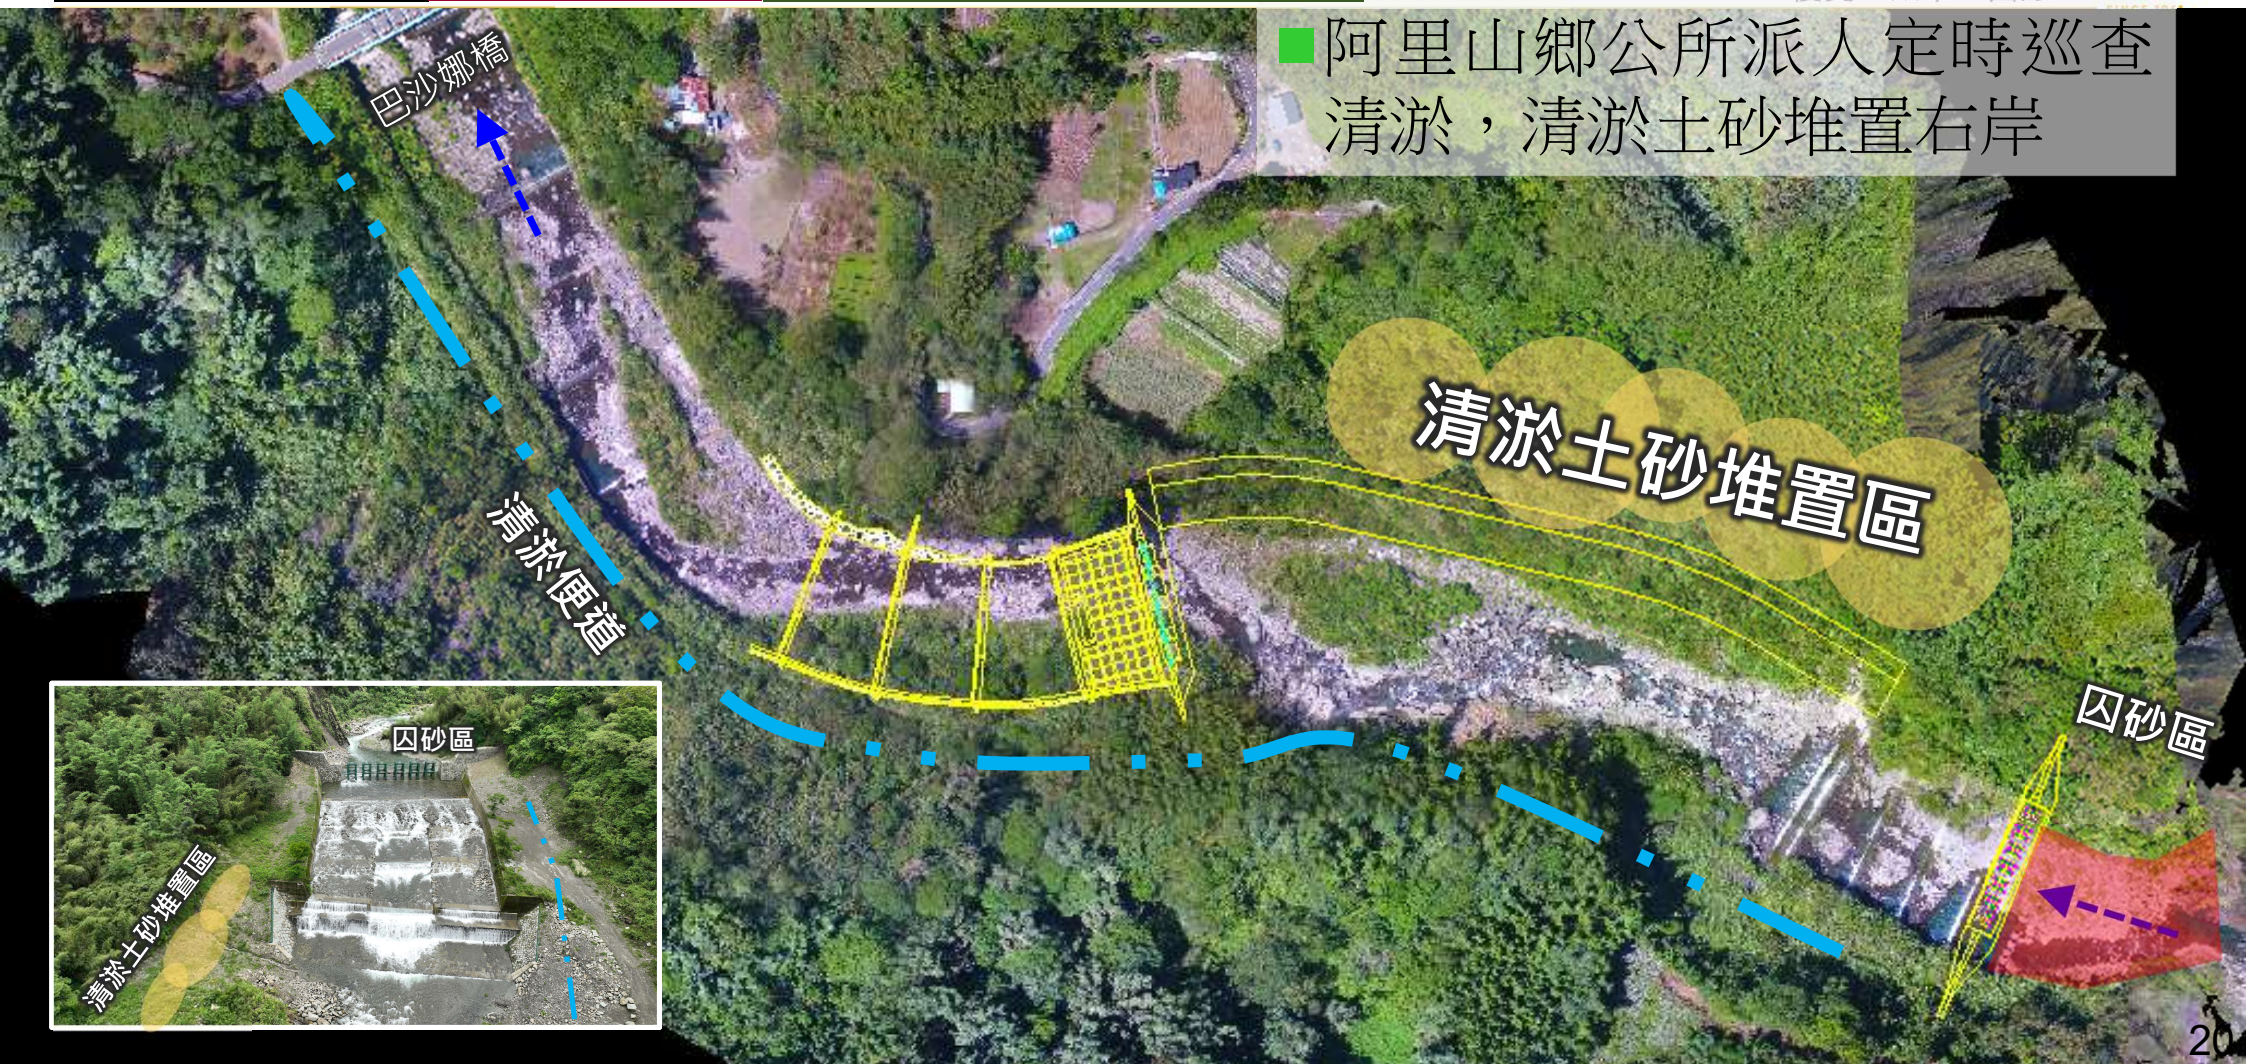
規劃設計 維護管理 阿里山鄉公所巡查

■ 阿里山鄉公所派人定時巡查清淤，清淤土砂堆置右岸

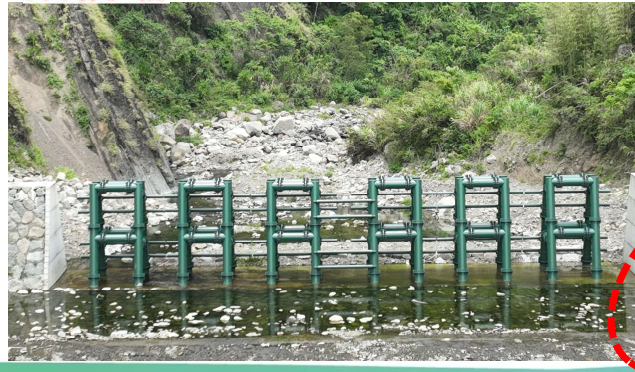
鋼構壩

- 砌石護岸-運用自然材質，降低混凝土量體，融入地景，減少環境衝擊。
- 利用土包袋填裝剩餘土方，並加強植生復育，達到設施減量、節能減碳目標。
- 採用鋼構減少混凝土量體，降低排碳量，可回收利用，形成循環經濟。
- 總計約可降低混凝土量約 2,661m³、減少土方外運量約 2,441m³，有效減碳量約 588.7 T-CO₂e。
- 本工程碳排量約 883.1 T-CO₂e，透過植生固碳，約 4.6年後可以達到零碳排。

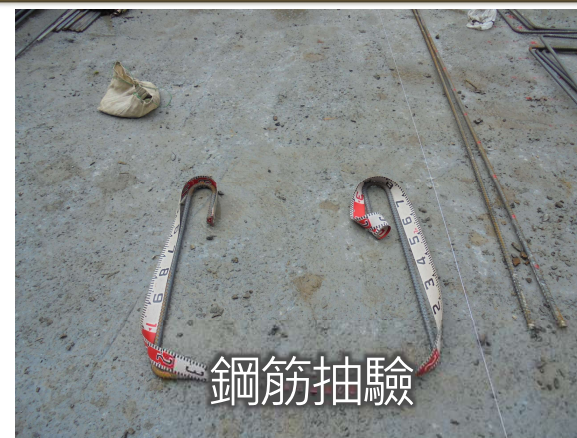
材料進場檢查情形

抽驗項目	已抽驗次數	符合次數	未符合次數
混凝土坍度	50	50	0
混凝土氯離子	50	50	0
圓柱試體抗壓	50	50	0
鋼筋	2	2	0
造型模板	1	1	0
砌排石	10	10	0
結構用鋼材	1	1	0
§ 3" PVC管	1	1	0
排水器	1	1	0

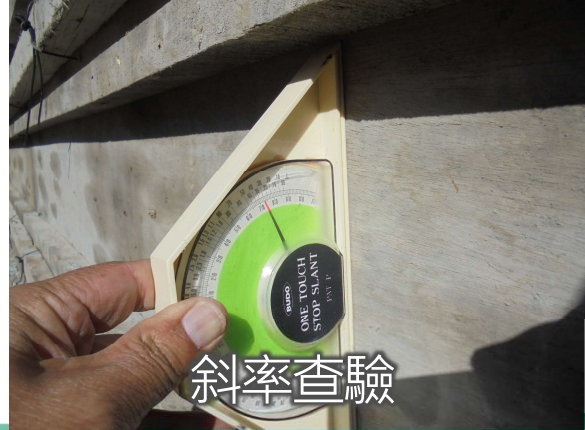
施工品質查驗情形

抽驗項目	已抽驗次數	符合次數	未符合次數
放樣	3	3	0
開挖	9	9	0
模板	12	12	0
鋼筋	12	12	0
混凝土	15	15	0
回填	4	4	0
漿砌塊石	8	8	0
漿拋塊石	2	2	0
防砂壩	16	15	1
固床工	3	3	0
護岸	2	2	0
職業安全衛生	29	27	2
工地環境保護	29	29	0
工地環境維護	29	29	0

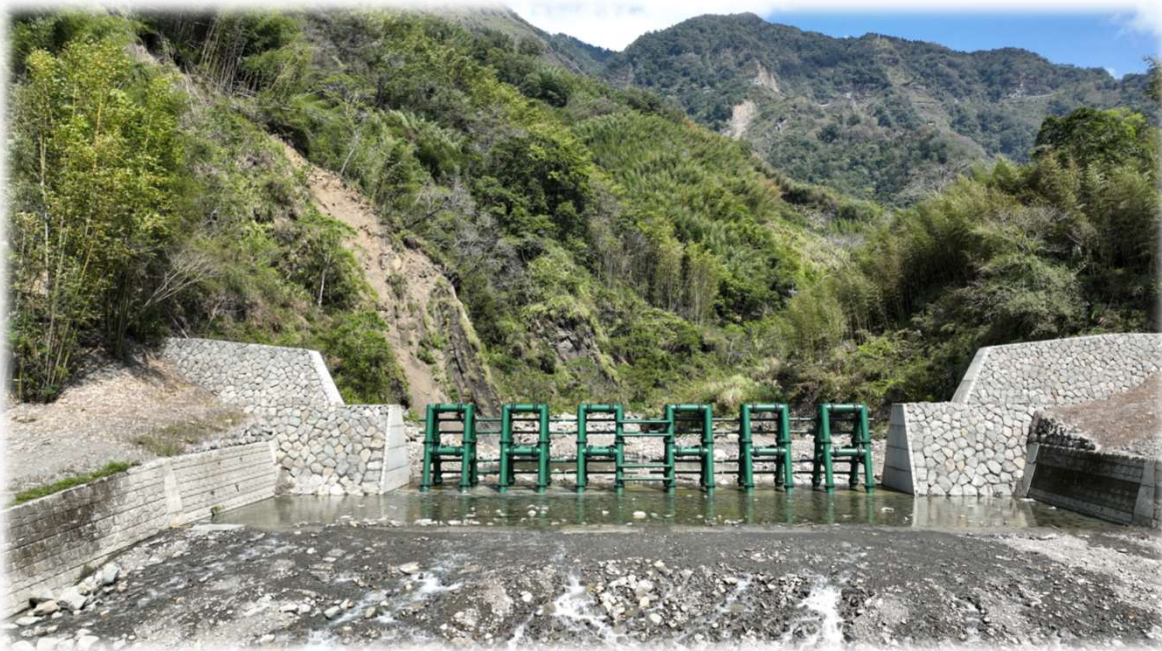
進度管理

- ✓ 經費預算：42,945仟元
- ✓ 契約金額：42,200仟元
- ✓ 結算金額：42,195仟元
- ✓ 開工日期：110/03/27
- ✓ 竣工日期：110/12/16
- ✓ 施工期限：167日曆天
(7/30-10/24 變更設計期間不計工期)
- ✓ 工程進度：100%，如質如期

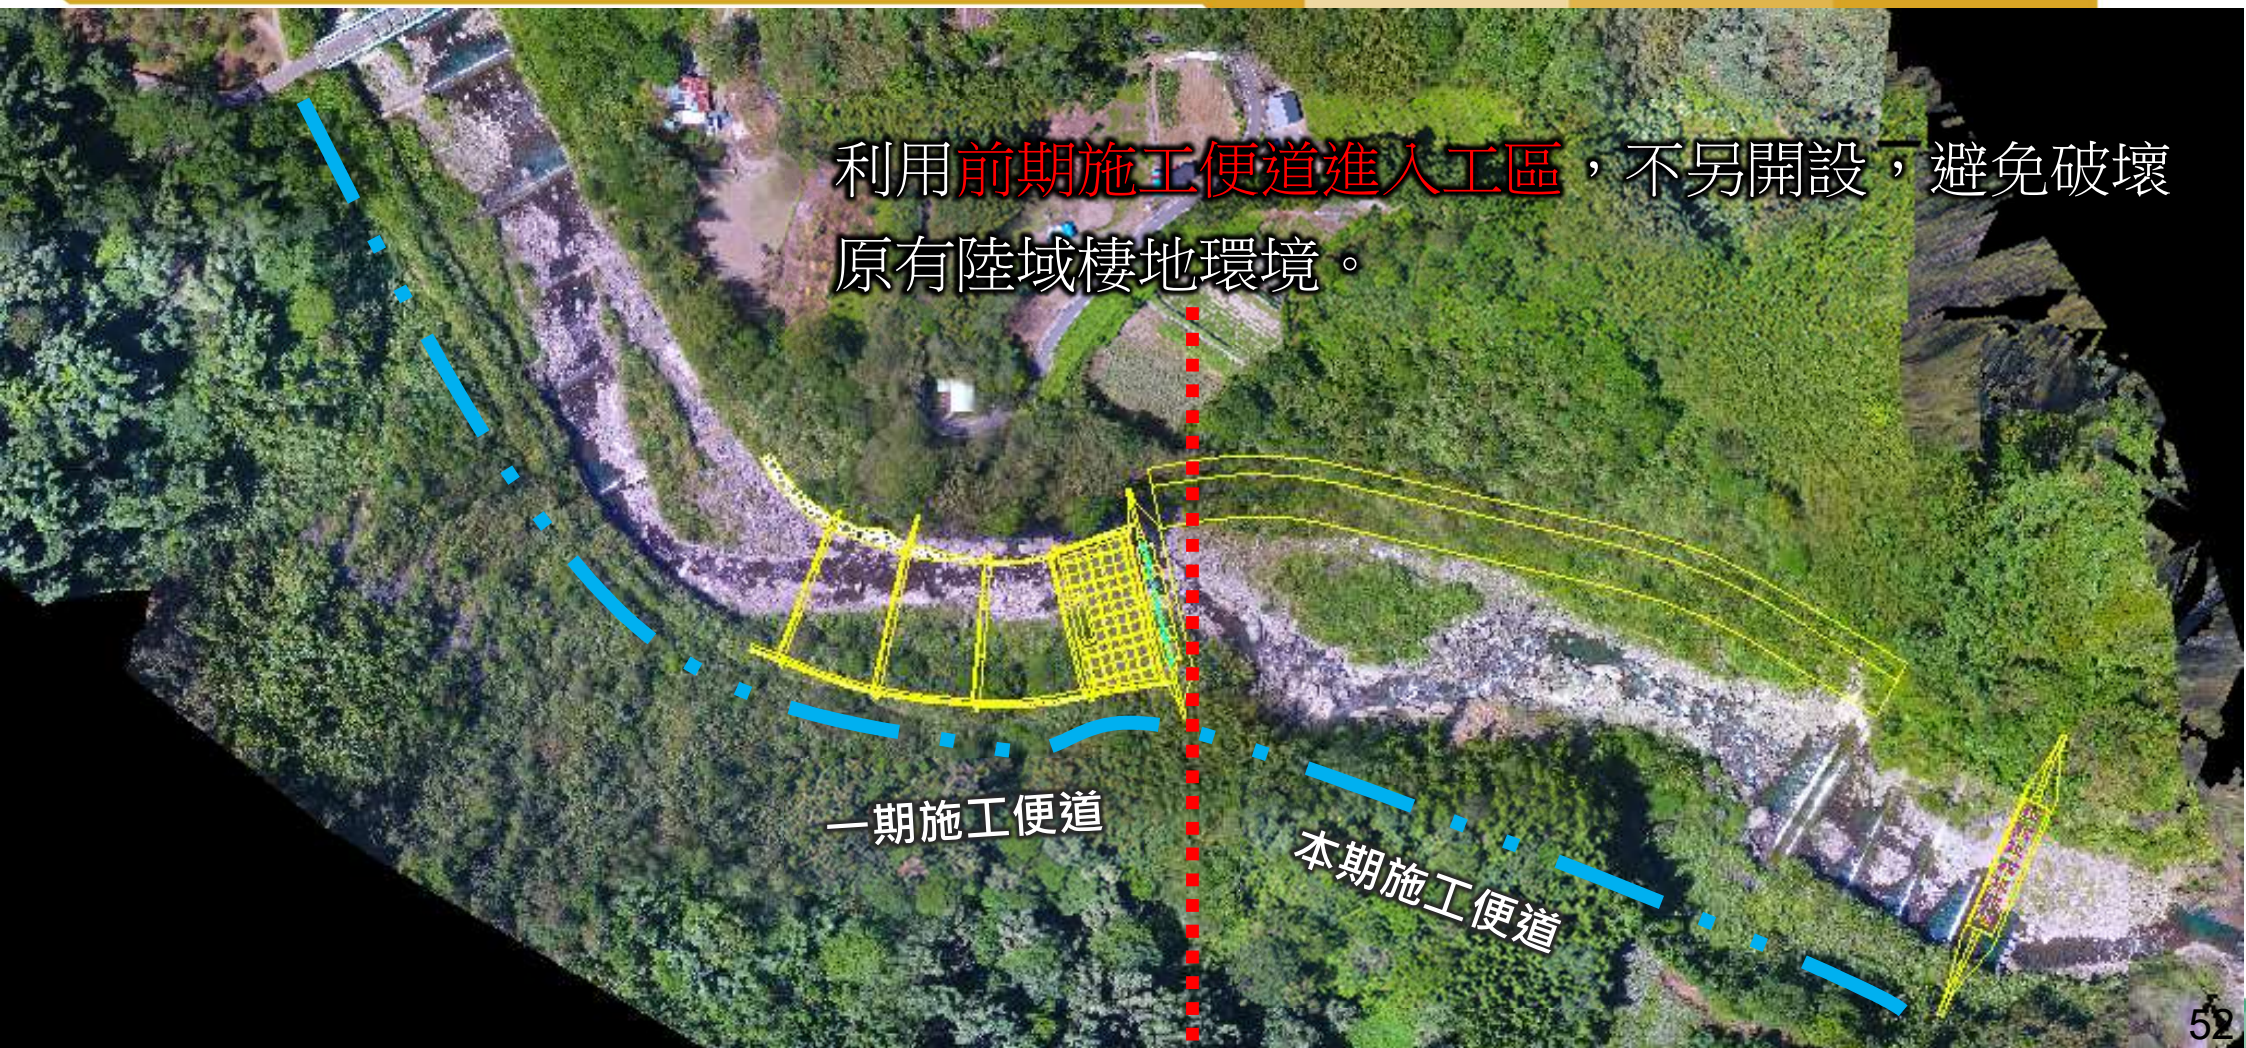
沿用前期施工便道

利用**前期施工便道**進入工區，不另開設，避免破壞原有陸域棲地環境。

一期施工便道

本期施工便道

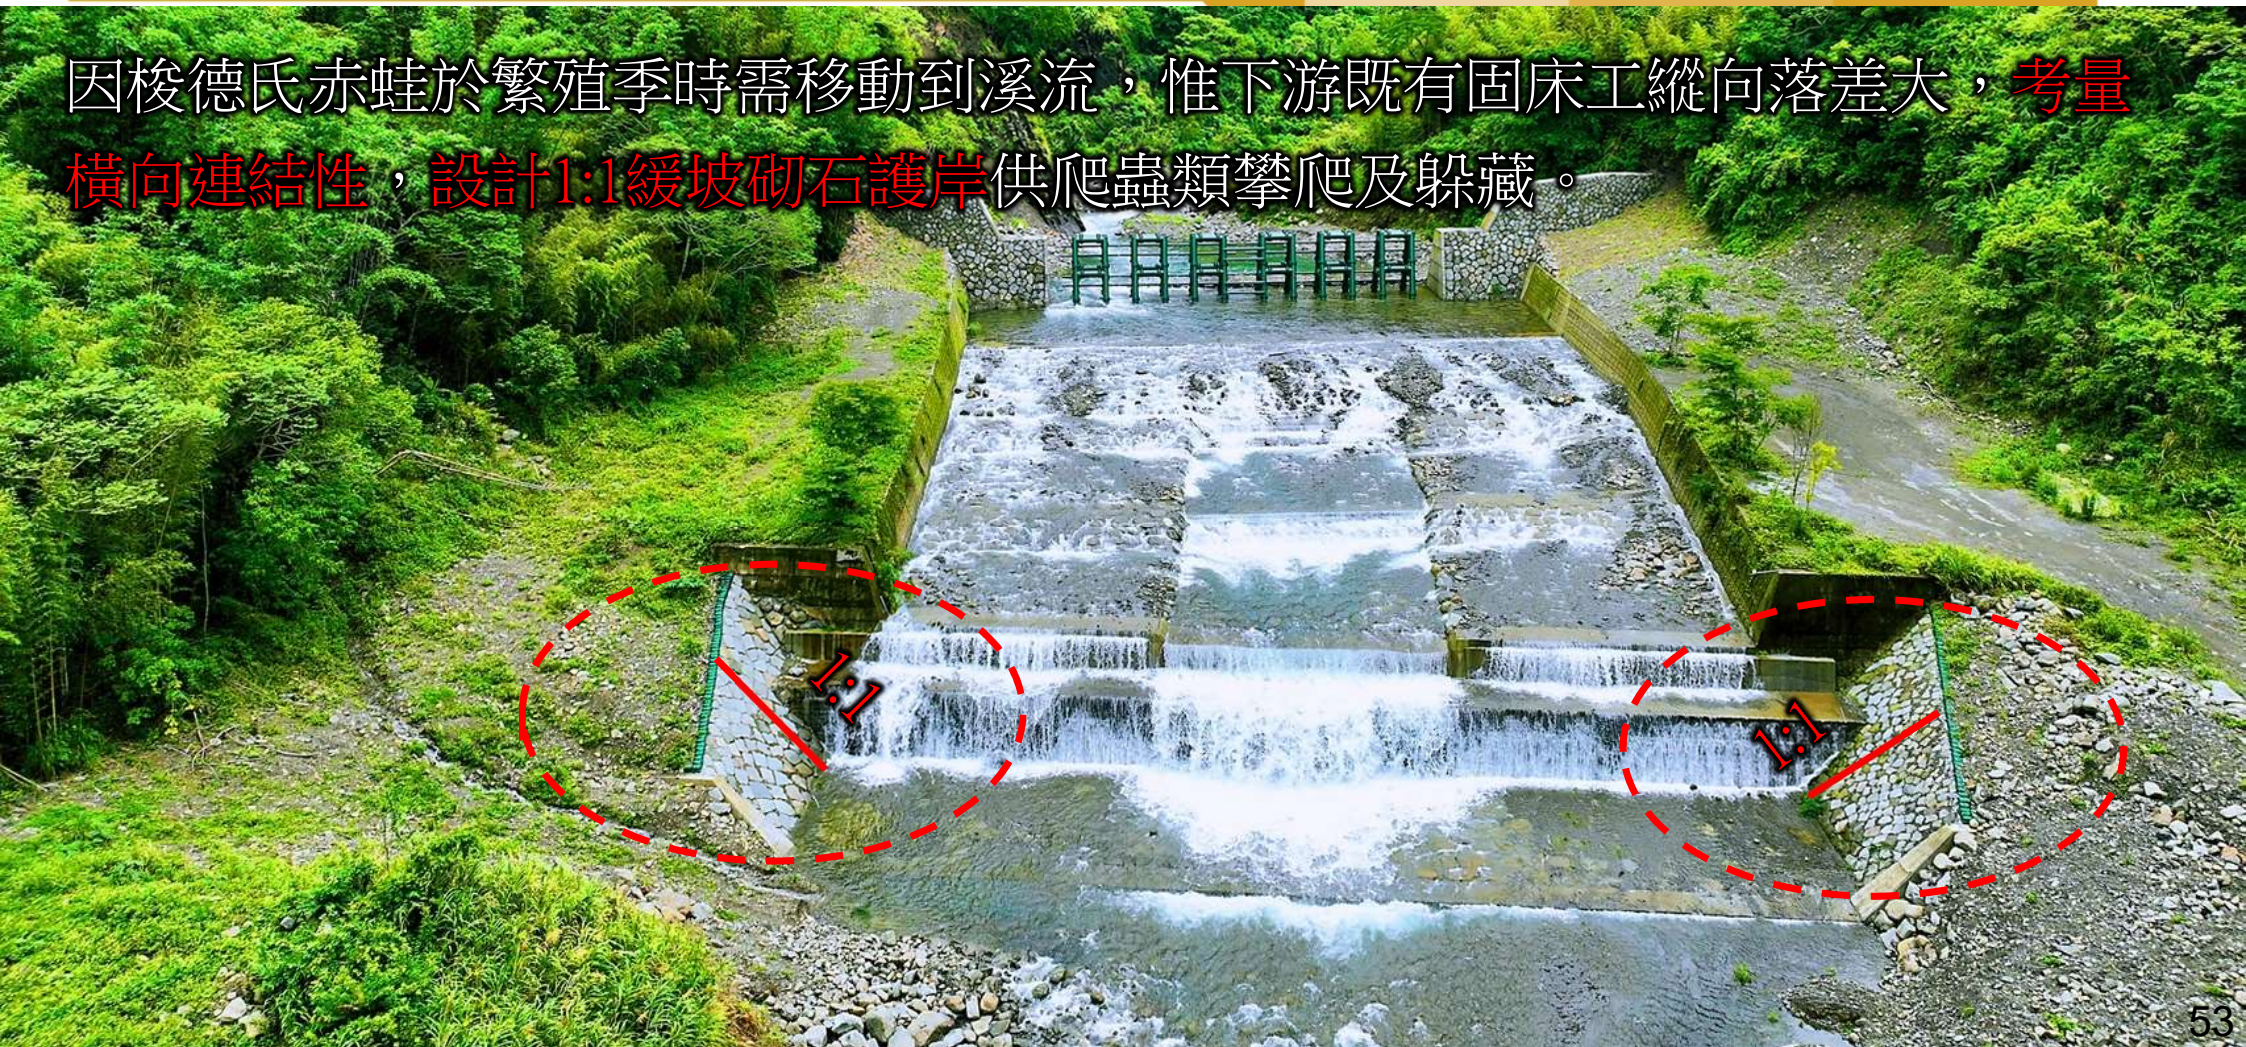
生態友善措施 設計中考量生態 1:1緩坡砌石護岸

因梭德氏赤蛙於繁殖季時需移動到溪流，惟下游既有固床工縱向落差大，**考量**橫向連結性，**設計1:1緩坡砌石護岸**供爬蟲類攀爬及躲藏。

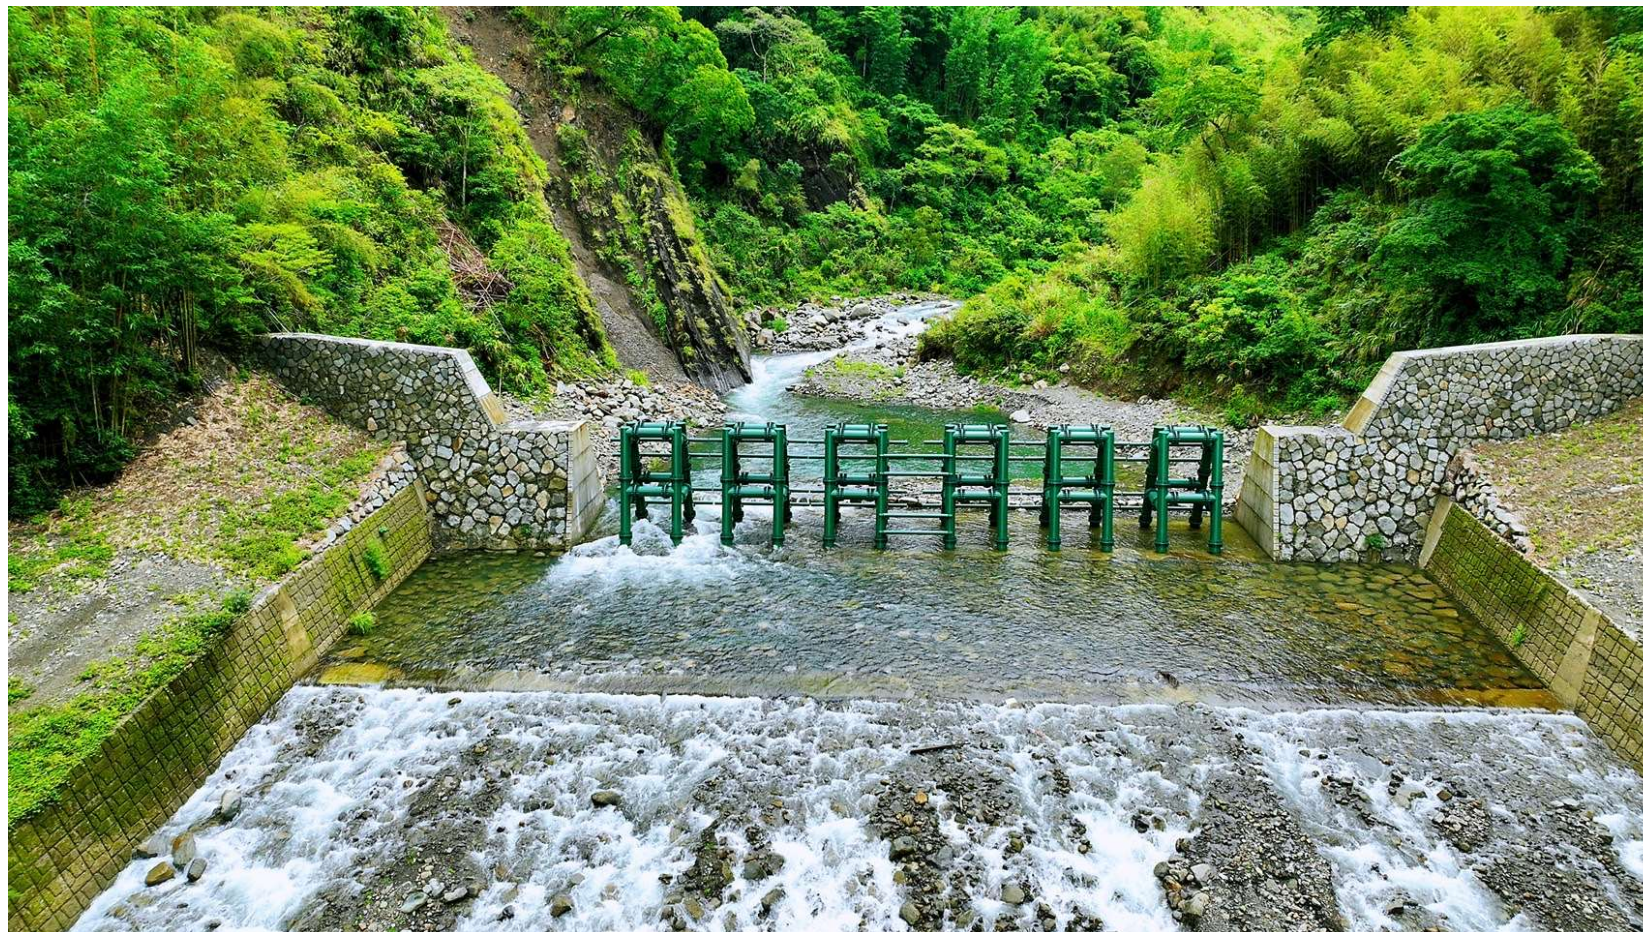
完工照片

透過性壩體維持縱向通道流暢

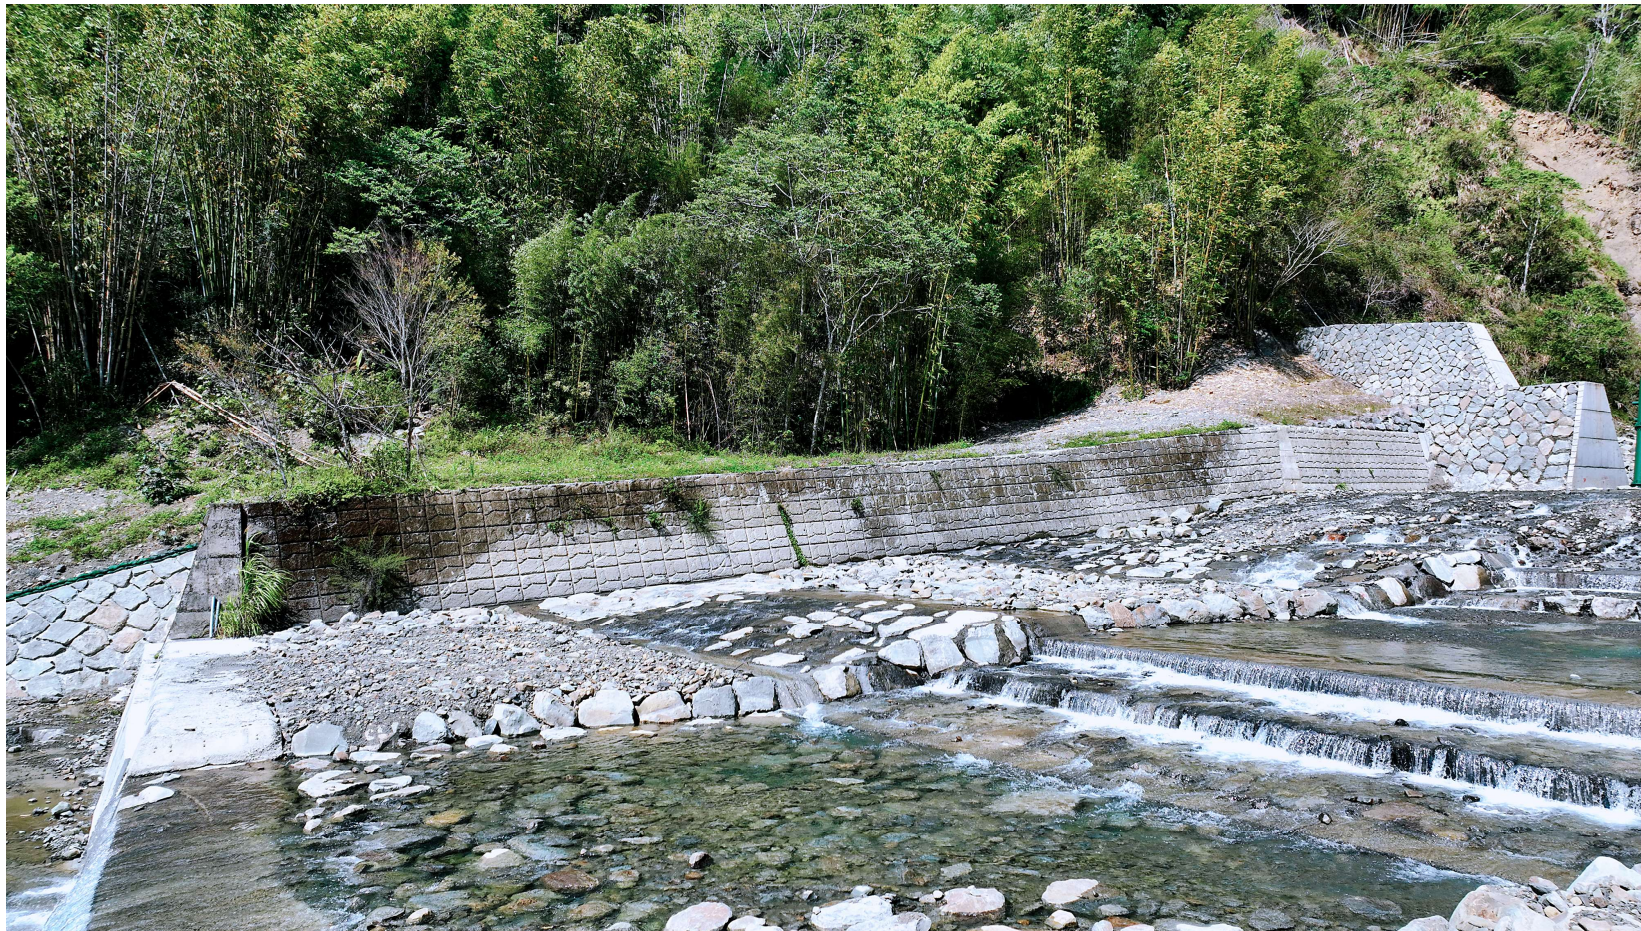
完工照片

斜坡式漿拋塊石提供生態棲息地

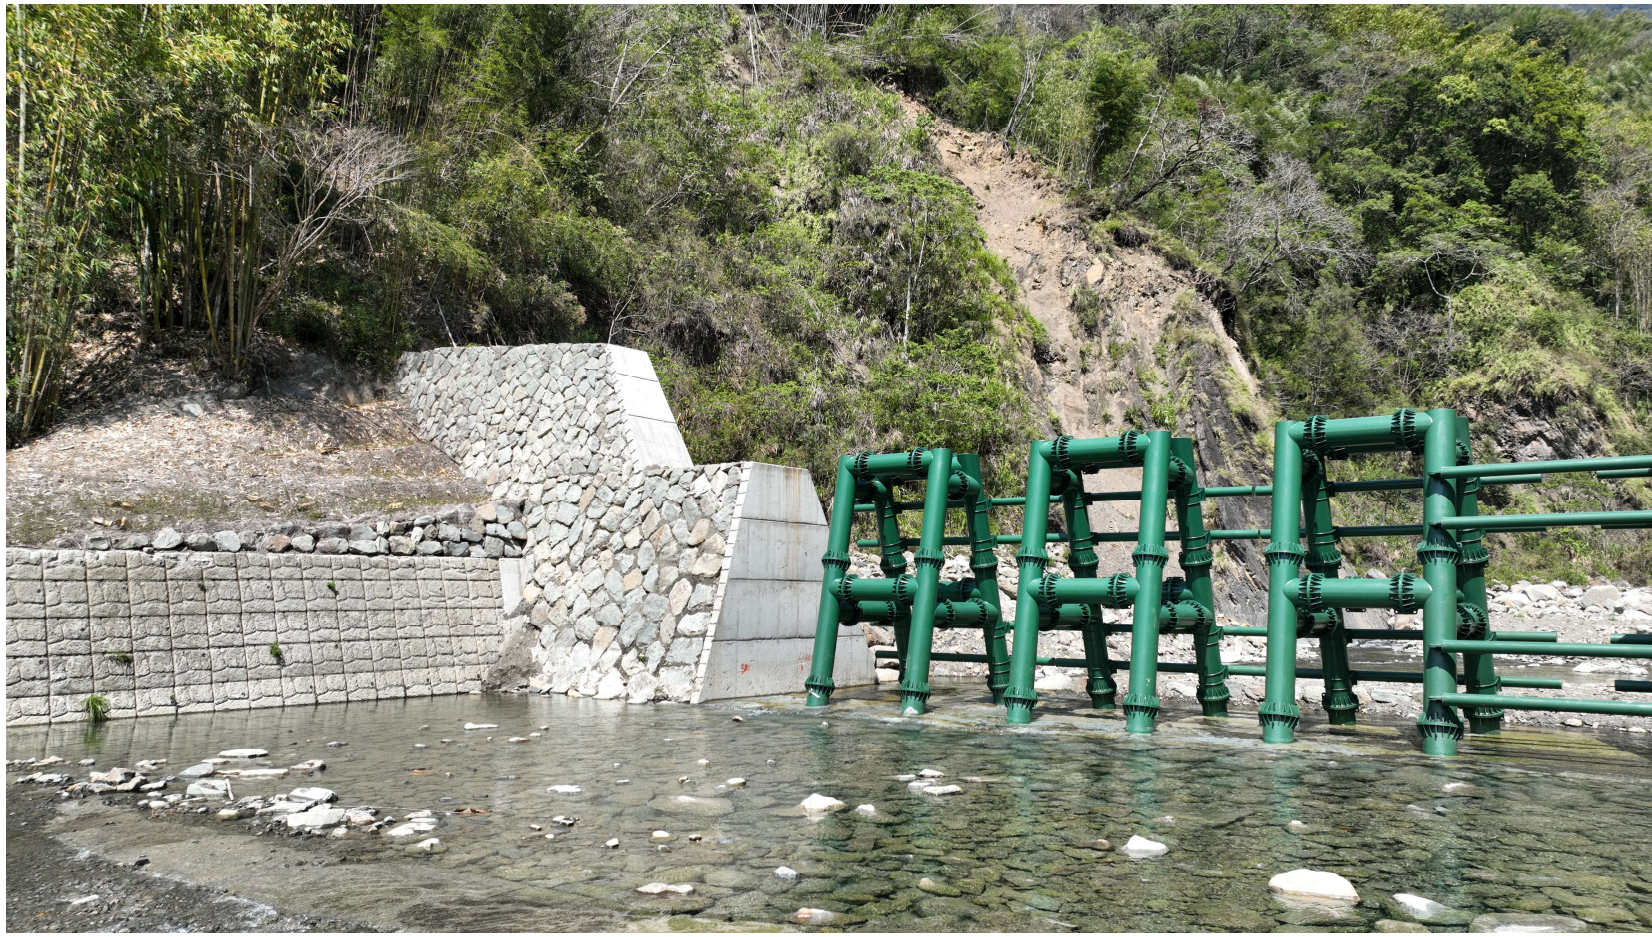
完工照片

壩體砌石面品質優良
