# 奧萬大

石灰坑橋梁新建工程

報告單位：林務局南投林區管理處

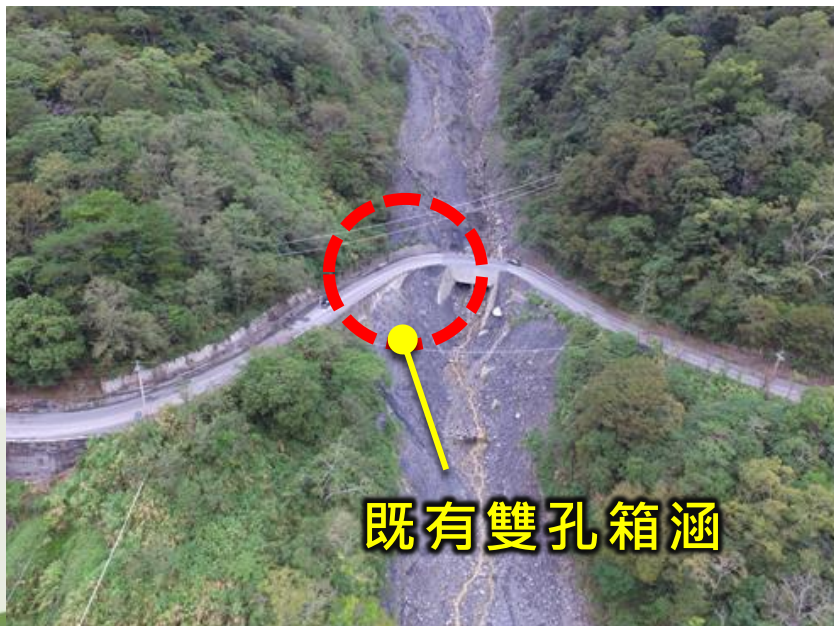
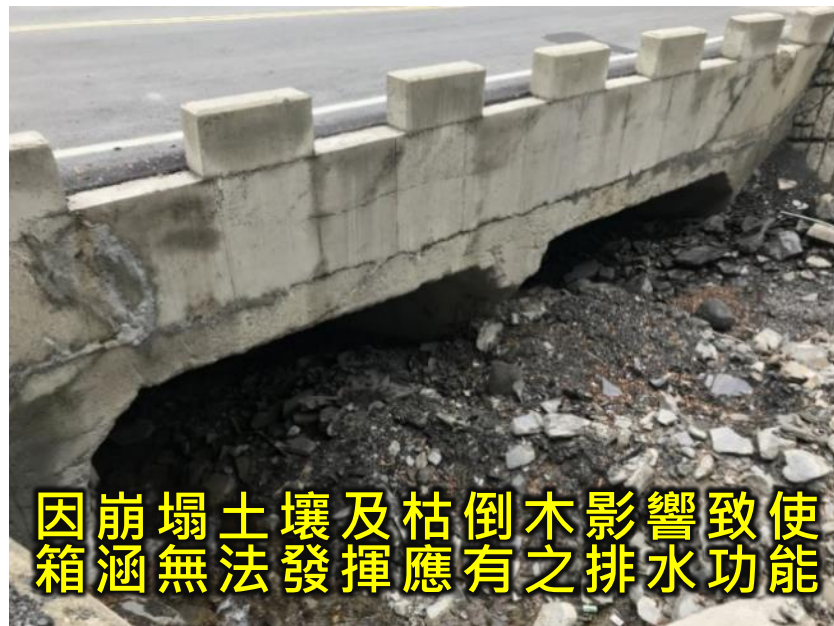
工區位於土石流路段，因聯外道路興建之雙孔箱涵，常因枯倒木及瞬間大規模崩塌土壤堵住箱涵之通水斷面後，遭土砂堵塞後如同固床工之作用般抬高溪床，土石流溢淹至路面，並向道路兩端擴散，影響用路人之生命安全。

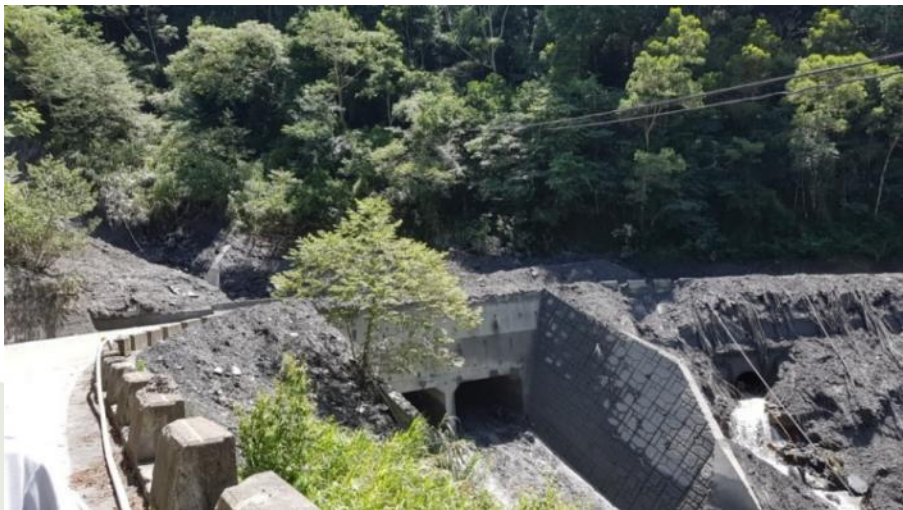
106年6月2日豪雨後箱涵堵塞情況輕微  
(106.6.5)

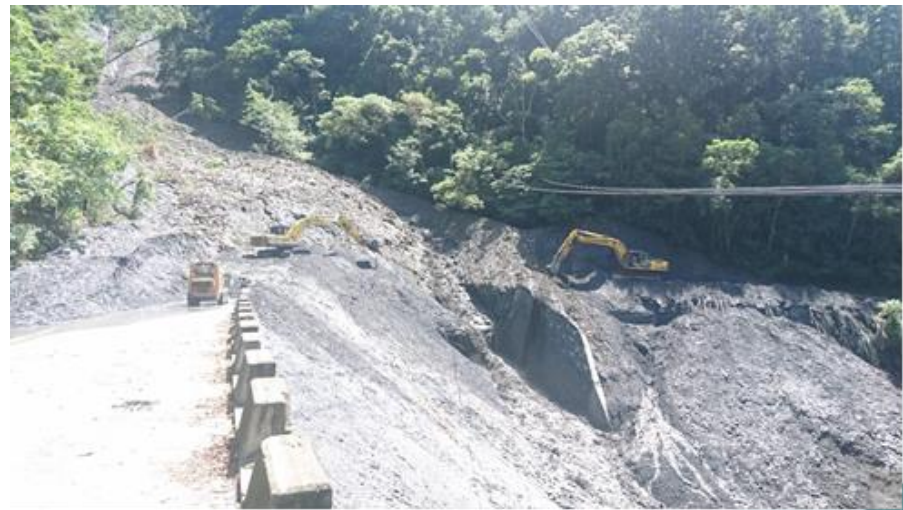
106年6月7日大量土砂下移將箱涵掩埋  
(106.6.12)

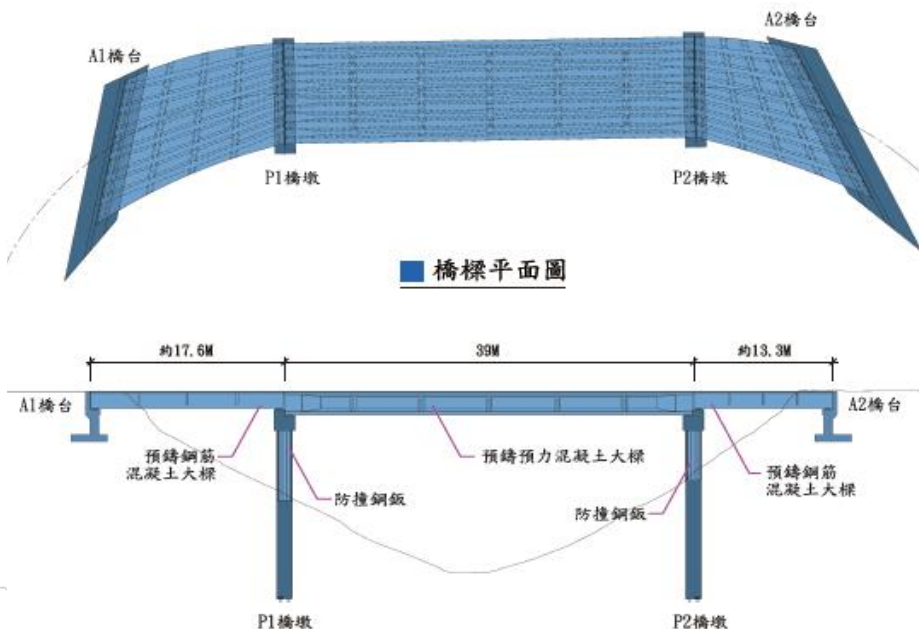
橋樑平面圖

橋樑立面圖

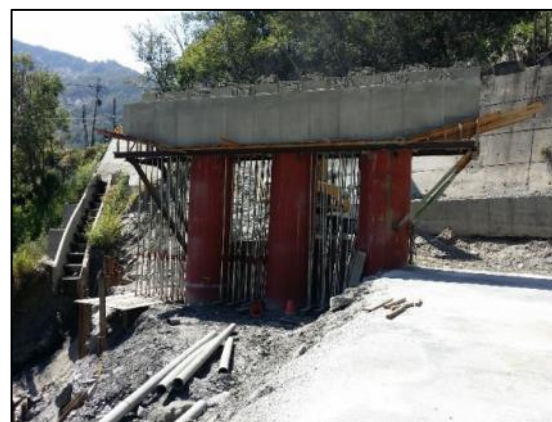
## ● 橋梁型式(橋墩)

- 石灰坑溪床面不穩定，若採用直接基礎易掏刷裸露。
- 採用樁基礎，依地質鑽探資料設計，樁直徑150公分，長30公尺，深至堅實岩盤層面，且考量掏刷安全深度控制在原地表下5公尺，降低溪床上下波動所影響。
- 石灰坑水流含砂量高，且有塊石衝擊，墩柱外包防撞鋼板增加耐用度。
- 後續增加坑溝護岸及自由格梁工程，以確保橋墩坐落於穩定之兩側邊坡上，進一步提升其安全性。

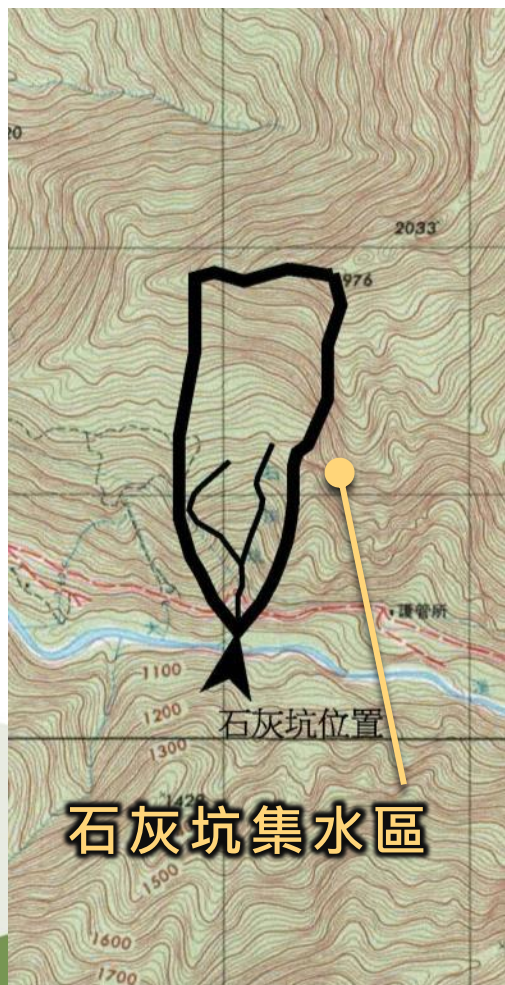
## 水理分析-合理化公式

- 採用奧萬大雨量站
- 利用合理化公式計算

符合設計流量  
73.58cms

工程地點	南投縣仁愛鄉
雨量站	奧萬大(C0H950)
集水面積	65 ha
坡面長度	L1=300 m
溪流長度	L2=1,160 m
高差	400 m
清水流量	21.20 cms
土石流( $Q_p50$ )	49.69 cms
土石流( $Q_p100$ )	53.96 cms

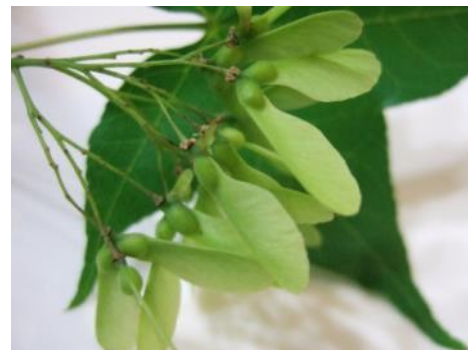
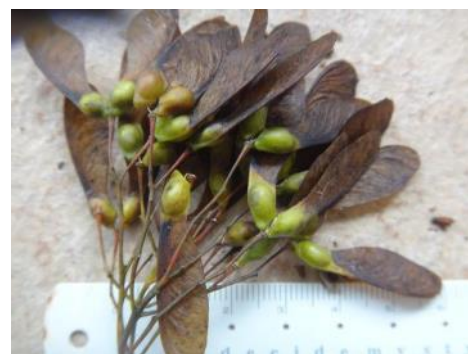
## 創新性-融入當地特色

- 青楓的種子，又稱長翅膀的種子，象徵楓葉的最初之姿，作為奧萬大的入口印象。
- 左右兩端為象徵果實部分，中段為種子翅狀苞葉部分，兩瓣重疊區域剛好為半圓，代表奧萬大夏月特色。
- 因應溪谷地形，則採用鋼索及菱形鐵絲網增加通透性。

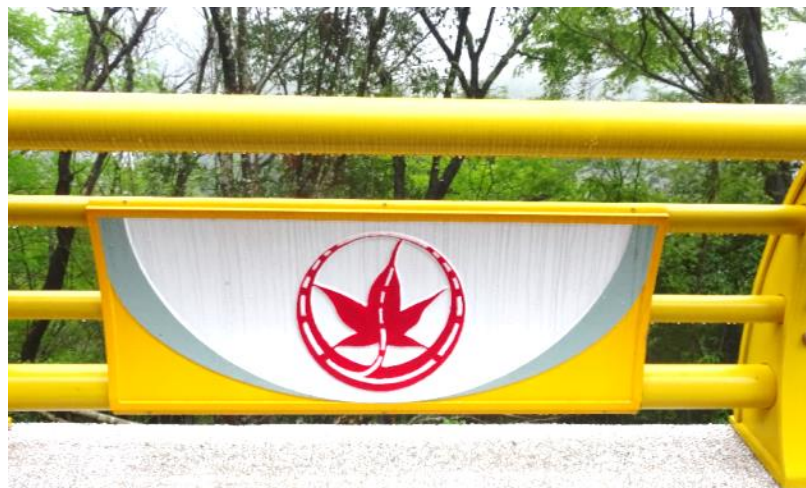
## ● 創新性-融入當地特色

● 考量與聯外道路護欄有一致性，採用鋁合金造型欄杆。

● 欄杆圖騰所代表的意義：

- 楓葉代表環繞奧萬大山脈的楓林，如同與世隔絕的仙境
- 楓葉外圍的道路代表奧萬大聯外道路穿梭在楓林之間

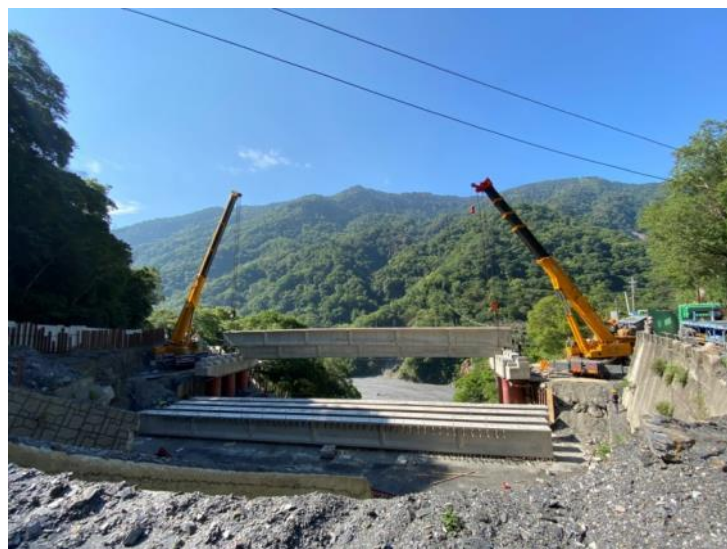
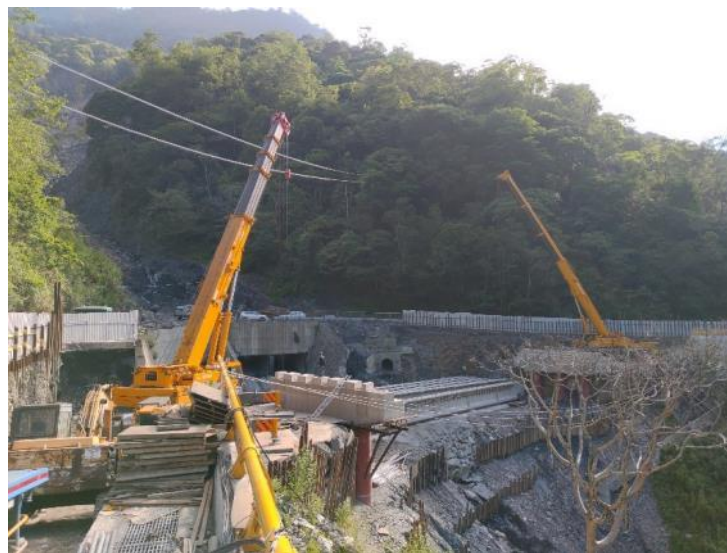
## 挑戰性-降低施工風險

- 考量預力大梁吊掛梁時之可行性及安全性，預力大梁需於工區下邊坡之溪道組立。
- 使用擋土設施於溪道施設施工平台，並將溪流流水導排至工區下游，預力大梁從施工平台施作至大梁吊梁完成皆控制於非汛期期間完成。
- 再者，施工期間連同預力梁組模位置都需經過詳細計算，妥善規劃吊車安全起吊位置、吊臂長度及起重能力。

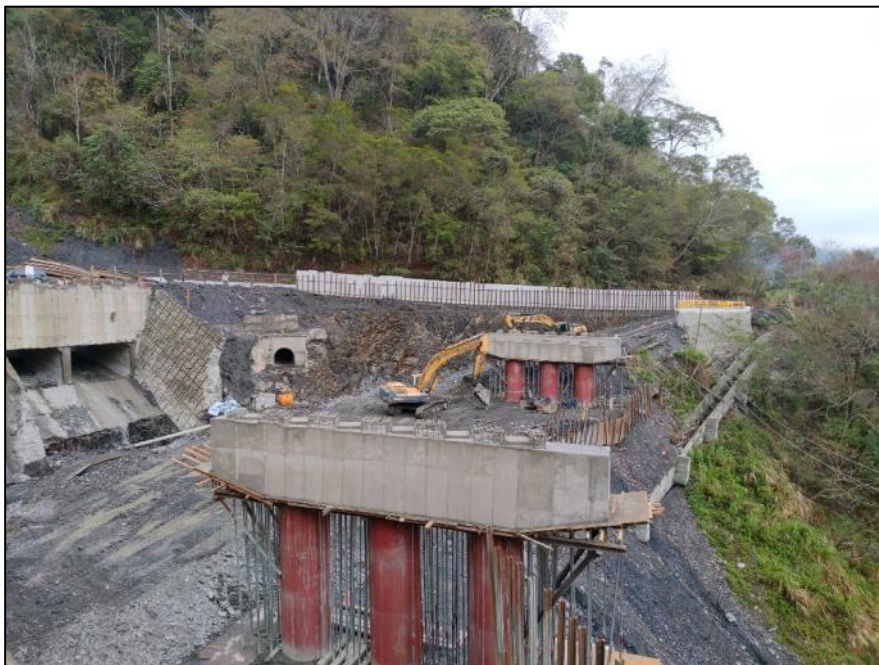
## ● 周延性-橋梁結構配置設計理念

橋墩採用三柱架構式橋墩，墩柱直徑150公分並包覆鋼板以防止土石沖刷

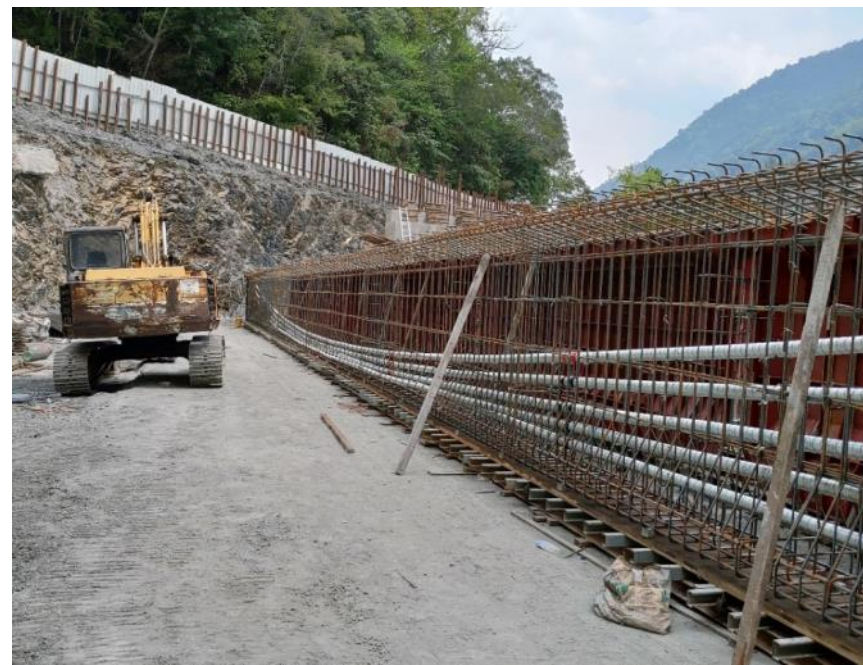
考量造價及日後維護問題，採用預力混凝土大梁

南投林管處長李政賢說，為避開此易致災路段，規劃將原本寬度不足的箱涵改建為長跨距橋梁，斥資3800萬元改採用3跨預力梁及混凝土T型梁的複合型橋梁，新建全長70公尺、寬10公尺的「石灰坑橋」，去年4月動工，今年9月完竣。

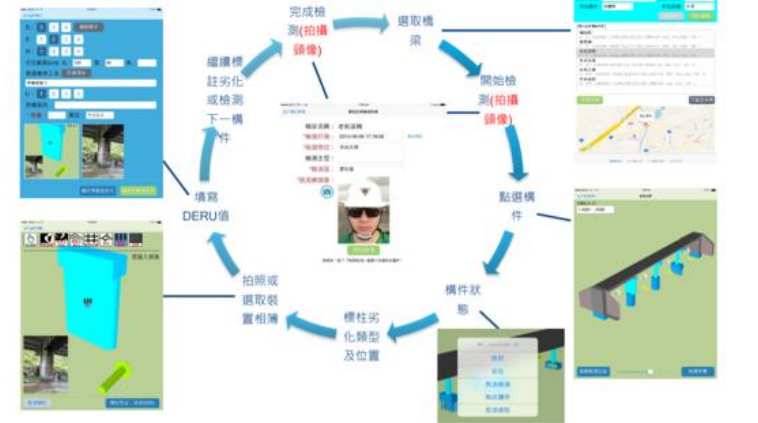
## 定期檢測模組

- 依公路橋梁檢測及補強規範持續辦理橋梁檢測工作。
- 自TBMS2主系統上傳相關橋梁檢測資訊，並依此資訊進行橋梁維護管理工作。

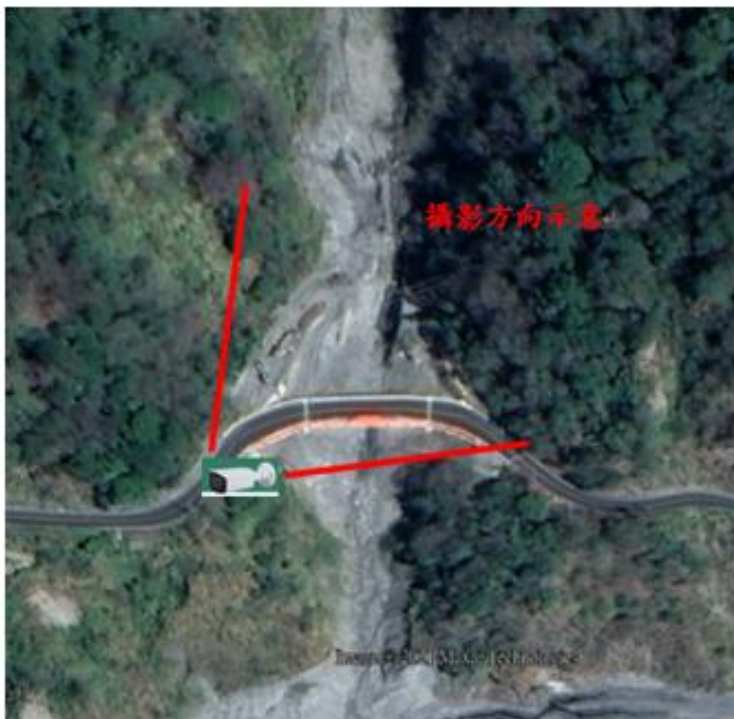
## ● 周延性-設置監控攝影機及光學監測系統

裝設即時監控攝影機，第1時間即能取得現場橋梁資訊。

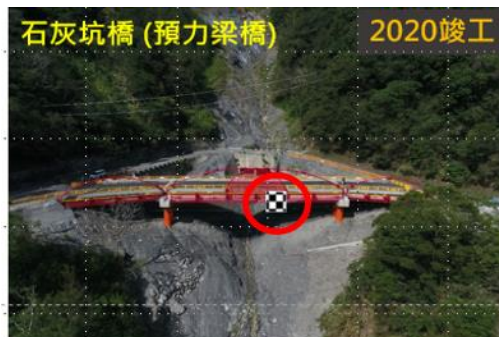
在橋梁欄杆護牆旁設置光學Chessboard規標，透過橋梁外之對應處，設置光學攝影機，進行光學攝影監測其橋梁結構變位。

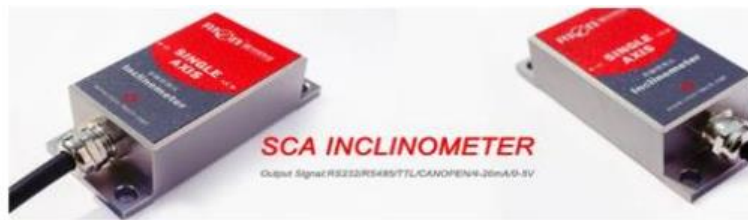
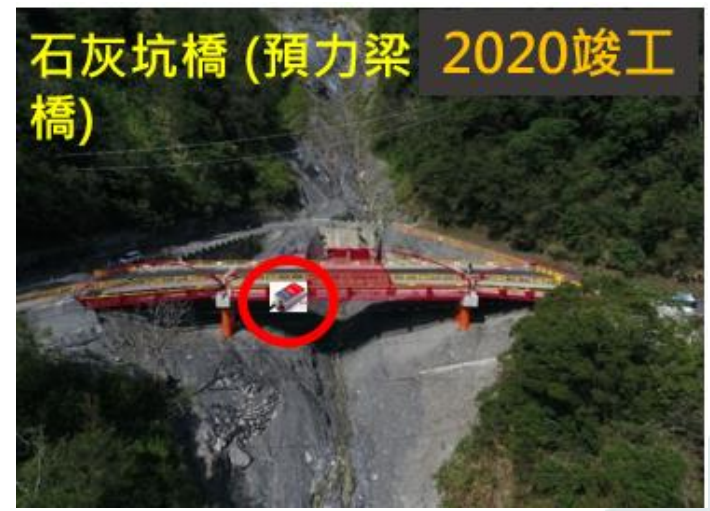
# ● 周延性-設置自動化傾斜量測計

- 裝設自動化傾斜量測監測系統，會即時將監控資訊回傳。
- 橋梁詳細檢測-自動化傾斜量測
  - 設置地表雙軸傾斜儀自動化，儀器包含網路通訊、無線傳輸器。
  - 地表傾斜儀採用工業輸出型雙軸傾斜儀，最高精度可達0.05度，量測角度±10度。

監測儀器	設置位置	量測項目或目的	儀器精度、規格	儀器特色
雙軸傾斜儀	地表上或結構體上	地表傾斜	量測範圍：±10度 精度：0.05度 防塵防水等級：IP67	高防水等級，不怕地表漫流水

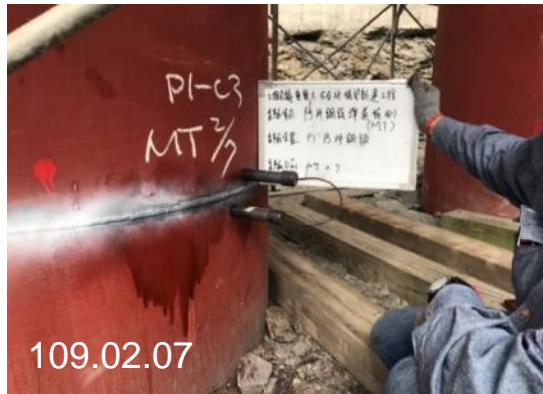
防撞鋼版焊道檢測

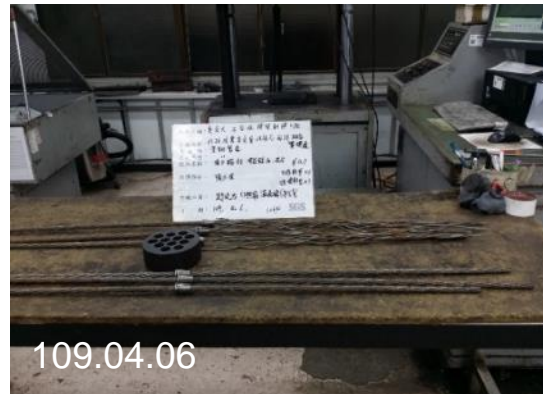
預力鋼腱試驗

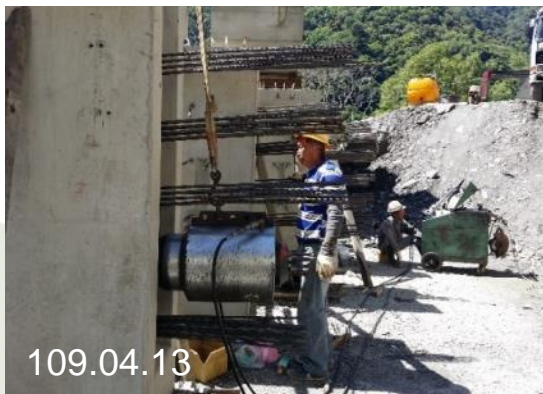
預力梁施拉預力

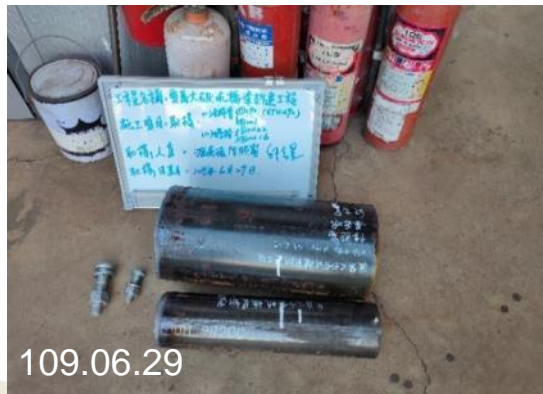
造型意象鋼材試驗取樣

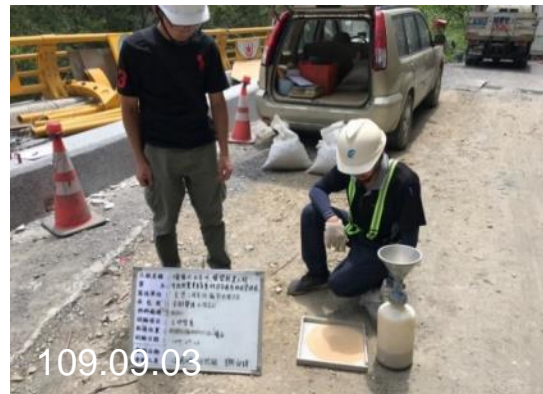
工地密地試驗

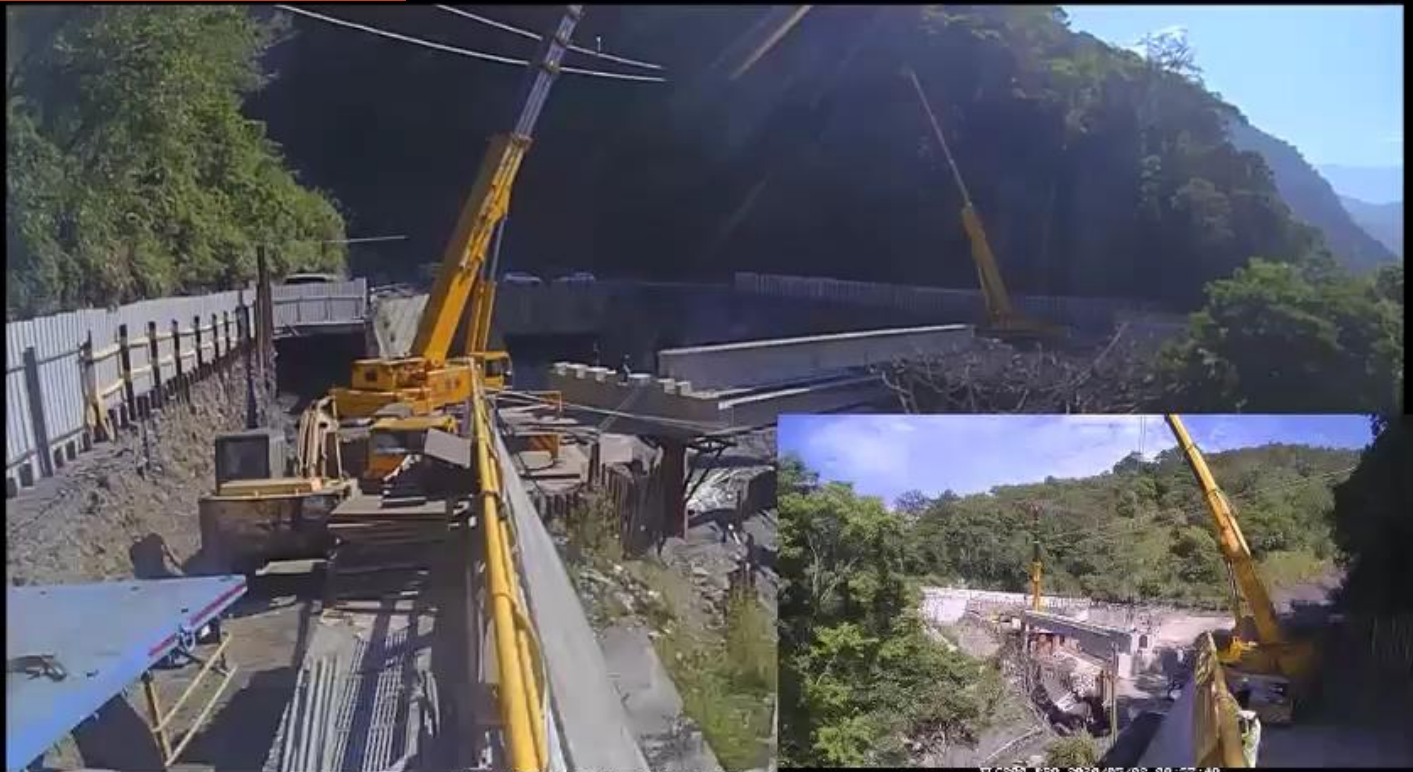
在橋梁施工兩端設置縮時影像，隨時可抽檢廠商施工情形。

109/05/02預力梁縮時攝影

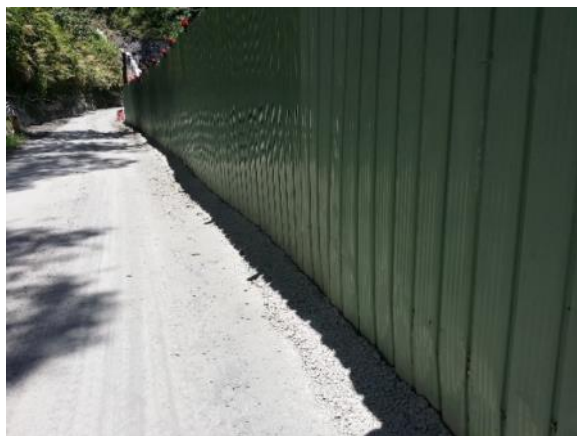
施工區域設置甲種圍籬，並設置防溢堤。

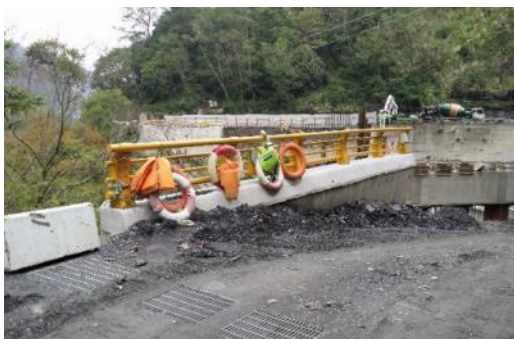
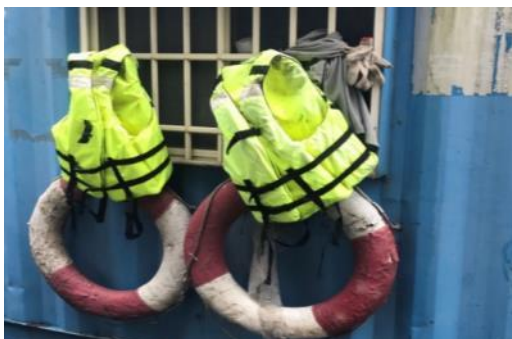
工區兩側設置救生圈

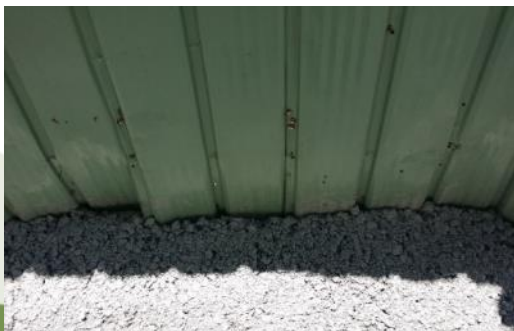
設置防溢堤

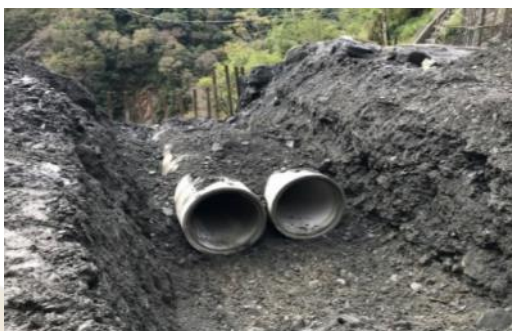
施工便道下方設置排水涵管
