行政院農業委員會 110年度優良農建工程實地評審

『鎮西堡部落崩塌地處理三期工程』

報告人：李明彥 工程員
行政院農業委員會水土保持局 臺北分局

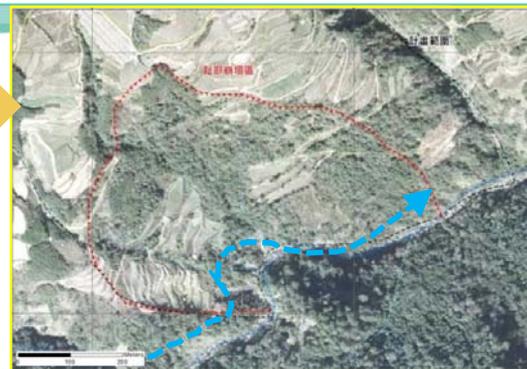
2003年，無異狀

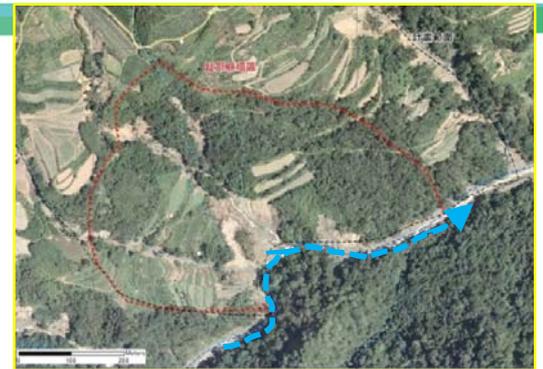
2004年艾利颱風後，坡面可見蝕溝線形，崩塌面積約2.2公頃

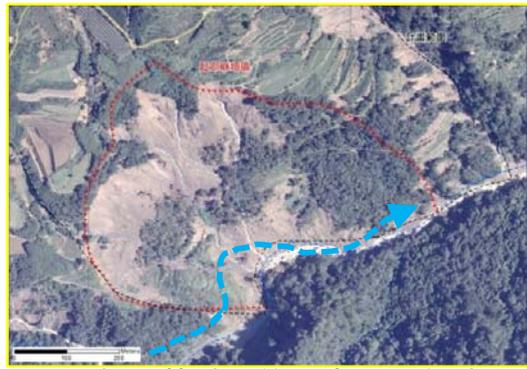
2005年馬莎颱風後，崩塌面積擴大約7公頃

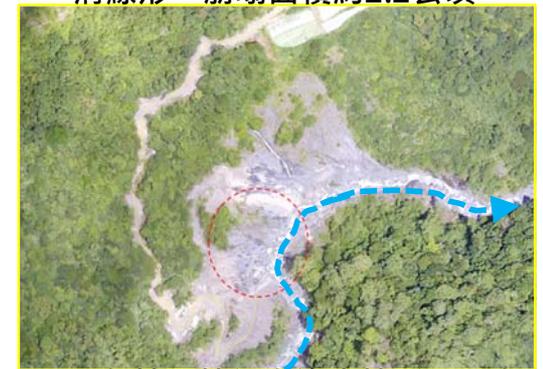
2018年坡面持續有滲水情形，並有黑灰色剪裂帶出露情形

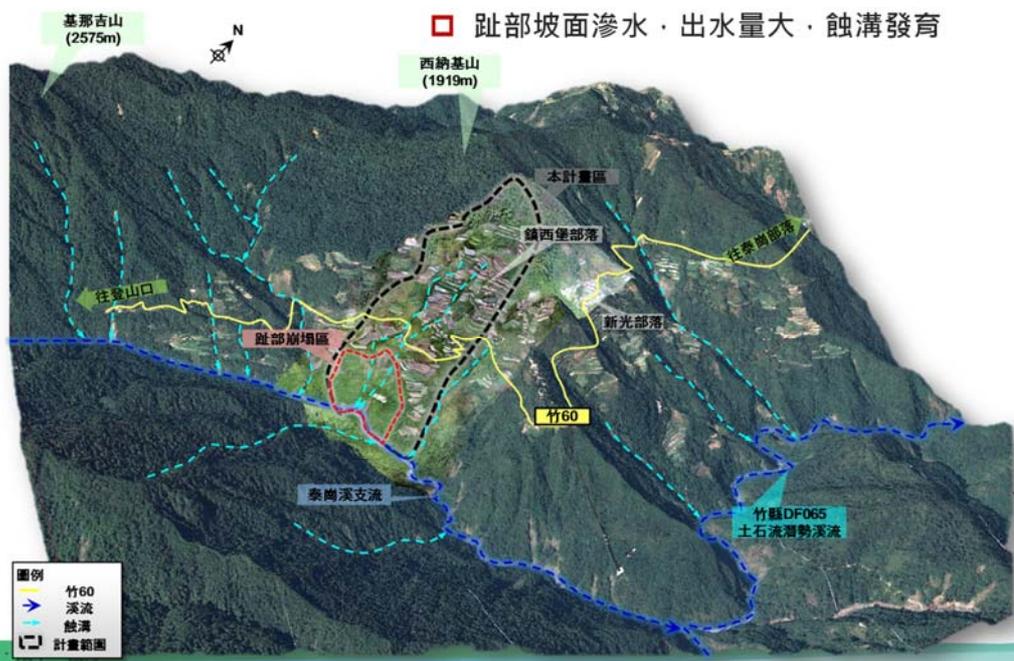
- 地形：
 - 上緩，下陡
 - 古崩塌地 (主崩崖、側崖)
 - 階狀地 (平坦地形)
- 水系：趾部泰崗溪支流，攻擊岸
- 趾部坡面滲水，出水量大，蝕溝發育

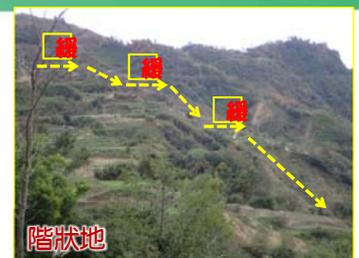
階狀地

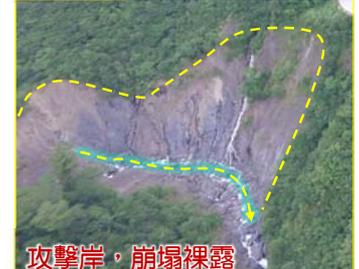
攻擊岸，崩塌裸露

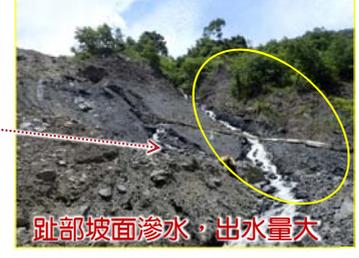
趾部坡面滲水，出水量大

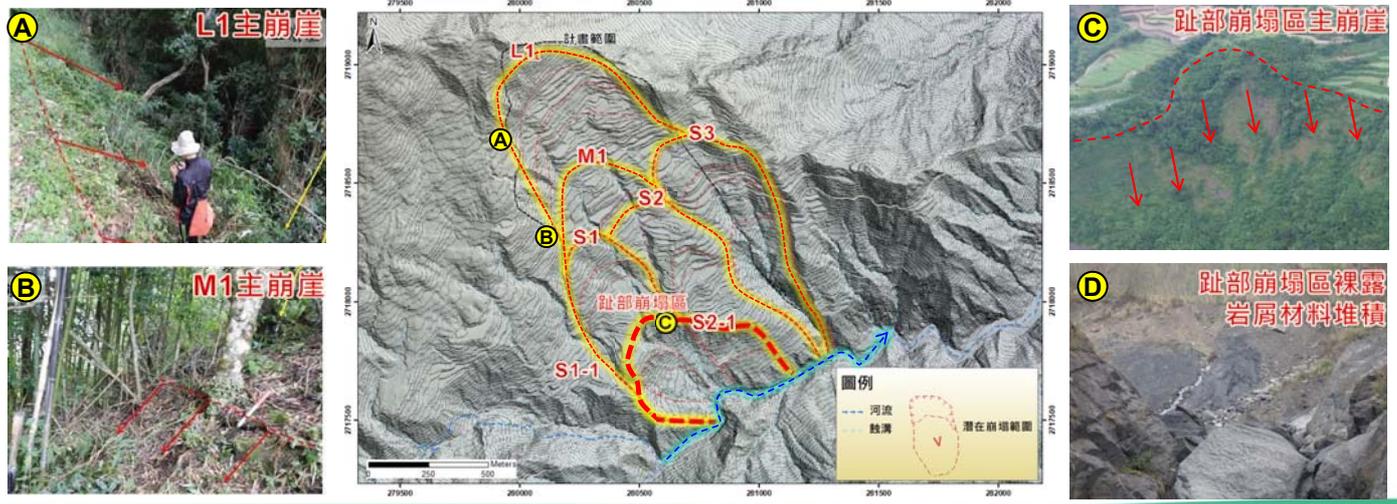
潛在滑動塊體判釋 LiDAR地形+邊坡表徵現勘

- 主要，L1潛在大規模崩塌區 (新竹縣-尖石鄉-D097)
- 再分，M1、S1~S3潛在滑動塊體

S1、S2趾部有災害歷史，再分，S1-1及S2-1 (趾部崩塌區)

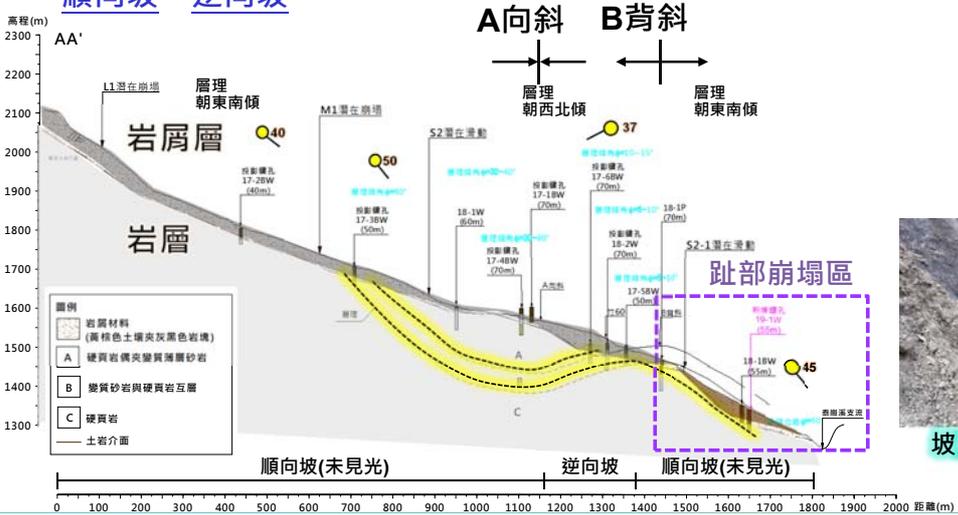
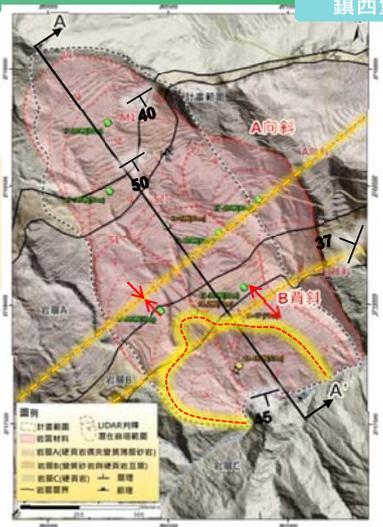
地質模式及崩塌機制

- 坡體材料主要包含岩屑層、岩層
 - 岩屑層：厚度達約20~50m
 - 岩層：硬頁岩為主，岩體具破碎情形，坡趾剪裂帶出露
- 受向斜、背斜通過影響，計畫區坡型包含順向坡、逆向坡

- 崩塌機制**
- 岩屑層滑動 層間或土岩介面
 - 破碎岩層滑動 剪裂帶

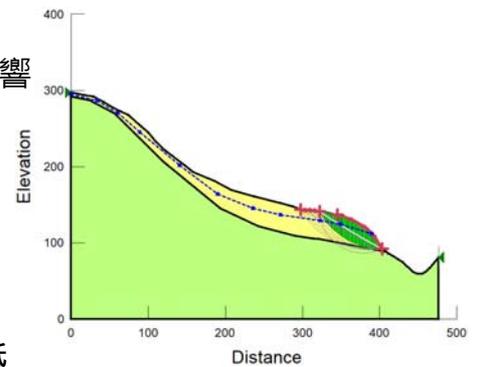
邊坡穩定分析

地下水位變化 (18-1BW(55m))		
	常時 (-18m)	抬升2m (-16m)	抬升4m (-14m)
邊坡 安全係數 F.S.	1.06	1.02	0.99

趾部掏刷後退		
	現況	1m	2m
邊坡 安全係數 F.S.	1.06	1.03	0.99

地下水抬升及趾部攻擊岸，對於鎮西堡趾部崩塌區之穩定性，皆有顯著之影響

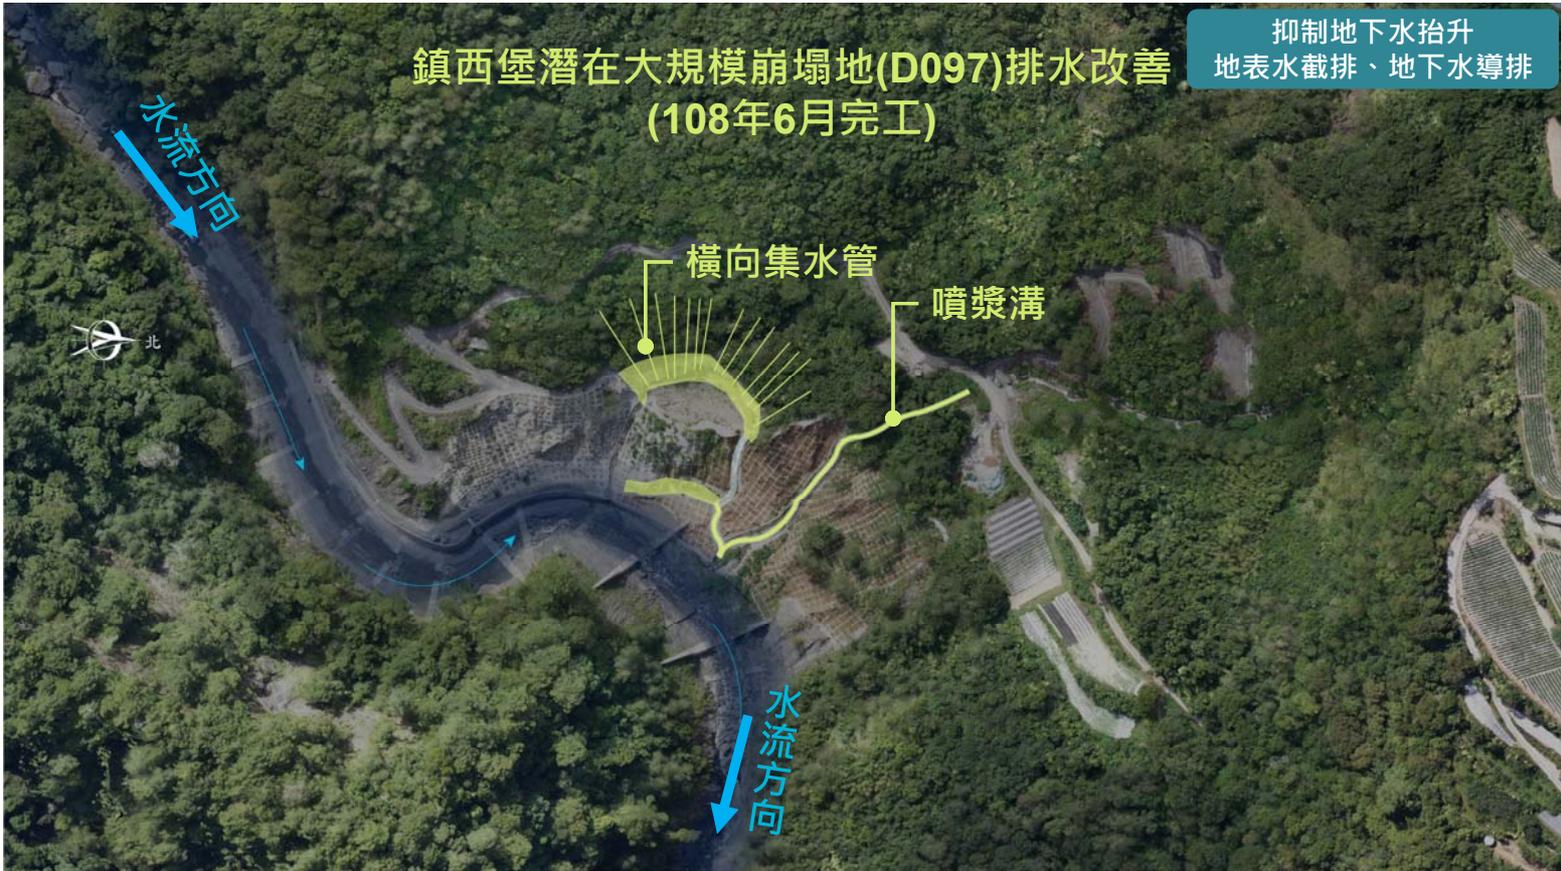
鎮西堡潛在大規模崩塌地(D097)排水改善 (108年6月完工)

鎮西堡部落崩塌地處理工程 (108年6月完工)

降低外在營力作用
攻擊岸坡趾保護

抑制地下水抬升
地表水截排、地下水導排

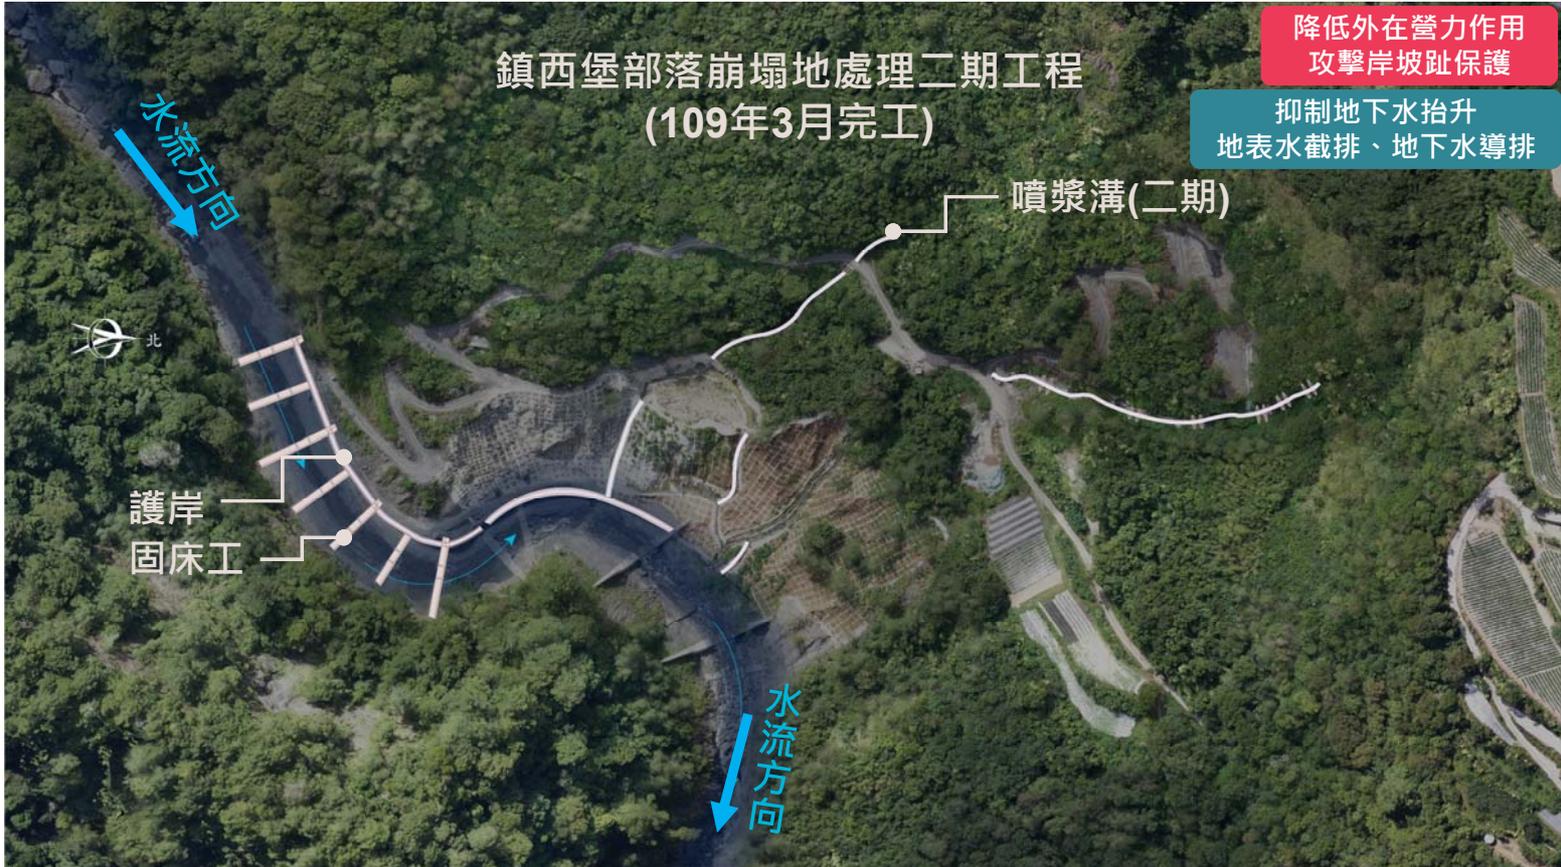
鎮西堡部落崩塌地處理二期工程 (109年3月完工)

降低外在營力作用
攻擊岸坡趾保護

抑制地下水抬升
地表水截排、地下水導排

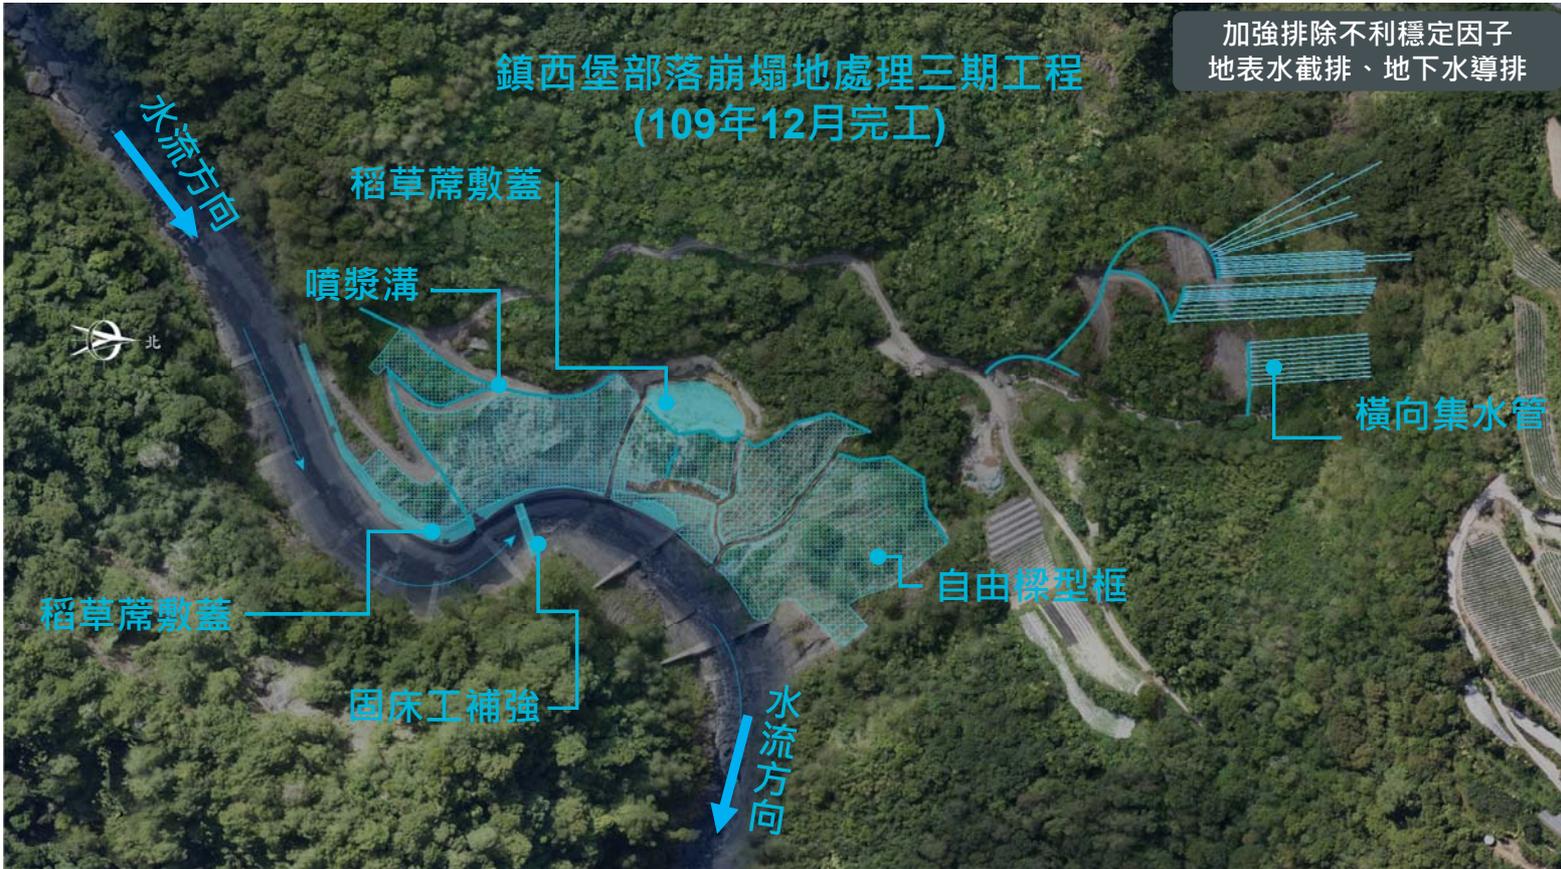
鎮西堡部落崩場地處理三期工程 (109年12月完工)

加強排除不利穩定因子
地表水截排、地下水導排

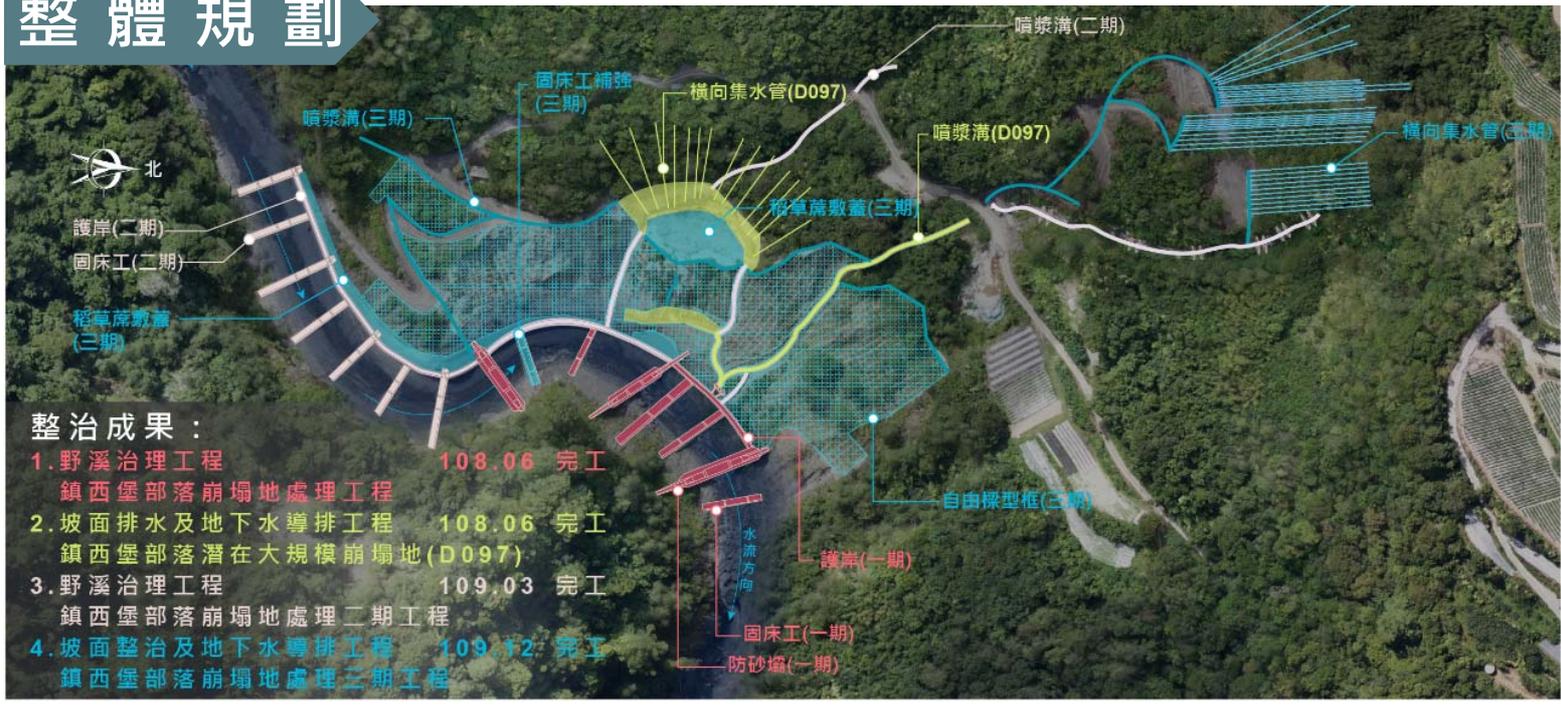
整體規劃

1. 野溪治理工程 108.06 完工
鎮西堡部落崩場地處理工程
2. 坡面排水及地下水導排工程 108.06 完工
鎮西堡部落潛在大規模崩場地(D097)
3. 野溪治理工程 109.03 完工
鎮西堡部落崩場地處理二期工程
4. 坡面整治及地下水導排工程 109.12 完工
鎮西堡部落崩場地處理三期工程

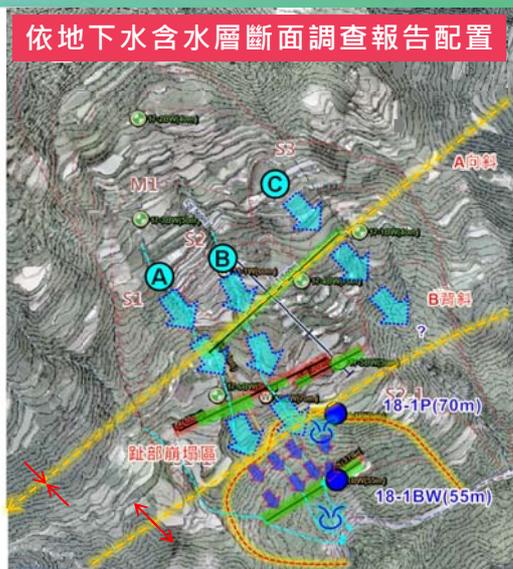
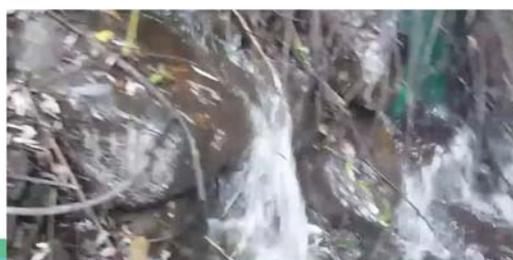
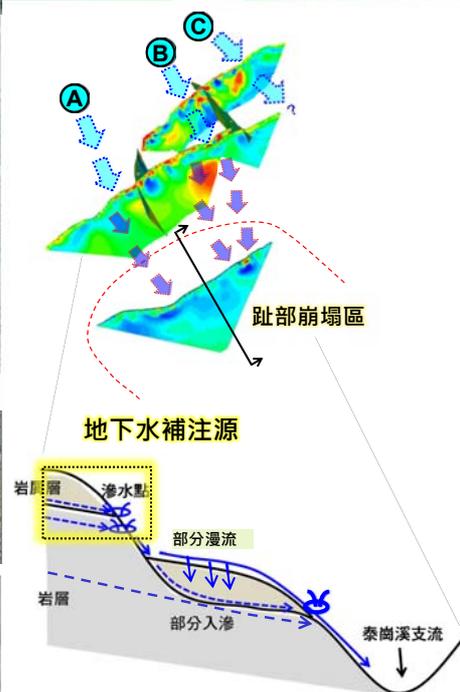
地下水調查

- 分層水：岩屑層、岩層
- 地下水流徑：A、B、C流徑
A、B往趾部崩塌區

- 地下水流徑確認 (大範圍低電阻區)

依地下水含水層斷面調查報告配置

趾部崩塌區
地下水主要於岩屑層流動

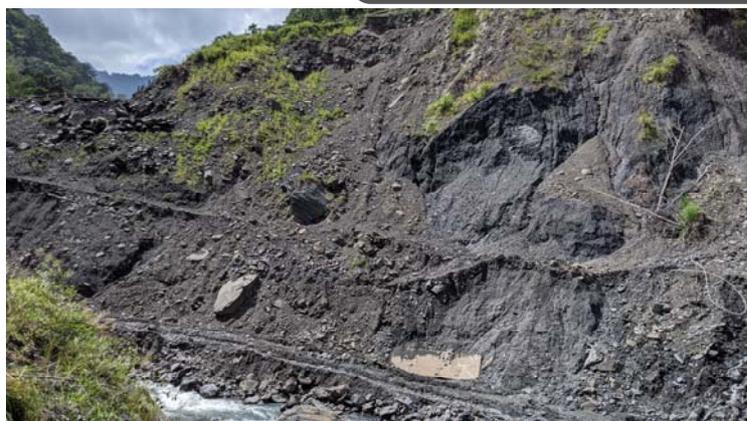
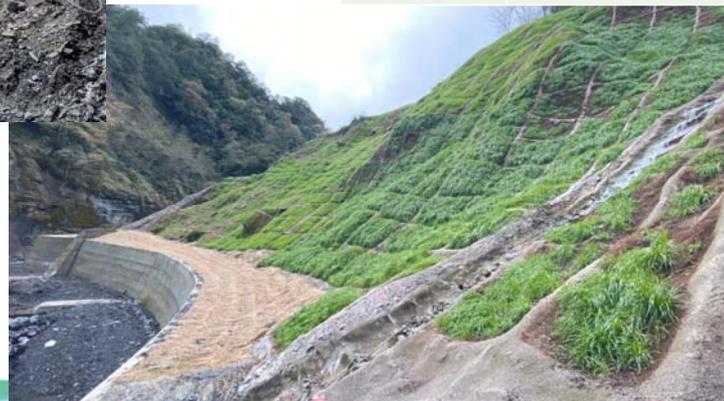
自由樑型框噴植
稻草蓆敷蓋

自由樑型框加強坡面之穩定性，搭配噴植草籽加速坡面植生復育，降低降雨沖蝕對坡面之影響，並於平緩處採灑草籽敷蓋稻草蓆，以利植生恢復。

評分指標	評審標準	索引	重點說明(詳評選簡報或三級品管文件資料)
品質耐久性 與維護管理 30%	1.規劃設計	P.3~ P.26	1.設計前已完善規劃調查報告:調查規劃、地形調查、災因分析。 2.評估水文水力分析方法及整體性檢討，規劃階段性施工減輕擾動。 3.本案充分考量減災、節能減碳、生態發展等綜合性需求，構造物設計因地制宜。 4.依據調查成果進行規劃設計考量，並依現地條件加以整體性評估後進行後續設計。 5.依據地下水調查成果配置橫向集水管位置、方向、長度等，並妥善將導排之路路排放至安全處。 6.改善裸露坡面沖蝕情形，設計自由梁型框搭配噴植草籽，加速坡面植生復育，友善生態。 7.審慎規劃生態友善措施，以符合生態保育迴避、縮小、減輕、補償等大原則，降低對環境生態之擾動，沿用前期施工便道減少開挖及環境衝擊。
	2.履約管理	P.46	1.主辦機關機動性現場督導。 2.材料於書面審核與現場查驗並行。 3.詳實填寫填報線上管考系統，使用LINE群組回報工程即時狀況。
	3.維護管理	P.47~ P.53	1.保留部分施工便道，作為日後土砂清淤，並可作為提供部落居民取水便道 2.施工前針對樓地1公里範圍內做生態檢核，採迴避、縮小、減量、補償等方式維護既有生態，減量破壞原始地貌，完工後陸域生態逐漸恢復。 3.完工後仍持續追蹤進行監測，有效掌握整體區域情形。
節能減碳 15%	1.周延性	P.31~ P.35、 P.49~ P.53	1.崩塌坡面植生恢復良好，崩塌情形已受控制。 2.分流導排逕流水，增加設施使用年限。 3.地下水導排效益佳，常時地下水水位明顯降低，提升邊坡穩定性
	2.有效性	P.48、 P.54、 P.56	長年裸露且沖蝕嚴重之坡面經自由梁型框搭配噴植草籽，現場植生恢復良好，增加固碳量。

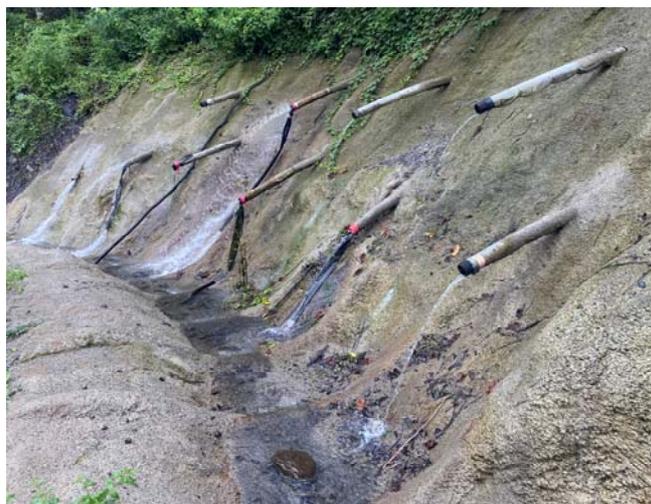
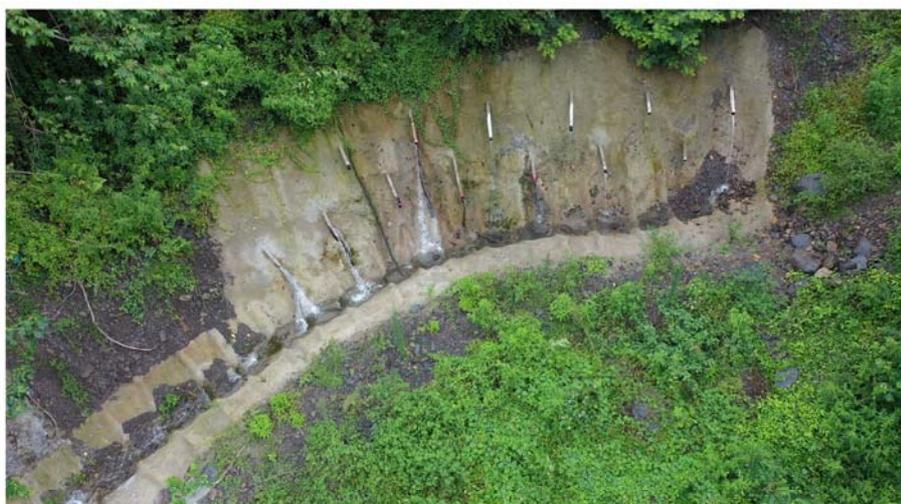
橫向集水管

- 依據規劃報告之地下水調查成果，並依調查之地下水流徑，配置橫向集水管導排地下水。
- 橫向集水管採用HDPE網管，並於外層包覆不織布減少孔徑阻塞，增加設備使用耐久性，並規劃集水管導排出之地下水妥善排放至安全處，避免二次入滲。

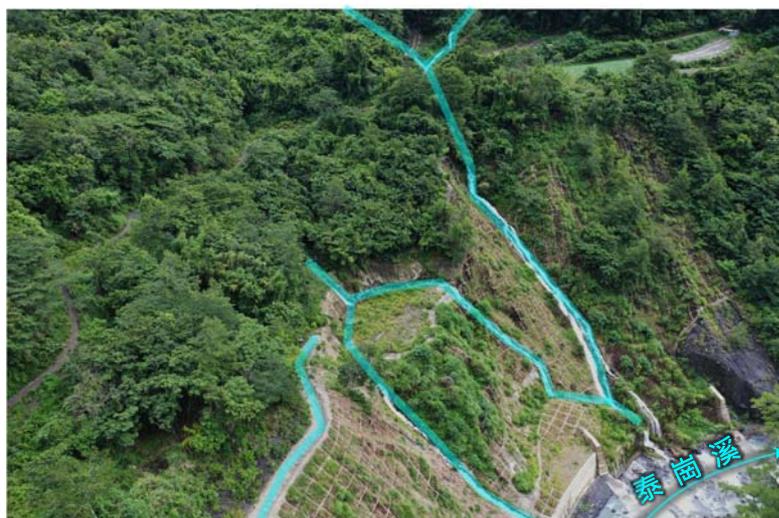
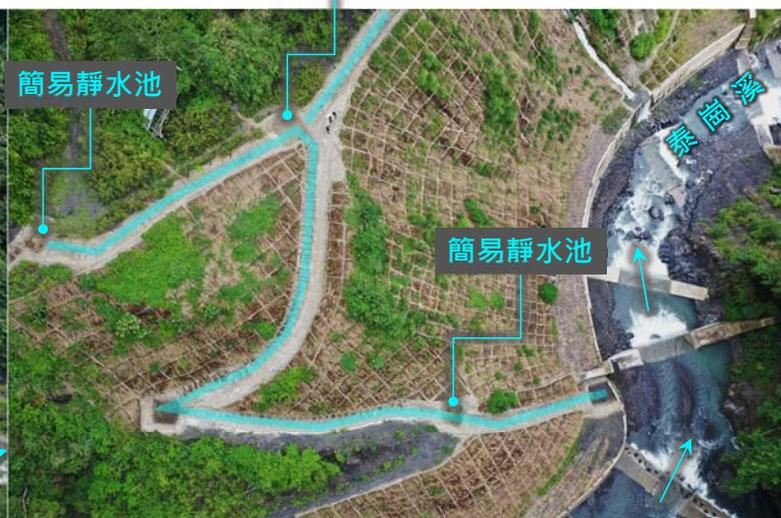
噴漿溝設計

簡易靜水池

- 考量現地地勢陡峭、材料機具運送不易且施工困難高，採用噴漿溝方式減少開挖量體，降低環境衝擊。
- 規劃排水路分流，避免過度集中排放造成損壞，並設計靜水池及消能設施，有效改善地表水漫流及降低地表水對坡面沖蝕情況。

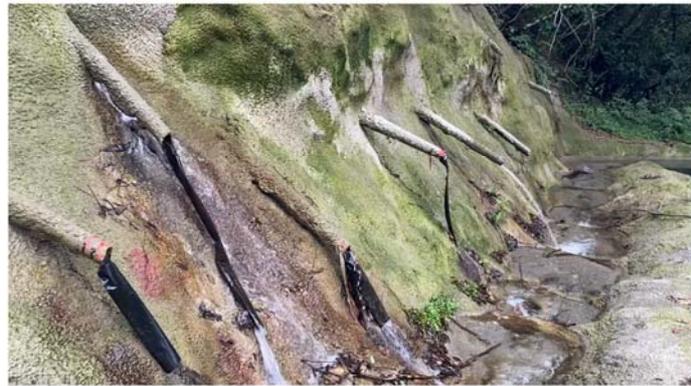
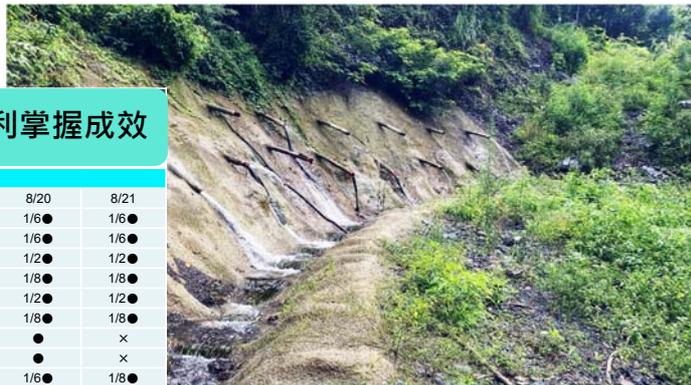
採用透水率高之HDPE管

2/3圓周開孔，提高排水效能，外層包覆不織布，
避免孔徑阻塞，增加使用耐久性

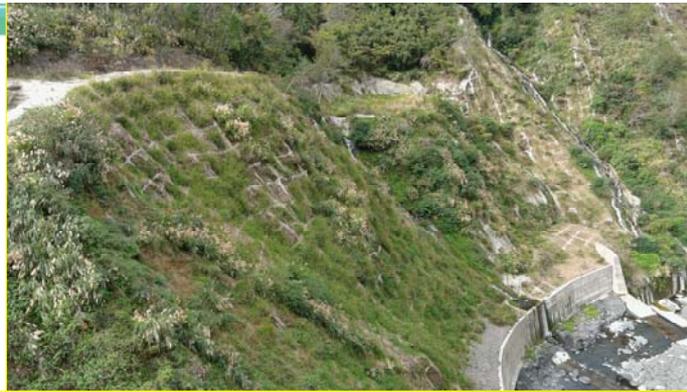
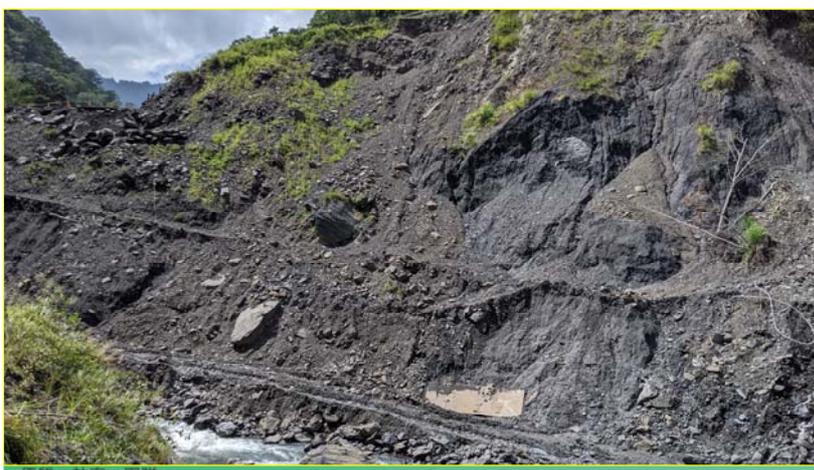
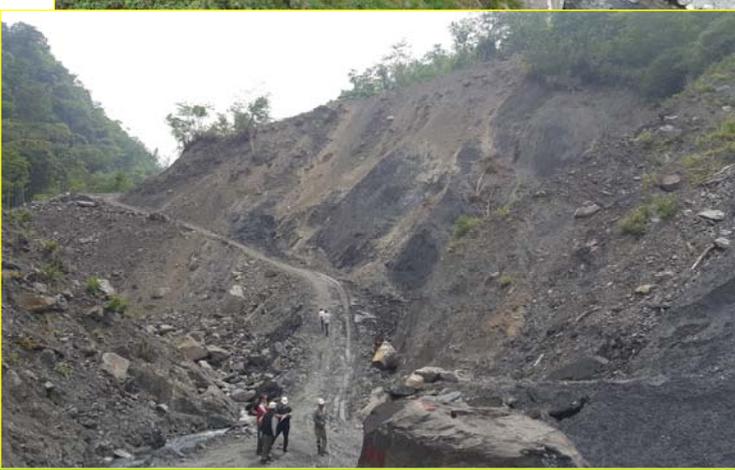
地勢陡峭 施工困難

施工動線長且坡度陡，機具材料運送不易，邊坡地質破碎，遭遇豪雨颱風等事件，邊坡土石易鬆動，嚴重影響施工進度。

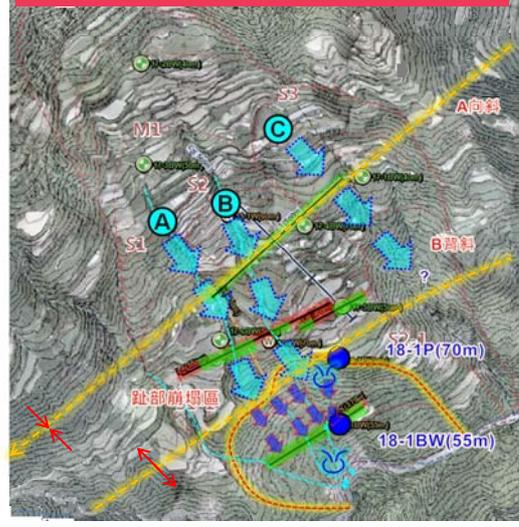
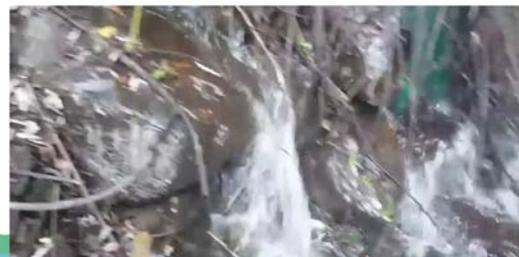
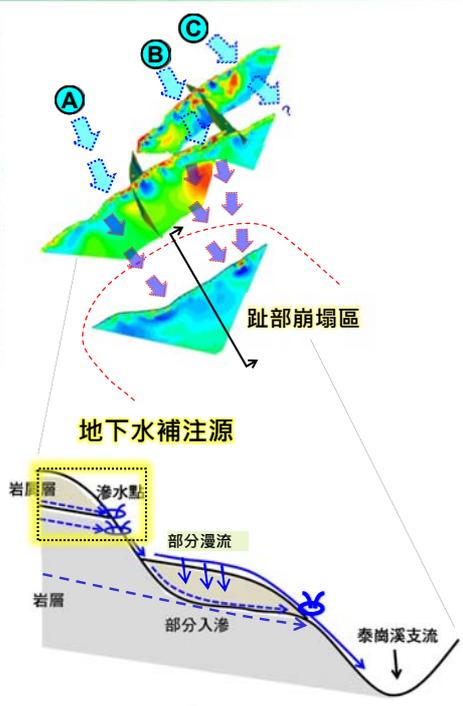
依調查成果掌握地下水流徑 規劃配置橫向集水管

- 普查 - 大範圍 (2017年)
 - 地質：向斜軸部朝趾部傾末
 - 地形：蝕溝、微水系，往趾部匯集
 - 現勘：趾部坡面滲水
 - 地電阻：可能含水層分布
 - 鑽探：上下工水位紀錄
 - 試驗：地下水檢層
 - 監測：地下水位井、監測
- 初步掌握

- 分層水：岩屑層、岩層
- 地下水流徑：A、B、C流徑
A、B往趾部崩塌區

- 補充調查 - 趾部崩塌區 (2018、2019年)
 - 地下水流徑確認 (大範圍低電阻區)

依地下水含水層斷面調查報告配置

趾部崩塌區
地下水主要於岩屑層流動

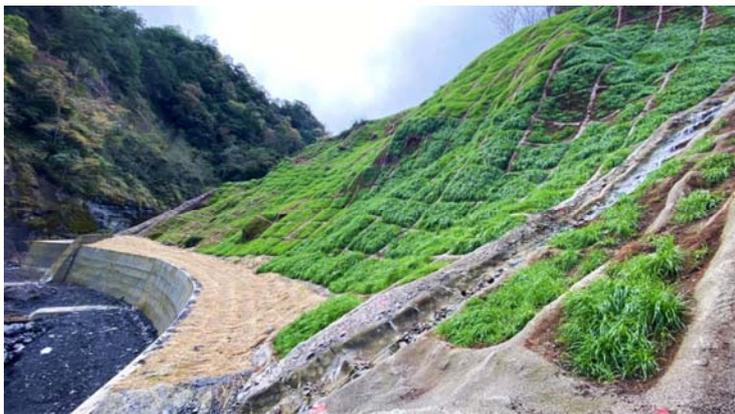
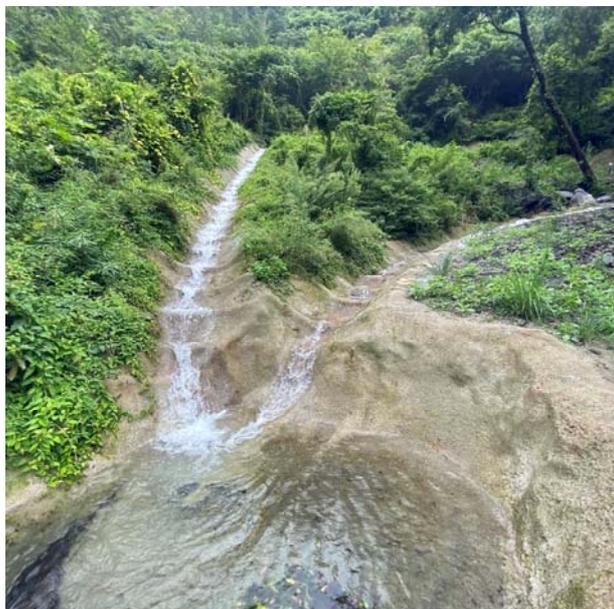
整體考量 安全排水

- 修復既有結構，達到設施永續、低碳之環境效益。
- 裸露坡面植生恢復良好，減少坡面沖蝕。
- 分流導排逕流水，將水穩定排放至安全處。

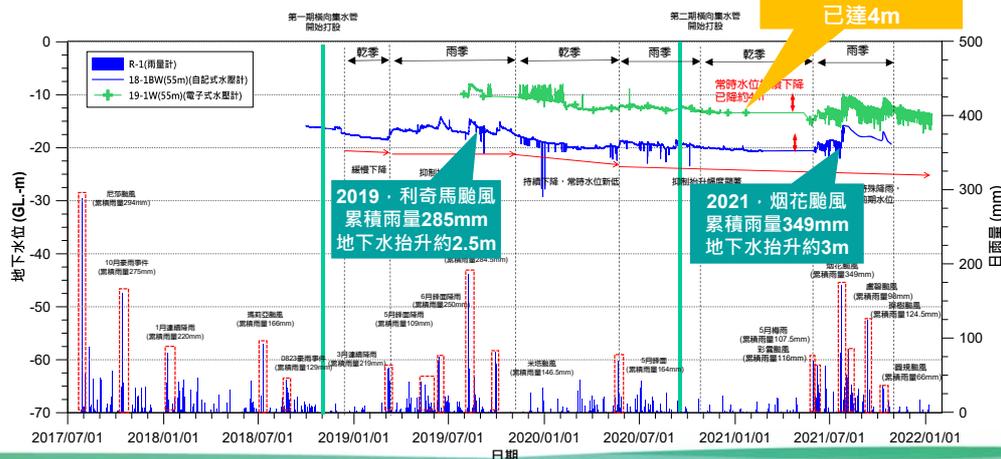
常時地下水下降，抑制地下水上升

集水管打設後，地下水位下降

趾部崩塌區，常時水位，降4m

第一期打設後 → 常時地下水位，持續下降，約2m

第二期打設後 → 常時地下水位，再下降，約2m

抑制地下水位上升

更大降雨事件，地下水水位無顯著升幅

趾部區域
常時水位持續下降
已達4m

第一期
集水管

利奇馬颱風
累積雨量285 mm
地下水最大昇幅約2~2.5 m

第二期
集水管

烟花颱風
累積雨量349 mm
地下水最大昇幅約2.8~3 m

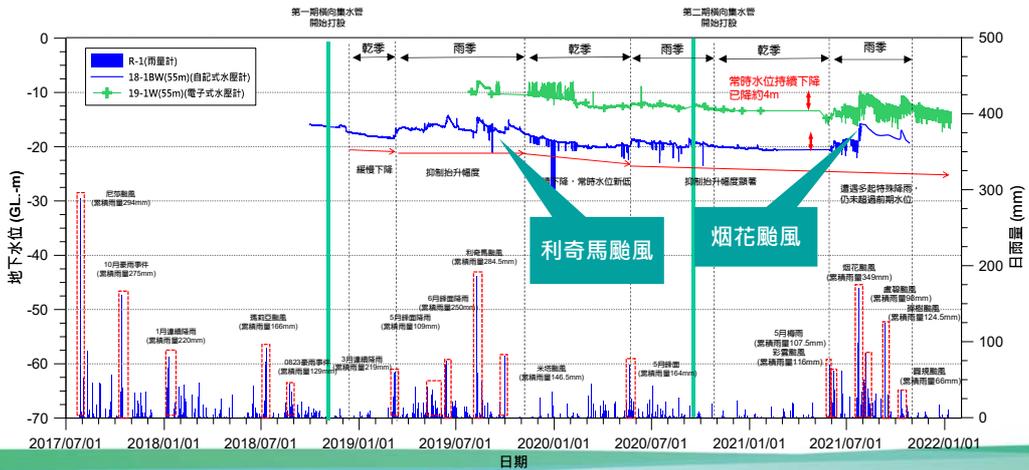
地下水位洩降速率提升

在更強降雨事件，有效累積雨量明顯增加情況下，洩降速率增加

第一期
集水管

利奇馬颱風
 ■ 最大日雨量185.5mm
 ■ 累積雨量284.5mm
 ■ 有效累積雨量290mm
 地下水洩降速率約1.25m/day

第二期
集水管

烟花颱風
 ■ 最大日雨量171mm
 ■ 累積雨量349mm
 ■ 有效累積雨量375mm
 地下水洩降速率約1.6m/day

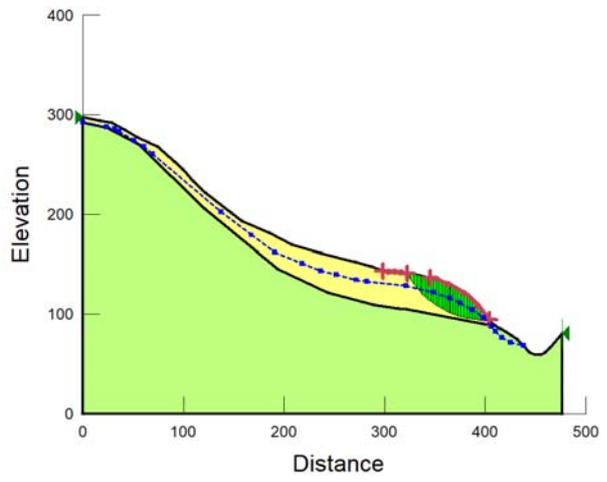
邊坡穩定性提升

□ 橫向集水管完成後，現場資料回饋分析參考

- 集水管出水情形
- 地下水位下降

整治後，常時水位下降，
邊坡安全係數提高，邊坡活動性趨緩

地下水位變化 (18-1BW(55m))	
	過去常時 (-18m)	現在常時 已下降2m (-20m)
邊坡 安全係數 F.S.	1.06	1.18

地下水位控制後，邊坡穩定性提升

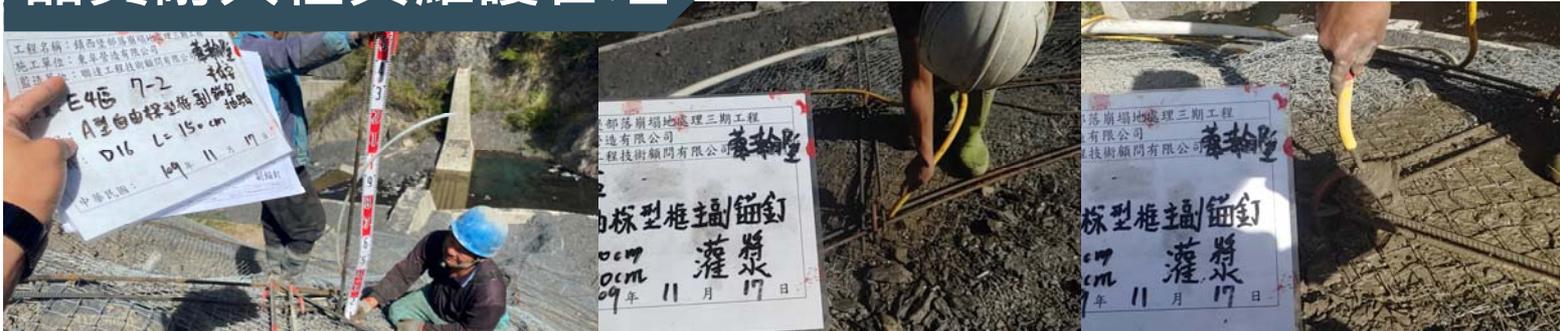
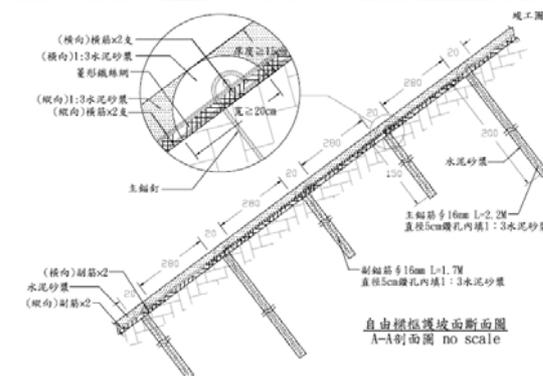
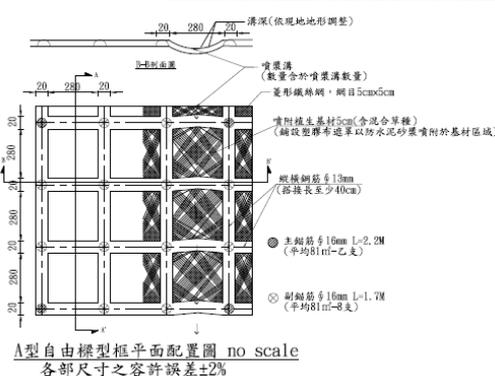
自由樑型框打鑽釘後，鑽孔內填水泥砂漿，提升工程使用耐久性

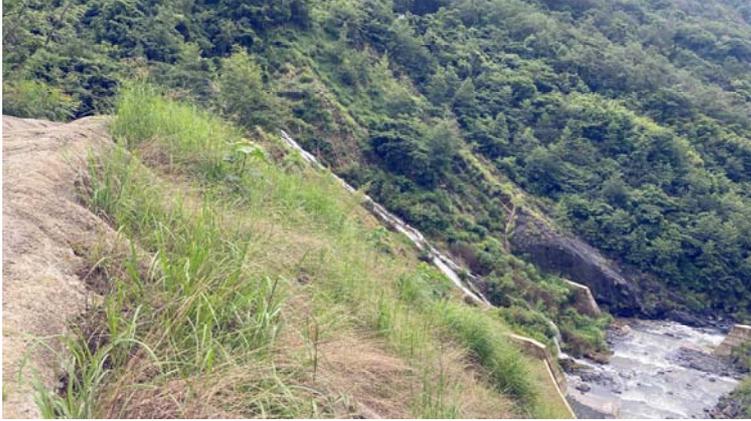
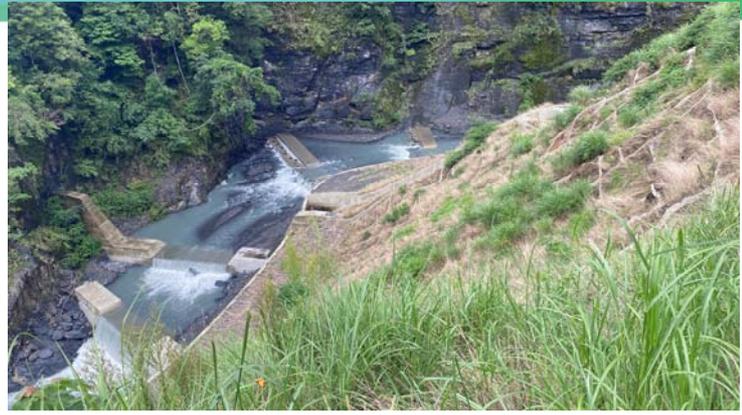
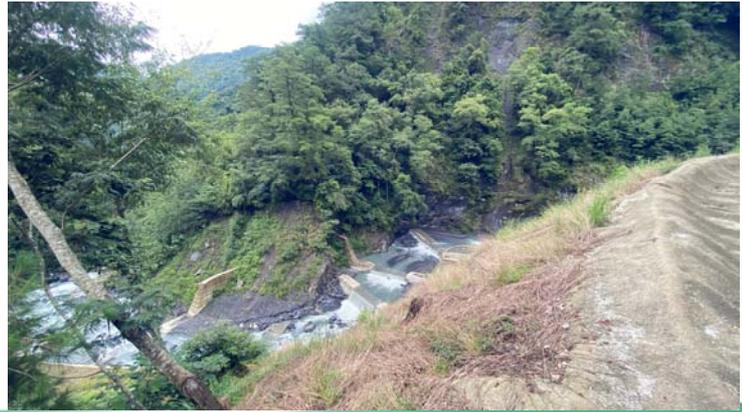
完工後經歷多次降雨事件，有效降低減少坡面沖蝕，現況植生恢復良好。

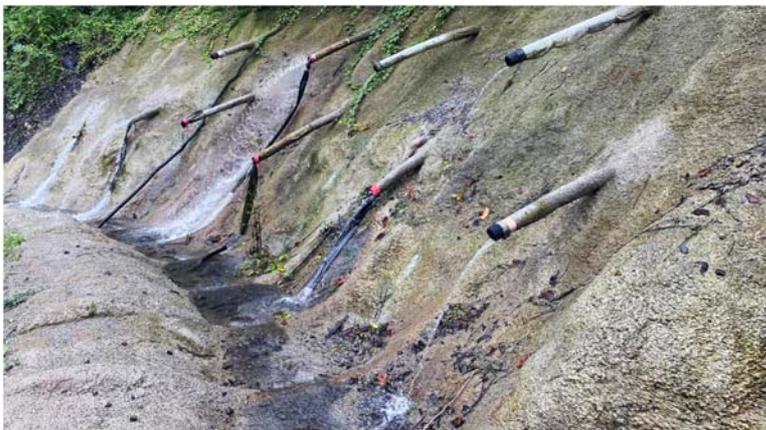
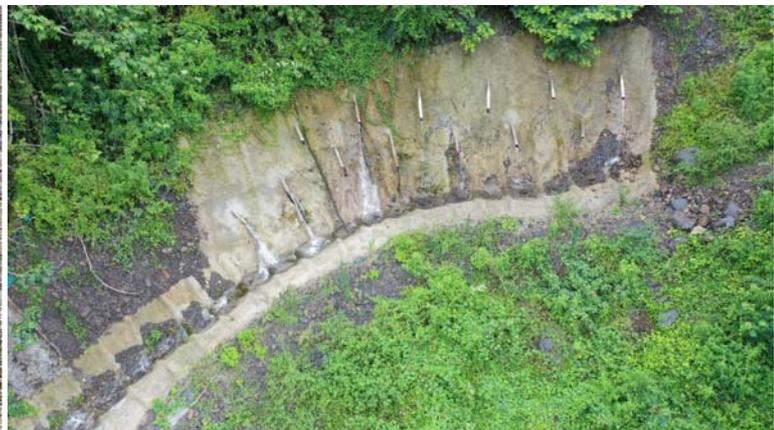
地下水導排成效佳 提升坡面穩定

橫向集水管出水狀況佳，於降雨事件持續發揮功效，有效抑制地下水上升及提升地下水洩降速率，增加坡面穩定性，保全鎮西堡部落居民生命財產安全。

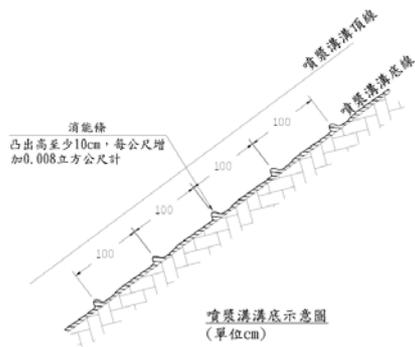
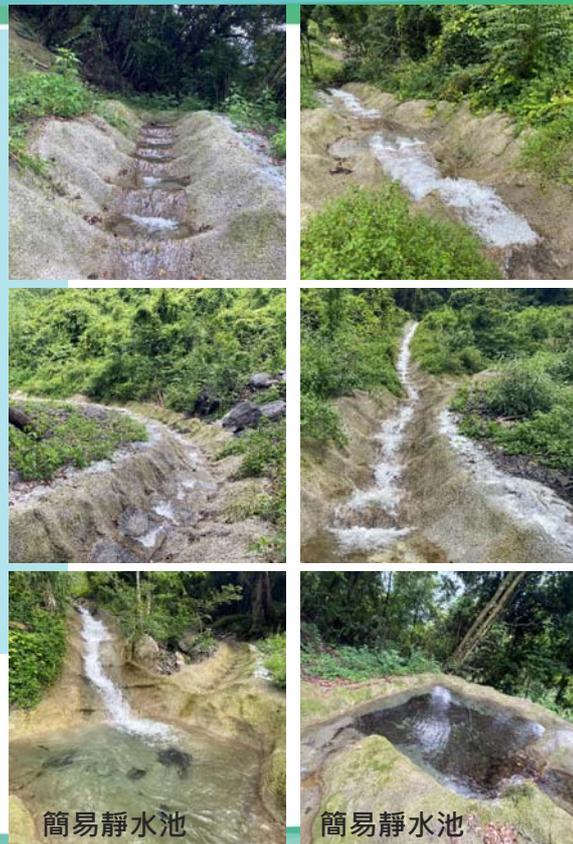
截流噴漿溝
縱向噴漿溝

- 註：1. 約每20m地作一處，視現場地形，依監造指示調整。
2. 所需材料併於噴漿溝計算。
3. 工程施工起終點處之簡易靜水池加大施作尺寸，噴附長x寬均為500x500cm，且d>100cm。

橫向集水管出水處銜接噴漿溝，並設置簡易靜水池及消能設施，將水排放至安全處，防止坡面沖刷及造成二次入滲情形。

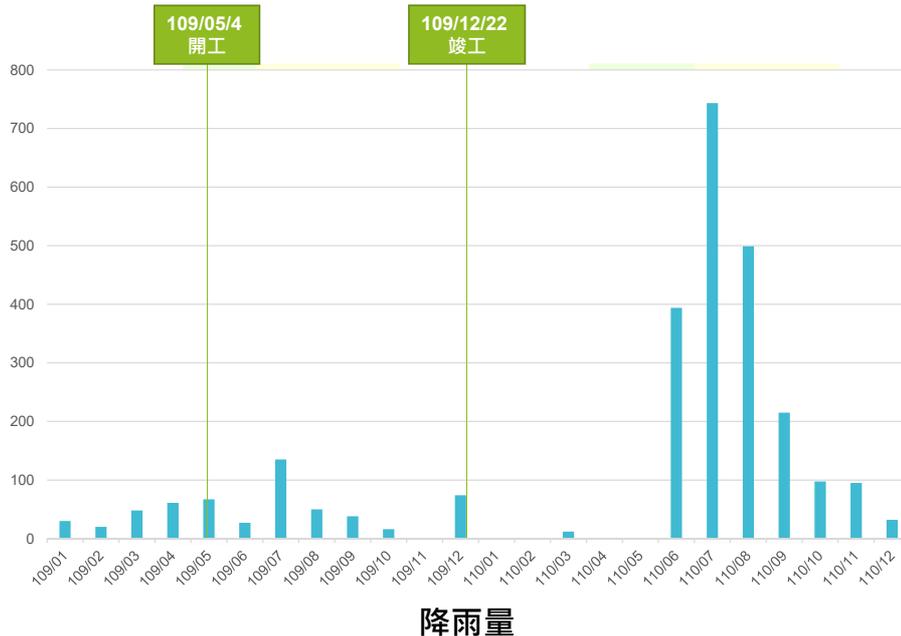
完工後歷經多次颱風，工程無受損，發揮整治功效。

颱風名稱	影響時間	累積雨量
彩雲	110-06-03 110-06-04	231mm
烟花	110-07-21 110-07-24	456mm
盧碧	110-08-04 110-08-05	139.5mm
燦樹	110-09-10 110-09-13	136.5mm
圓規	110-10-10 110-10-12	124mm

資料來源：經濟部水利署 鎮西堡站

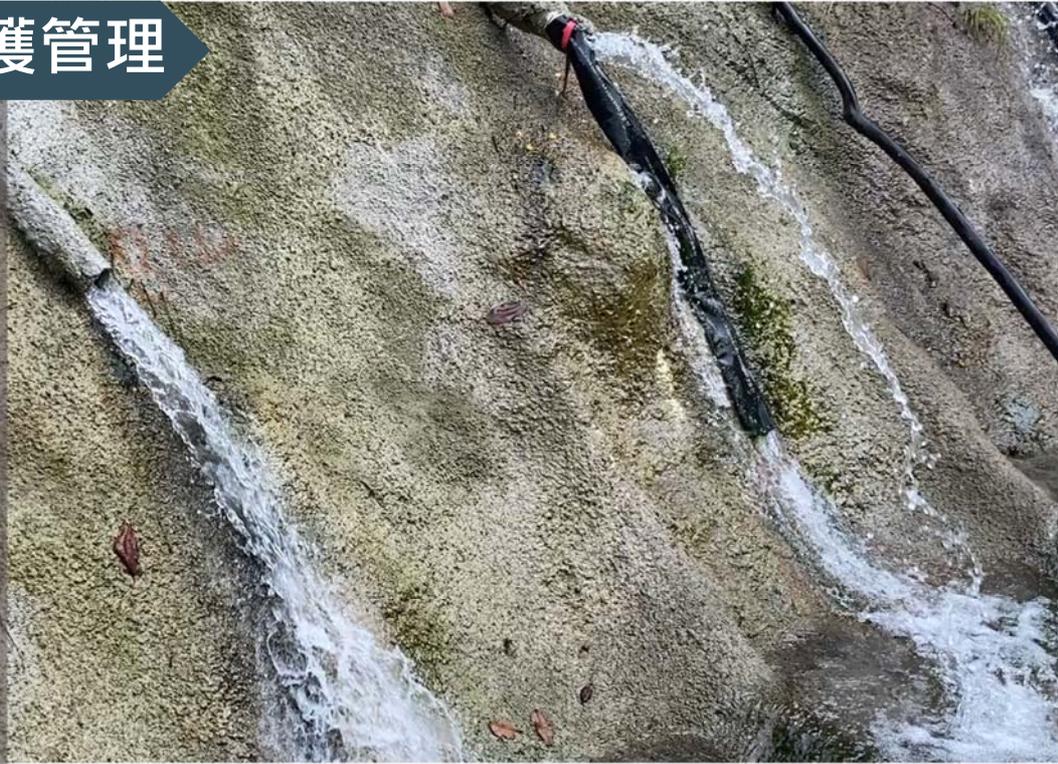
完工後仍持續對集水管
地下水導排進行進行監
測，有效掌握地下水情
形。

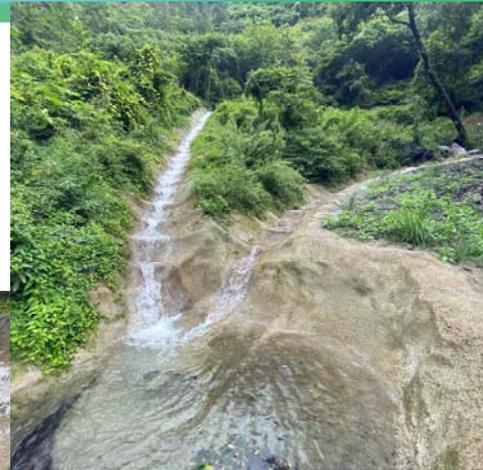
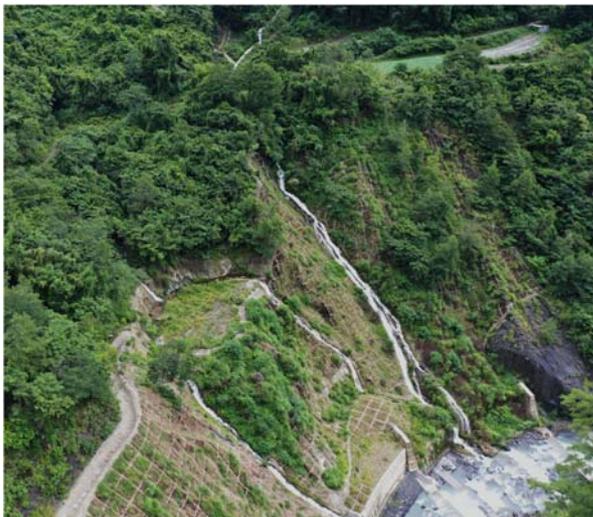
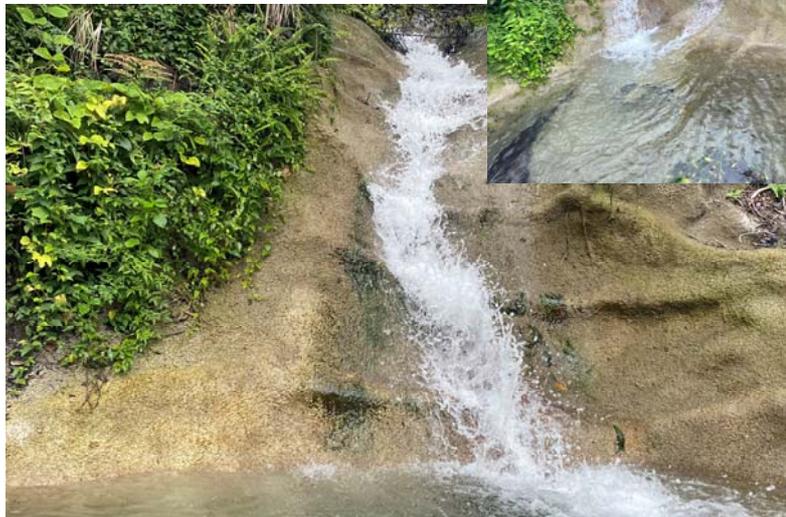
品質耐久性與維護管理

地表水導排良好，減少地表漫流沖刷坡面之情形，且避
免地表水入滲，並安全排放至泰崗溪。

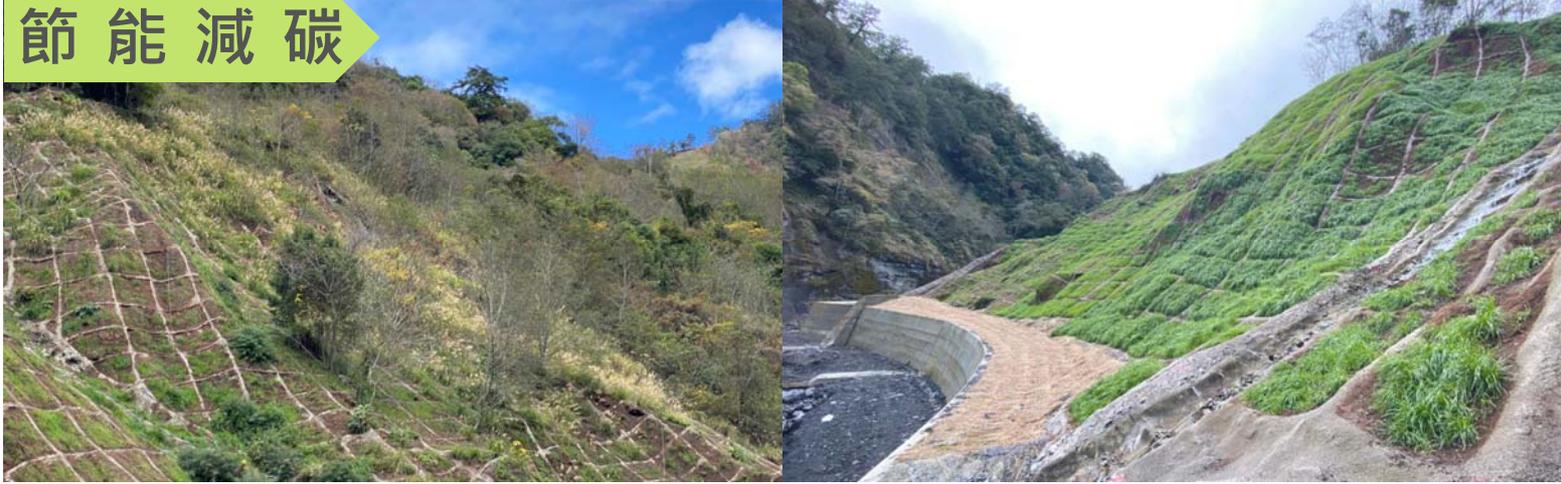
節能減碳

- 洩槽改噴漿溝、減少 $0.4\text{m}^3 \times 560.3\text{m} = 224.12\text{m}^3$
固床工重建改補強、減少 156.2m^3
- 共計減少 $224.12 + 156.2 = 380.32\text{m}^3$
- 每立方混凝土產生 253 kg CO_2

- 植生復育 / 碳補償：自由樑型框內噴草籽 $14,406\text{m}^2$
稻草蓆敷蓋 $1,561\text{m}^2$
- 植生面積 $15,900\text{m}^2$ 以上
- 固碳量 = 每平方公尺 1.15 kg / 年

$380.32\text{ m}^3 \times 253 / 1000 = 96.220$

減碳量：96噸

固碳量每年可達 18.285噸以上
