行政院農業委員會 110年度優良農建工程實地評審

『鎮西堡部落崩塌地處理三期工程』

報告人：李明彥 工程員
行政院農業委員會水土保持局 臺北分局

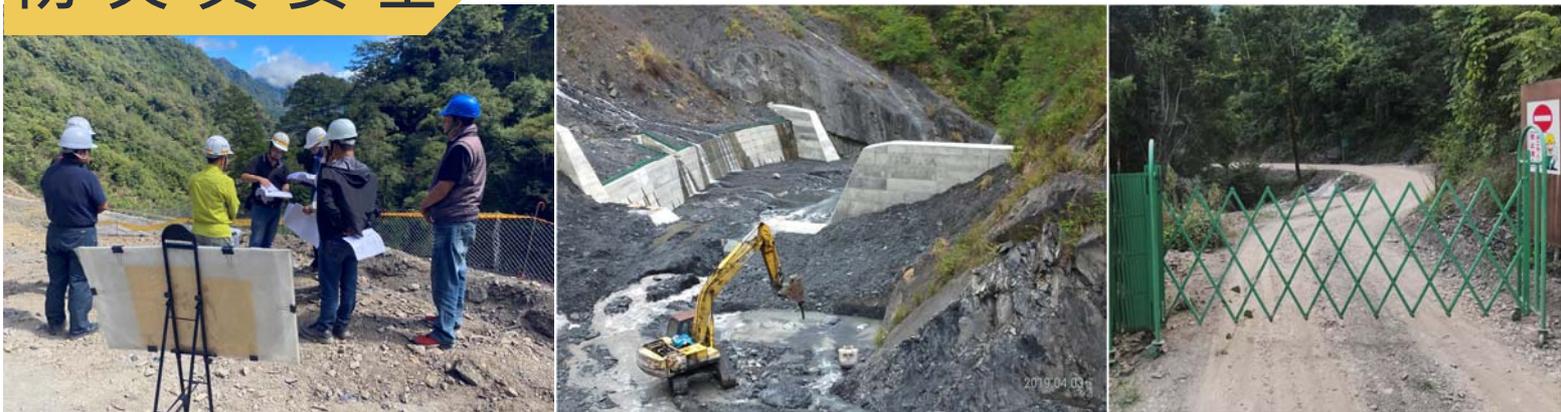
防災與安全

1. 落實工地品質安全管制與施工自主檢查。
2. 落實安全衛生教育訓練課程。
3. 施工期間，整理河道穩定流路，並加強職安與防汛應變工作，讓防災安全與河川環境兼顧。
4. 針對工程進度與品質邀請委員進行輔導及建議，讓整體工程施做更加完備。

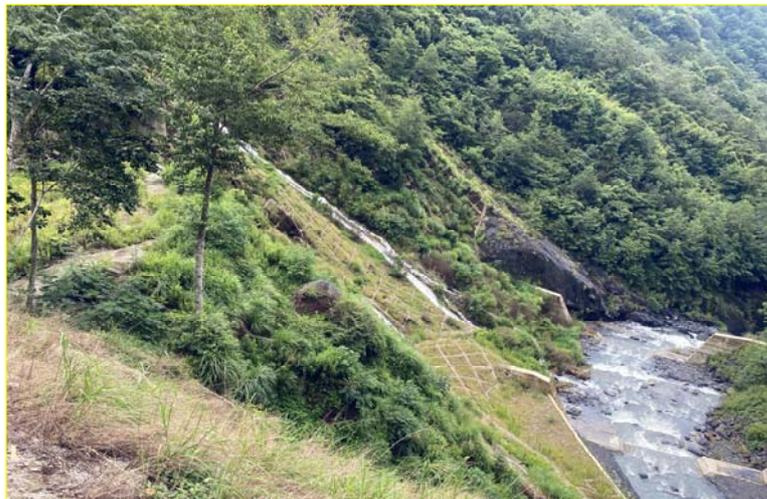
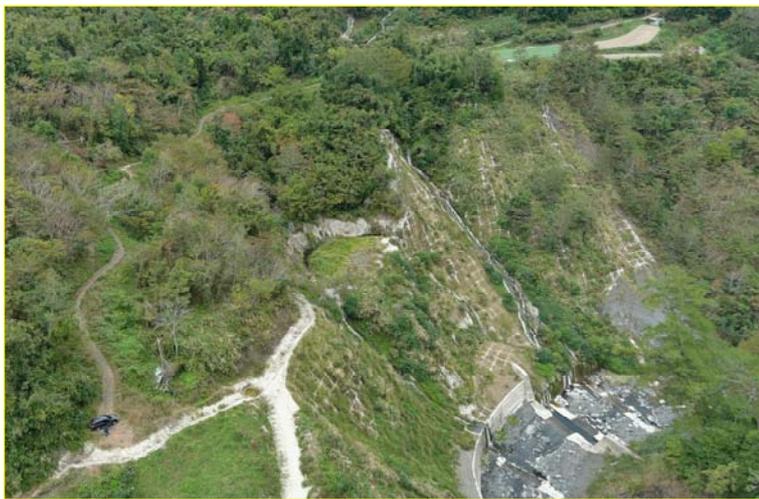
植生復育良好

改善裸露坡面沖蝕情形，提升坡面穩定性，現況植生復育良好，增加生物棲息空間

評分指標	評審標準	索引	重點說明(詳評選簡報或三級品管文件資料)
品質耐久性 與維護管理 30%	1.規劃設計	P.3~ P.26	1.設計前已完善規劃調查報告:調查規劃、地形調查、災因分析。 2.評估水文水力分析方法及整體性檢討，規劃階段性施工減輕擾動。 3.本案充分考量減災、節能減碳、生態發展等綜合性需求，構造物設計因地制宜。 4.依據調查成果進行規劃設計考量，並依現地條件加以整體性評估後進行後續設計。 5.依據地下水調查成果配置橫向集水管位置、方向、長度等，並妥善將導排之路路排放至安全處。 6.改善裸露坡面沖蝕情形，設計自由梁型框搭配噴植草籽，加速坡面植生復育，友善生態。 7.審慎規劃生態友善措施，以符合生態保育迴避、縮小、減輕、補償等大原則，降低對環境生態之擾動，沿用前期施工便道減少開挖及環境衝擊。
	2.履約管理	P.46	1.主辦機關機動性現場督導。 2.材料於書面審核與現場查驗並行。 3.詳實填寫填報線上管考系統，使用LINE群組回報工程即時狀況。
	3.維護管理	P.47~ P.53	1.保留部分施工便道，作為日後土砂清淤，並可作為提供部落居民取水便道 2.施工前針對樓地1公里範圍內做生態檢核，採迴避、縮小、減量、補償等方式維護既有生態，減量破壞原始地貌，完工後陸域生態逐漸恢復。 3.完工後仍持續追蹤進行監測，有效掌握整體區域情形。
節能減碳 15%	1.周延性	P.31~ P.35、 P.49~ P.53	1.崩塌坡面植生恢復良好，崩塌情形已受控制。 2.分流導排逕流水，增加設施使用年限。 3.地下水導排效益佳，常時地下水水位明顯降低，提升邊坡穩定性
	2.有效性	P.48、 P.54、 P.56	長年裸露且沖蝕嚴重之坡面經自由梁型框搭配噴植草籽，現場植生恢復良好，增加固碳量。

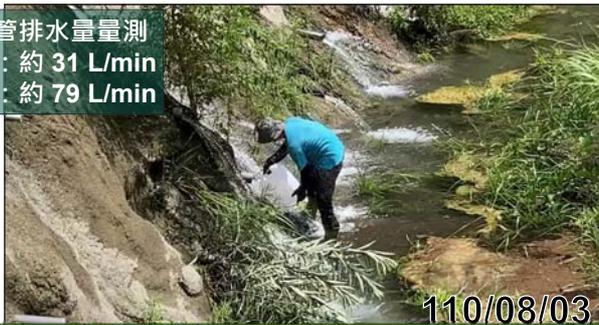
地電阻探測成果搭配排水量量測顯示排水成效佳

- ✓ 應用地球物理探測-地電阻探測
- ✓ 進行整治前、後之可能含水範圍廣域比對

集水管排水量量測
常時：約 31 L/min
降雨：約 79 L/min

110/08/03

量測日期	前三日累積雨量(mm)	集水管出水量(L/min)			
		第一次量測	第二次量測	第三次量測	平均
2021/5/12	0	31.3	30.3	31.3	30.8
2021/7/30 (烟花颱風後)	5.5	86.9	72.6	77.5	79.0

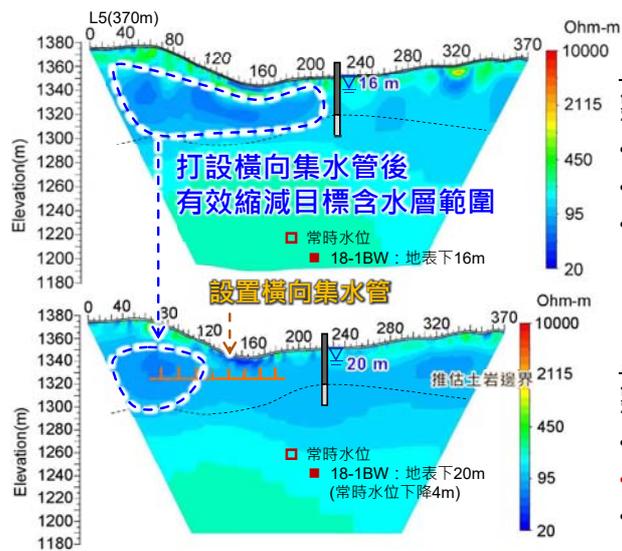
民國107年
整治前

- 地下水位高
- 含水範圍大
- 不利穩定

民國110年
整治後

- 地下水位下降4m
- 含水範圍縮減
- 有助穩定

橫向集水管排水效果佳

評分指標	評審標準	索引	重點說明(詳評選簡報或三級品管文件資料)
防災與安全 10%	1.工地安全衛生	P.55	1.工區與周圍界面設置及大門，明確區分工區範圍。 2.出入車輛清潔，減少環境干擾。 3.專人交通管制，確實做好出入口維持。
	2.工地災害預防	P.46、 P.55	1.工地安衛宣導。 2.醒目處設置防災逃生動線。 3.每日巡視防災設施完善。 4.承攬廠商切實防汛整備作業。
環境保育 15%	1.環境維護	P.55	1.工區車輛出入及路面清潔。 2.沉砂設施控制濁度
	2.生態保育	P.22~ P.25、 P.50、 P.54、 P.56	1.透過施工前生態調查納入規劃設計考量。 2.加速裸露坡面植生復育，提供生物棲息空間。 3.靜水池設置可提供在地生物取水。
創新科技 10%	1.創新挑戰性	P.21、 P.28~ P.30	1.依據地下水調查成果配置橫向集水管位置、長度、方向，並每日紀錄各管出水情形，以利提升導排成效並有效減少地下水位。 2.施工動線長，崩塌坡面陡峭，機具材料進出不易，邊坡較不穩定降雨後常有崩塌情形發生，影響施工安全與進度。
	2.科技運用	P.57	1.施工前依地下水調查成果配置橫向集水管位置、長度、方向，以利提高打設成功率。 2.施工後採用地電阻探測成果搭配集水管排水量量測，對地下水層範圍進行監測資料前後比對，顯示橫向集水管排水效果佳。
