110年度優良農業建設工程  
治山防災類實地評審簡報

110年度田中鎮1704保安林太平坑整治工程

單位：林務局南投林區管理處  
簡報單位：治山課 技正林志成  
日期：110年12月02日

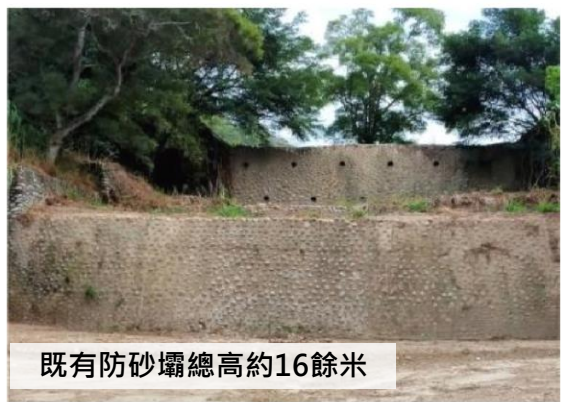
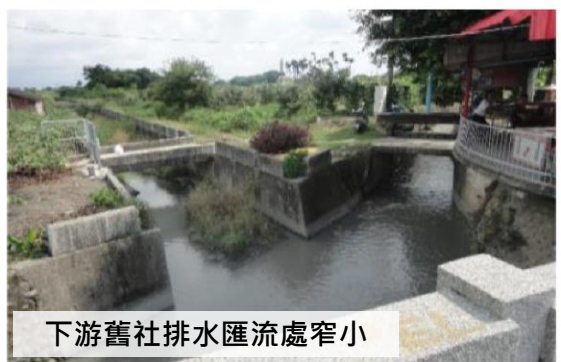
依據該報告太平坑於河道出保安林處設有一座既有防砂壩，且其上游坑溝發展旺盛，中游溪床堆積有大量土砂，106年評估河道土砂堆積量尚有**35.6萬立方公尺**，其下游與舊社排水匯流處窄小，若土砂下移**容易導致道路中斷及通洪斷面阻塞**等災害

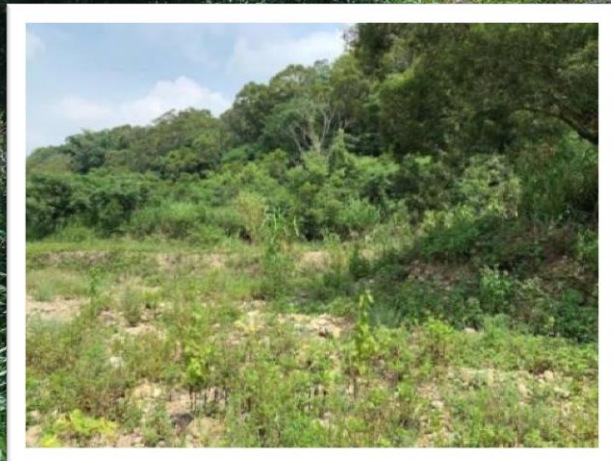
危木倒臥

- 河道土砂常年堆積，兩岸邊坡裸露無構造物保護，肇致流心不穩定，遇颱風豪雨，則土石下移容易造成災害。

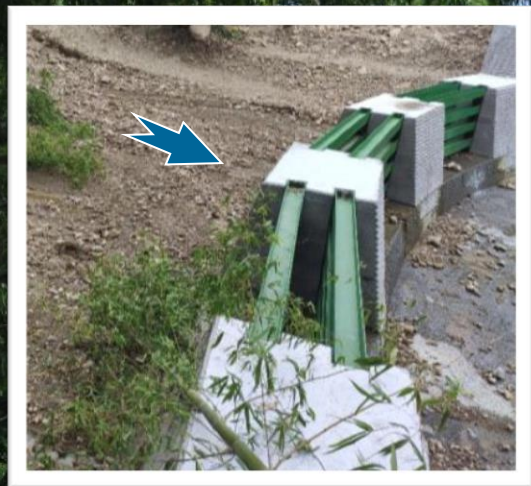
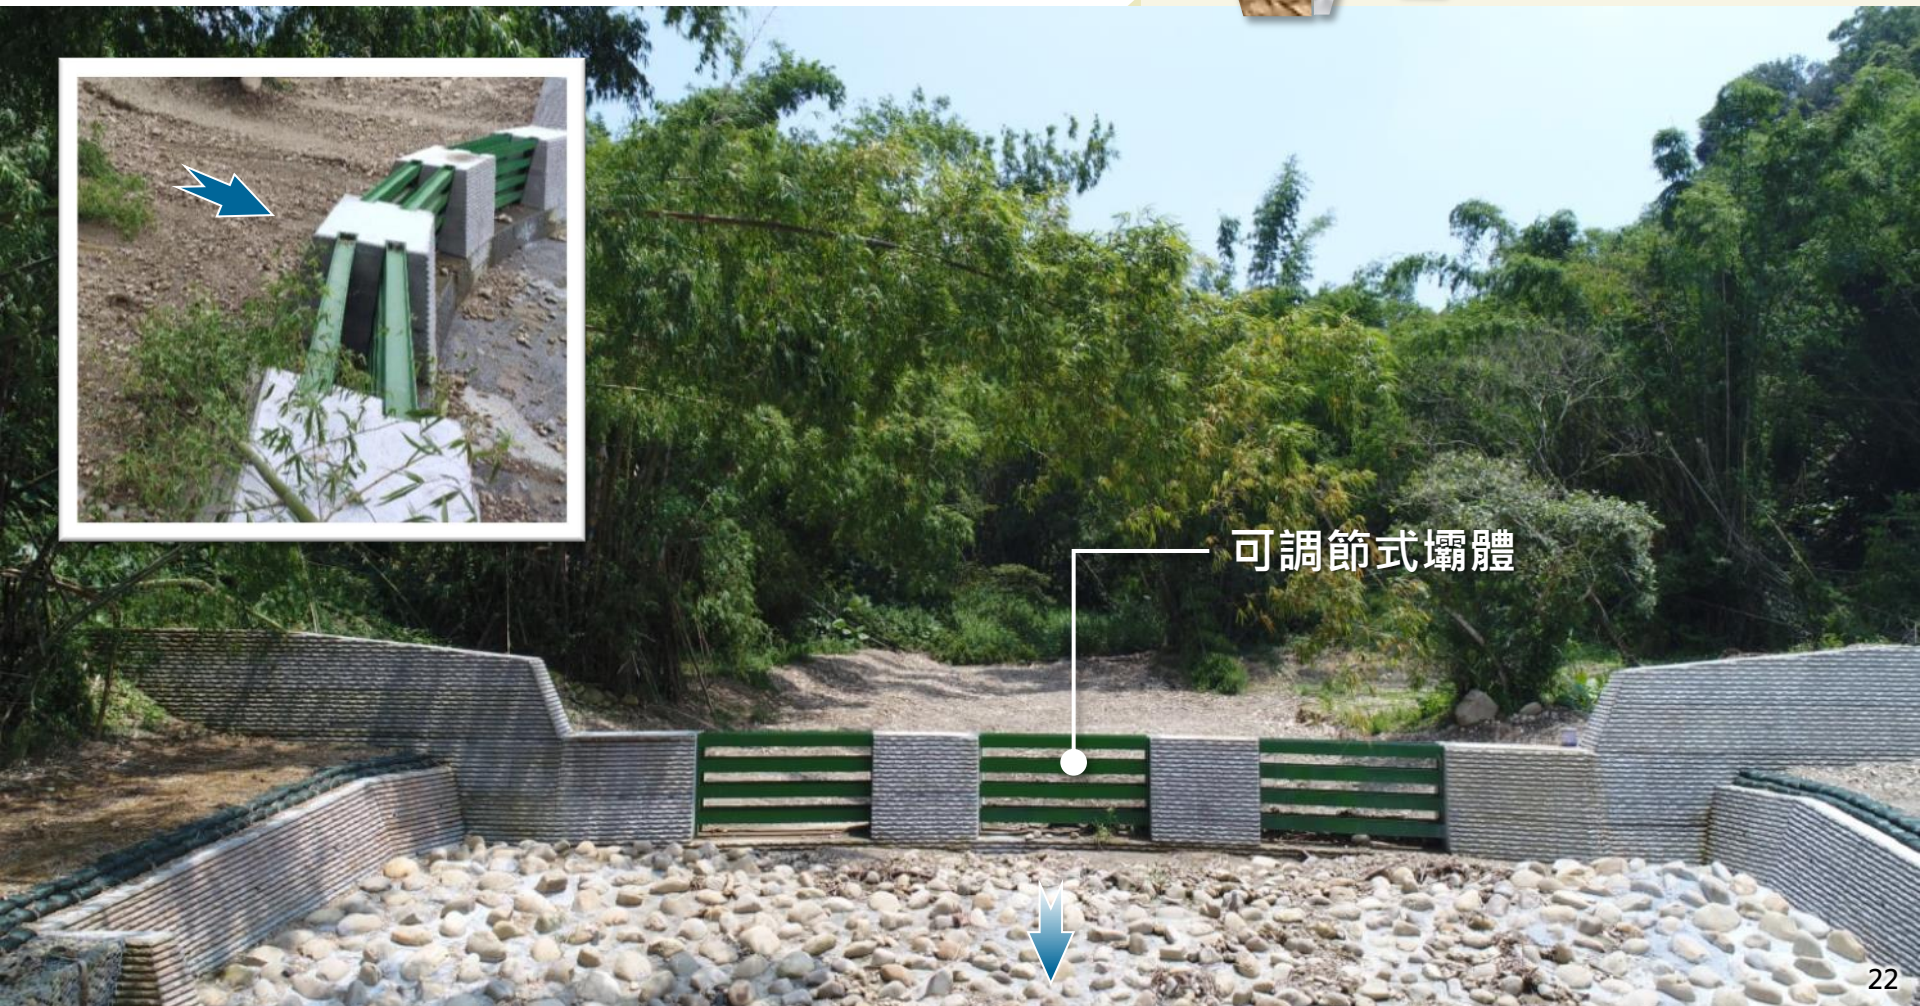
可調節式壩體

- ◆ 豪雨時可**攔阻大量土砂下移**，有效攔截砂石、穩定流心。
- ◆ 可視實際需要**機動調節上游蓄砂量**，於土砂淤積時進行清淤作業，或自然重力排砂，保持防砂效益，減少下游河道淤積。

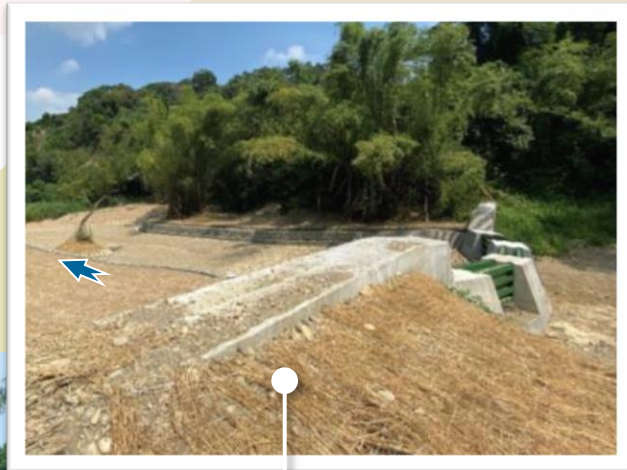
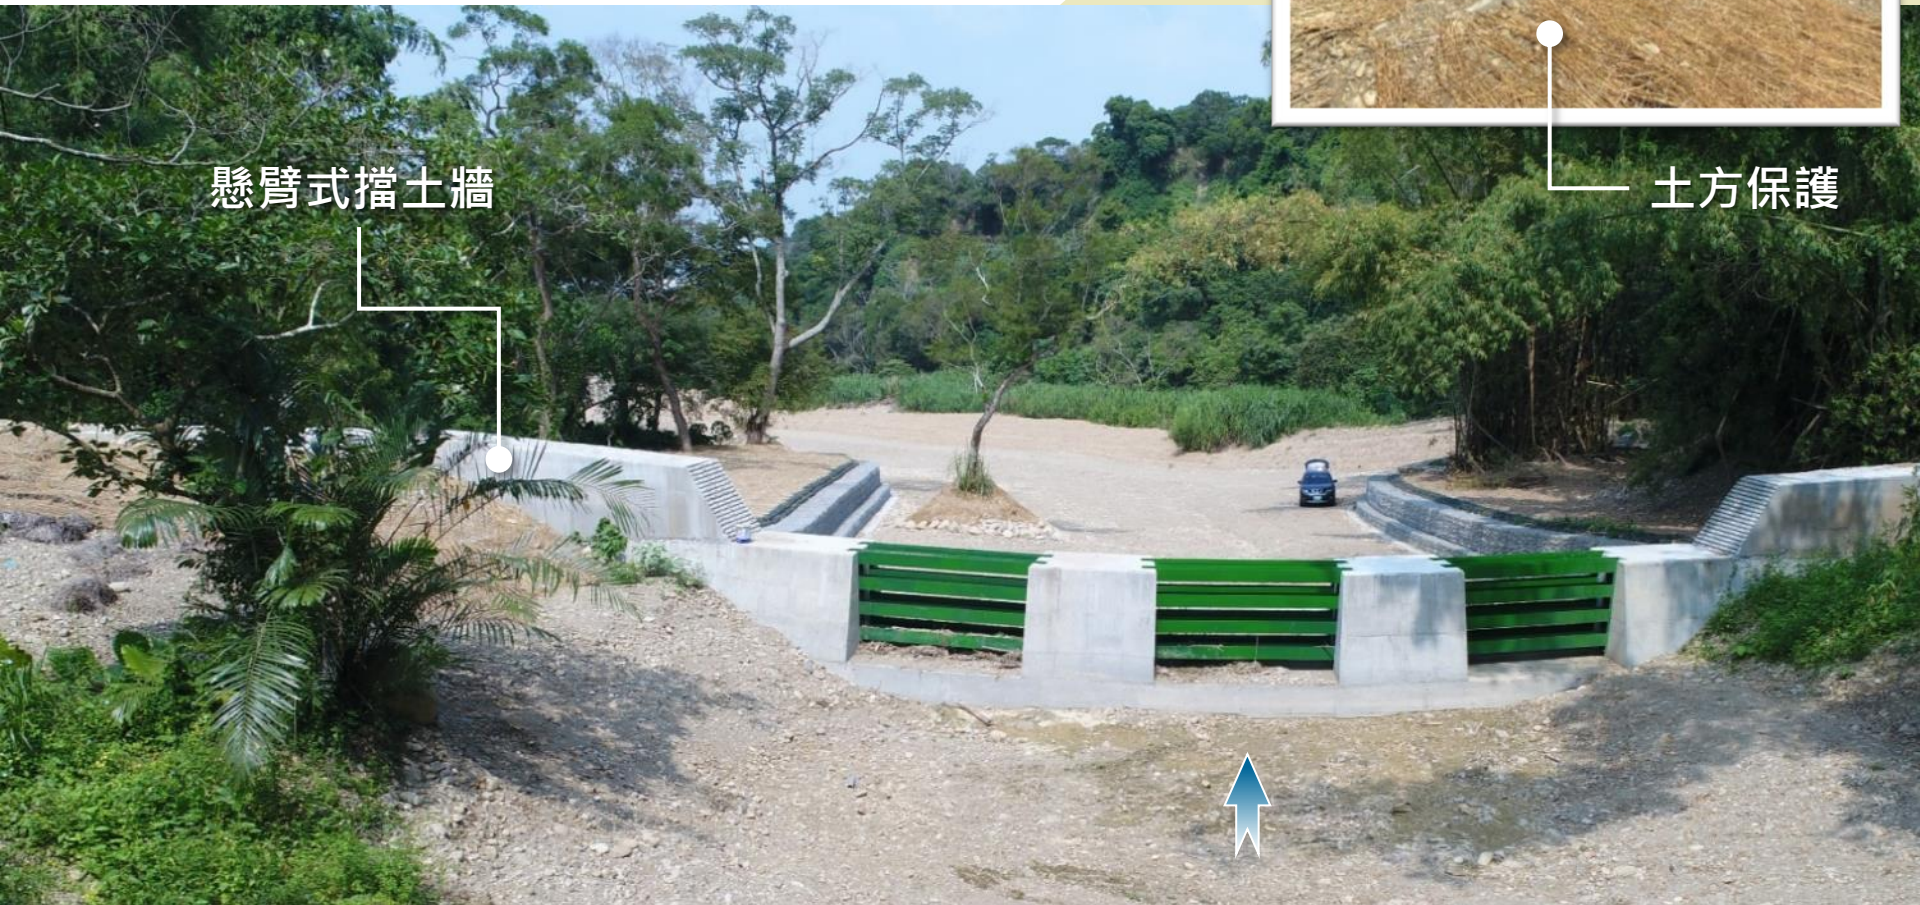
懸臂式擋土牆

- ◆ 曲線透過性鋼構壩體左側翼牆埋入處土體，係歷年堆積之土石，故增設混凝土懸臂式擋土牆與壩體翼牆及左岸邊坡連結，以**加強壩體之安全穩定性**，並可當做日後**越壩之疏通道路**。

土方保護

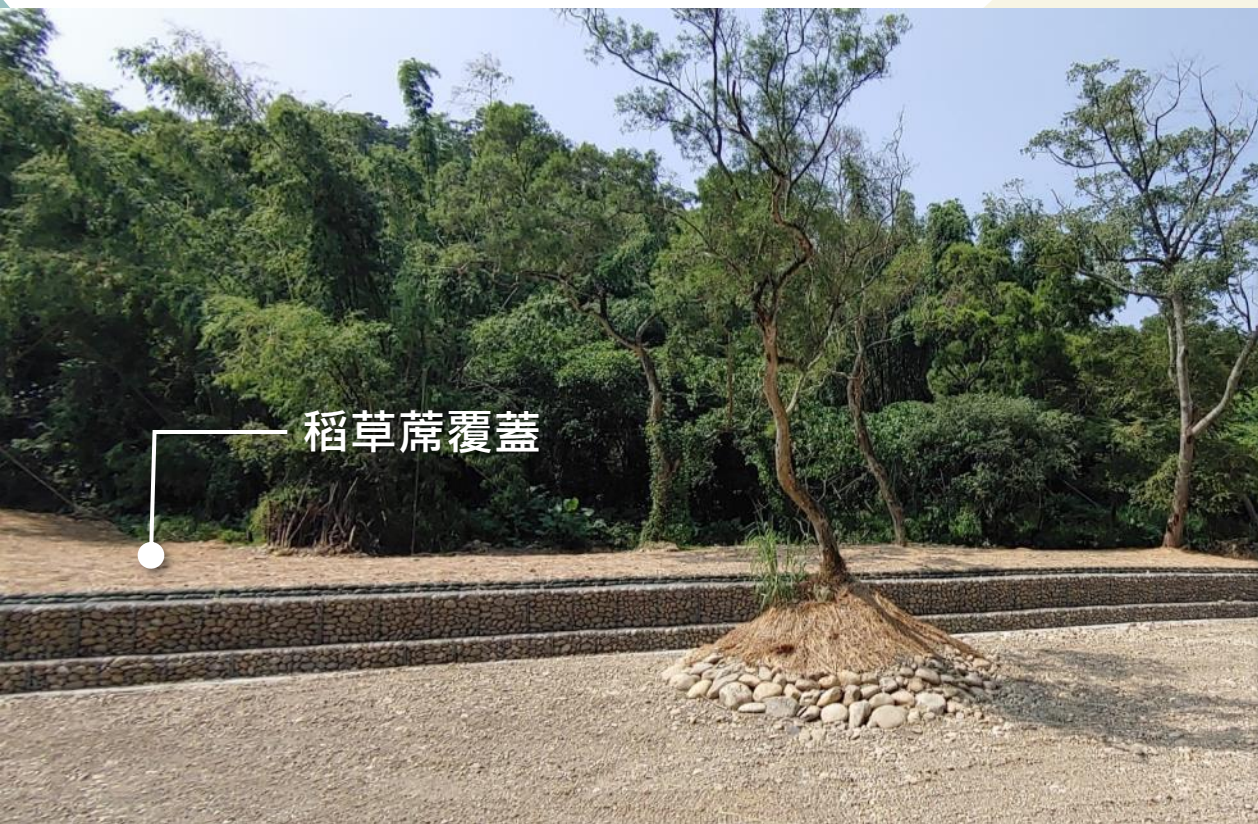
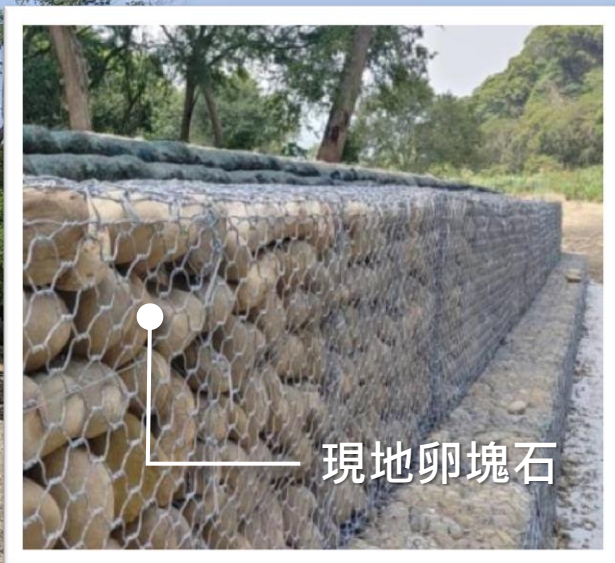
- ◆ 就地取材並**降低混凝土用量**，**增加粗糙面及孔隙**，利於野生動物攀爬及植生附著生長之空間。
- ◆ 輔以兩側植生帶，保留河道及兩側邊坡原生樹木使新建結構物與週邊生態景觀結合，並**防止河岸沖蝕及坡面崩塌**。

稻草蓆覆蓋

現地卵塊石

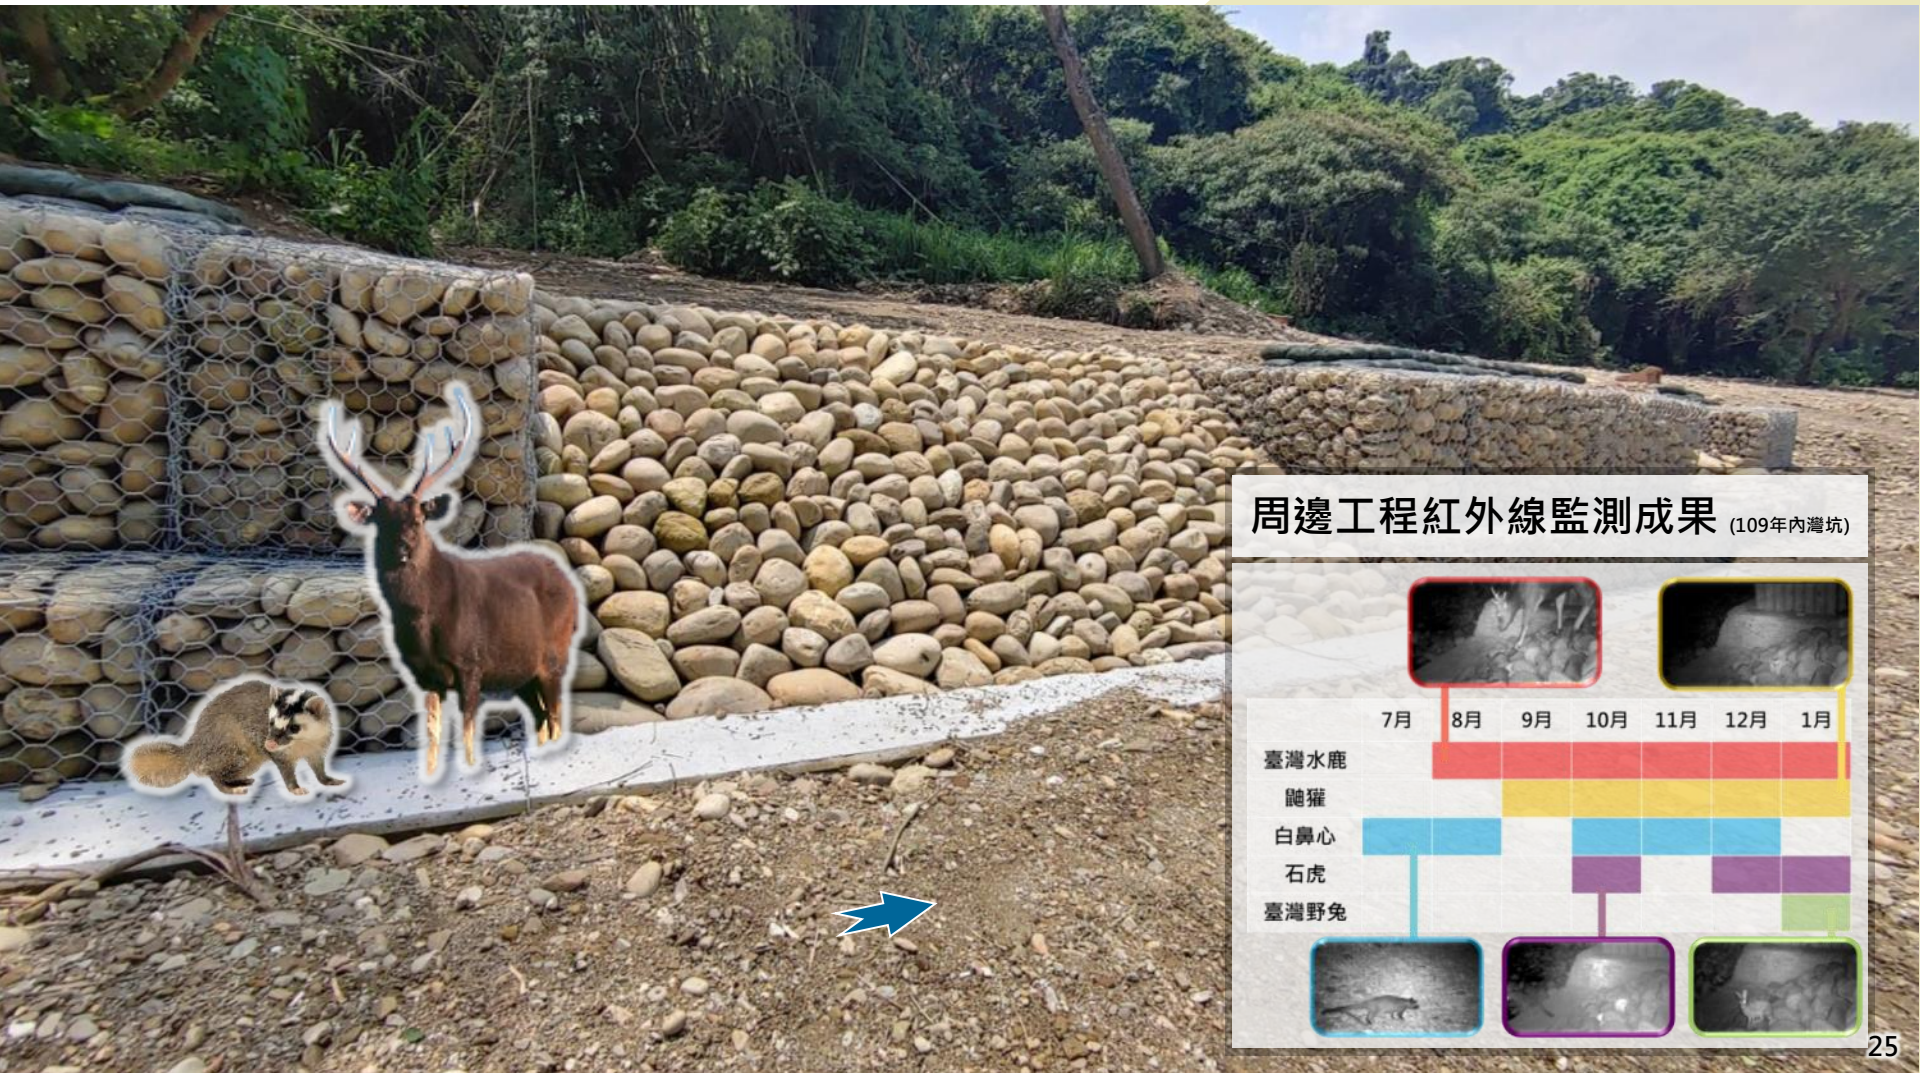
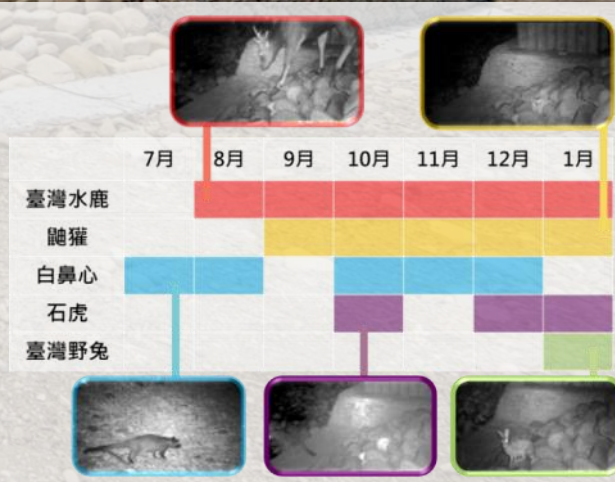
- ◆ 工區內有臺灣水鹿及鼬獾出沒之踪跡，設置縱橫向動物通道，以維持野生動物之活動動線。

周邊工程紅外線監測成果 (109年內灣坑)

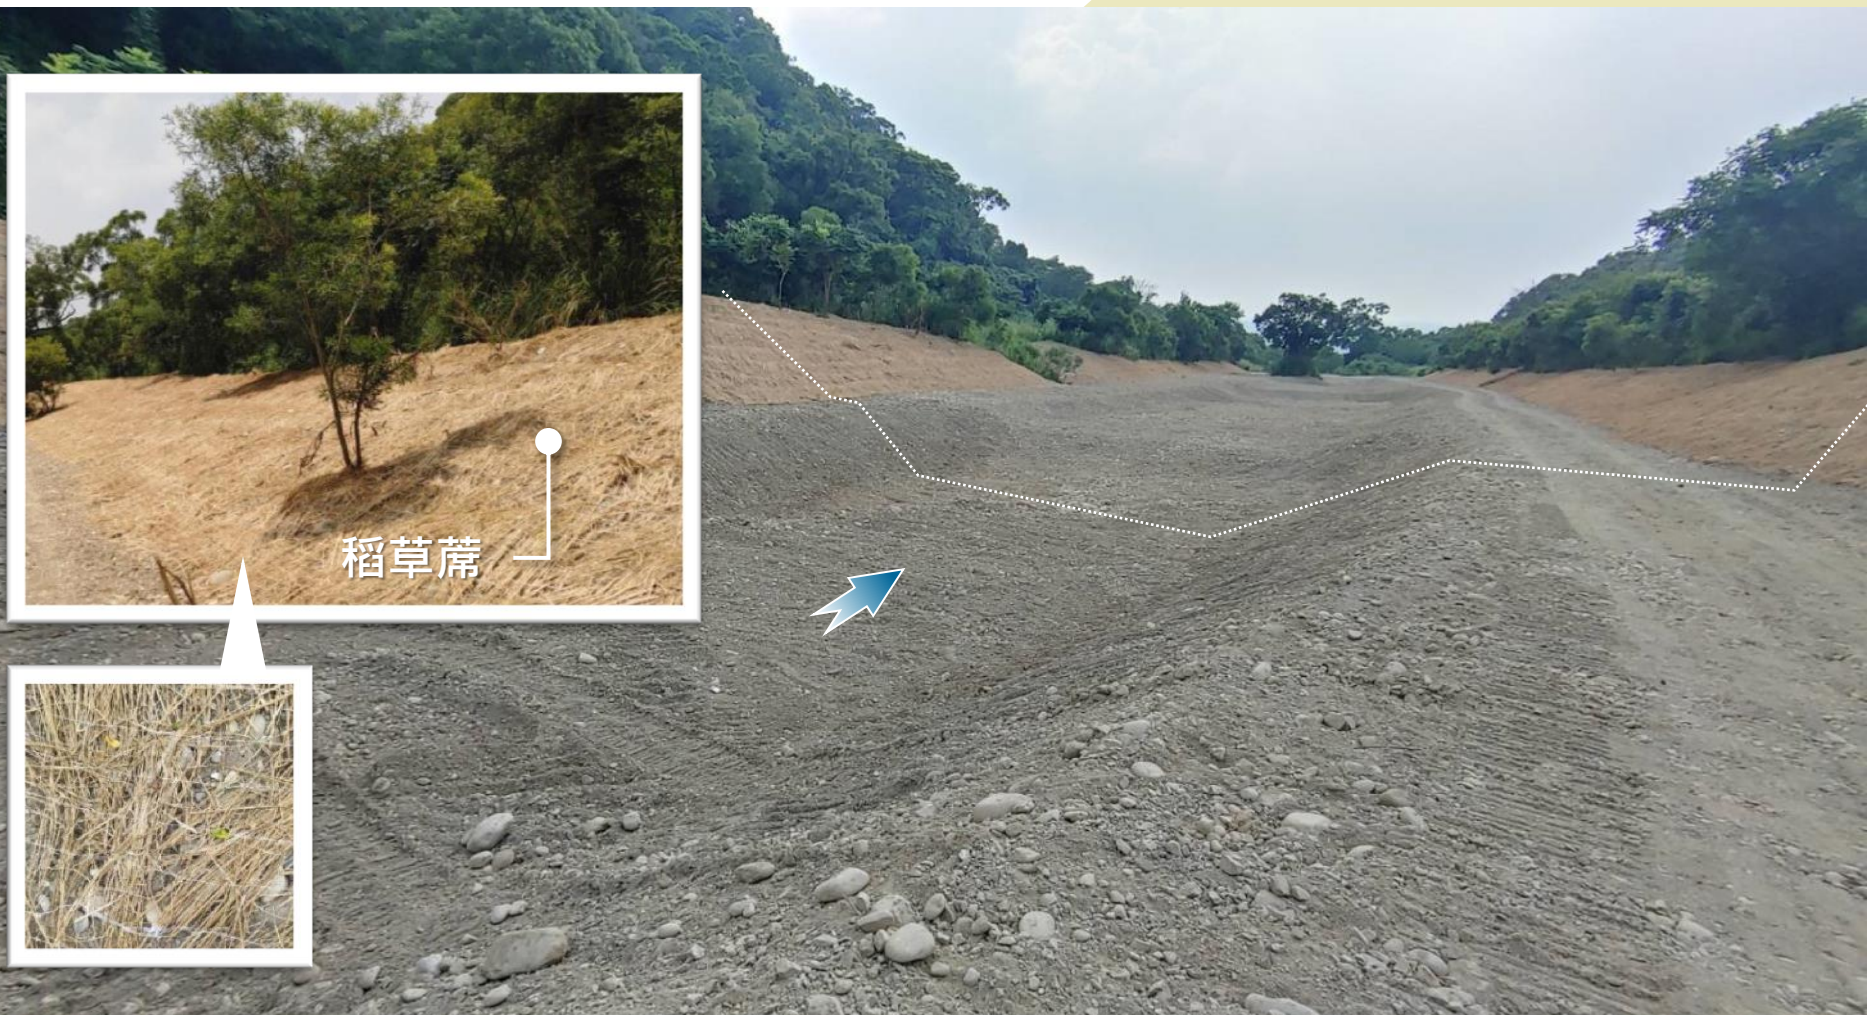
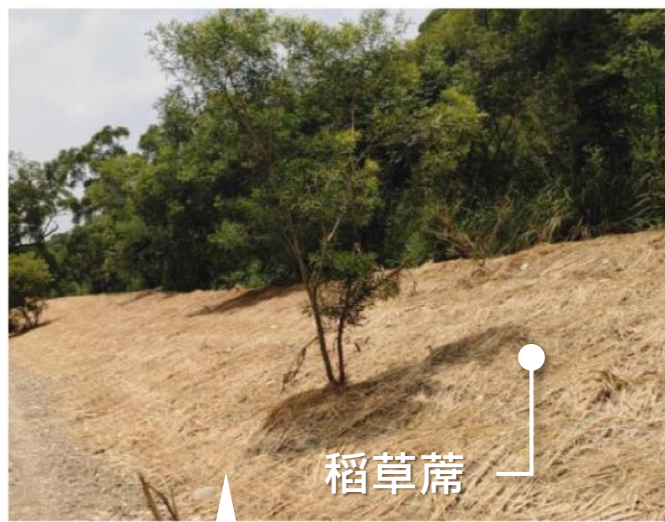
- ◆ 河道清疏土石以1：2 以上緩坡堆置，可以減少橫向設施之阻隔，並且提升兩岸棲地連結性。
- ◆ 工程於土石堆置區覆蓋稻草蓆，減少沖蝕，也得以抑制揚塵危害。

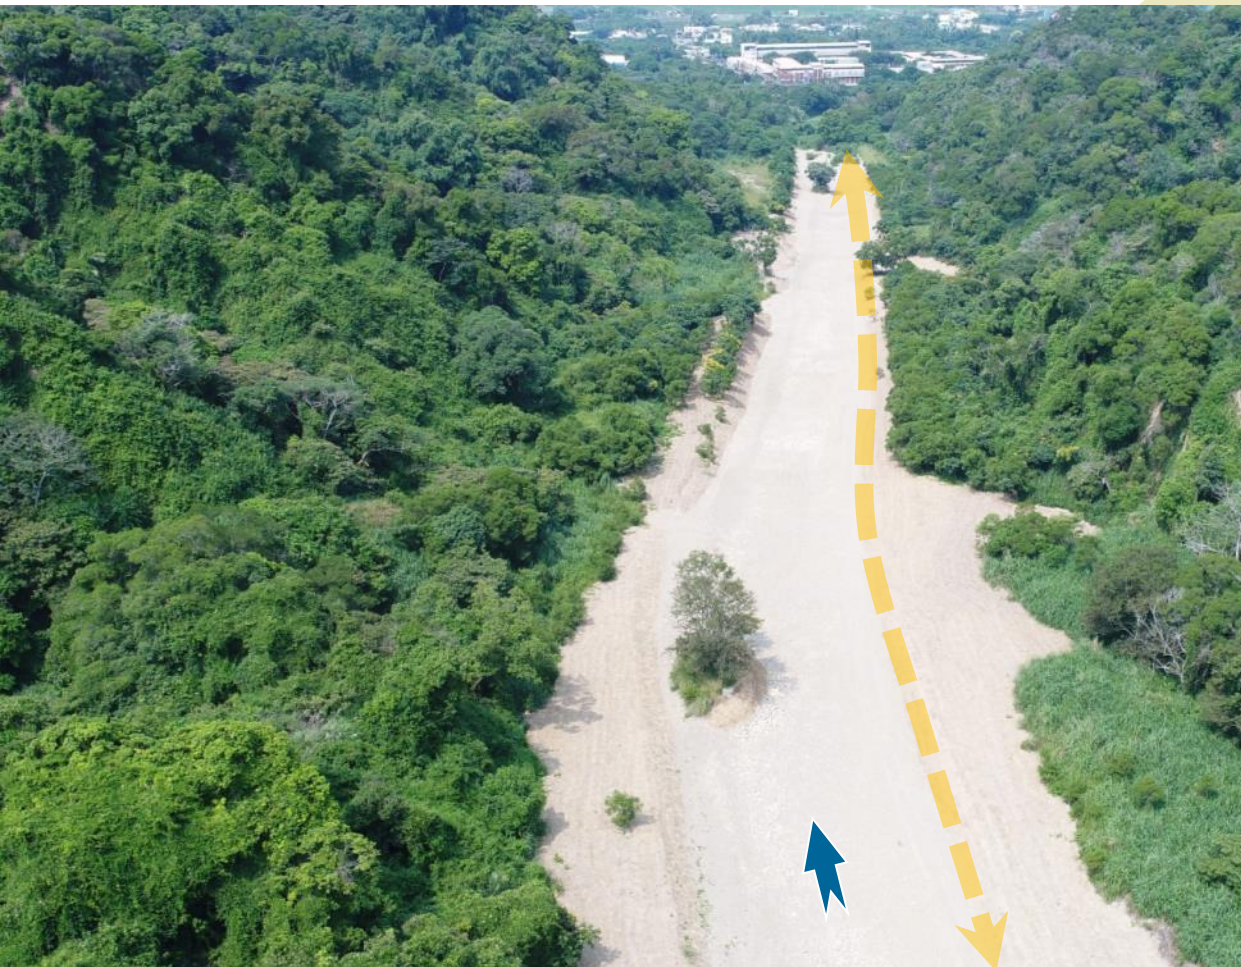
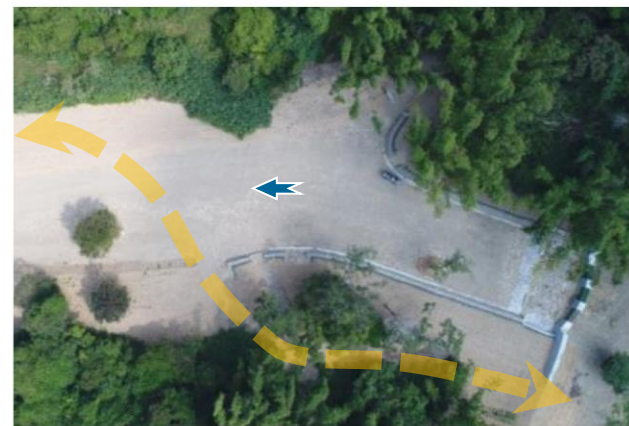
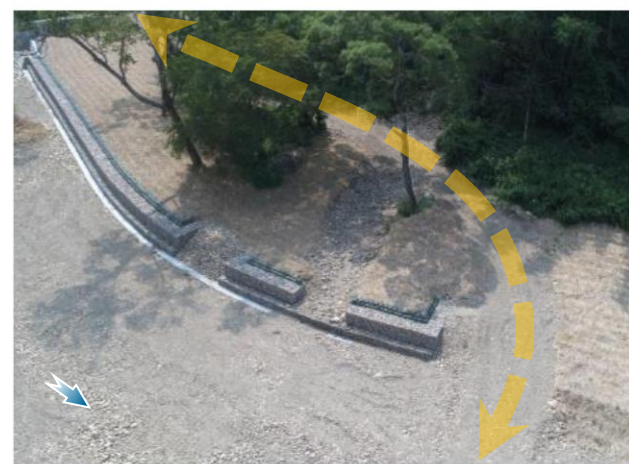
# 工程設計-清淤便道

- ◆ 河道複式斷面可兼作清淤便道，其動線連通河道至曲線透過性壩體，利於日後清淤、修繕及維護管理。
- ◆ 清淤便道亦可作為縱向生物通道，連結上下游生態交流通暢。

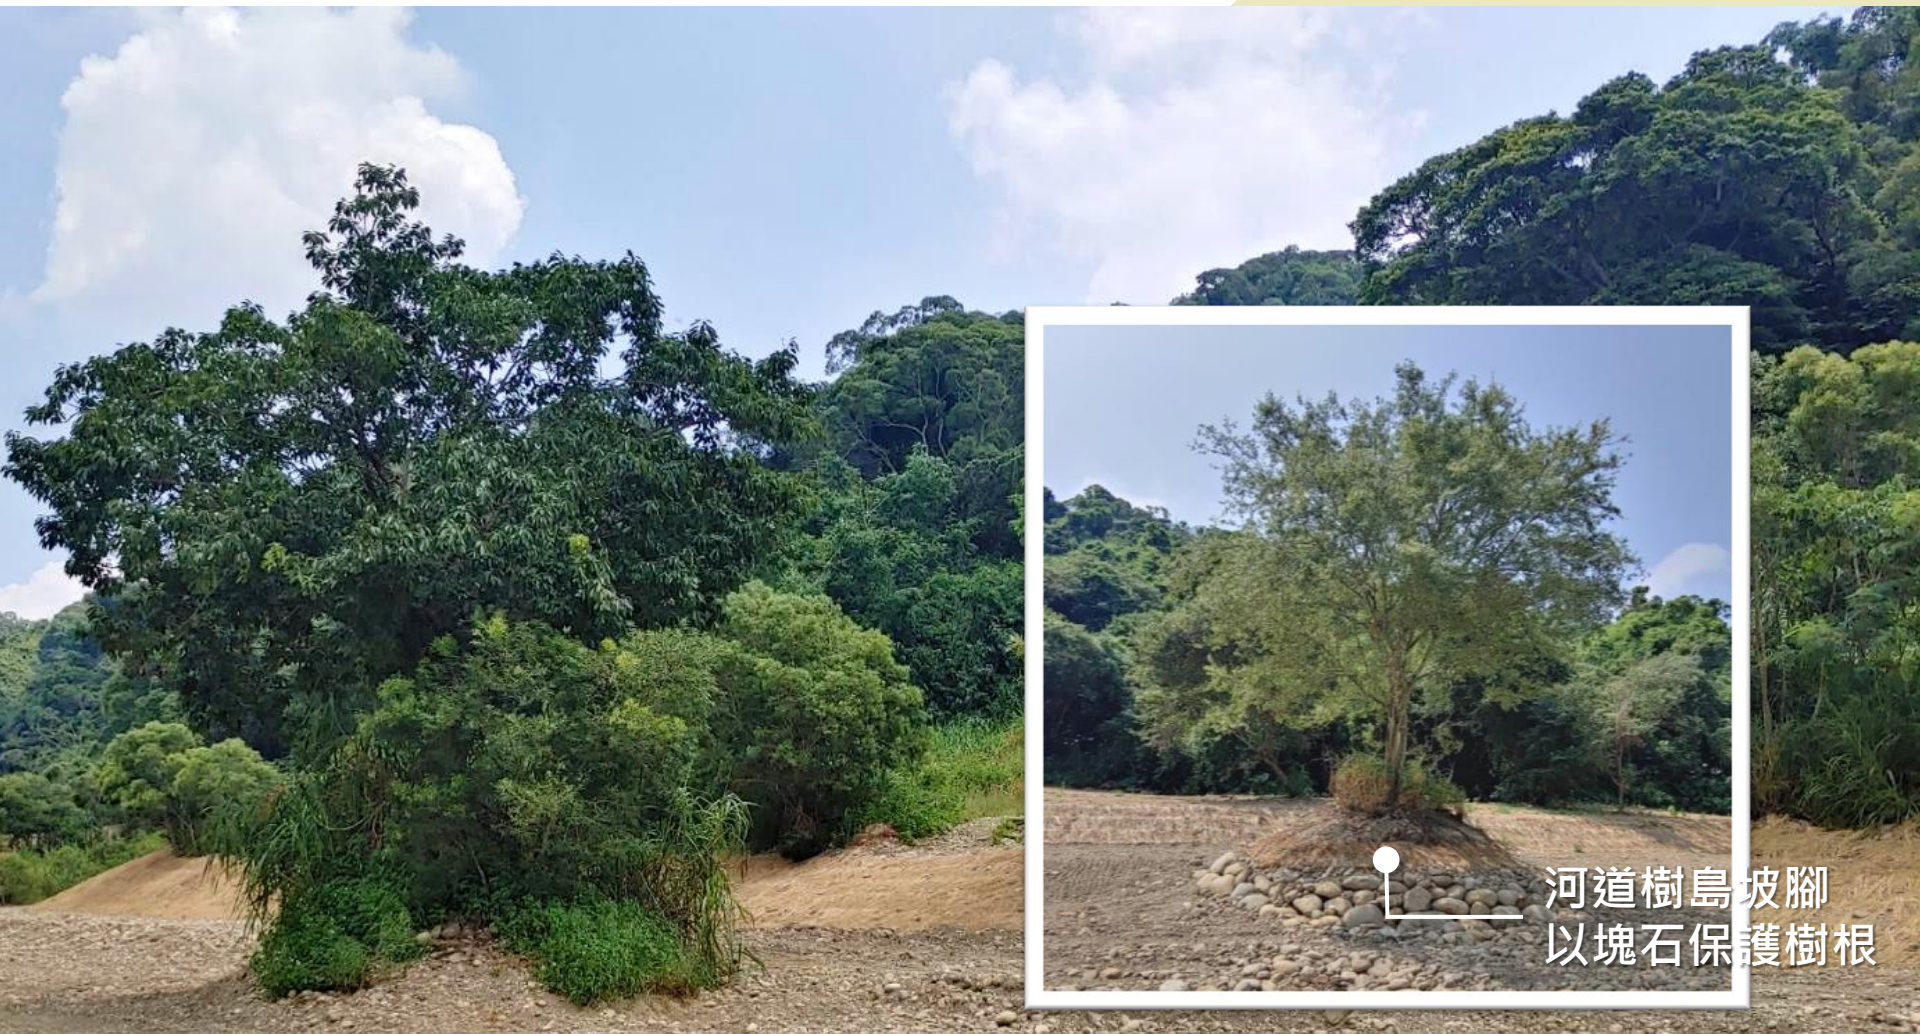
# 工程設計-保留自然棲地

- ◆ 保留兩岸自然棲地及河道樹島可供利用次生林之物種(如日行性猛禽、地被層活動鳥類等) 棲息及避難空間。

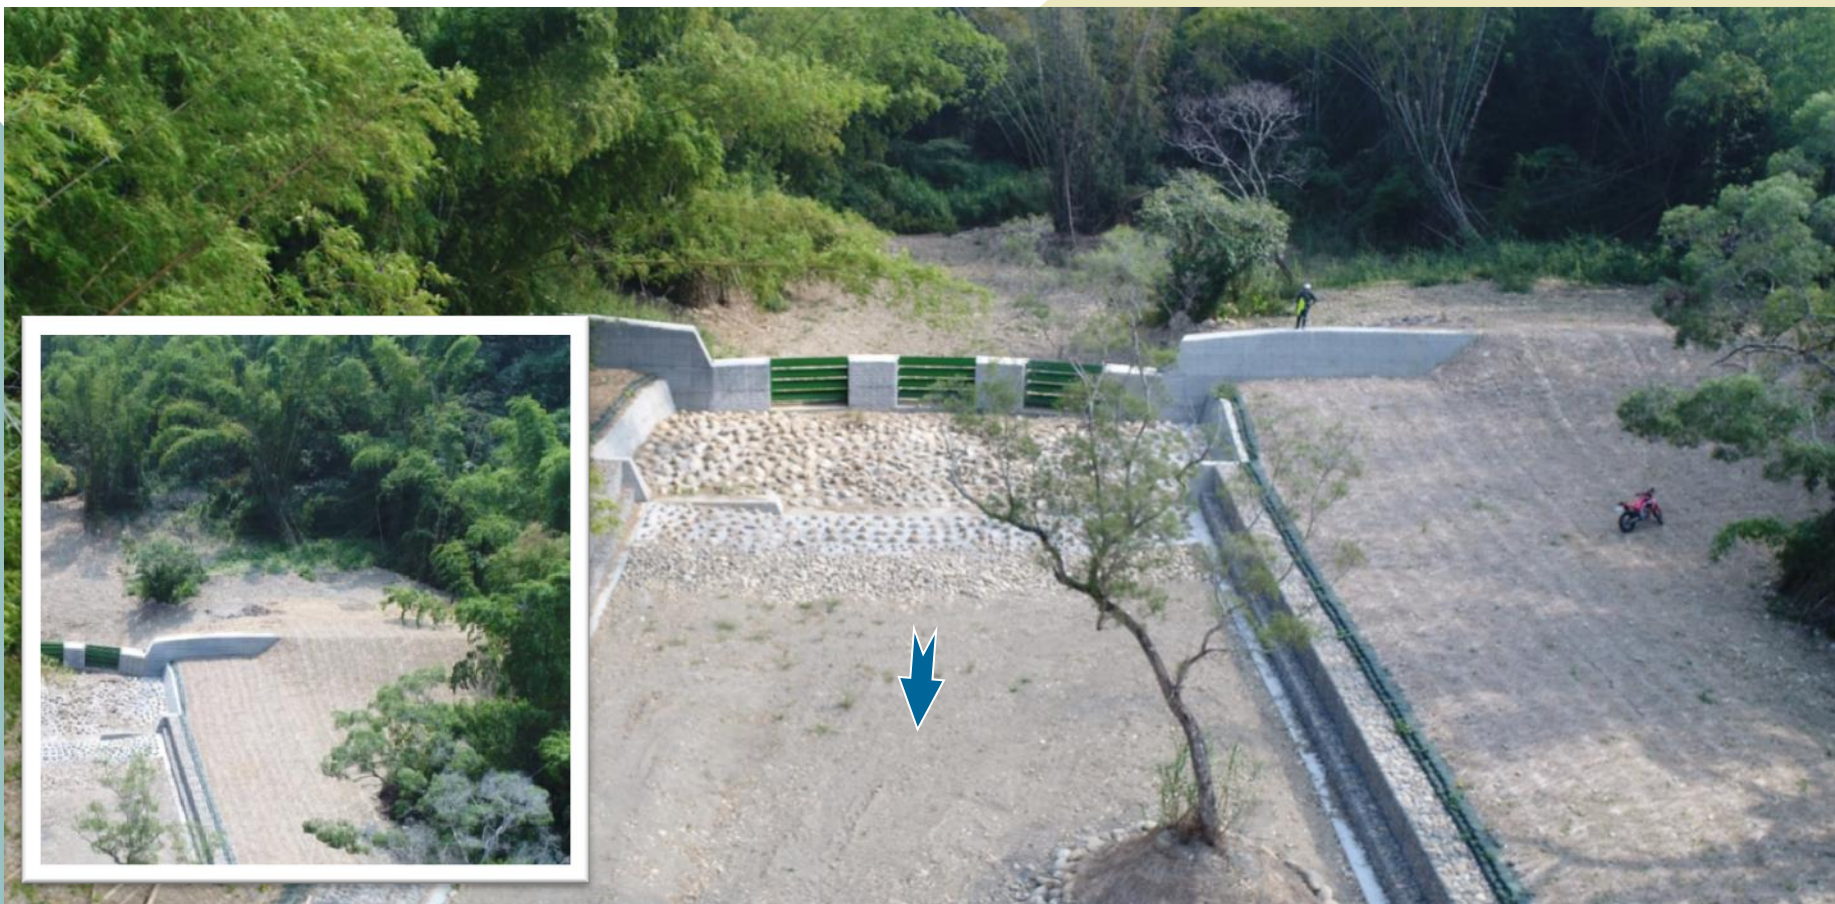
## 創新思維

- ◆ 以懸臂式擋土牆搭配植筋與壩體連接，配合土方保護邊坡，**有效提升壩體安全性**並**減少混凝土用量約80立方公尺**。

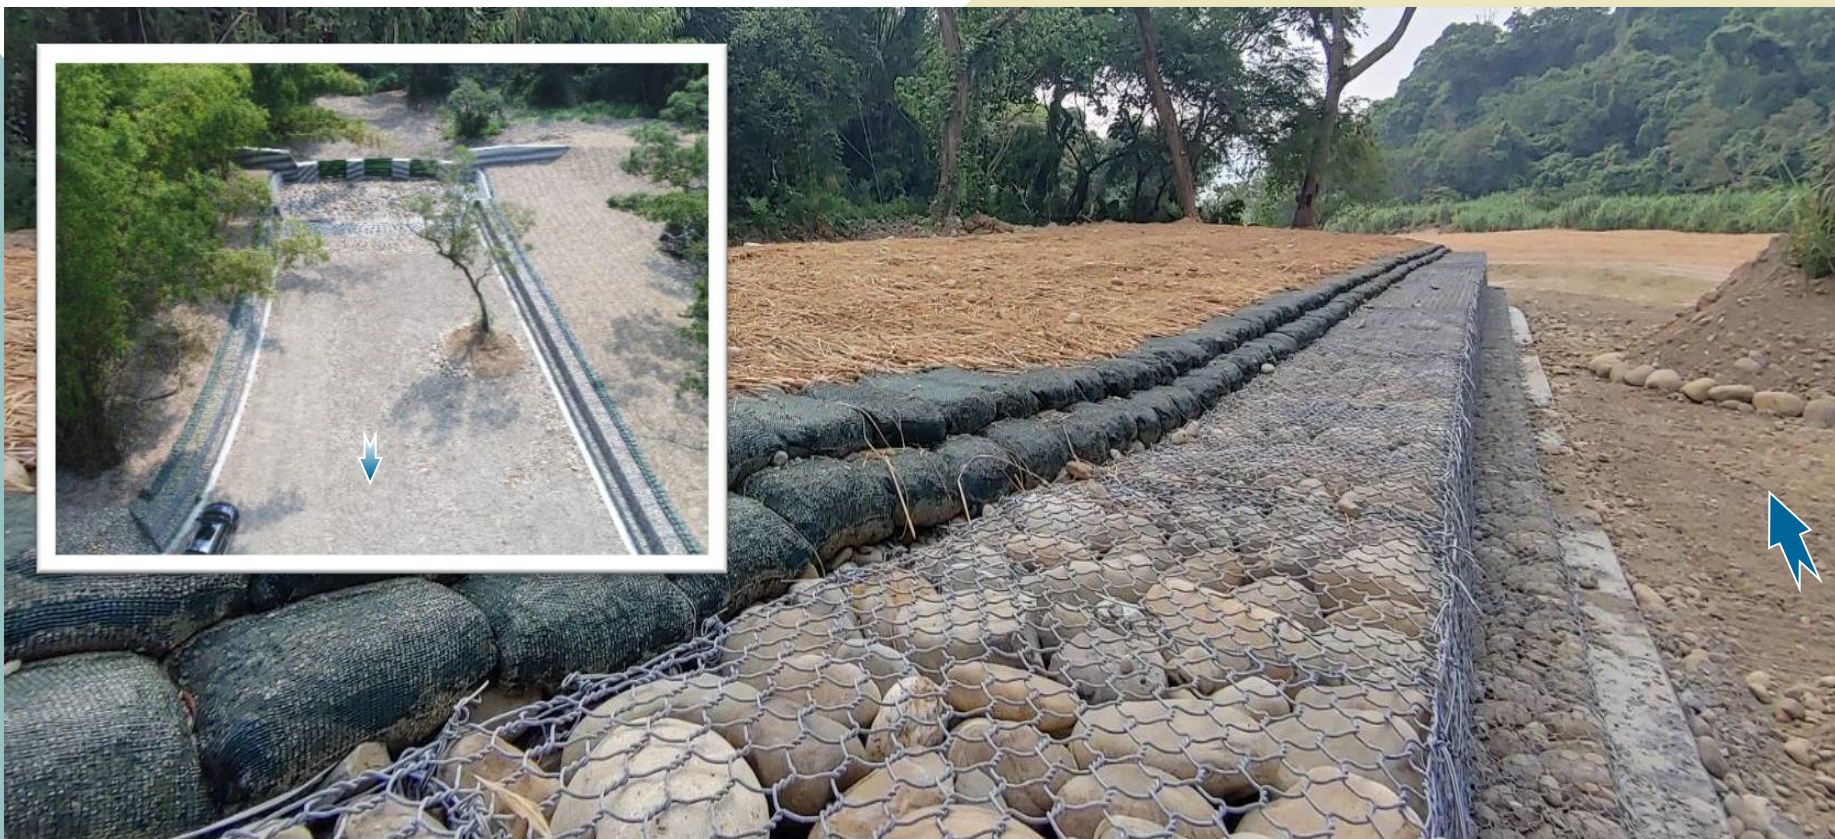
## 就地取材

- ◆ 石籠護岸**就地取材**，利用現地卵塊石兼顧生態保育，**減少材料運輸造成的碳排放量**，減輕工程對環境造成的干擾，以達生態與安全目標。
- ◆ 用石籠取代傳統混凝土護岸工法，減少**混凝土用量達145立方公尺**。

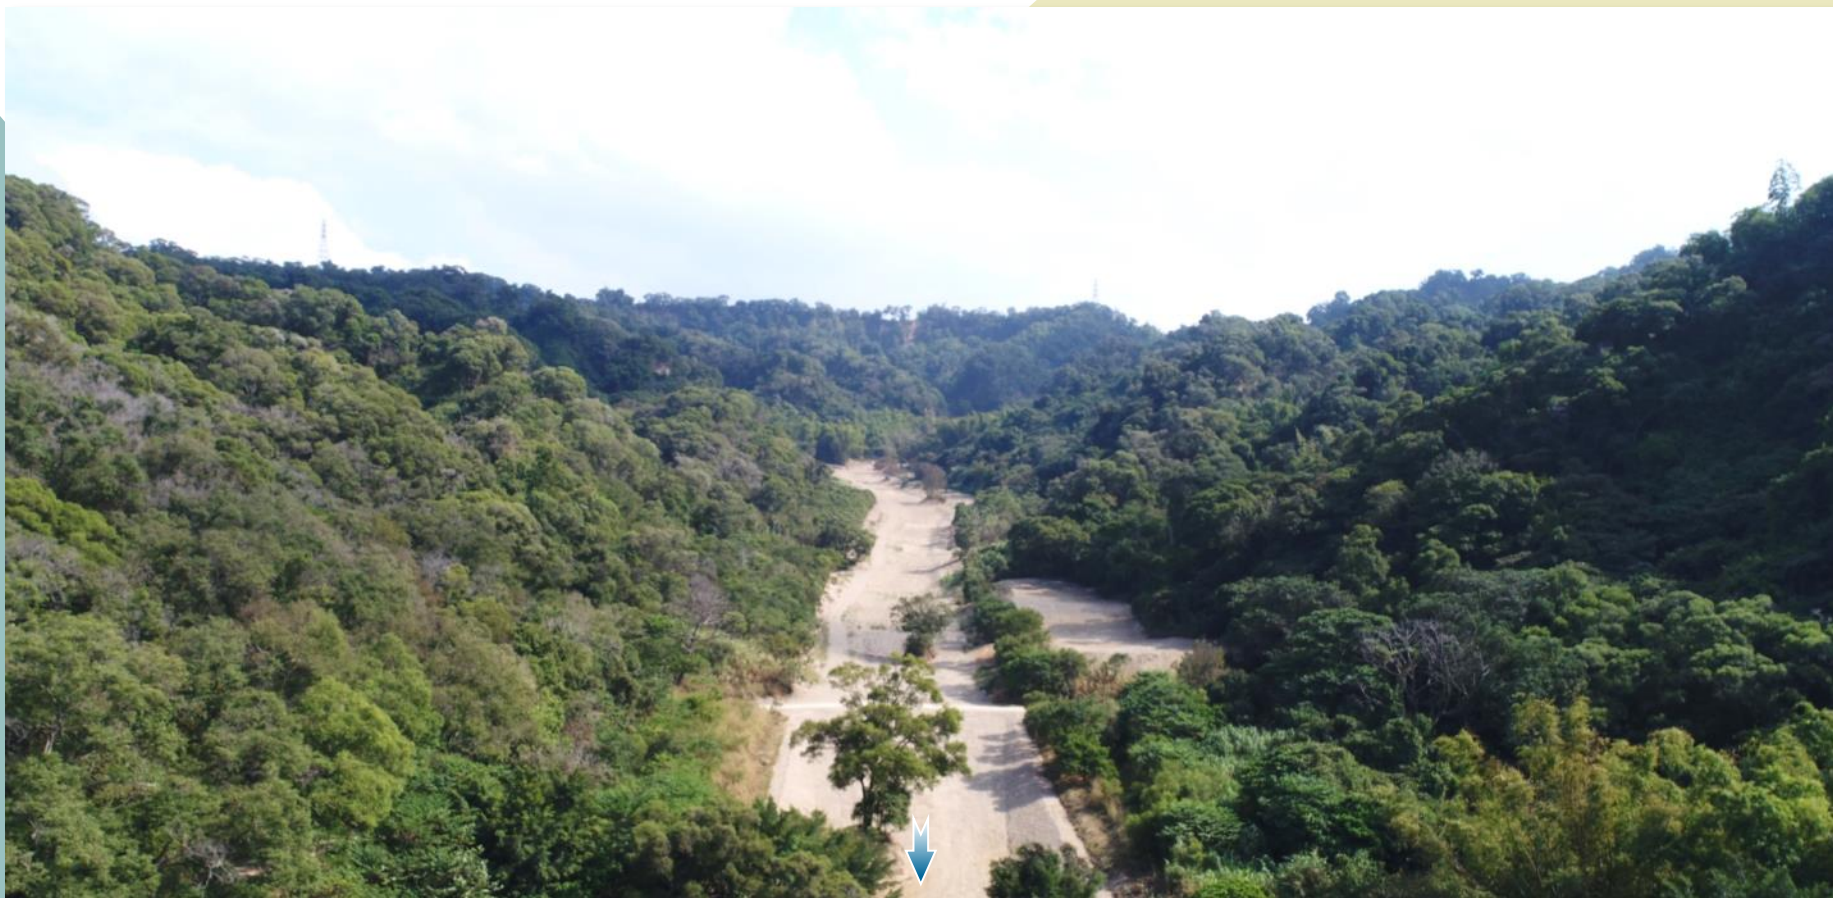
## 善用地形優勢

- ◆ 配合河道平緩地勢，以沉砂空間代替潛壩工程，有效攔阻土砂且減少工程所需使用的混凝土量約350立方公尺，達到有效、經濟、環保效益。

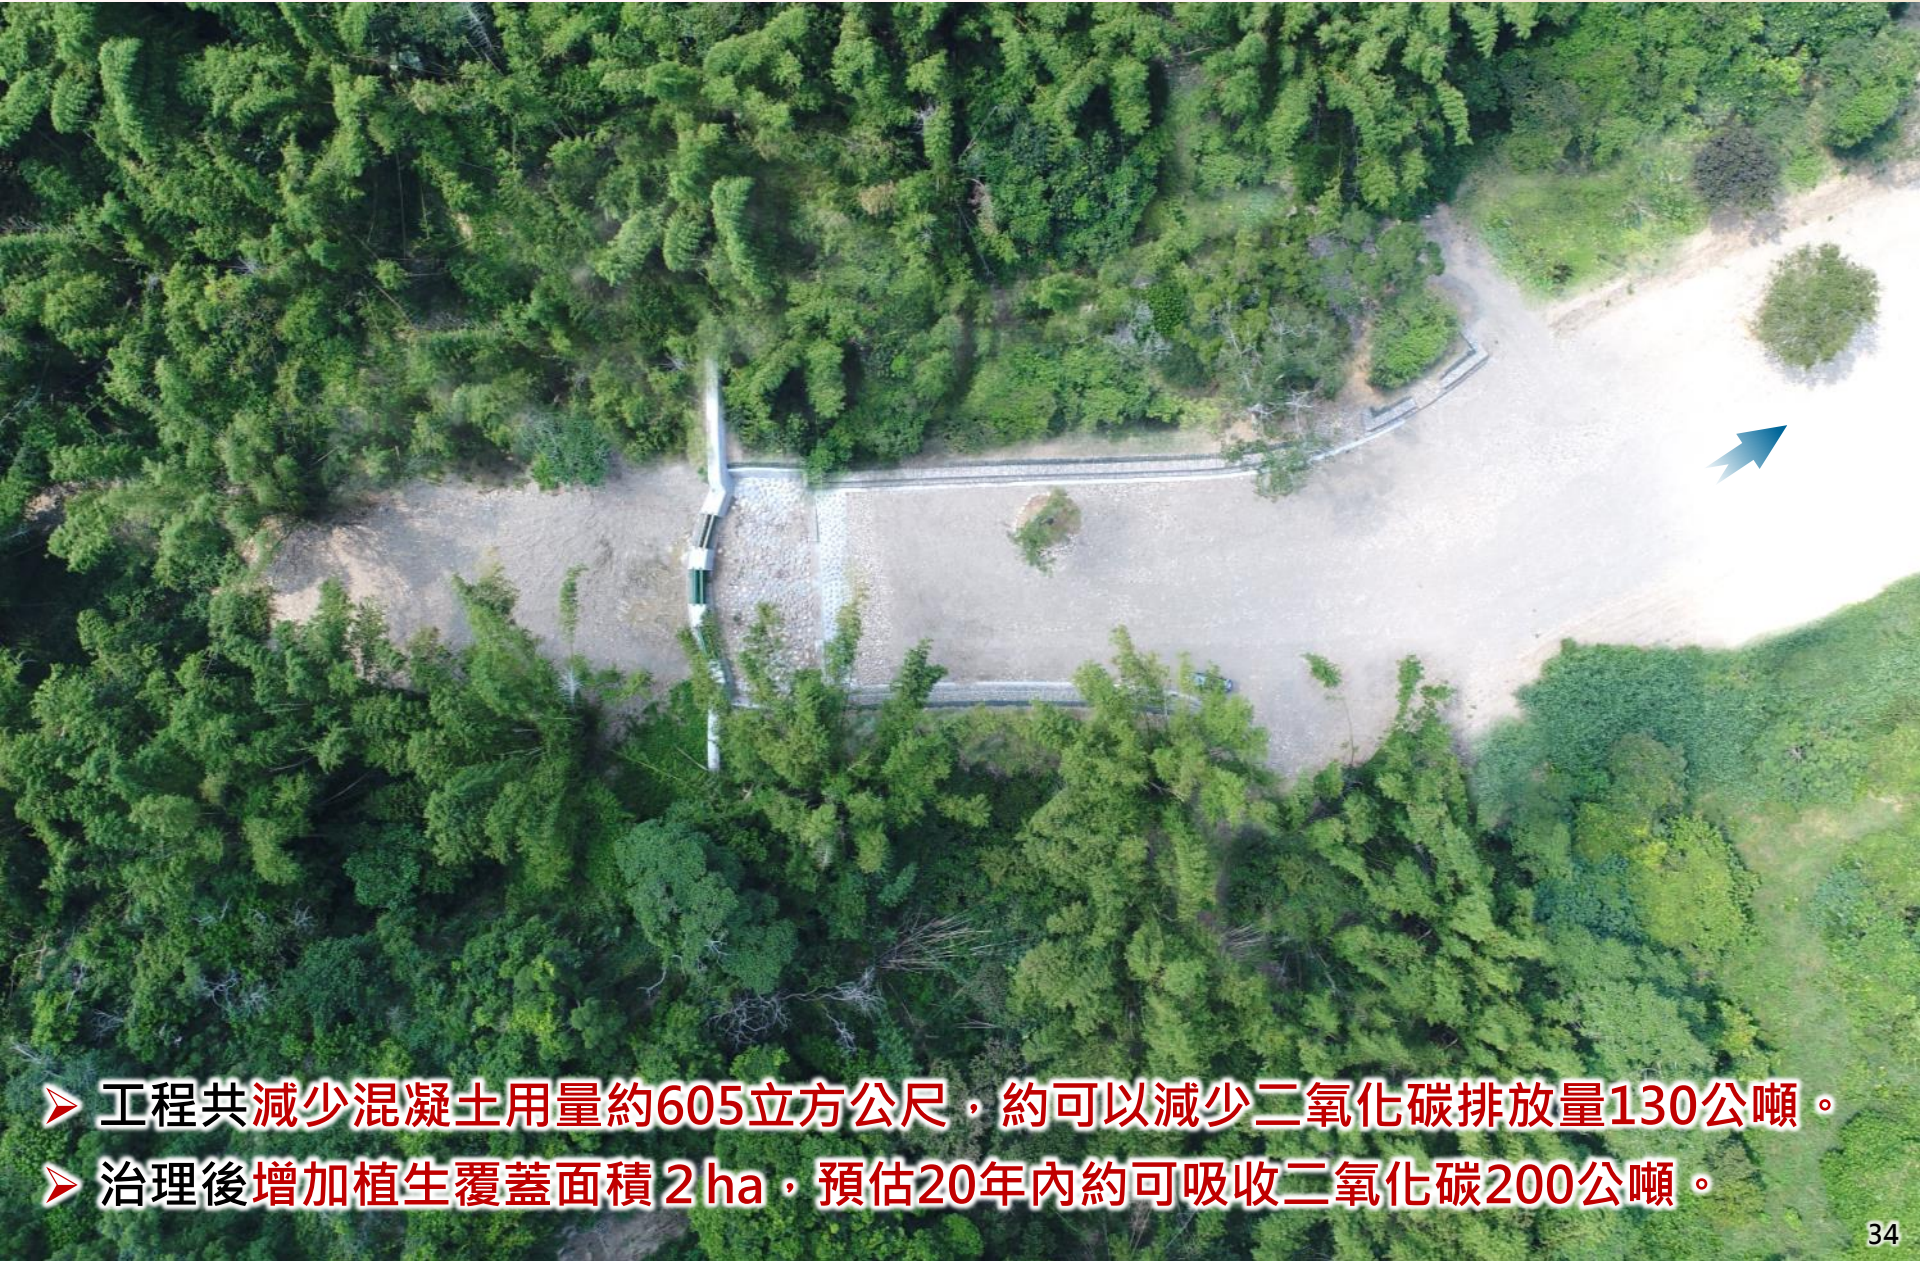
- 工程共減少混凝土用量約605立方公尺，約可以減少二氧化碳排放量130公噸。
- 治理後增加植生覆蓋面積 2 ha，預估20年內約可吸收二氧化碳200公噸。

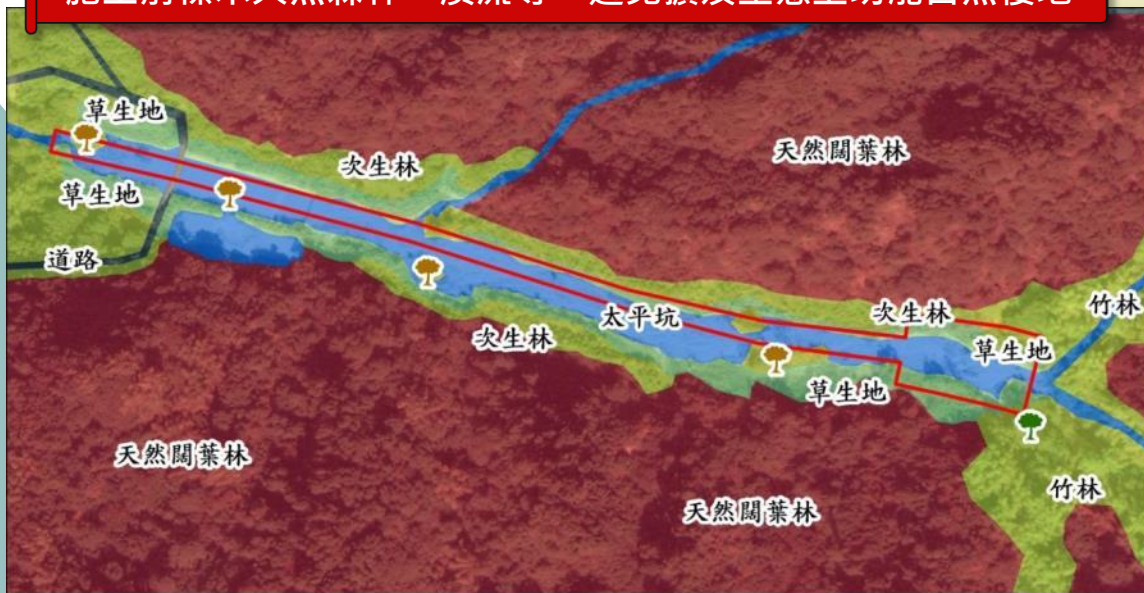
生態關注區域圖

施工前標示天然森林、溪流等，避免擴及生態上功能自然棲地
