110年度優良農業建設工程  
治山防災類實地評審簡報

110年度田中鎮1704保安林太平坑整治工程

單位：林務局南投林區管理處  
簡報單位：治山課 技正林志成  
日期：110年12月02日

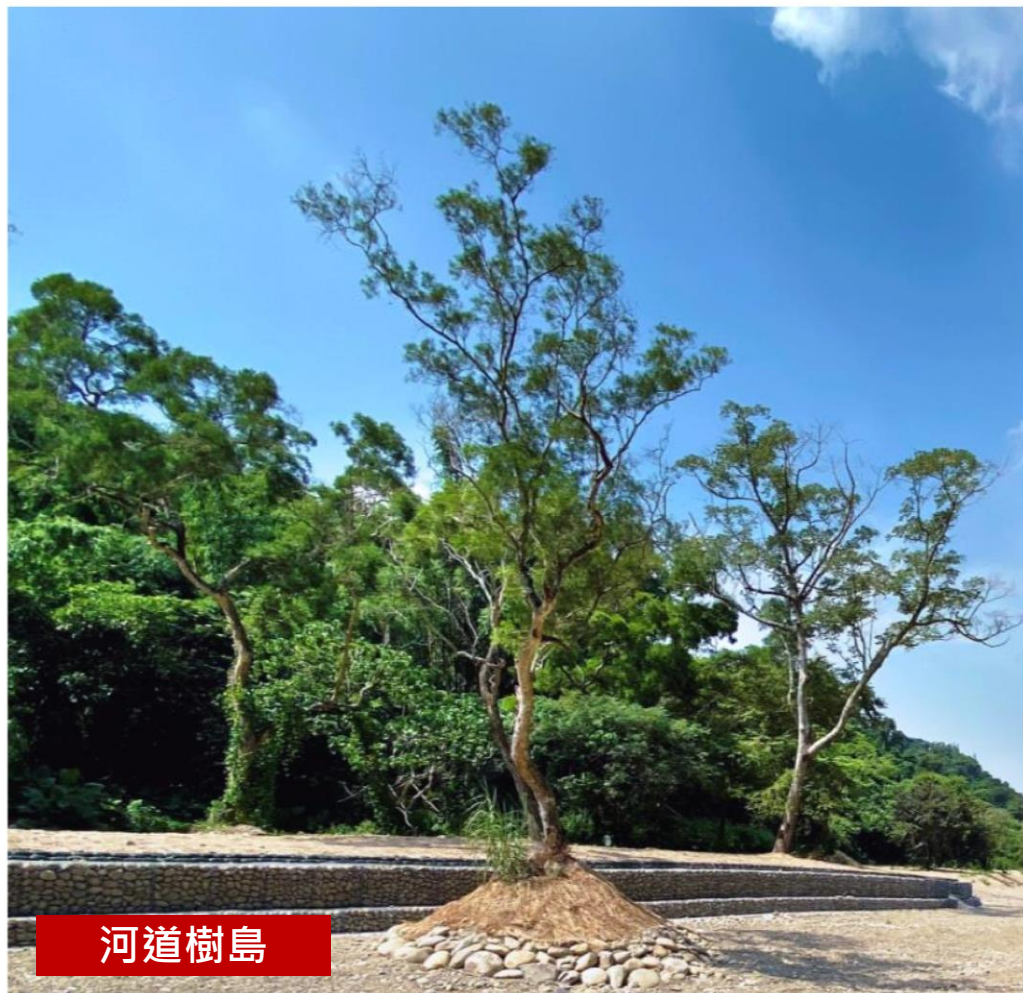
河道樹島

- ◆ 保留兩岸自然棲地、迴避本處前期造林樹木及河道樹島，供利用次生林之物種(如日行性猛禽、地被層活動鳥類等) 棲息及避難空間。

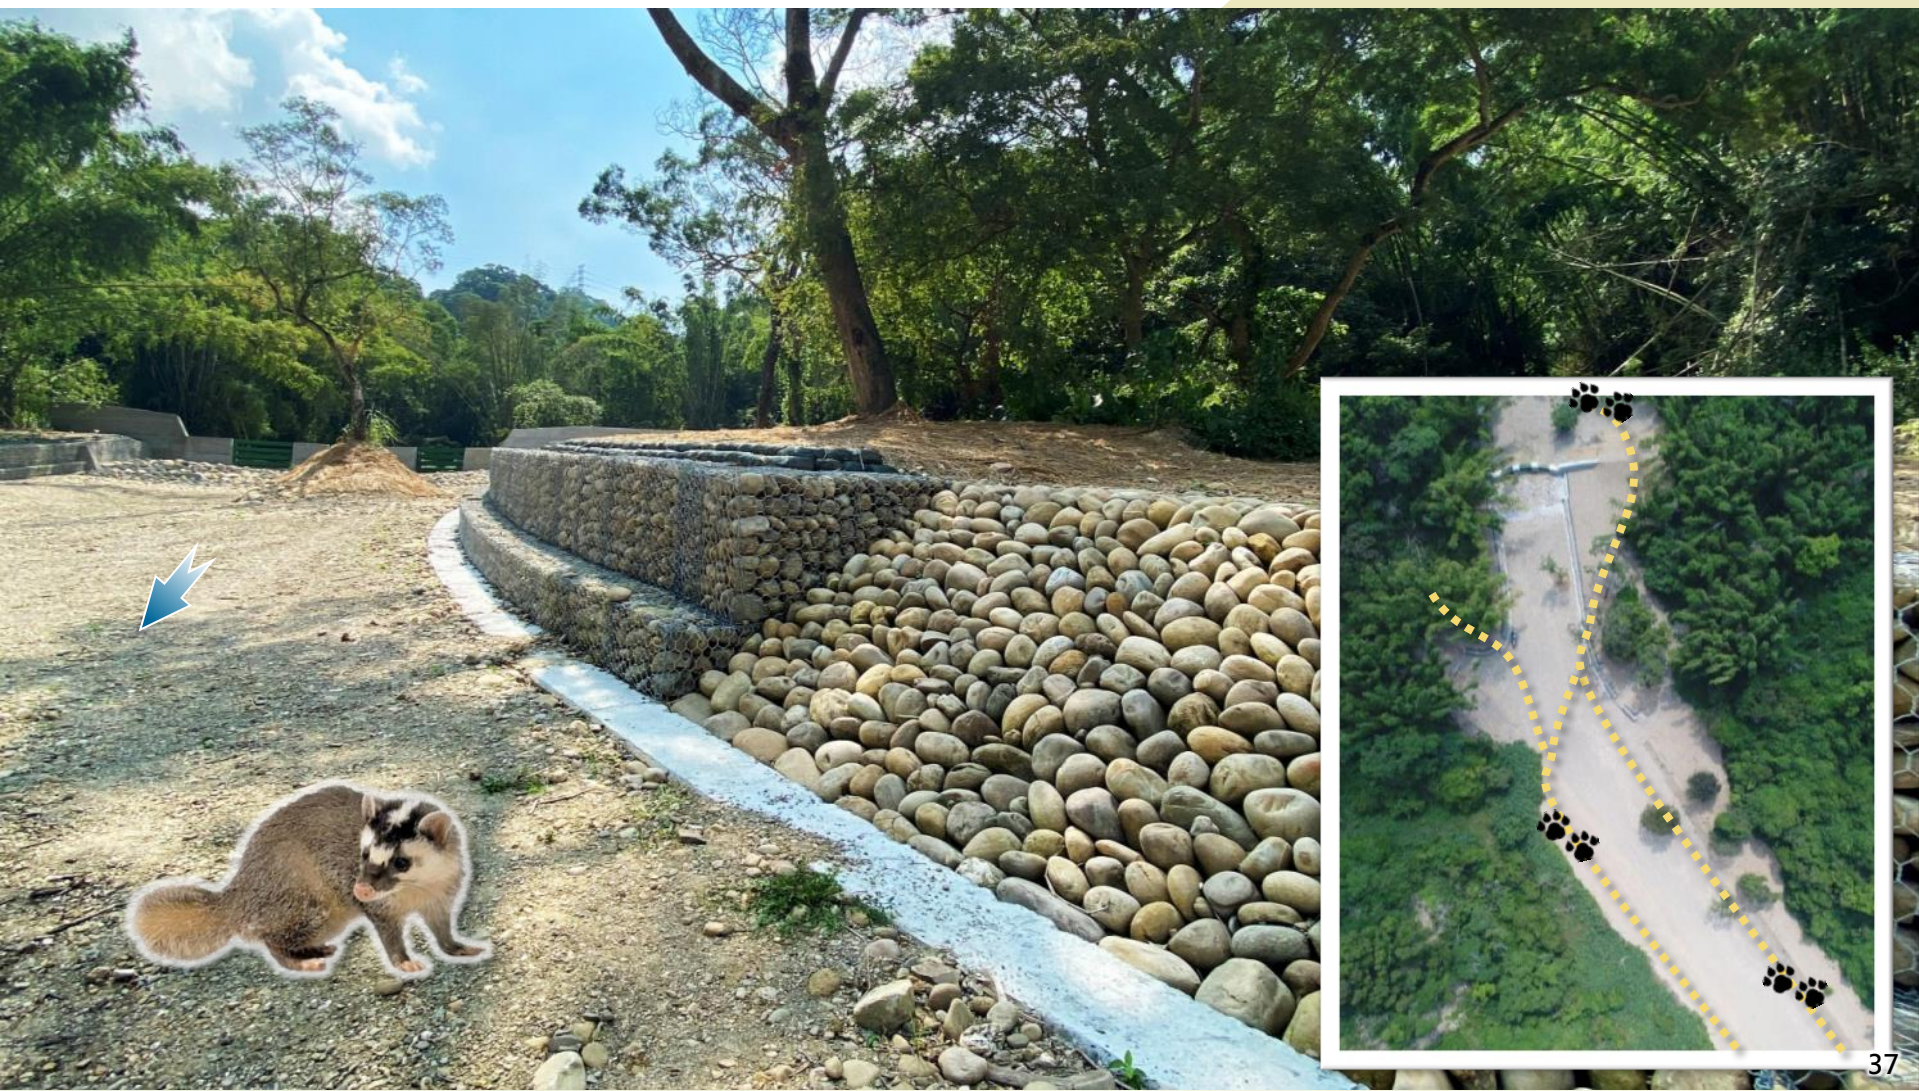
- ◆ 設置兩處動物通道及複式斷面緩坡供周遭生物利用，保障生物移動之動線順暢無阻。
- ◆ 透過性壩體保留低水流路，壩體高度降低減少生物的縱向阻隔。

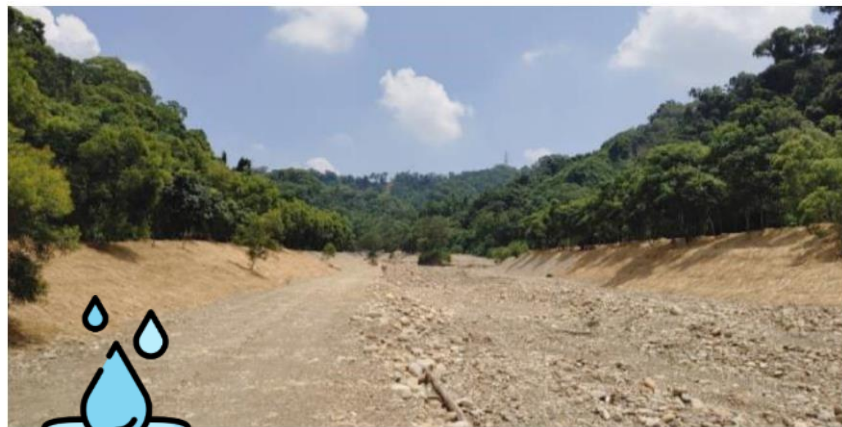
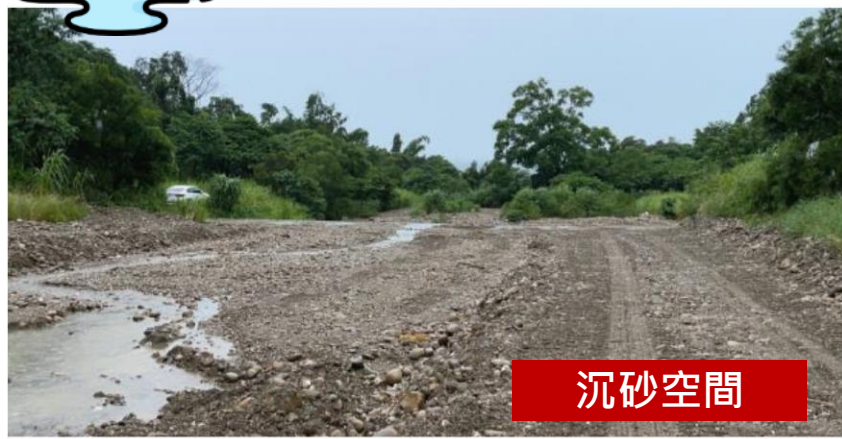
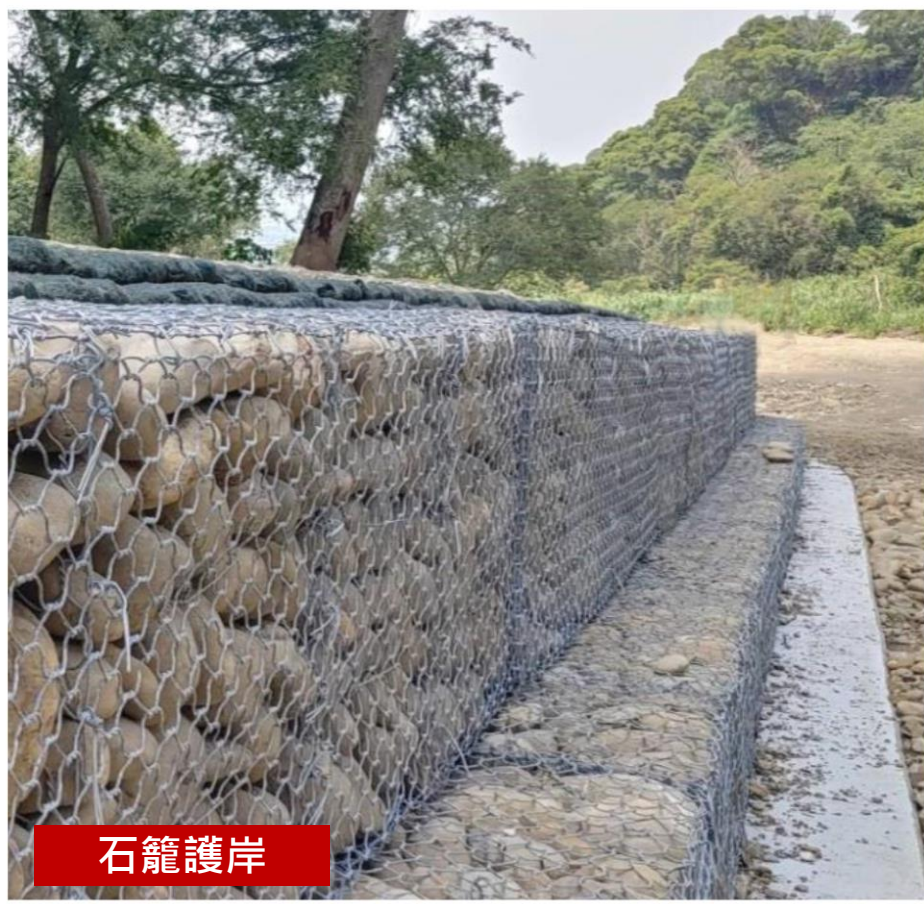
- ◆ 護岸採用石籠護岸降低混凝土用量、增加粗糙面及孔隙，以利野生動物攀爬利用及植生附著生長之空間。
- ◆ 沉砂空間可於降雨時蓄積水源，供周遭生物飲水利用。

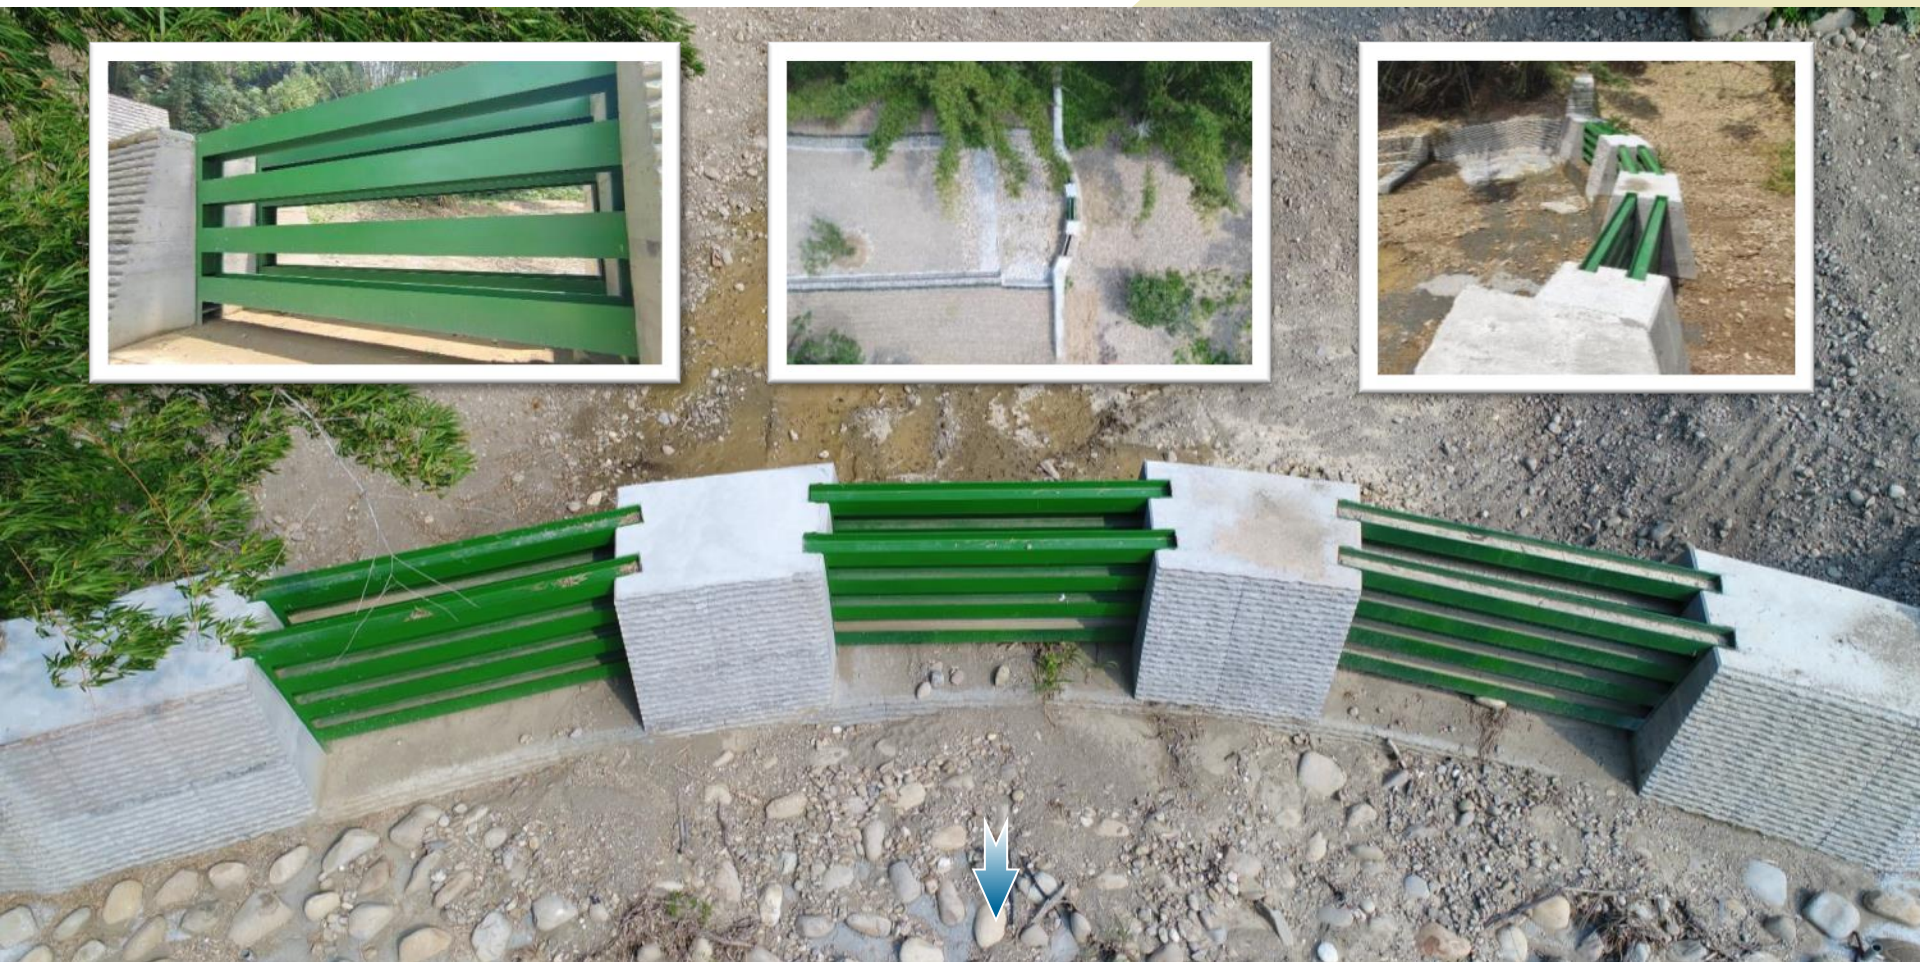
# 突破困難 追求品質

- ◆ 曲線調整型鋼構壩施工精度高，由於H型鋼與壩體曲線混凝土**施工及放樣不易**，施工臨時支撐及模板組立**困難度均高**，與承造廠商多次溝通及反覆測量，**精準放樣線型**曲度及造型模板接縫等細節均**控制良好**。

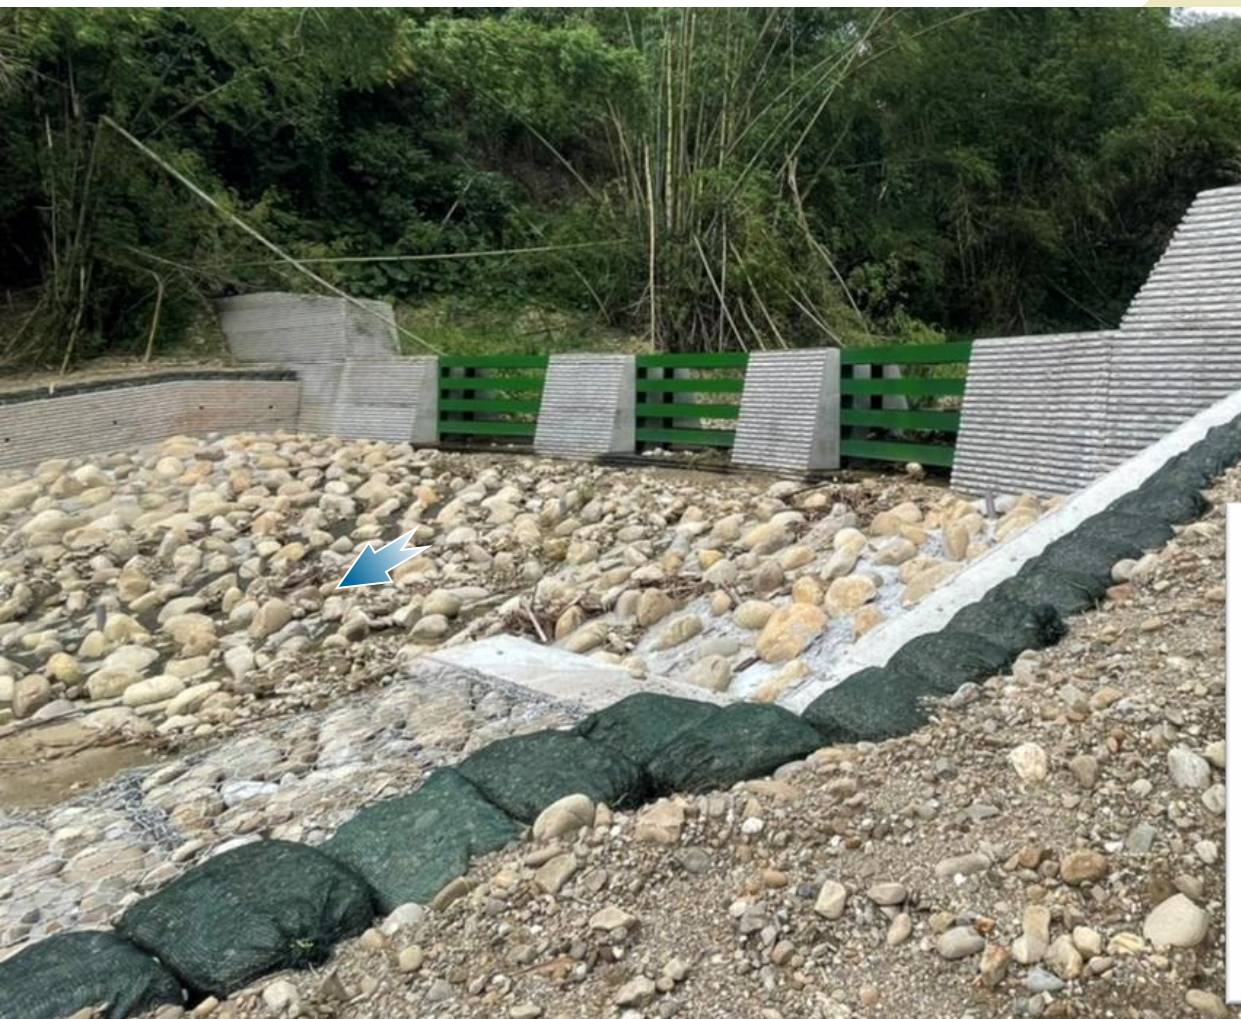
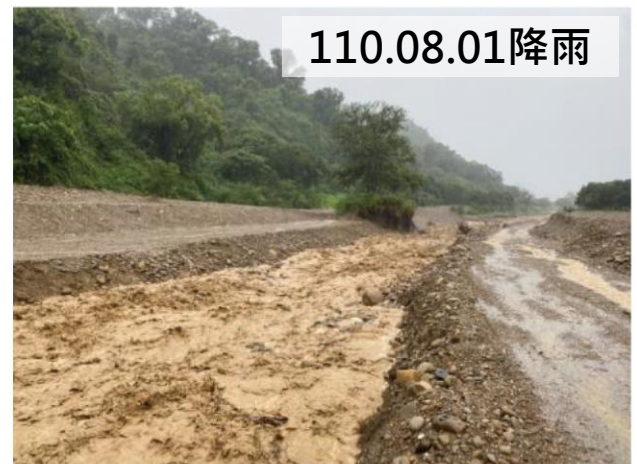
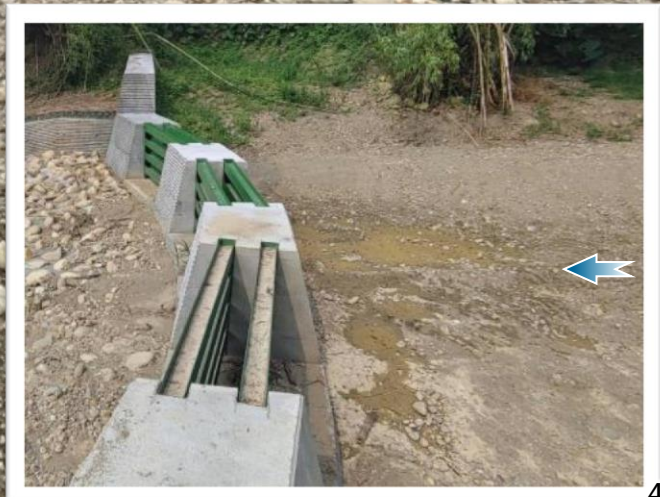
# 環境多變 有效安排

- ◆ 歷經**110年6~8月颱風豪雨災害**，造成上游集水區坡面遭豪雨逕流冲刷產生土石下移，由現場照片可知透過性防砂壩**確實發揮攔阻泥砂及土石**，**有效發揮確保下游保全對象之安全**。

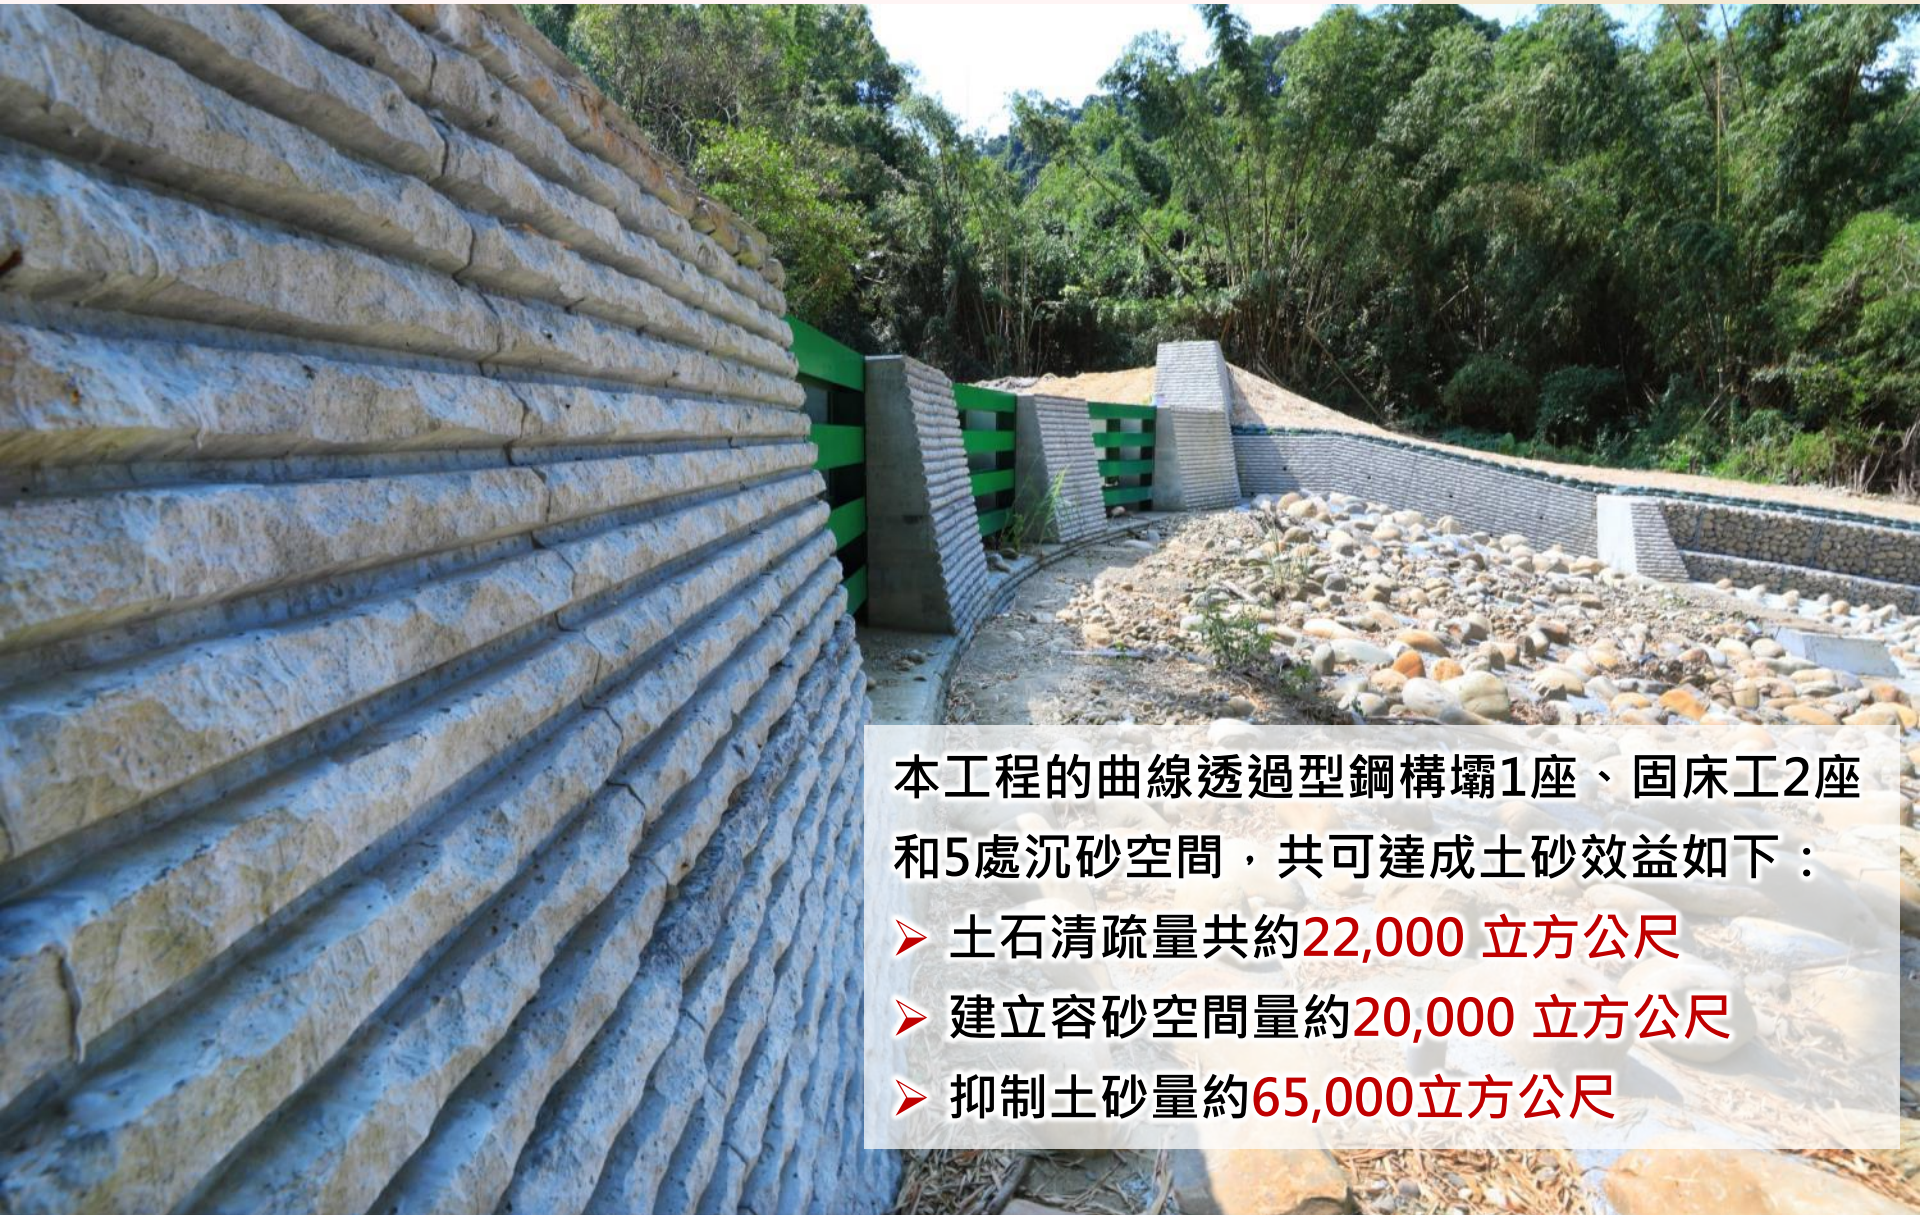
本工程的曲線透過型鋼構壩1座、固床工2座和5處沉砂空間，共可達成土砂效益如下：

- 土石清疏量共約**22,000 立方公尺**
- 建立容砂空間量約**20,000 立方公尺**
- 抑制土砂量約**65,000立方公尺**

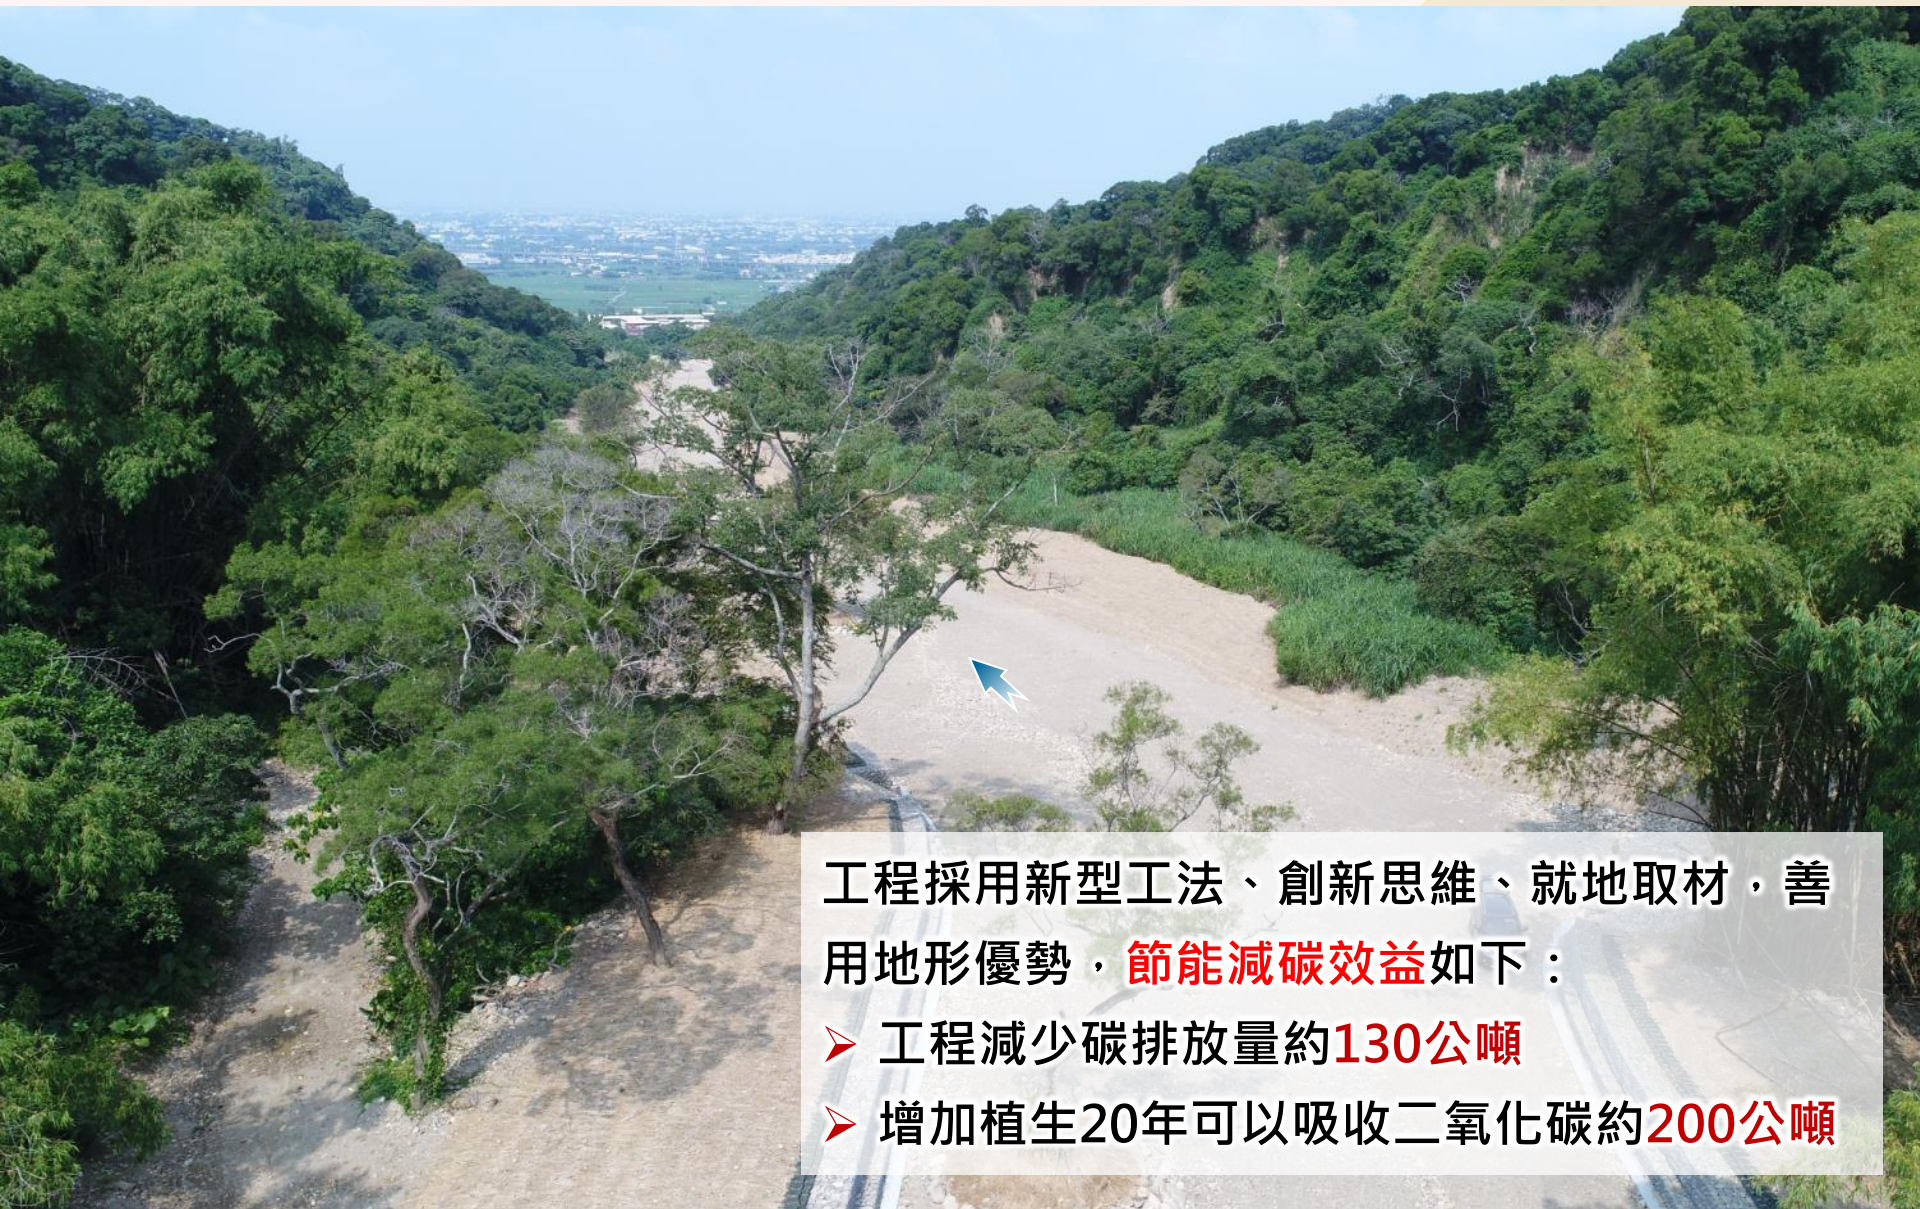
工程採用新型工法、創新思維、就地取材，善用地形優勢，**節能減碳效益**如下：

- 工程減少碳排放量約**130公噸**
- 增加植生20年可以吸收二氧化碳約**200公噸**

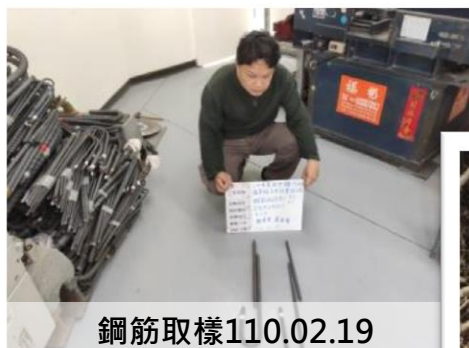
鋼筋取樣110.02.19

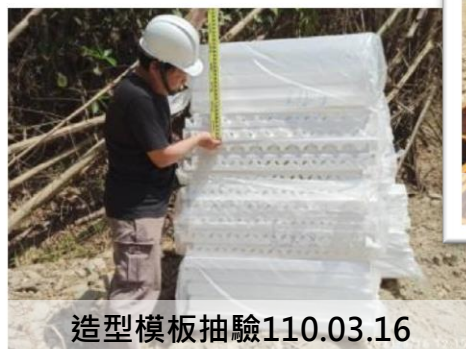
造型模板抽驗110.03.16

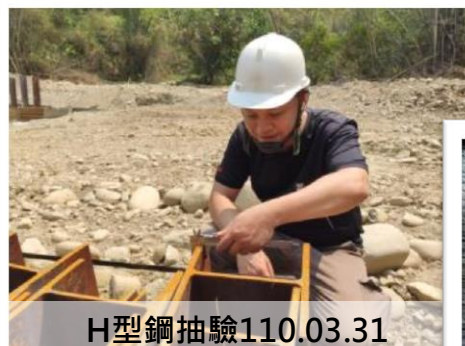
H型鋼抽驗110.03.31

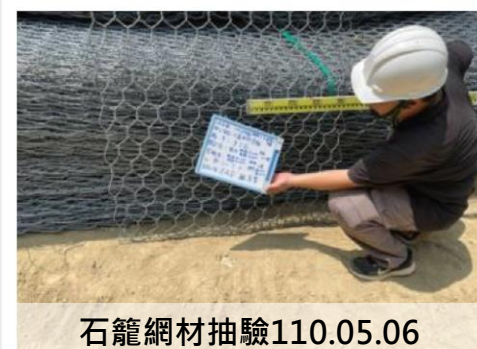
石籠網材抽驗110.05.06

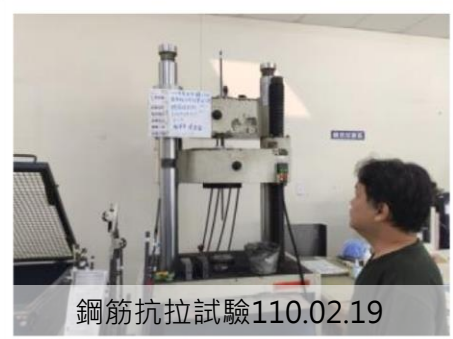
鋼筋抗拉試驗110.02.19

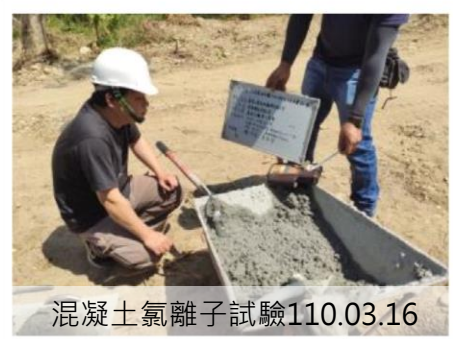
混凝土氯離子試驗110.03.16

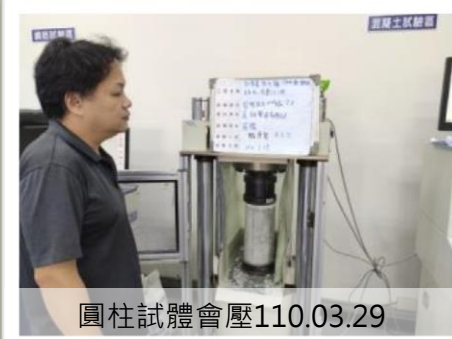
圓柱試體會壓110.03.29

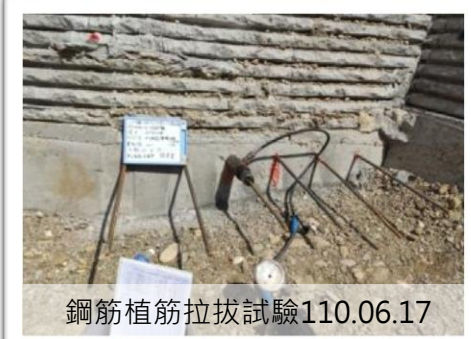
鋼筋植筋拉拔試驗110.06.17

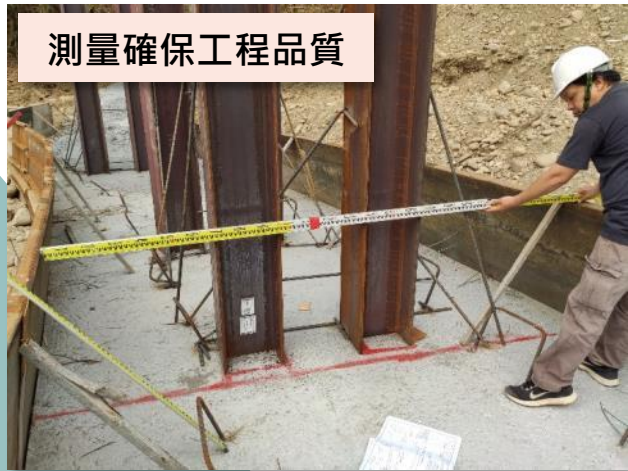
◆H型鋼與壩體曲線混凝土施工及放樣不易，承造廠商多次溝通及反覆測量，精準放樣線型曲度及造型模板接縫等細節均控制良好，線形及組裝**重複檢驗確保工程品質**。

測量確保工程品質

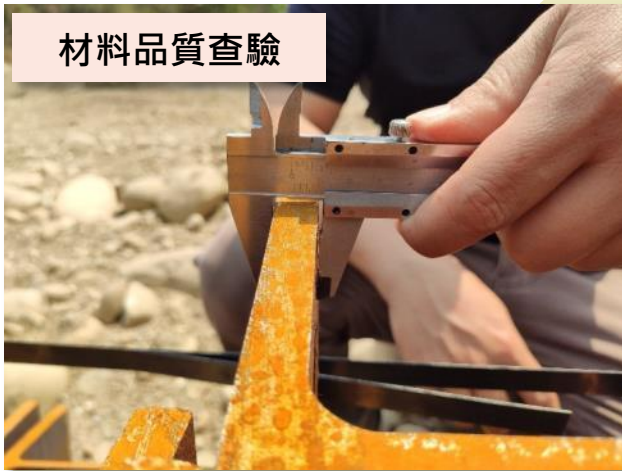
材料品質查驗

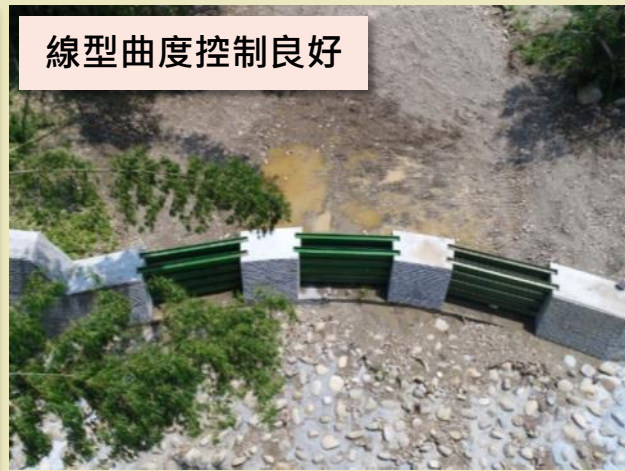
線型曲度控制良好

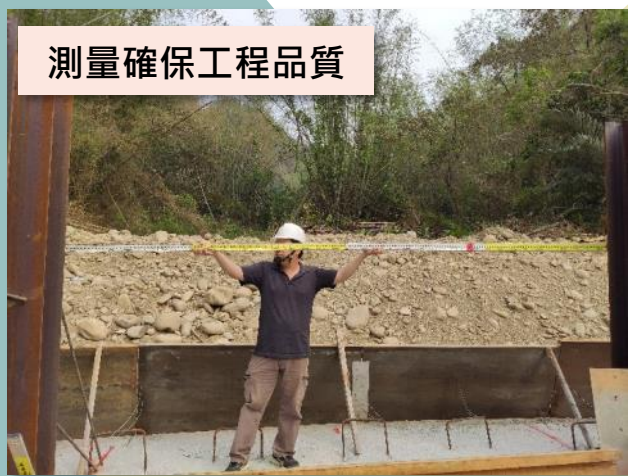
測量確保工程品質

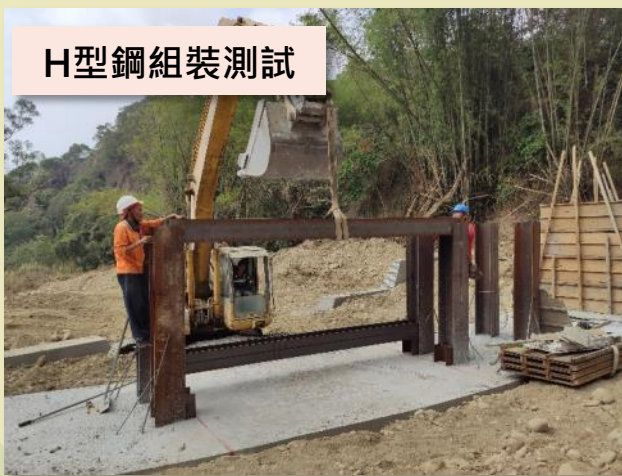
H型鋼組裝測試

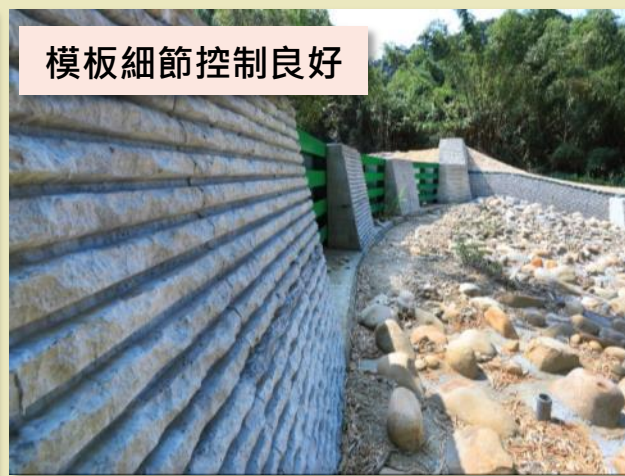
模板細節控制良好
