雲林縣政府

口湖鄉新港北養殖區新港大排 1小排渠道護坡改善工程

Yuan Long technologic
consultant company

報告日期：112年11月24日

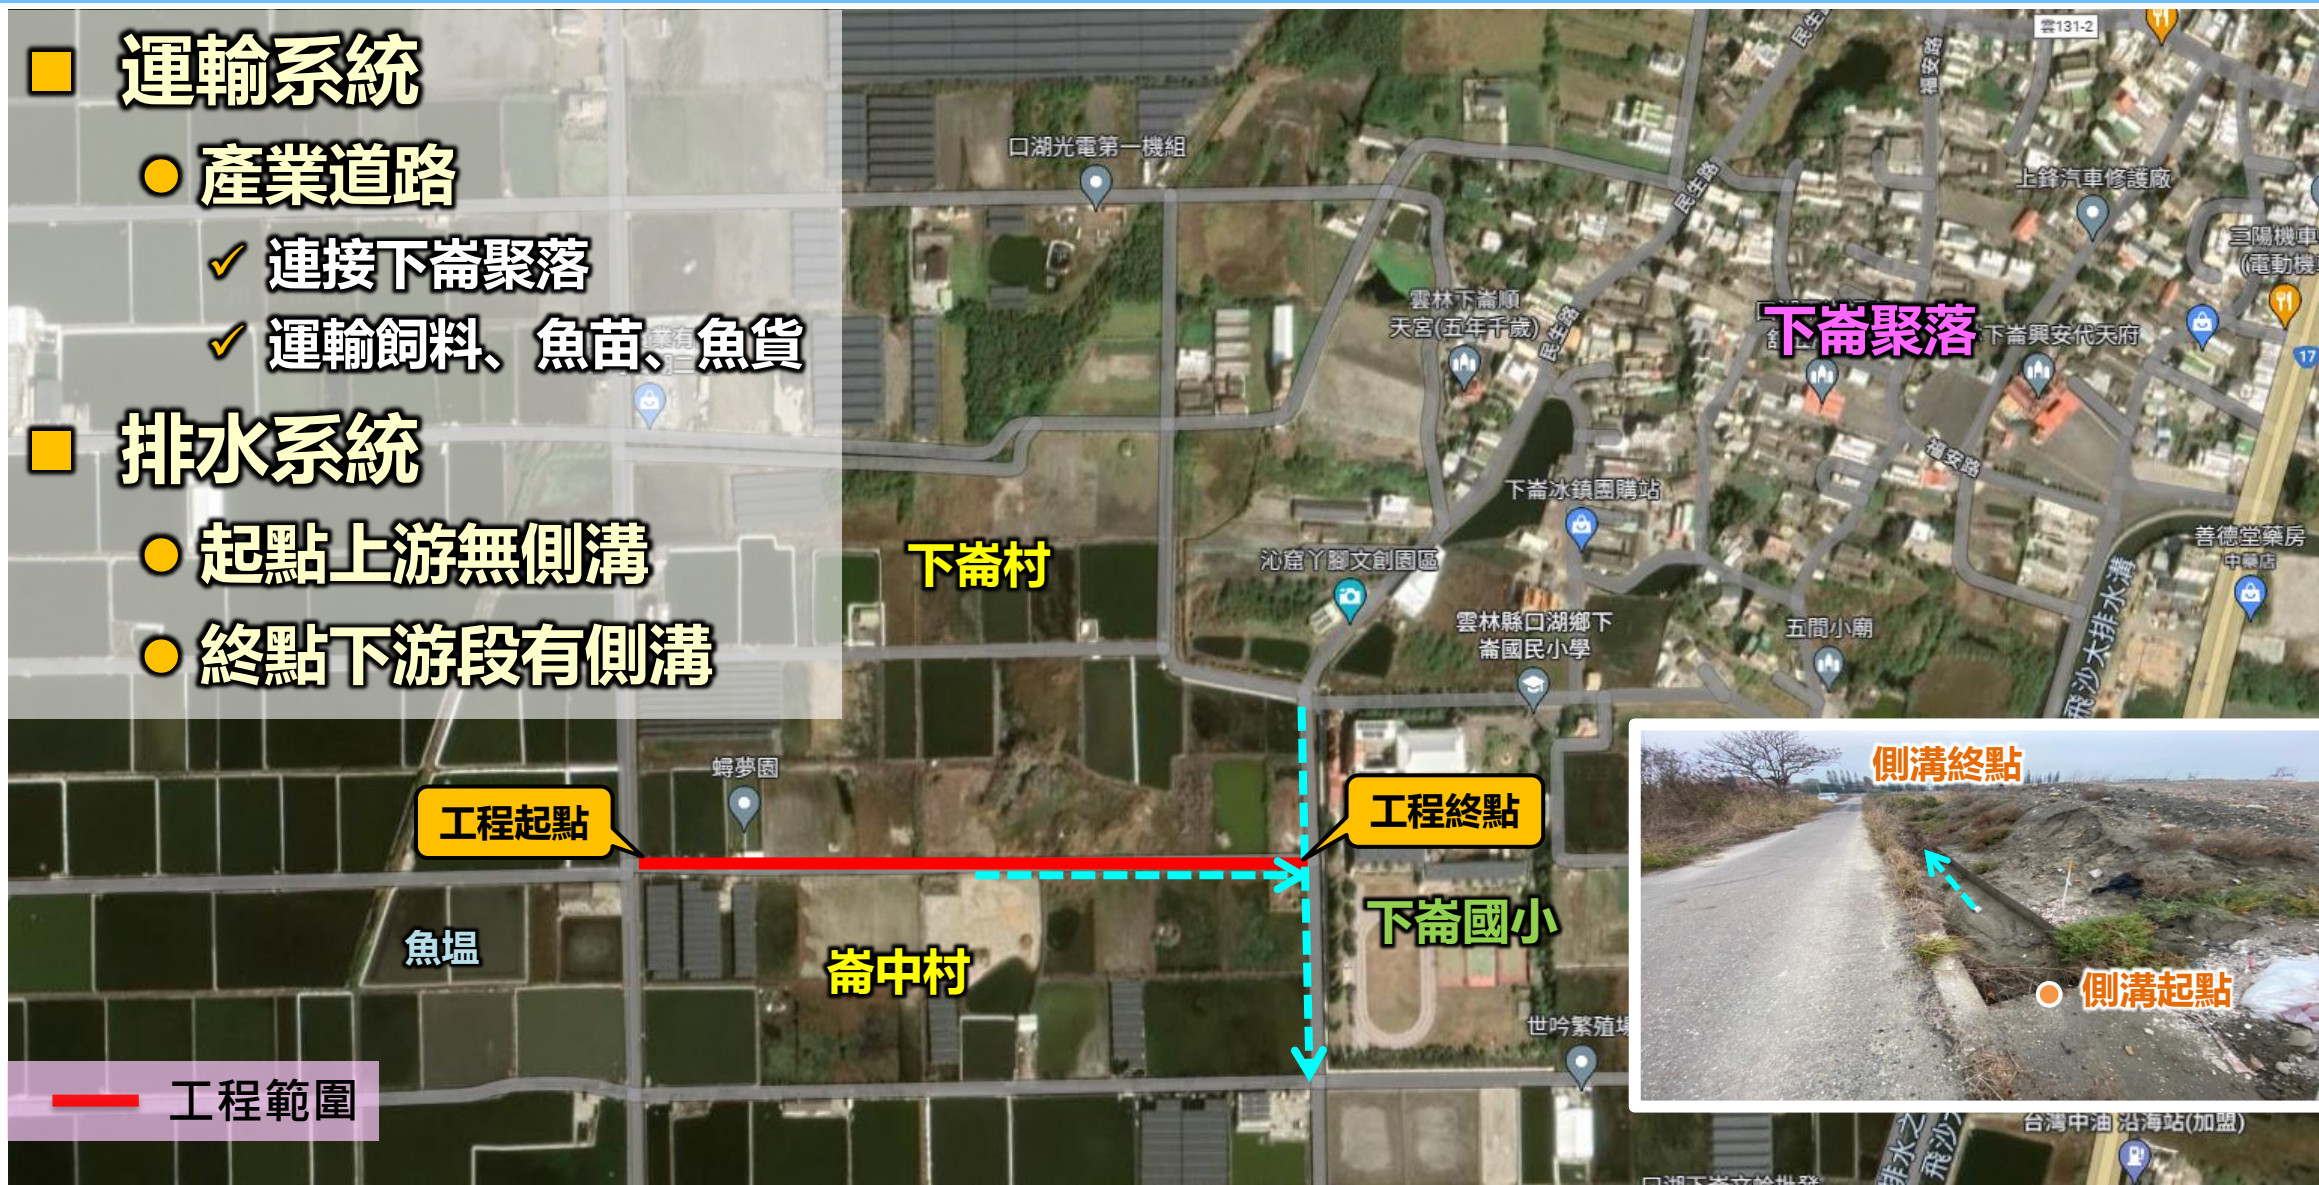
■ 運輸系統

● 產業道路

- ✓ 連接下崙聚落
- ✓ 運輸飼料、魚苗、魚貨

■ 排水系統

- 起點上游無側溝
- 終點下游段有側溝

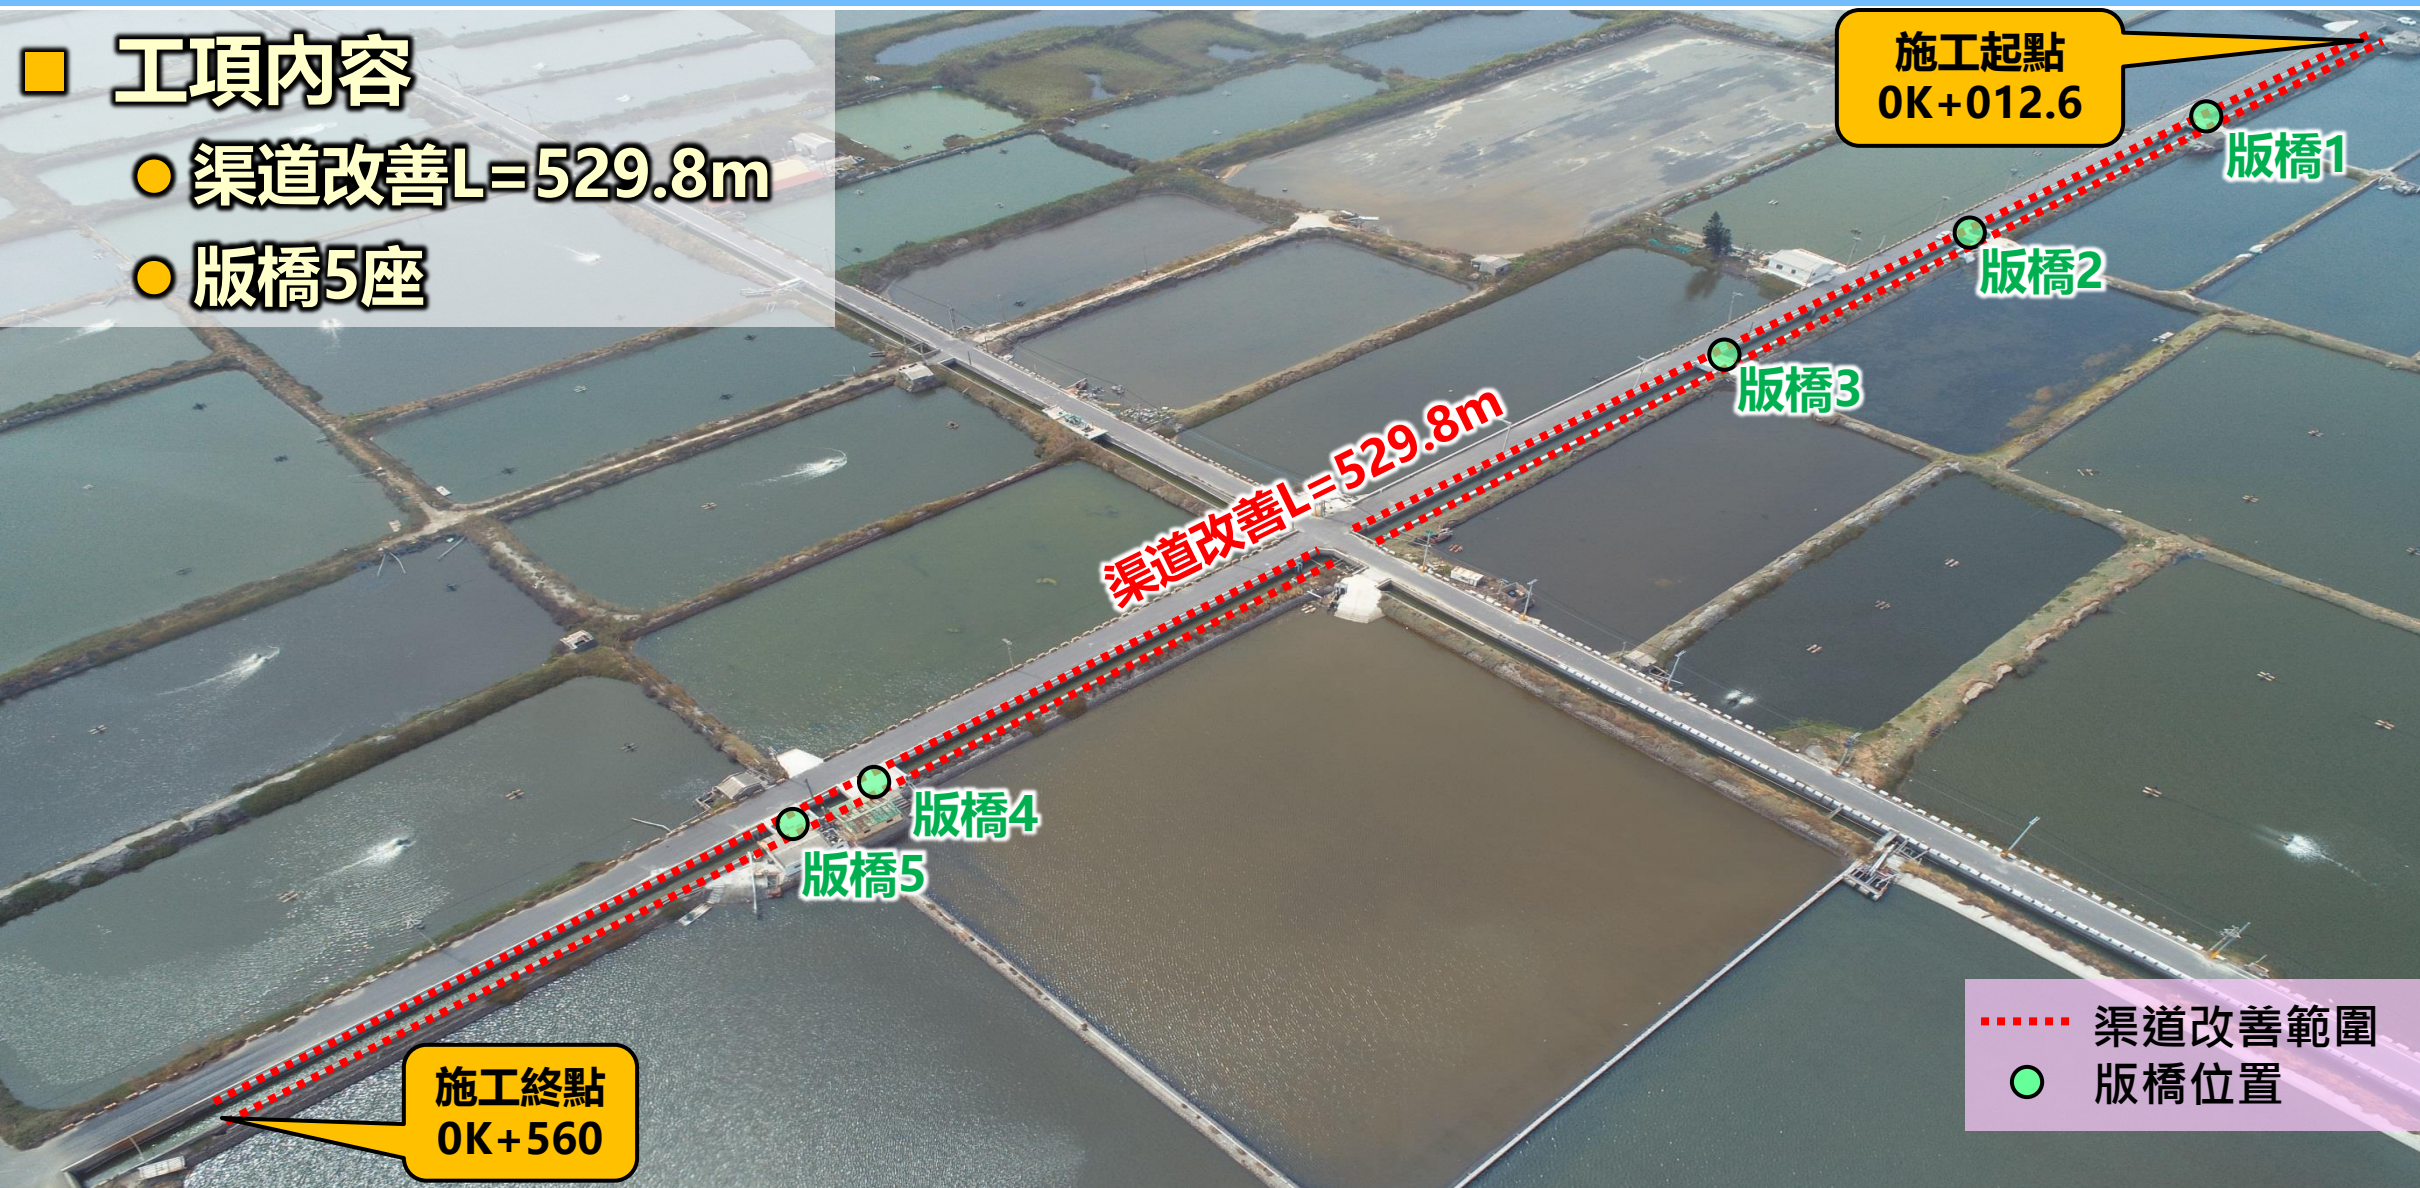
一、工項內容及配置 (一工區)

■ 工項內容

- 渠道改善L=529.8m
- 版橋5座

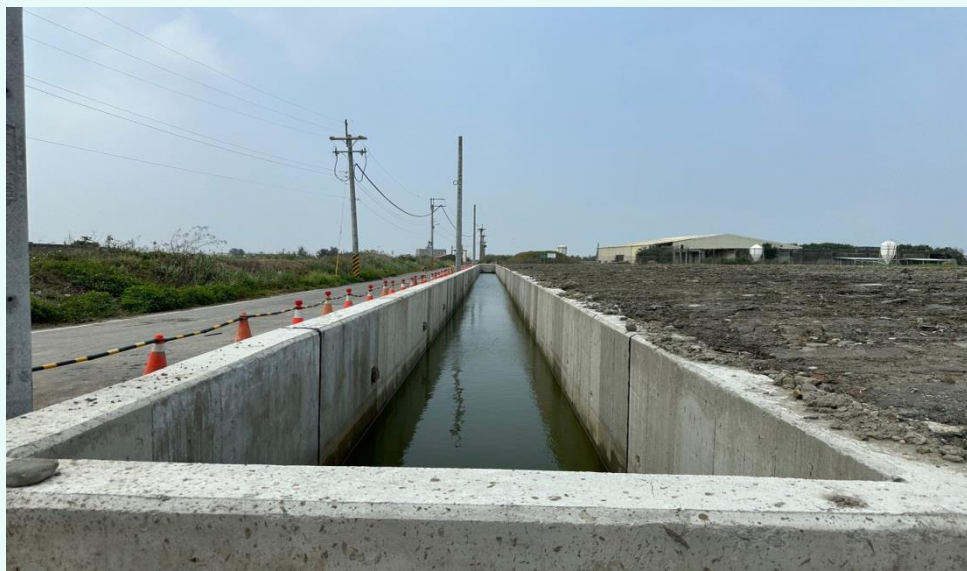
改建思維

改建排水路

- **打除既有構造：**過程產生噪音、空污，產生營建廢棄物
- **開挖與打樁：**影響魚貨的收成，工程費用相對較高

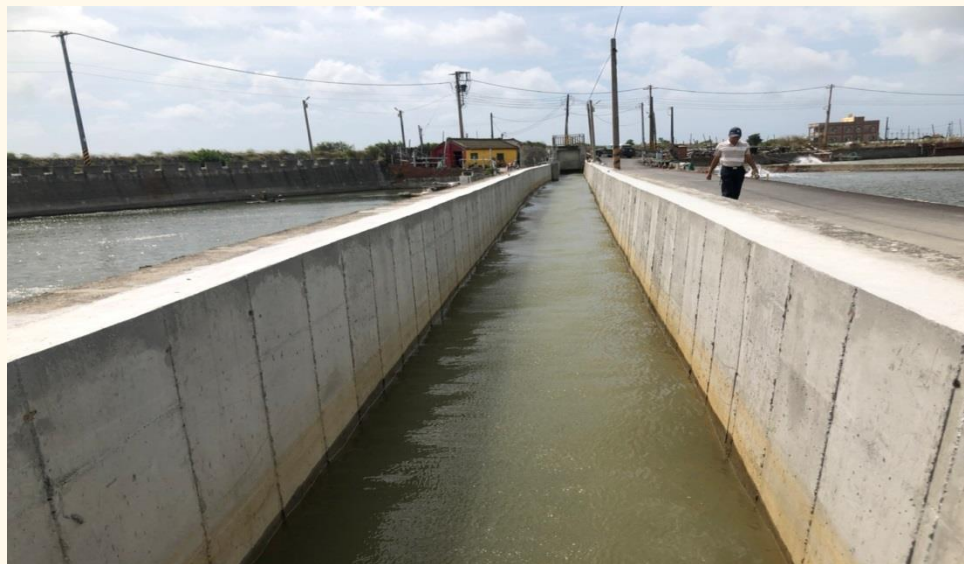
延壽思維

既有排水路培厚

- **保留結構：**減少開挖和打樁作業，減輕施工的干擾
- **節省材料：**直接加強既有結構，減少水泥的使用量
- **效率高、成本低：**工期較短，施工迅速，整體工程費用較為經濟

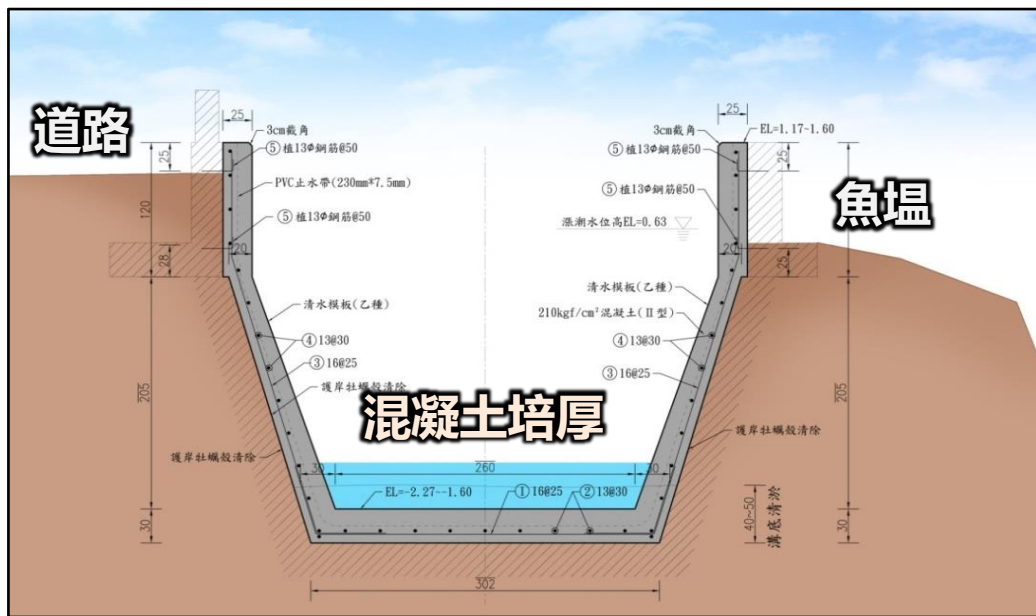
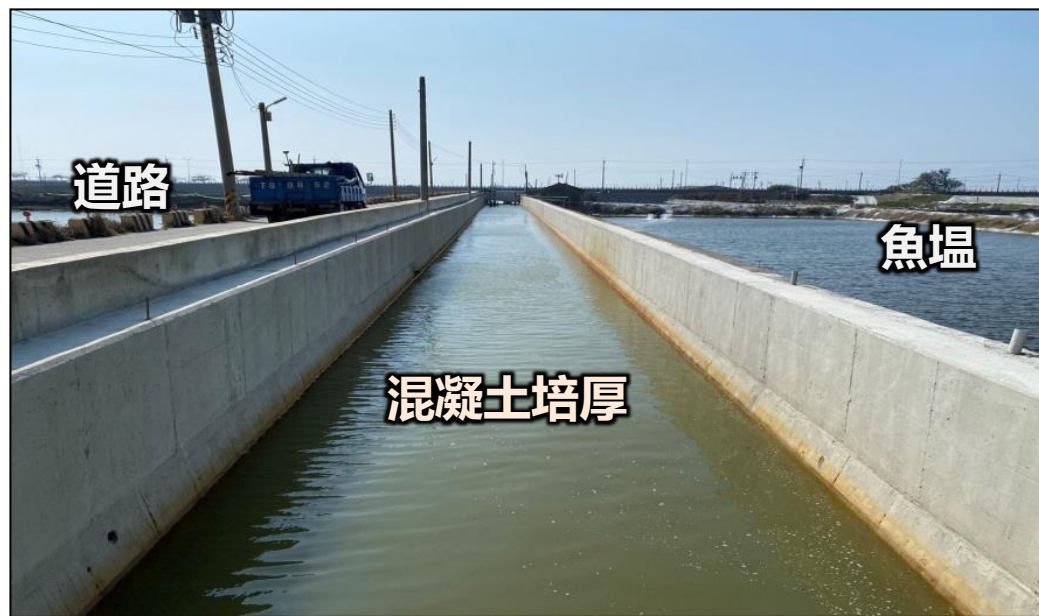
二、工程規劃設計 (一工區)

渠道改善

設計說明

- 1. 清潔作業：**清除既有護岸表面的雜物，提高混凝土表面附著力。
- 2. 混凝土培厚：**在植筋後，進行混凝土培厚工程，延長構造物的使用壽命。
- 3. 特選水泥：**採用二型抗硫水泥，在沿海環境可以對抗鹽霧和海風的侵蝕。
- 4. 臨水面加強：**臨水面的保護層厚度大於10cm，增強結構的耐久性。
- 5. 伸縮縫設計：**設置伸縮縫，避免因溫差產生裂縫，保護鋼筋不受鏽蝕。

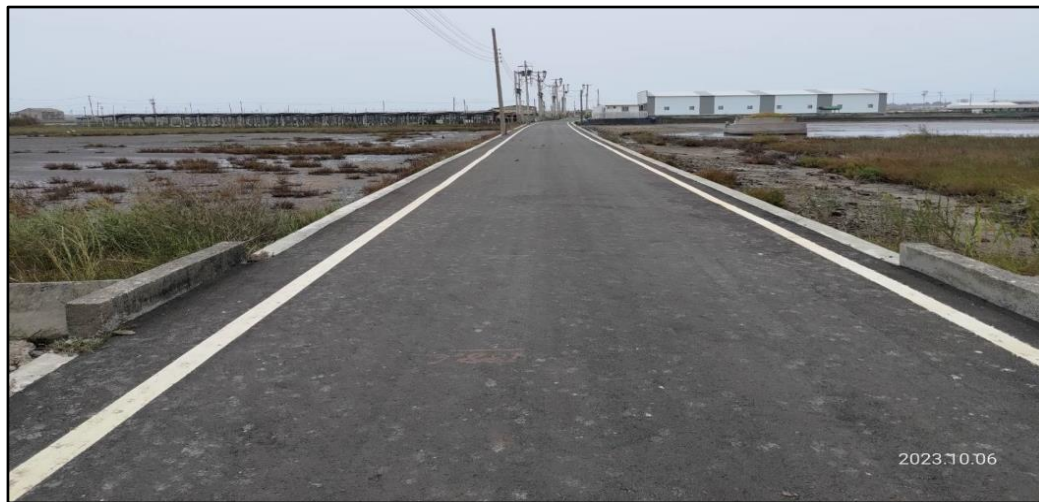
二、工程規劃設計 (二工區)

路面改善

■ 擋土牆工程：

1. 兩側既有擋土牆進行植筋加高工程
2. 根據需求新設路側擋土牆提供支撐

■ 路基與路面改善：

1. 針對車轍使用碎石級配，進行路基強化
2. 墊高路面進行調整，減少雨水積聚

■ 鋪面與排水設計：

1. 5cm厚AC鋪面，增強道路的耐用性
2. 洩水坡降排放雨水，提高行車安全性

■ 排水系統擴充：

1. 增設路側的排水溝，迅速排除雨水
2. 延長既有排水系統，提升整體排水效能

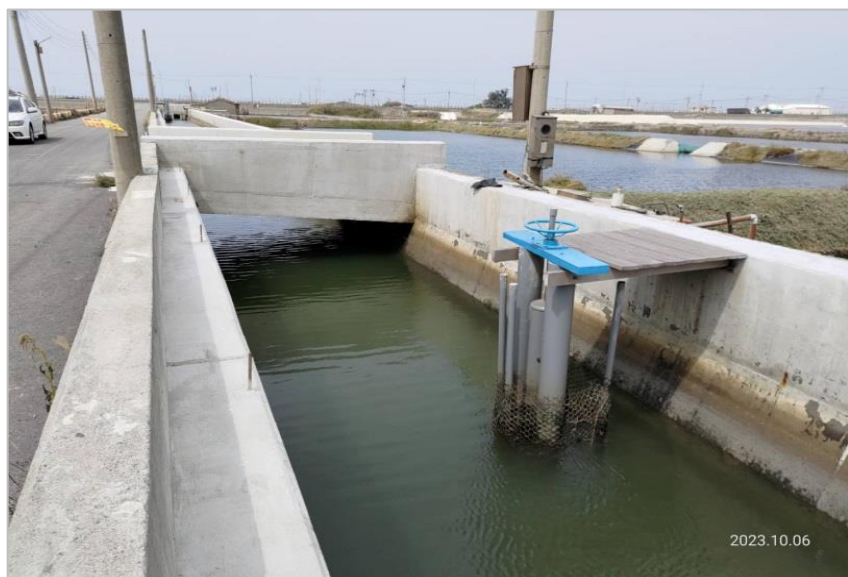
■ 構造物延壽

■ 構造物培厚保護

- 對既有護岸進行培厚加固
- 透過混凝土加厚施工方法
- 提供結構物更堅固的保護

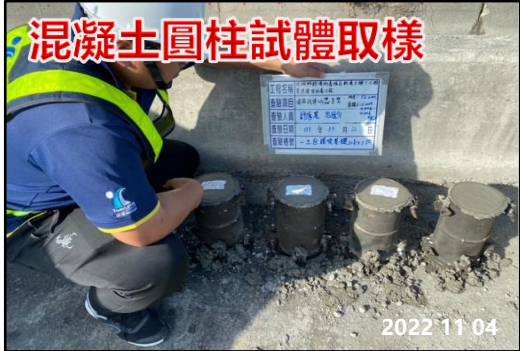
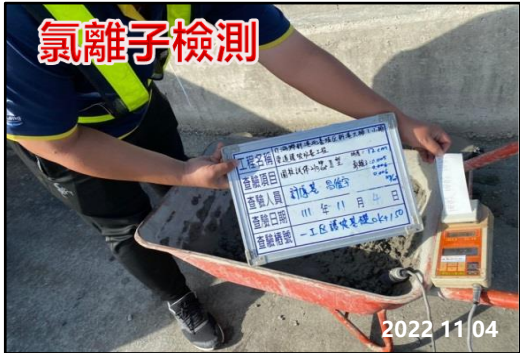
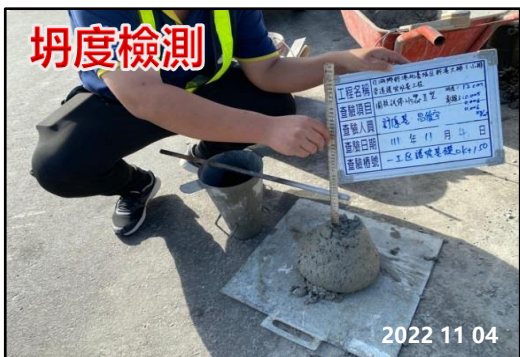
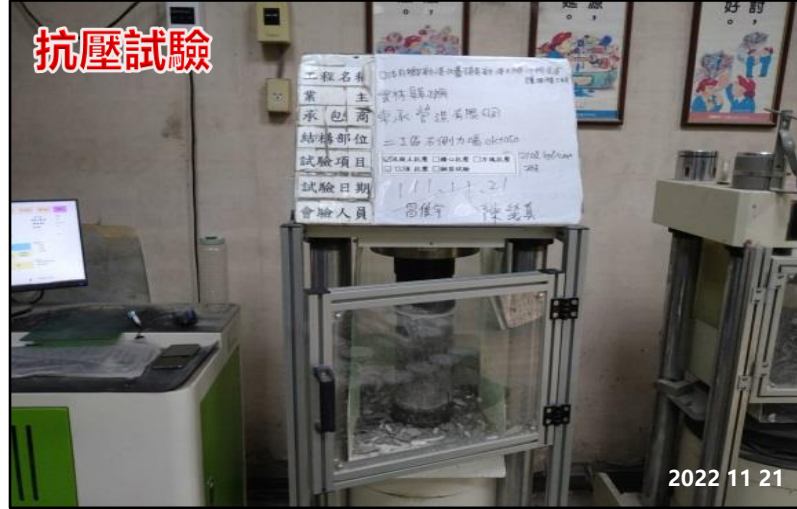
● 材料抽驗-以混凝土檢試驗為例

混凝土圓柱試體抗壓強度試驗報告

製模時間: 111/10/24 材齡: 28天 試驗數量: 3個
設計強度: 210 kgf/cm²

試體編號 (取樣部位)	試體平均尺寸 (cm)	最大 直徑	標稱 高度	抗 壓 荷 重 (kgf)	抗 壓 面 積 (cm ²)	抗 壓 修正係數	抗 壓 強 度 kgf/cm ² (psi)	破 壞 強 度 (MPa)	破 壞 試 體 型 態	或 蓋 平 缺 陷
01	15.01	30.0	65967	176.95	---	373(5305)	36.6	C	B	
02	15.02	30.0	63486	177.19	---	358(5092)	35.1	A	B	
03	15.04	30.0	65132	177.66	---	370(5220)	36.0	A	B

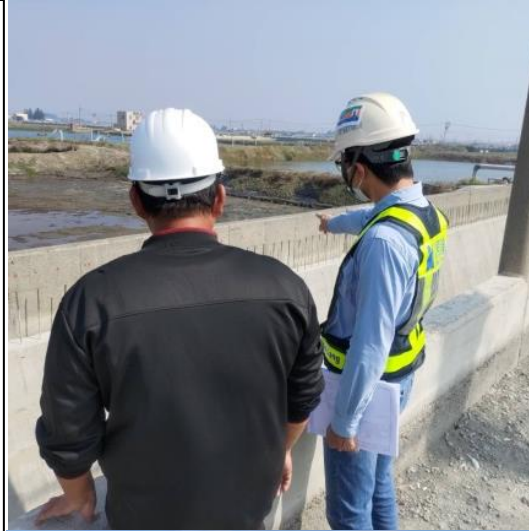
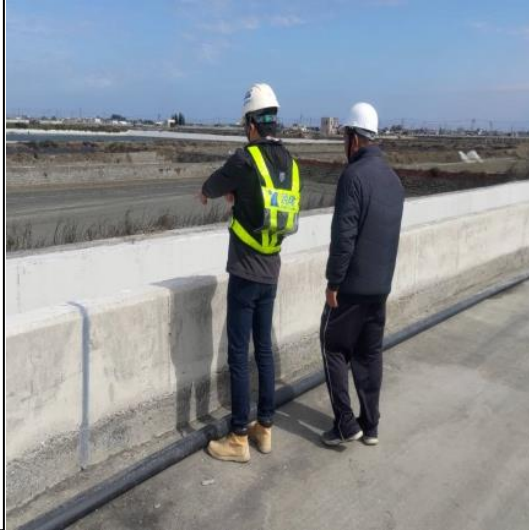
● 施工檢查-施工抽查情形-以模板尺寸、背撐材及支撐材間距為例

施工後	☆組立尺寸	長: ; 上寬: 20cm 高: ; 下寬: 30cm 斜率: ; 垂直度: ; 護岸模板設計斜率: 1:0.3	0
	☆模板組立	安裝模板時, 應使板面平整, 所有水平及垂直接縫應支撐牢固並保持垂直, 並應緊密接合, 以防水泥砂漿漏失。模板內應無雜物、積水。	0
	☆外露面板角尺寸	設置 cm* cm之截角	
	☆澆置完成面高程及標示	澆置完成面高程=EL+ m 標示是否清楚、正確。	
安衛查驗項目: <input type="checkbox"/> 混凝土作業 <input type="checkbox"/> 模板支撐安全 <input type="checkbox"/> 作業主管 <input type="checkbox"/> 工作梯 <input type="checkbox"/> 高架作業 <input type="checkbox"/> 夜間作業 <input type="checkbox"/> 機具設備使用 <input type="checkbox"/> 機具操作 <input type="checkbox"/> 開口防護 <input type="checkbox"/> 吊運作業 <input type="checkbox"/> 交通安全 <input type="checkbox"/> 擋土作業 <input type="checkbox"/> 開挖作業 <input type="checkbox"/> 斷水作業 <input type="checkbox"/> 物料儲存			
缺失查驗結果: <input checked="" type="checkbox"/> 已完成改善 (檢附改善前中後照片) <input type="checkbox"/> 未完成改善, 填具「不合格追蹤管制表」項進行追蹤改善 複查日期: 年 月 日 複查人員職稱: 簽名:
