宇真工程顧問有 限公司

農業部農村發展及水土保持署

### 簡報大綱

# 工程緣起

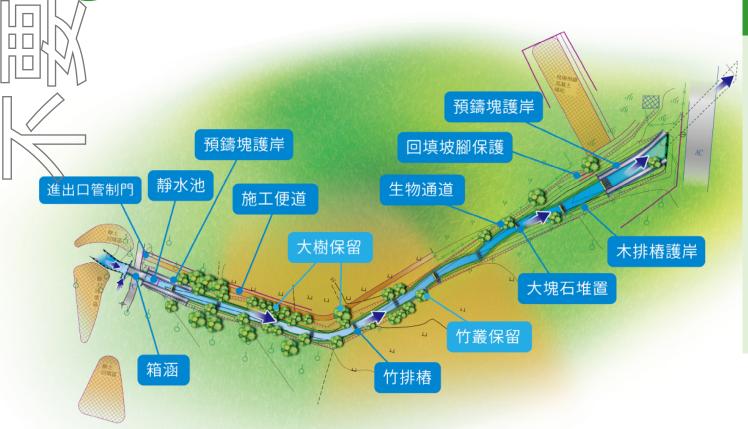
### 工程配置

- 1.新設預鑄塊護岸(H=1.5m), L=36m。
- 2.新設預鑄塊護岸(H=2.5m), L=70m。
- 3.新設木排樁護岸(下層), L=304.5m。
- 4.新設木排樁護岸(上層), L=301m。
- 5.新設箱涵, L=8m。
- 6.新設生物通道,計17處。
- 7.新設警告標示牌,計2座。
- 8.稻草蓆鋪設,計1460m2。
- 9.管線遷移,計乙式。
- 10.雜木修枝運棄,計乙式。
- 11.手工撒播(植生粒劑), A=100m2。

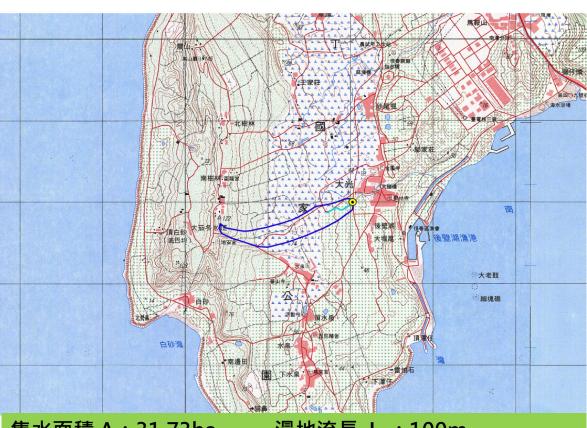
#### 上游涵管之水文水理檢討

集水區面積	31.73公頃		
集流時間	11.89分鐘		
50年頻率降雨強度	148.31mm/hr		
逕流係數	0.75		
50年頻率洪峰流量	9.80cms

斷面設計結果					
參數	上游原涵管	設計後箱涵			
箱涵寬(L)	0.9m	2.5m			
通水高(H)	0.9m(滿管)	0.8m			
出水高(h1)	0m	1.00m			
坡度(S)	3.00%	2.00%			
含砂流速(V)	4.68m/s	5.49m/s			
斷面流量檢算(Qw)	2.98cms	10.98cms

#### 以合理化公式推估集水區之洪峰流量值

集水面積 A: 31.73ha 溪流長度 L: 1520m

漫地流長 L<sub>0</sub>:100m

差 H: 63m

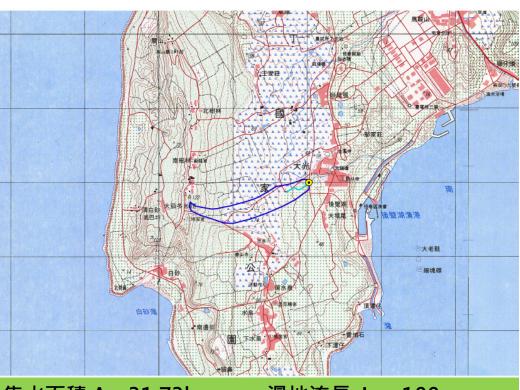
#### 護岸之水文水理檢討

↑ 設計參數				
集水區面積	31.73公頃			
未小四山傾	31./3公頃			
集流時間	11.89分鐘			
50年頻率降雨強度	148.31mm/hr			
逕流係數	0.75			
50年頻率洪峰流量	9.80cms			
50年頻率含砂流量(10%)	10.78cms			
斷面設計結果				
河道寬(L)				
/9 但見(L)	2.8m			
海道見(L) 護岸高(H)	2.8m 1.5m			
<b>,</b> ,				
護岸高(H)	1.5m			
護岸高(H) 出水高(h1)	1.5m 0.6m

#### 以合理化公式推估集水區之洪峰流量值

集水面積 A: 31.73ha 溪流長度 L: 1520m

漫地流長 L<sub>0</sub>:100m 高 差 H:63m

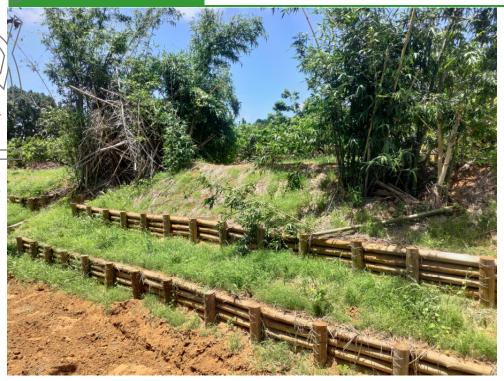
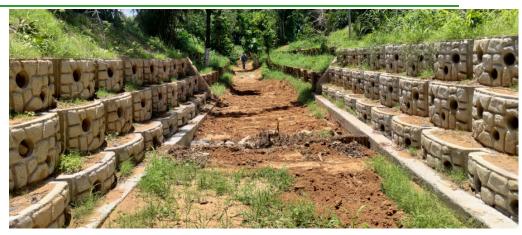
### 工法差異

型式比較	✓ 預鑄護岸	✓ 木排樁護岸	傳統護岸
開挖範圍	優勝	優勝	差
價格	可	可	可
施工安全性	優勝	優勝	差
施工效率	優勝	可	可
節能減碳	優勝	優勝	差
環境友善	優勝	優勝	差
特性說明	施工效率快·減少開 挖·降低人員施工風 險·節能減碳兼顧環 境友善。	天然材料·檢少開挖 範圍·節能減碳兼顧 生態友善·營造河岸 綠化環境。	開挖範圍大·存在人員職災風險·混凝土護岸恐影響周遭環境生態·生態回復度差。

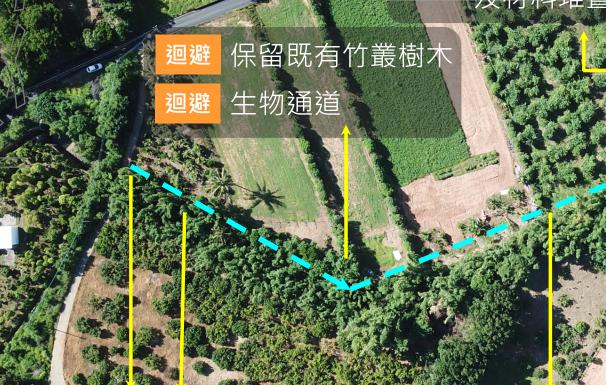
規劃設計配置

標註施工便道 縮小

預鑄塊護岸及固床工 減輕

種植在地樹種 補償

減輕 新設箱涵 及靜水池

縮小

木排樁護岸及固床工

補償 種植在地樹種 迴避

保留次生林

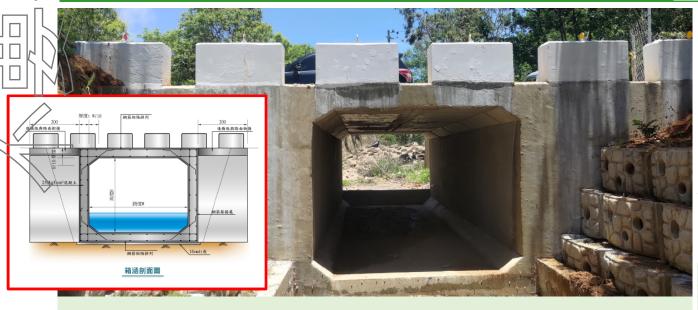
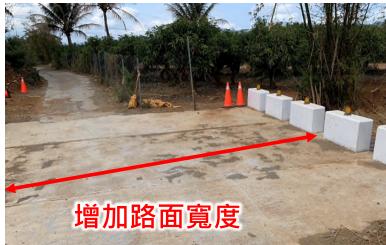
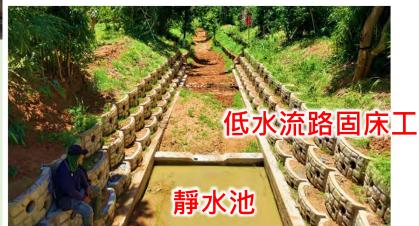
### 工程設計

## ✓ 水理檢算 ✓ 通行安全

- ◆ 銜接上游既有構造物,有效解決通水斷面不足問題。
- ❖ 依原有農路線型構築,增加道路寬度,提供農機具會車空間,建構安全通行路線。
- ❖ 出口下游設置靜水池,供沉砂用途外,有效降低流速 固床工採低水流路,有效導正流心。

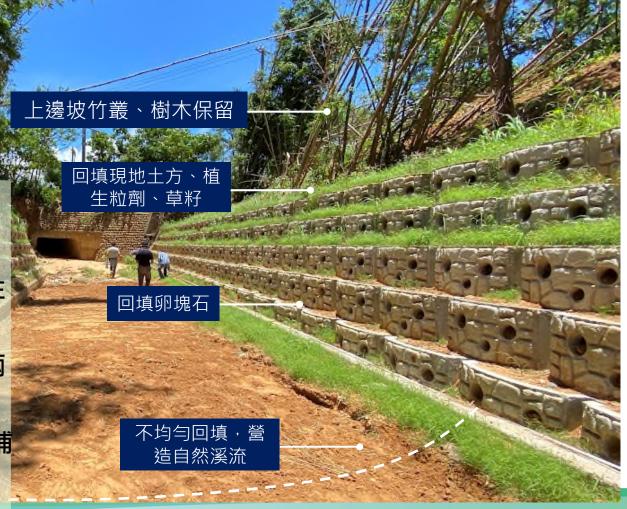
## **②** 預鑄塊護岸

- ❖ 預鑄護岸減少開挖,縮短作業時程, 降低職災風險。
- ❖ 出水高以上回填現地土方及撒播植生 粒劑,加速植生覆蓋速度。
- ❖ 多孔隙空間、表面粗糙特性,可供兩 棲類生物攀爬躲藏。
- ❖ 1:0.6緩坡化階梯退階堆疊,供小型哺 乳類上下坡面覓食

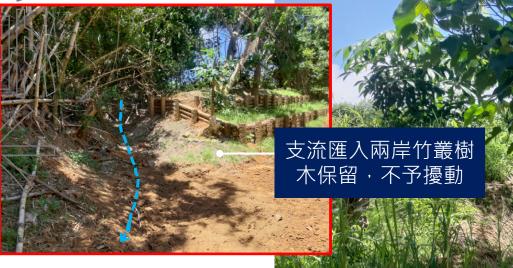
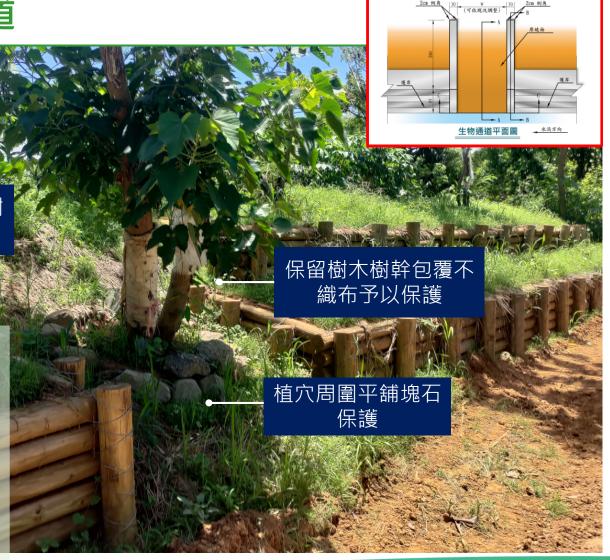
### 生物通道

- ❖ 順應自然狀況,保留樹木位置,採 生態迴避,作為生物通道。
- ❖ 設計以木排樁封牆間隔,中間不擾動,維持自然土坡狀態。
- ❖ 支流處匯流處,延長封牆長度,縮 短立柱間柱予以加固。

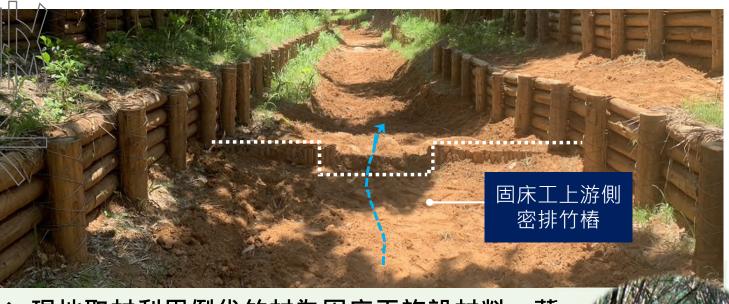
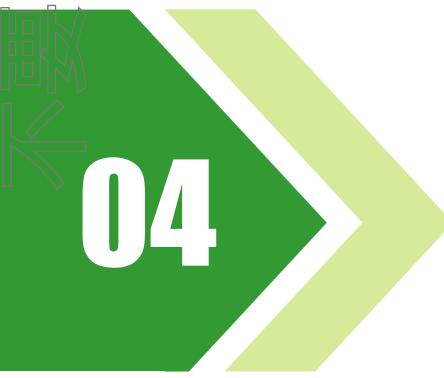
## 5 竹排樁固床工

- ❖ 現地取材利用倒伐竹材為固床工施設材料,落 實循環經濟之效。
- ❖ 固床工中間採低水流路,有效導正流心。竹樁 亦可有效攔阻枯枝,降低維運作業。
- ❖ 溪床不均勻回填,保留原有塊石,營造自然溪

倒伐及阻礙河 道竹材

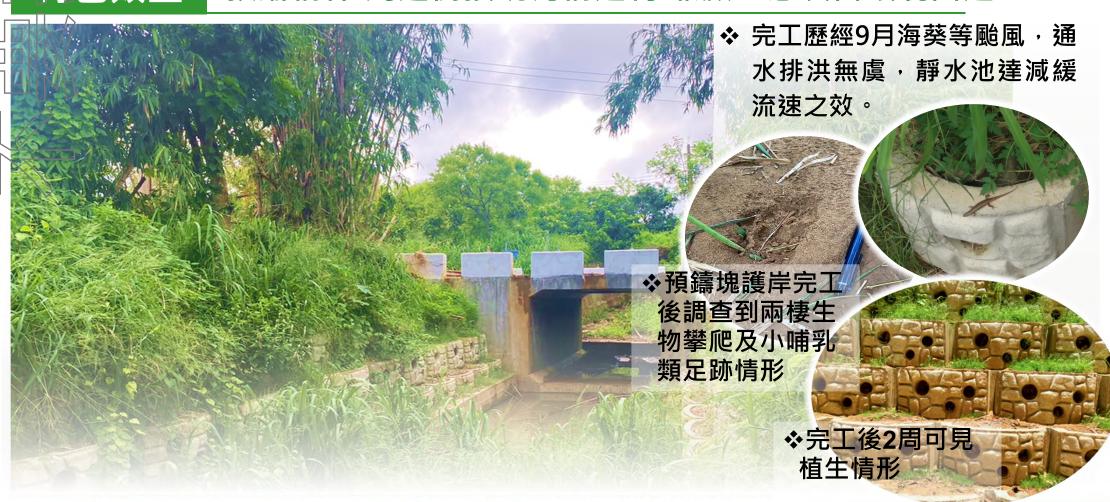
## 箱涵設置兼顧水、路改善確保通行及排洪安全 預鑄構件 周延銜接既有構造物 兼顧生態友善環境營造

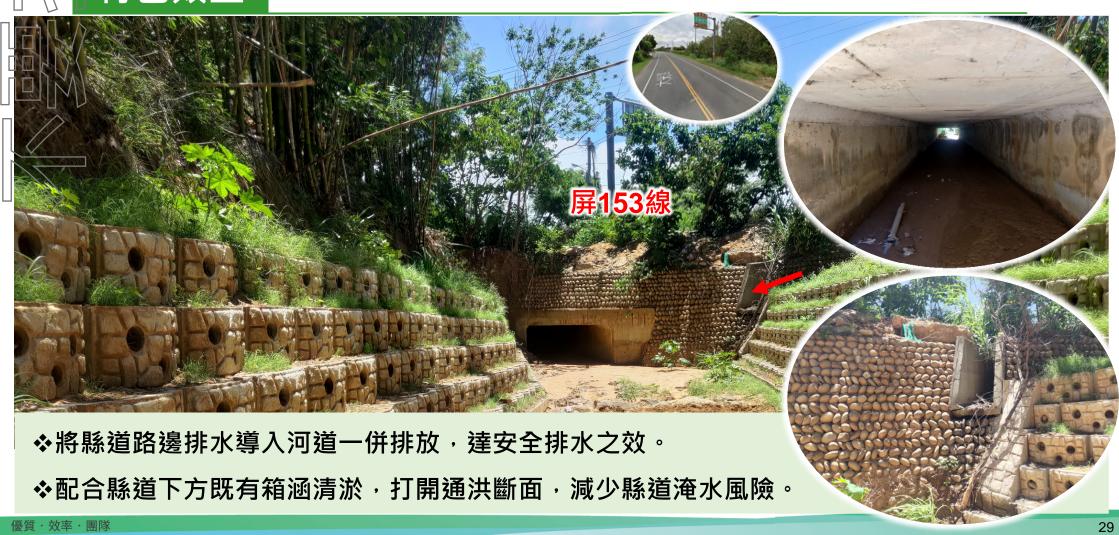
## 特色效益 路面排水一併匯流排放,超前部屬保護屏153線

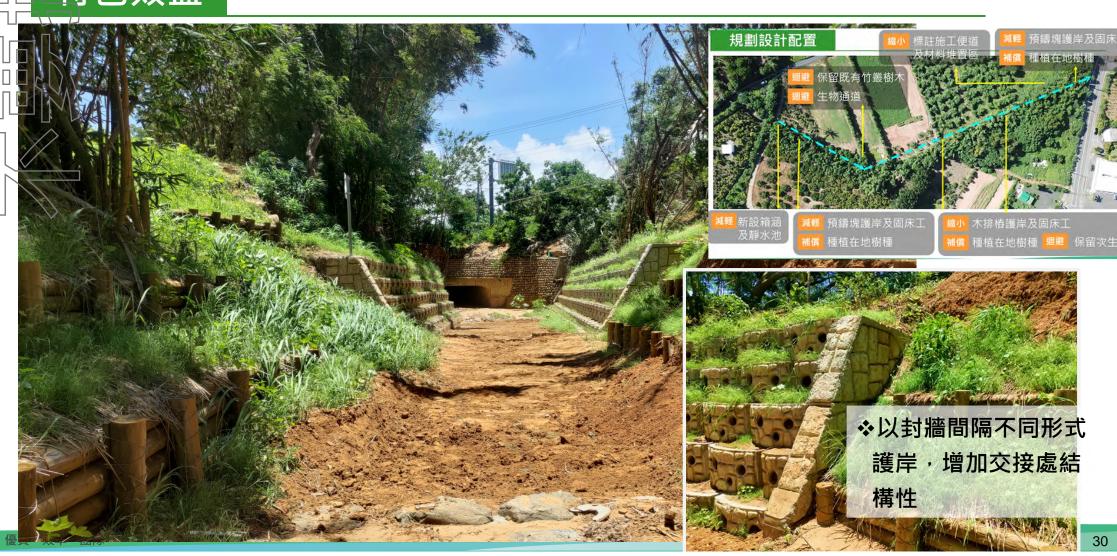
## 構造物因地制宜配置 確保保全對象 達治理之效

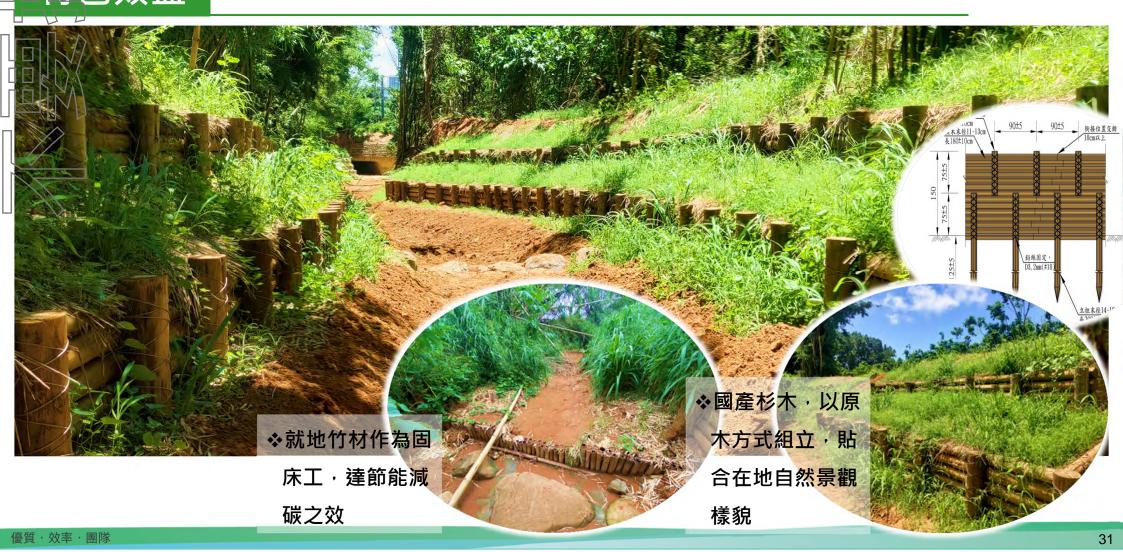
## |就地取材 善用國有材 落實循環經濟 營造友善環境

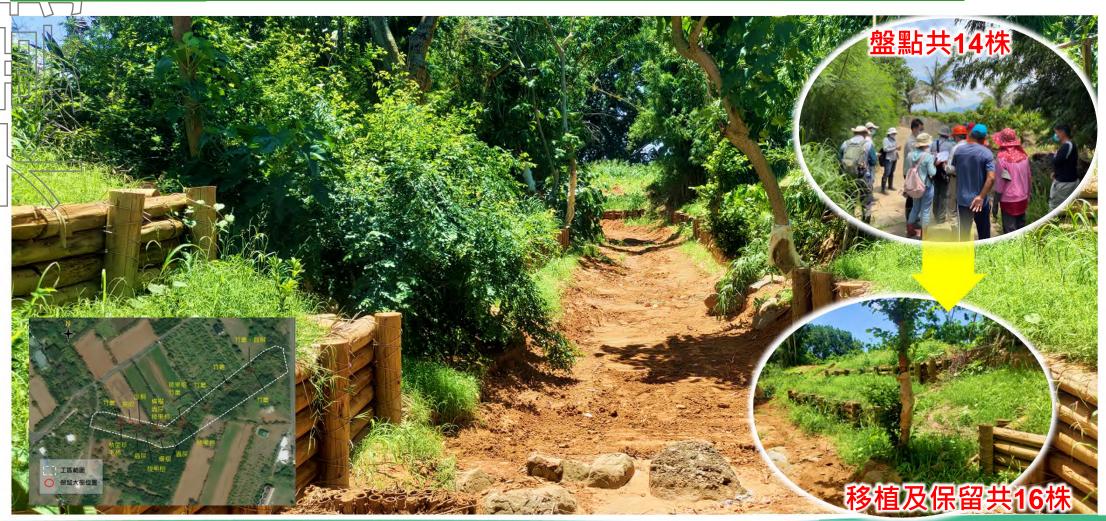
## 近自然工法理念 保留濱溪植被 促進緩衝帶植生演替

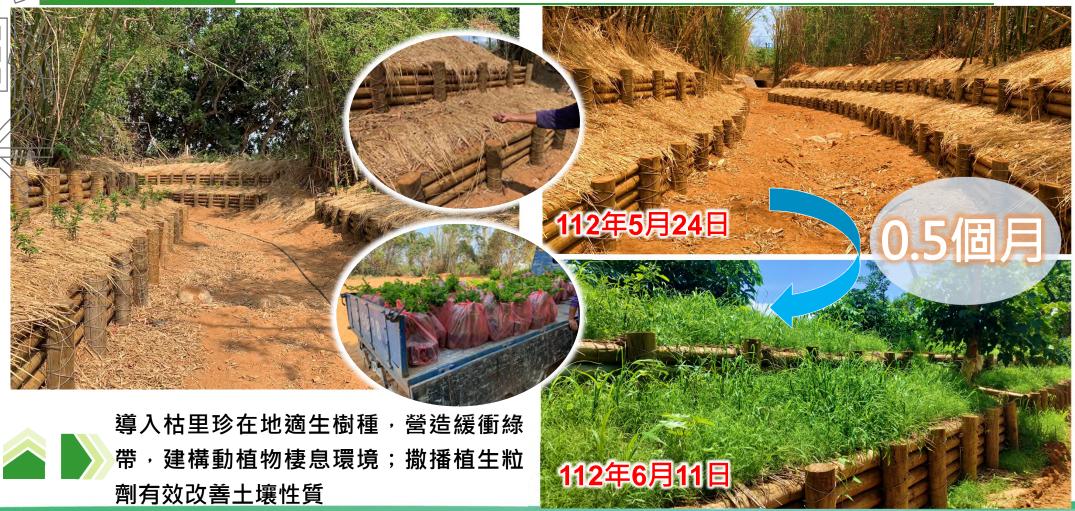
## 導入在地適生樹種 加速濱溪帶植生演替

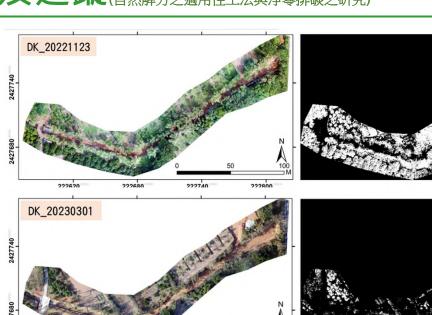
## 特色效益 植被覆蓋率觀測及追蹤(自然解方之適用性工法與淨零排碳之研究

取樣三期影像資料以數化之植生覆蓋面積,結果顯示由開工初期0.73公頃施工中減少為0.183公頃,推估為受季節、農作時節影響及部分施工擾動所致。竣工時恢復為0.759公頃,評估植樹搭配生物碳效果良好。未來持續追蹤植生分布變化。

日期	工程期程	植生覆蓋率(公頃)
111.11.23	施工初期	0.73
112.03.01	施工中	0.183
112.07.05	已竣工	0.759

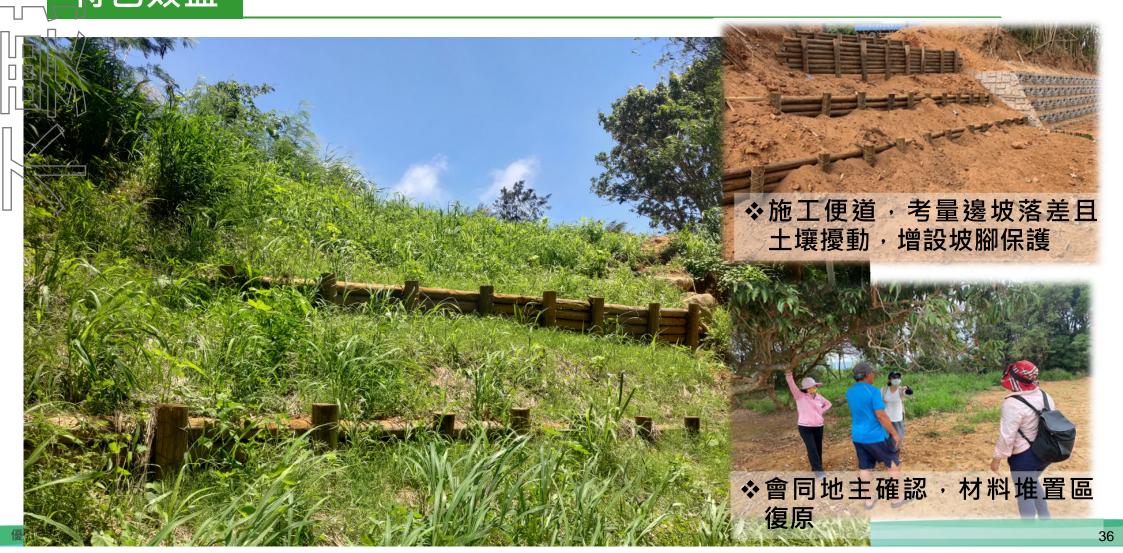
## 周延施工便道回復 避免二次災害 肇生民怨

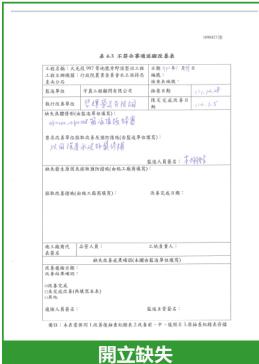
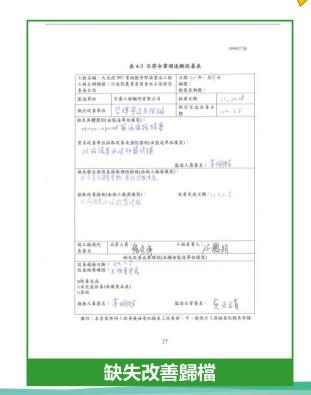
表 43 不符合事項追蹤改善表

不符合事項 報告表編號	檢查日期	缺失改善完成日期	預定追蹤日期	結案日期	缺失事項	
\	P5-001	111.12.28	112.01.05	112.01.05	112.01.07	0K+000~0K+008箱涵頂板蜂窩。	改善

九 指油填板蜂窝

治 以相同強度水泥

已改善完成

24: 當時改善前、中、後同一角度所拍攝之照片

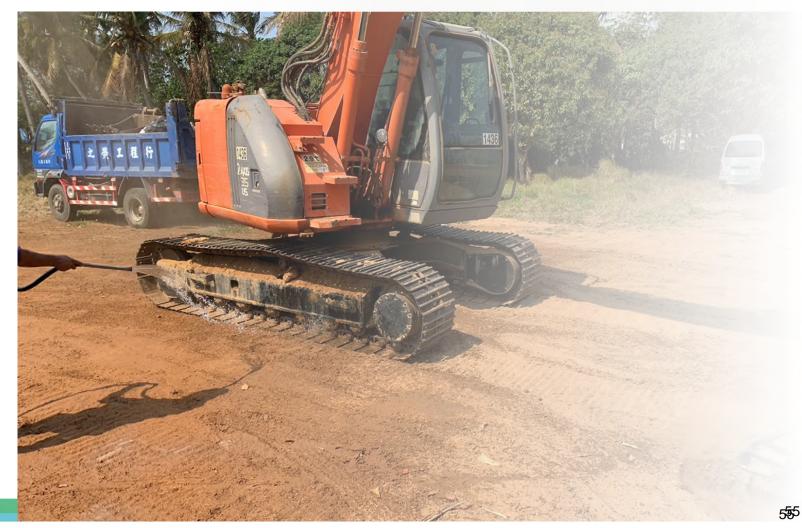
## 落實工地安全衛生 及外來種植物入

## 侵減輕策略

- ◆降低土塵飛揚
- ◆挖掘機、施工機具進場後,依生態座談平台結論,以水清洗履帶及輪胎,降低外來植物(赤軸含羞木)入侵可能
  - ◆嚴格控管機具進出工 區,落實施工期間環 境維護

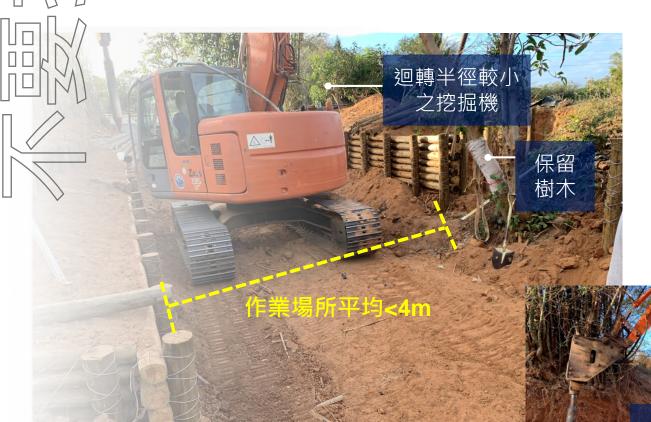
## 施工計畫全方面考量克服作業場所狹小困難

訂製鑽頭引孔

縮減木樁打設期

程及確保品質

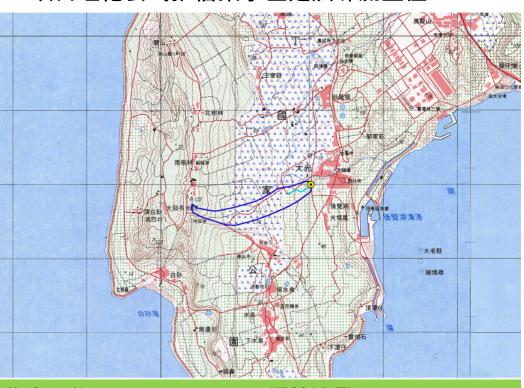
## 水理分析(樹木保護段)

設計參數				
集水區面積	31.73公頃			
集流時間	11.89分鐘			
50年頻率降雨強度	148.31mm/hr			
逕流係數	0.75			
50年頻率洪峰流量	9.80cms			
50年頻率含砂流量(10%)	10.78cms

護岸斷面設計結果		
河道寬(L)	2.8m	
岸高(H)	0.9m	
出水高(h1)	0.6m	
坡度(S)	2.00%	
含砂流速(V)	3.62m/s	
斷面流量檢算(Qw)	12.05cms

#### 以合理化公式推估集水區之洪峰流量值

集水面積 A: 31.73ha 溪流長度 L: 1520m

漫地流長 L<sub>0</sub>:100m 高 差 H:63m

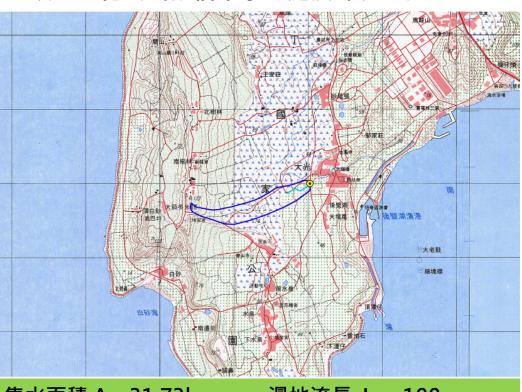
## 水理分析(下游既有箱涵)

斷面設計結果				
箱涵寬(L)	4.0m			
通水高(H)	0.60m			
出水高(h1)	1.00m			
坡度(S)	1.50%			
含砂流速(V)	4.58m/s			
斷面流量檢算(Qw)	11.00cms

#### 以合理化公式推估集水區之洪峰流量值

集水面積 A: 31.73ha 溪流長度 L: 1520m 漫地流長 L<sub>0</sub>:100m 高 差 H:63m

既有箱涵H=2.0m
