農業部農村發展及水土保持署
Agency of Rural Development and Soil and Water Conservation, MOA

農業部112年度優良農建工程 實地評審簡報 草埔林場野溪整治二期工程

農業部農村發展及水土保持署臺南分署

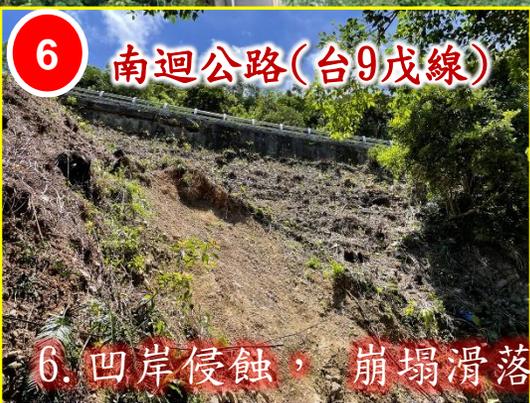
致災/治理原因：
■ **致災原因：**溪岸遭受逕流沖蝕及凹岸沖刷，導致側岸土砂流失，危及公路及農地耕作安全
■ **需延續處理以完成預期效益之工程**

— 本工程施作範圍
— 前期工程施作範圍

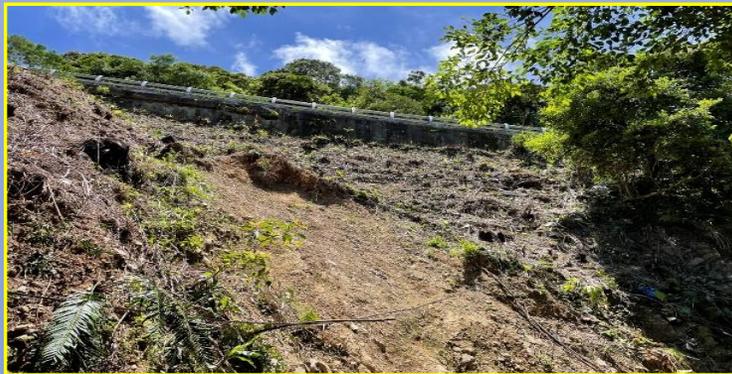
❖ 侵蝕邊坡滑落

- ❖ 凹岸侵蝕致邊坡滑落
- ❖ 側岸侵蝕邊坡致土石流失
- ❖ 既有板橋汛期常遭淹沒

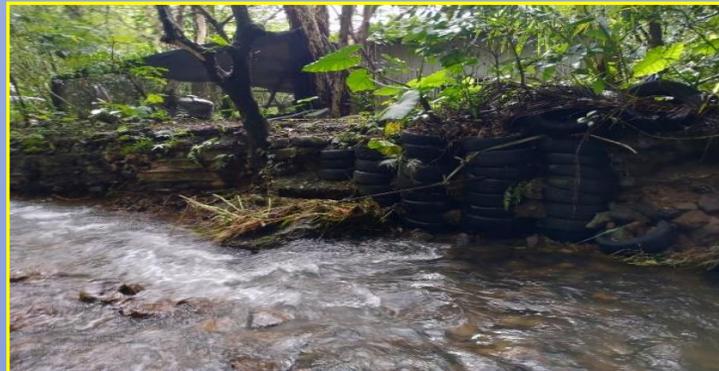
❖ 侵蝕邊坡邊坡土石流失

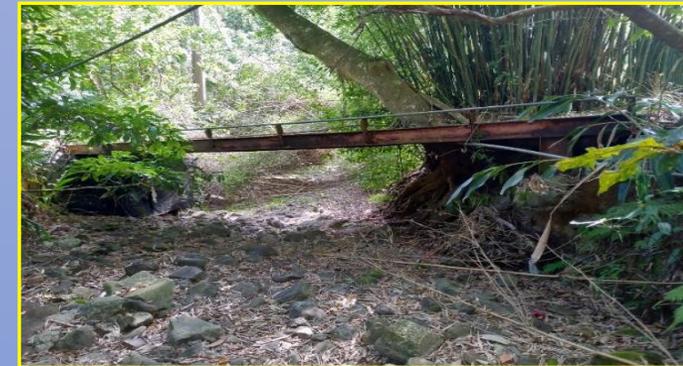
❖ 版橋汛期常遭淹沒

計畫名稱	111年前瞻基礎建設計畫-縣市管河川及區域排水整體改善計畫-坡地水土保持資源保育		工程名稱	草埔林場野溪整治二期工程	
技師簽名	吳文靖		查驗日期	111年9月5日	
監造單位	宇真工程顧問有限公司				
承造廠商	隆山營造有限公司				
查驗基本資料：施工日誌、自主檢查表、安全衛生抽驗表、環境保護抽驗表					
契約金額：8,205,000 元	開工日期：111年6月5日	契約日期：160 日曆天			
預訂工程進度：28.5% %	實際工程進度：47.94 %	落後：	% 超前：12.10%		
稽查結果如下：					
項次	稽查項目	稽查結果	符合	不符合	備註
1	施工品質 (植生植樹復原及面查驗)	設置後有抹平,見成面尚平整	✓		
2	安全衛生	1.注意工區孔具勸阻及出入 2.材料堆置尚整齊	✓		
3	生態檢核	既有版橋旁不植植重要點保全對象 施工時須避開			破確及討論
4	防災阻滯	既有版橋高差不足,影響自決断面 (在不影響自決断面前提下,後續須 須另規劃拆改方式)			破確及討論

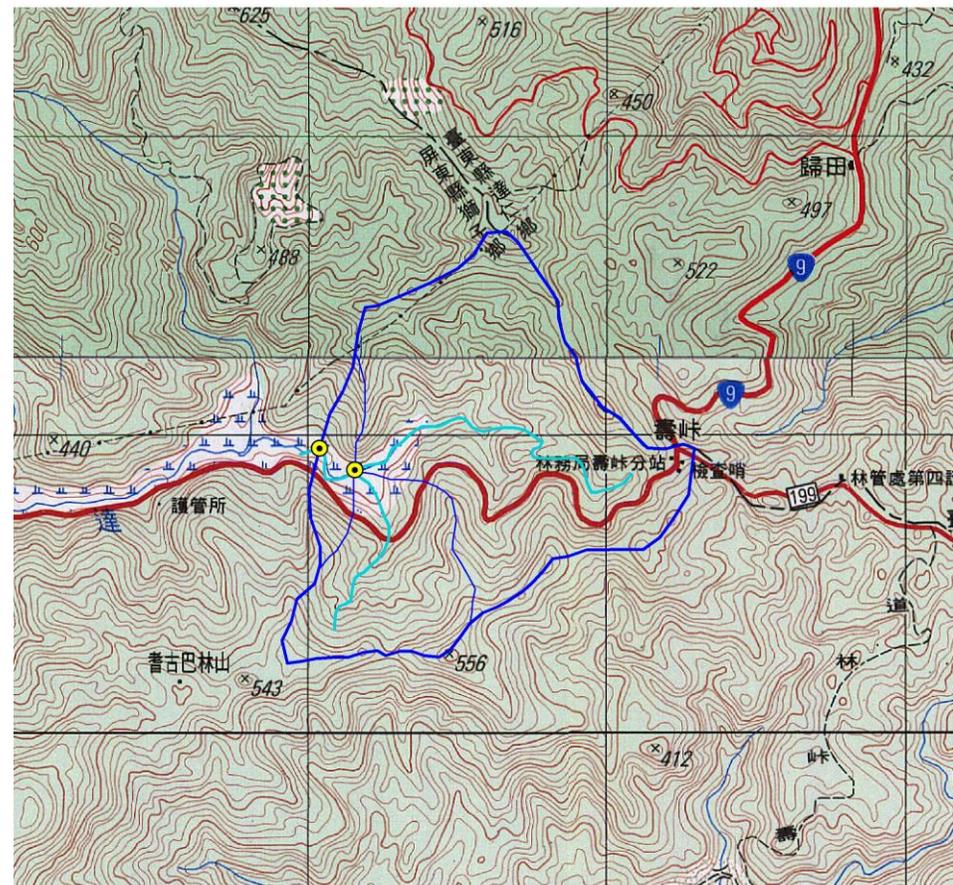
以合理化公式推估集水區之洪峰流量值

集水面積 A : 110.54ha
溪流長度 L : 1430m

漫地流長 L_0 : 100m
高差 H : 92m

集水面積 A : 27.48ha
溪流長度 L : 640m

漫地流長 L_0 : 100m
高差 H : 135m

設計參數	
集水區面積	110.54公頃
集流時間	9.51分鐘
50年頻率降雨強度	156.95mm/hr
逕流係數	0.75
50年頻率洪峰流量	36.15cms
50年頻率含砂流量(5%)	37.95cms
斷面設計結果	
寬(W)	6.2m
高(H)	2.0m
出水高(h1)	0.6m
坡度(S)	1.33%
流速(V)	4.41m/s
斷面流量檢算(Qw)	42.62cms

設計參數	
集水區面積	110.54公頃
集流時間	9.51分鐘
50年頻率降雨強度	156.95mm/hr
逕流係數	0.75
50年頻率洪峰流量	36.15cms
50年頻率含砂流量(5%)	37.95cms
斷面設計結果	
寬(W)	7.0m
高(H)	2.41m
出水高(h1)	1.0m
坡度(S)	1.67%
流速(V)	4.70m/s
斷面流量檢算(Qw)	43.32cms

設計參數	
集水區面積	27.48公頃
集流時間	4.69分鐘
50年頻率降雨強度	163.92mm/hr
逕流係數	0.75
50年頻率洪峰流量	9.38cms
50年頻率含砂流量(5%)	9.85cms
斷面設計結果	
寬(W)	2.5m
高(H)	2.0m
出水高(h1)	0.6m
坡度(S)	1.80%
流速(V)	3.70m/s
斷面流量檢算(Qw)	11.10cms

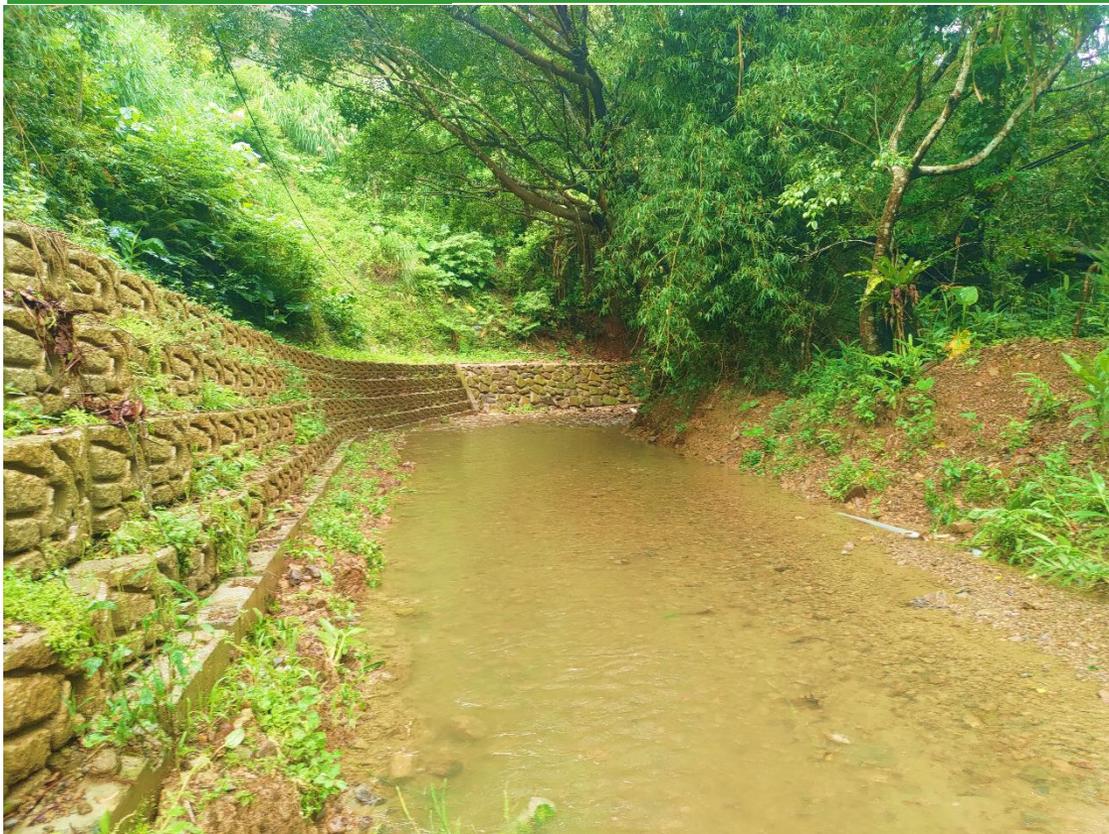
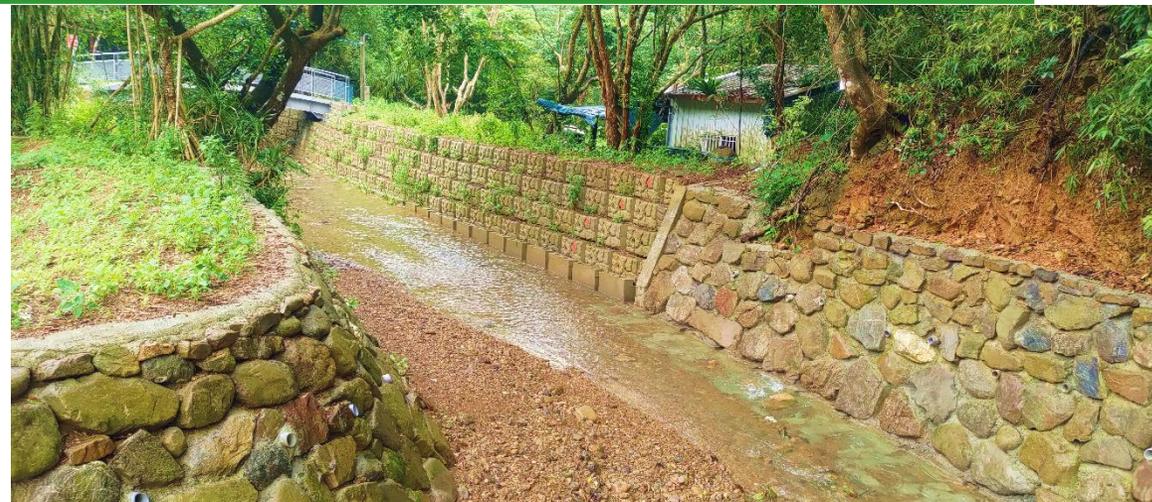
護岸型式選用預鑄式及砌石護岸，減少開挖範圍，提升施工效率，降低人員作業風險，後續植被覆蓋率高，環境綠化部分亦有明顯效果。

型式比較	✓ 預鑄護岸	✓ 砌石護岸	RC護岸
開挖範圍	優勝	優勝	差
價格	可	優勝	可
施工安全性	優勝	差	差
施工效率	優勝	差	可
節能減碳	優勝	優勝	差
環境友善	優勝	優勝	差
特性說明	施工效率高，減少開挖，降低人員施工風險，節能減碳兼顧環境友善。	天然材料，節能減碳兼顧環境友善，惟施工效率差且本案現地無塊石需外購。	開挖範圍大，存在人員職災風險，混凝土護岸恐影響周遭環境生態，生態回復度差。

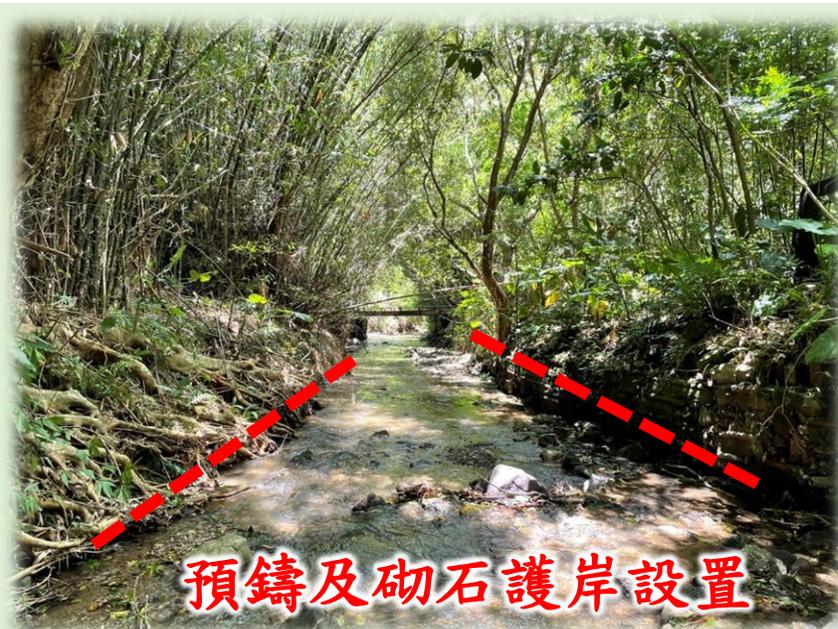
預鑄及砌石護岸設置

- ✓ 護岸牆身以**預鑄塊及砌石護岸**型式施設，減少開挖擾動坡面、縮短臨水作業時程，增加多孔隙及建構緩坡環境。
- ✓ 迴避式動物通道建置，減少環境擾動並增加動物**橫向移動之通道**。
- ✓ 新設版橋提升通洪斷面，以**拱形鋼構橋**型式施設，鋼構於工廠加工；現場組立，縮短臨水作業及模板組立時程，提供居民安全通行空間。

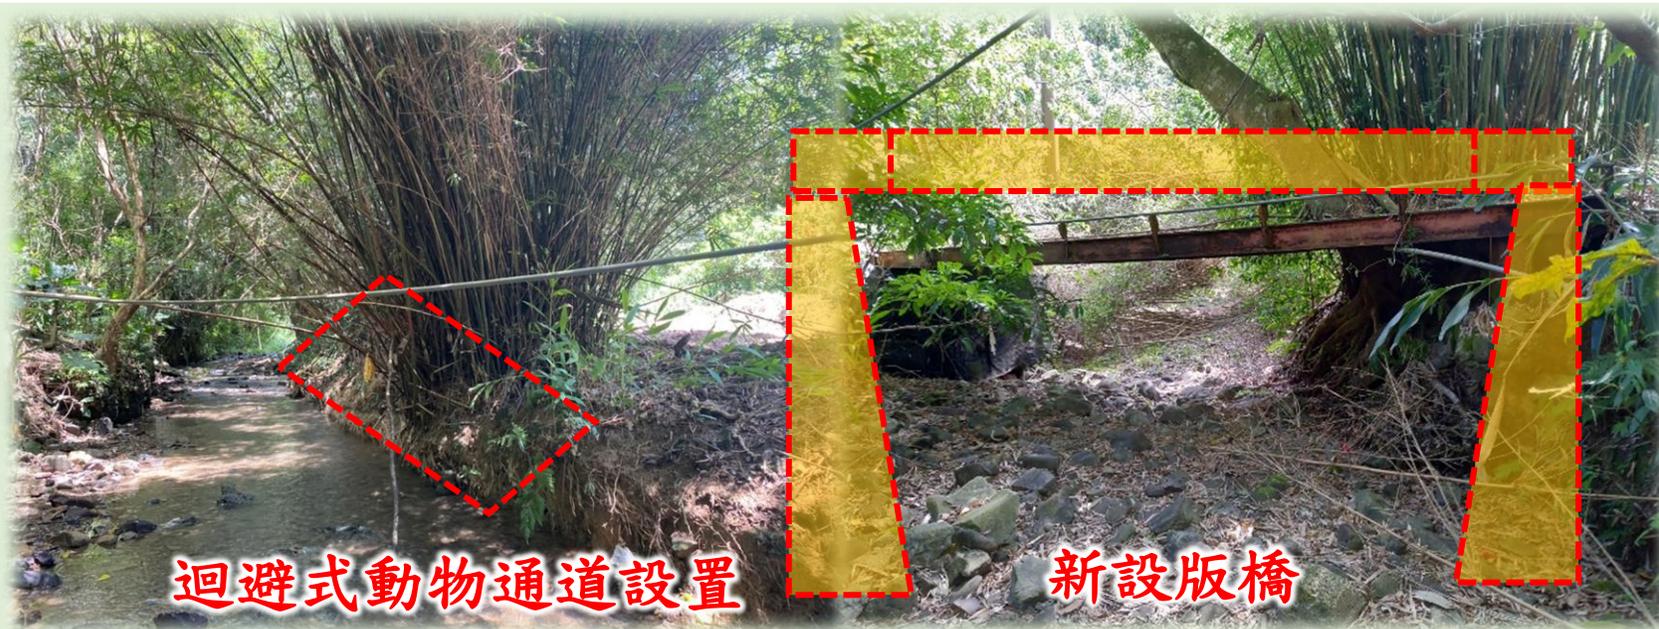
迴避式動物通道設置

新設版橋

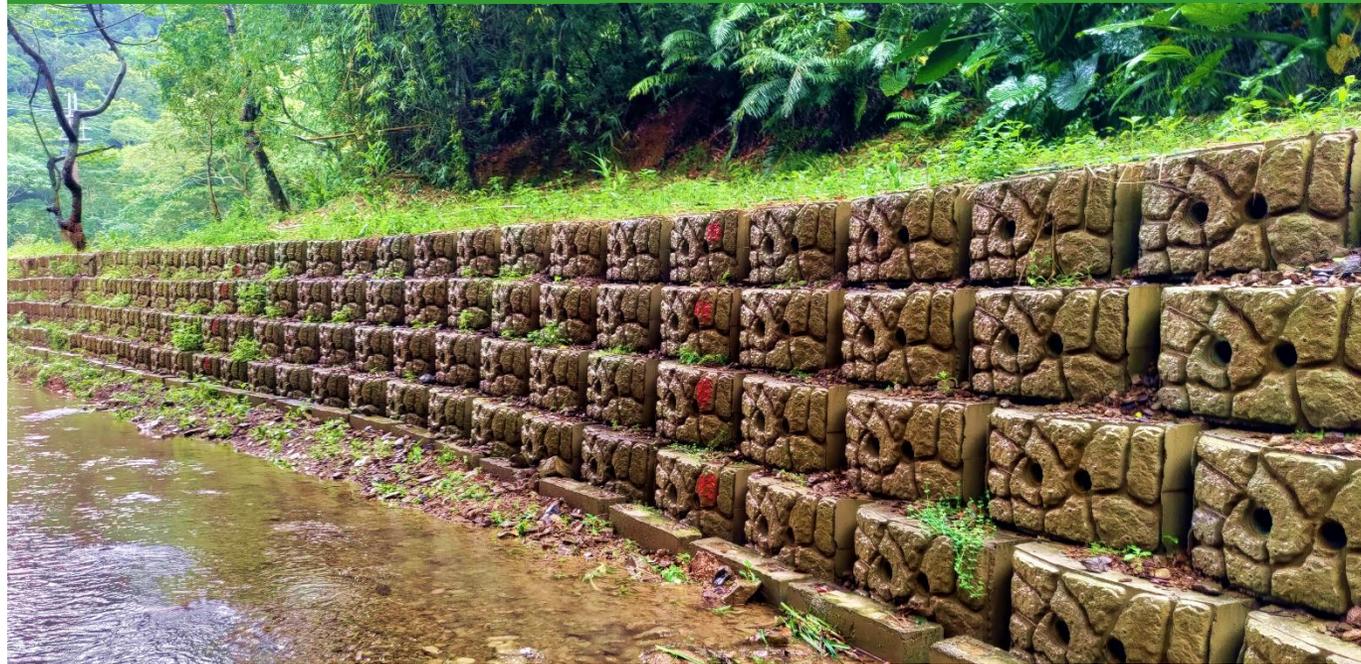
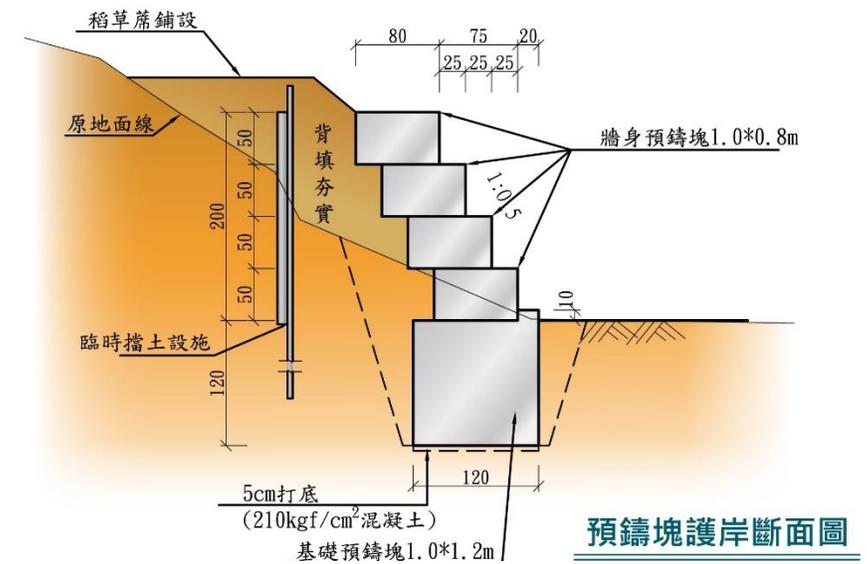
預鑄塊設計

- ❖ 預鑄護岸分為牆身及基礎，可減少開挖，提升作業時程，降低職災風險
- ❖ 特殊設計卡榫可用於轉彎段，配合護岸線型調整曲率
- ❖ 交錯排列並用鋼筋連結
- ❖ 中空部分回填現地土方，增加植生恢復速度
- ❖ 退階設計有助動物上下坡面覓食覓水

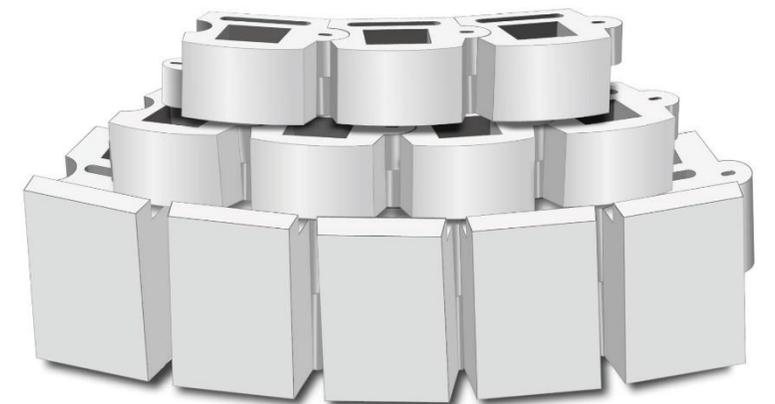
A型護岸模擬圖

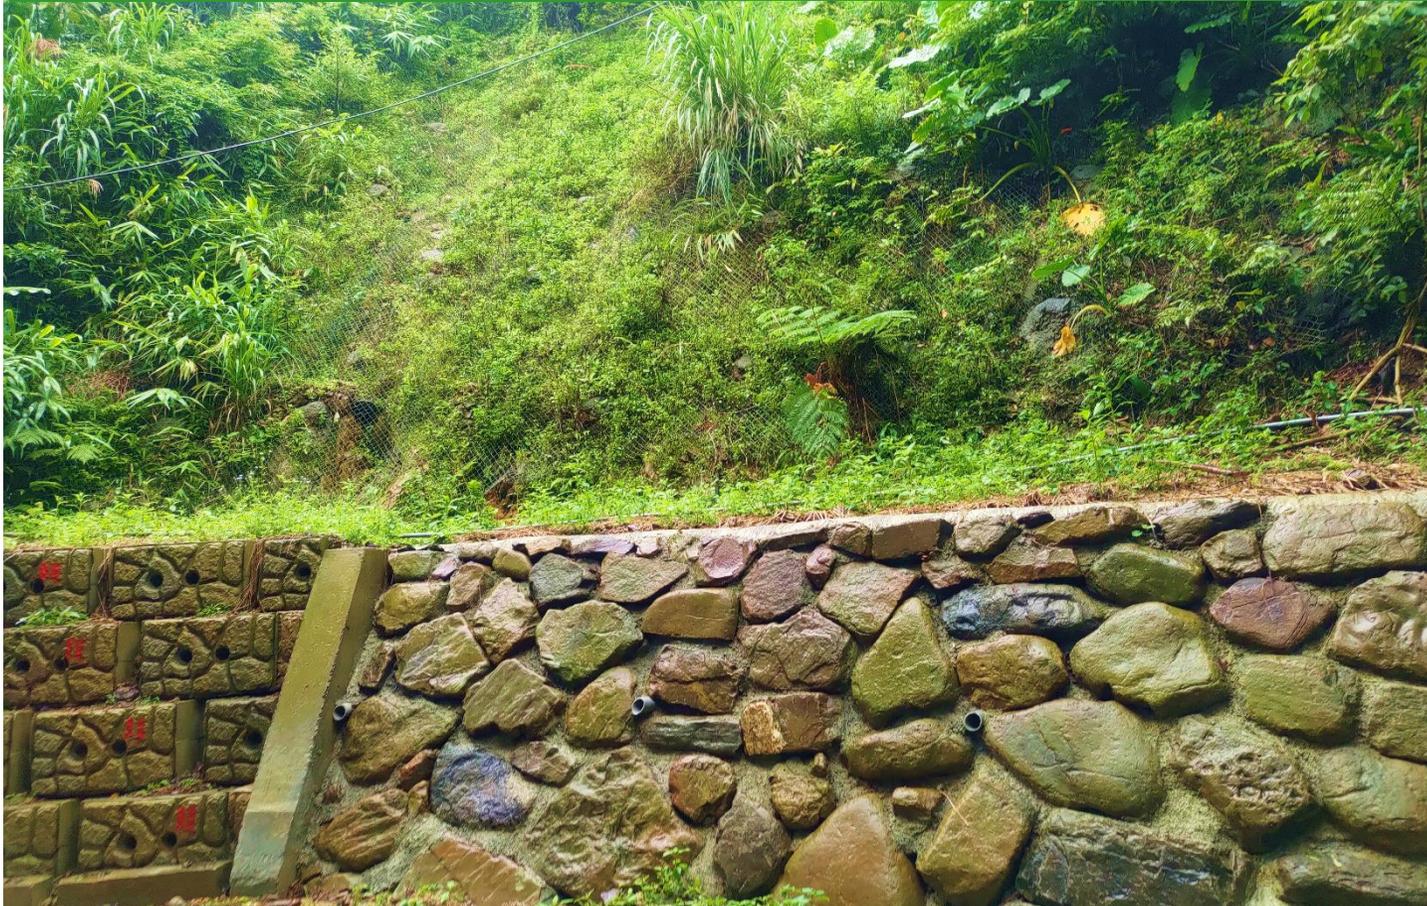
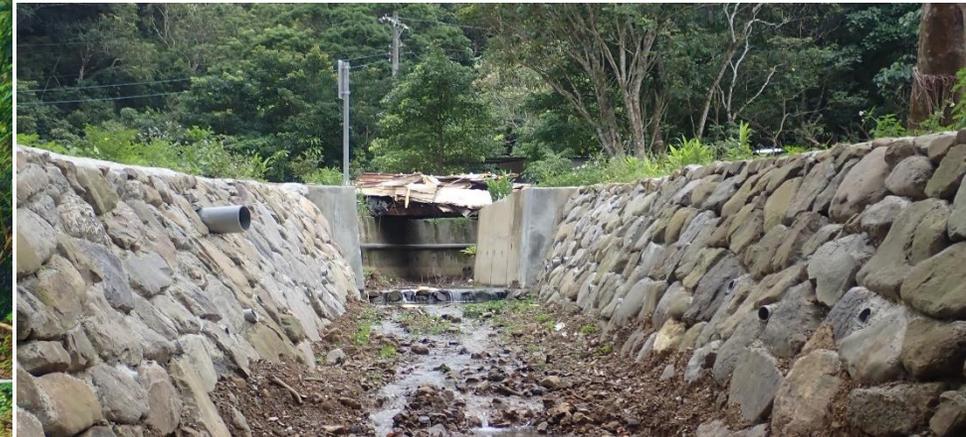
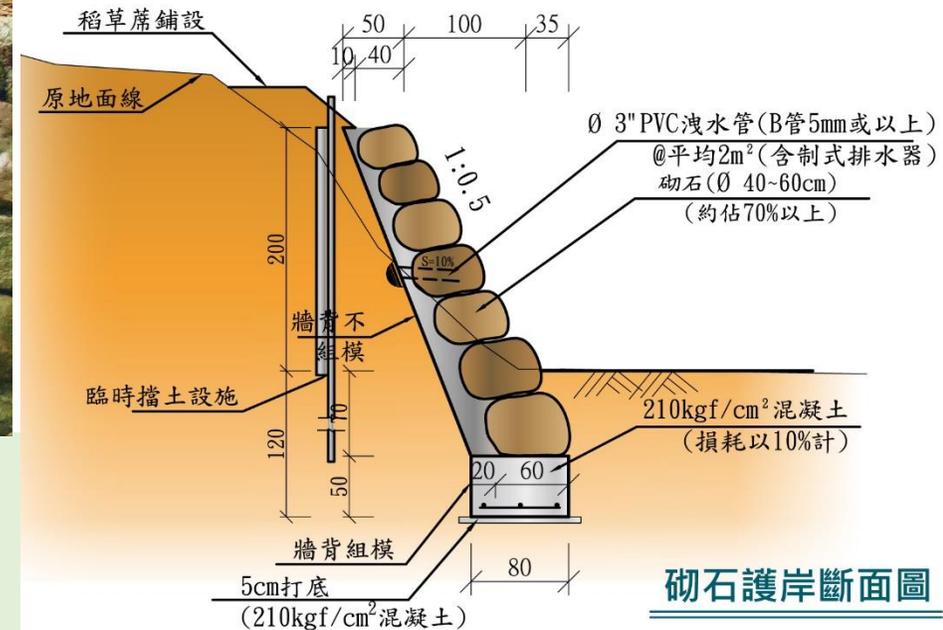
砌石護岸設計

砌石護岸斷面圖

❖ 具有粗糙度及多孔隙使自然生態易繁衍

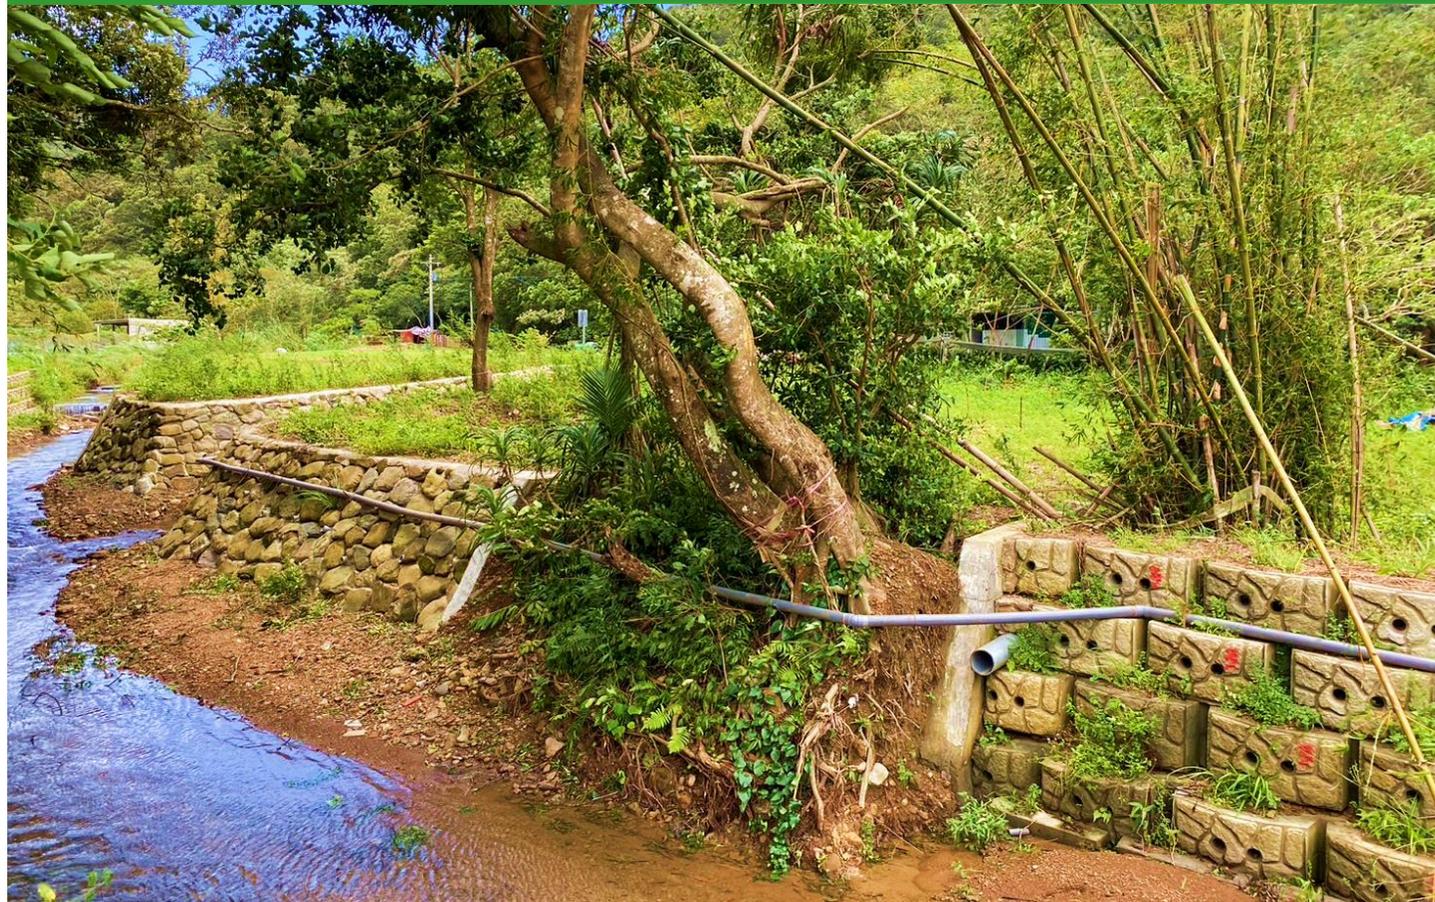
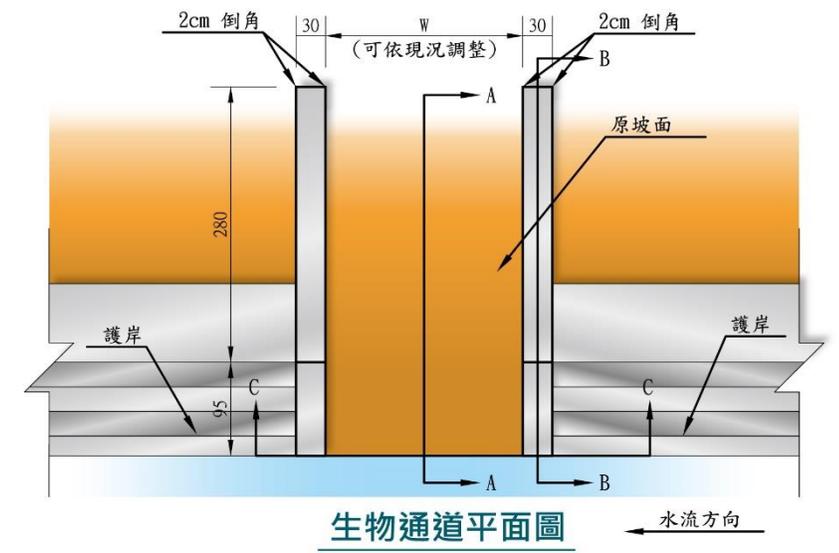
生物通道設計

❖ 依據保留大樹及竹叢位置設置

❖ 採迴避式動物通道方式，以封牆間隔，中間不擾動，維持自然土坡狀態

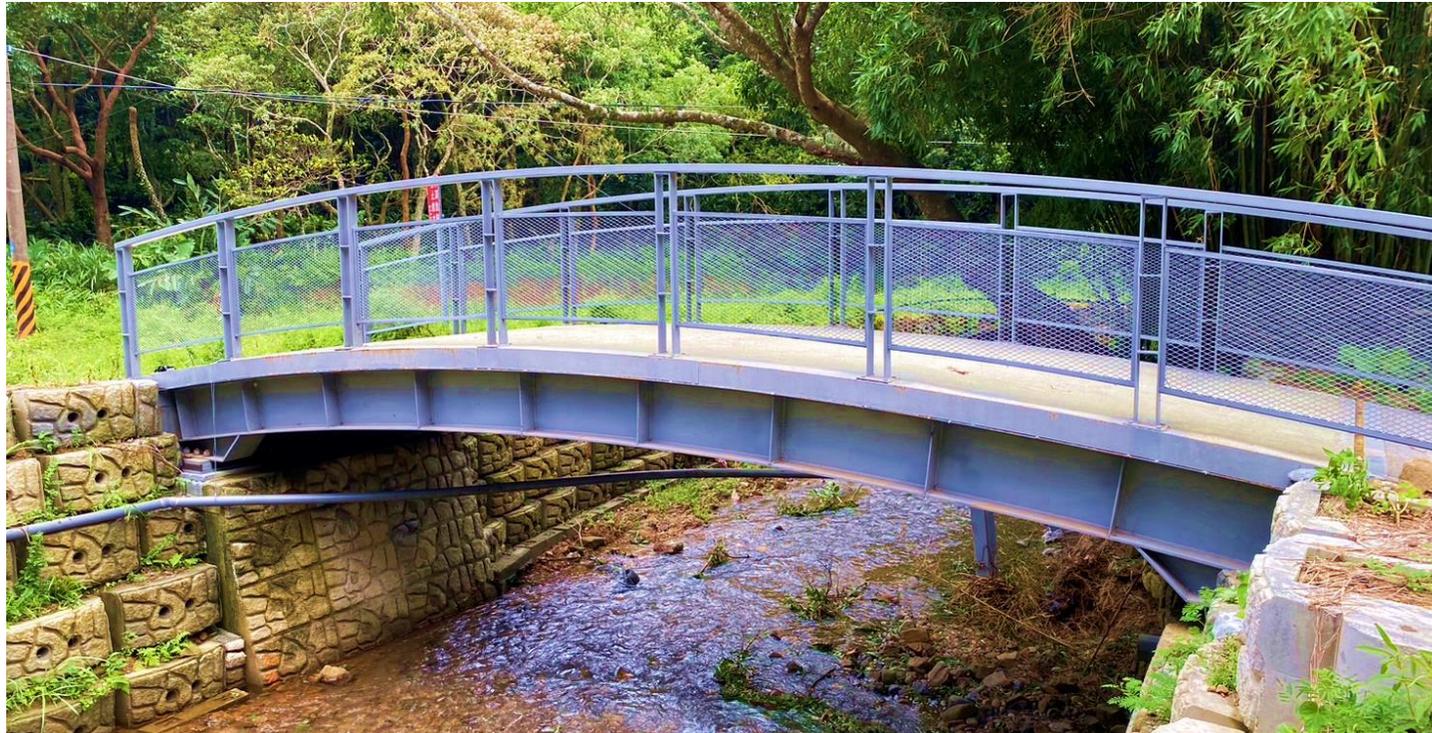
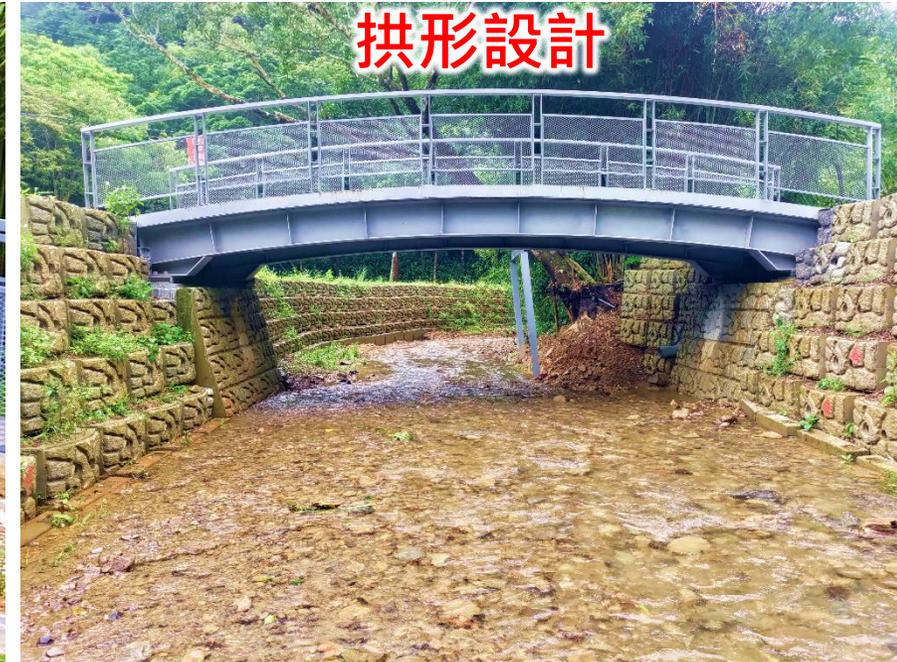
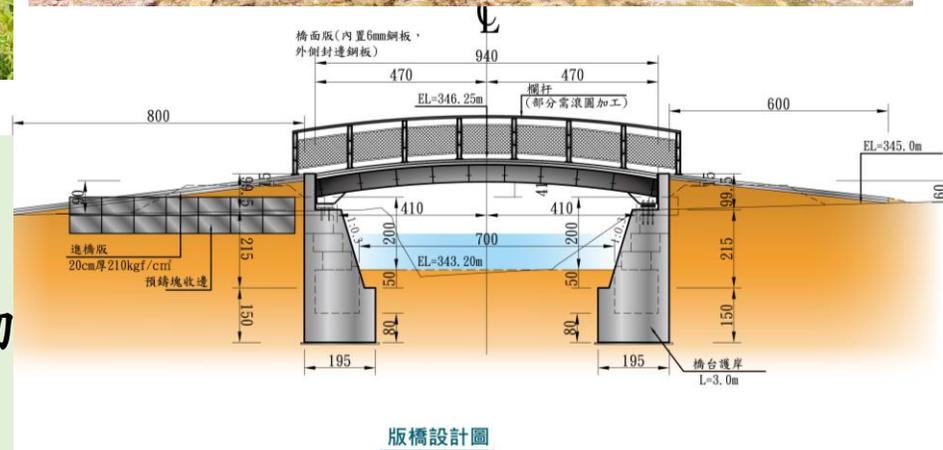
鋼構橋設計

- ❖ 以拱形鋼構橋設計，採減量縮小工程量體設計，降低對生態棲地影響，充分與周遭環境融合
- ❖ 鋼構造製程之「CO2減量」及「建材再生利用」、「韌性佳」符合環保設計理念

- ❖ 以鋼拱橋取代原有版橋，提升通行安全，改善通洪斷面不足問題；以欄杆取代傳統塊狀護欄，提高安全性及鋼構整體一致性。
- ❖ 護岸配合兩岸樹林及溪流常流水，可望成為獅子鄉生態新景點，吸引遊客前往。

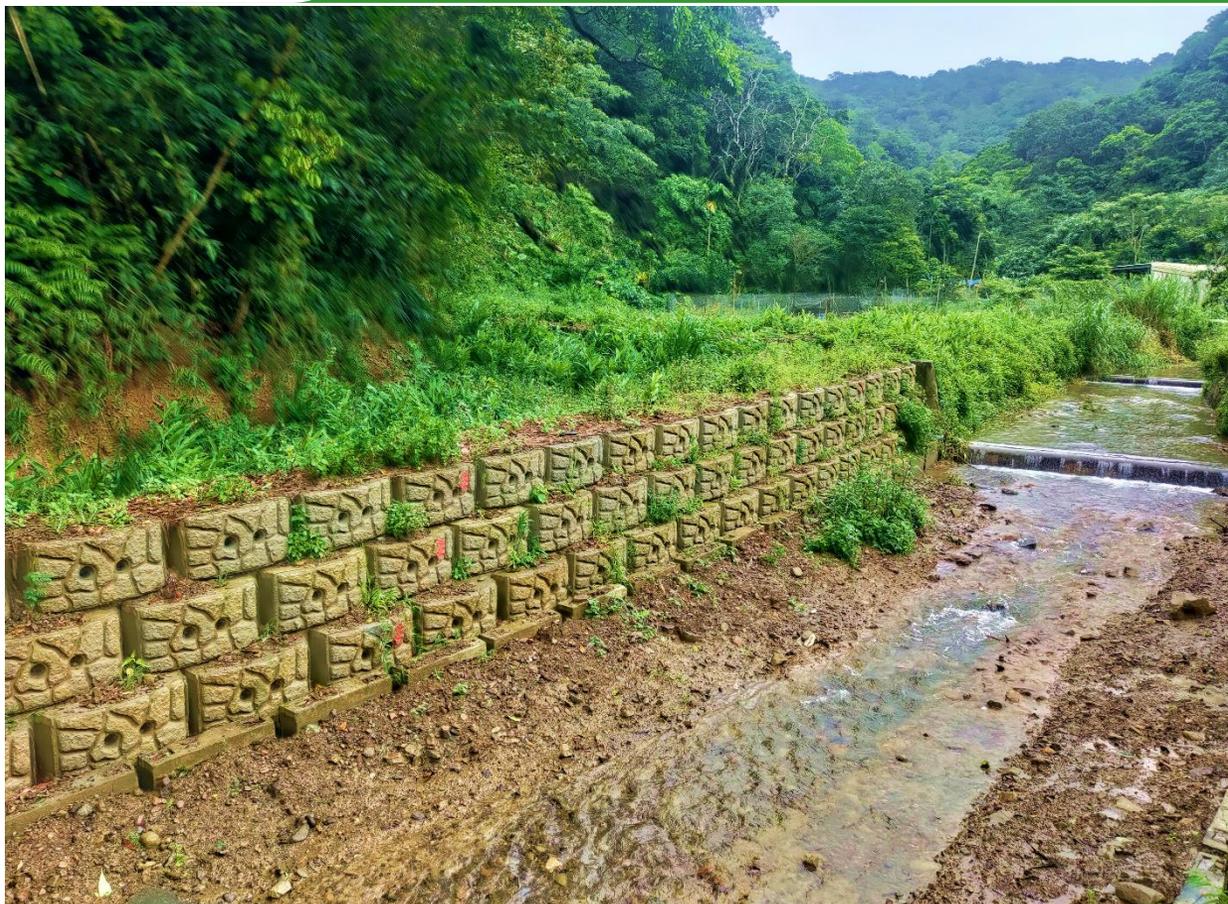
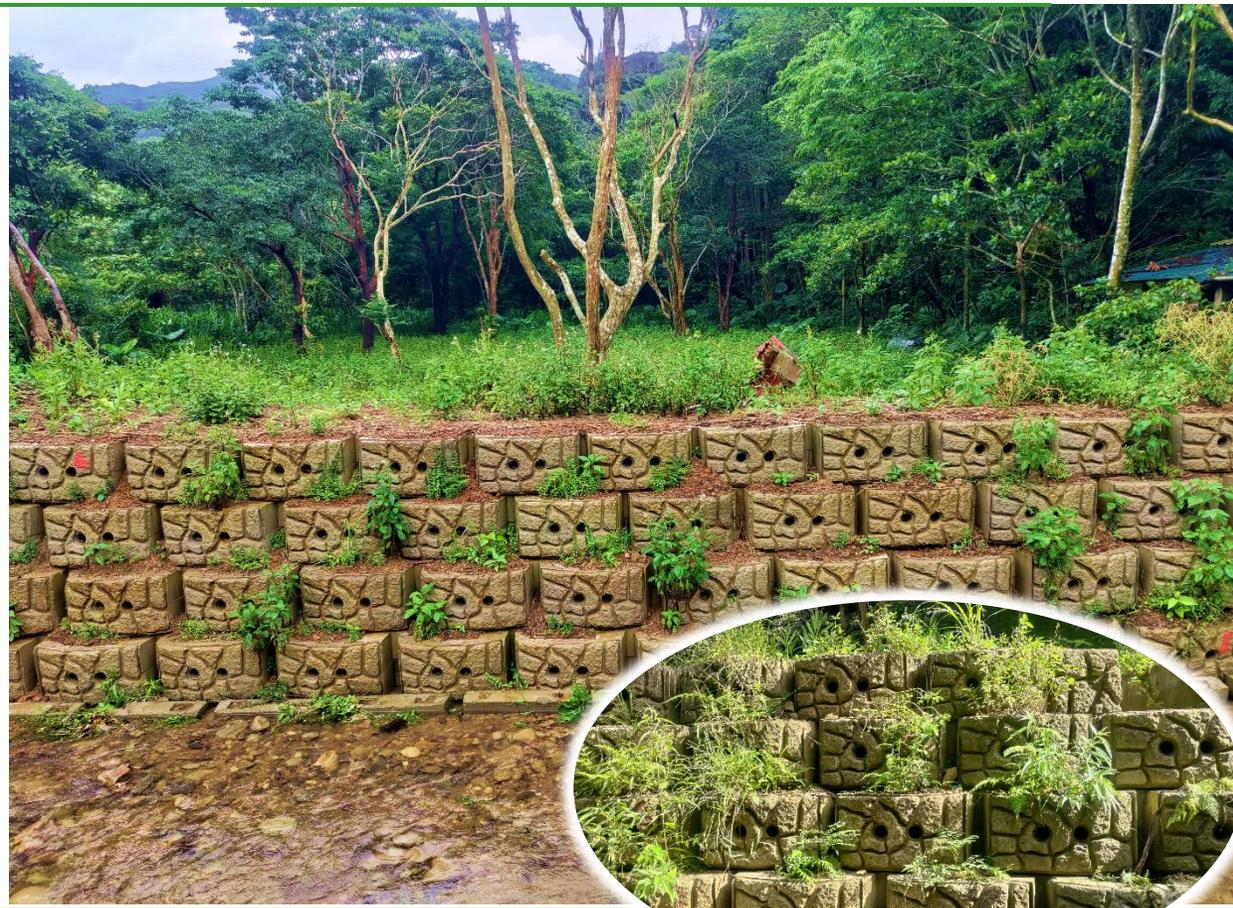
新穎預鑄塊多元設計，兼具結構、安全、生態三者

❖ 臺南分署專利預鑄塊可配合線型調整卡榫連接角度使完成面整齊

❖ 預鑄塊間相互連結達到穩定、保護河岸功效;中間開槽亦增加植生復育速度，營造棲地多樣化

九芎、密花苧麻、蕨類等
周邊植物已經自然入侵

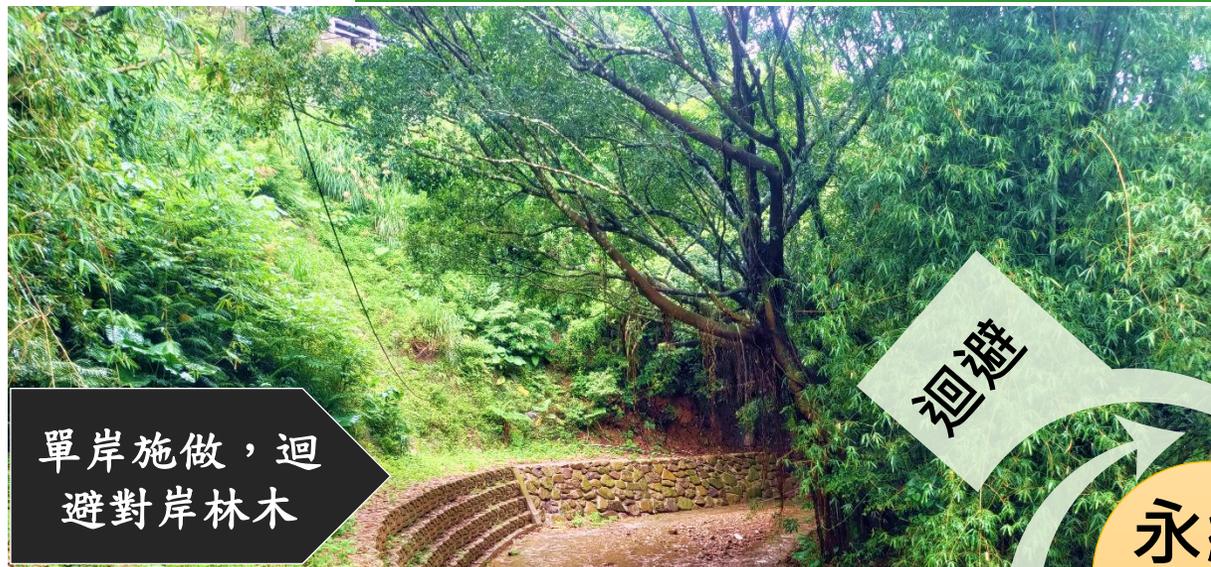
單岸施做，迴避對岸林木

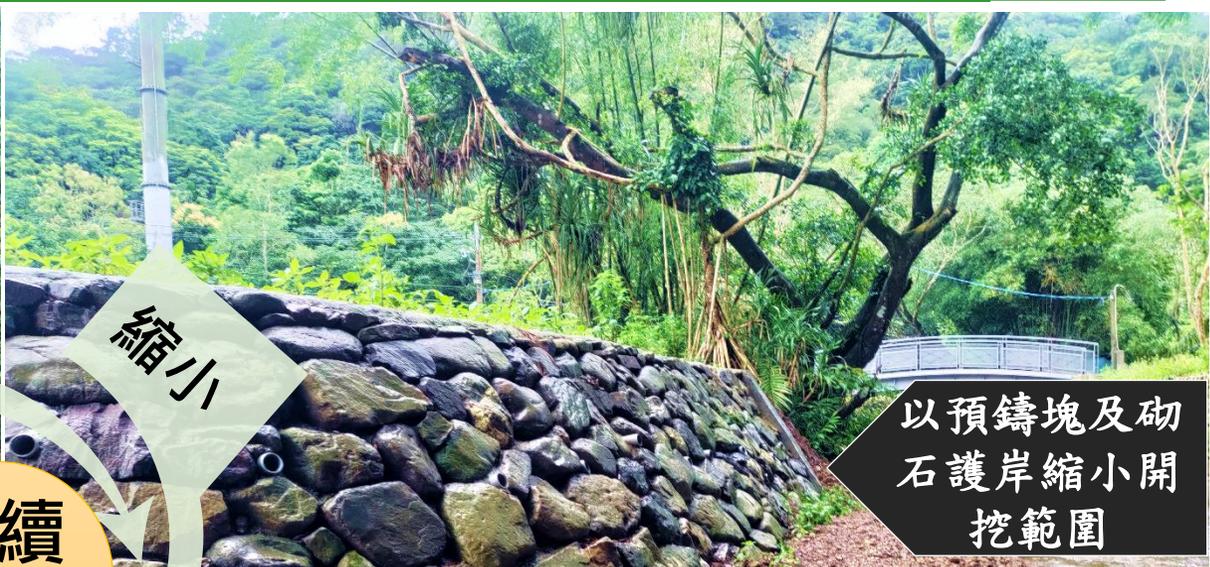
以預鑄塊及砌石護岸縮小開挖範圍

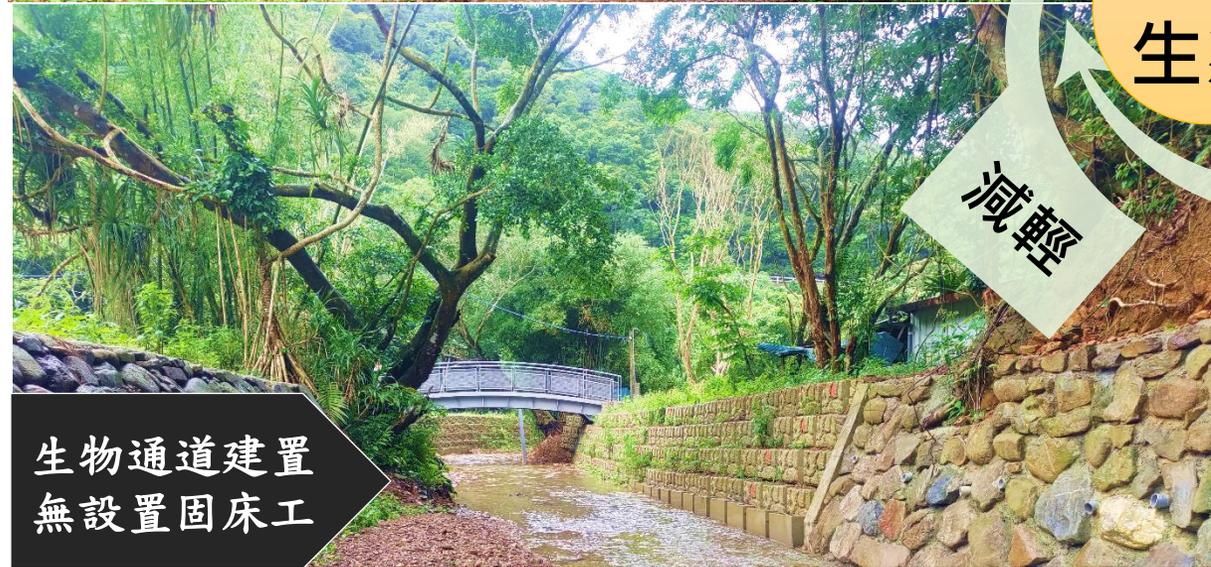
生物通道建置無設置固床工

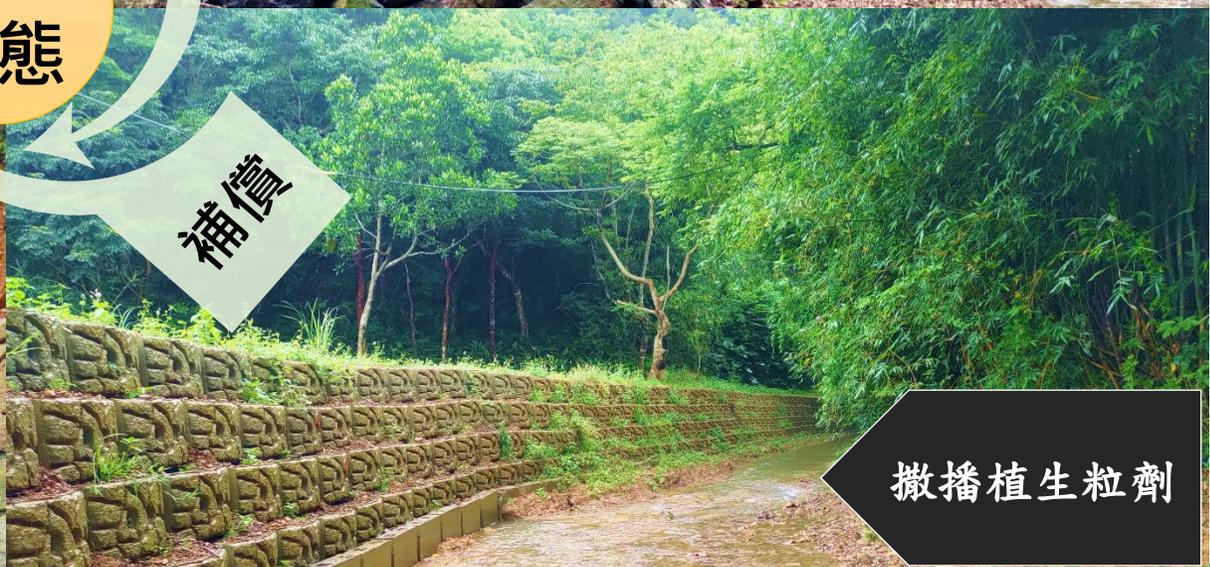
撒播植生粒劑

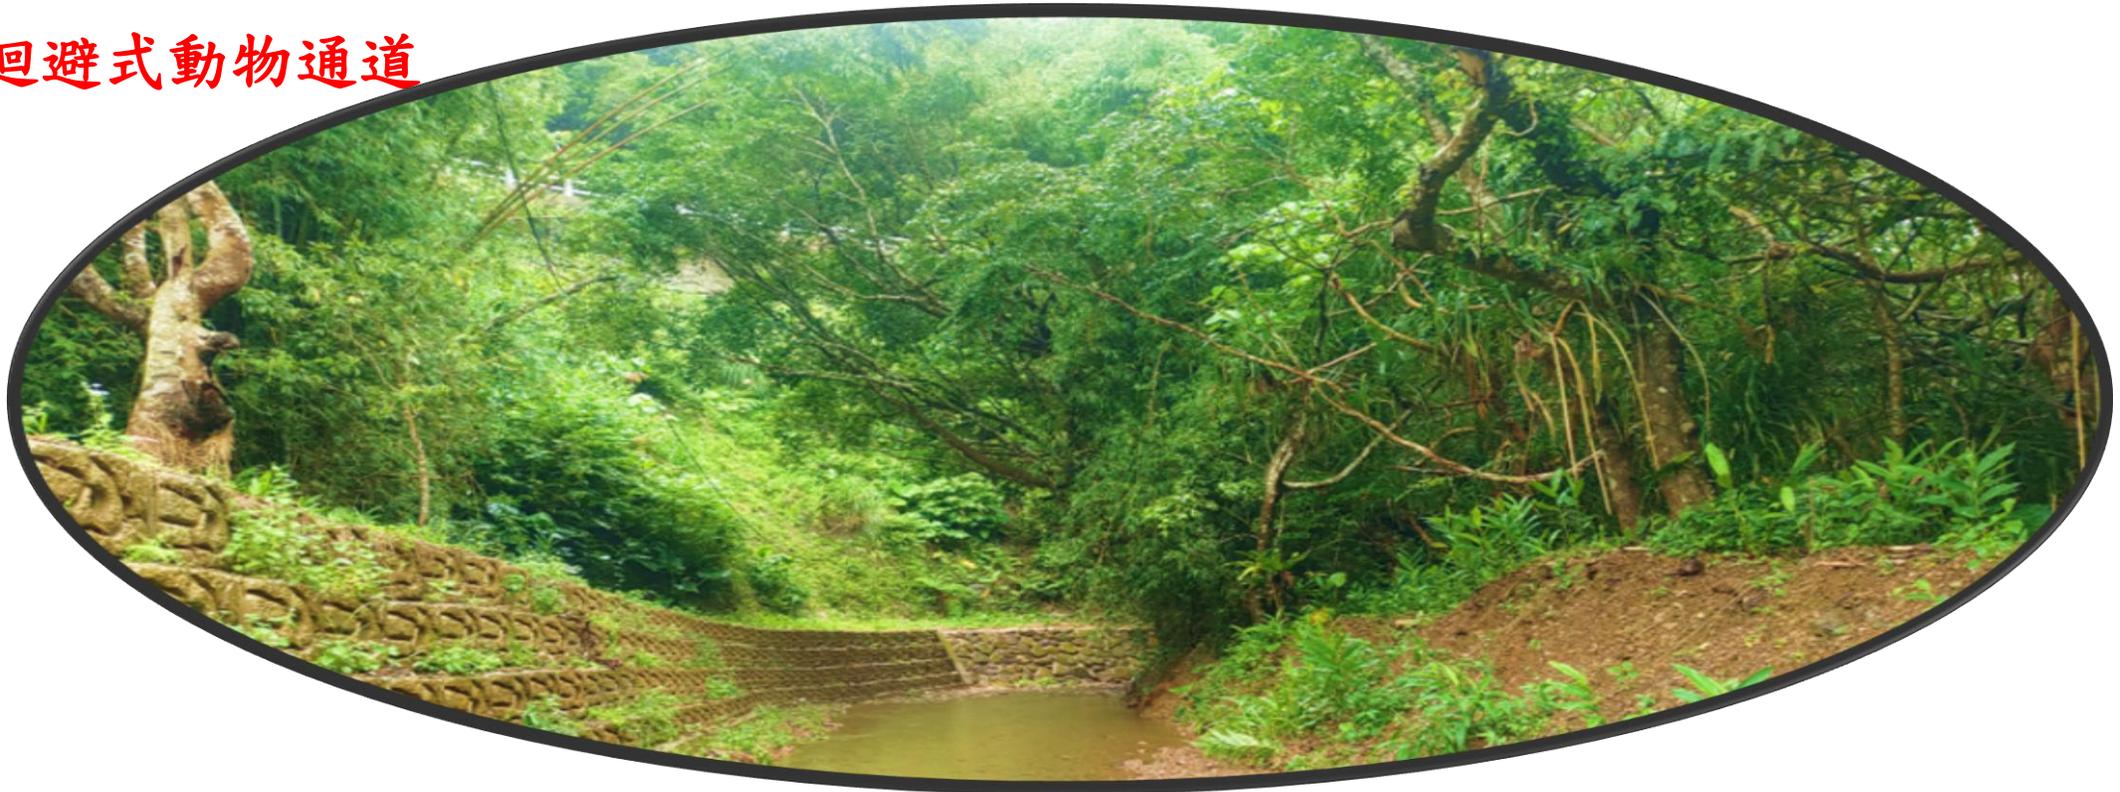
迴避式動物通道

❖ 除護岸牆身採退階施設外，

❖ 亦針對保全對象設置迴避式動物通道，提供動物安全覓水覓食之生存空間。

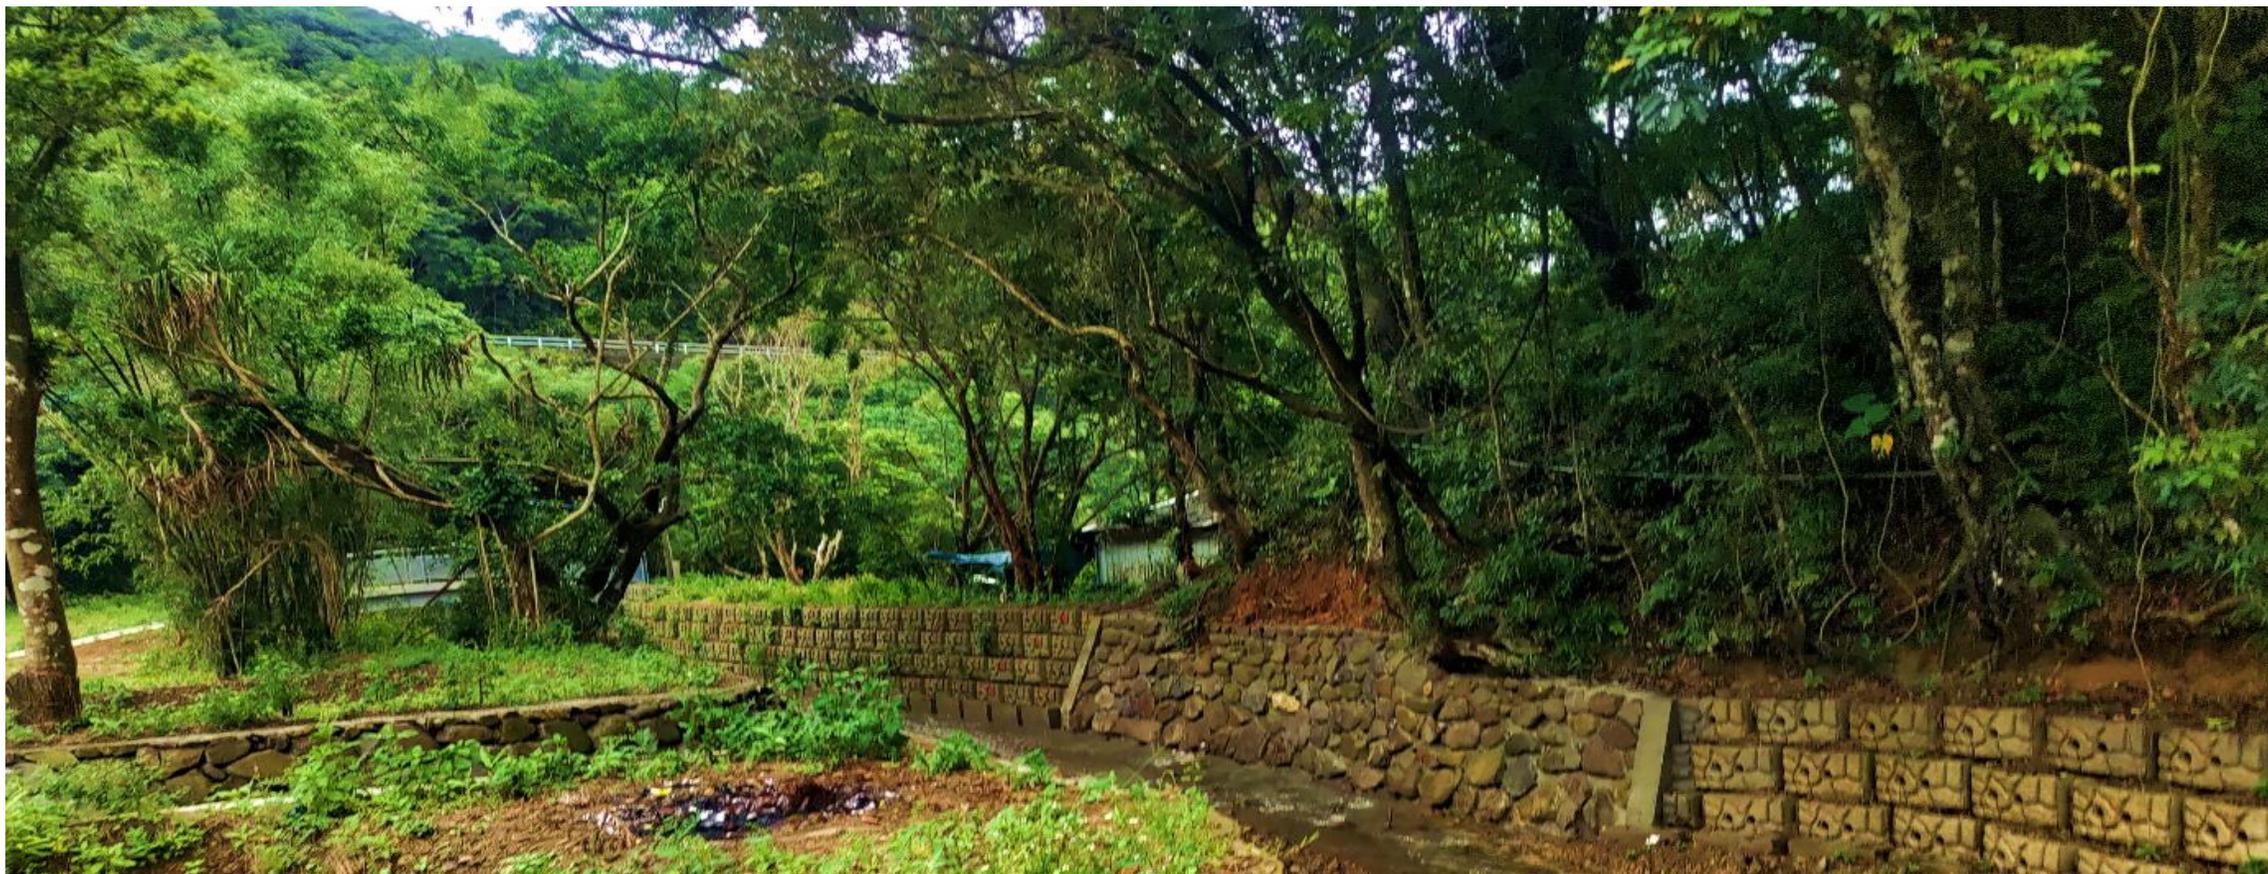
因地制宜，配合現地調整護岸，兼顧防災及生態

❖ 右岸配合現地樹木調整砌石高度，有效保護河岸。
