農業部農村發展及水土保持署
Agency of Rural Development and Soil and Water Conservation, MOA

農業部112年度優良農建工程 實地評審簡報 草埔林場野溪整治二期工程

農業部農村發展及水土保持署臺南分署

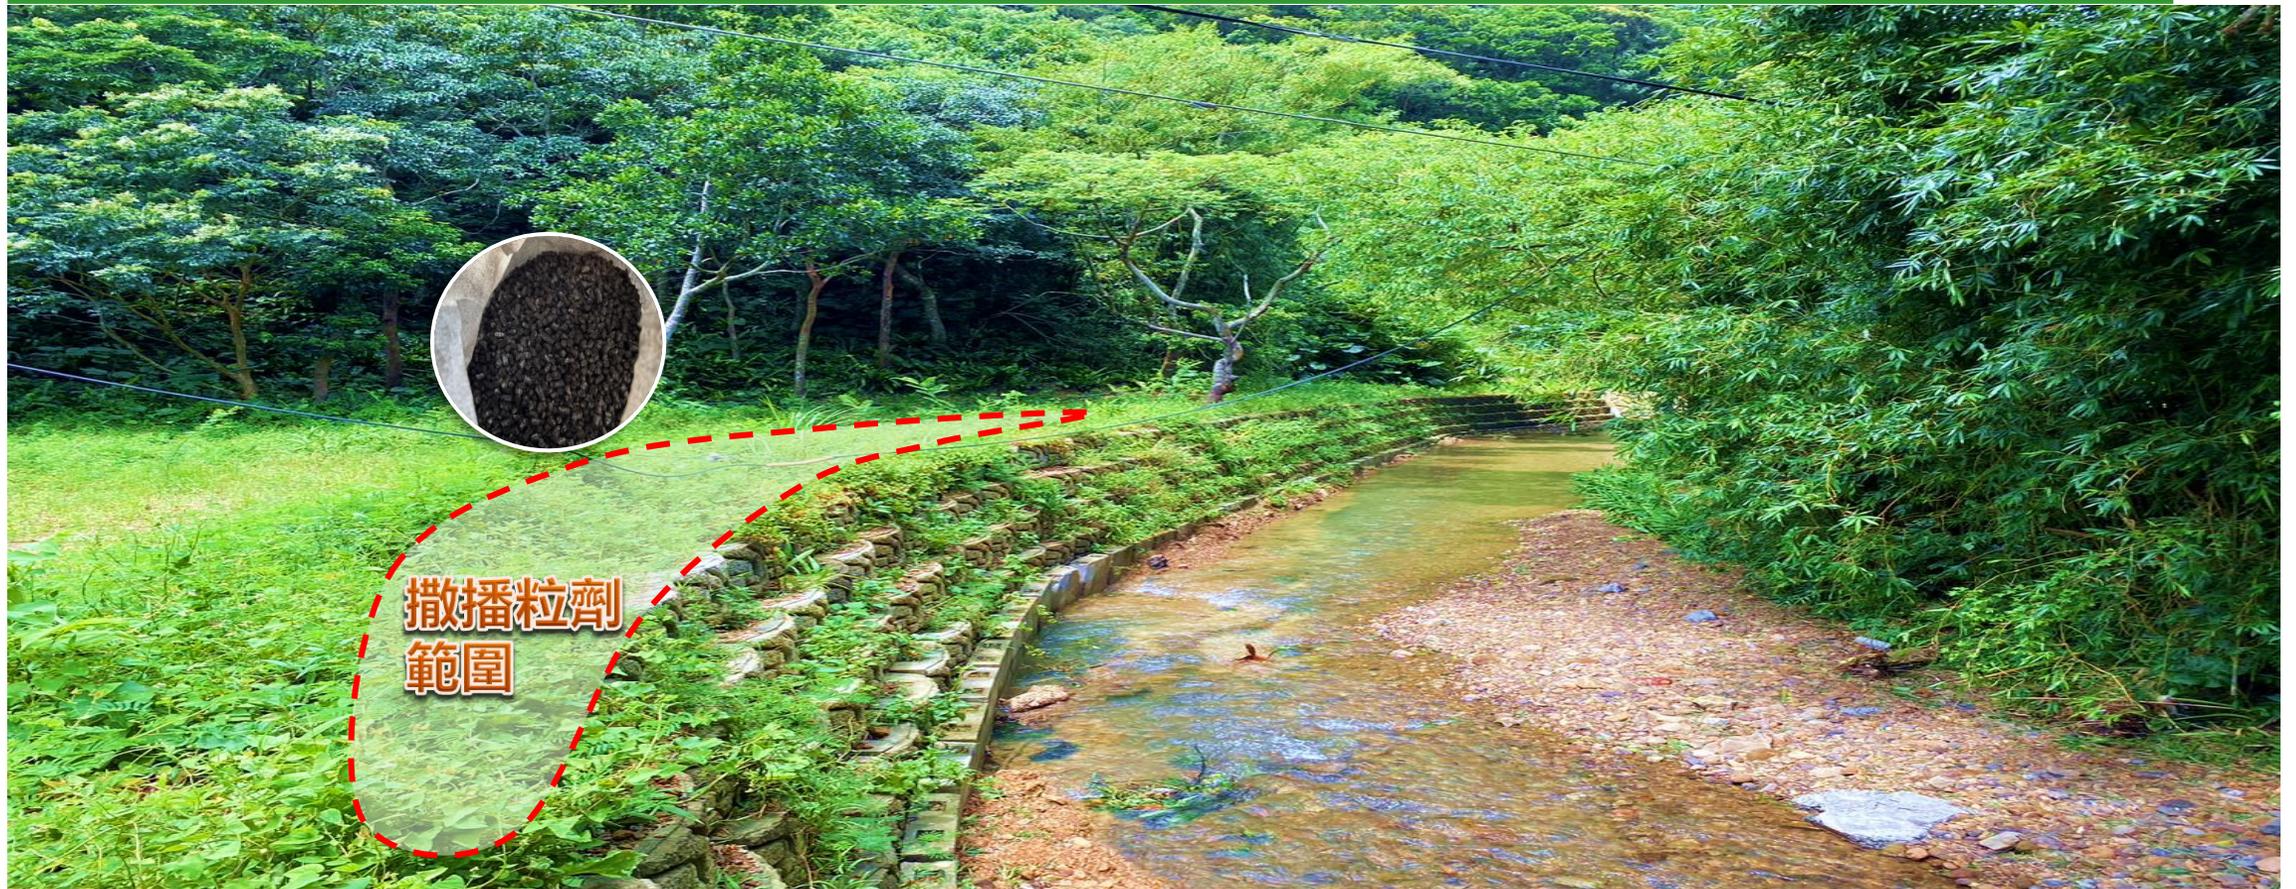
撒播植生粒劑，加速綠化濱溪植被

撒播粒劑
範圍

兩岸堤頂鋪設稻草蓆及撒播植生粒劑加速植物生長

濱溪植被綠化覆蓋，營造生態友善環境，創造動物覓食覓水空間

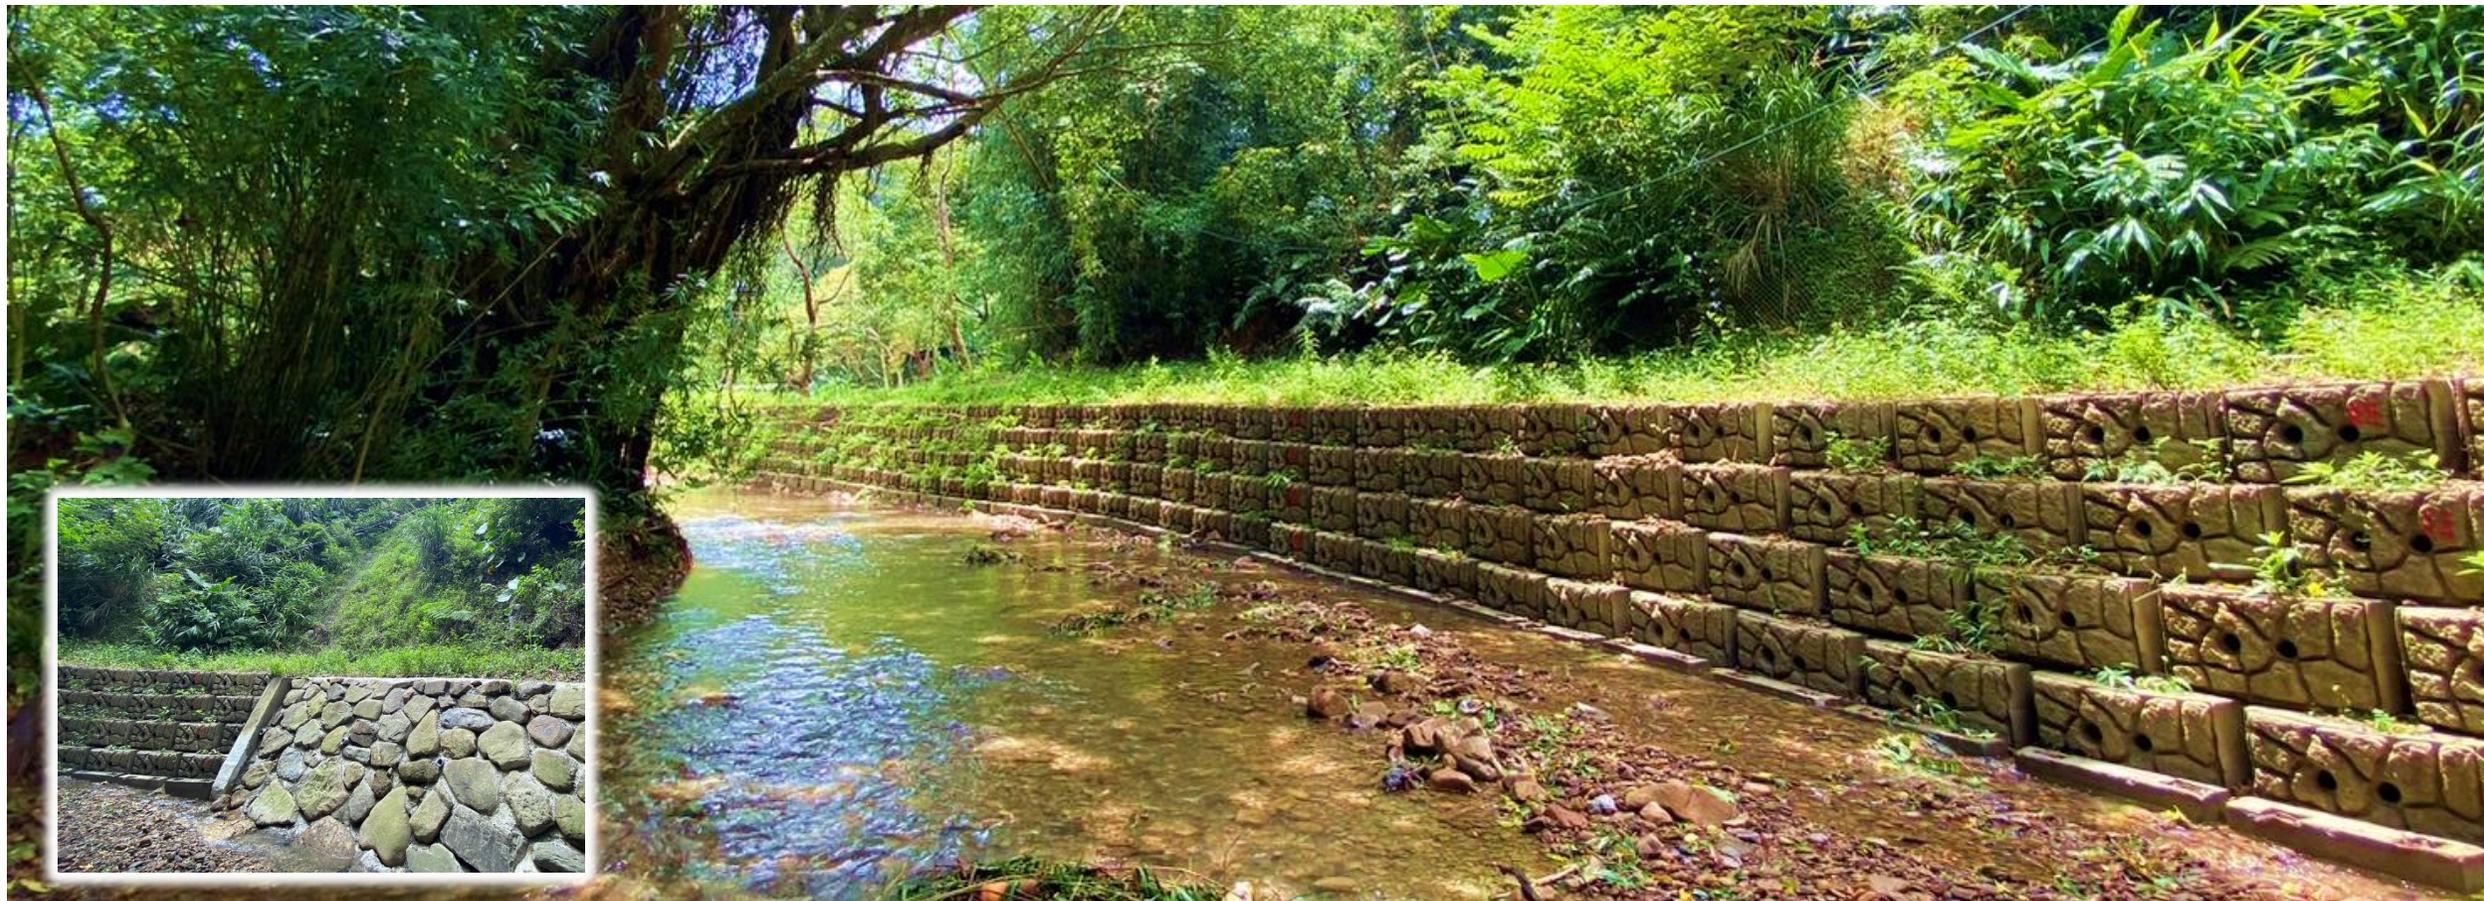
護岸線型平順優美

❖ 護岸線型調整卡榫連接角度使完成面良好整齊

❖ 廠商施工用心，不同型式護岸以封牆間隔，維持護岸線型平順優美

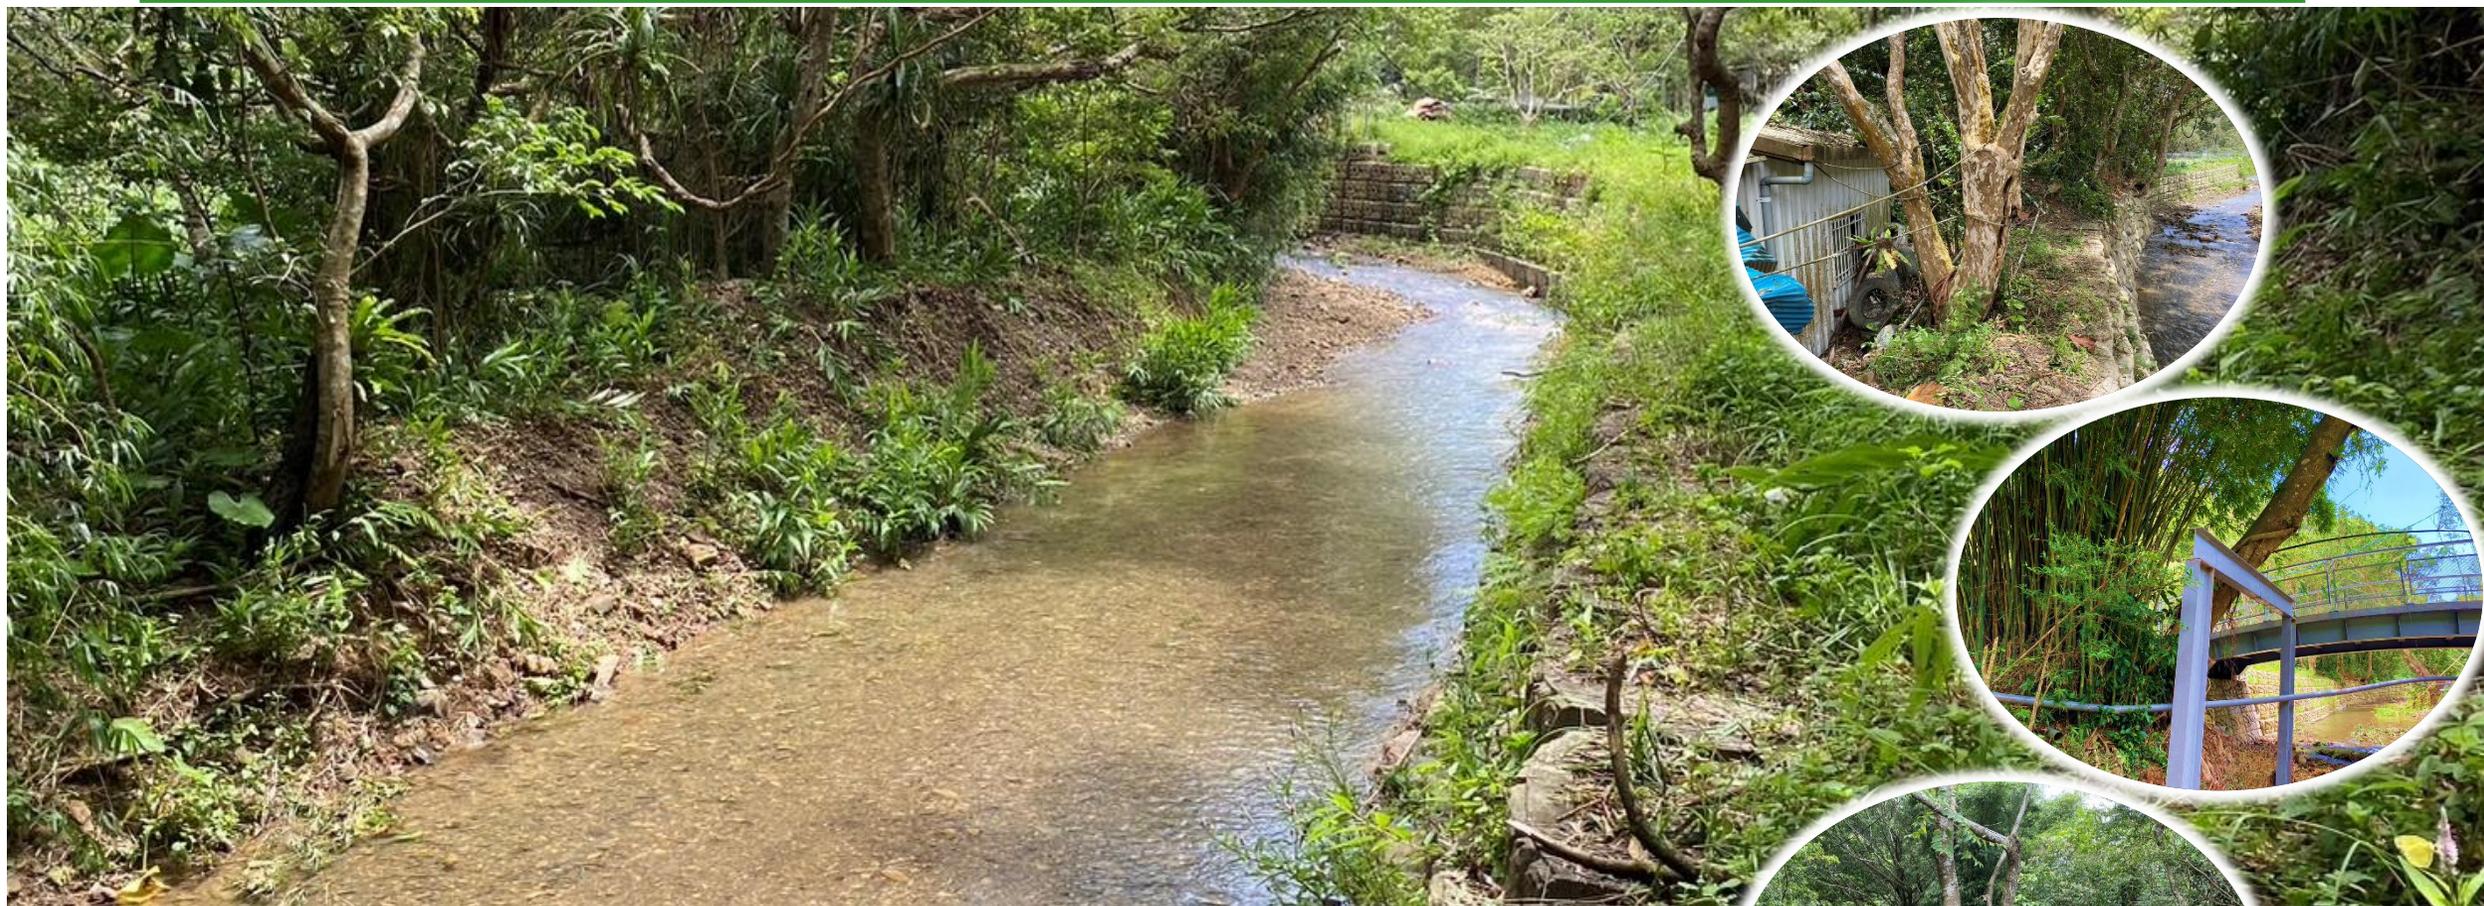
重點保護、保留濱溪植被及維持溪流縱向連結

❖ 下游保護公路邊坡為主要目的，採單岸施設，不開挖對岸林地

❖ 無設置固床工，以維溪流縱向連結

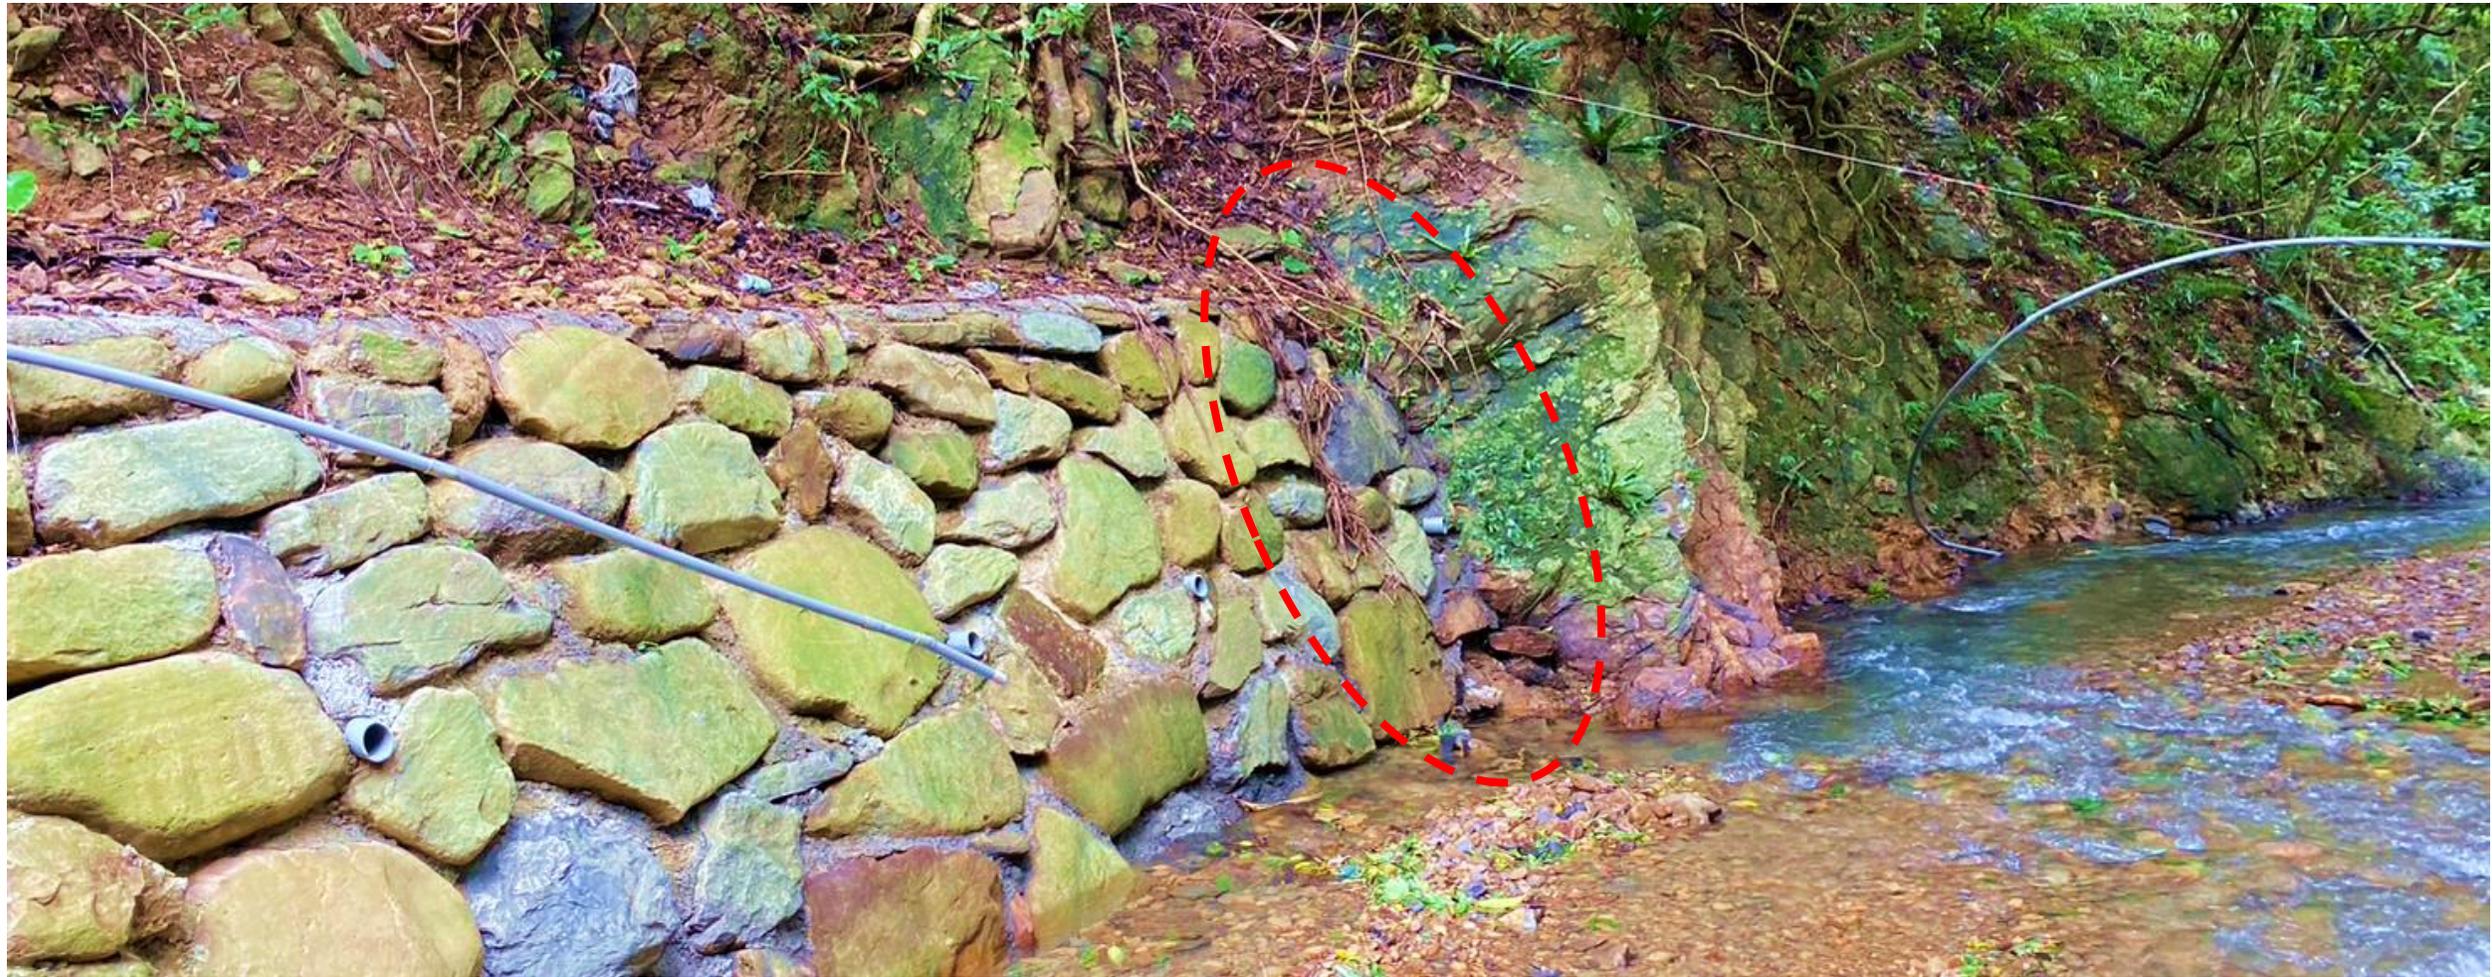
護岸坎入岩盤，融合天然地貌達治山防災效果

❖ 護岸坎入岩盤，除維持河道線型外，亦利用天然岩盤強度及現有地貌達治山防災效果

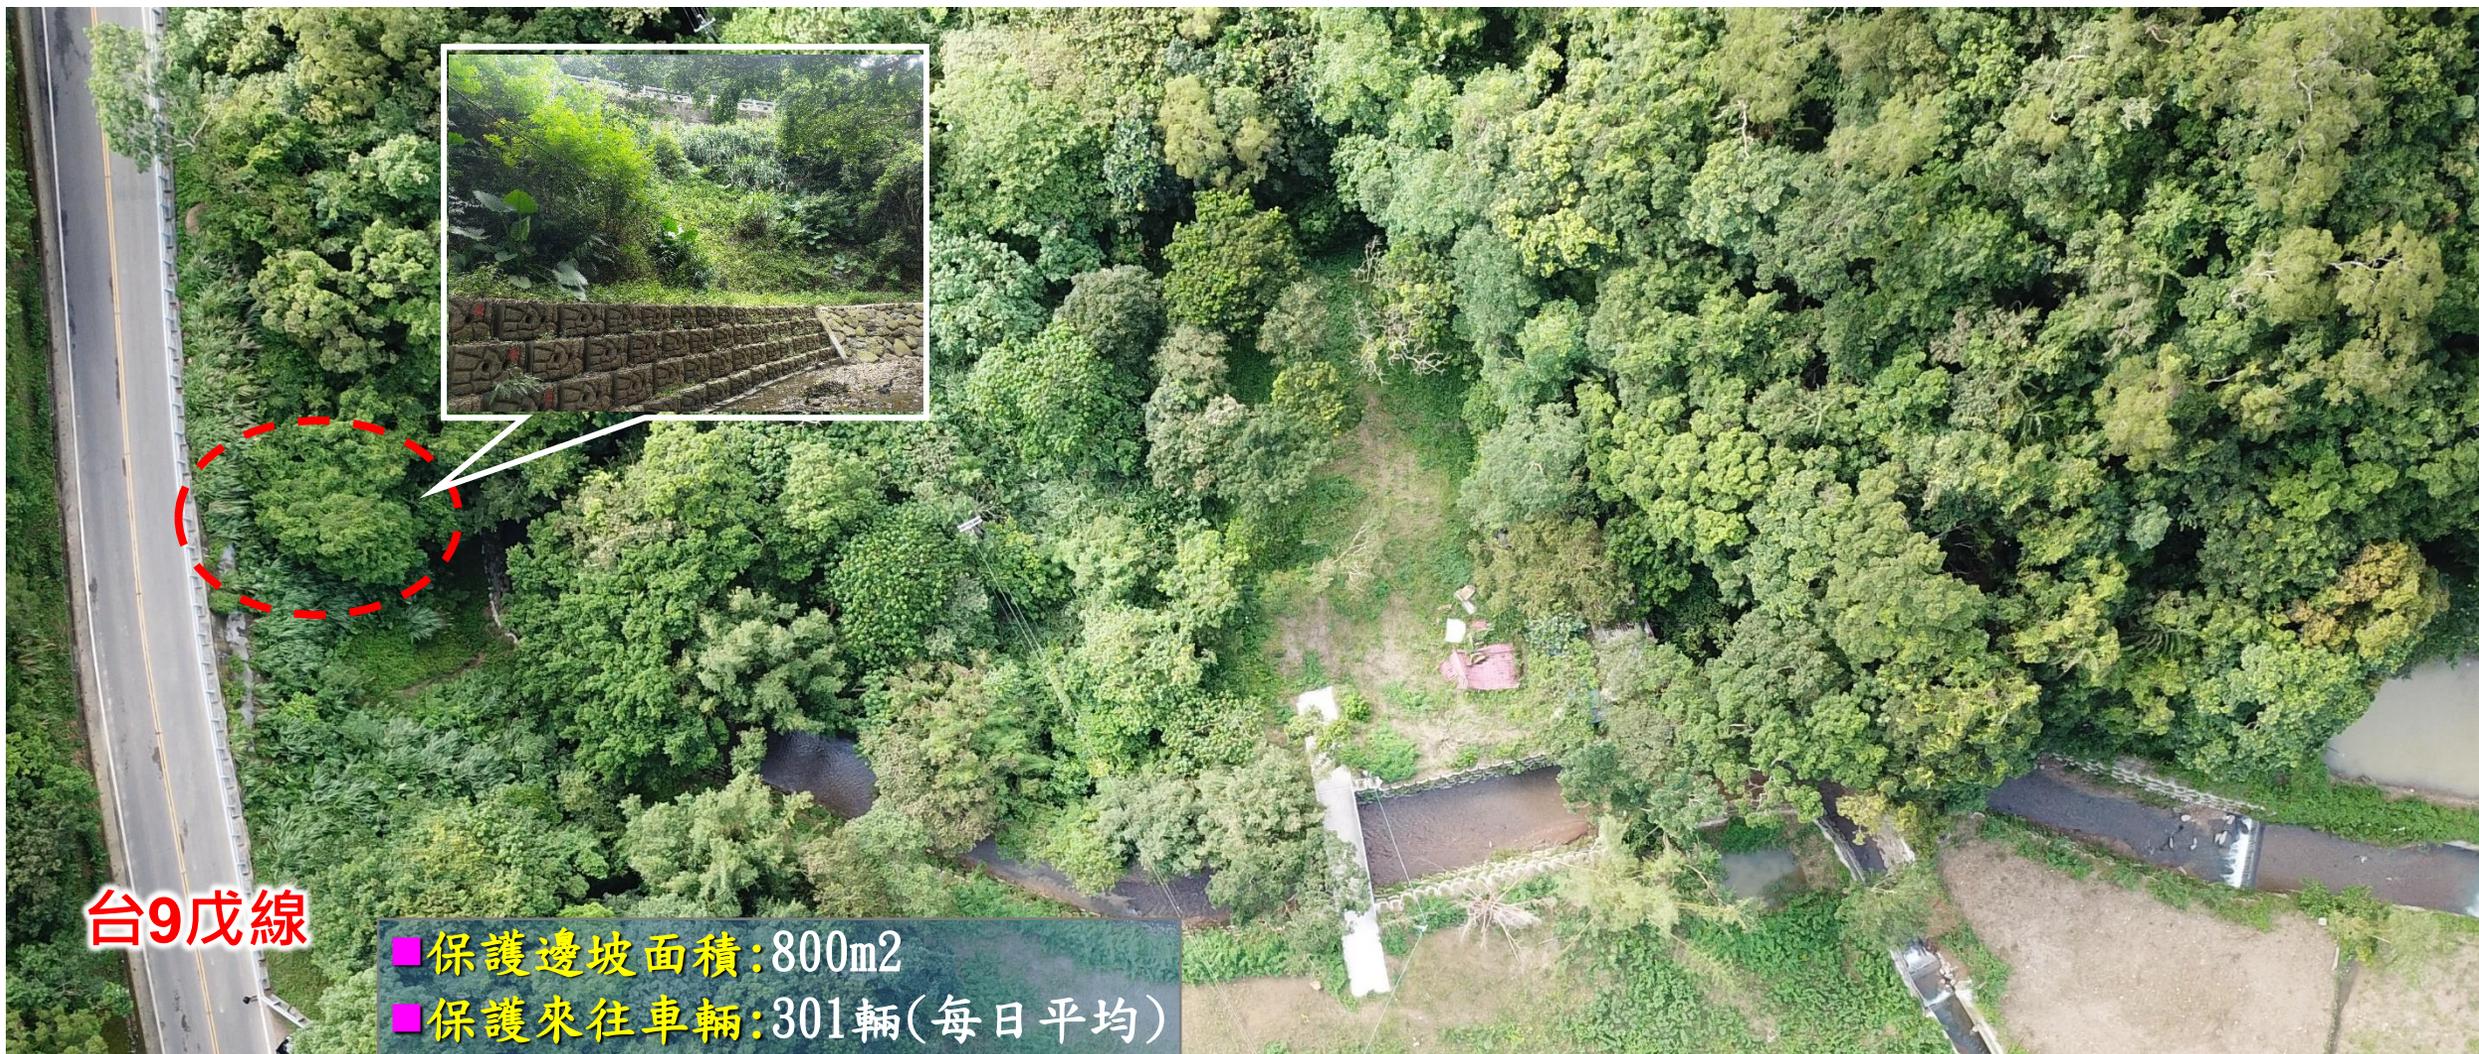
保護公路坡腳維持公路行車安全

台9戊線

- 保護邊坡面積: 800m²
- 保護來往車輛: 301輛(每日平均)

南迴公路下邊坡有土石下移情形，以護岸保護坡腳避免侵蝕，維持公路行車安全。

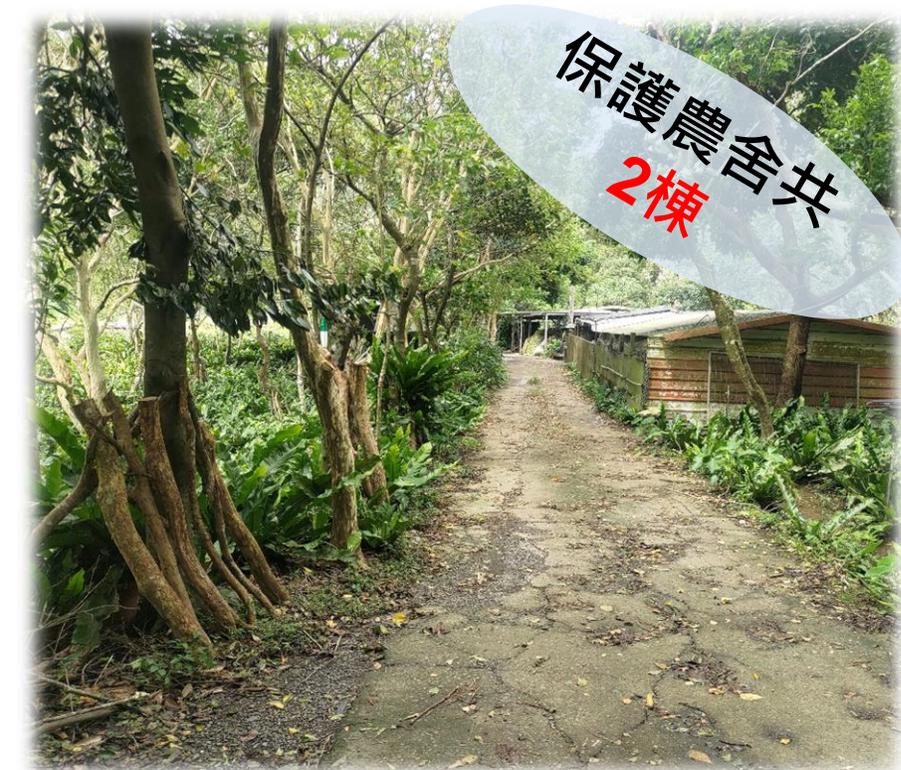
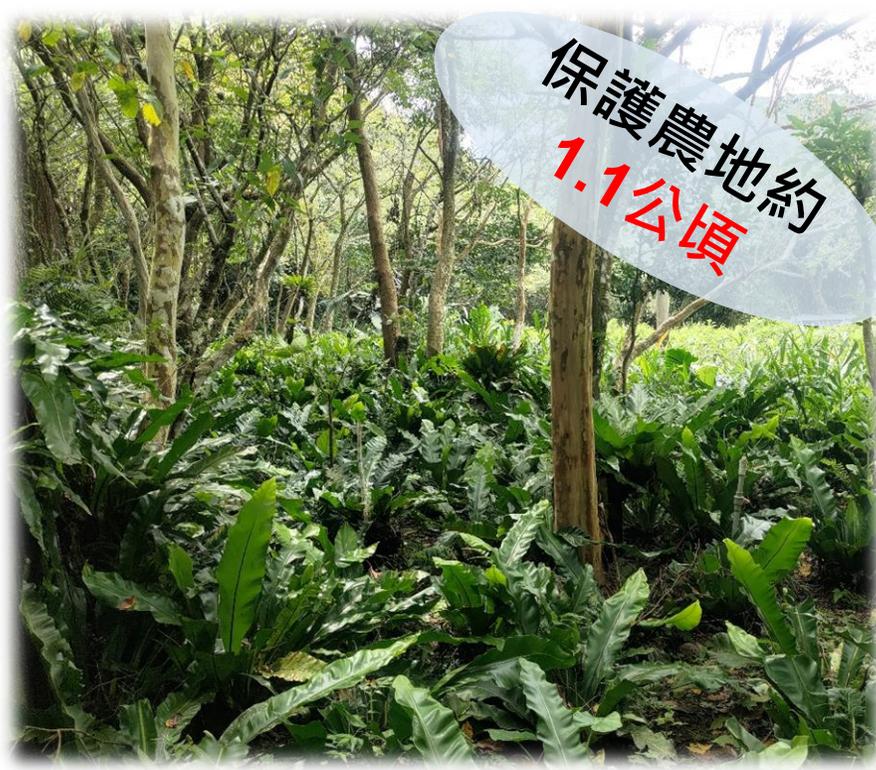
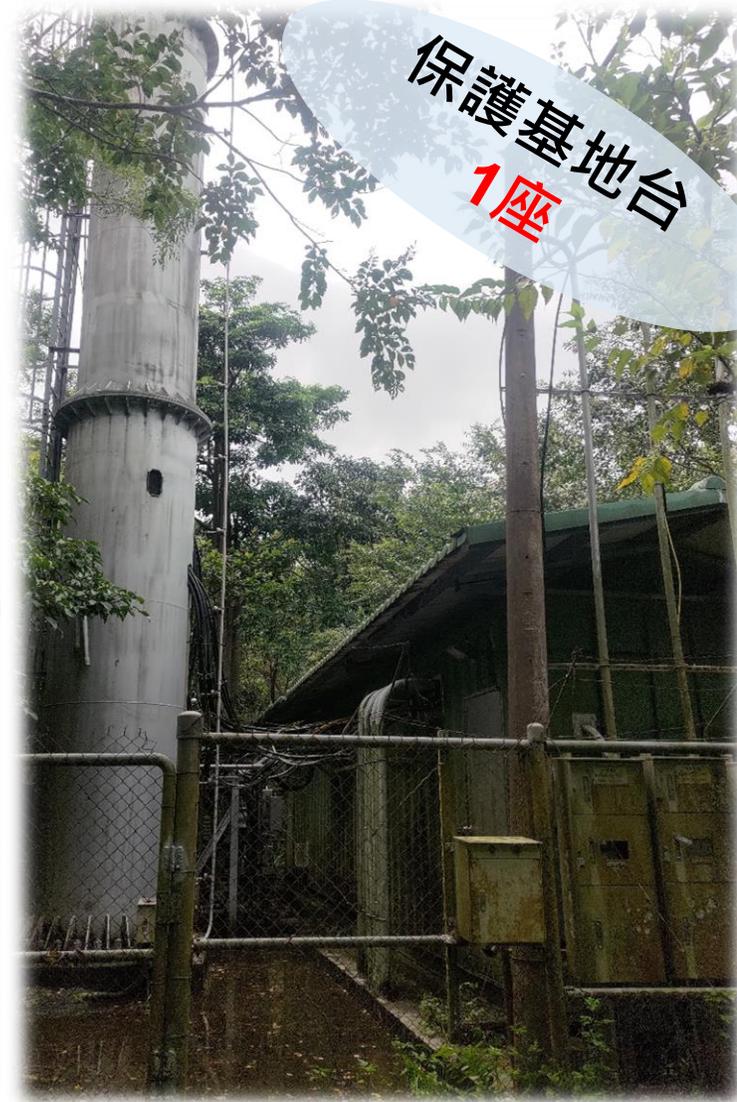
保護溪岸保全鄰近農地、農舍及基地台

銜接主支流既有構造物，完善區域排水整治，並有效保護河岸，減少沖刷，進而避免鄰近農地土地流失，保護鄰近農舍及高壓電塔，目前已歷經數場颱風豪雨，構造物皆無損壞。

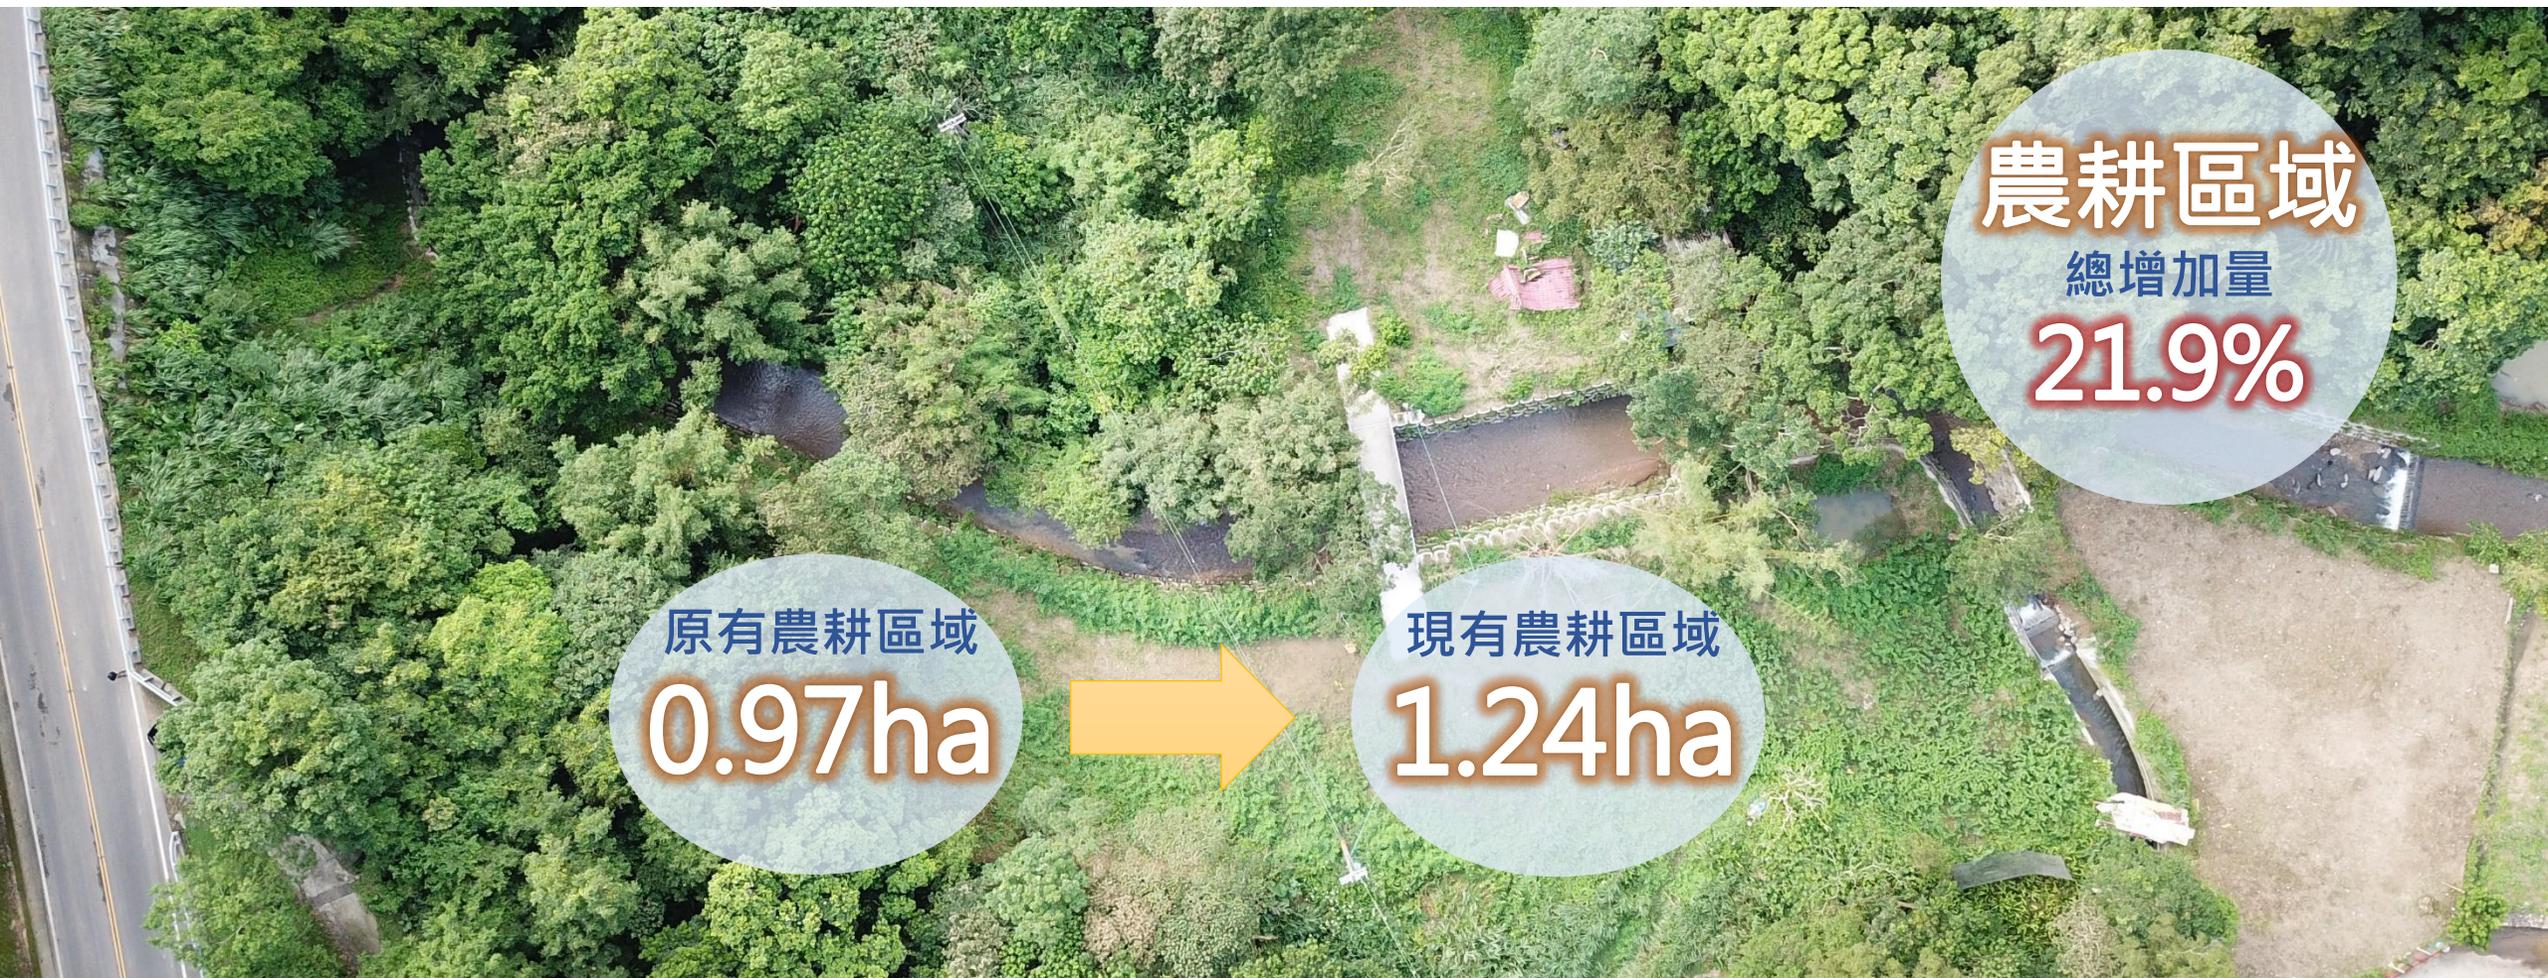
工程效益 增加鄰地利用效益

解決漫淹問題後，農地可利用面積增加

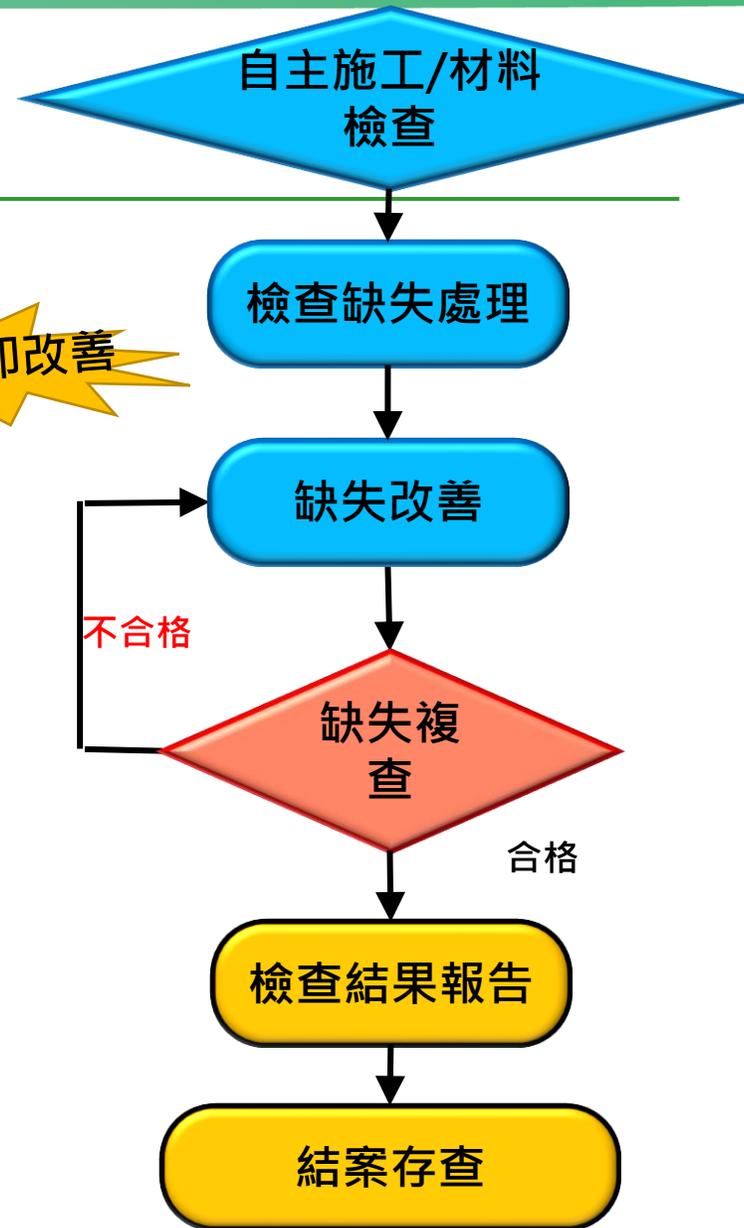
缺失立即改善

異常現象: 預鑄塊蜂巢現象

異常描述: 施工人員預鑄塊澆土澆置時未確實攪拌

缺失與預防措施: 派員以同強度混凝土攪拌修飾預鑄塊表面,並加強教育訓練,確實使用震動棒攪拌,以改善施工品質

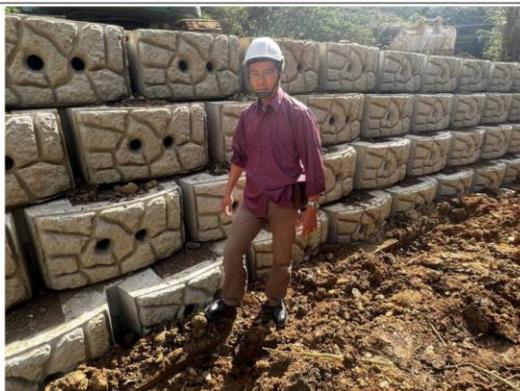
說明：牆身預鑄塊尺寸查驗。

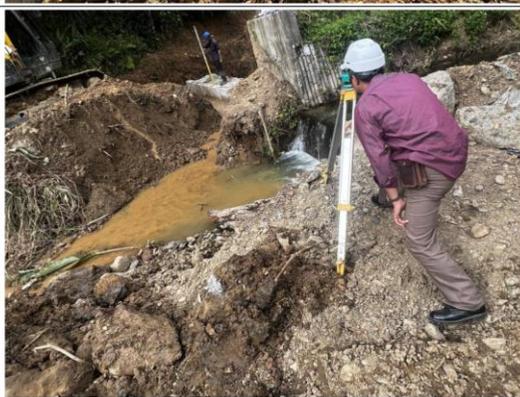
說明：基礎預鑄塊高程查驗。

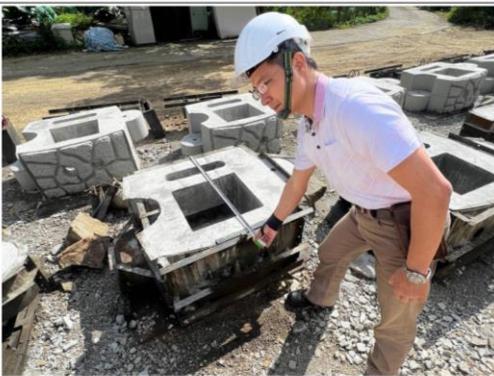
說明：牆身預鑄塊尺寸查驗。

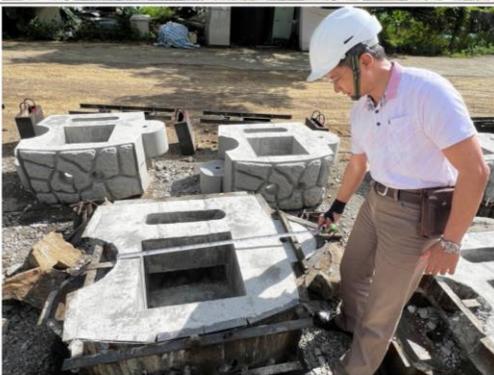
說明：牆身預鑄塊尺寸查驗。

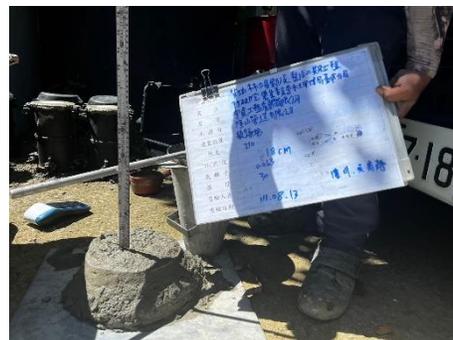
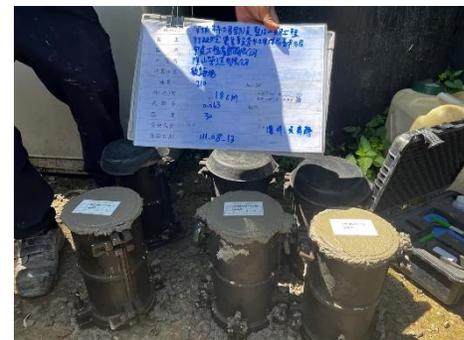
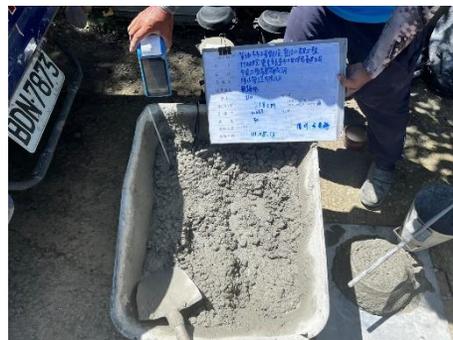
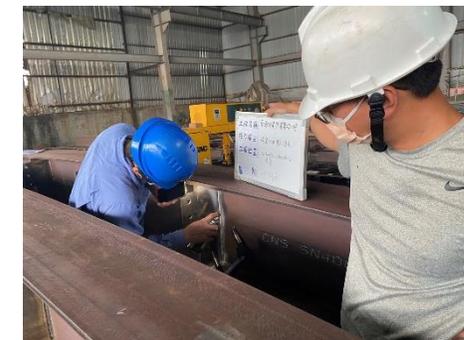
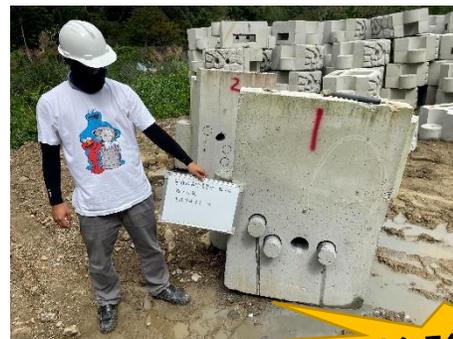
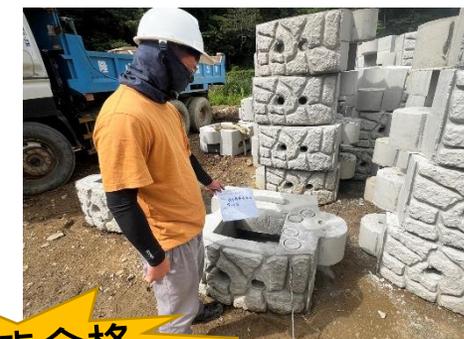
★
查驗重點

抽查項目	契約規定試驗次數	試驗次數	合格次數	不合格次數
混凝土圓柱試體 210Kgf/cm2	3	3	3	0
混凝土氯離子、坍度試驗	3	3	3	0
混凝土鑽心取樣	1	5	5	0
鋼筋抗拉、抗彎強度試驗	2	4	4	0
基礎預鑄塊取樣 試驗	1	4	4	0
牆身預鑄塊取樣 試驗	2	5	5	0
焊接檢驗	5	5	5	0
鍍鋅量檢驗	1	1	1	0
合計	18	30	30	0

檢驗皆合格

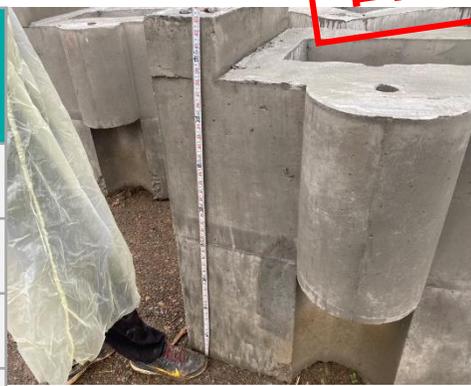
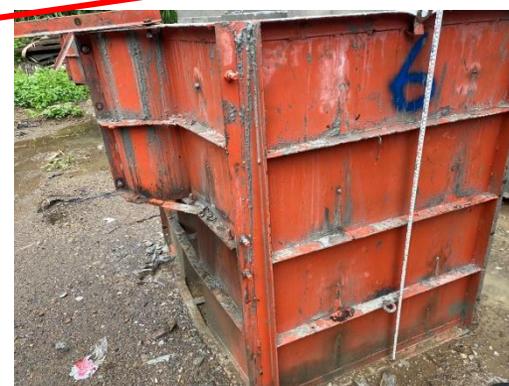
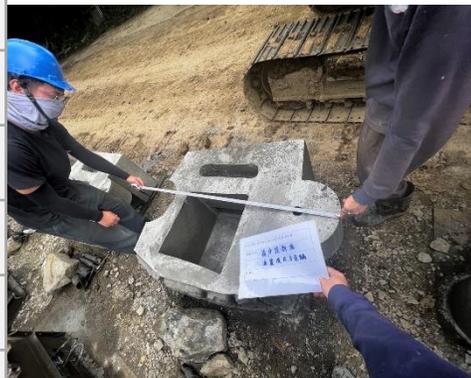
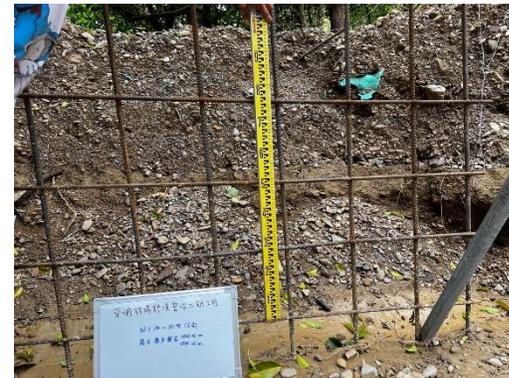
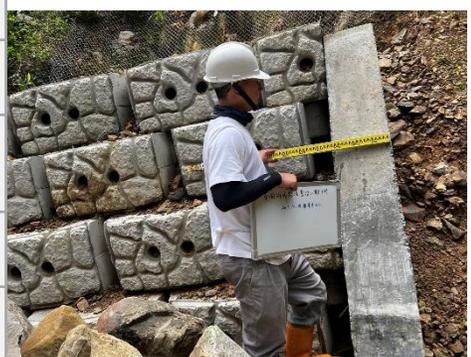
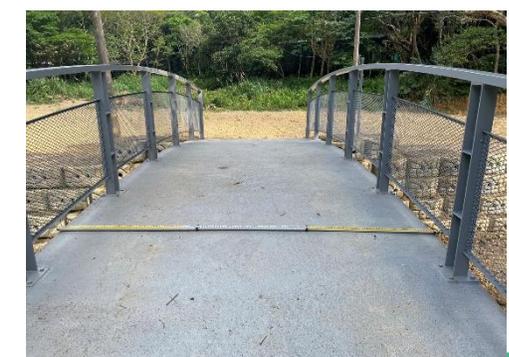
**★
查驗重點**

抽查項目	檢查次數	符合次數	不符合次數
施工放樣	3	3	0
開挖	14	14	0
土方回填	5	5	0
模板	11	11	0
鋼筋	13	13	0
混凝土	20	20	0
預鑄塊	27	26	1
漿砌石	4	4	0
鋼構工程	4	4	0
臨時擋土支撐	3	3	0
安全衛生及環境保護	45	43	2
汛期工地防減災	5	5	0
合計	154	151	3

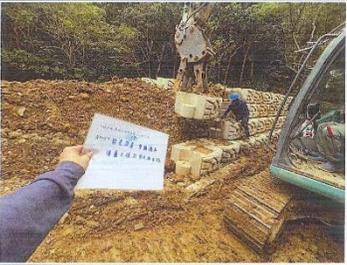
缺失改善前、中、後照片表	
<p>工程名稱：草埔林場野溪整治二期工程</p> <p>改善項目：A0K+138-A0K+160左岸預鑄塊護岸線型不良</p>

<p>改善中：</p> <p>立即派員重新堆疊</p>

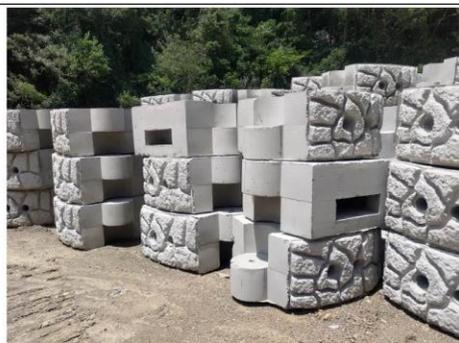
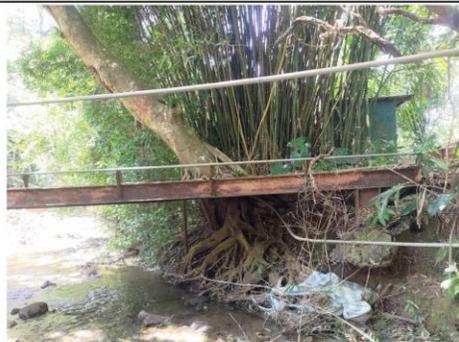
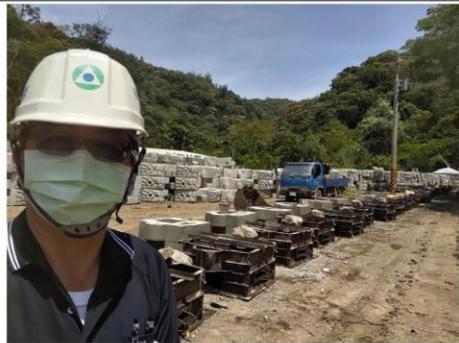
編號: PU-004

計畫名稱	111年前瞻基礎建設計畫-縣市管河川及區域排水整體改善計畫-坡地水土保持資源保育		工程名稱	草埔林場野溪整治二期工程	
技師簽名	吳文靖		查驗日期	111年9月5日	
監造單位	宇真工程顧問有限公司				
承造廠商	隆山營造有限公司				
查驗基本資料：施工日誌、自主檢查表、安全衛生抽驗表、環境保護抽驗表					
契約金額：8,205,000 元	開工日期：111年6月5日	契約日期：160 日曆天			
預訂工程進度：28.5% %	實際工程進度：47.94 %	落後：	% 超前：12.10%		
稽查結果如下：					
項次	稽查項目	稽查結果	符合	不符合	備註
1	施工品質 (植生植樹復原及面查驗)	設置後有抹平,見成面尚平整	✓		
2	安全衛生	1.注意工區孔具勸阻及出入 2.材料堆置尚整齊	✓		
3	生態檢核	既有版橋旁不植植重要點保全對象 施工時須避開			破確及討論
4	防災阻滯	既有版橋高差不足,影響自決断面 (在不影響自決断面前提下,後續須 須另規劃拆改方式)			破確及討論

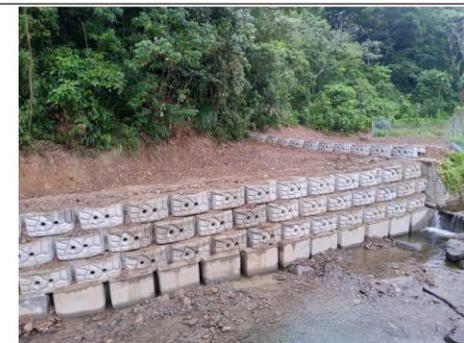
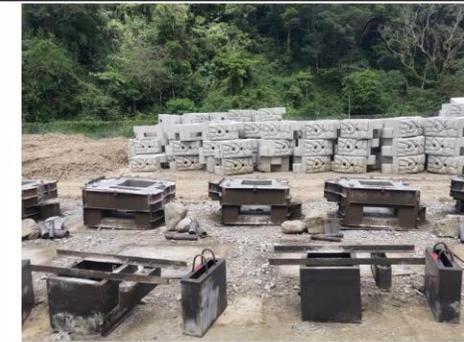
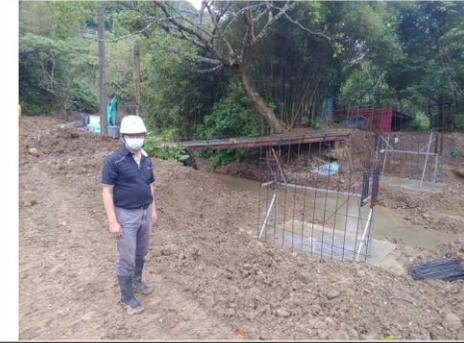
編號: PU-007

計畫名稱	111年前瞻基礎建設計畫-縣市管河川及區域排水整體改善計畫-坡地水土保持資源保育		工程名稱	草埔林場野溪整治二期工程	
技師簽名	吳文靖		查驗日期	111年11月7日	
監造單位	宇真工程顧問有限公司				
承造廠商	隆山營造有限公司				
查驗基本資料：施工日誌、自主檢查表、安全衛生抽驗表、環境保護抽驗表					
契約金額：8,205,000 元	開工日期：111年6月5日	契約日期：160 日曆天			
預訂工程進度：60.31 %	實際工程進度：76.18 %	落後：	% 超前：15.87%		
稽查結果如下：					
項次	稽查項目	稽查結果	符合	不符合	備註
1	施工品質 (06H206-06H200石岸 浪筒復原查驗)	堆置完成面平順,整齊,交錯堆置 (請注意浪筒開)	✓		破確及討論
2	施工品質 (06H180-06H180石岸 植生復原)	設計 L=30m 實際 L=30m 設計 W=1.95m 實際 W=1.95m	✓		
3	施工品質 (浪筒復原)	浪筒復原具清潔率,已沖,已池	✓		
4	生態檢核	1.植生保護 2.維持岸線水	✓

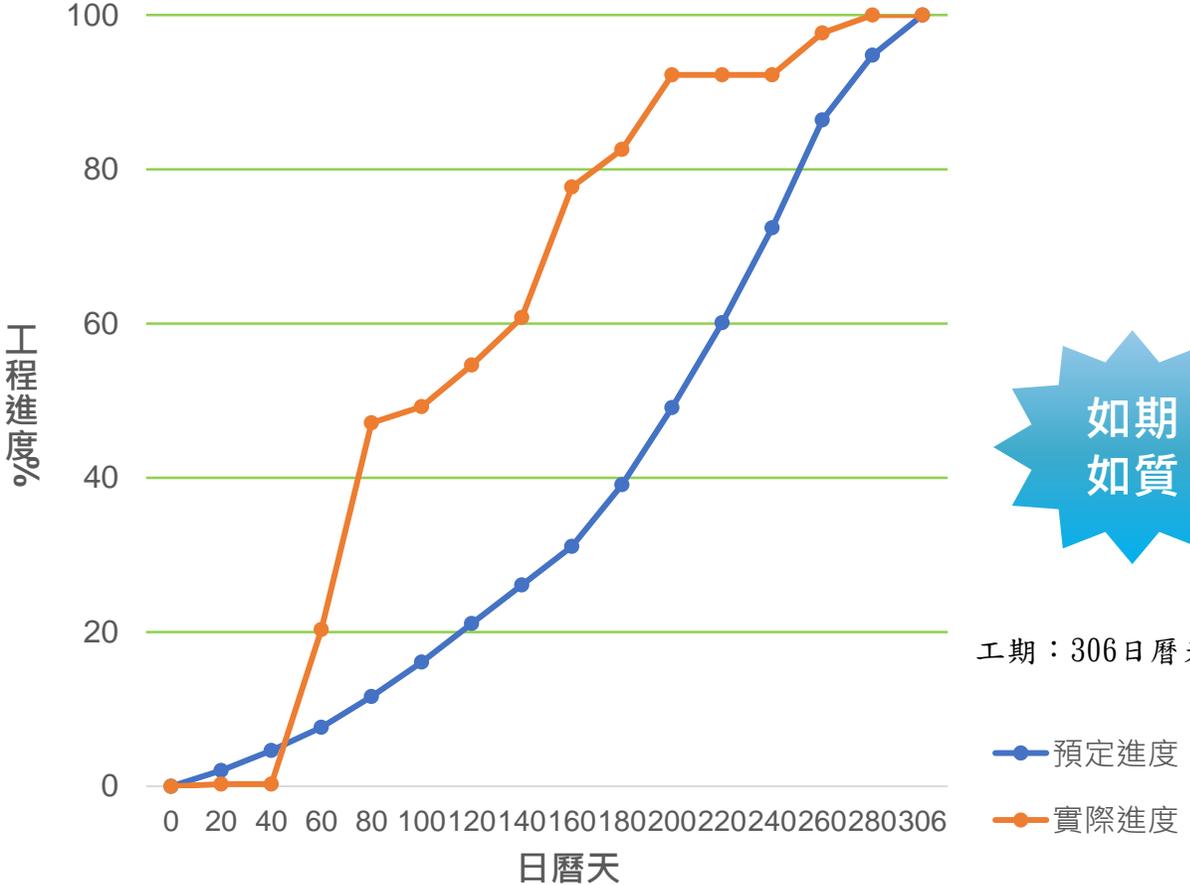
工程進度曲線表

- ❖ 開工日期：111年6月5日
- ❖ 施工期限：306日曆天
- ❖ 預定完工日期：
112年4月6日(306日曆天)
- ❖ 實際完工日期：
112年4月6日(306日曆天)

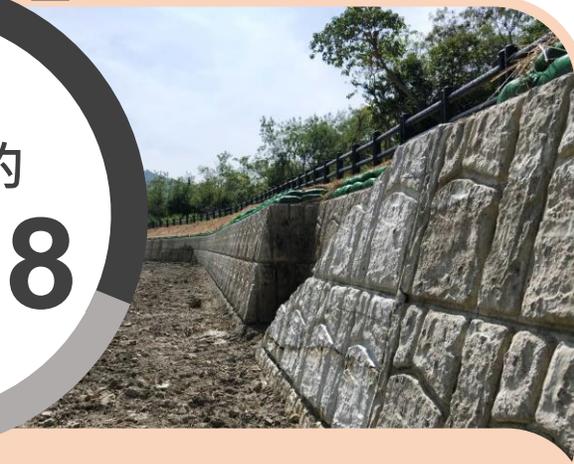
傳統RC型式護岸

碳(CO₂)
排放量約
200.8
噸

- ★ 混凝土總量：737.93m³
- ★ 鋼筋總量：17.69T
- ★ 碳排放達**200.8**噸

傳統RC護岸碳排放量:200.8噸
