農業部農村發展及水土保持署
Agency of Rural Development and Soil and Water Conservation, MOA

農業部112年度優良農建工程 實地評審簡報 草埔林場野溪整治二期工程

農業部農村發展及水土保持署臺南分署

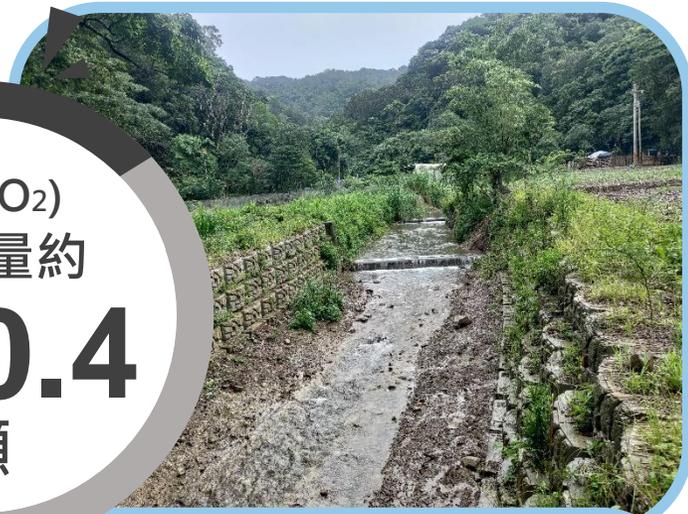
本案碳排放量

碳(CO₂)
排放量約
120.4
噸

- ★ 混凝土總量：416.21m³
- ★ 鋼筋總量：18.88T
- ★ 碳排放達**120.4**噸

減碳量80.4噸

本工程碳排放量120.4噸

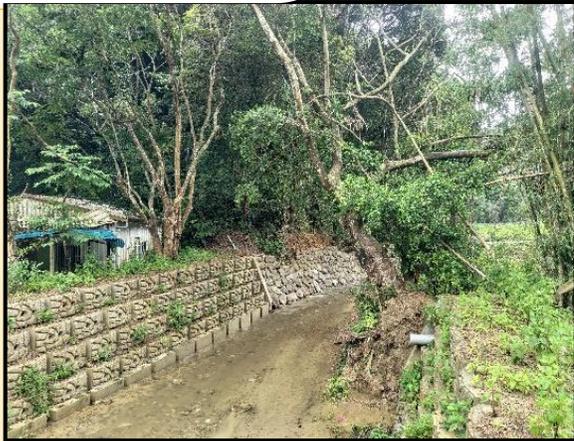
✓ 迴避式動物通道

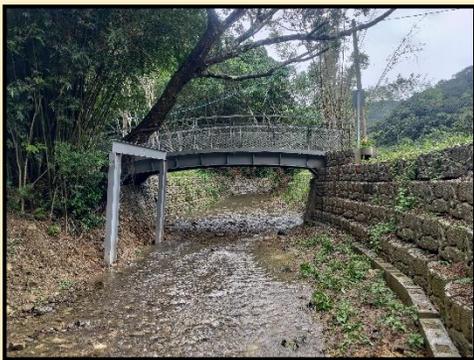
✓ 保留鄰近大樹
