# 平興村大埤滯洪農塘改善二期工程

113年度優良農建工程-設施類

主辦機關：農業部農村發展及水土保持署臺中分署

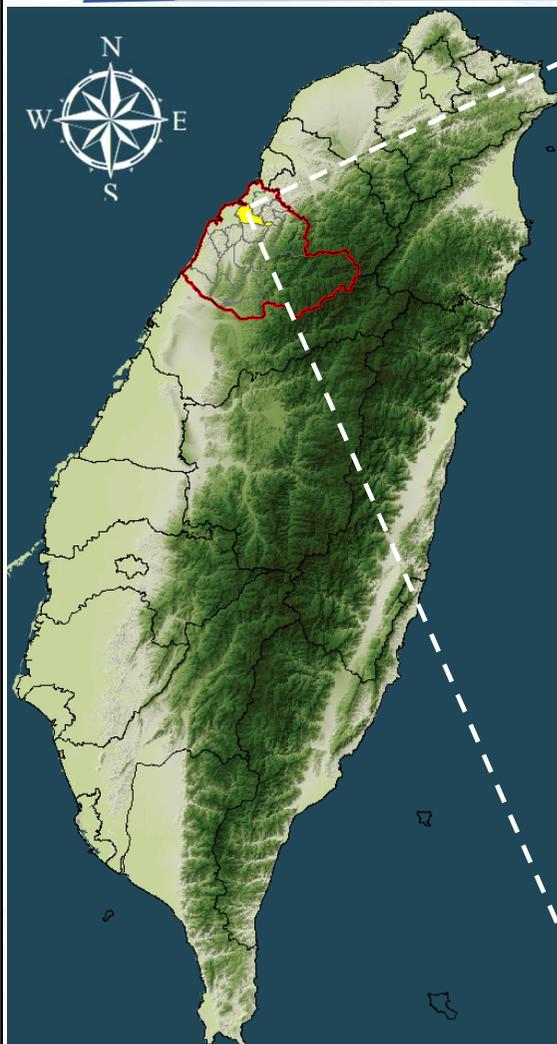
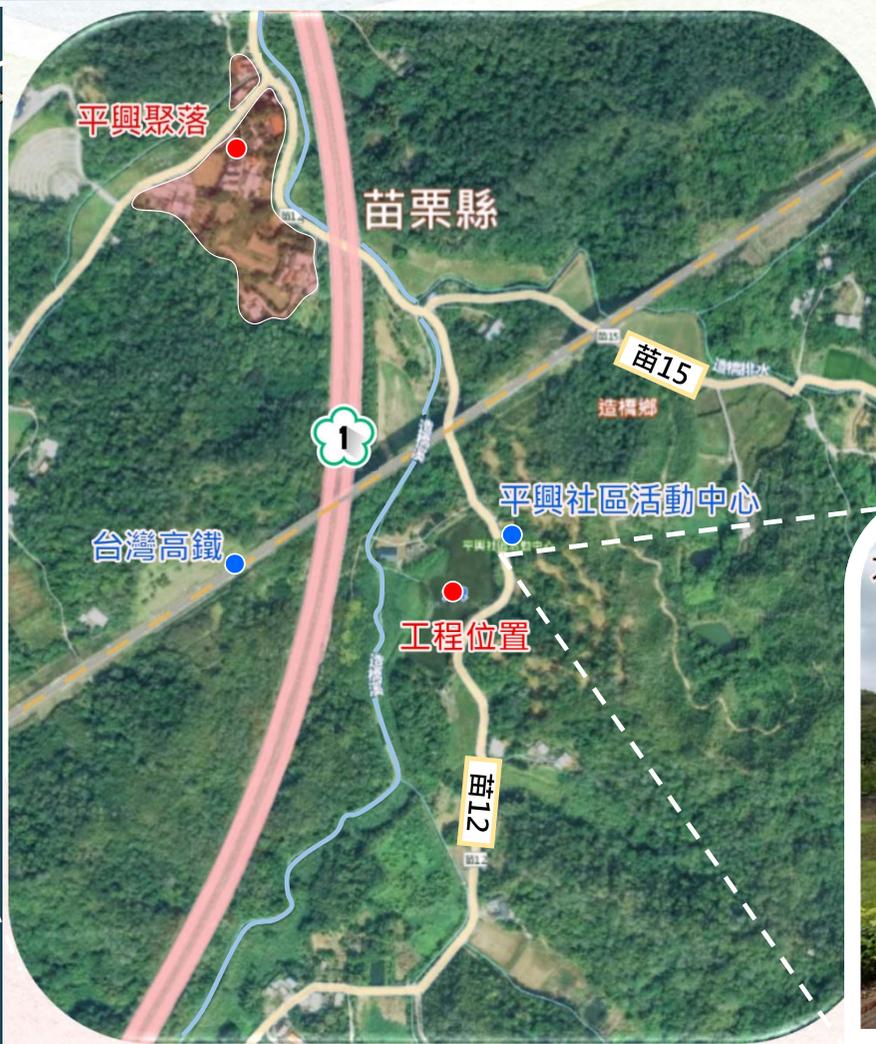
## 1 工程位置

- 工程位於造橋溪上游野溪，平興社區活動中心正對面之農塘，與苗12線相鄰，行政區屬苗栗縣造橋鄉平興村。
- 周遭公共設施及聚落-平興聚落、台灣高鐵、國道1號、苗12線、苗15線。

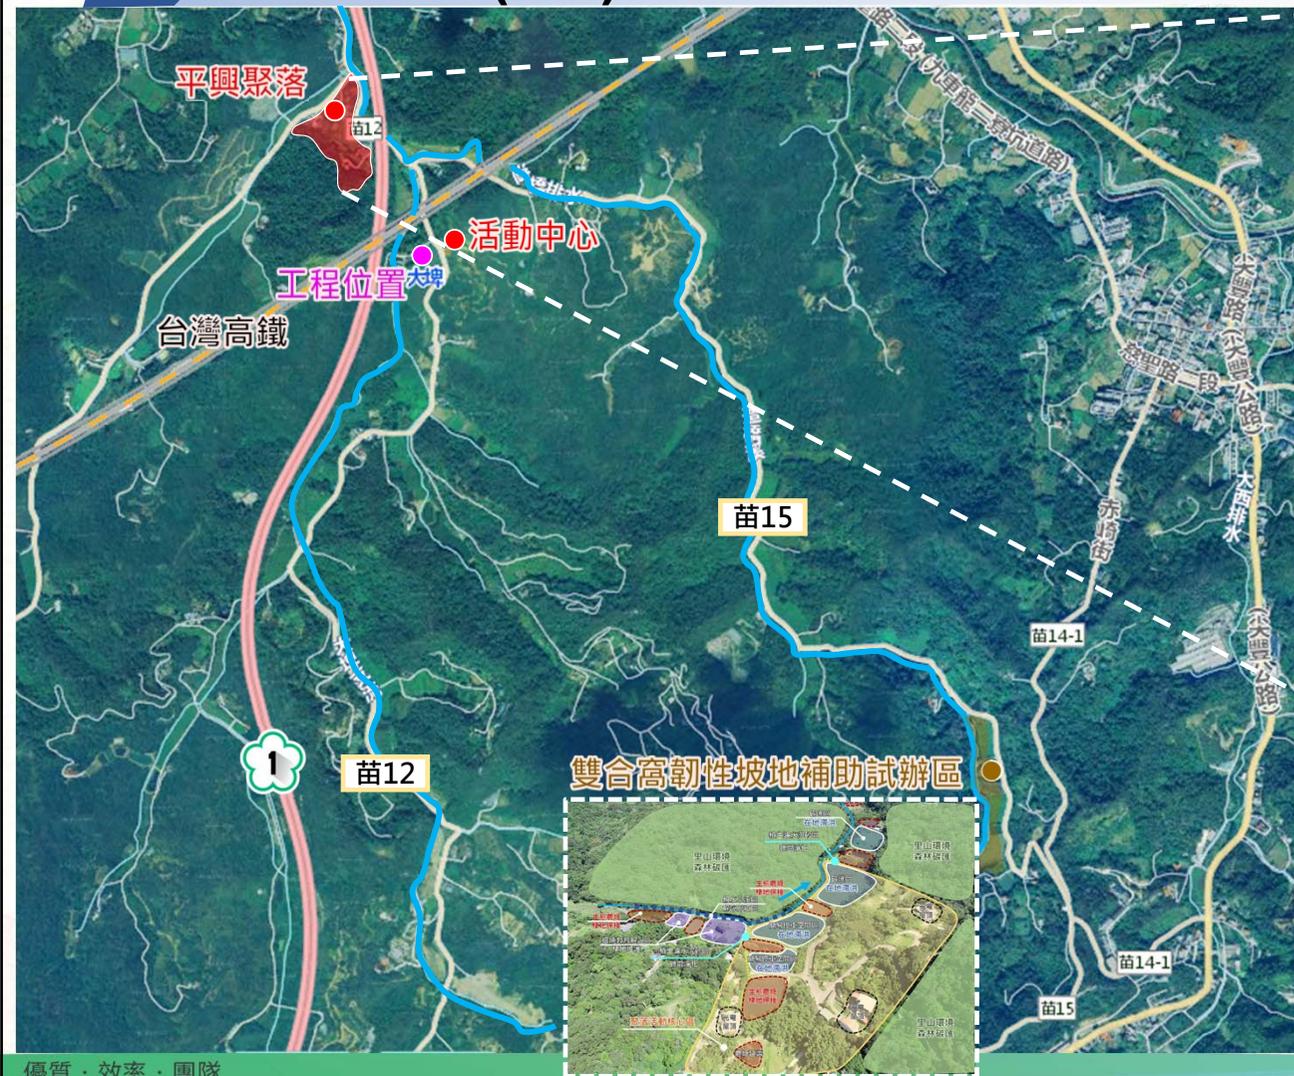
## 2 歷史災害(1/3)-平興聚落發生溢淹災害

- 距基地位置下游約700m的平興聚落(約435人)，曾發生溢淹災害(紅色區塊)，災害區塊由於發展早，防洪標準不一，且受限兩岸既有構造物及農地，無法拓寬及改善。
- 瓶頸點上游大埤農塘作為滯洪設施，降低平興聚落溢淹機率。

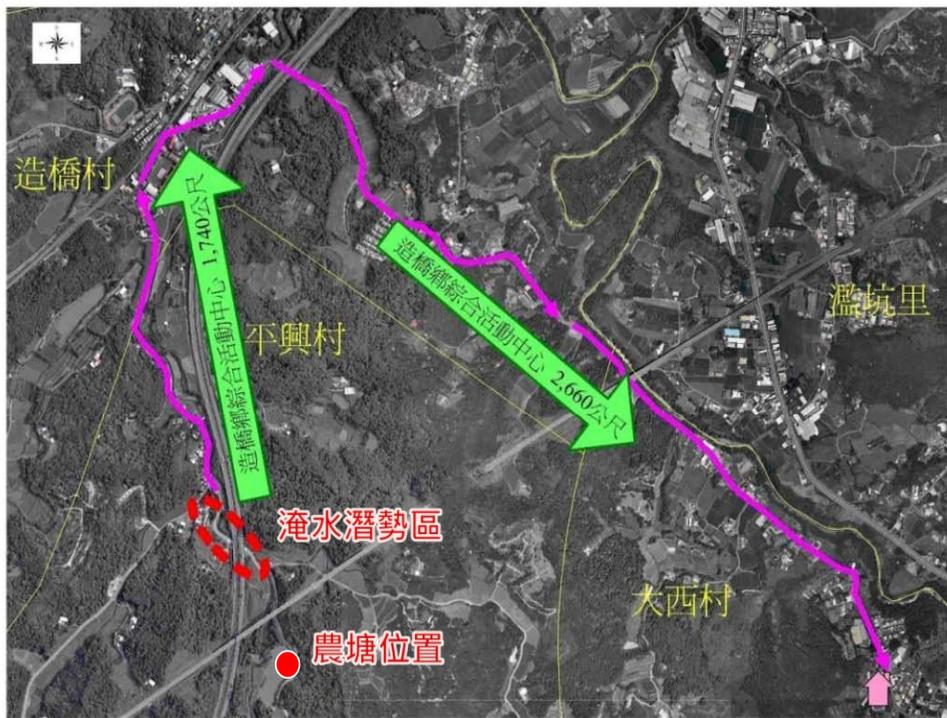
苗栗縣造橋鄉平興村水災防災地圖

- 110年「苗栗縣水災危險潛勢地區保全計畫」劃定為淹水潛勢區。
- 水利署「苗縣管區域排水造橋地區排水系統規劃報告」得知渠道通洪能力為69cms，無法滿足Q<sub>50</sub>洪峰流量。

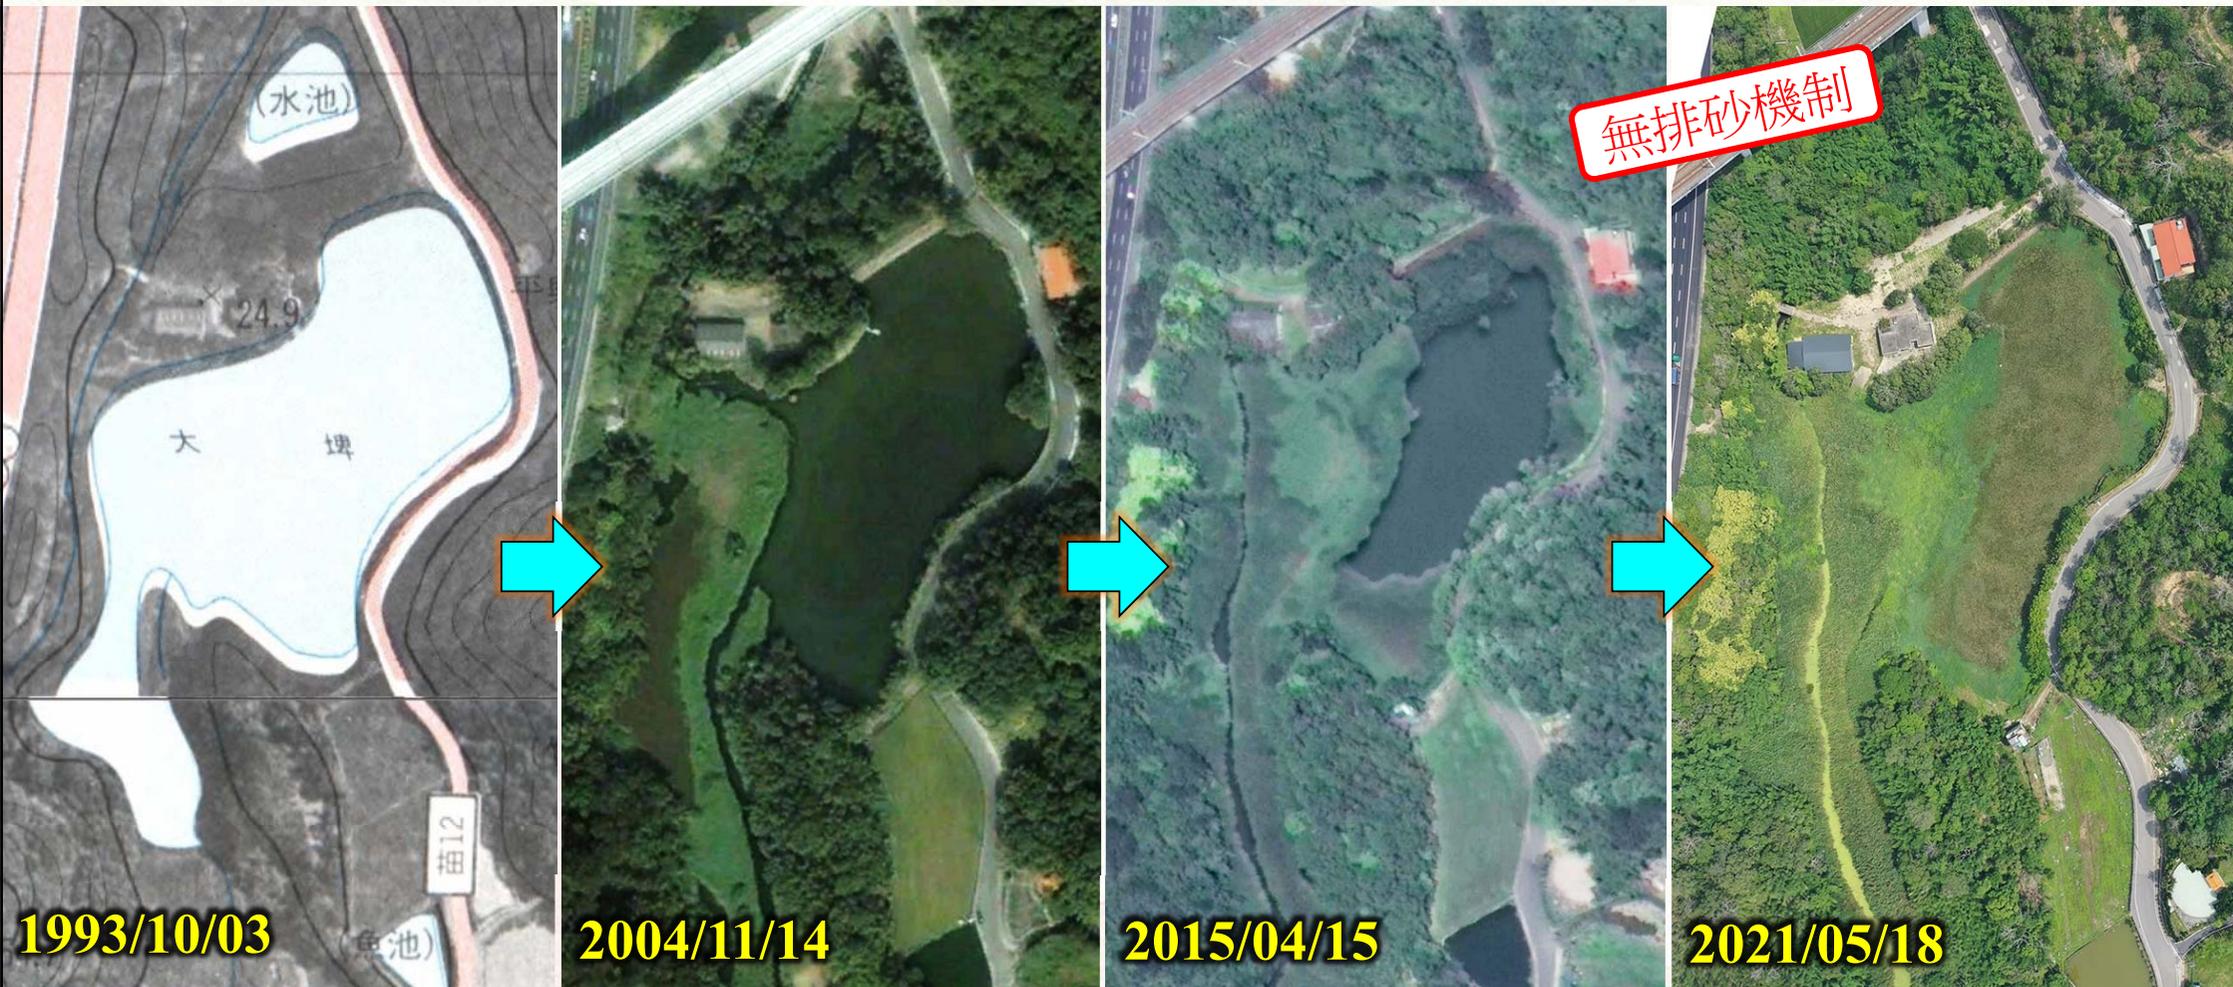
## 2 歷史災害(3/3)-淹水瓶頸點上游大埤農塘、陸化淤積喪失滯洪功能

- 農塘為民國62年興建，面積約1.2ha，可調節造橋溪洪峰流量，透過歷年航拍得知陸化淤積嚴重，喪失防洪功能。

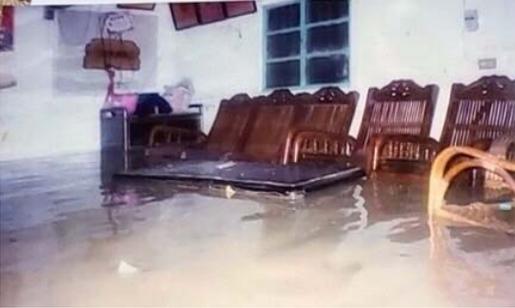
<p>1. <b>下游平興聚落為淹水潛勢區</b>-110年「苗栗縣水災危險潛勢地區保全計畫」，農塘下游平興聚落劃定為淹水潛勢區，既有溝渠無法滿足Q50洪峰流量。</p>	<p><b>規劃農塘為滯洪設施</b>，利用<b>出流口設置提供滯洪空間</b>，達到降低洪峰流量、遲滯洪峰時間降低下游溢淹機率。</p>

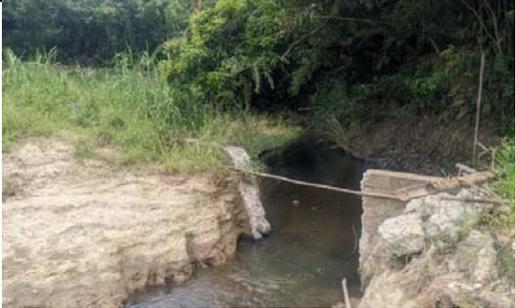
<p>2. <b>出流處控制不佳</b>-出流處僅於既有構造物開設缺口使水流出，無法有效提供滯洪量體。</p>	<p><b>出流設施改善</b>：出流口藉由<b>出流斷面控制達到滯洪及蓄水功能</b>，並設置<b>緊急溢洪口</b>，避免農塘滿溢而淹水。</p>

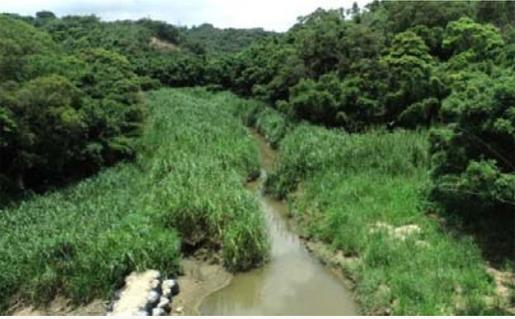
<p>3. <b>入流處控制不佳</b>-入流處僅預留缺口，無法控制入流量。</p>	<p><b>入流設施改善</b>：入流採<b>側流堰</b>方式辦理，於洪峰期間分流至農塘滯洪，降低下游淹水機率。</p>

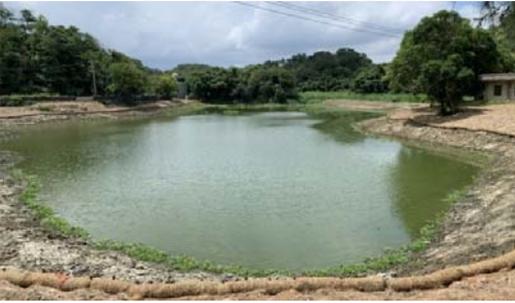
<p>4.無沉砂及排砂機制-農塘水源除了降雨之外，係以野溪入流為主，由於溪水挾帶泥砂，長期落淤影響，農塘恐再次陸化淤積。</p>	<p>採離槽農塘規劃：於上游野溪規劃<b>凹砂區</b>，並利用既有<b>作業道定期清淤</b>。農塘設置<b>排砂井及排砂管</b>，利用水壓自然排砂。</p>

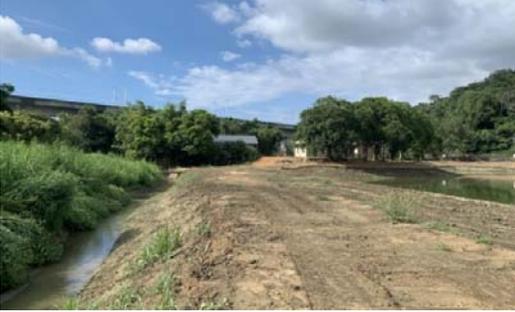
<p>5.野溪土堤邊坡流失-河道邊坡因基礎浸潤軟腳崩塌，除形成不穩定邊坡外，流失土石易常期落淤農塘，減少農塘使用壽命。</p>	<p><b>鞏固基礎，減少開挖</b>：配合溪床坡度0.05%，採用自然材質之<b>木排樁護岸</b>配合<b>預力混凝土樁及拋排塊石</b>保護邊坡，凸岸及生態敏感區之區段則採<b>自然緩坡1:2~1:2.5</b>辦理。</p>

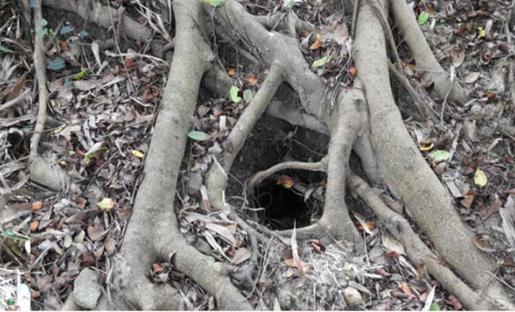
<p>6.生態課題-發現二級保育類動物-穿山甲巢穴，應採環境友善工法設計避免突兀，並降低環境生態擾動。</p>	<p>1.進行<b>生態檢核</b>，<b>限縮施工範圍</b>，<b>次生林保留</b>及加強植生綠化。並採用<b>設施減量</b>及<b>低碳工法</b>降低環境擾動。 2.採用<b>1:2自然緩坡</b>，生物無阻隔。</p>

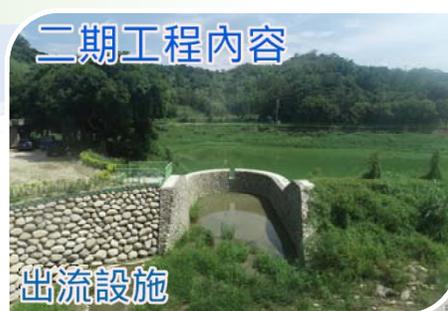
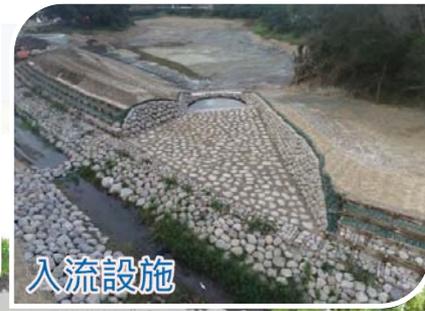
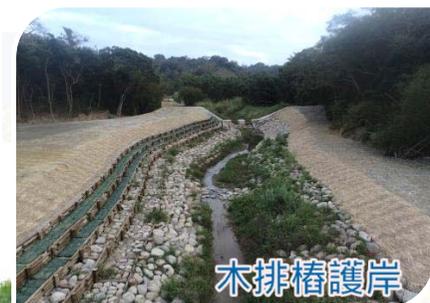
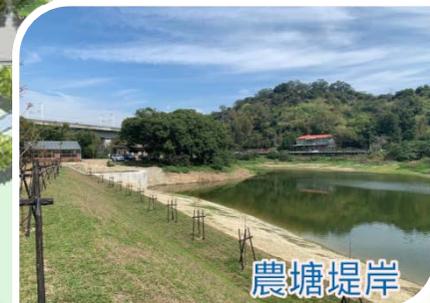
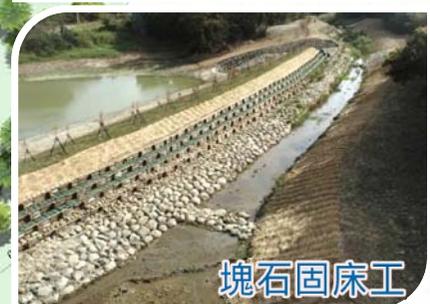
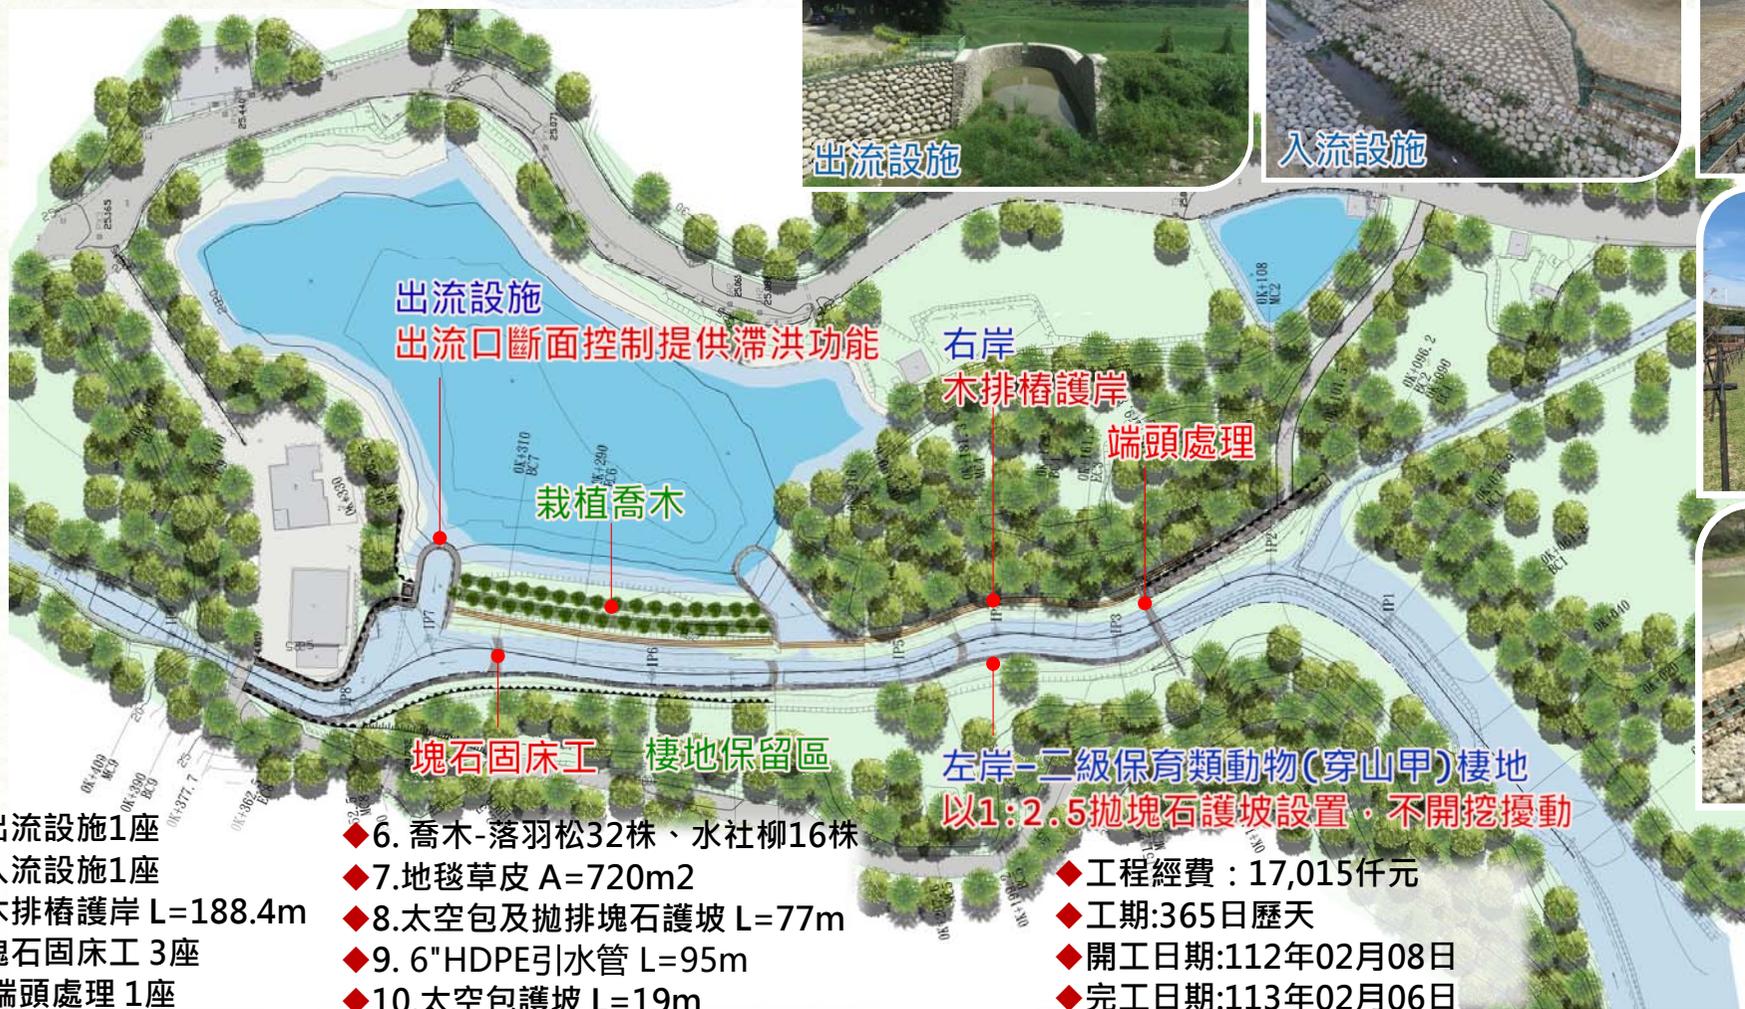
3 工程配置

- ◆ 1.出流設施1座
- ◆ 2.入流設施1座
- ◆ 3.木排樁護岸 L=188.4m
- ◆ 4.塊石固床工 3座
- ◆ 5. 端頭處理 1座
- ◆ 6. 喬木-落羽松32株、水社柳16株
- ◆ 7.地毯草皮 A=720m<sup>2</sup>
- ◆ 8.太空包及拋排塊石護坡 L=77m
- ◆ 9. 6"HDPE引水管 L=95m
- ◆ 10.太空包護坡 L=19m

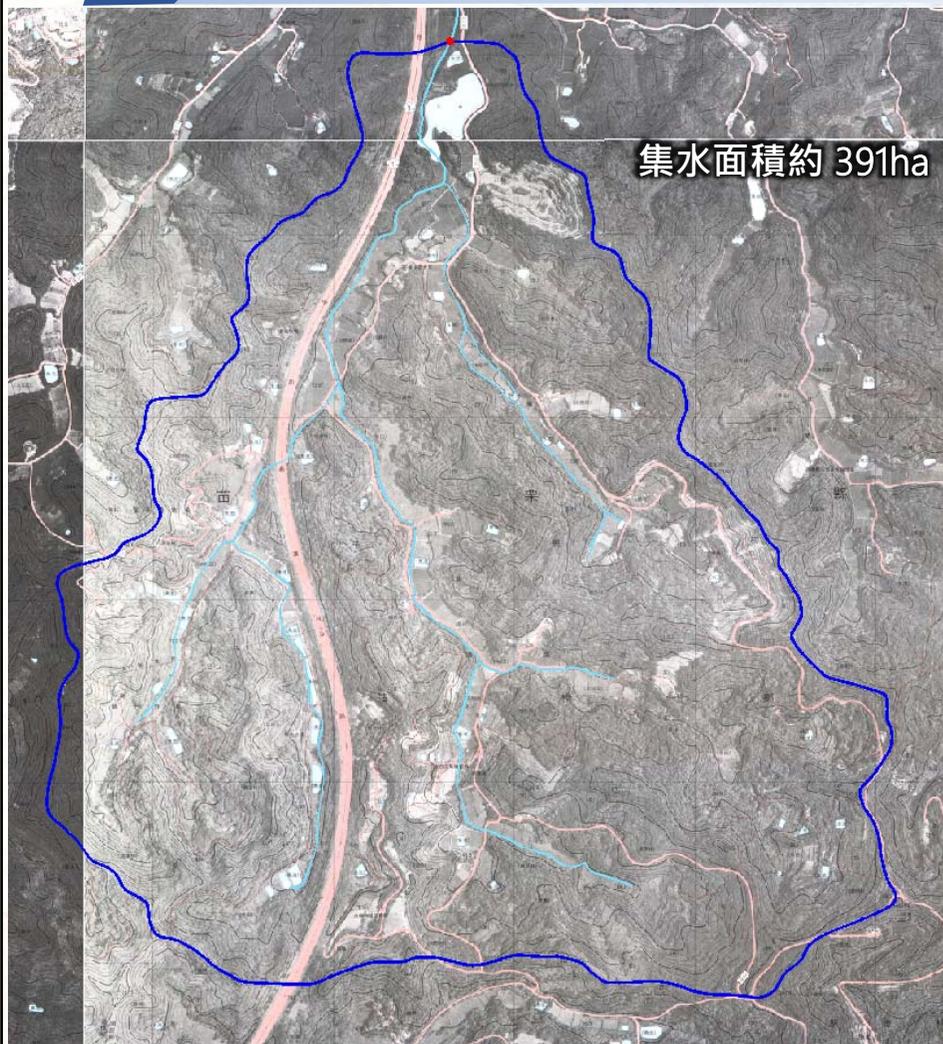
2 工程設計-洪峰流量估算、野溪通洪斷面檢算

- 採「大潭」雨量站資料並依水文控制點繪出集水區，利用合理化公式估算重現期距50年之洪峰流量，再考量含砂水流5%，求得 $Q_{50}$ 作為水理計算之依據。

§ 水理計算基本資料 §			
由圖得知	山坡長度: L1	=	100.0 公尺
	溪流長度: L2	=	3302.0 公尺
	高差: H	=	65.0 公尺
	集水面積: A	=	391.0 公頃
	逕流係數: C	=	0.75
流入速度:	$V1 = \text{地表流速一般在} 0.3 \text{ 至 } 0.6 \text{ 本工程採用}$	=	0.60 m/sec
流下速度:	$V2 = 20 * (H / L2)^{0.6} = 20 * (65 / 3302)^{0.6}$	=	1.89 m/sec
總共集流時間:	$T = (L1 / V1) + (L2 / V2) = (100 / 0.6) + (3302 / 1.89)$	=	31.90 分鐘
降雨強度: I=取	大潭 地區 50 年		
	$= ((G + H \log T) \times A / (t + B)^C) \times 1.0$	=	118.27 mm/hr
清水流洪水量:	$Q_0 = 1/360 * C * I * A = 1/360 * 0.75 * 118.27 * 391$	=	96.34 C.M.S
含砂水流洪水量:	$Q_p = Q_0 * (1 + \alpha) = 96.34 * (1 + 0.05)$	=	101.16 C.M.S
	$\alpha$ : 水流中泥沙混合率 =	0.05	
大潭地區 § 溝渠排洪斷面設計 §			
A=24.6715		溝渠頂寬b=	20.40 公尺
B=55		設計坡降S=	0.50 %
C=0.6592		粗糙係數N=	0.035
G=0.545		溝渠底寬W=	6.00 公尺
H=0.3091		通水面積A=	$(18+6)*3/2 = 36.00 \text{ m}^2$
P=1748mm		週圍長P=	$(3*(1+1.5^2)^{0.5})+6+(3*(1+2.5^2)^{0.5}) = 19.49 \text{ 公尺}$
I60=85mm/hr		水力半徑R=	$A/P=36/19.49 = 1.85 \text{ 公尺}$
I25=107.99mm/hr		計畫水流流速	$V_p = \frac{y_w}{\gamma_w + \alpha(\gamma_s - \gamma_w)} V_w = (1/(1+0.05*(2.65-1))) * 3.045 = 2.813 \text{ m/sec}$

I50=118.27mm/hr		設計排洪量Q=	$A * V = 36 * 2.813 = 101.27 \text{ C.M.S}$
渠道斜率m=	1.50 2.50	含砂水流洪水量 =	101.16 < 設計排洪量= 101.27 O.K

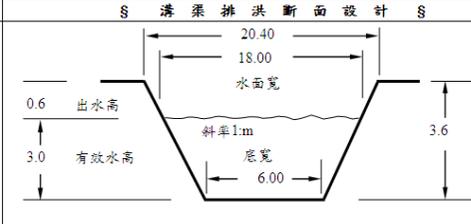
集水面積 391ha

集流時間 31.9min

含砂水流 5%

$Q_{P50}$  為 101.16cms

經水理檢算得知，野溪河道最小通洪斷面為  $W=6m$ 、 $H=3.6m$ ；設計坡度為 0.5% 設計流速為 2.8m/sec。

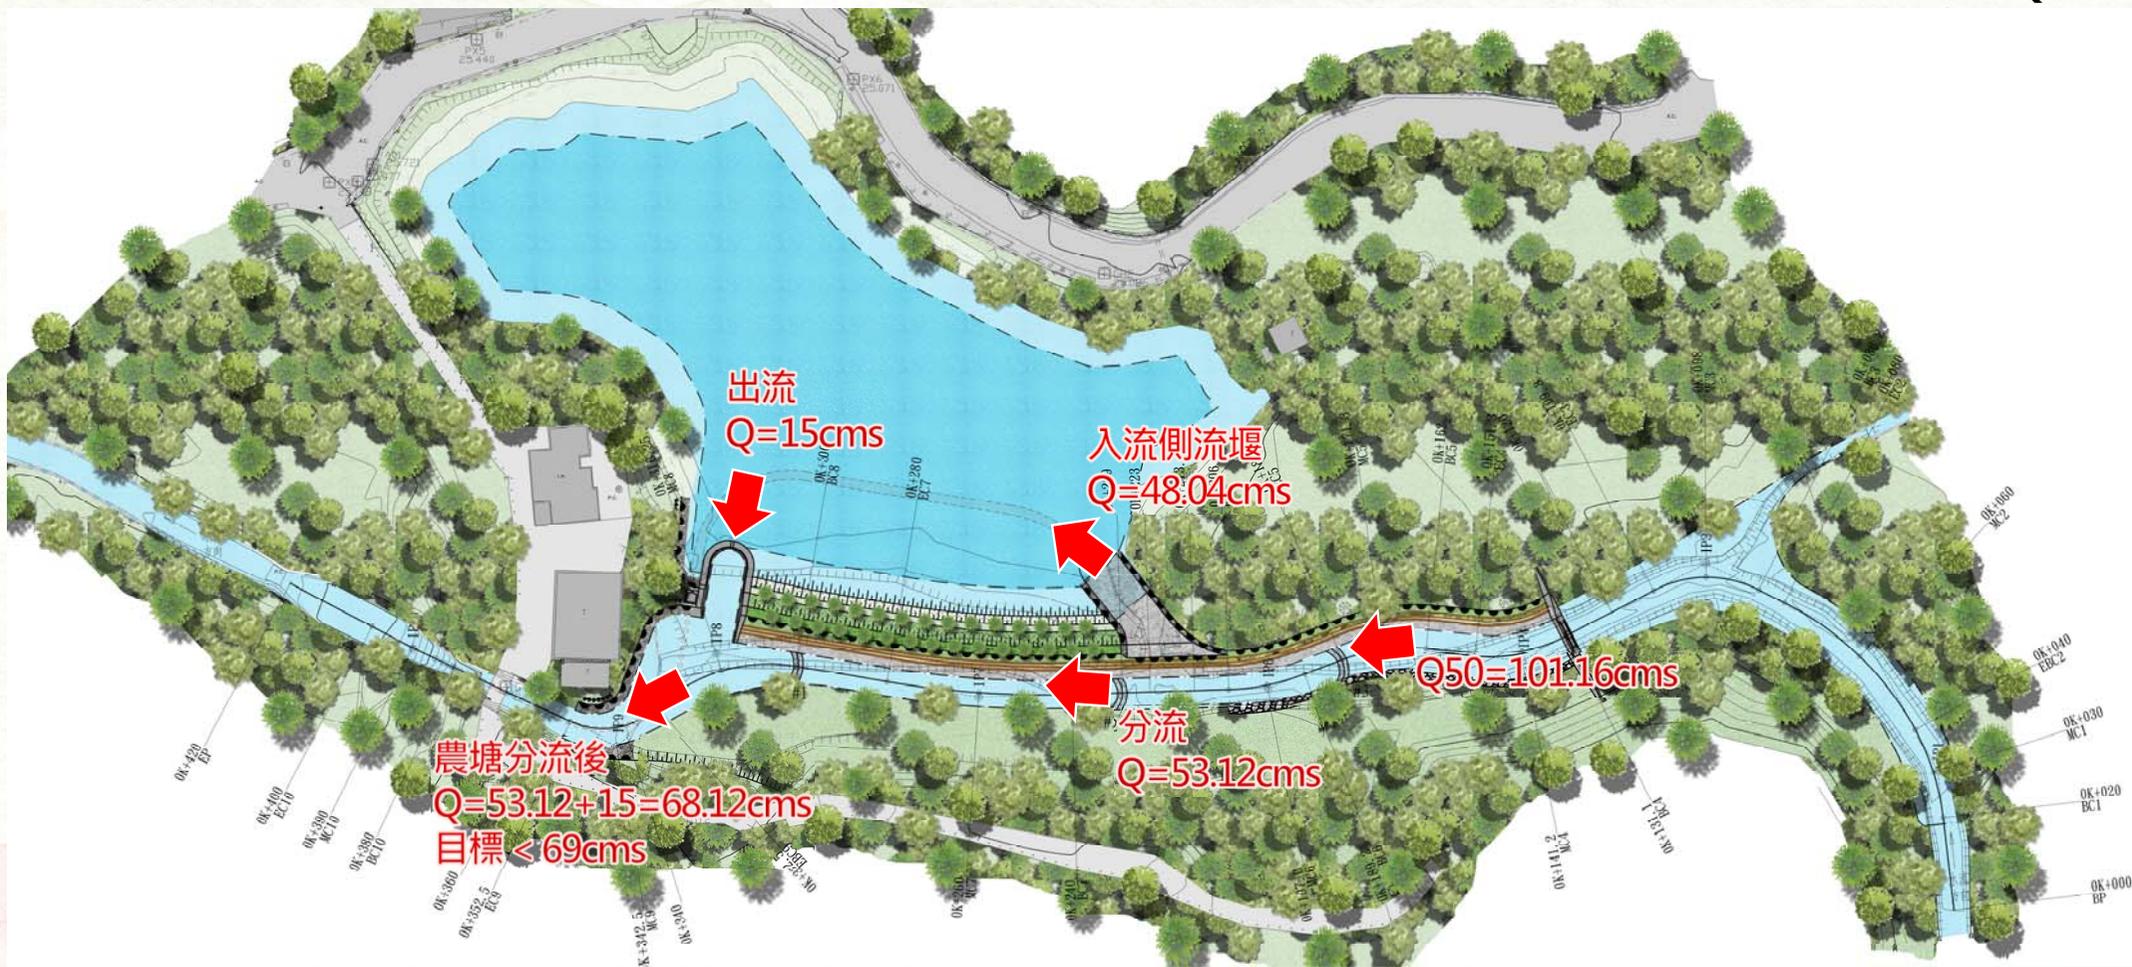
## 2 工程設計-透過農塘分流及野溪治理，滿足下游承容斷面。

● 依水利署「苗縣管區域排水造橋地區排水系統規劃報告」下游渠道通洪能力為**69cms**，無法滿足Q50。

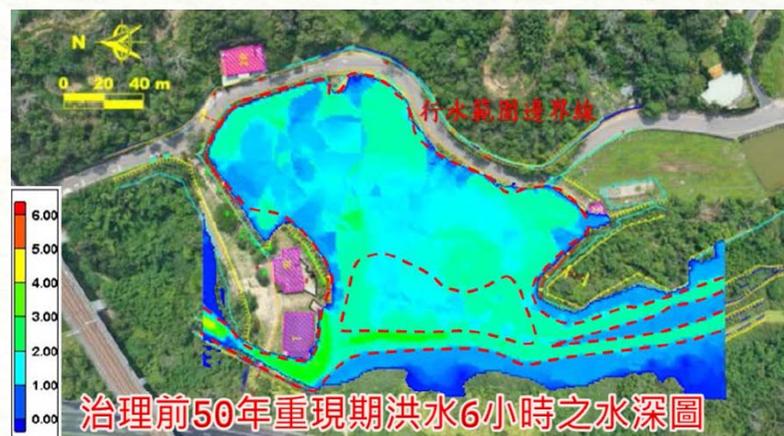
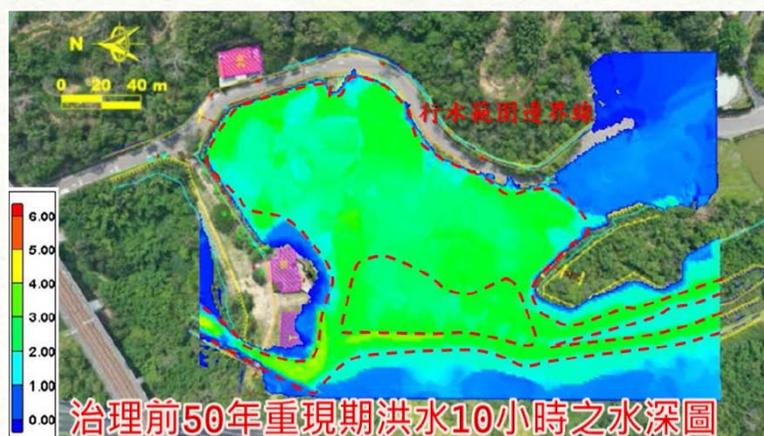
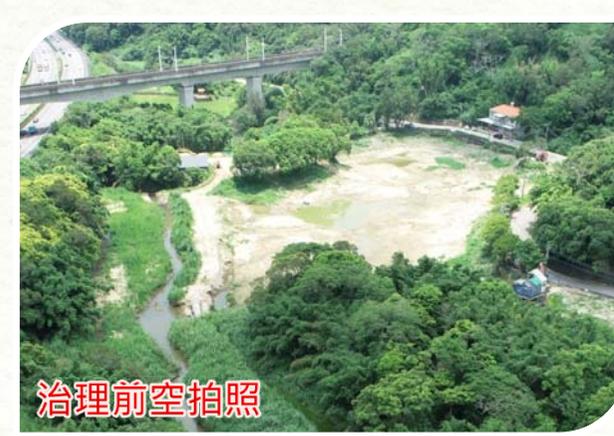
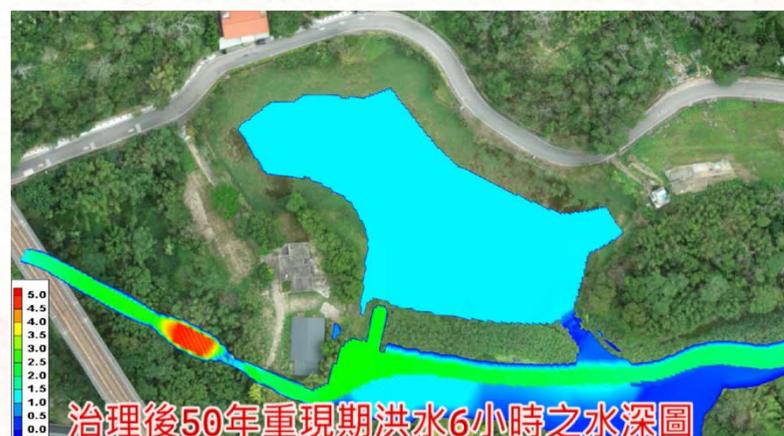
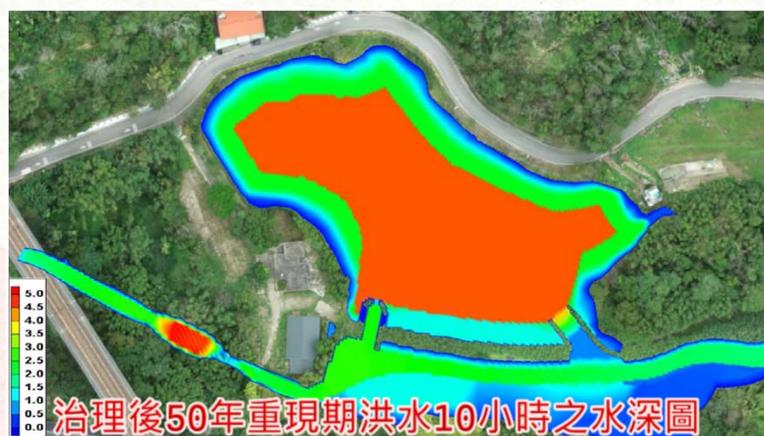
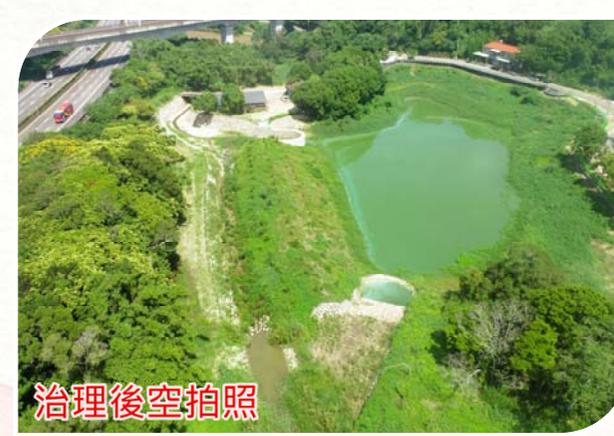
## 2 工程設計-SOBEK軟體輔助分析

- 由治理前、後之50年重現期6及10小時洪水模擬圖得知-治理後淹水範圍及淹水深度無明顯增加，水流持續注入農塘(農塘水位升高)，表示農塘有效滯洪，降低河道之洪峰流量。

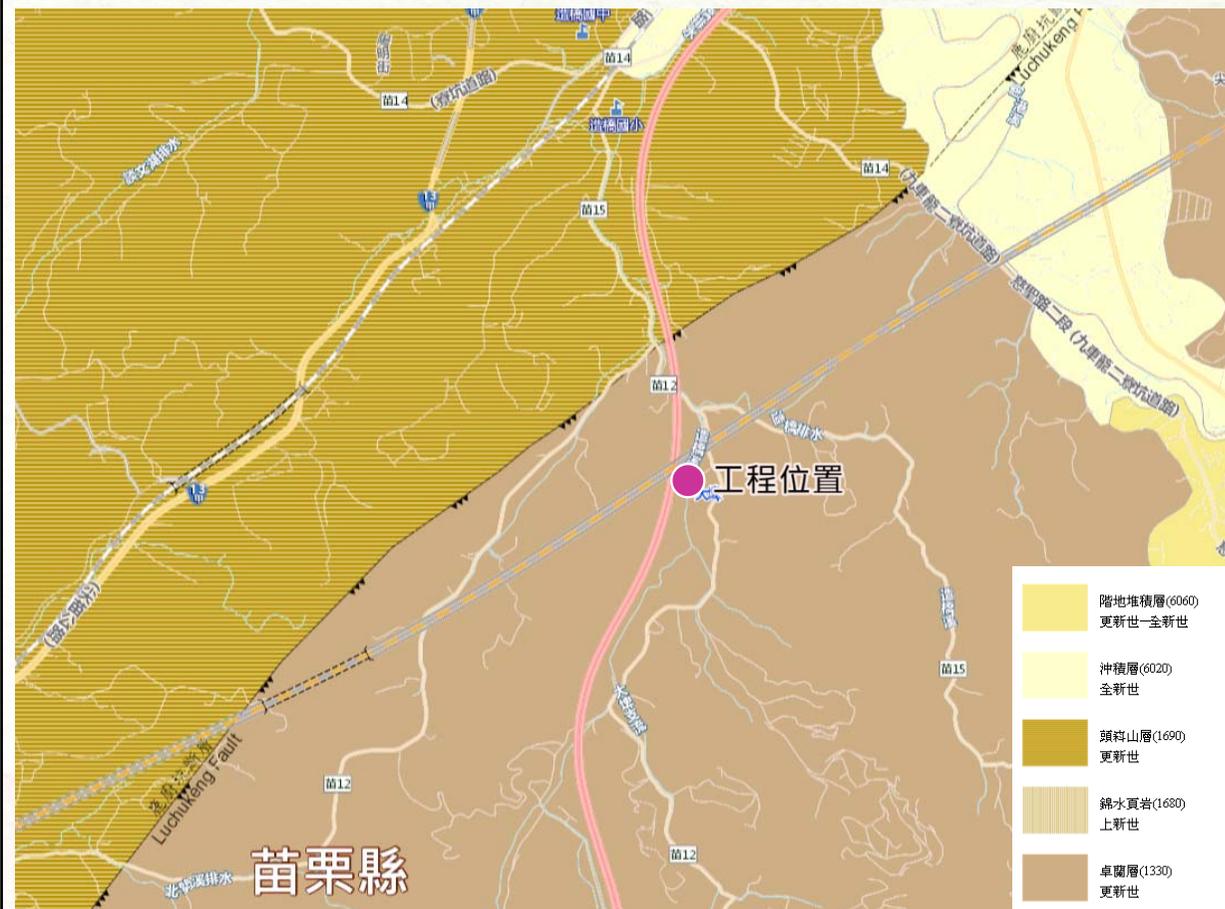
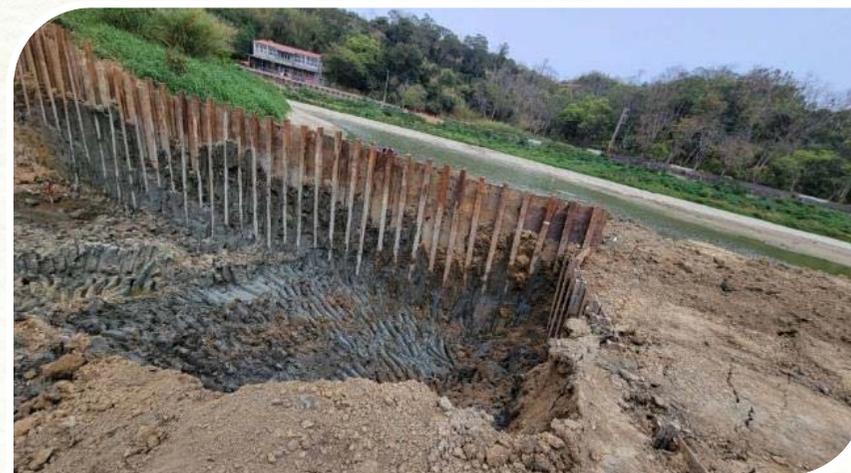
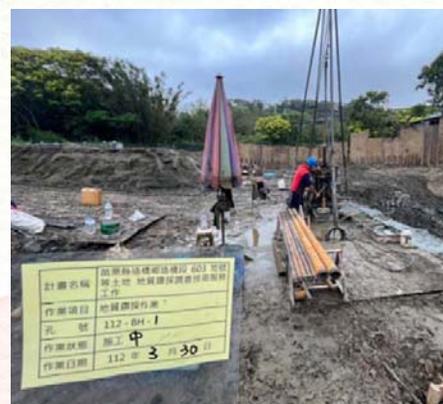
## 2 工程設計-地質鑽探報告、了解地層性質及取得相關地質參數。

- 依中央區域地質圖顯示工區位於**卓蘭層**，岩性以**砂、頁岩互層**為主。
- 上層地層為「**低塑性黏土層**」屬**軟弱土質**，建議打設**鋼軌樁**或**PC樁**至固結地層，作為**承載樁**使用。

岩心照片	N	柱狀圖	分類圖號	深度 (m)
	-		0.00-0.45	1
	4.5		0.45-0.75	2
	15		0.75-1.20	3
	2		1.20-1.50	4
	-		1.50-1.80	5
	4		1.80-2.10	6
	-		2.10-2.40	7
	5		2.40-2.70	8
	-		2.70-3.00	9
	8		3.00-3.30	10
	-		3.30-3.60	11
	25		3.60-3.90	12
	-		3.90-4.20	13
	60%		4.20-4.50	14
	80%		4.50-4.80	15
	100%		4.80-5.10	16
	50%		5.10-5.40	17
	60%		5.40-5.70	18

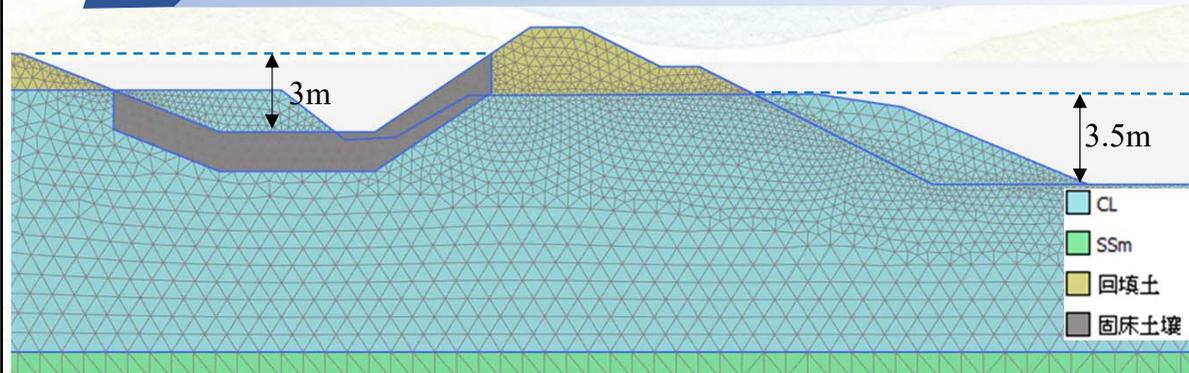
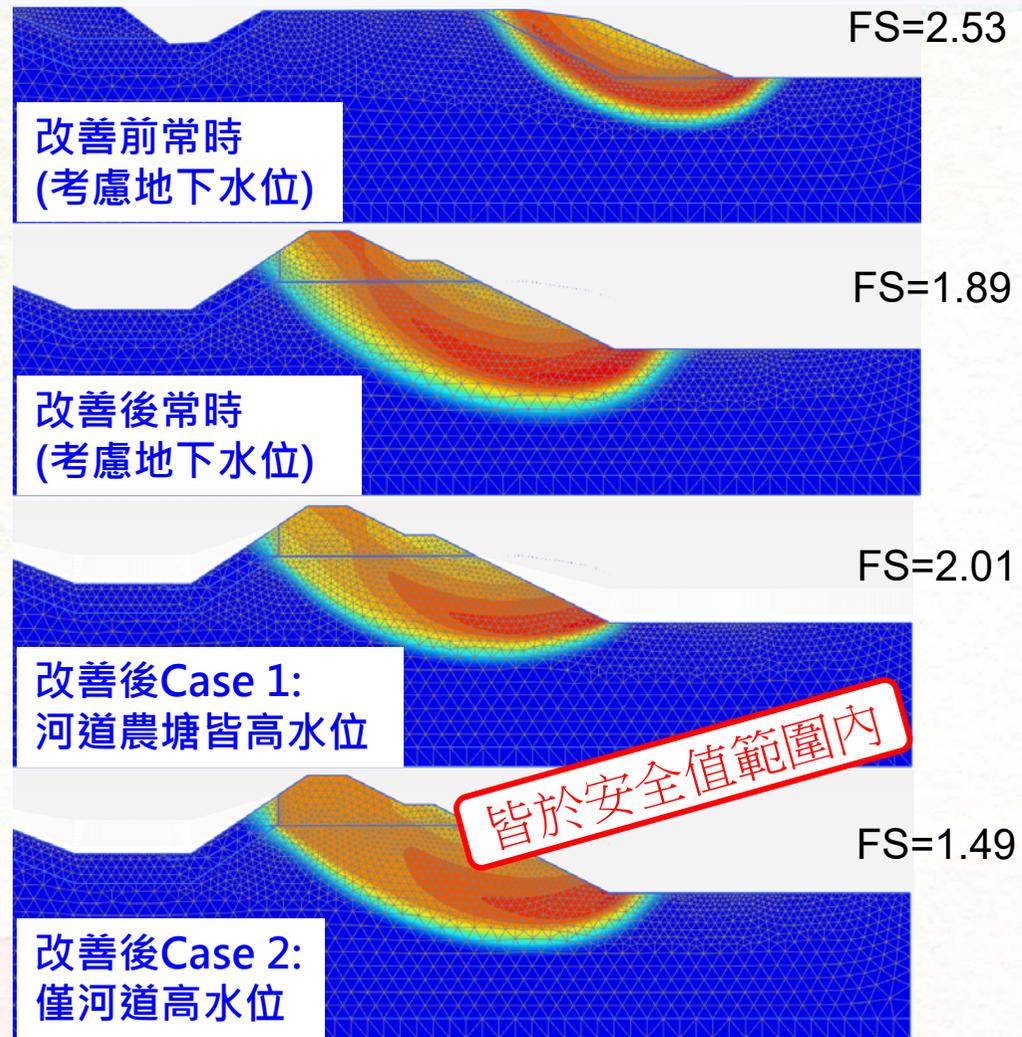
2 工程設計-農塘堤岸滲流分析、確保堤岸不發生滲流破壞

CL(低塑性黏土)	SSm(砂岩)	回填土	固床土壤
model	M-C (Undrained A)	M-C (Non-porous)	M-C (Undrained A)	M-C (Drained)
$\gamma_{unsat}$ (kN/m <sup>3</sup> )	17.25	21.76	19	20
$\gamma_{sat}$ (kN/m <sup>3</sup> )	18.23	-	20	21
c (kPa)	9.8	-	30	50
$\phi$ (°)	30	-	32	40
G (kPa)	3.446E+04	1.419E+06	4.656E+04	1.862E+05
$\nu$	0.25	0.2	0.25	0.3
k (cm/sec)	4E-8	-	4E-8	4E-5
Vs(m/s)	140	800	155	302
SPT-N	4

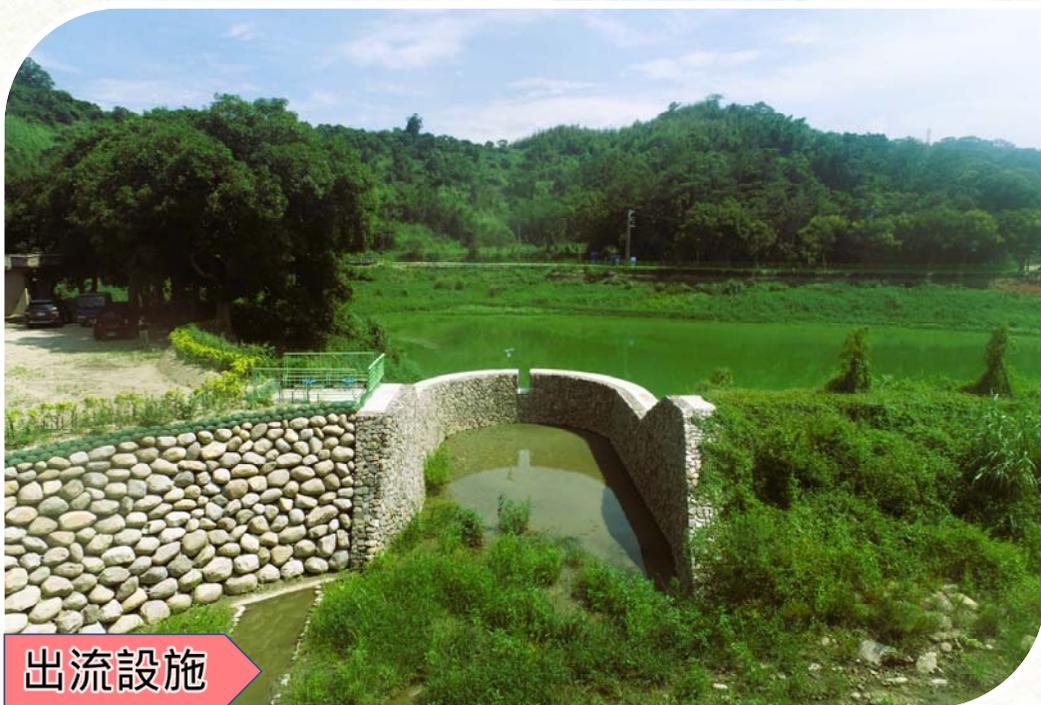
出流設施

- ◆ 利用出流斷面控制，提供蓄水高及滯洪高。
- ◆ 以馬蹄形設計，增加溢洪口溢洪斷面。
- ◆ 基礎版配合鋼軌樁方式加強基礎，避免沉陷。
- ◆ 以重力排方式導引水流安全排放，出流量滿足聯外排水承容斷面。

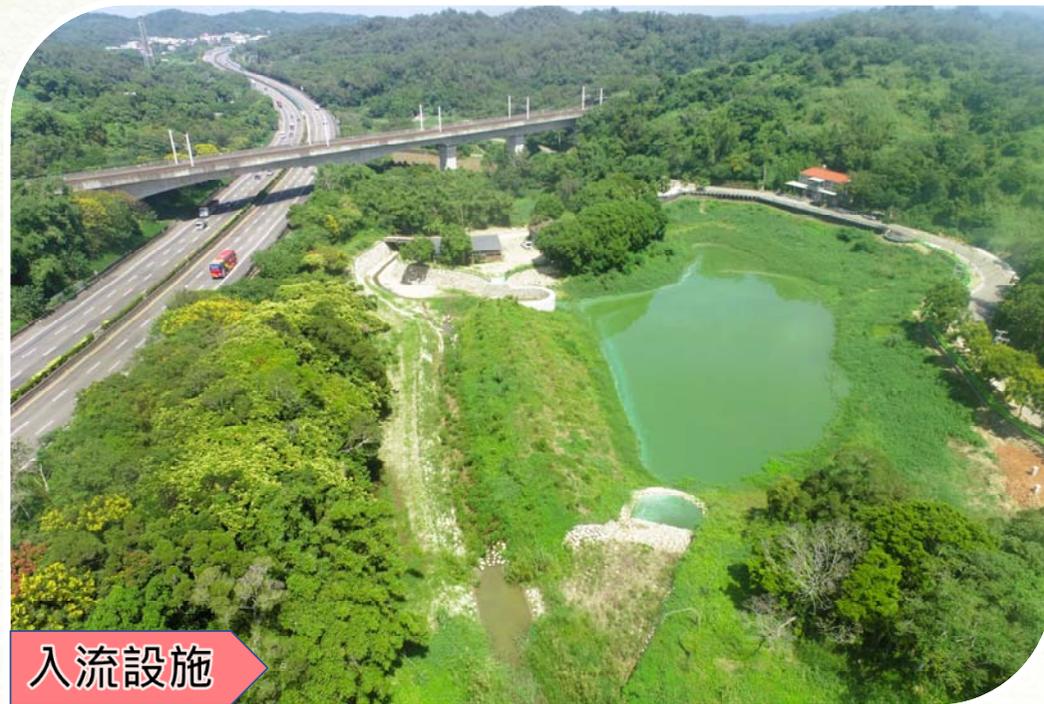
入流設施

- ◆ 入流設施是以側流堰方式辦理，並以漿砌塊石構築避免沖刷。
- ◆ 入流機制係以洪水位高低控制，小水潺潺走河道、大水分流進農塘，以發揮農塘滯洪功能。

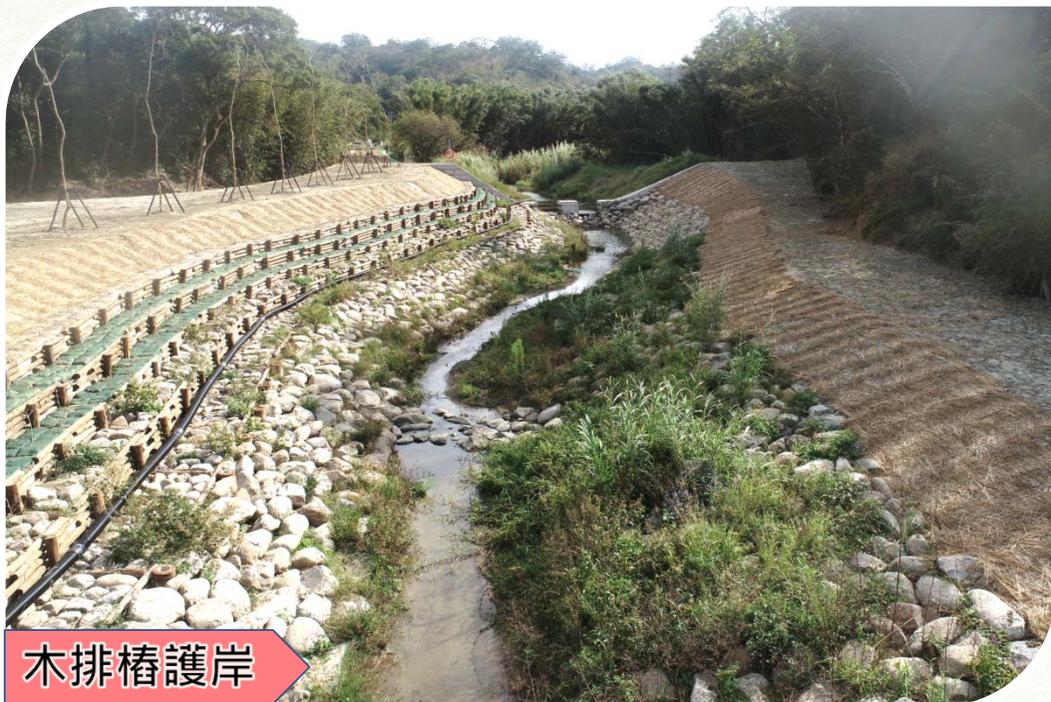
木排樁護岸

- ◆ 設計**流速小於3m/sec**，周遭環境自然，故採用自然材質之木排樁護岸設計。
- ◆ 木排樁使用**國產材**，並配合**萌芽樁**及**喬木栽植**，基礎以**預力混凝土樁**及**拋排大塊石**加強保護。
- ◆ 初期-木排樁保護邊坡，後期-植生自然保護。

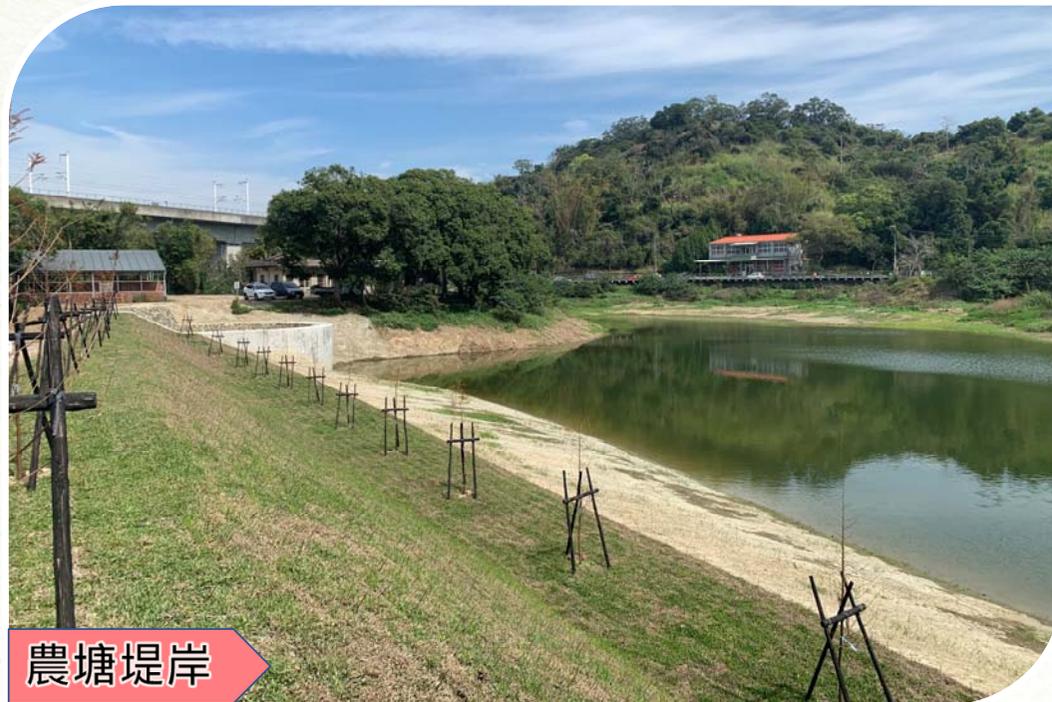
農塘堤岸

- ◆ 邊坡以**1:2緩坡設計**，由於**超過5m採階段辦理**，並以現場黏土防滲處理，避免滲流破壞。
- ◆ 下層以**太空包拌合現場淤泥及水泥加固處理**，上層以**栽植喬木**及**鋪設草皮植生**。

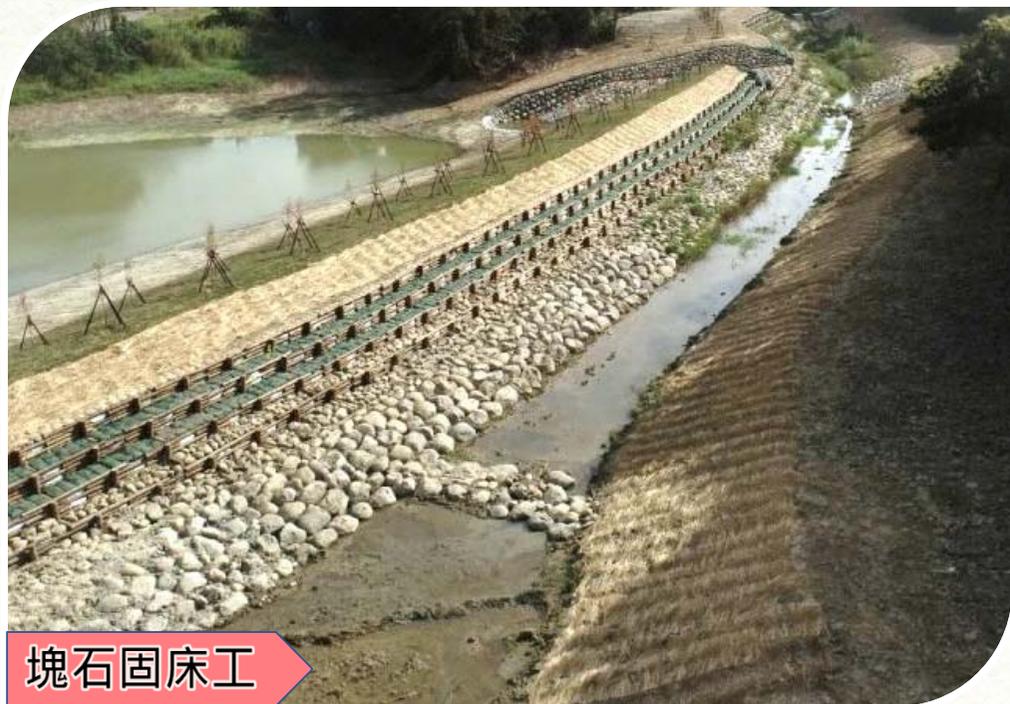
塊石固床工

- ◆ 為避免野溪過度開挖擾動，以及營造多樣性棲地，固床工採塊石固床工型式辦理。
- ◆ 以向上游拱型設計，除了利用拱形應力原理固結之外，並設置預力混凝土樁增加抵抗力。

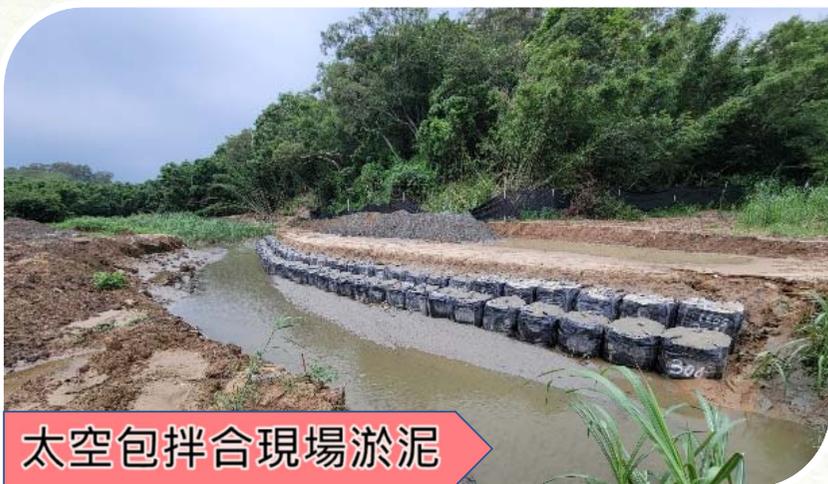
太空包拌合現場淤泥

- ◆ 考量生態採**1:2.5緩坡設計**。
- ◆ 下層基礎以**太空包拌合現場淤泥及水泥加固處理**，再以**大塊石拋排在坡面上**，通過**增加坡面的摩擦阻力和抵抗力**來防止土壤沖刷和下滑，加強坡面穩定性。

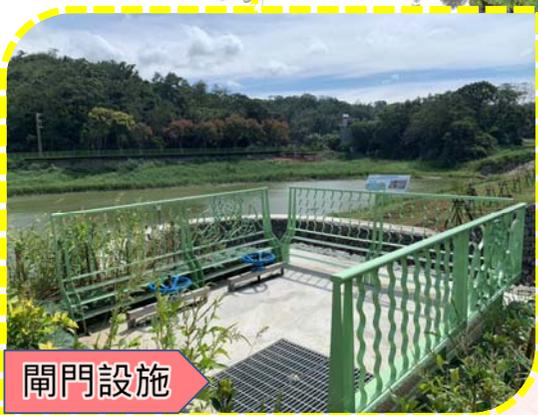
閘門設施

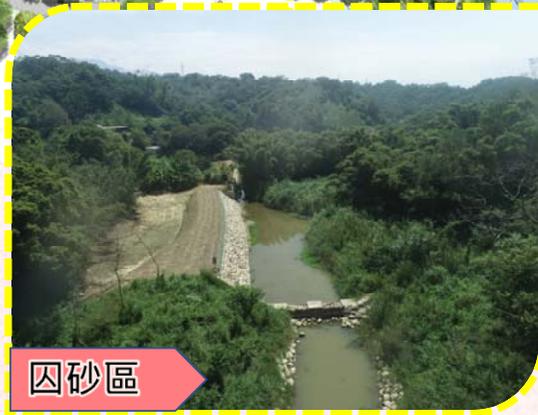
囚砂區
