# 平興村大埤滯洪農塘改善二期工程

113年度優良農建工程-設施類

主辦機關：農業部農村發展及水土保持署臺中分署

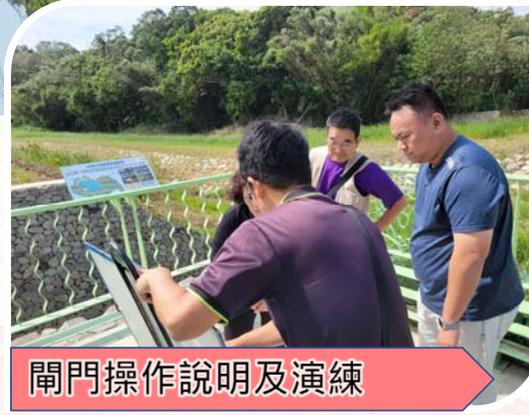
閘門操作說明及演練

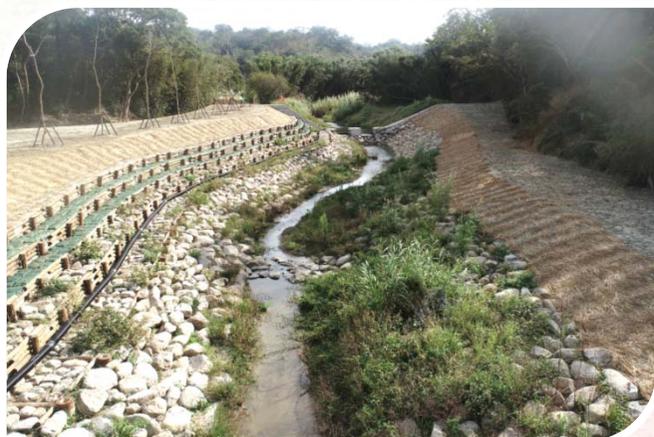
### 設計改變

#### ● 減量設計與增匯

- ✓ 不同於傳統RC工法，採用自然緩坡、木排樁護岸、砌石護坡，減少混凝土量體。
- ✓ 保留濱溪植生，增加碳匯。

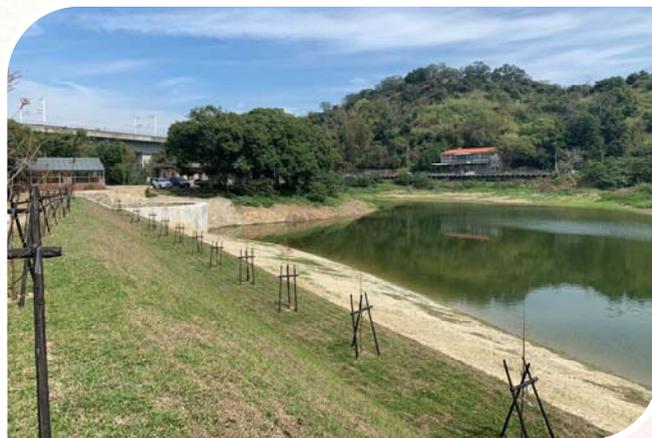
### 工法改變

#### ● 減少施工作業

- ✓ 減少鋼筋、模板組立、混凝土澆置作業。
- ✓ 清淤土方再利用，減少外運。
- ✓ 攝影機掌控遠端進度，減少巡查碳排。

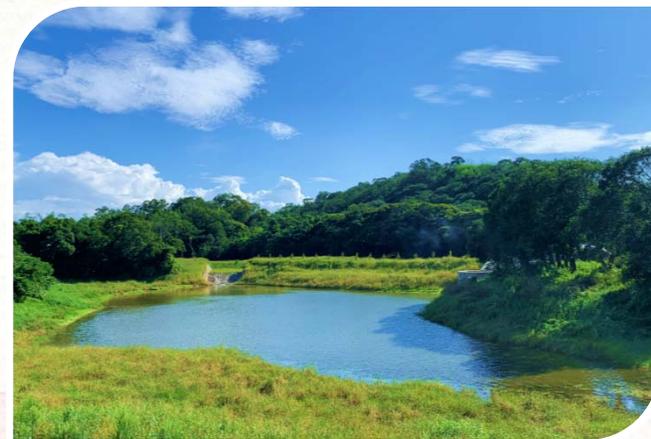
### 材料改變

#### ● 使用現地天然材

- ✓ 天然材料無製程碳排。
- ✓ 現地材料減少運輸碳排。
- ✓ 混凝土使用量減少。
- ✓ 減少混凝土預拌車趟數。
- ✓ 增加喬木和植草空間。

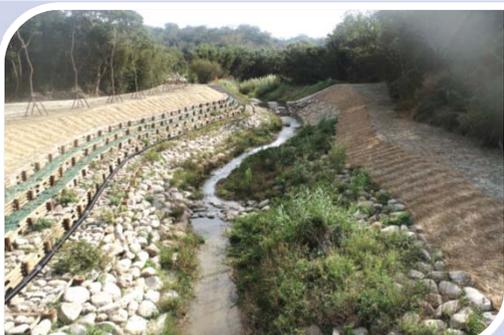
本專案之碳排上限計算如下(農塘營造)  
 $1800 \text{萬元} / 1.09 * 0.3748 \text{ tonCO}_2\text{e/萬元} * 0.9$   
 $= 557.042 \text{ tonCO}_2\text{e}$

減碳區域	材料階段	施工階段	營運廢棄階段	碳匯統計 (tCO <sub>2</sub> e)	碳排精算、碳排上限(tCO <sub>2</sub> e)	減碳效率% $1 - \frac{\text{減碳精算} + \text{碳匯}}{\text{碳排上限}}$
區域

323.631	105.322	35.435	-36.621	<div style="border: 1px solid black; padding: 5px; display: inline-block;">464.388</div> < <div style="border: 1px solid black; padding: 5px; display: inline-block;">557.042</div>	$1 - \frac{464.388 - 36.621}{557.042}$ $= 1 - 0.7679$ $= 0.2321$ $= 23.21\%$

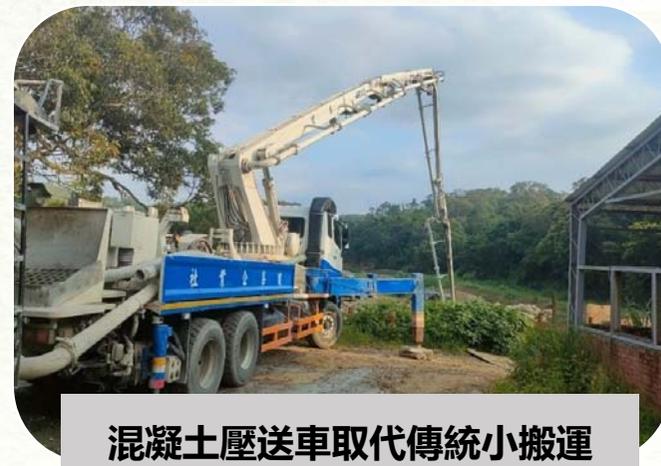
混凝土壓送車取代傳統小搬運

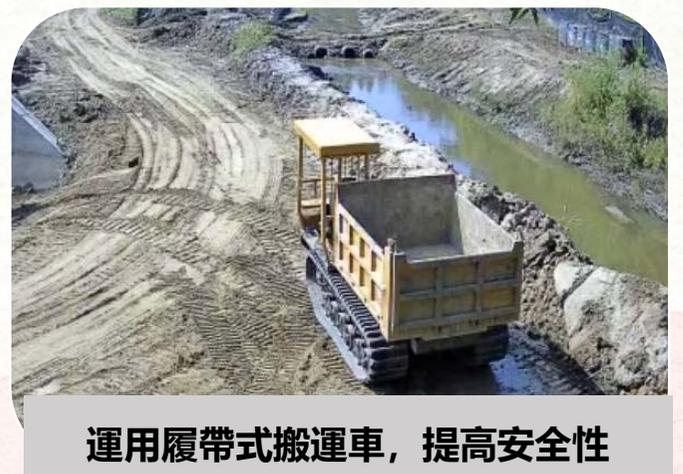
運用履帶式搬運車，提高安全性

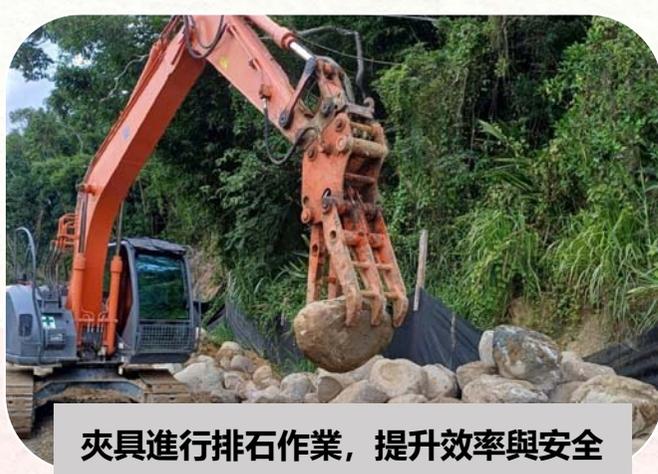
夾具進行排石作業，提升效率與安全

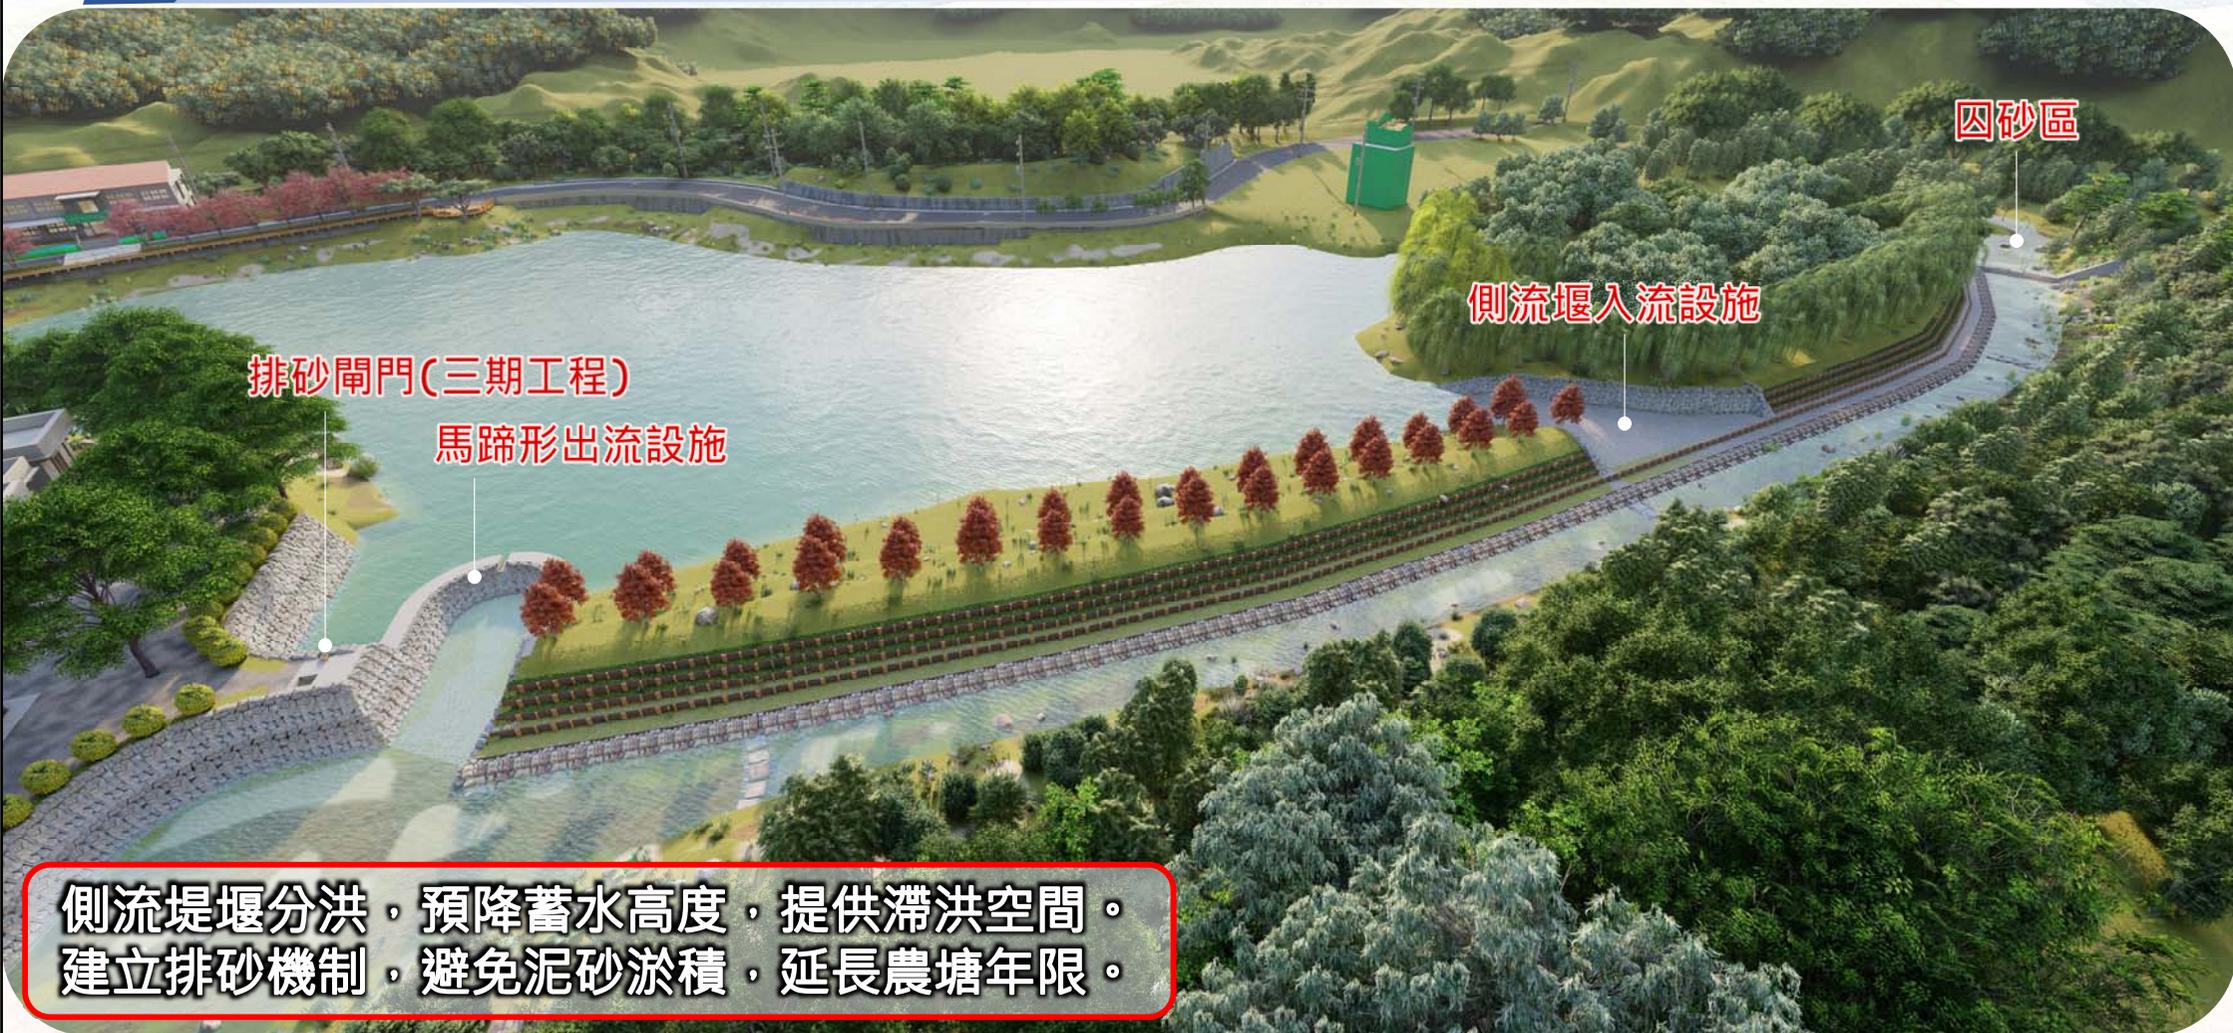
## 4 創新挑戰-離槽滯洪、降低淹水潛勢、排砂規劃，延長農塘年限

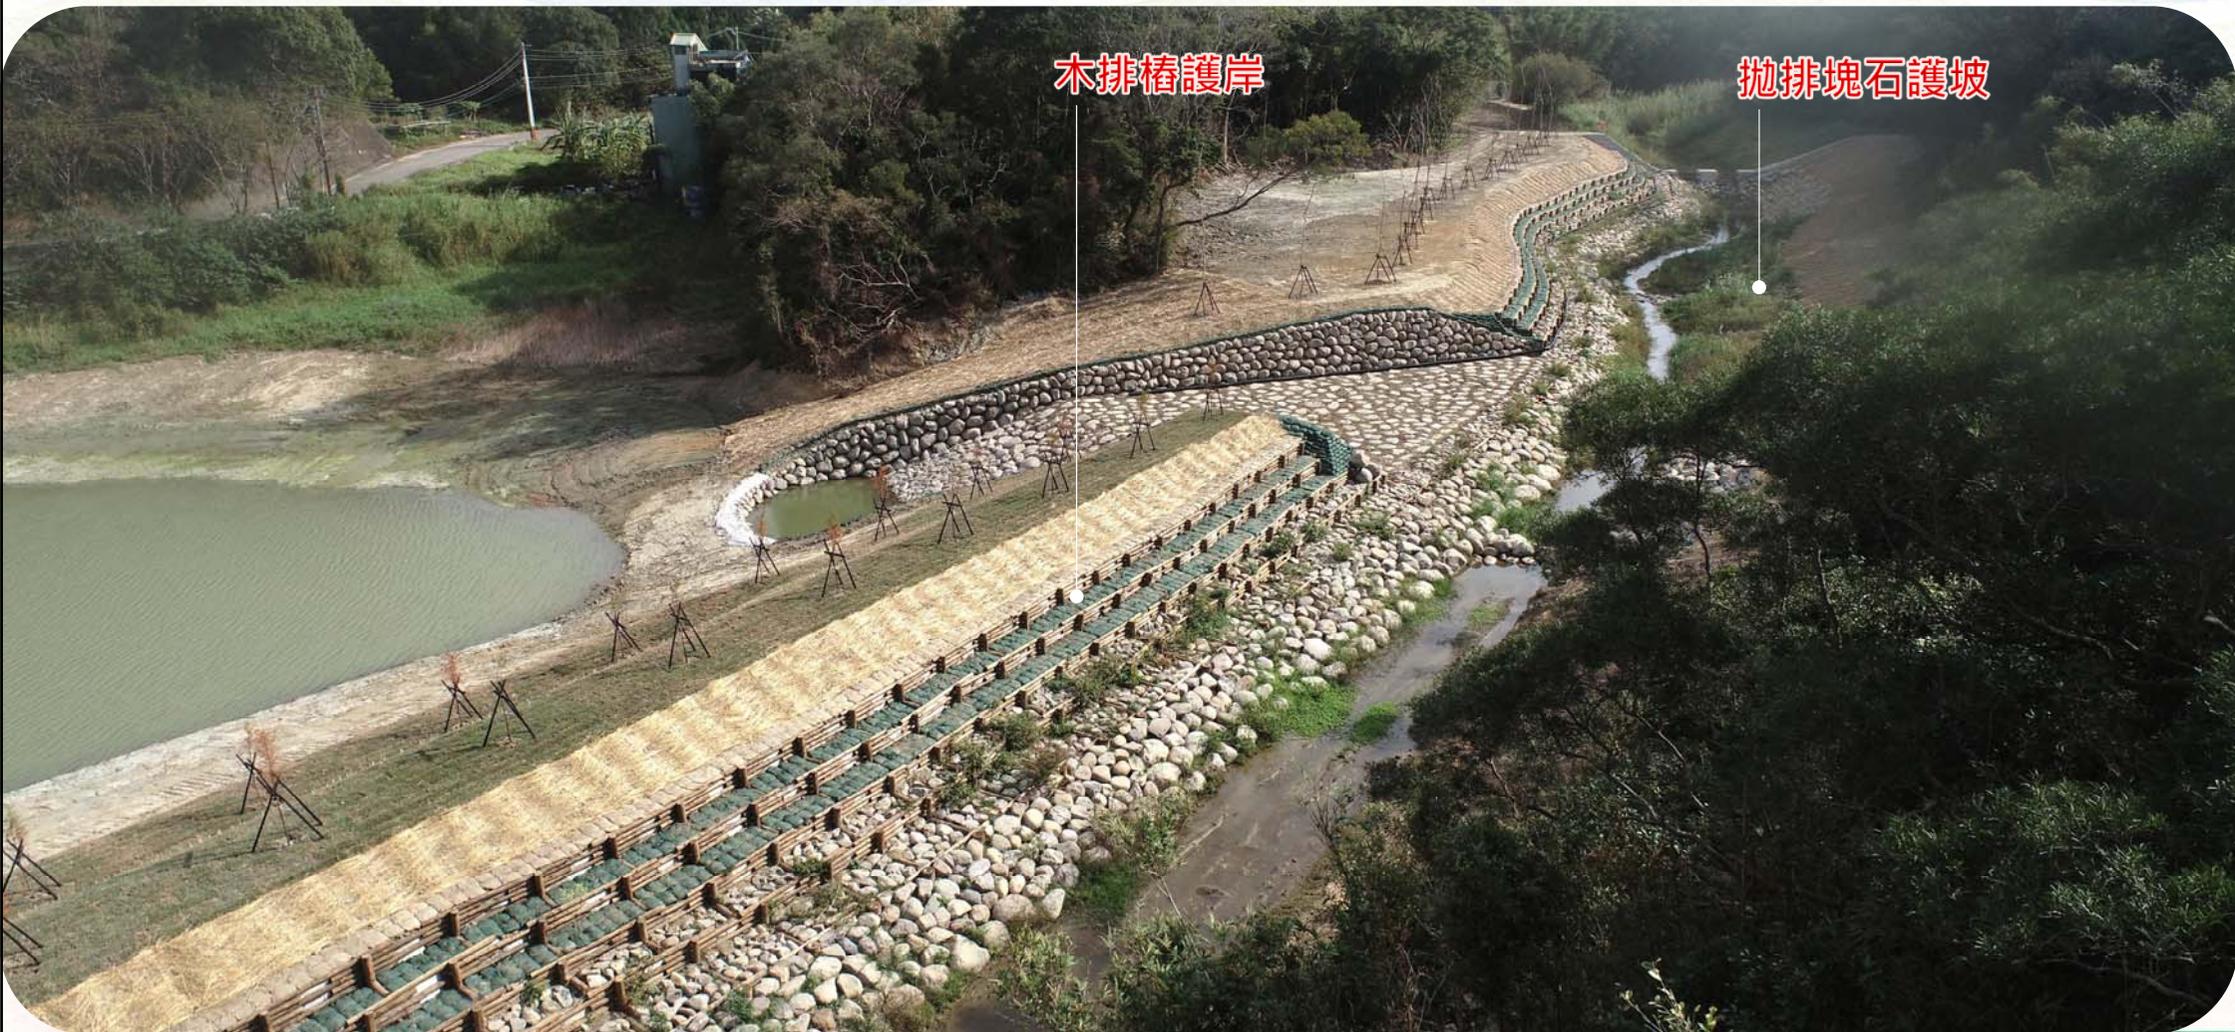
## 4 創新挑戰-木排樁護岸、拋排塊石護坡，自然、生態、減碳

- ◆ 邊坡以**1:2緩坡設計**，由於**超過5m採階段辦理**，並以現場黏土防滲處理，避免滲流破壞。
- ◆ 下層以**太空包拌合現場淤泥及水泥加固處理**，上層以**栽植喬木**及**鋪設草皮植生**。

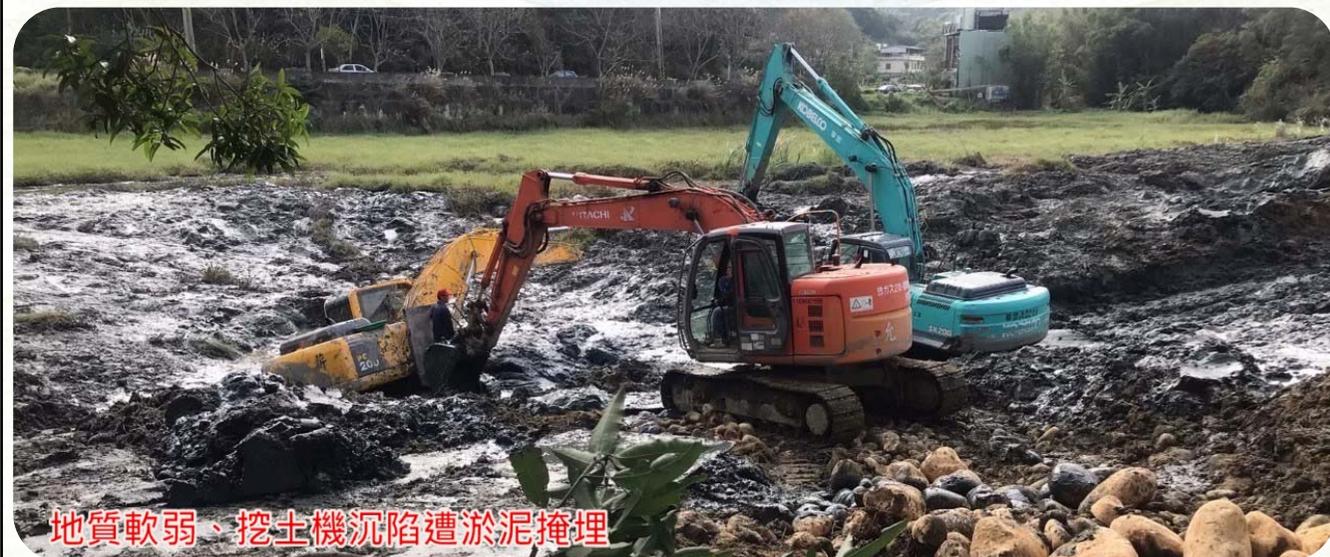
## 4 創新挑戰-工區地質軟弱、施工困難度高

地質軟弱、挖土機沉陷遭淤泥掩埋

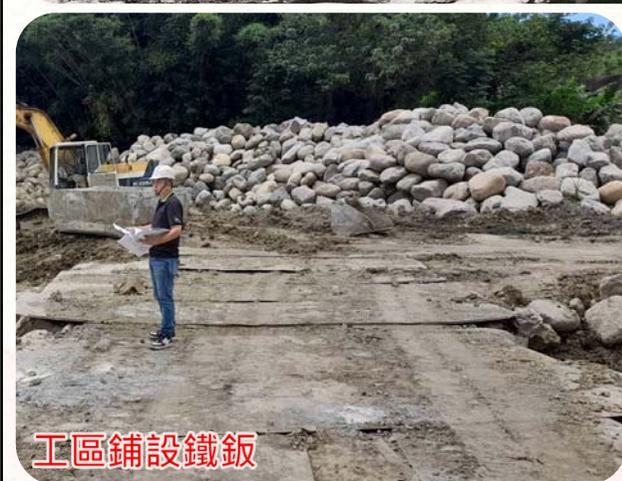
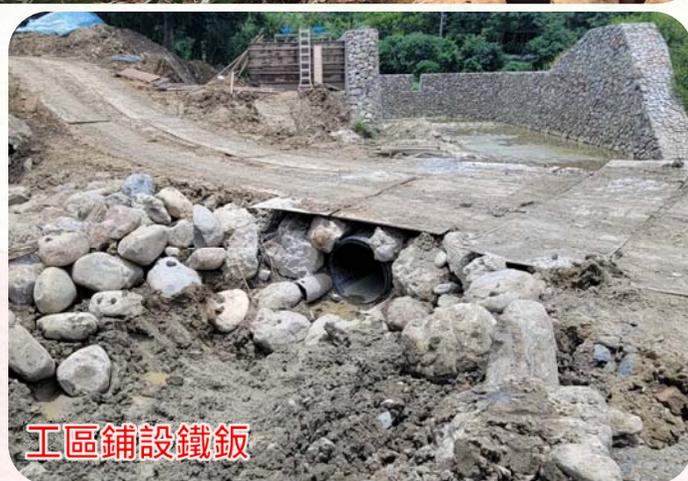
工區鋪設鐵板

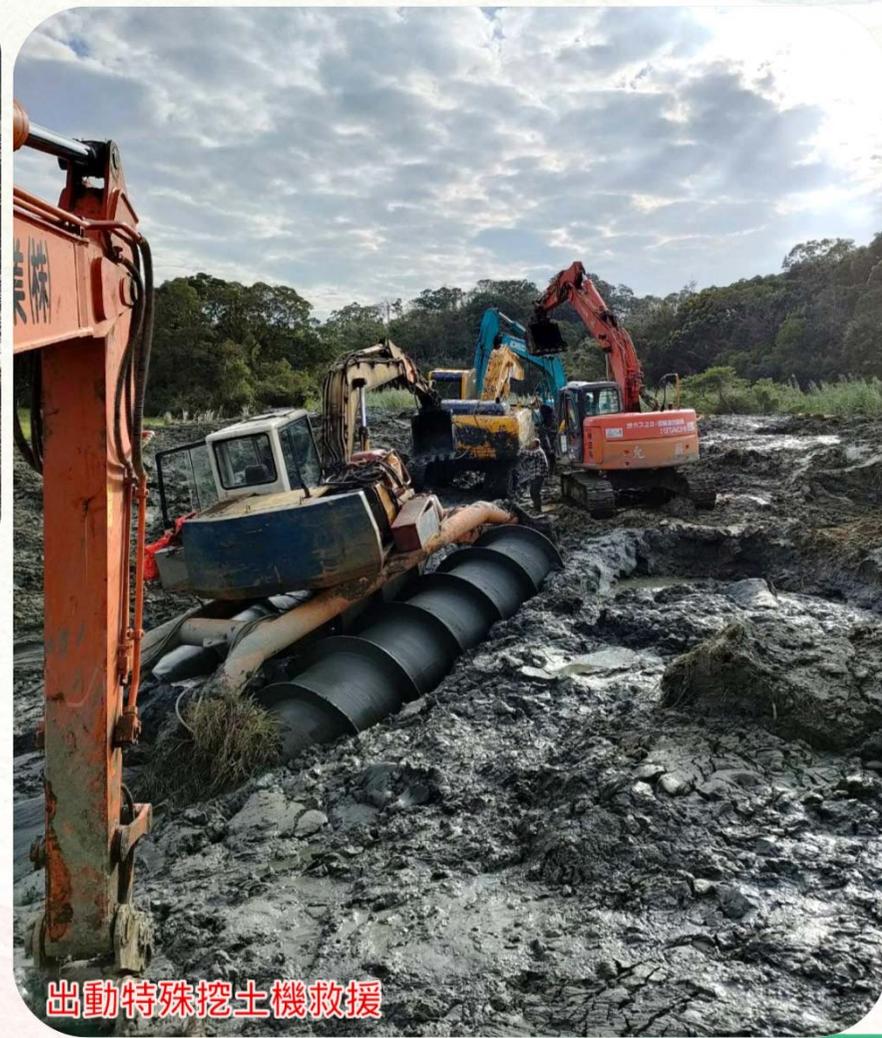
出動特殊挖土機救援

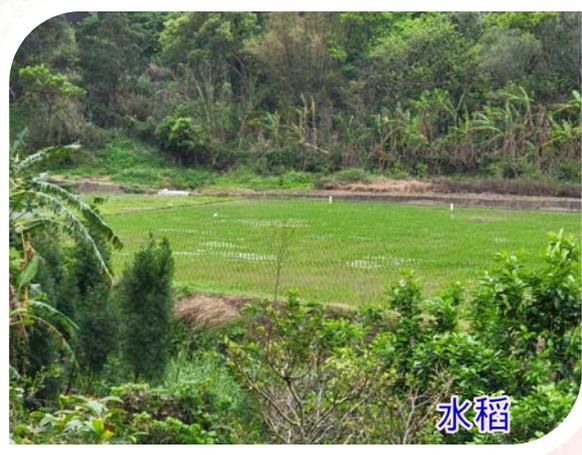
水稻

- ◆ 水稻、菜園及雜作等周遭農作，灌溉需水量約**3.3萬噸**。
- ◆ 現況蓄水量約**0.8萬噸**，改善後蓄水量噸增至**4.1萬噸**。

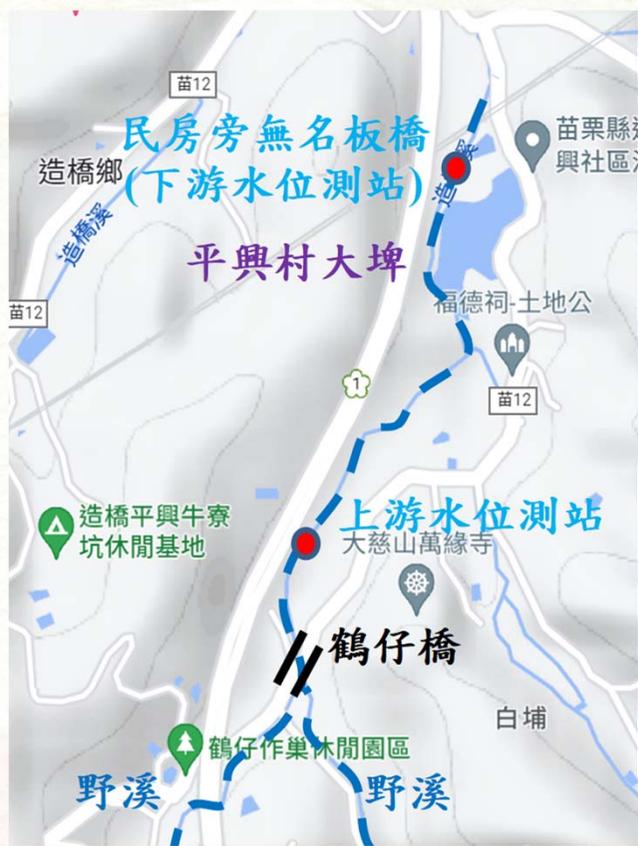
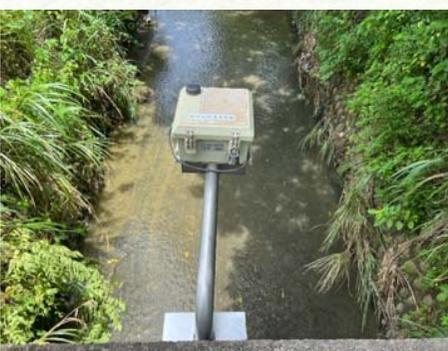
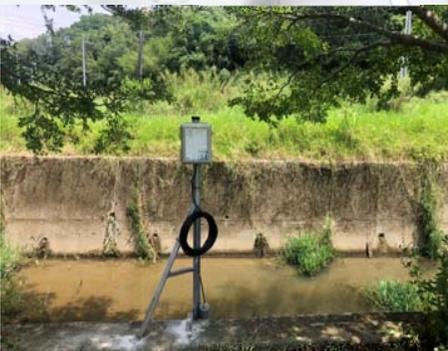
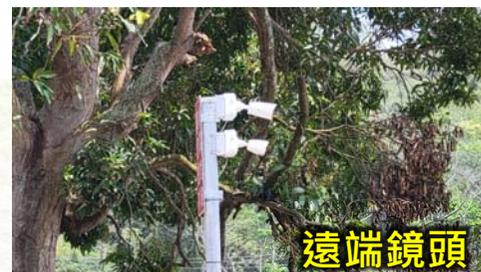
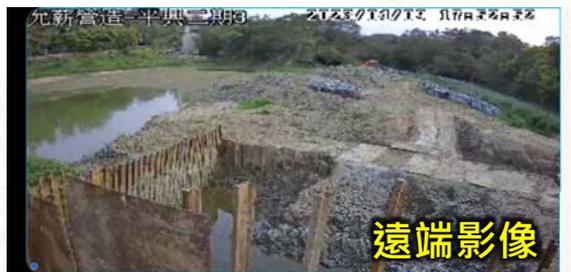
- ◆ Lot即時監測雨量及水位資訊-即時提供農塘水位資訊。
- ◆ 遠端影像鏡頭-即時掌握流況。

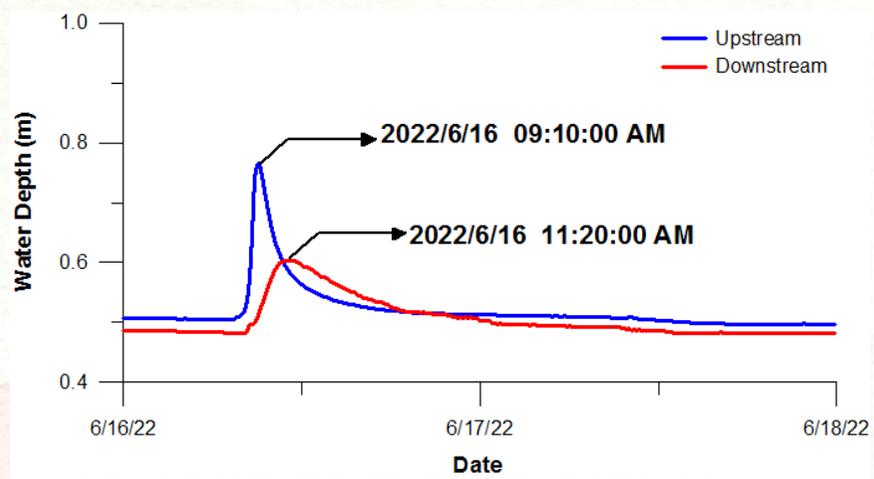
量化平興村大埤農塘在降雨事件期間之滯洪效果  
藉由豪雨事件期間渠道之水位變化與洪水高峰發生之時間差  
推估進一步瞭解農塘之滯洪效益。

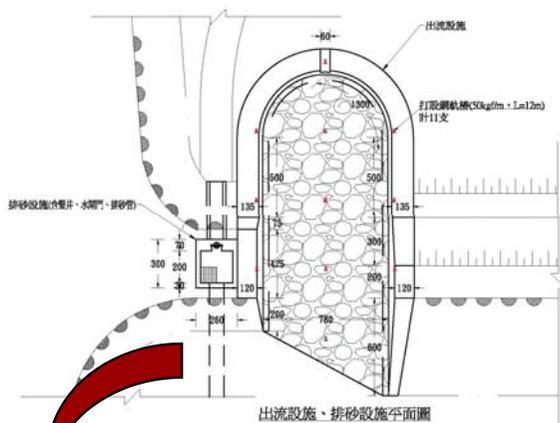
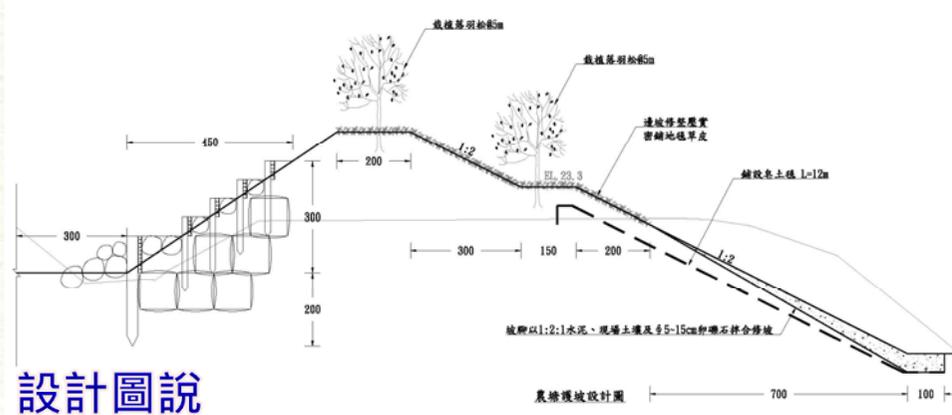
設計圖說

1.為了讓工程在施工的過程中能夠順利施工，在設計階段以**完工模型輔助說明**，讓**地方民眾**及**施工單位**更能了解工程內容，以**達到工程共識**，**避免工程糾紛**。

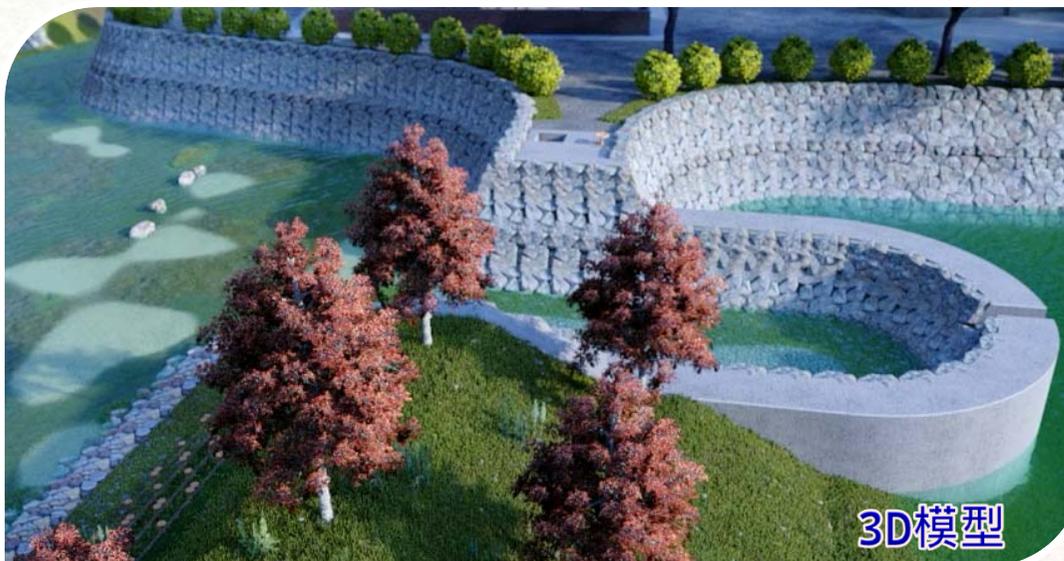
3D模型

2.協助營建生命週期管理，**提早發現施工問題**，**降低施工錯誤樣態**。

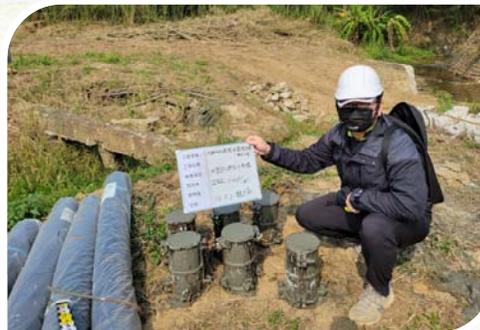
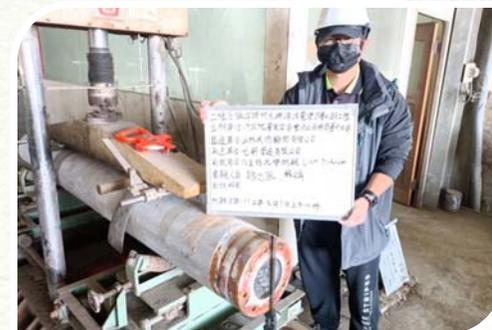
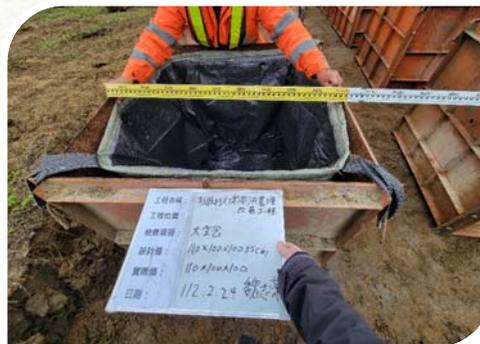
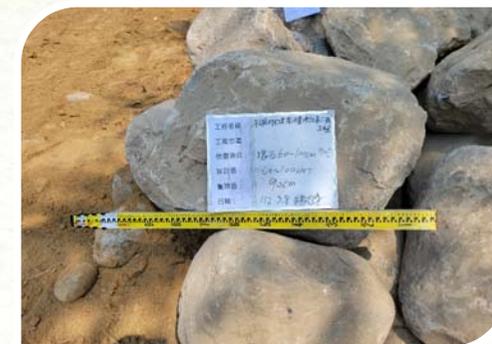
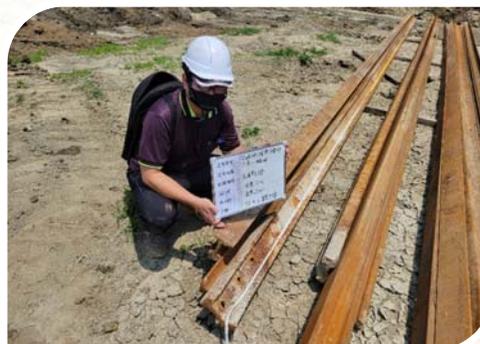
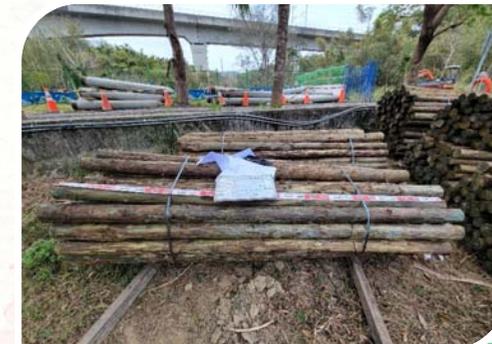
契約規定抽查項目	已抽查次數	符合次數	未符合次數
坍塌度	32	32	0
氯離子	32	32	0
混凝土強度	8	8	0
低強度回填材	7	7	0
鋼筋	1	1	0
太空包	1	1	0
塊石	1	1	0
PVC管	1	1	0
排水袋	1	1	0
高密度聚乙烯管	1	1	0
預力混凝土基樁	1	1	0
鋼軌	1	1	0
圓木	1	1	0
植栽	6	6	0
客土袋	1	1	0

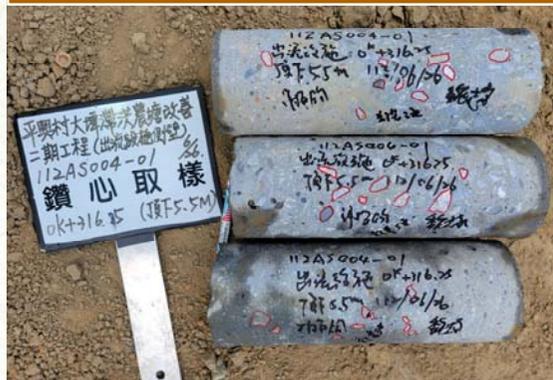
混凝土鑽心取樣

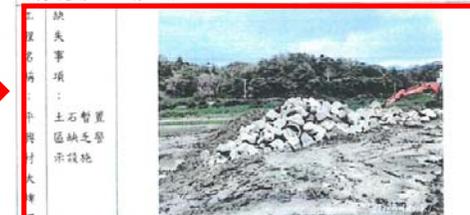
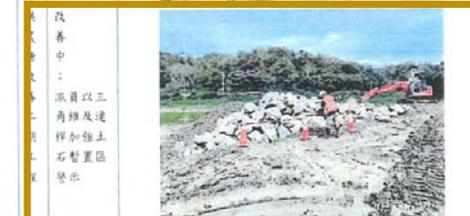
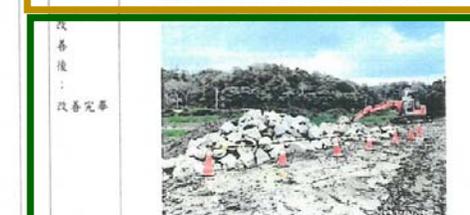
缺失改善前、中、後照片表

### 改善前

開具不符合事項通知暨改善表, 通知施工廠商改善

### 改善中

施工廠商將不合格事項改善並提出矯正預防措施

### 改善後

監造人員複查, 如複查合格, 留存紀錄、歸檔備查

註: 實地改善前、中、後同一角度所拍攝之照片

缺失具體情形(由監造單位填寫):  
 土石暫置區缺乏警示設施

採取改善措施(由承攬廠商填寫): 改善完成日期: 112.06.17  
 派員以三角錐及連桿加強土石暫置區警示, 確保工區作業人員安全。

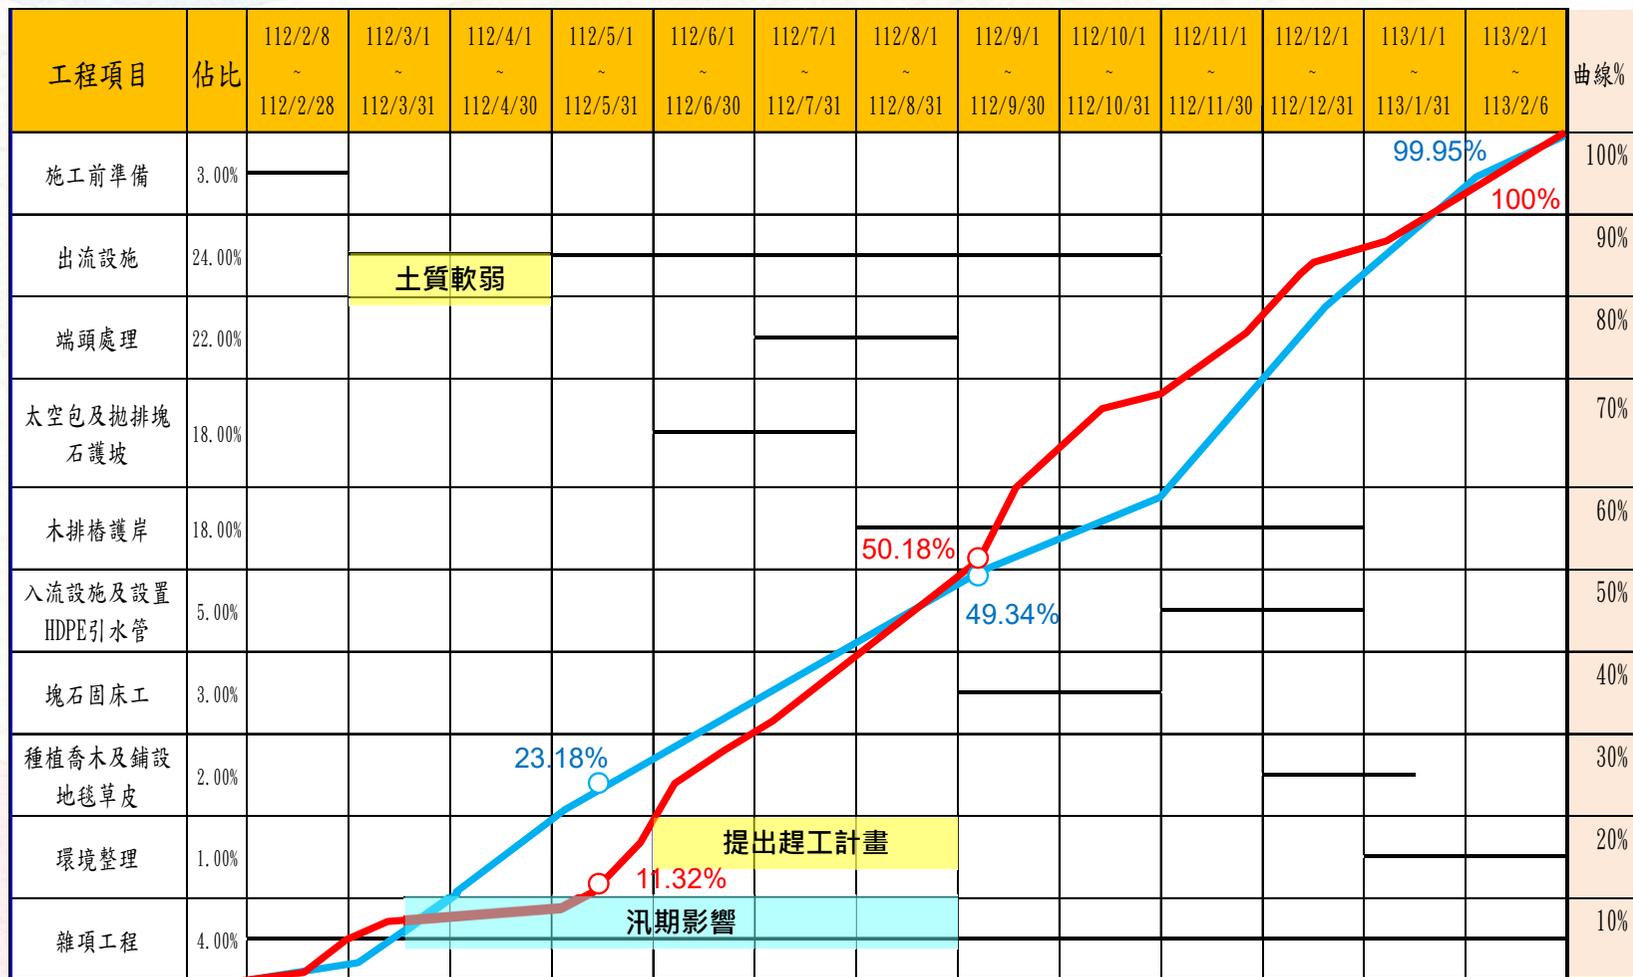
實際進度曲線  
預定進度曲線

工期:365日歷天

開工日期:112年02月08日

預定完工:113年02月07日

實際完工:113年02月06日

預定進度：99.95%

實際進度：100.00%

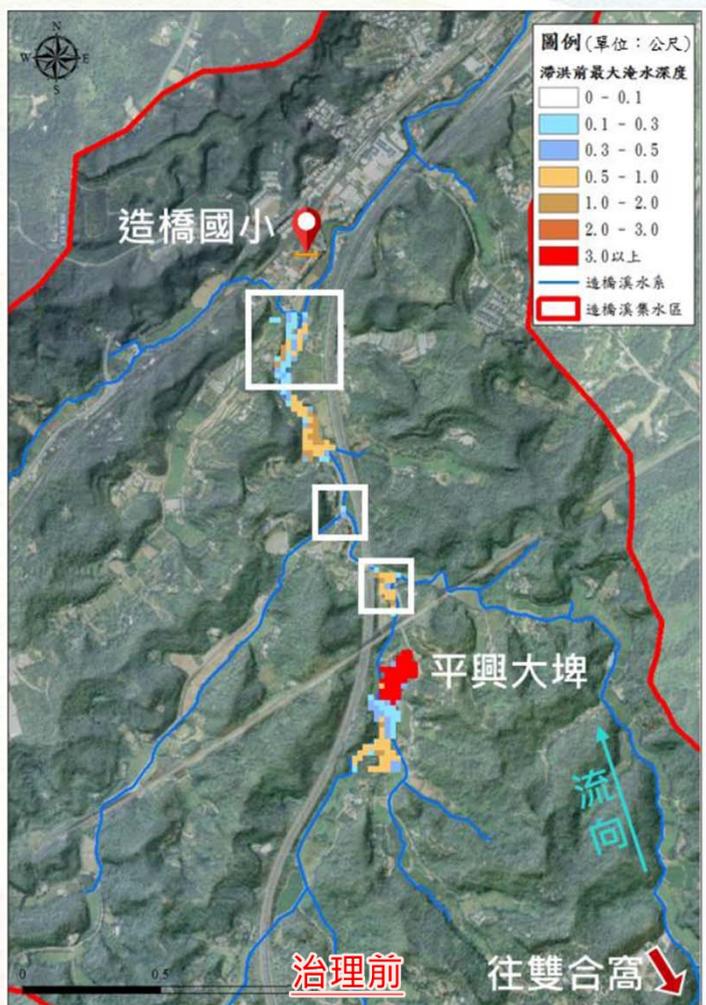
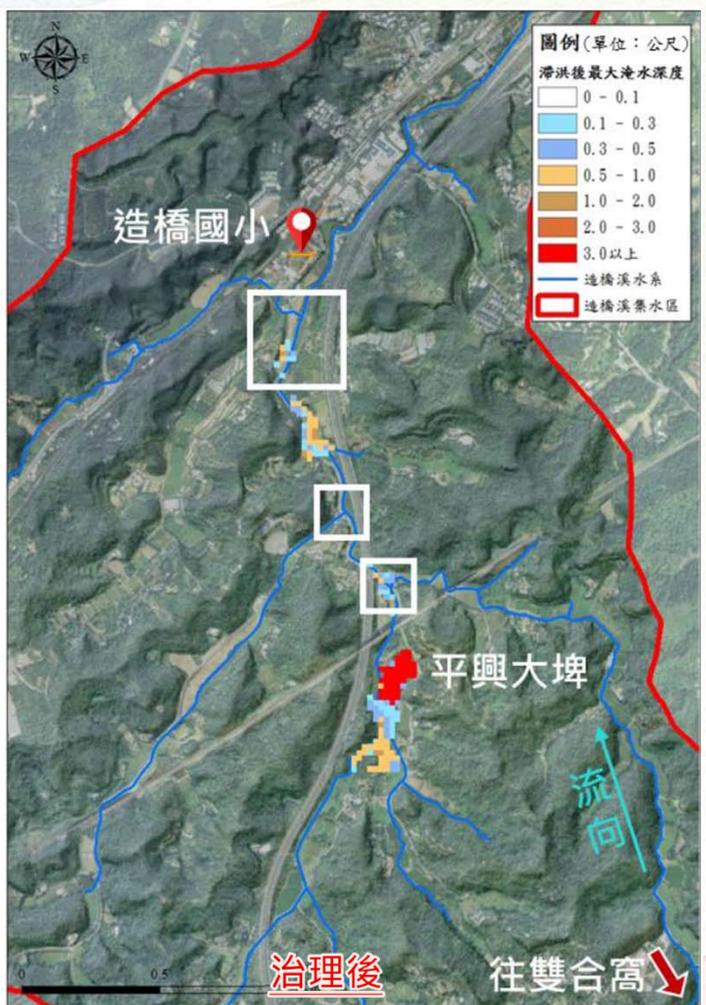
## 1 提供滯洪量體、降低淹水機率、建立排砂機制、延長農塘壽命

- ◆ 提供滯洪量體約**49,700m<sup>3</sup>**，降低下游聚落淹水機率。
- ◆ 利用二維淹水模擬模式-**SOBEK模式**，進行通洪改善效益評估得知，可有效消減洪峰**19.3%**，延遲洪峰時間約**0.36hr**。
- ◆ 建立排砂機制，有效囚砂**3,000m<sup>3</sup>**，延長農塘壽命。

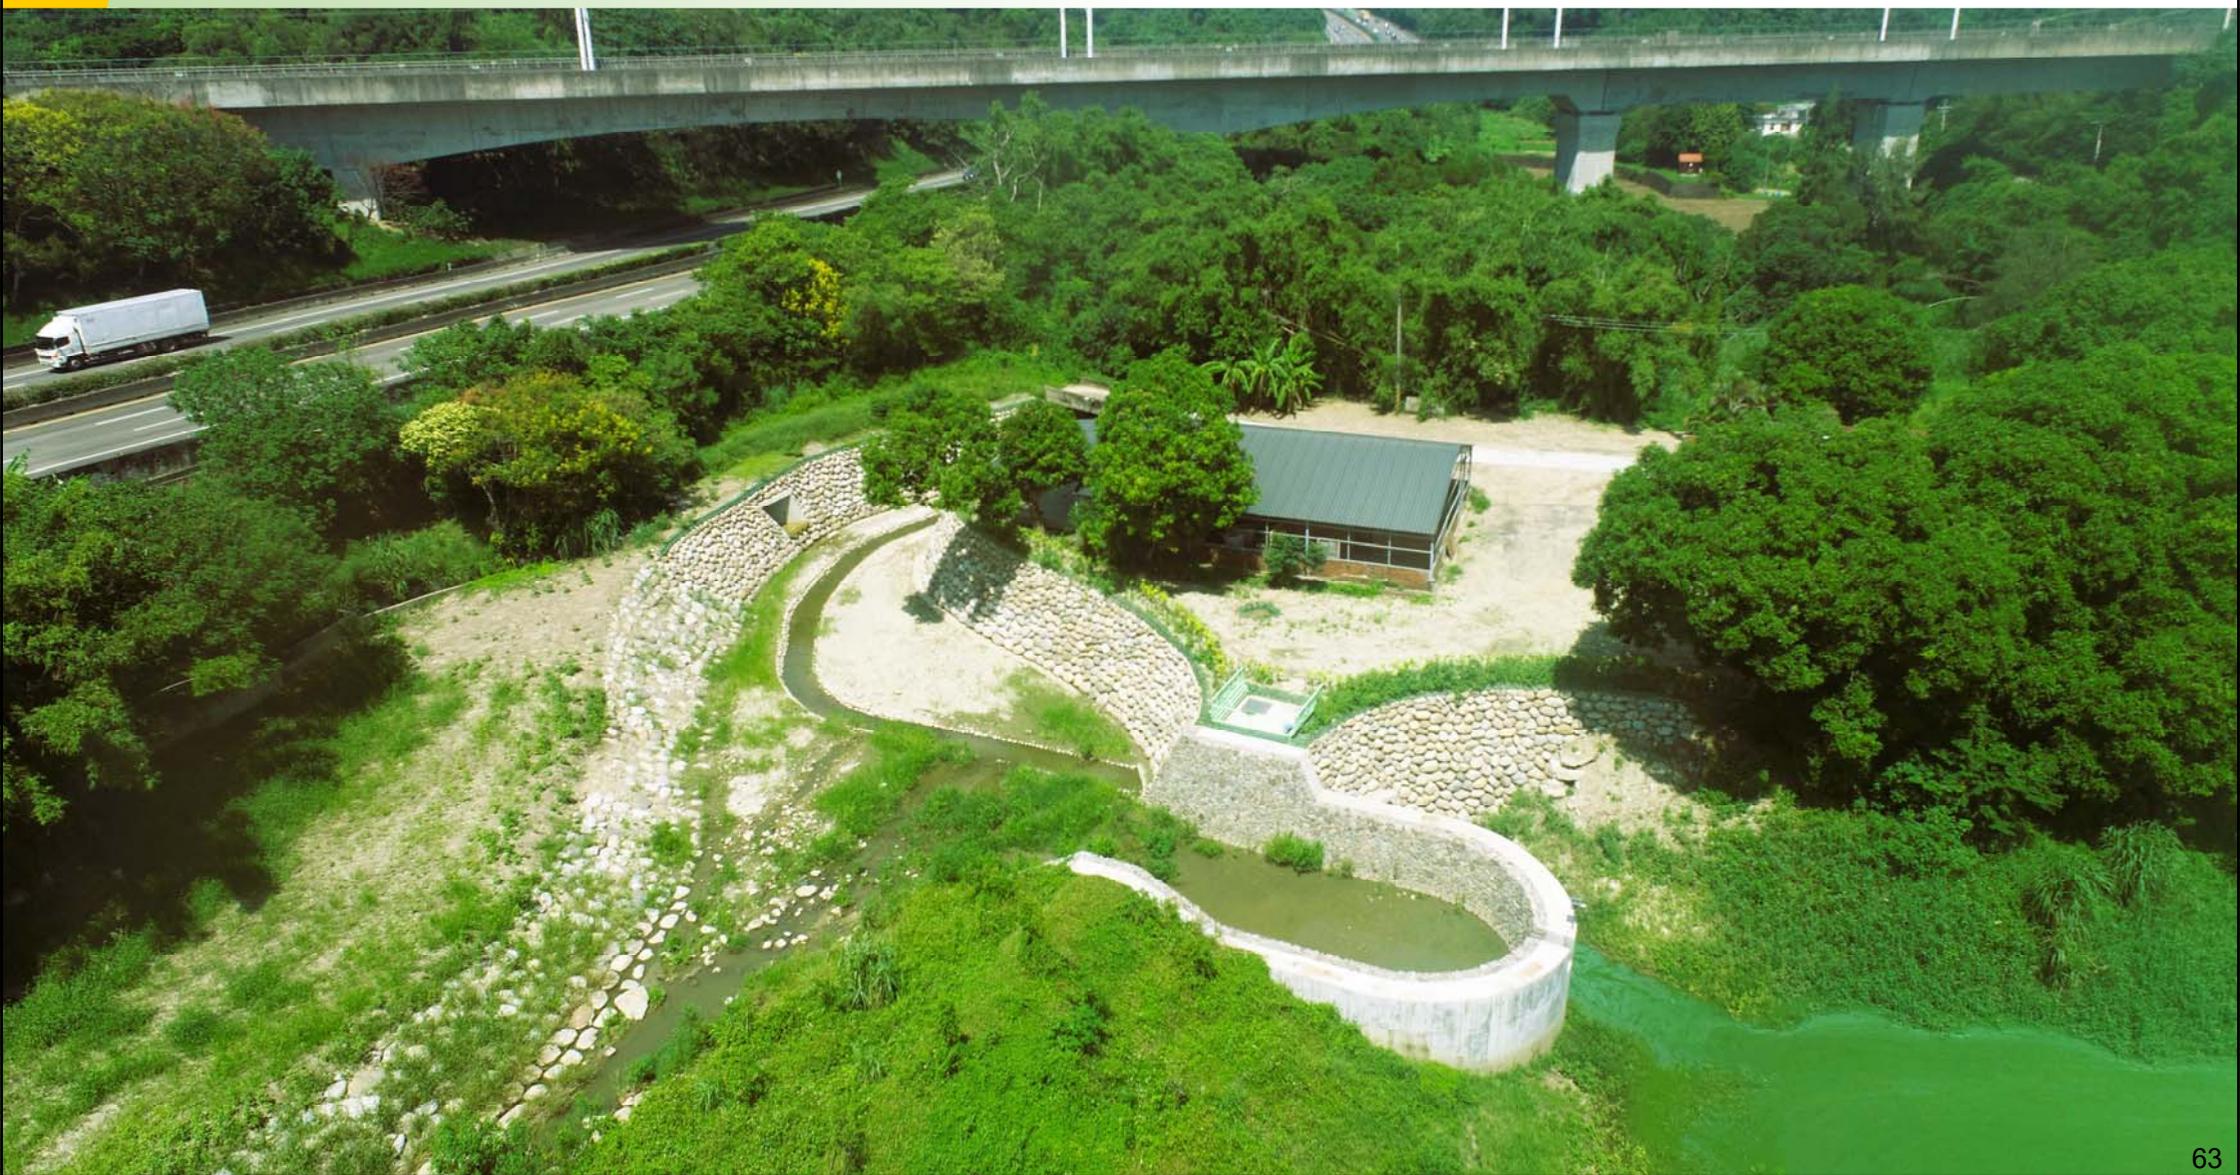
# 陸 成果分享-馬蹄造型出流、弧線優美呈現

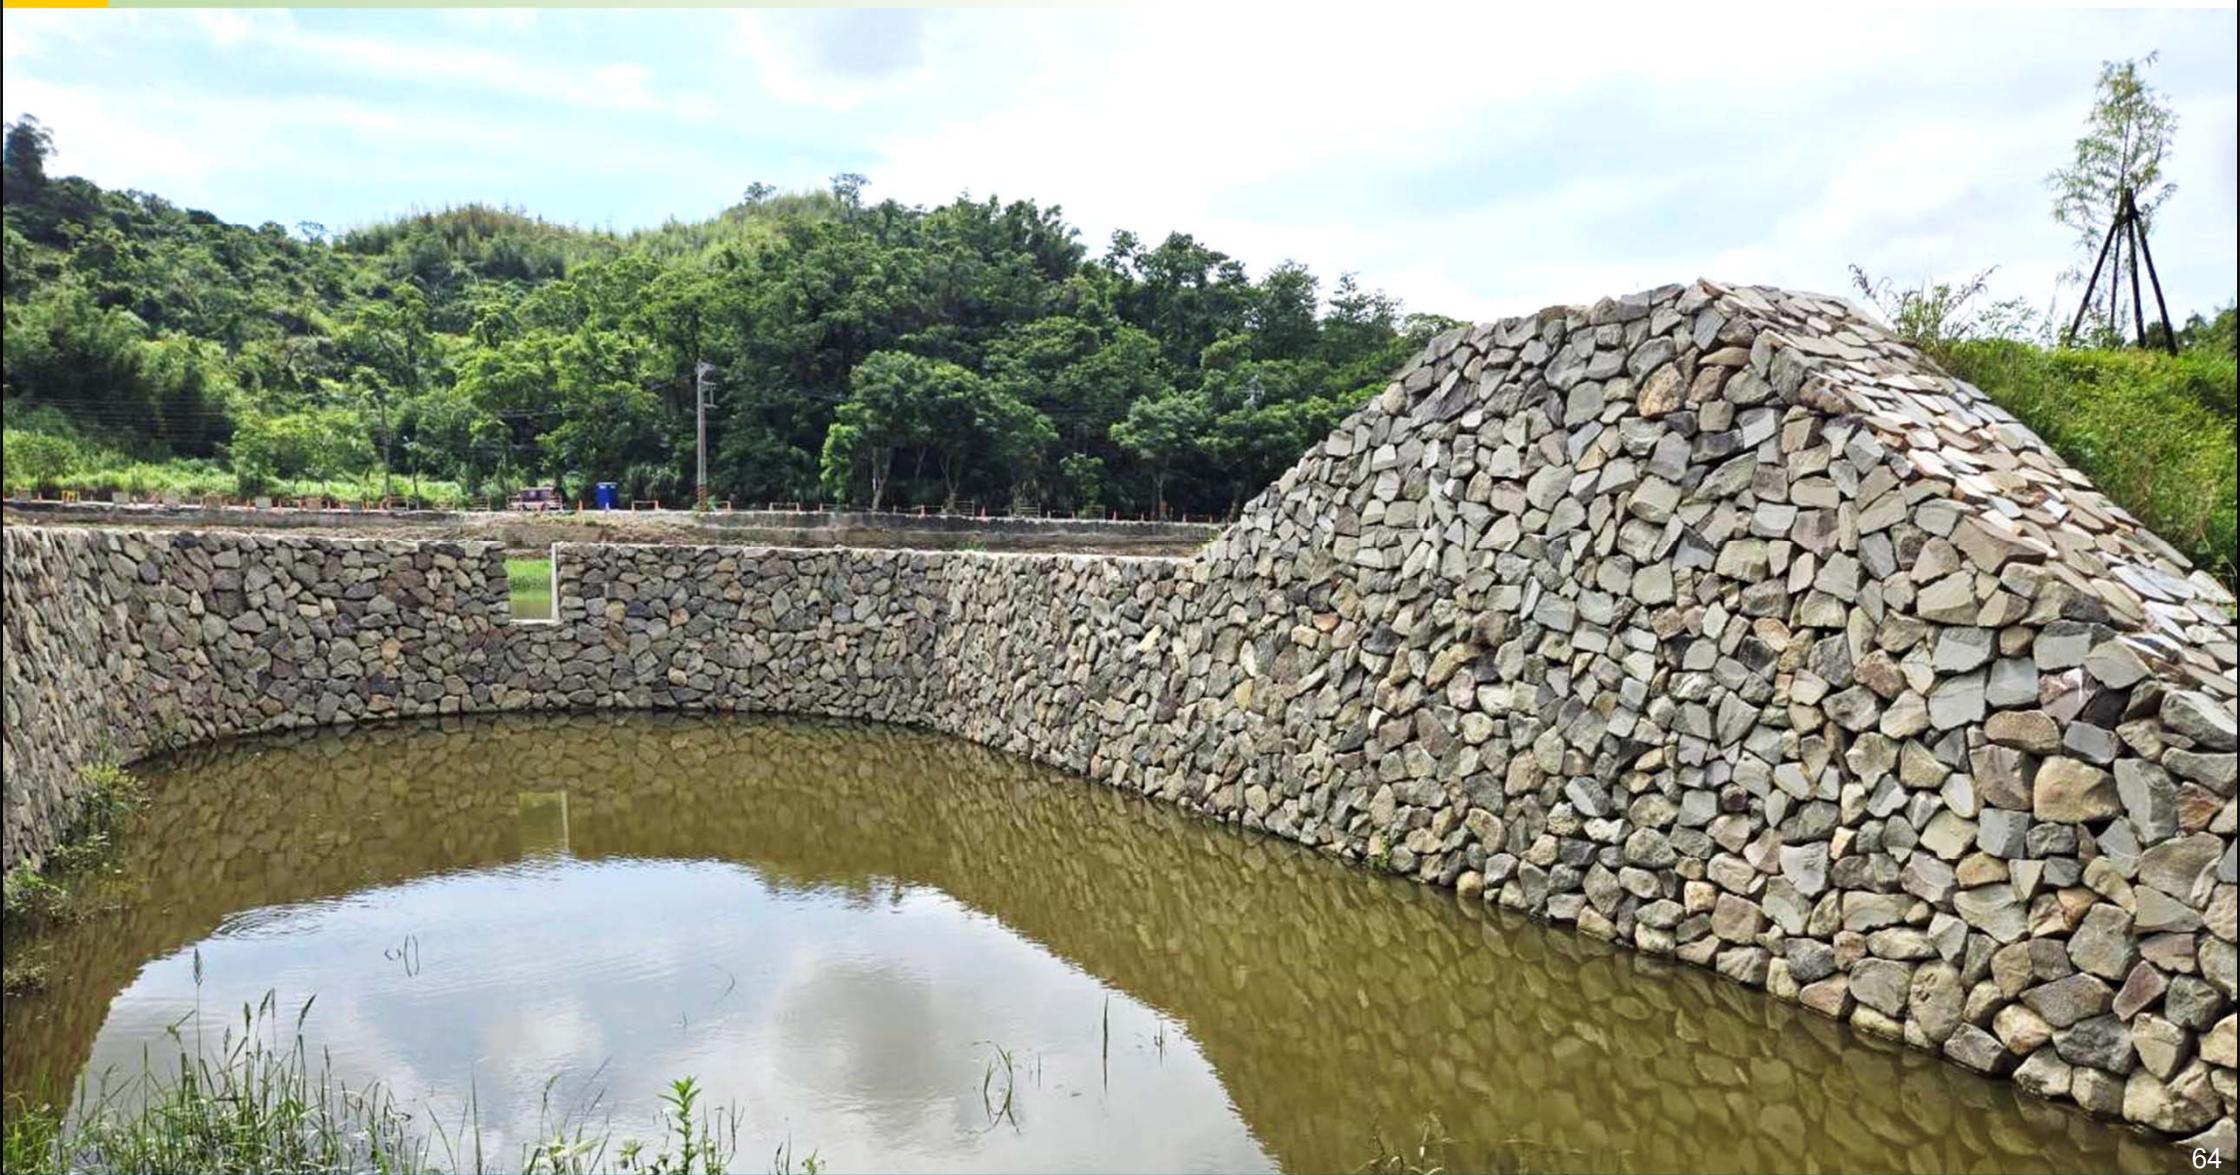
陸 成果分享-綠川金質工班、砌石品質優良
