# 平興村大埤滯洪農塘改善二期工程

113年度優良農建工程-設施類

主辦機關：農業部農村發展及水土保持署臺中分署

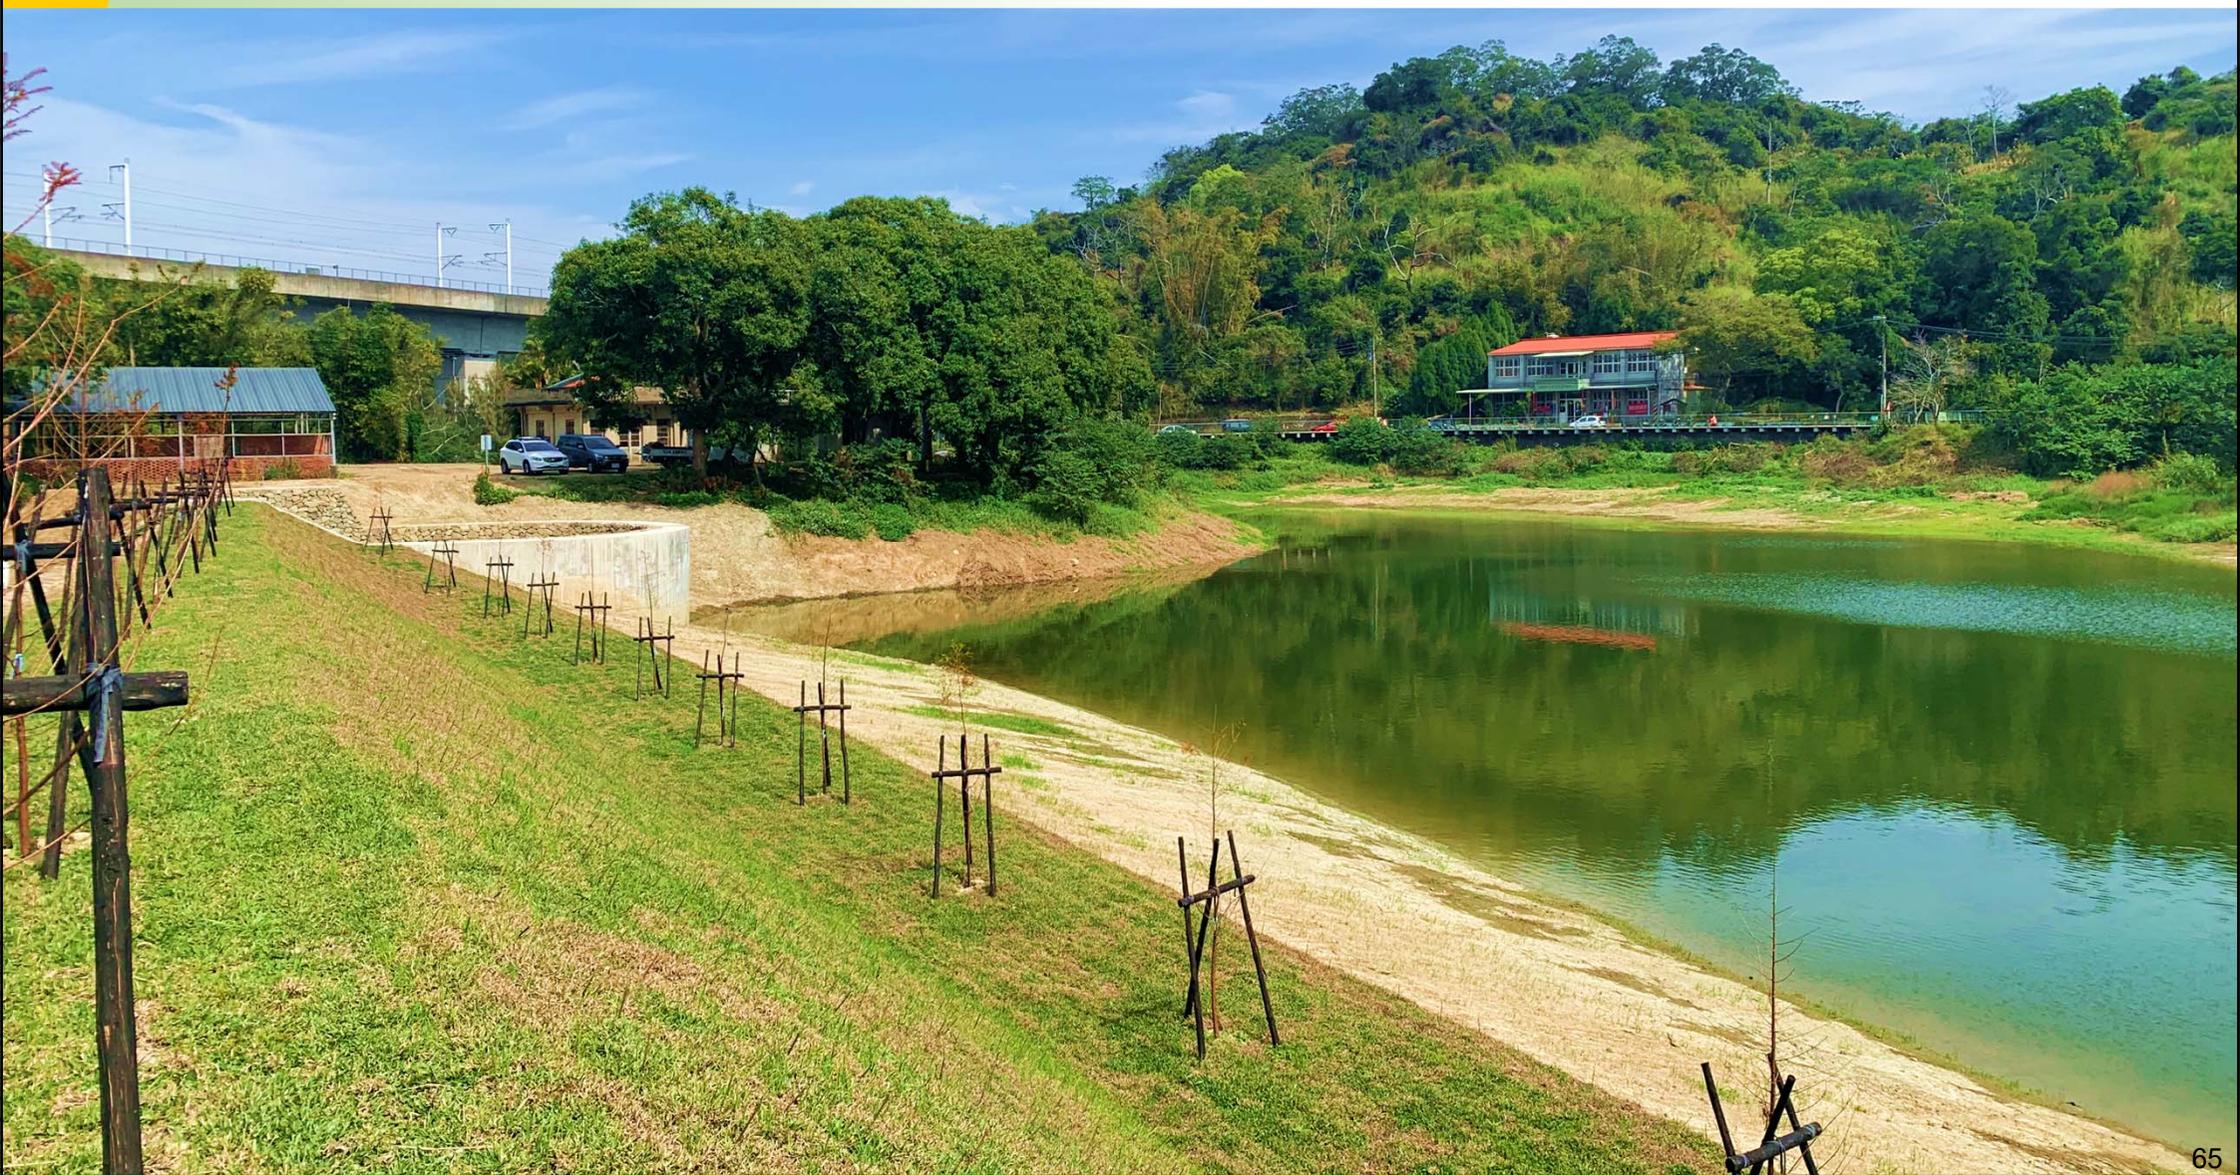
# 陸 成果分享-緩坡階段處理、清淤土方利用

- ◆ 邊坡以**1:2緩坡設計**，由於**超過5m採階段辦理**，並以現場黏土防滲處理，避免滲流破壞。
- ◆ 下層以**太空包拌合現場淤泥及水泥加固處理**，上層以**栽植喬木**及**鋪設草皮植生**。

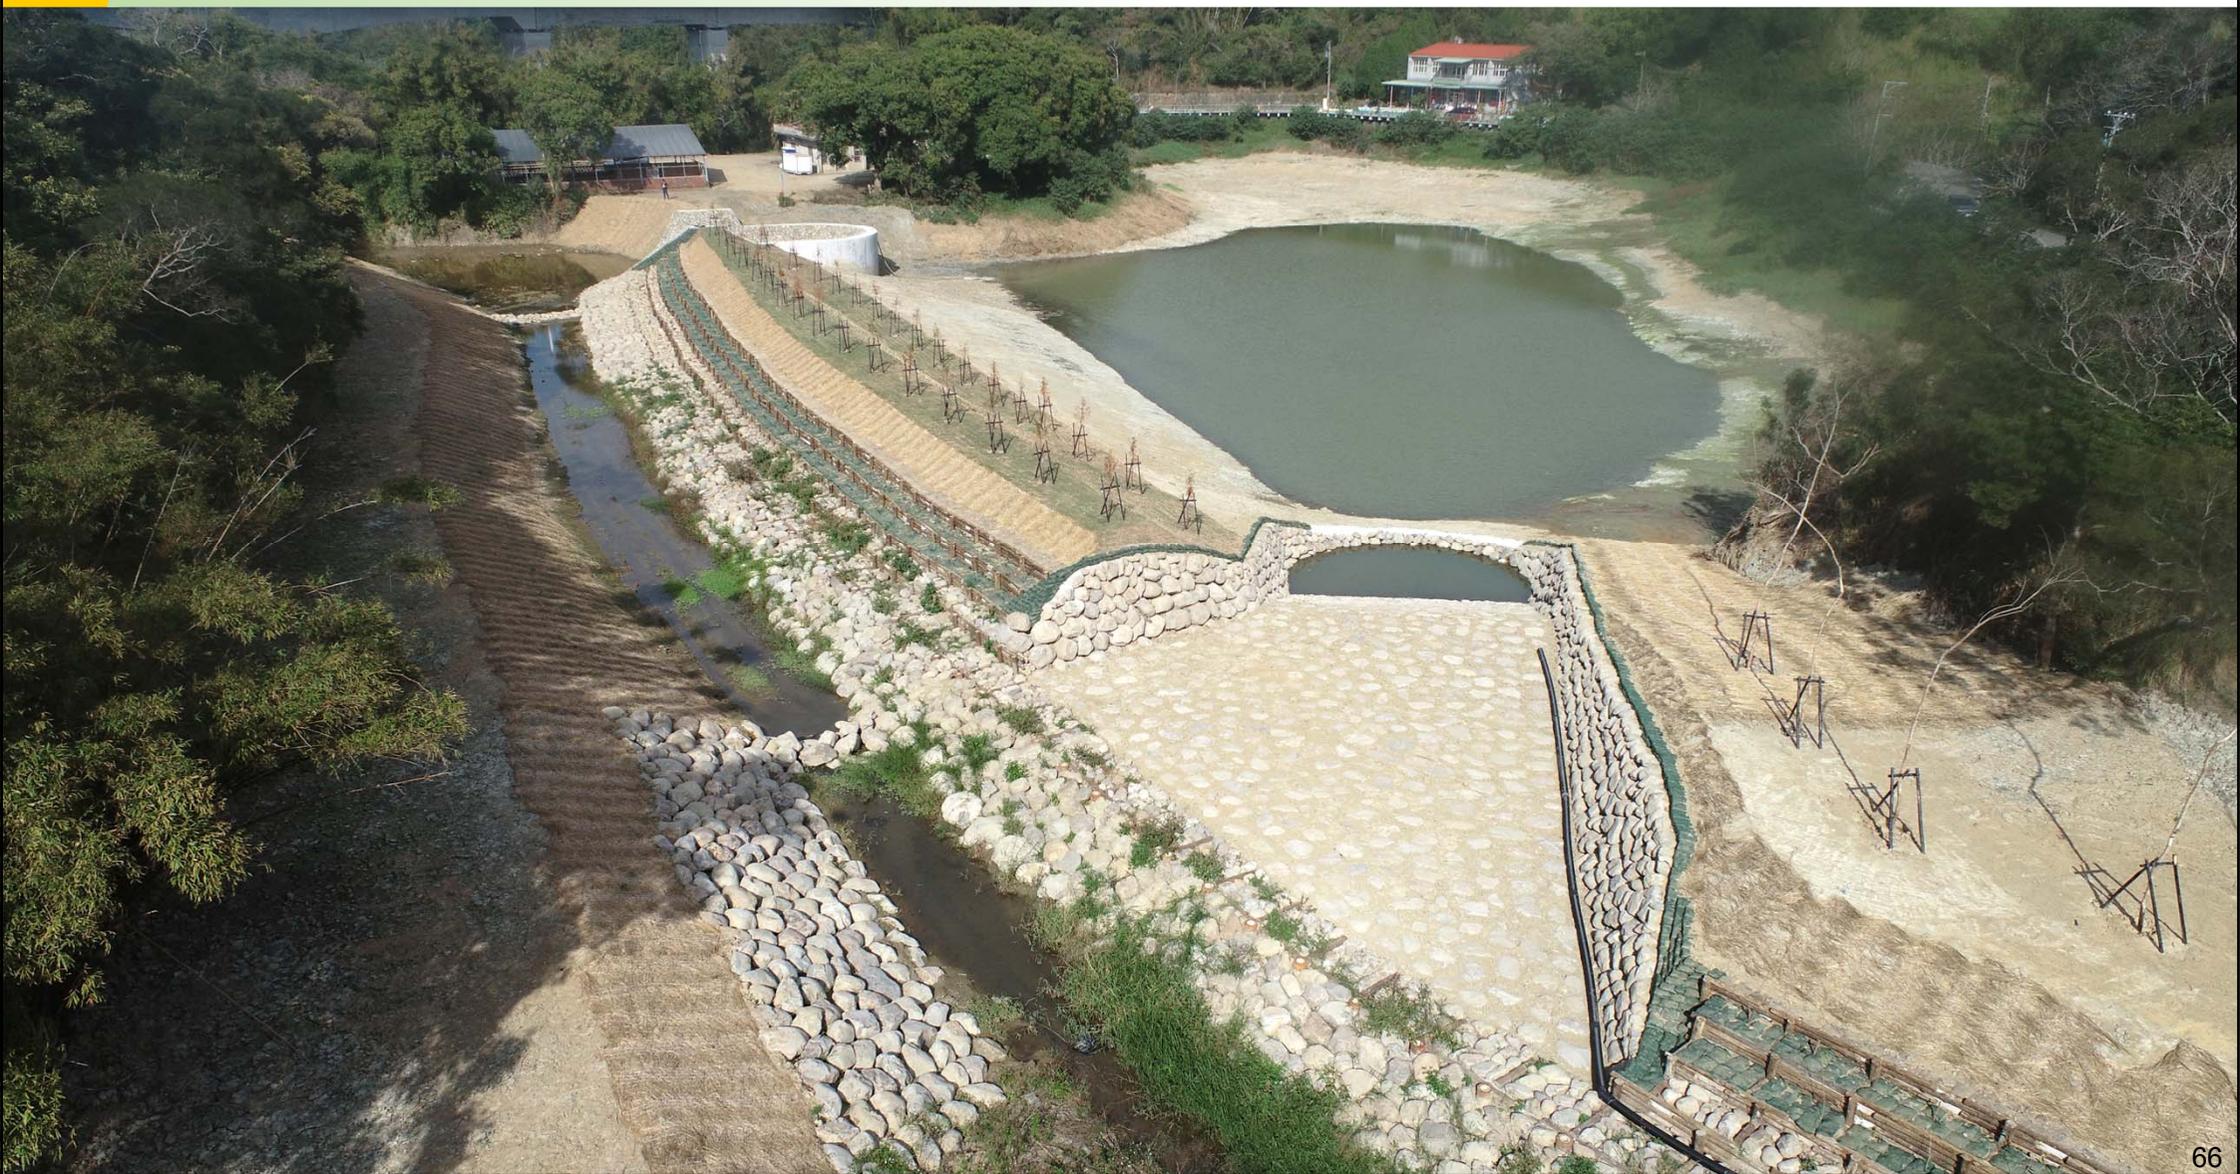
# 陸 成果分享-側流堤堰分洪、農塘有效滯洪

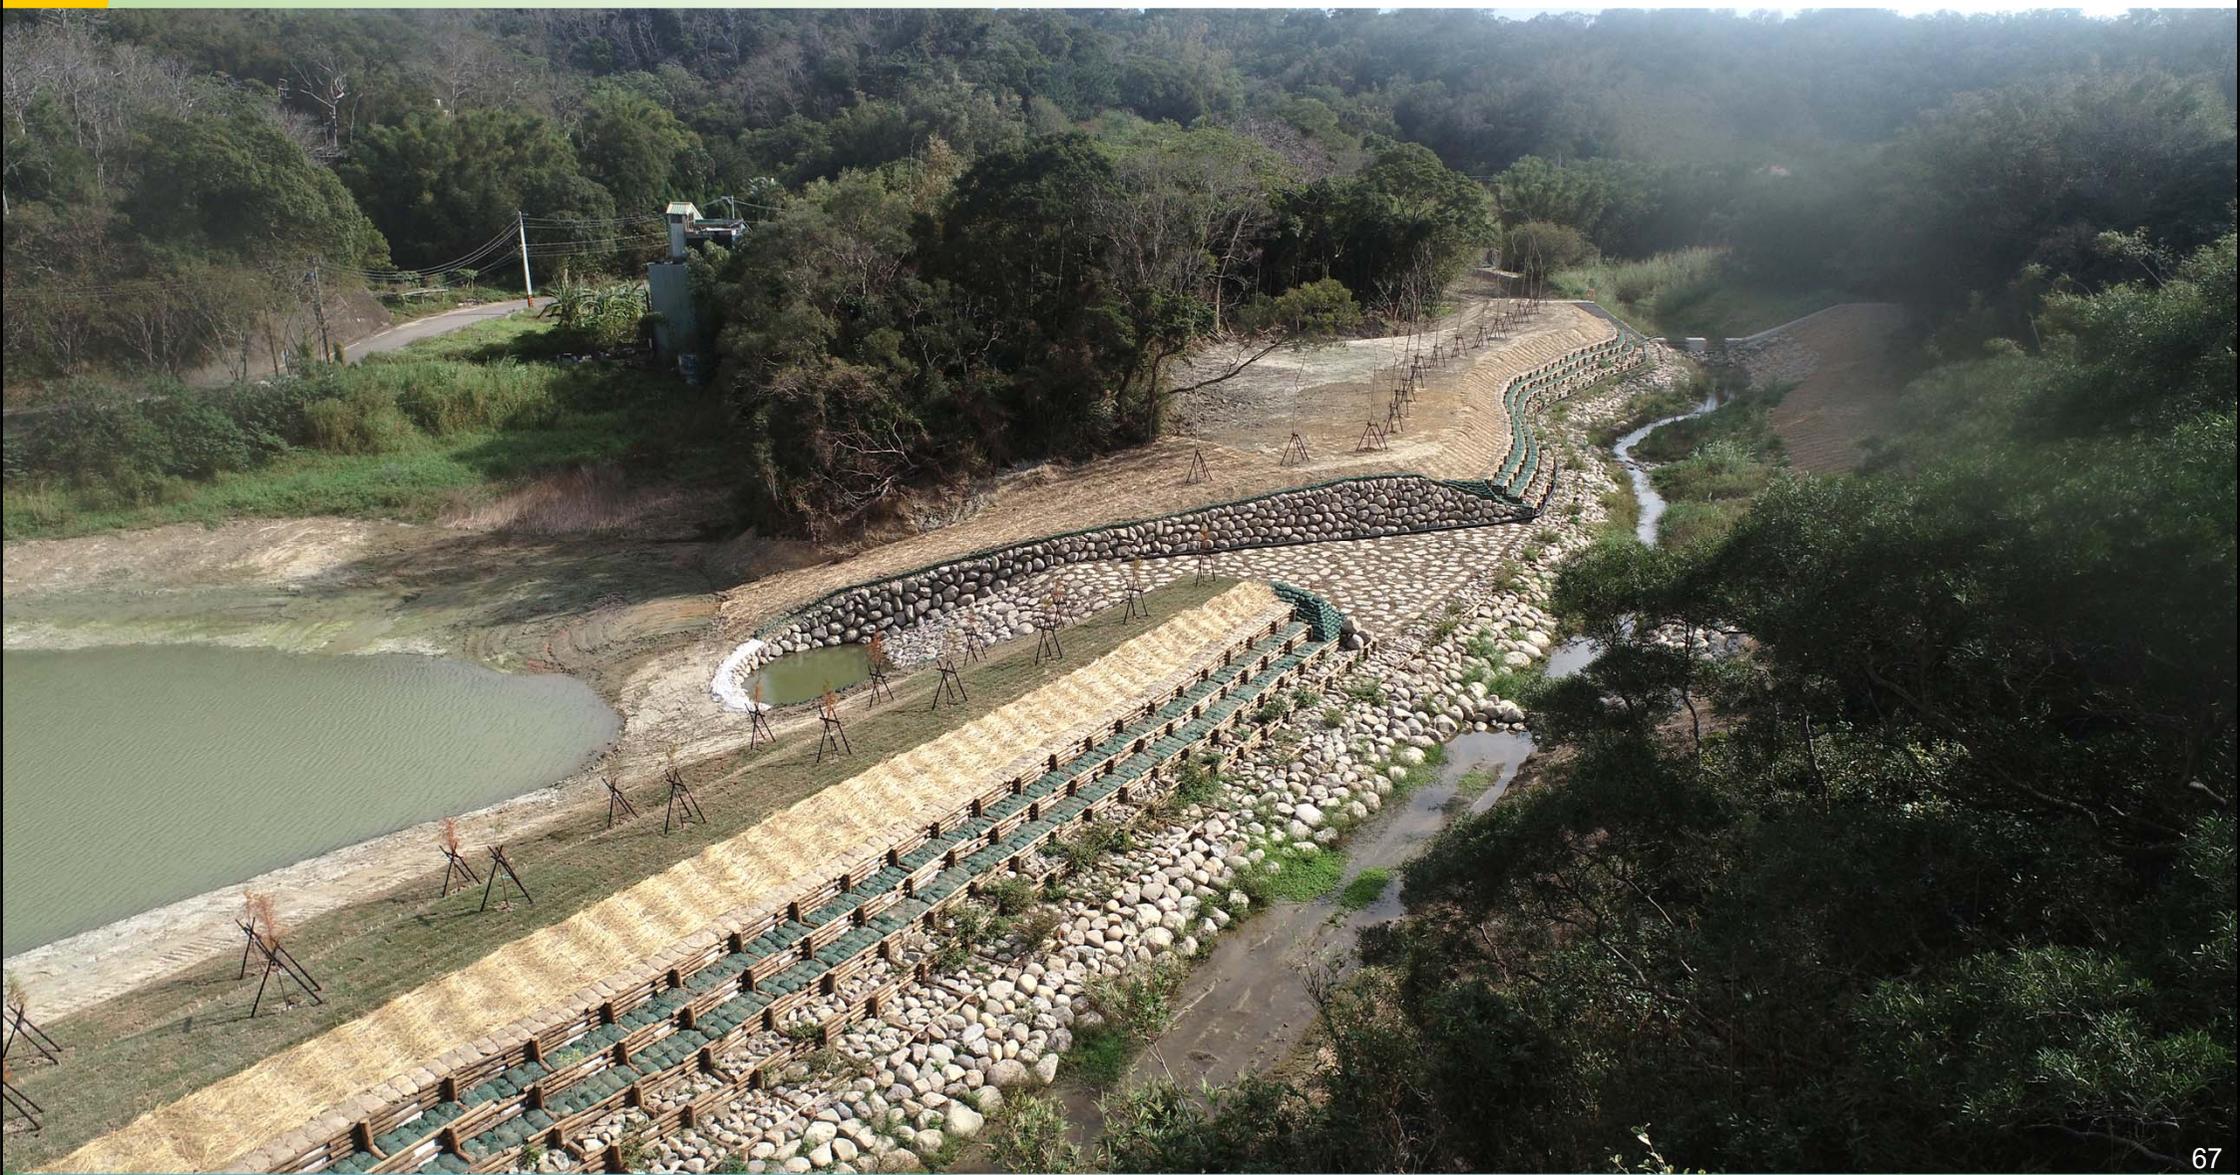
# 陸 成果分享-排樁搭配拋石、工法減碳創新

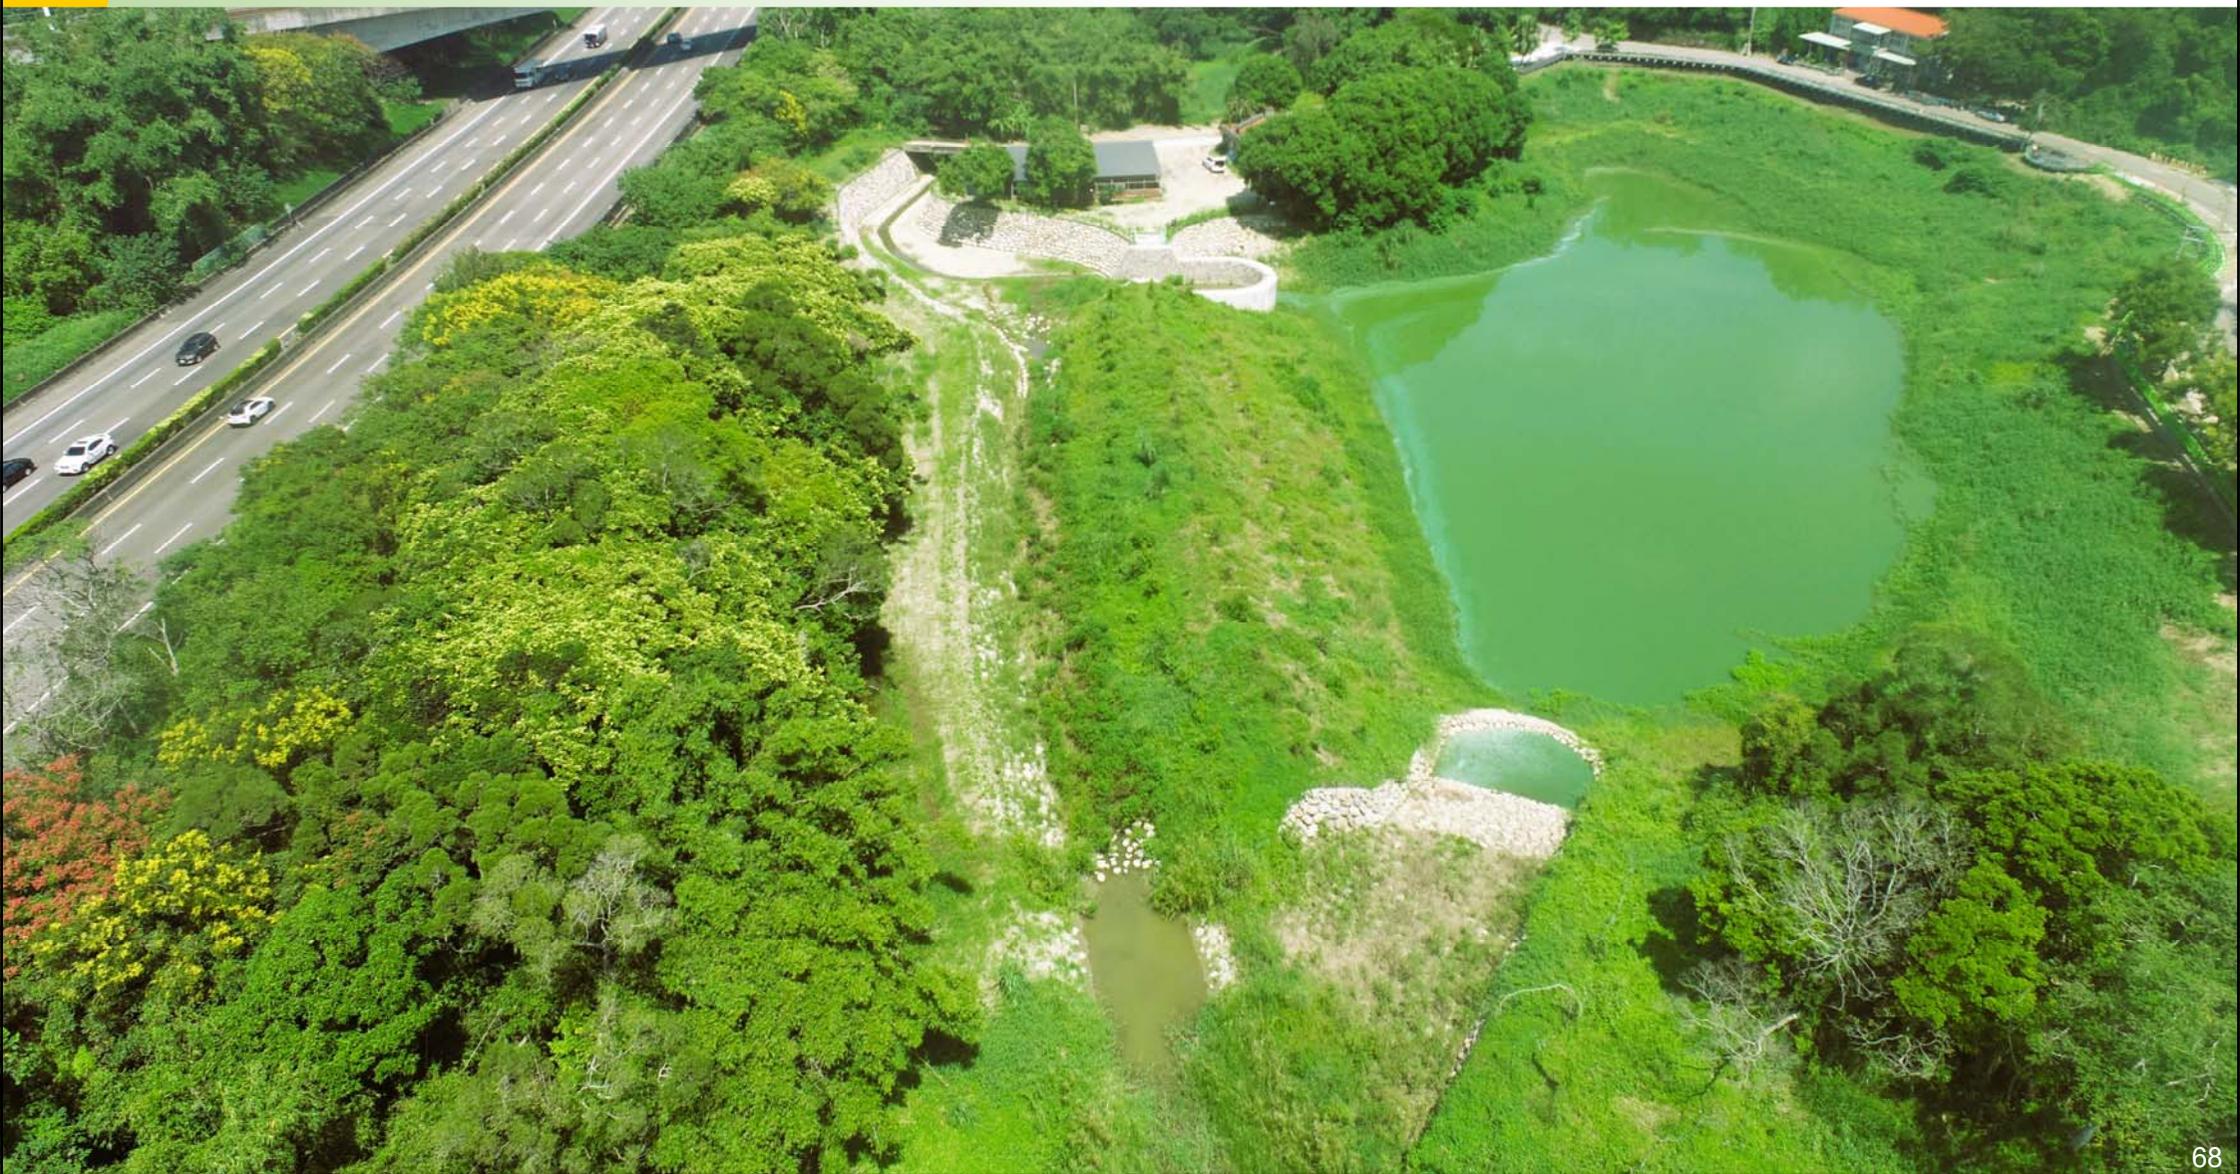
# 陸 成果分享-自然材質運用、融入環境地景

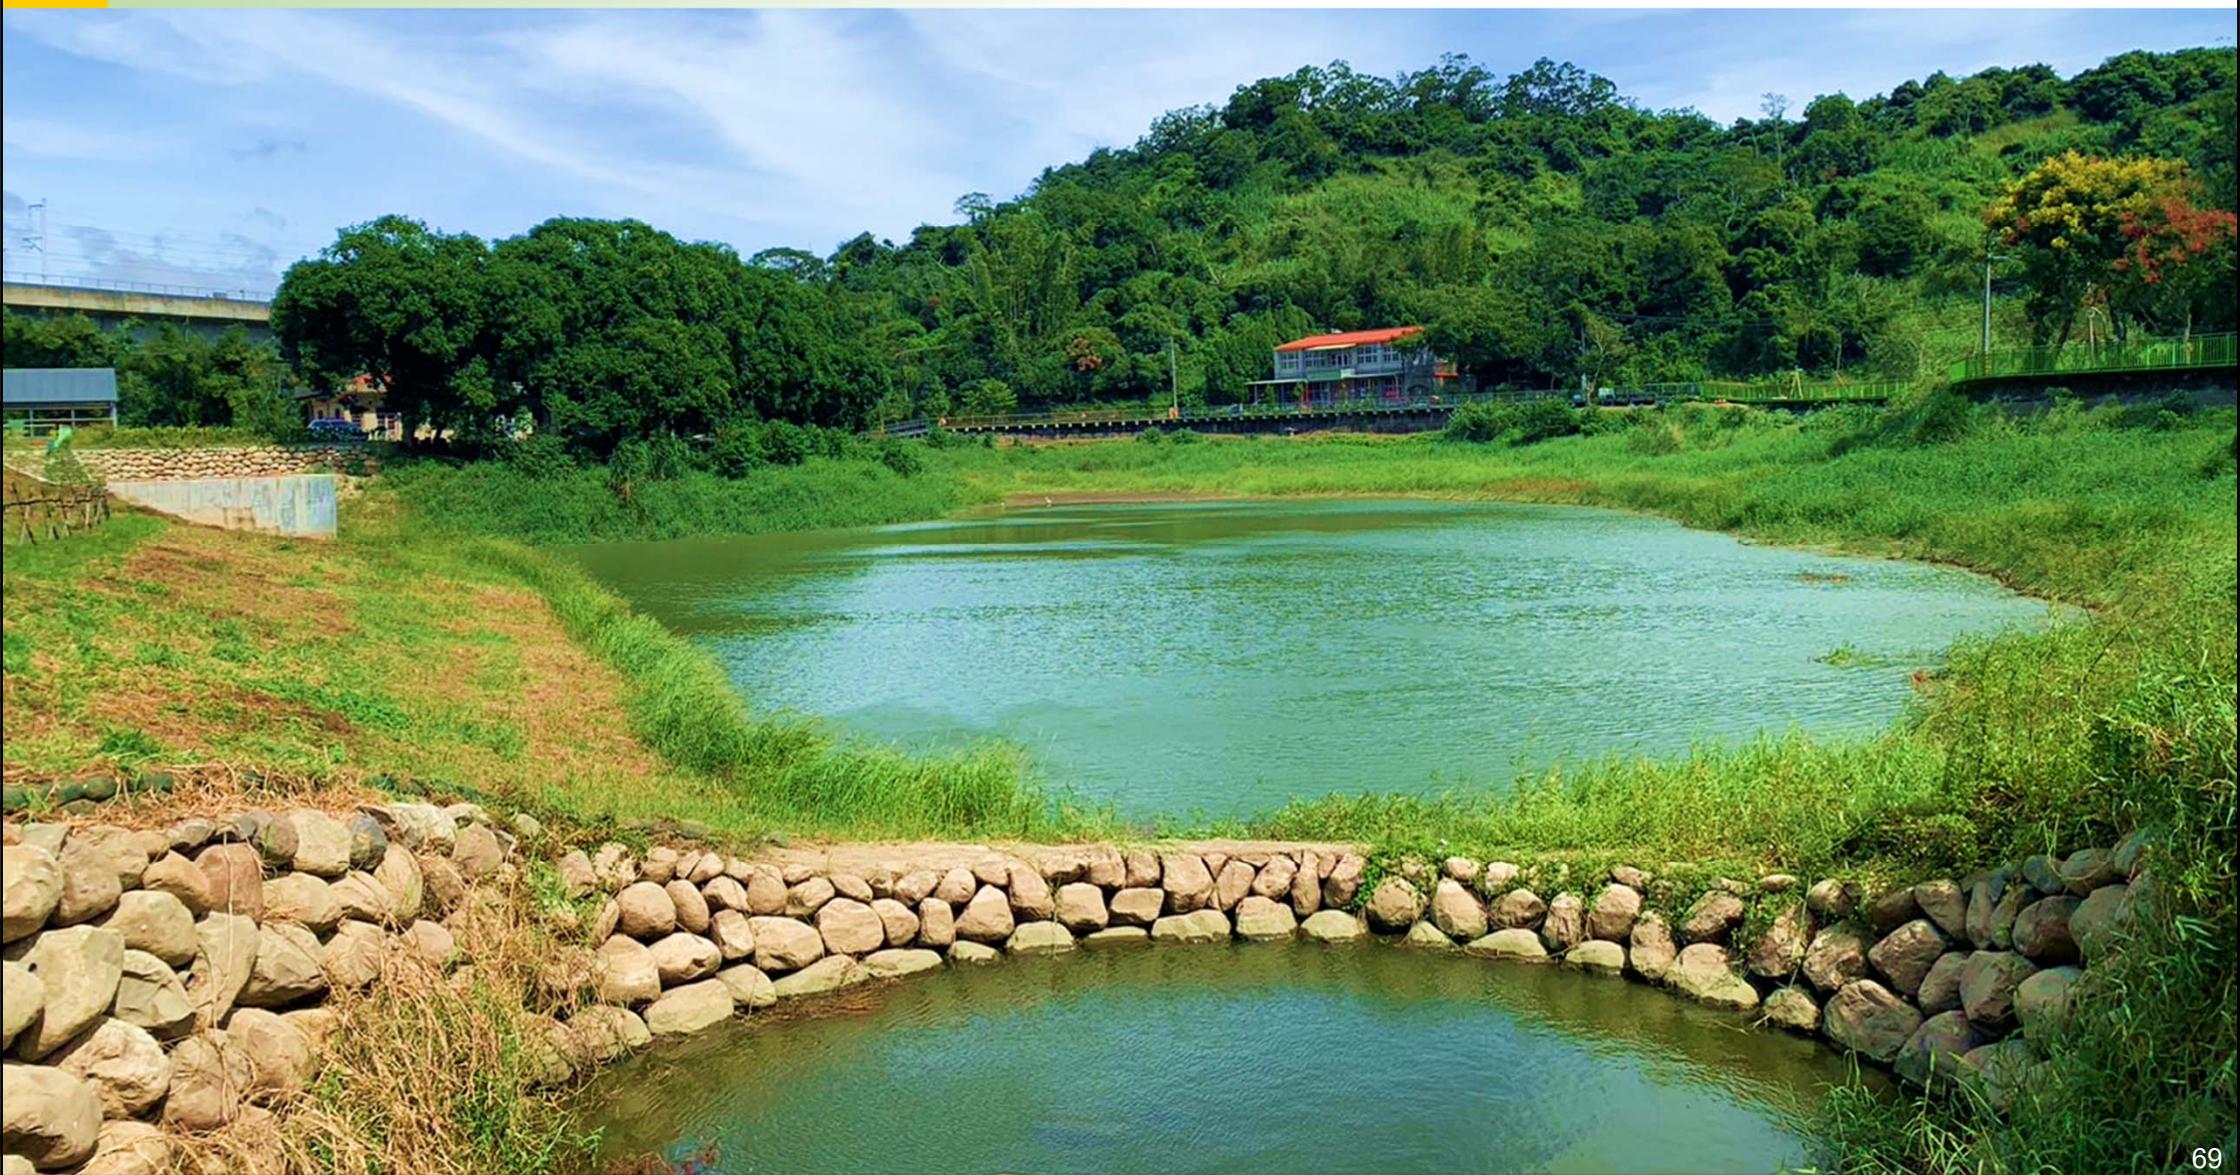
## 陸 成果分享-農塘有效蓄水、生態棲地營造

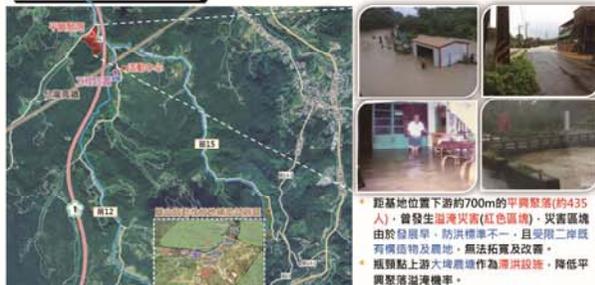
## 災害原因

距基地位置下游約700m的平興聚落(約435人)，曾發生溢淹災害(紅色區域)，災害區域由於發展早，防洪標準不一，且受限二岸既有構造物及農地，無法拓寬及改善。  
瓶頸點上游大埤農塘作為滯洪設施，降低平興聚落溢淹機率。

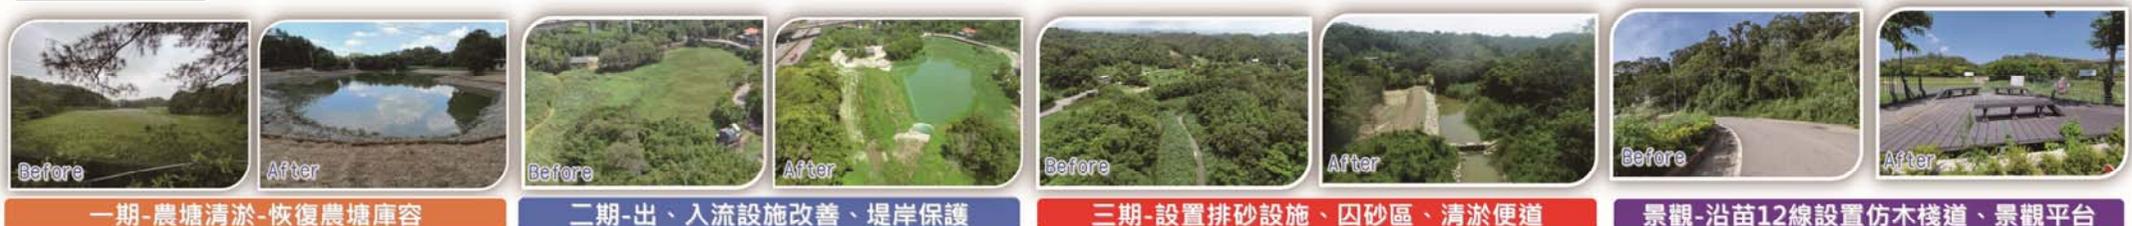
## 工程分期

一期-農塘清淤-恢復農塘庫容

二期-出、入流設施改善、堤岸保護

三期-設置排砂設施、囚砂區、清淤便道

景觀-沿苗12線設置仿木棧道、景觀平台

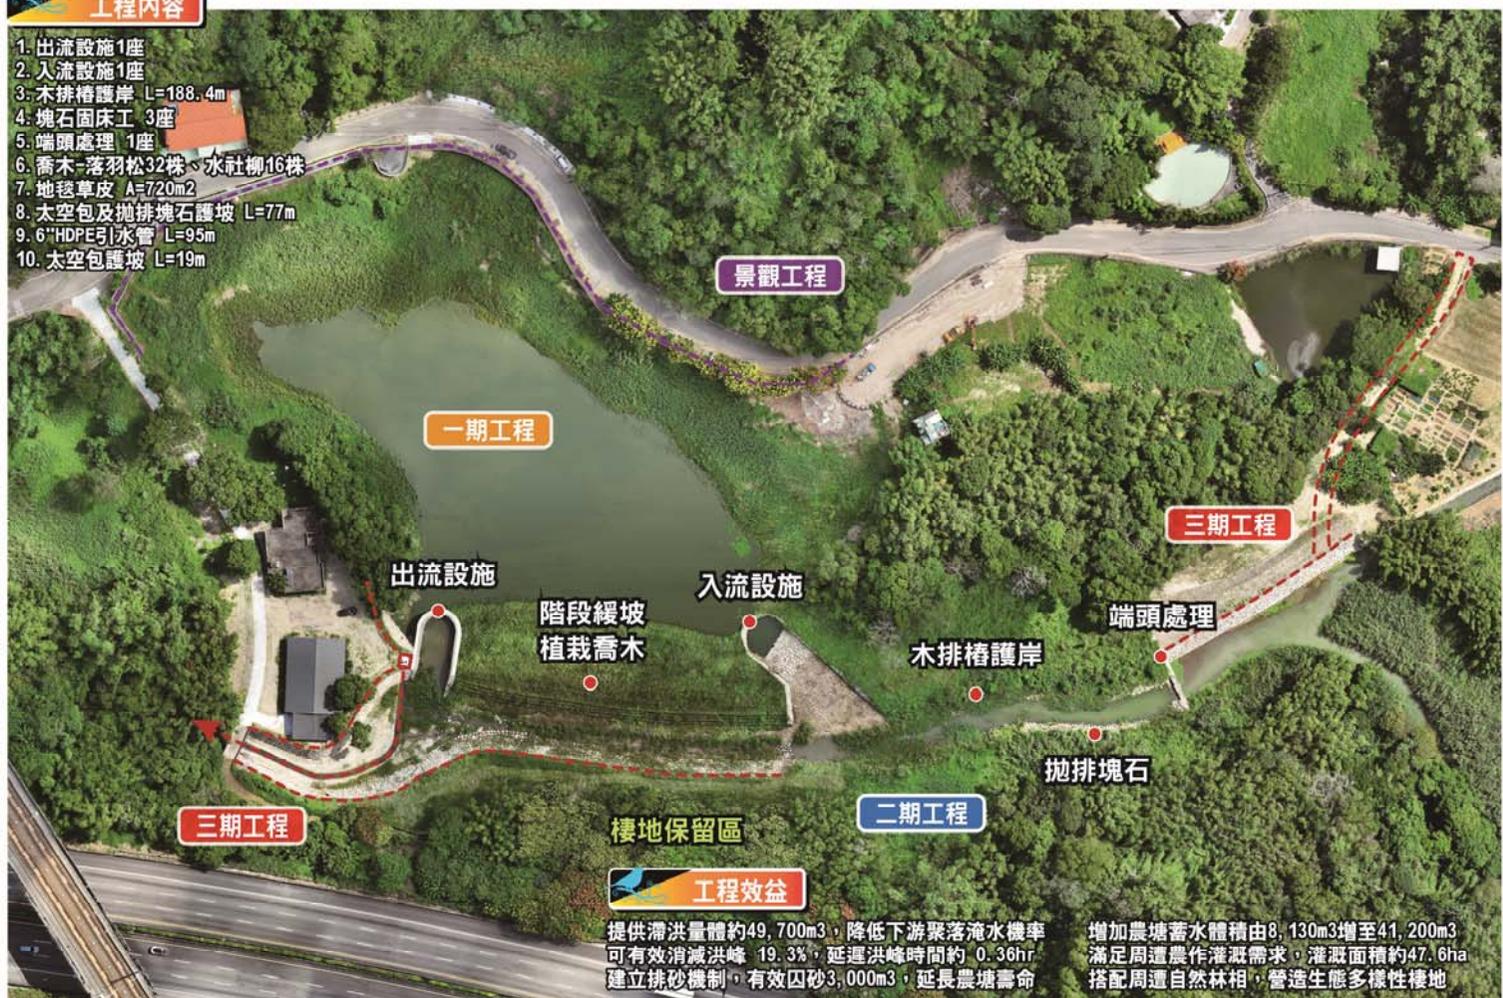
## 工程內容

1. 出流設施1座
2. 入流設施1座
3. 木排樁護岸 L=188.4m
4. 塊石固床工 3座
5. 端頭處理 1座
6. 喬木-落羽松32株、水社柳16株
7. 地毯草皮 A=720m<sup>2</sup>
8. 太空包及拋排塊石護坡 L=77m
9. 6"HDPE引水管 L=95m
10. 太空包護坡 L=19m
