壹、工程緣起

貳、工程內容

工程基本資訊

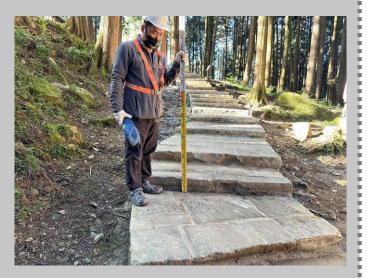
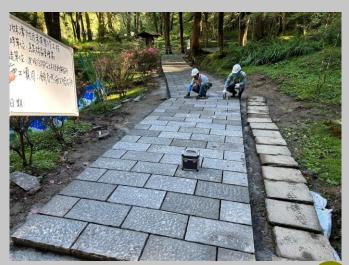
工程設計(1/7)

● 調查現有步道,重新分段規劃

> 依建築技術規則設計戶外階梯

- 戶 外 階 梯 階 高 階 深 規 定 (2R+T≥64(CM)且R≤18(CM))
- R:每階之階高。
- T:每階之階深。
- (設定階高為12~16 CM;階深為 35~63 CM)
- 斜坡坡度(需小於15分之1)
- 步道寬度(需為1.5公尺)

> 陰溝縫設計,增加石板導水

- 新設自然面石板縫隙1.5±1.0cm
- · 轉角處或手工裁剪處≤3cm。
- 既有自然面石板縫隙2.0±1.0cm
- · 轉角處或手工裁剪處≤5cm。

展業部件業及自然保局者 嘉義分署 Chayl Branch, Forestry and Nature Conservation Agency, Hinistry of Agriculture
評分 指標	評審標準		索引	重點說明
創新 科技 10%	1.創新 挑戰 性	新工法及新材料等創新 挑戰情形	簡報 P18 P22~ P23 、 P27~ P34	1.調查現有地形坡度,重新步道分段規劃,並參考建築技術規則中戶外階梯階高階深規定(2R+T≥64(CM)且 R≤18(CM)),打造符合人體工學之舒適步道。。 2.新舊石材分類配置,新購自然面砂岩石板(頂面粗糙)及舊有石板採不同溝縫大小,並施工階段石板之間採用陰溝縫方式,增加石板面排水性。 3.改善既有易積淹水區域,於步道低點增設集水井,匯流處下方埋設空心磚,將坡面逕流導、排入姊妹潭。 4.步道因年代久遠石板破裂,施工期間相關打除混凝土塊及舊有塊石等不運棄,剩餘土石塊供同期工程再利用。 5.山區氣候嚴峻(具高海拔、低溫、霧氣、高山工程再利用。 5.山區氣候嚴峻(具高海拔、低溫、霧氣氣、多爾特性),可工作日數及時數難掌握,工班於高山工作商應性亦為重大考驗。 6.阿里山閣至妹潭,步行約需10分鐘,高程差約為30公尺,搬運材料及機具困難。經前調查研究記載部分路段旁緊鄰著山椒魚出沒區,規劃設計前召開生態友善工作圈等進行審查會決定生態等級。
	2.科技 運用	1.工程於施工及材料運用新工法及新材料等科技運用情形。 2.BIM(Building Information Modeling)技術協助營建生命週期之各項管理與工程作業之新技術、新方法與新概念之運用情形。	間取 P18 、 P32~ P33	1. 設計階段確立方向後,並以AUTOCAD做工程製圖,界面銜接優化設計;施工階段亦利用模型與承包商討論工序安排及界面銜接,降低承包商出錯機率並有效提升工進。 2. 採用全測站測量儀器測量及放樣,精準避開珍貴林木,控制構造物軸向、線形曲線完美。 3. 施工過程,豪雨期間立即回傳工地照片以利主辦機關做緊急應變措施。

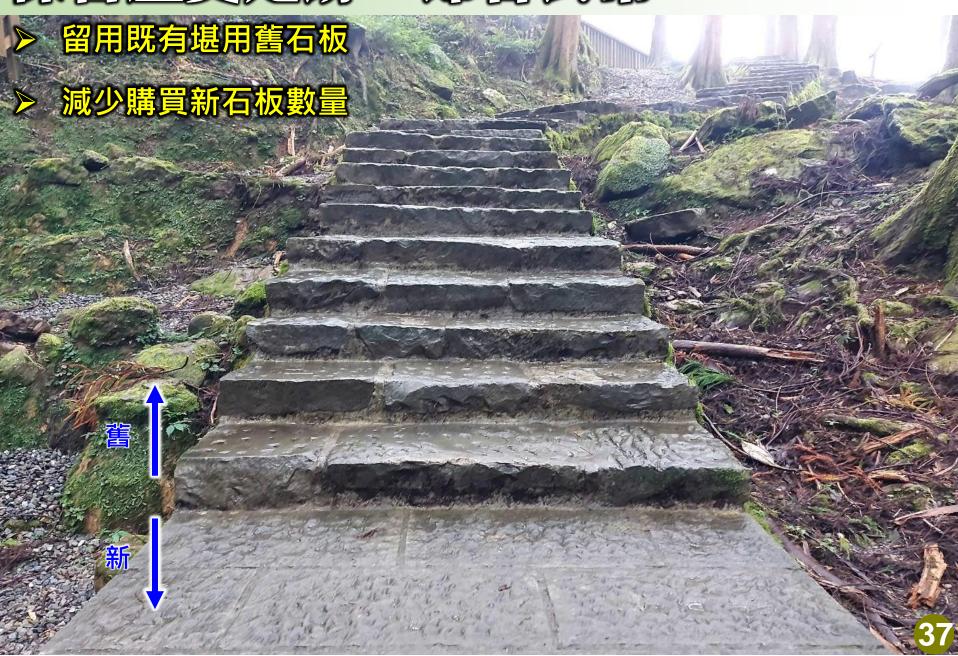
保留歷史足跡。節省公帑

施工期間園區下常營運

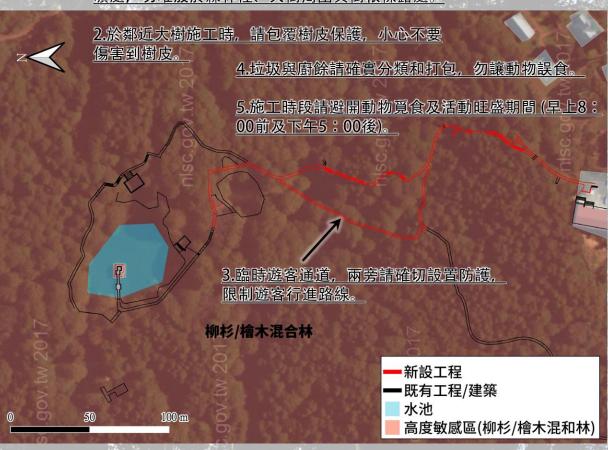
生態情報圖、生態關注區域、生態友善措施平面圖

1.機具、材料和廢棄物堆放,請堆置於裸露地或空曠處,勿堆放於森林裡、大樹周圍與樹根裸露處。
