農業部農田水利署屏東管理處

# 舊寮圳幹線調蓄設施 強化工程

簡報人：江昇峰 技師

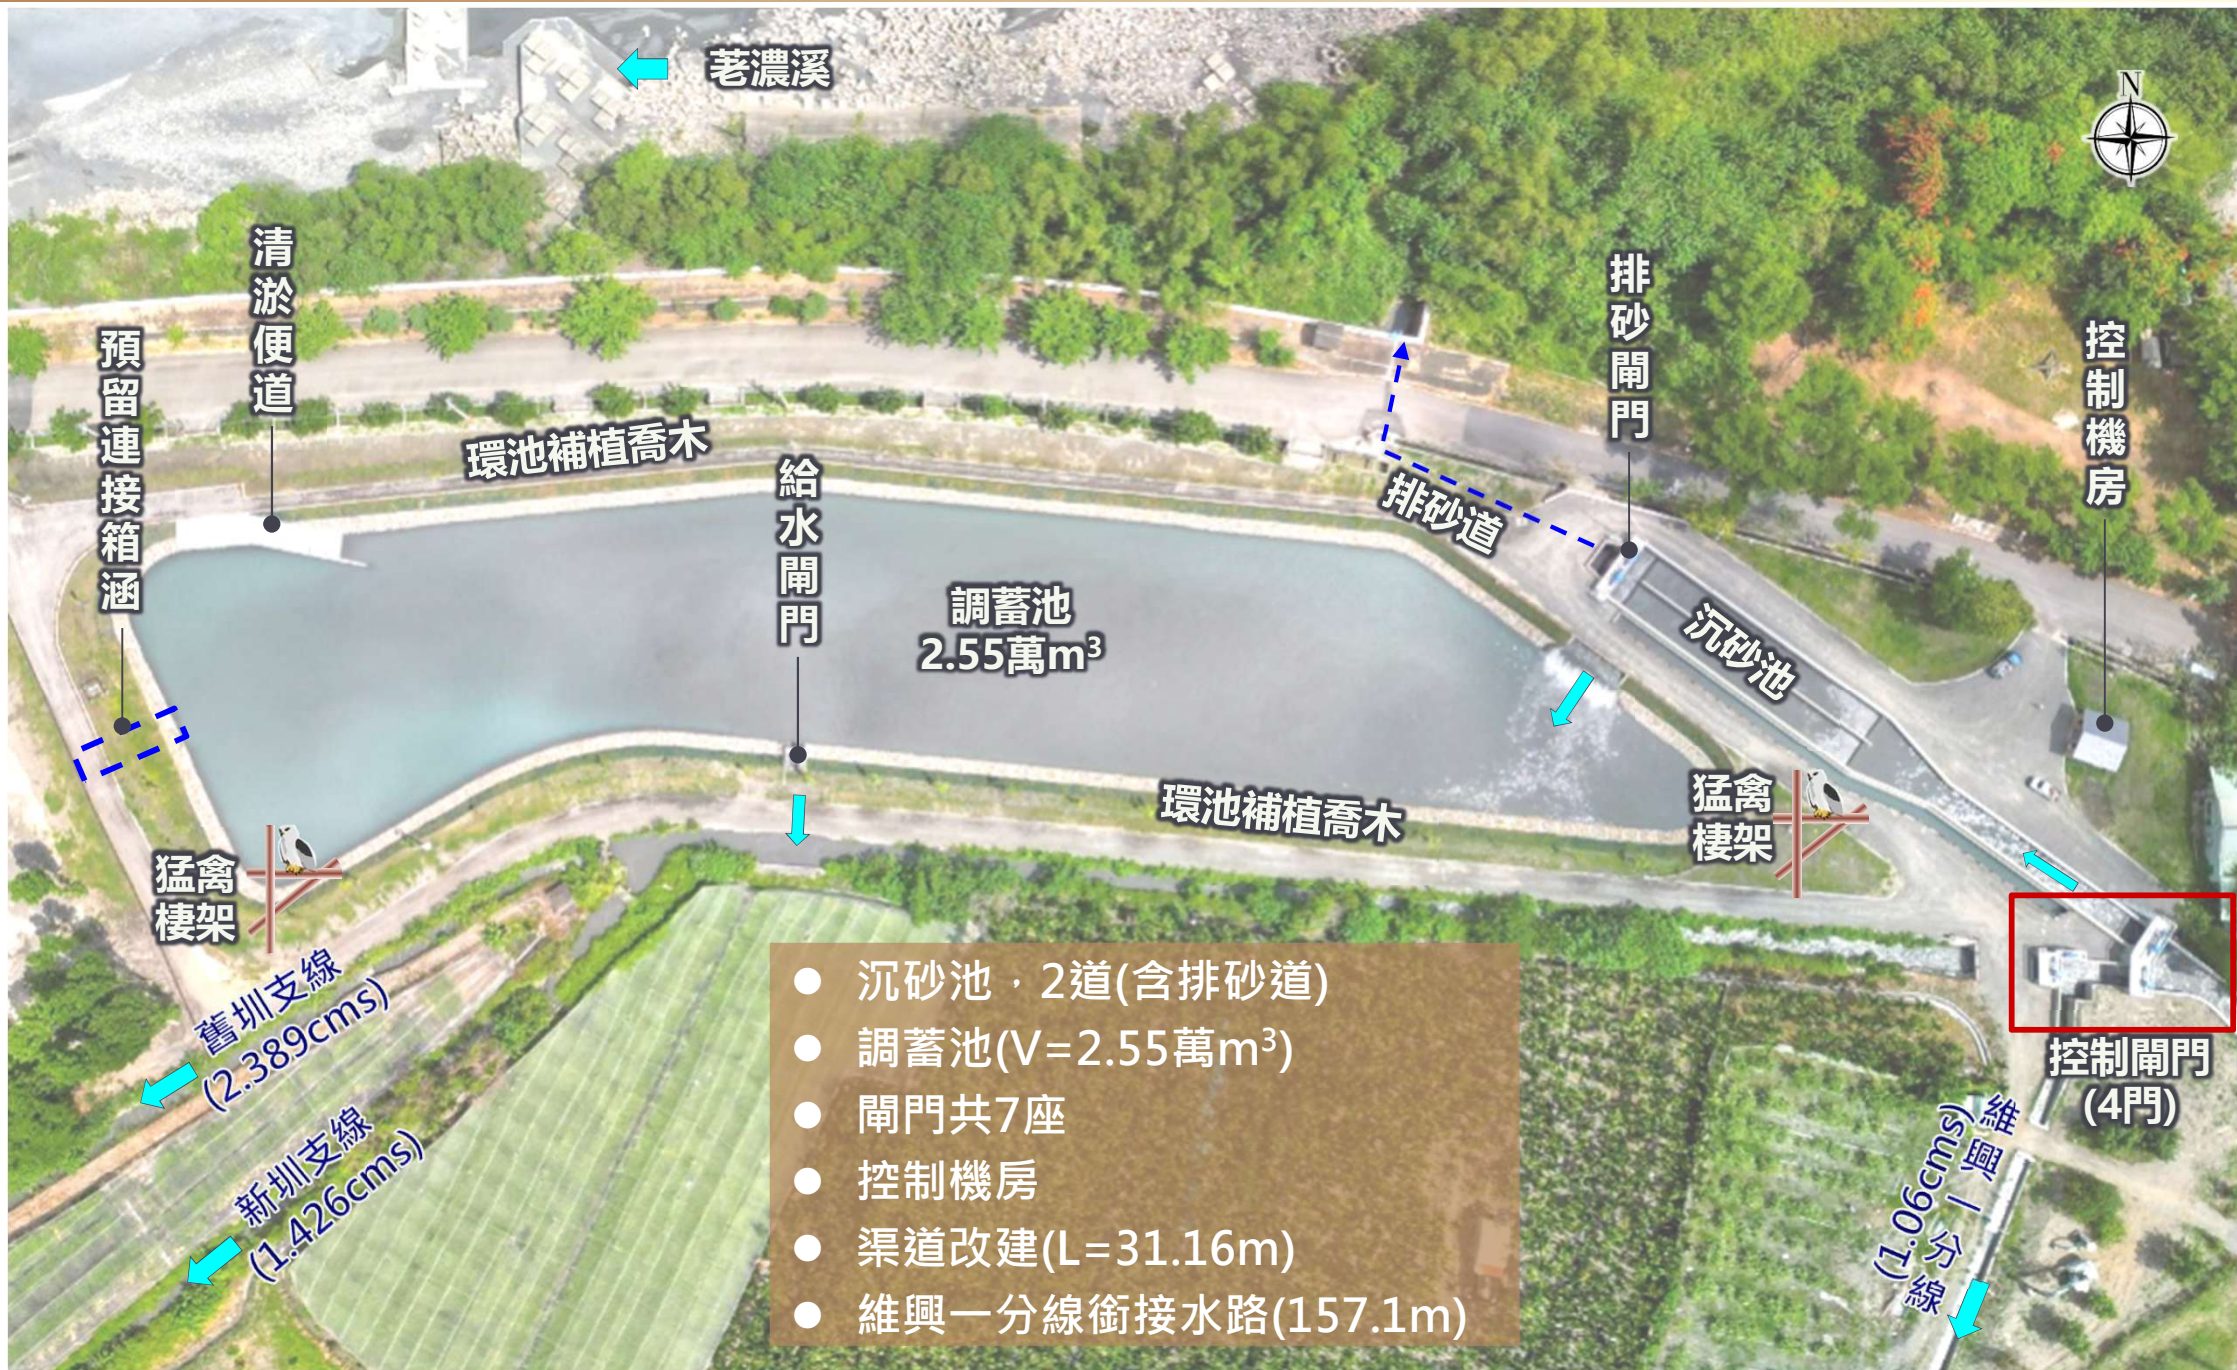
- 沉砂池，2道(含排砂道)
- 調蓄池(V=2.55萬m³)
- 閘門共7座
- 控制機房
- 渠道改建(L=31.16m)
- 維興一分線銜接水路(157.1m)

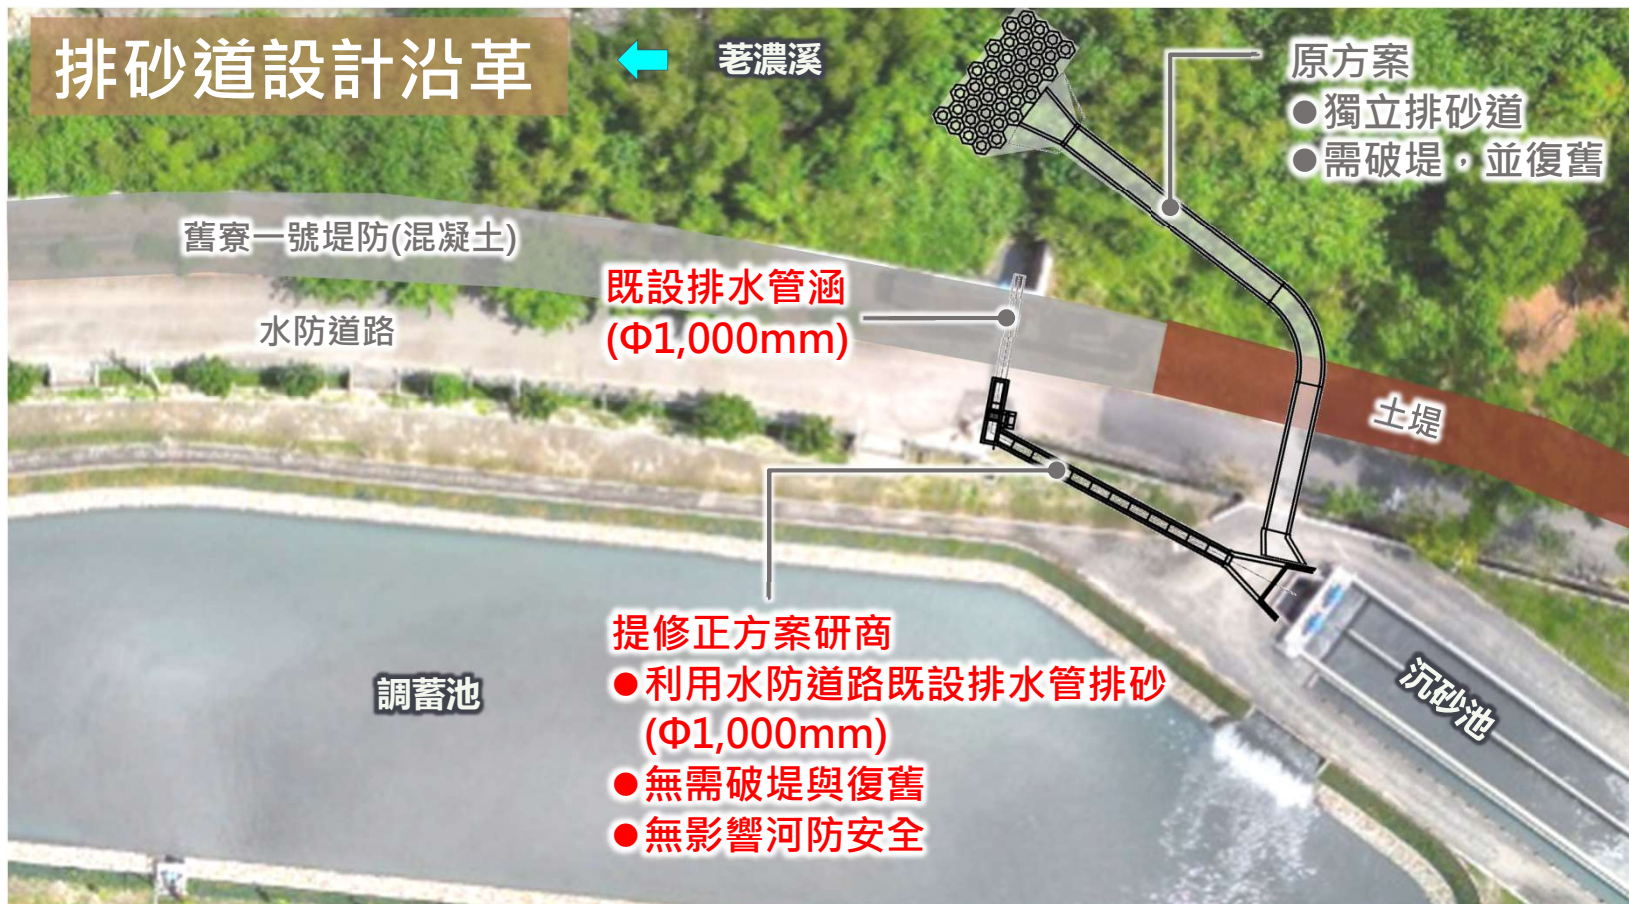
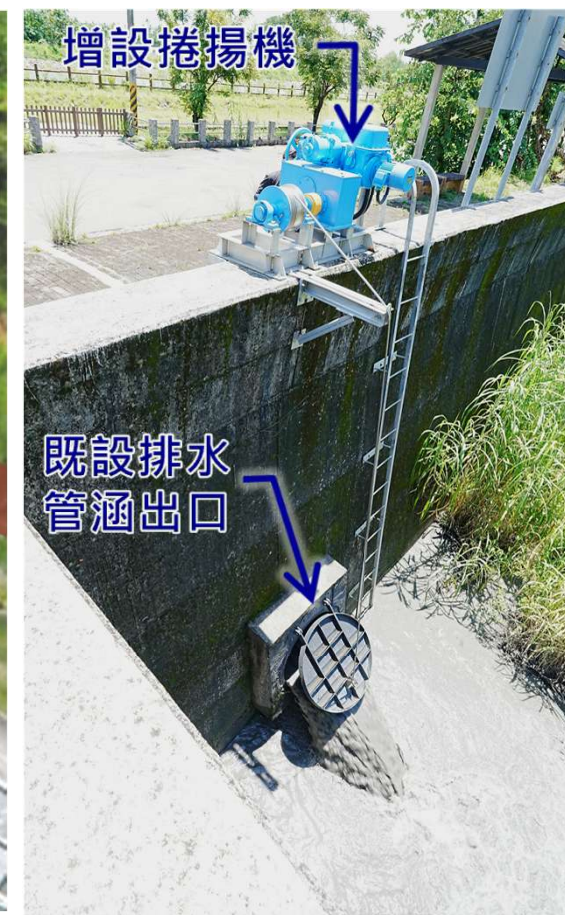
## 排砂道設計沿革

03/15  
設計階段即邀集審查委員與第七河川分署，於排砂道出口破堤處現地會勘

04/26  
第七河川分署召開「河川公地申請審查會」，提出利用既設排水(不破堤)

05/17  
排砂道方案修正並重新提送河川公地申請

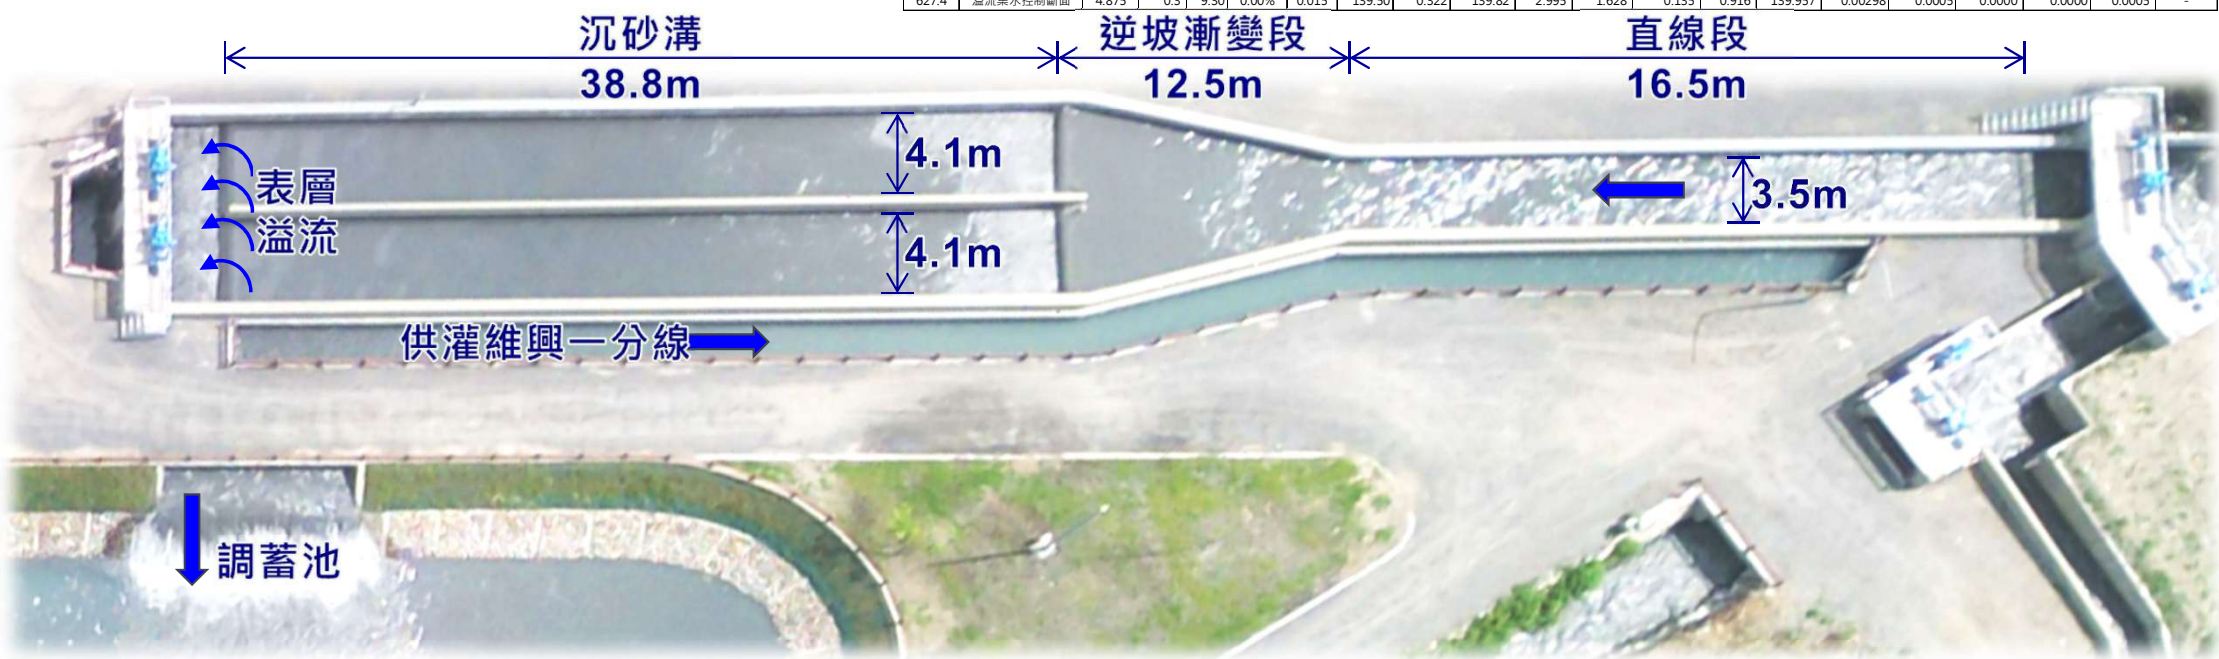
陡坡束縮水力排砂

$V=3.34\text{m/s}$

水中含砂有效沉降

$V \leq 0.2\text{m/s}$

流速控制不落淤

$0.6\text{m/s} < 1.38\text{m/s} < 3.0\text{m/s}$

符合粒徑Ø6cm啟動流速

$S=1/10$

- 目標：沉降粒徑0.3mm以上
- 採逆坡型，擴散角12°，逆坡末採1：1銜接雙槽沉砂溝

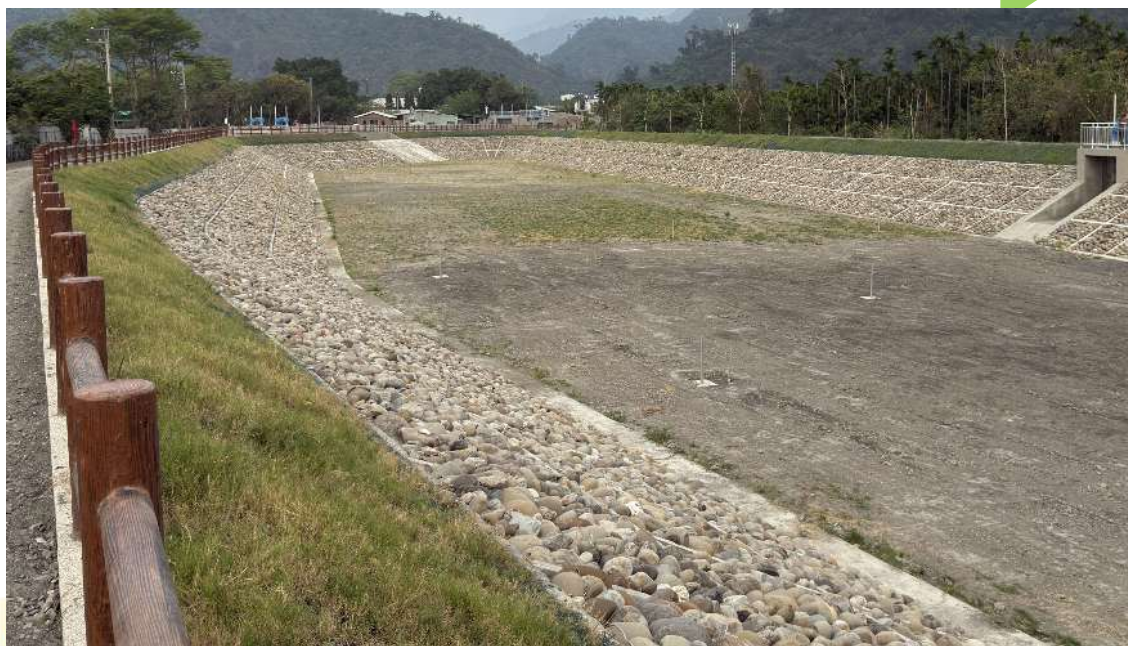
## 池底防滲

- 具有優異的**防水和防滲性能**，是一種**綠色環保材料**。
- 施工方便、速度快，細小裂縫吸水膨脹後可**自行封閉、修復**。
- 厚度薄，有利於減少填方體積與載重；**環境適應性強**。

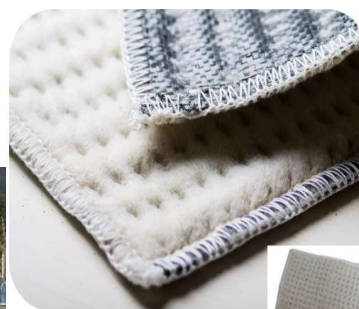
- 皂土毯使用年限約**30~50年**
- 淤積壤土可作為後續**不透水層**

皂土毯

池底

回填土

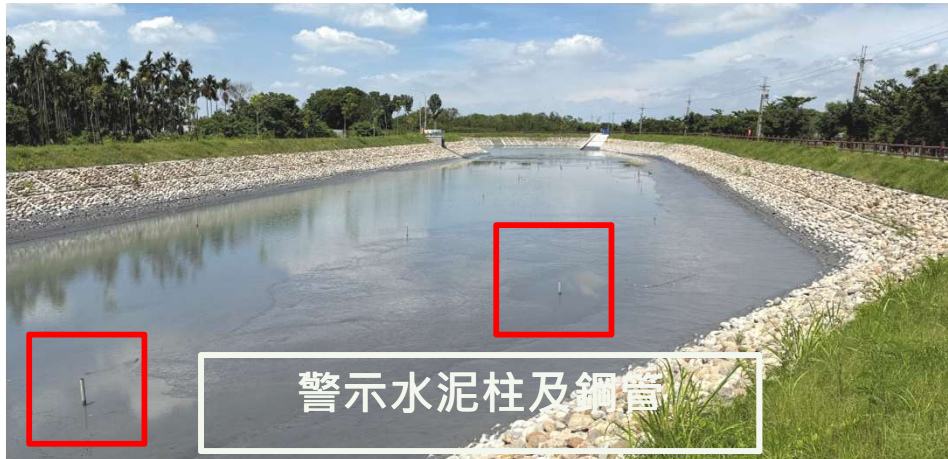
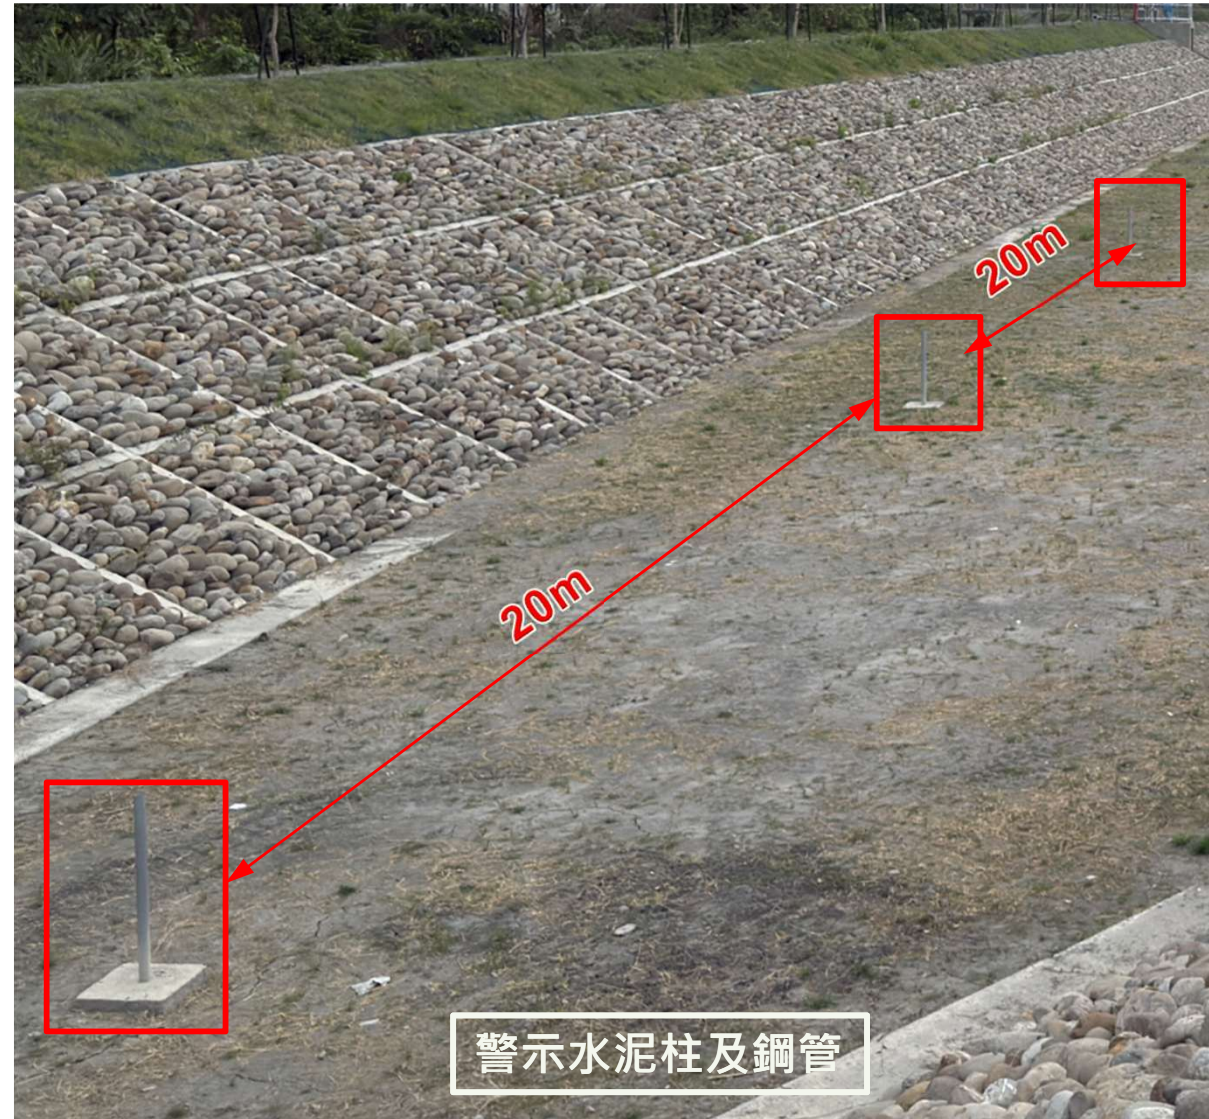
## 清淤警示

- 為避免池底機械清淤時，池底皂土毯遭破壞，池底每隔20m設有清淤警示標誌

評分指標	評審項目	評審基準	索引	重點說明
環境保育 20%	公民參與與資訊公開落實情形	各階段予關心生態議題之在地民眾與公民團體有共同參與，建立互動平臺，忠實公開所有資訊	P.10、 P.25~ 26	透過說明會及會勘等方式，將資訊公開
創新科技 10%	創新挑戰性	工程於施工及材料運用新工法及新材料等創新挑戰情形	P.17 、19	<ol style="list-style-type: none"> <li>1. 避免池底清淤時，破壞到池底皂土毯，設置池底清淤警示標誌</li> <li>2. 依生態檢核成果配合設置棲架</li> </ol>
	科技運用	<ol style="list-style-type: none"> <li>1. 工程於施工及材料運用新工法及新材料等科技運用情形</li> <li>2. 協助營建生命週期之各項管理與工程作業之新技術、新方法與新概念之運用情形</li> </ol>	P.23 、24	<ol style="list-style-type: none"> <li>1. 設置水位計進行水位監控。</li> <li>2. 利用遠端監控閘門，即時管控</li> </ol>

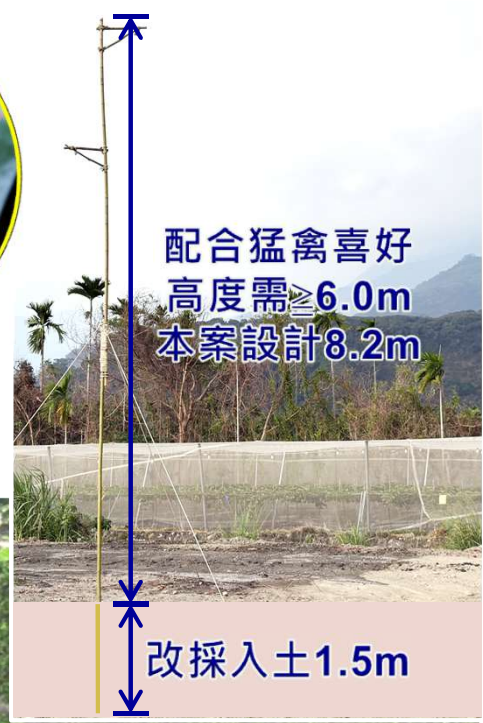
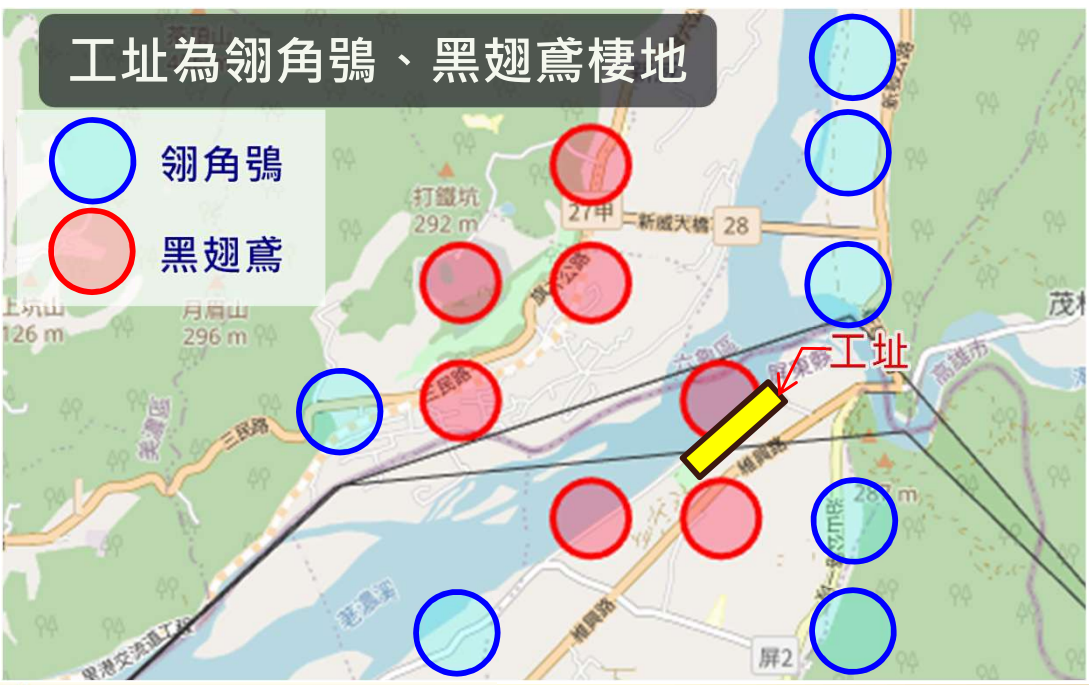
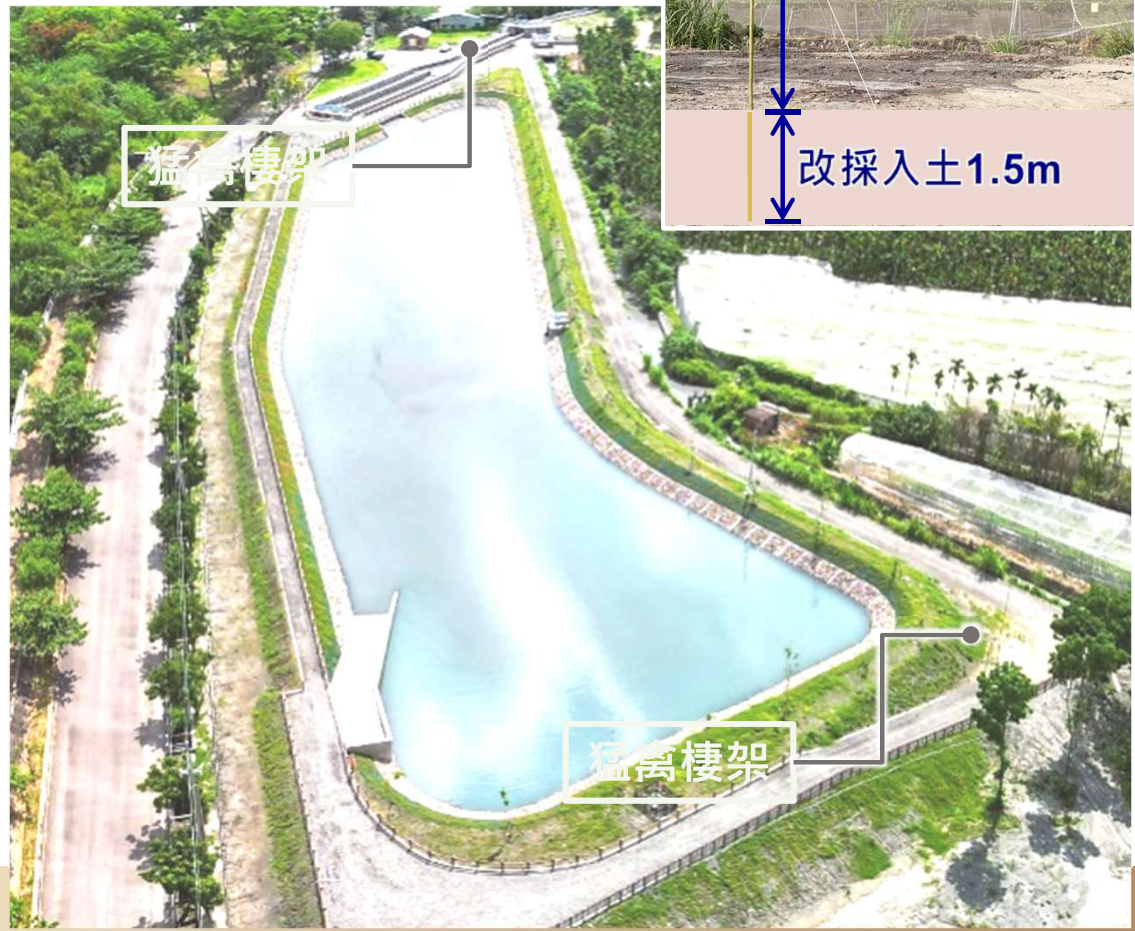
## 猛禽棲架設置

- 依生態檢核，工址為翎角鴞、黑翅鳶等珍稀保育鳥類棲地
- 按屏科大建議，棲架入土 $\geq 0.5m$ ，考量工址常有強陣風，經改良採入土 $1.5m$ 設計

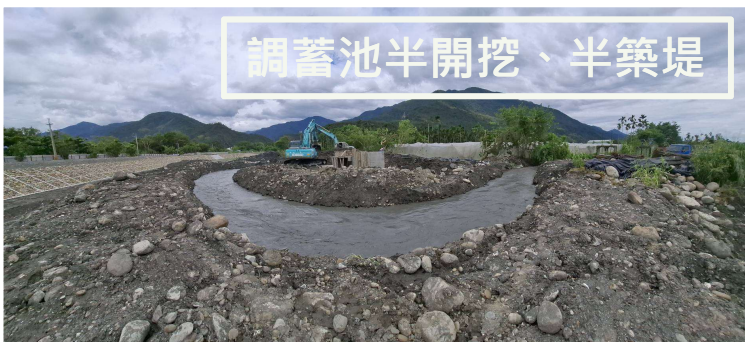
調蓄池半開挖、半築堤

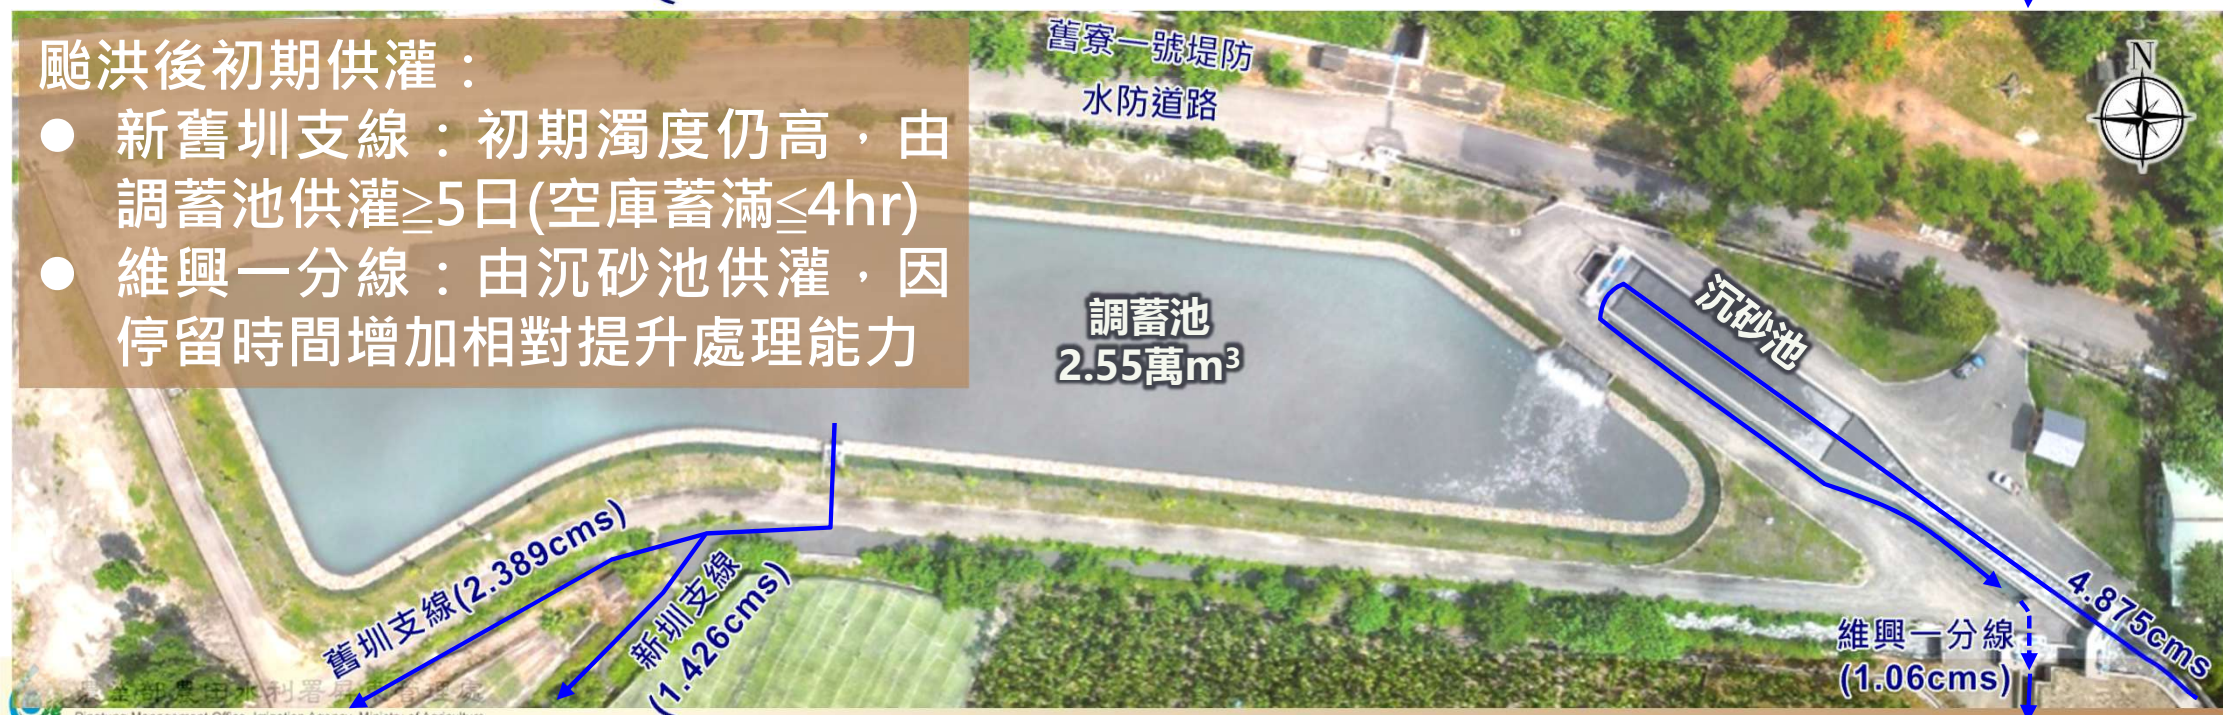
## 颱風後初期供灌：

- 新舊圳支線：初期濁度仍高，由調蓄池供灌 $\geq 5$ 日(空庫蓄滿 $\leq 4$ hr)
- 維興一分線：由沉砂池供灌，因停留時間增加相對提升處理能力

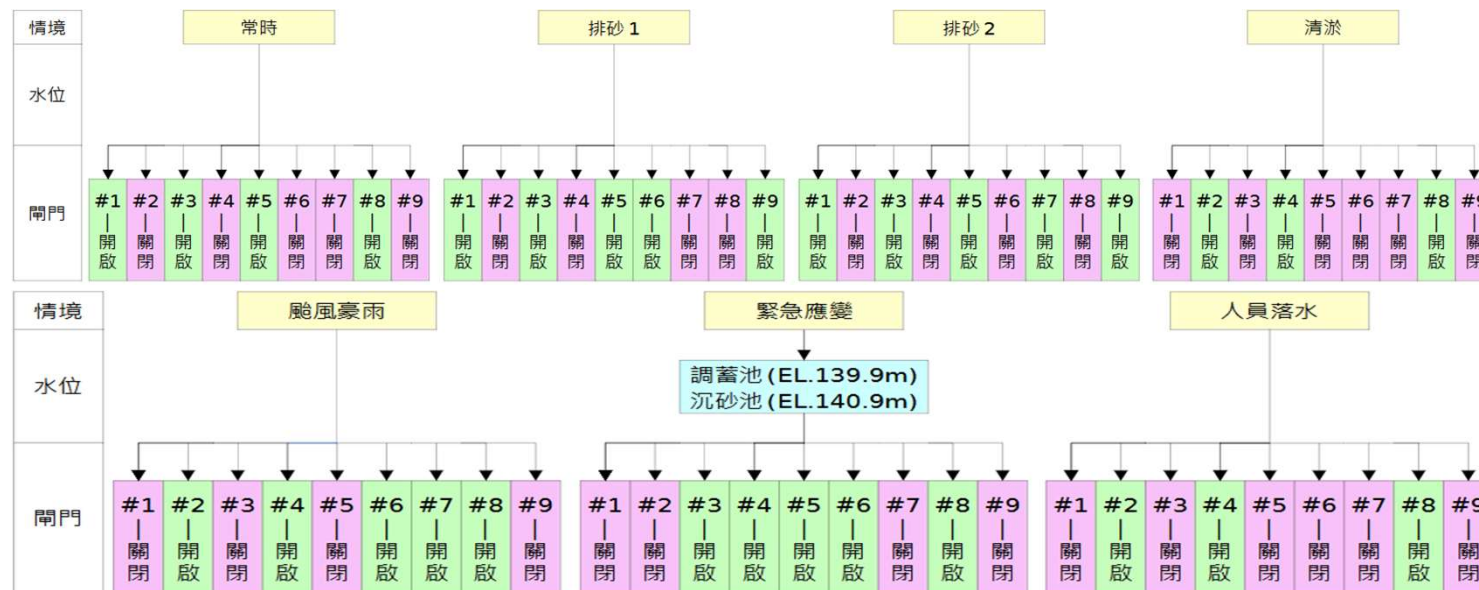
- 排砂操作
- 清淤作業
- 颱風豪雨
- 緊急應變
- 人員落水

建立操作機制

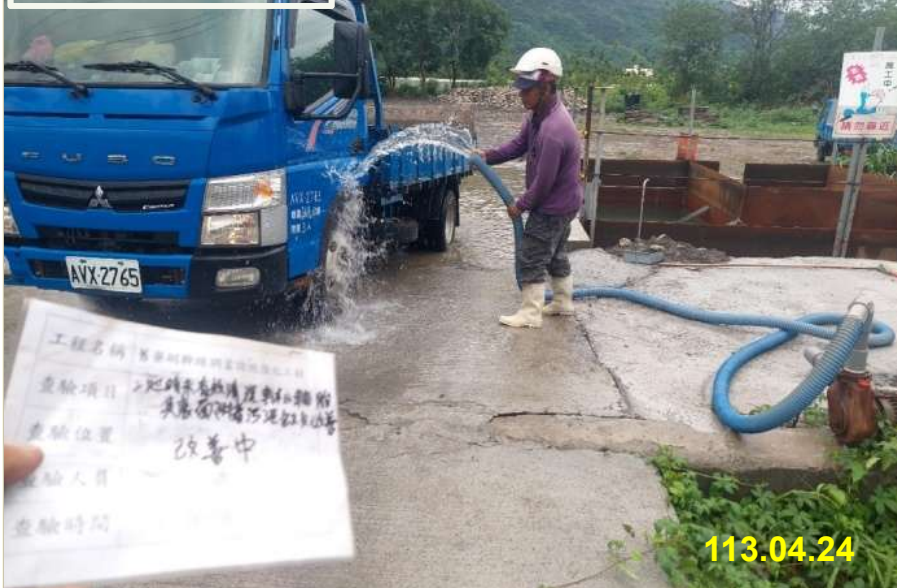
113.04.24

### 車輛進出清洗

評分指標	評審項目	評審基準	索引	重點說明
防災與安全 10%	工地安全衛生	工地環境衛生整潔、安全措施(安全圍籬、安全護欄、安全警示標誌、交通管制等項目)之落實度	P.34	進行灑水、覆蓋防塵網、警示標誌及安全護具等措施
	工地災害預防	意外災害之預防及緊急應變計畫之周延性	P.35	因應不同場址評估可能風險，設計階段研擬方案及工法，並於施工落實措施
環境保育 20%	環境維護	噪音、光線、溫度、空氣維護管理之周延性	P.34	進行灑水、覆蓋防塵網、警示標誌及安全護具等措施
	生態保育	<ol style="list-style-type: none"> <li>1. 規劃設計階段考慮降低對生態系統之衝擊</li> <li>2. 施工階段考慮對生態系統之干擾，並確保生態保全對象、生態關注區域完好及維護環境品質</li> <li>3. 維護階段衡量維護時機、強度、方法、材料、範圍對動植物之影響及檢視生態環境恢復情況</li> <li>4. 各階段應詳實填報生態調查、生態保育措施及保全對象</li> </ol>	P.19	生態團隊配合現地研擬適宜生態對策，設計納入周邊環境考量，以降低工程對生態環境影響(猛禽棲架)

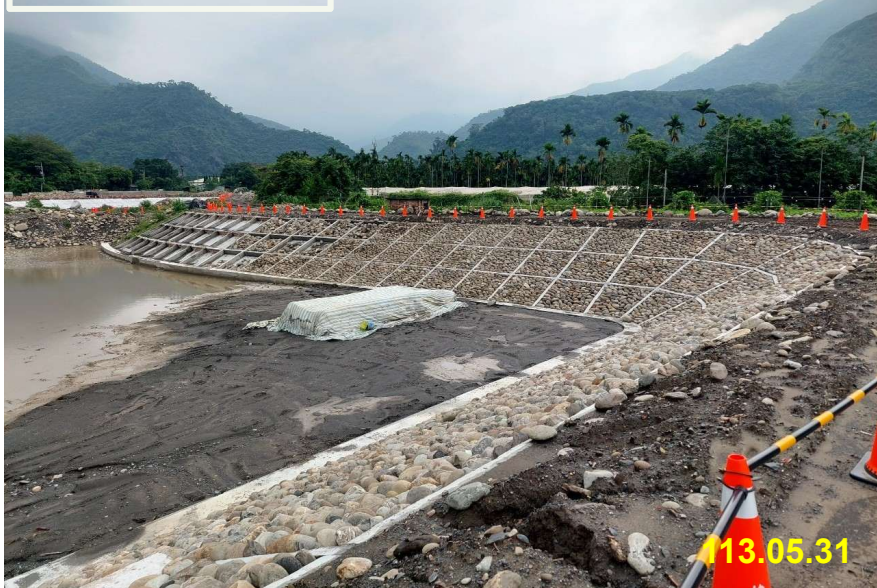
113.05.31

### 安全設施擺設

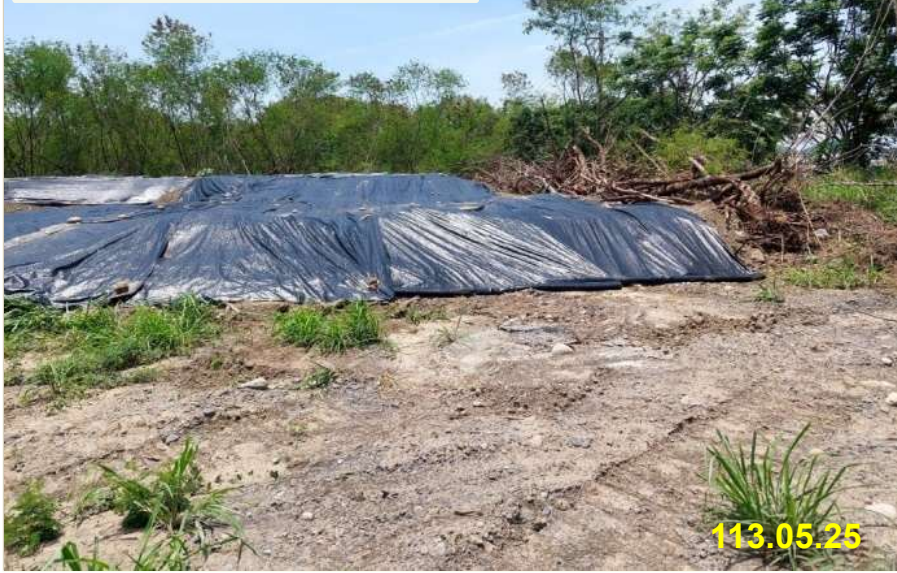
113.05.25

### 開挖作業防塵網覆蓋

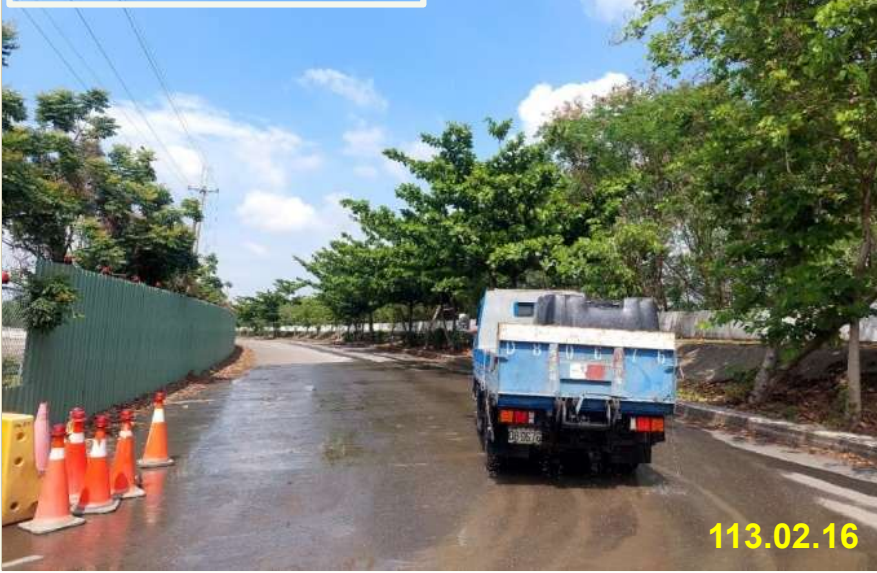
113.02.16

### 工區周邊道路清洗
