農業部114年度優良農建工程實地評審

加鹿溪防砂三期工程

農村發展及水土保持署臺東分署

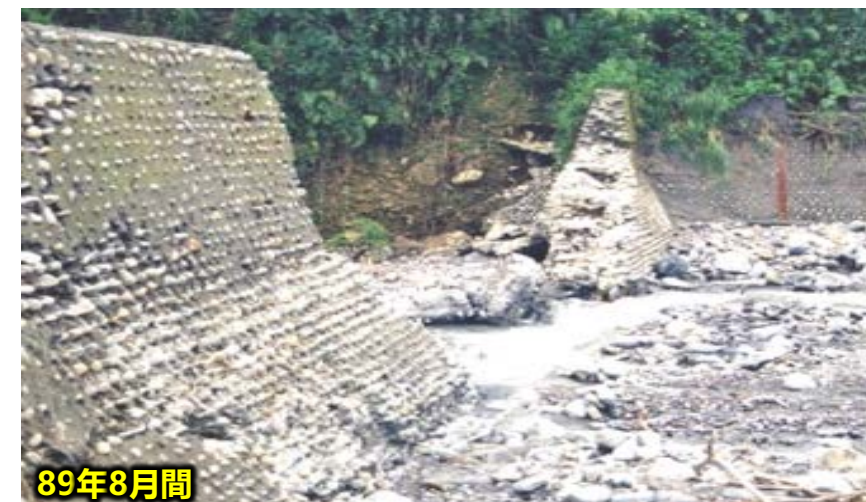
89年8月間

防砂壩翼牆受創毀損

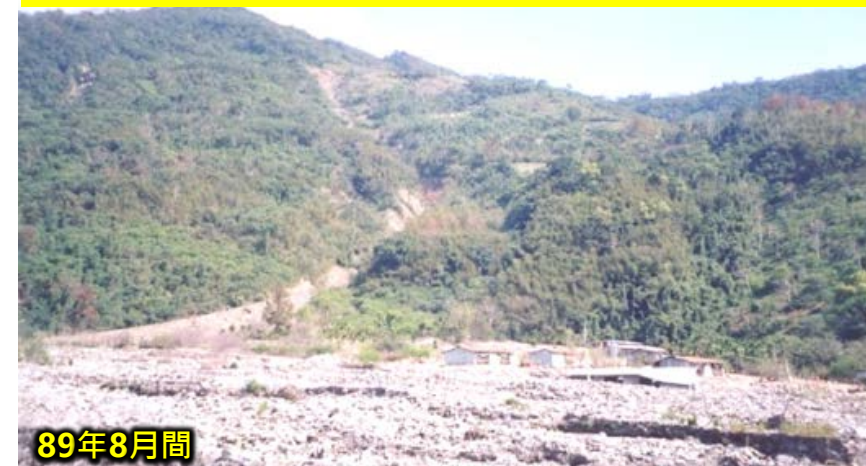
89年8月間

土砂下移淤積危害保全對象安全

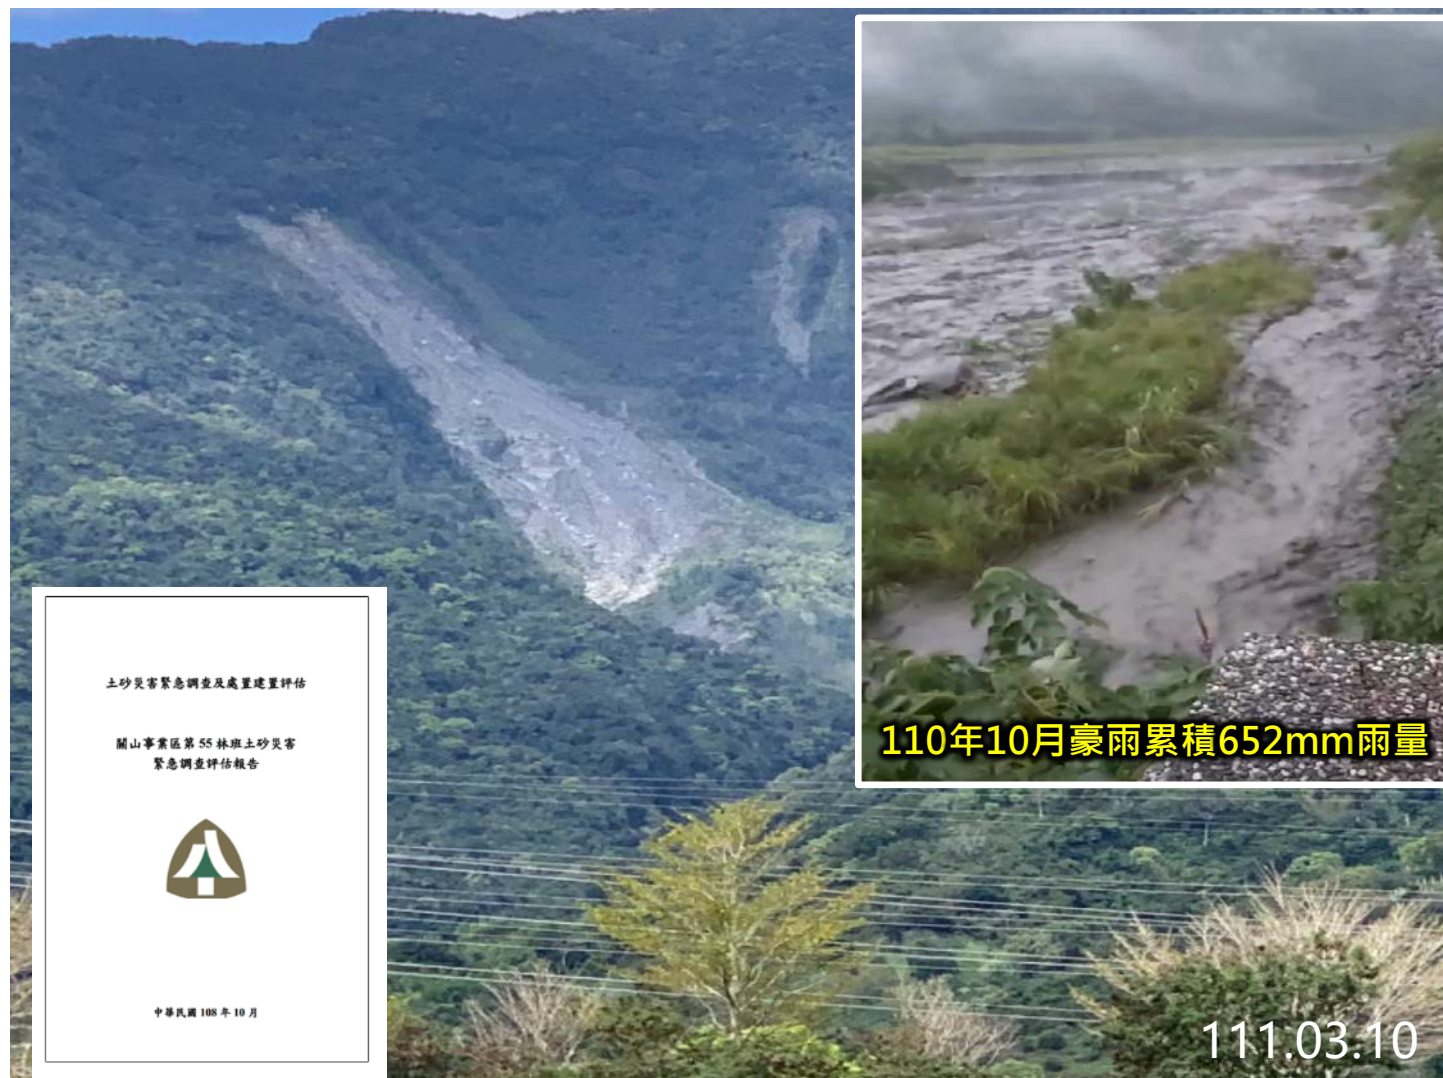
105年集水區第55林班地發生約15公頃崩塌，依據林業及自然保育署臺東分署委託成功大學調查成果，崩塌地持續至108年間，由原15公頃擴大至27公頃，不安定土砂約17萬立方公尺。

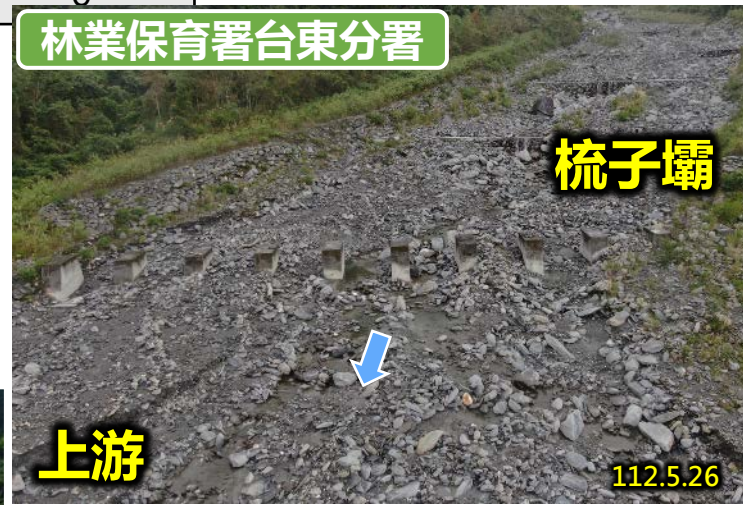
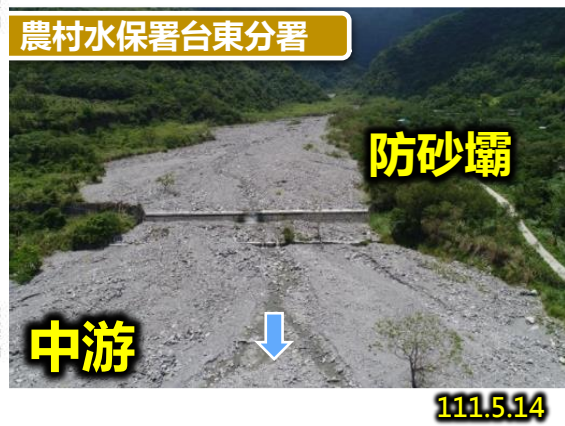
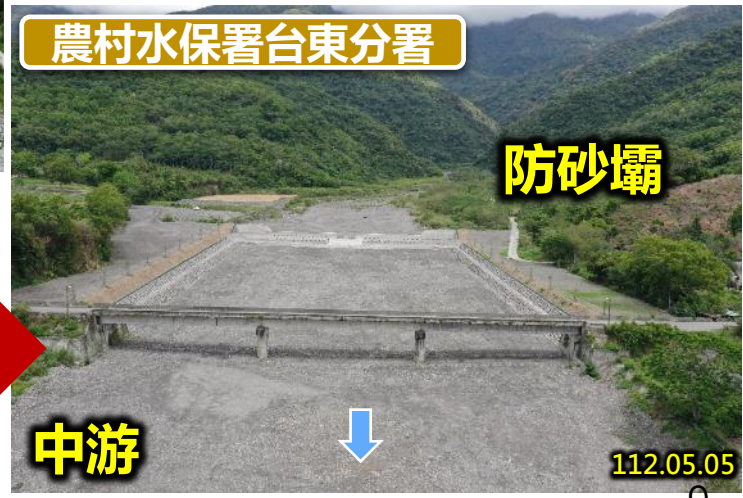
加鹿溪集水區河道上有19座橫向構造物，包含17座潛壩(固床工)、1座梳子壩(開口式防砂壩)及1座閉口式防砂壩。

原址改善  
既有壩體

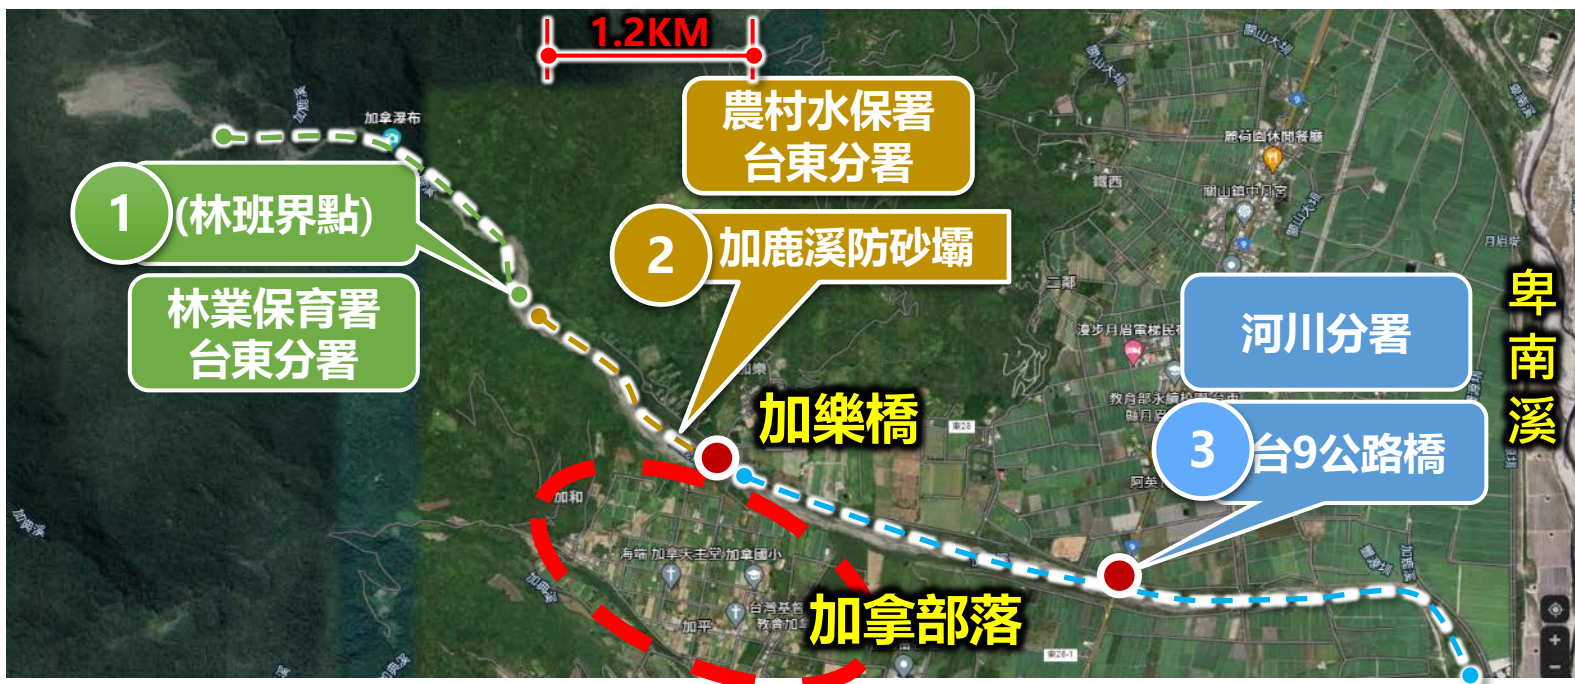
## ◆ 重要保全對象

台9線公路橋、加樂橋(惟二南北通行道路)及加拿部落

## ◆ 土砂控制

增加庫容(約8萬)及土方堆置場規劃, 預計可堆置15萬立方

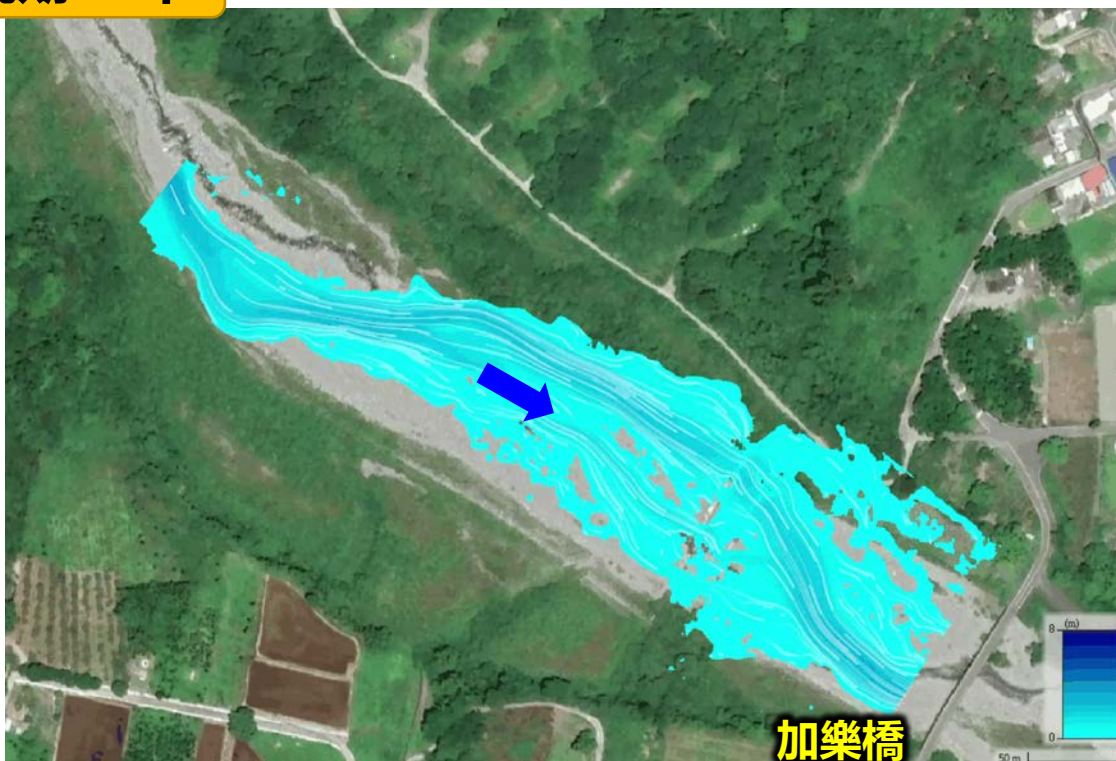
治理前模擬水深

- 加樂橋上游水流無工程治理前，水流流向蜿蜒，有掏刷坡腳之虞，溢流水深介於0.5 m至1m間，易對河岸兩側保全對象造成威脅。
- 治理後將水流流動範圍限縮於河道中，河道整體水深介於1m至2m間，治理後模擬河段皆無溢淹情形。

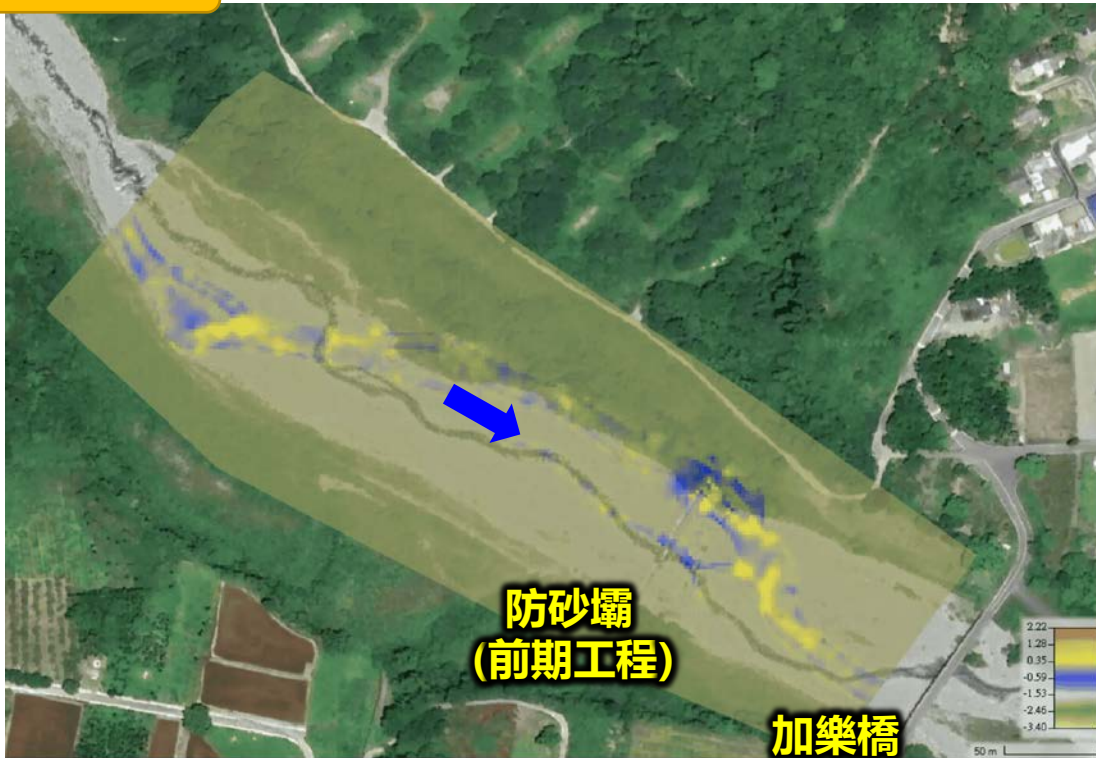
治理前模擬沖淤

- 治理前本區為河道淤積段，呈現**辮狀河川型態**，河床沖淤依河道現況**不均勻分布**，**部分區域**超出既有河道範圍，且容易有較大之沖淤發生。
- 治理後，沖淤量因工程影響，能**控制在一定範圍**內。且透過溢洪口的設置，**有效控制流向**，避免河道產生過度擺盪而發生溢淹。

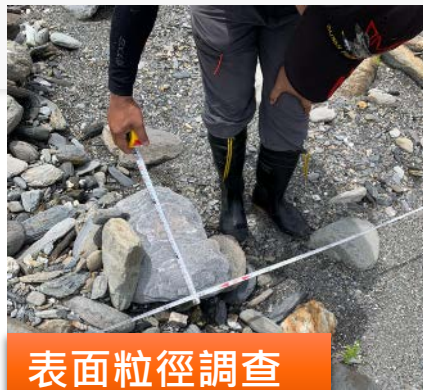
表面粒徑調查

$b_{op}$	透過性壩壩體開口寬度
$D_E$	設計粒徑
$h_0$	一般洪水水位，宜採50年重現期洪水水位設計
$S_0$	溪床坡度，本案約7.60%
$\eta$	常數(=0.045~0.06)
$r_w$	液體單位重=1
$\gamma_s$	固體泥砂顆粒單位重=2.65
$D_s$	一般洪水流作用下，溪床可起動之最大泥砂顆粒粒徑，令 $D_s = D_E$

→  $D_s = 125 \text{ cm}$

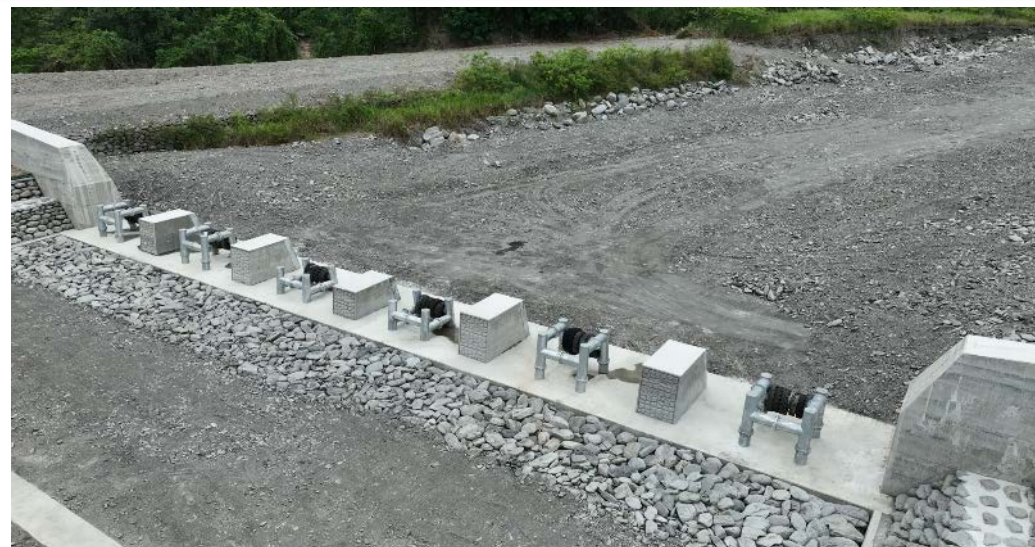
壩體-斷面資料			
1	壩頂寬	1.6	m
2	壩下游面坡度比	0.3	
3	壩上游面坡度比	0.1	
4	壩高(含基礎)	11	m
5	壩齒高	1.6	m
6	壩基靜摩擦係數	0.6

狀態		傾倒安全係數FS		滑動安全係數FS	
1	未淤滿、地震、普通流量時	6.06 > 1.3	合格	6.51 > 1.15	合格
2	未淤滿、最大流量時	2.01 > 1.3	合格	1.54 > 1.15	合格
3	淤滿、地震、普通流量時	2.20 > 1.3	合格	2.53 > 1.15	合格
4	淤滿、最大流量時	2.08 > 1.3	合格	2.54 > 1.15	合格
5	未淤滿、土石流流體巨礫衝擊時	1.96 > 1.3	合格	1.36 > 1.15	合格
6	淤滿、土石流流體巨礫衝擊時	1.64 > 1.3	合格	2.28 > 1.15	合格

壩柱(鋼管)-斷面資料			
1	混凝土	280	Kg/cm <sup>2</sup>
2	主筋φ25(8#)	4200	kgf/cm <sup>2</sup>
3	鋼管 D=508mm,t=19mm,fy=1600kg/c m <sup>2</sup>		
3	土石流巨礫衝擊力(剪力需求)	81.0	T
4	土石流巨礫衝擊力(彎矩需求)	112.2	T-m

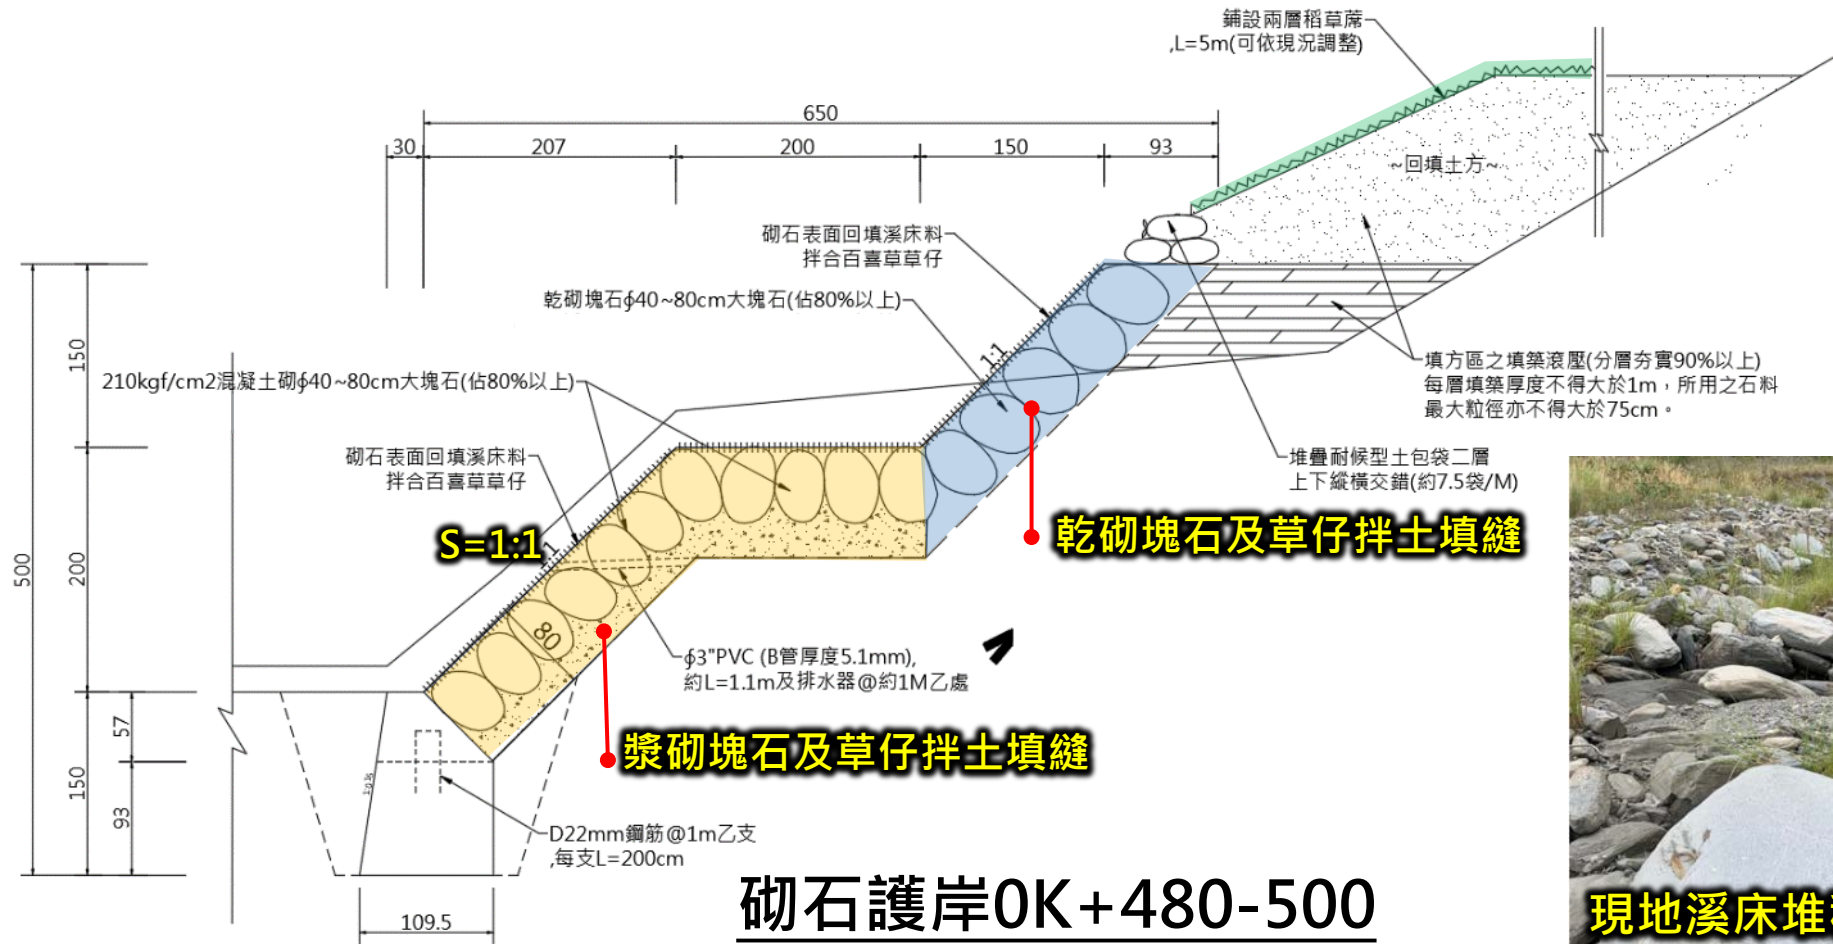
- 選用現場塊石再利用，減少混凝土用量，並以土砂拌合草種回填，加速綠覆。
- 1:1複式緩坡化護岸，兼顧環境友善及安全之砌石護岸。

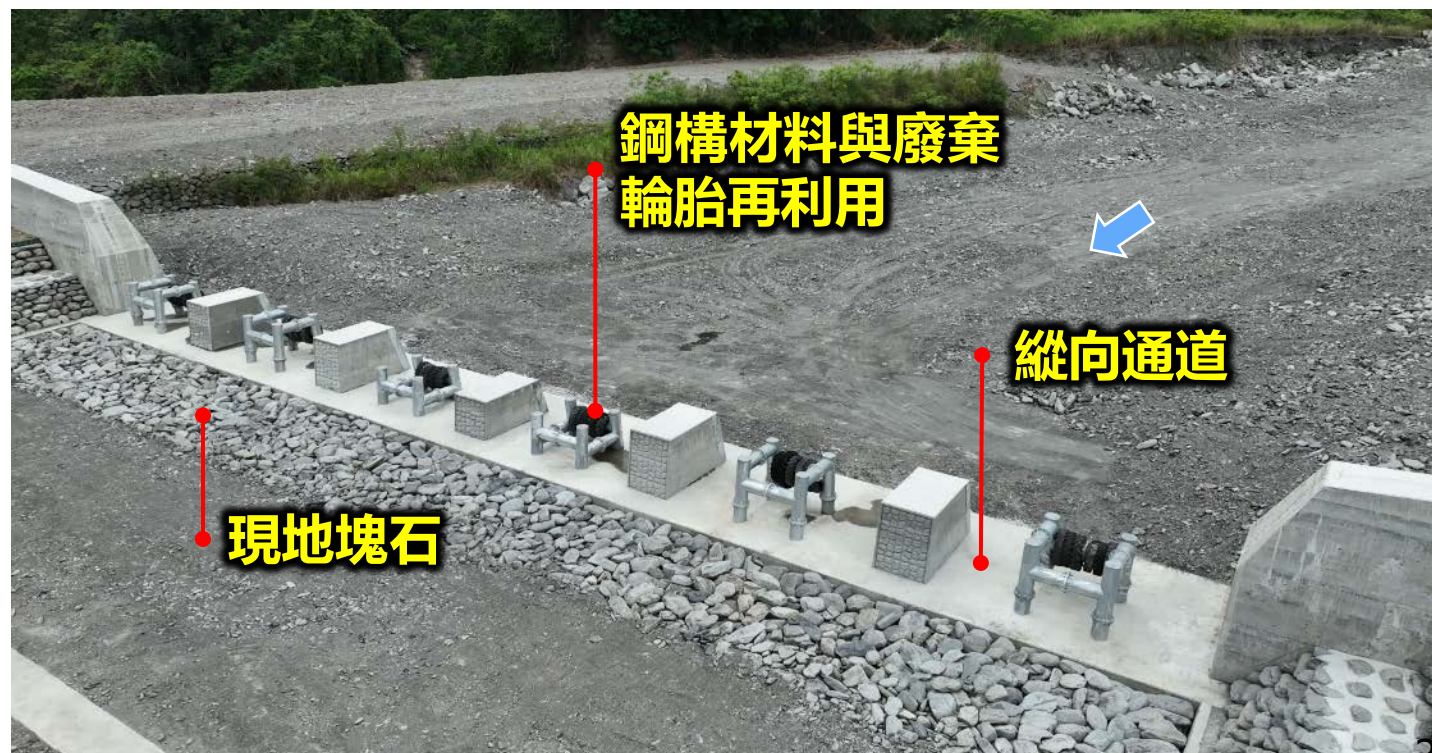
- 採**模組化構件現場組裝**，縮短工期、**減少混凝土用量**。
- 鋼構材料具**可回收性**，以及**使用廢棄輪胎**，降低碳排與資源浪費。
- 調節壩及保護工下游皆使用**現地塊石**，**減少運輸碳足跡**，達到**清淤同時減碳**。

- 壩體具**開孔與透水性**，保持**生態縱向通道**
- 搭配**植生護坡、礫石床**，**營造多樣棲地環境**

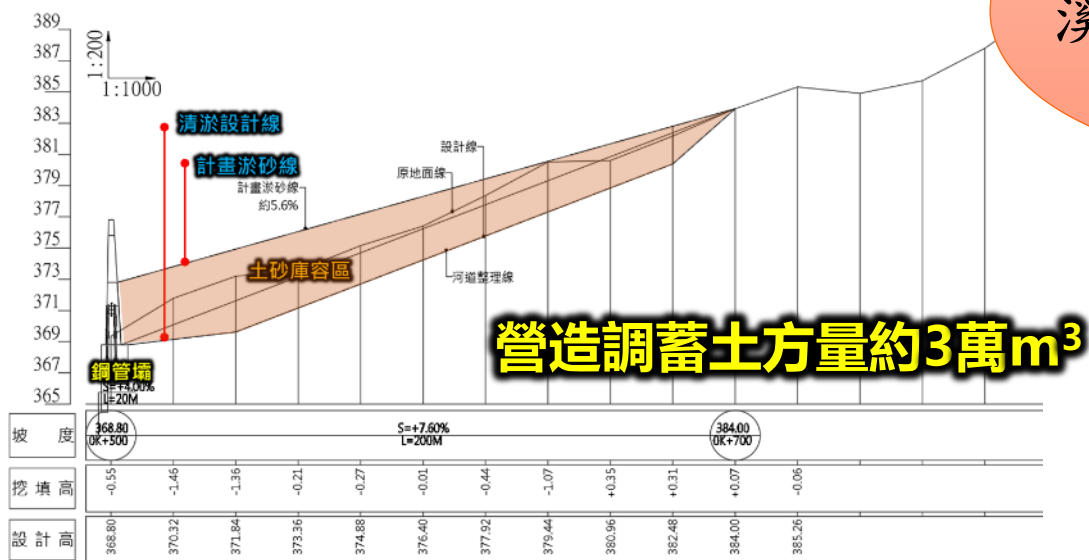
- 調節暴雨洪水流量，降低下游淹水風險
- 分階攔阻砂石，鋼管壩攔截大型砂石，減緩河道淤積與沖刷
- 鋼管間隙維持基流通過，兼顧蓄水與輸砂功能
- 形成彈性調控的水砂調蓄空間

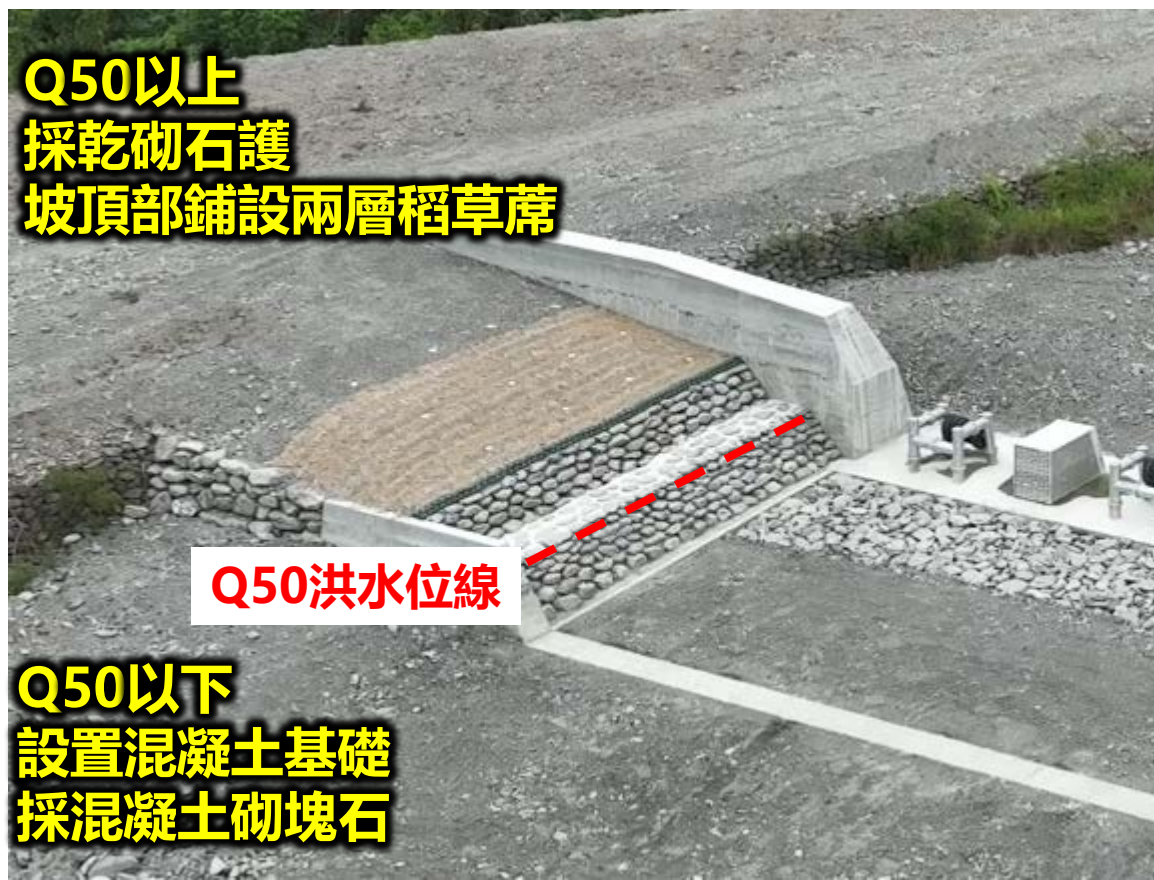
- ◆ 採用100%現場塊石，減少混凝土用量，並以土砂拌合草種回填，加速綠覆。
- ◆ 1:1複式緩坡化護岸，兼顧環境友善及安全之砌石護岸。

■ 現地材料，降低碳排  
■ 緩坡化

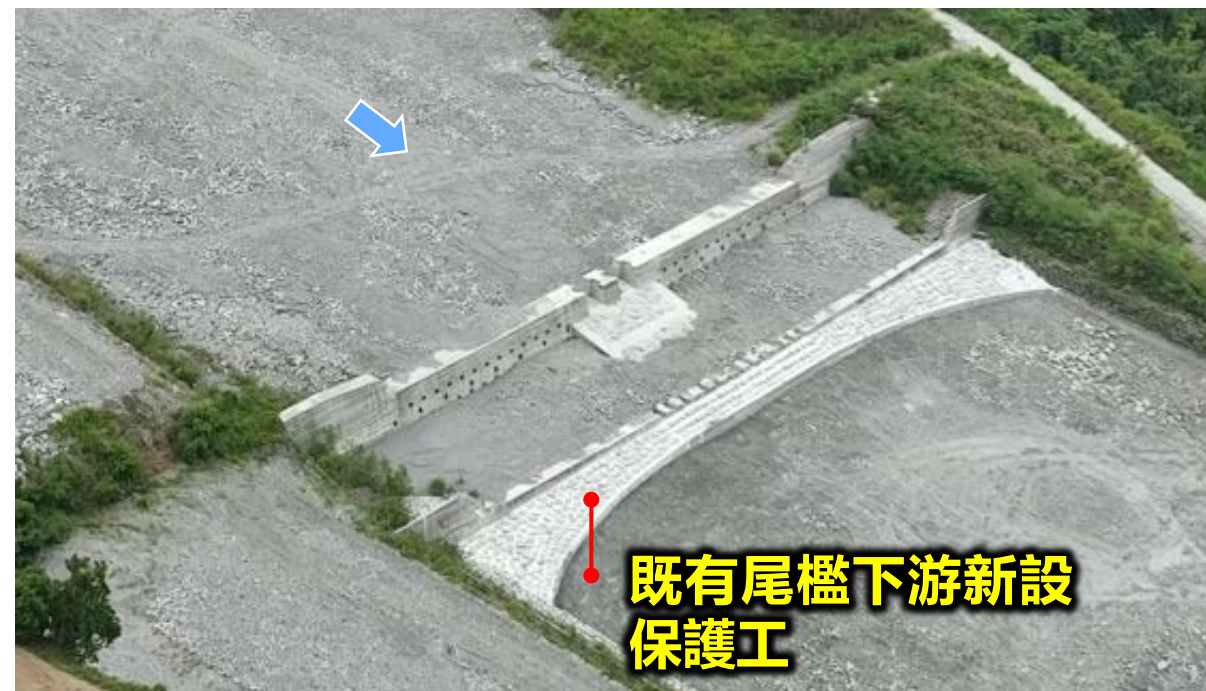
為防止尾閘下游河床持續淘空破壞，**增設保護工**，減少基礎外露與結構淘刷風險，**增加既有尾閘使用年限**。

- 微笑線型曲率控制，引導低水期水流集中**形成穩定低水流路**。
- 減緩水流沖蝕力，**保護尾閘基礎不被淘空**。
- 穩定河床坡度，維持尾閘下游地形穩定。
- 降低維修頻率與成本，**延長整體壩體使用年限**。
- 提升工程韌性，**抵抗**極端降雨或突發水量事件所造成的**損害**。

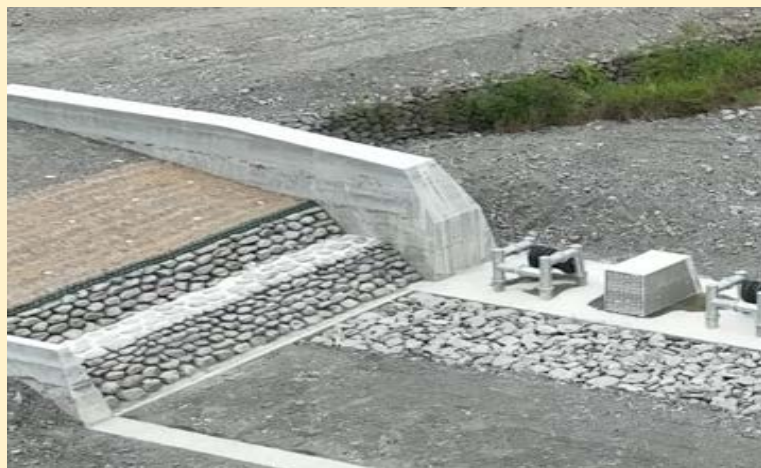
## 河道塊石

本工程採用**100%現場塊石**做為主要護岸材料，但石材多為扁平狀板岩與千枚岩，不利穩固堆砌。為提升穩定性，採**嚴格篩選石材**與**強化施工品質**控管，並縮短打樣距離以精確掌握砌石線型。

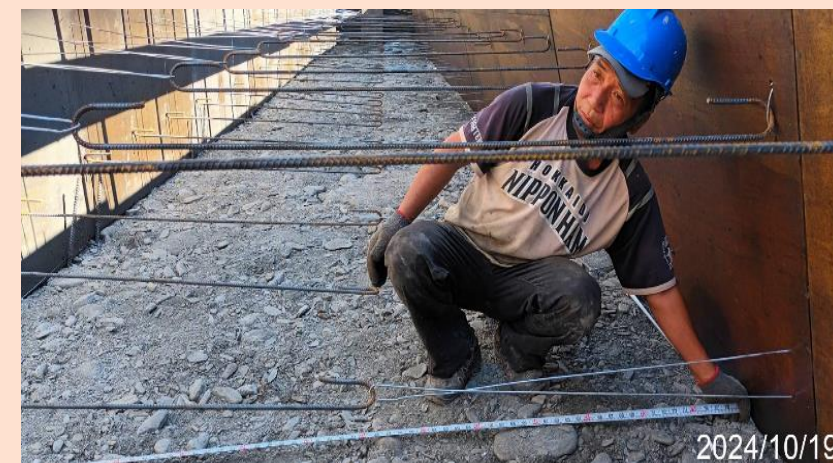
## 基礎壩體澆置

基礎壩體屬於巨積混凝土結構，澆置時**易發生龜裂、爆模與變形**。為此，本案採用**三分溫度鋼筋替代鐵線**固定模板，降低爆模與體積變形風險，確保混凝土品質與安全性。

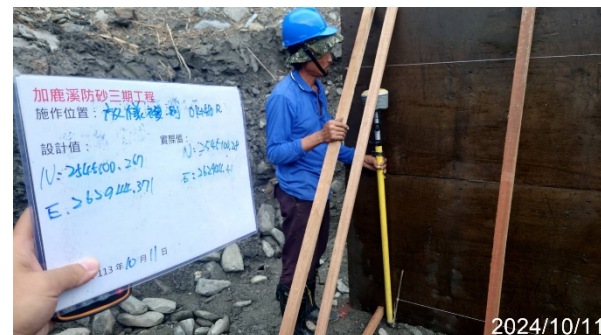
施工放樣複測

## OK+480副壩

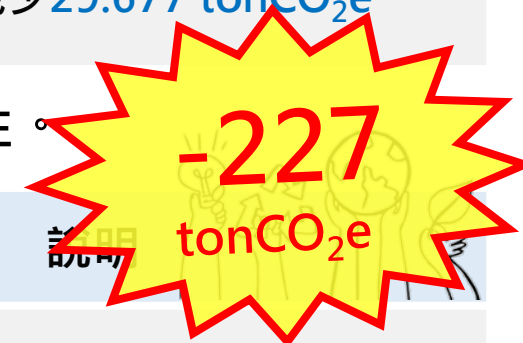
## 2. 低碳工法：調節鋼管壩，減少現場施工能源消耗，提升施工安全與品質穩定性。

<p><b>610m<sup>3</sup></b> 減少使用混凝土</p> <p>調節鋼管壩0K+500</p>	型式	混凝土用量m <sup>3</sup>	封閉式	847	剛管	237	<p>約減少 <b>198 tonCO<sub>2</sub>e</b></p>	<ul style="list-style-type: none"> <li>• 鋼構元件具攔阻漂流木與土砂之功能，模組化構建易組裝與拆卸，降低工程後續維運與成本，提升管理效率。</li> <li>• 減少使用 210kgf/cm<sup>2</sup> 混凝土 <b>610m<sup>3</sup></b>，減少 <b>197.847 tonCO<sub>2</sub>e</b></li> </ul>
型式	混凝土用量m <sup>3</sup>							
封閉式	847							
剛管	237

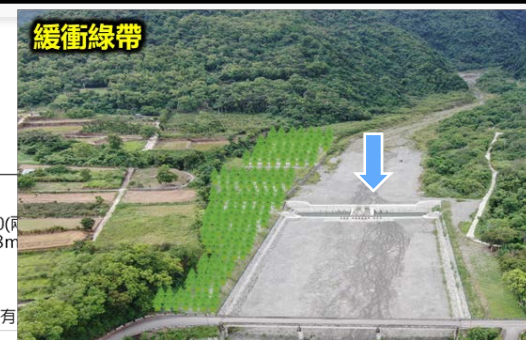
### 碳匯效益評估

- 本案總碳匯量49.61 tCO<sub>2</sub>e，灌木所產生之綠碳為6.4 tCO<sub>2</sub>e，喬木所產生之綠碳為41.23 tCO<sub>2</sub>e佔整體碳匯83%；其餘為栽種草本植物所產生之綠碳。
- 整體營造緩衝綠帶(30,000m<sup>2</sup>)，增加林地面積，固碳匯碳保水
