## 114年優良農建簡報-治山防災類

# 嘉129 線新美大橋上下游普亞汝溪整治工程

主辦機關：農業部農村發展及水土保持署南投分署

設計監造單位：山林技術顧問有限公司

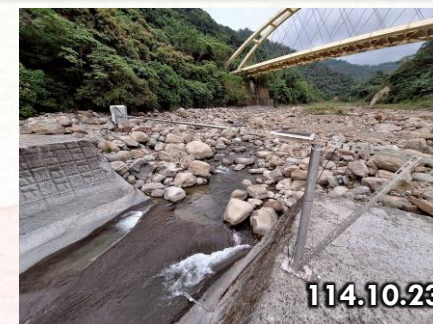
新美大橋下游水位及濁度計

| 測站名稱 | 觀測項目 | 設備位置 | TWD97_X | TWD97_Y | 建置日期 |
|---|---|---|---|---|---|
| 達固布亞奴野溪<br>新美大橋(普亞汝溪) | 水位、濁度 | 新美大橋下游防砂壩左翼 | 217284 | 2580765 | 111/06/10 |

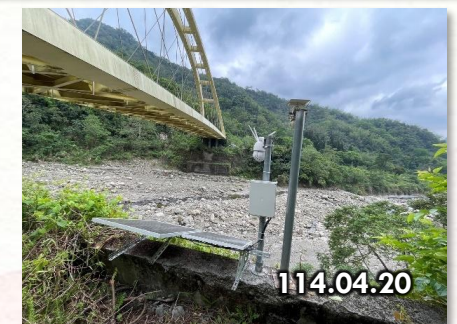
新美大橋下游CCD

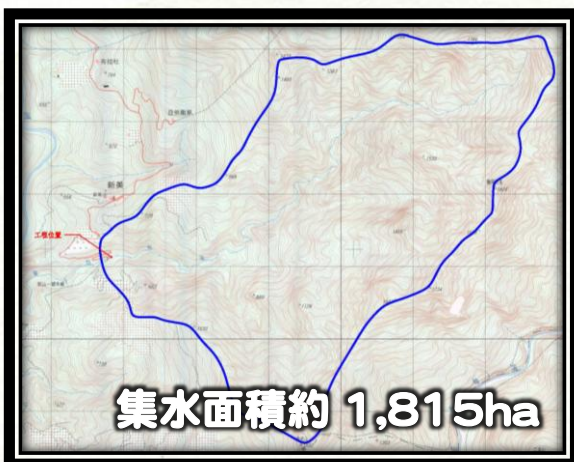
## 3 水理計算-洪峰流量估算、野溪通洪斷面檢算

- 依水文控制點繪出集水區範圍，採用水土保持局「曾文溪上游集水區莫拉克風災整體復建規劃報告書成果報告」，採用**合理化公式**及**修正三角形單位歷線法**分析各重現期距降雨量下之洪峰流量，並採「**控制點H塔庫布央溪**」之比流量換算本計畫範圍之估算洪峰流量，再考量含砂水流10%，求得 $Q_{50}$ 作為水理計算之依據。

圖例  
集水區範圍  
集水分區  
控制點

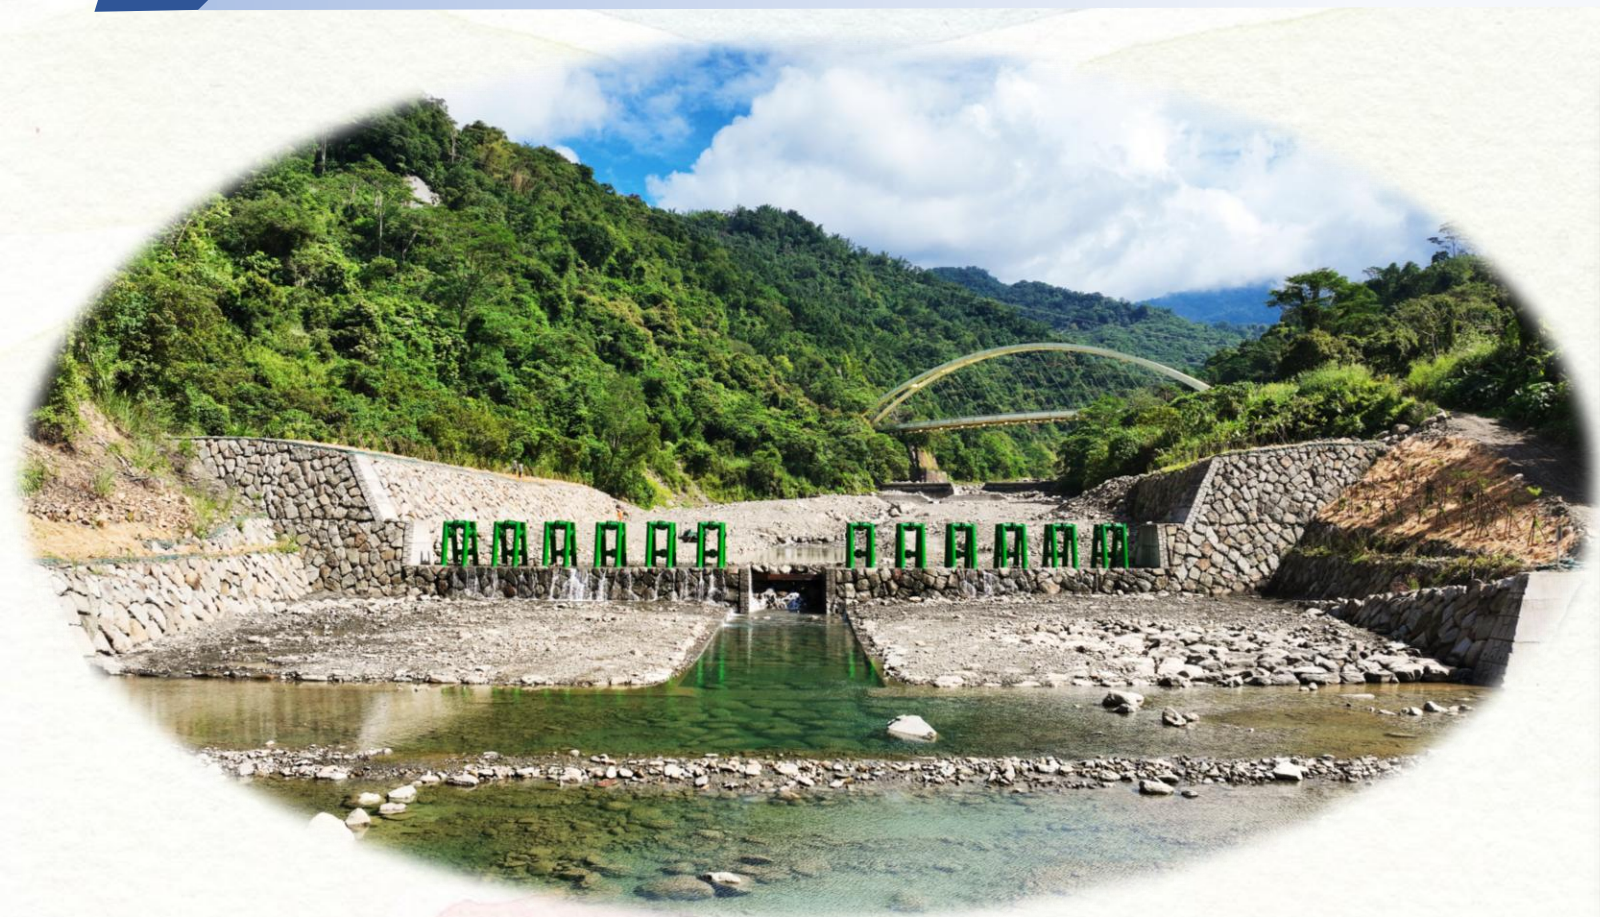
## #2防砂壩

#### 4 鋼管型防砂壩-水砂調蓄:控制大粒徑下移 / 資源循環:鋼管回收再利用

- ◆ 鋼管型防砂壩為**透過性壩**，有效攔阻大顆粒與漂流木，壩高6m，上半部鋼管壩高3m，中間**5m寬開口**，縱向生物無阻隔，魚蝦蟹類友善。
- ◆ 主壩非衝擊面(下游面)設計**漿砌塊石**，增加粗糙度，營造生物棲息空間。
- ◆ 主副壩間低水流路設置**無落差格框護坦**，防止縱向刷深。

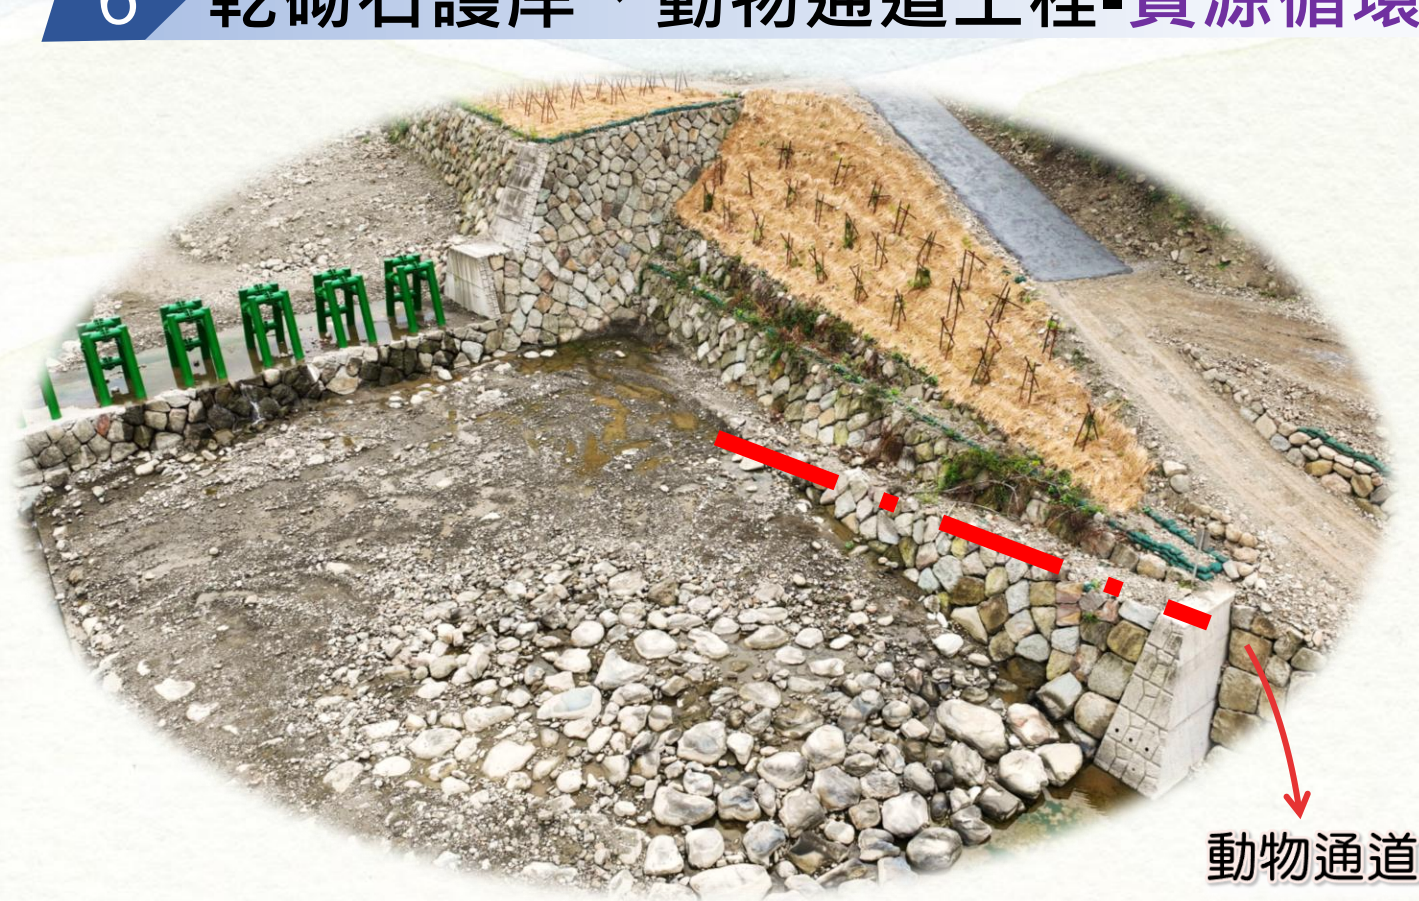
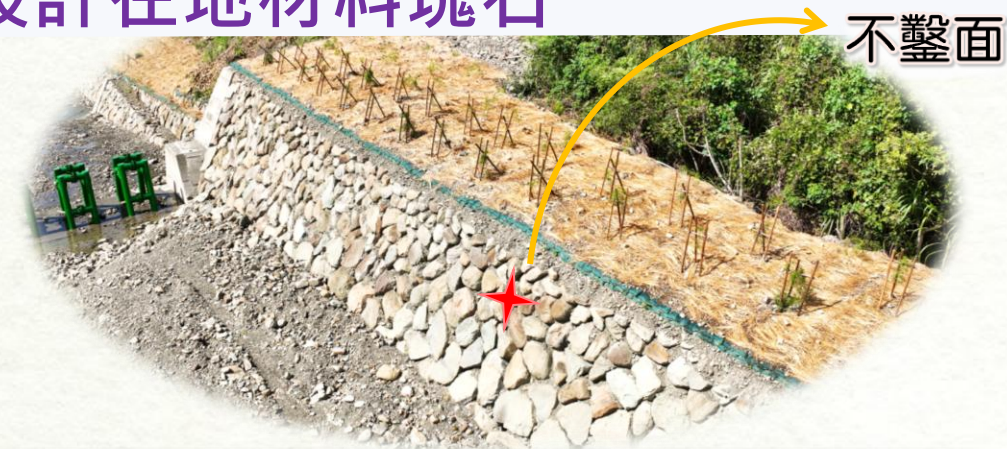
暨動物通道標準圖

乾砌石護岸

- ◆ 護岸採乾砌石護岸型式，斜率1:0.5，增加孔隙率、融入環境地景，並營造動植物棲息空間。
- ◆ 主副壩間兩岸設置1m寬乾砌石生物通道，防止橫向阻隔，哺乳類、小動物友善。

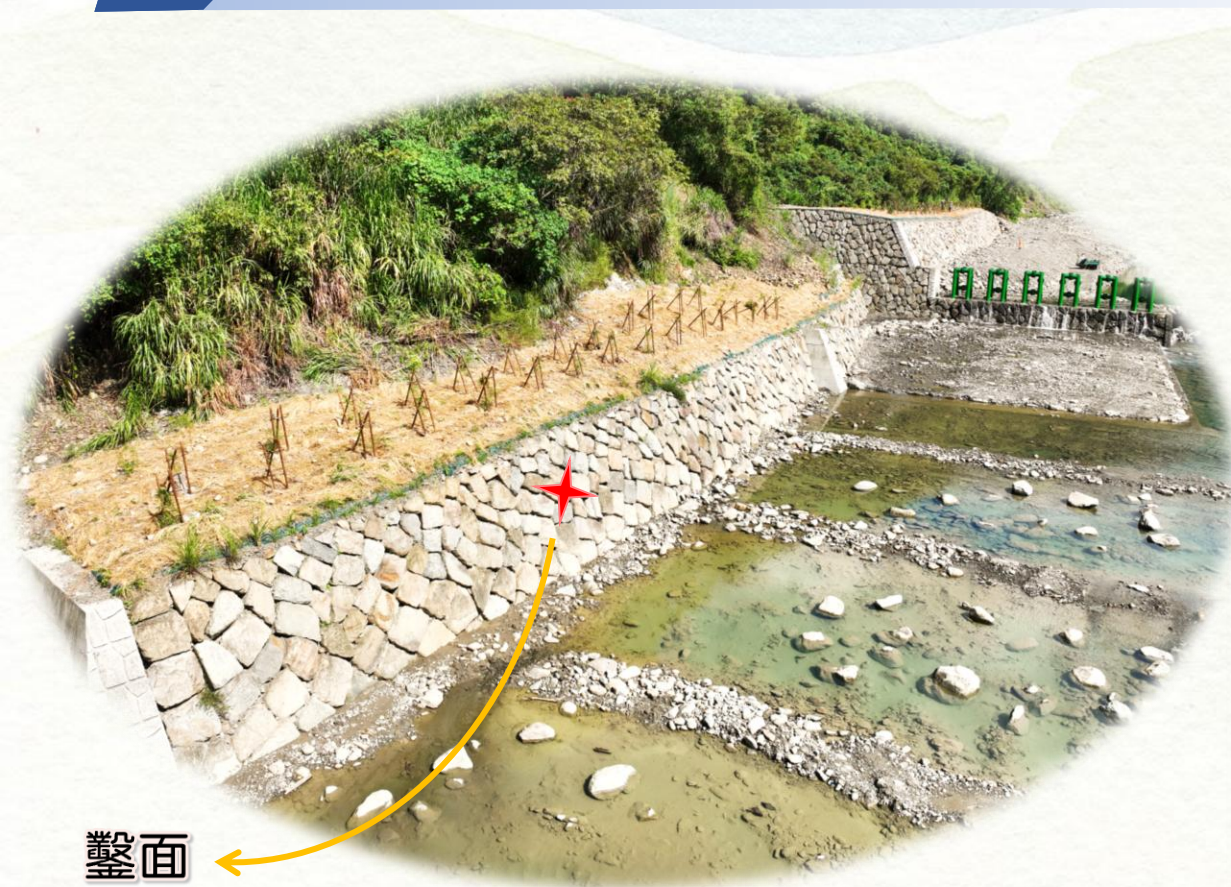
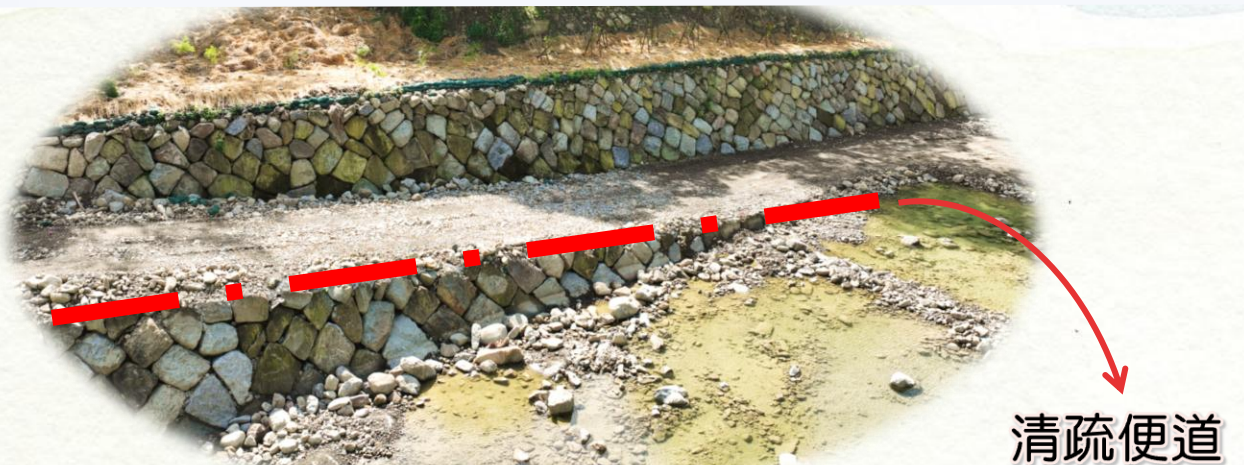
清疏便道暨乾砌石  
(無基礎)標準圖

乾砌石護岸標準圖

◆ 於左岸設計清疏便道，以利後續維管清運土砂，減少土砂流入曾文水庫庫區，後續村長協助巡檢，以災後有需求即進行清疏為準則。

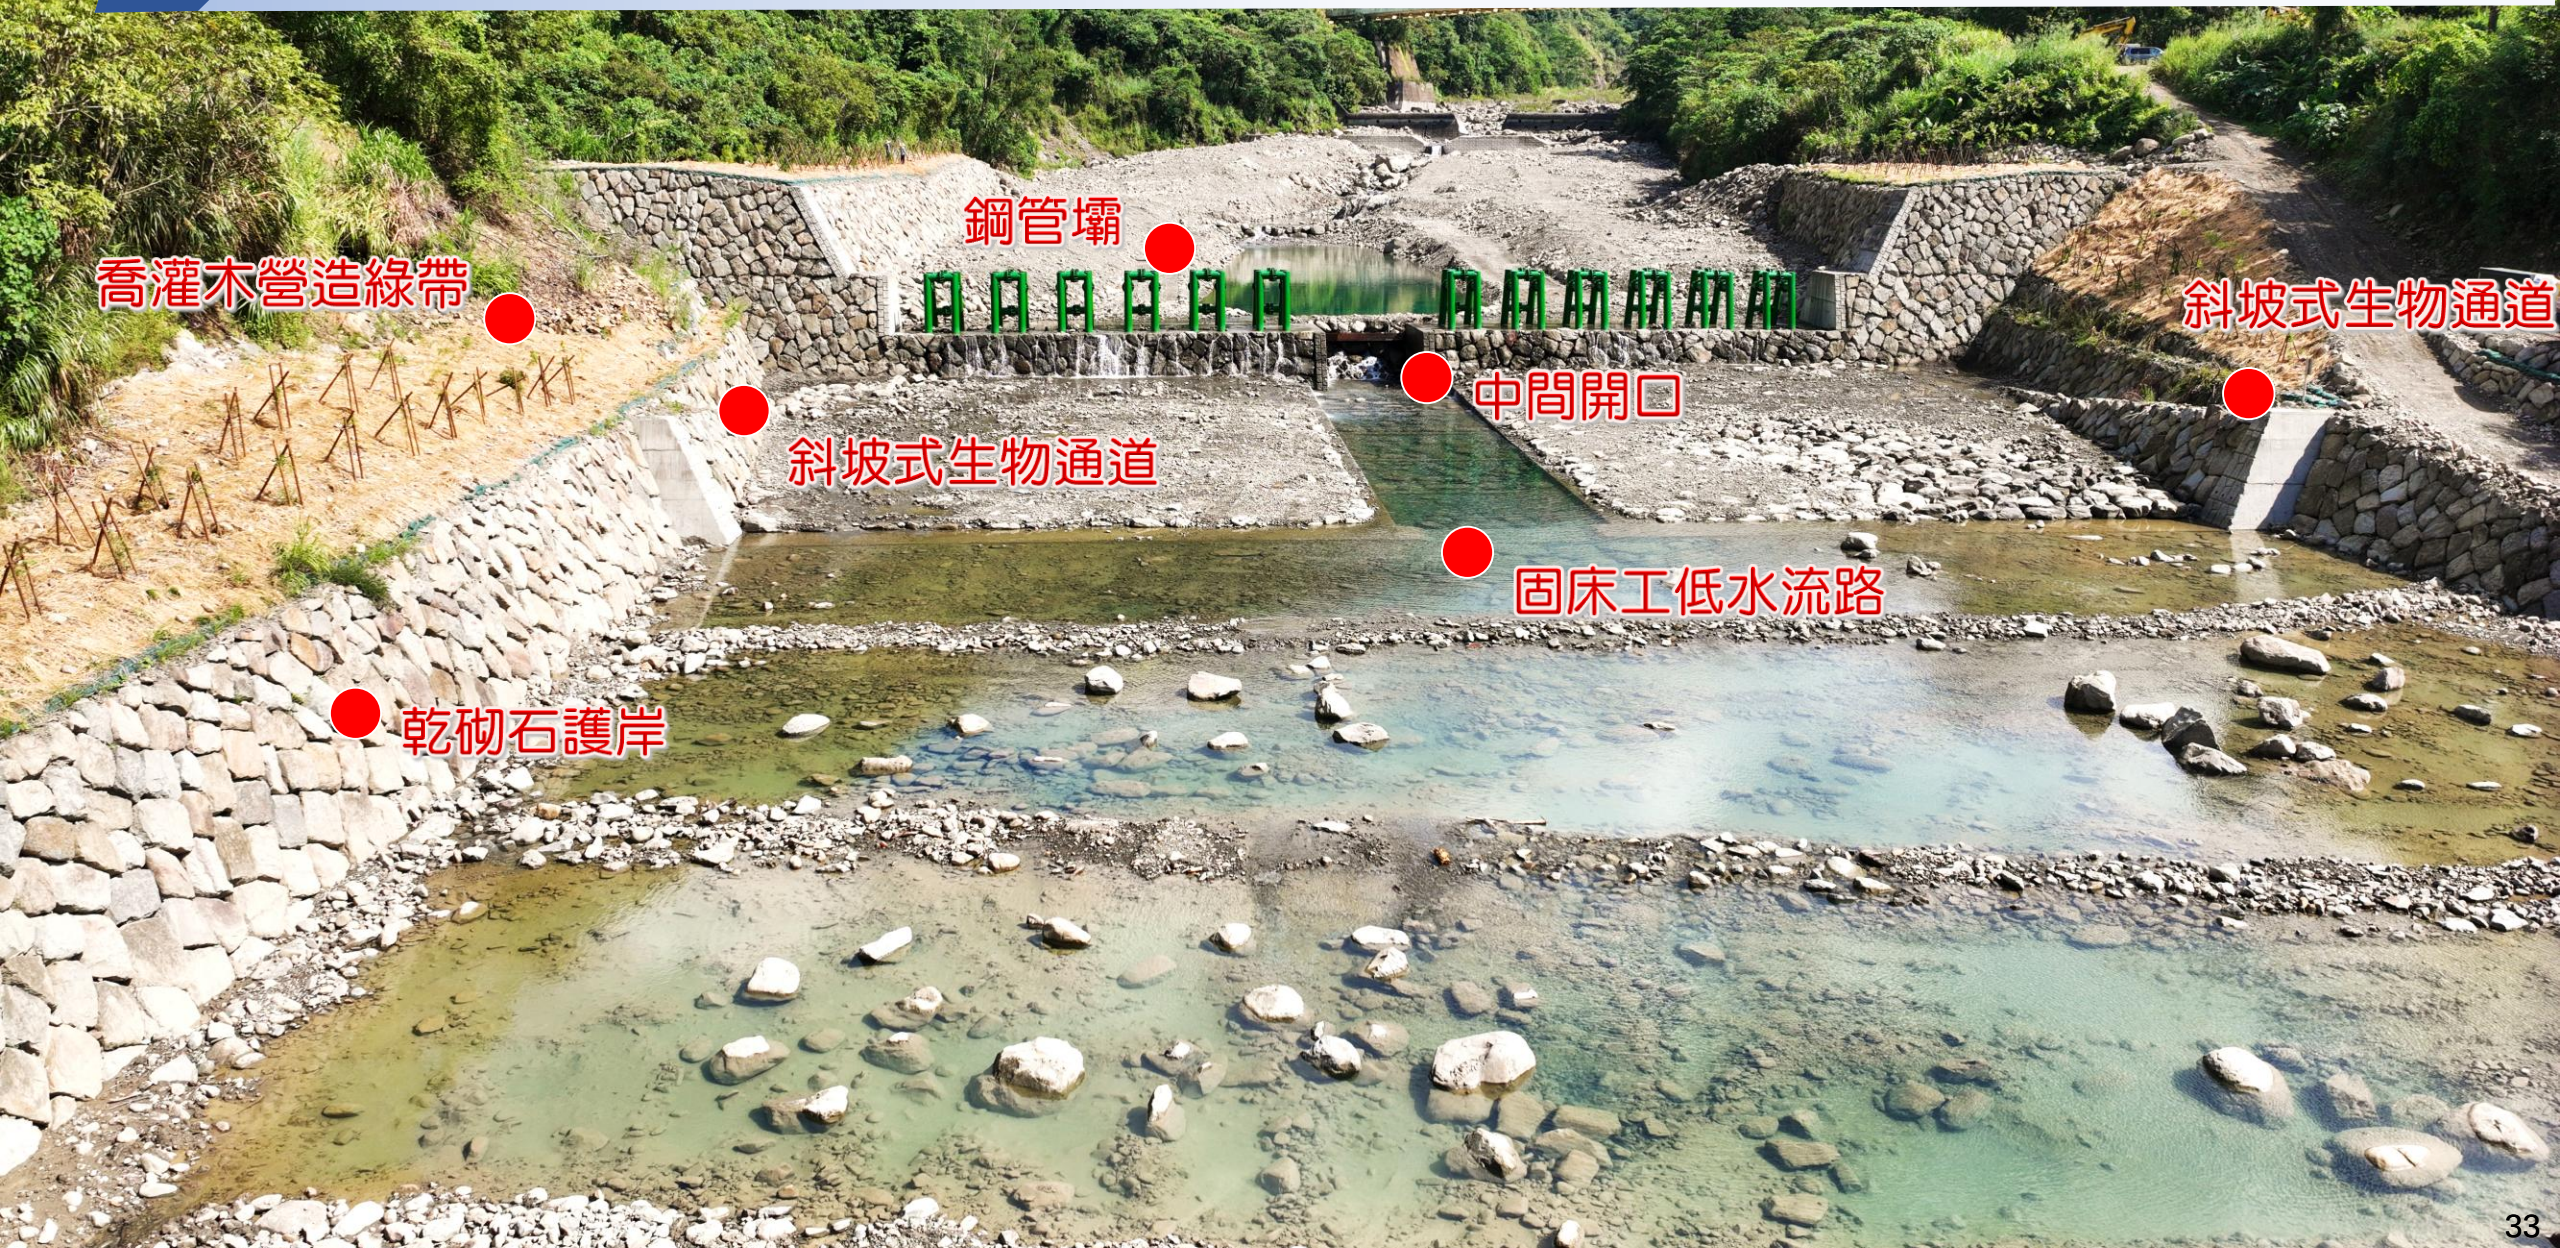
## 1 創新性-鋼管型防砂壩、乾砌石護岸，自然生態減碳，減法概念

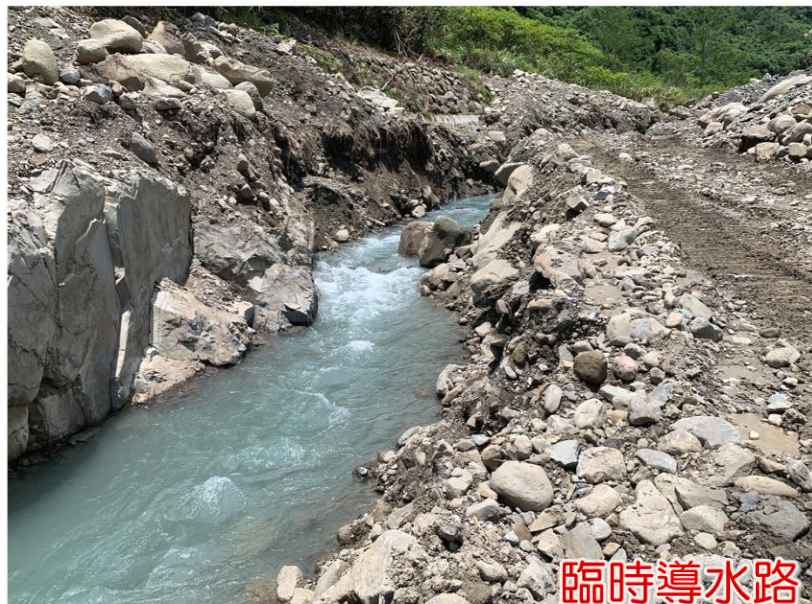
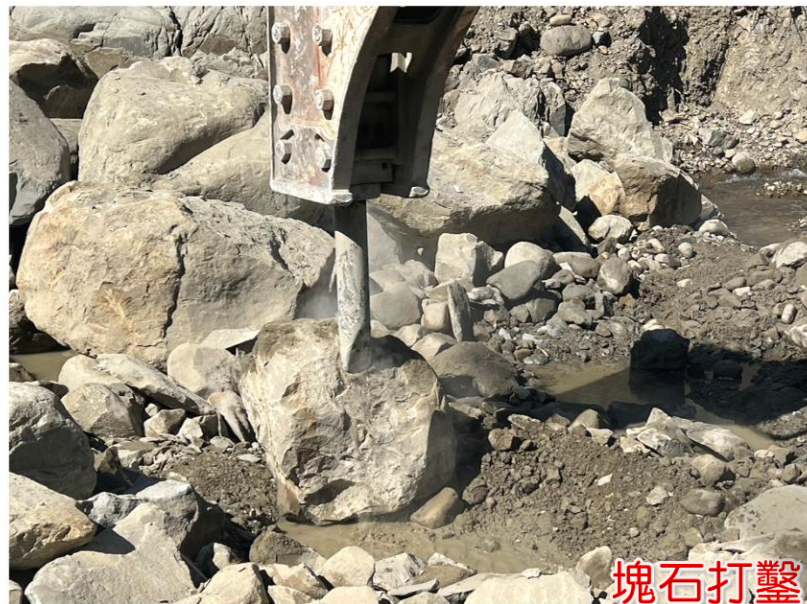
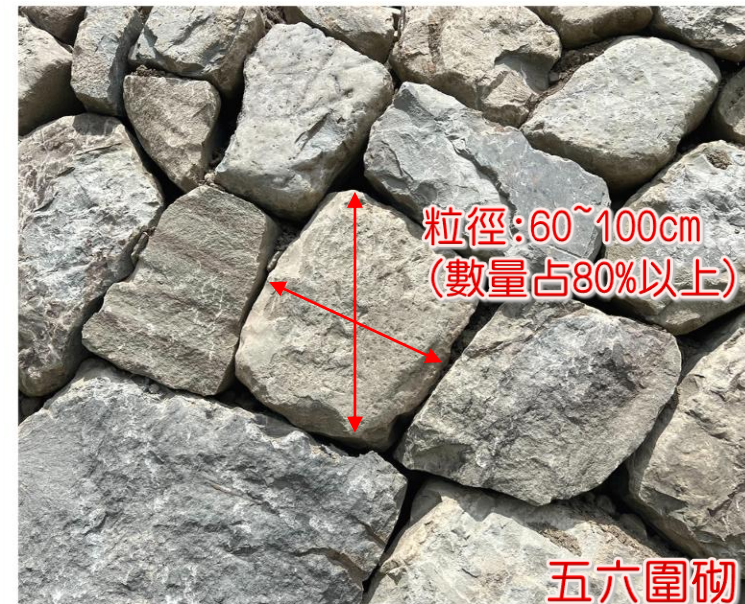
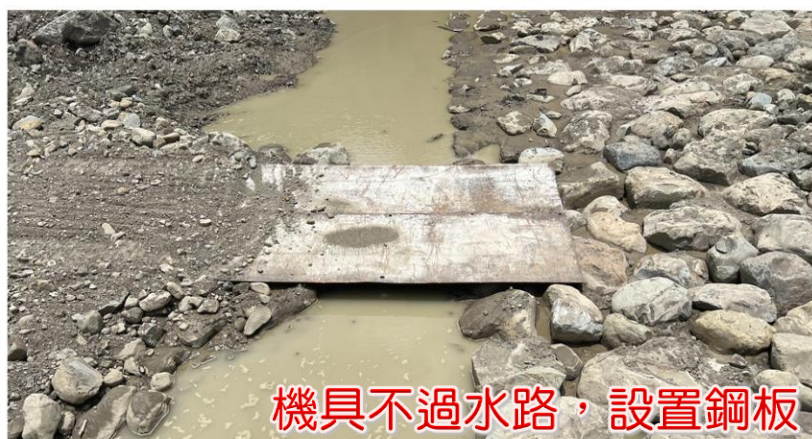
## 2 挑戰性-1汛期施工困難高、2砌石打鑿耗時長、3五六圍砌考驗技術

1. 汛期施工困難度高：採用**半半施工**，將水流導向另一側，維持**水流不斷流**，且機具不過水路，皆有設置**鋼板**。
2. 砌石打鑿耗時長：採用預先整修與**標準化加工**，並增加人手與機具。
3. 五六圍砌考驗技術：指派**豐富經驗**施工人員負責砌石。

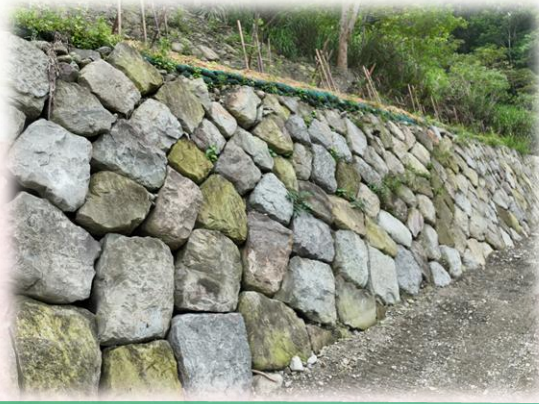
乾砌石護岸

**管控材料碳排量**

結合構造物單位碳排係數  
檢核材料碳排量是否過量

運用塊石

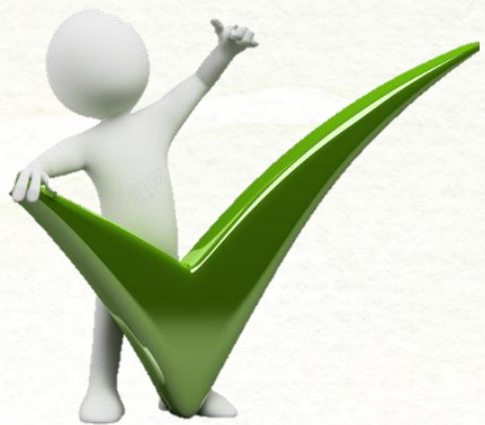
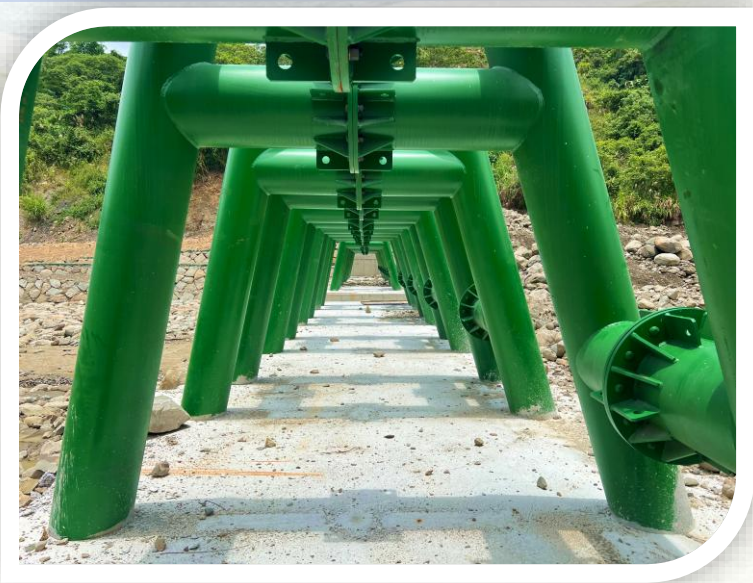
## 1 提升土砂攔阻、導正流心、營造生態棲地、串聯地方亮點

- ◆ 鋼管壩提升土砂攔阻率，減少曾文水庫淤積。
- ◆ 在溪流彎曲段下游，利用壩軸方向和低水流路導正流心。
- ◆ 搭配周遭自然林相，營造生態多樣性棲地。
- ◆ 提供地方串聯減碳生態與災害防治共利之場所。
- ◆ 野溪改善約240m、保護道路橋梁1座、阻攔土砂約3萬立方公尺。

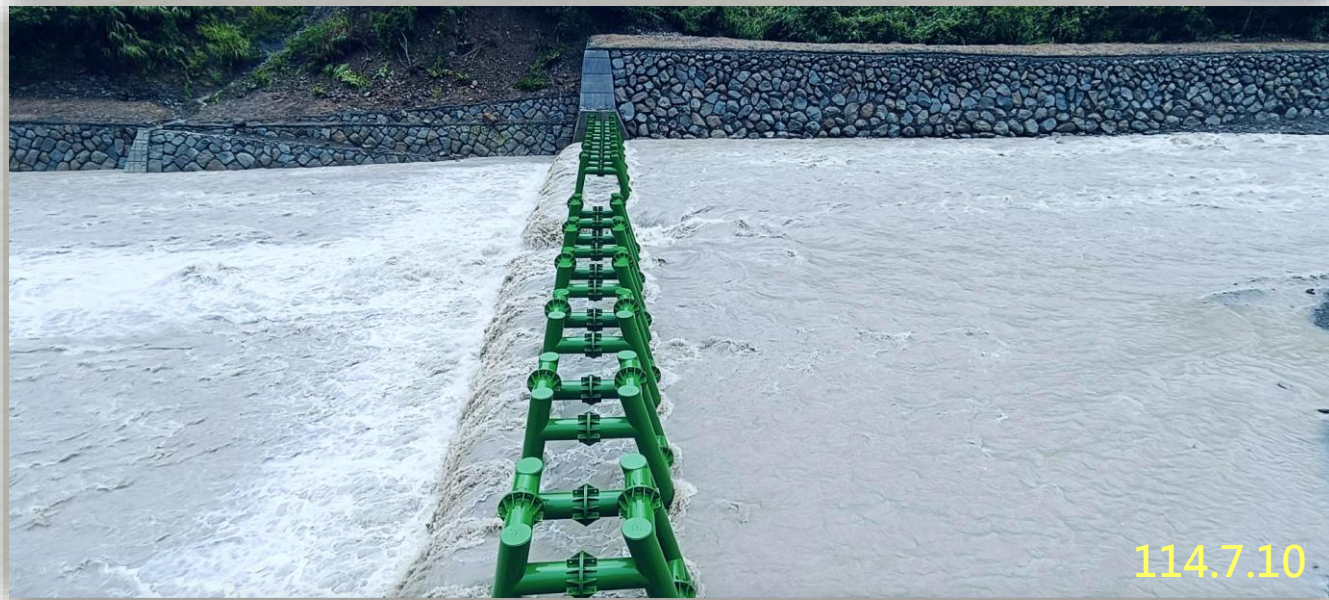
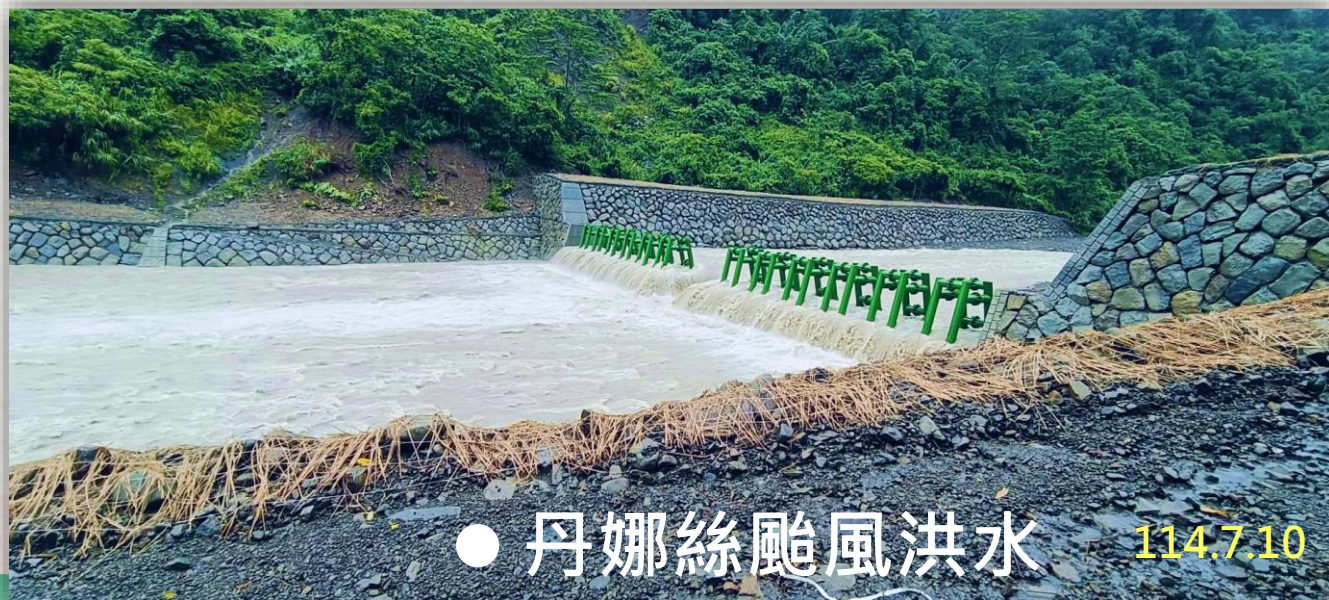
### ● 常時河道流況

- ◆ 丹娜絲颱風洪水後，預估河道淤砂量達2~3,000M3，再加上0728豪雨事件帶來的土砂量，預計今年使用清疏便道清運土砂量體約5,000M3。

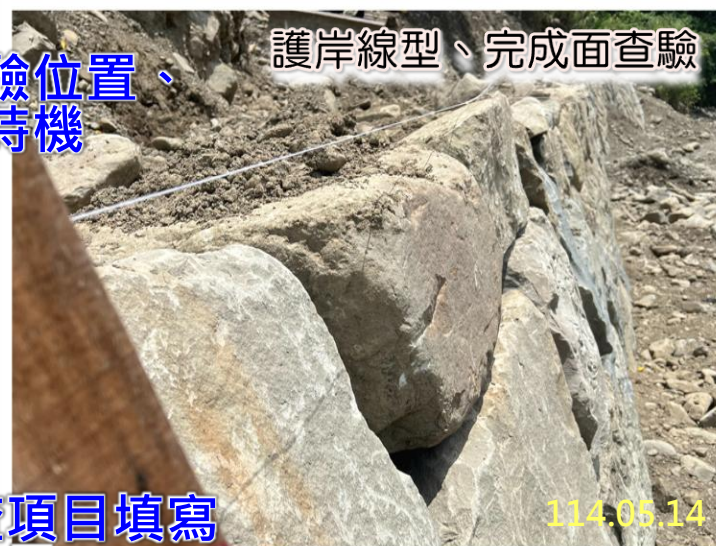
護岸線型、完成面查驗

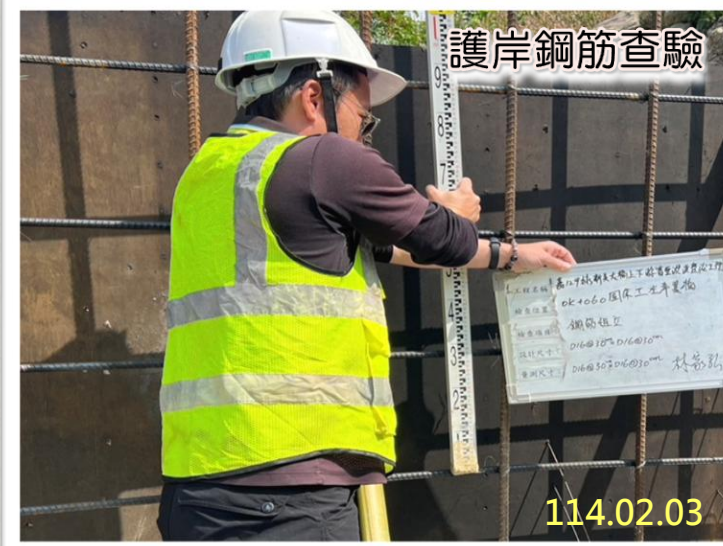
護岸鋼筋查驗

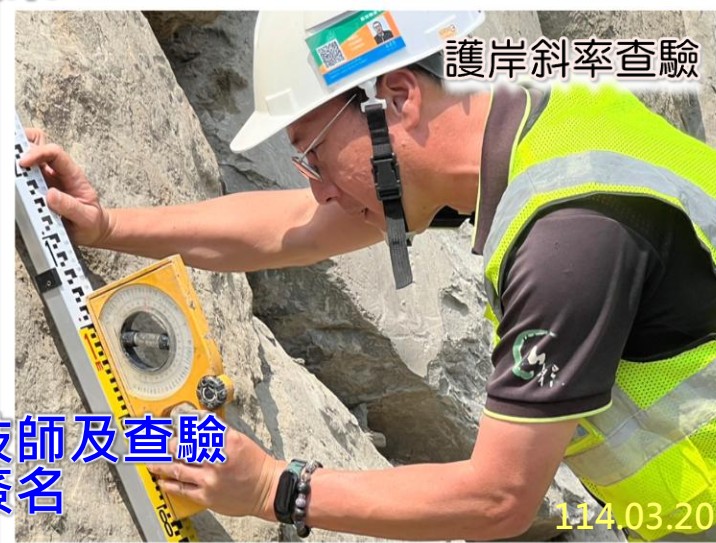
護岸斜率查驗

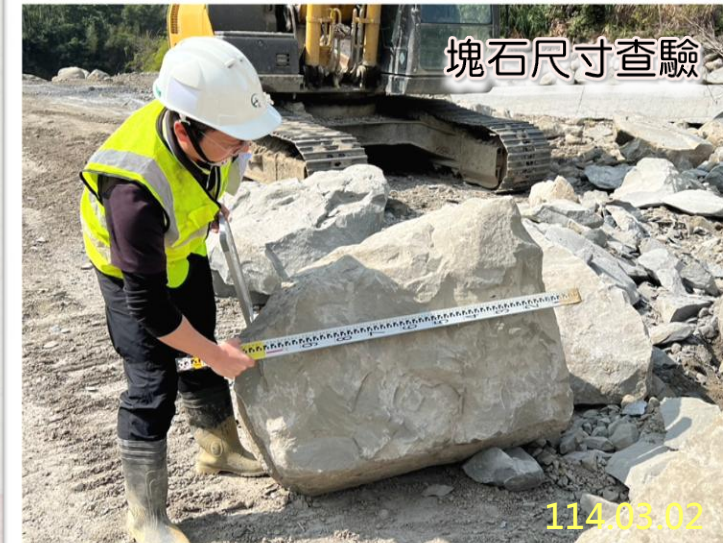
塊石尺寸查驗

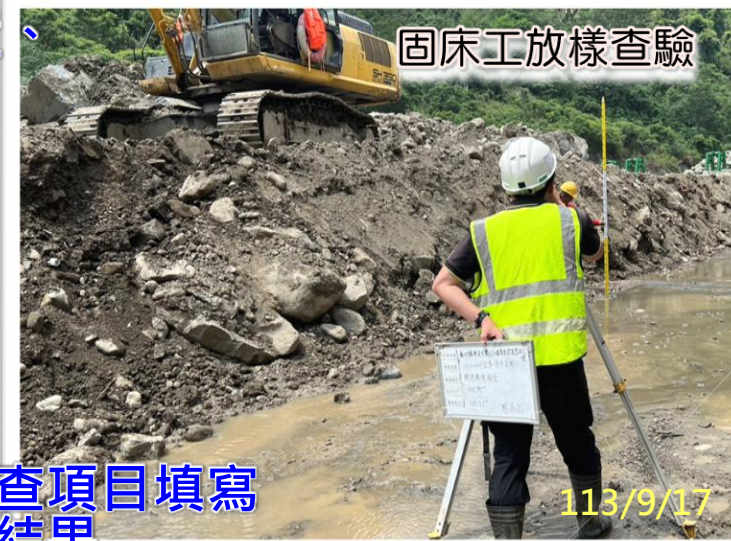
固床工放樣查驗

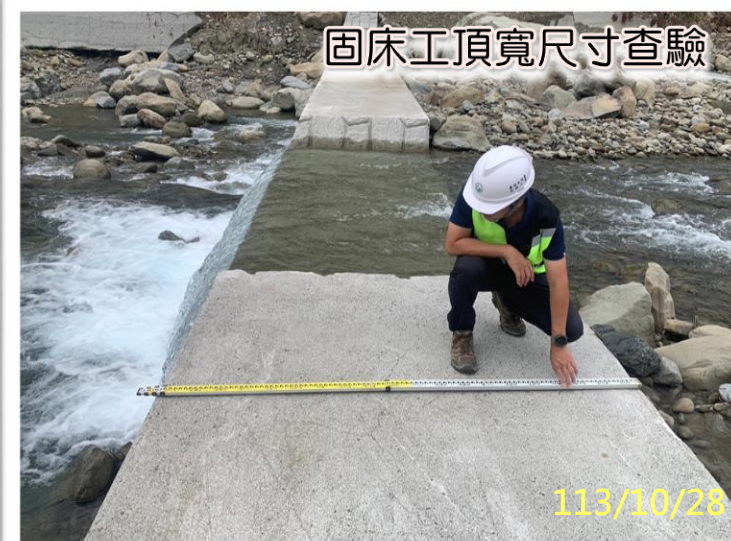
固床工頂寬尺寸查驗

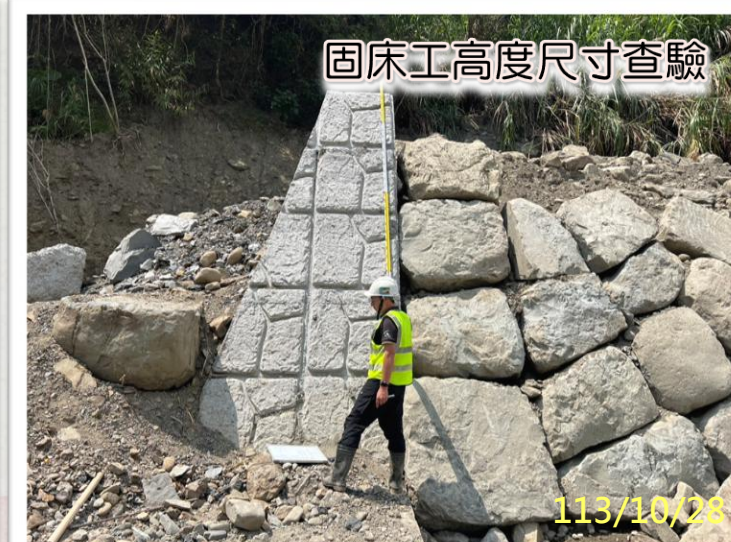
固床工高度尺寸查驗

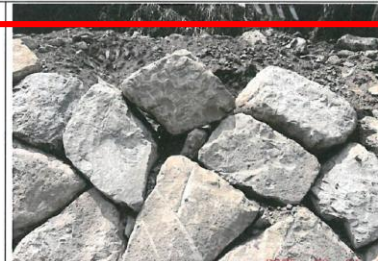
| | OK+10 右岸乾砌石護岸塊石粒徑大小不均 |

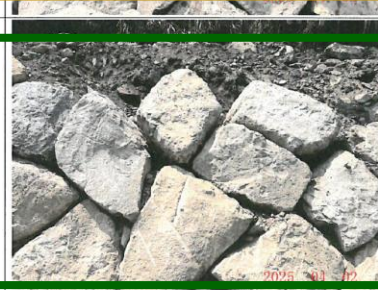
| | 改善後：改善完成。 |

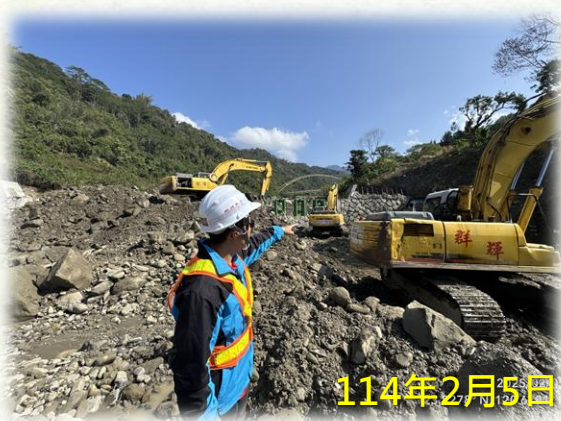
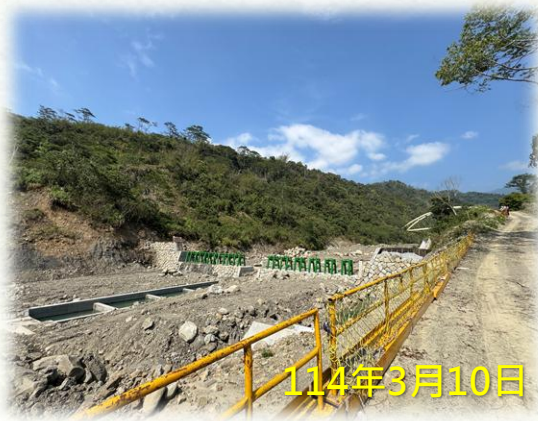
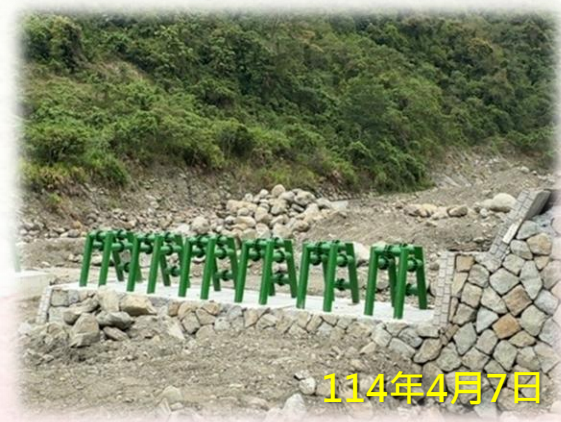
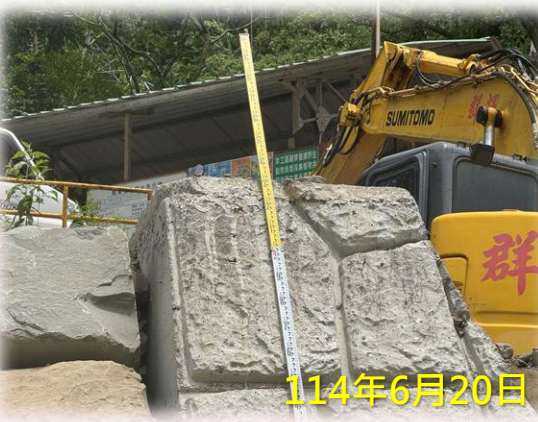
## 6 專任工程人員督導

- 專任工程人員**13次**進行工程品質督察
- 確保工程依圖施工，工項符合契約圖說項目
- 全程參與，並填寫督導紀錄

| 督導日期 | 督導概要 |
|---|---|
| 114.02.05 | <ol style="list-style-type: none"><li>現場開挖機具，pc200蜂鳴器作動正常，並依規定張貼警告標語。</li><li>護岸基礎開挖應注意高程。</li></ol> |
| 114.03.10 | <ol style="list-style-type: none"><li>應確保開挖不超挖且符合設計高程。</li><li>開挖時應設置警示設施、防護欄，避免人員滑落。</li><li>河道內施工，應做好導流設施，避免突發性洪水危及施工區。</li></ol> |
| 114.04.07 | <ol style="list-style-type: none"><li>現場大塊石尺寸80cm，符合設計60~100cm。</li><li>砌築石塊面盡量平整貼合，避免縫隙過大。</li><li>考量汛期，建議應做防汛演練及防汛檢查。</li></ol> |
| 114.05.16 | <ol style="list-style-type: none"><li>現場大塊石尺寸80CM，符合設計60~100CM。</li><li>客土袋堆疊封口方向朝外，符合設計需求。</li></ol> |
| 114.06.20 | <ol style="list-style-type: none"><li>丈量0k+020固床工溢洪口斜高，現場丈量428cm，符合設計418cm。</li><li>申報竣工前，工地環境應清理乾淨。</li></ol> |

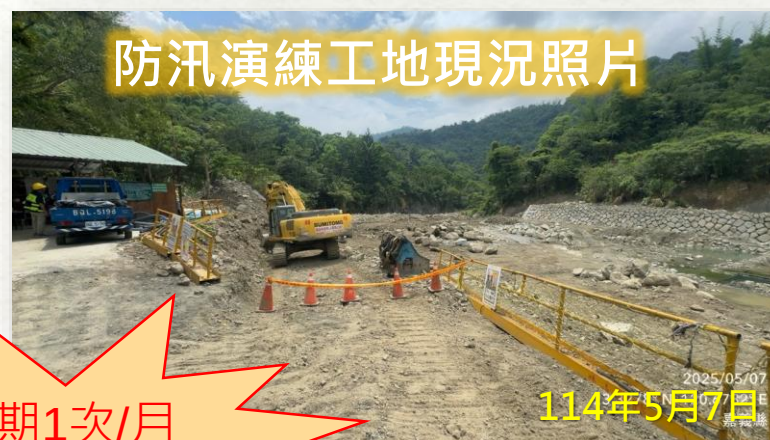
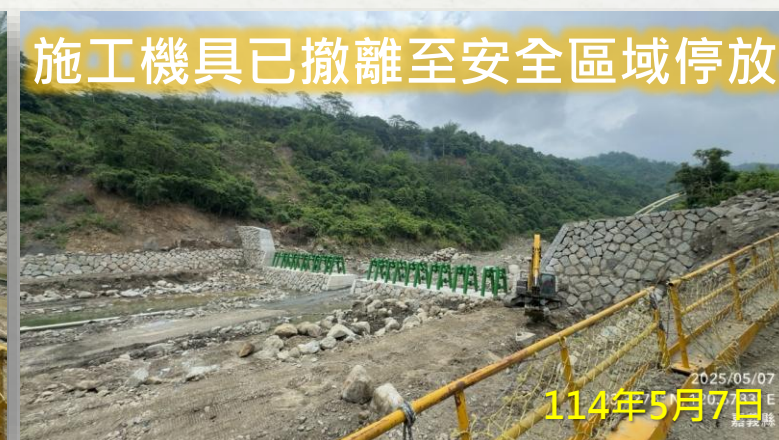
## 1 防汛演練

✓ 本案施工期間將跨越汛期 (5/1~11/30)，為確保汛期期間作業安全，將依據「公共工程汛期工地防災減災作業要點」辦理各項防汛及演練工作

汛期1次/月  
非汛期1次/3月

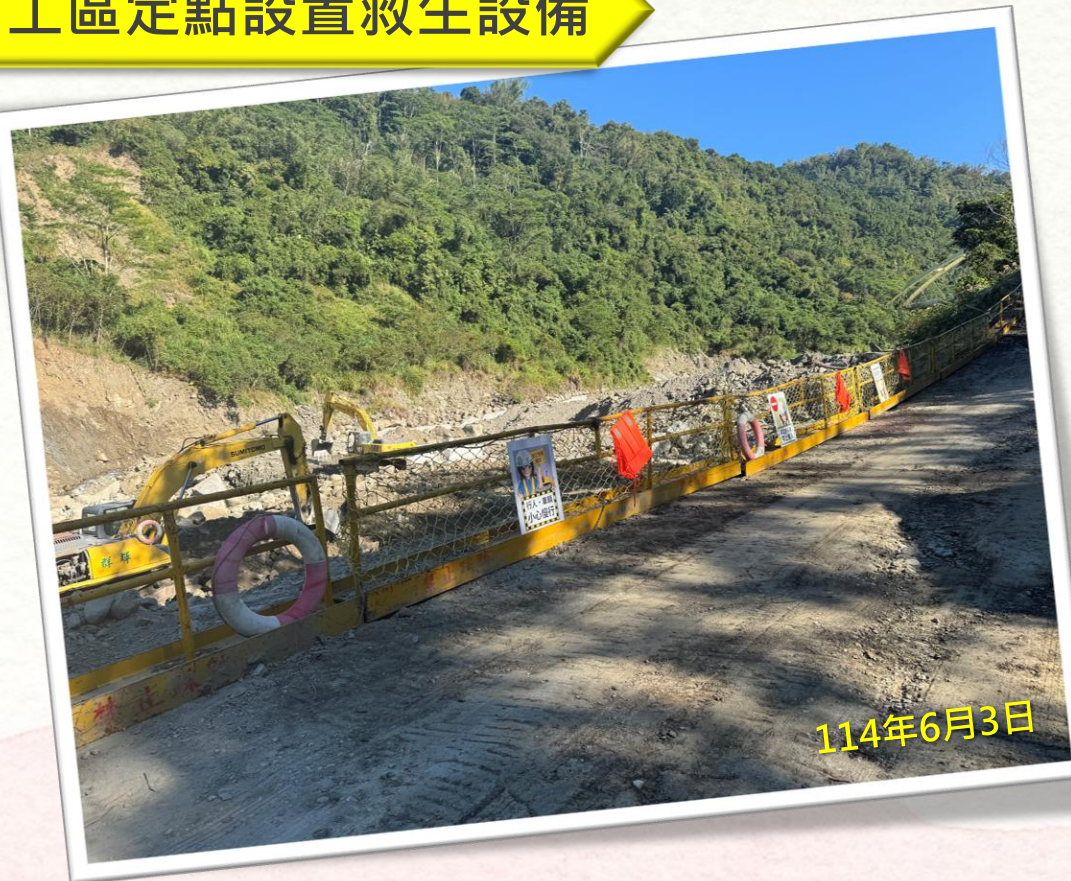
### 工區定點設置救生設備

- 配合工區開展於施工範圍定點設置救生設備，
- 施工機具亦配備救生設備以方便取得，維護鄰水作業安全。

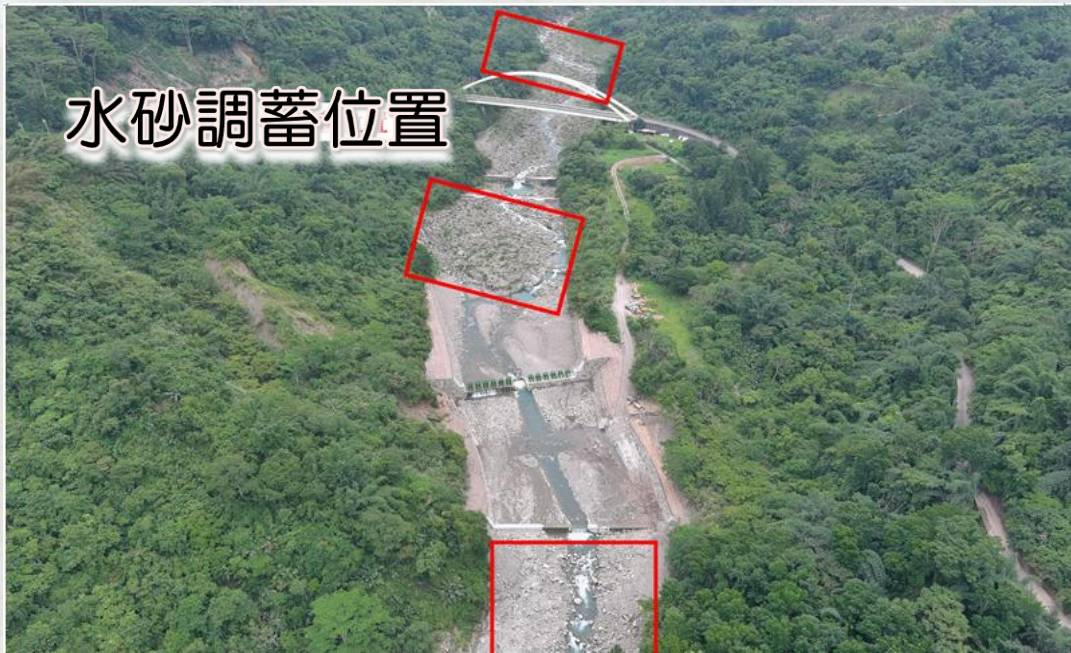
水砂調蓄位置

- 1.嘉義縣土砂災害潛勢評估及預防治理策略研擬-**已完成訂約**
- 2.嘉129線新美大橋普亞汝溪水砂調蓄工程委託規劃設計監造服務-**招標準備中**
