嘉義大學社口實驗林場排水改善工程

114年優良農業建設工程獎評審簡報-治山防災類

主辦機關：農業部農村發展及水土保持署南投分署

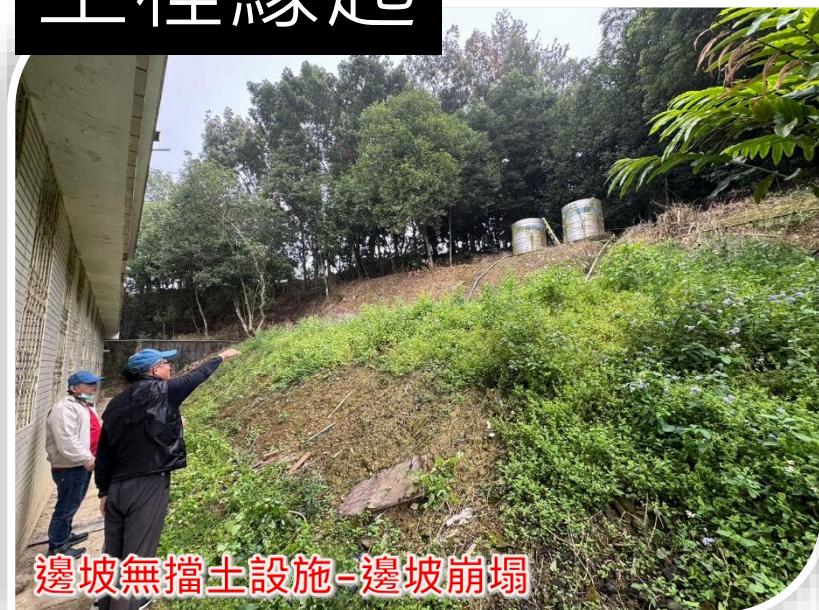
邊坡無擋土設施-邊坡崩塌

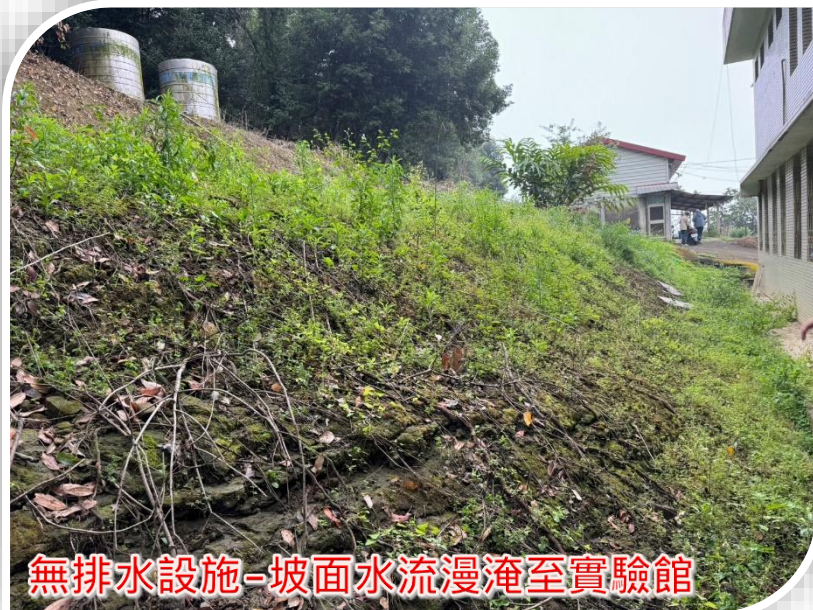
無排水設施-坡面水流漫淹至實驗館

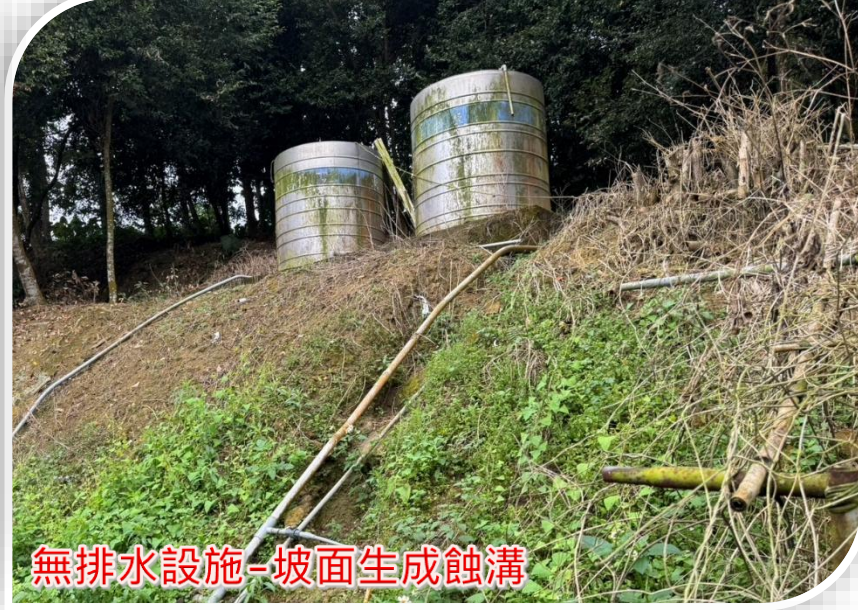
無排水設施-坡面生成蝕溝

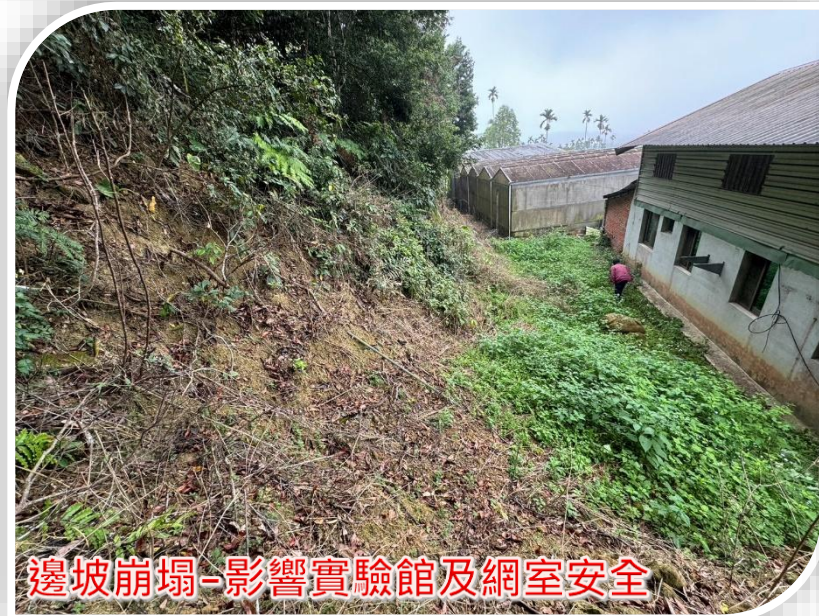
邊坡崩塌-影響實驗館及網室安全

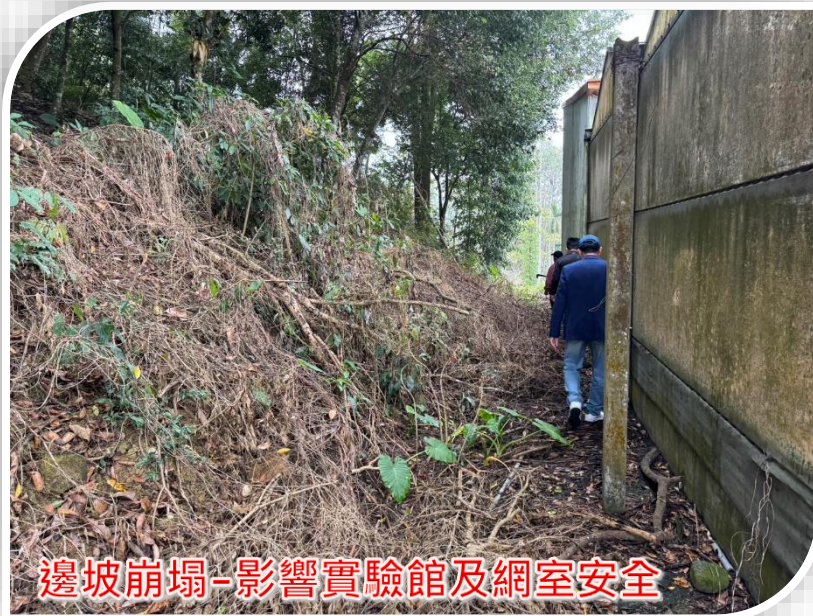
邊坡崩塌-影響實驗館及網室安全

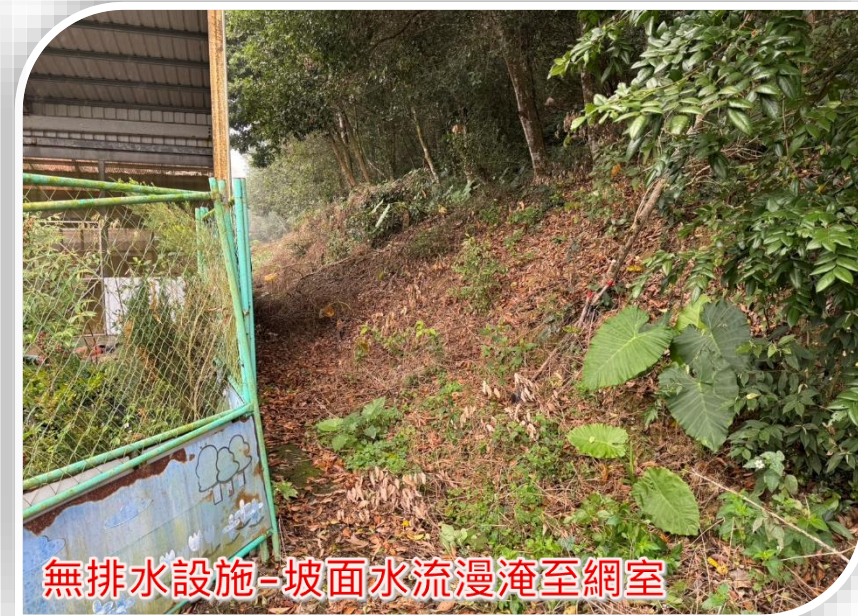
無排水設施-坡面水流漫淹至網室

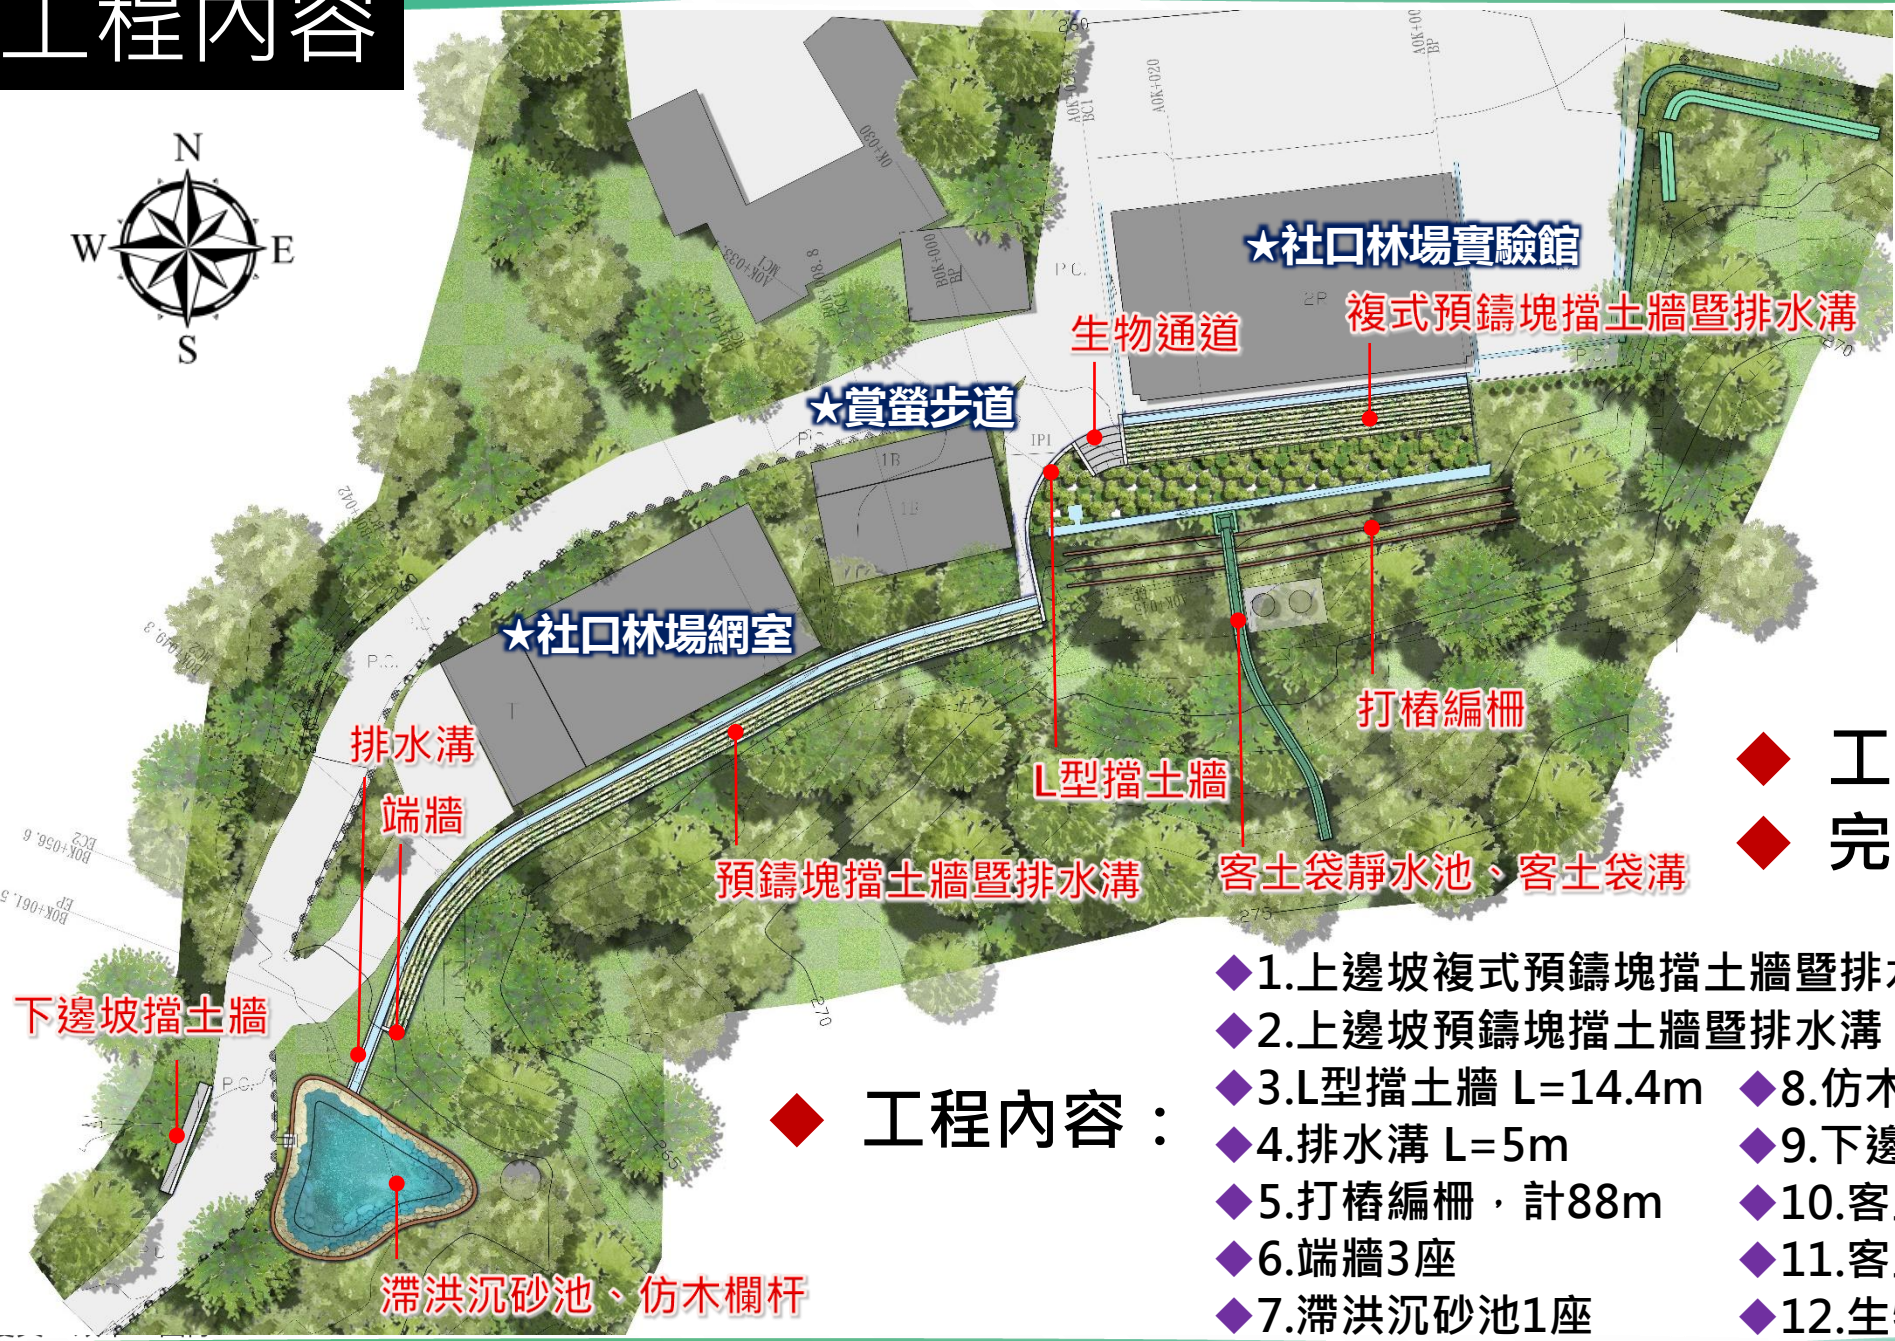
邊坡崩塌-
設置擋土牆穩定邊坡。
排水不良-
設置排水溝、滯洪沉砂池，導引水流安全排放。
坡面蝕溝-
設置打樁編柵、客土袋溝、靜水池，加強坡面保護、抑制蝕溝。

- ◆ 1.上邊坡複式預鑄塊擋土牆暨排水溝 H=3.2m L=26.1m
- ◆ 2.上邊坡預鑄塊擋土牆暨排水溝 H=3.2m L=61.2m
- ◆ 3.L型擋土牆 L=14.4m
- ◆ 4.排水溝 L=5m
- ◆ 5.打樁編柵，計88m
- ◆ 6.端牆3座
- ◆ 7.滯洪沉砂池1座
- ◆ 8.仿木欄杆L=46m
- ◆ 9.下邊坡擋土牆 H=2.5m L=8.7m
- ◆ 10.客土袋溝計25m
- ◆ 11.客土袋靜水池1座
- ◆ 12.生物通道1座

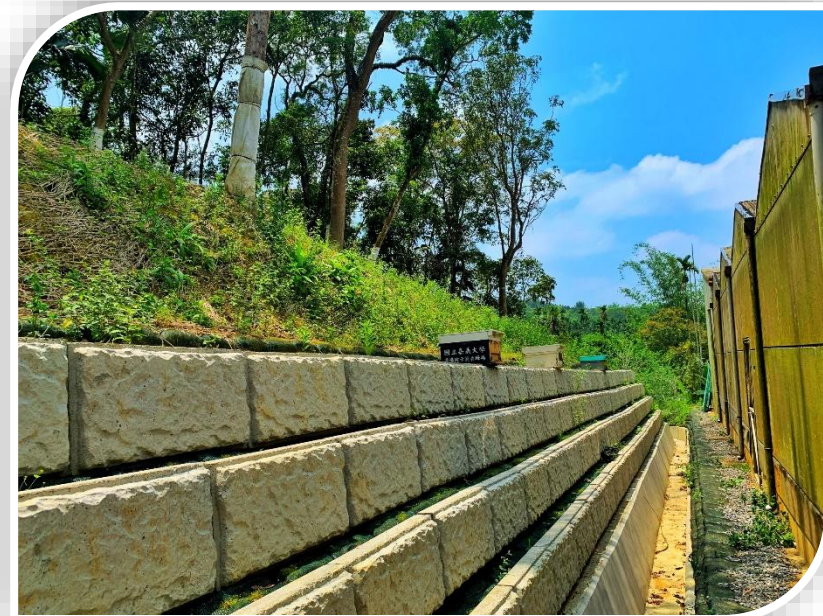
- ◆ 預鑄塊擋土牆：縮短高風險作業時間、剩餘土方利用。客土袋係填裝開挖之現場表土，其含在地潛在草籽，可加速植生綠化。
- ◆ 排水溝：採擋土牆共構方式，減少開挖，降低施工擾動範圍；完善排水系統，防止水流漫淹。

複式預鑄塊擋土牆暨排水溝

預鑄塊擋土牆暨排水溝

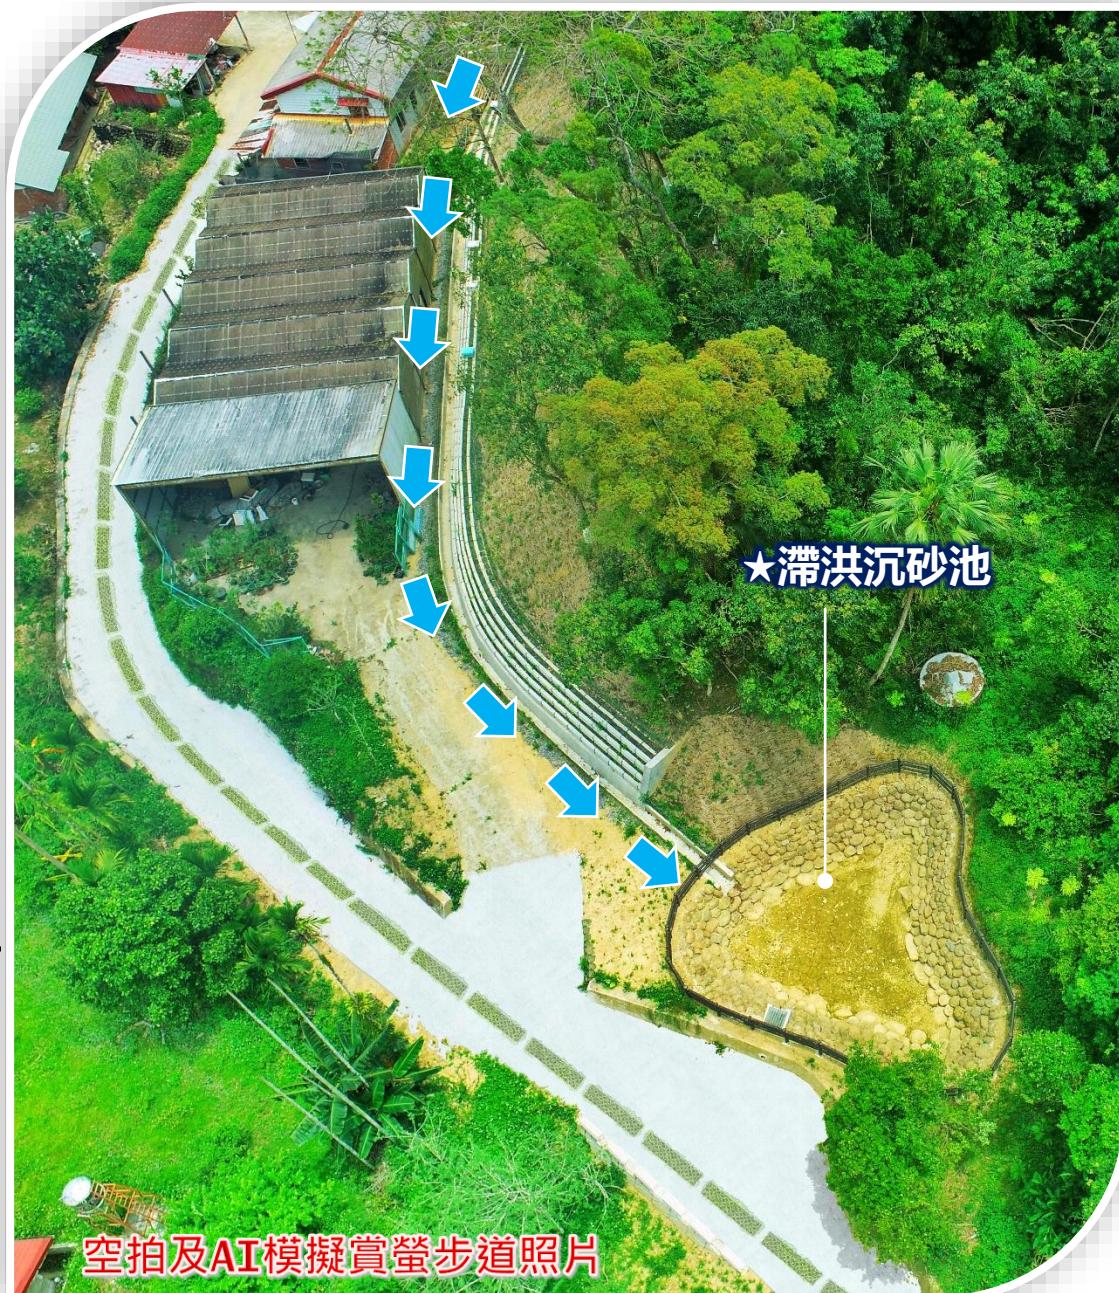
- 採「大湖山」雨量站資料並繪出基地集水區，利用合理化公式估算重現期距50年及5年之洪峰流量，求得 Q_{50} 及 Q_5 (滯洪沉砂池調節後，排入道路側溝故 Q_{OUT} 採 Q_5 計)，作為水理計算依據。

集水面積 **0.8 ha**

集流時間 **3.52min**

降雨強度 **165.1mm/hr**

逕流係數 **0.8**

Q_{50} 為 **0.29cms**(Q_{in})

Q_5 為 **0.21cms**(Q_{OUT})

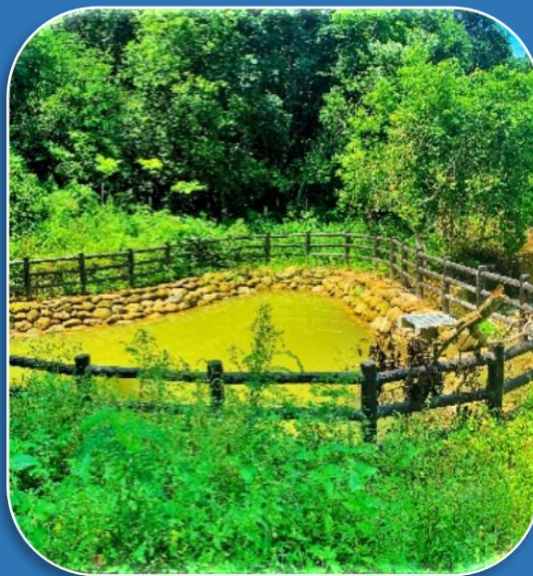
滯洪池1:1.5緩坡設計
砌石增加多孔隙環境

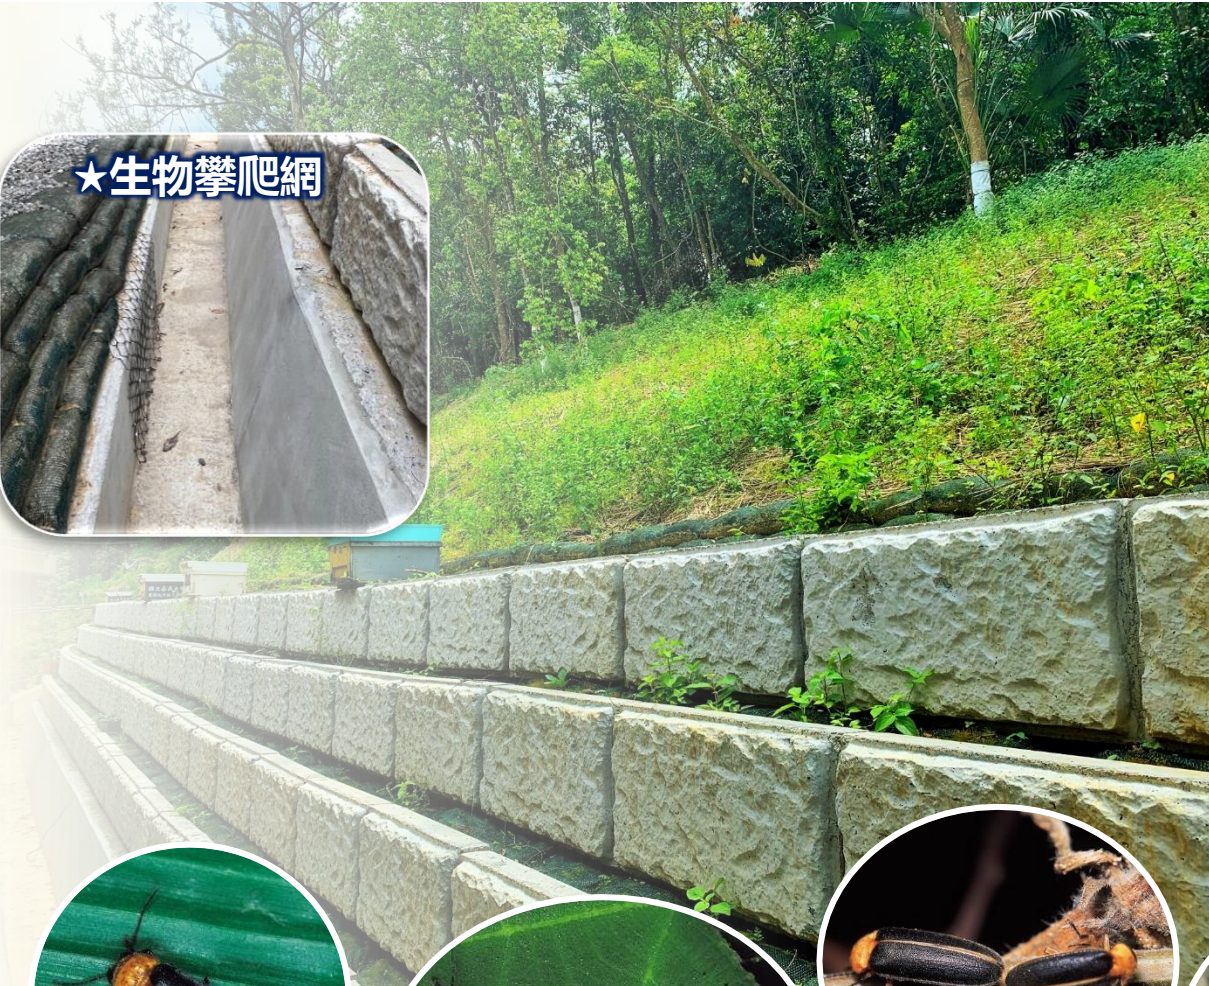
★生物攀爬網

- ✓排水溝設置攀爬網，
- ✓滯洪池緩坡設計，提供蛙類逃生

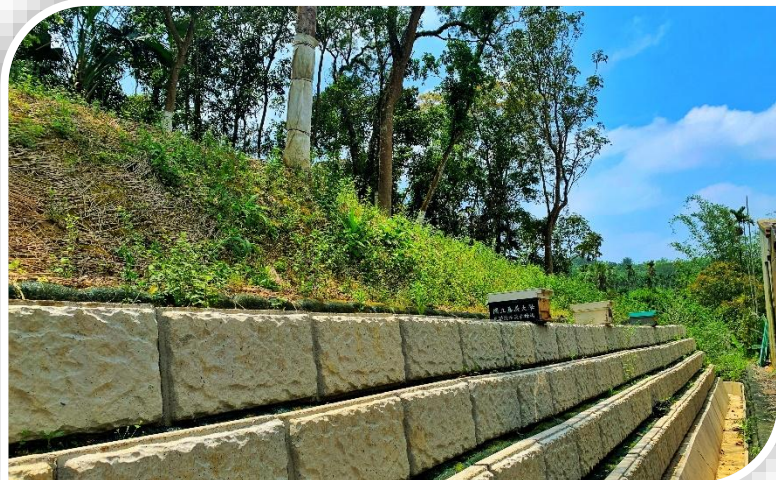
設計改變

- 減量設計與增加碳匯
 - ✓ 採用植生預鑄塊，減少開挖、保留既有喬木。
 - ✓ 栽植金毛杜鵑、阿里山油菊加強植生綠化，增加碳匯。

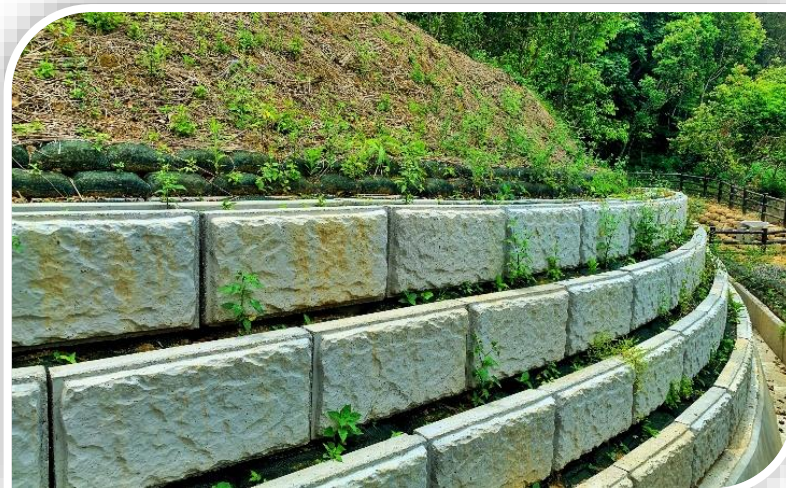
工法改變

- 減少施工作業
 - ✓ 採用預鑄塊，減少鋼筋、模板組立、混凝土澆置作業。
 - ✓ 工程剩餘土方再利用，減少外運。

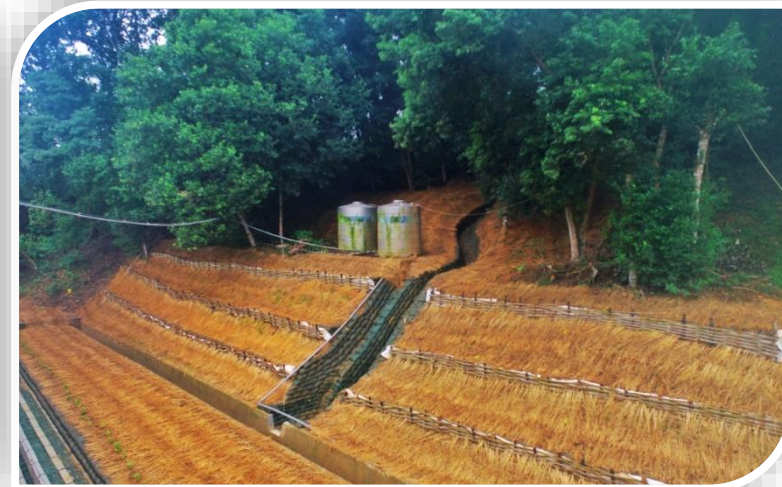
材料改變

- 使用天然材
 - ✓ 天然材料無製程碳排。
 - ✓ 混凝土使用量減少。
 - ✓ 減少混凝土預拌車趟數。
 - ✓ 增加喬木和植草空間。

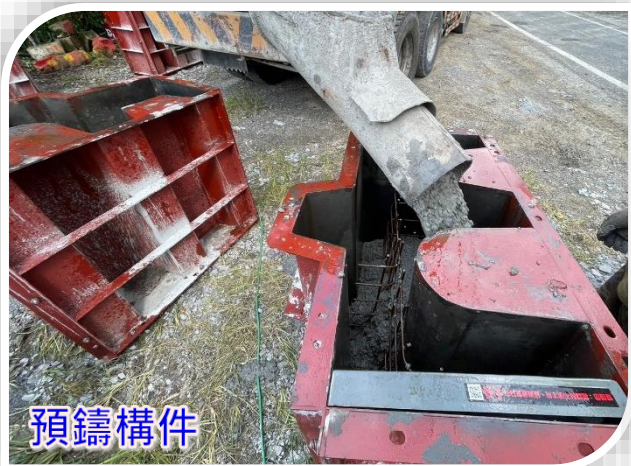
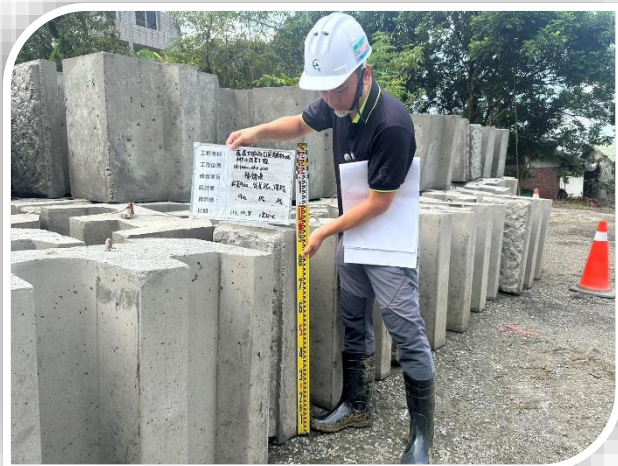
預鑄構件

◆ 提升工程品質、縮短施工時間、整體美觀效果

澆鑄 品質可管制

運送 過程可管制

養護 方式可管制

組裝 工序可管制

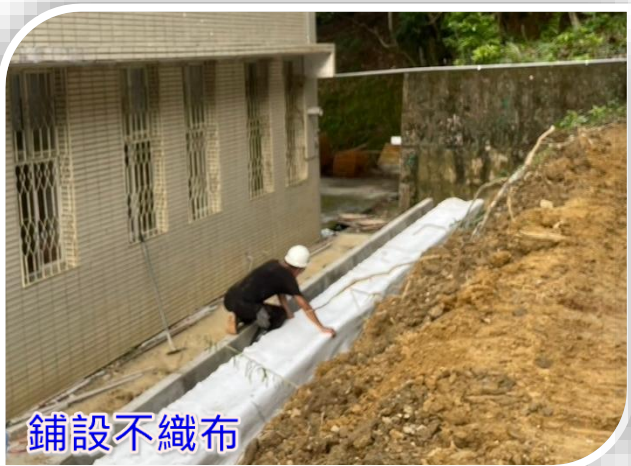
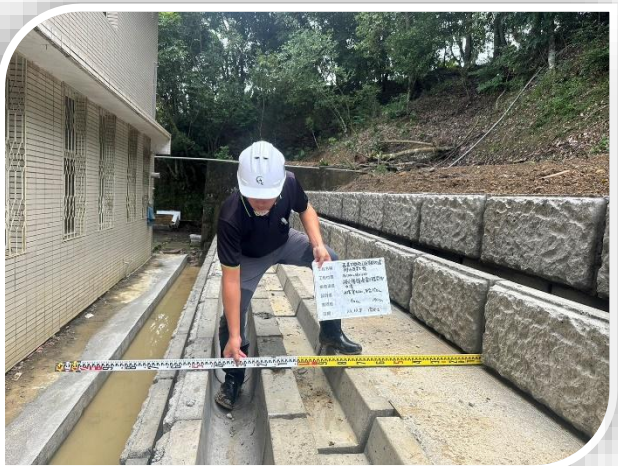
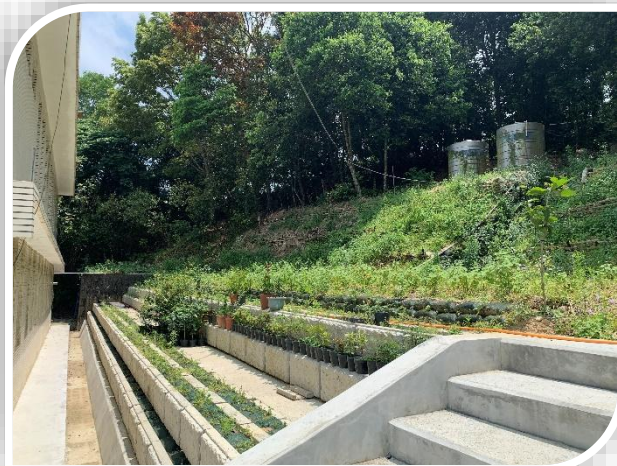
間隙排水

為了整體美觀，預鑄塊是**採不開孔設計**，排水主要是藉由兩兩相接的間隙排出

上下二層錯開疊放，**不開孔**利用間隙排水，**鋪設不織布**防止土砂流出。

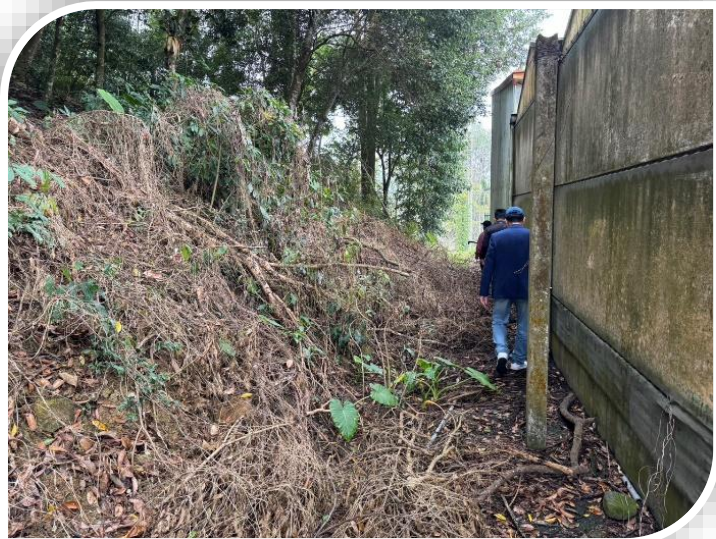
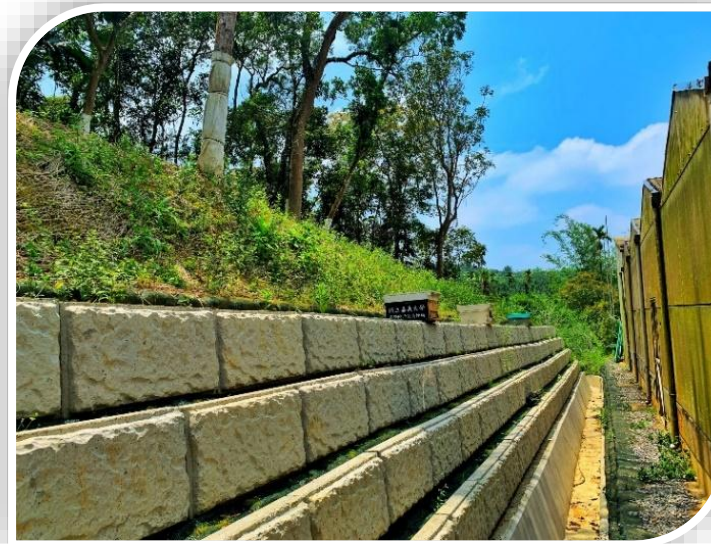
施工風險

- ✓ 採用預鑄構件、降低施工風險、克服作業環境
- ✓ 填裝剩餘土方、工程挖填平衡、土石方不外運

高風險作業時間每M約省1.6小時

由於邊坡緊臨實驗館及試驗網室，施工作業環境狹小，因此採用預鑄塊設計、縮短高風險作業時間、降低施工風險。

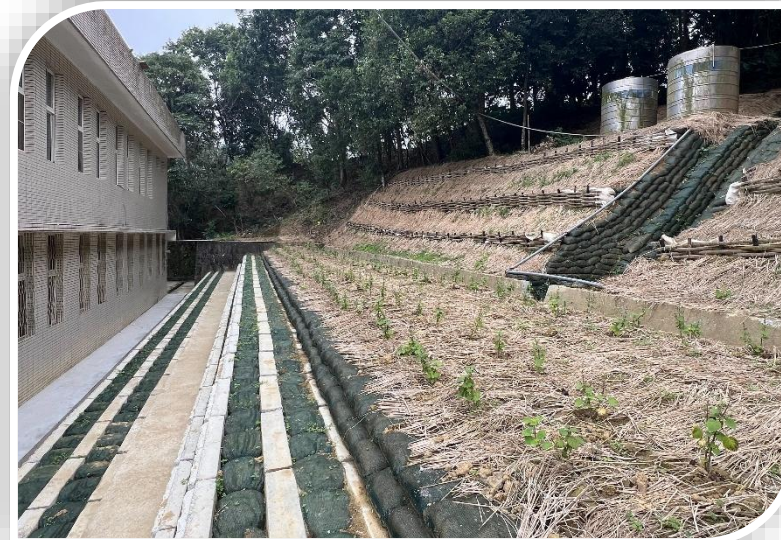
挖填平衡

利用預鑄植栽槽框、客土袋，填裝現場剩餘土方，達到工區挖填平衡，土石方不外運目標。

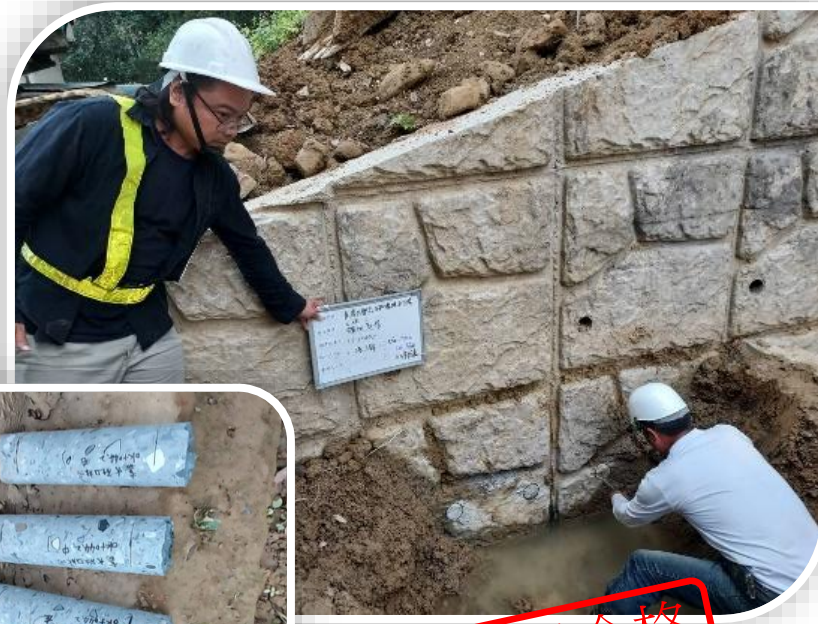
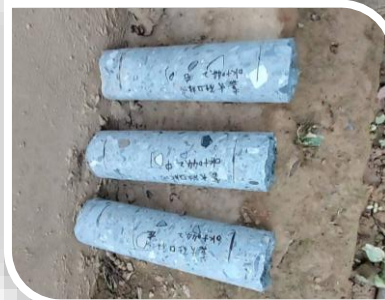
日期	進度	鑽心次數
施工中抽查	113.11.20	62.1%	1

鑽心結果合格

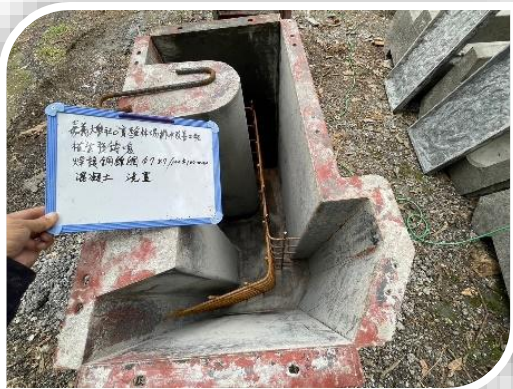
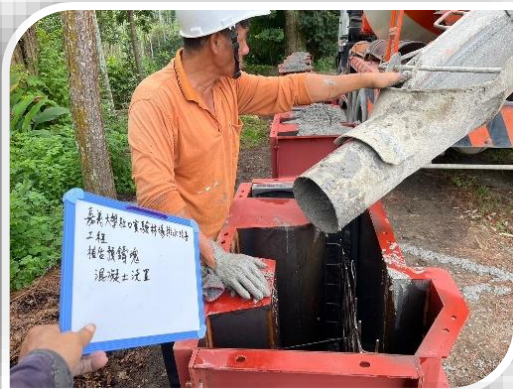
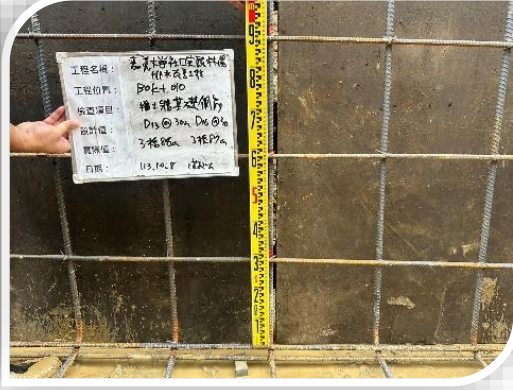
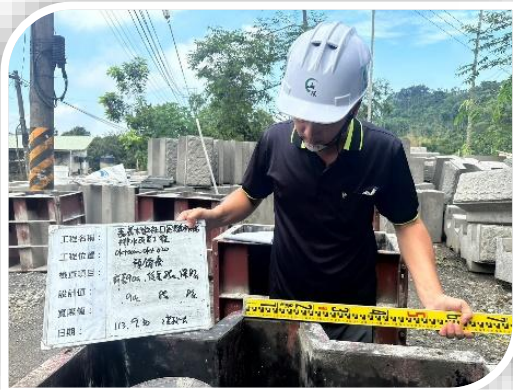
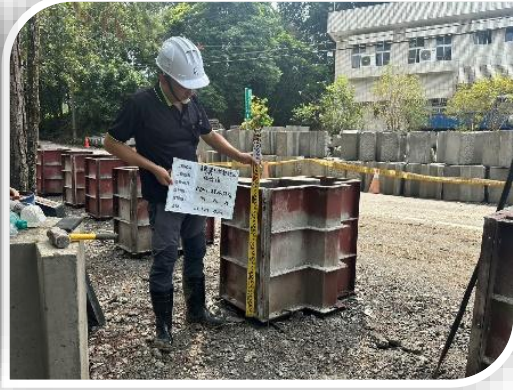
施工期間督導 **6** 次

1	113年7月25日
2	113年8月04日

3	113年9月5日
4	113年10月7日

5	113年11月14日
6	113年12月02日

113.7.25 1.尚未施工，請設置好臨時防護設施、施工便道，樹木做好保護。
2.進場前應進行危害告知。

113.8.4 1.尚未施工，請設置好臨時防護設施、施工便道，樹木做好保護。
2.進場前應進行危害告知。

113.9.5 1.A0K+000~A0K+026.4上邊坡擋土牆基礎混凝土澆置，查驗鋼筋及模板符合圖說設計。
2.基礎灌漿，應確實搗實，並避免拆模後蜂窩現象。

113.10.7 1.B0K+000~B0K+020排水溝底板施作，進行鋼筋及模板混凝土查驗，符合設計圖說。
2.預鑄塊(II) 尺寸查驗，尚符設計圖說。

113.11.14 1.路旁下邊坡擋土牆混凝土澆置，進行鋼筋及模板混凝土查驗，符合設計圖說。
2.挖土機未明顯標示迴轉半徑不得進入等相關警示。

113.12.02 1.滯洪池皂土毯查驗，搭接長度大於15cm，連接處用水泥砂將填補，尚符圖說。
2.塊石確認尺寸，圖說吻合。

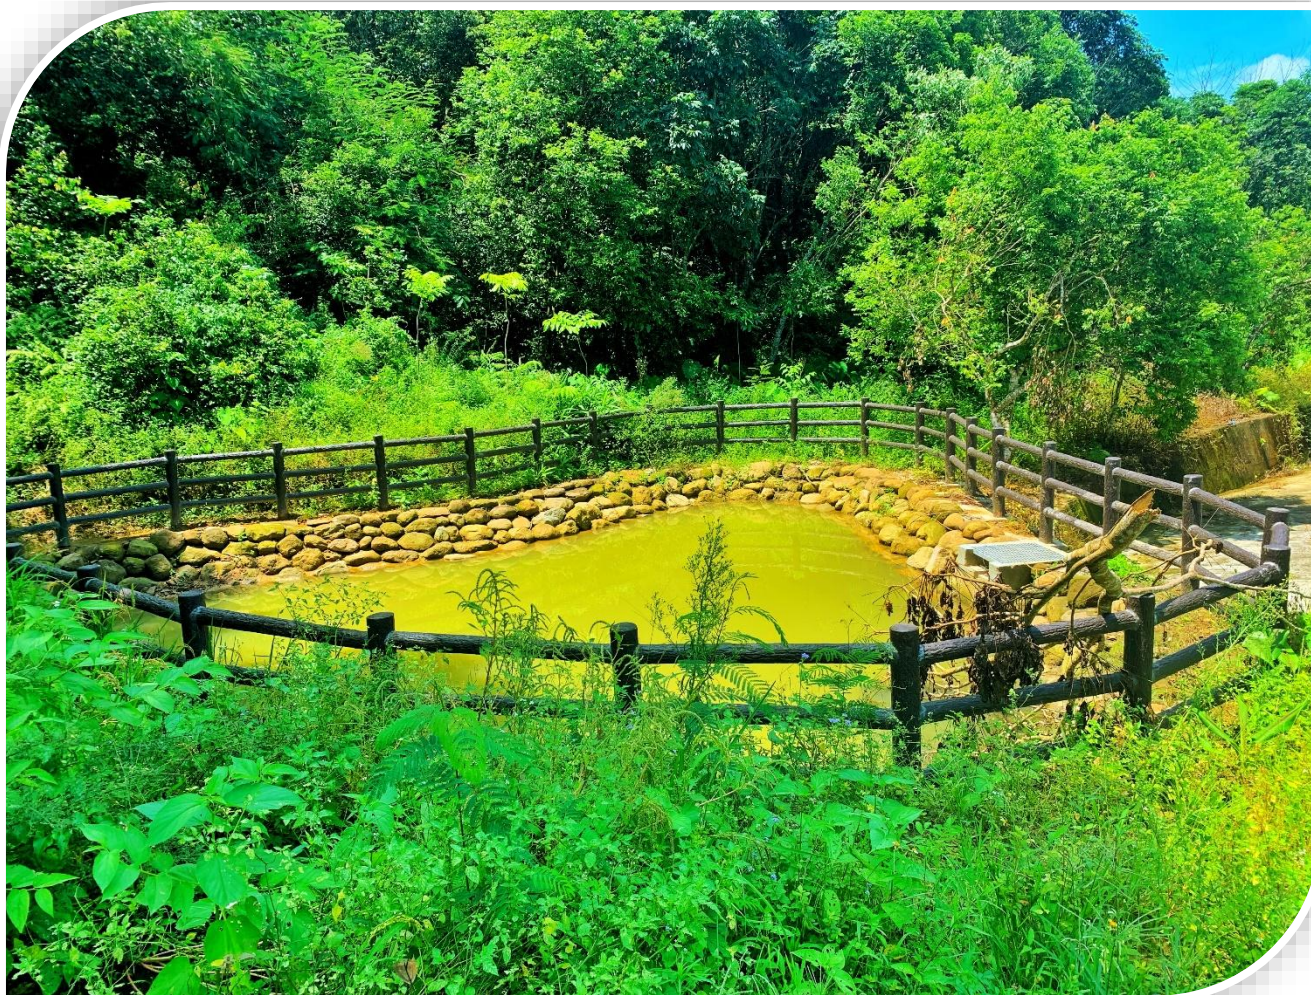
- 排水溝及滯洪池有效發揮功能，社口林場無淹水情形，僅部份既有喬木因強風吹襲有斷枝狀況。

- 竣工日期：113年12月24日
- 丹娜絲颱風：114年07月05日
- 薇帕颱風：114年07月18日
- 楊柳颱風：114年08月06日
- 樺加沙颱風：114年09月21日
- 至今

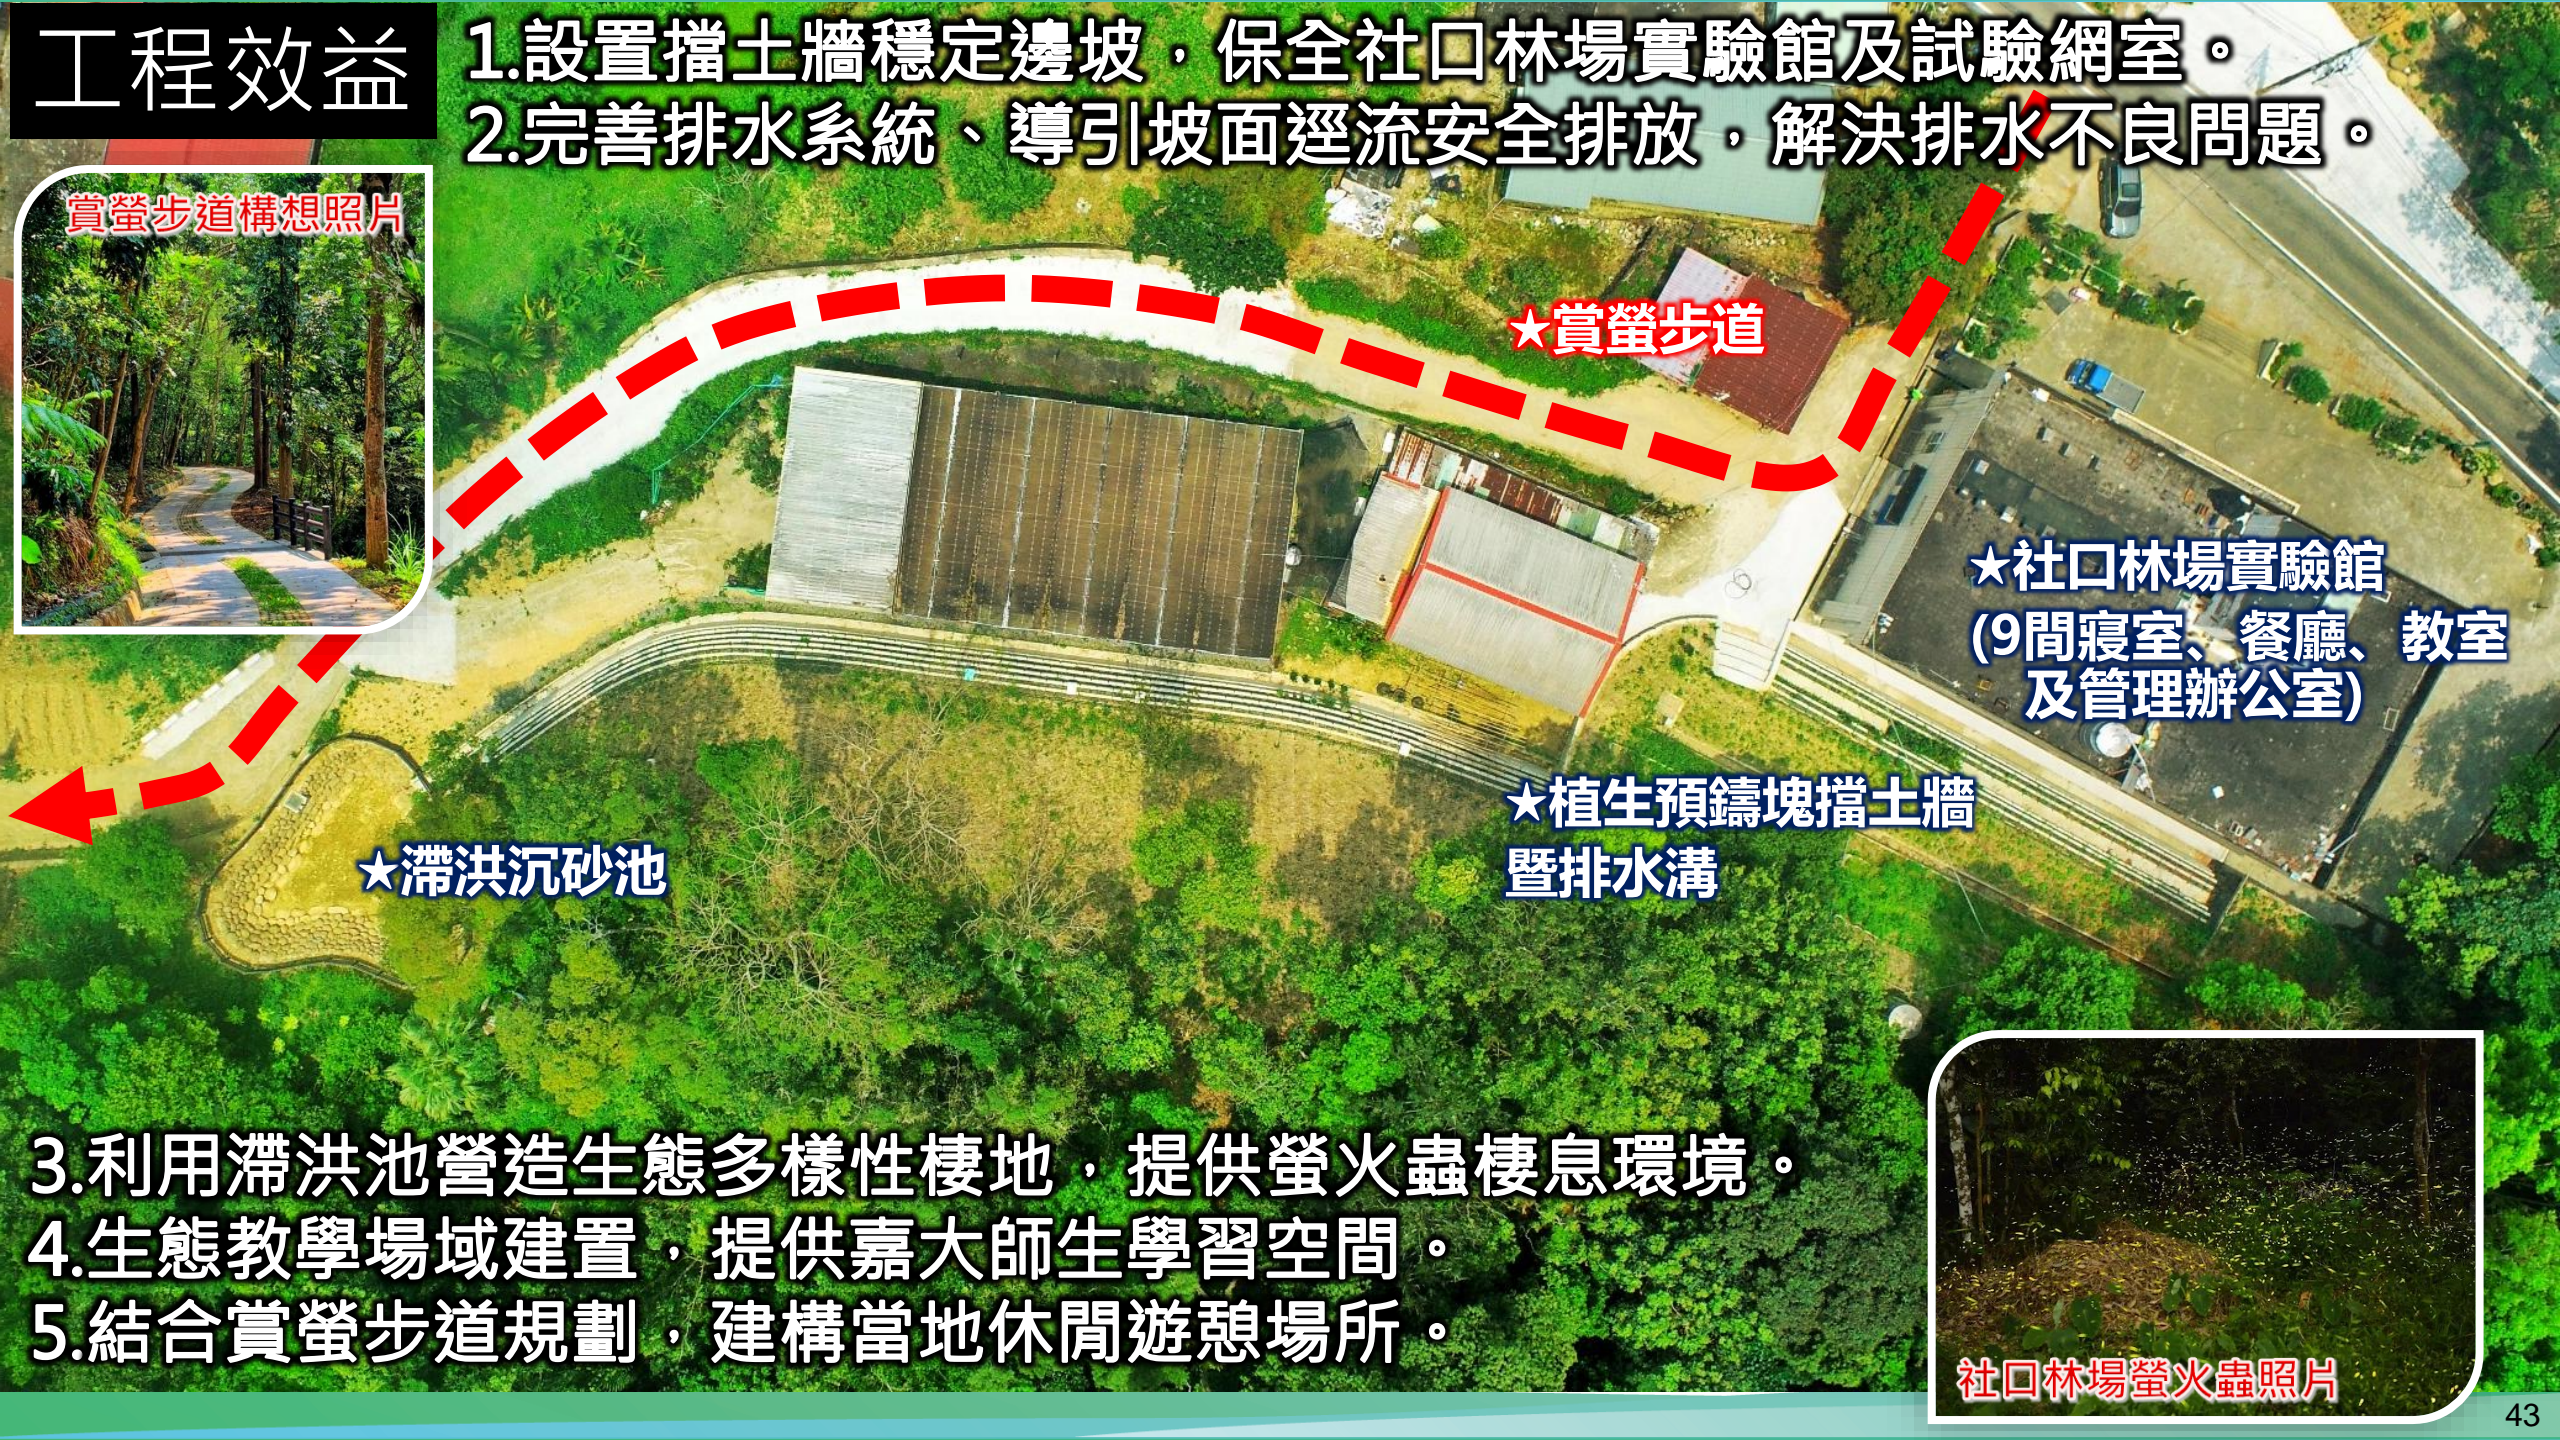
★賞螢步道

★社口林場實驗館
(9間寢室、餐廳、教室
及管理辦公室)

★植生預鑄塊擋土牆
暨排水溝

★滯洪沉砂池

- 1. 設置擋土牆穩定邊坡，保全社口林場實驗館及試驗網室。
- 2. 完善排水系統、導引坡面逕流安全排放，解決排水不良問題。

- 3. 利用滯洪池營造生態多樣性棲地，提供螢火蟲棲息環境。
- 4. 生態教學場域建置，提供嘉大師生學習空間。
- 5. 結合賞螢步道規劃，建構當地休閒遊憩場所。
