# 動力插秧機

## 妥善使用提高作業效率

### 插秧機插植不順利的簡易排除法

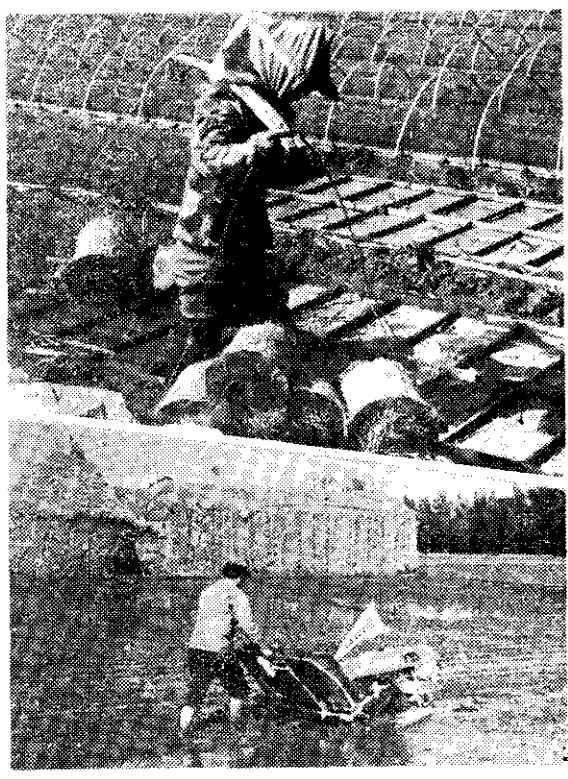
上：挑秧苗 下：機械插秧
