茶園公共灌溉系統 — 供水水錶

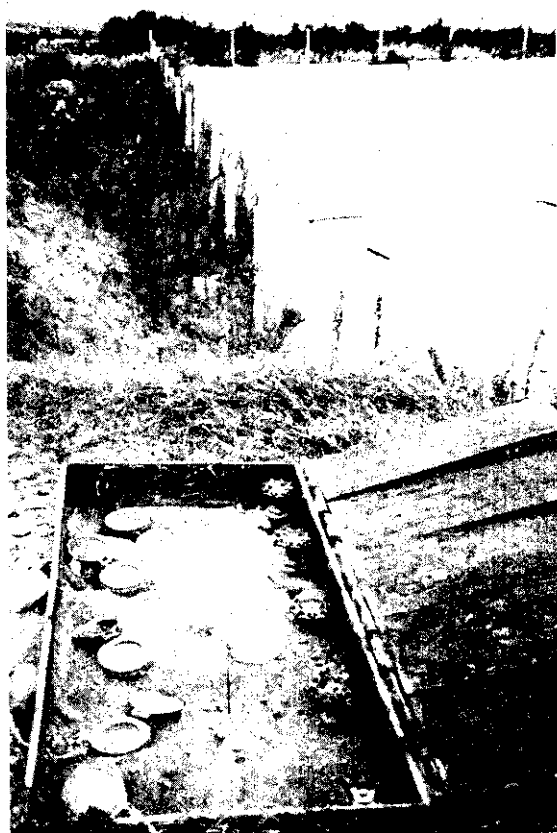
2. 採用50公噸蓄水庫共 9 座，為球型密閉式設計，不但可防止雜物掉入阻塞輸水及蒸發消失水量外，同時增添了茶區的景觀，普遍受茶區住民的喜愛。

3. 利用天然落差的壓力，從海拔 415公尺攔水埧的水，分別送到海拔342公尺的農塘A及海拔372公尺的農塘B儲蓄，然後再分送到各蓄水庫；再由分水箱經水錶送給用戶計量收費，既公平合理且可有效防止浪費用水。
