環保署水保處/陳博生技正

# 水源水質水量保護區 水質現況與污染分析

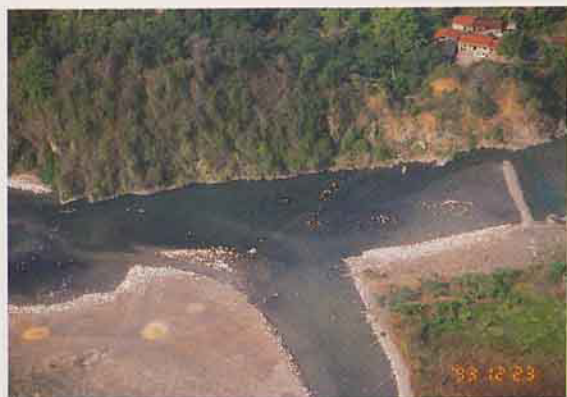
高屏溪上游養鴨污染河川情形

畜牧廢水為水源保護區內河川流域主要污染來源之一，且產生的污染量又以養豬業為最大，在11大水源保護區內，經環保署列管飼養200頭以上之養豬場約2,659戶，養豬頭數約280萬頭，污染產生量約280噸BOD/日，其中又以高屏溪水系水源保護區及東港溪水源保護區為最，該兩區養豬頭數達245萬頭，畜牧廢水產生量占該區總污染產生量55%以上。

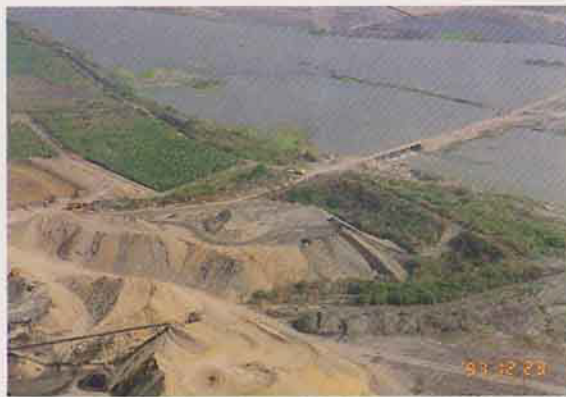
高屏溪上游亂採砂石情形

以台灣地區11大水源保護區為例，經環保署列管之工廠家數817家，化學需氧量(COD)負荷量101.6噸/日，由於多數事業設有廢水處理設施並已申報符合82年放流水標準，惟大多數砂石業只有初步沈澱處理設備，且違規盜採砂石情況十分嚴重，河川水質受影響甚大。以高屏溪流域為例，該區現有砂石場經水利單位許可土石採取面積約230公頃，非法採取砂石者尚無統計值。
