921地震崩塌地的 整治與綠化

國立中興大學水土保持學系主任 / 林信輝

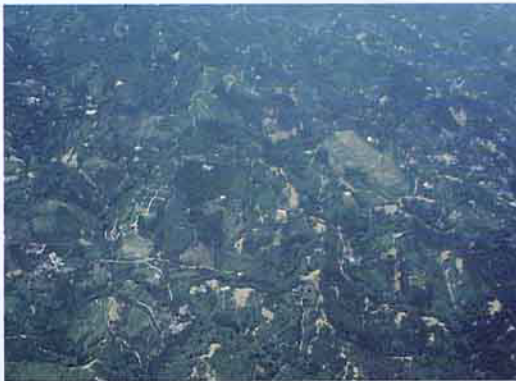
地震造成之崩塌地零星分布

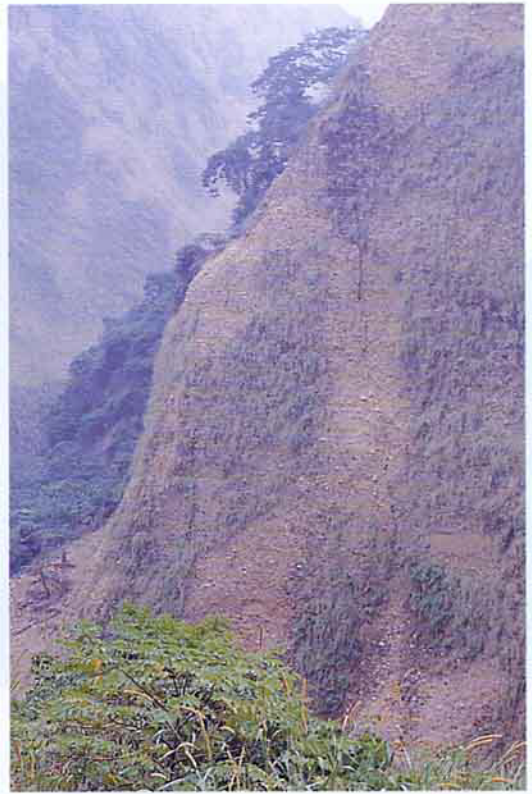
地震造成之崩塌地仍有再崩塌之可能（中間偏右係地震造成之張力裂縫）

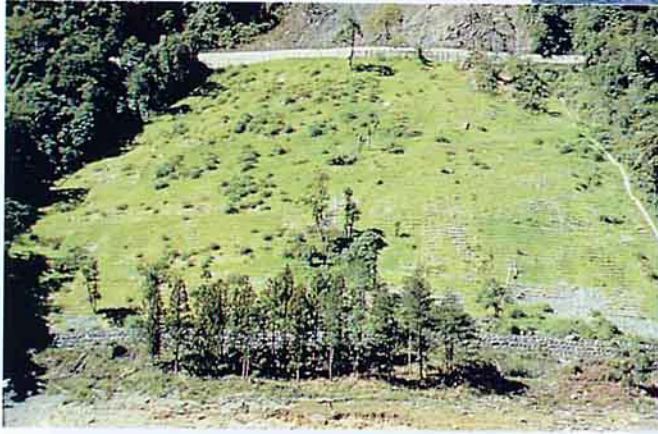
傳統崩場地植生方法及成果（6年後）

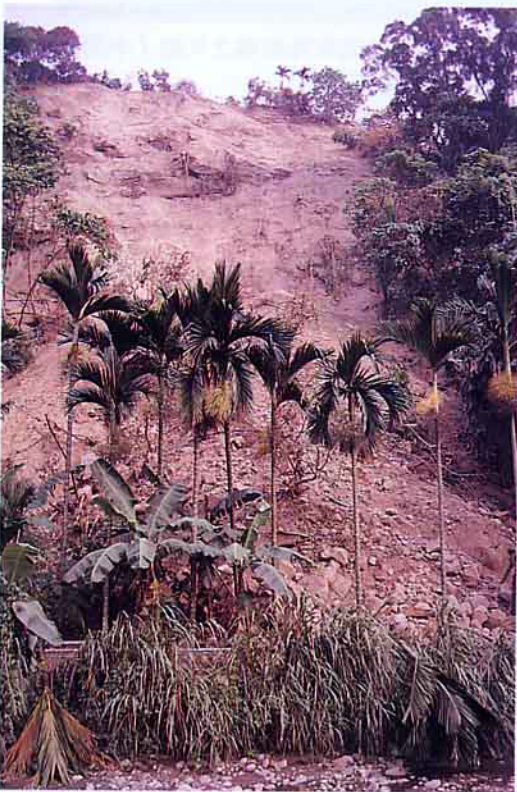
九份二山崩場地

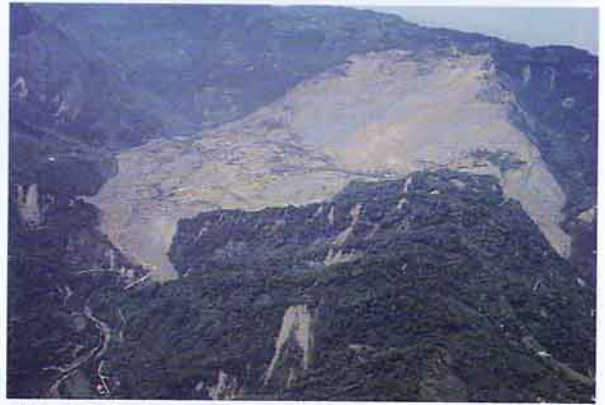
道路邊坡農地之崩場地

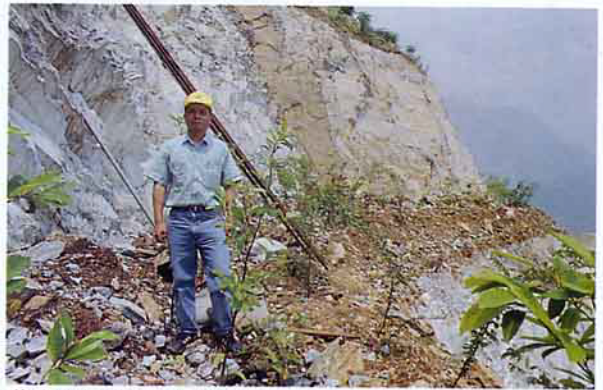
草嶺崩場地現場勘查
