「921」震災農田水利設施 之搶修與重建

農委會水利科簡任技正 / 王桑村

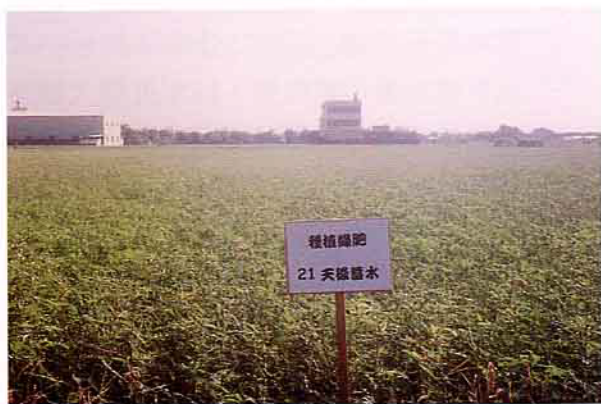
種植綠肥21天蓄水試驗，「調洪蓄水」與「地下水補注」，農委會林業處水利科林柏璋

之水稻田所具備「生態性機能」中之「調洪蓄水」與「地下水補注」兩項機能進行試驗、分析、研究，並探討休耕稻田維持及提高其上述兩項機能之方法，以提供研擬水稻田休耕政策之參
