2. 建築風

就地取材·中西合璧

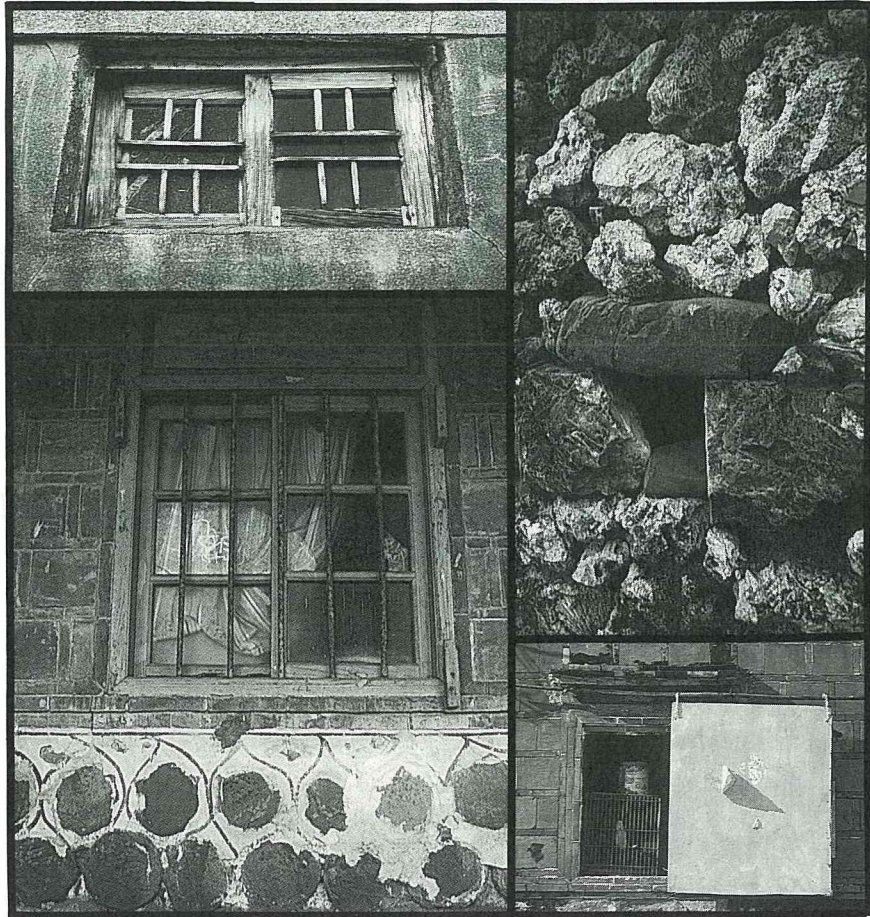
“硿硿石”砌成的厚牆，極為堅固。

然而，一般民宅仍以就地取材為多，鄰近山區者，有一種砂岩可作為建材，山牆多取砂岩壘砌；近海邊，則又有珊瑚礁，謂之“硿硿石”，由硿硿石所砌之厚牆，頗為堅固。
