《道路篇》

讓道路活起來！

文 / 莊志宏

農委會水保局第一工程所

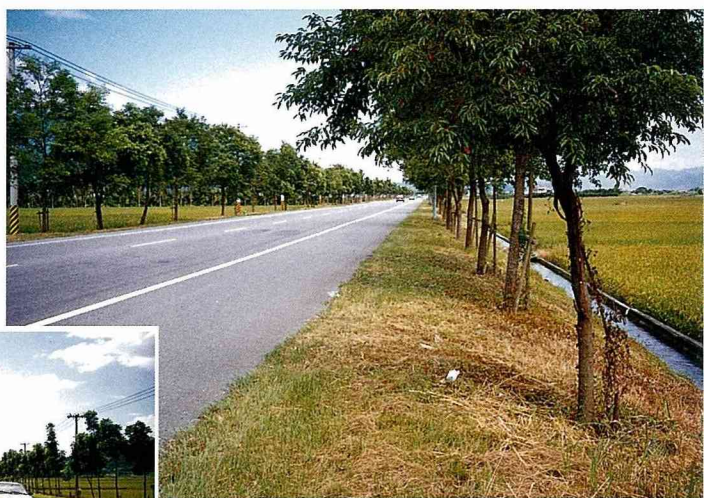
■路面排水經植生帶過濾之後，再流入排水溝。
(台九公路300K 玉里附近)

綠帶應該低於路面，讓路面的排水流入，使土壤充分吸收，提供植物生長利用，這樣才能減少灑水的次數，短暫的積水更能增加滲透地下水，經過植物的過濾泥沙和雜物，過量的雨水再經由排水系統，導入公園、低地或池塘，又再次的保留再利用，土壤得到滋潤，樹木生長會更好，減少了空氣中的灰塵，增加了地下水補注，減輕河川的負擔，洪水氾濫成災的機會就減少了。

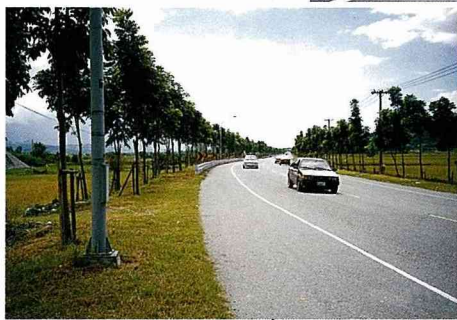
■這種護欄設計，能讓路面排水通過。
(台九公路300K 玉里附近)

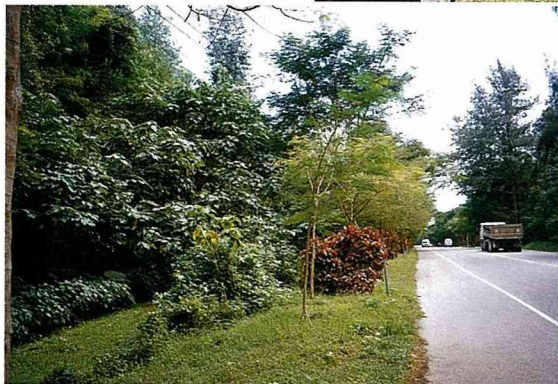
■喬木、灌木、草叢構成的道路綠帶，才能有豐富的生態活動。(台九公路 192K 亞泥附近)

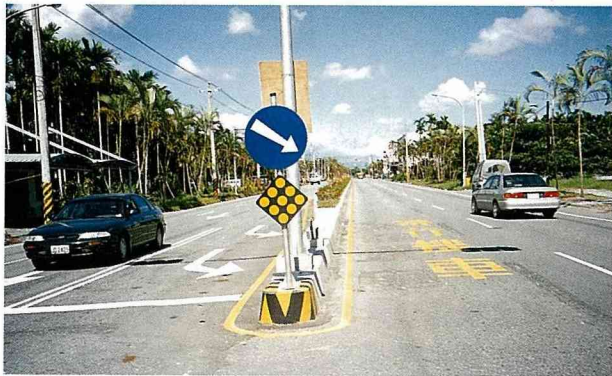
■可憐的路樹花草，被壓縮在狹小的安全島上，巴望著灑水車趕快來！的護欄又阻斷了水份的供給。

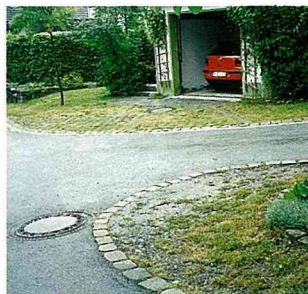
■庭院原為水泥地面，打掉之後改為透水鋪面。

寬大筆直而沒有變化的道路，容易造成駕駛人打瞌睡，招致意外事故的發生，對老人和小孩來說也太危險了，駕駛人快速的通過而不停留，對地方的發展不會有太大的幫助。德國著名的歐豪生態農村(Ottenhausen)在進行農村改造時，就將車道適度的縮減，太長的直線路段刻意造成彎曲，以減緩車速，車道兩旁的部分柏油路面，以及步道與庭園的混凝土鋪面打掉，留出的空間來做綠美化，排水溝和步道都改鋪透水性的石塊，保留泥土填縫。

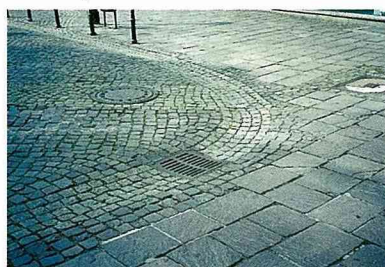
■車道、排水溝、人行步道的鋪面，採用不同的透水磚，呈現圖案之美。

路面，人行道是透水鋪面，如：高壓地磚、塊石等。住宅區內的巷道，為提醒駕駛人注意，採用塊石以減緩車速，不僅安全性提高，也可增加透水；當挖掘道路、埋設管線時，這些材料施工迅速，而且可回收再利用，相當環保的設計，以國內頻繁的挖掘道路，頗值得參考採用；在道路清潔工作上，也因為人行道和車道在同一平面上，方便機械化操作，掃街車也可穿梭其間，輕易地完成工作，減輕清潔隊的負擔和人員的傷亡。

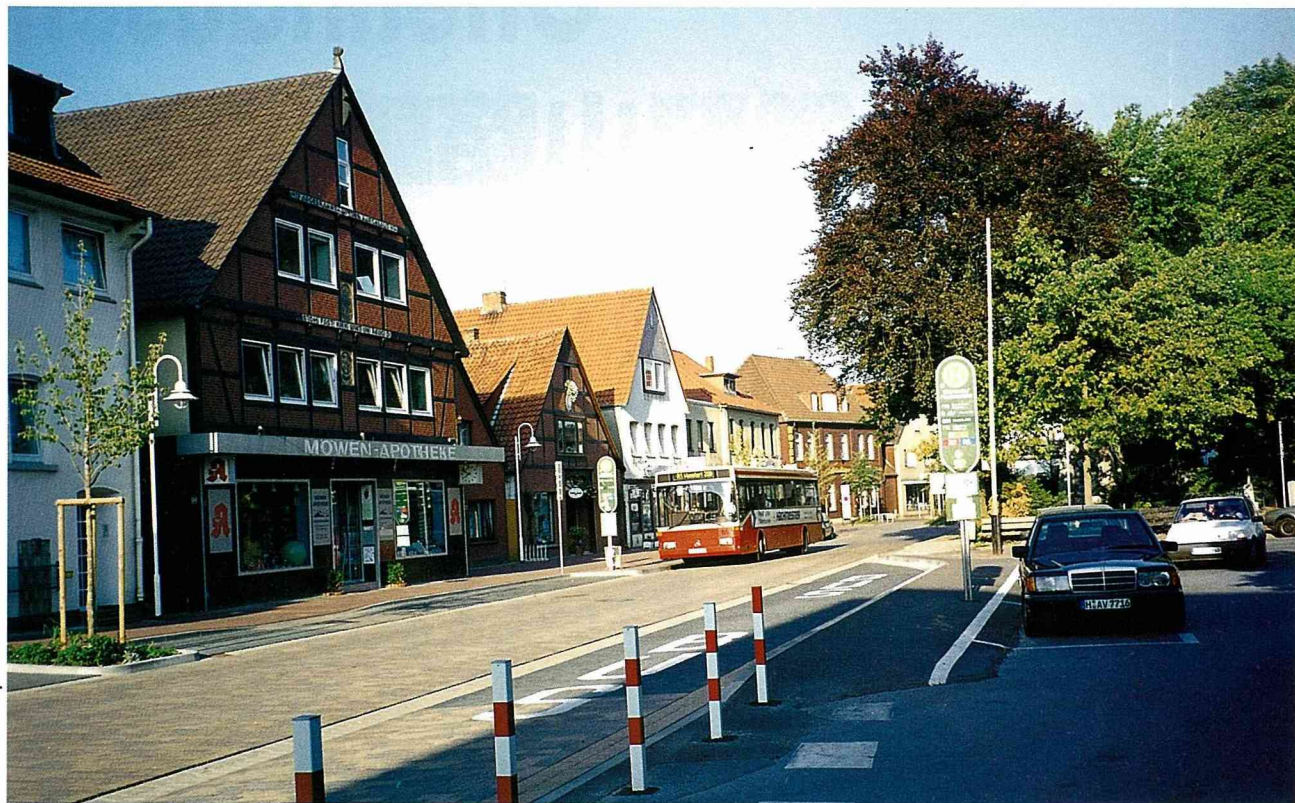
■車道凹入作為巴士站。

在德國，我們看到他們可以利用路旁設置的植生帶停車，因為植生帶與車道之間沒有護欄和排水溝的阻隔，兩者之間無高低差，可利用行道樹彼此之間的行株距，臨時停放車輛，或於適當地點設置道路凹入作為停車空間，如此不僅不會妨礙主要動線上交通的順暢，更因為綠帶與樹群的適度遮蔽，減低了日曬所造成汽車內的高溫。

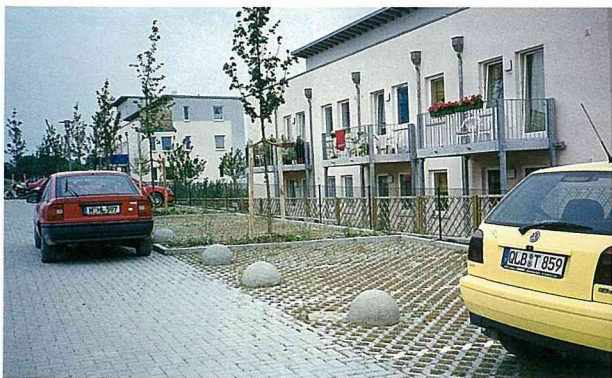
■車道和停車位，採用不同的透水鋪面。

停車場的規劃設計上，採用植草磚、高壓地磚、排塊石、天然級配…等等透水鋪面施作，不但不會積水難消，在烈日曝曬之下，也比混凝土地面的溫度較低，因為水分能在孔隙間進出，像呼吸作用一般，在滲透、蒸發的過程中，降低了溫度，亦符合了美觀與生態的功能。
