後龍溪的水， 蜿蜒入海流

文 / 曾桂龍

種苗繁殖技術與推廣

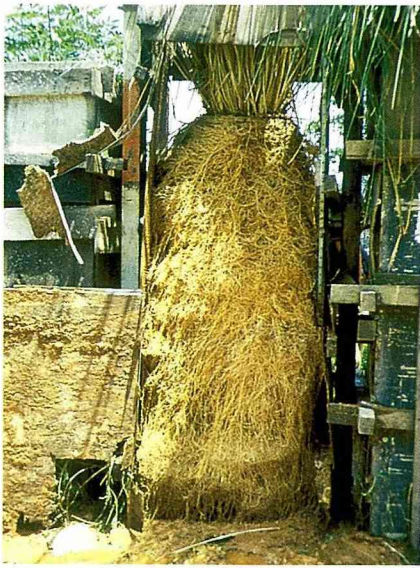
■在正常生育氣候與鬆軟深厚的土壤條件下，培地茅草籬在種植6週後，地下部根系預期可達1公尺。本圖是在馬來西亞一處道路工程中，移植一小叢3支分蘖的培地茅，生長一年後達到3公尺的根系照片，這旺盛碩大的根系，具有相當大的說服力。
