生態工法守護下的高山村落

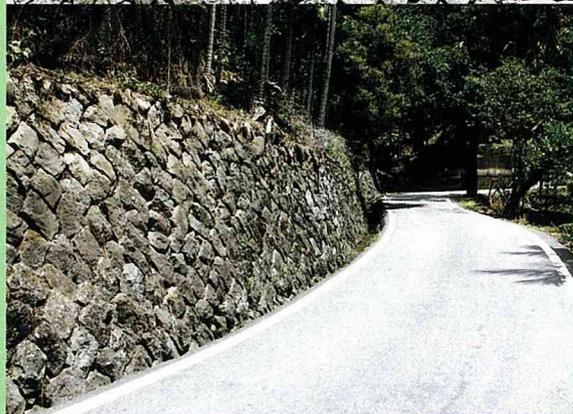
169號公路太和段，保留有50年歷史的駁坎與步道台階，以砂岩打鑿成石塊，採用生態工法堆砌

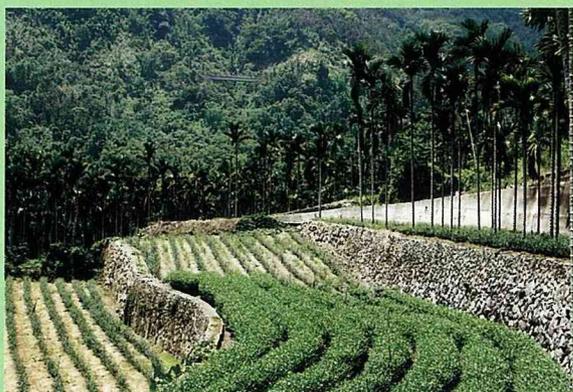
169號公路太和段旁的梯田，是採用砂岩石塊，以生態工法一層層堆砌而成，堅固耐用

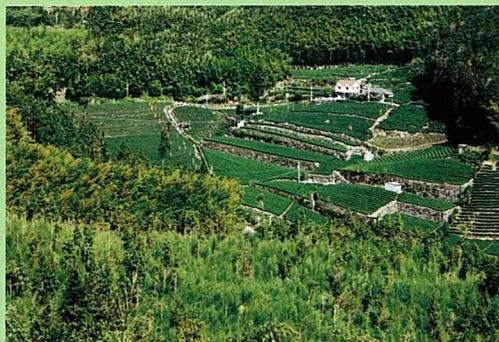
太和樟樹湖山坡地茶園，以當地採掘的砂岩石塊，堆砌成一階一階的梯田景觀

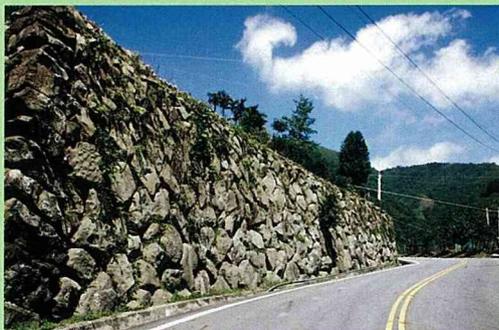
太和至豐山間149甲公路旁，利用生態工法將石塊堆砌成駁坎，安然通過「921」大地震及敏督利颱風「72水災」的考驗

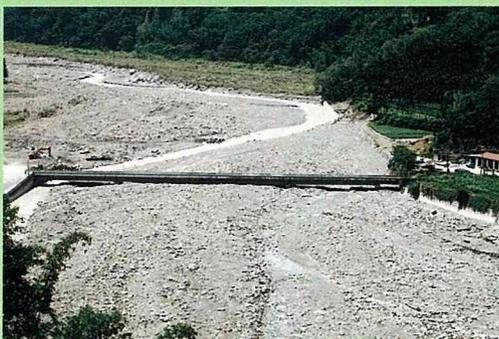
敏督利颱風過後，沿阿里山溪沖刷下來的土石流，幾乎淹沒了仁和村的橋樑

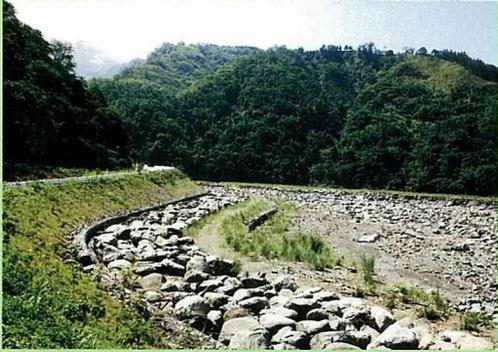
清水溪豐山段溪岸，有生態工法堆放的蛇籠與巨石，鞏固通往豐山村落的道路

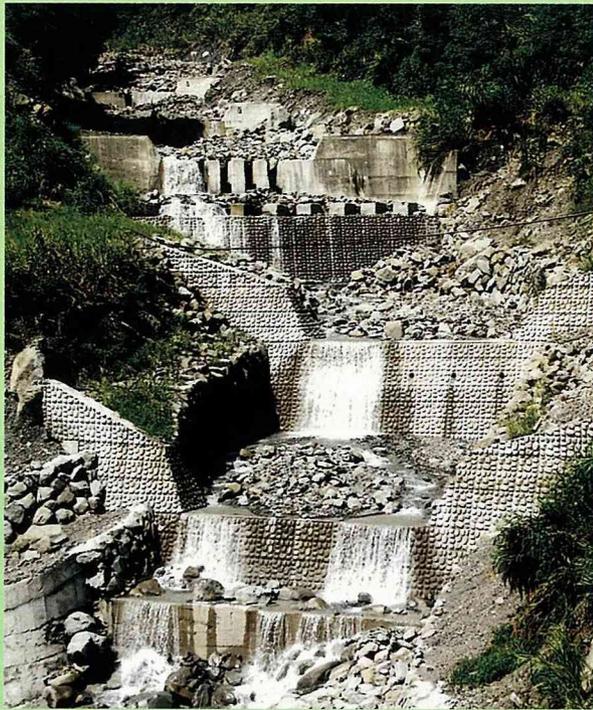
149甲公路來吉段山坡的山溝，有層層的攔沙壩設施保護，削弱大水與土石的破壞力，減輕災害發生

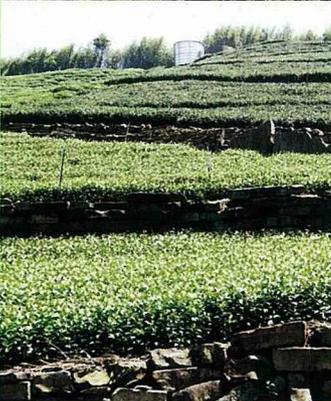
石棹著名的「珠露茶」產區，茶園以砂岩石塊為材料，採生態工法一層層堆砌而成，不但堅固牢靠，也營造出美麗的茶園景觀

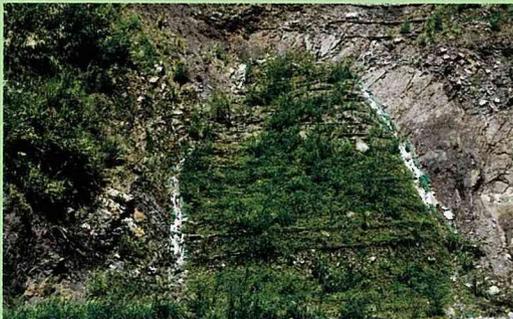
豐山村鄰近清水溪畔的山坡，採生態工法整治崩塌地

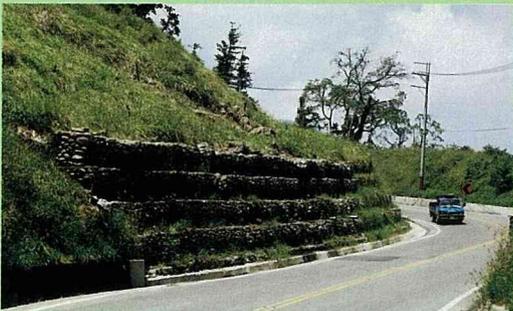
阿里山（台18號）公路中寮段，92年間曾發生走山的情形，經改道重建，以生態工法堆放蛇籠來保固道路邊坡

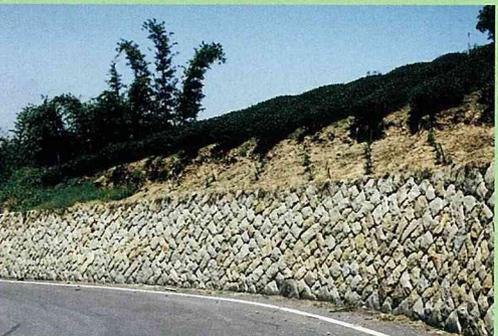
石桌村最近拓寬完成的道路邊坡，以石材堆砌建造

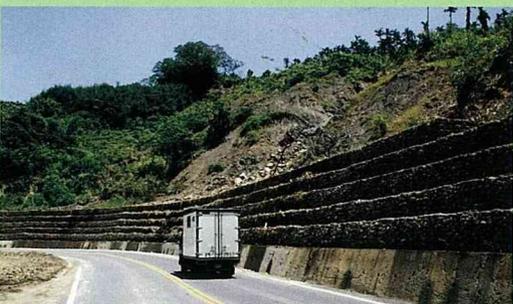
阿里山（台18號）公路，經公路局以生態工法堆放蛇籠，防範土石再崩塌
