農村再造新生的故事

記德國歐豪村小處著手的生態工程

文圖／韓選棠（台大農學院綠房子研究小組）

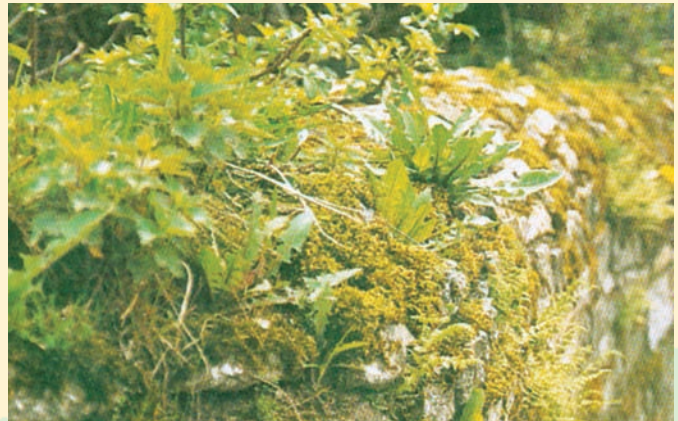
圍牆石縫為動植物棲息地

圍牆如果不是天然材質，或具備該社區早年圍籬特徵的現代圍牆，如金屬或混凝土材質者，均鼓勵村民拆除重建，於是早期村民以石頭堆砌而成的石圍牆，即成了更新建設的新寵。多孔縫的乾砌石牆，上面布滿了自然植被，而非人為刻意種植；於是圍牆中蜘蛛等生物相豐富起來。木圍牆的縫隙，讓庭園綠地與街邊緣廊，「無遮欄」的融合成一片綠地景

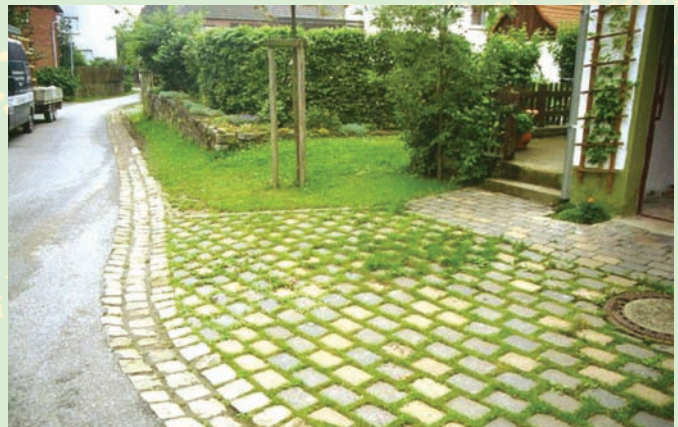
使用透水性之鋪面材料

首先在道路路肩及柏油路面部分，他們儘量改為透水性之鋪面材料，大量剷除街道邊緣空間及私人土地上不必要之硬鋪面，甚至打破雙邊人行步道中的一邊，做為生態綠廊，土地還可供其他生物如蝸牛、螞蟻等使用。如此改造除可涵養水源，留住雨水滲透面積外，利用植草磚亦同樣達到綠化美化功能之目的。

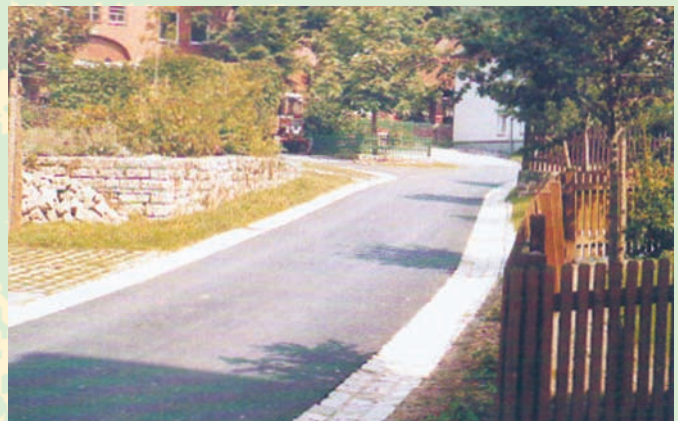
凱薩街縮減路寬工程-完工後

庭園道路多以碎石建造或夯實泥土做為路面，既經濟又生態，他們更將原本筆直的大馬路改成彎曲的「小」馬路，如此既可降低車速減少禍害，又讓路邊恢復綠意，既美觀生態又兼顧安全，他們更因應了農村道路的特

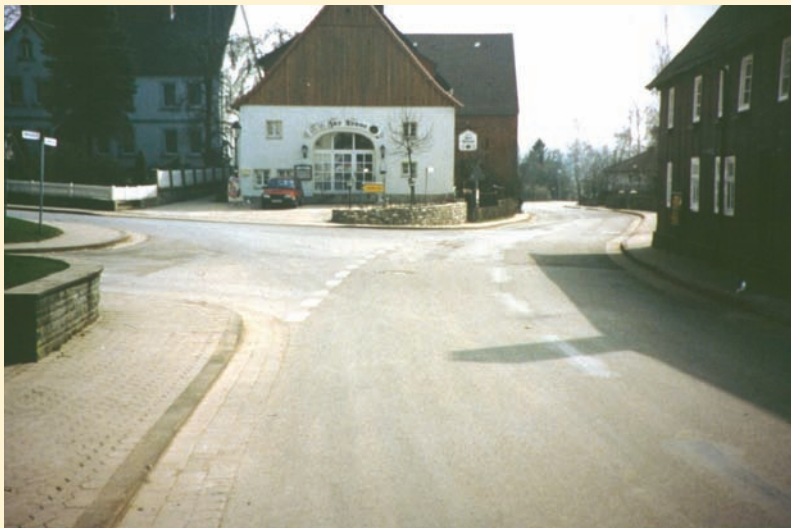
更新前的街景一角

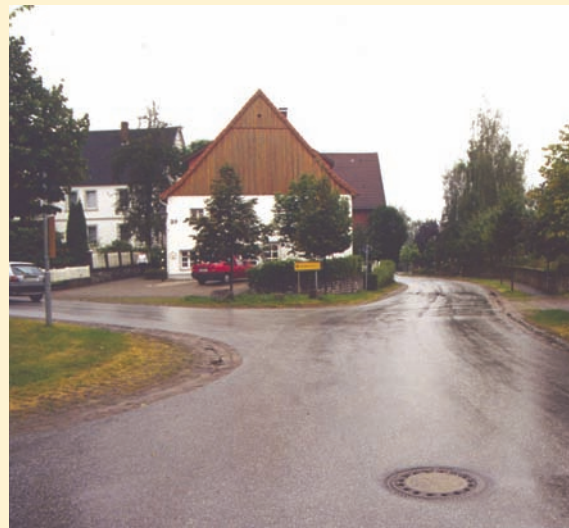
更新後景觀
