鳳崗苗圃崩場地演替初期之植群恢復狀態

◎林業試驗所六龜研究中心·周富三、陳永修、林照松

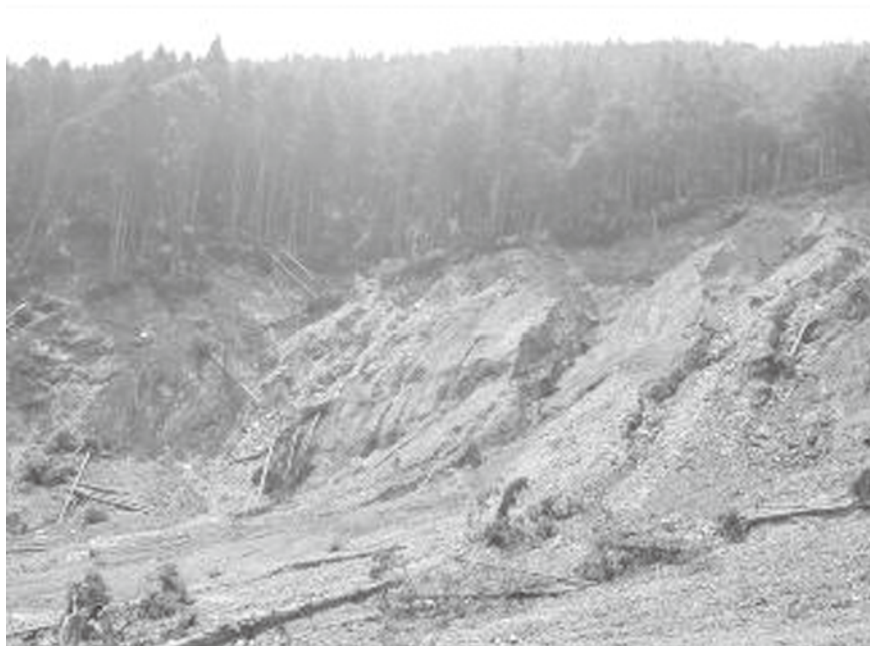
2005年7月強烈颱風海棠侵襲，鳳崗林道12.5K遭受嚴重的土石流沖刷，形成面積約1公頃的崩塌裸露地崩場地的狀況(林照松 攝)

2005年7月18日強烈颱風海棠侵襲台灣本島，帶來強風豪雨，19日在高雄縣御油山則出現931毫米的單日降雨量，鳳崗苗圃旁的台灣杉(*Taiwania cryptomerioides*)造林地(鳳崗林道12.5K)($120^{\circ} 42' 31'' 23^{\circ} 00' 17''$)遭受嚴重的土石流沖刷，形成面積約1公頃的崩塌裸露地，經過這兩年多的自然演替時間，已有上百種維管束植物進駐到崩場地，使得原本

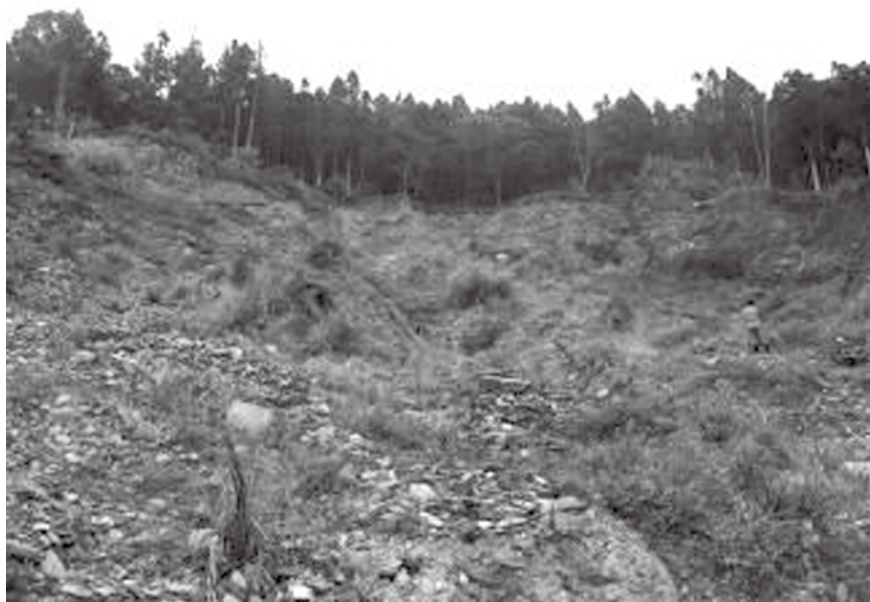
鳳崗林道12.5K遭受嚴重的土石流沖刷，經過兩年多的自然演替時間，原本光禿禿的崩塌地被翠綠的植物所覆蓋(周富三 攝)

鳳崗苗圃旁崩塌地經過兩年多的演替時間，植群恢復仍處於以草本植物為優勢的草生地狀態，而部分的崩塌地區仍處於裸露且無植物定植的狀態，未來可持續監測此崩塌地植物種
