# 濁水溪揚塵改善復育造林

文／圖 ■ 許文昌 ■ 林務局南投林區管理處作業課技正

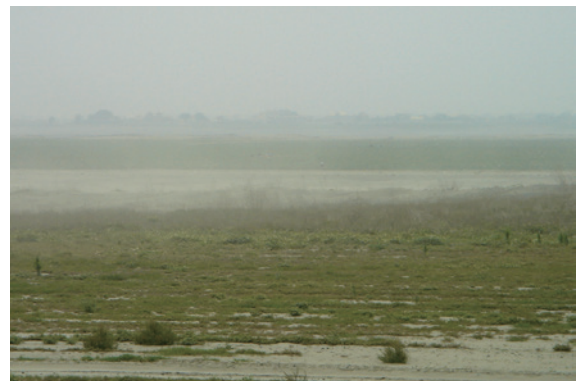
▲揚塵好發期間，塵土飛揚。

在農耕施作過程較缺乏有效管理，且耕作過程並未進行抑制揚塵相關措施，尤其在翻土後長時間未進行覆草等抑制揚塵措施，又河床上翻土期間恰好是東北季風盛行季節，造成大量揚塵，上述氣候變遷及人為等種種因素，使得每年 10 月至翌年 4 月為濁水溪河川揚塵好發時期，特別是位在雲林縣二崙鄉自強大橋以西經西濱大橋至河川出海口區域易發生河川揚塵，嚴重影響濁水溪南岸之雲林縣西螺鎮、二崙鄉、崙背鄉及麥寮鄉等河川沿岸鄉鎮，也造成濁水溪鄰近河川地區居民生活上、健康上的不便與影響，有鑑於濁水溪揚塵問題日趨嚴重，政府各單位也刻不容緩進行各項揚塵改善措施，期使河川揚塵危害降低，民眾生活品質得以改善。

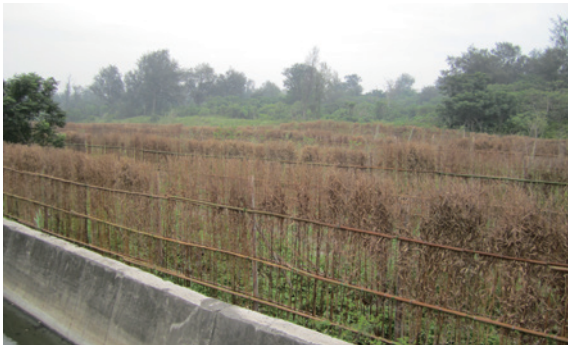
▲海岸河岸造林防風設施—防風籬

海岸河岸地區造林為降低東北季風、鹽霧等危害，除種植抗風、耐鹽等樹種外，另會在造林地內設置高度 2 公尺防風籬（網）來因應環境因子的變化，降低風速、分散氣流，並可攔截海岸氣流所挾帶之鹽霧；防風籬（網）設置方向應與東北季風垂直，以竹材材料每 8 至 12 公尺間隔寬度施作 1 排，每公頃設置 1,000 公尺至 1,200 公尺，透風度以 50% 至 60% 最適宜，其施作數量得視林地實際需要調整之。

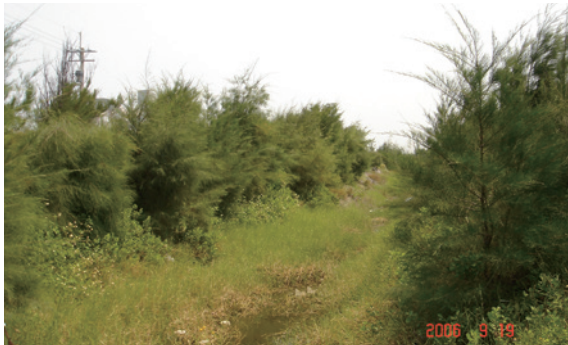
▲林地地勢低窪易積水，利用開溝築堤栽植林木。

少部份的海水，而其土壤鹽漬化也往往較高，致使林木長期浸水而影響生長甚至死亡，故藉由開溝築堤整地作業，將林木栽植於土堤上，並選擇耐淹水樹種，如白千層、欖李等樹種，一方面提高植列栽植高度，縮短或避免林木浸水時間，另一方面則可藉由天然降雨來改善植列土壤鹽化度，提高造林木成活率。
