(上接第十三頁「水土保持圖說」)
在草地也會發生剝蝕的現象，這種現象的發生，往往由於於下面所列的其中一個或數個原因：

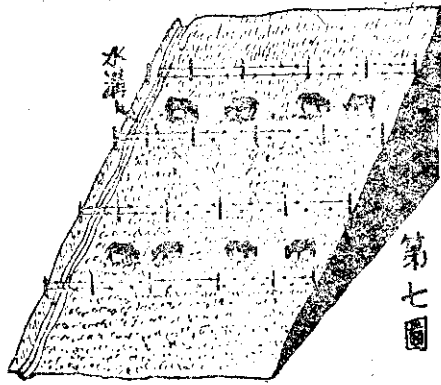
第七圖 輪流放牧於等高地帶。農夫播種需要的牧草，並經土質試驗後加施肥料。

劃分地帶，加以網欄，輪流放牧，使牧草恢復繁茂。
還可以利用少數地帶，替換種菜。

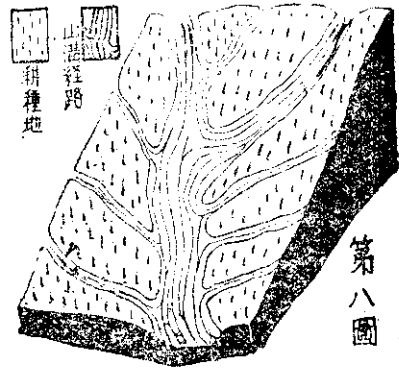
第八圖 山溝散漫，裸無蔽覆。

這些小溝最使人困擾的，是它不肯安於原來狀態，而是愈變愈大。尤其在它附近濫墾的情況之下，小溝一定會變成了大溝。東一塊西一片的種植作物，像圖中所示的情形，每被雨水極快的沖跑了。裸露的山溝它奪走了土壤也奪去了水。

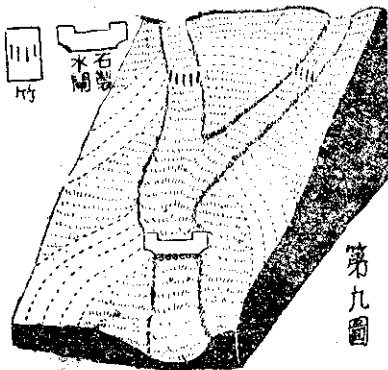
第九圖 保護堤岸，控制山溝的流注。

在任何低窪，雨水易於流過的地方，應當種草，並常保持草的茂盛，以防止雨水的沖刷。

如果是一條沖蝕劇烈的山溝，就需要鋪以石塊，或設置水閘。任何耕種，都須依照水平線(等高線)所形成的帶狀地面，方可涵蓄更多的水。能照上面所說的去作時，山溝就不會再變大，土壤就能永遠維持它的生產力。
