第肆章 農村社區生活現況

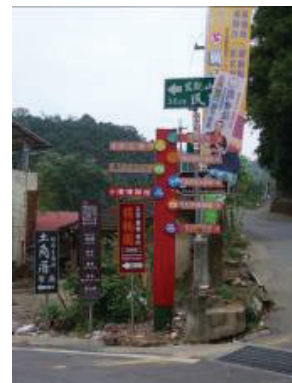
種瓜路、水上巷路口雜亂指標

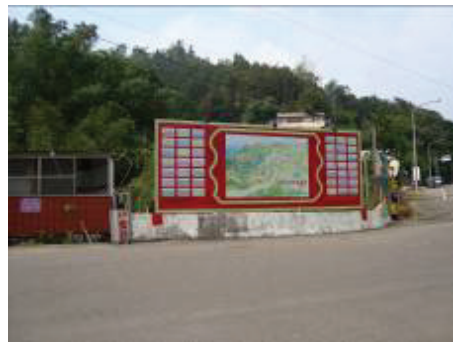
社區入口桃米休閒農業區巨大社區導覽圖

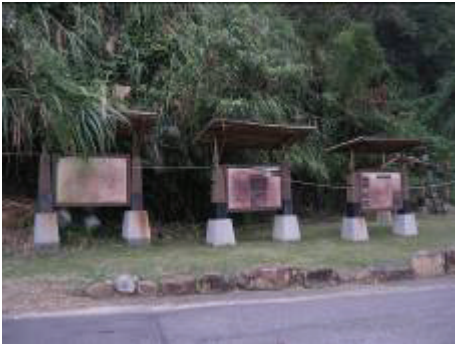
社區自行製作之導覽牌採用竹料、木材等綠色材料，為造型缺少討米生態資源特色

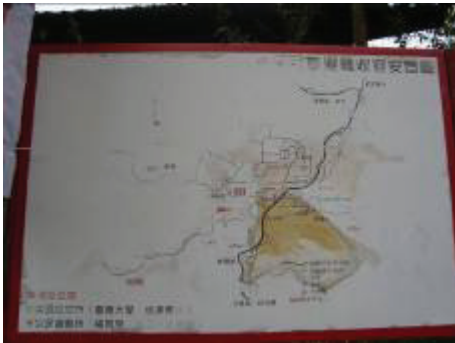
社區避難收容安置圖內容已經無法辨識

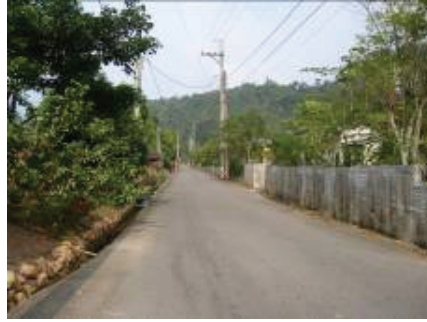
本路段起自茅埔坑濕地至台 21 線社區次要入口，總長度約 2 公里，寬度約 5 米。本路段主要沿桃米坑溪向社區北方銜接台 21 線，沿途穿越社區主要農業生產區，可見大片翠綠的茭白筍田以及巨大黑色香菇寮。現況問題包括：1. 禾題民宿水泥化圍牆視覺景觀生硬；2. 與過水路路口幅狹小且轉彎過大，缺乏足夠的警示標誌、凸透鏡等交通安全設施；3. 道路旁巨大黑色香菇寮週邊環境雜亂；4. 與台 21 線 49K 相交處為第一鄰聚落，為社區次要入口，亦是大型遊覽車通往第二鄰民宿群之唯一道路。

禾題民宿水泥化圍牆視覺生硬

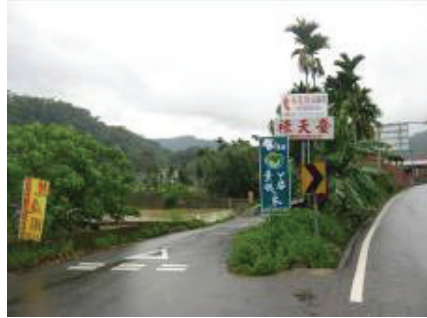
社區次要入口指標、意象不明確

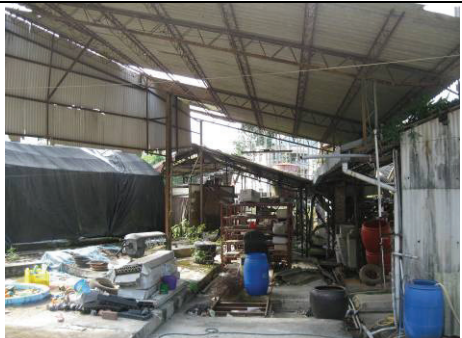
頹圯工廠	友家餐坊

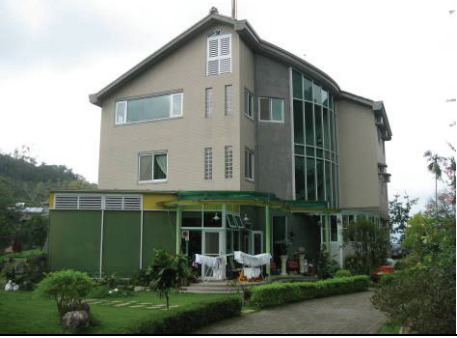
民宿，青蛙丫婆ㄟ家	水龍頭餐通

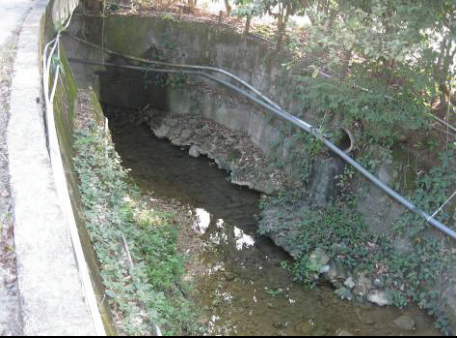
茅埔坑溪溪床沖潰
