## 97 年卡玖基颱風

## 97 年卡玖基颱風-南投埔里-002

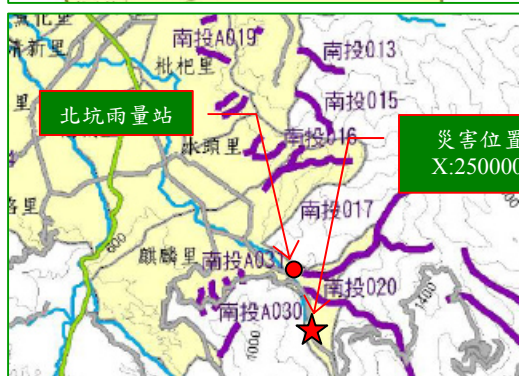
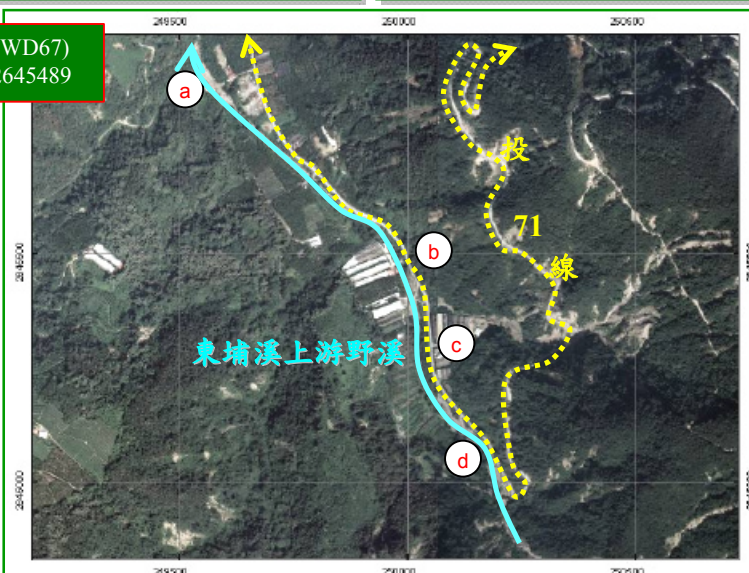
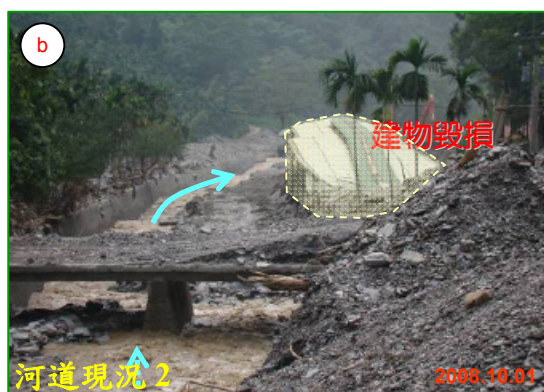
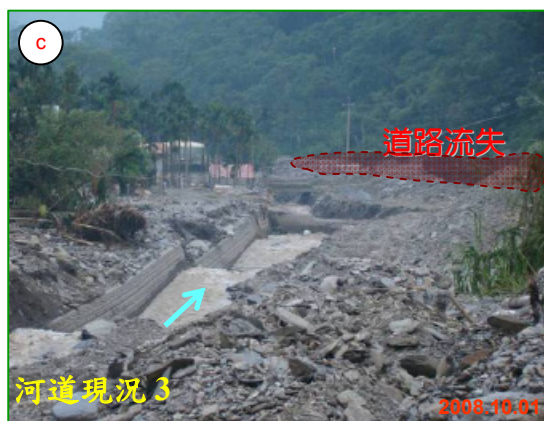
- ✓ 東埔溪上游野溪土砂淤積河道及右岸投71線，導致部份路段毀損，河道沿岸建物毀損。
- ✓ 房屋受損：10棟。
- ✓ 人員傷亡：無。

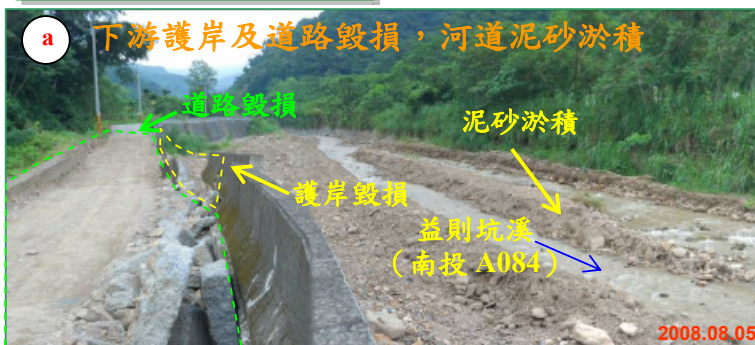
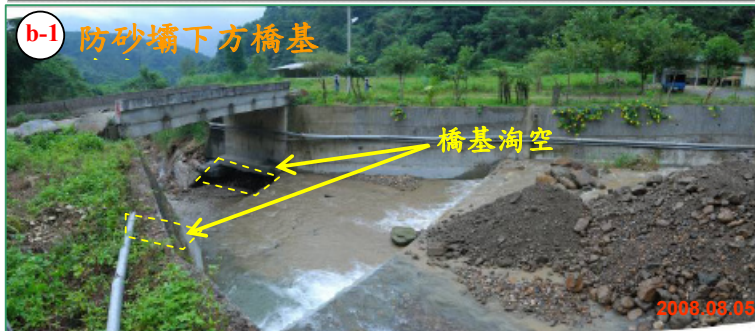
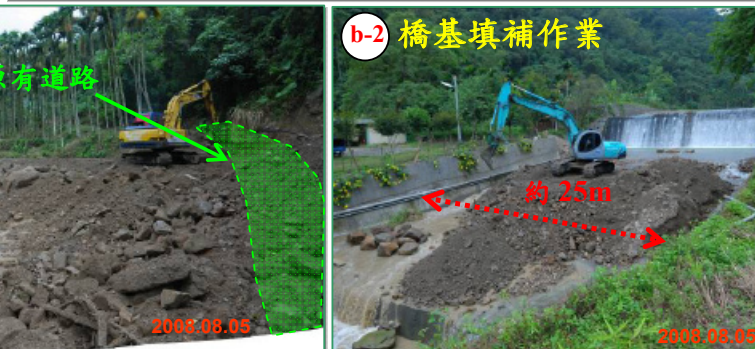
## 97年卡玫基颱風-南投水里-001

- ✓ 益則坑溪沿岸道路及護岸毀損，橋基淘空，上游道路中斷無法通行。土石淤積河道，部分固床工毀損。
- ✓ 護岸毀損：約 200 公尺。
- ✓ 道路毀損：約 600 公尺。

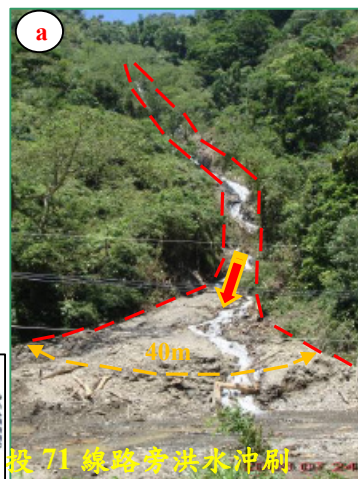
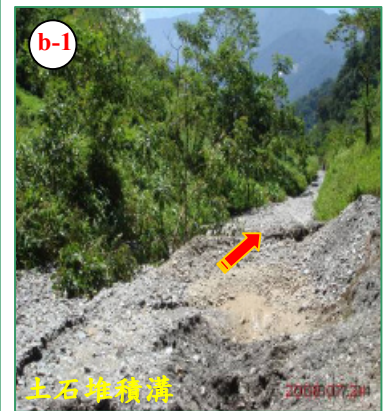
### 97 年卡玫基颱風-南投仁愛-001

- ✓ 卓社隧道出口處左側野溪發生土石流災害，堆積土方約 3 萬方。
- ✓ 卓社隧道出口處約 100m 處道路邊坡野溪發生洪水冲刷路面，土石堆積路面。
- ✓ 無人員傷亡。
- ✓ 現場已有機具進行土方清運。

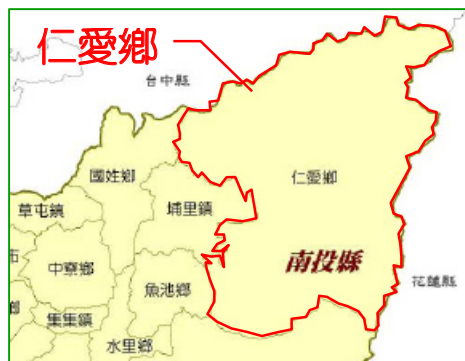
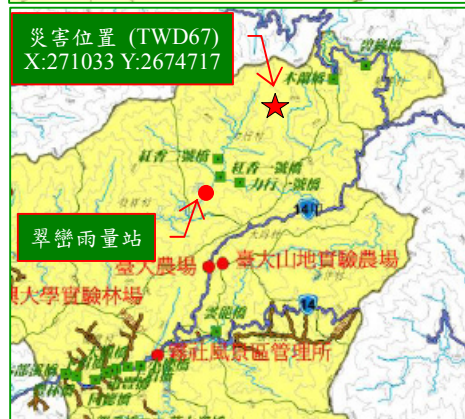
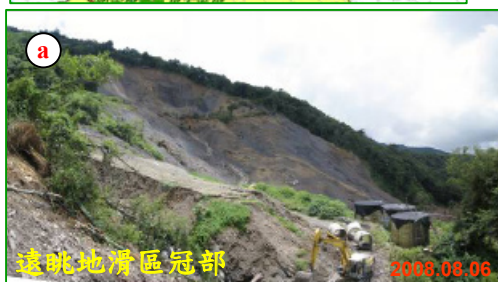
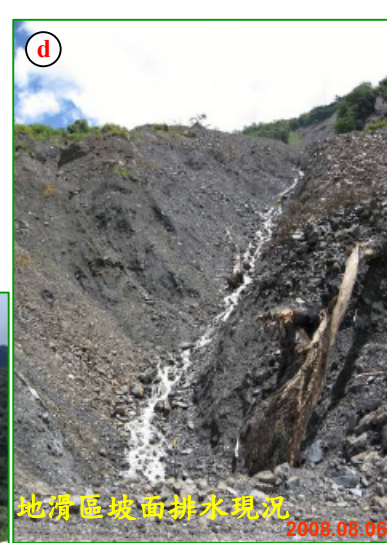
## 97 年卡玖基颱風-南投仁愛-002

- ✓ 白蒜田與高麗菜田崩毀約 40 公頃。
- ✓ 力行產業道路中斷約 140 公尺。
- ✓ 民房損壞 2 棟。

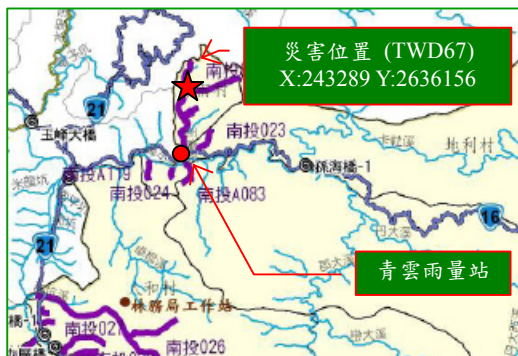
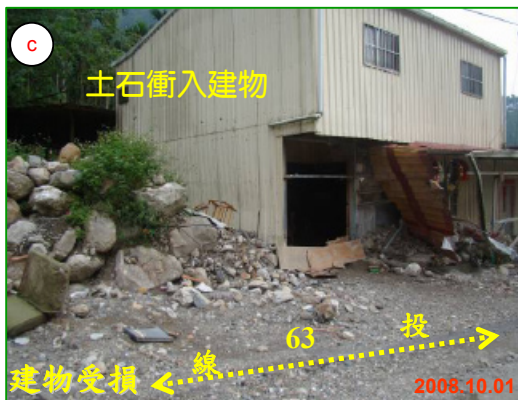
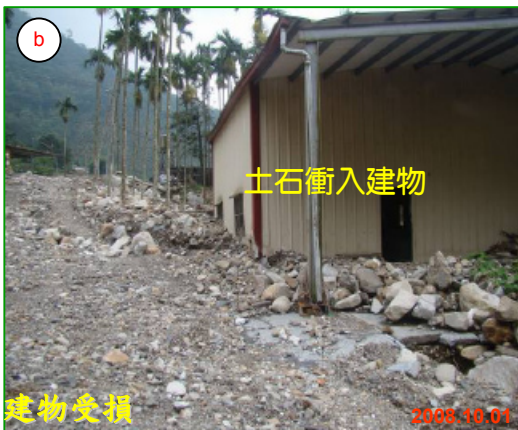
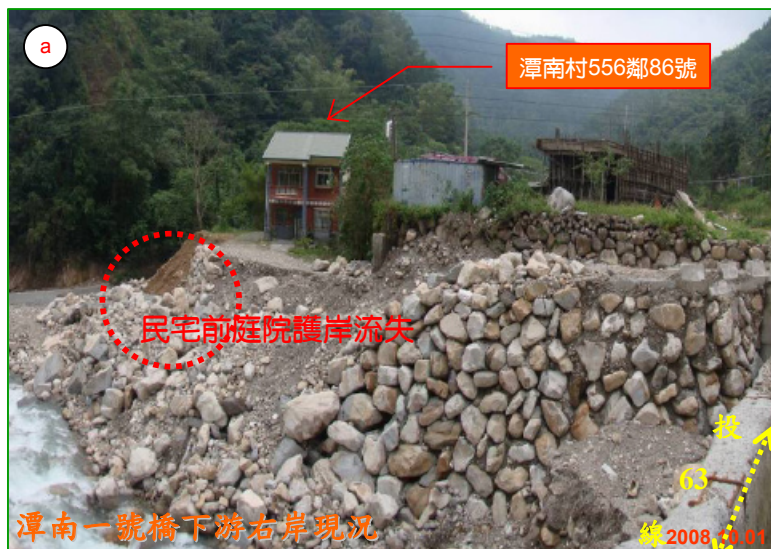
- ✓ 南投 022 土石流潛勢溪流發生土石災害、阻斷投 63 線與潭南一號橋，並造成二棟房屋毀損。
- ✓ 房屋受損：2 棟。
- ✓ 人員傷亡：無。

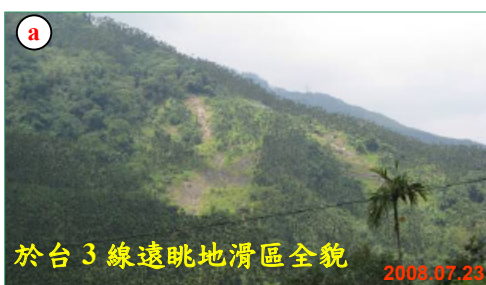
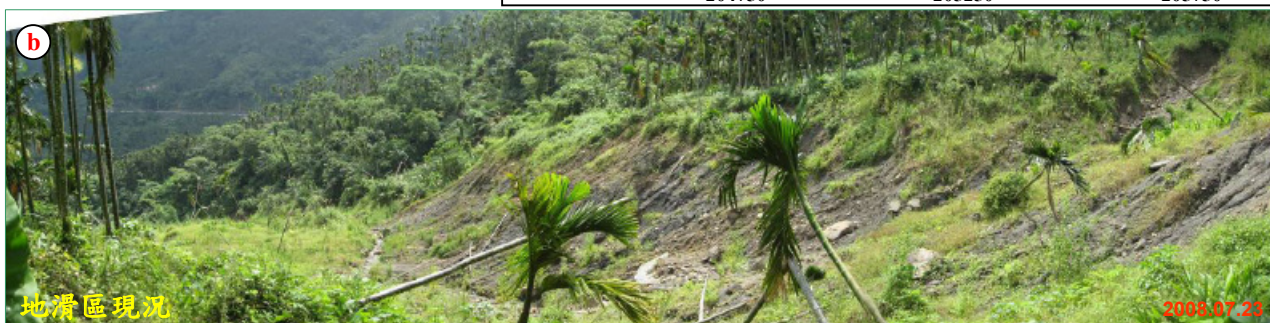
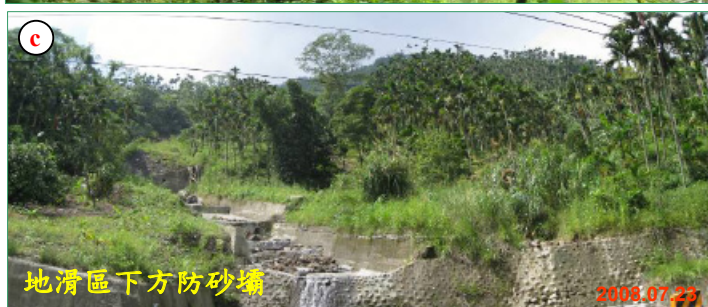
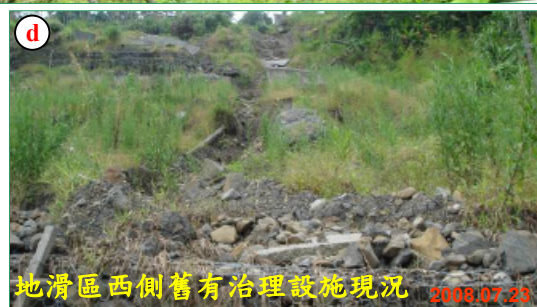
## 97 年卡玖基颱風-嘉義中埔-001

- ✓ 農路損壞約 100 公尺。
- ✓ 未造成任何人員傷亡。

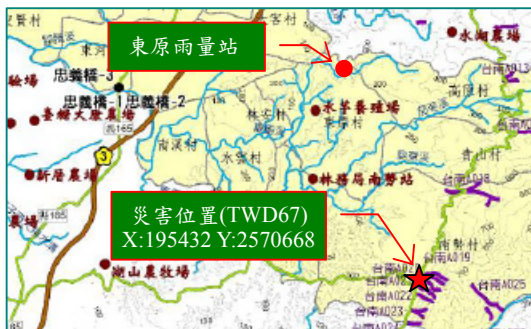
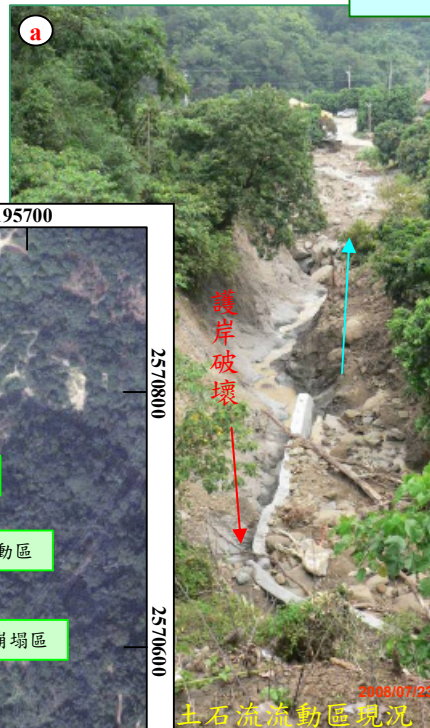
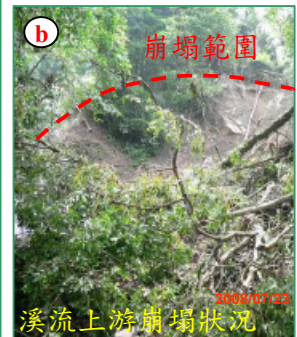
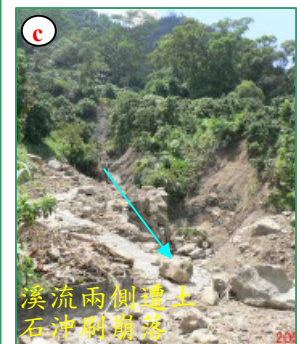
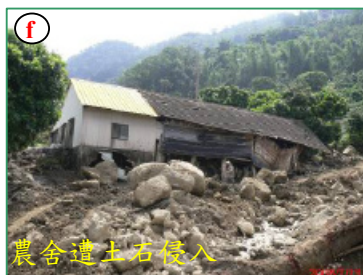
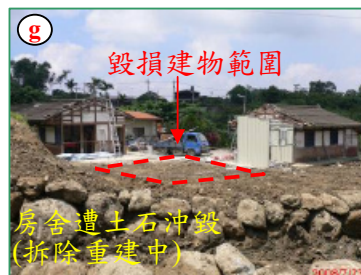
### 97 年卡玖基颱風-台南東山-001

- ✓ 3 戶民宅遭溢流河道之土石泥流侵入。
- ✓ 約 0.2 公頃果園遭土石淤埋。
- ✓ 175 縣道遭土石淤埋約 60 公尺長，造成交通中斷。
- ✓ 房舍受損：3 棟
- ✓ 道路毀損：約 60 公尺。

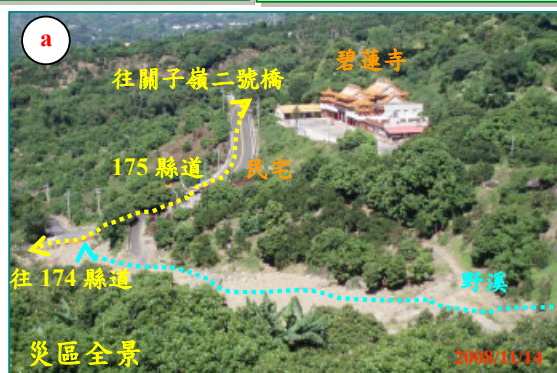
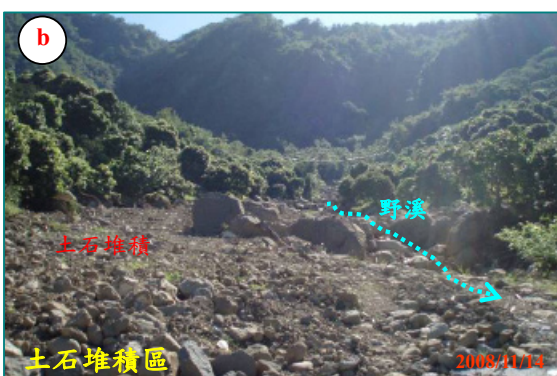
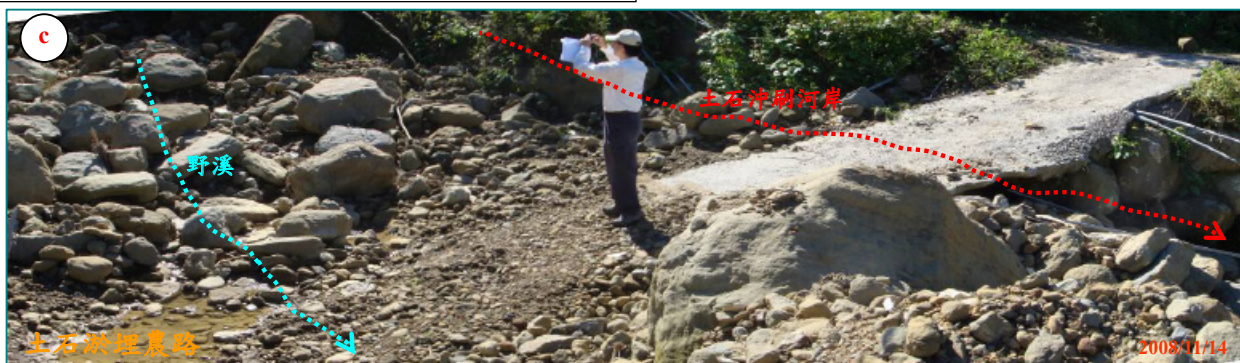
## 97年卡玖基颱風-台南東山-002

- ✓ 碧蓮寺旁野溪，因超大豪雨導致土石流，造成河道沖刷，淤埋農路、果園。
- ✓ 約0.3公頃果園遭土石淤埋。
- ✓ 農路中斷毀損約70公尺。

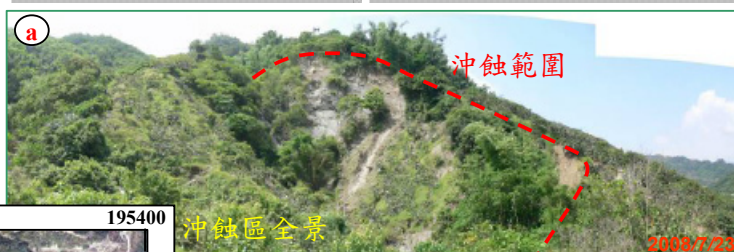
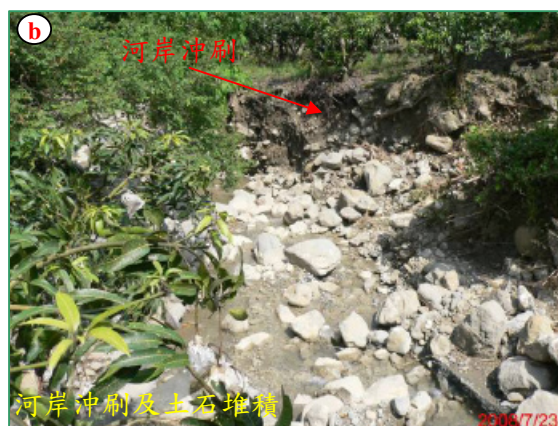
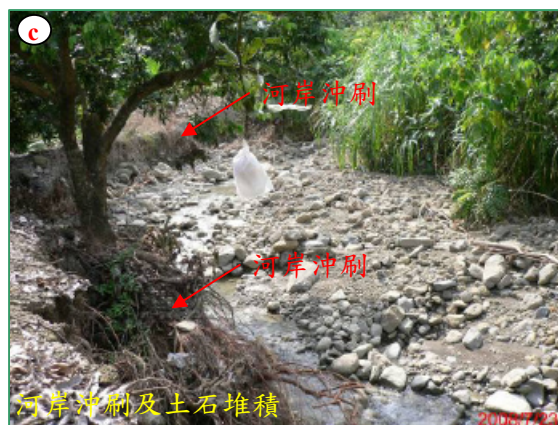
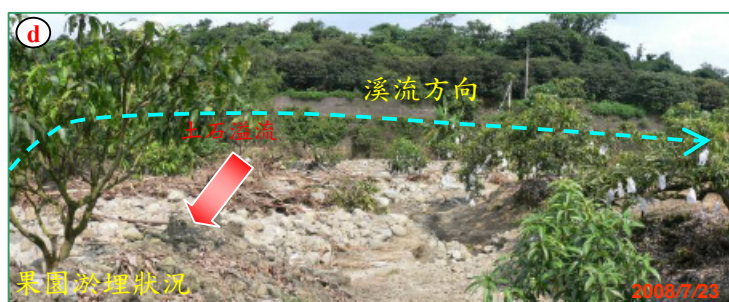
### 97年卡玖基颱風-台南楠西-001

- ✓ 土石淤埋芒果園約1000平方公尺。
- ✓ 機車遭大水沖走一部。
- ✓ 人命損失：0人
- ✓ 房舍受損：0棟
- ✓ 道路毀損：0公尺

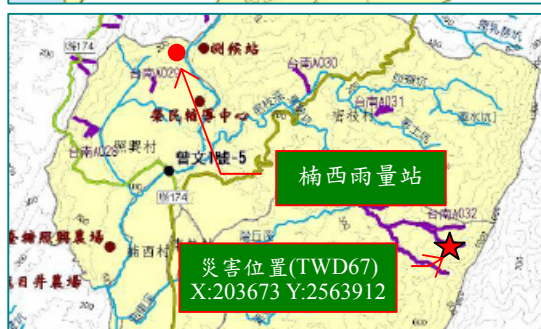
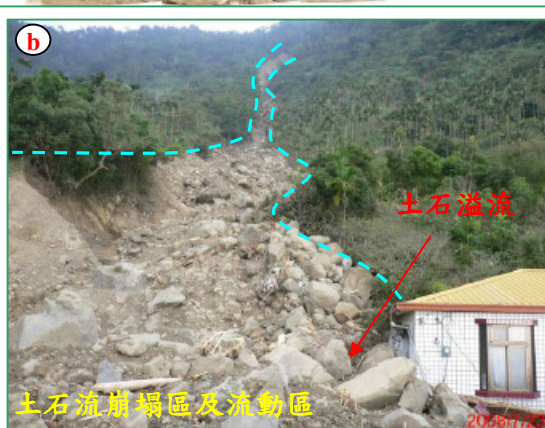
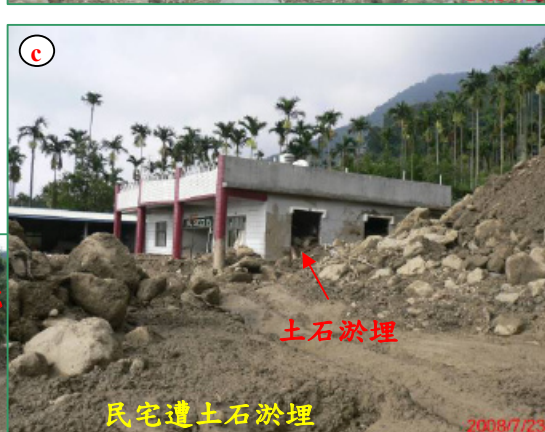
- ✓ 3戶民宅遭溢流河道之土石泥流侵入。
- ✓ 溪流橋孔遭土石淤埋。
- ✓ 人命損失：0人
- ✓ 房舍受損：3棟
- ✓ 道路毀損：約50公尺。

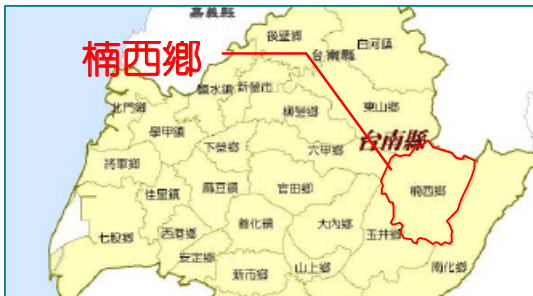
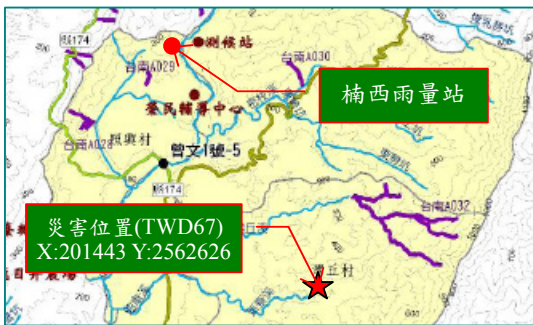
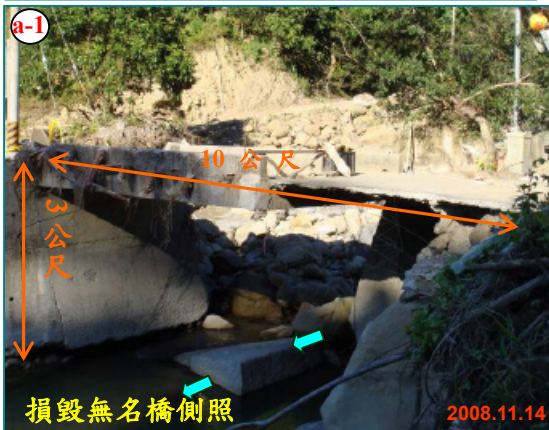
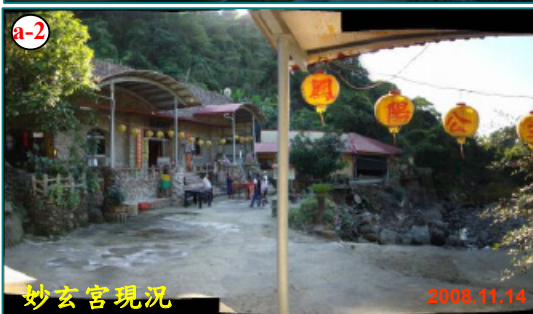
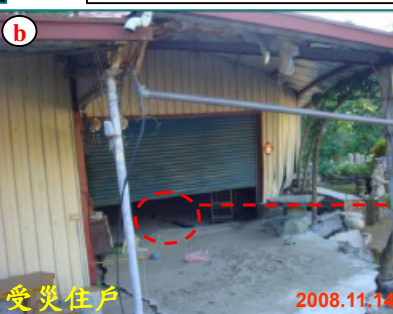
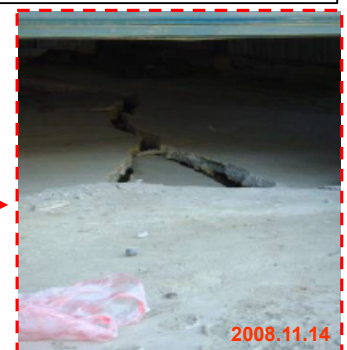
### 97年卡玖基颱風-台南楠西-003

- ✓新興農路(南190鄉道)及河床土石淤積。
- ✓溪流護岸流失：1戶民宅基礎遭冲刷淘空，造成房屋損壞。
- ✓無名橋橋體結構損毀，深山橋部分橋面流失。

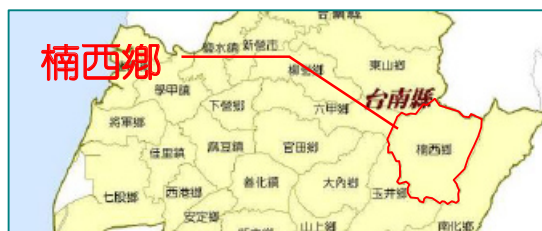
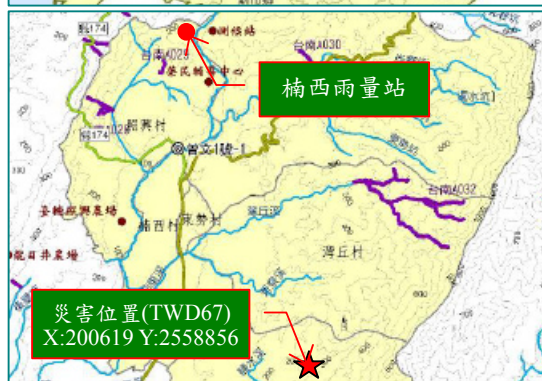
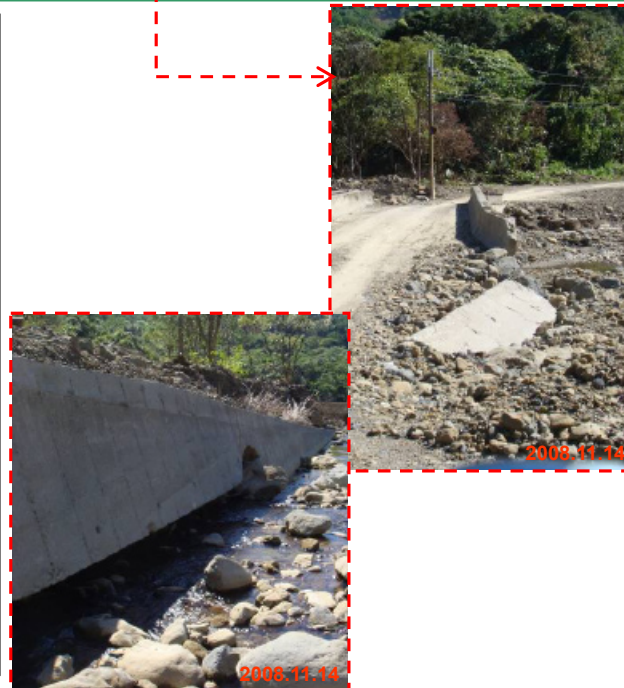
## 97年卡玖基颱風-台南楠西-004

- ✓ 溫泉橋護欄損毀。
- ✓ 大量土石淤積河道，果園淤埋。
- ✓ 溪流護岸部分毀損。
- ✓ 人命損失：0人
- ✓ 房舍受損：0棟。

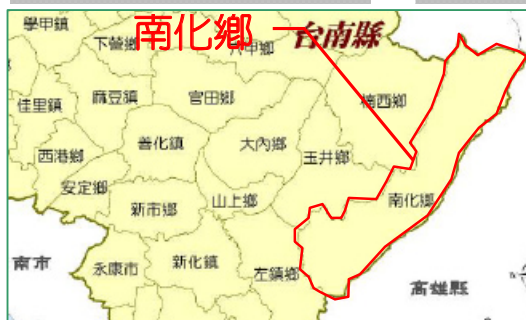
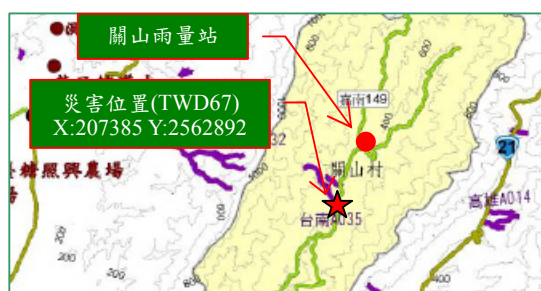
## 97年卡玫基颱風-台南南化-002

- ✓ 後堀溪暴漲沖毀關山 12 號橋。另台南 A035 土石流潛勢溪流亦因坡地崩塌導致土石流，致使下游 1 戶民宅受損。
- ✓ 橋梁：關山 12 號橋斷裂
- ✓ 房屋受損：4 棟
- ✓ 道路受損：縣 179 毀壞約 70 公尺。

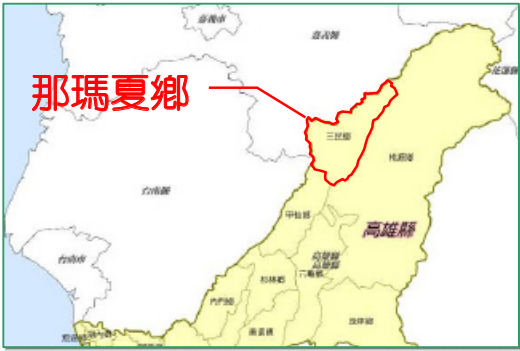
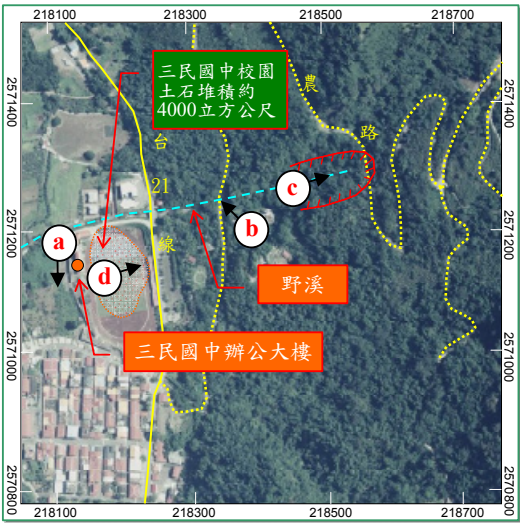
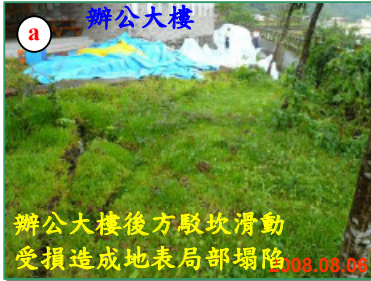
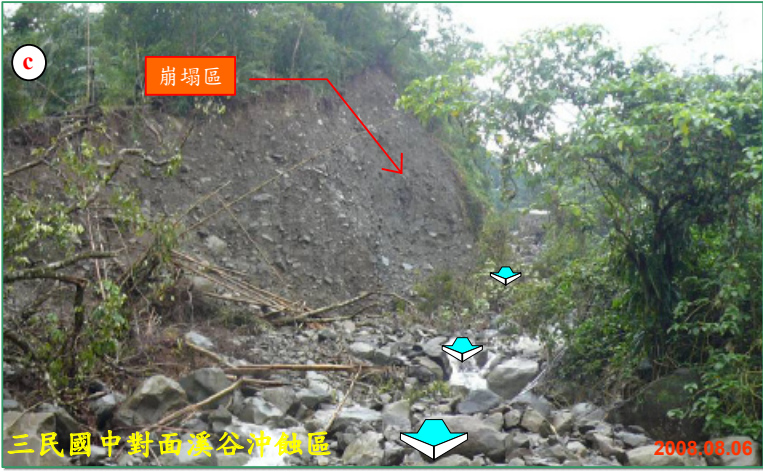
97 年卡玫基颱風-高雄那瑪夏-001

- ✓學校對面野溪上游受沖蝕而大面積崩塌，大量土石堆積於籃球場約 4,000 立方公尺，另泥砂堆積於操場約 30~40 公分高。
- ✓辦公大樓後方駁坎滑動，地表場陷。
- ✓人命損失：0 人。
- ✓房舍受損：0 棟。
- ✓道路毀損：約 150 公尺。

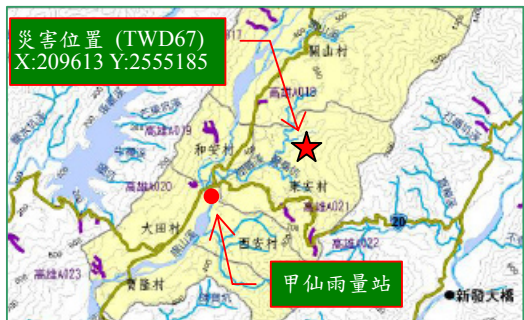
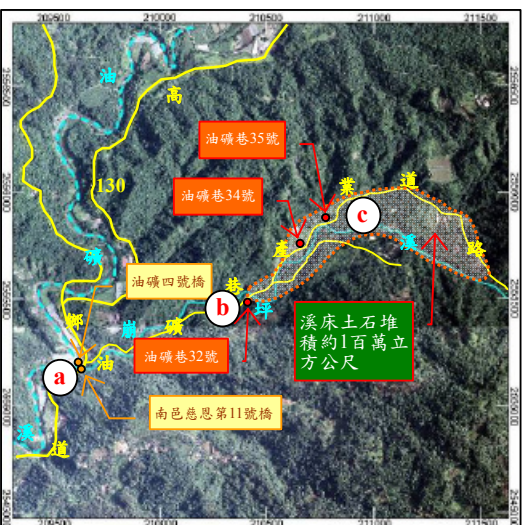
## 97 年卡玫基颱風-高雄甲仙-001

- ✓ 因颱風帶來之超大豪雨導致崩坪溪土石流與山洪爆發，夾帶大量土石冲刷而下，導致崩坪溪沿線產業道路及房舍嚴重毀損。
- ✓ 人員傷亡：6死3傷2失蹤。
- ✓ 房屋受損：10棟。
- ✓ 道路受損：3000公尺。

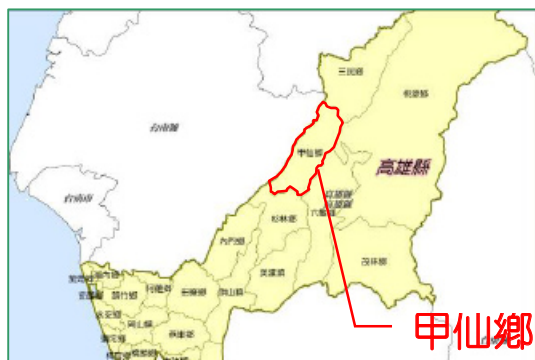
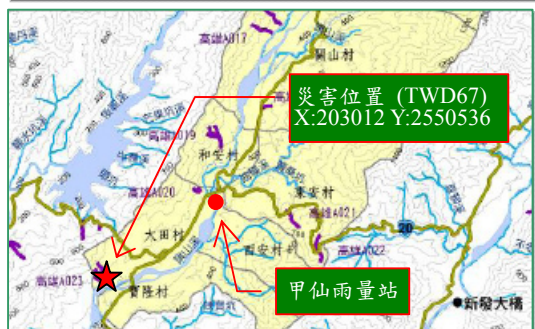
### 97 年卡玫基颱風-高雄甲仙-002

- ✓ 甲仙鄉大田村仙林巷於7月17日晚間，因卡玫基颱風帶來之超大豪雨導致高雄A023野溪山洪爆發，夾帶大量土石冲刷而下，導致交通中斷，並波及仙橋旁民宅。
- ✓ 房屋受損：1棟。
- ✓ 道路受損：40公尺。

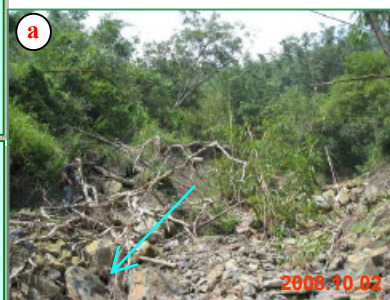
高雄 A023 右側支流中游河道現況

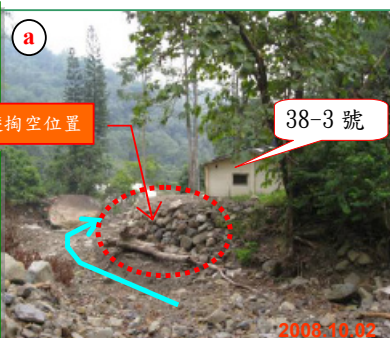
洪水掏空白雲巷 38-3 號基礎，並沖毀位於旁邊的三山國王廟與民宅 37 號

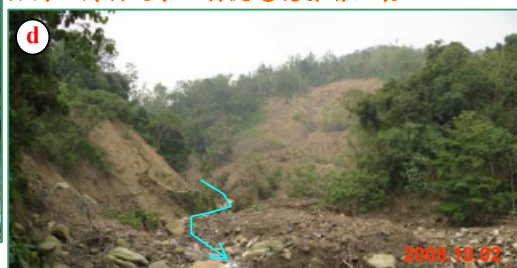
鹽桑坑溪支流轉折處，邊坡坡腳受洪水直接侵蝕，造成 2 處邊坡發生崩塌

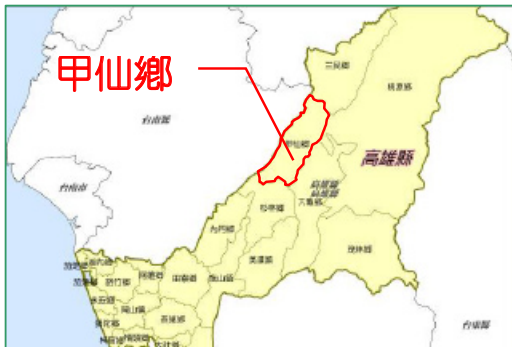
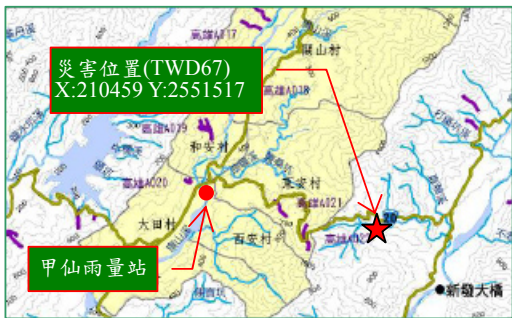
### 97 年卡玖基颱風-高雄甲仙-004

- ✓ 甲仙鄉東安村白雲寺旁邊，因豪大雨而發生崩塌，且大水夾帶土石沖毀台20線66K處之內寮橋，造成交通中斷，並侵入一處民宅及沖毀附近一座土地公廟，所幸並未造成人員傷亡。
- ✓ 房屋受損：1棟。
- ✓ 道路毀損：200公尺。

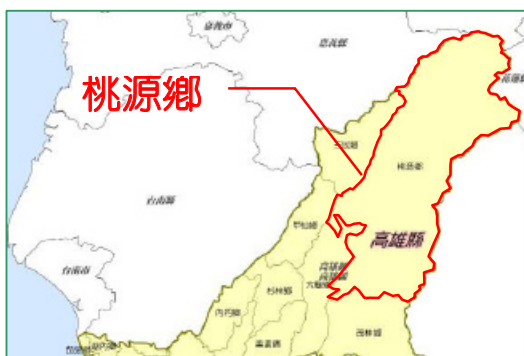
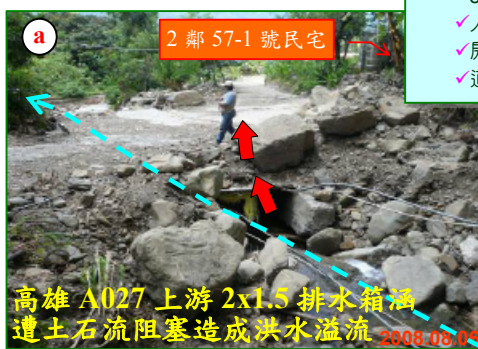
## 97年卡玖基颱風-高雄桃源-001

- ✓建山國小後方高雄A027潛勢溪流爆發土石流，且因堵塞下游箱涵而造成洪水外溢，夾帶泥石漫淹至2鄰57-1號民宅。
- ✓河道逕流與土石漫溢造下游成5鄰8戶民宅後方坡地土石鬆散堆積。
- ✓人命損失：0人。
- ✓房舍受損：1棟。
- ✓道路毀損：50公尺。

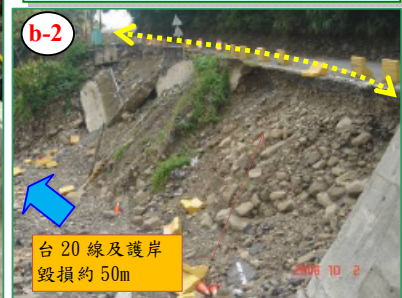
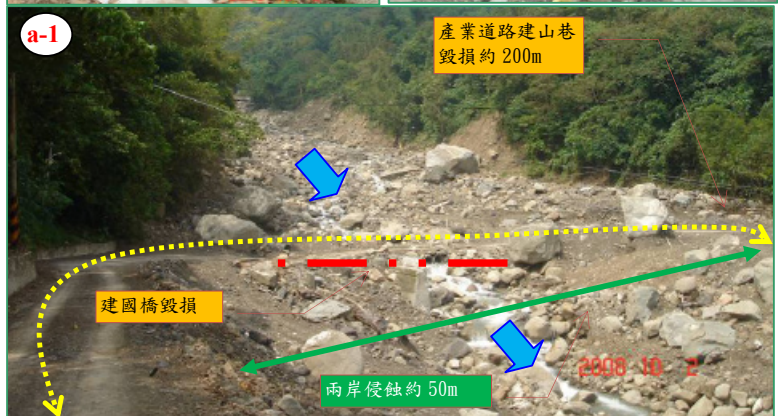
- 野溪上游因豪雨引發土石流，溪床冲刷深 1~3m，兩岸侵蝕約 5~50m 不等，同時夾帶巨石造成建國橋及建山二橋毀損，農路建山巷沖毀約 200m，台 20 線及護岸沖毀約 50m，幸未造成人員傷亡。
- 橋梁毀損：2 座。
- 護岸毀損：50 公尺。
- 道路毀損：250 公尺。

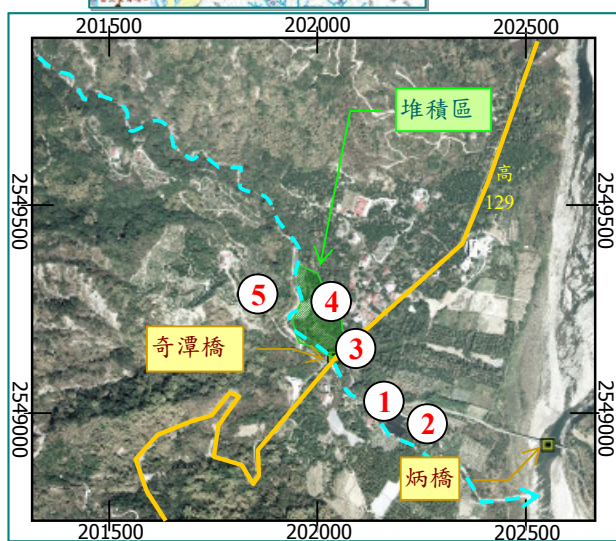
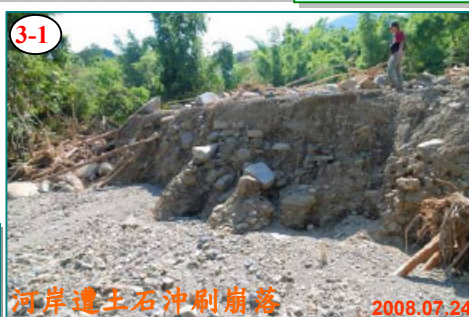
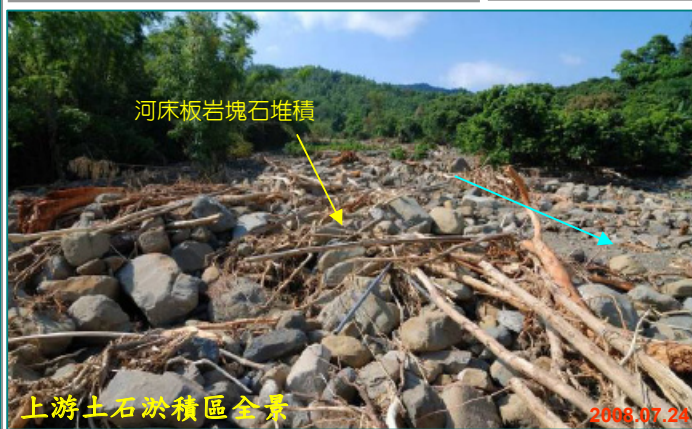
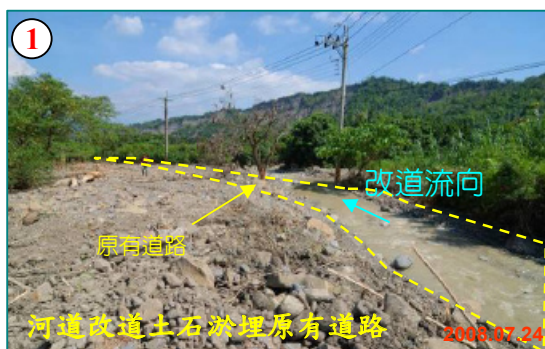
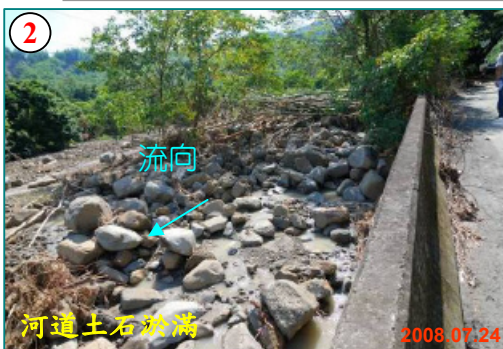
## 97 卡玖基颱風-高雄杉林-001

- ✓野溪上游大面積崩塌，大量土石淤積。
- ✓河道改變，護岸嚴重毀損。
- ✓道路及果園遭土石淤埋。
- ✓人命損失：0 人
- ✓房舍受損：0 棟
- ✓道路毀損：約 200 公尺。

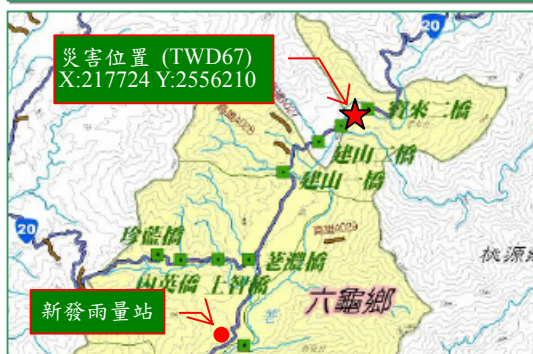
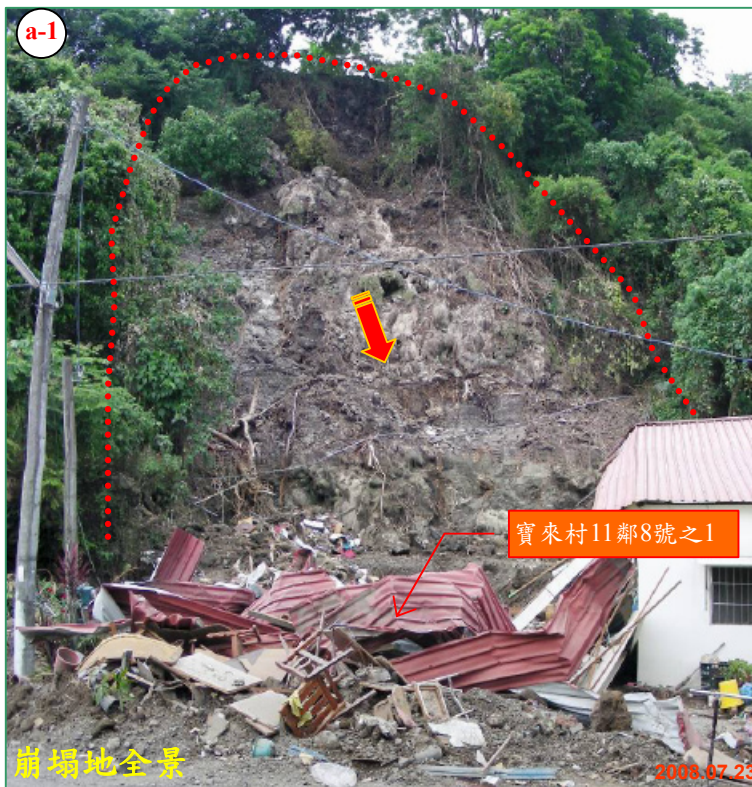
### 97 年卡玫基颱風-高雄六龜-001

- ✓ 寶來村11鄰(樣仔腳聚落)8號之1後方坡地因豪雨發生崩塌，造成該戶居民2死1傷之不幸事件。
- ✓ 人員傷亡：2死1傷。
- ✓ 房屋受損：1棟。

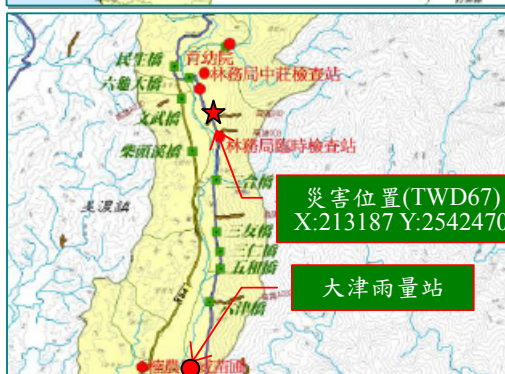
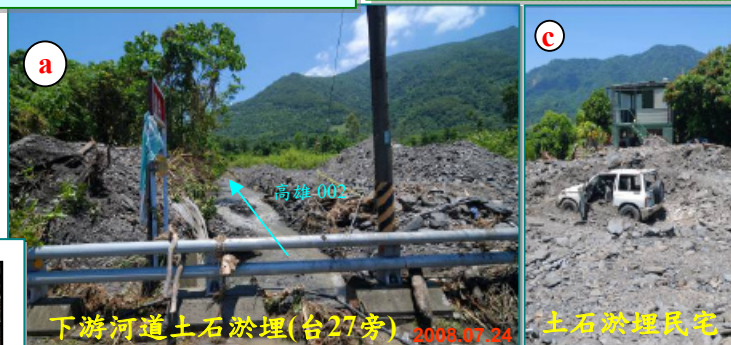
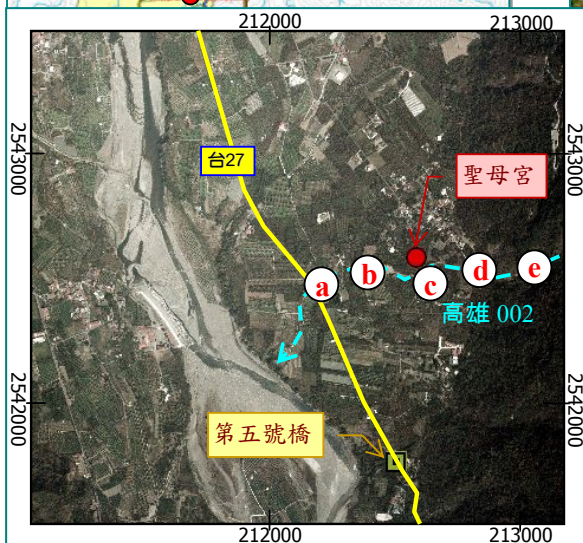
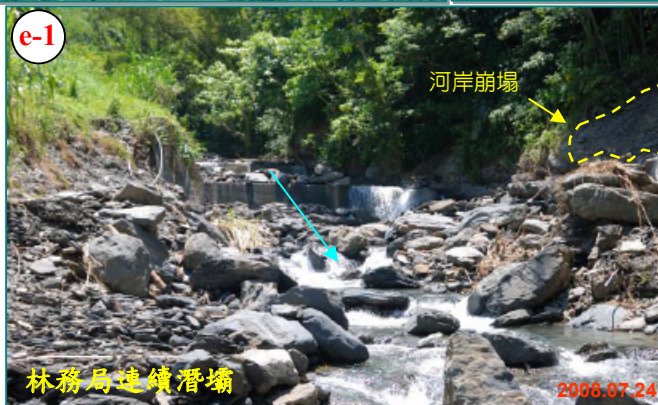
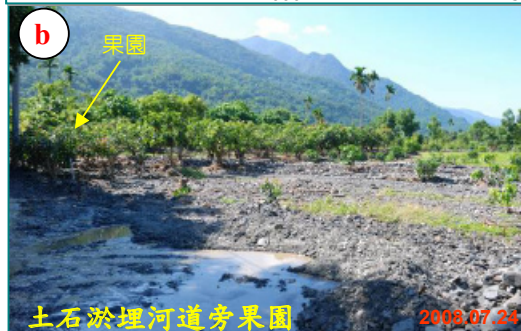
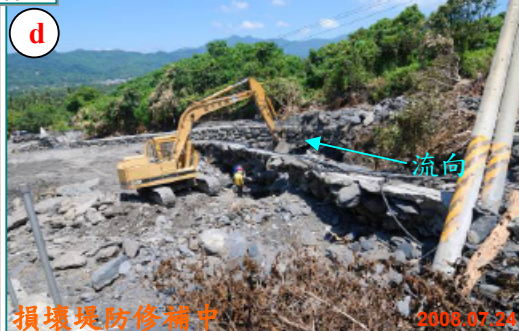
## 97 卡玫基颱風-高雄六龜-002

- ✓ 河道大量土石淤積。
- ✓ 護岸及故床工部分毀損毀損。
- ✓ 河道土石溢出淤埋民宅及果園。
- ✓ 房舍受損：7棟
- ✓ 道路毀損：約150公尺。

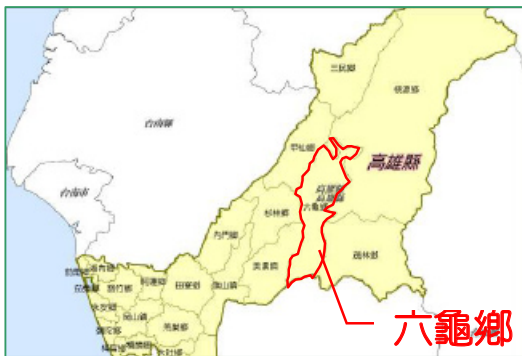
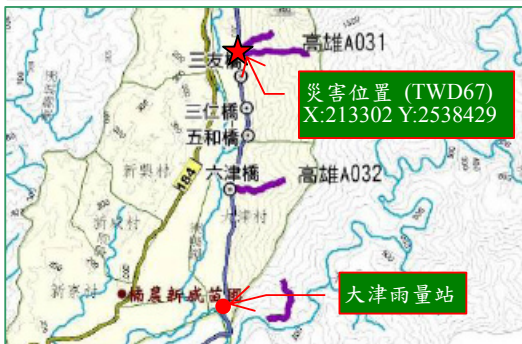
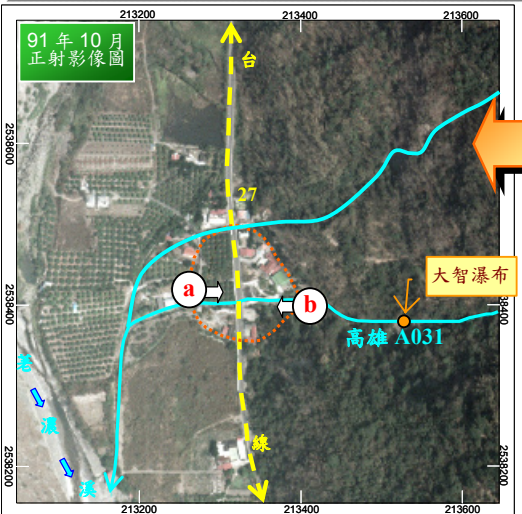
### 97年卡玫基颱風-高雄六龜-003

- 大智瀑布旁側邊坡發生崩塌，大量土石沿潛勢溪流(高雄 A031)而下侵入多處民宅，所幸人員已事前疏散，並未造成人員傷亡。
- 房屋受損：9棟。
- 道路毀損：200公尺。

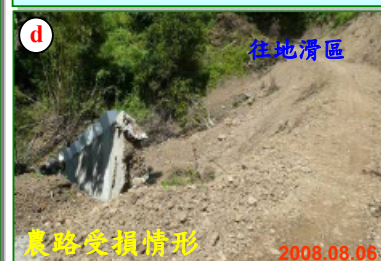
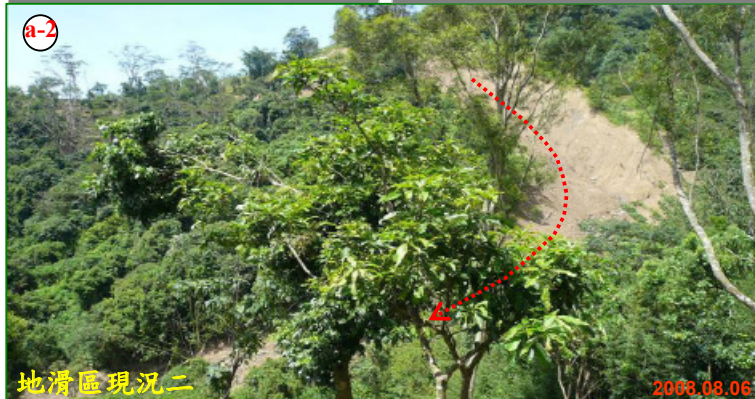
- ✓ 五龍宮後方邊坡滑動造成土石掩埋廟宇，另造成潛勢溪流高雄A028堵塞而洪水溢流夾帶泥石淹鄰地。
- ✓ 崩塌地面積約0.8公頃，堆積區土石方約15,000立方公尺。
- ✓ 人命損失：0人。
- ✓ 房舍受損：3棟。
- ✓ 道路毀損：產業道路約80公尺。
